1. 件名

美浜発電所3号機 A海水ポンプの自動停止に伴うディーゼル発電機の運転上の制限の逸脱について

2020年4月10日（金） 09時47分
（運転上の制限を満足していないと判断）

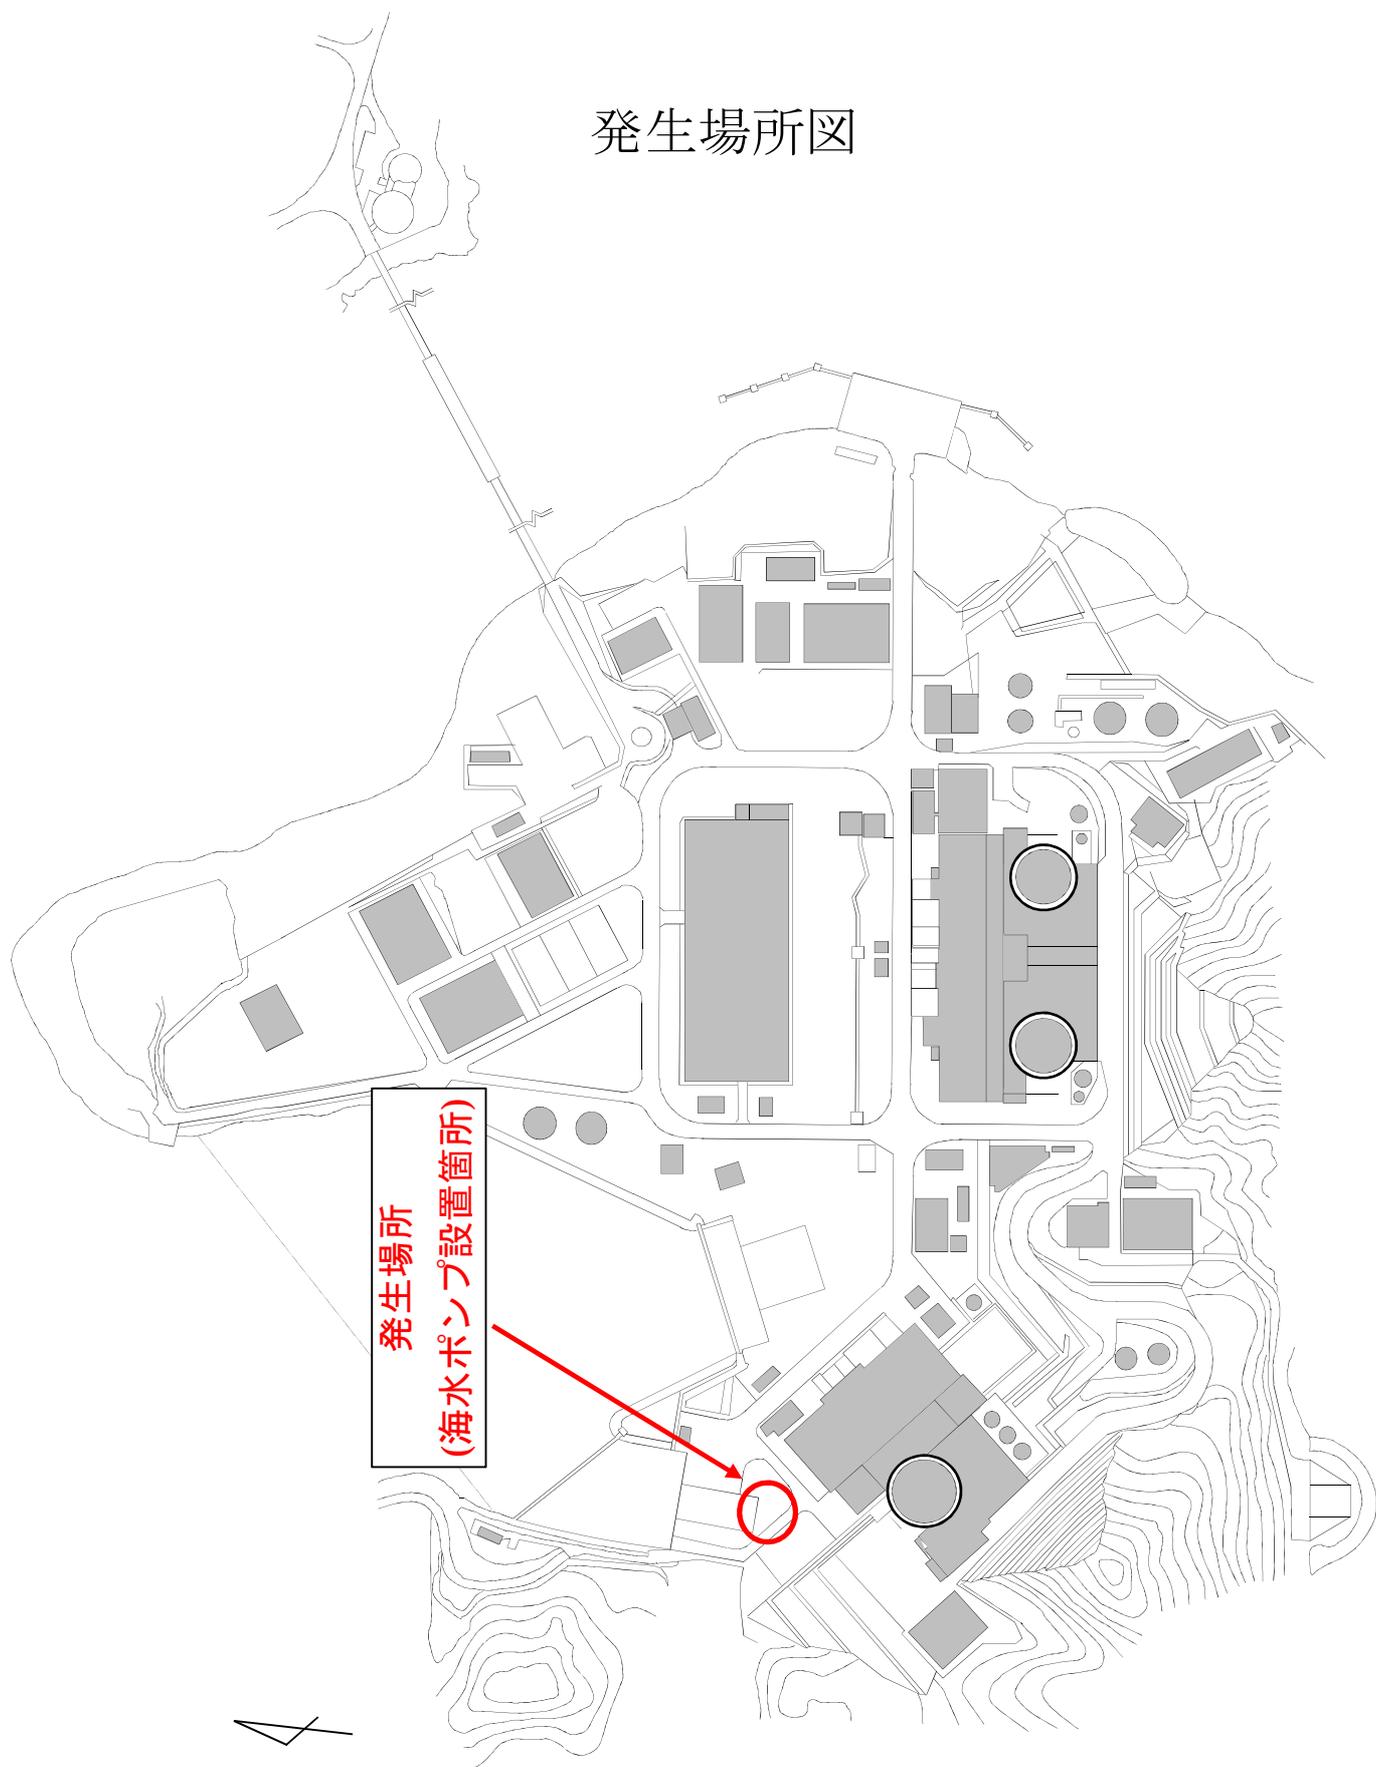
発生場所図

美浜発電所3号機は第25回定期事業者検査中のところ、2020年4月10日（金）09時46分 中央制御室に「A海水ポンプ注意」警報が発信した後、09時47分に「A海水ポンプトリップ」警報が発信し、A海水ポンプが自動停止した。

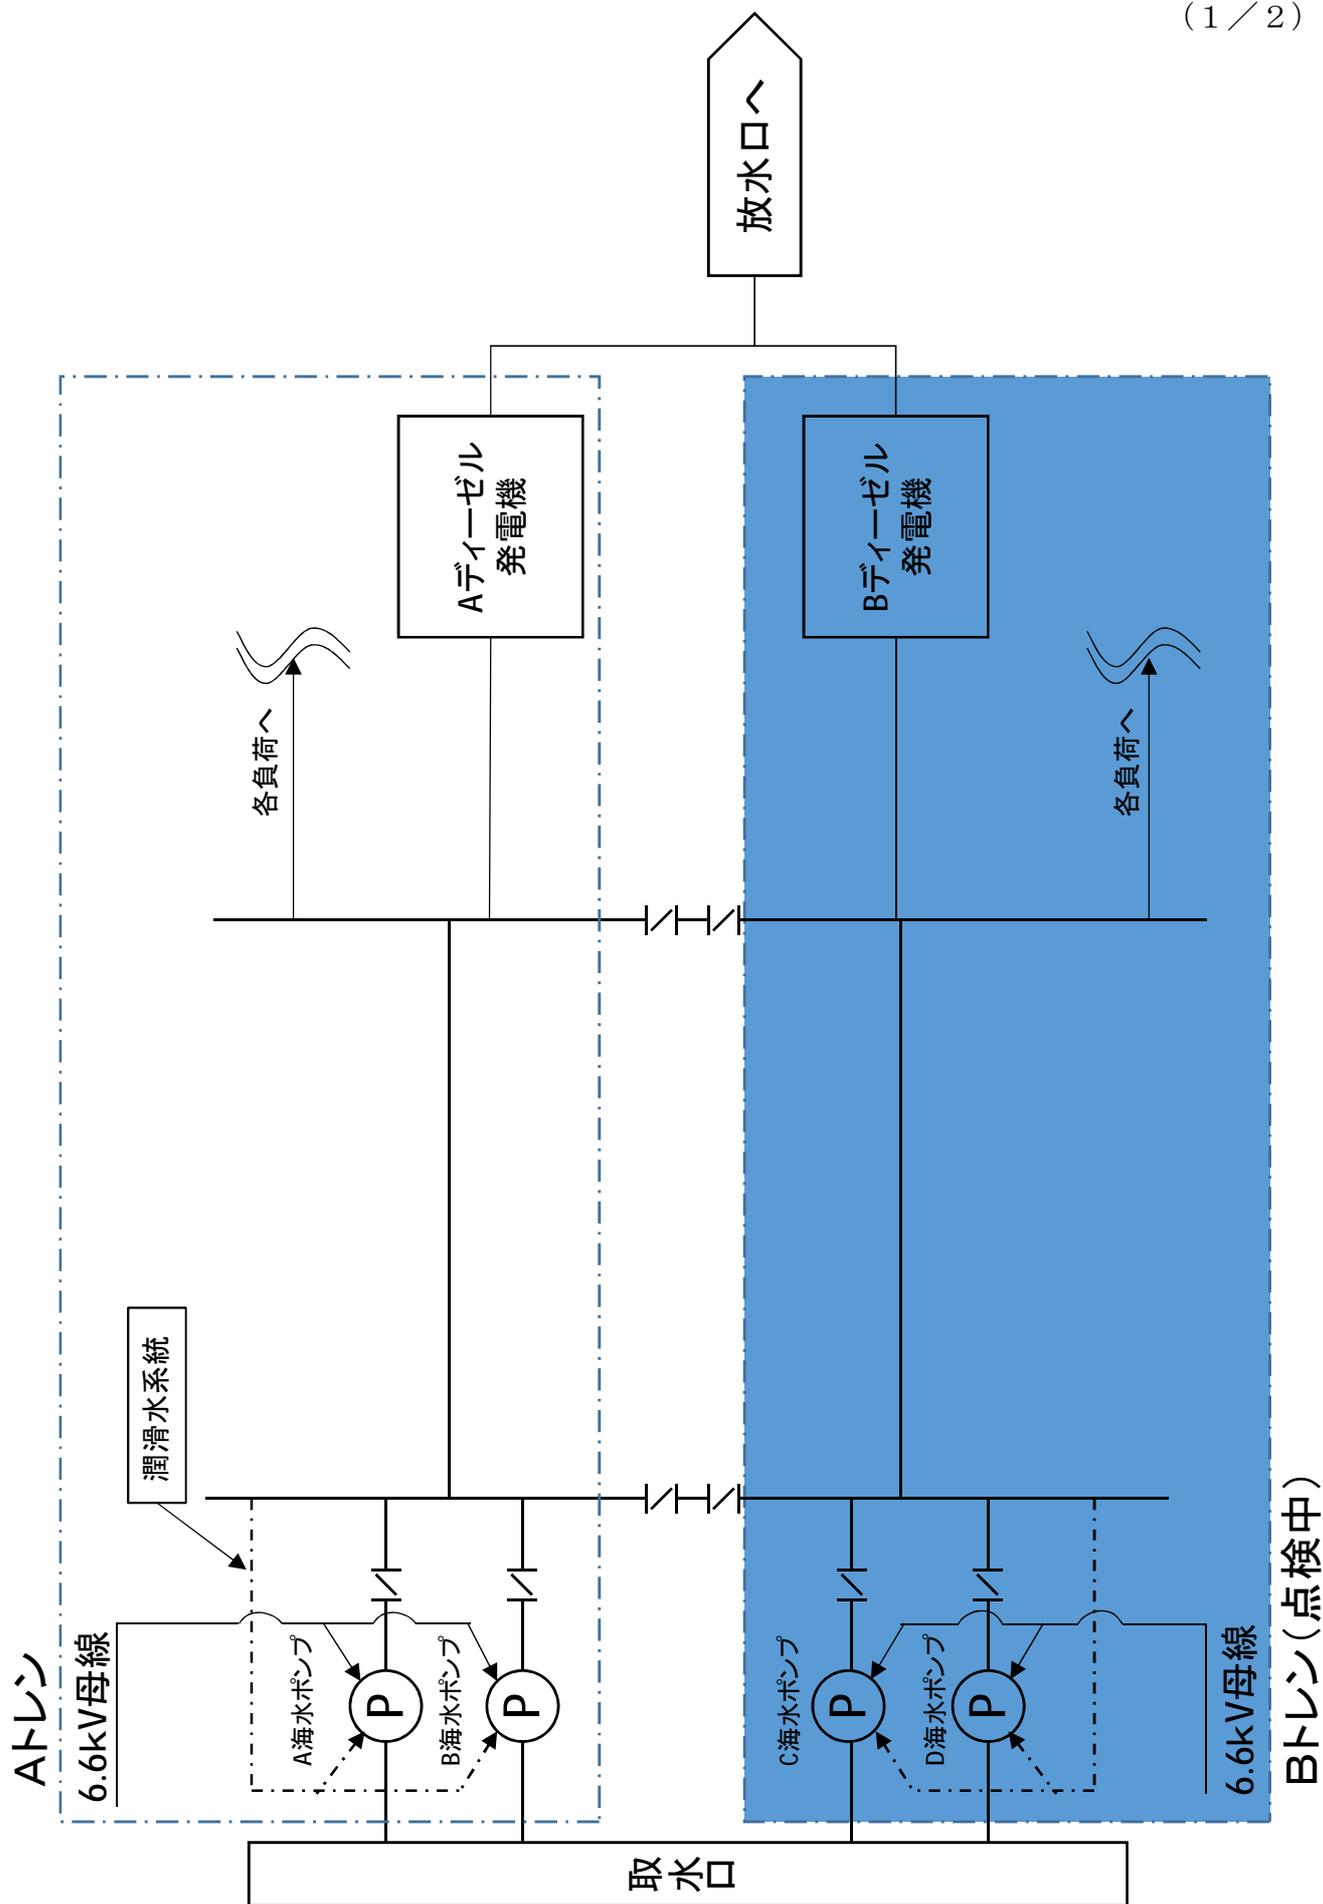
海水系統図

A海水ポンプの自動停止に伴いAディーゼル発電機への冷却水（海水）の供給ができなくなったことからAディーゼル発電機は動作不能となった。その結果、動作可能なディーゼル発電機は非常用発電機のみ（Bディーゼル発電機は定期点検中）となったことから、原子炉施設保安規定（以下、「保安規定という。」）に定める運転上の制限（第75条：ディーゼル発電機2基が動作可能であること）を満足していないと09時47分に当直課長が判断した。

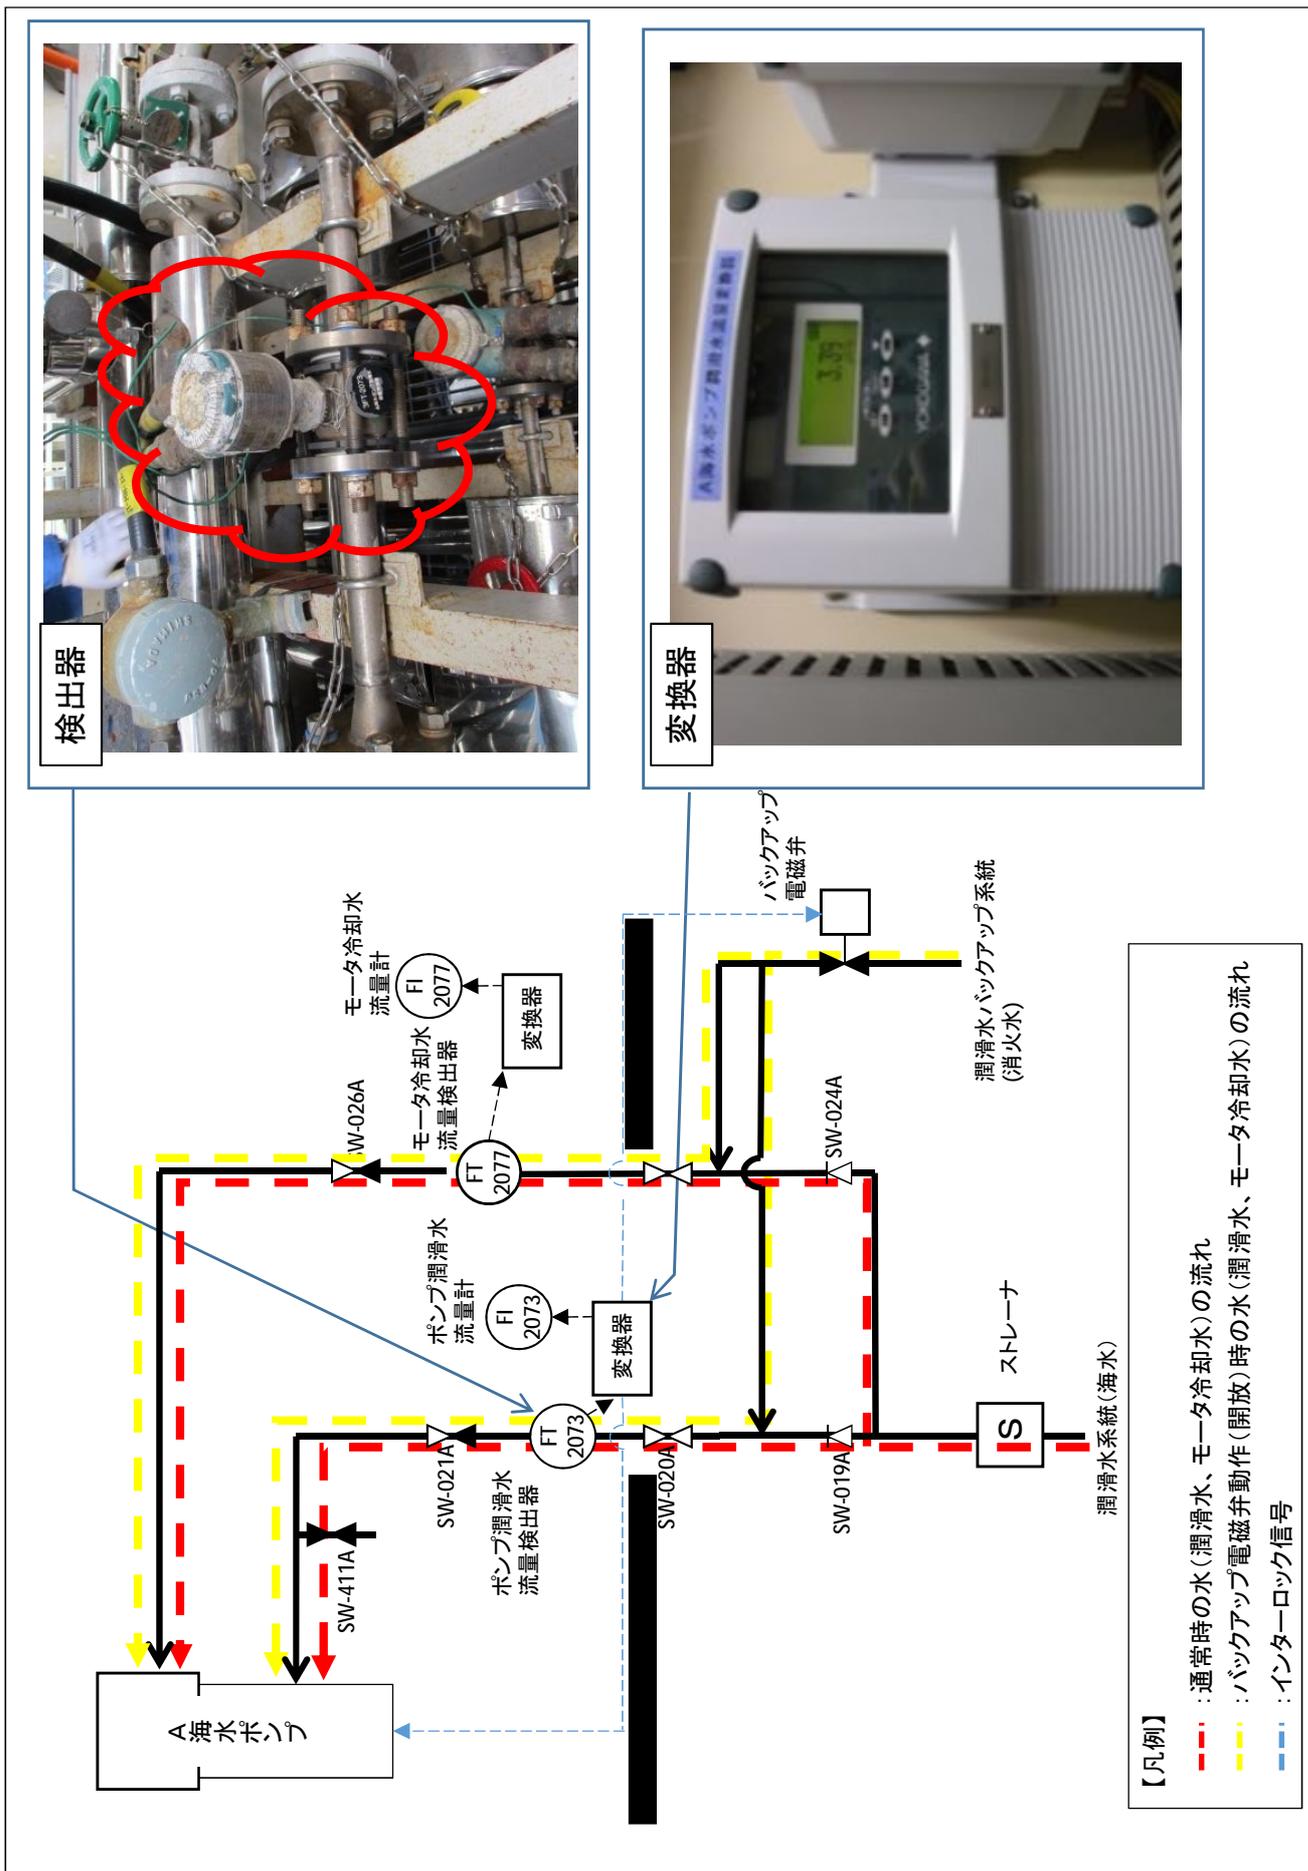
海水系統図
(A-海水ポンプ潤滑水系統)

A海水ポンプ自動停止後、速やかに発電室員がA海水ポンプ潤滑水流量計（FI-2073）にてA海水ポンプの潤滑水流量を確認した結果、約 $0.5\text{ m}^3/\text{h}$ （通常値： $3.0\text{ m}^3/\text{h}\sim 4.0\text{ m}^3/\text{h}$ ）であったことを確認した。また、潤滑水流量が低下した際に「開」動作するバックアップ電磁弁が動作 ()

A海水ポンプ潤滑水流量検出器（F T - 2 0 7 3）の下流にあるA海水ポンプ潤滑水管ベント弁（以下「S W - 4 1 1 A」という。）を開放し通水状況を確認した結果、S W - 4 1 1 Aの開放と共に出口配管（口径：3 / 4 B）から流水が認められ、S W - 4 1 1 Aの弁開度が微開の状態でも出口配管の口径と同様の太さで流水が認められたことから、潤滑水配管の通水状況に異常は認められなかった。また、S W - 4 1 1 A開放時には出口配管にフィルタを取り付けたが異物は確認されなかった。

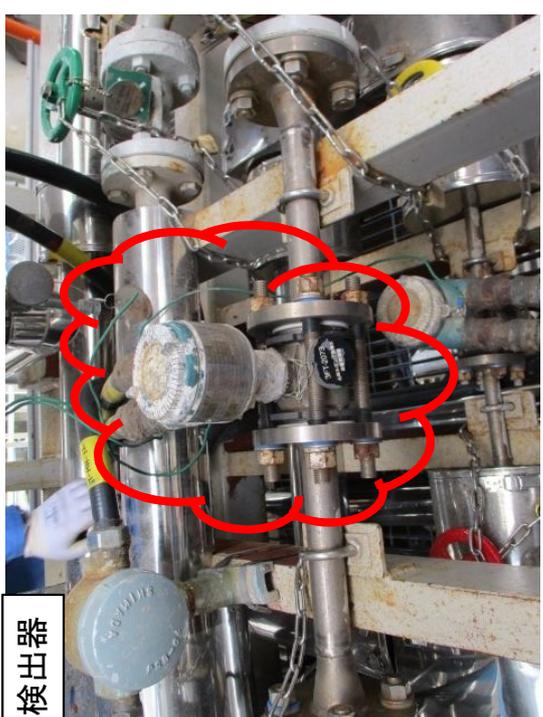
検出器

1) 検出器の点検

検出器について導通試験および各線間の絶縁抵抗測定を実施した結果、管理基準値の範囲内であり異常のないことを確認した。

また、目視により検出器の内部および外観についても異常のないことを確認した。

- (1) 当該A海水ポンプ潤滑水流量検出器(FT-2073)および変換器について、予備品に取り換えを行った。(4月10日実施済み)
- (2) A海水ポンプ試運転後、巡回点検の頻度を1回/日から3回/日に変更するとともに、巡回点検時に潤滑水圧力(中央制御室にて監視)および潤滑水流量(現場仮設計器にて監視)の監視を強化した。(4月10日から4月11日実施済み)

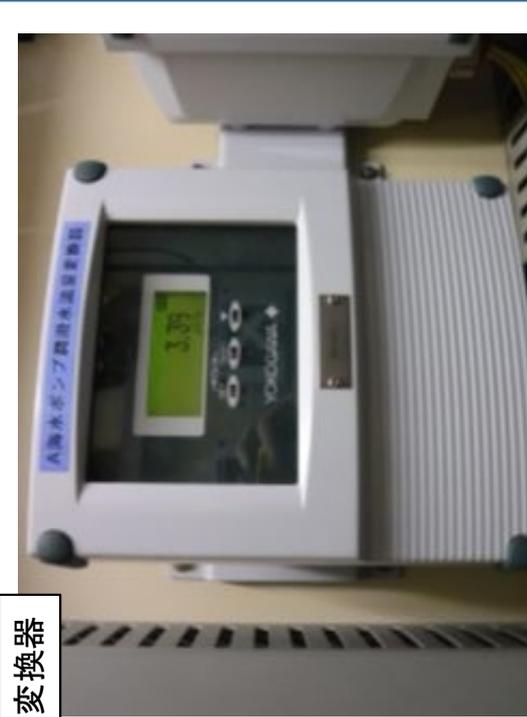
変換器

2) 変換器の点検

変換器について入出力試験を実施した結果、入力に対する出力は管理基準値の範囲内であり異常のないことを確認した。

また、目視により変換器の内部および外観についても異常のないことを確認した。

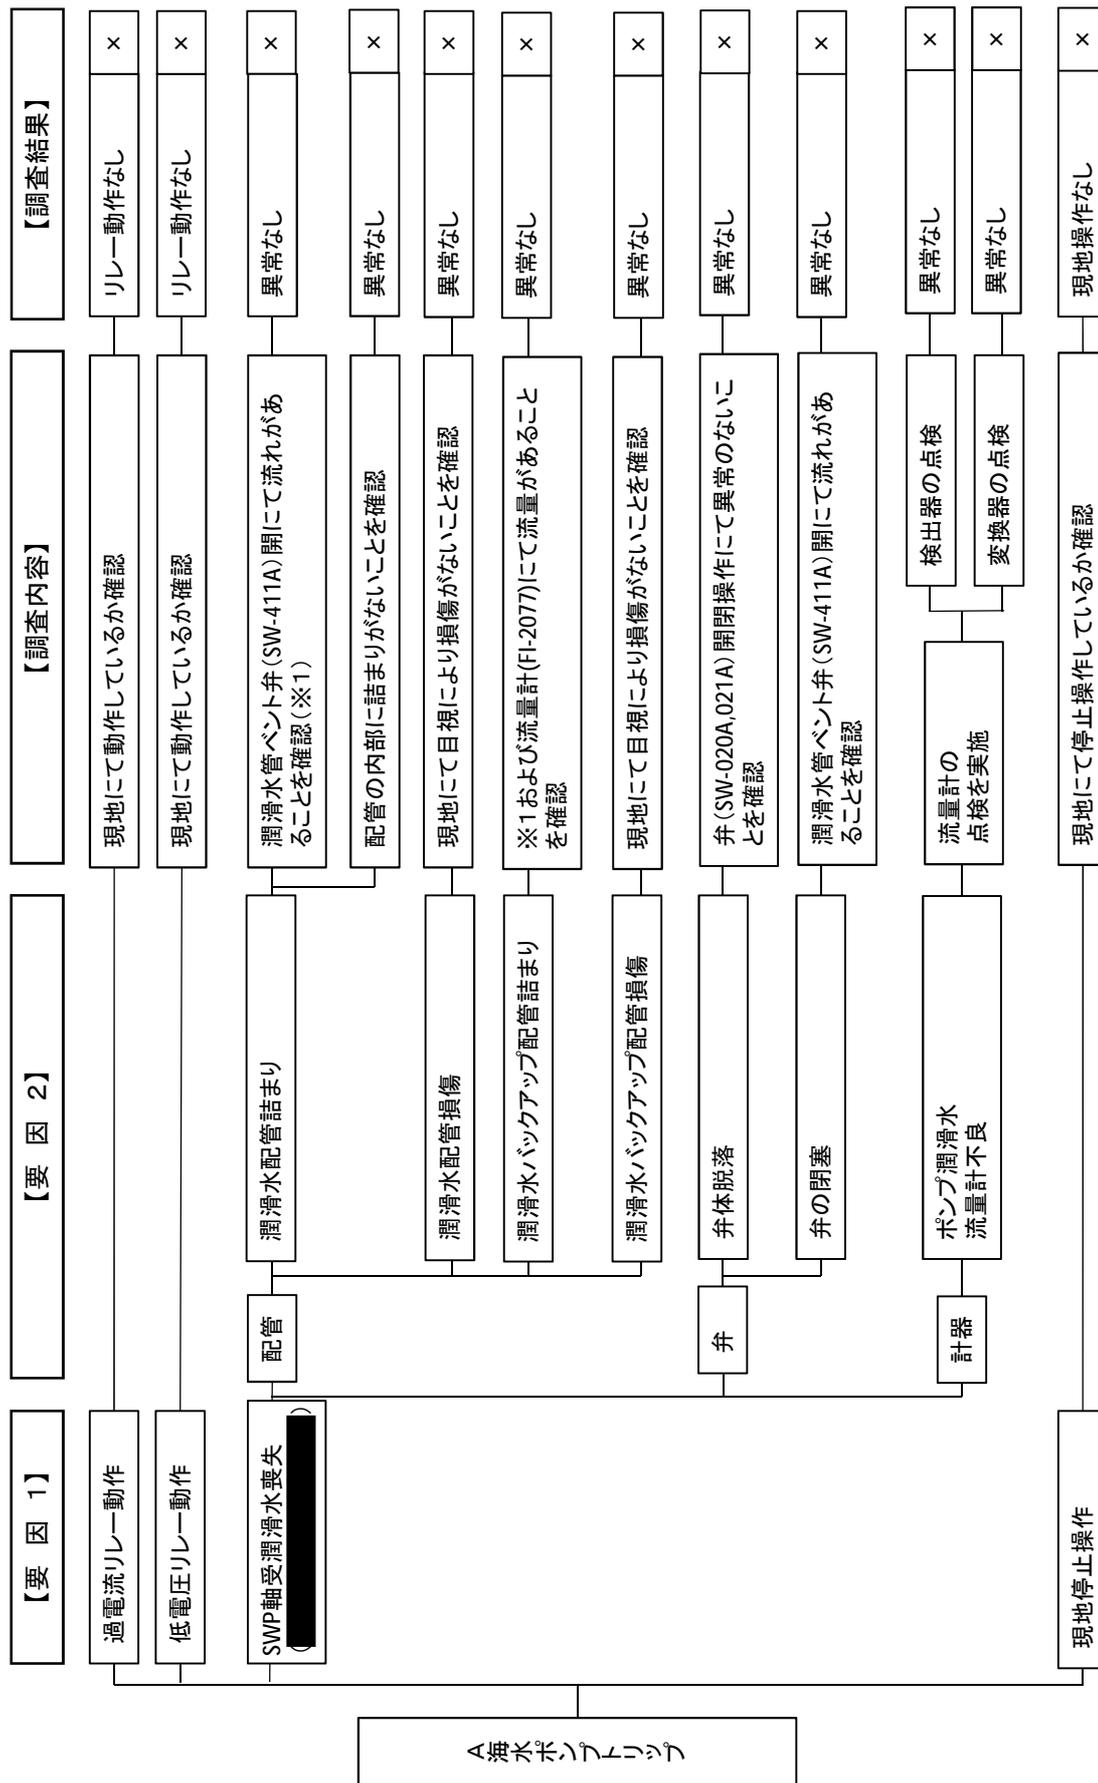
A海水ポンプ潤滑水流量低下要因分析(FT)図

A海水ポンプが自動停止した原因について、要因分析図に基づき原因調査を実施した。

○: 要因である △: 要因として考えられる ×: 要因でない

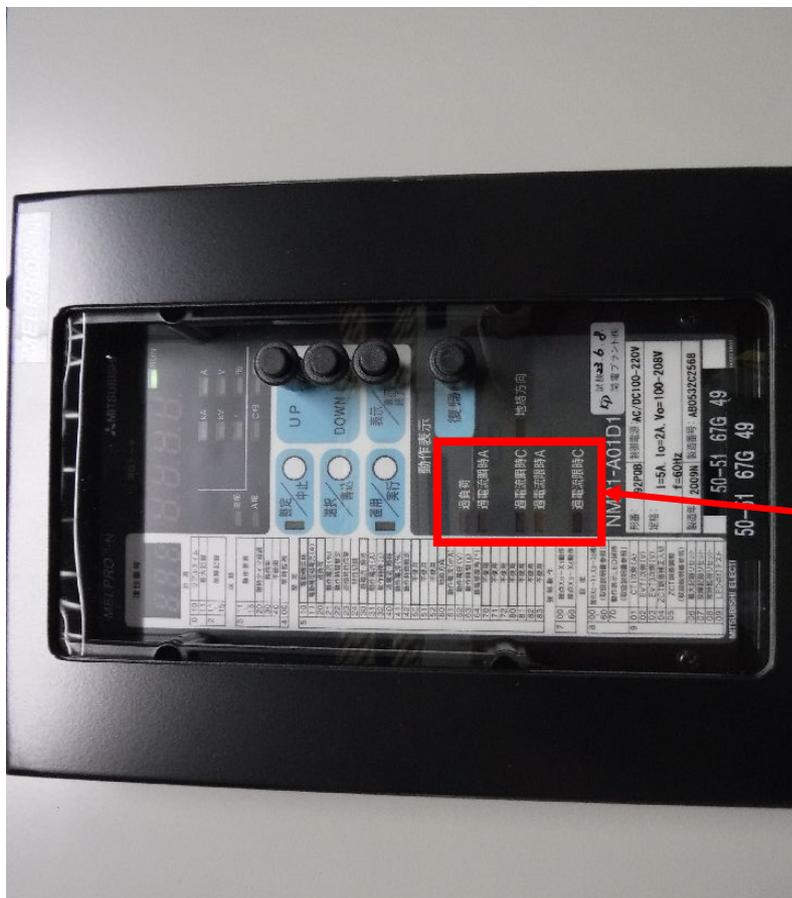
過電流リレー

過電流リレーについて、現地表示灯にて動作状況を確認した結果、リレーが動作していないことを確認した。

表示灯にてリレーが動作していないことを確認した

※リレー動作時は赤枠部の表示灯(レッドランプ)が点灯する。

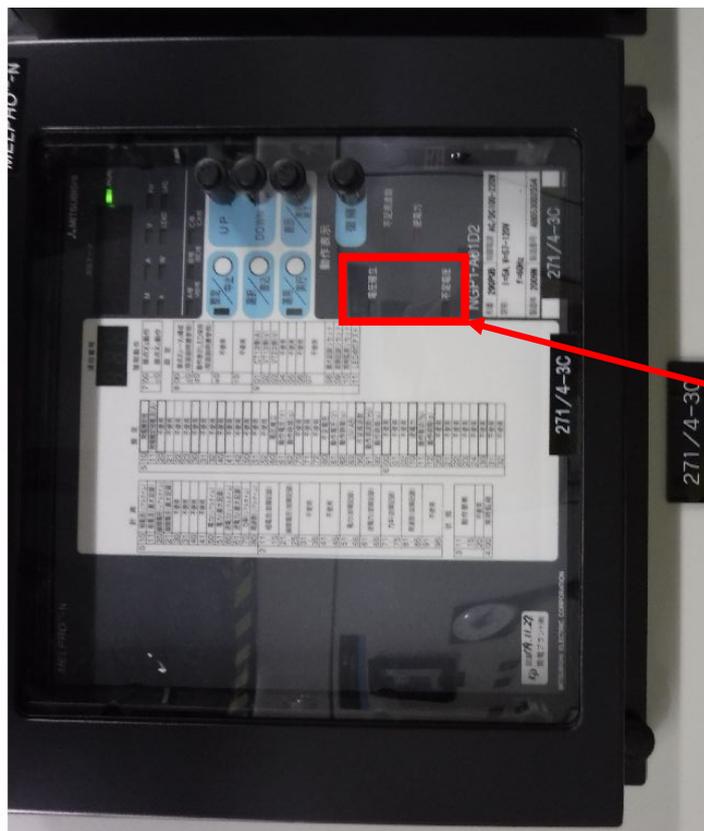
低電圧リレー

低電圧リレーについて、現地表示灯にて動作状況を確認した結果、リレーが動作していないことを確認した。

表示灯にてリレーが動作していないことを確認した

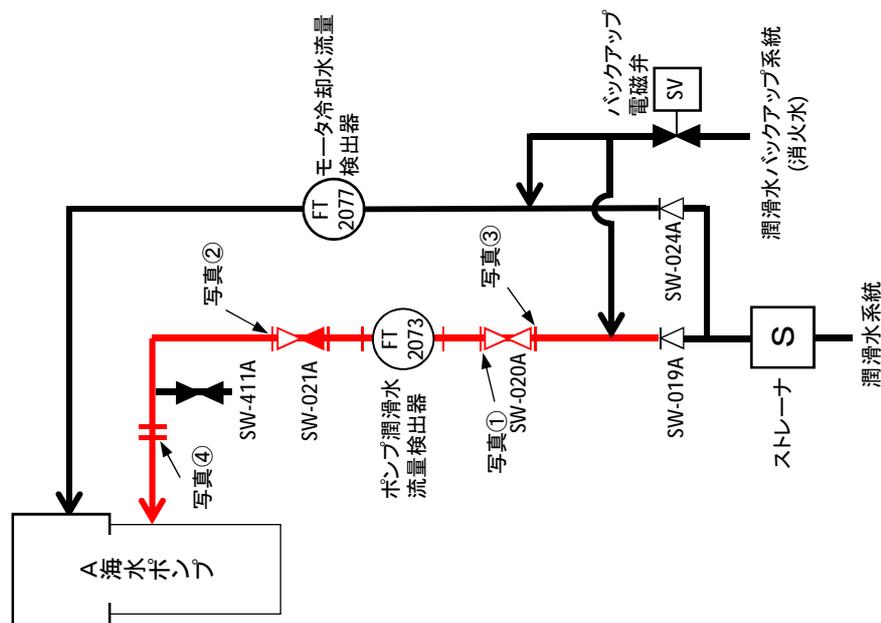
なお、配管内面点検の範囲については、(1) 現場調査結果にてバックアップ電磁弁が動作した際にA海水ポンプモータ冷却水の流量が正常であったことから、潤滑水バックアップ系統からの潤滑水の供給に異常は認められなかったこと、また、1) 通水確認において、S W - 4 1 1 Aから問題なく流水が確認できたことから潤滑水バックアップ系統から潤滑水系統への供給についても異常は認められなかったことを踏まえ、A海水ポンプ潤滑水ストレーナ出口潤滑

水ライン逆止弁（SW-019A）からA海水ポンプまでの配管について点検を実施した。

点検方法
 ポンプ潤滑水配管を取外し、目視およびファイバー
 スコープにて配管内面の点検を行う。

【凡例】 : 点検範囲
 ————

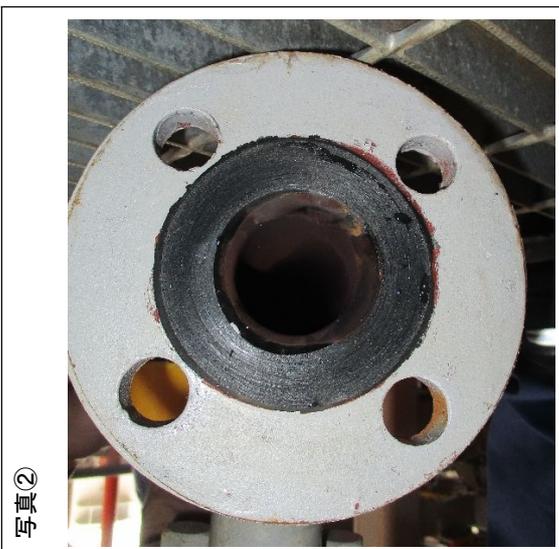
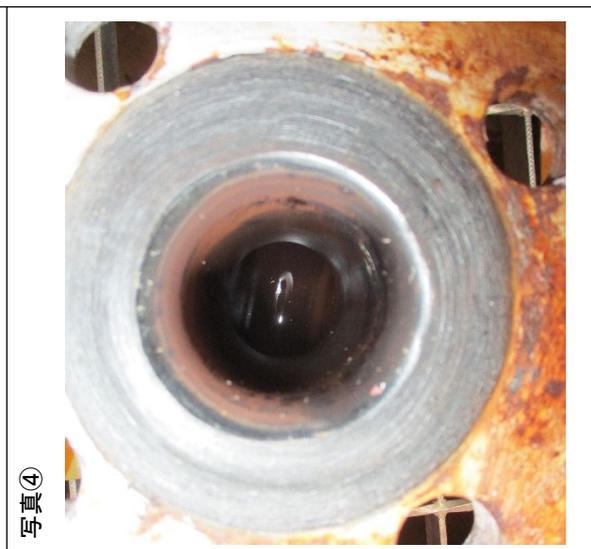
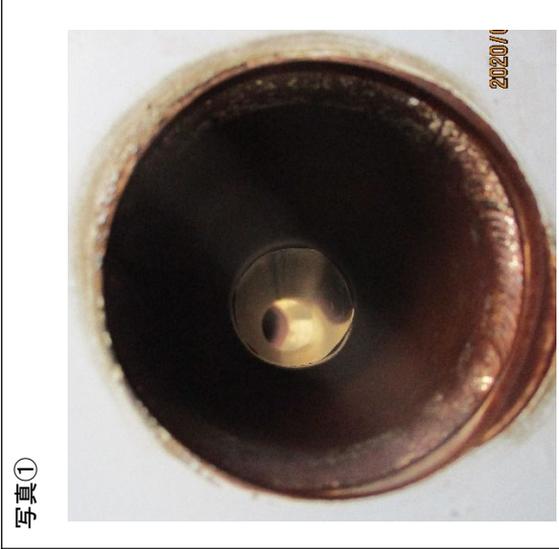
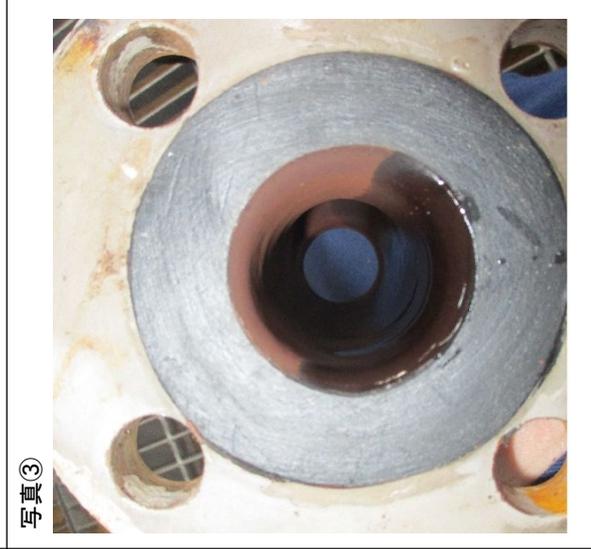
潤滑水配管を取り外し、目視およびファイバースコープにて配管内面を点検した結果、海生生物などの付着物や異物が通過した痕跡は認められなかった。

点検結果
 ポンプ潤滑水配管を取外し、目視およびファイバー
 スコープにて配管内面を点検した結果、海生生物など
 の付着物や異物が通過した痕跡は認められなかった。

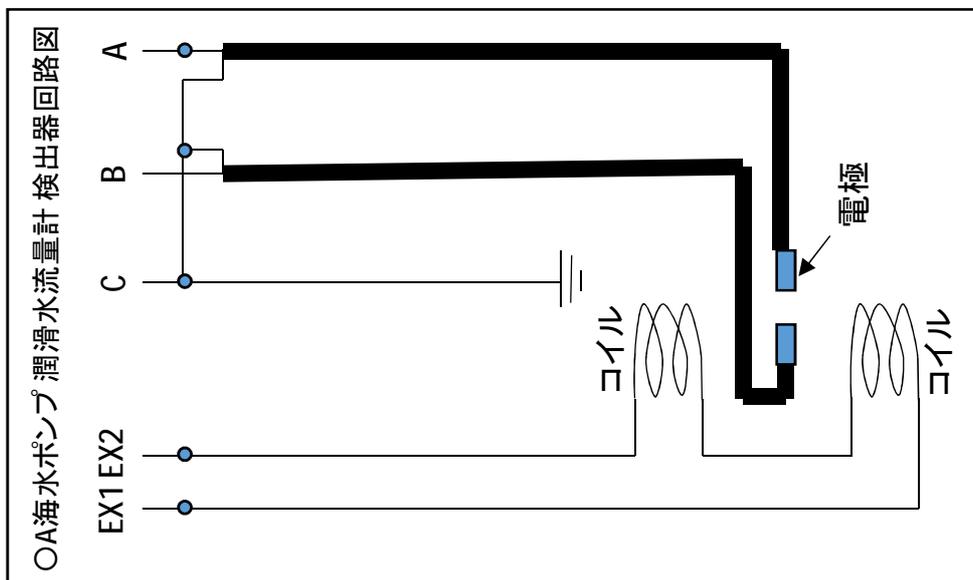
A海水ポンプ 潤滑水流量計 検出器点検結果(導通試験)

潤滑水流量計の検出器について、外観点検、内部点検および検出器の各線間の絶縁抵抗を測定し、異常がないかを確認する。

外観点検、内部点検の結果、異常のないことを確認した。
 検出器の各線間の絶縁抵抗を測定した結果、管理基準値の範囲内であり、異常がないことを確認した。

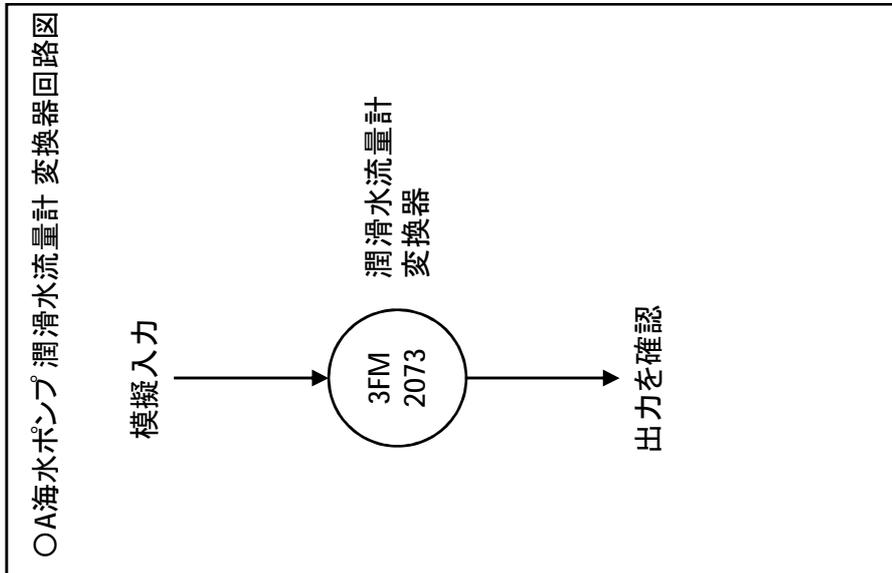
A海水ポンプ 潤滑水流量計 変換器点検結果(入出力試験)

潤滑水流量計の変換器について、外観点検、内部点検および模擬入力による出力を確認し、異常がないかを確認する。

外観点検、内部点検の結果、異常のないことを確認した。
 変換器の入出力を確認した結果、模擬入力に対する出力は管理基準値の範囲内であり、異常がないことを確認した。
 また、参考に現場の表示計器(LED)にて模擬入力に対する各段階の流量値を確認した結果、適切な流量値であることを確認した。

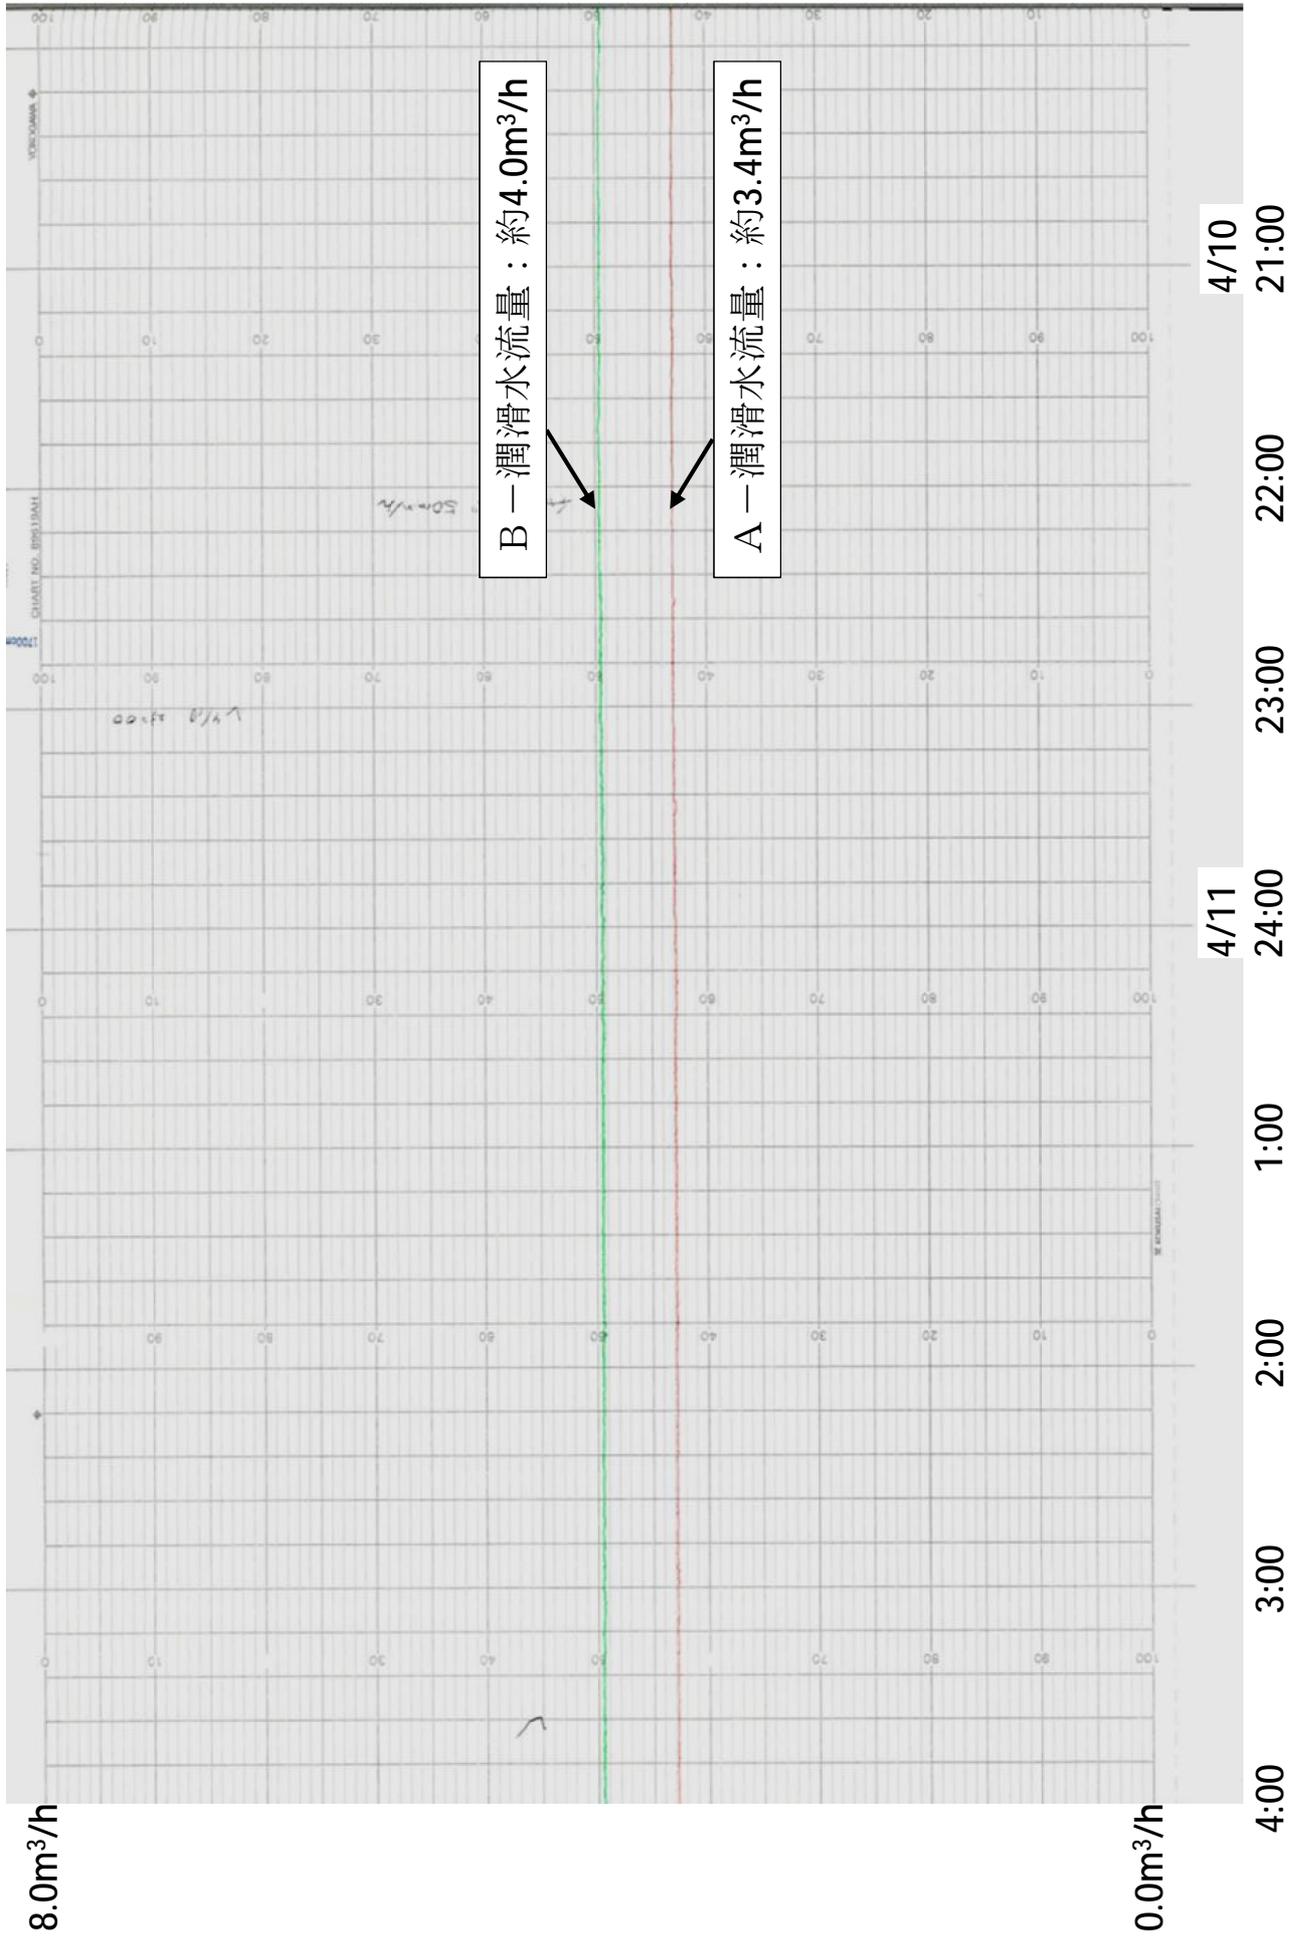
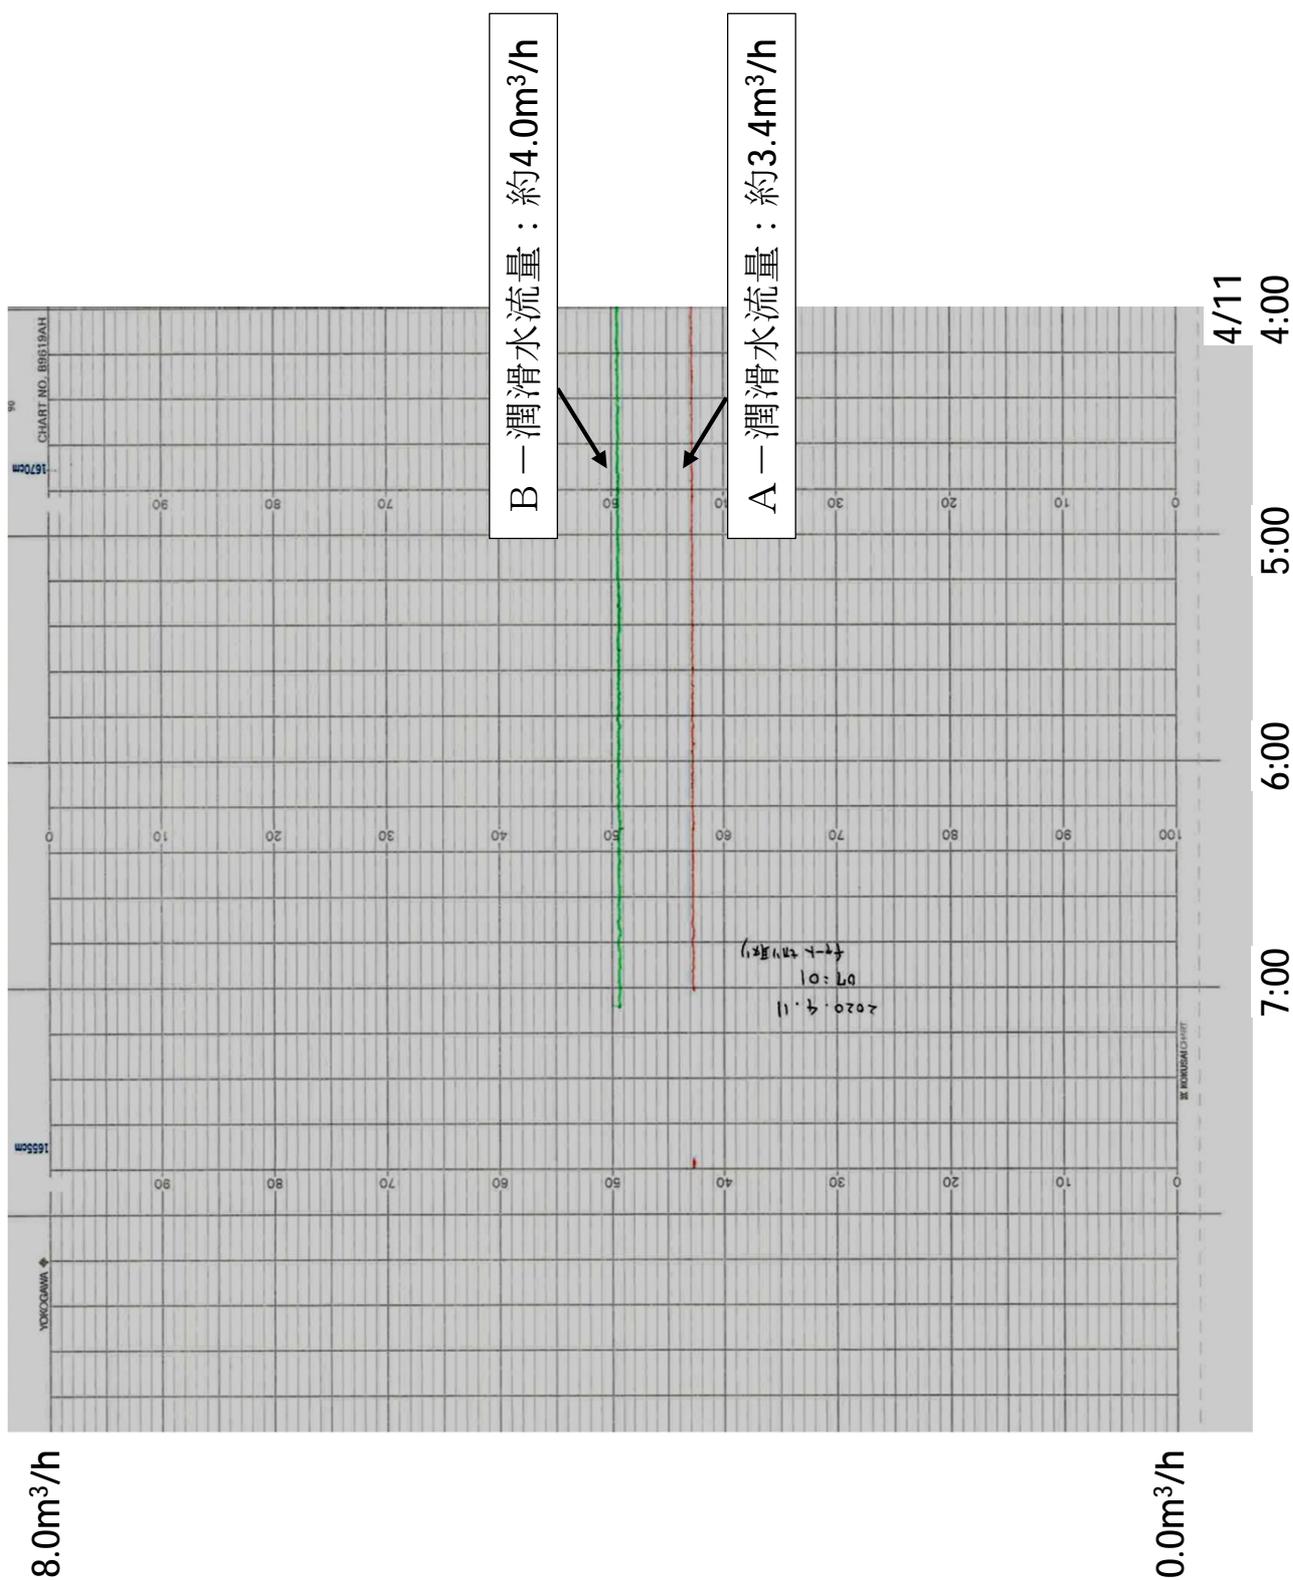
A海水ポンプ試運転データ(潤滑水流量):【仮設計器】(1 / 2)

- B海水ポンプ起動準備開始
- 09時59分 B海水ポンプ手動起動
- 10時15分 「Aディーゼル発電機注意」警報リセット
- 10時30分 Aディーゼル発電機待機状態「異常なし」を確認
 運転上の制限を満足していることを当直課長が判断
- 13時00分 A海水ポンプ潤滑水系統点検開始
- 14時30分 潤滑水配管の点検に向け保温材を取り外していた際に潤滑水流量
 が自然復帰
- 18時55分 A海水ポンプ潤滑水系統点検終了（異常なし）
- 19時10分 A海水ポンプ試運転準備開始
- 21時30分 A海水ポンプ試運転準備完了
- 21時37分 A海水ポンプ試運転開始（待機除外復帰）
- 21時45分 B海水ポンプ手動停止（通常待機状態）
- 23時00分 A海水ポンプ試運転終了（試運転結果「良好」）
- 23時00分
 ～4月11日（土） 07時00分 監視強化（結果良好。再現性なし。）
