1. 件名

美浜発電所3号機 A海水ポンプの自動停止に伴うディーゼル発電機の運転上の制限の逸脱について

2020年4月10日（金） 09時47分
（運転上の制限を満足していないと判断）

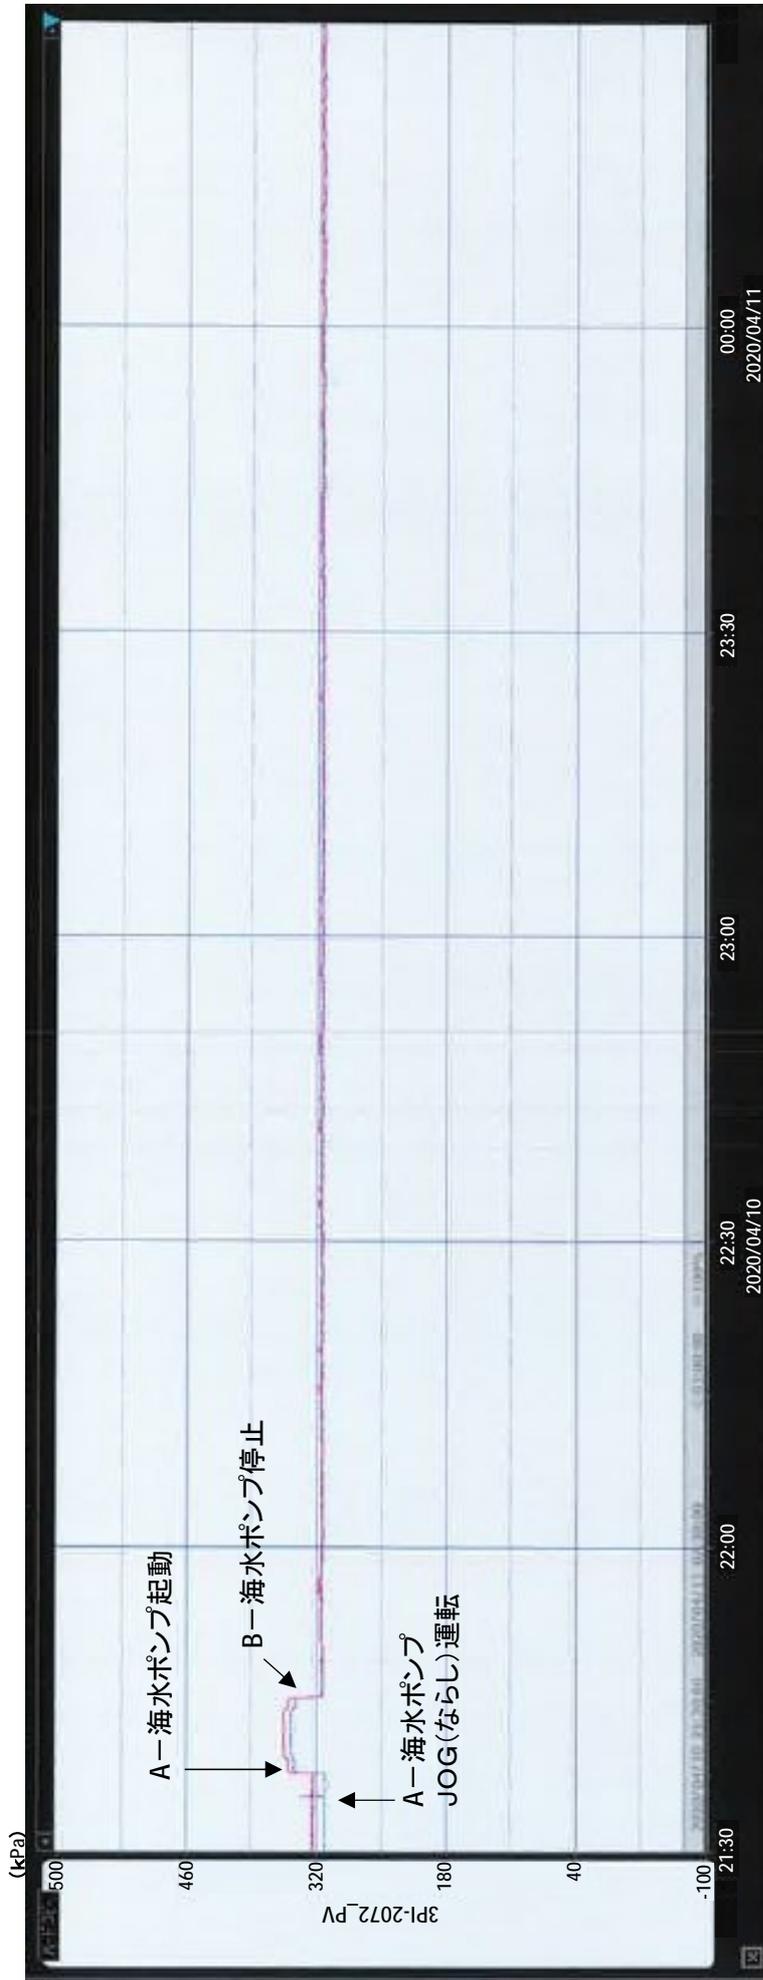
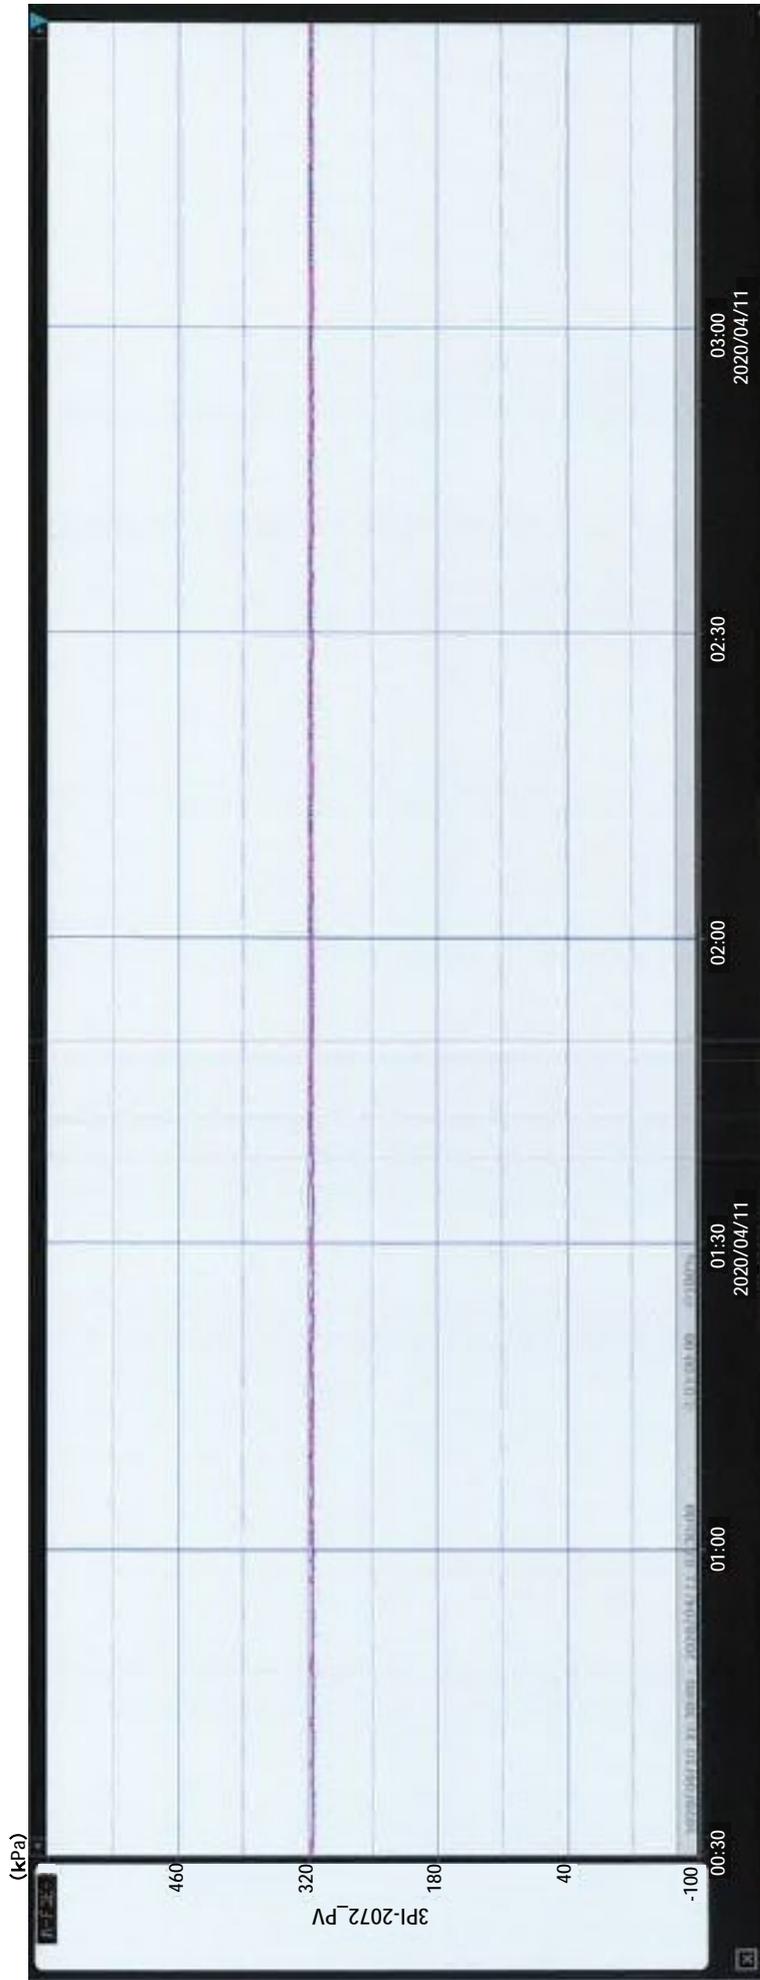
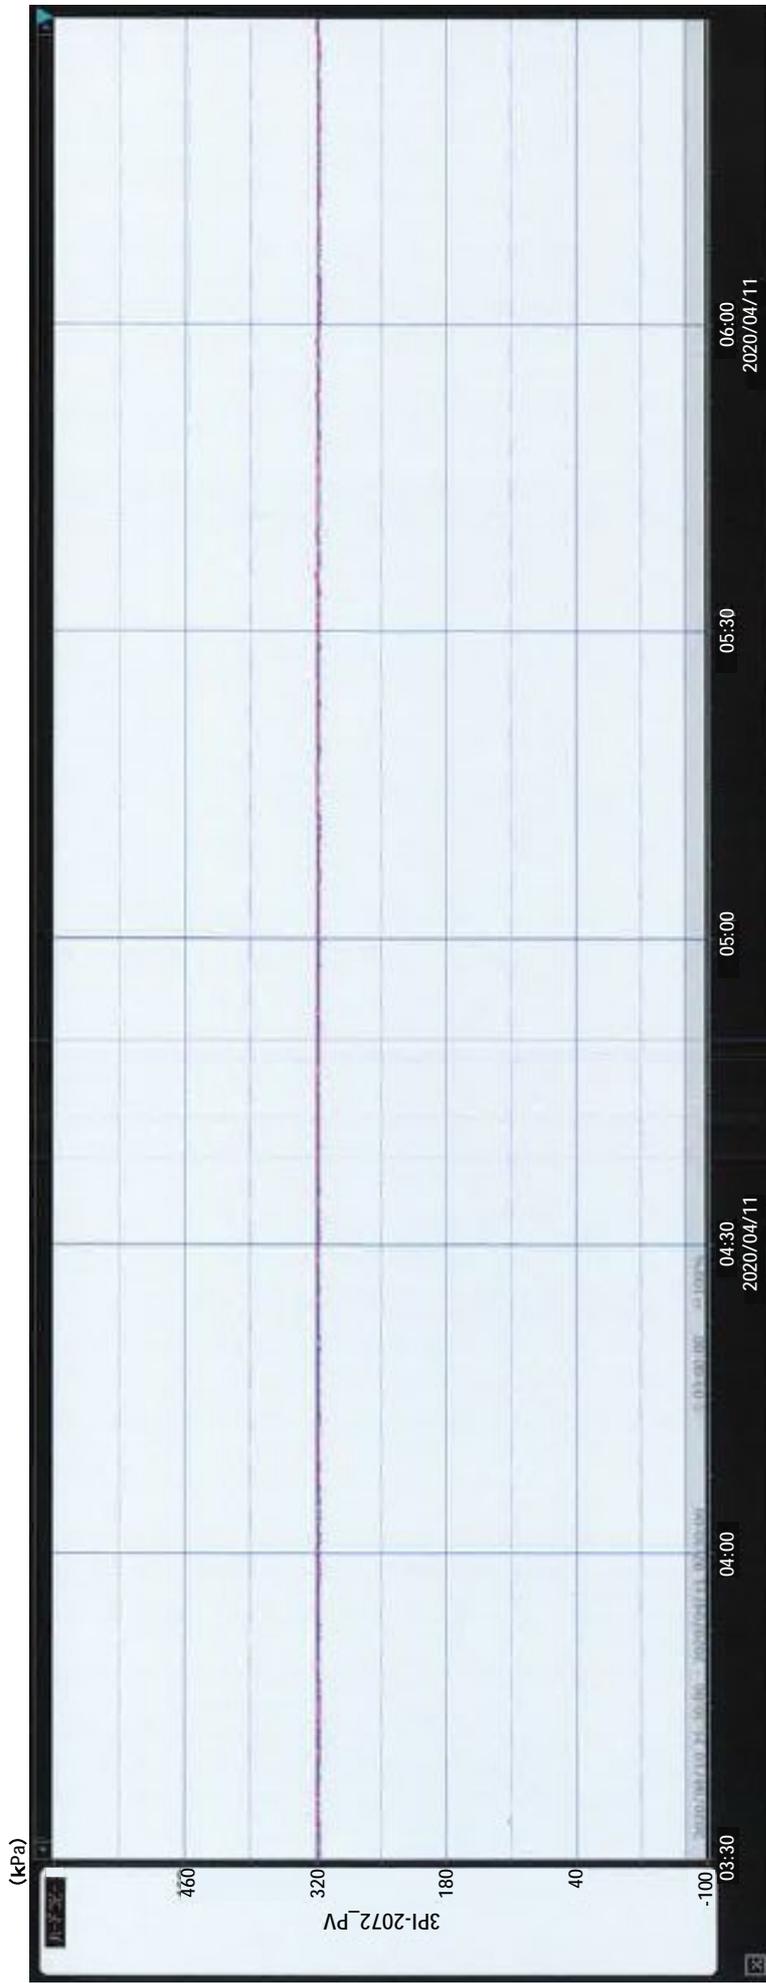
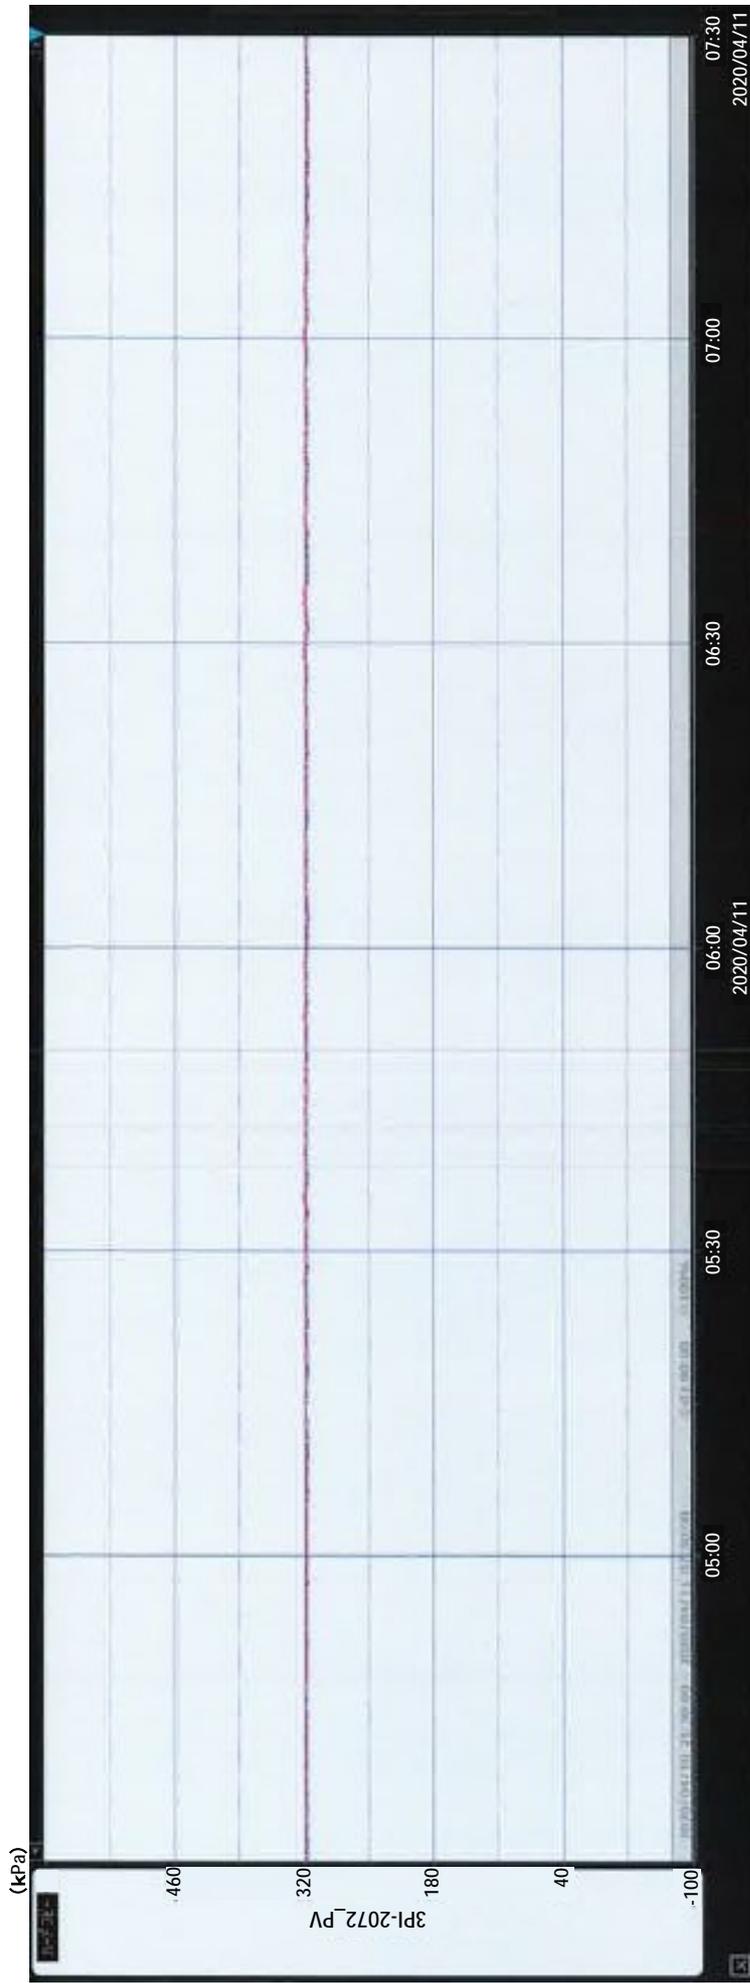
A海水ポンプ試運転データ(潤滑水圧力)(1/4)

青: A-海水ポンプ潤滑水圧力
赤: B-海水ポンプ潤滑水圧力

- (1) 当該A海水ポンプ潤滑水流量検出器(FT-2073)および変換器について、予備品に取り換えを行った。(4月10日実施済み)
- (2) A海水ポンプ試運転後、巡回点検の頻度を1回/日から3回/日に変更するとともに、巡回点検時に潤滑水圧力(中央制御室にて監視)および潤滑水流量(現場仮設計器にて監視)の監視を強化した。(4月10日から4月11日実施済み)
