## 高浜3、4号機 蒸気発生器伝熱管外面減肉の発生状況

# 高浜4号機定期検査で強化した対策例

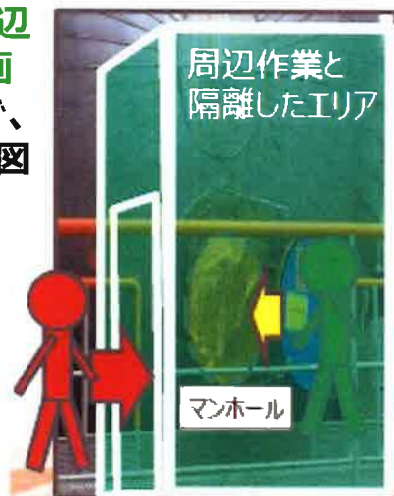
機器の開口部に周辺作業と隔離した区画エリアを設けることで、異物の混入防止を図る。

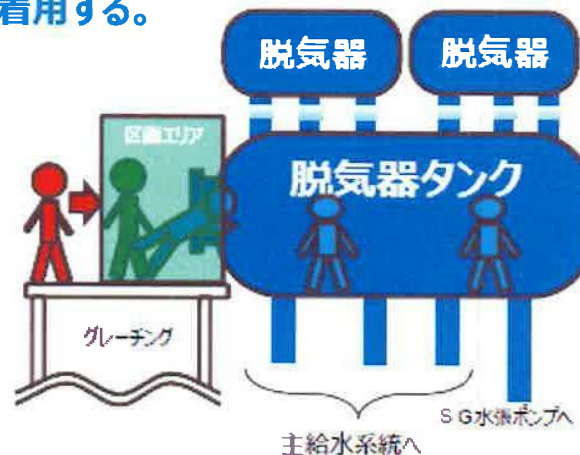
機器内部へ立ち入る直前に器内作業用の作業服に着替え、靴カバーを着用する。

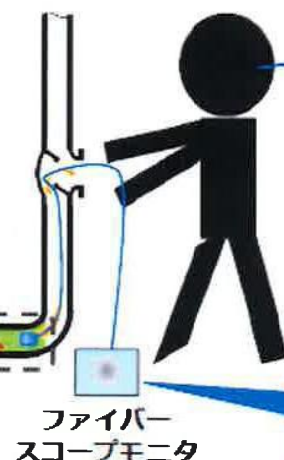
直接目視確認  
ができない範囲

最終異物確認時において直接目視にて異物の有無の確認ができない範囲については、ファイバースコープによる確認を行う。
