スクリーニング②の固定ボルト等の損傷の判定に係る評価結果について

2011 年東日本大震災を踏まえた漂流物の判定の考え方について

HAW 施設建家貫通部からの浸水の可能性について

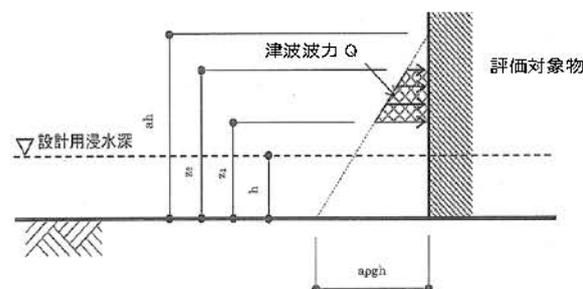
添付図 7-1 津波波力算定式の計算モデル¹⁾

添付図 7-1 に示す評価対象物に生じる津波波力は、「基準津波及び耐津波設計方針に係る審査ガイド」(平成 25 年 6 月 19 日原子力規制委員会決定)で引用されている「東日本大震災における津波による建築被害を踏まえた津波避難ビル等の構造上の要件に係る暫定指針」(平成 23 年 11 月 17 日付国住指第 2570 号)(以下、「国交省の暫定指針」という。)に基づき¹⁾²⁾、式(1)より算出した。

$$Q = \frac{1}{2} \cdot \rho \cdot g \cdot B \cdot \{(2ahZ_2 - Z_2^2) - (2ahZ_1 - Z_1^2)\} \quad (1)$$

- Q 津波波力(N)
- ρ 海水密度(1030 kg/m³)
- g 重力加速度(9.80665 m/s²)
- B 津波を受ける評価対象物の幅(m)^{*1}
- a 水深係数(a=3)
- h 浸水深さ(m)^{*2}
- Z₂ 津波を受ける評価対象物の最高高さ(m)
- Z₁ 津波を受ける評価対象物の最低高さ(m)
