大間原子力発電所

敷地の地質・地質構造

(コメント回答 その10)

2020年5月21日
電源開発株式会社

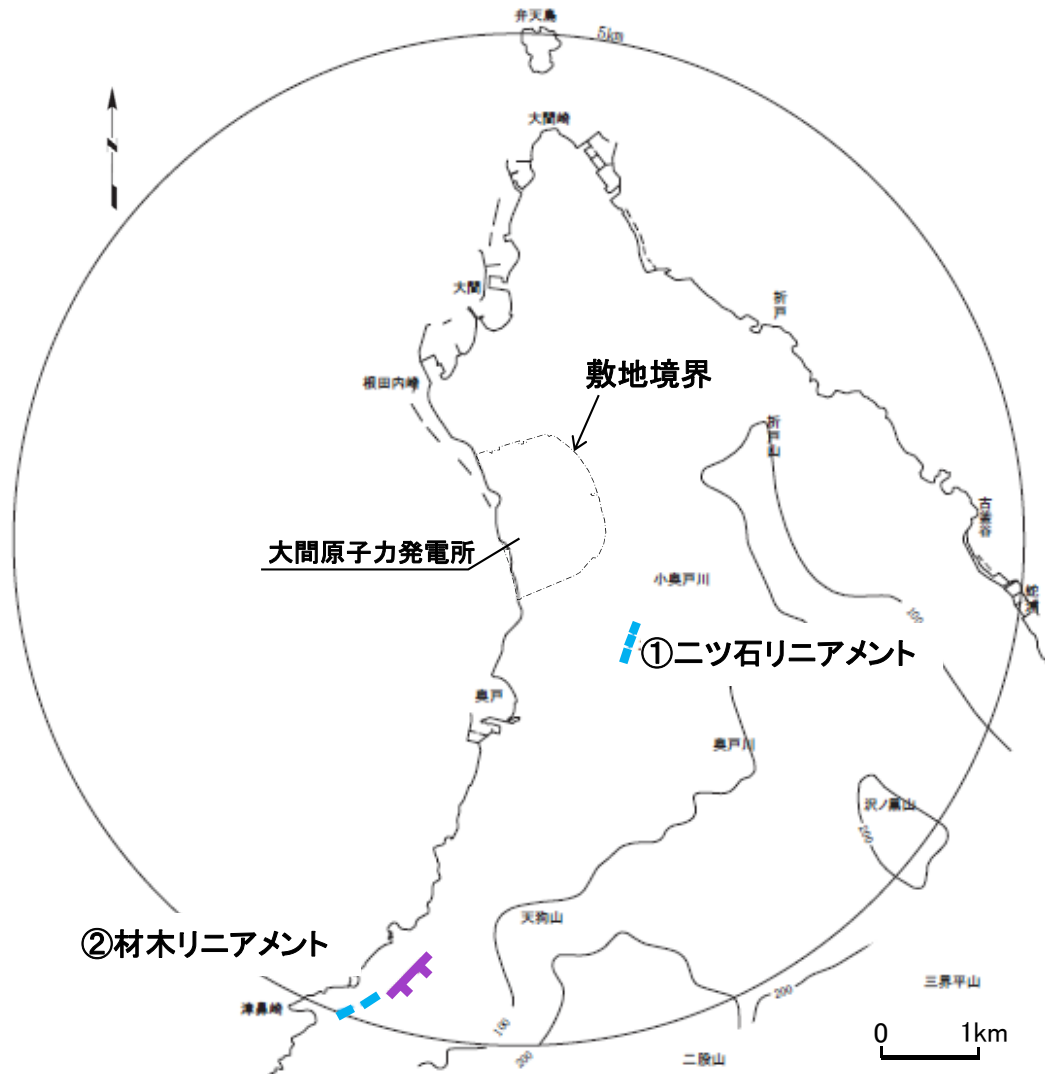
敷地及び敷地近傍の断層地形の可能性のある地形

- 敷地及び敷地近傍の文献調査及び空中写真判読を行った。調査結果を平面図及び表に示す。
- 敷地及び敷地近傍に文献活断層は認められない。
- 敷地内には「断層地形の可能性のある地形」は判読されない※3。

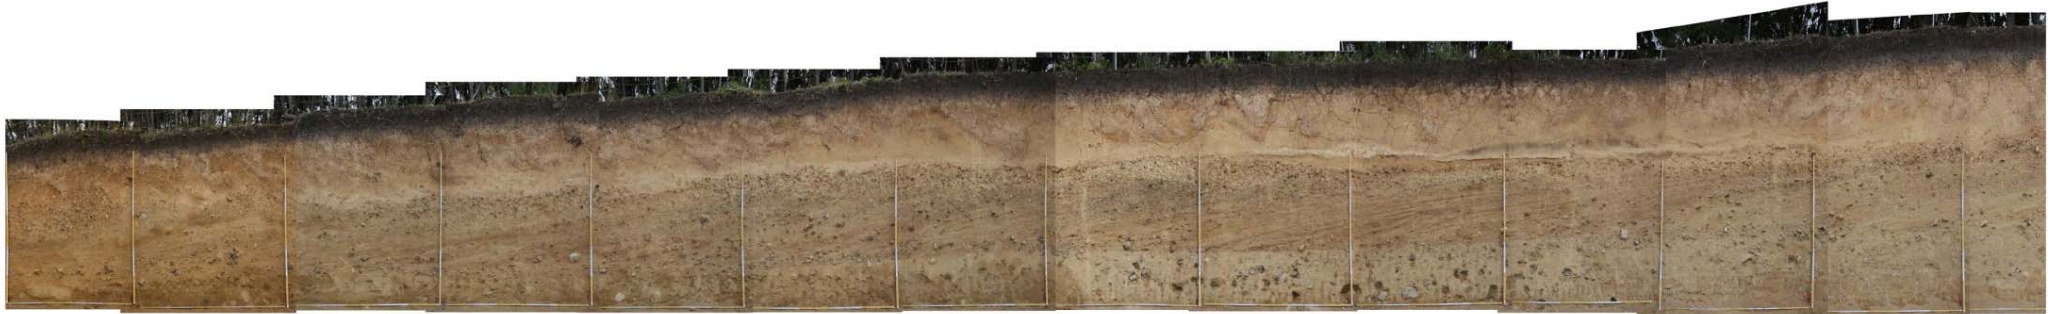
法面④で観察されるM₁面段丘堆積物(1/2): 法面全体

- 法面④におけるM₁面段丘堆積物は円礫を主体とする砂礫から成り、海側(西側)に傾斜する明瞭な葉理が認められることから、本法面付近は河口に近い堆積環境にあったと推定される。
- M₁面段丘堆積物の上部の河川性堆積物は、角礫を多く含む淘汰の悪い泥質の砂礫から成り、海退に伴う陸化を示唆する。

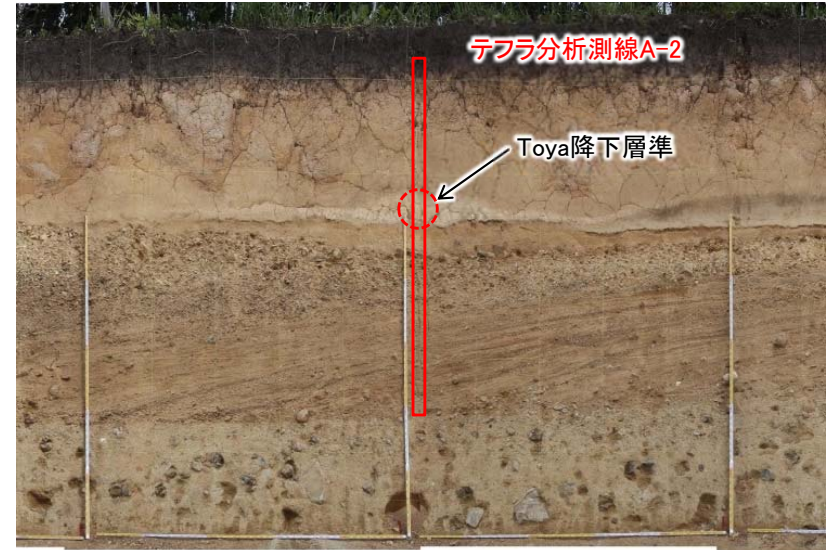
法面④で観察されるM₁面段丘堆積物(2/2): 詳細観察範囲

- *1: M₁面段丘堆積物は円礫を主体とする砂礫から成り、海側(西側)に傾斜する葉理が認められる。
- *2: 河川性堆積物は角礫を多く含む淘汰の悪い泥質の砂礫から成る。

- 法面④のM₁面段丘堆積物中には、円礫主体の砂礫層が見られ、海側に傾斜する葉理が認められる。この性状は、Tf-4トレンチの段丘堆積物にも同様に認められる。
- Tf-4トレンチ近傍のSB-005孔の段丘堆積物中には、生痕化石が認められることから、段丘堆積物は海成層と判断される(P.1-19参照)。
- また、法面④詳細観察箇所の測線A-2において10cm間隔でテフラ分析を実施し、ローム層の下部に洞爺火山灰降下層準(11.2~11.5万年前)を確認した(P.1-20参照)。
- 以上のことから、M₁面はMIS5eの海成段丘面と判断される。

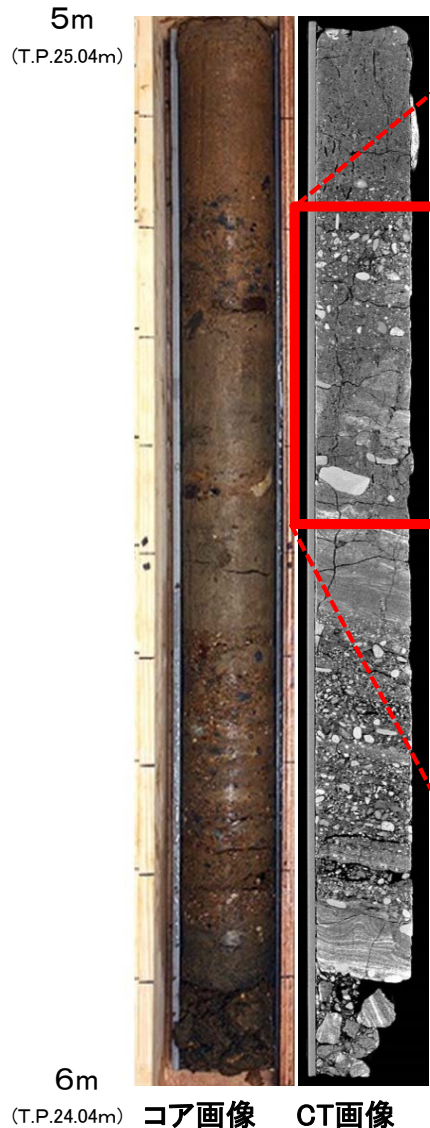
M₁面段丘堆積物中の生痕CT画像(SB-005)

Th: *Thalassinoides* isp.と推定される生痕

- M₁面で採取したボーリングコアのCT画像で砂礫層中に *Thalassinoides* isp.と推定される生痕が複数認められる。
- *Thalassinoides* isp.は主として海岸に生息するスナモグリ(甲殻類の一種)が形成する生痕であること(Bromley,1990⁷⁾)から、この堆積物が海成であると判断される。

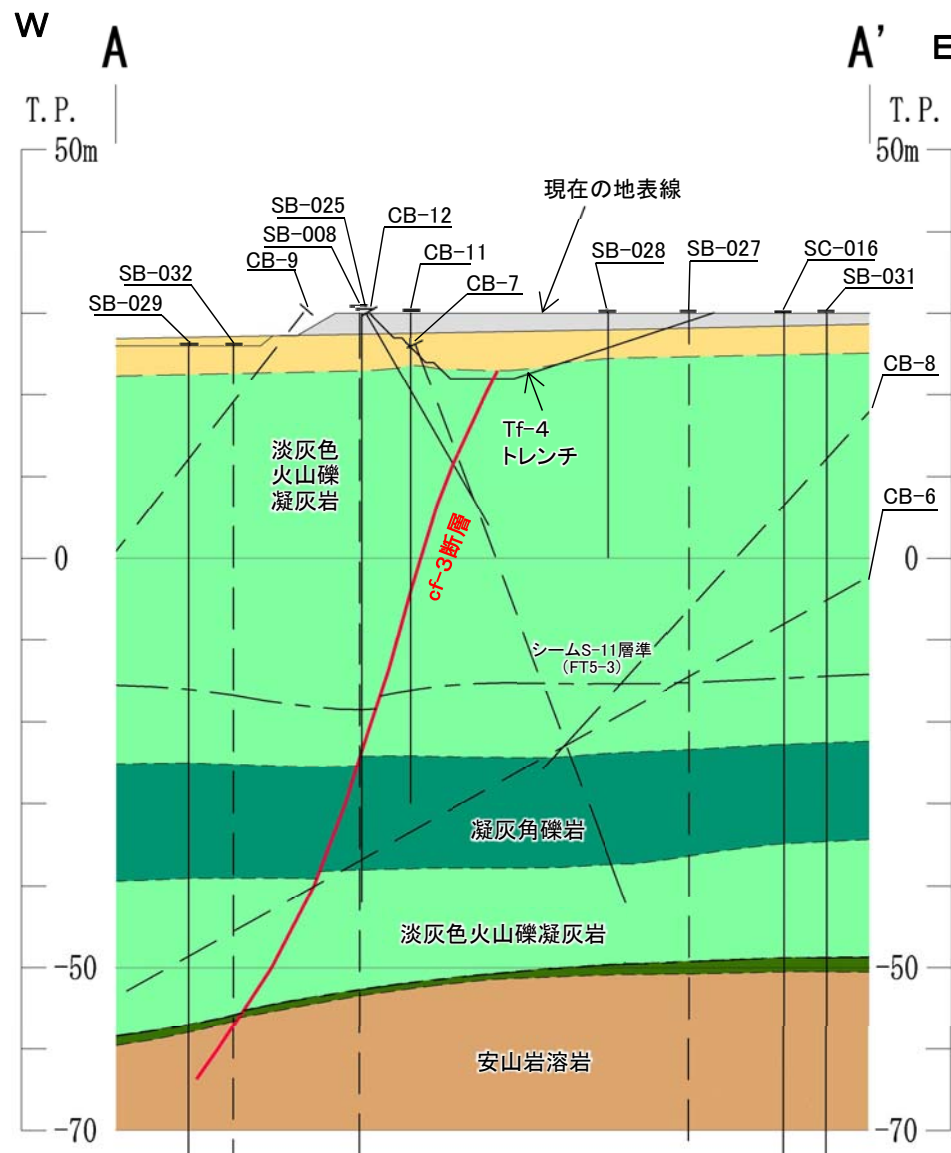
A-A' 断面

注) SB-029孔に断層は分布しないため、cf-3断層の下限はSB-029孔の直前までとした。

cf-3断層は高角西傾斜に分布する。

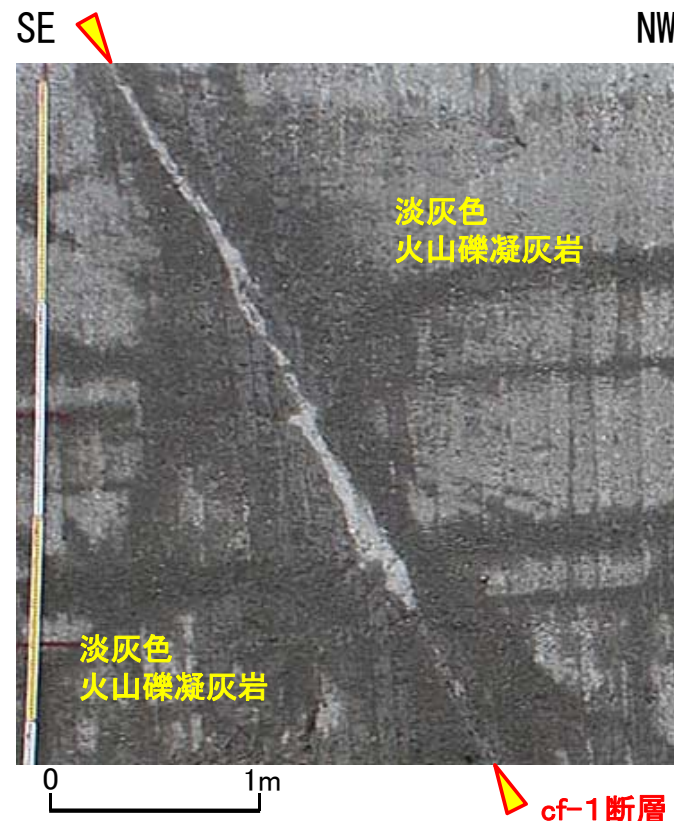
掘削法面①

法面勾配は1:0.5。
湿潤部が暗灰色を呈する。

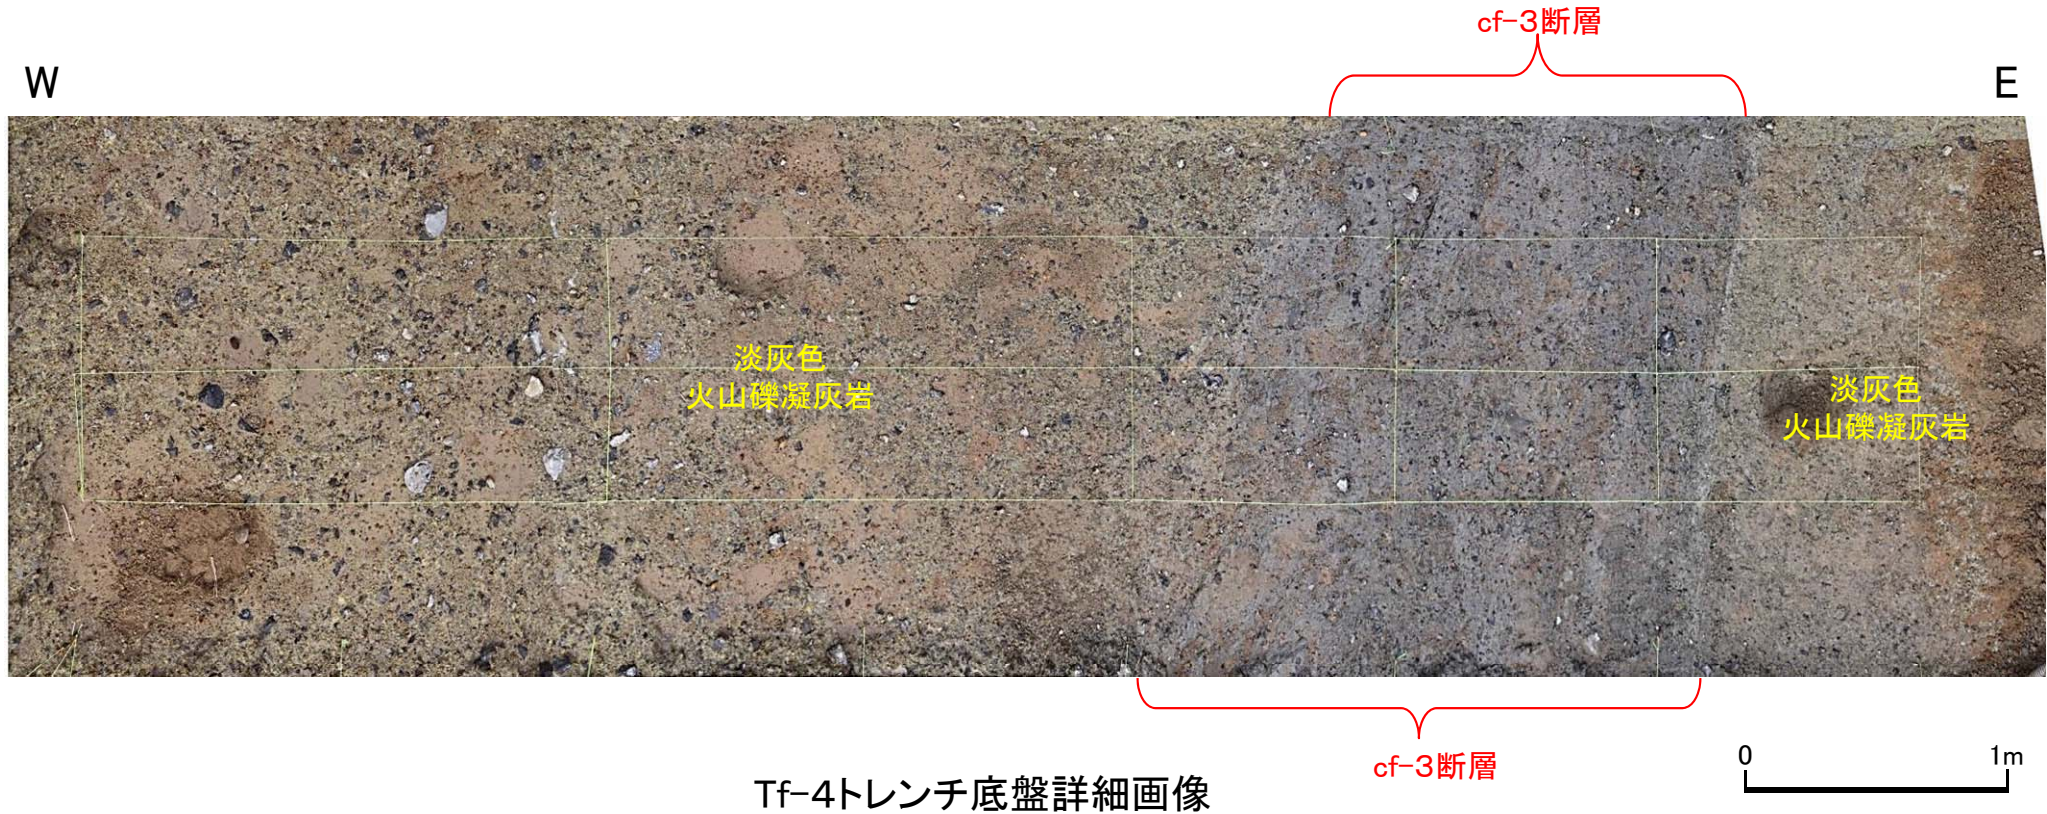
cf-3断層の性状(Tf-4トレンチ)(2/2)

- cf-3断層と周辺岩盤の境界は漸移的で明瞭な断層面は認められない。
- 断層は周辺岩盤と同じ構成物から成るが、周辺岩盤より細粒で固結度が高い。

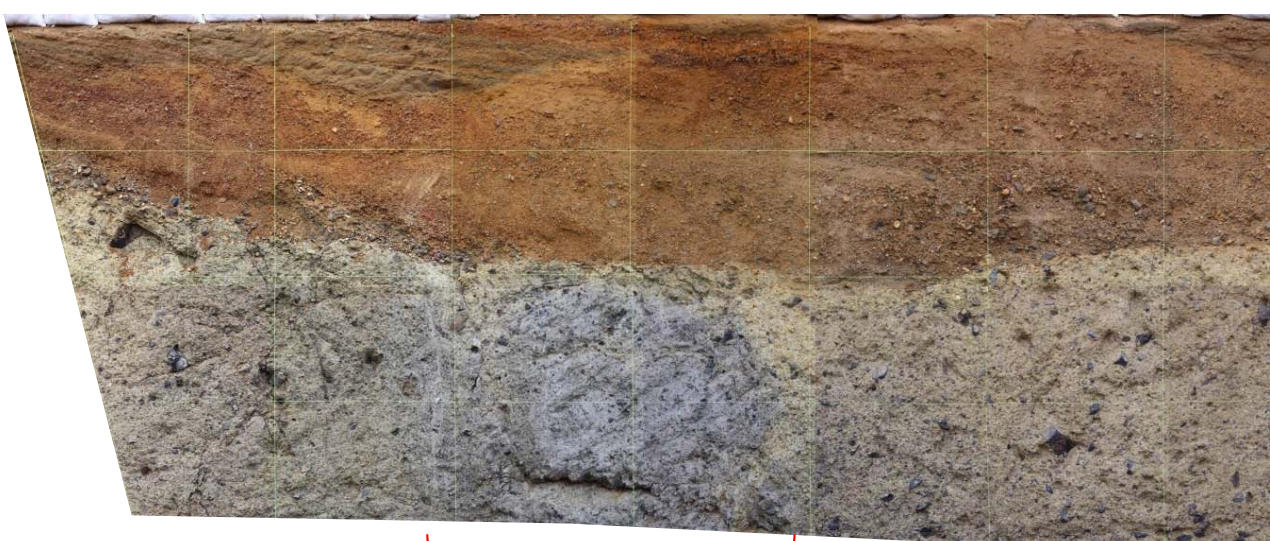
上載地層法による活動性評価(2/5): Tf-4トレンチ南側法面

Tf-4トレンチでの調査の結果、cf-3断層はM₁面段丘堆積物に変位・変形を与えていないことから、後期更新世以降の活動はないと判断される。

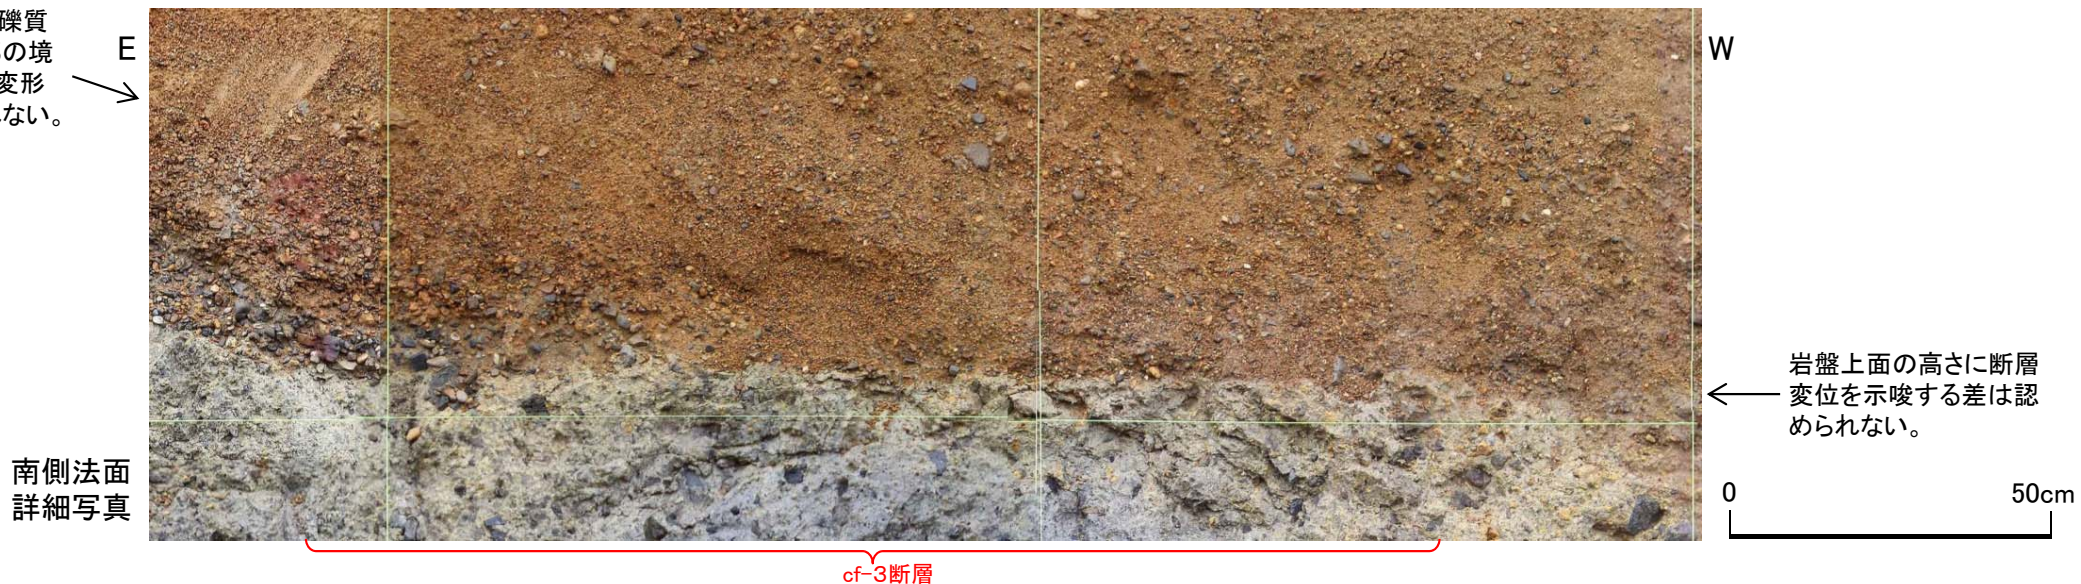
上載地層法による活動性評価(3/5): Tf-4トレンチ南側法面詳細

断層を覆う礫質部と砂質部の境界に変位・変形は認められない。

- cf-3断層を覆うM₁面段丘堆積物基底の礫質部及び砂質部には、堆積構造を乱すような変位・変形や礫の再配列等は認められない。
- 岩盤上面の凹凸は不整合面形状を示しており、cf-3断層及び周辺岩盤の岩盤上面の高さに断層変位を示唆する差は認められない。
