dF断層系の活動性評価

[本編資料2.2.2章に関する基礎データ]

- dF断層系と大畑層基底面との関係
- dF-a断層延長部の大畑層中の破砕部の有無

3.6 dF断層系の活動性評価(3/19)

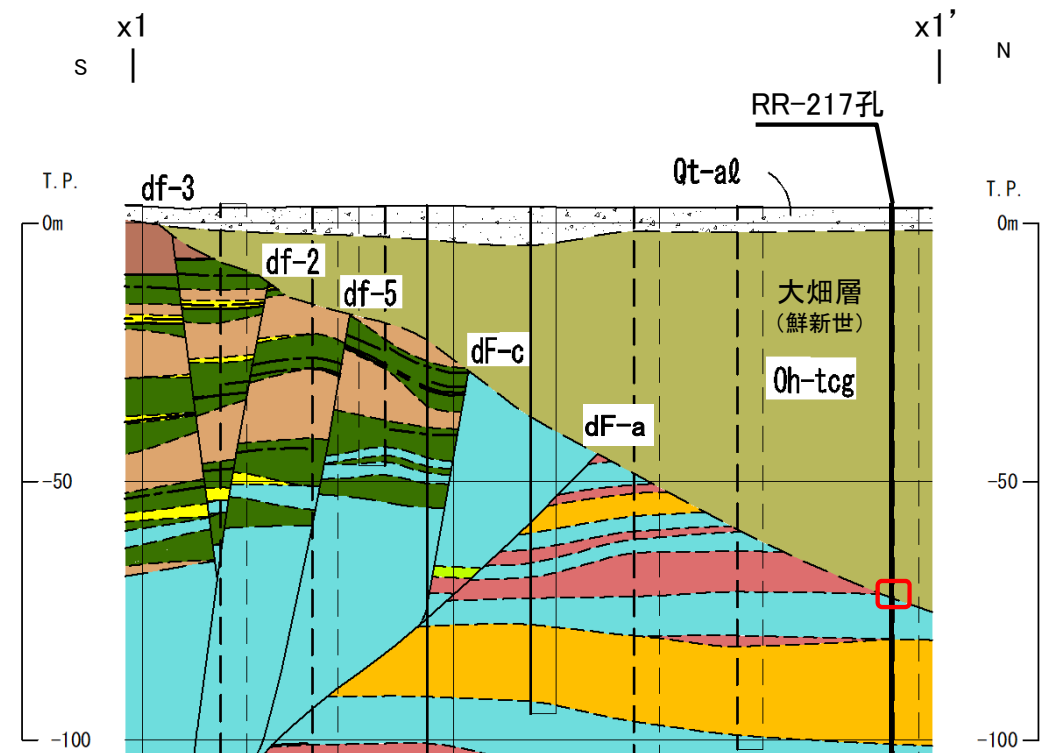
dF断層系と大畑層基底面との関係(x1-x1'断面)(8/8):RR-217孔

RR-217孔(72m~80m区間)

地質鉛直断面図(南北方向 x1-x1')

- x1-x1'断面上のRR-217孔では、深度76.97mに大畑層の基底面が認められる。
- 大畑層は下位の大間層を不整合に覆って分布する。
- x1-x1'断面上のボーリング結果から、大畑層の基底面に断層を示唆する南側落下の形状は認められない。

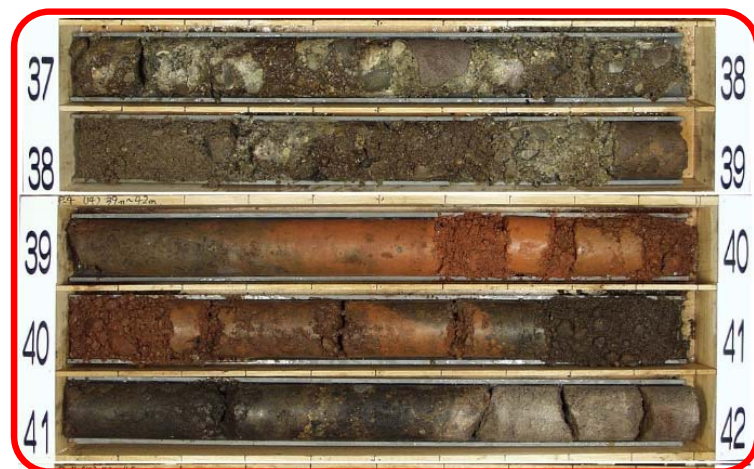
dF-a断層と大畑層との関係(x1-x1'断面):P-4孔

P-4孔(25m~53m区間)

dF-a断層想定延長部
(拡大コア写真範囲)

dF-a断層想定延長部の拡大コア写真

地質鉛直断面図(南北方向 x1-x1') 注) 凡例はP.3-27参照。

- P-4孔ではdF-a断層の延長上の大畑層の凝灰質礫岩中には、破碎部や礫の一定方向の配列等の断層を示唆する性状は認められない。
- dF-a断層を挟んだ両側で大畑層の基底面に断層を示唆する南側落下の形状が認められないこと(P.3-51, 3-52参照), 上記のとおり大畑層内に断層を示唆する性状が認められないことから, dF-a断層は後期更新世以降の活動はないと判断される。

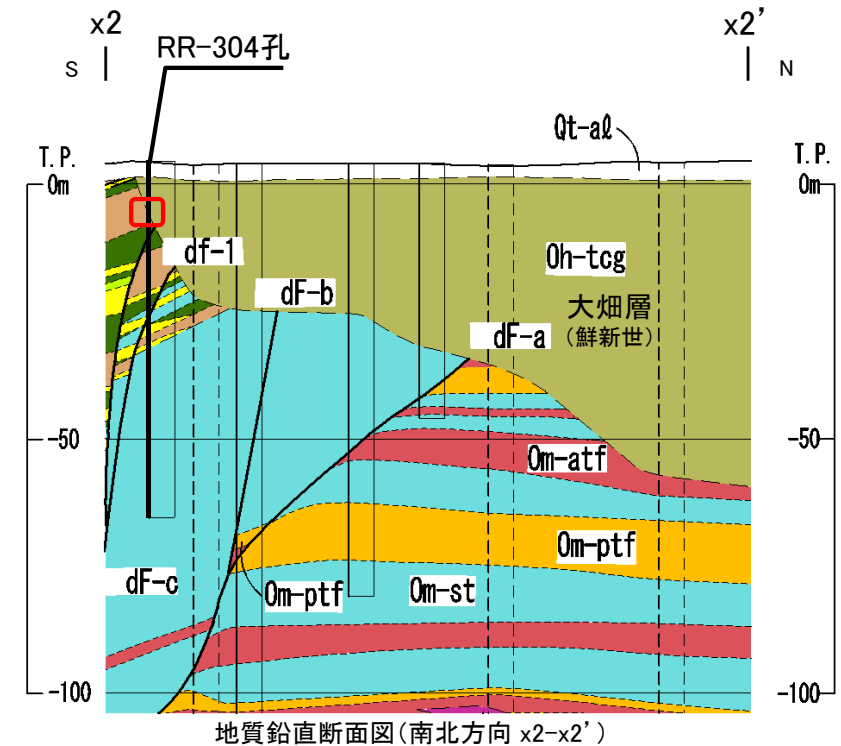
dF断層系と大畑層基底面との関係(x2-x2' 断面)(1/7):RR-304孔

RR-304孔(9m~15m区間)

地質鉛直断面図(南北方向 x2-x2')

- x2-x2' 断面上のRR-304孔では、深度10.52mに大畑層の基底面が認められる。
- 大畑層は下位の易国間層を不整合に覆って分布する。
- x2-x2' 断面上のボーリング結果から、大畑層の基底面に断層を示唆する南側落下の形状は認められない。

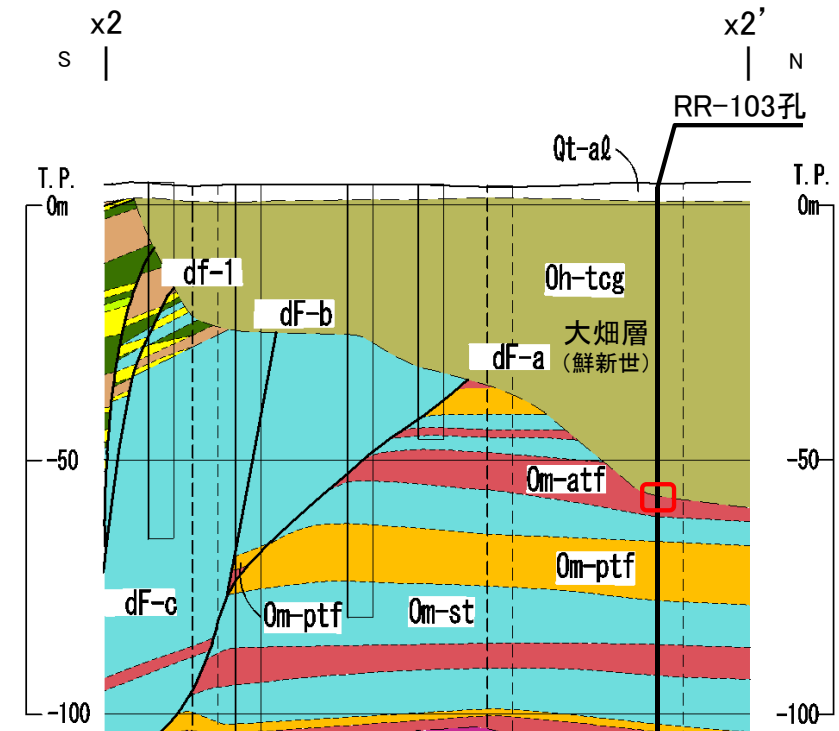
dF断層系と大畑層基底面との関係(x2-x2'断面)(7/7):RR-103孔

RR-103孔(60m~66m区間)

地質鉛直断面図(南北方向 x2-x2')

- x2-x2'断面上のRR-103孔では、深度61.35mに大畑層の基底面が認められる。
- 大畑層は下位の大間層を不整合に覆って分布する。
- x2-x2'断面上のボーリング結果から、大畑層の基底面に断層を示唆する南側落下の形状は認められない。

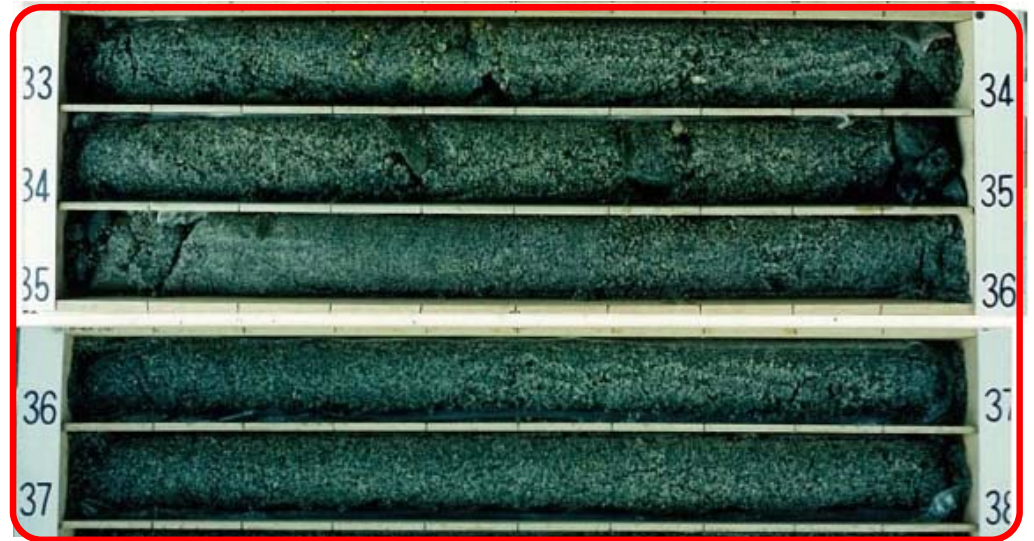
dF-a断層と大畑層との関係(x2-x2' 断面): R-904孔

R-904孔(30m~42m区間)

*: 大間層(酸性凝灰岩, 軽石凝灰岩)

地質鉛直断面図(南北方向 x2-x2')

dF-a断層想定延長部の
拡大コア写真

- R-904孔ではdF-a断層の延長上の大畑層の凝灰質礫岩中には、破碎部や礫の一定方向の配列等の断層を示唆する性状は認められない。
- dF-a断層を挟んだ両側で大畑層の基底面に断層を示唆する南側落下の形状が認められないこと(P.3-60, 3-61参照), 上記のとおり大畑層内に断層を示唆する性状が認められないことから、dF-a断層は後期更新世以降の活動はないと判断される。
