cf断層系の詳細性状の類似性(固結度)

[本編資料2.1.2章に関する補足説明]

- 敷地内で確認されたcf-1～3断層の複数箇所において実施した針貫入試験のデータを示し、細粒で固結度が高いcf断層系の特徴を説明する。
- 一面せん断試験の試験方法を説明する。

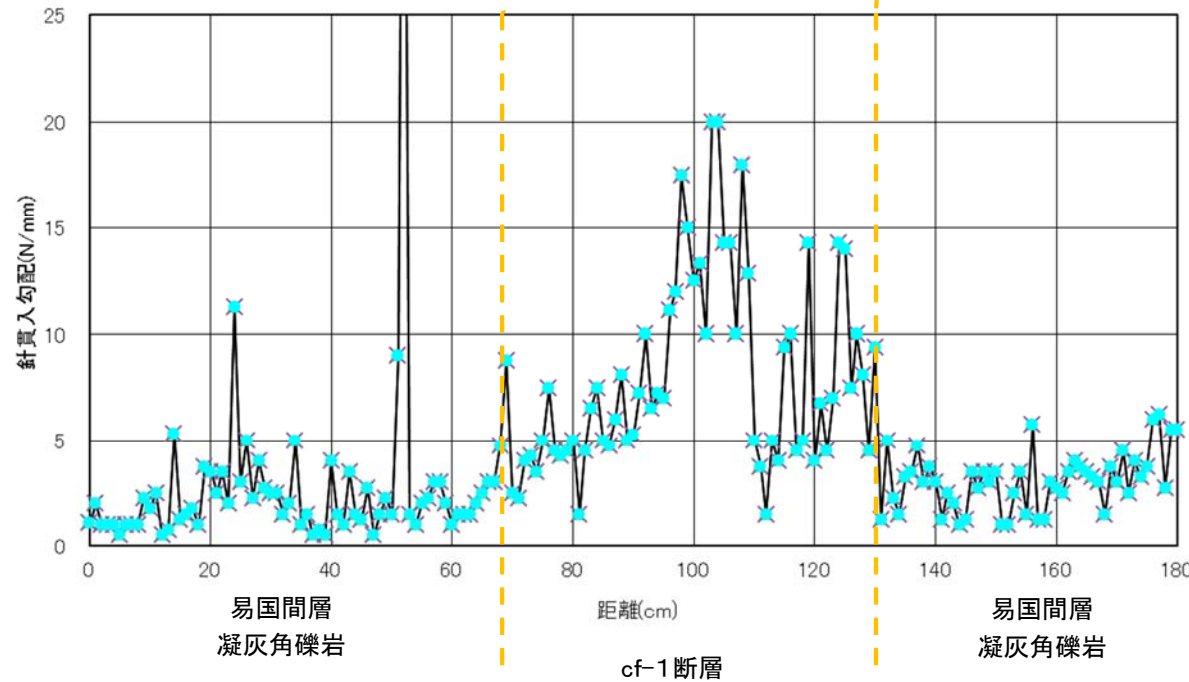
①cf-1断層 C/B北側法面 -1.13m 針貫入試験結果

cf-1断層は明瞭な断層面は認められず、易国間層の周辺岩盤(凝灰角礫岩)よりも高い針貫入勾配を示す。

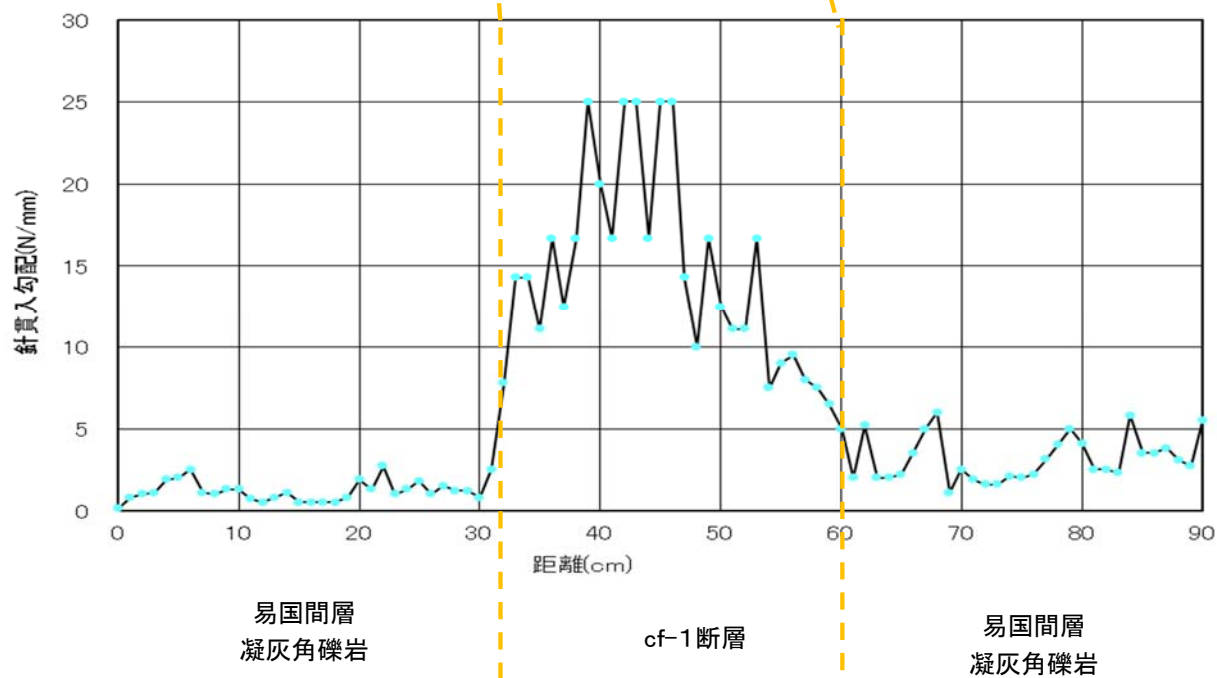
④cf-1断層 取水路A法面①測線 針貫入試験結果

cf-1断層は明瞭な断層面は認められず、易国間層の周辺岩盤(凝灰角礫岩)よりも高い針貫入勾配を示す。

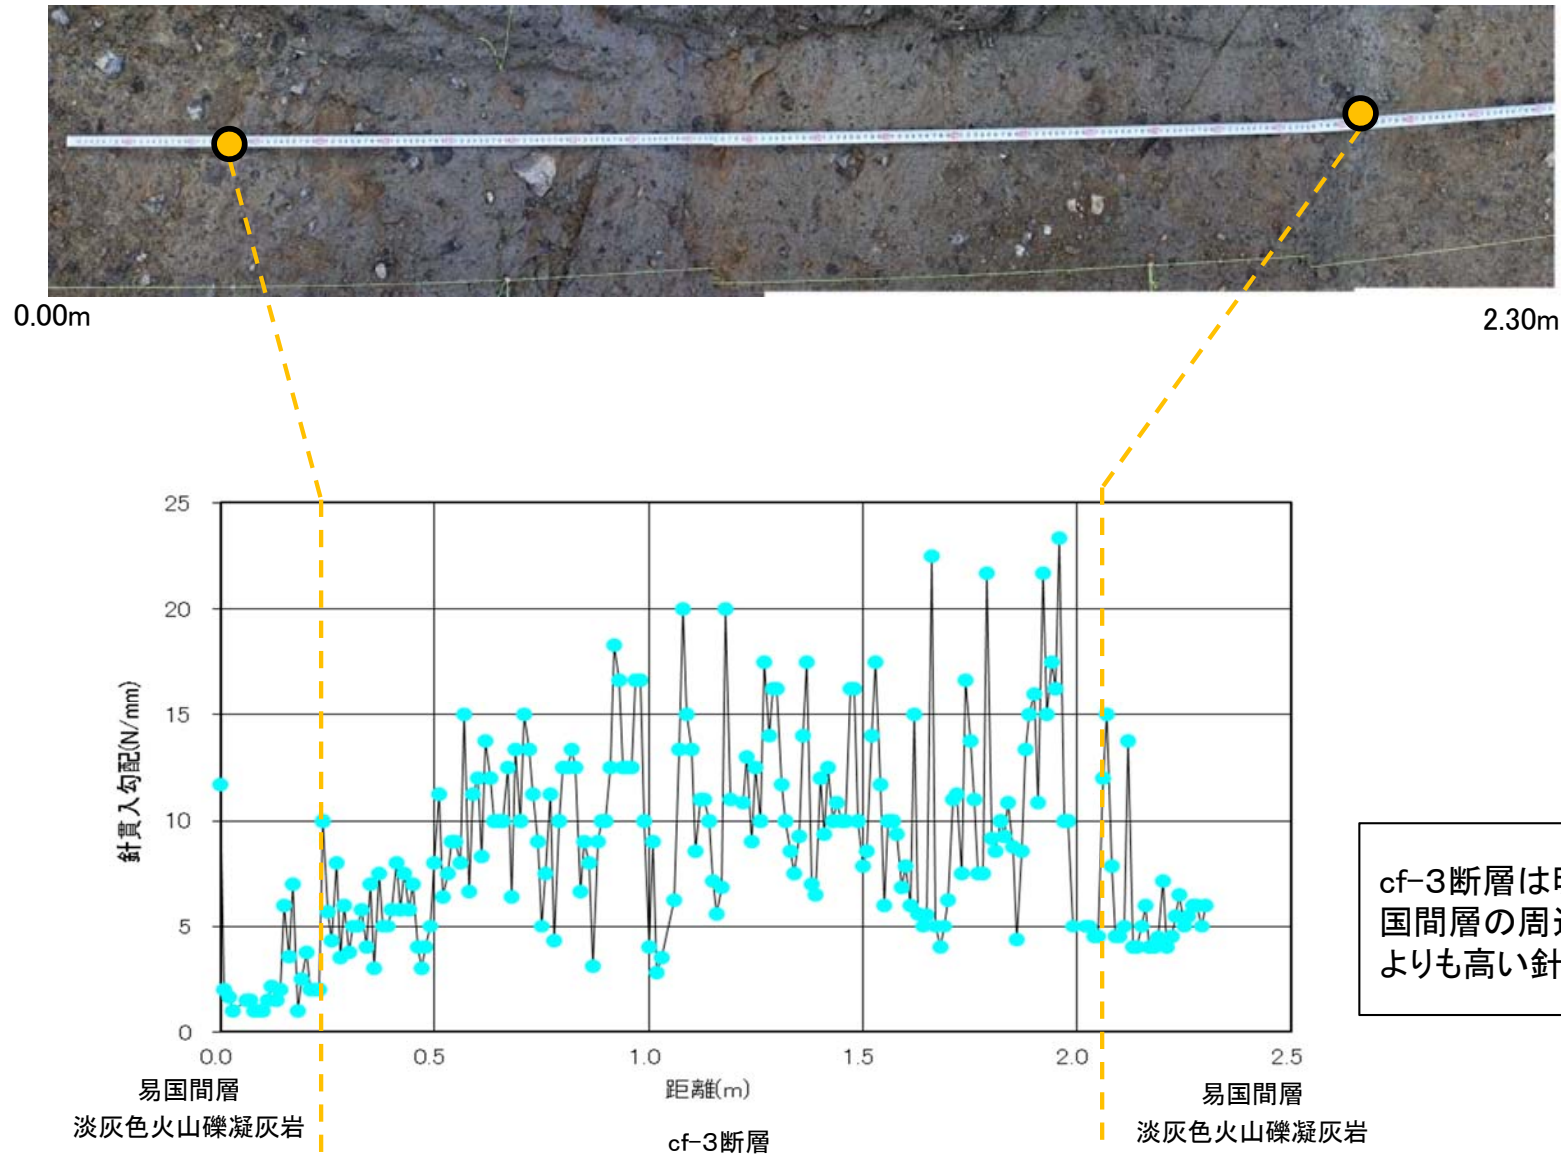
⑩cf-3断層 Tf-4トレンチ底盤 針貫入試験結果

cf-3断層は明瞭な断層面は認められず、易国間層の周辺岩盤(淡灰色火山礫凝灰岩)よりも高い針貫入勾配を示す。

審査資料の再チェックを行い、「グラフ中の断層と母岩との境界線の誤り」を修正した。

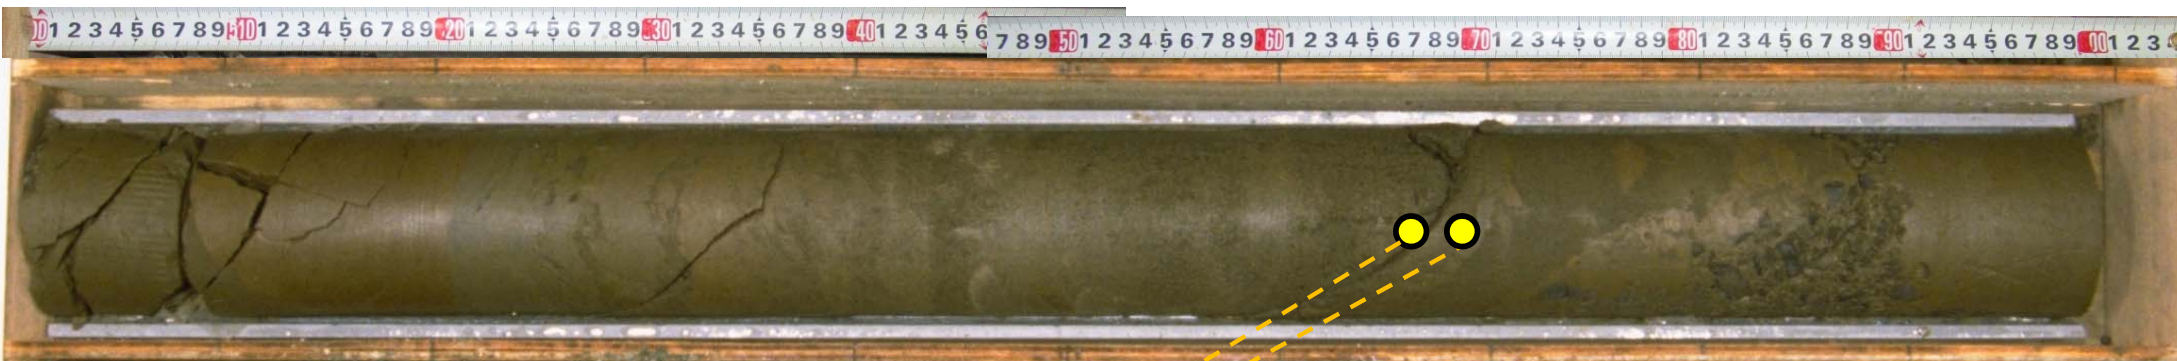
⑪df-3断層 RR-305孔 針貫入試験結果

df-3断層は断層面が明瞭であり、固結した砂状の破碎部から成る。周辺岩盤(暗灰色火山礫凝灰岩)と同等かそれよりも低い針貫入勾配を示す。

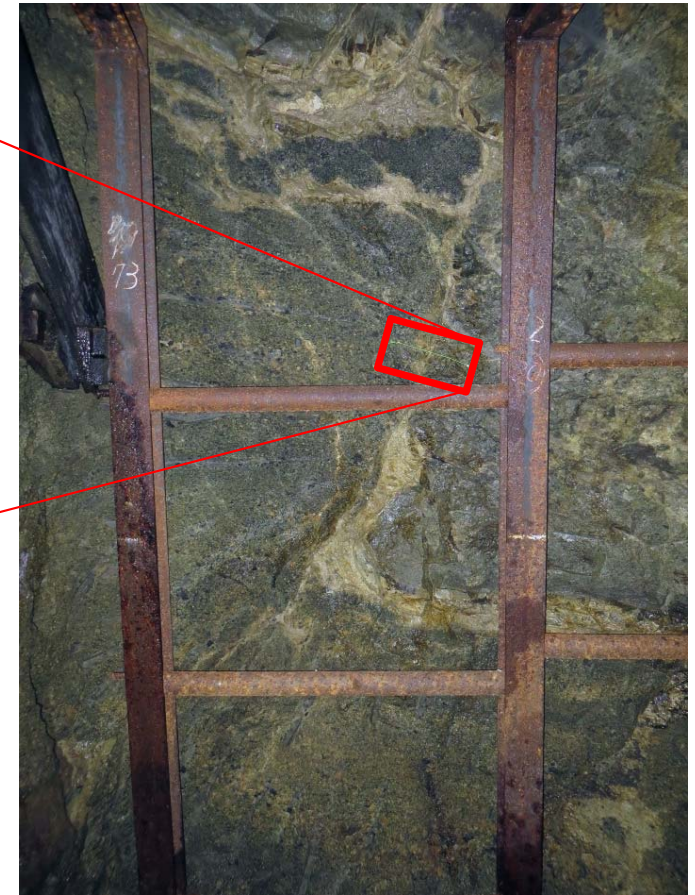
⑫df-3断層 補足調査坑右支保3~4 針貫入試験結果

df-3断層は断層面が明瞭であり、砂状の破碎組織から成る。周辺岩盤(暗灰色火山礫凝灰岩)よりも低い針貫入勾配を示す。

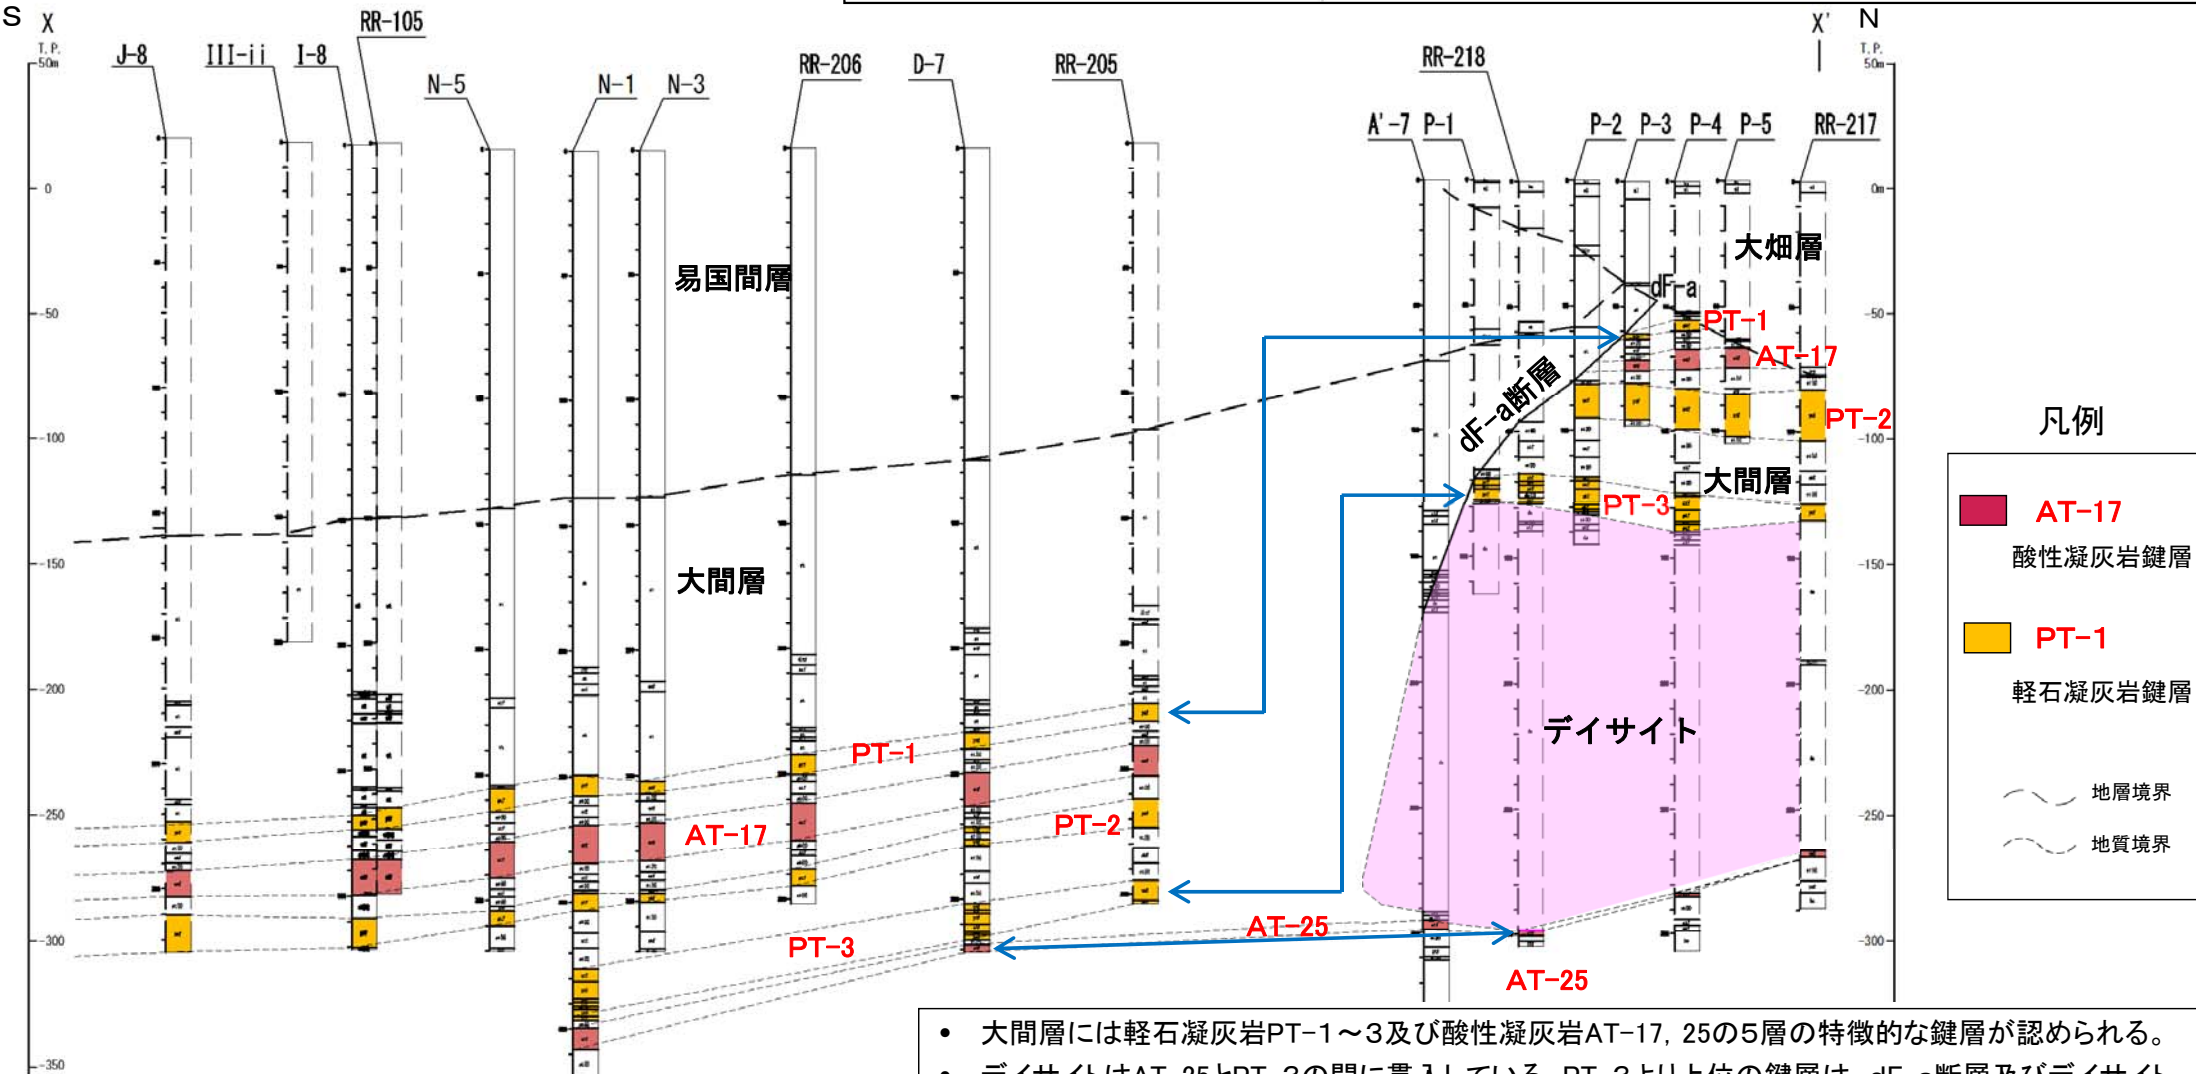
dF断層系及びデイサイト周辺の大間層中の鍵層の対比 (南北方向X-X'断面)

- 大間層には軽石凝灰岩PT-1～3及び酸性凝灰岩AT-17, 25の5層の特徴的な鍵層が認められる。
- デイサイトはAT-25とPT-3の間に貫入している。PT-3より上位の鍵層は、dF-a断層及びデイサイト貫入面を境に変位(南側落下)しているが、デイサイト貫入岩下方のAT-25に変位は認められないことから、dF-a断層はデイサイト貫入岩の下方には延びないと判断される。

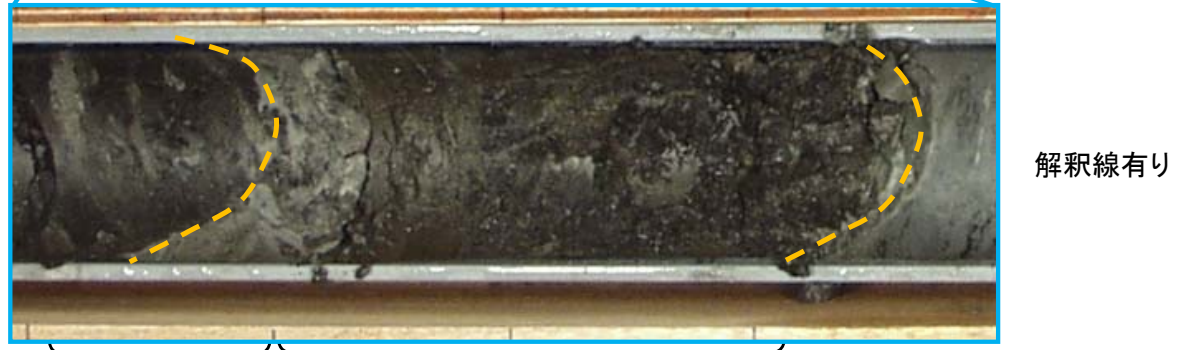
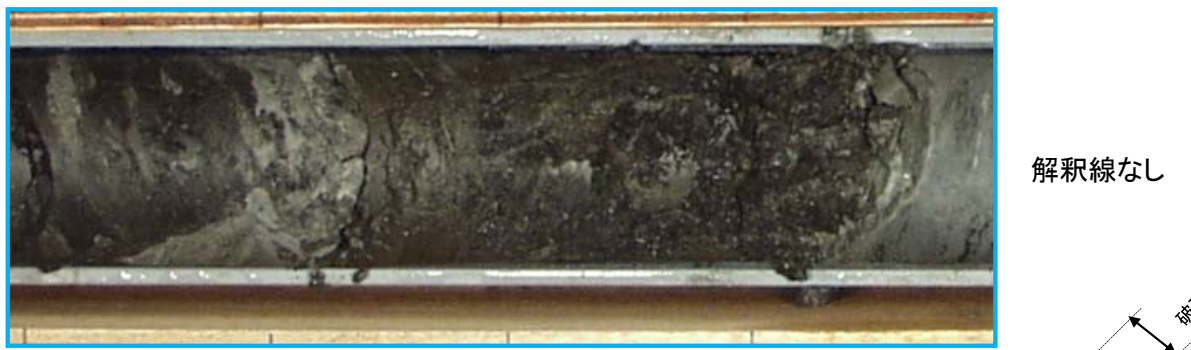
【P-1孔】 深度119.44m 断層面の傾斜約45°

細片状、シルト岩・凝灰岩のやや軟質な破碎物質から成る。 シルト岩の破碎物質が固結している。 破碎幅:最大約15cm, 粘土幅:約1cm

- P-1孔のコアでdF-a断層の性状を観察した。
- 破碎幅は最大約15cm, 粘土幅は約1cmである。

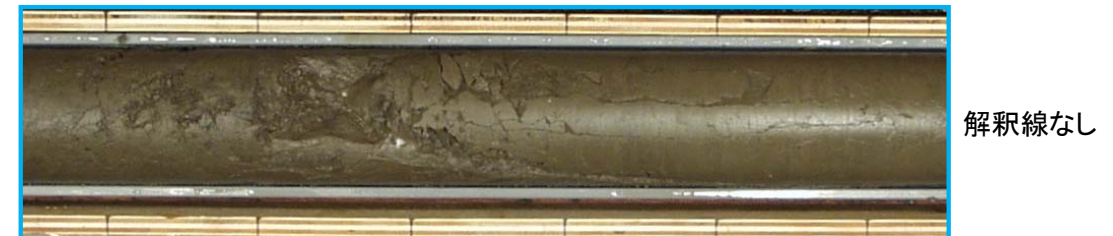
【P-1孔】 深度67.65m 断層面の傾斜約70° ~ 約80°

破砕幅は最大約1cmである。破砕部は粘土質物質・砂状粒子の破砕物から成る。上・下位の鍵層間の層厚から約3mの見掛けの鉛直変位量が推定される。

- P-1孔のコアでdf-2断層の性状を観察した。
- 破砕幅は最大約1cmで、破砕部は粘土質物質や砂状粒子の破砕物質から成る。

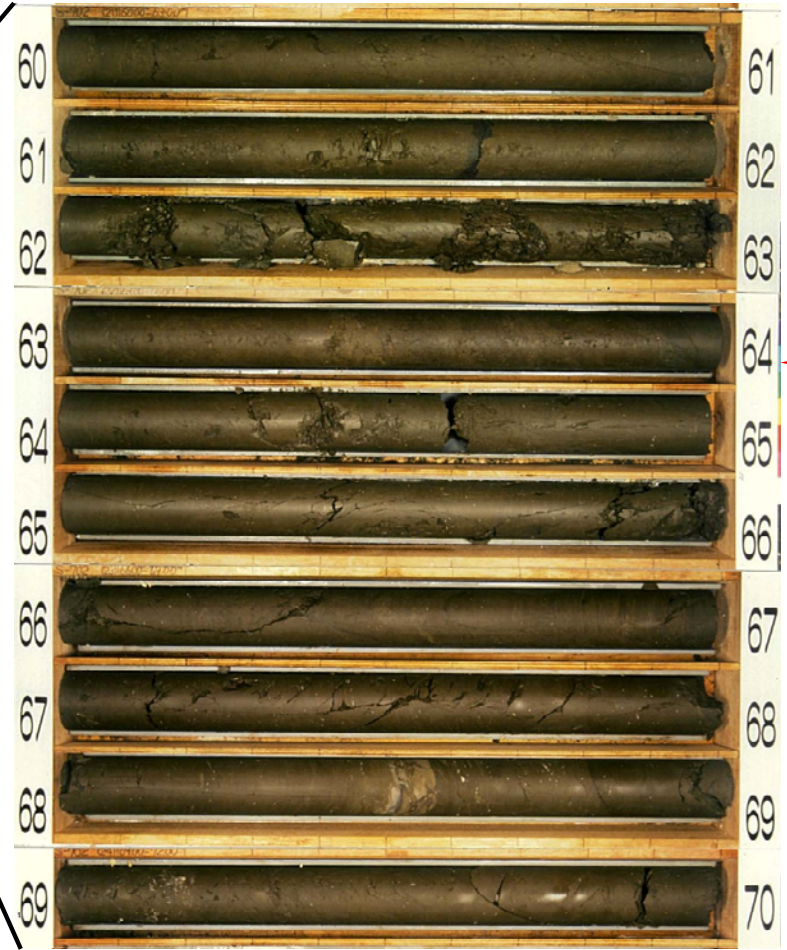
S-702孔 コア写真(深度60m~70m)

63.88m
dF-a断層

- S-702孔の深度63.88mにおいて、大間層のシルト岩中にdF-a断層を確認した。
- 断層面は密着し、破砕部は認められない。
