伊方発電所

使用済燃料乾式貯蔵施設の 地盤(敷地の地質・地質構造)について

2020年5月18日

四国電力株式会社

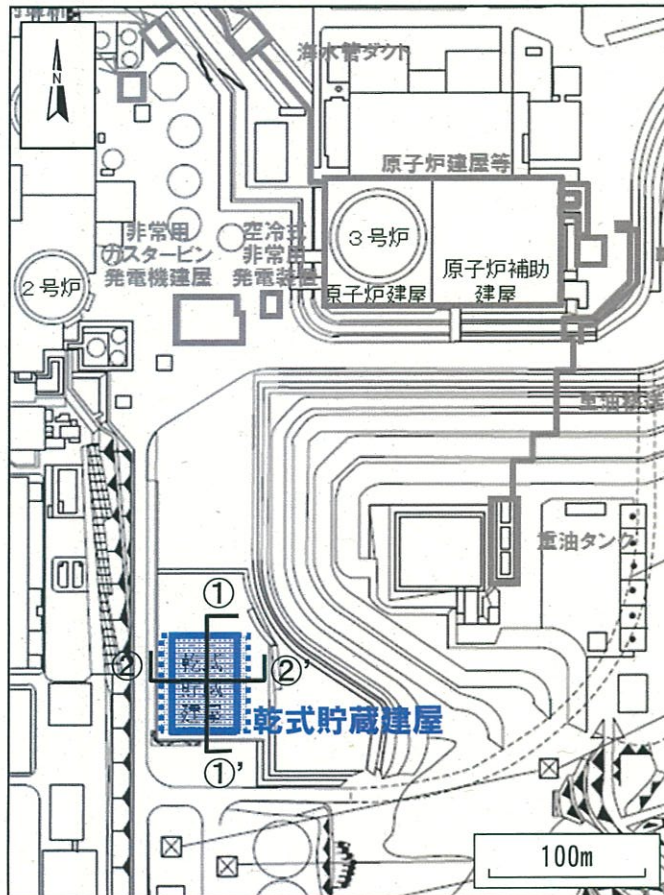
平面図

- 使用済燃料乾式貯蔵施設（以下「乾式貯蔵施設」という。）は、兼用キャスクである使用済燃料乾式貯蔵容器（以下「乾式貯蔵容器」という。）および周辺施設である使用済燃料乾式貯蔵建屋（以下「乾式貯蔵建屋」という。）等から構成される。乾式貯蔵容器は新設の乾式貯蔵建屋に設置する。
- 乾式貯蔵建屋は新設となることから、当該建屋に支持される乾式貯蔵容器を含め、乾式貯蔵施設が設置許可基準規則※第3条の要件を満足することを確認する必要がある。

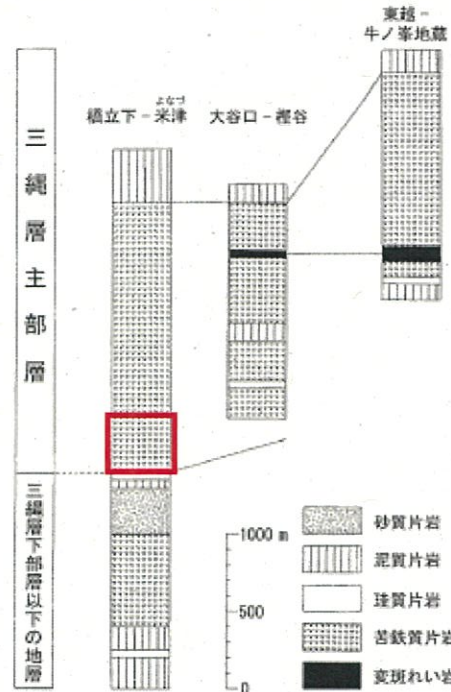
第4. 11図 伊予ユニットの地質柱状図
地層の対比は秀(1972)に従った。

【坂野ほか(2010)より抜粋】
「伊予ユニットは佐藤(1929)の出石層、秀(1972)により三縄層下部層以下の地層・三縄層主部層に対比された地質体、武田ほか(1991)の中山-肱川ナップ(南縁部を除く)、佐礼谷ナップ、双海ナップの3つのナップの集合体にほぼ相当する。
本ユニットは大洲市高山寺山より東北東方向へ延びる高角断層の北側から伊予灘沿岸(大洲市長浜町黒田から伊予市双海町上灘)にかけて分布し、苦鉄質片岩、泥質片岩、砂質片岩、珪質片岩、石灰質片岩、変斑れい岩、角閃石から構成される。」

○伊方発電所の地表付近に分布する塩基性片岩は坂野ほか(2010)の伊予ユニットに対比され、三縄層主部層に相当する。

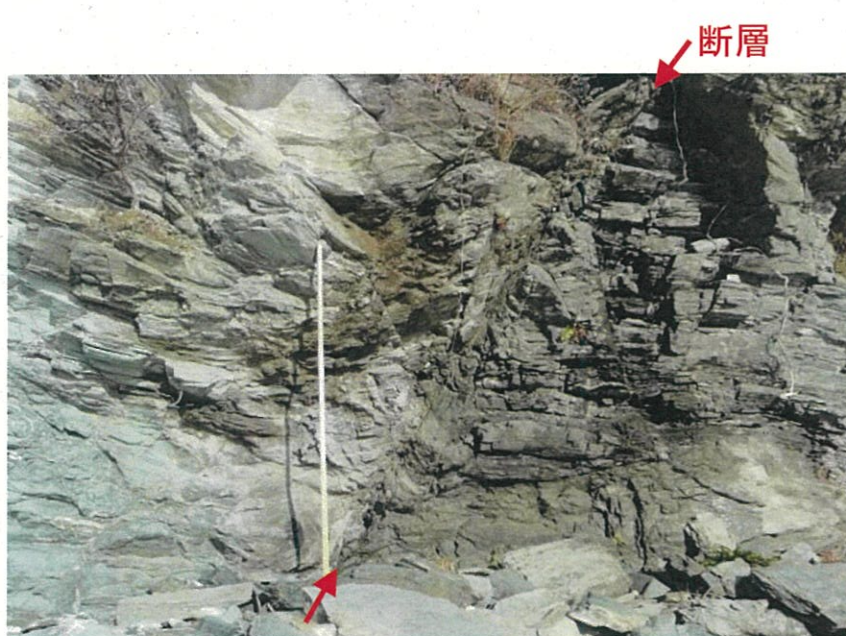
- 三波川変成岩類においては、一般に、地下深部で生成した断層が認められる。
- 一例として、伊方町二見の海岸沿いの塩基性片岩露頭において、断層付近で片理が流動するように変形していることが観察される（左下写真，右下図）。このような片理のひきずり（流動的な変形）は地表付近では起こり得ず、当該断層が地下深部の温度・圧力の下で生成したことを示す。
- また、当該断層は断層内物質が岩石に相当するほど硬く粘土状の軟質部を介在しない。これは古い時代に地下深部で生成した断層であることを示すととも当該断層が地表付近に位置して以降の新しい時代には活動していないことを示唆するものである。
- なお、片理のひきずりの観察から、当該断層は地下深部において正断層的に活動したと評価される。

地下深部で生成した断層性状の例(写真)

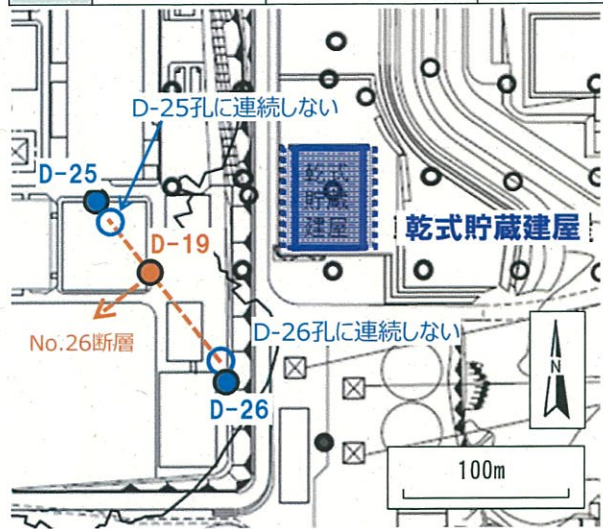
- D-19孔に隣接するD-25孔およびD-26孔における断層は、いずれも破碎幅5cm未満であり、周辺まで連続するような断層ではない。また、これらの断層のうち、D-19孔のNo. 26断層を延長した深度付近に認められる断層は、D-19孔のNo. 26断層と走向・傾斜や性状等が異なることを確認している。
- D-19孔のNo. 26断層は、隣接するボーリングコアへ連続性が認められないことから、連続性のない小規模な断層であり、将来活動する可能性のある断層等には該当しない。

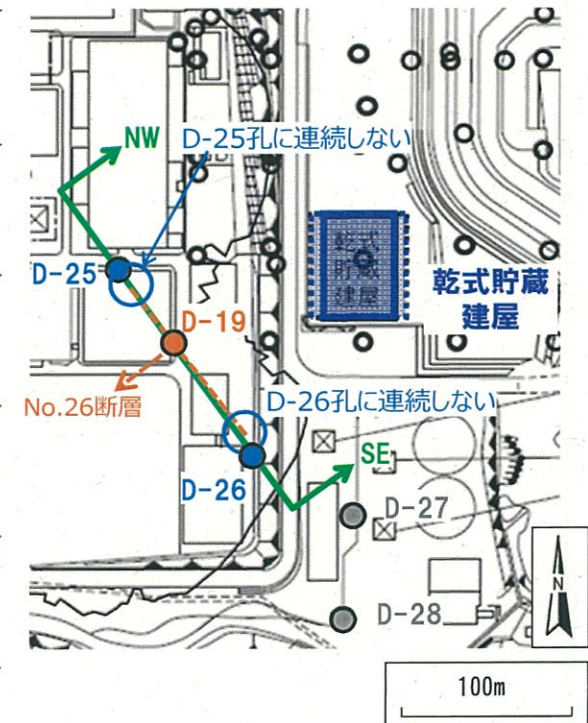
- 既往調査におけるD-19孔のNo. 26断層について、既往調査において連続性が不明だが重要施設から離隔があり、震源として考慮する活断層と対応しない断層であったことから追加調査でその連続性を確認した。
- 追加調査によって当該断層は、隣接するボーリングコアへ連続性が認められないことから、連続性のない小規模な断層であり、将来活動する可能性のある断層等には該当しない。

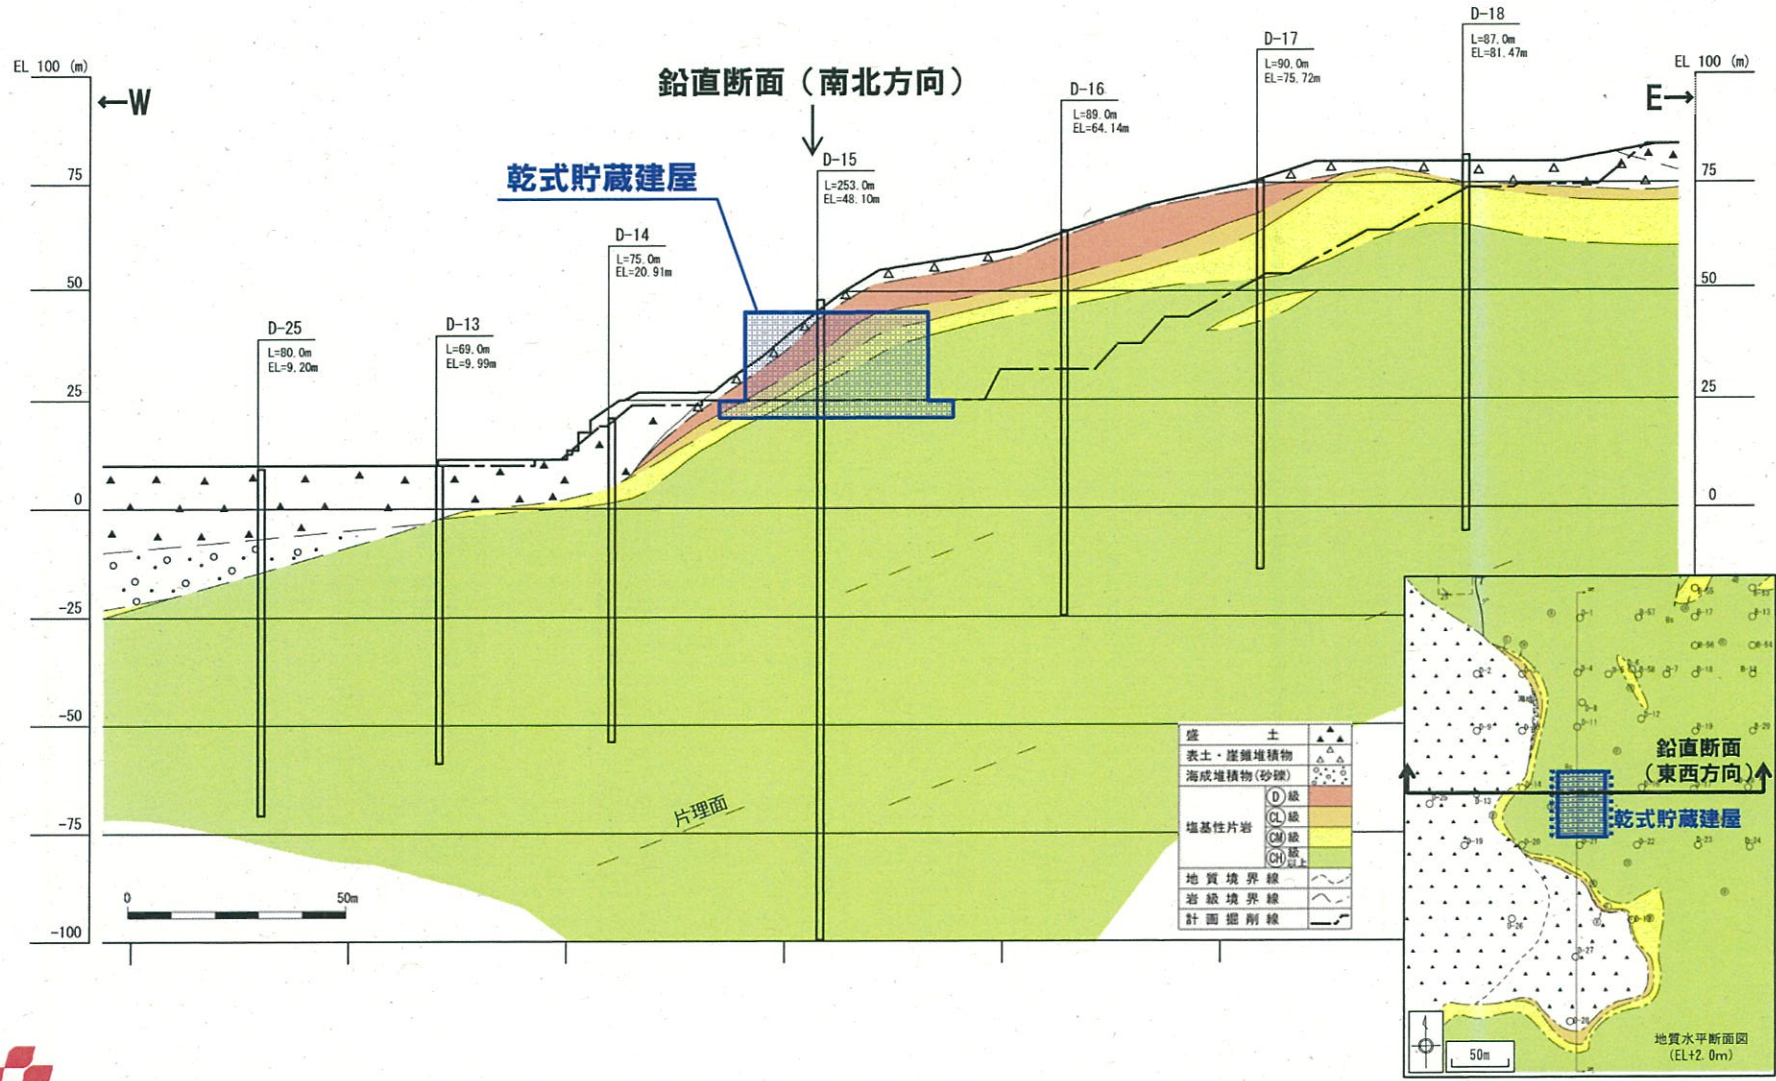
○乾式貯蔵建屋設置位置付近において、比較的破碎幅が大きく連続性のある断層は認められない。

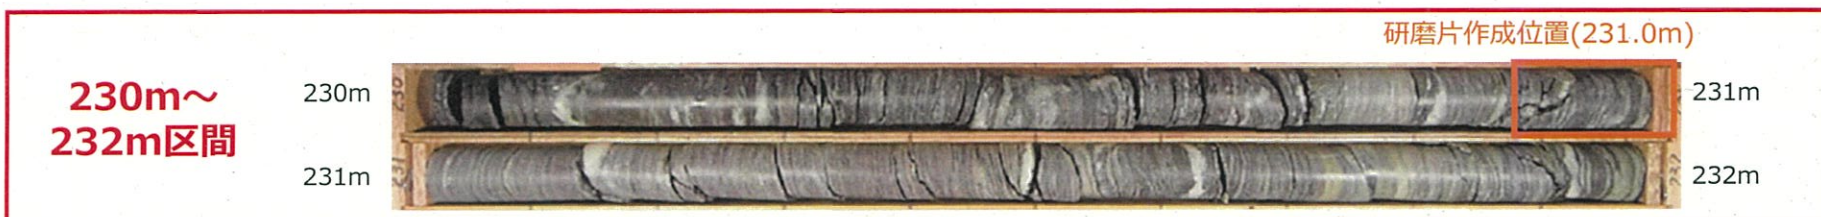
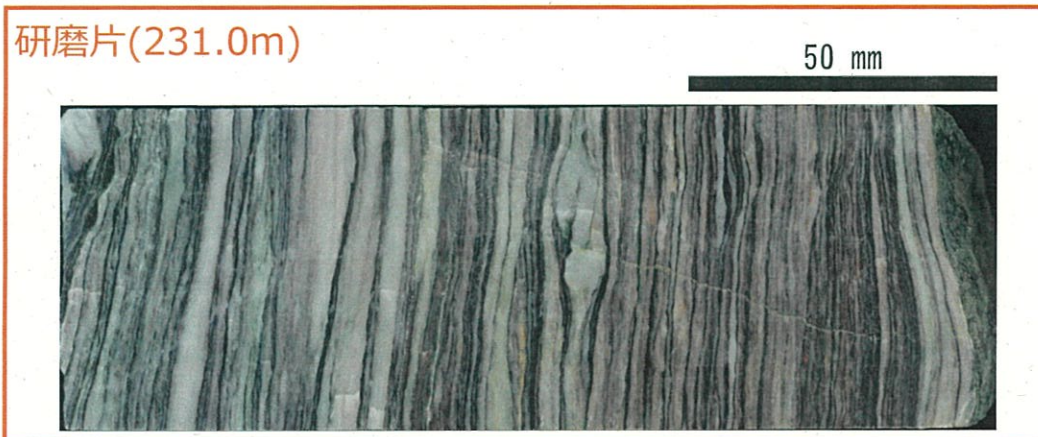
- 深度229m～233mには赤紫色を呈する珪質片岩、深度238m～240m、242m～249mには赤紫色を呈する塩基性片岩が分布する。
- なお、D-15孔の深部で認められる赤紫色の地層は厚さ数mと薄く、遠方のボーリング孔まで連続するものではない。また、岩種の境界が10～20度と低角であり、付近の地表へ露頭するものではない。

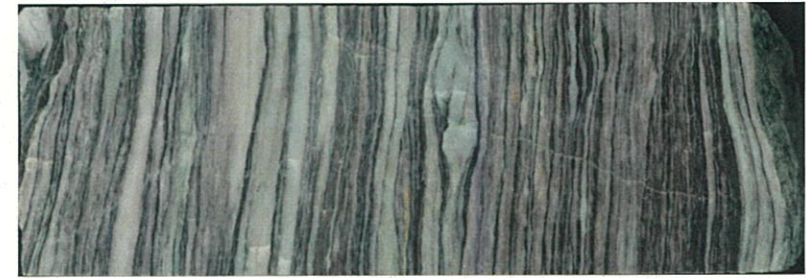
研磨片写真

- 乾式貯蔵建屋設置位置に位置するD-15孔の深度約231mにおける珪質片岩の薄片写真を示す。
- 本岩では、フェンジャイト、石英、赤鉄鉱等が認められる。

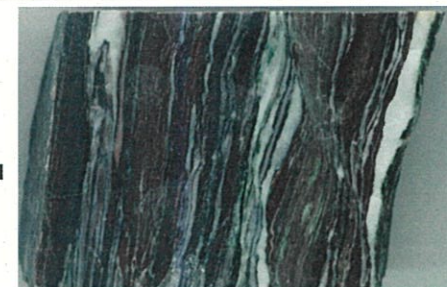
50 mm
研磨片写真

- 乾式貯蔵建屋設置位置に位置するD-15孔の深度約247mにおける塩基性片岩の薄片写真を示す。
- 本岩では、アクチノ閃石、緑泥石、フェンジャイト、石英及び方解石等が認められる。
- 肉眼観察、研磨片・薄片観察より、本岩は塩基性片岩（塩基性片岩、泥質片岩、珪質片岩の互層状）である。

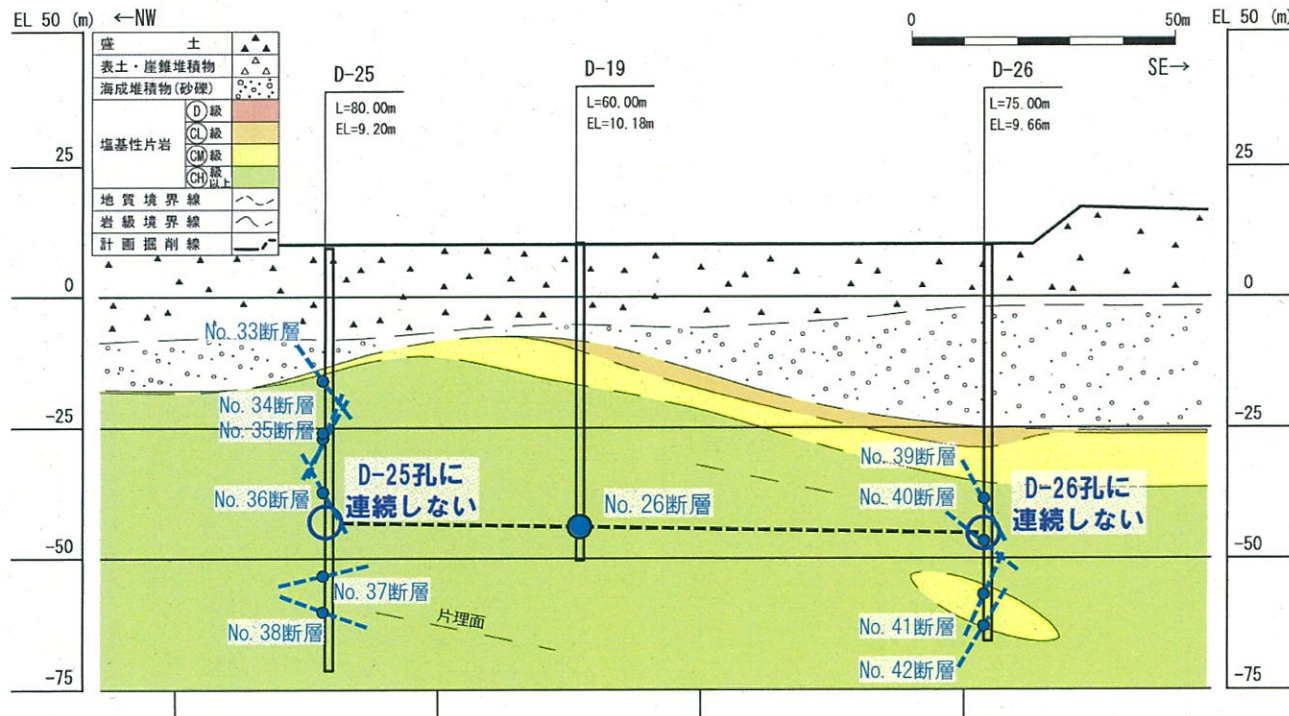
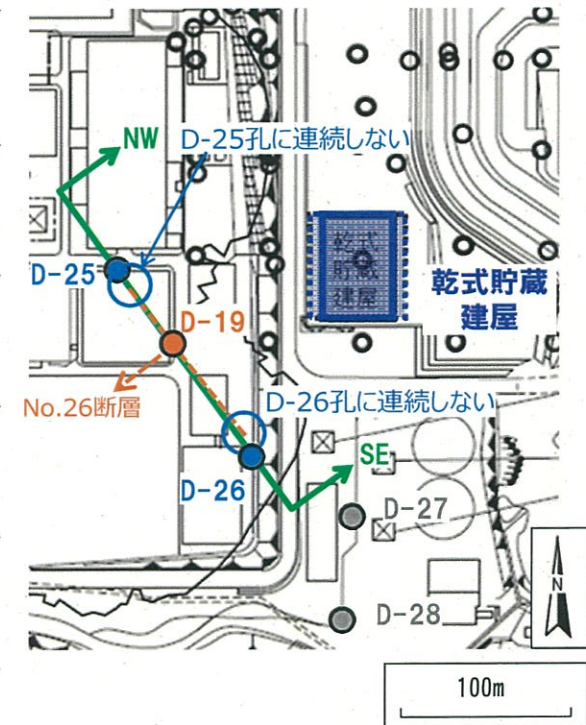
- 既往調査におけるD-19孔のNo. 26断層について、既往調査において連続性が不明だが重要施設から離隔があり、震源として考慮する活断層と対応しない断層であったことから追加調査でその連続性を確認した。
- 追加調査によって当該断層は、隣接するボーリングコアへ連続性が認められないことから、連続性のない小規模な断層であり、将来活動する可能性のある断層等には該当しない。

断層 No.	確認孔 (確認深度)	走向/ 傾斜	① 破碎幅	② 連続性	選定結果
26	D-19孔 (53.85m)	N37W~N39W/ 55S~58S	有 (10cm)	無 (D-25, 26孔に連続しない)	対象外

- D-19孔の深度約54m付近のNo. 26断層について、既往調査において連続性が不明だが重要施設から離隔があり、震源として考慮する活断層と対応しない断層であった。
- 当該断層は傾斜60°，破砕幅10cmでコア肌粗く，細片状コアである。また，断層付近のコアは，CH級の堅硬な岩盤であり，当該断層による破砕は受けていない。上盤に淡緑灰色で幅1cmの細粒部を介在する。細粒部中にせん断面は認められず，細粒部の下盤境界は直線性に乏しい。
- 当該断層は，乾式貯蔵建屋の直下には連続しないものの*，乾式貯蔵建屋設置位置付近に位置することから，追加調査によってその連続性を確認した。
