# 大洗研究所（常陽）

## 敷地の地質・地質構造について

令和2年6月22日

国立研究開発法人日本原子力研究開発機構

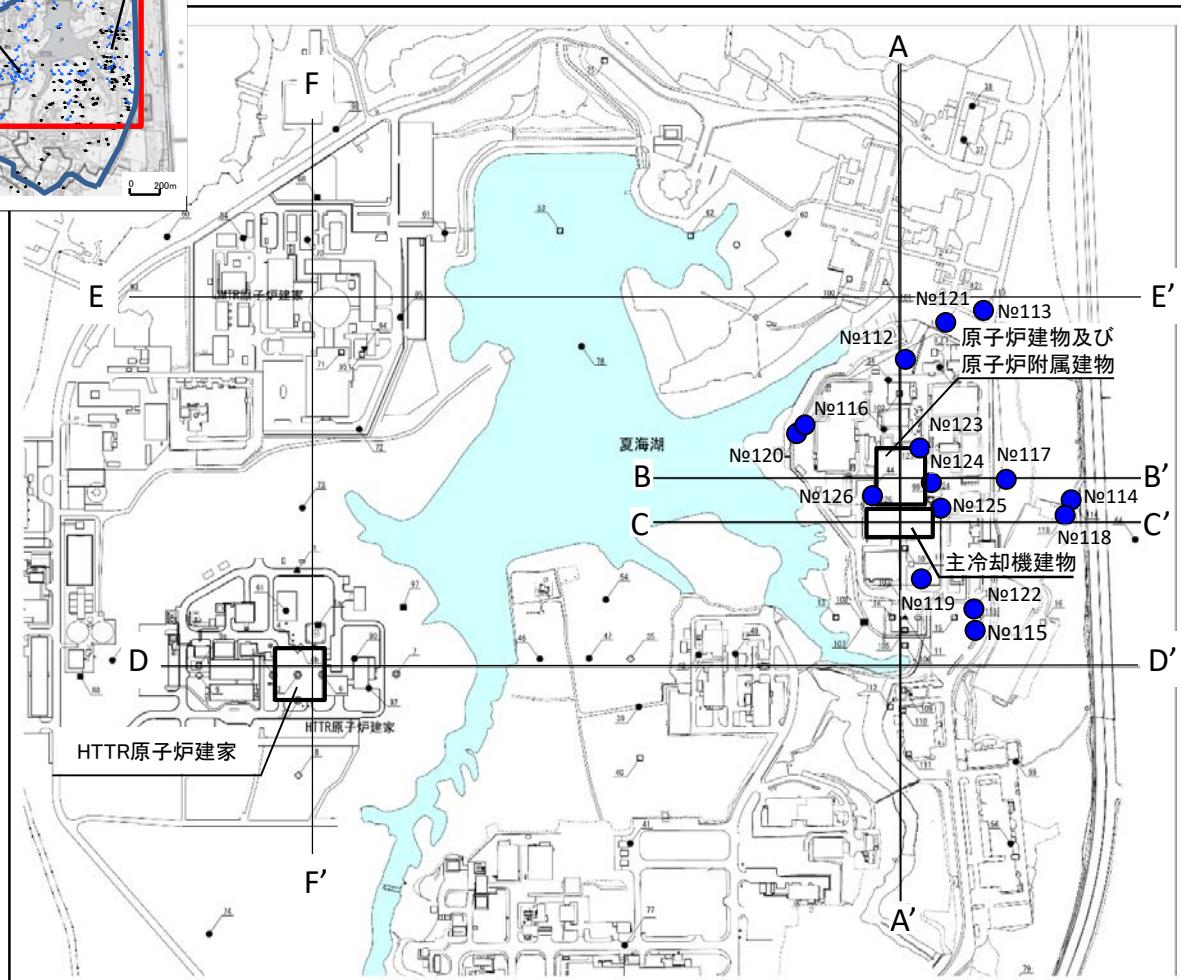
- 敷地の地質・地質構造の評価にあたっては、常陽周辺で実施したボーリング調査等を加えて評価を実施。

A — A' 地質断面位置  
● ボーリング調査位置  
(申請以降に追加実施)

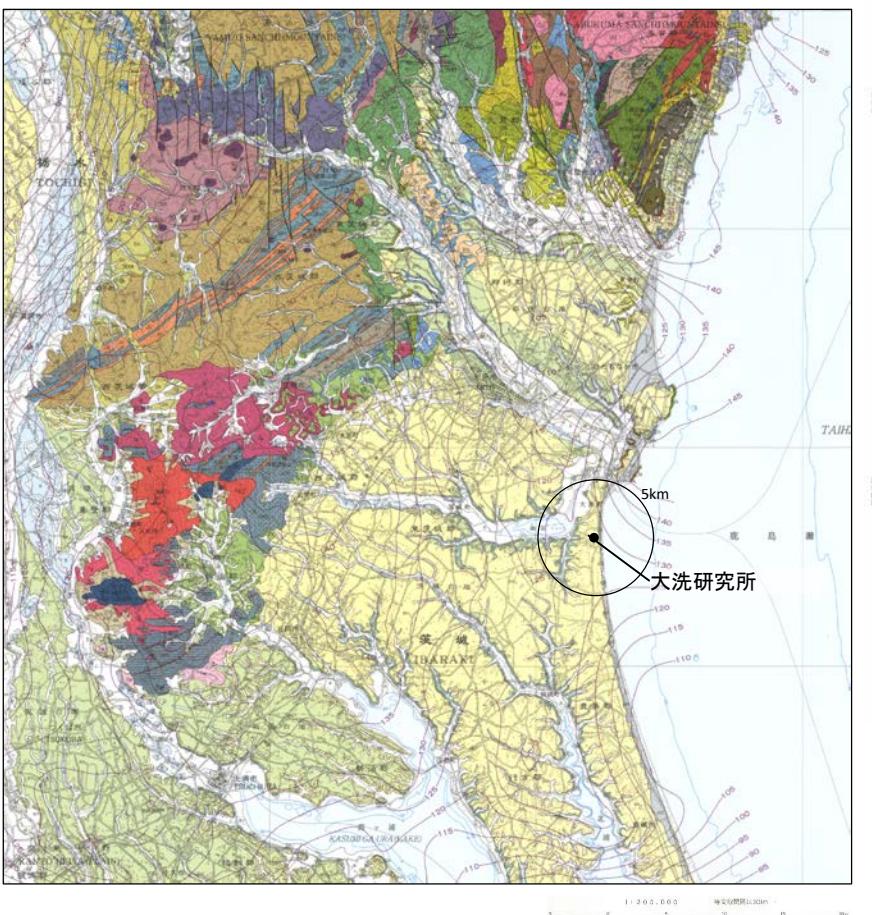
20万分の1地質図幅「水戸」(2001)

20万分の1地質図幅「水戸」において、本図幅の範囲に活断層は確認されていないとしている。

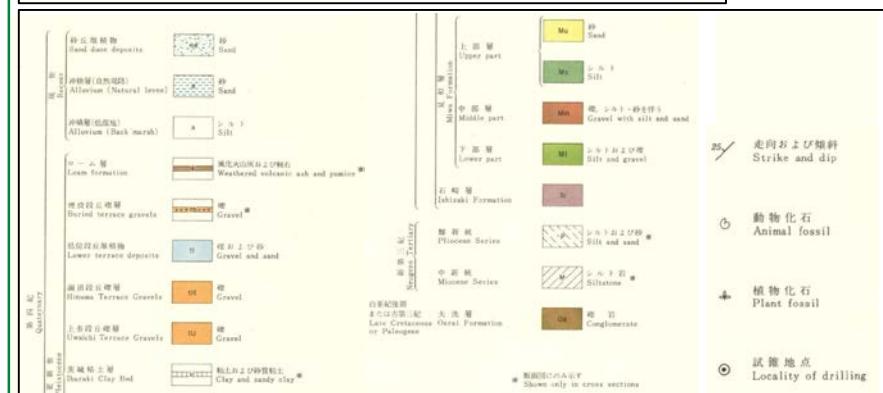
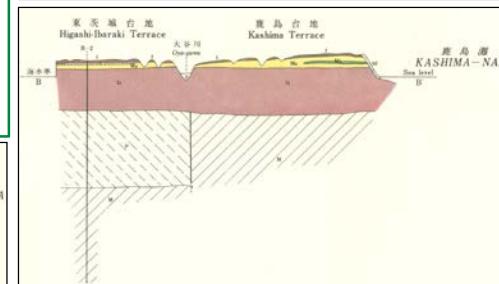
磯浜図幅説明書(1975)より抜粋

東茨城台地の主部は、海拔30m前後のきわめて平坦な地形を示す。鹿島台地も同様に平坦であるが、海拔40~45mの高さをもっており、東茨城台地とは10m前後の高度差がある。両者のさかいは、埋谷面図（第1図）でみると、南北に走るかなり明白な高度の喰い違いとして示されている。この鹿島台地の高まりは、一般に鹿島灘沿岸地域の隆起によるものとされてきた。しかし、地質調査の結果では、少なくとも本地域内では、むしろ台地構成層の厚さに起因するものと考えられる。東茨城台地は、本地域より西ではわずかに低くなり、それより西でふたたび高くなつて、全体として、石岡一水戸を結ぶ線を軸とした浅い凹状の地形を呈する。これらの台地の主部は、いざれも第四紀の最終間氷期における海面上昇とともに堆積した海成層（見知層=成田層上部）の構成する一連の隆起海岸平野として形成されたものである。

以上にのべた各層のうち、第四系はほとんど水平に分布しており、構造的な変形はうけていない。大洗層は、北東北へ約30°傾むく単斜構造を示す。新第三系については、地表に露出していないので、その構造は不明である。大洗層と新第三系との相互関係も不明であるが、全般的な状況からみて、おそらく断層で接するものであろう。また、鹿島台地の中新統と東茨城台地の中新・鮮新統との間に断層が存在することが予想される。

- 「5万分の1地質図幅「磯浜」(1975)」によると、第四系の下位には、大洗台地では白亜系～古第三系の大洗層、鹿島台地では中新統、東茨城台地では鮮新統が分布しており、これらの地層の相互関係は不明であるが、境界に断層の存在を推定している。一方、これらの地層を覆う第四系については、「ほとんど水平に分布しており、構造的な変形は受けていない」とされている。
- 「20万分の1地質図幅「水戸」(2001)」にこれらの断層は図示されていない。
- 上記に加えて、地形判読結果においても、周辺に広く分布するM1面にもリニアメントが判読されず、また地表地質調査等の結果においてもM1段丘堆積物の基底面がほぼ水平に分布していることから、後期更新世以降の活動は無いと判断される。

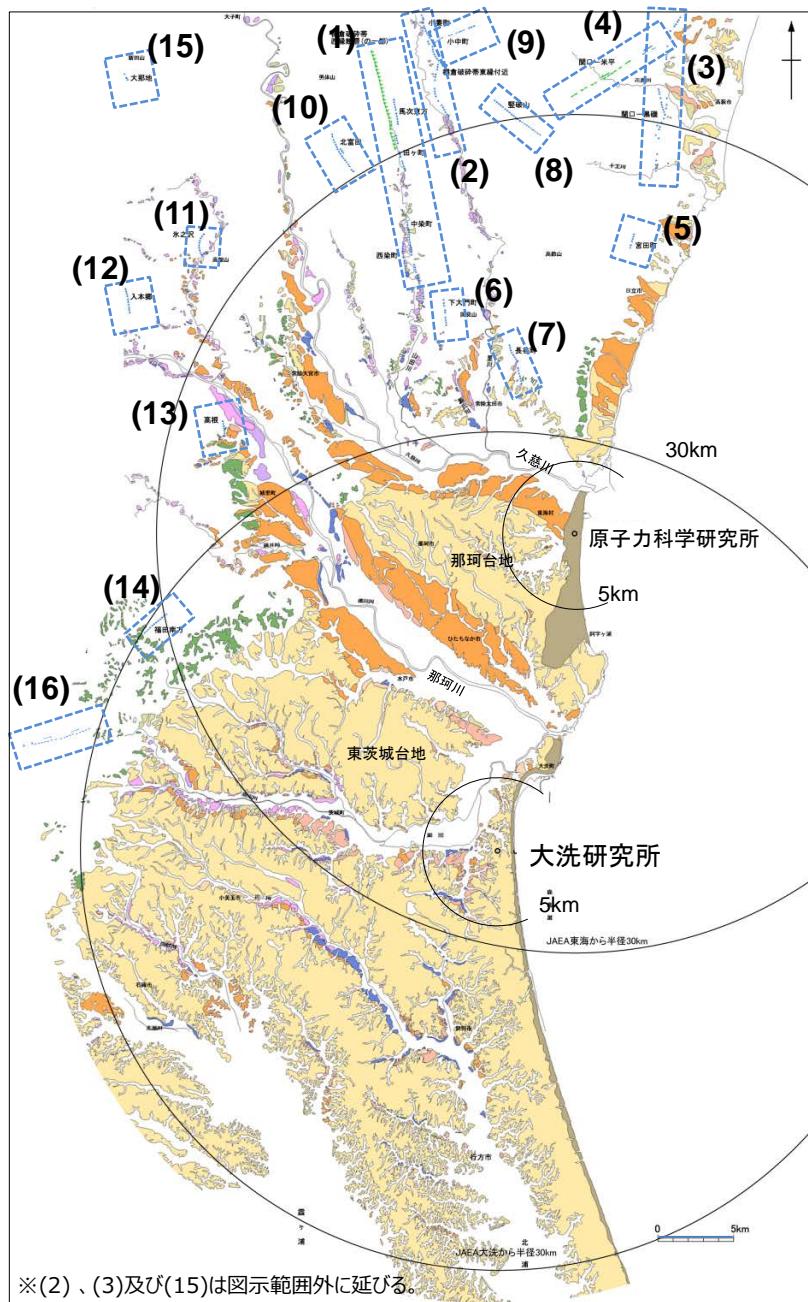
名称
(1)	棚倉破碎帯西縁断層（の一部）
(2)	棚倉破碎帯東縁付近の推定活断層
(3)	関口－黒磯リニアメント
(4)	関口－米平リニアメント
(5)	宮田町リニアメント
(6)	下大门町リニアメント
(7)	長谷町リニアメント
(8)	豎破山リニアメント
(9)	小中町リニアメント
(10)	北富田リニアメント
(11)	氷之沢リニアメント
(12)	入本郷リニアメント
(13)	高根リニアメント
(14)	福田南方リニアメント
(15)	大那地リニアメント
(16)	吾国山断層

■：既往文献に記載されているものに相当するリニアメント  
□：既往文献に記載されていないリニアメント

なお、既往文献において記載されている鹿島台地・行方台地周辺の活傾動については、当該位置において、リニアメントは判読されない。

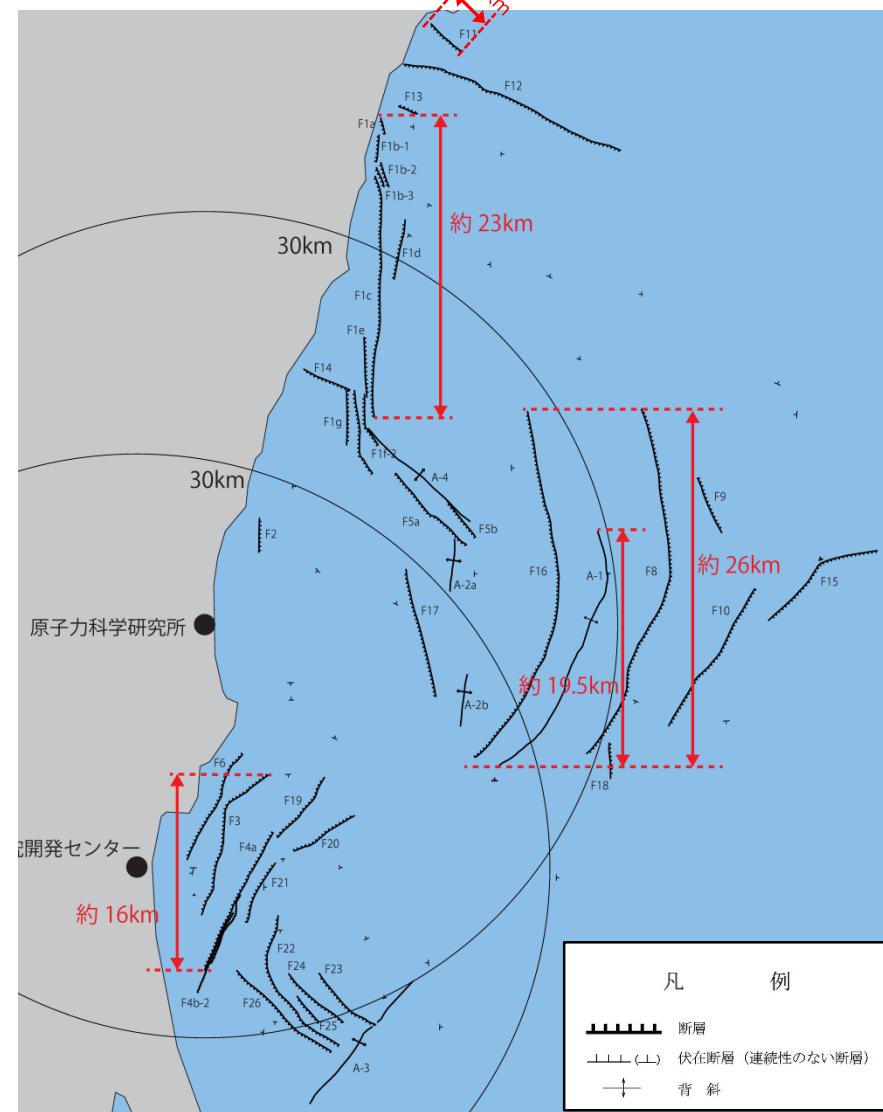
名称	評価長さ	評価結果
F2 断層	—	少なくとも後期更新世以降の活動はないものと判断。
F17 断層	—	
A-2a背斜	—	
A-2b 背斜	—	
F16 断層	約26km	震源として考慮する活断層として評価。
A-1 背斜	約19.5km	
F8 断層	約26km	
F18 断層	—	少なくとも後期更新世以降の活動はないものと判断。
F9 断層	—	
F10 断層	—	
F15 断層	—	
F3断層	約16km	震源として考慮する活断層として評価。
F4断層	—	
F6 断層	—	少なくとも後期更新世以降の活動はないものと判断。
F19 断層	—	
F20 断層	—	
F21 断層	—	
F22 断層	—	
F23 断層	—	
F25 断層	—	
F26 断層	—	
A-3 背斜	—

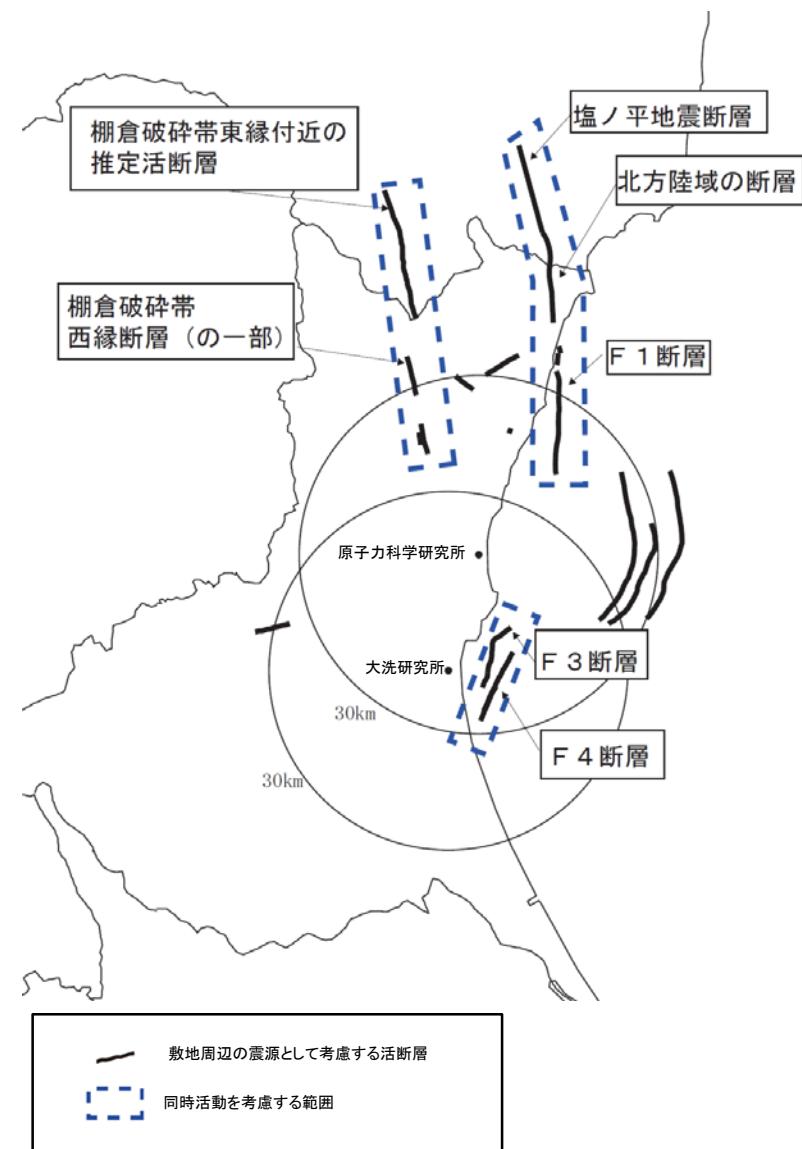
敷地周辺の断層等について、それらの性状、位置関係等から、下記の断層について、同時活動を考慮することとする。

名称	評価長さ
F 1 断層～北方陸域の断層～塩ノ平地震断層の同時活動	約58km
棚倉破碎帯西縁断層（一部）～棚倉破碎帯東縁付近の推定活断層の同時活動 (中染付近、西染付近のリニアメントを含む。)	約42km
F 3 断層～F 4 断層の同時活動	約16km

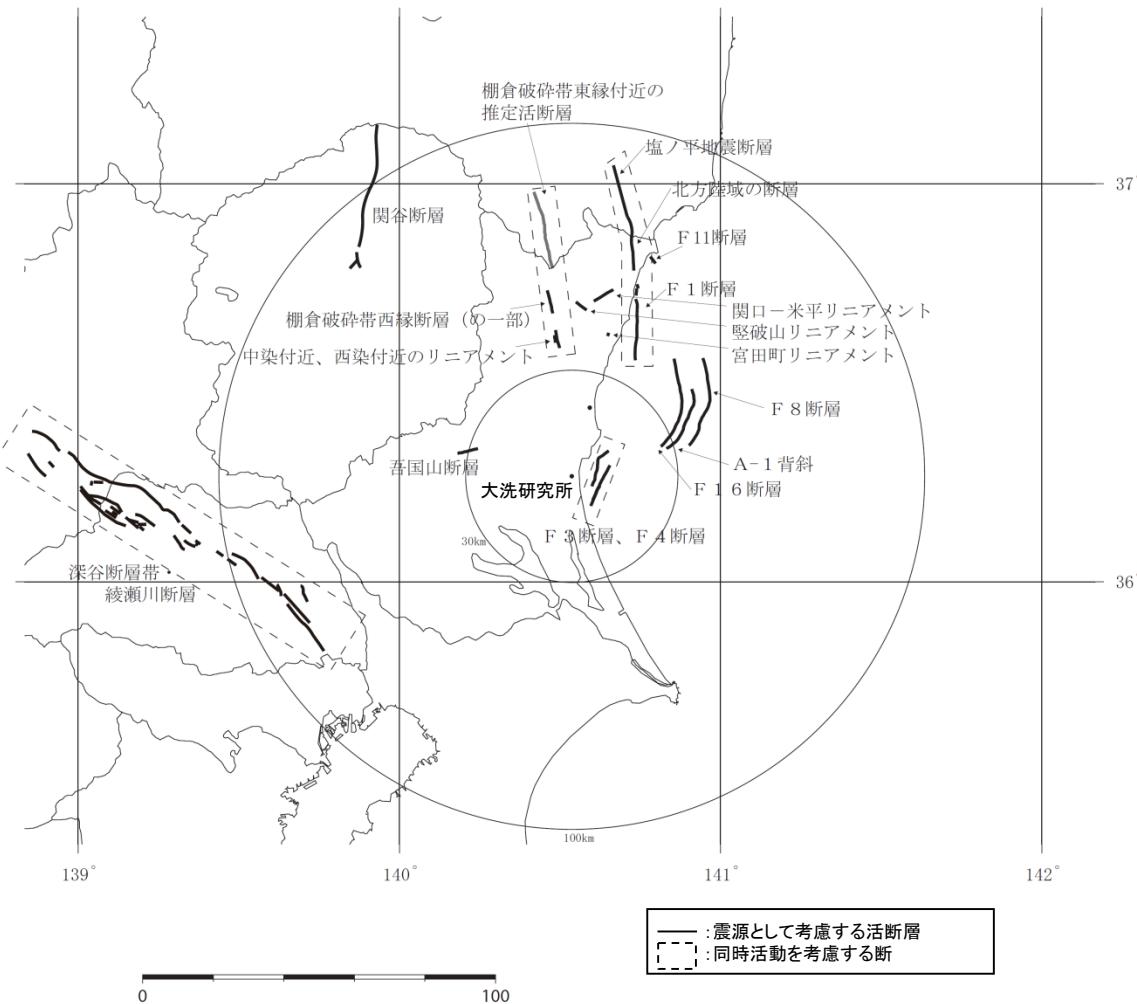
断層名	評価長さ (km)
関谷断層	40
深谷断層帯・綾瀬川断層	103
F3断層～F4断層の同時活動	16
関口一米平リニアメント	6
堅破山南西付近リニアメント	4
日立市宮田町付近リニアメント	1
吾国山断層	6
F8断層	26
F16断層	26
A-1背斜	19
棚倉破碎帶西縁断層(の一部)～棚倉破碎帶東縁付近の推定活断層の同時活動	42
F1断層～北方陸域の断層～塩ノ平地震断層の同時活動	58
F11断層	5

敷地周辺・敷地近傍の地質・地質構造に関する調査の結果、上記の断層を震源として考慮する活断層として評価する。

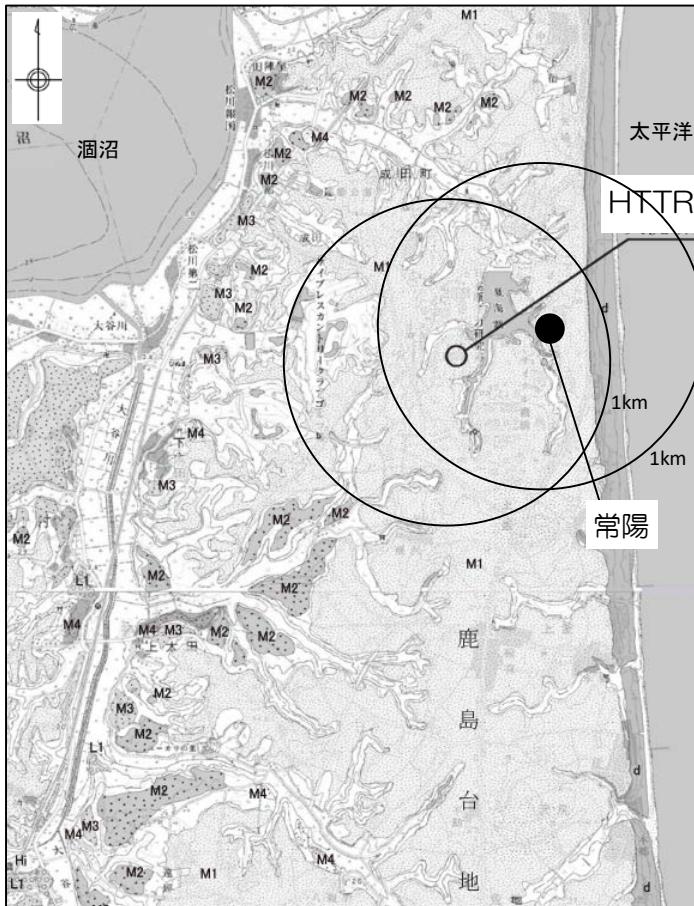
敷地近傍陸域の変動地形調査結果図

- 敷地は、主に標高約30m～約40mの台地からなる。
- 台地は敷地近傍のM1面に相当し、敷地に広く分布する。
- 変動地形学的調査結果によると、敷地には地すべり地形及びリニアメントは認められない。

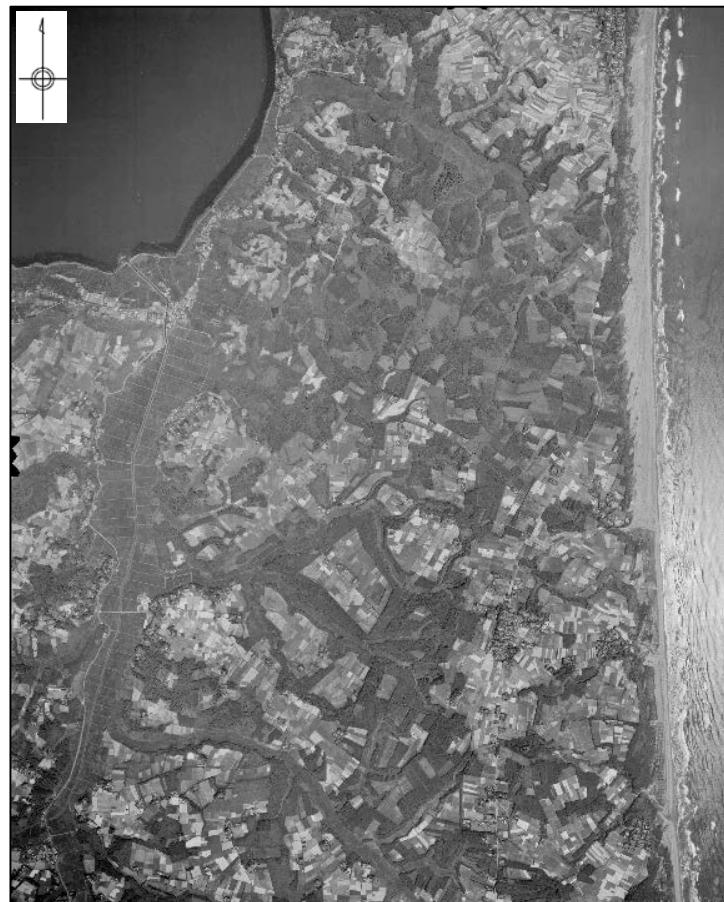
常陽建設前の空中写真  
(1964年撮影)

※) 撮影時点において、敷地は、耕作地、林地等であり、著しい地形  
改変はされていない。

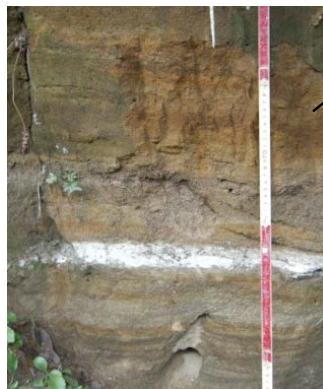
写真2

中粒の砂層が一定間隔の平行葉理をなし、シルト層も含む。上位の砂層とは層相が異なる。

赤城水沼9,10テフラ  
(約13万年前, 鈴木,  
1989)

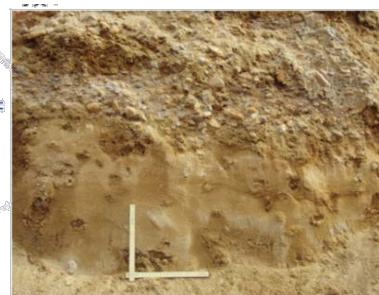
写真1

涸沼南岸で東茨城層群(石崎層)の上にM1段丘堆積物(見和層上部層)の基底礫層が重なる部分が認められる露頭が確認されている。坂本(1975)等とも整合的である。

- 文献調査、地表地質調査等の結果によれば、本地域の第四系は下位から東茨城層群、M1段丘堆積物が分布している。
  - M1段丘堆積物は基底に礫層を伴い、下位の東茨城層群と不整合関係で接している。また、M1段丘堆積物の下部は、貝殻片含む浅海性の海成層から成り、その上部には白斑状生痕を伴う層準が認められる。
  - 海成層の上位の堆積物には、赤城水沼9,10テフラ(約13万年前, 鈴木, 1989)が認められる。
- 以上のことから、M1段丘堆積物の下部は、MIS5eの堆積物であると考えられ、基底面の標高についても敷地及び敷地周辺でほぼ水平に分布する。

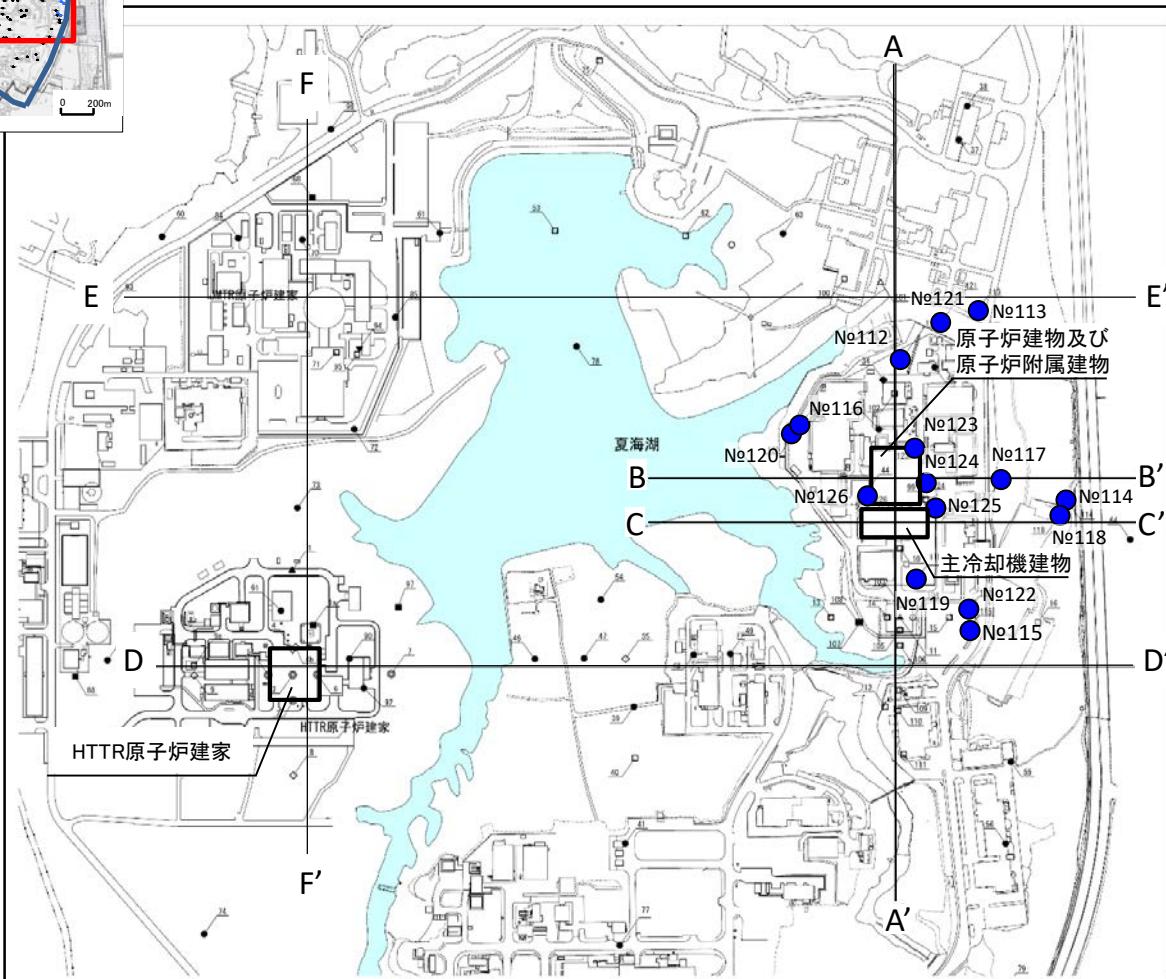
敷地のボーリングデータを基に、周辺施設を含む範囲で地質断面図を作成し、地層の連続性及び分布する深度について確認した。

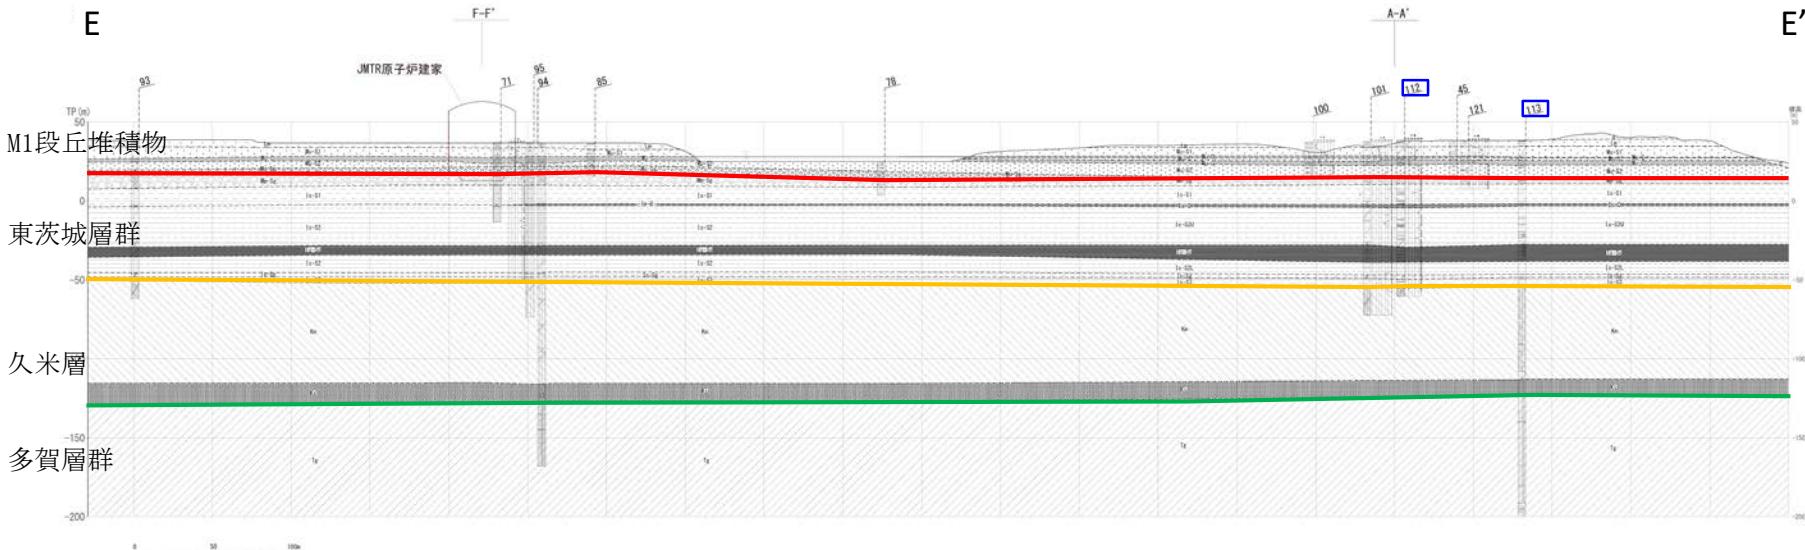
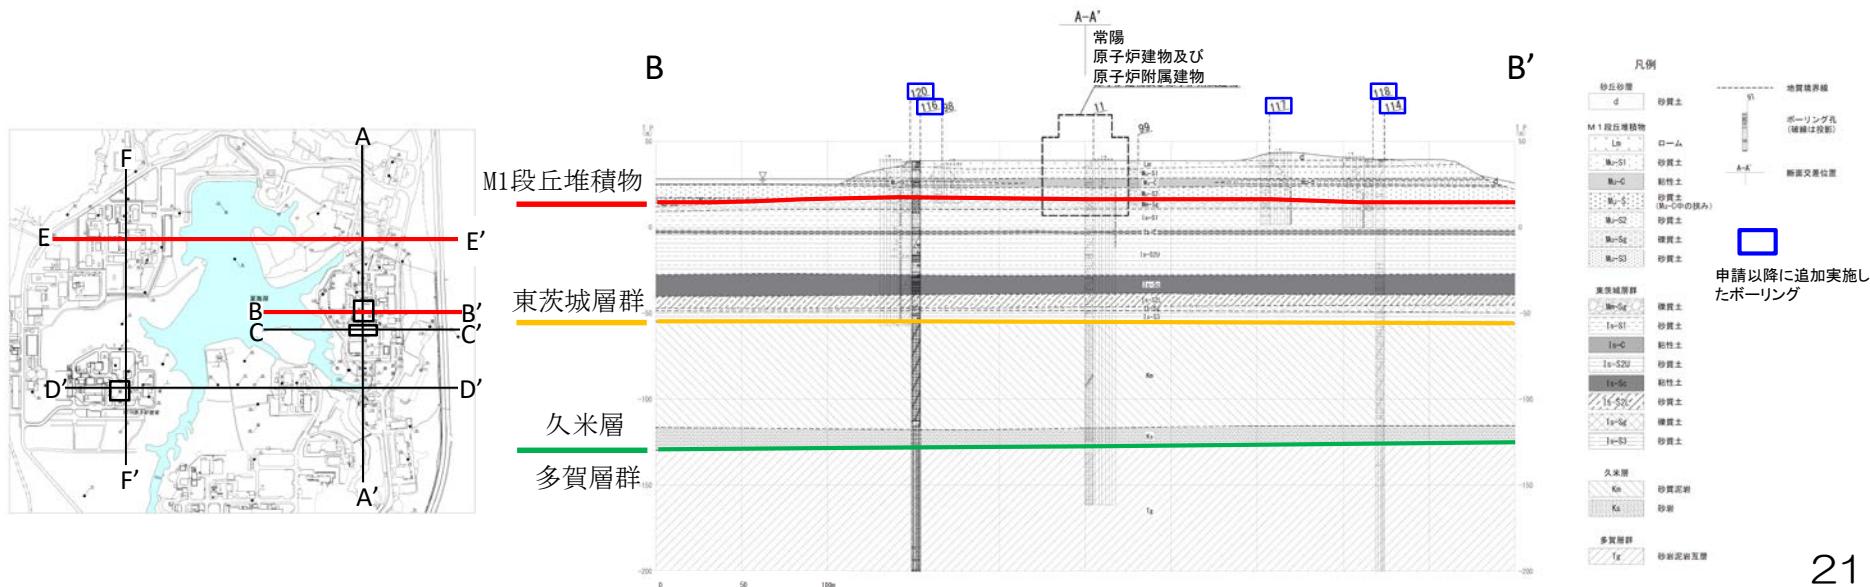
M1段丘堆積物及び東茨城層群は、敷地全域に分布し、東茨城層群の基底面はほぼ水平に分布する。また、M1段丘堆積物は、下位の東茨城層群を覆って、敷地に広く分布している。

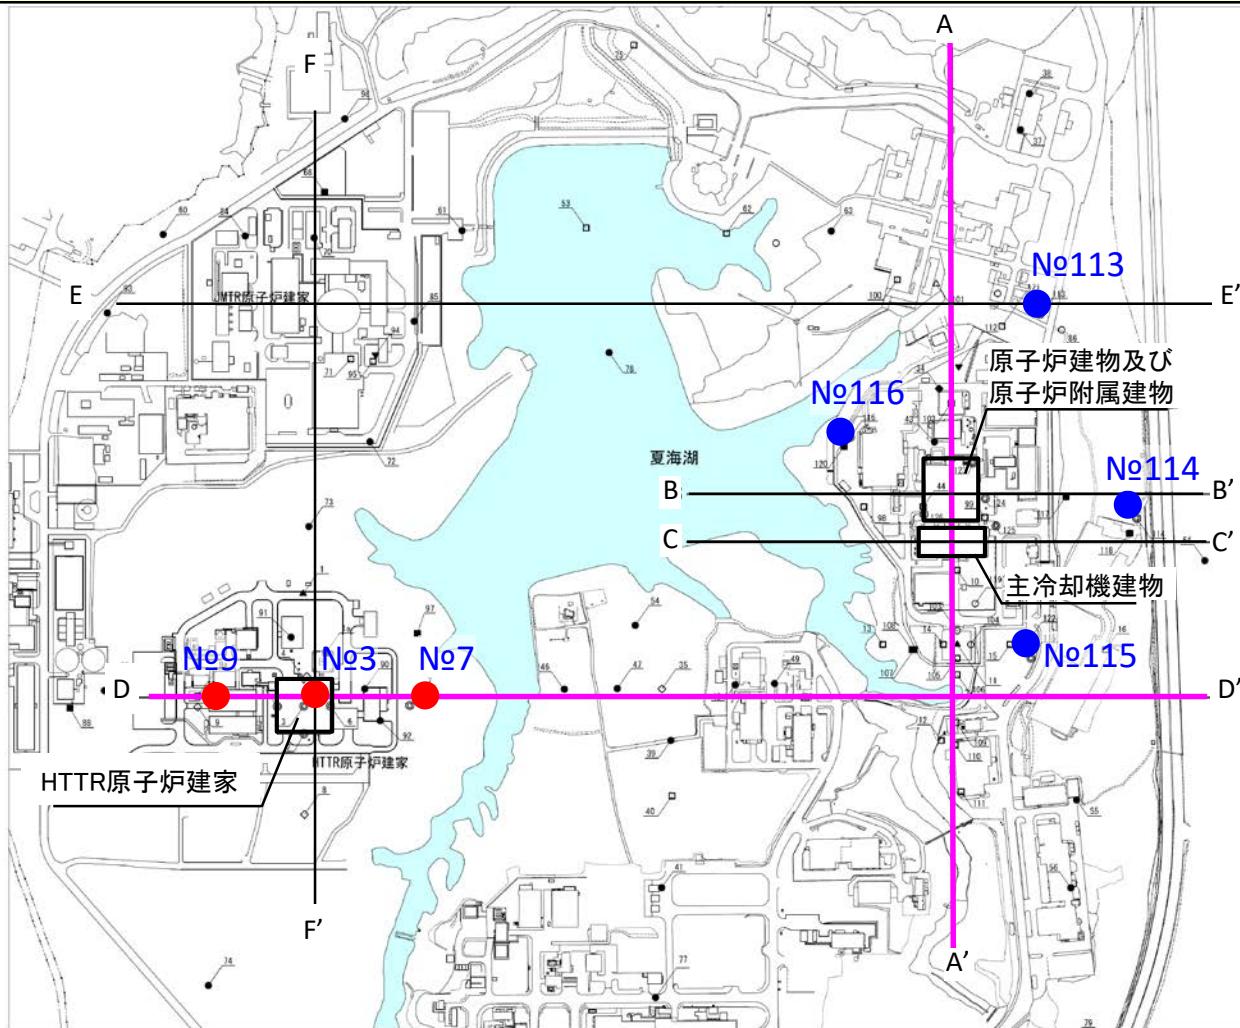
説明に使用する断面線位置

ボーリングコア写真を用いて、各層相確認をすると共に、各境界深度について確認を行った。

- 常陽においてコア写真による検討で用いたボーリング位置
- HTTRにおいてコア写真による検討で用いたボーリング位置

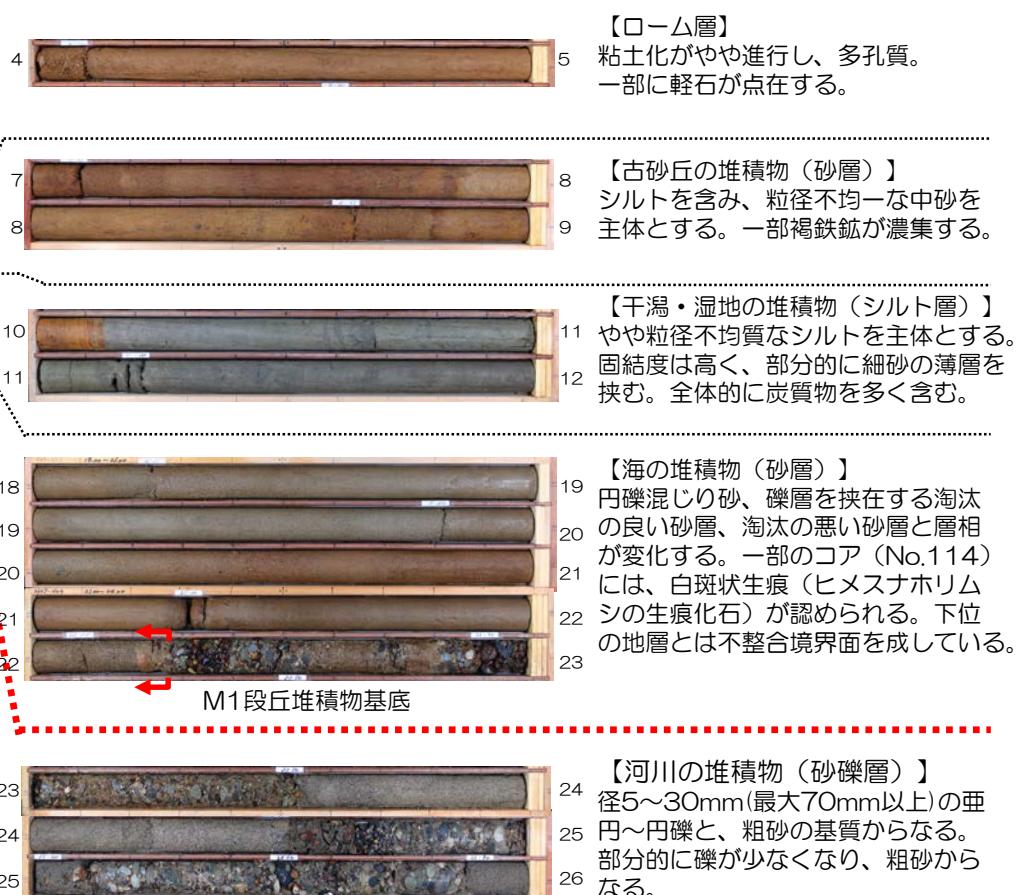
敷地内ボーリングコア写真  
(No.116 (No.4))

● 敷地内の堆積物の分布状況は、周辺の分布状況と整合しており、M1段丘堆積物の下部は、MIS5eの堆積物であると考えられる。

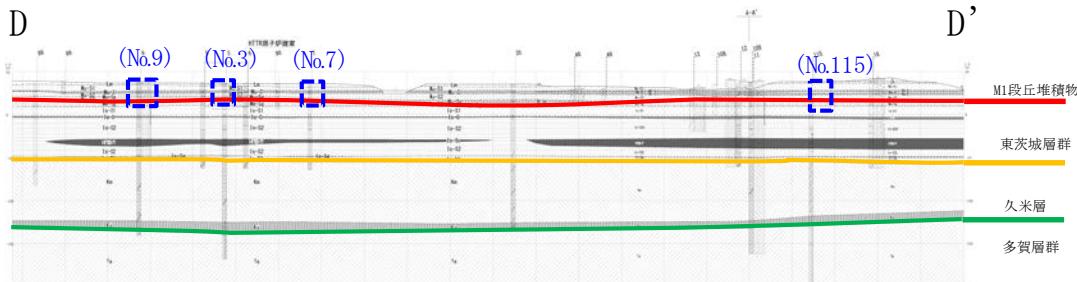
- ボーリングコアにおいて、M1段丘堆積物の層相が連続的に確認され、層相の変化する深度及び東茨城層群との境界深度も各孔でほぼ同様である。

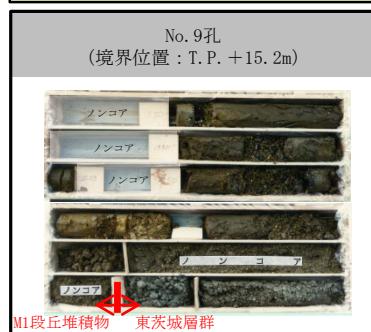
[M1段丘堆積物基底付近の特徴]  
細砂～礫混じり粗砂からなり、砂礫を挟む。

[境界付近の東茨城層群の特徴]  
砂礫からなり、礫は最大径90mmで平均径10～20mmの円～亜角礫からなる。

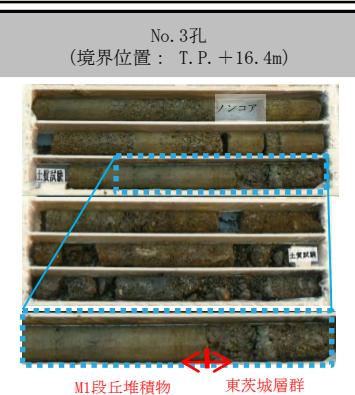
[M1段丘堆積物基底付近の特徴]  
礫混じり中砂からなり、礫は中礫を主体とする。

[境界付近の東茨城層群の特徴]  
砂礫からなり、礫は最大径80mmで平均径10～20mmの中礫（亜円礫）からなる。

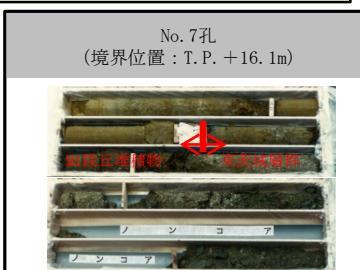
[M1段丘堆積物基底付近の特徴]  
淘汰の良い中砂からなり、砂礫を挟む。

[境界付近の東茨城層群の特徴]  
砂礫からなり、礫は最大径80mmで平均径10～20mmの中礫（亜円礫）からなる。

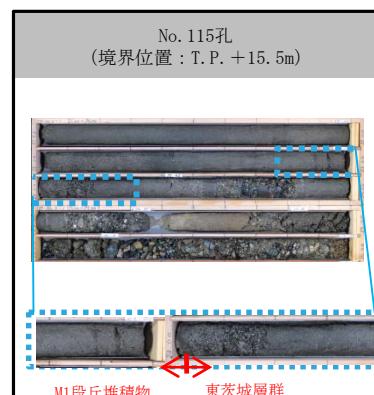
[M1段丘堆積物基底付近の特徴]  
粒径均一な細砂からなり、細礫や粗砂がやや混じる。

[境界付近の東茨城層群の特徴]  
径5～40mm、最大径50mmの亜円～円礫と粗砂の基質の砂礫からなる。

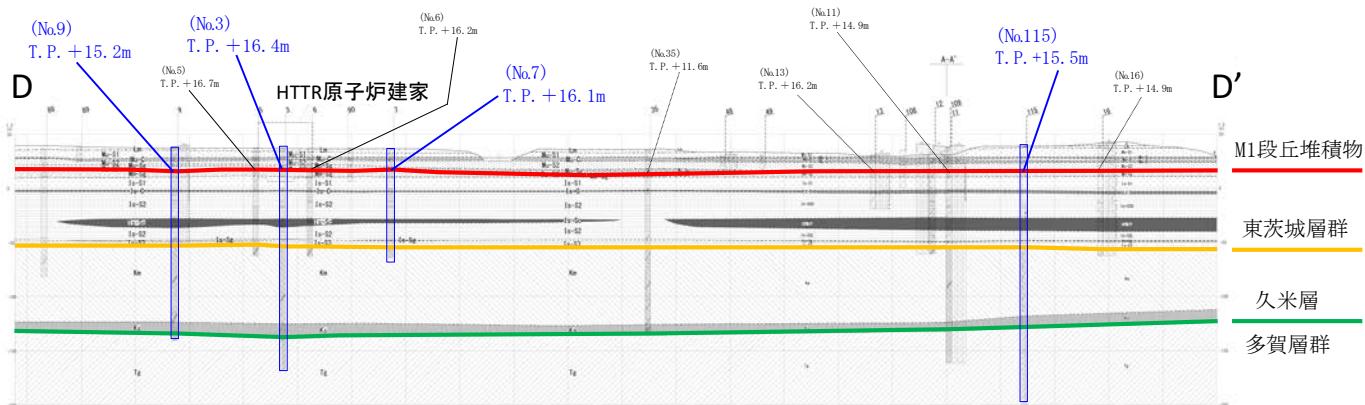
- 東茨城層群基底面の分布標高は、各孔でほぼ同様である。

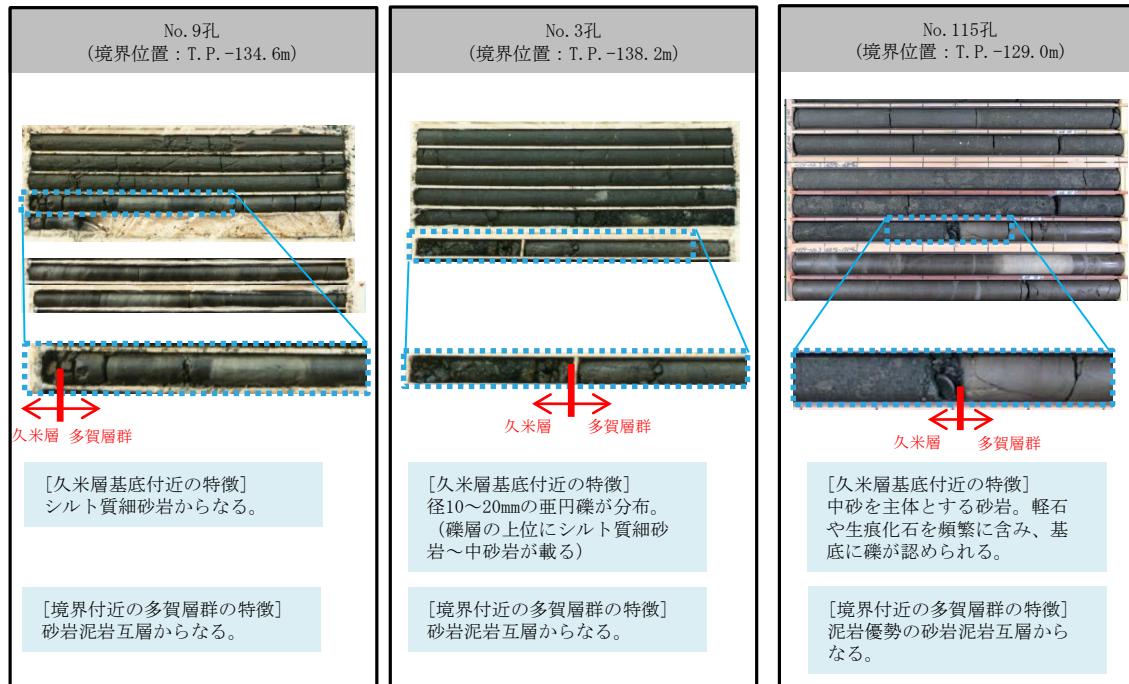
- 久米層基底面の分布標高は、各孔でほぼ同様である。

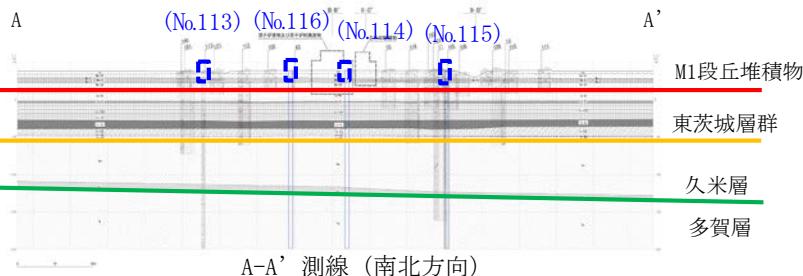
- ボーリングコアにおいて、M1段丘堆積物の層相が連続的に確認され、層相の変化する深度及び東茨城層群との境界深度も各孔でほぼ同様である。

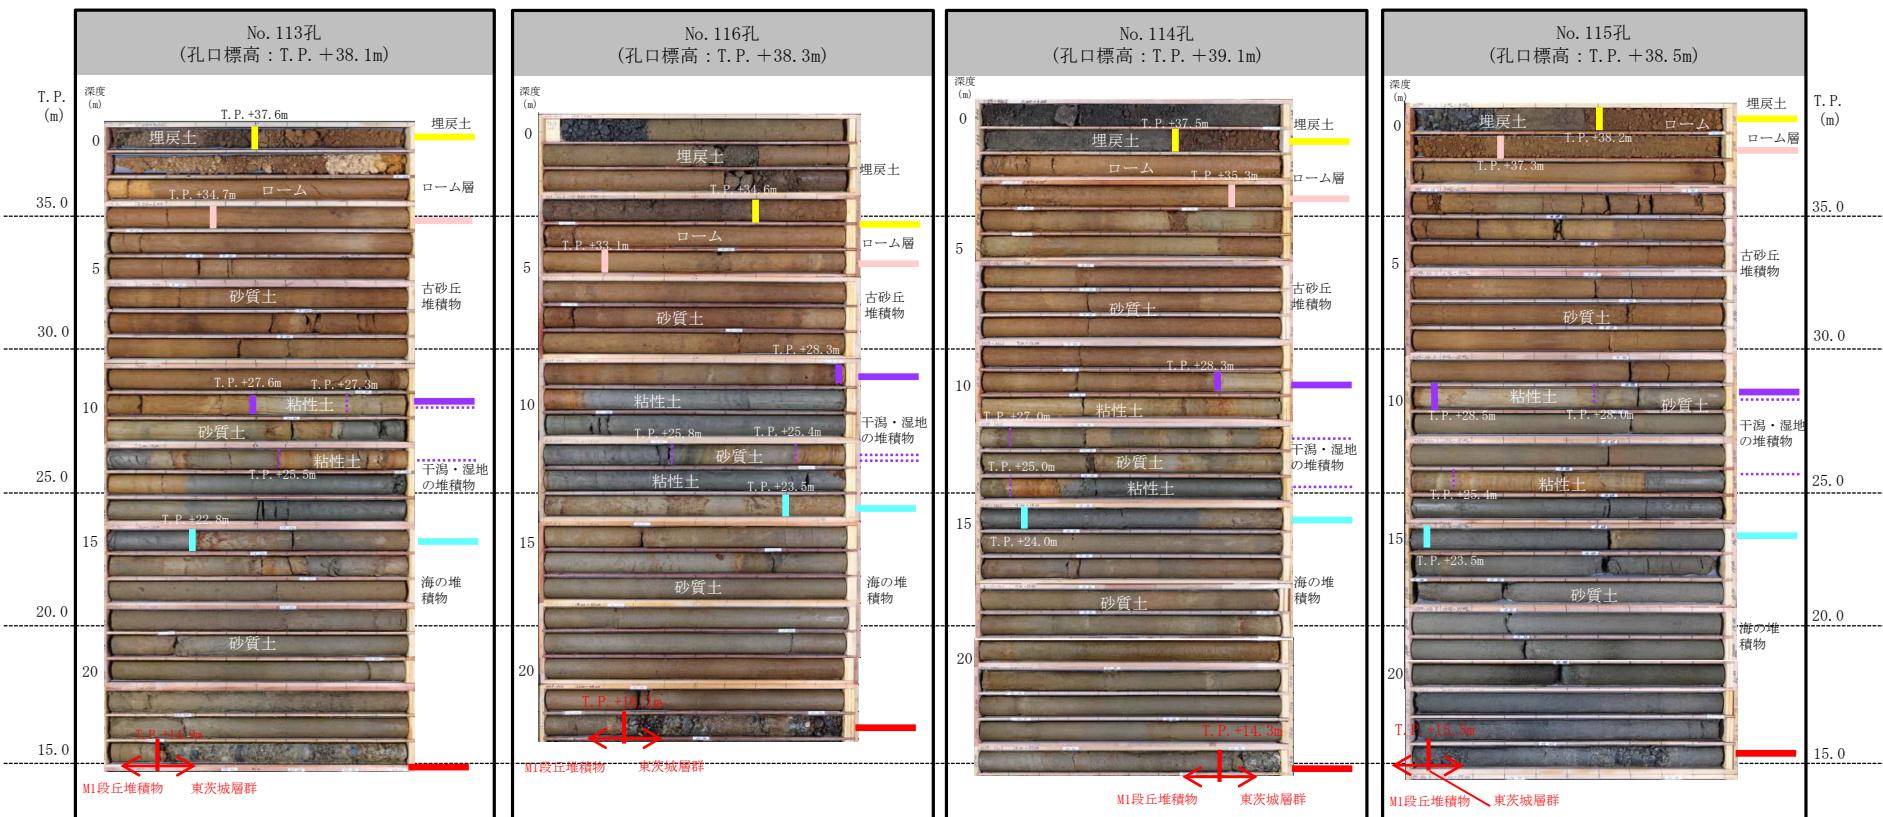
- M1段丘堆積物基底面の分布標高は、各孔でほぼ同様である。

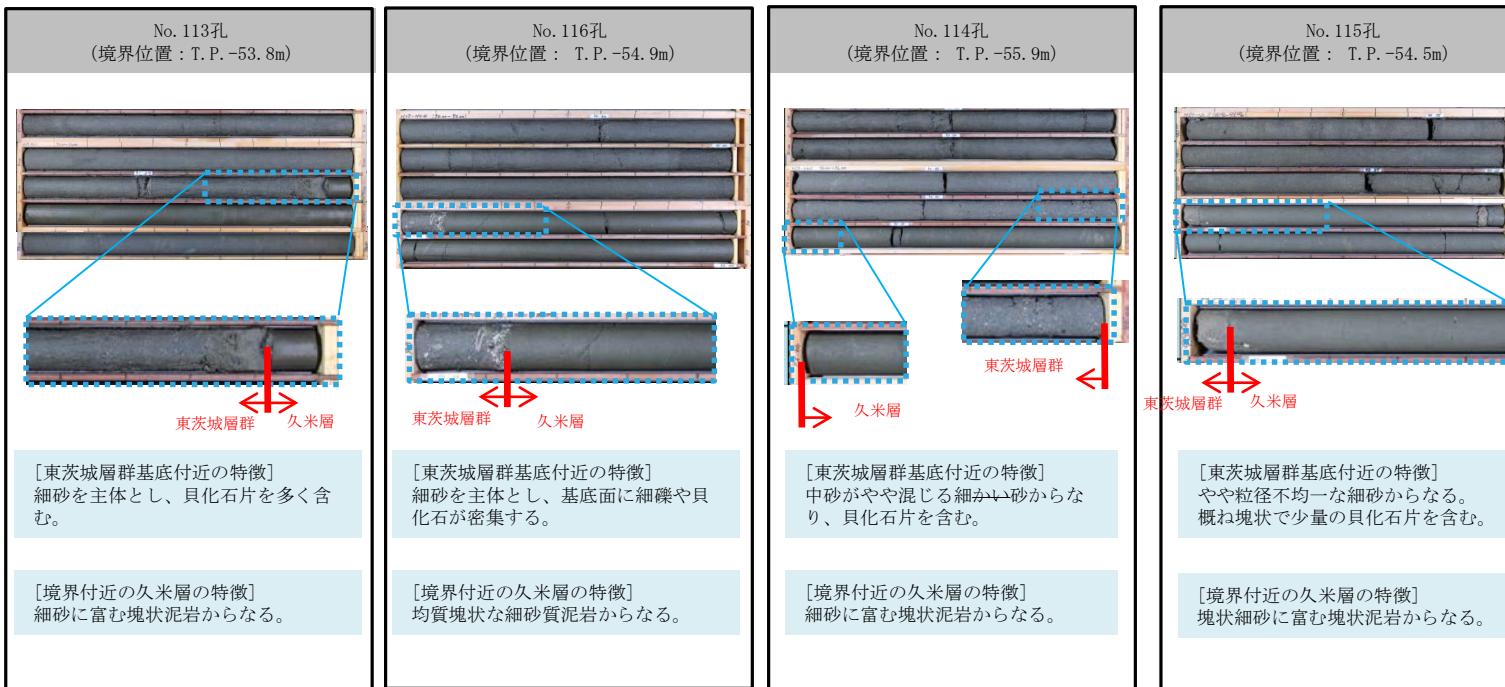
- 東茨城層群基底面の分布標高は、各孔でほぼ同様である。

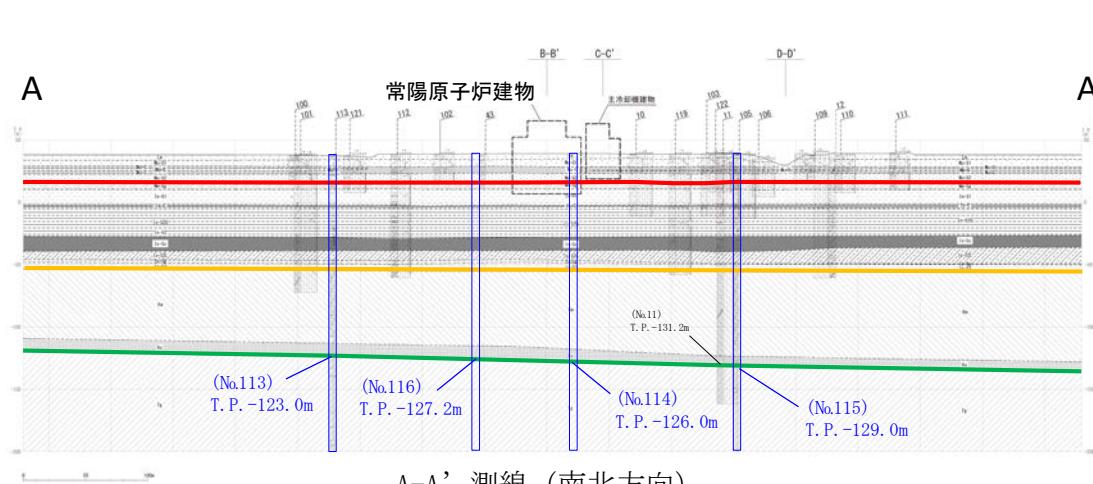
- 久米層基底面の分布標高は、南に低下する傾向が認められ、連続的な分布が確認できる。
