- 2. 敷地周辺陸域の断層等の評価 2. 1 敷地近傍(敷地を中心とする半径5km範囲)の断層等

まとめ資料 (2018.10.31) 資料1-3 p52 加除修正

2. 1. 1 出戸西方断層

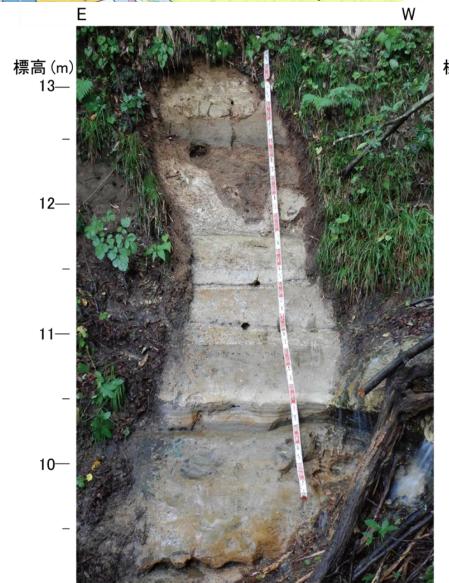
鷹架沼南岸の地質調査結果(露頭2)

- ・露頭2において、標高約12mに砂子又層下部層(S₁)と 六ヶ所層(R)の不整合面を確認した。不整合面は礫の 削り込みにより凹凸している。
- ・砂子又層下部層(S1)は主に砂岩からなり、シルト岩や 軽石凝灰岩を挟む。
- ・六ヶ所層(R)は基底部が礫混り砂からなり、上位に向 かい砂層となる。
