再処理施設、廃棄物管理施設、MOX燃料加工施設

敷地内断層の活動性評価について

令和2年7月13日

日本原燃株式会社

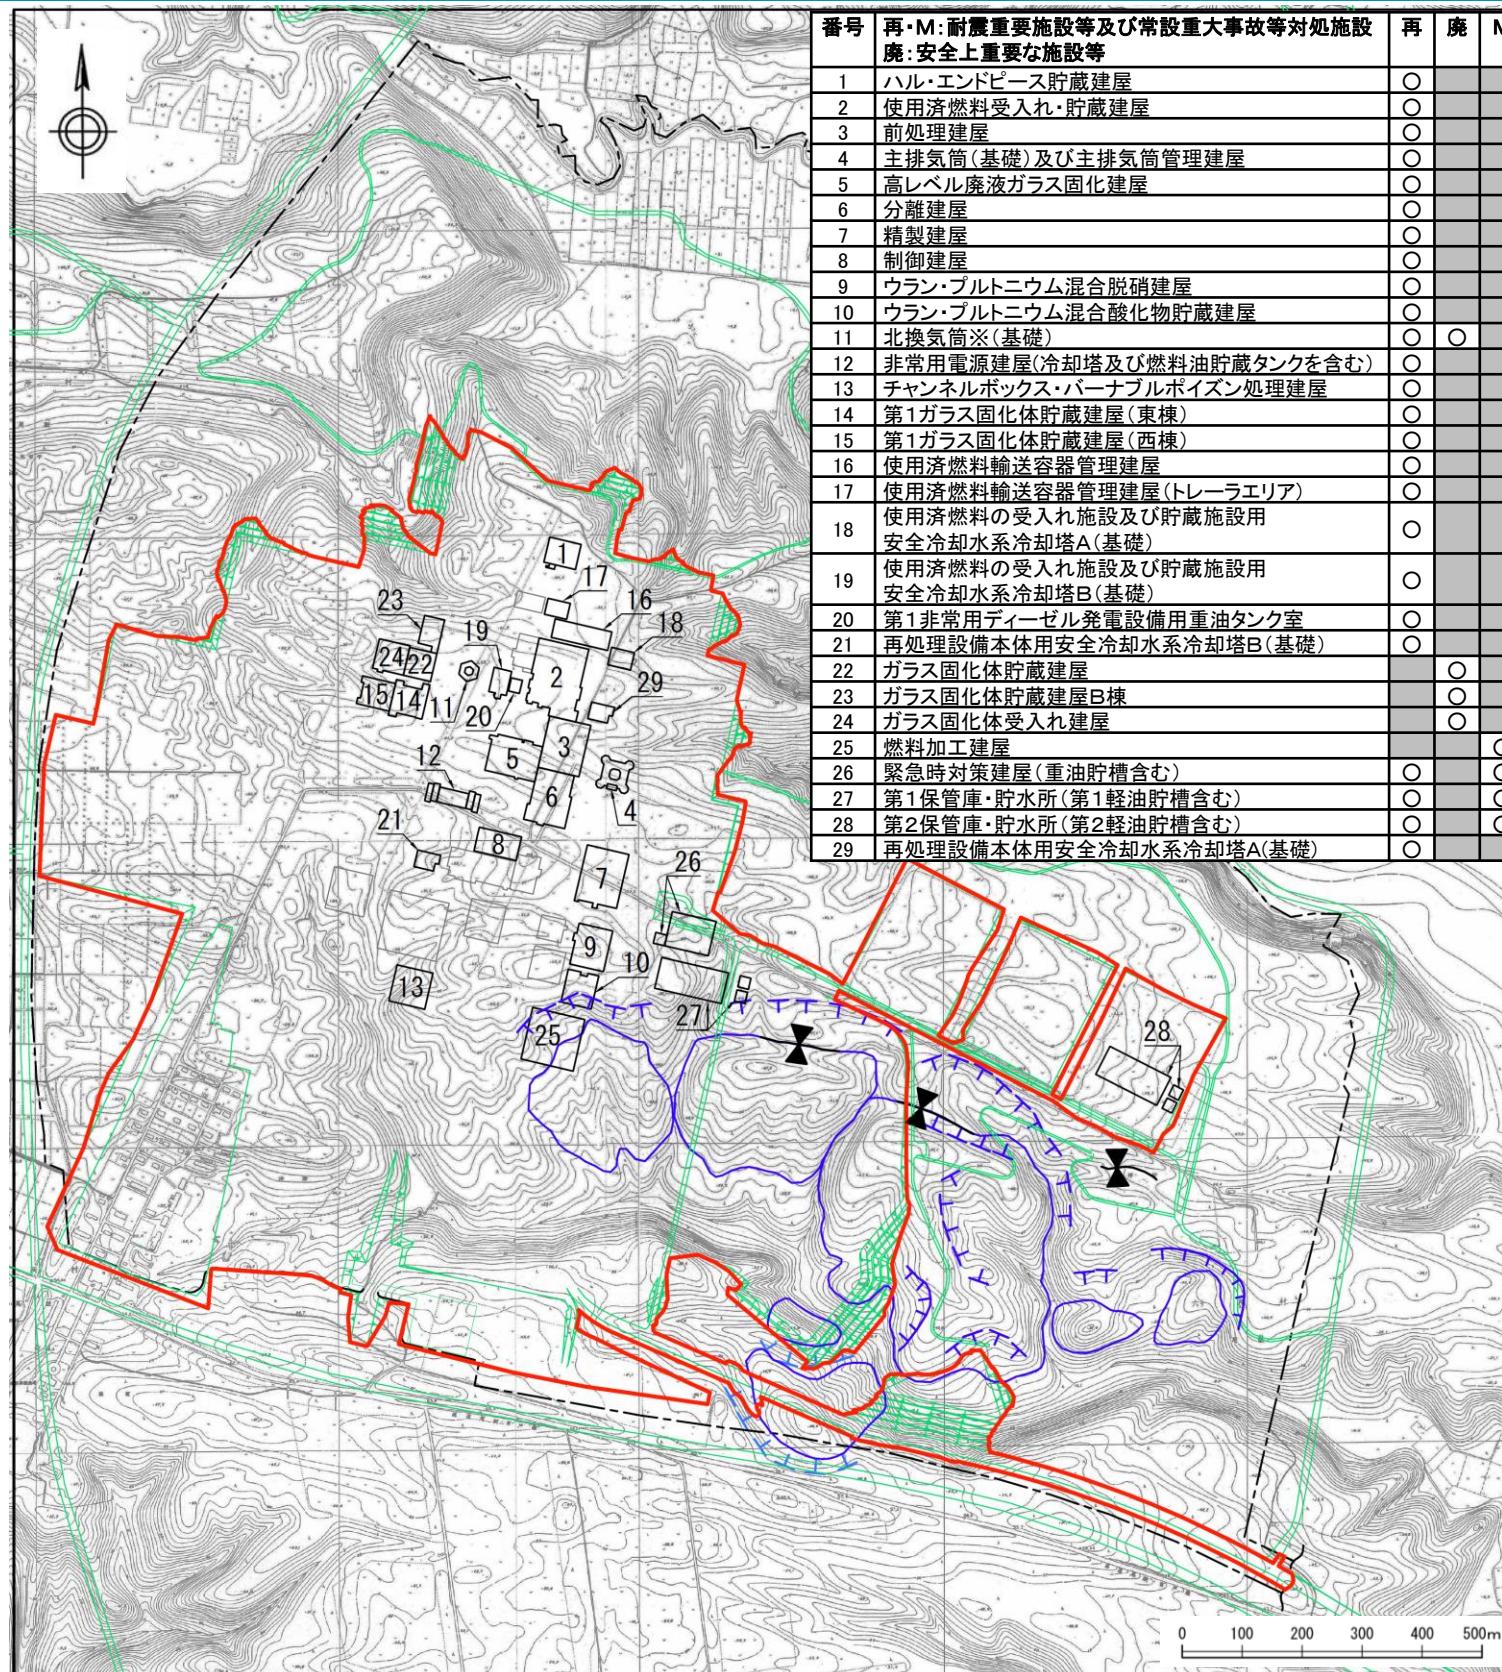
敷地内の空中写真判読結果

注) 地形図は造成前の原地形 (等高線間隔 2 m)
空中写真判読範囲内にリニアメント・変動地形は判読されない。

- 敷地南東部に地すべり地形が認められるが、リニアメント・変動地形は判読されない。
- 施設設置位置付近は既に標高55mに造成されており、地すべりのおそれのある急斜面は存在しない。

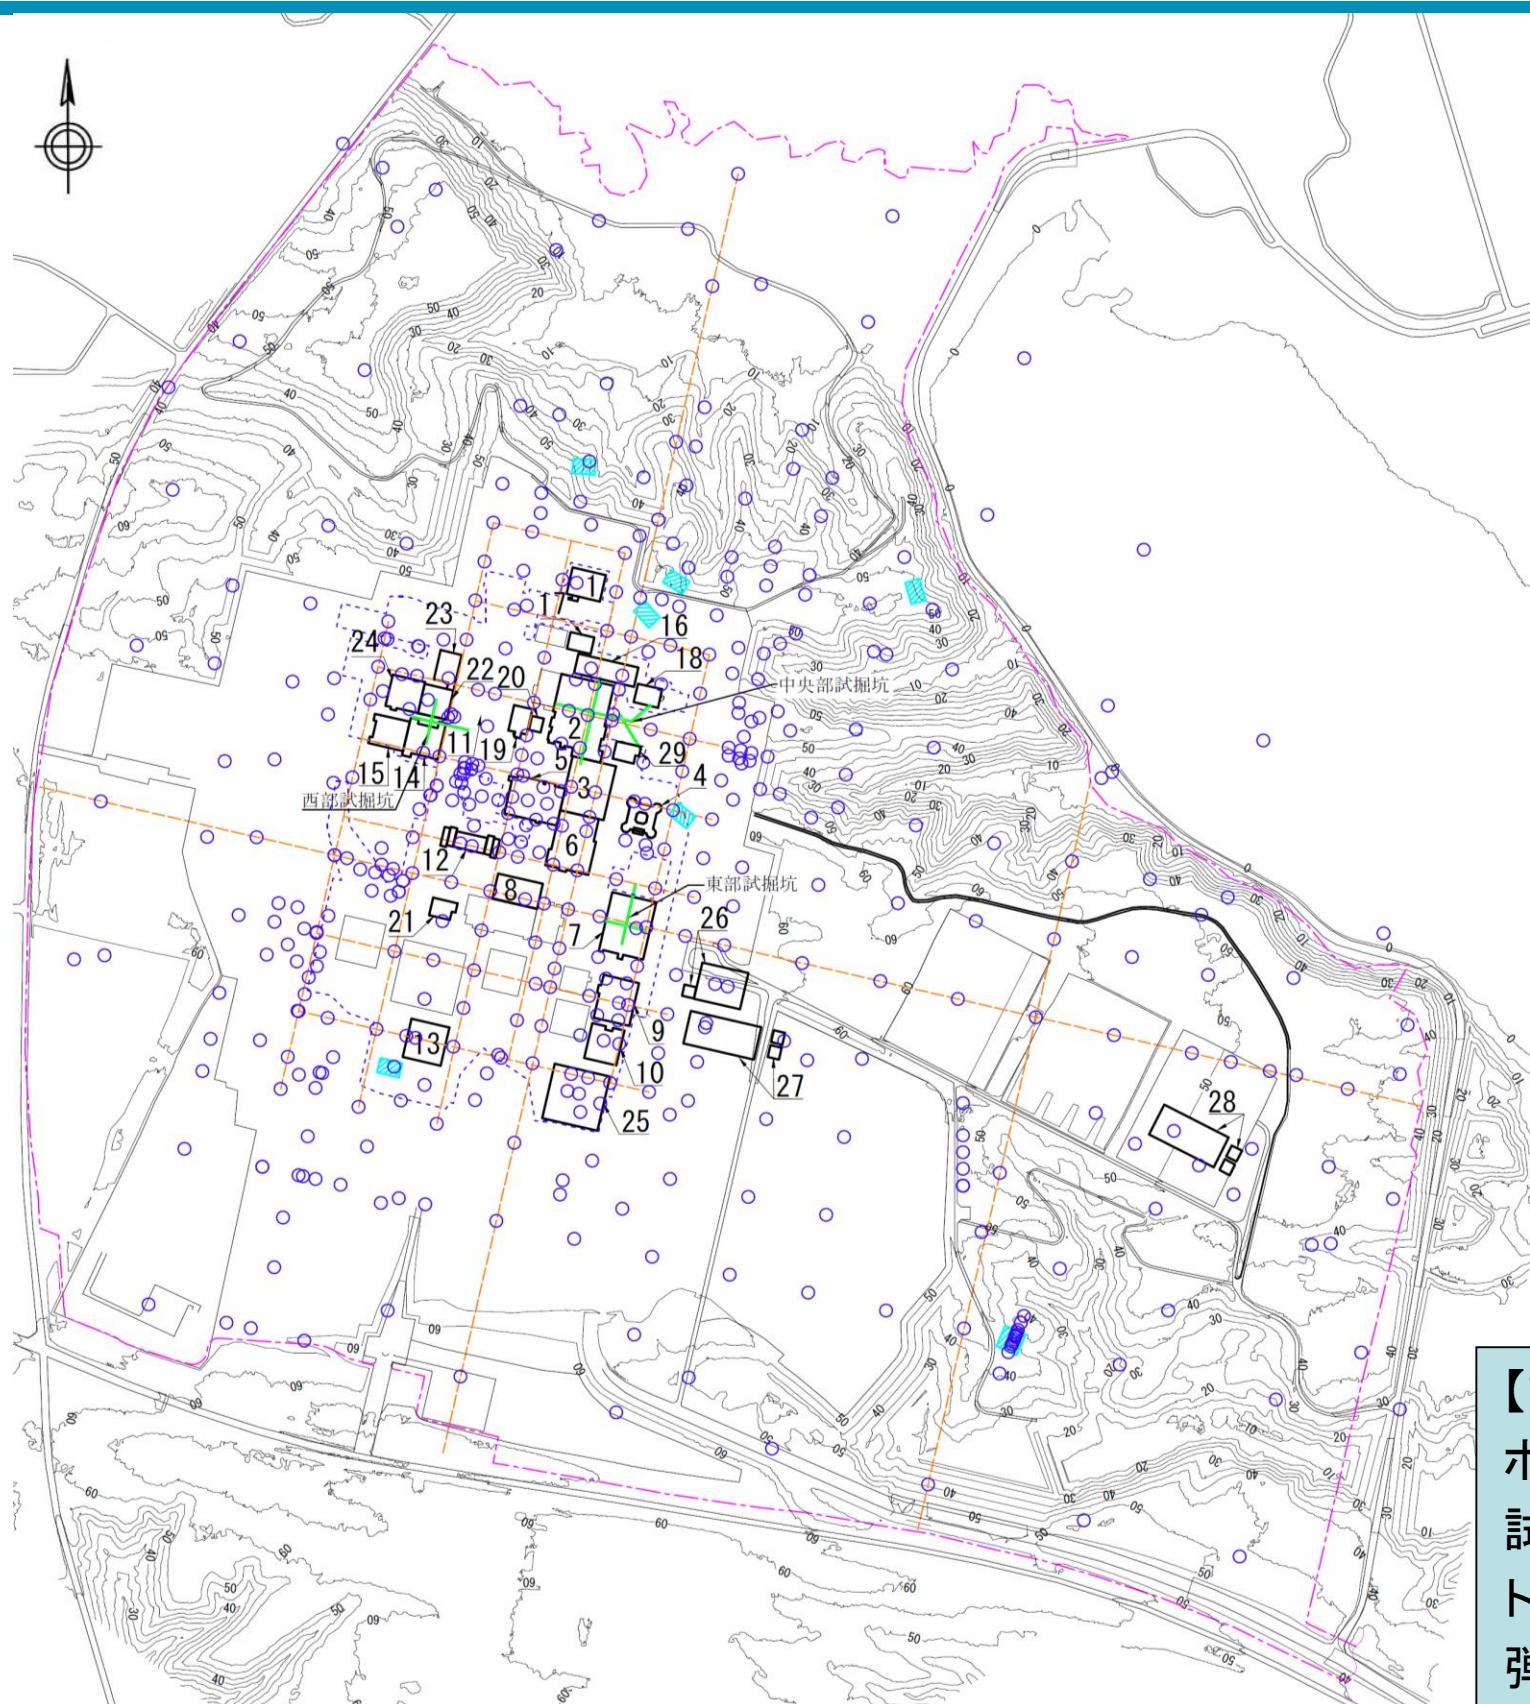
敷地内地質調査位置図

ボーリング調査: 462孔、 総延長約37,800m

試掘坑調査 : 3坑、 総延長約500m

トレンチ調査 : 7地点

弾性波探査 : 16測線、 総延長約14km

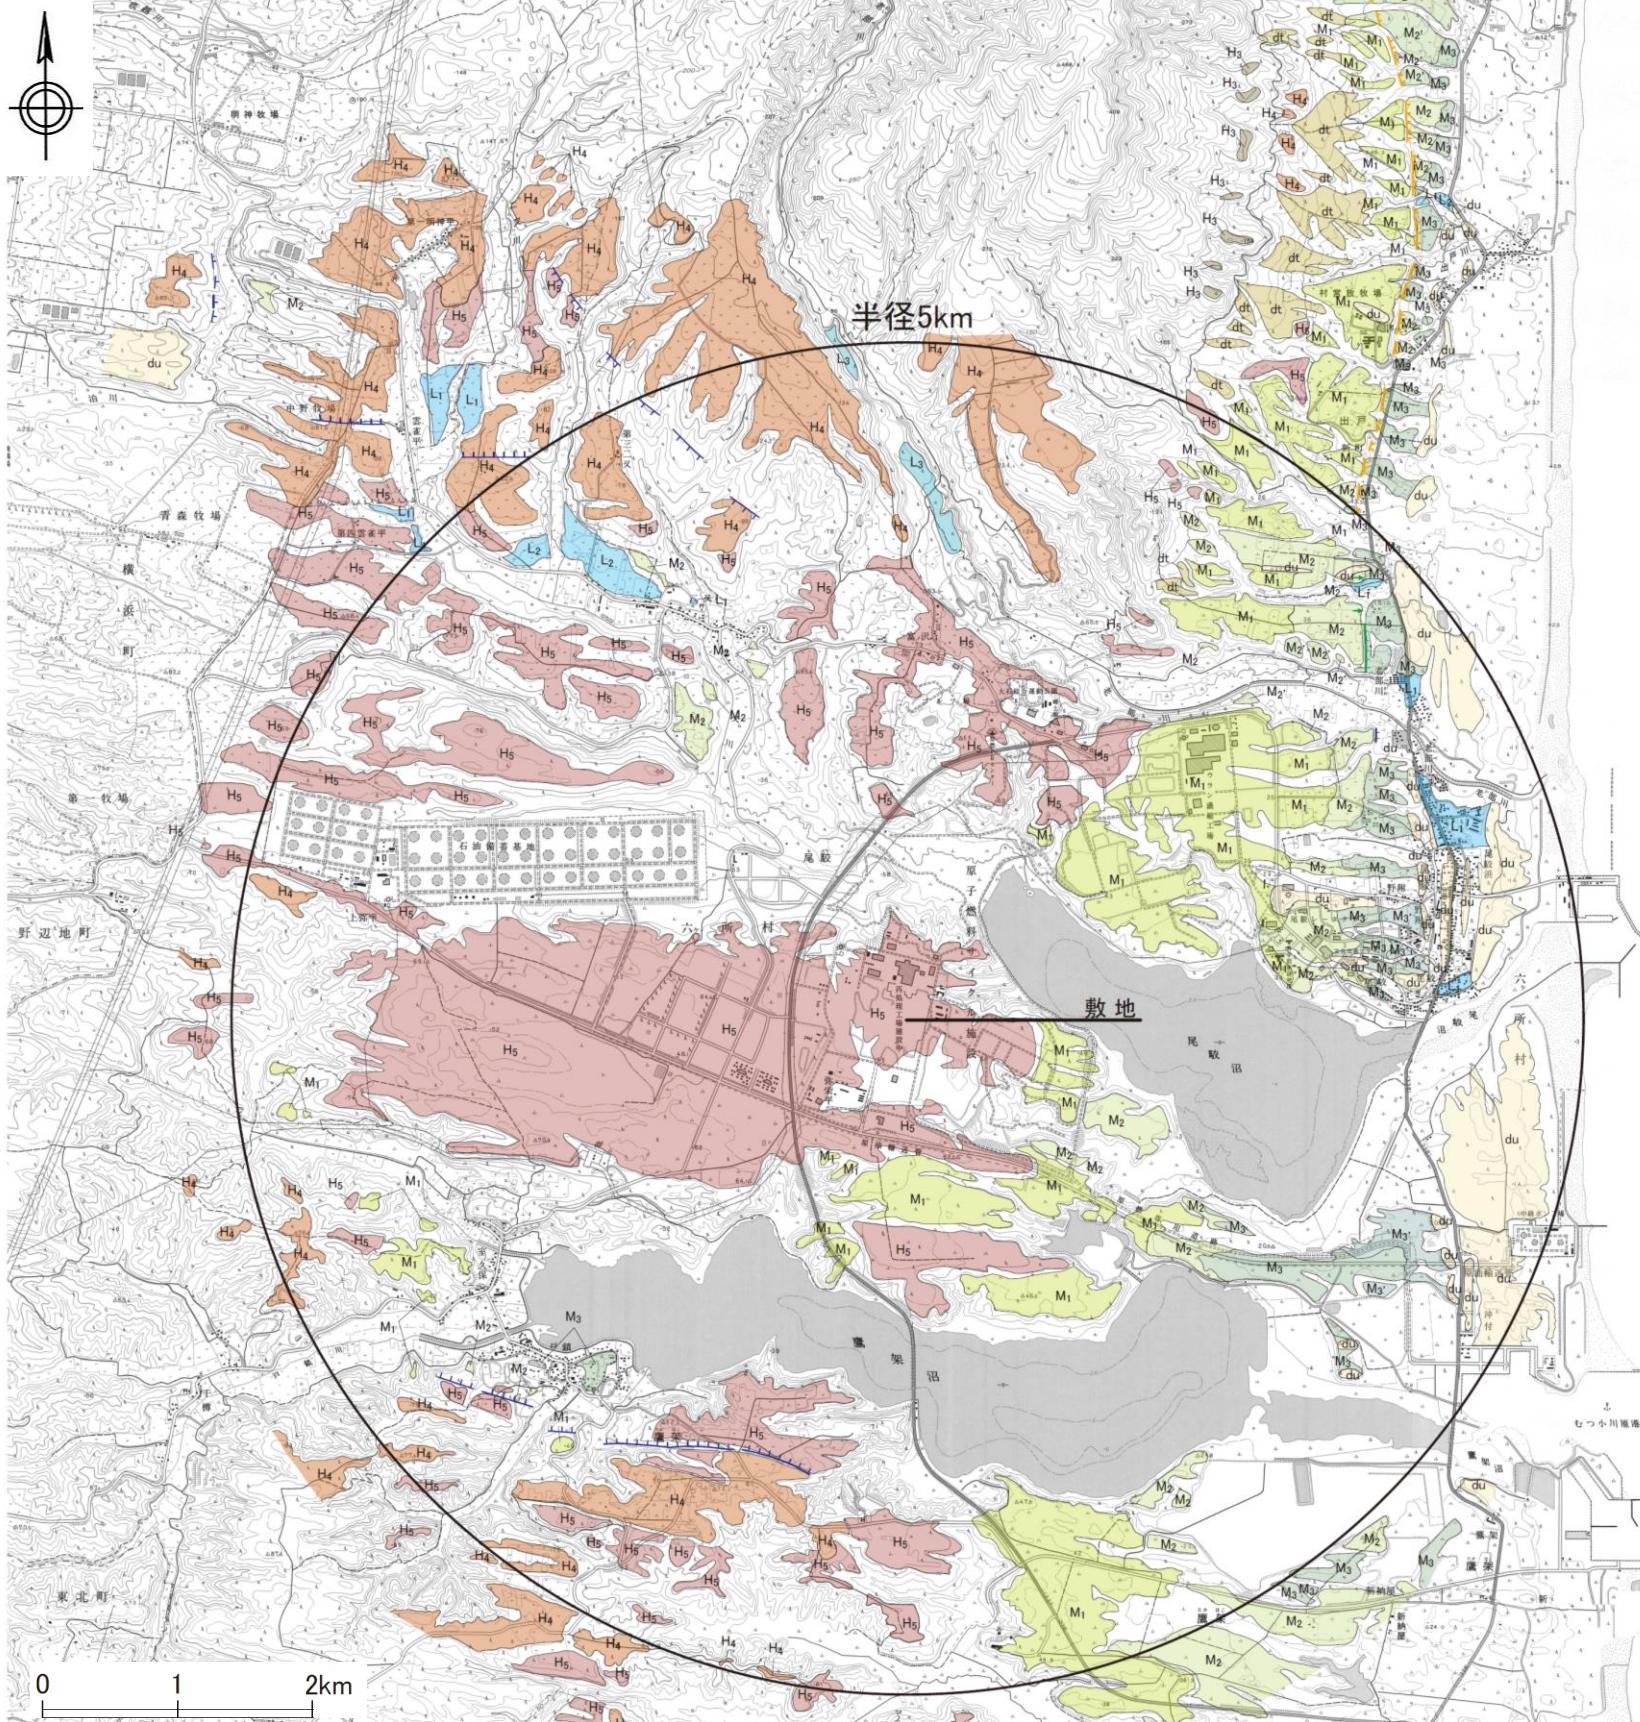
敷地近傍陸域の地形面区分図

- 段丘面区分は、空中写真判読、地形・地質調査結果等により、段丘面の分布形態、保存状態、高度、堆積物の層相、示標テフラとの関係等に基づき行った。
- その結果、敷地を含む敷地近傍の段丘面は、高位面、中位面及び低位面に区分され、高位面は、H4面及びH5面に細分される。
- 敷地は、H5面分布域に位置する。

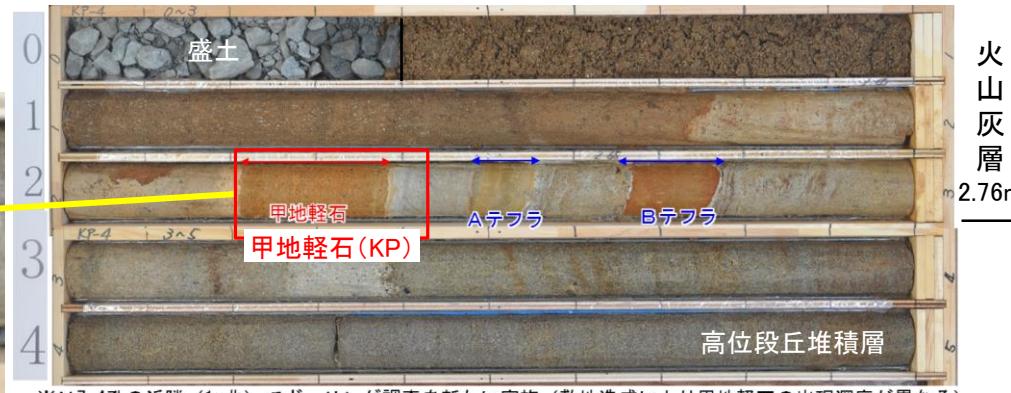
- ◆コアにおける甲地軽石(KP)の産状(KP-4孔)
 - ・火山灰層(風成層)の最下部に挟まれる。
 - ・軽石の多くが粘土化している。

- ・甲地軽石(KP)は、火山灰層の最下部あるいは海成砂層の上位に挟まる。

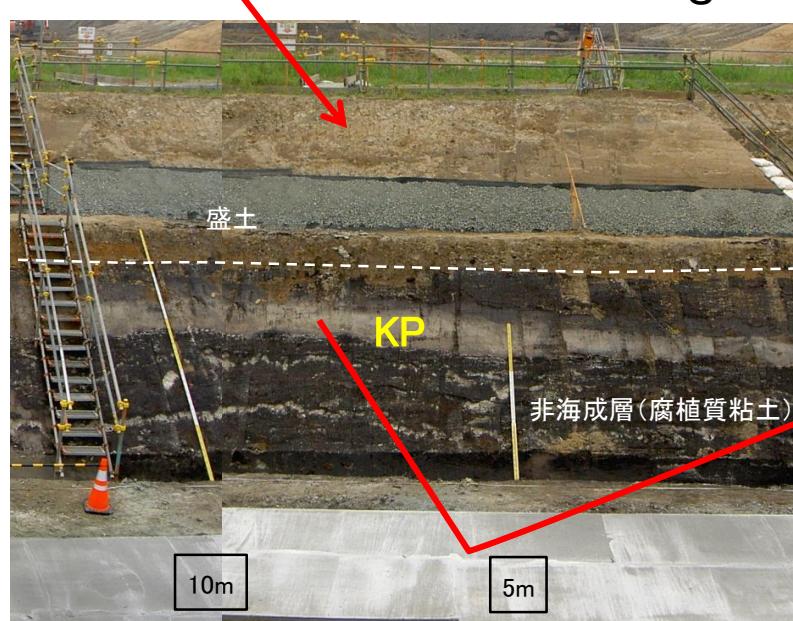
甲地軽石(KP)の火山灰分析結果

【火山ガラス】		【無色鉱物】		【有色鉱物】		【岩片等】		Count個数
パブルウォール型	軽石型	石英・長石類	高温石英	斜方輝石	単斜輝石	その他有色鉱物	火山岩片・スコリア	
								20 10

試料名称	テフラ名	顕微鏡観察結果						屈折率測定結果						
		鉱物構成 (300粒子中)		鉱物構成 (岩片等を除いた割合)		特記事項	火山ガラス (nd)		斜方輝石 (γ)					
		(個数)	(%)	(%)	(%)		1.500	1.510	1.520	1.530	1.540	1.700	1.710	1.720
KP-4_2.30	甲地軽石	0 50 100 150 200 250	0 20 40 60 80 100		斜方輝石>単斜輝石									
町田・新井 (2011)	甲地軽石					斜方輝石, 単斜輝石

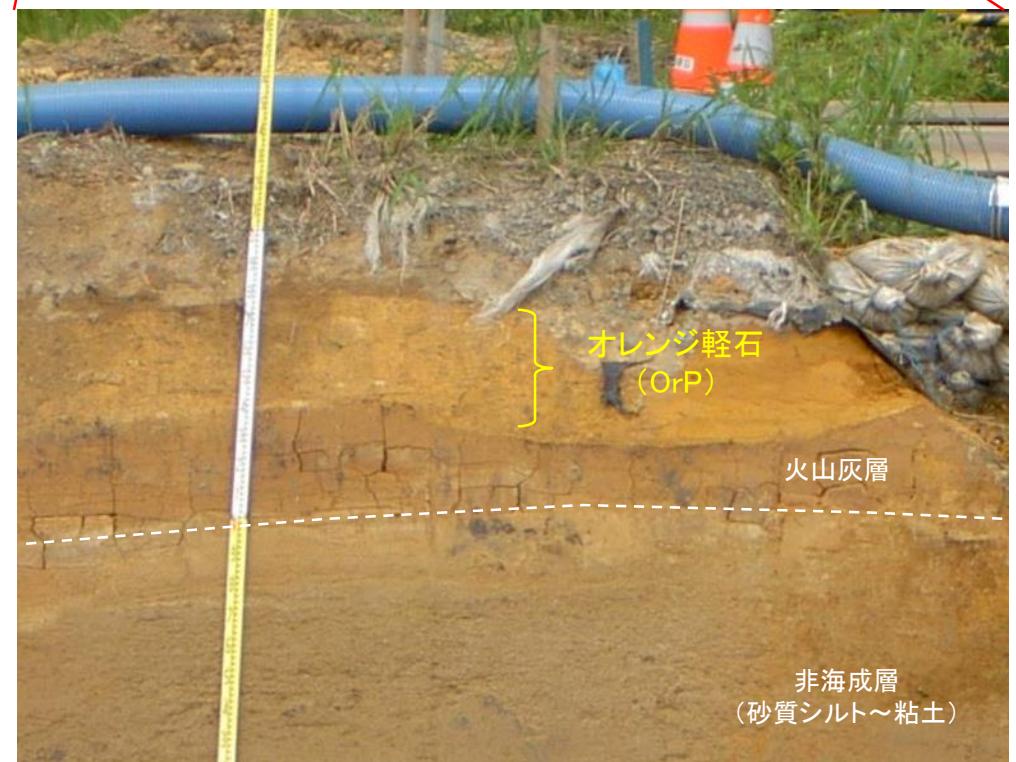
- ◆露頭におけるオレンジ軽石(OrP)の産状
 - ・火山灰層の下部に挟在する。
 - ・粘土化した径1mm～2mmの黄橙色軽石からなる。
 - ・角閃石を多く含み、斜方輝石を少量含む。

- ・従来、ヌカミソ軽石(NP)としていたが、火山灰分析の結果を踏まえ、オレンジ軽石(OrP)に見直した。
- ・オレンジ軽石(OrP)は、火山灰層の下部に挟まる。

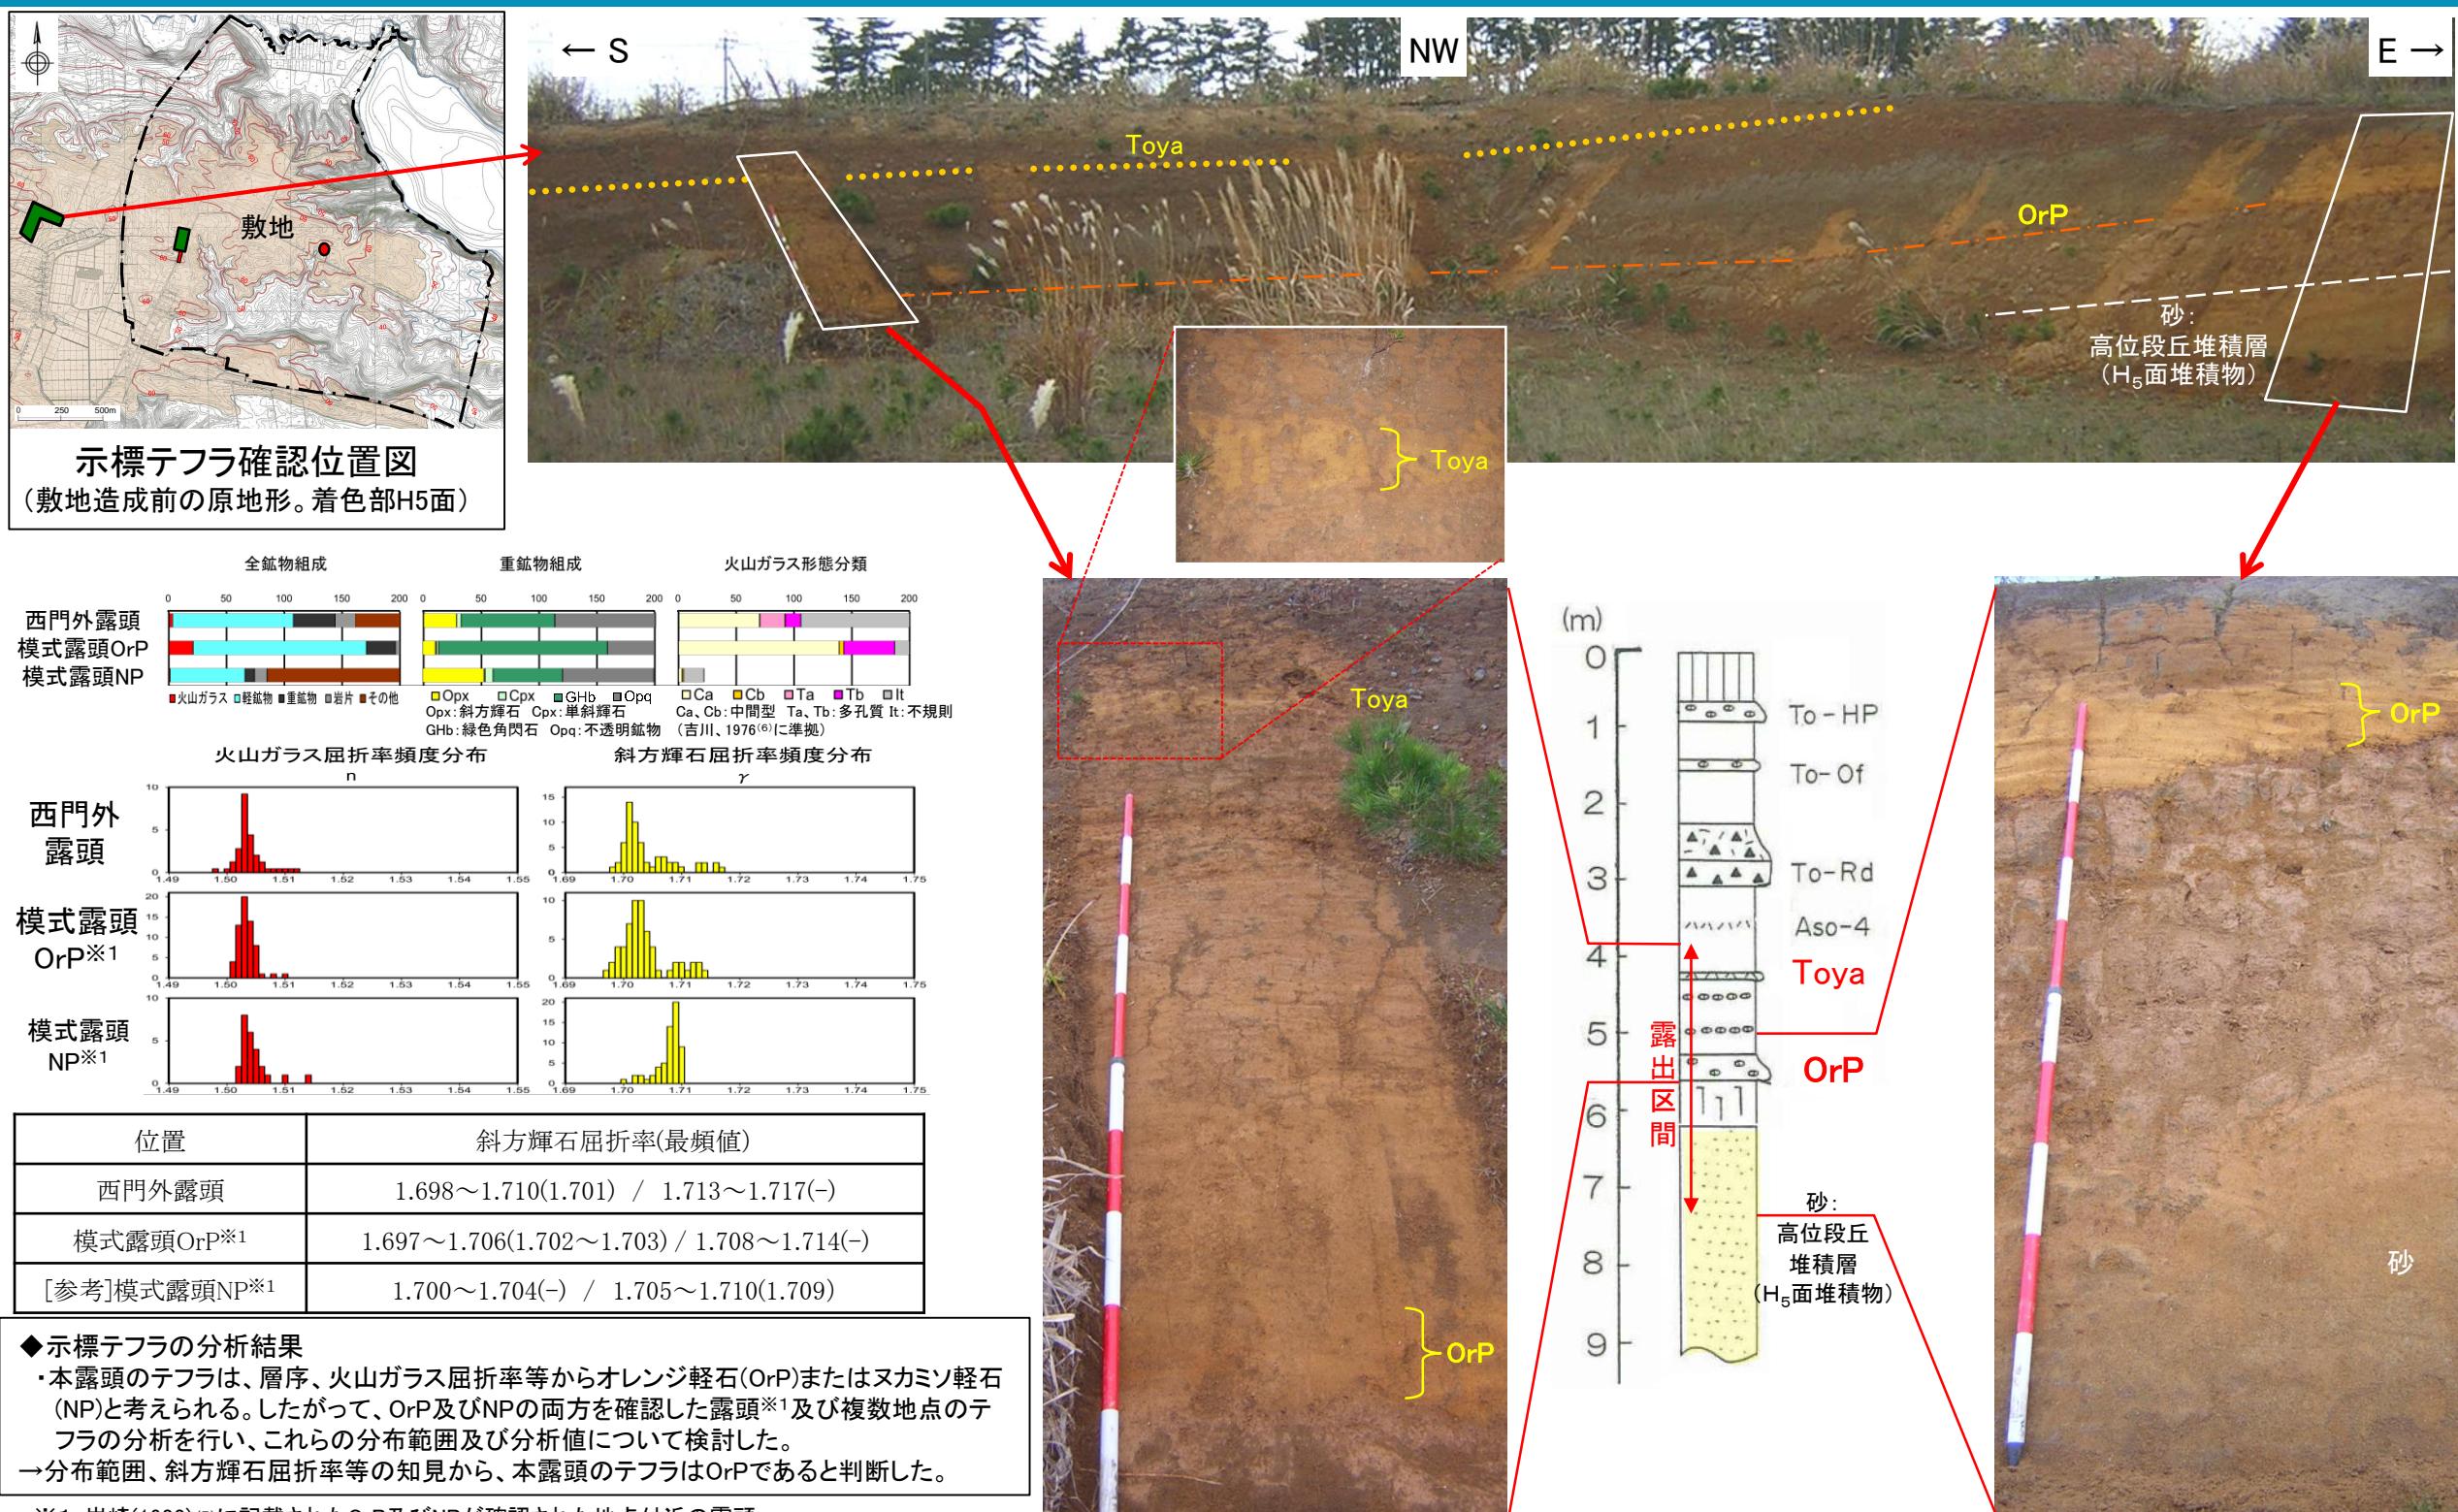
・本露頭のテフラは、層序、火山ガラス屈折率等からオレンジ軽石(OrP)またはヌカミソ軽石(NP)と考えられる。したがって、OrP及びNPの両方を確認した露頭^{※1}及び複数地点のテフラの分析を行い、これらの分布範囲及び分析値について検討した。
→分布範囲、斜方輝石屈折率等の知見から、本露頭のテフラはOrPであると判断した。

・オレンジ軽石(OrP)は、火山灰層の下部、洞爺火山灰の下位に挟まれる。

◆露頭におけるオレンジ軽石(OrP)の産状
・火山灰層の下部、Toyaの約1m~1.5m下位、砂層の0.5m~0.7m上位に挟在する。
・粘土化した黄橙色軽石である。角閃石を多く含み、斜方輝石を少量含む。

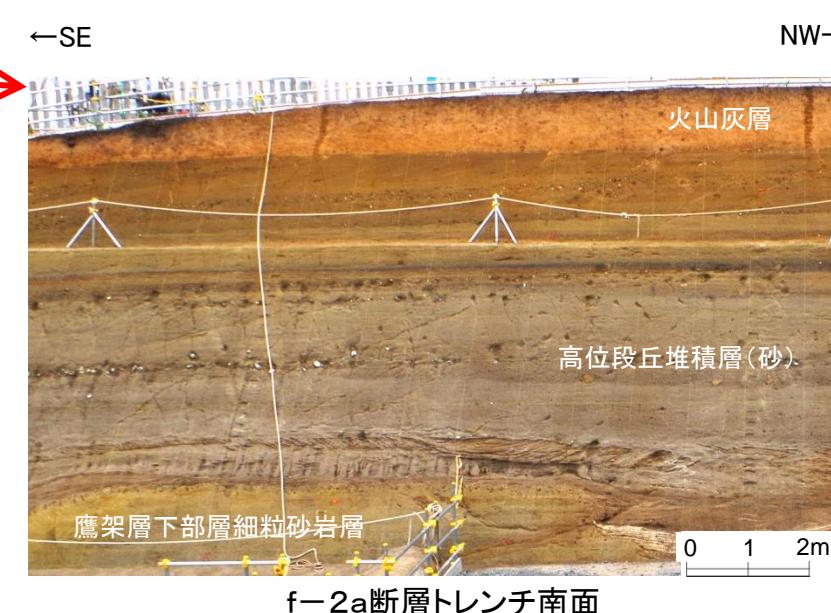
◆f-2a断層トレンチにおける砂層の状況
・主に淘汰の良い中～粗粒砂からなる。斜交葉理が発達し、葉理沿いに礫を含む箇所が認められる。
・斜交葉理発達部の上位に、有色鉱物が濃集した平行葉理が認められる。

・示標テフラの下位に分布する段丘堆積層中の砂層は、淘汰が良く葉理が発達すること等から、海成砂層と判断した。

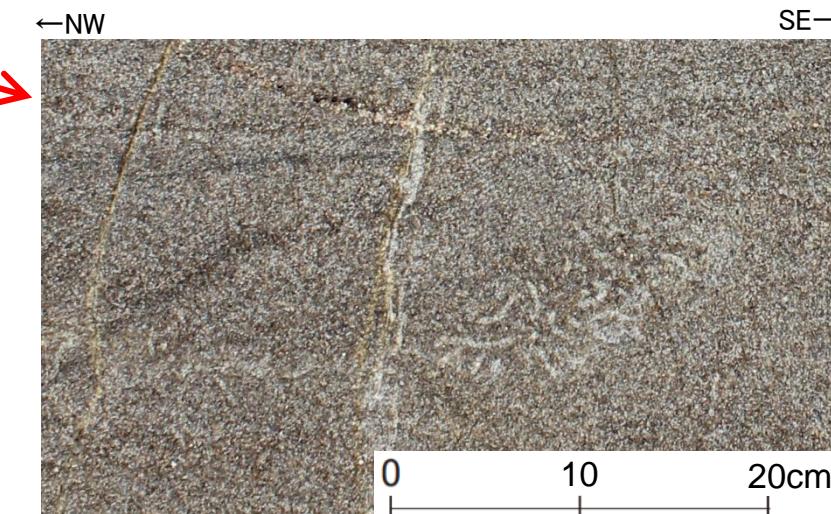
◆f-2a断層トレンチ(南)における砂層の状況
・淘汰の良い中～粗粒砂からなる。下部から礫混じり砂、波高30cm～50cm程度の高角度斜交葉理部、低角度大型斜交葉理部に細分され、高角度斜交葉理部の上部に白斑状生痕の密集が認められる。

◆砂層の状況から想定される堆積環境について
・横山ほか(2004)⁽⁸⁾、Tamura and Masuda(2005)⁽⁹⁾等に基づけば、これらの特徴は、段丘堆積層が外浜～前浜付近で堆積したことを表していると考えられる。

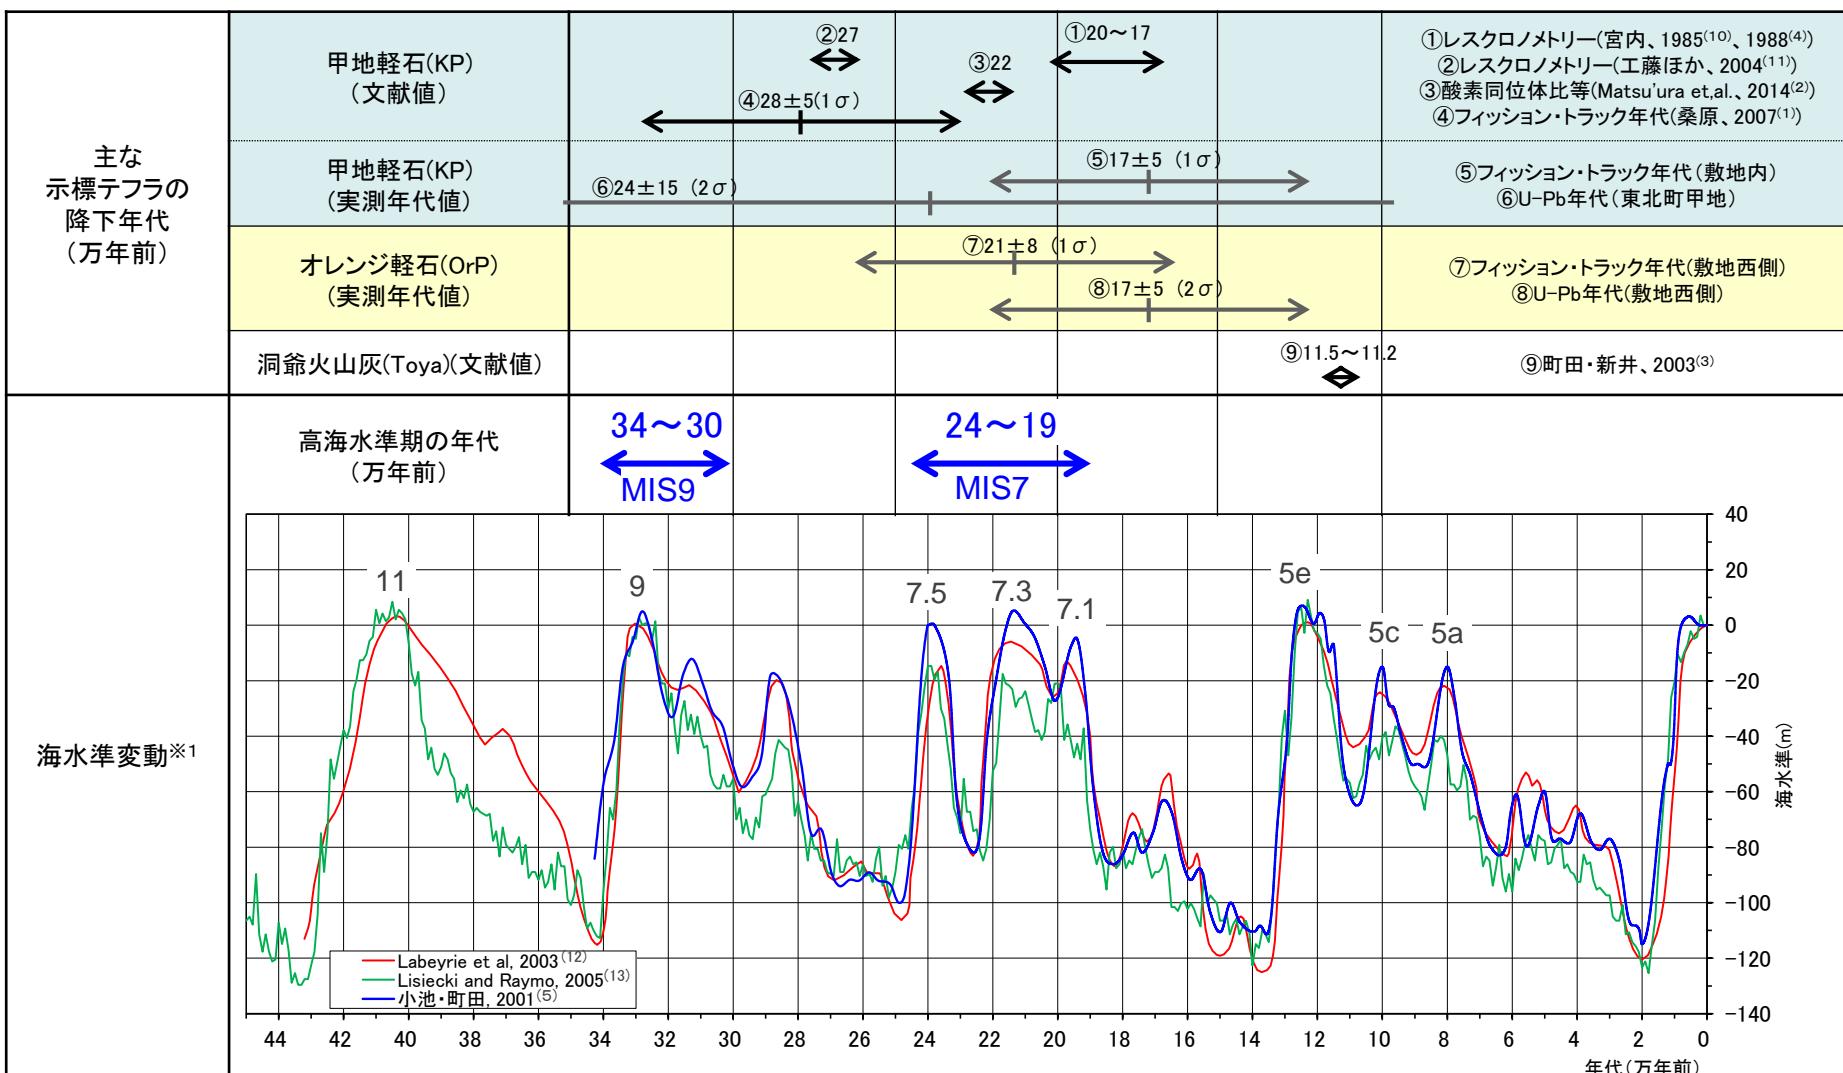
H5面堆積物を覆う主な示標テフラの年代と高海水準期の年代との関係

※1:Lisieski and Raymo,2005⁽¹³⁾の $\delta^{18}\text{O}$ 値をNaish and Wilson,2009⁽¹⁴⁾に従って海水準に換算した。

・示標テフラと高海水準期の年代との関係から、H5面の形成時期は、MIS7またはMIS9のどちらかと考えられる。

→H5面がM1面より1段高い段丘面であること、及びH5面を覆う風成層の洞爺火山灰(Toya)～十和田八戸(To-H)間の層厚が3mであり、洞爺火山灰(Toya)以深の風成層の層厚と同程度かそれ以下であることから、MIS7に相当すると考えられる。

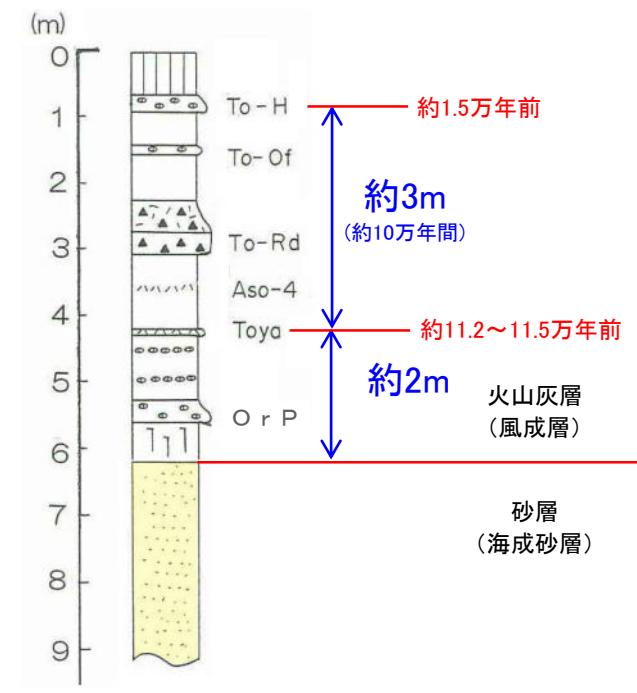
H5面における示標テフラの層位関係例

・H5面の形成時期は、H5面分布域内で認められる甲地軽石(KP)、オレンジ軽石(OrP)、洞爺火山灰(Toya)等の示標テフラの降下年代、層位関係、H5面周辺の段丘面分布等を考慮して、MIS7に相当すると判断した。

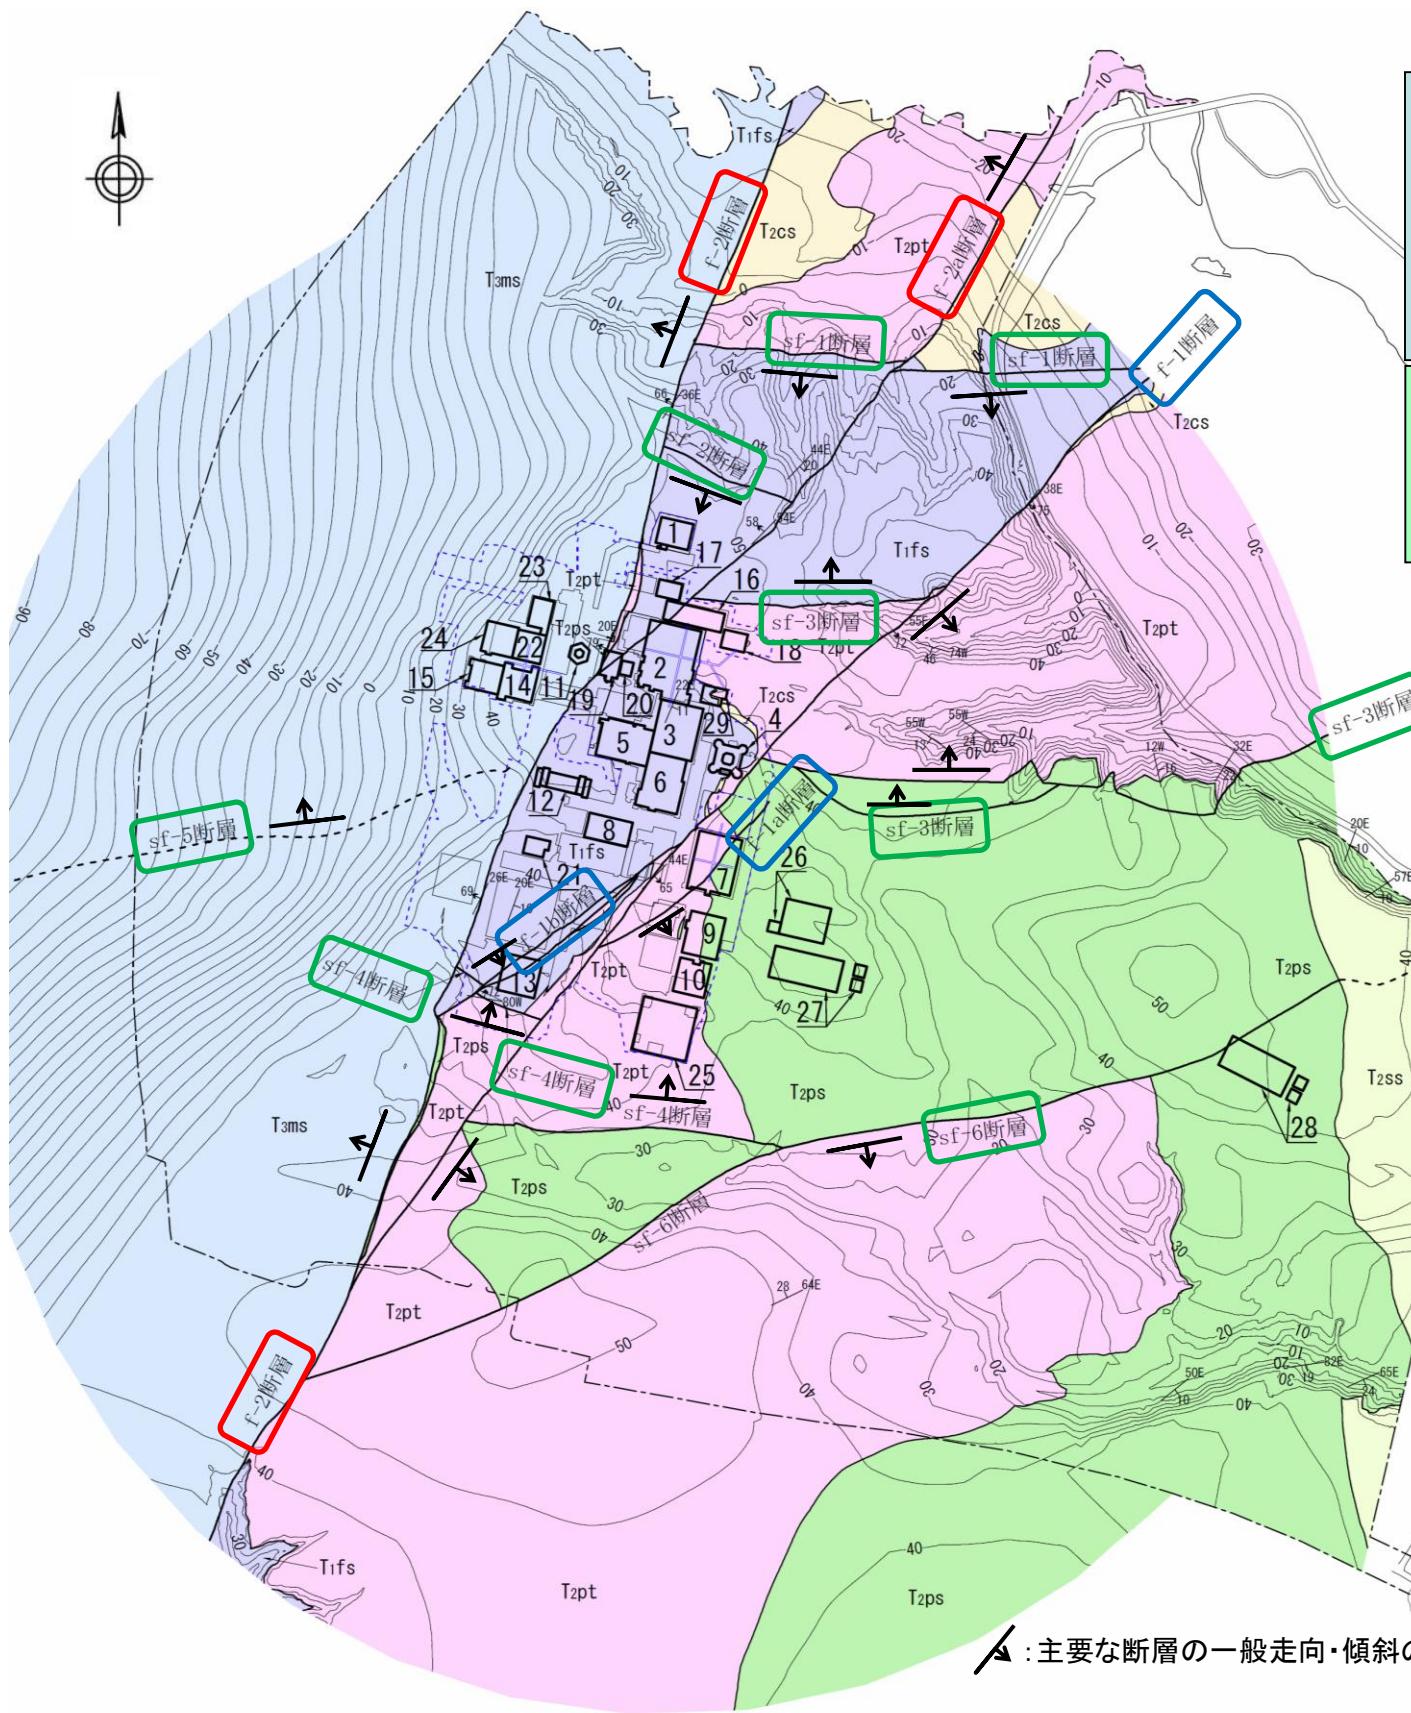
鷹架層の地質構造(上限面地質図・等高線図)

- ・f-1断層、f-2断層及びそれから派生する断層(f-1a断層、f-1b断層、及びf-2a断層)が分布する。

- ・鷹架層堆積当時に活動したsf系断層(sf-1断層～sf-6断層)が分布する。

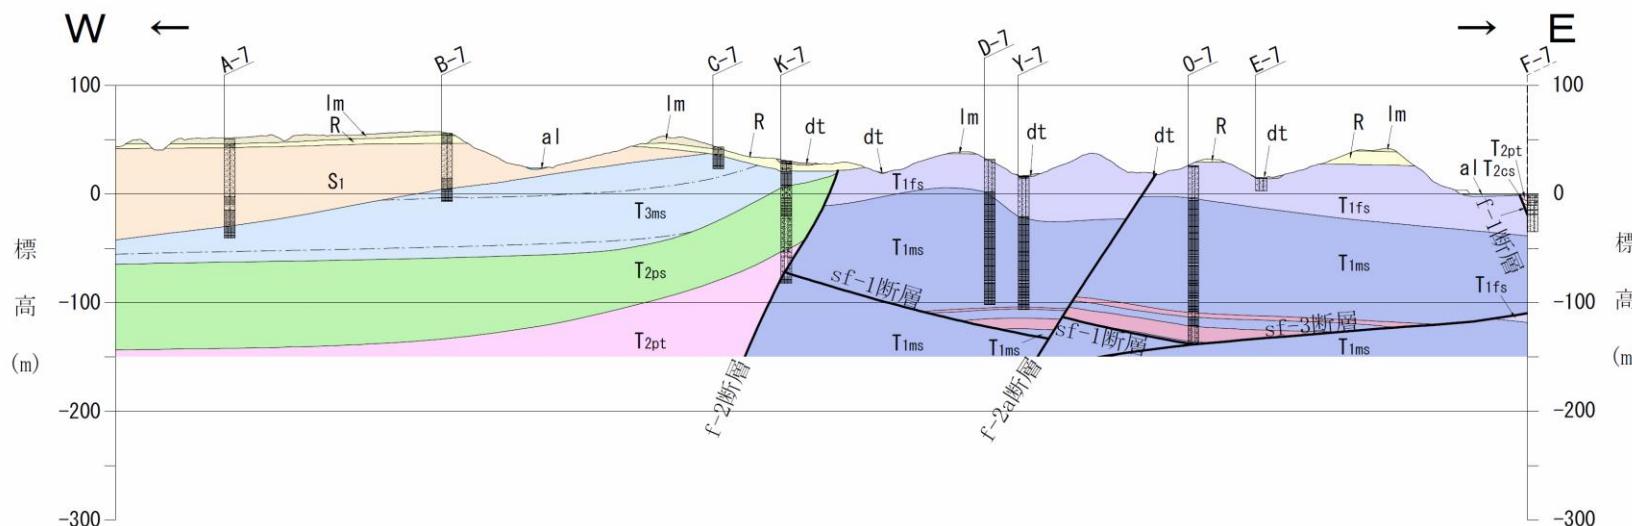
EW-1測線(東西鉛直断面)

・f系断層は、南北走向の正断層である。派生断層は、f-1断層及びf-2断層に比べて落差が小さい。

・sf系断層は、東西走向の逆断層である。鷹架層上部層に変位及び変形を与えていない。

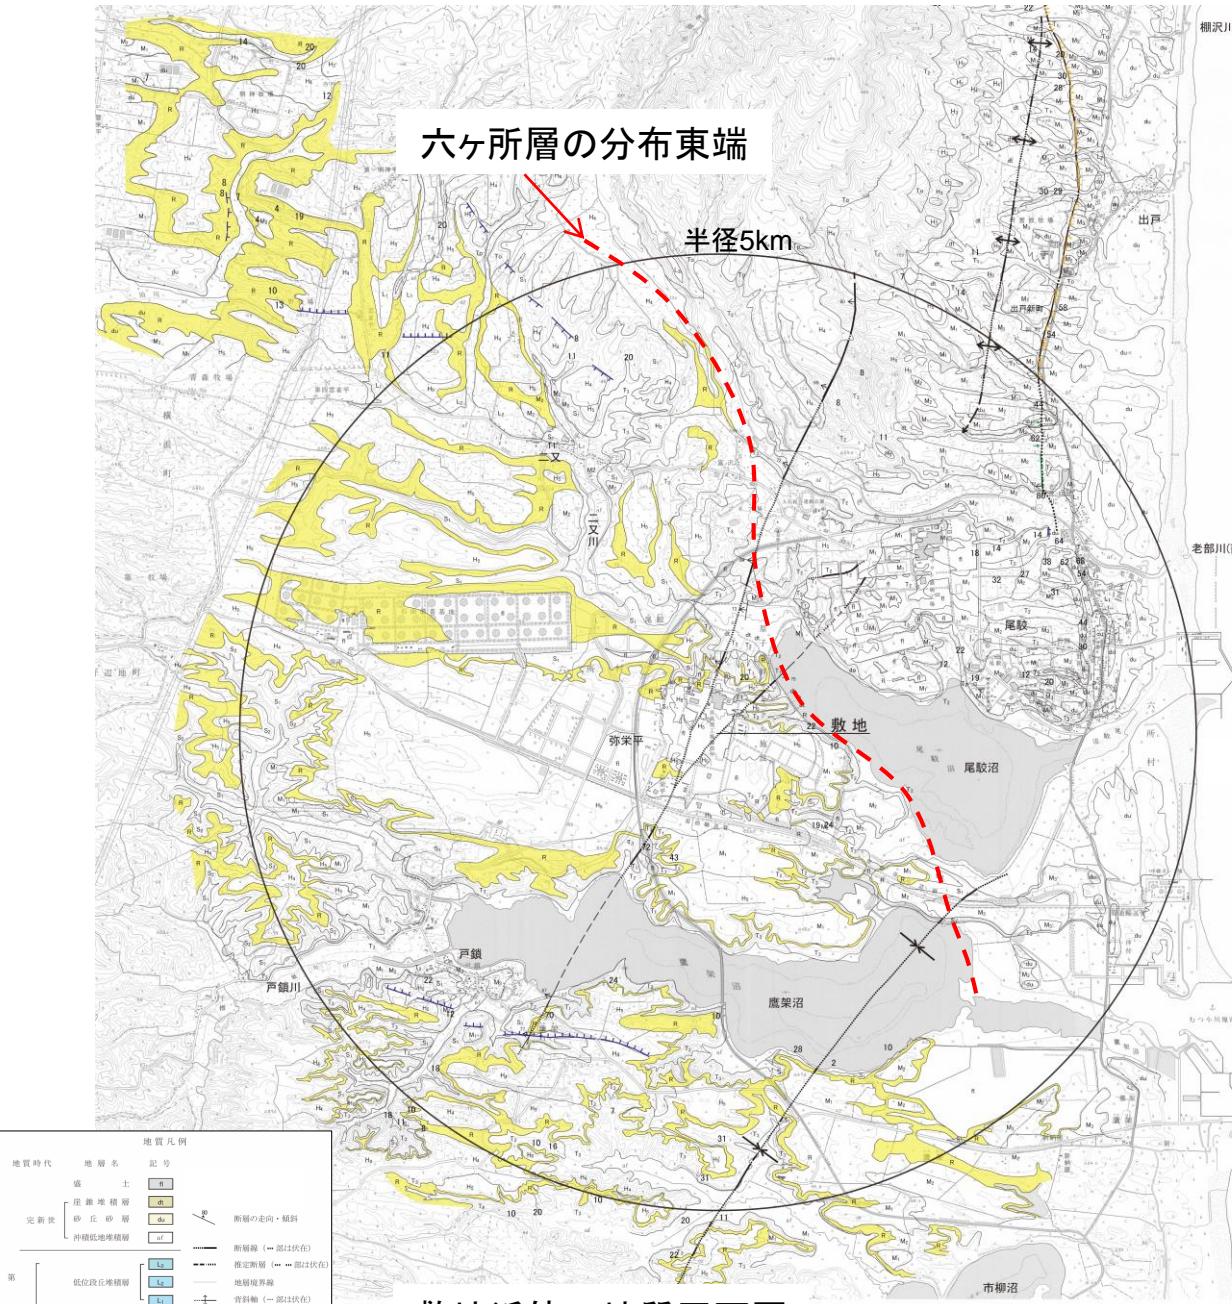
六ヶ所層(R)

- ・六ヶ所層は、敷地南西～西方に広く分布し、敷地北東には分布しない。
- ・高位段丘堆積層は、段丘面分布と調和的に、標高50m～60m程度の台地下に分布する。
