再処理施設、廃棄物管理施設、MOX燃料加工施設

敷地内断層の活動性評価について

令和2年7月13日

日本原燃株式会社

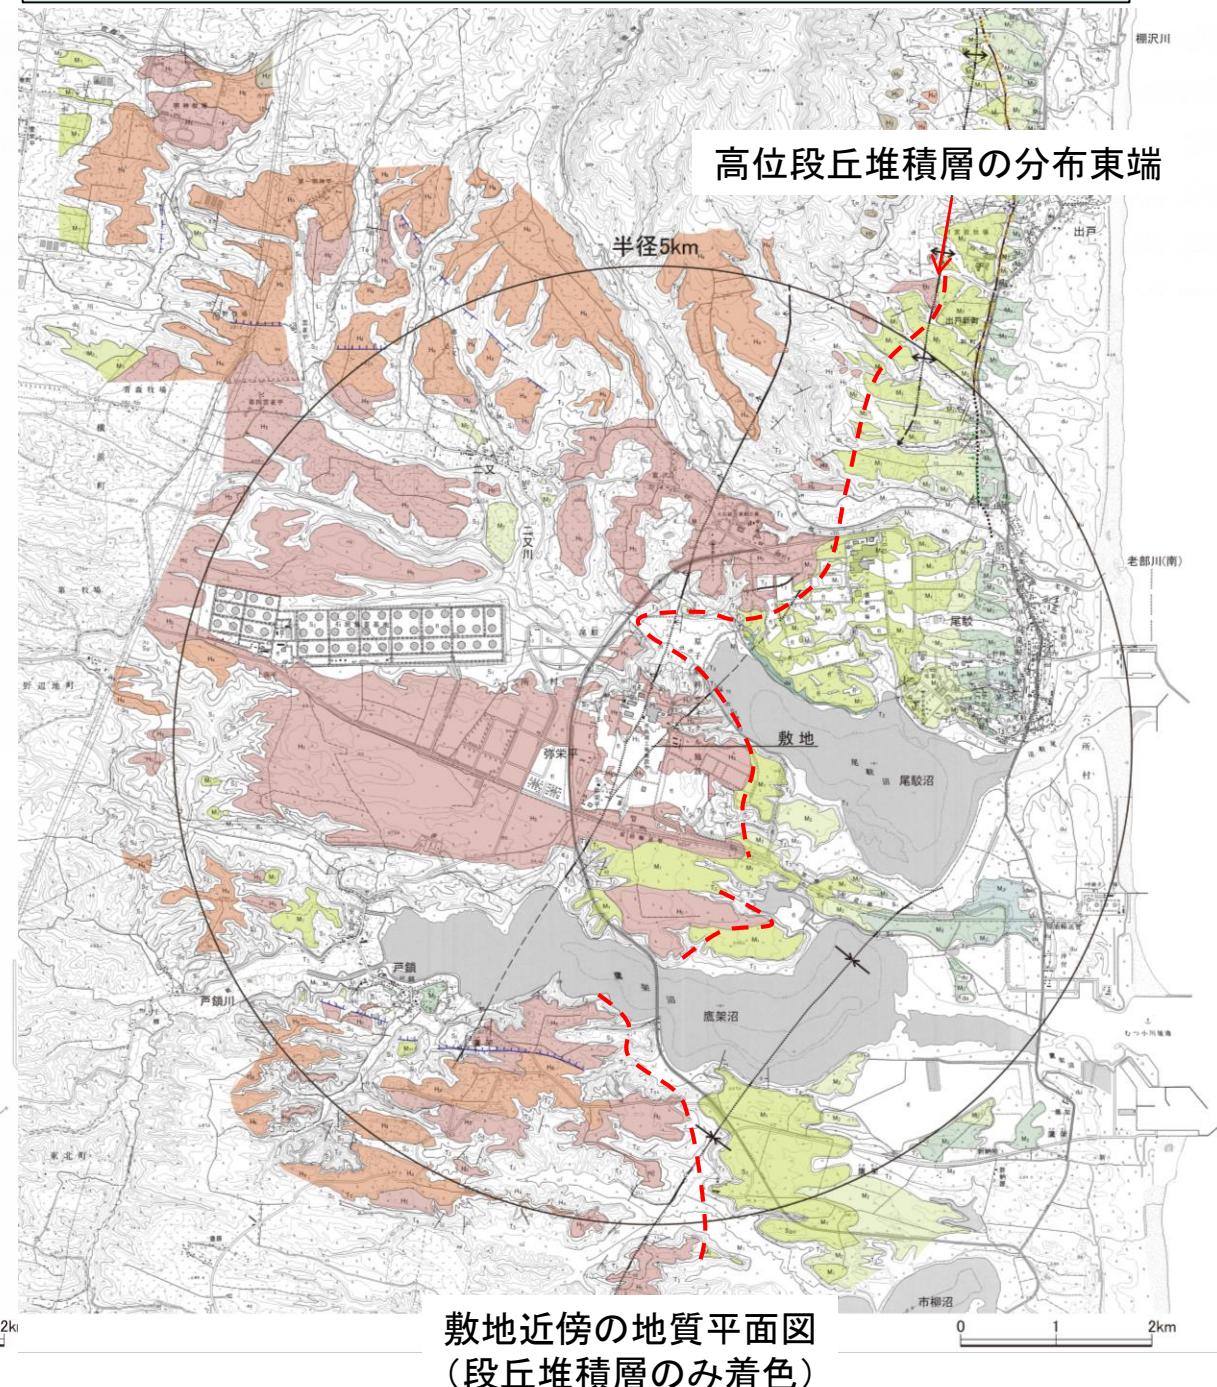
高位段丘堆積層(H5)

- ・六ヶ所層は、敷地南西～西方に広く分布し、敷地北東には分布しない。
- ・高位段丘堆積層は、段丘面分布と調和的に、標高50m～60m程度の台地下に分布する。

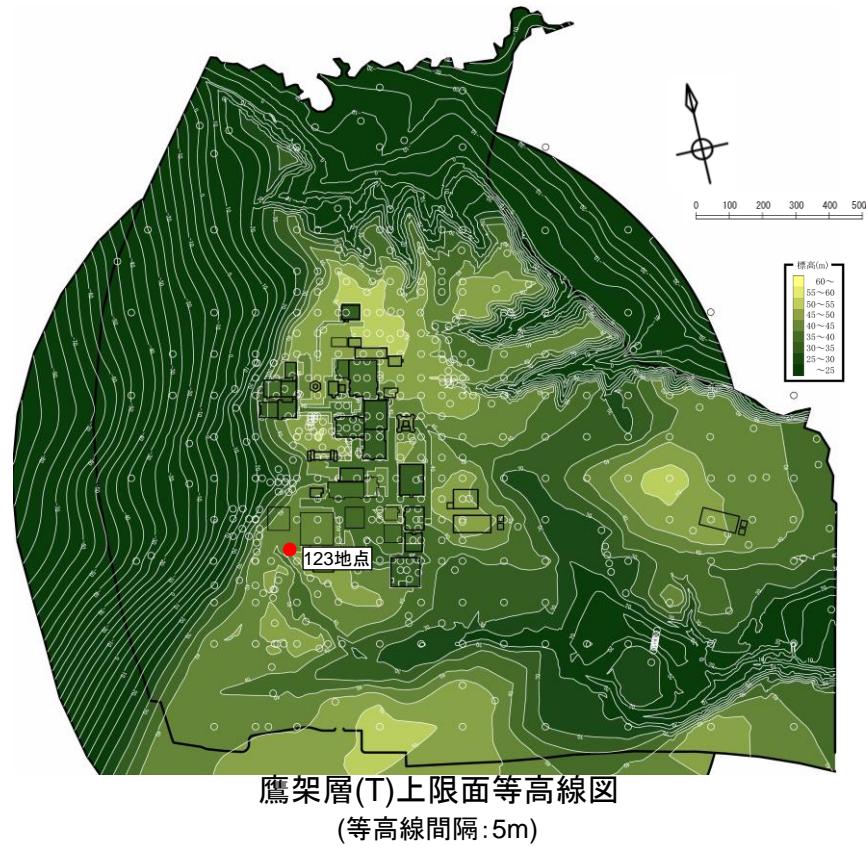
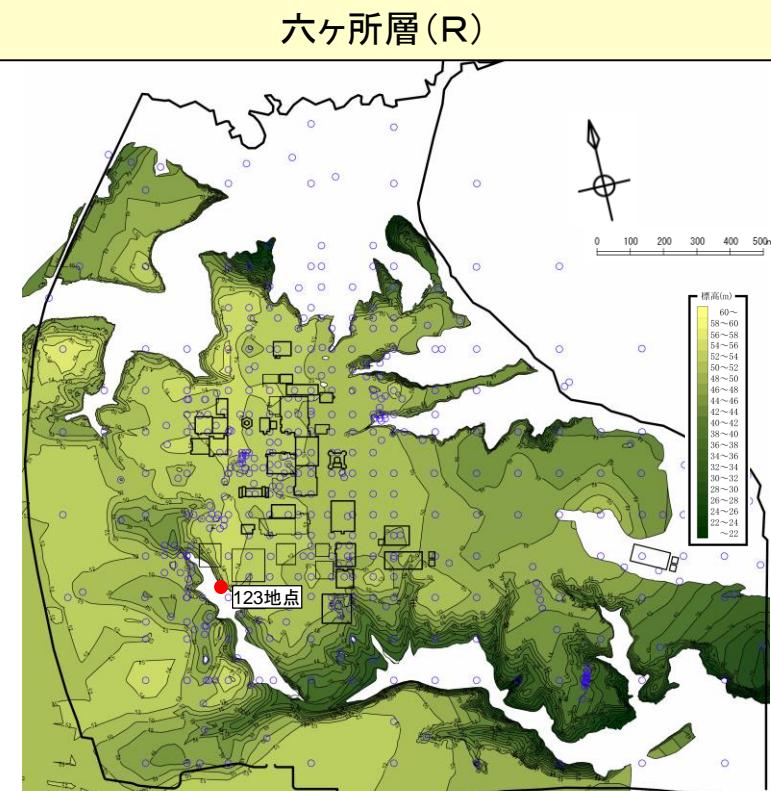
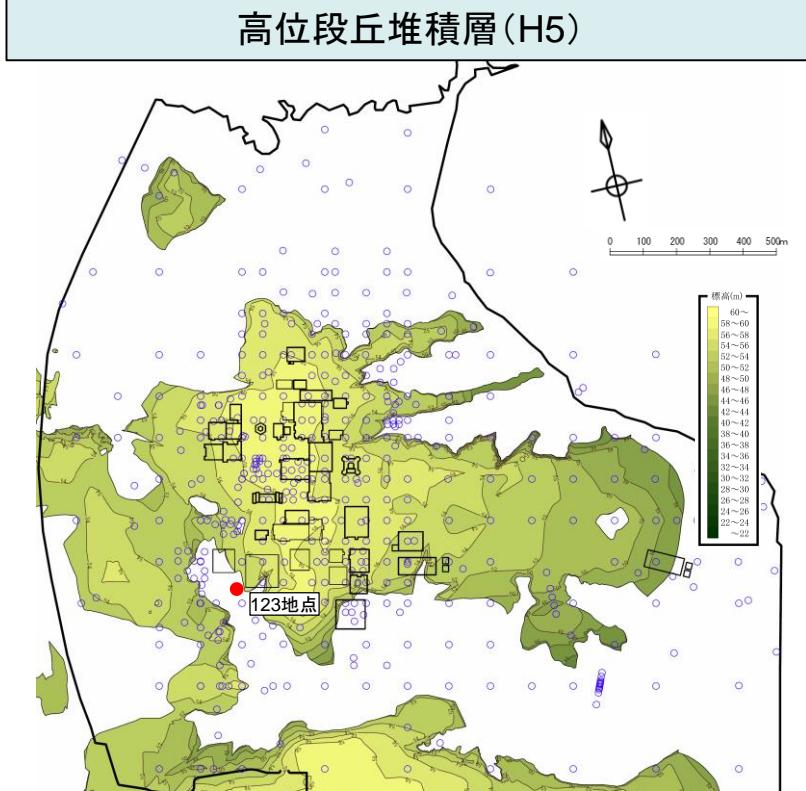
地質	六ヶ所層(R)	高位段丘堆積層(H5)
主な上限標高	56m～32m	60m～46m
主な下限標高	48m～14m	54m～42m
層厚(ボーリング)	平均:7.4m 最大:28.6m 標準偏差5.2 (確認351孔)	平均:4.4m 最大:10.1m 標準偏差2.0 (確認241孔)

- ・六ヶ所層(R)は、平均層厚は約8mであり、基盤(鷹架層)上限面の谷を埋めるように台地部で薄く基盤の谷付近で厚く分布する。
- ・高位段丘堆積層(H5)は、平均層厚は約4mであり、台地部にのみ分布し、現在の沢部など概ね標高40mを下回る範囲には分布しない。
- ・123地点近傍の掘削面・ボーリングデータに基づく高位段丘堆積層(H5)の基底面標高は、55m～53mであり、123地点には分布しない。

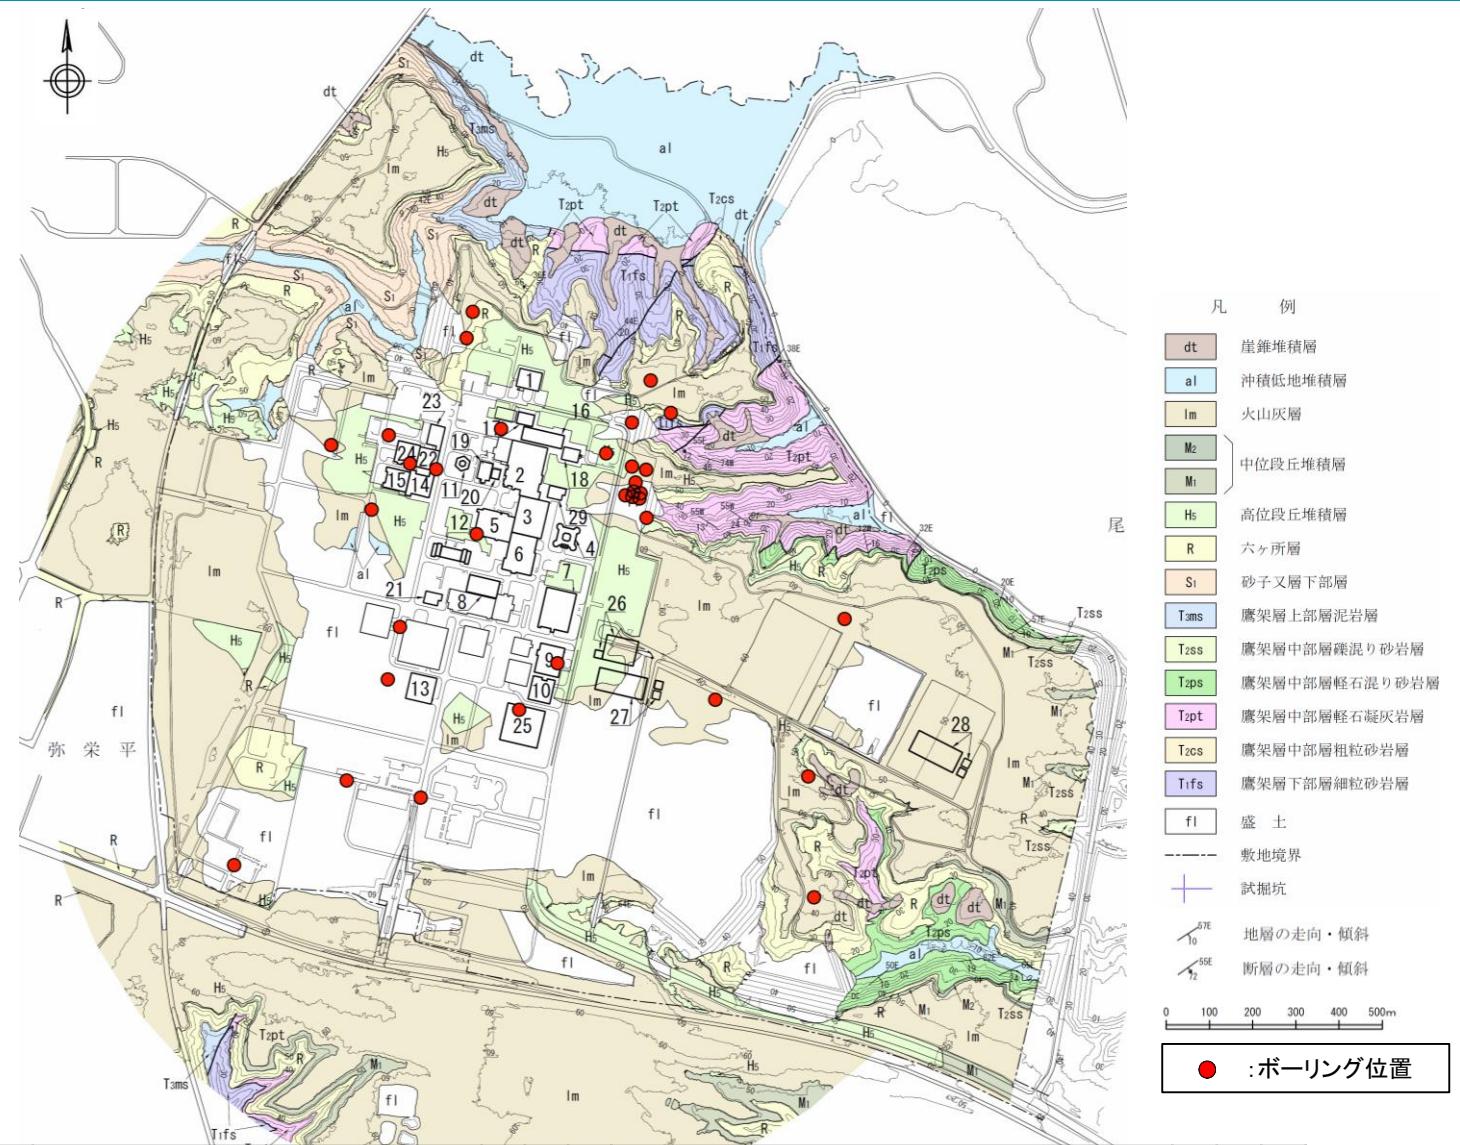
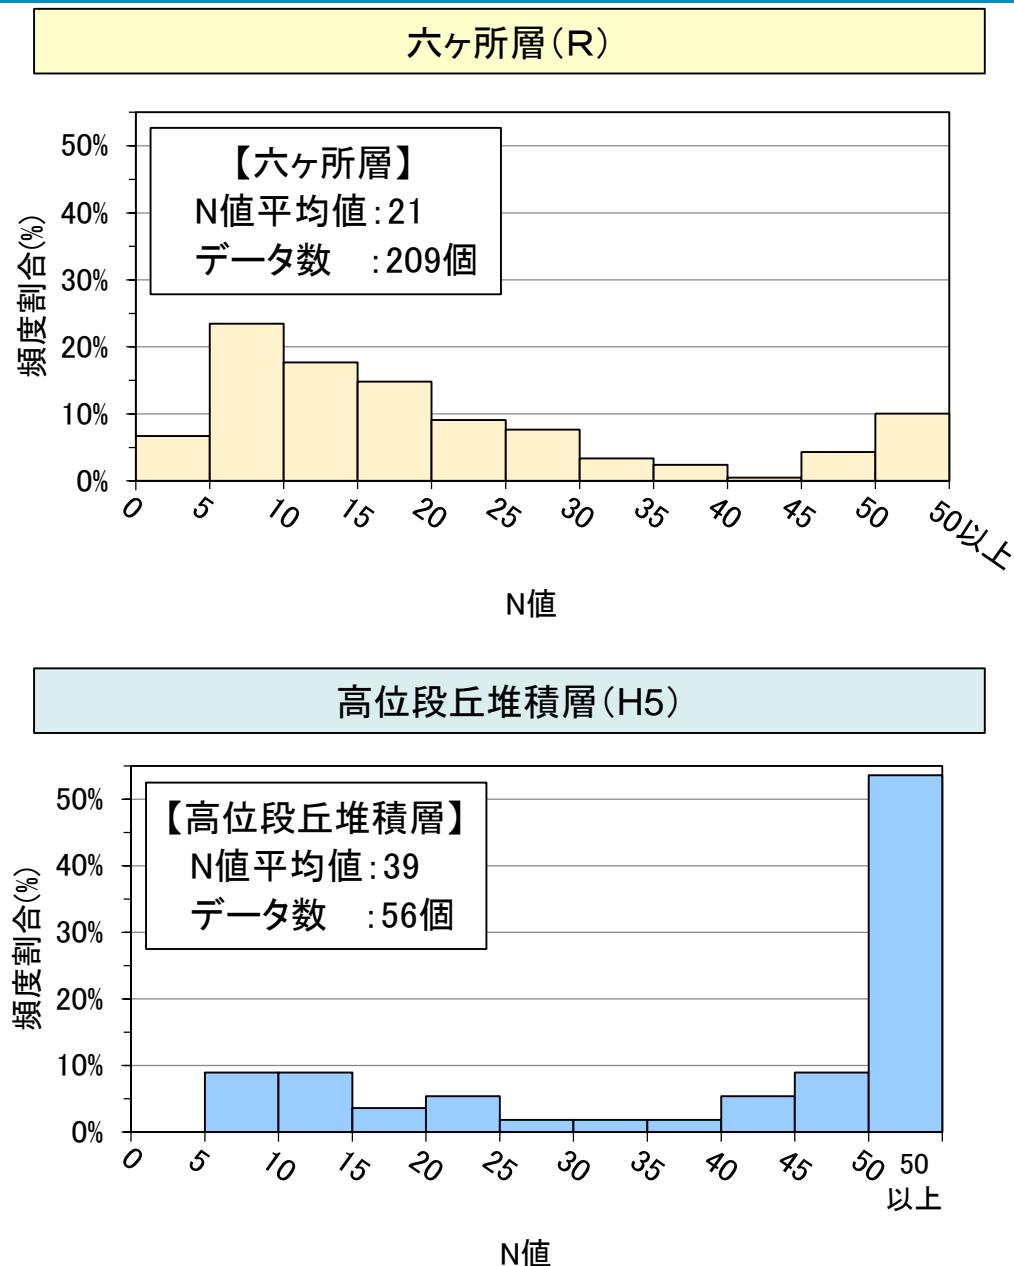
- ・六ヶ所層(R)のN値は、ばらつきが大きいものの、平均21、最頻値は5~10であり、相対的に小さい値を示す。
- ・高位段丘堆積層(H5)のN値は、平均39、最頻値は50以上であり、相対的に高い値を示す。
- 高位段丘堆積層(H5)は、六ヶ所層(R)に比べて固く締まっている特徴がある。

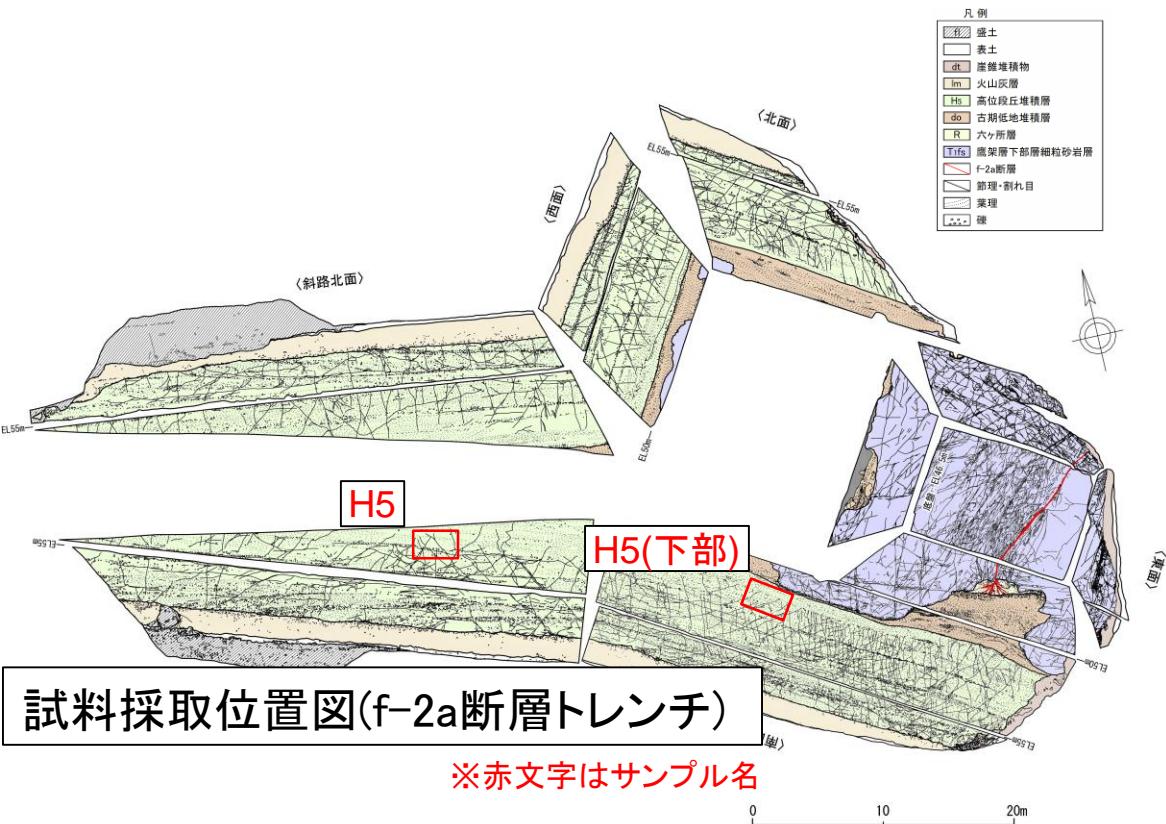
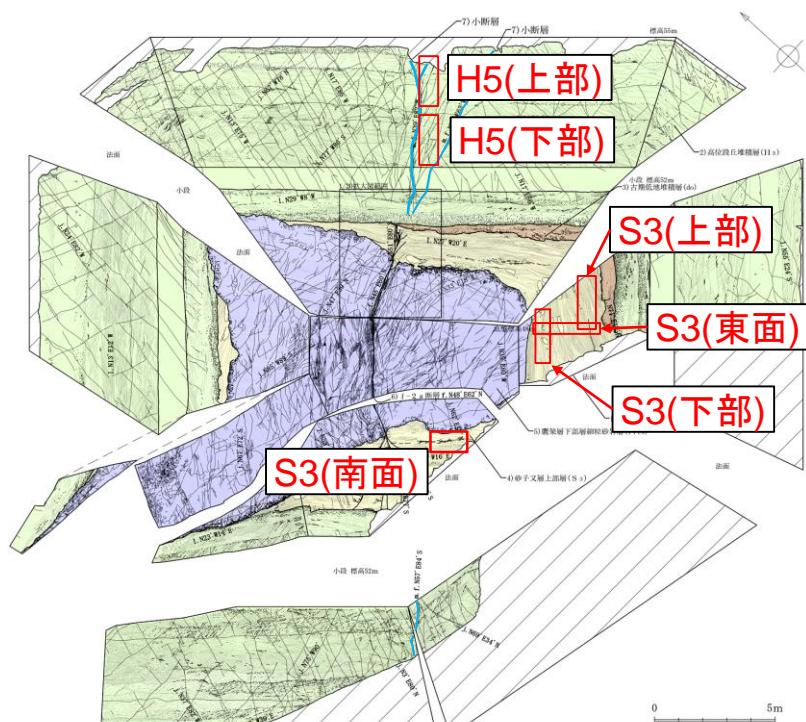
粒度試験結果は観察結果と整合的であり、六ヶ所層(R)は、高位段丘堆積層(H5)に比べて平均粒径が小さく、淘汰度が低い。

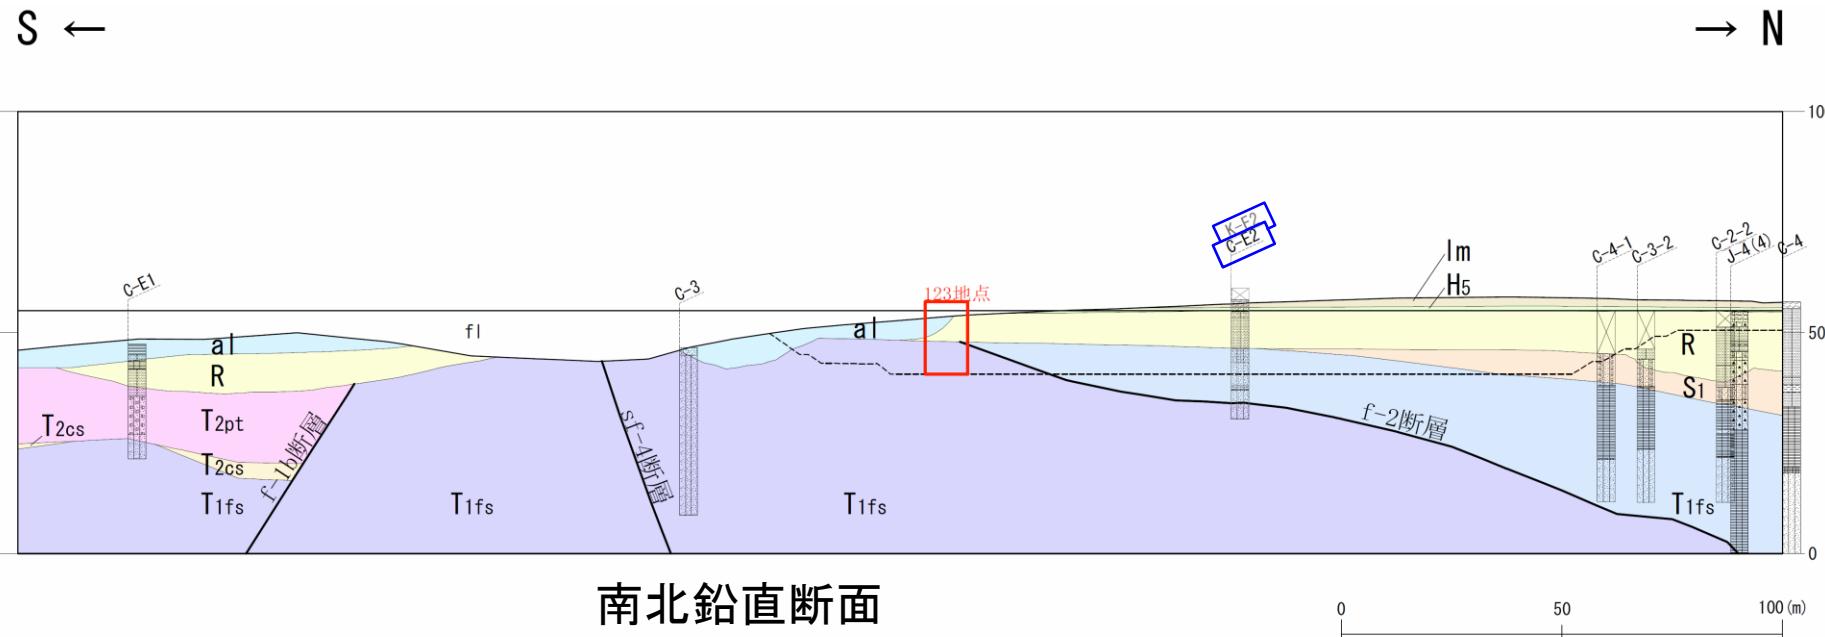
南北鉛直断面

- No.123地点の断層変位が認められる鷹架層上位層の分布標高は46.2m～44.8mである。近傍のボーリング孔では、六ヶ所層が標高43m～55m付近に連続して分布することを確認している(123地点は再処理施設建設時の切取面であり現存しない)。

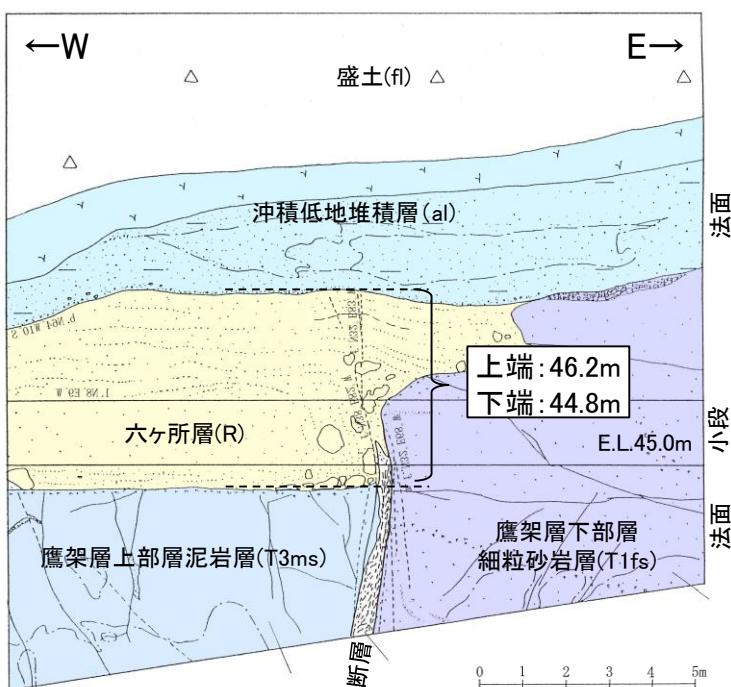
123地点南面地質観察結果(左右反転)

| 4) 六ヶ所層 (R) | : 黄褐色細粒～中粒砂からなる。葉理構造が明瞭で、シルトの薄層を挟在する。

基底部に鷹架層起源の細粒砂岩、泥岩礫を含む。六ヶ所層中には変位量約1～2cmの西落ち(正断層センス)の変位を示す断層が2～3条確認される。断層は上方に分岐しながら沖積低地堆積層直下まで連続する。 |

| 7) f-2断層 | : 走向・傾斜はN30°E, 68°Wを示す。セピオライト(幅10～25cm)を伴い、鏡肌、条線(10～30S)がみられる。破碎幅は50cm程度である。 |

・No.123地点では、鷹架層の上位層に断層変位が認められる。この地層は、層相及び周辺の地質分布状況から六ヶ所層と判断している。

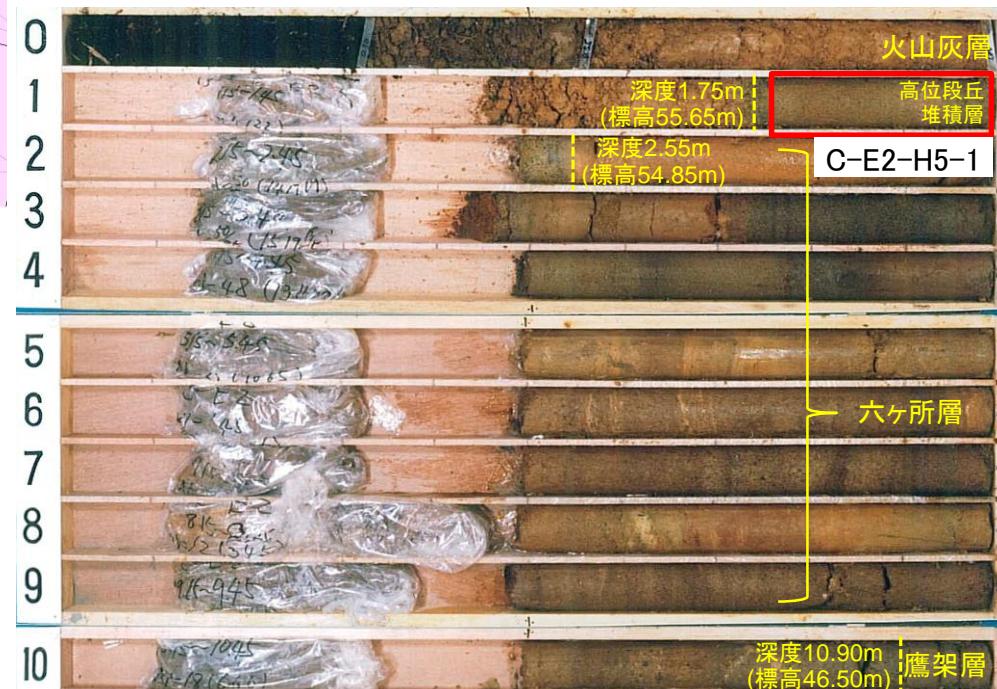
C-E2孔コア写真

- ・黄灰色～灰色を呈するやや淘汰の良い中～粗粒砂からなる。
- ・全体に径0.5～1cm程度の礫を少量含む。
- ・基底部付近では礫をやや多く含む。下位層との境界は明瞭である。

- ・褐灰色～黄褐色を呈する淘汰の悪い細～粗粒砂からなり、基質にシルト分を含む。一部に細～中礫を少量含む。下位層との境界は凹凸する。

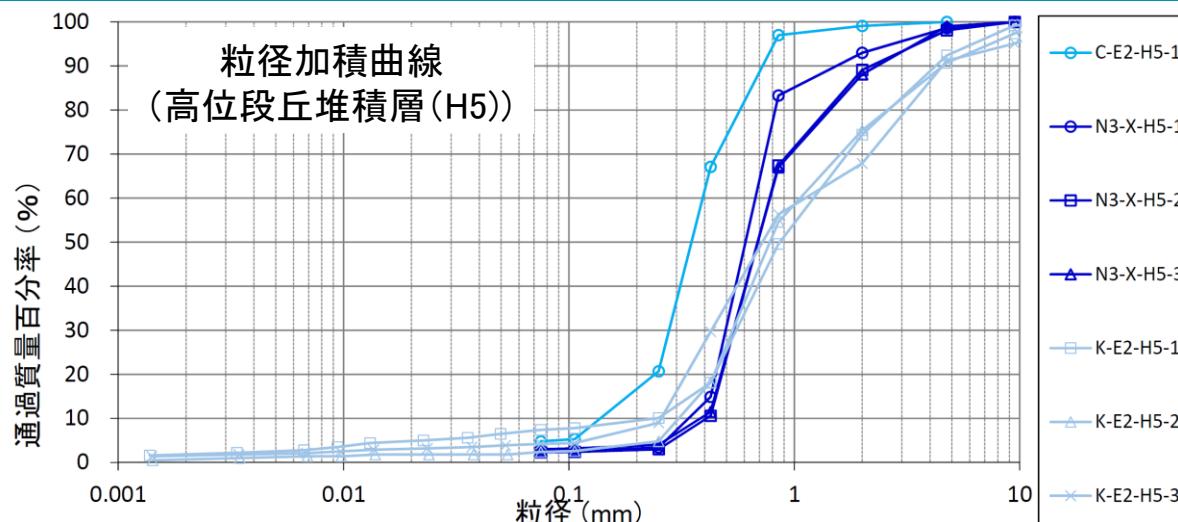
123地点近傍孔	
	H5平均 個数(個)
最大粒径 D _{max} (mm)	12.89 7
50%粒径 D ₅₀ (mm)	0.66 7
均等係数 U _c	2.75 7
曲率係数 U' _c	0.96 7

- ・六ヶ所層(R)は相対的に淘汰が悪く、細粒分を多く含む。
- ・高位段丘堆積層(H5)は相対的に淘汰が良く、細粒分が少ない。

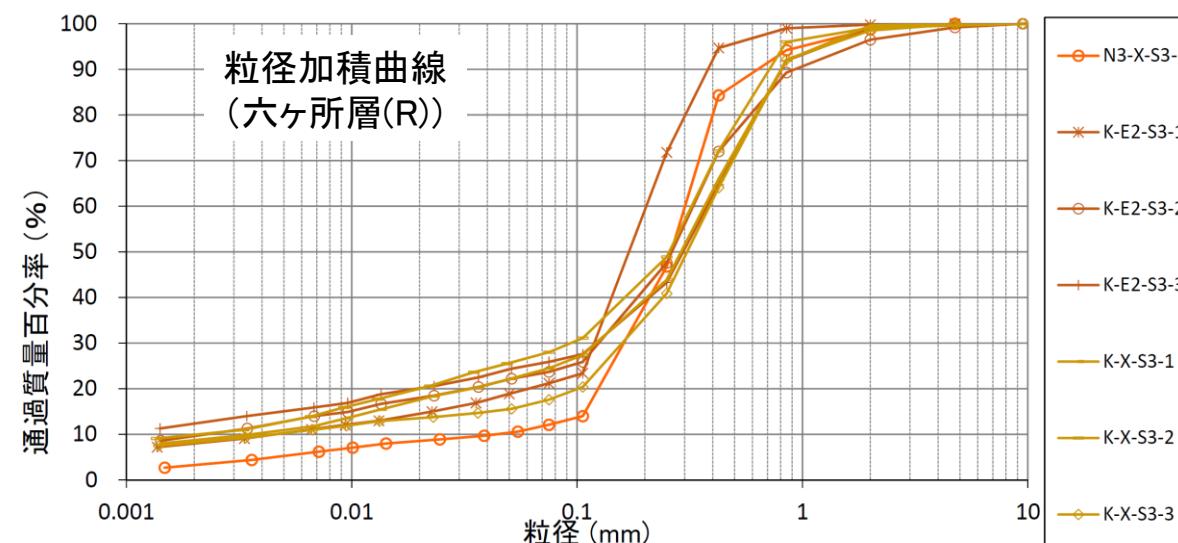
123地点近傍孔	
	R平均 個数(個)
最大粒径 D _{max} (mm)	6.79 7
50%粒径 D ₅₀ (mm)	0.27 7
均等係数 U _c	88.76 6
曲率係数 U' _c	15.26 6

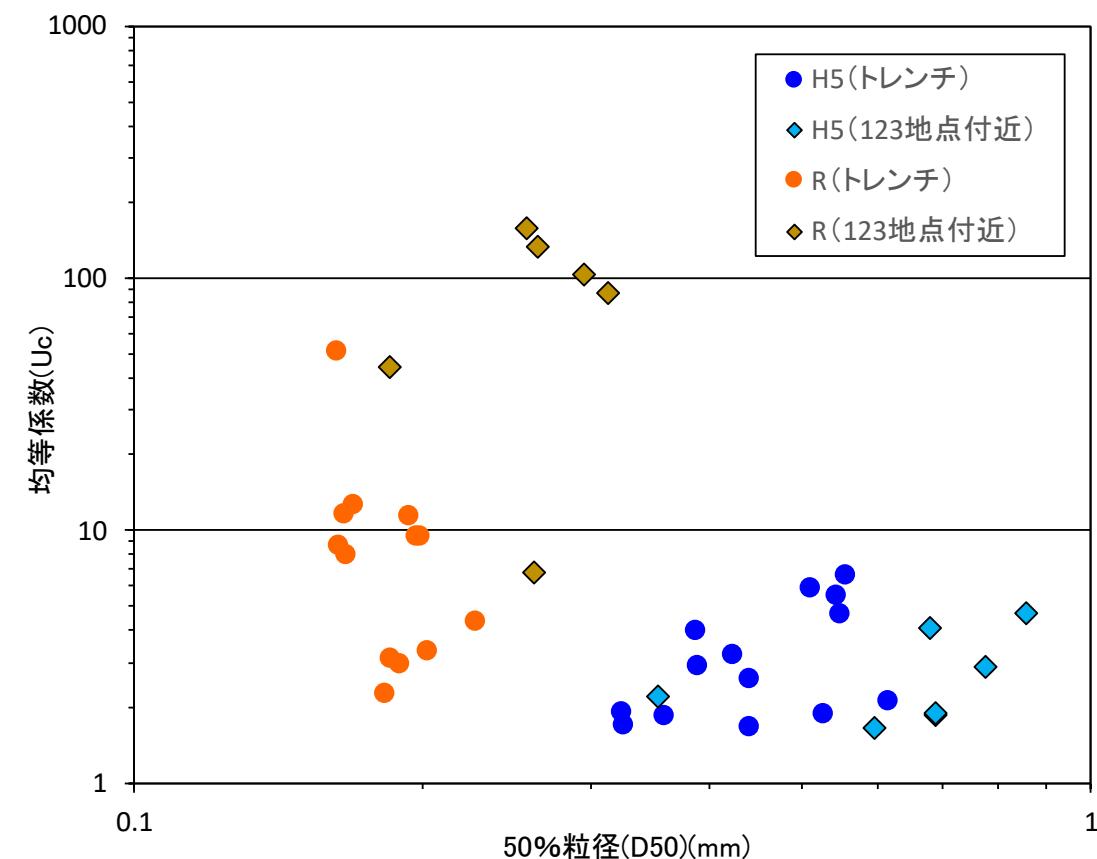
均等係数(Uc)と平均粒径(D50)の関係
(トレンチ及び123地点近傍孔結果)

- ・六ヶ所層(R)は相対的に均等係数(Uc)が大きく、平均粒径(D50)が小さい傾向がある。
- ・高位段丘堆積層(H5)は相対的に均等係数(Uc)が小さく、平均粒径(D50)が大きい傾向がある。

・粒度試験結果は、f-2a断層トレンチ及びf-2a断層トレンチ(南)の試験結果と同様に高位段丘堆積層(H5)と六ヶ所層(R)では異なる特徴を示す。

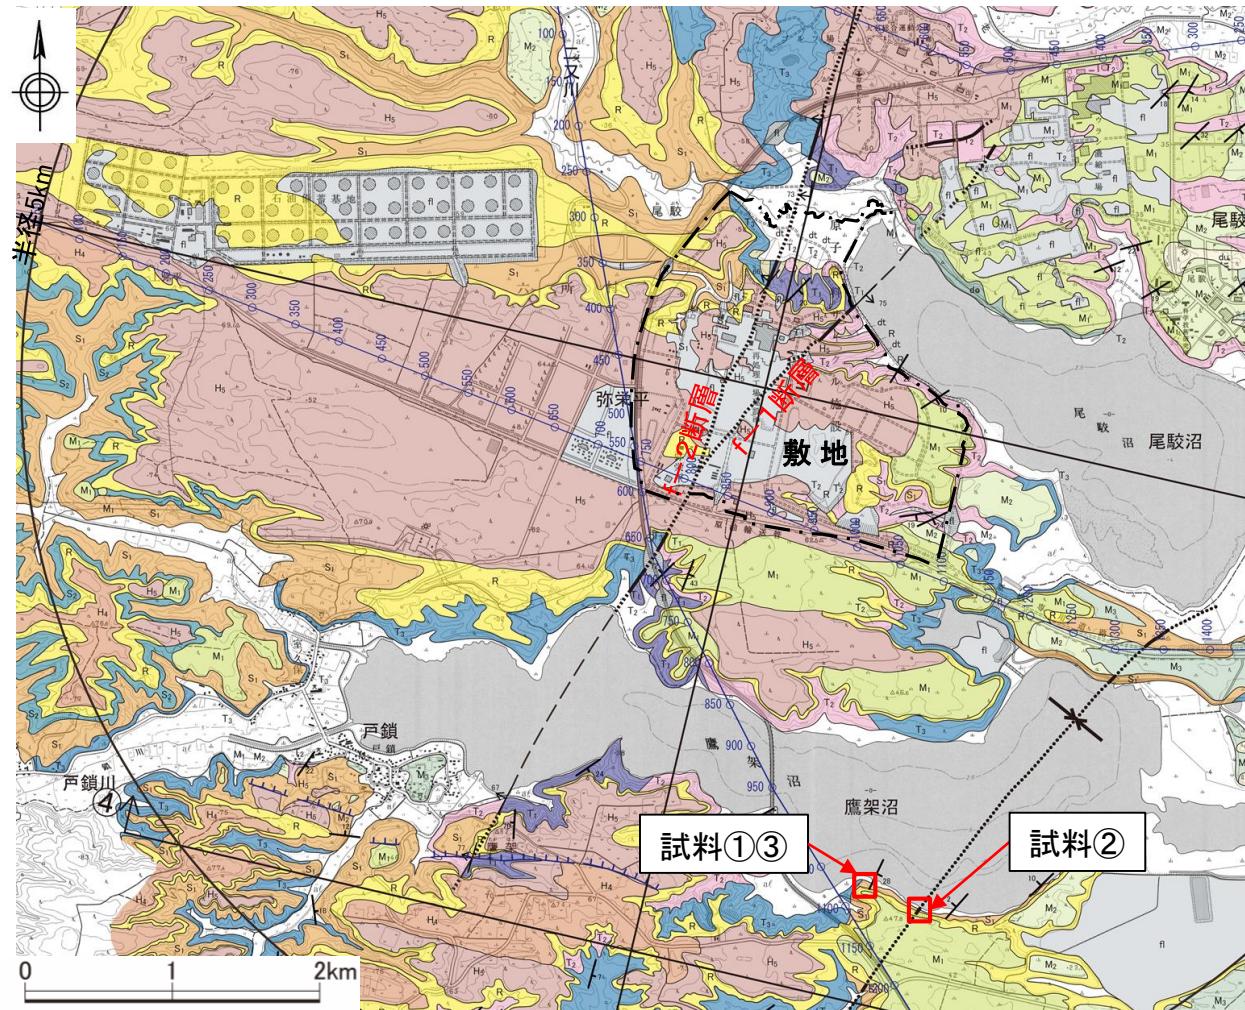
地質	測定手法(測定鉱物)	測定結果
①	六ヶ所層(R)	FT(ジルコン)	$0.5 \pm 0.1 \text{ Ma}$
②		FT(ジルコン)	$1.3 \pm 0.2 \text{ Ma}$
③		U-Pb(ジルコン)	$378 \pm 3 \text{ ka}$

- ・六ヶ所層(R)の年代として、敷地近傍の六ヶ所層(R)中のテフラ層を対象とした年代測定結果から、38~130万年前の知見が得られている。
- ・高位段丘堆積層(H5)は、これを覆う風成層の基底付近に甲地軽石(KP)を挟むことや周辺の段丘面分布から、MIS7の海成層と判断した。

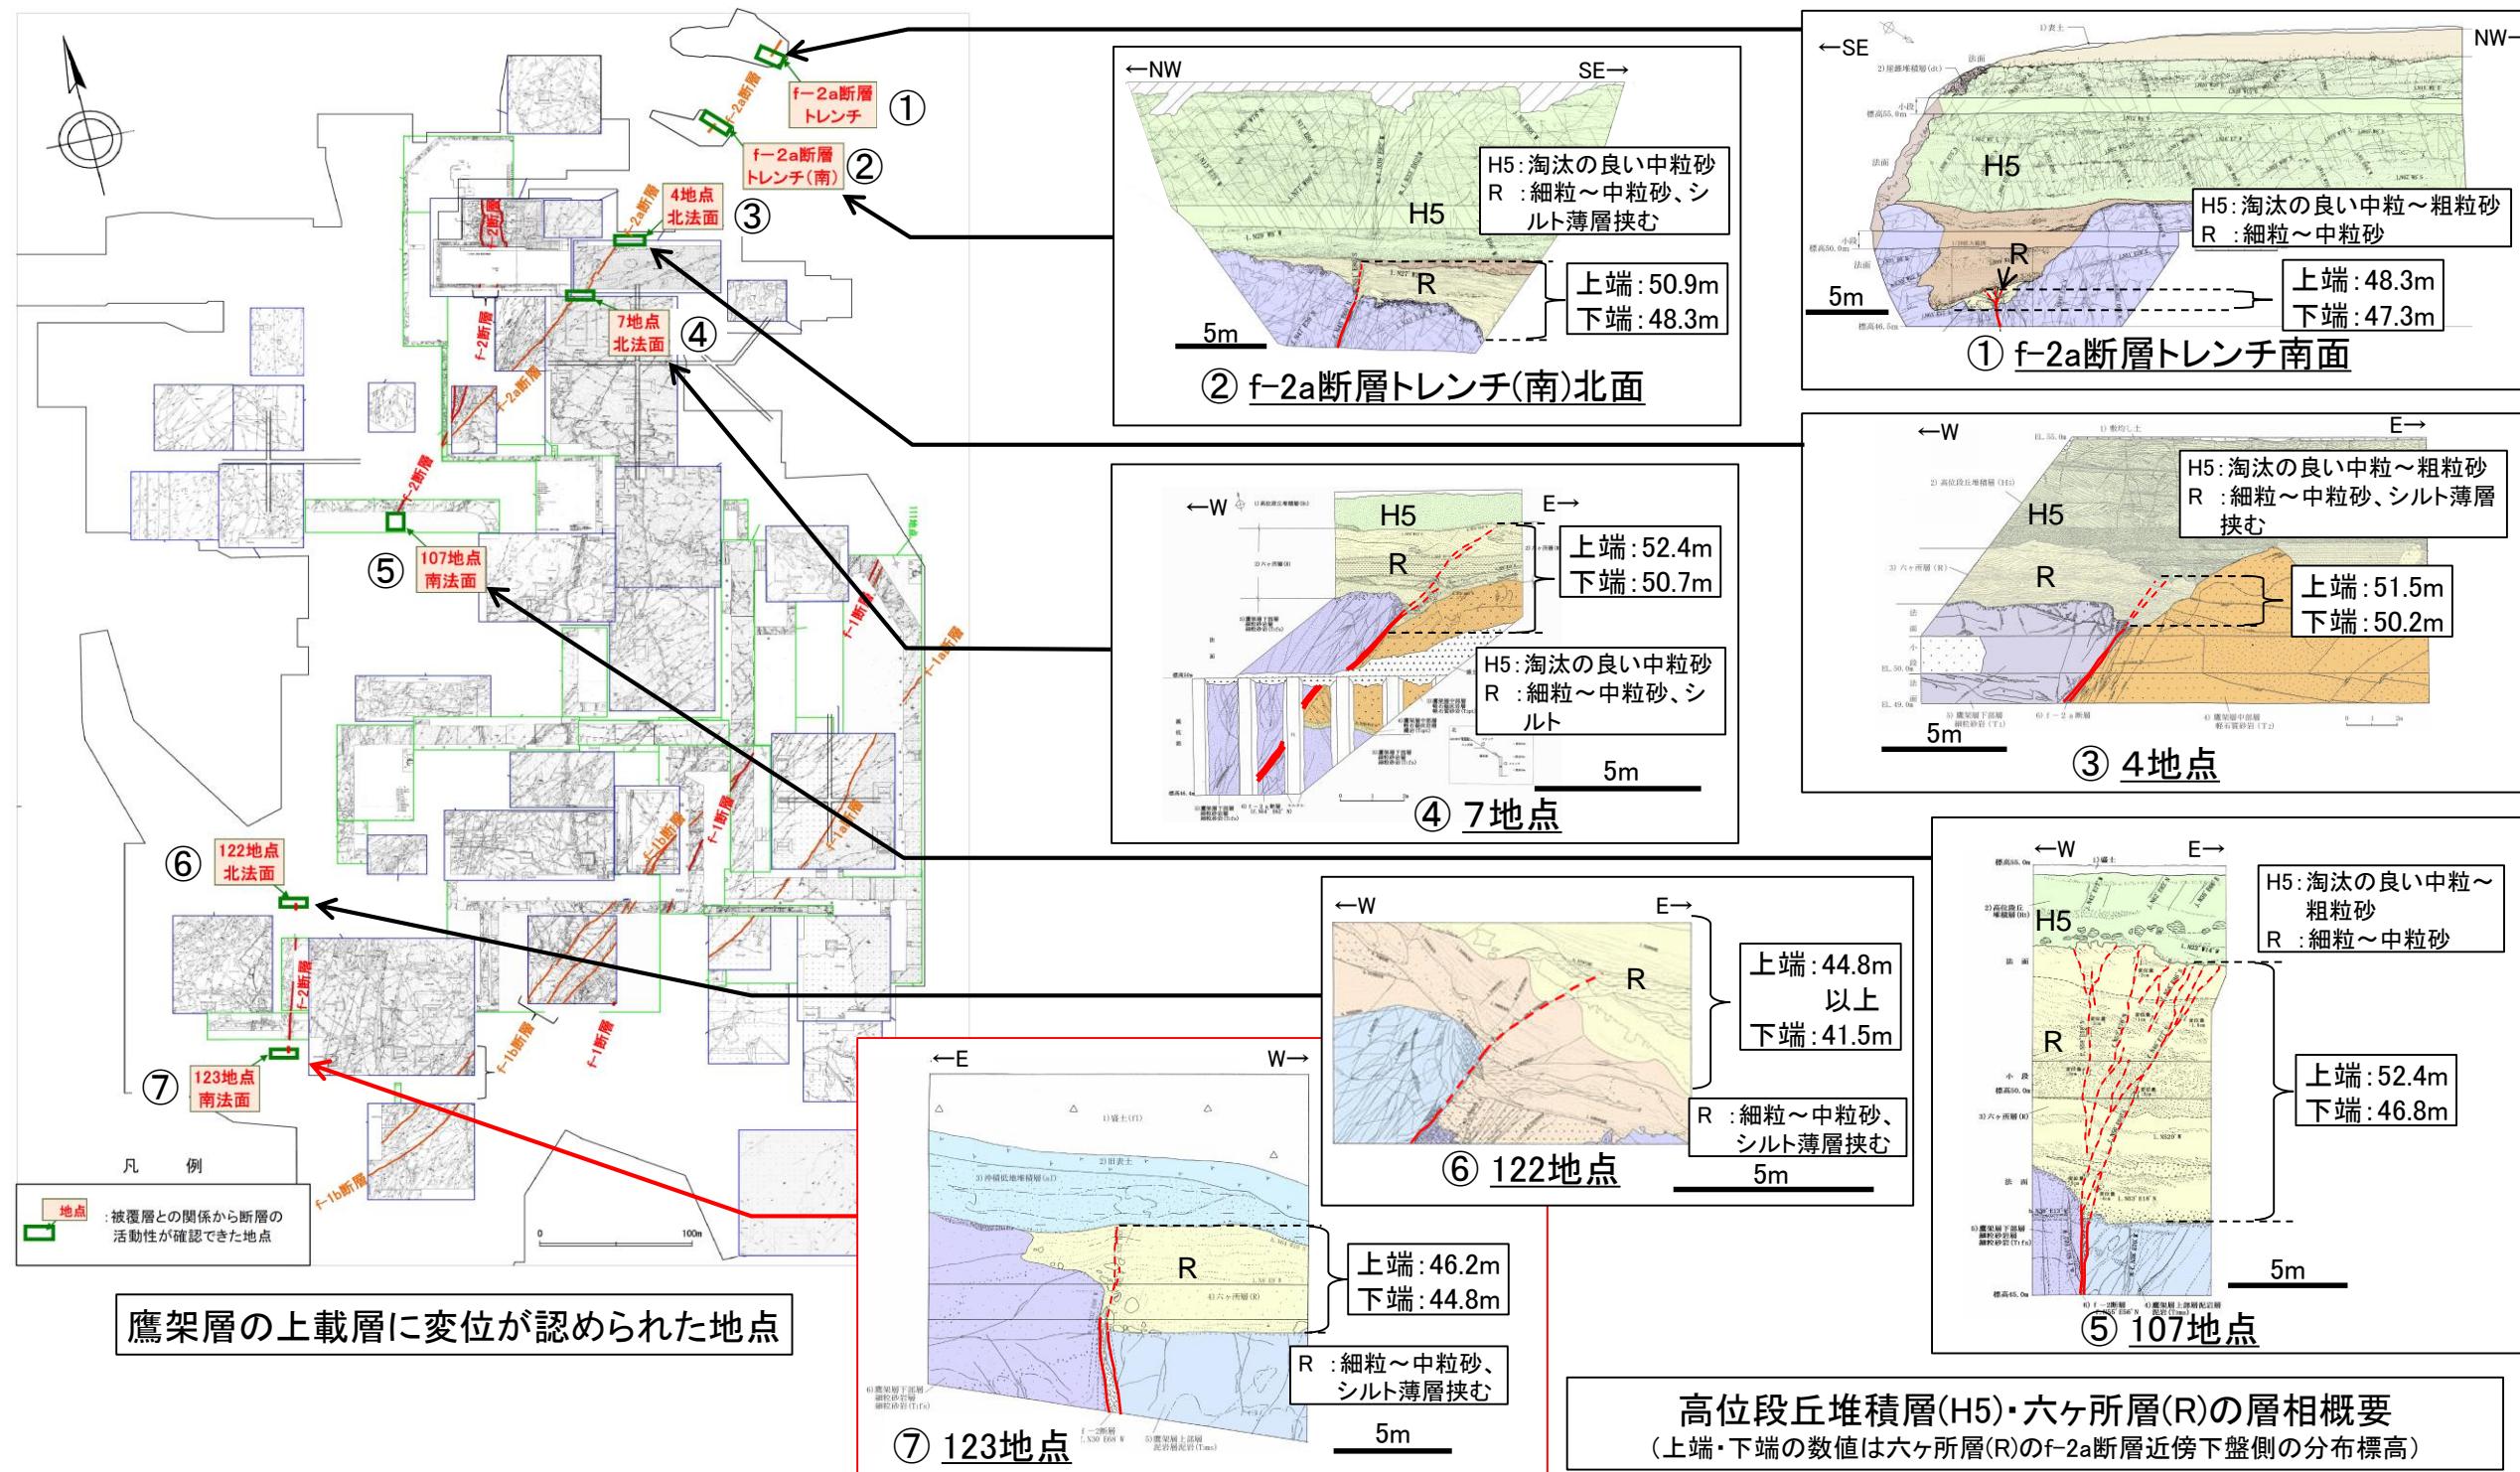
- 各地点における六ヶ所層(R)の層相はシルトの薄層を挟む細粒～中粒砂である。分布高度は標高41.5m～52.4mである。
- 123地点の鷹架層上載層は、六ヶ所層(R)と同じ層相であり、分布高度も六ヶ所層(R)の範囲内である。

- 六ヶ所層(R)と高位段丘堆積層(H5)は、分布、層相、物性及び年代に相異が認められることから、上載層の欠如など層位関係が把握できない箇所においても、層相や周辺の分布から区別できる。
- 123地点の鷹架層上位の断層変位が認められる地層は、周辺孔で確認した高位段丘堆積層(H5)の基底面標高よりも低いこと、地質観察結果から六ヶ所層(R)に相当する層相が確認されていること、及び123地点と同じ層相を確認している近傍のボーリングコアの粒度が高位段丘堆積層(H5)に比べて平均粒径が小さく淘汰度が低いことから、六ヶ所層(R)と判断した。
