福島第一原子力発電所 1号機 原子炉建屋オペフロ上ダストモニタ点検について

東京電力ホールディングス株式会社

1号機PCV内部調査にかかる 干渉物切断作業の状況

2号機 原子炉格納容器(PCV)の減圧機能確認の結果について

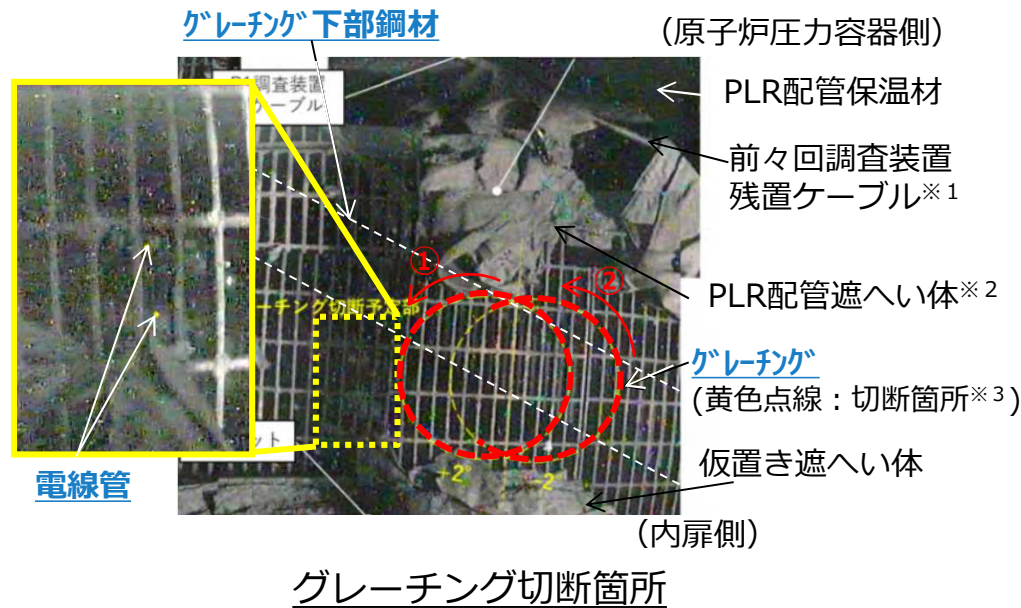
(参考) グレーチング切断概要

- ※1：2015年4月に実施した1号機PCV内部調査（前々回調査）に使用し、残置した調査装置のケーブル
- ※2：2015年4月に実施した1号機PCV内部調査（前々回調査）において、一部の遮へい体と推定される落下物を確認済
- ※3：アクセス・調査装置の通過性を確保するため、AWJ装置を真下から角度を2°ずつ左右にふり、①、②の順番で切断

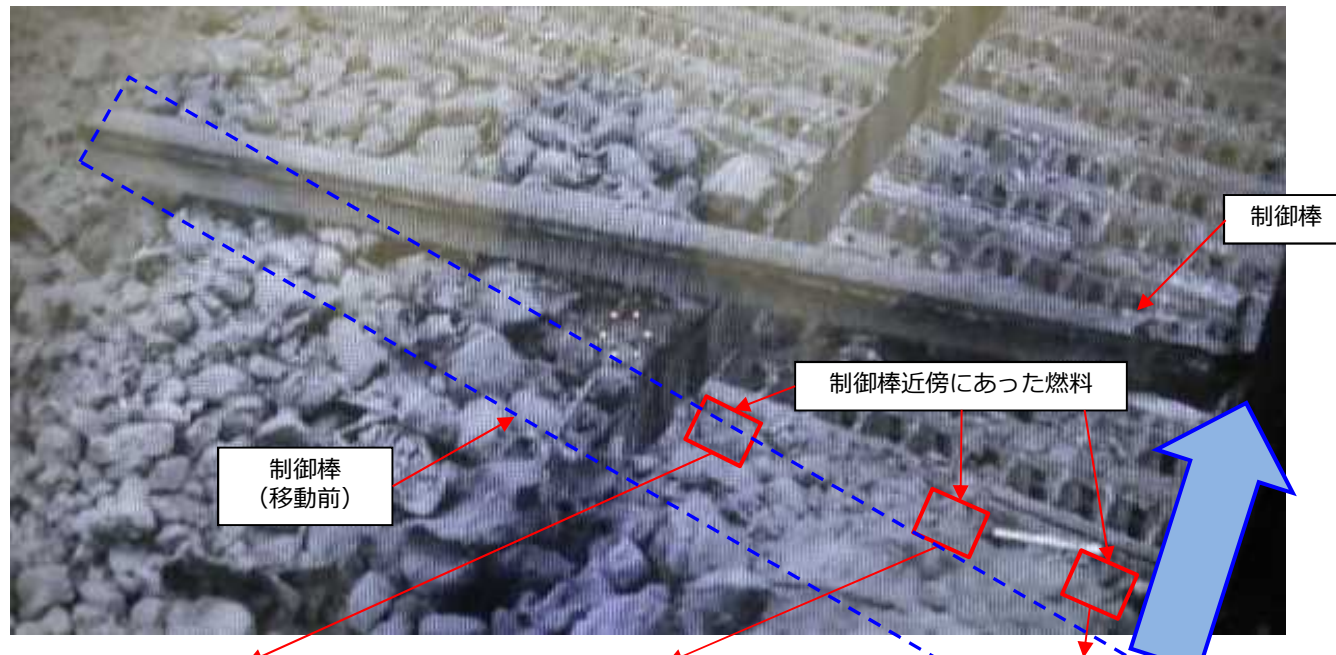
- 2020年7月19日,制御棒を北に移動を実施。
- 2020年7月25日,制御棒近傍にあった3体の燃料について,ガレキ撤去完了。

制御棒
(移動前)

制御棒近傍にあった燃料

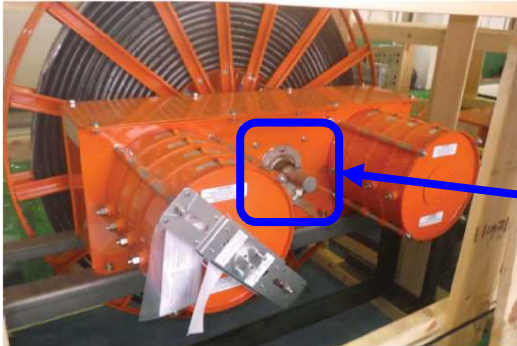
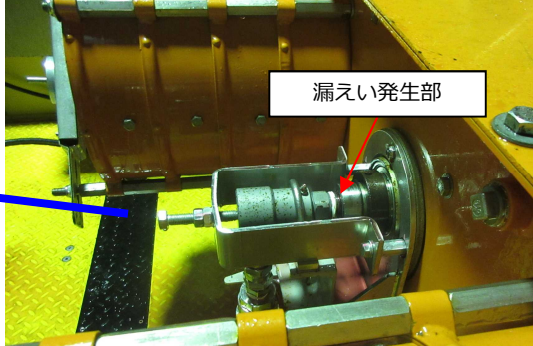
発生事象	クレーン主巻からの作動流体の漏えい
<p>概要</p>	<ul style="list-style-type: none"> ✓ 7/29 16:07 3号機使用済燃料が装填されたキャスクをオペフロから地上に吊りおろし中に、作動流体（水グリコール）の「漏えい警報」及びITVで作動流体（水グリコール）の滴下を確認。作業を一次中断。 ✓ キャスクの着座は完了。 ✓ 現場確認の結果、クレーン主巻の作動流体（水グリコール）ホース継手のねじ込み部に漏えいがあることを確認。 <div style="display: flex; justify-content: space-around; align-items: flex-start;"> <div style="text-align: center;">

<p>クレーントロリ上</p> </div> <div style="text-align: center;">

<p>ホース継手ねじ込み部</p> </div> <div style="text-align: center;">

<p>漏えい発生部</p> </div> </div>
<p>原因</p>	<ul style="list-style-type: none"> ✓ 摺動部のねじ込み箇所のため、シールテープのシール性能低下と推定する。
<p>対応</p>	<ul style="list-style-type: none"> ✓ 7/30にシールテープの巻き直しにより復旧を行う予定。 ✓ 類似箇所の確認及び定期的な外観確認を継続する。
<p>備考</p>	<ul style="list-style-type: none"> ✓ 作動流体が喪失した場合でも、吊り荷の状態は維持されるため、吊り荷の落下等につながる事象ではない。

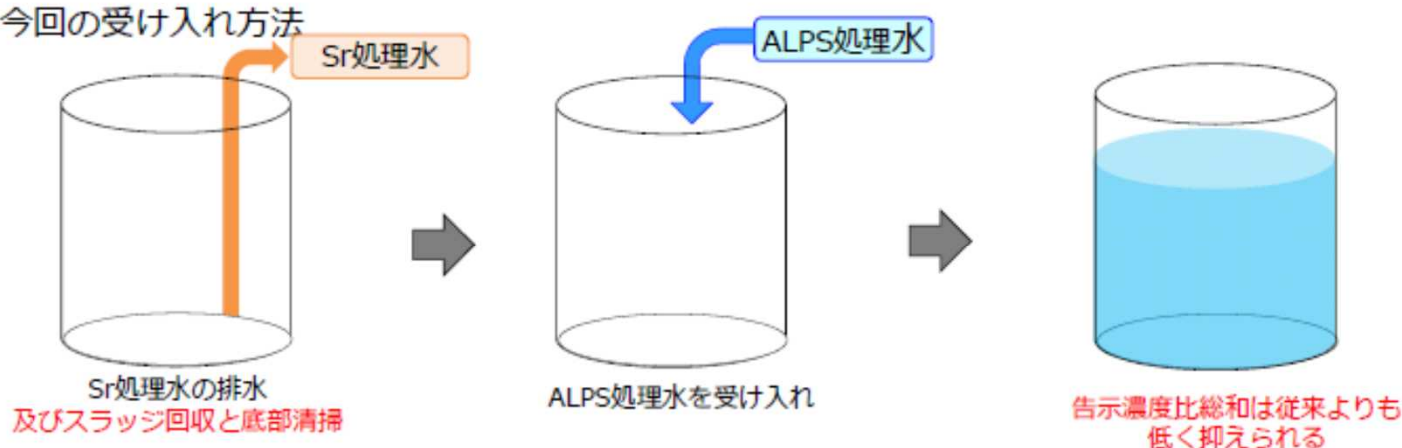
■ 今回の受け入れ方法

- タンク底部のスラッジ回収・清掃を実施した上でALPS処理水を受け入れるため、従来の再利用よりも告示濃度比の総和は小さくなるものの、タンク内に残留する放射性物質の影響によりALPS出口濃度より高くなることが想定されるため、受け入れ後に告示濃度比への影響を確認していく。
- なお、ALPS処理水を環境へ放出する場合には、実測により告示濃度比総和1を超えることが確認されたものに対して二次処理を実施する方針

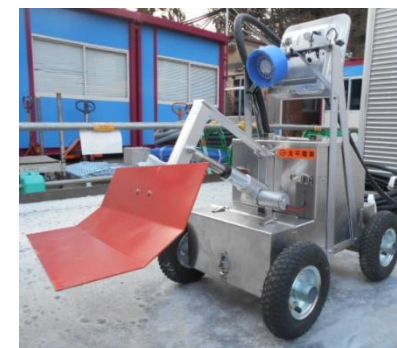
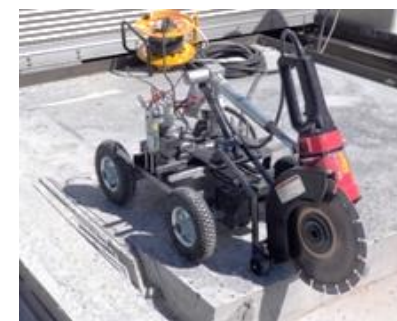
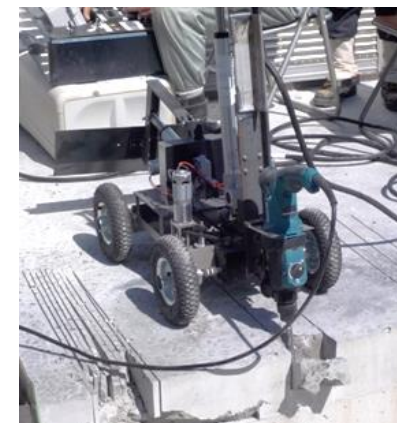
図3 ピット周辺の削り工事イメージ

- 当該ピットは排水溝を伝ってサンブピットに導水される構造であるが、当該ピット周辺の床面にもモルタルが流入したため、堰止められ、導水されない状況（図1、2）。
- 遠隔ロボットで床面のモルタルを削り、ピットに導く水路を構築する工事のモックアップを実施し、4/6から作業準備を開始し、4/16より現場作業に着手（図3）。7/15に作業を完了し、床面の水が流れるようになったことを確認。

ローダーロボット(実機)

溝切ロボット(モックアップ機)

はつりロボット(モックアップ機)
