1号機PCV内部調査にかかる 干渉物切断作業の状況

2020年8月28日

東京電力ホールディングス株式会社

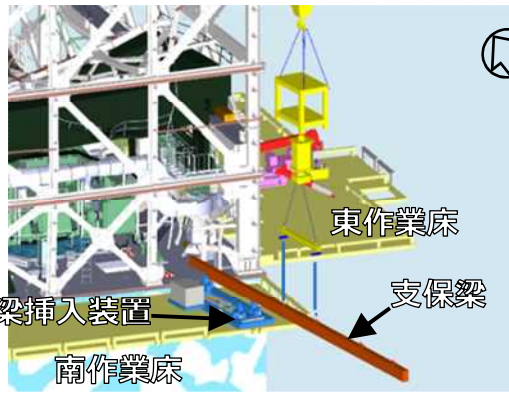
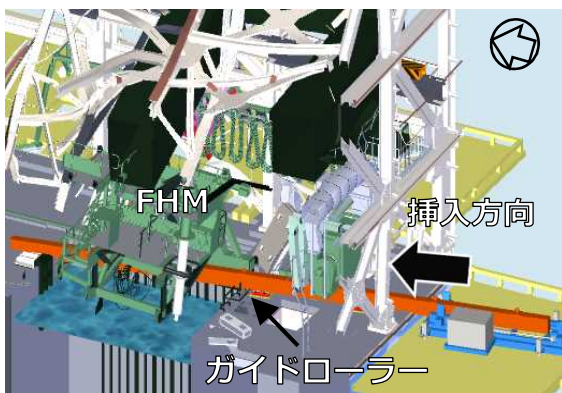
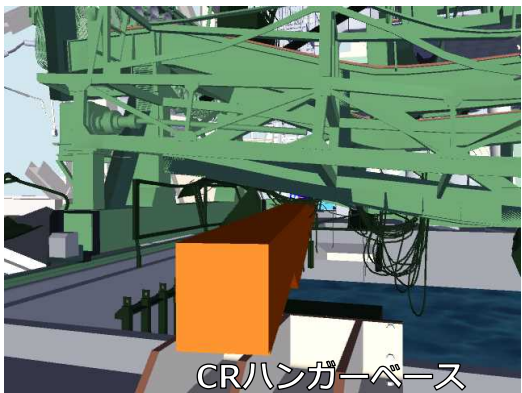
- 南作業床に梁挿入装置及び支保梁を設置し (①)、梁挿入装置及びガイドローラーを用いて支保梁をFHM下部に挿入する (②～③)。その後、作業床上部の支保梁を取り外し、支保梁とFHMの隙間にFHMの北側から矢板を設置して支保梁の固定を行う (④～⑤)。

①支保梁設置	②支保梁挿入	③支保梁挿入 (拡大図)

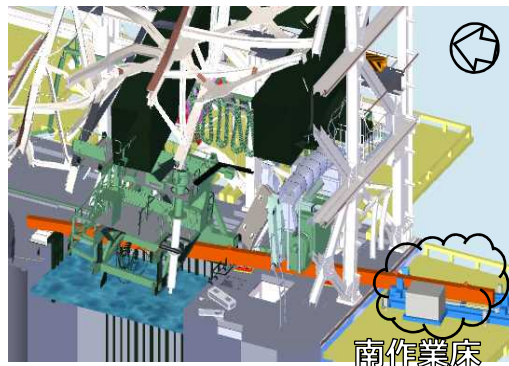
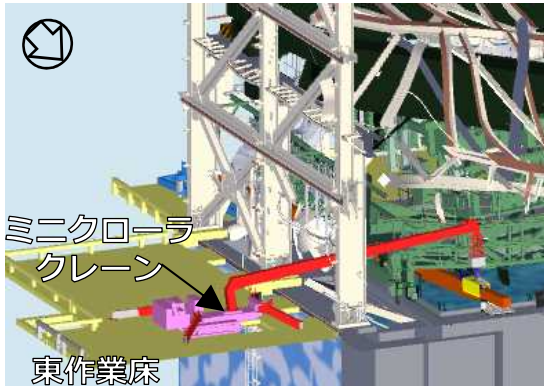
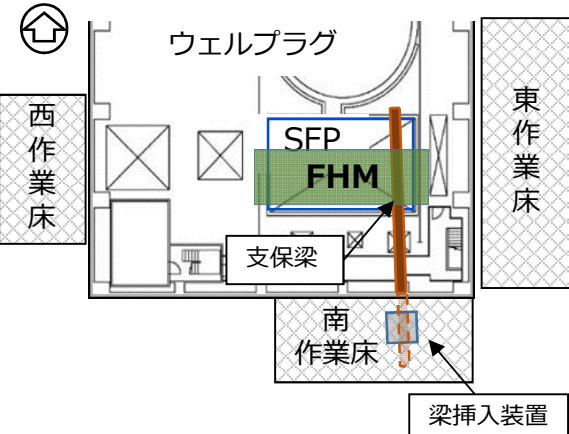
④支保梁挿入 (完了)	⑤矢板設置・支保梁設置完了	配置イメージ

<p>支保梁挿入完了後、作業床上部の支保梁を取り外す</p>

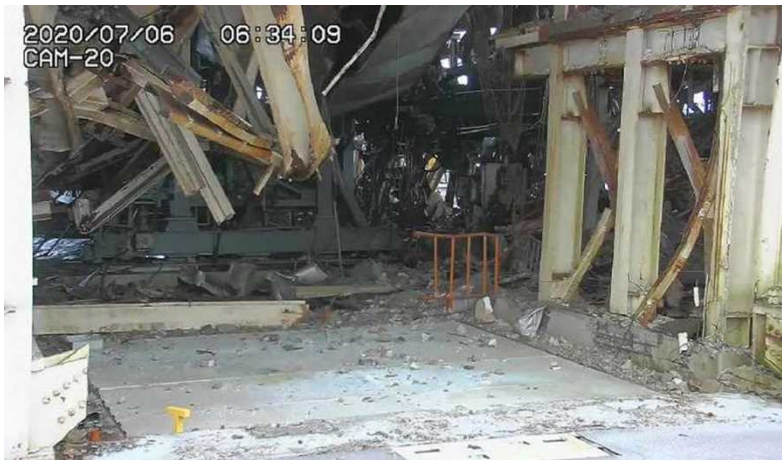
ガレキ撤去前(撮影日:2020.7.6)

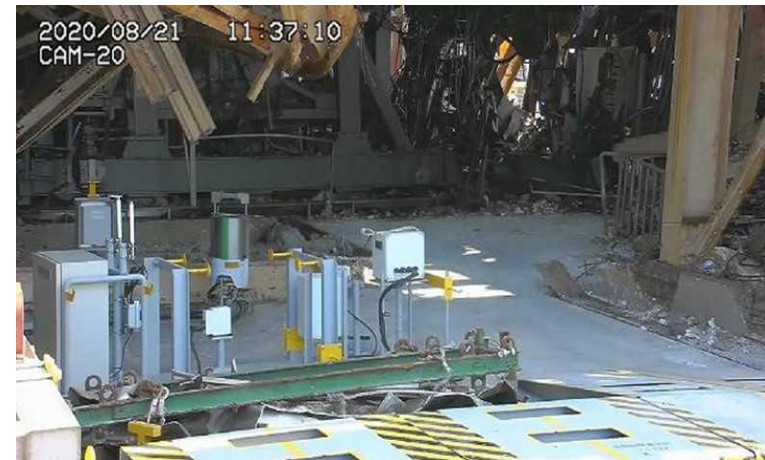
現在(撮影日:2020.8.21)

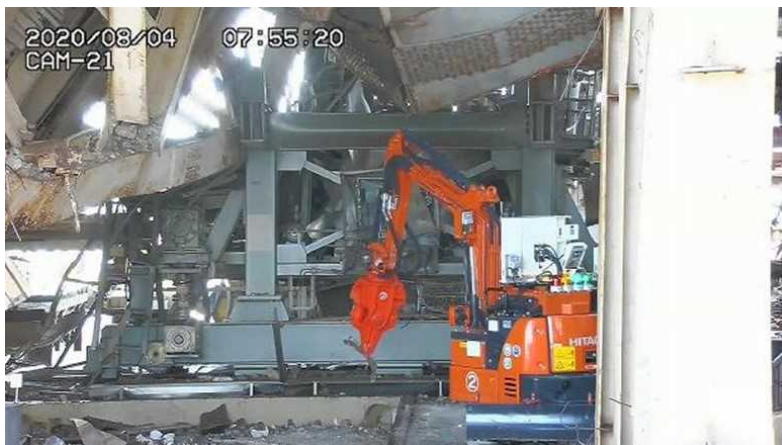
ガレキ撤去作業(撮影日:2020.8.4)

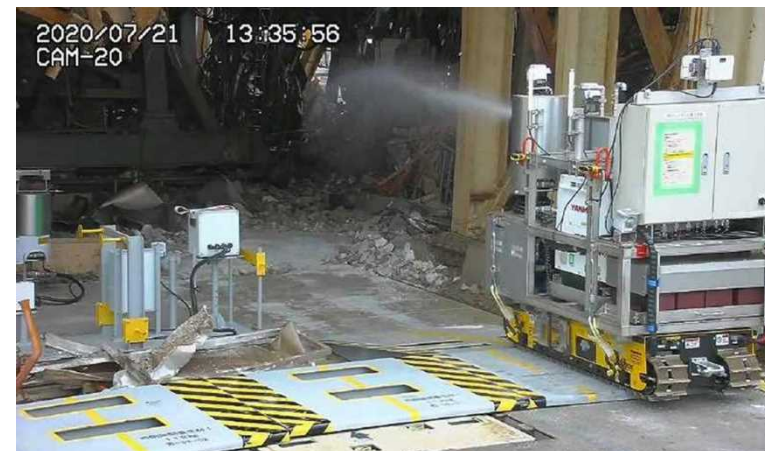
飛散防止剤散布(撮影日:2020.7.21)

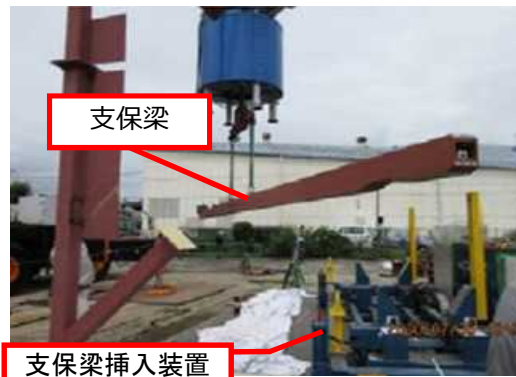
①支保梁挿入装置への支保梁搭載

- 支保梁設置作業性試験：支保梁挿入装置を用いて支保梁をFHM下部模擬体の下に挿入(①～③)
- 矢板挿入作業性試験：矢板挿入装置を支保梁に設定し、自走により支保梁とFHMの隙間に設置(④～⑤)

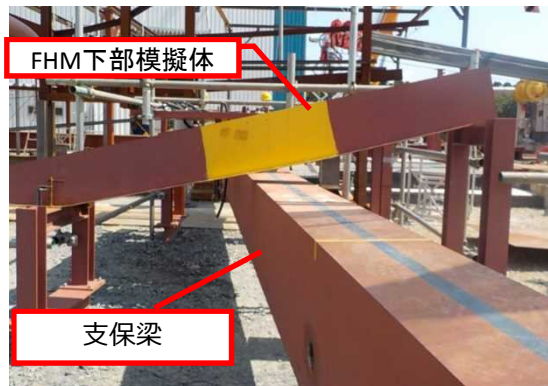
②支保梁挿入

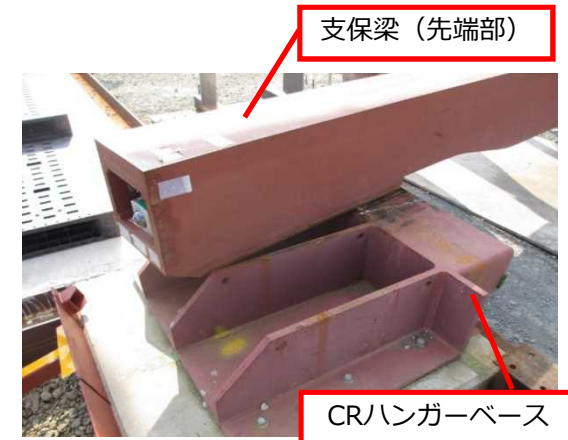
③支保梁挿入 (完了)

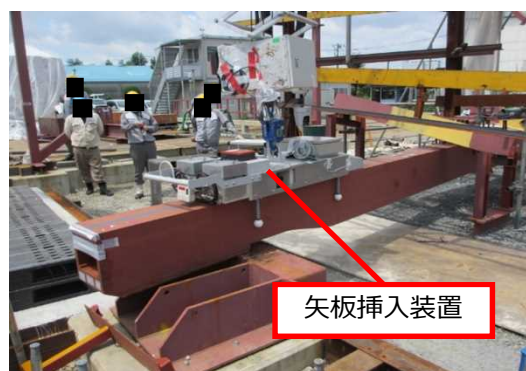
④矢板挿入装置の支保梁への設定

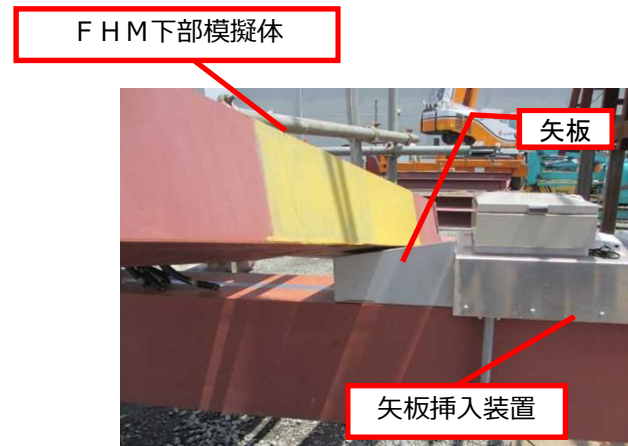
⑤矢板挿入装置自走, 挿入完了

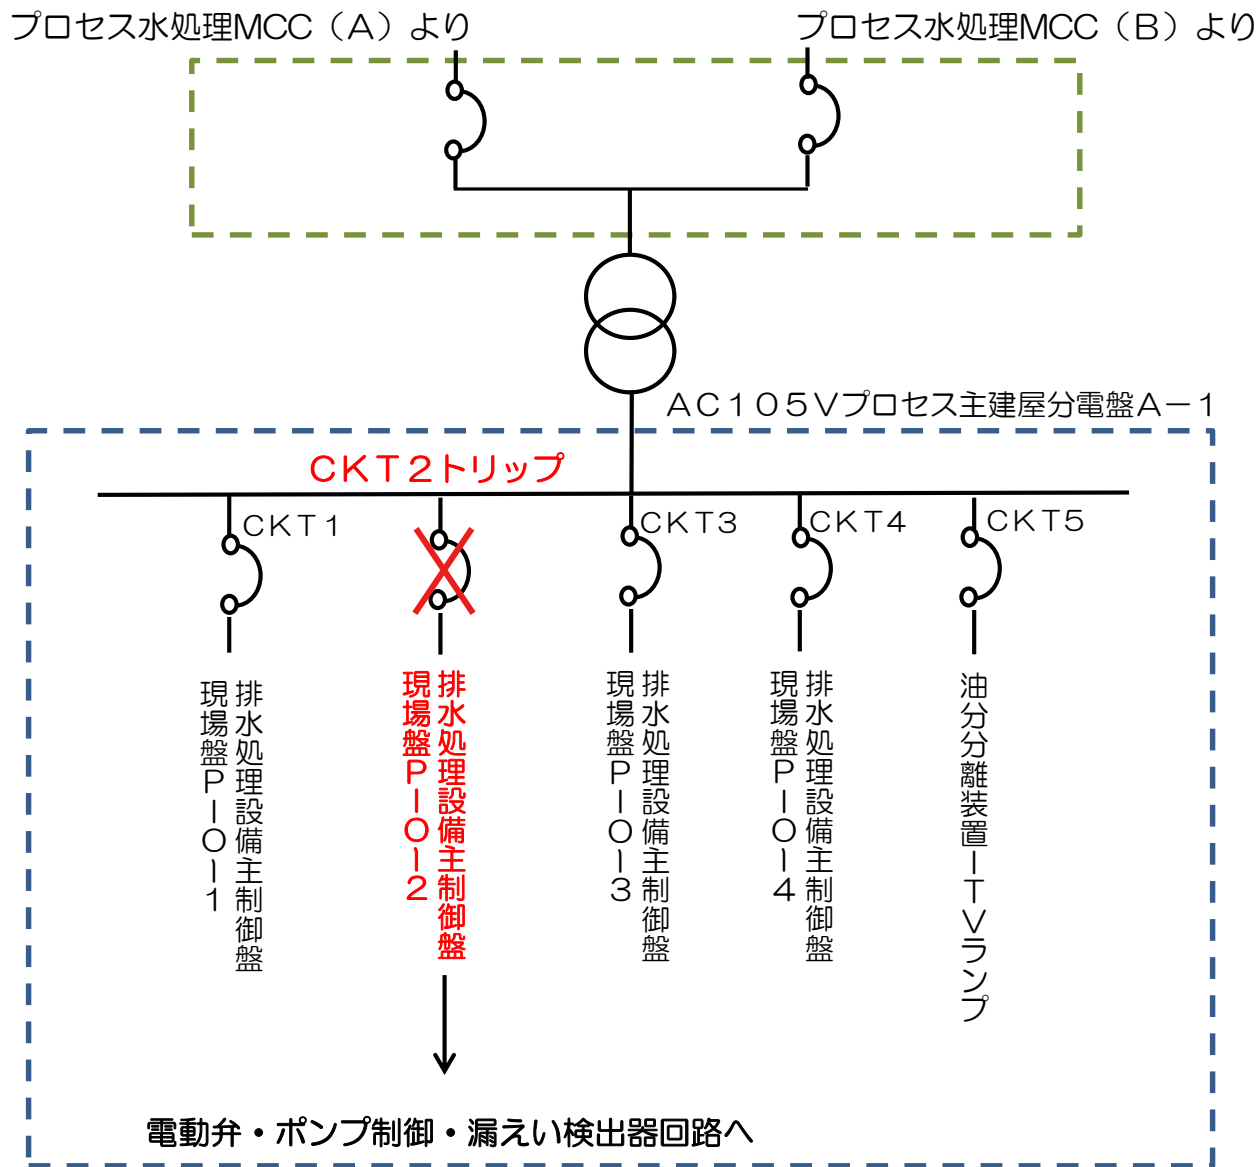
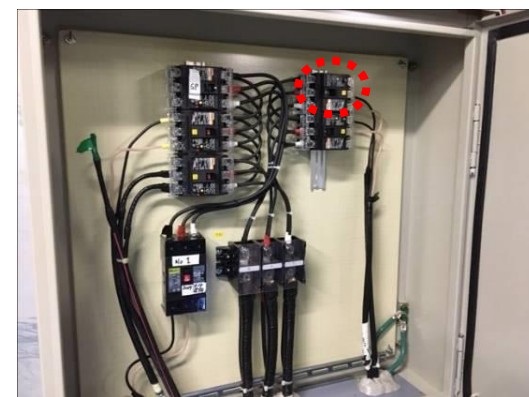
AC105Vプロセス主建屋分電盤A-1を確認したところCKT2の漏電遮断器（ELB）が中間位置（トリップ状態）であることを確認

3. 分電盤電源構成図および漏電しゃ断器動作状況
