事象報告シート

概要説明	件名	プルトニウム転換技術開発施設の臨界警報装置の臨界監視機能の停止について
	発生日時	令和2年11月21日 土曜日 15時10分頃 (確認時刻)
	発生場所	プルトニウム転換技術開発施設
	事象種類	<input type="checkbox"/> 運転管理情報 <input checked="" type="checkbox"/> 故障 <input type="checkbox"/> 漏洩 <input type="checkbox"/> 汚染 <input type="checkbox"/> 被ばく <input type="checkbox"/> 人の障害
	事象概要 上記事象種類に基づき保安上の情報※2を「調査中」も含め明記する。	<p>分析所安全管理室において、プルトニウム転換技術開発施設に設置している臨界警報装置による臨界監視が、13時41分頃に停止していることを15時10分頃に確認した。</p> <p>同施設に設置しているガンマ線エリアモニタ、中性子線エリアモニタ、プルトニウムダストモニタ、中間排気モニタ及び主排気筒排気モニタの13時41分頃以降の指示値に異常は認められていない。</p> <p>なお、プルトニウム転換技術開発施設においては、11/20(金)17時以降の核物質の移動は実施しておらず、各当直ごとの現場巡視でも異常は認められていない。</p> <p>別添資料の有無 (<input checked="" type="checkbox"/>有 <input type="checkbox"/>無) 環境への影響 (<input type="checkbox"/>有 <input checked="" type="checkbox"/>無)</p>
原因	13時41分頃、「高放射性廃液貯蔵場(HAW)周辺地盤改良工事」において、重機による掘削作業を行っており、プルトニウム転換技術開発施設臨界警報装置の電源ケーブルを切断したことを17時58分頃確認した。よって、工事により電源ケーブルを切断したことで臨界警報装置に電源が供給されなくなり、臨界監視機能が停止したと判断した。

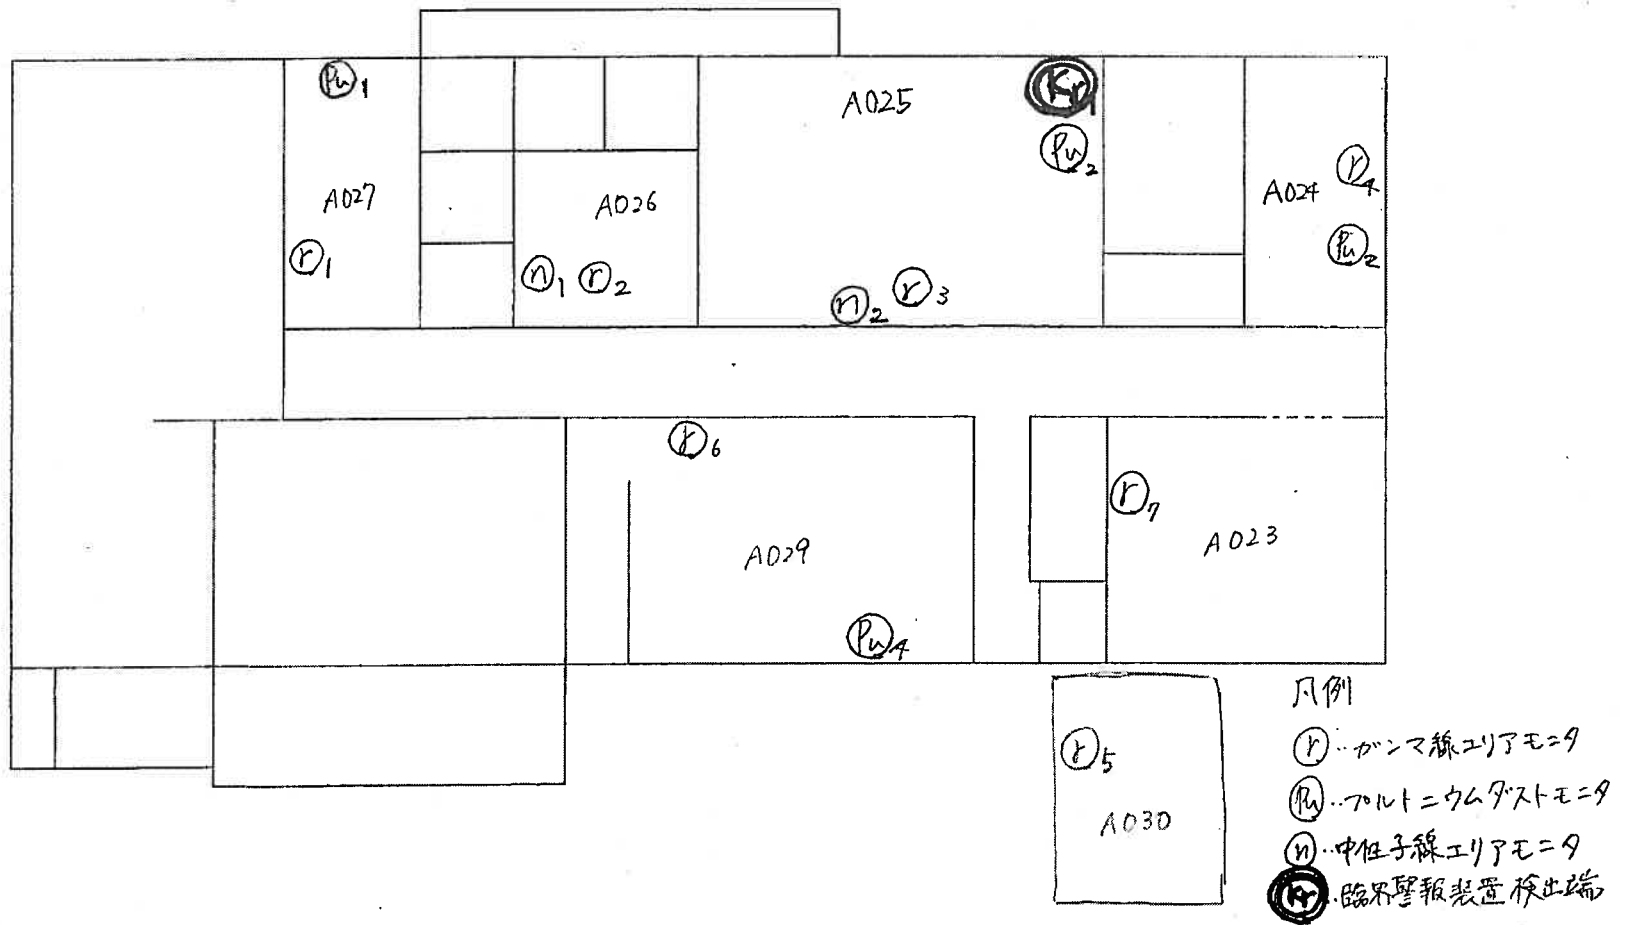
プルトニウム転換技術開発施設 地下1階平面図

- 凡例
- Ⓟ ガシニ線検出器
 - Ⓟ プルトニウム測定器
 - Ⓟ 中性子線検出器
 - Ⓟ 臨界警報装置検出端

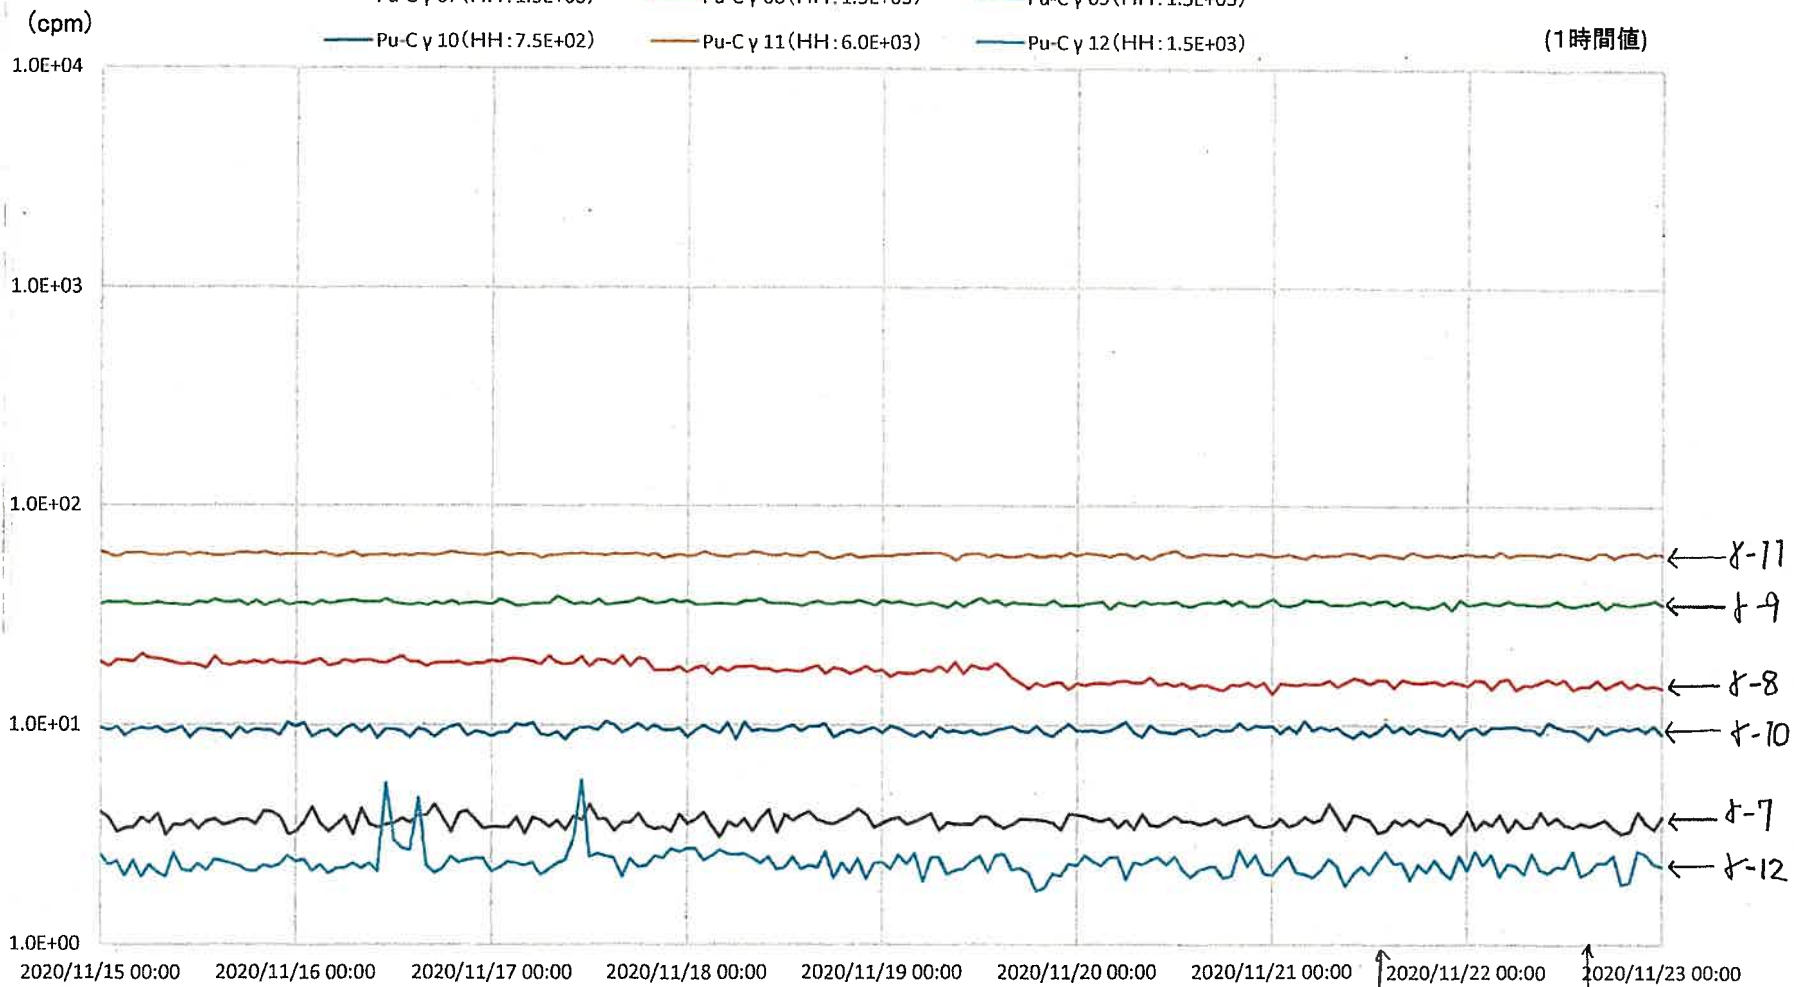
定置式モニタトレンドグラフ (プルトニウム転換技術開発施設)

ガンマ線エリアモニタ 1-07~1-12

Pu-C γ 07 (HH: 1.5E+03) Pu-C γ 08 (HH: 1.5E+03) Pu-C γ 09 (HH: 1.5E+03)
 Pu-C γ 10 (HH: 7.5E+02) Pu-C γ 11 (HH: 6.0E+03) Pu-C γ 12 (HH: 1.5E+03)

11/21 13:41
 事象発生

11/22 16:30
 復旧

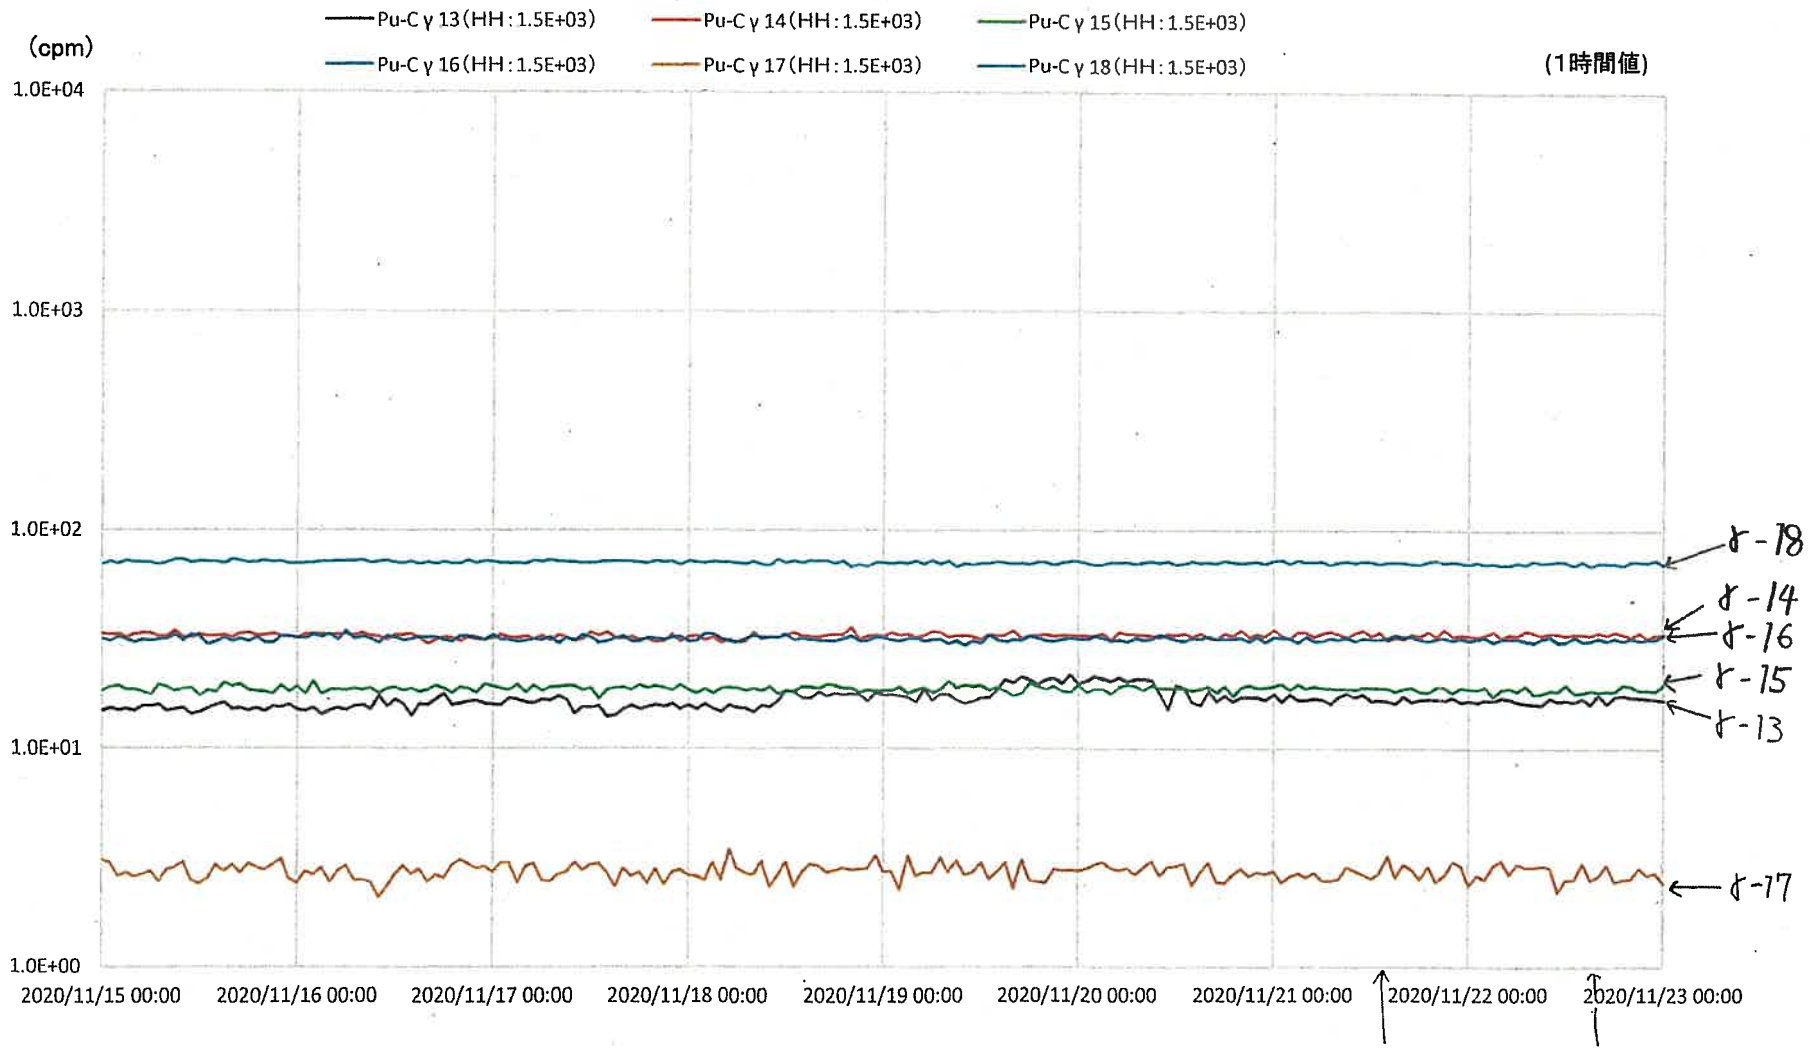
定置式モニタトレンドグラフ

(70kVt=ウム転換技術開発施設
ガンマ線エリアモニタ r-13~r-18)

↑ 2020/11/21 13:41 事象発生
↑ 2020/11/22 16:30 復旧

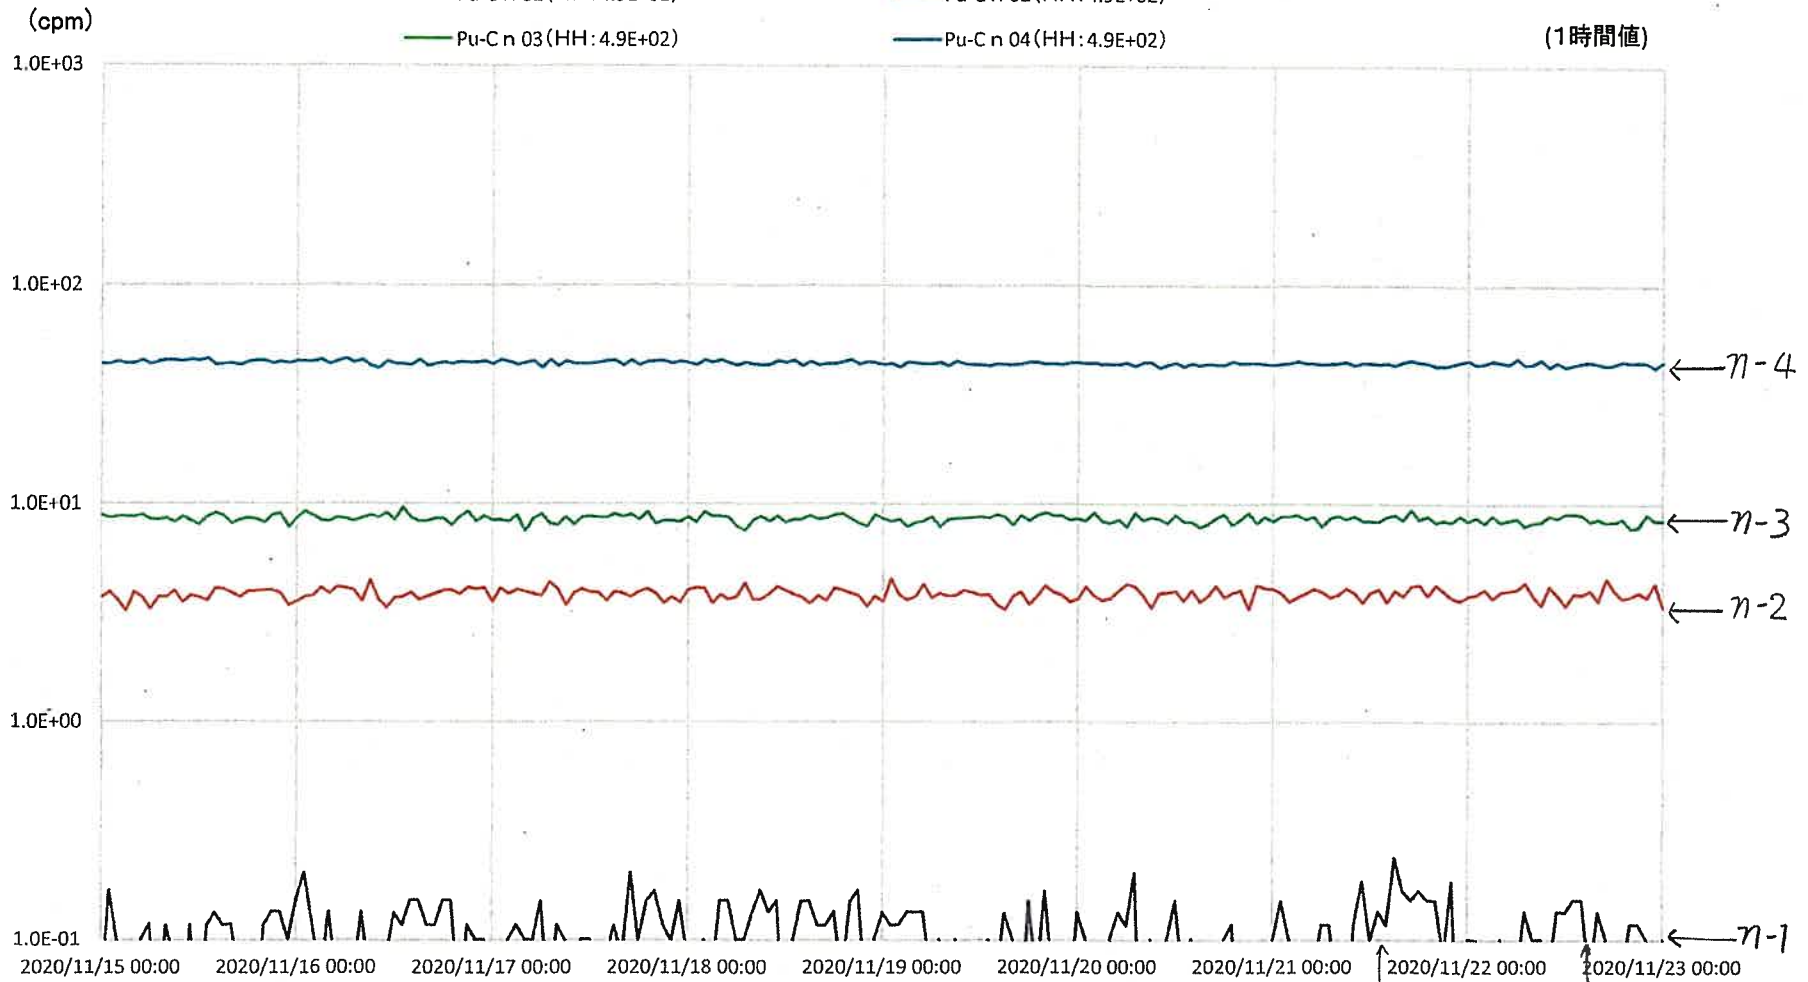
定置式モニタトレンドグラフ (プルトニウム転換技術開発施設 中性子線エリアモニタ)

— Pu-C n 01 (HH: 4.9E+02) — Pu-C n 02 (HH: 4.9E+02)
 — Pu-C n 03 (HH: 4.9E+02) — Pu-C n 04 (HH: 4.9E+02)

11/21 13:41
事象発生

11/22 16:30
復旧

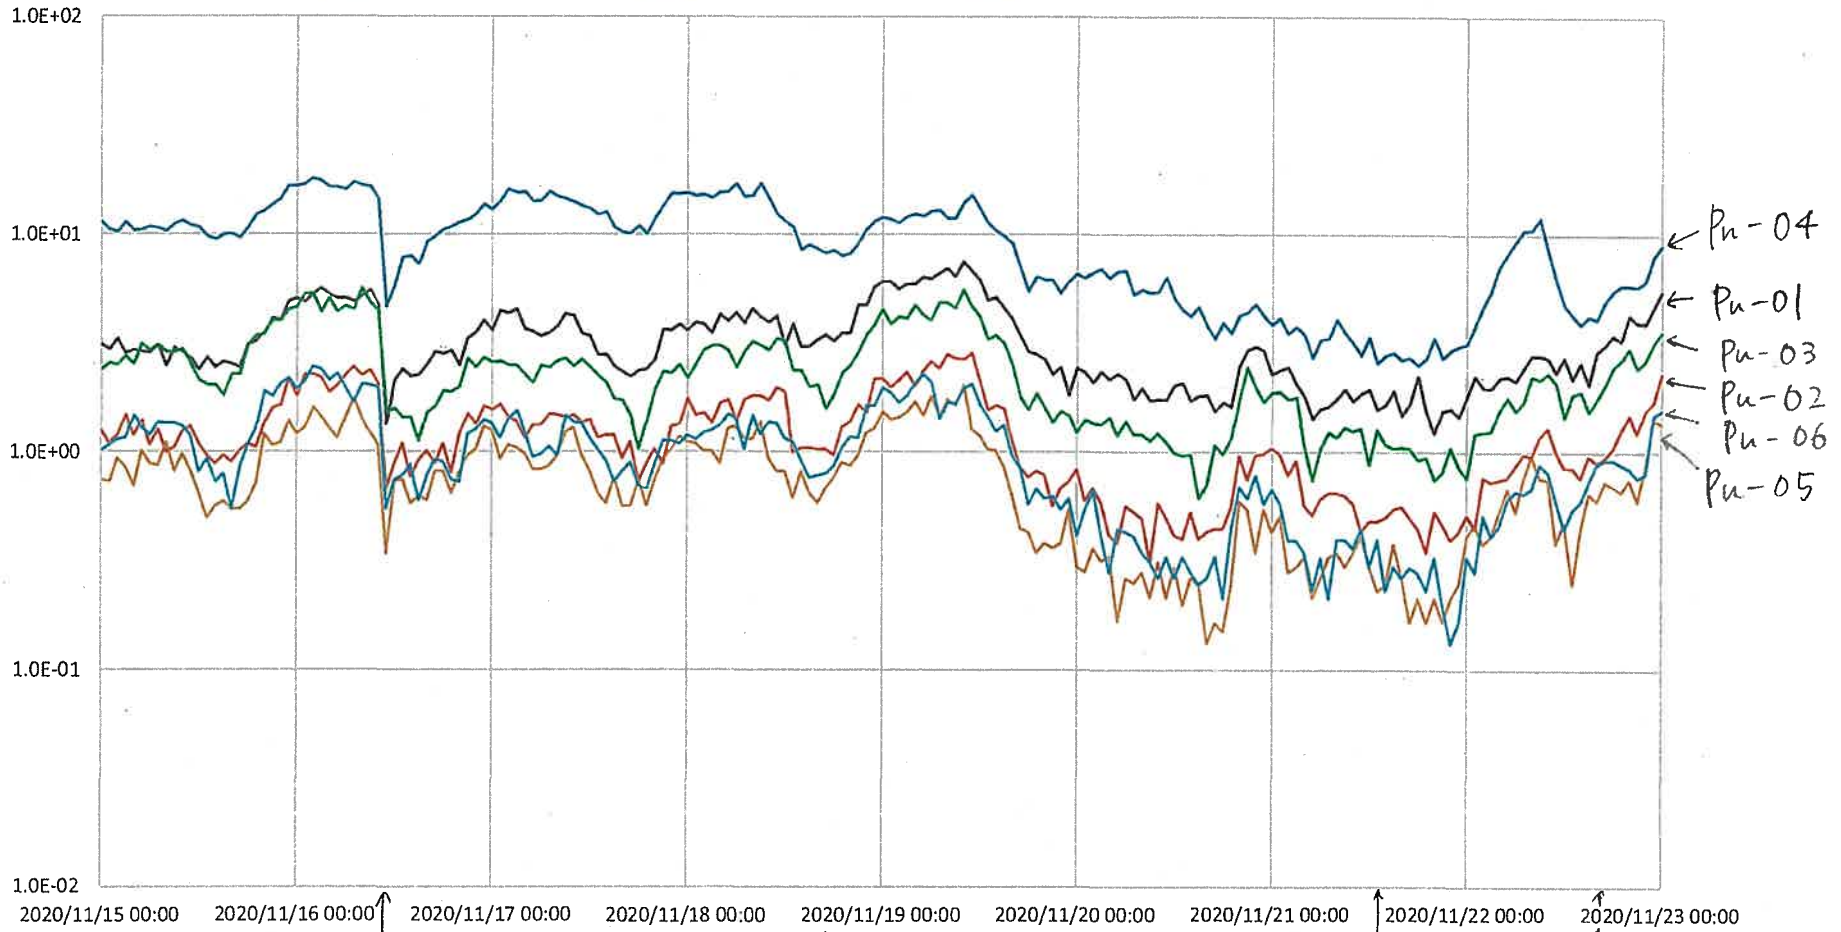
定置式モニタトレンドグラフ (701LT=ウム転換技術開発施設 701LT=ウムダストモニタ Pu-01~Pu-06)

— Pu-C Pu 01 (HH: 2.3E+02)
 — Pu-C Pu 02 (HH: 2.3E+02)
 — Pu-C Pu 03 (HH: 2.3E+02)
— Pu-C Pu 04 (HH: 2.3E+02)
 — Pu-C Pu 05 (HH: 2.3E+02)
 — Pu-C Pu 06 (HH: 2.3E+02)

↑
試料交換

↑
11/13:41
事象発生

↑
11/16:30
復旧

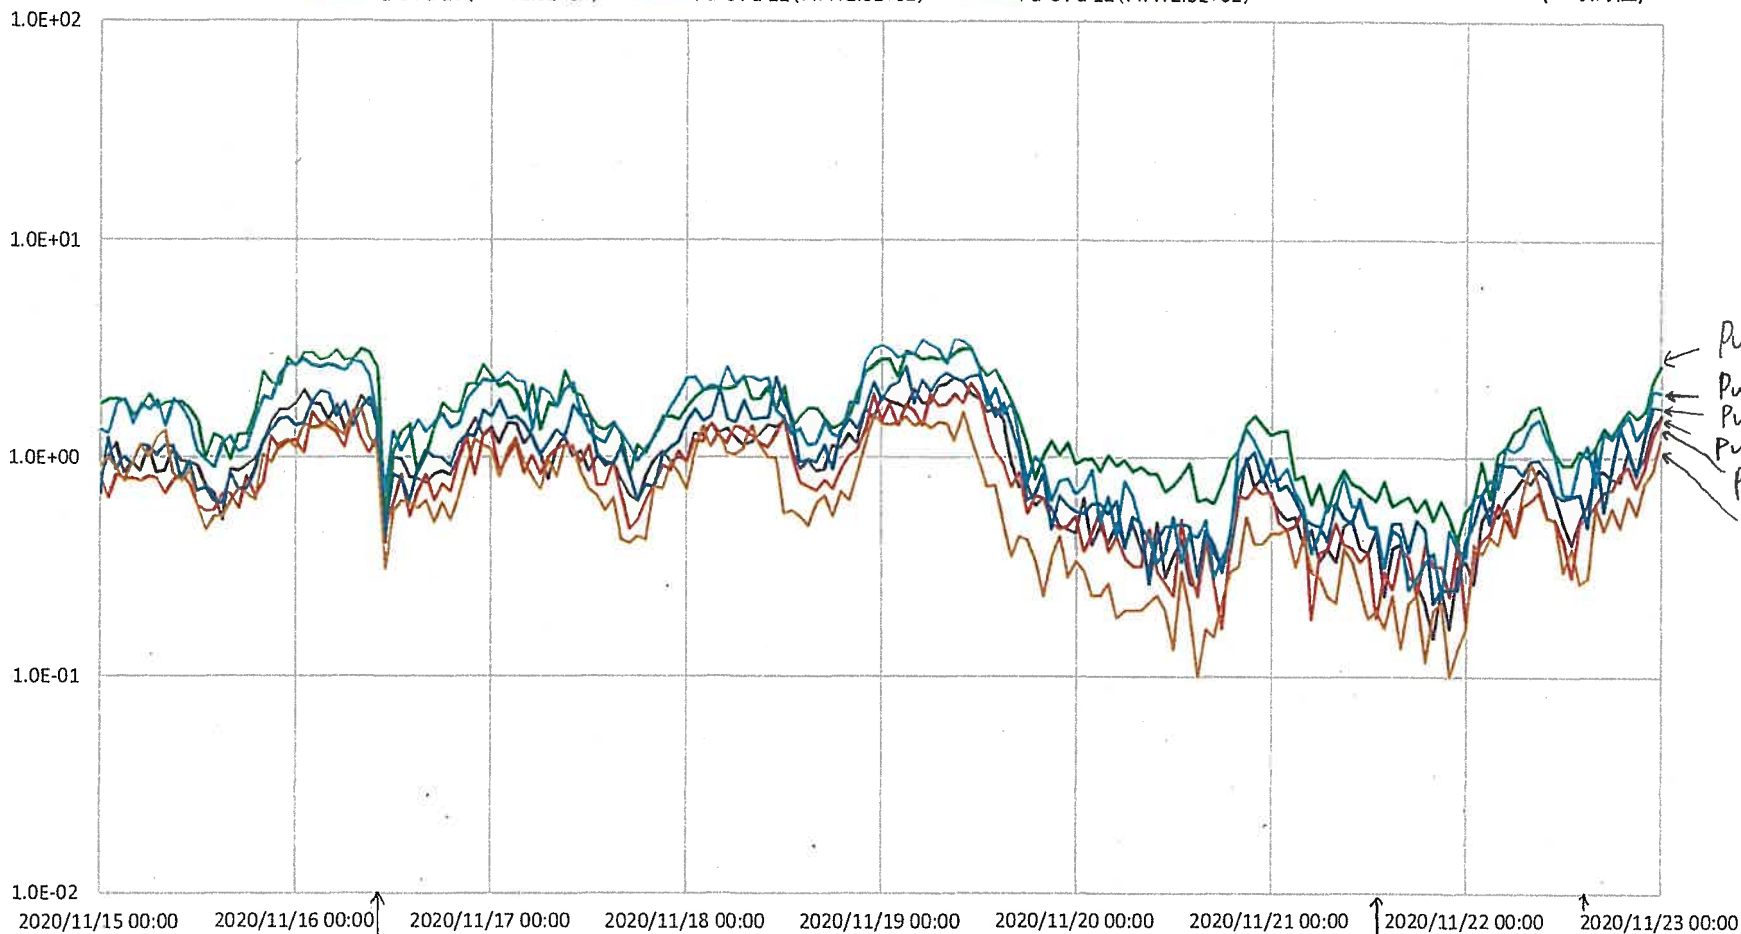
定置式モニタトレンドグラフ

(7011トニウム取扱技術開発施設
7011トニウムダストモニタ Pu-07~Pu-12)

— Pu-C Pu 07 (HH: 2.3E+02) — Pu-C Pu 08 (HH: 2.3E+02) — Pu-C Pu 09 (HH: 2.3E+02)
— Pu-C Pu 10 (HH: 2.3E+02) — Pu-C Pu 11 (HH: 2.3E+02) — Pu-C Pu 12 (HH: 2.3E+02)

Pu-09
Pu-12
Pu-10
Pu-07
Pu-08
Pu-11

試料交換

11/21 13:41
事象発生

11/22 16:30
復旧

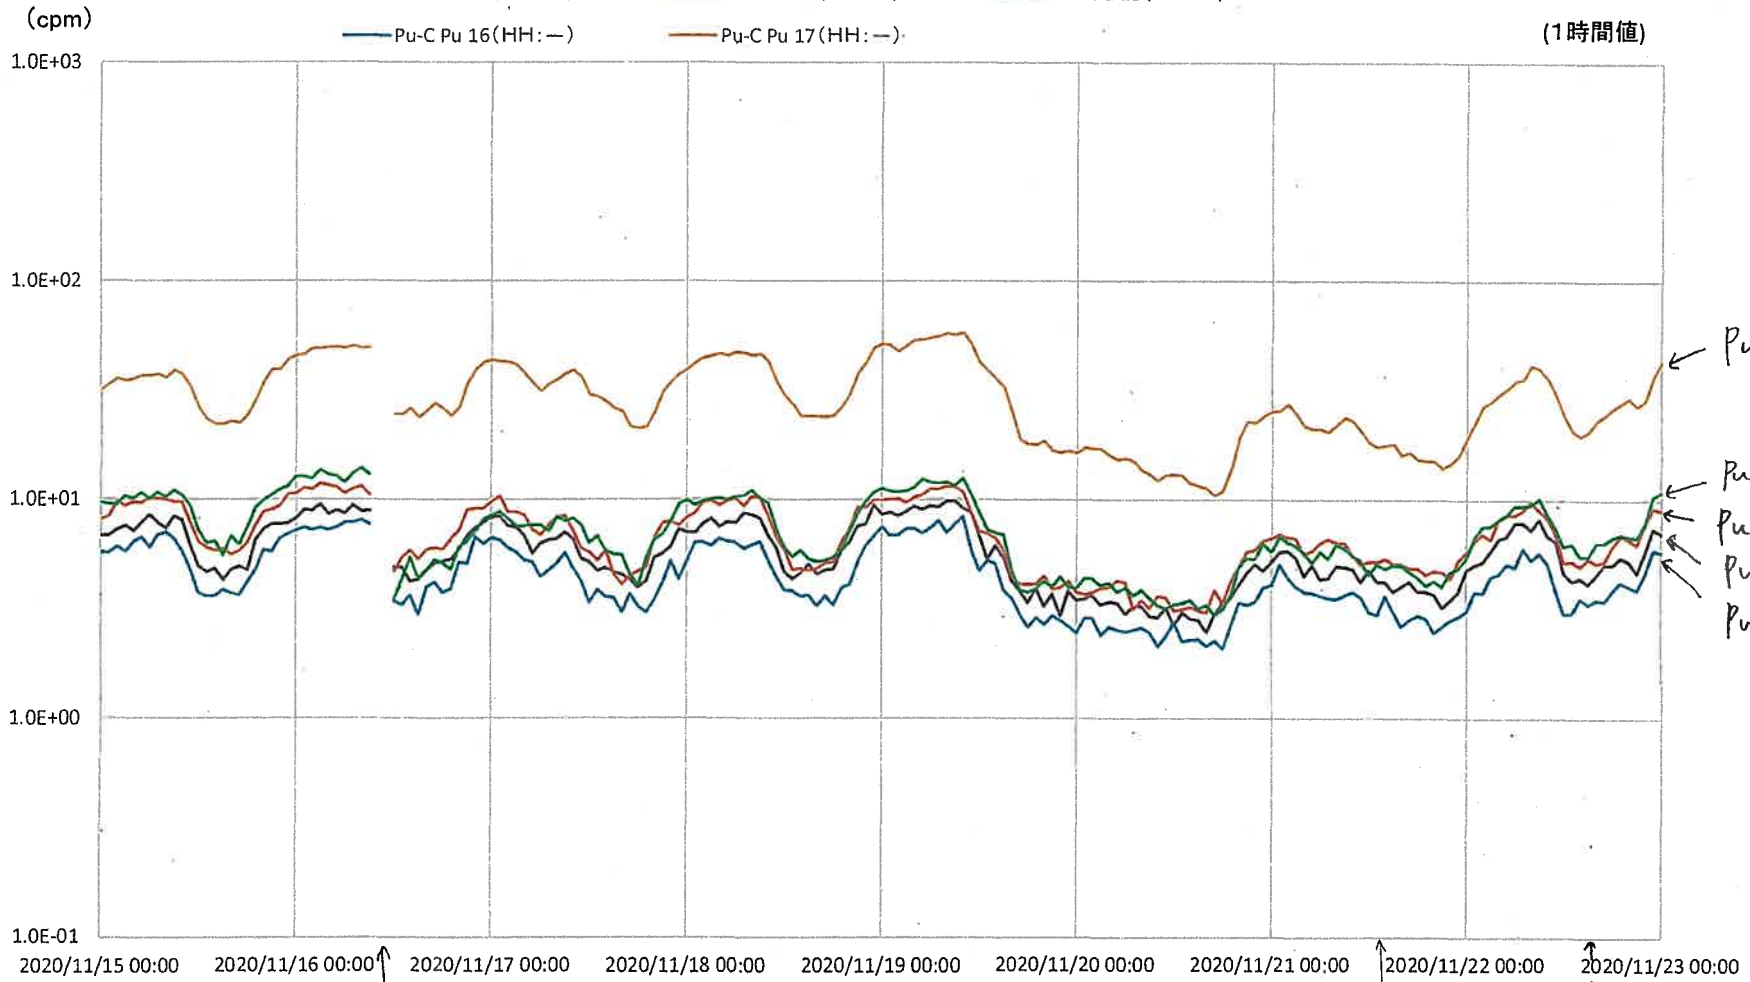
定置式モニタトレンドグラフ

(プルトニウム転換技術開発施設
プルトニウムダストモニタ Pu-13~Pu-17)

— Pu-C Pu 13(HH:—) — Pu-C Pu 14(HH:—) — Pu-C Pu 15(HH:—)
— Pu-C Pu 16(HH:—) — Pu-C Pu 17(HH:—)

↑
線量計測課
点検

↑
11/21 13:41
異常発生

↑
11/22 16:30
復旧

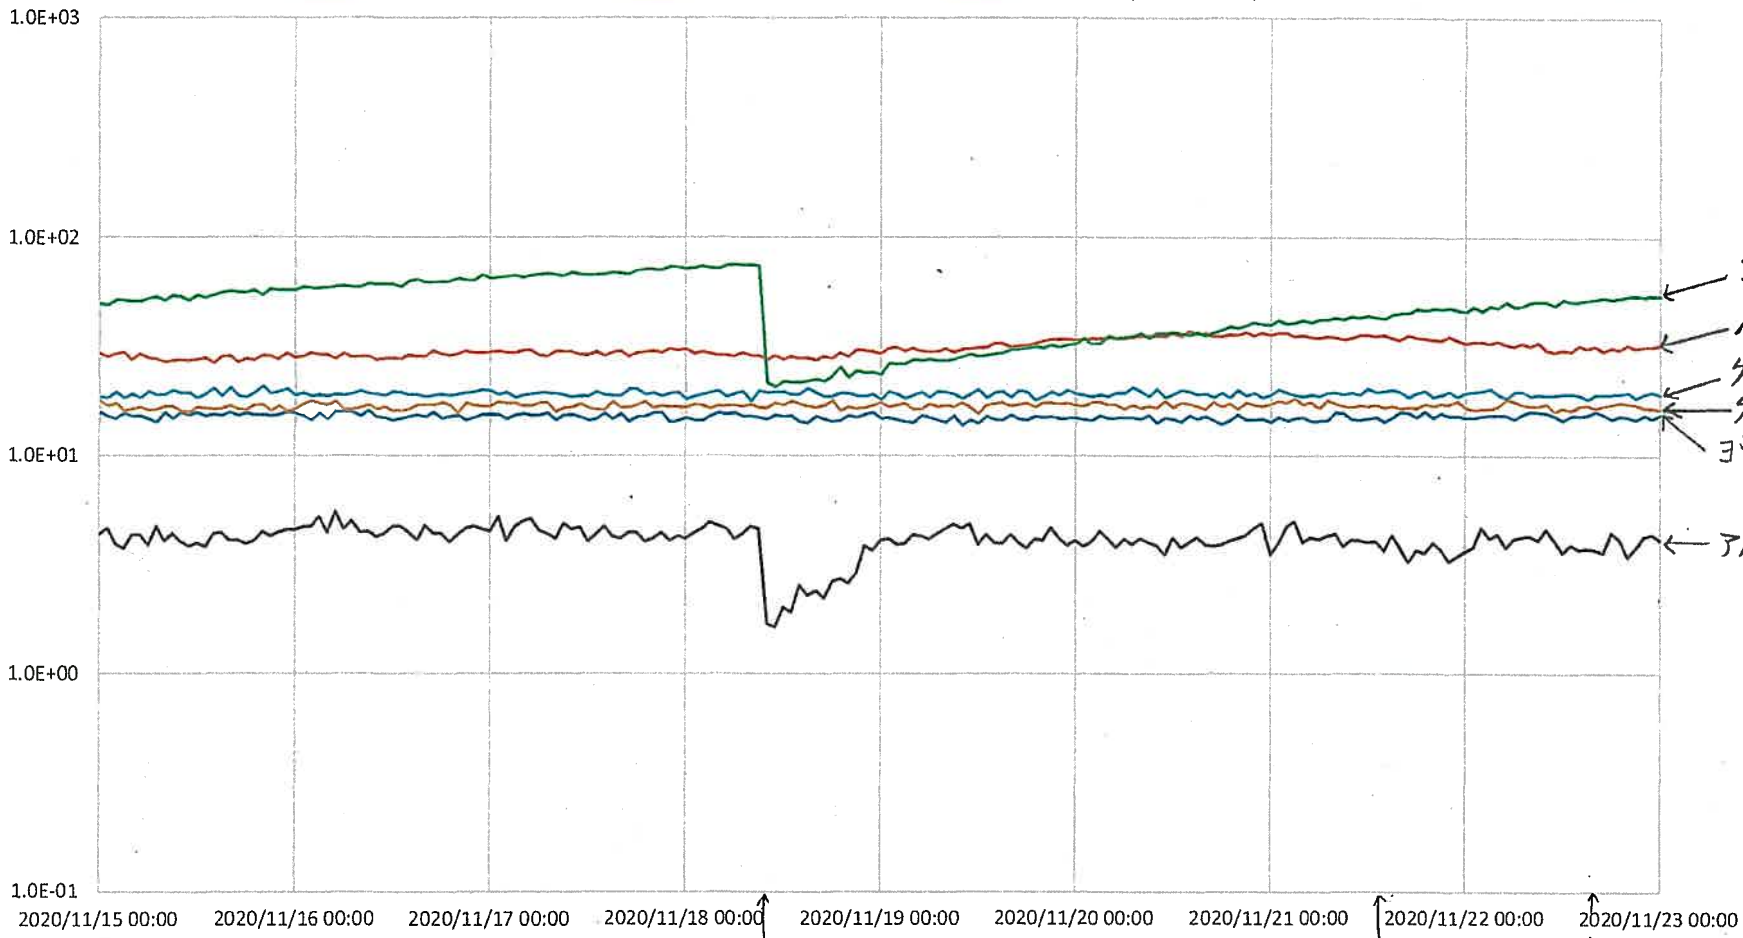
定置式モニタトレンドグラフ (主排気筒 排気モニタ)

— MAIN S1 α (HH: 1.2E+03)
 — MAIN S1 β (HH: 1.0E+04)
 — MAIN S1 129I (HH: 1.4E+04)
— MAIN S1 131I (HH: 5.5E+04)
 — MAIN S1 KrL (HH: 3.1E+05)
 — MAIN S1 KrH (HH: 3.1E+03)

ヨウ素129モニタ
 ベータ線計測モニタ
 クリプトン(高)モニタ
 クリプトン(低)モニタ
 ヨウ素131モニタ
 アルファ線計測モニタ

↑
排気試料交換

↑
11/21 13:41
事象発生

↑
11/22 16:30
復旧

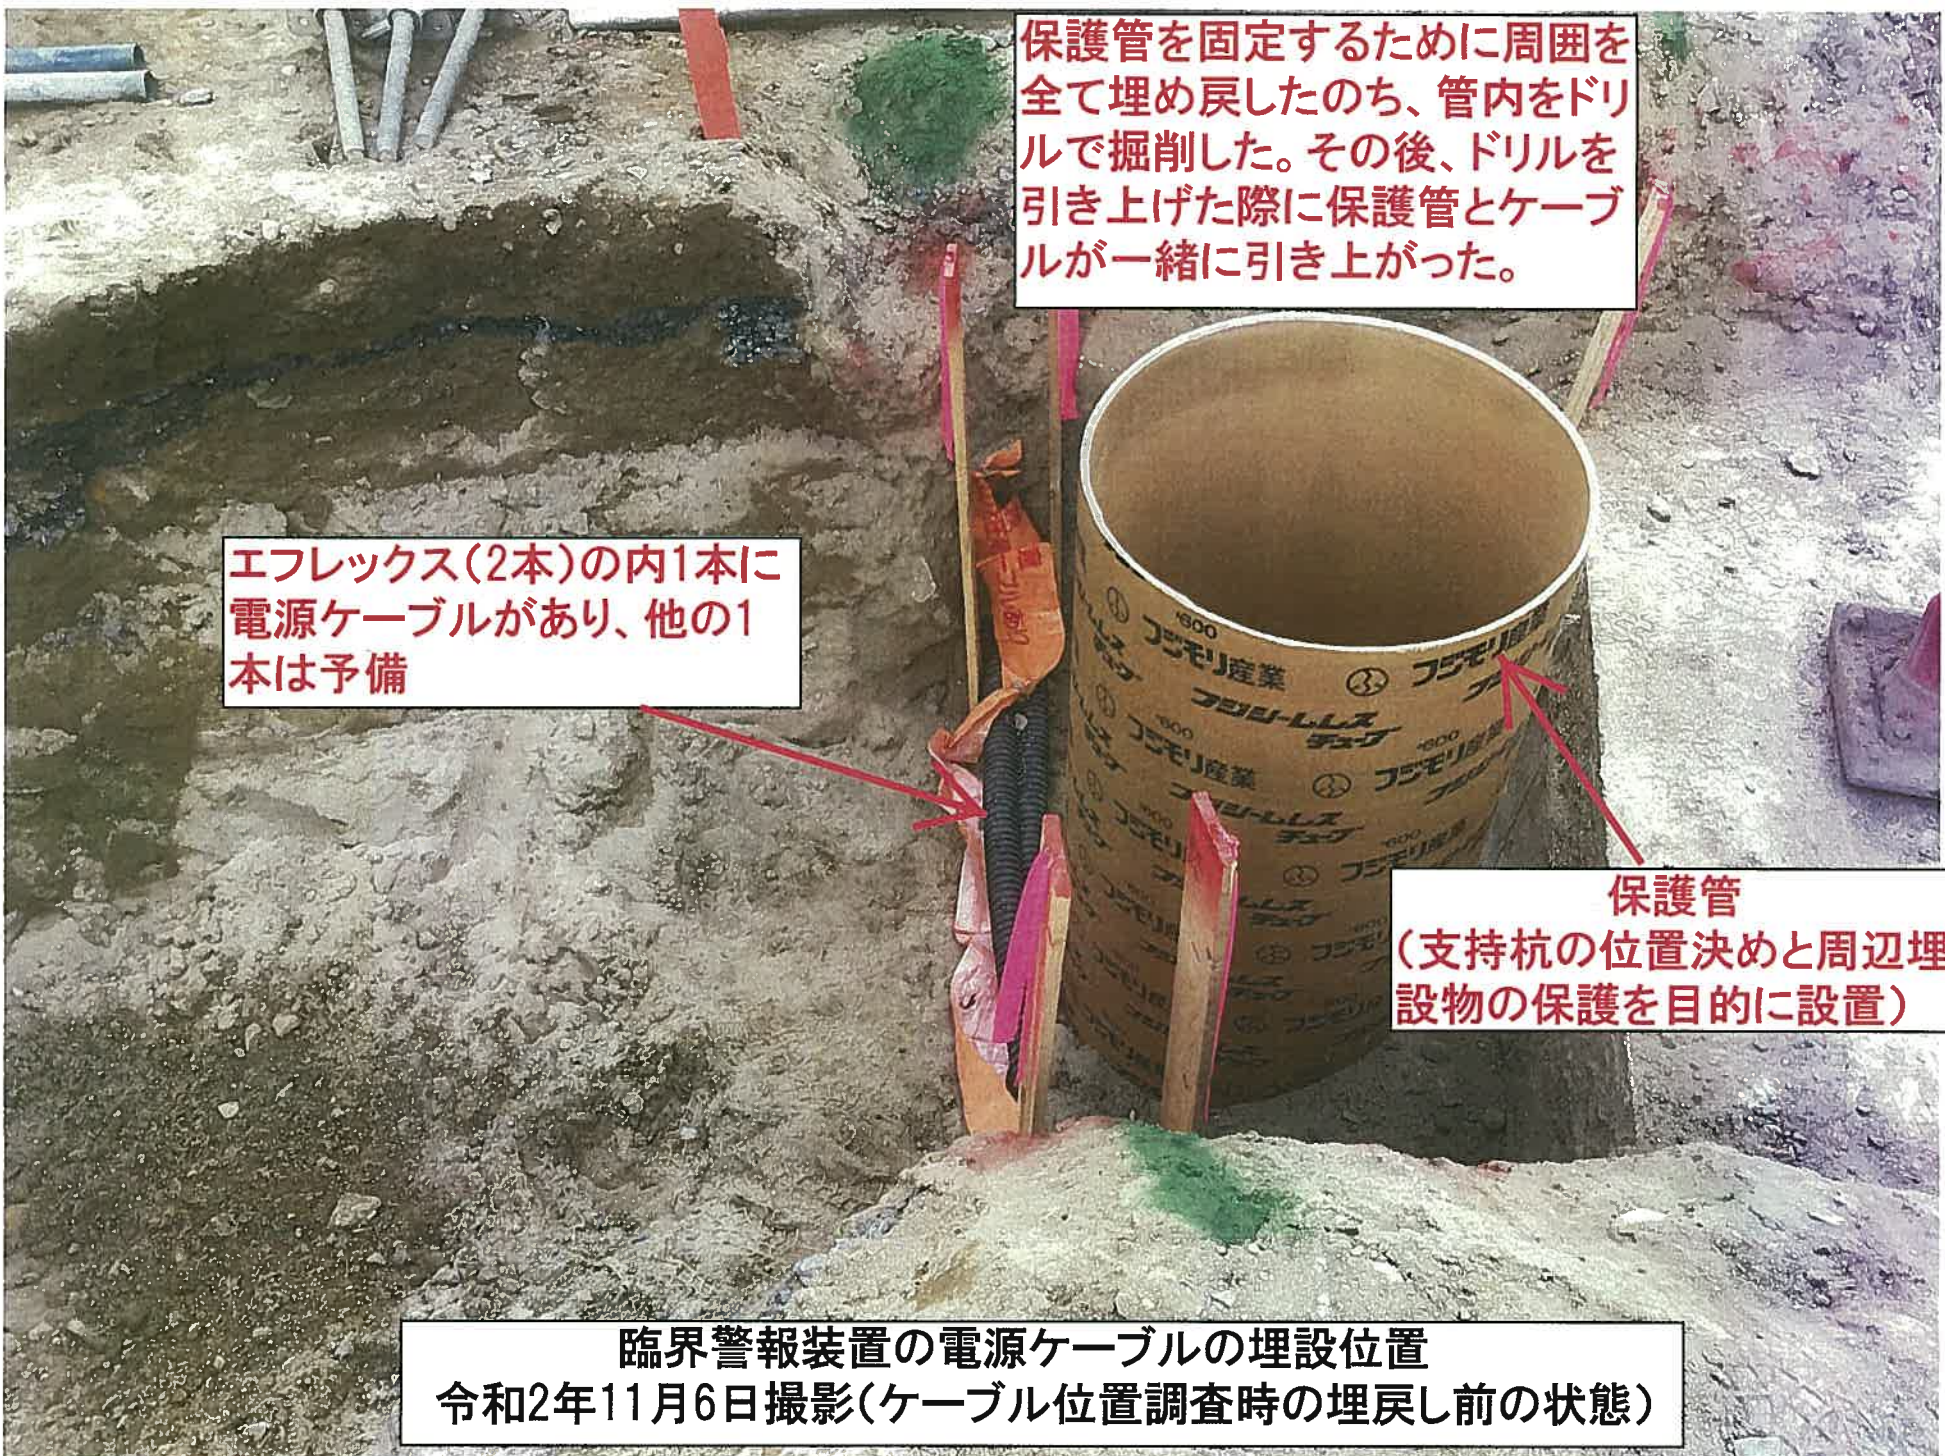
保護管を固定するために周囲を全て埋め戻したのち、管内をドリルで掘削した。その後、ドリルを引き上げた際に保護管とケーブルと一緒に引き上がった。

エフレックス(2本)の内1本に電源ケーブルがあり、他の1本は予備

保護管
(支持杭の位置決めと周辺埋設物の保護を目的に設置)

臨界警報装置の電源ケーブルの埋設位置
令和2年11月6日撮影(ケーブル位置調査時の埋戻し前の状態)

処置対策	切断された電源ケーブルについては、応急処置として仮設ケーブルを敷設し、臨界警報装置の点検を行い、11/22(日)16時30分頃に臨界監視機能を復旧した。また、復旧までの間、プルトニウム転換技術開発施設における核物質の移動禁止を行うとともに、同施設のガンマ線エリアモニタ、中性子線エリアモニタ、プルトニウムダストモニタ、中間排気モニタ及び主排気筒排気モニタの指示値の監視強化を継続した。	
連絡区分	連絡区分	<input type="checkbox"/> B情報 <input checked="" type="checkbox"/> C情報
	判断根拠	本事象は、運転停止中のプルトニウム転換技術開発施設において、臨界警報装置への電源の供給停止に伴い監視機能が停止したものであるが、定置式モニタ等による監視機能が維持されており、事象拡大の可能性はなく、通常の保守の範囲で復旧したことから、C情報と判断した。
