敦賀発電所 1号機 廃止措置の作業状況

2020年11月9日

日本原子力発電株式会社

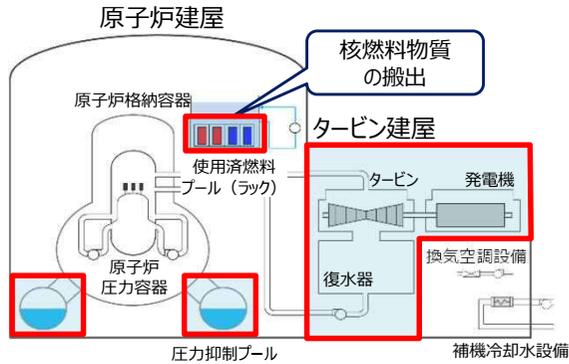
①原子炉本体等解体準備期間（9年間）

主な解体範囲

- 工事内容
- 核燃料物質の搬出（新燃料：加工メーカ、使用済燃料：2号機）
 - 原子炉建屋及びタービン建屋内設備等の解体撤去

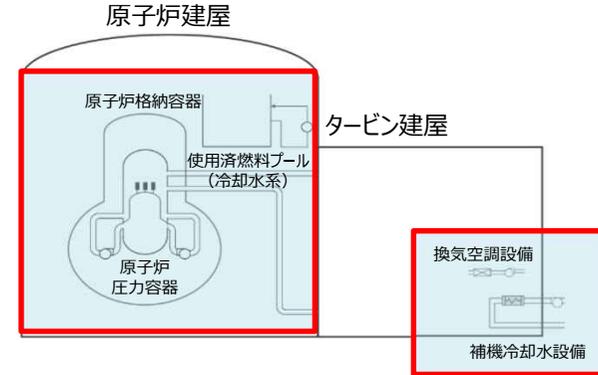
②原子炉本体等解体期間（9年間）

主な解体範囲

- 工事内容
- 原子炉圧力容器等の解体撤去
 - 原子炉本体等解体準備期間に引き続き、原子炉建屋及びタービン建屋内設備等の解体撤去

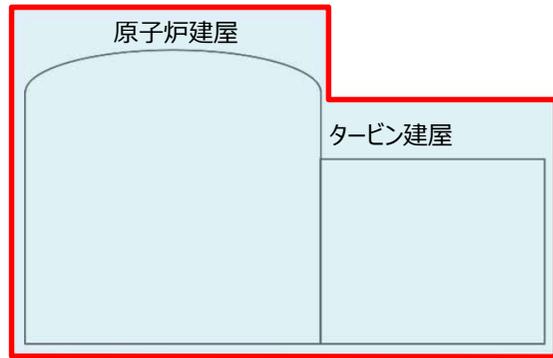
③建屋等解体期間（6年間）

主な解体範囲

- 工事内容
- 管理区域の解除
 - 原子炉建屋、タービン建屋等の解体撤去

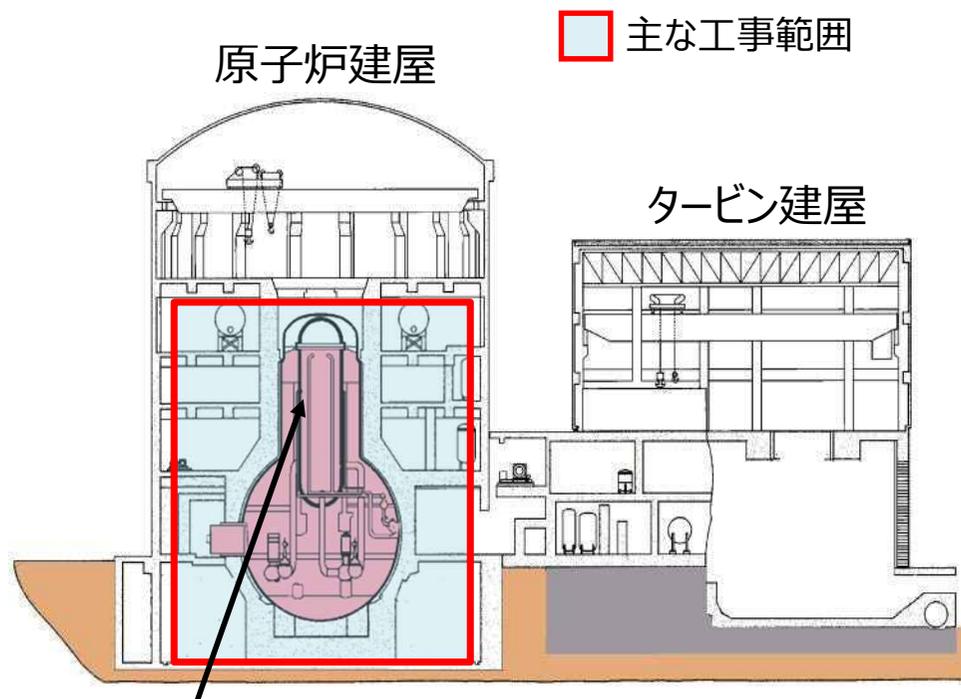
比較的放射線量が高い区域で、原子炉圧力容器等の機器を解体します。

設備	原子炉圧力容器
サイズ	高さ：約19m 内径：約4m
重量	約300トン (主に金属)

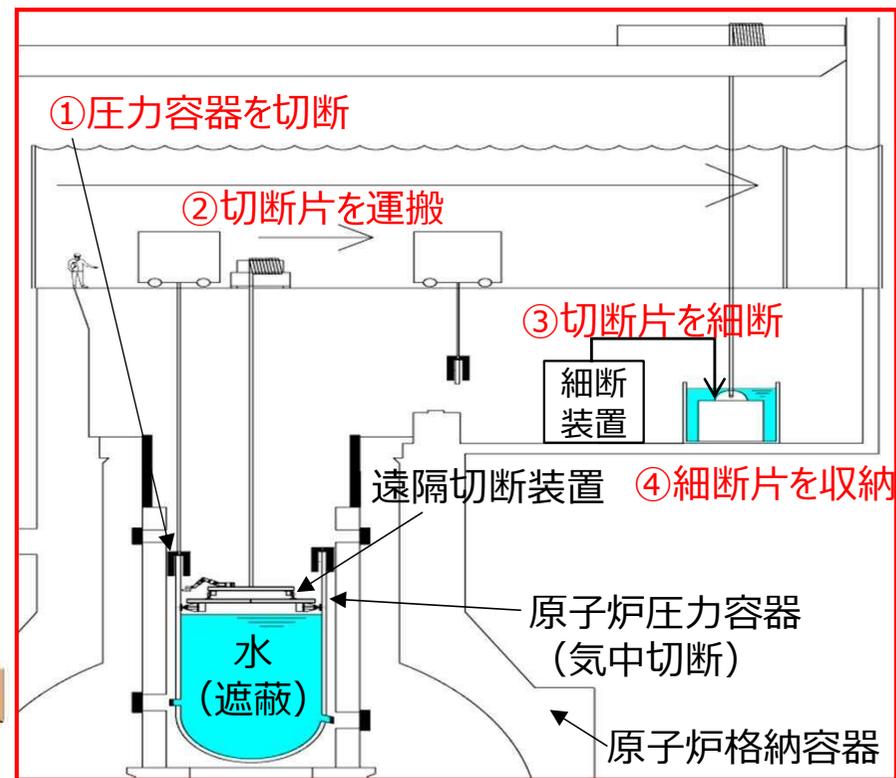
<原子炉圧力容器の解体方法（例）>

- ①遠隔切断装置により、圧力容器を切断
- ②切断物を台車等にて細断場所まで運搬
- ③切断物を遮蔽容器に収納できるサイズまで細断
- ④細断片を遮蔽容器に収納し搬送

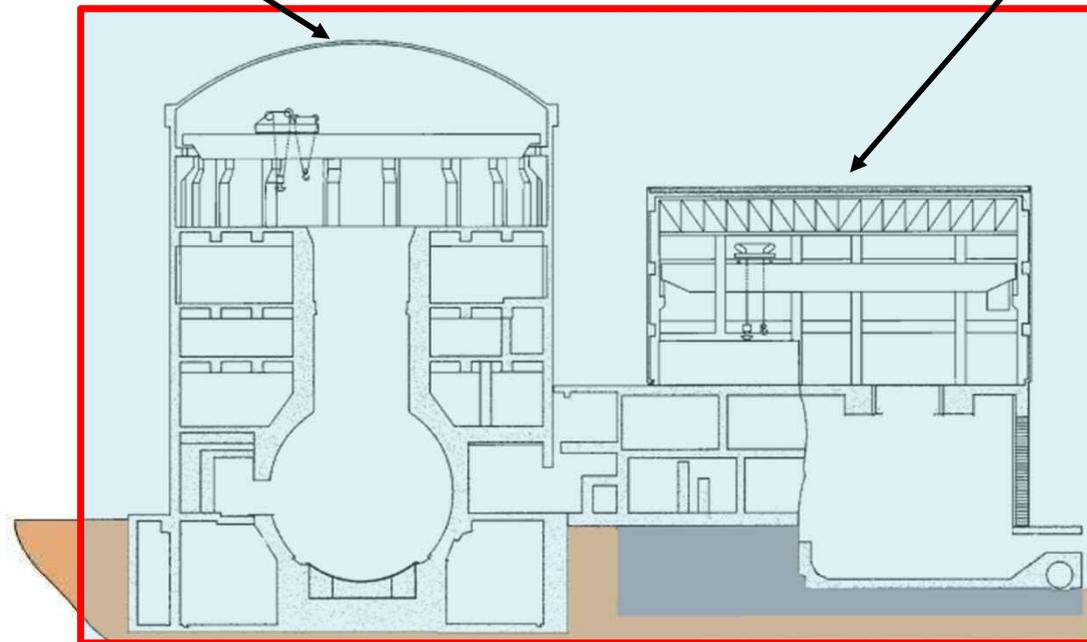
機器が撤去された建屋内の汚染の除去を行った後、管理区域を解除し、原子炉建屋等を解体します。

設備	原子炉建屋
サイズ	外径：約40m 高さ：約60m
重量	約60,000トン (主にコンクリート)

設備	タービン建屋
サイズ	高さ：約30m 長さ：約90m 幅：約44m
重量	約40,000トン (主にコンクリート)

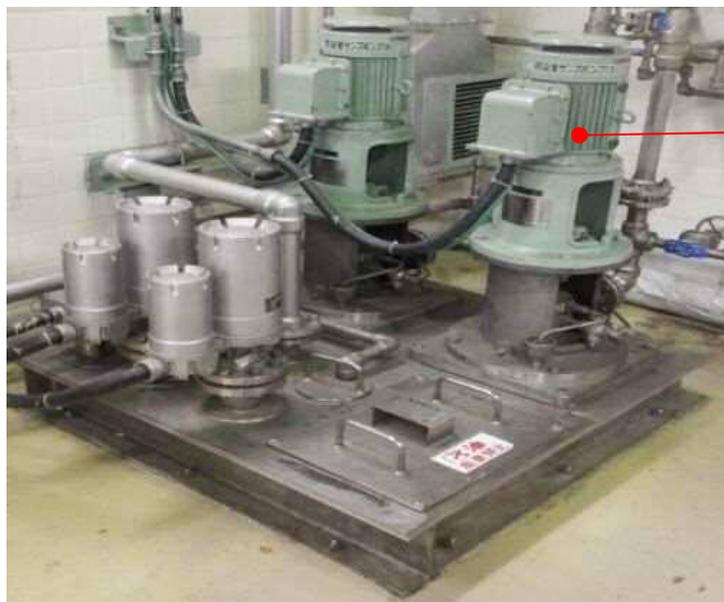
【排水ピット】

機械工作室エリア周辺機器解体工事の前準備として、タービン建屋 1 階に設置されている除染室の排水ピットの除染を実施（2017年5月～2017年6月）

排水ポンプ

除染前	除染後
ピット内線量レベル (mSv/h)	表面線量(ピット底面)	0.200	<0.001
	雰囲気線量(ピット底面)	0.060	<0.001
ピット内汚染 (Bq/cm ²)	表面汚染密度(流入配管)	5.23×10 ⁰	検出限界未満
	平均表面汚染密度	1.21×10 ⁰	検出限界未満

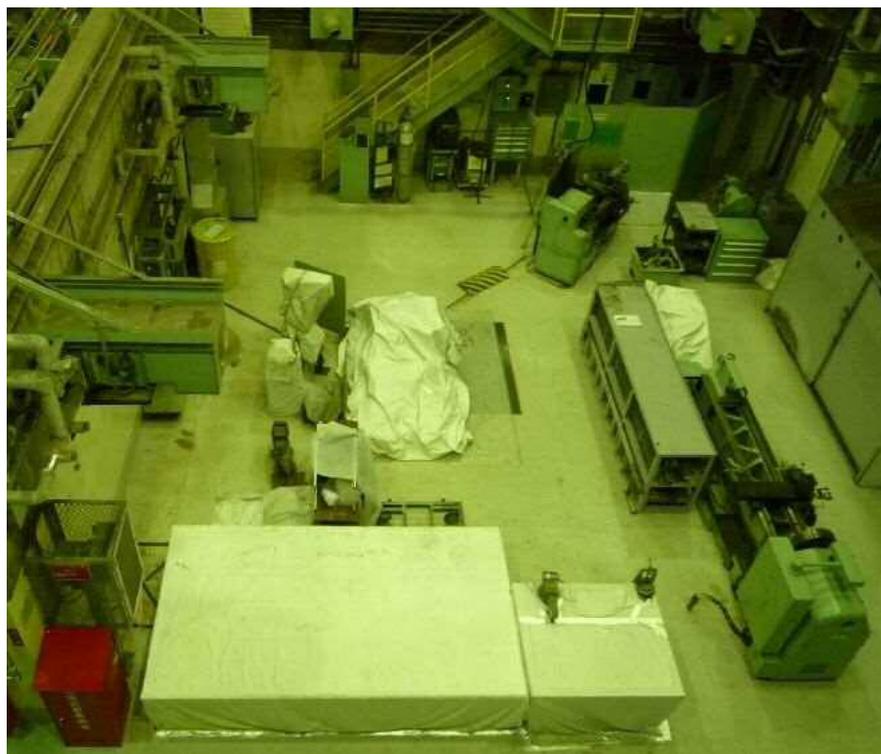
【解体撤去前】

タービン建屋 1 階の機械工作室エリア、高圧注水系エリア、除染室サンプエリア、ろ過水・純水系エリア等に設置された機器等の解体・撤去、解体物の鉄箱等への収納及び固体廃棄物貯蔵庫への運搬作業を実施（2018年5月～2019年1月）

※機械工作室エリアの例

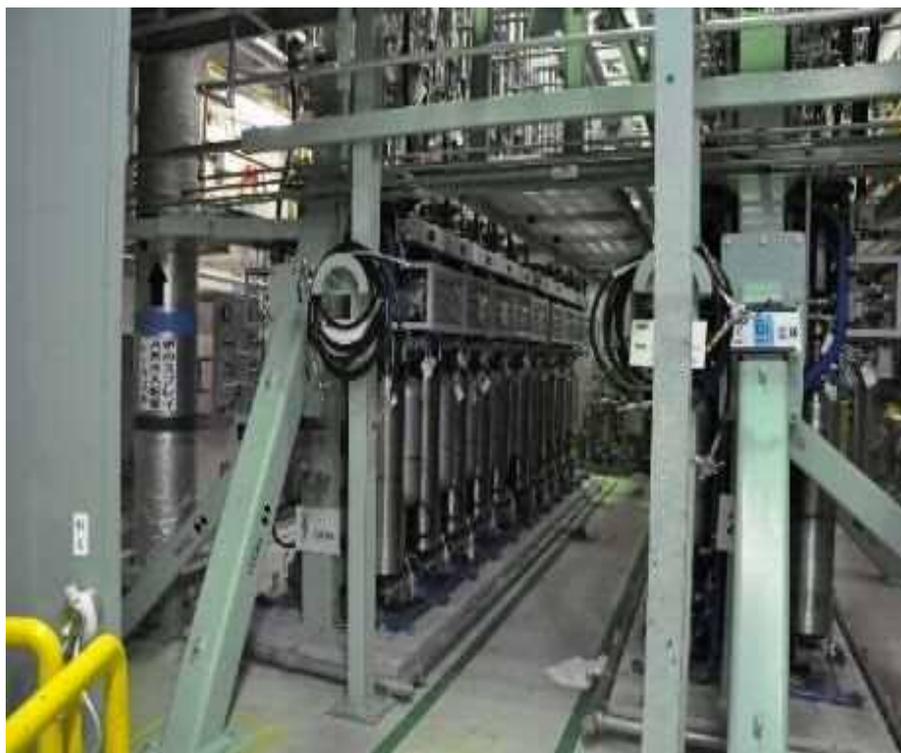
【解体撤去前】

原子炉建屋 1 階南側エリアに設置してある、制御棒駆動水圧ユニット（HCU）、非活性ガス系等の機器・配管等の解体・撤去、解体物の鉄箱等への収納及び固体廃棄物貯蔵庫への運搬作業を実施（2018年5月～2019年2月）

※ 制御棒駆動水圧ユニットの例

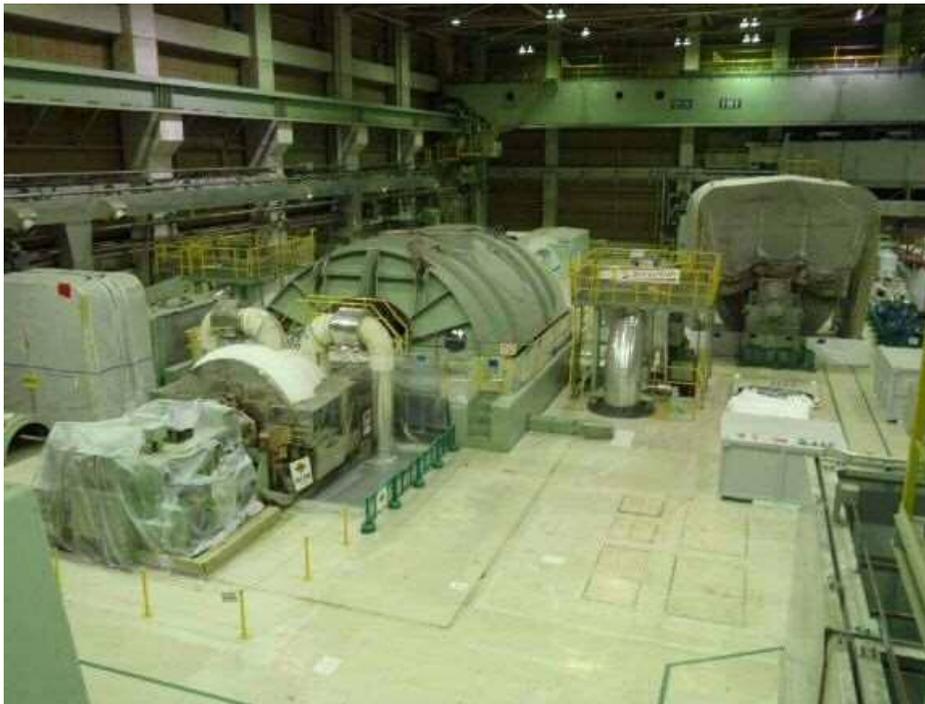
【解体撤去前】

タービン建屋 3 階に設置してあるタービン（高圧・低圧）、発電機・励磁機、タービン建屋 3 階空調機等の解体・撤去、工事解体物の鉄箱等への収納及び固体廃棄物貯蔵庫への運搬作業を実施（2018年4月～2020年3月）

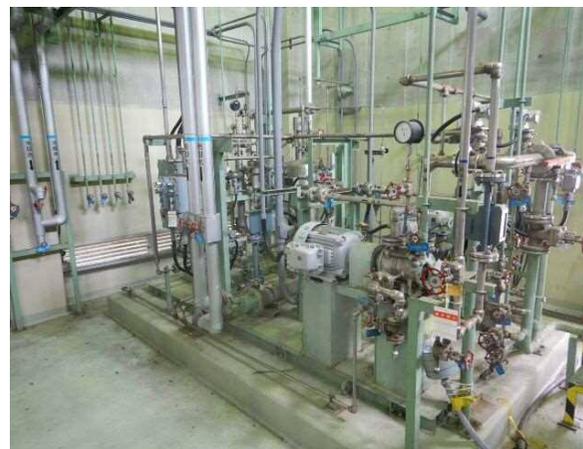
◀ 酸素圧縮機

水電解装置建屋内の機器（水素・酸素発生装置等）の解体撤去及び廃棄物処理を実施中（2020年7月～2021年3月予定）

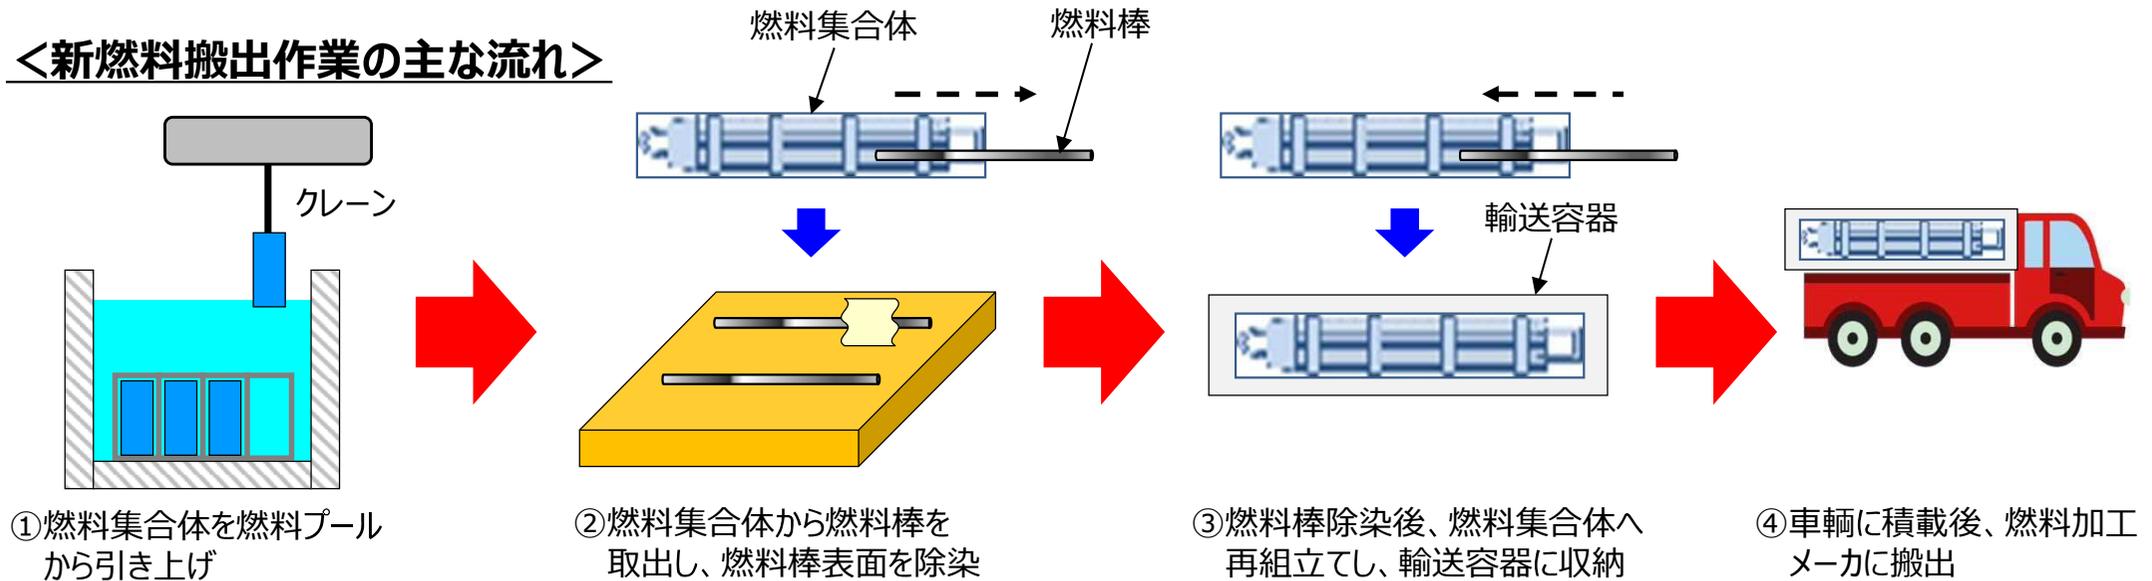
<新燃料搬出作業の主な流れ>

使用済燃料プール内に保管している新燃料（全36体）について、燃料プールから取出した後、除染をした上で燃料加工メーカーへの搬出作業実施（2017年9月～2018年11月）
