2号機 X-6ペネ内堆積物調査の結果

2020年11月20日

東京電力ホールディングス株式会社

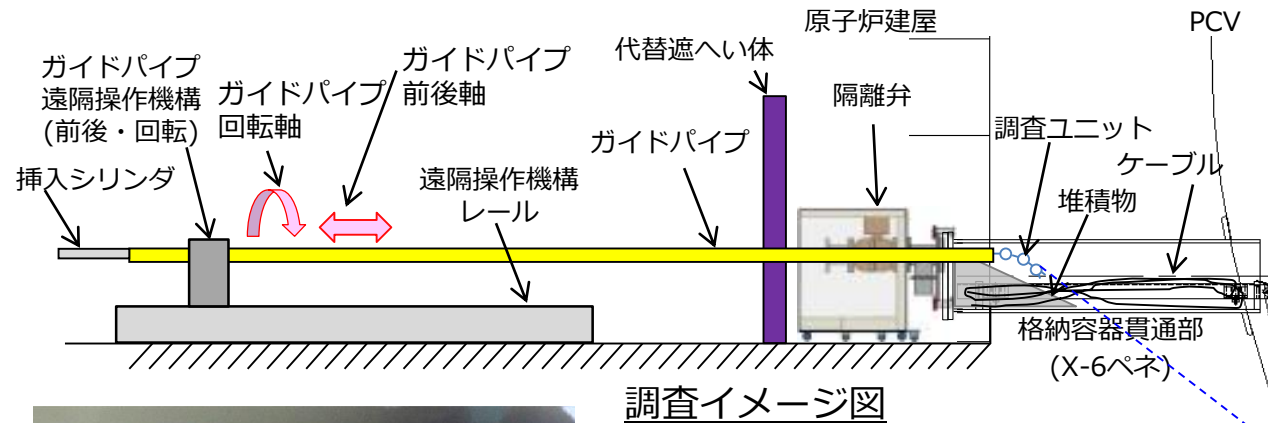
接触調査ユニット

■ X-6ペネ内堆積物調査においては、調査ユニットを内蔵したガイドパイプをペネ内に挿入し調査を行った。

- 堆積物の接触調査（堆積物の崩れ易さを調査）
 - フィンガ及び3つの関節を有するアーム型装置（モータ駆動）
 - 遠隔操作機構による位置調整
（軸方向：前後動作，径方向：回転動作）
- 3Dスキャン調査（堆積物等の分布を調査）
 - 調査ユニット先端の3Dスキャンセンサにて測定

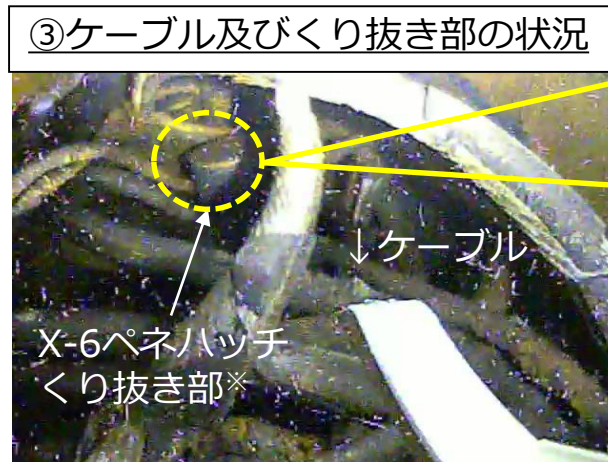
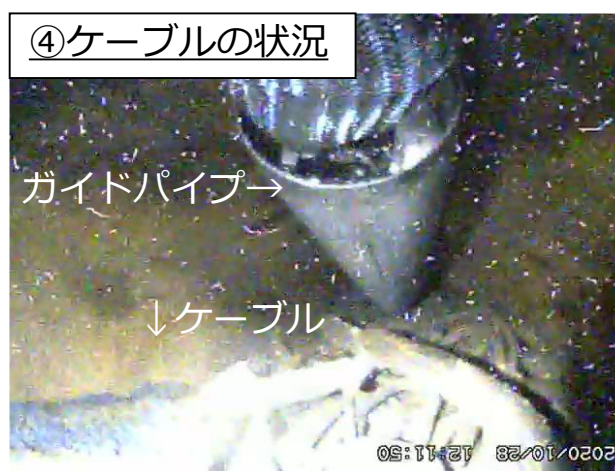
■ 堆積物、ケーブルの状況およびX-6ペネハッチくり抜き部※を映像により確認。

※2017年1月のアクセスルート構築時にペネ内に落下したX-6ペネハッチくり抜き部

調査項目		調査結果
堆積物	・ 堆積物の性状	X-6ペネ内の位置によって表面の性状が異なる。(X-6ペネ建屋側ではしまった状態, 中ほどでは砂状)
	・ X-6ペネ内での堆積状態	建屋側からペDESTALに向かって斜面状に堆積していることを確認した。
ケーブル	・ X-6ペネ内の残置状態	残置されているケーブルの位置などに関しては取得された映像と3Dスキャンから取得した。
	・ ケーブルの固着状態	今回の接触調査の範囲内では固着しておらず持ち上がることが確認された。
ハッチくりぬき部	ハッチくり抜き部の位置確認	X-6ペネ中ほどに残置されていることが確認された。

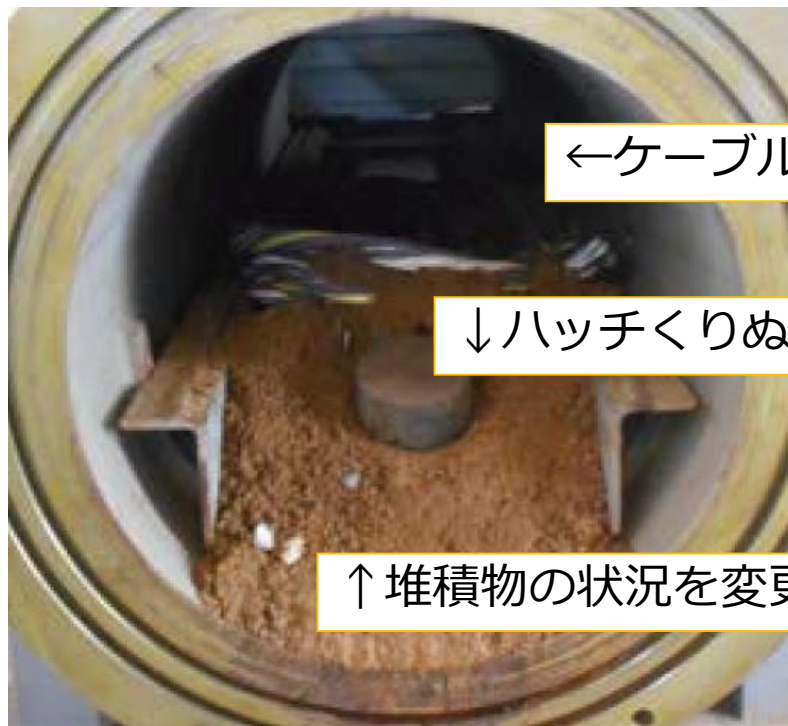
現在のモックアップ設備と改良を検討するポイント

- X-6ペネ内の堆積物は、低・高圧水, AWJ, 押し込み装置を用いてPCV内に押し出すことでの除去を計画している。
- 今後のモックアップ試験では、今回の調査で取得された情報を反映させた設備を用いて行う。

←ケーブルの状況をより正確に再現

↓ハッチくりぬき部の位置を再現

↑堆積物の状況を変更

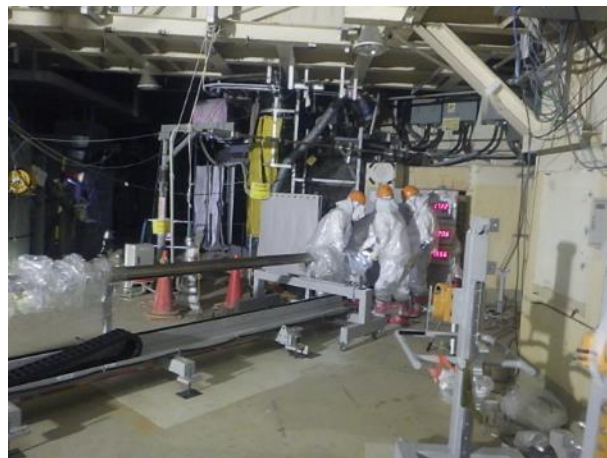
X-6ペネ前での調査装置設置作業

- 現場作業員はX-6ペネ前で調査装置の挿入・引抜き作業，遠隔操作機構設置などの作業を実施

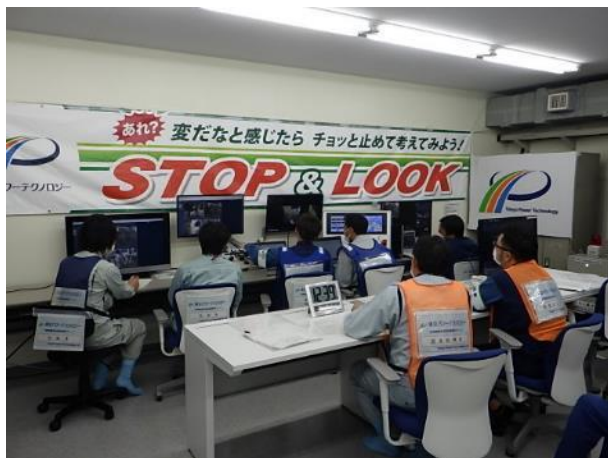
遠隔操作室(事務本館(免震重要棟隣))

- 現場作業員は調査ユニットの遠隔操作時には，不要な被ばくを避けるため，線量の低いエリアまで退避
- 遠隔操作室から調査ユニットの操作，遠隔操作機構の前後動作・回転動作，カメラ・照明操作を遠隔により実施

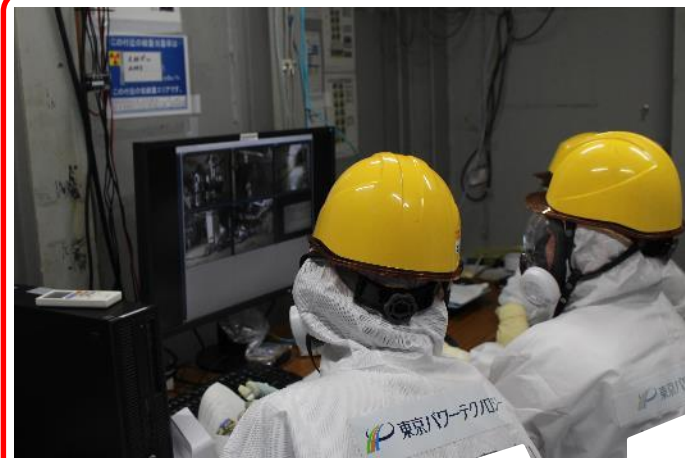
現場本部 (2号原子炉建屋西側ヤード)

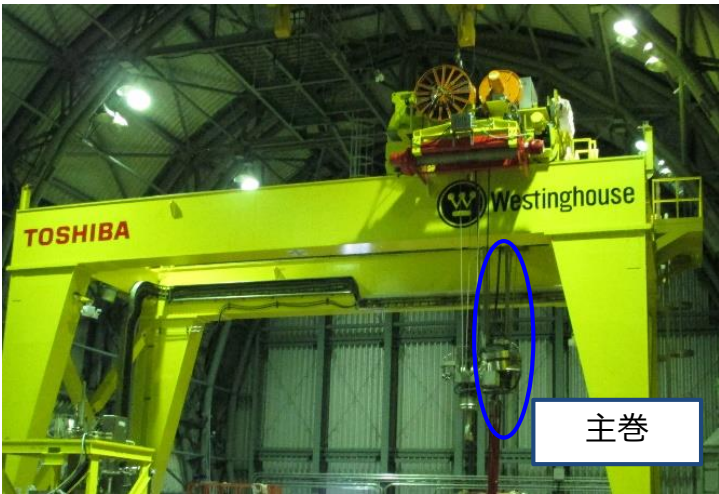
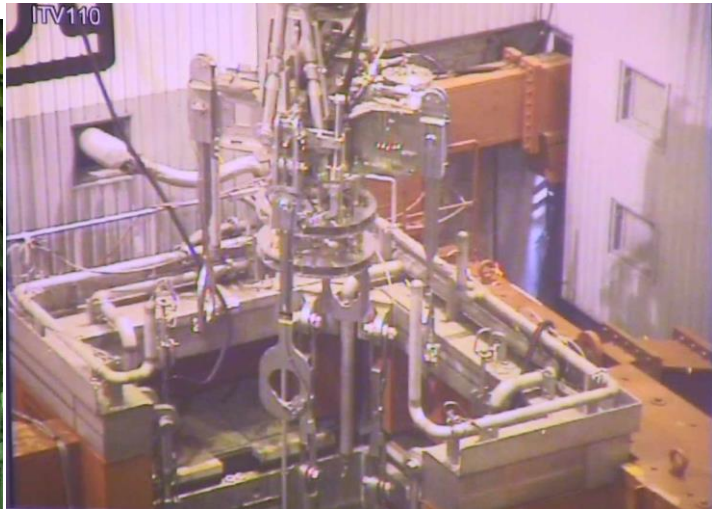
発生事象	クレーン主巻が上昇しない
<p>概要</p>	<ul style="list-style-type: none"> ✓ 11月18日 空の輸送容器を3号機使用済燃料プール内に着座後,クレーン主巻の上昇操作中に,クレーン主巻が上昇しない事象を確認。 ✓ クレーンの外観,現場の制御盤の外観に異常無し <div style="display: flex; justify-content: space-around; align-items: center; margin-top: 20px;"> <div style="text-align: center;">

<p>主巻</p> <p>クレーン</p> </div> <div style="text-align: center;">

<p>クレーン主巻</p> </div> </div>
<p>原因</p>	<ul style="list-style-type: none"> ✓ 原因調査中
<p>対応</p>	<ul style="list-style-type: none"> ✓ 対応検討中
<p>備考</p>	<ul style="list-style-type: none"> ✓ 事象発生時,吊荷なし ✓ 復旧までの間,燃料取り出しを中断

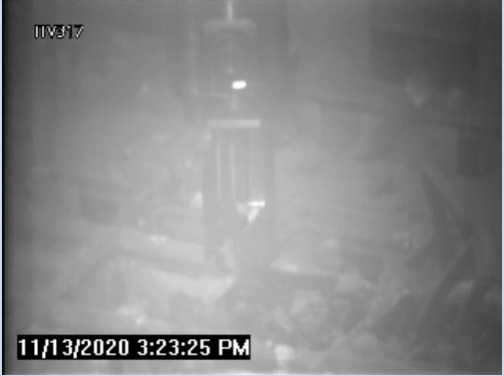
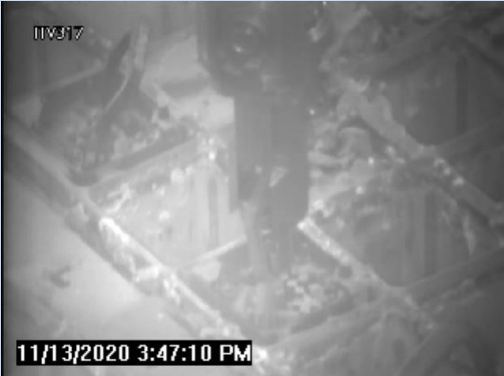
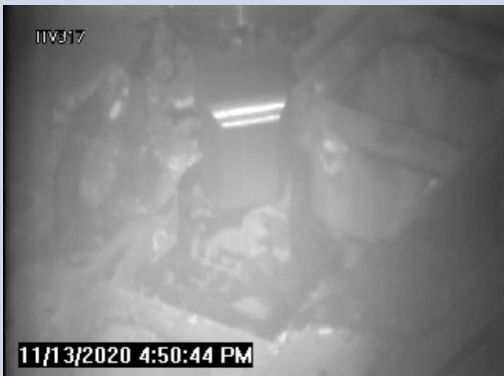
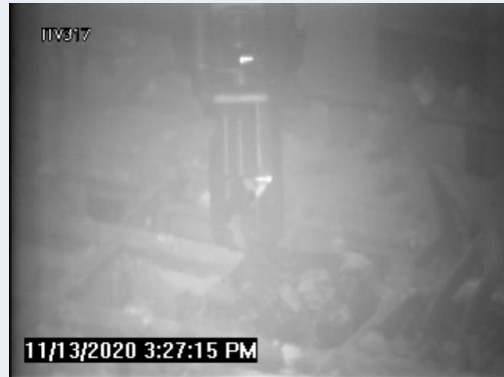
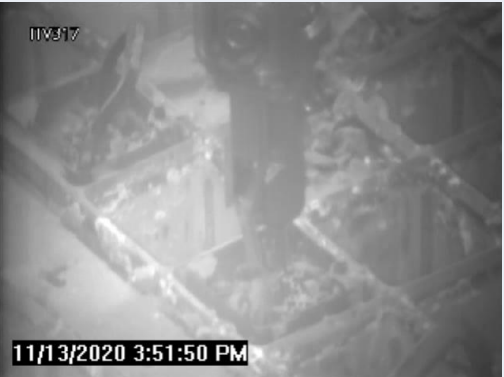
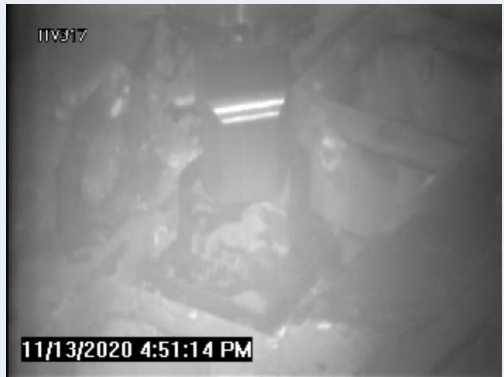
【参考】 11月13日吊り上げ試験時の挙動

④※	⑩※	⑰※
荷重付与前

※：ハンドル変形燃料の通し番号。（P1参照）

- 10月23日,11月13日,ハンドル変形燃料3体(④⑩⑪)および燃料1体(⑰)について,吊り上げ試験(最大1000kg)を実施。④⑪は吊り上げ可能であることを確認した。
- 吊り上がらなかった2体は,干渉解除の兆候があるため,ガレキ撤去および吊り上げ試験を継続

分類		ハンドル変形燃料(3体)			変形なし(1体)
写真					
場所		④	⑩	⑪	⑰
ガレキ撤去	1回	目立った変化なし	気泡が出てきた	気泡が出てきた	気泡が出てきた
	2回	気泡が出てきた	目立った変化なし	—	
吊り上げ可否		○(11/13)	× (継続)	○(10/23)	× (継続)
付与荷重※		約900kg	約950kg	約800kg	約950kg
試験時拳動		<ul style="list-style-type: none"> ・上昇開始後も荷重800kg～900kgを維持 ・放し後も上昇後の位置を維持 	<ul style="list-style-type: none"> ・1mm程度上昇 ・気泡が出てきた 	<ul style="list-style-type: none"> ・干渉解除後は燃料自重(約300kg)で上昇 	<ul style="list-style-type: none"> ・微かに動いた ・気泡が出てきた

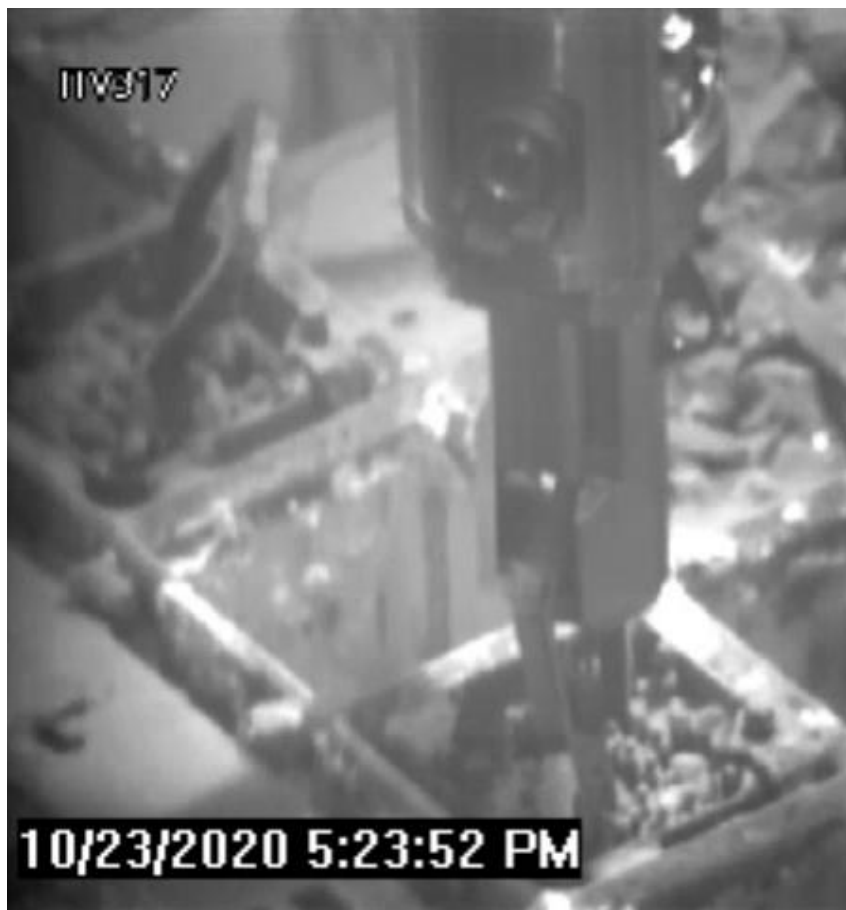
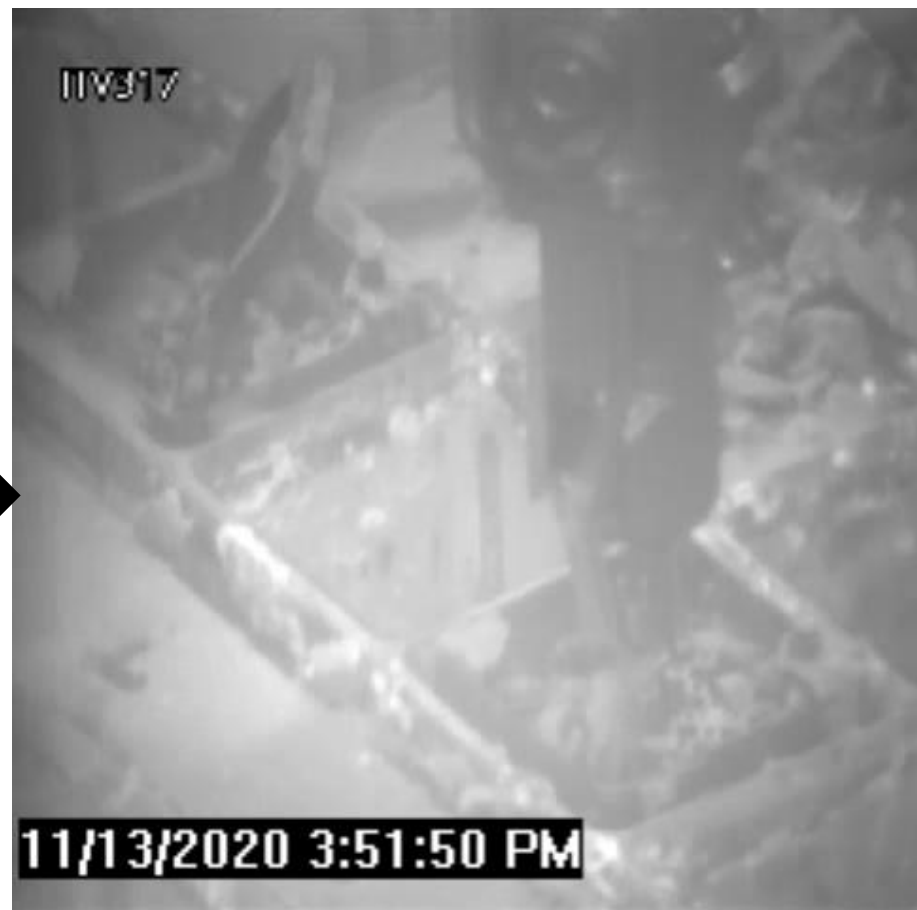
【参考】 ⑩燃料荷重付与前後の比較

- 10/23荷重付与前と11/13荷重付与後の状況を比較

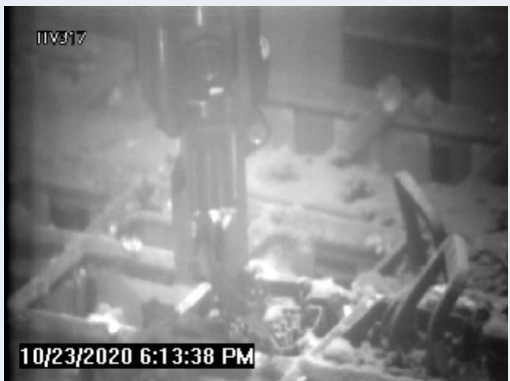
④※	⑩※	⑪※
荷重 付与前	  <p>10/23/2020 6:13:32 PM</p>	  <p>10/23/2020 5:23:52 PM</p>	  <p>10/23/2020 5:45:09 PM</p>
荷重 付与後 (⑪は吊り 上げ状態)

<p>10/23/2020 6:13:38 PM</p>	  <p>10/23/2020 5:32:42 PM</p>	  <p>10/23/2020 5:50:09 PM</p>

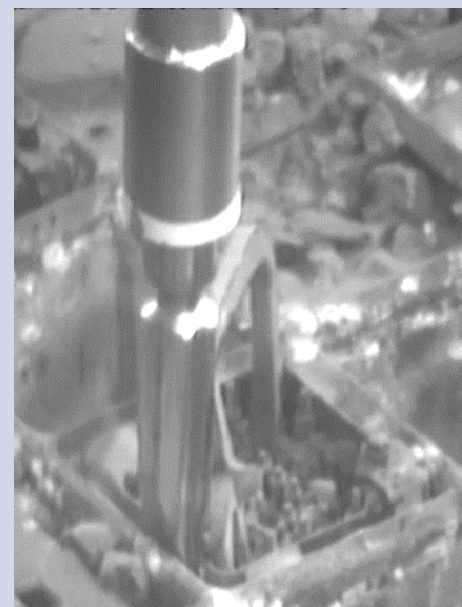
タガネ型ツール

燃料とラックの隙間に差し込み,燃料を傾ける
