福島第一原子力発電所 1～4号機 プラントパラメータのデータ採取計器見直しについて

2020年12月11日

東京電力ホールディングス株式会社

3号機燃料取り出しクレーンの状況

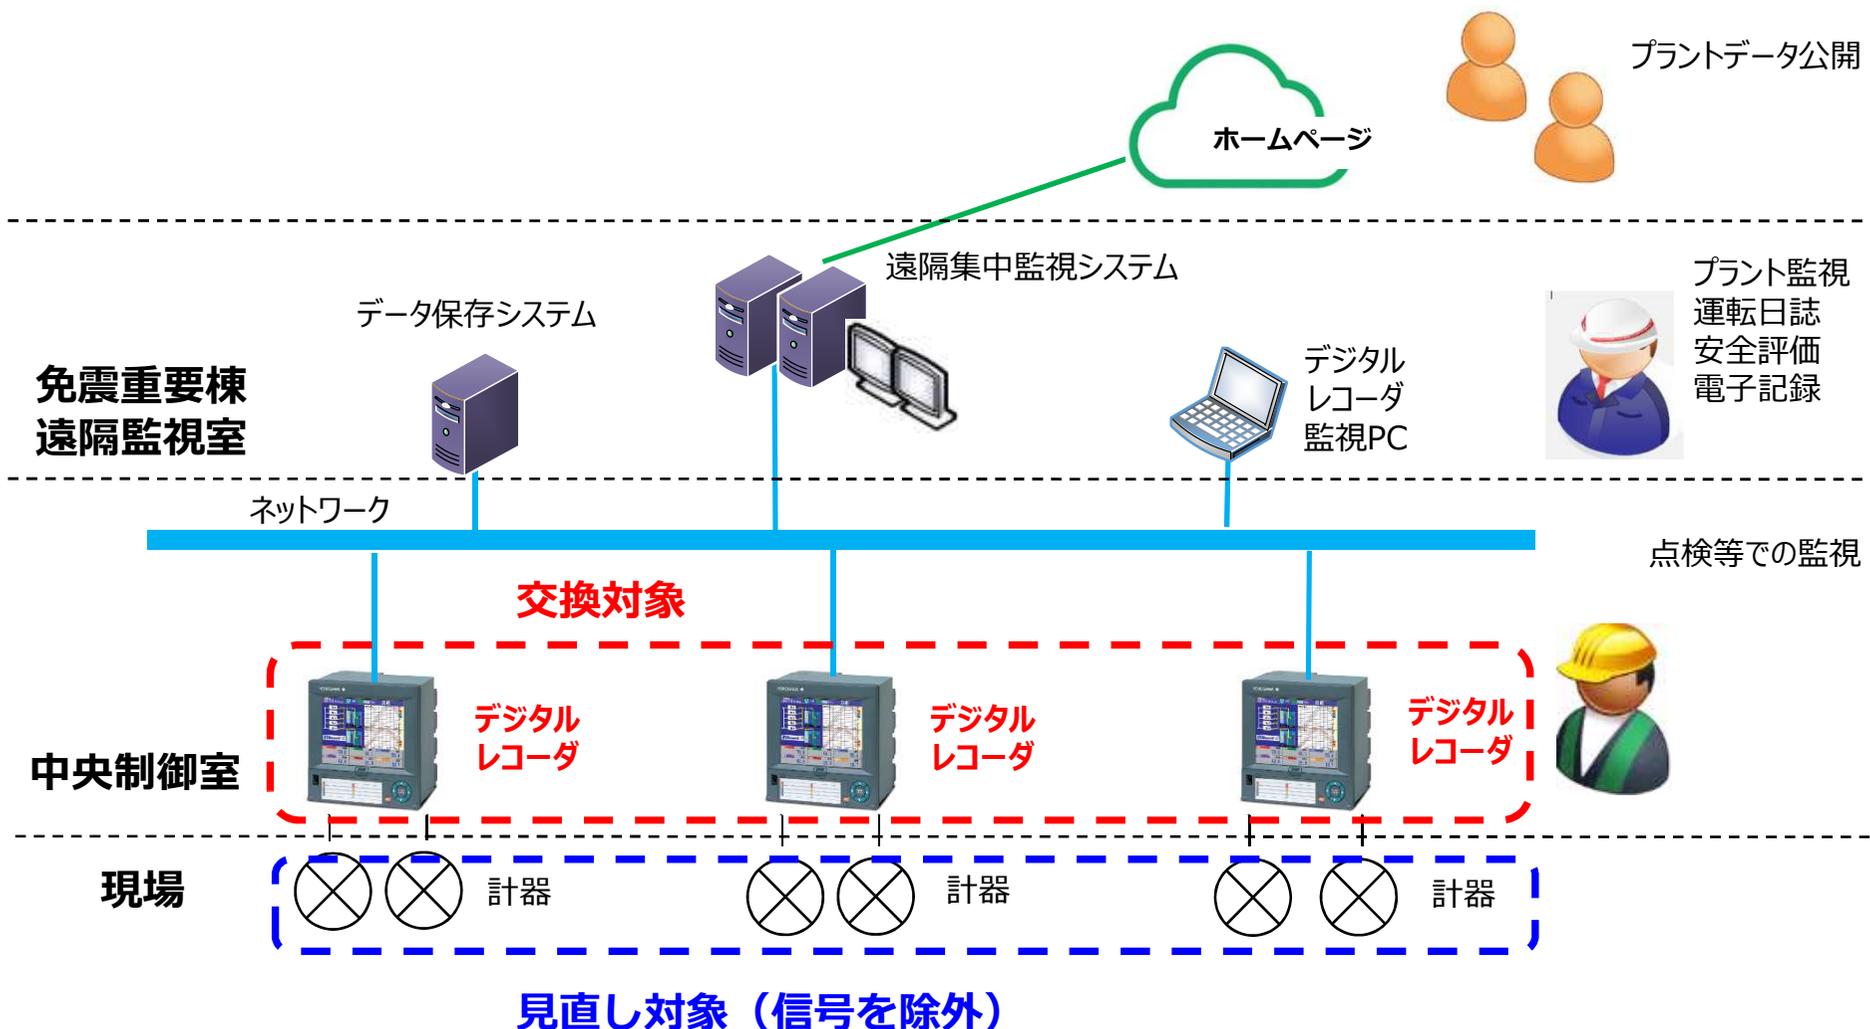
【参考】 デジタルレコーダによるパラメータ伝送について

- 原子炉圧力容器や原子炉格納容器等の重要な監視パラメータを中央制御室で表示およびデータ伝送して免震重要棟にて遠隔監視している。

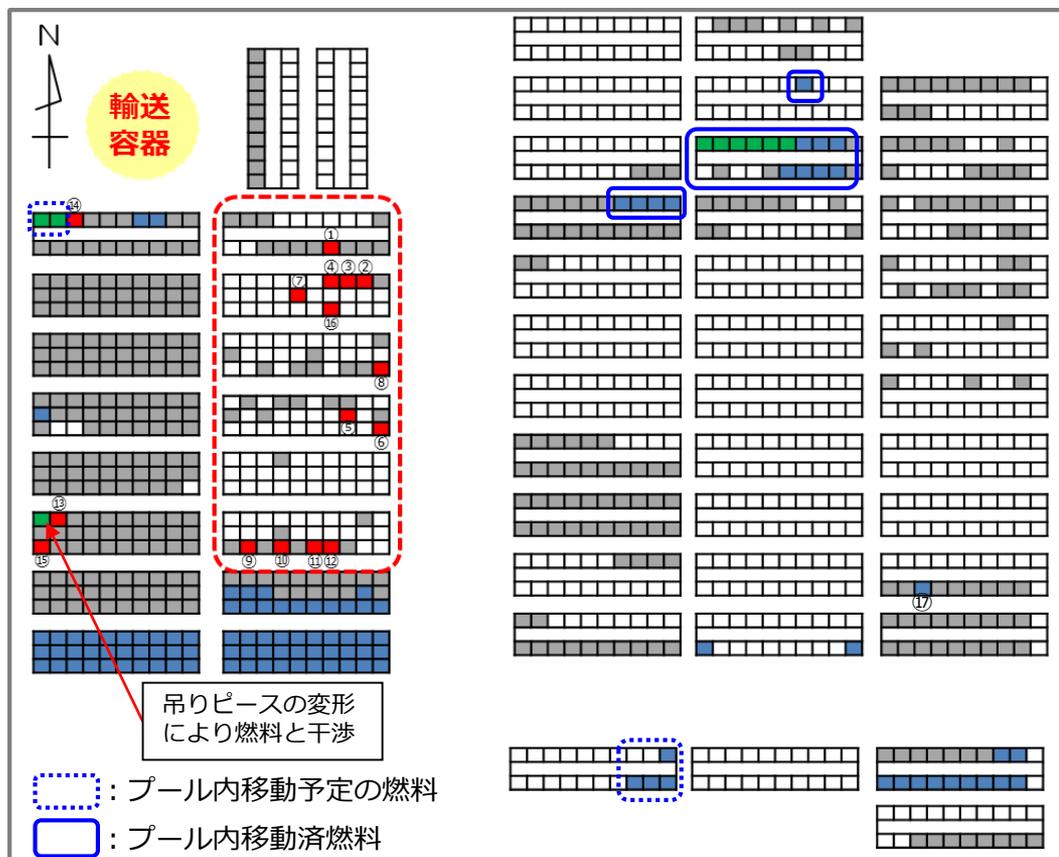
3号機使用済燃料プール (62回目までの取り出し状況を反映)

- 2020年12月11日時点,計434体^{※1} /全566体の取り出しを完了している。
- 2020年11月18日クレーン主巻が上昇しない事象が発生し燃料取り出しを中断
- 主巻モータ巻線の相間短絡により,巻上げトルク不足となっている

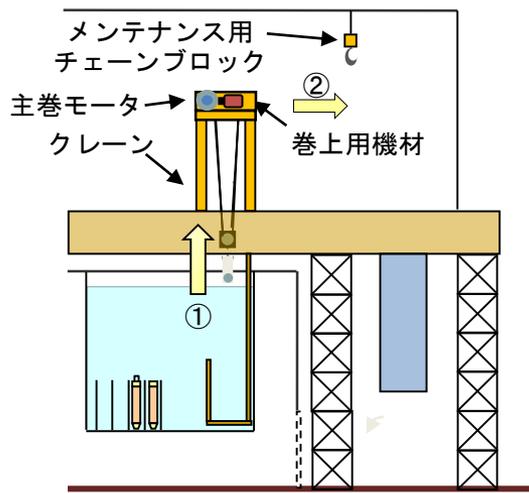
【主巻巻き上げ（応急）】

巻上用機材（外部モータ等）を既存モータ シャフトに連結し、主巻を巻き上げ、クレーンを西側メンテナンスエリア上に移動する。

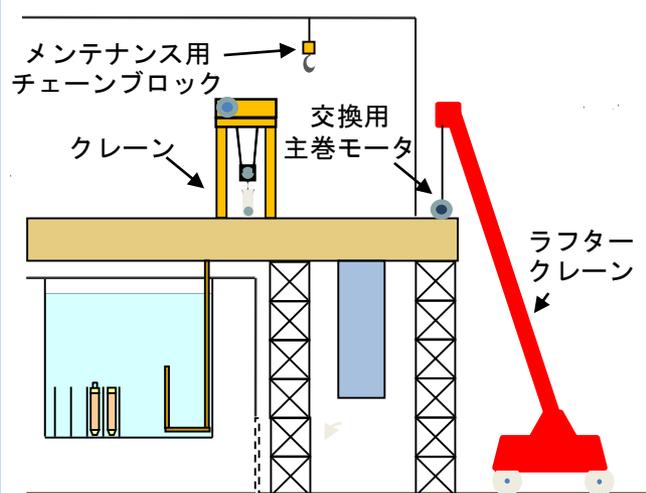
【交換用主巻モータ搬入】

ラフターにて3号機R/B西側ヤードから吊上げ（交換用主巻モータ：589kg）、カバー入口扉の段差等を回避させるためにローラコンベアを設置しカバー内へ搬入する。

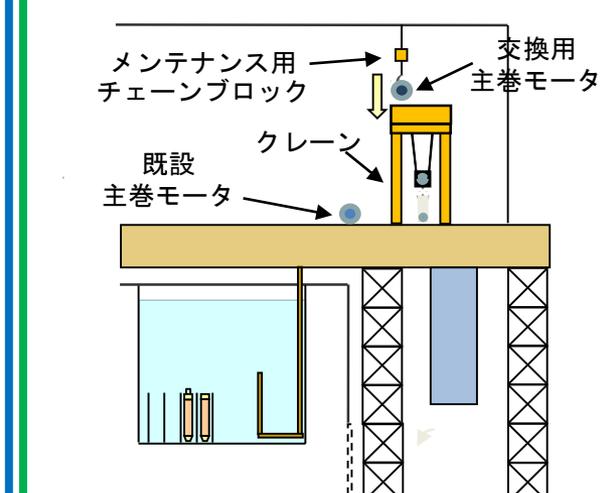
【モータ交換】

カバー内チェーンブロック（設置済）を用いて、クレーントリ上の既設主巻モータの取外し及び交換用主巻モータの取付けを実施する。

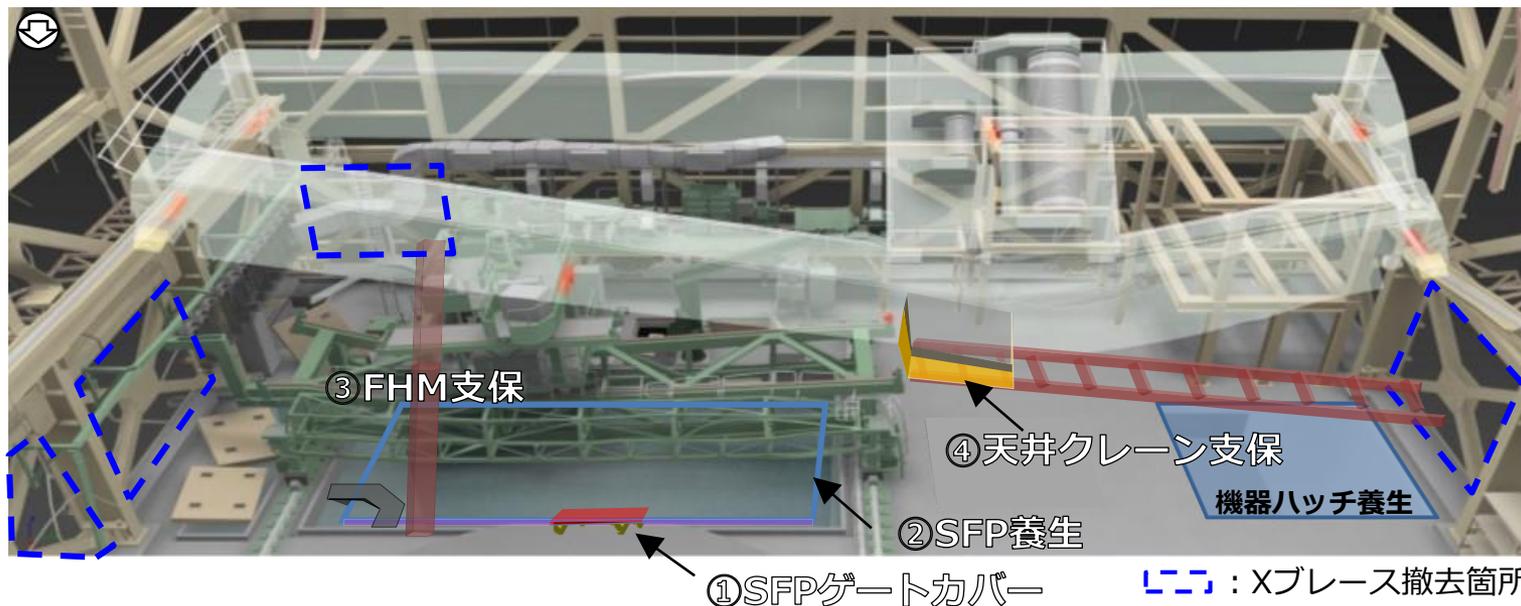
ガレキ落下防止・緩和対策の概要

- 南側崩落屋根等の撤去に際し、屋根鉄骨・ガレキ等が使用済燃料プール（以下、SFP）等へ落下するリスクを可能な限り低減するため、以下のガレキ落下防止・緩和対策※を実施し、11月24日に完了。

- ※ ①SFPゲートカバー（2020年3月設置完了）
 - 屋根鉄骨・小ガレキ等がSFPゲート上に落下した際のSFPゲートのずれ・損傷による水位低下リスクを低減
- ②SFP養生（2020年6月設置完了）
 - 屋根鉄骨・小ガレキ等がSFPに落下した際に燃料等の健全性に影響を与えるリスク低減
- ③ FHM支保(2020年10月設置完了)、④天井クレーン支保(2020年11月設置完了)
 - 屋根鉄骨・小ガレキ等撤去により、天井クレーン/FHMの位置ずれや荷重バランスが変動し天井クレーン落下に伴うダスト飛散のリスク及び燃料等の健全性に影響を与えるリスク低減

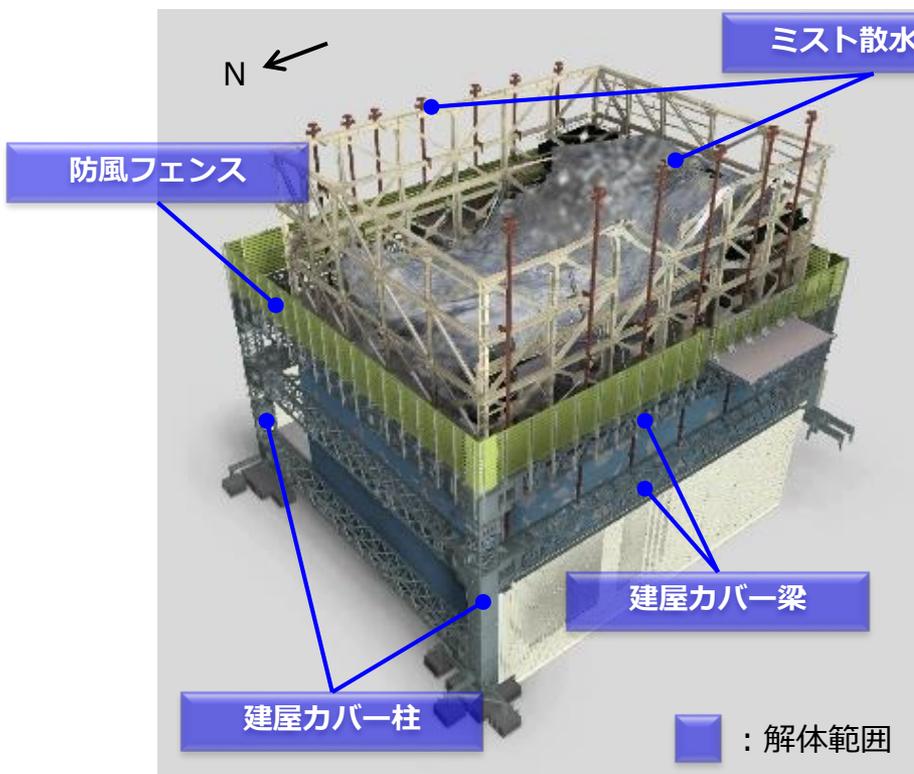
建屋カバー解体範囲

- 建屋カバーは嵌合接合（嵌め込み式）されているため、クレーンにより吊り上げることで、取り外しが可能。
- 取り外した部材は、低線量エリアへ移動し小割解体を行い、ガレキとして構内で保管する。

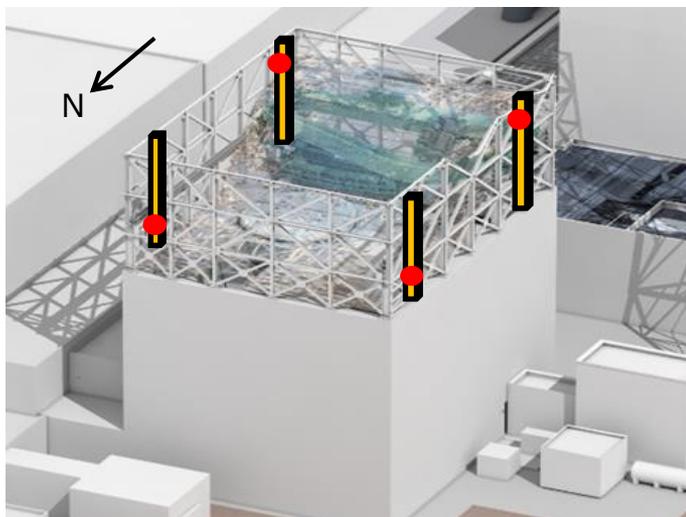
ダストサンプリングポイント設置イメージ※
（建屋カバー（残置部）解体時）

- ダストはオペフロ上で監視を継続する。
- 飛散防止剤の定期散布を継続する。
- 万一のダスト飛散に備えクローラークレーンを用いた散水手段を準備する。

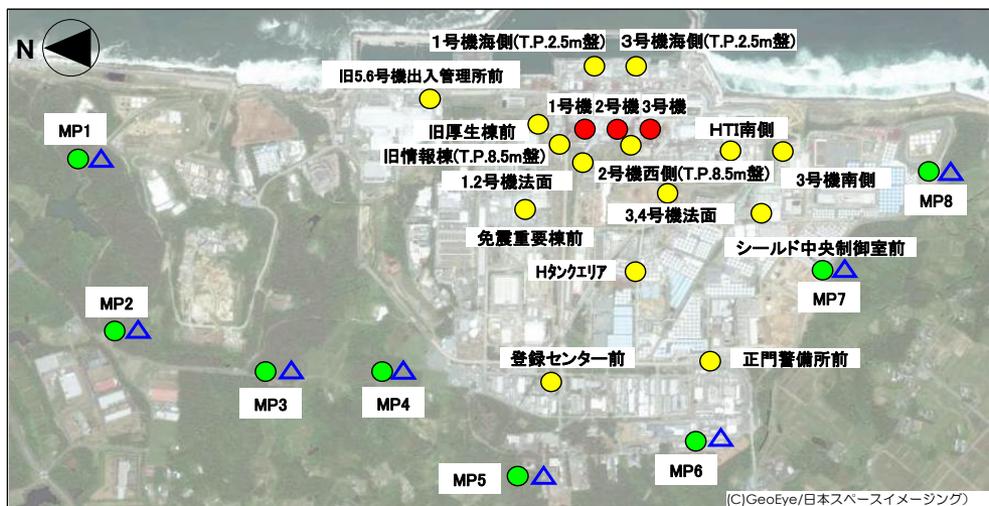
ダストモニタ配置状況

- 作業中は構内の下記ダストモニタにより、ダスト濃度を監視する。
- 作業中に警報が発報した場合は作業を中断し、作業エリアに散水または飛散防止剤の散布を行う。

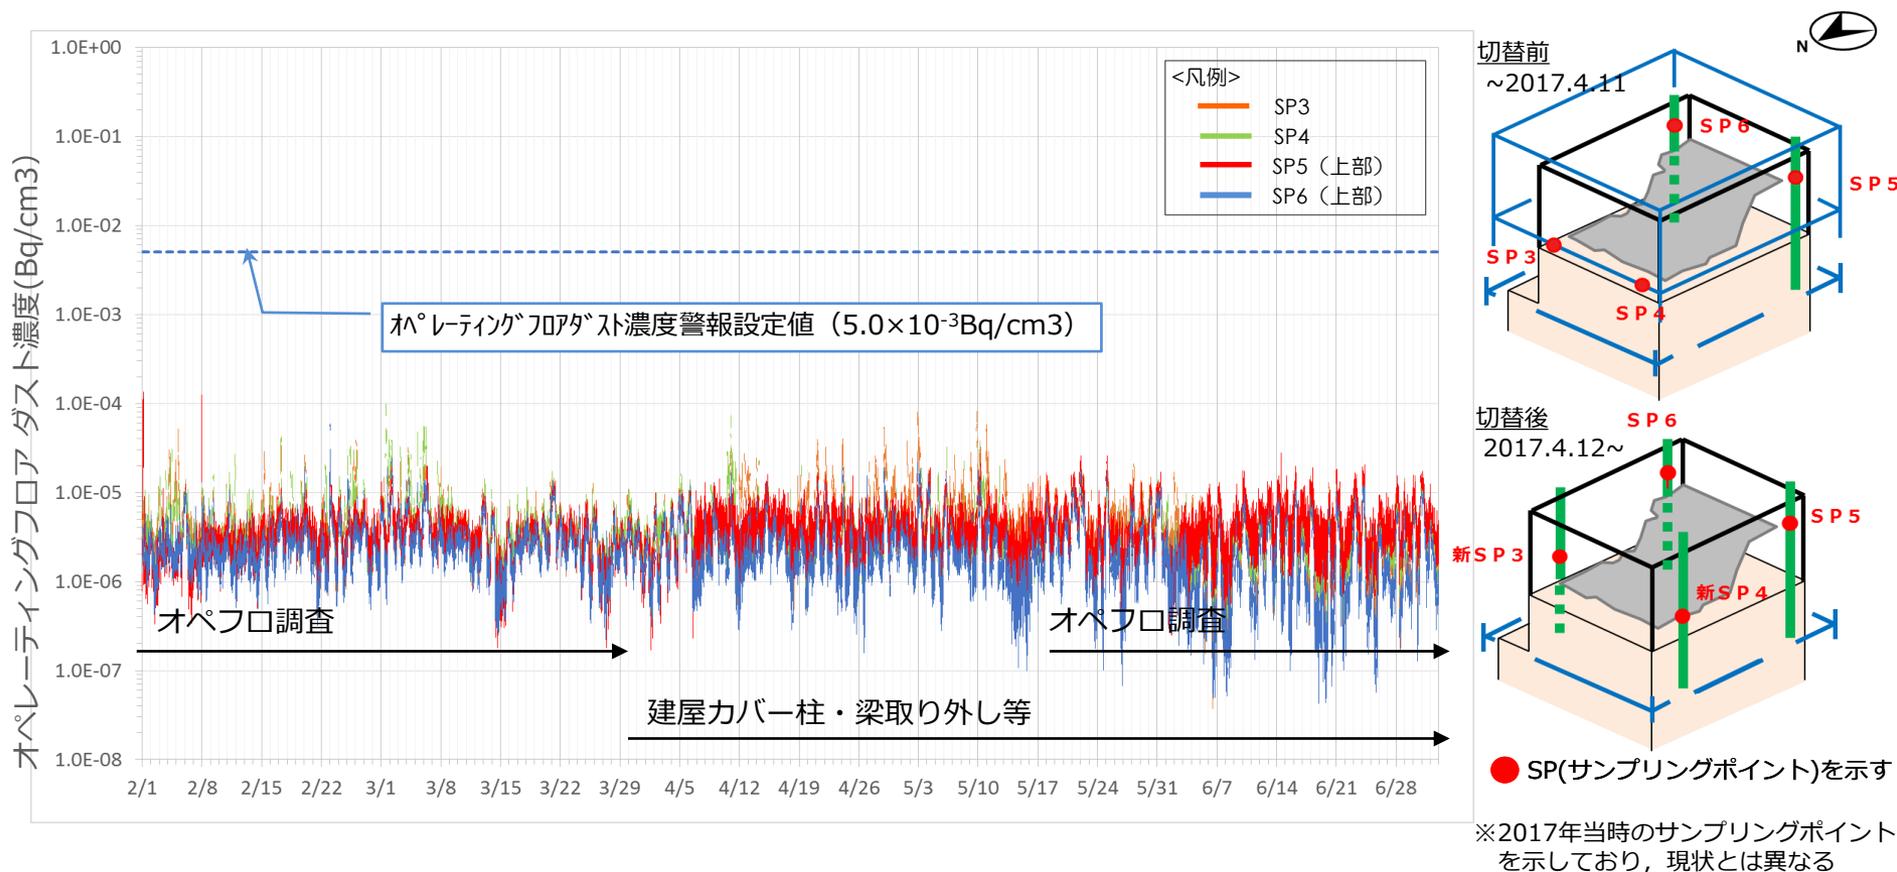
- 建屋カバー上部（柱・梁）解体時のオペフロ各測定箇所における「空气中的放射性物質濃度」を以下のグラフに示す。（期間：2017年2月1日～7月2日）
- 建屋カバー解体を開始した2015年7月以降、これまでにオペフロの放射性物質濃度に有意な変化はなく、オペフロ放射性物質濃度警報設定値（ $5.0 \times 10^{-3} \text{Bq/cm}^3$ ）に比べ低い値で推移している。

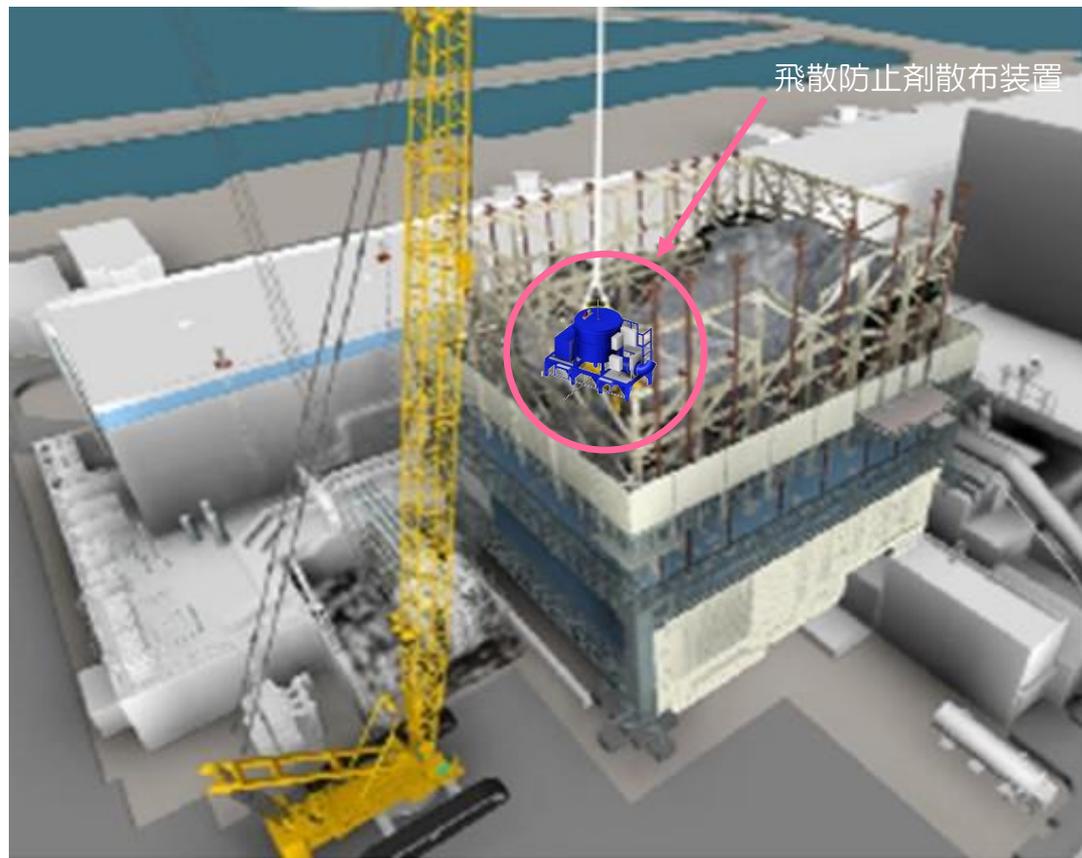
散水または飛散防止剤散布イメージ

- クローラークレーンを用いて飛散防止剤散布装置を吊り上げ遠隔操作によりオペフロ上に散水または飛散防止剤の散布を実施

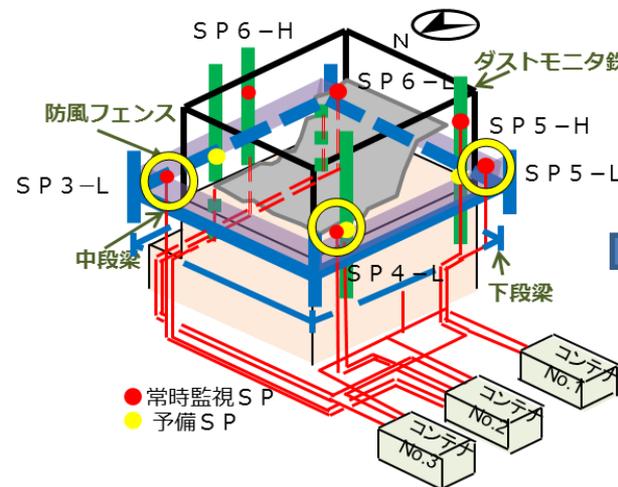
現状
(6点監視)

- 現在、1号機オペフロダスト監視は、サンプリングポイント6点にて監視をしている。
- 防風フェンス上に設置されているサンプリングポイント（SP3-L/SP4-L/SP5-L）は、建屋カバー（残置部）撤去工事に干渉するため、予備のサンプリングポイントに切り替えを行う。切替に当たっては当該サンプリングポイントのダストモニタを一時的に停止させ、5点で監視を行う。
- SP6-Lは四隅監視の観点から現時点では切り替えない。

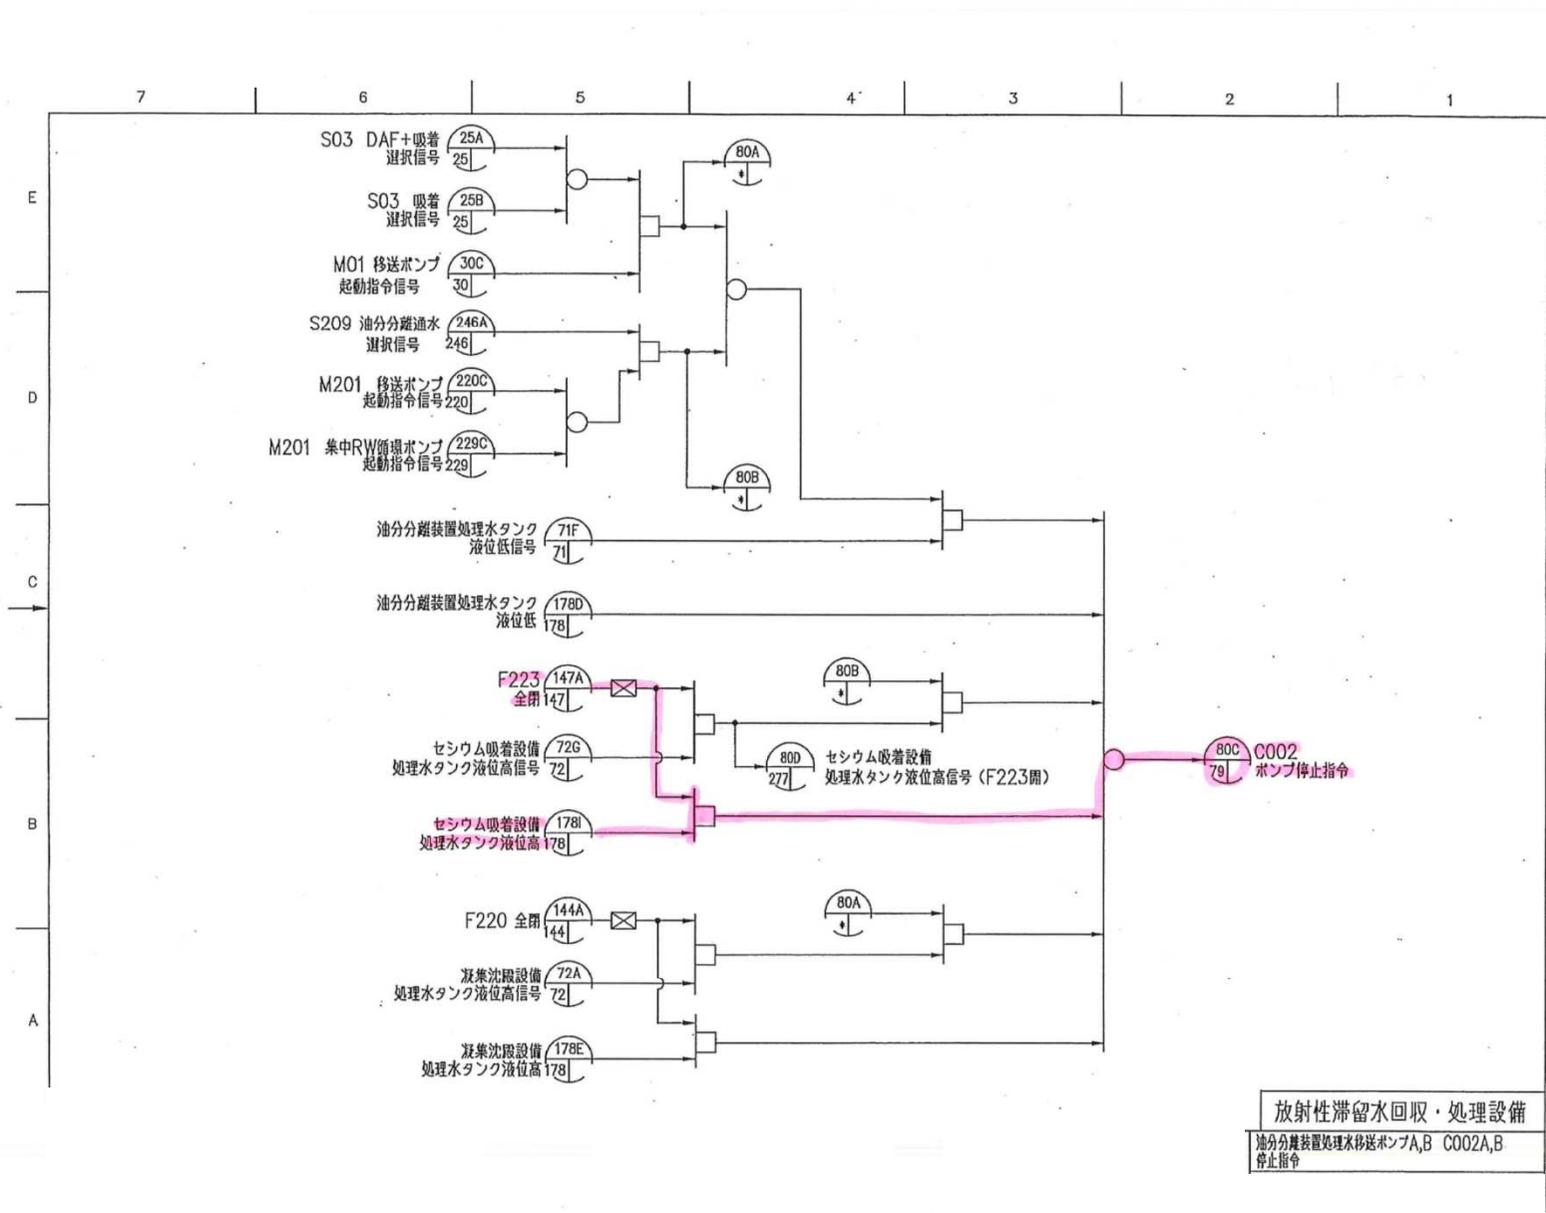
4. 参考図書 (P & I D)

点線が電気信号の取り合いを示す

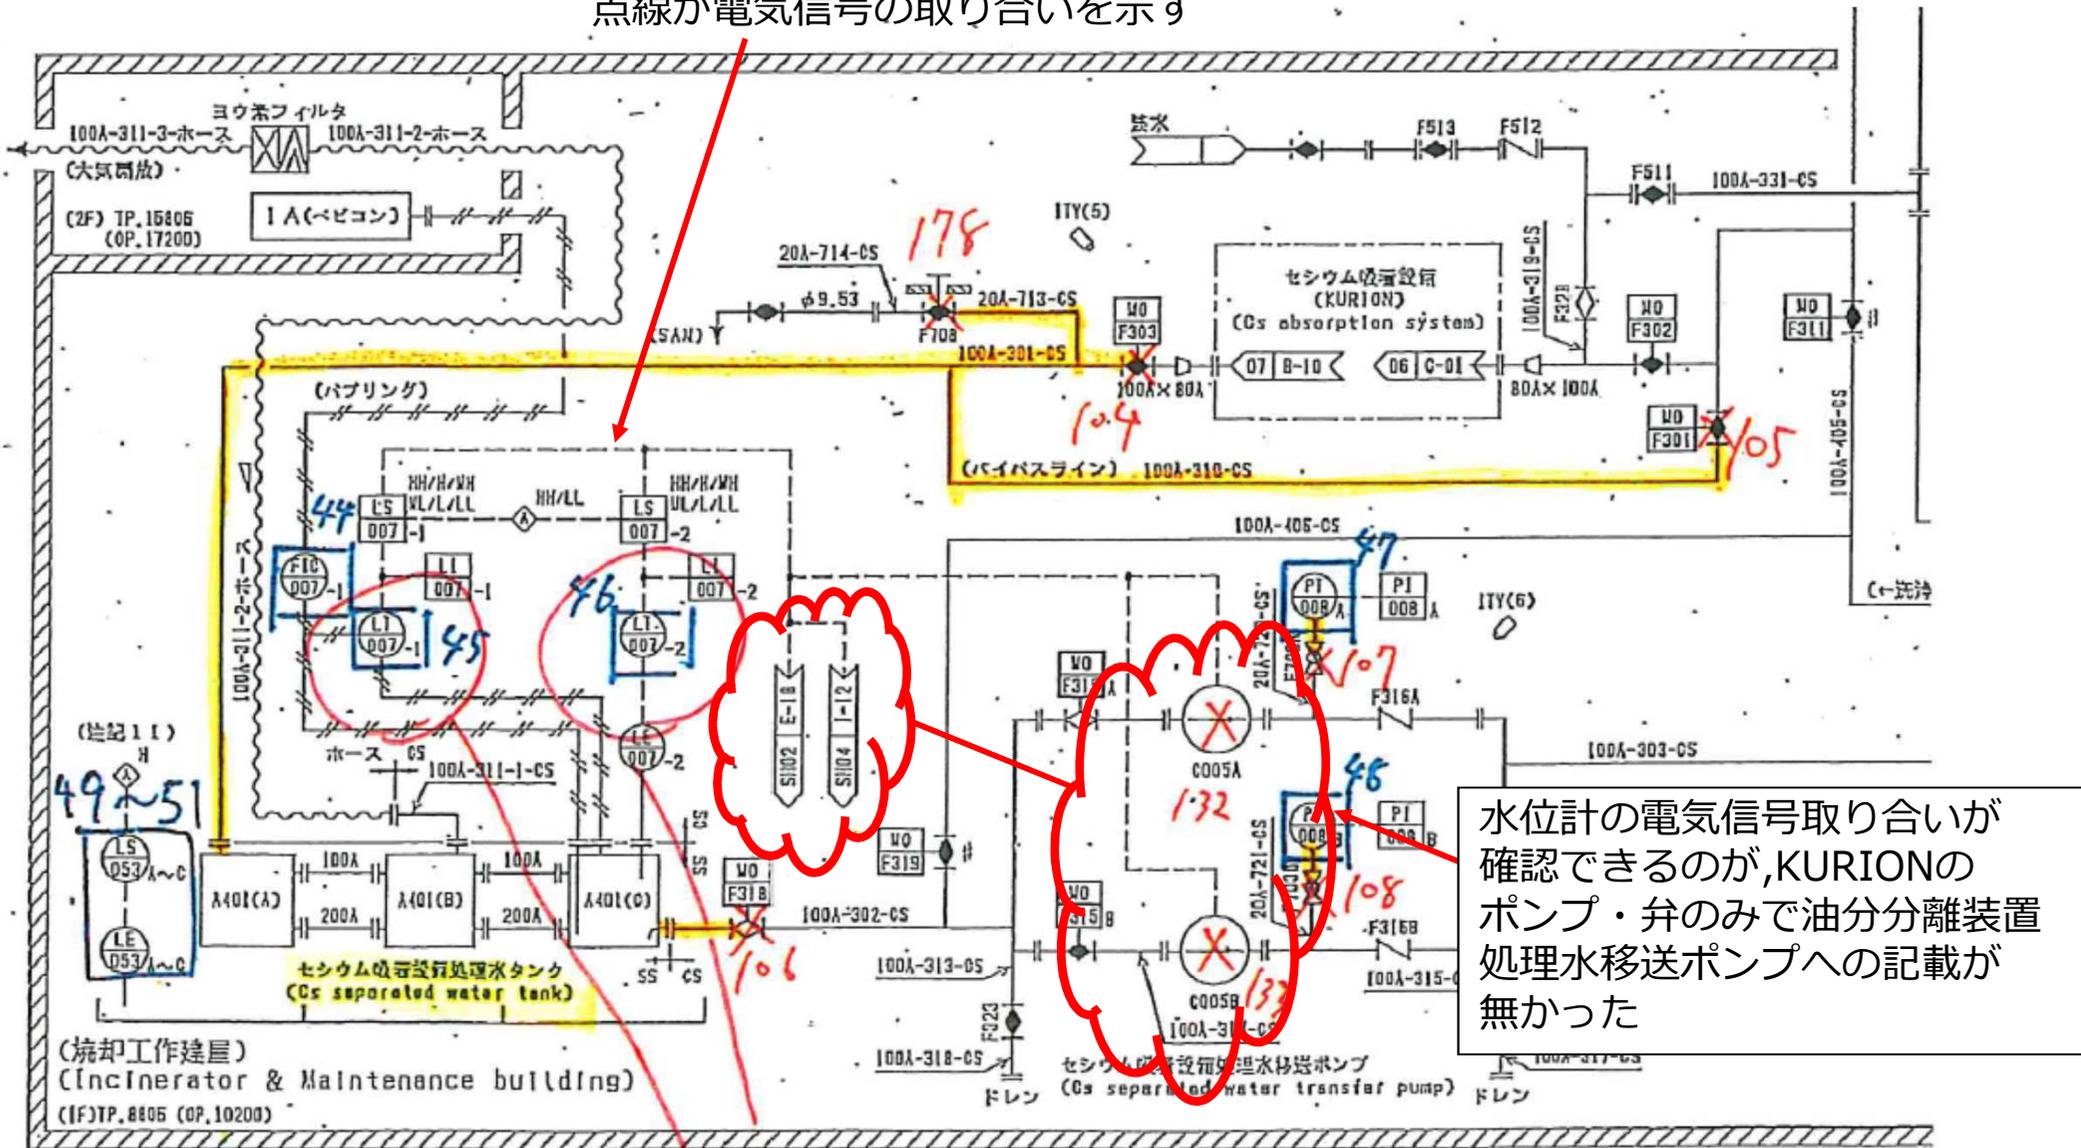
水位計の電気信号取り合いが確認できるのが、KURIONのポンプ・弁のみで油分分離装置処理水移送ポンプへの記載が無かった

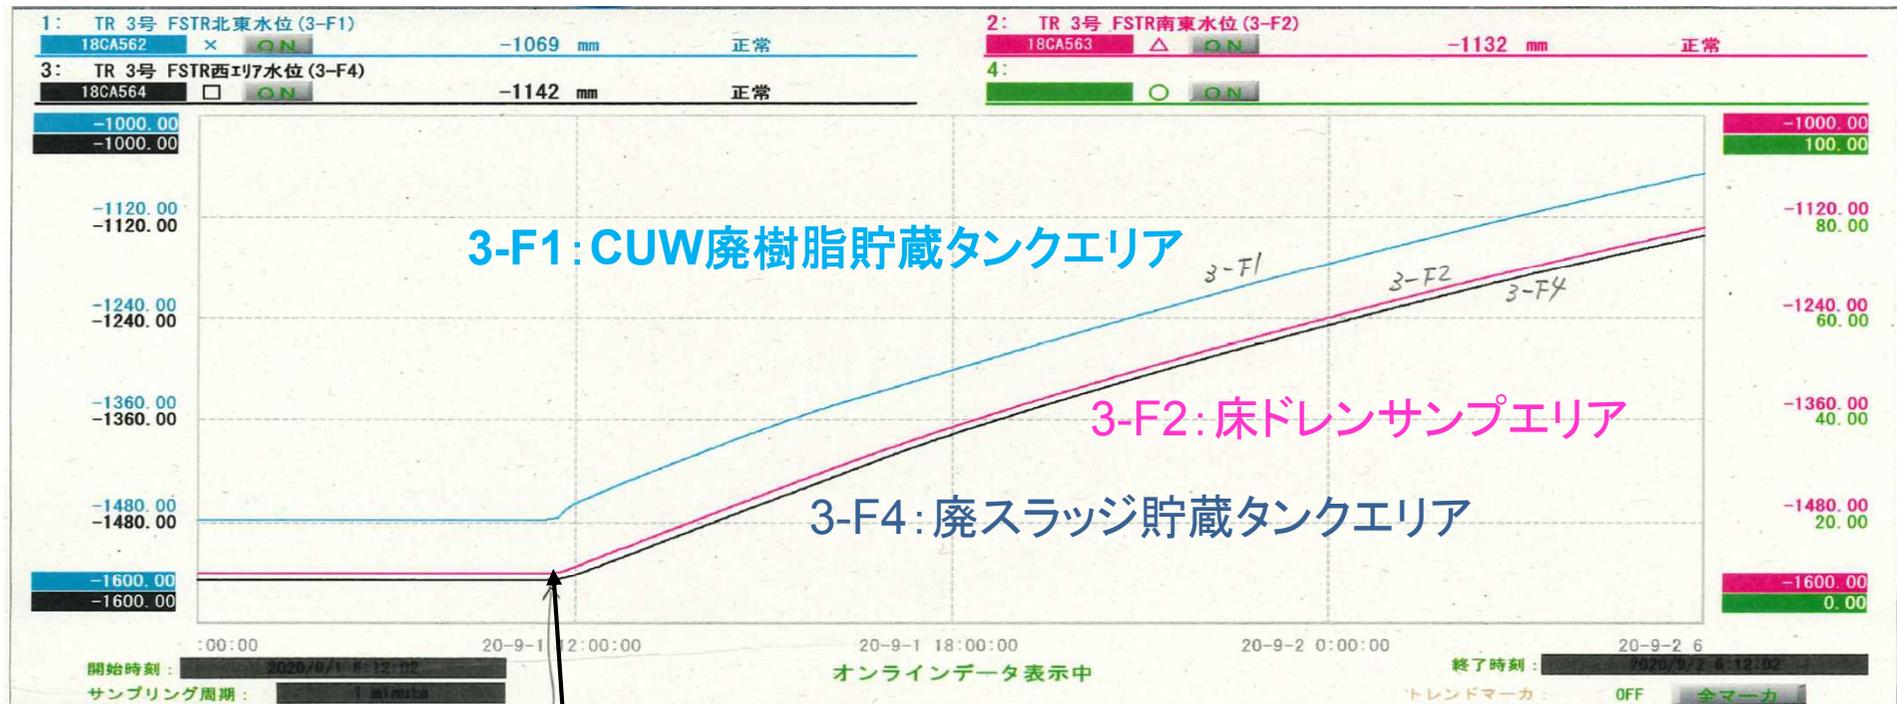
- 2020年9月1日 3号機廃棄物地下貯蔵建屋（以下：当該FSTR建屋）地下階の建屋内溜まり水の水位が上昇していることを、当社運転員が確認。
- その後の現場確認の結果、原子炉冷却材浄化系廃樹脂貯蔵タンク（以下：CUW廃樹脂貯蔵タンク※）に接続する配管から廃液が漏えいしていることを確認（漏えい水の採取も実施）。
- 漏えい廃液が溜まった部分は外部との連通がないこと、当該FSTR建屋周辺サブドレンの水位より十分に低いことから、漏えいした廃液は当該FSTR建屋内に留まっているものとする。また、当該FSTR建屋付近のサブドレンNo.37の放射能濃度に有意な変動がないことを確認している。

9 / 1 11 : 50
水位上昇開始

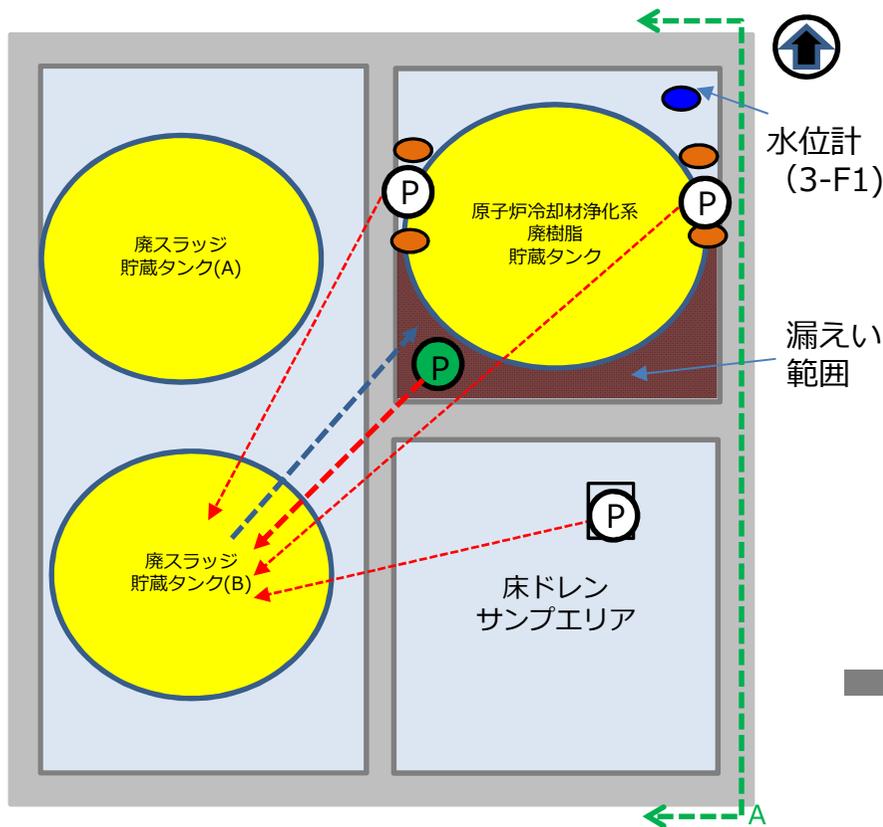
8. 漏えい樹脂の移送方法 (案)

- ① 漏えい拡大防止用の堰 (O) およびポンプ (P) を設置。
- ② 廃スラッジ貯蔵タンク(B)の上澄み水を使用し (--->)、湿潤させる。
- ③ 汚泥回収用ポンプを使用し樹脂を回収 (P--->)。
- ④ 必要に応じ治具等で、かき集めながら行う。
- ⑤ 廃スラッジ貯蔵タンク(B)に回収した樹脂を沈降させ、翌日②から再開

- タンク上部での作業になるため、タンク下部からの線量を下げる目的でタンク内の樹脂から回収を行う。その後タンク外の樹脂を回収する。
