1～4号機出入管理所の運用状況について

2021年1月8日

東京電力ホールディングス株式会社

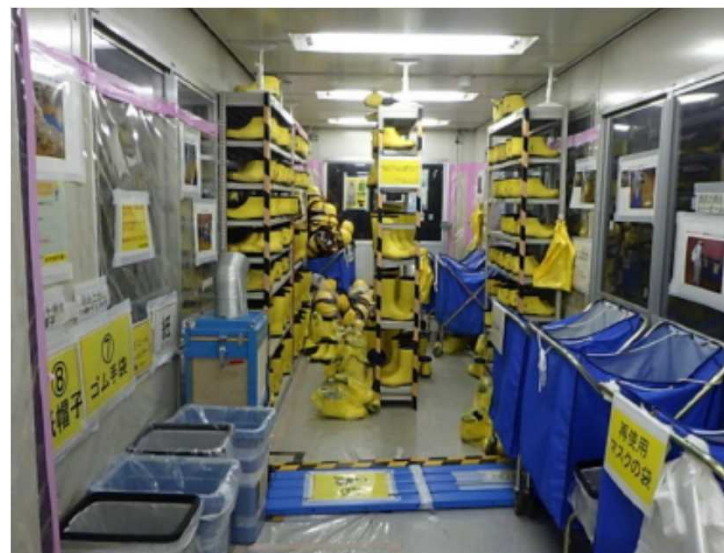
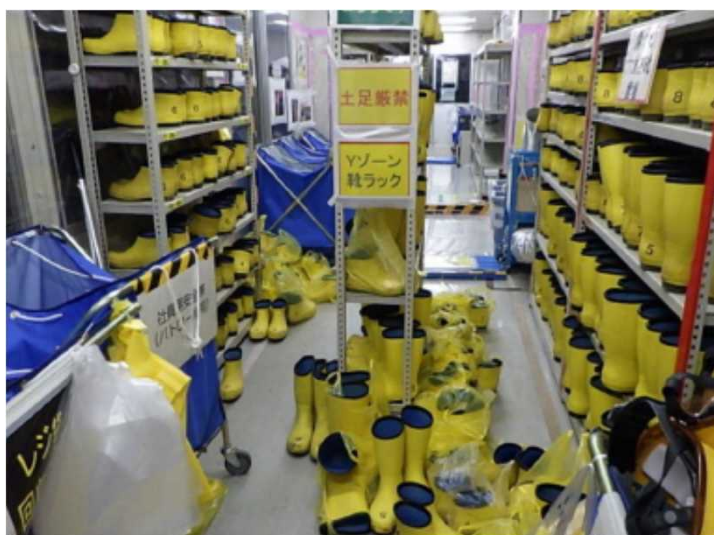
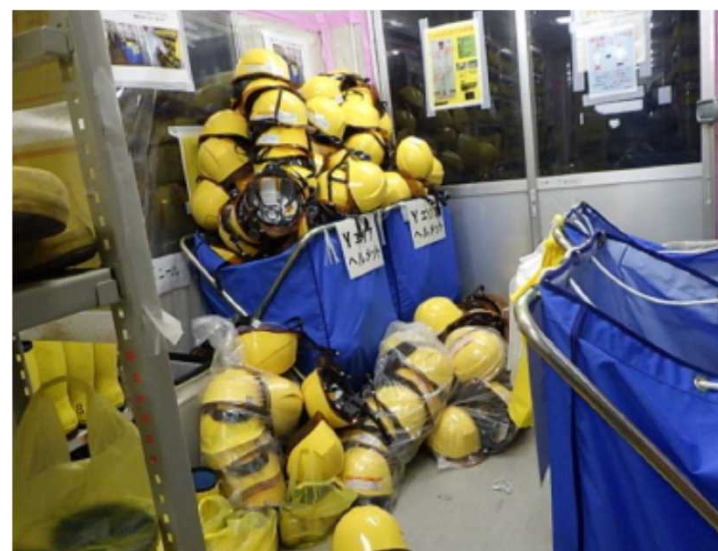
仮設装備交換所（４）（運用開始直後の状況）

3/4サービス建屋前仮設装備交換所の状況 （運用開始直後）

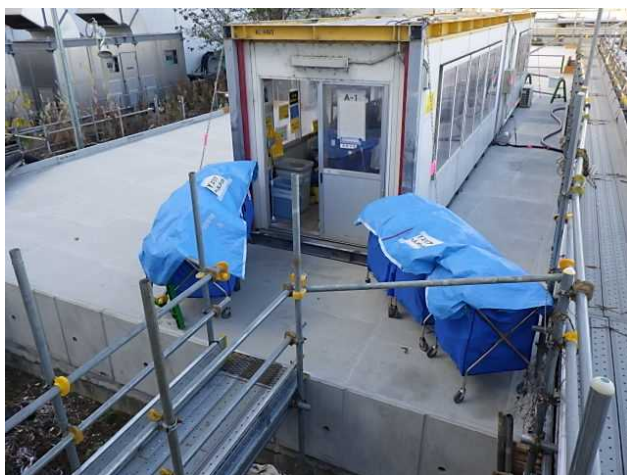
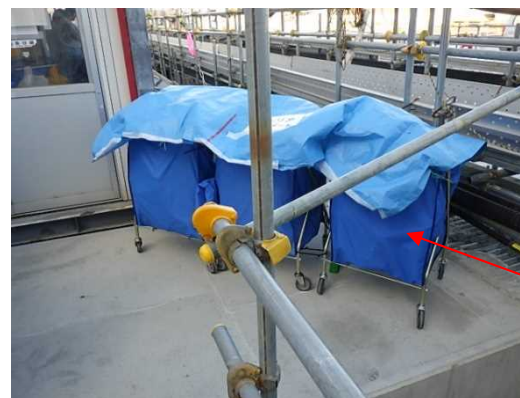
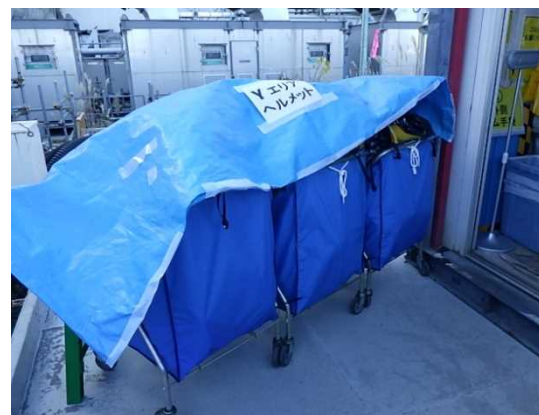
仮設設備交換所（5）（Yヘルメット収納かご追加）

2020年11月30日1／2号機仮設設備交換所のYヘルメットかごの追加を実施し、仮設設備交換所の外に移動。（3／4号機仮設設備交換所も同様の対策を実施済み）

カゴ1個追加

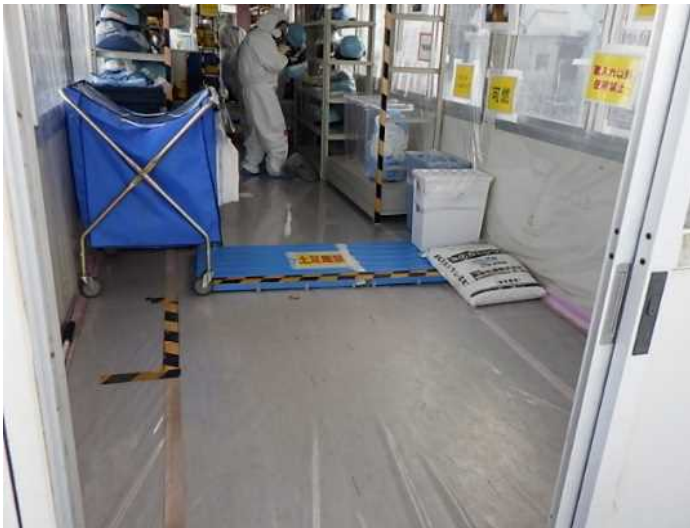
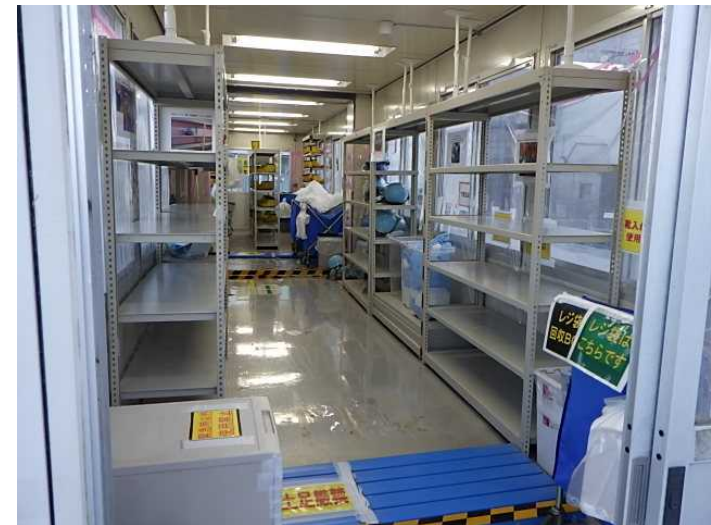
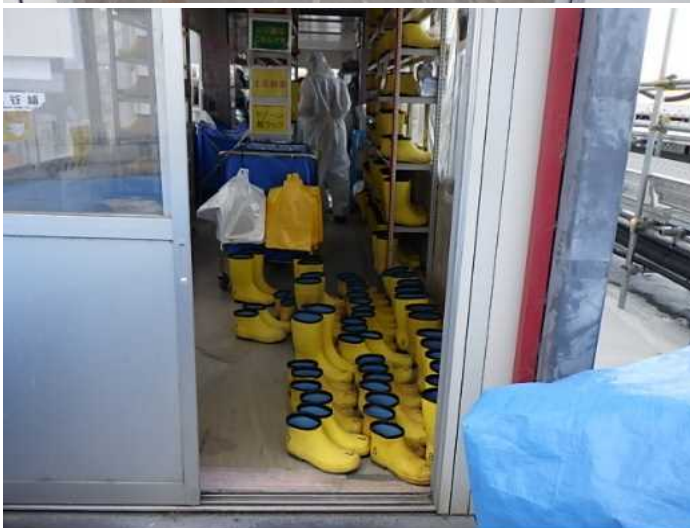
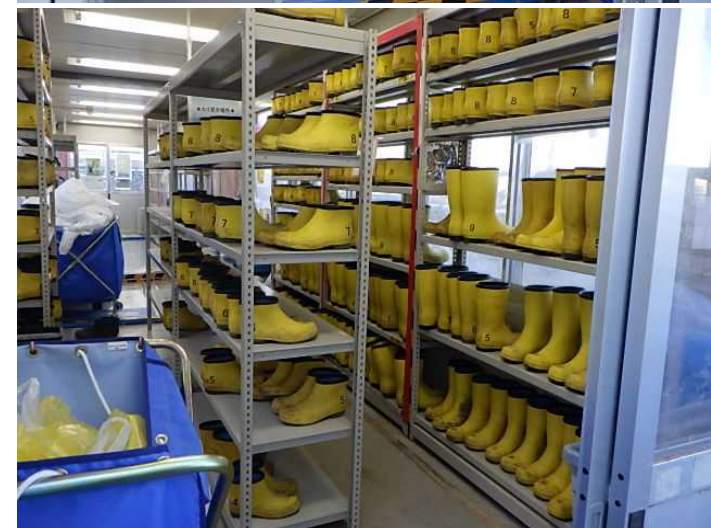
仮設装備交換所（6）

（1 / 2号機サービス建屋仮設装備交換所内レイアウト変更状況）

2020年12月9日1/2・3/4号機サービス建屋前仮設装備交換所のGゾーン側2台・Yゾーン側2台にラックを追設し、装備品の収納容量を増加。今後、Y靴収納棚を仮設装備交換所の外に移動し、作業員の装備交換スペースを拡張。（Gゾーン側は拡張実施済み）

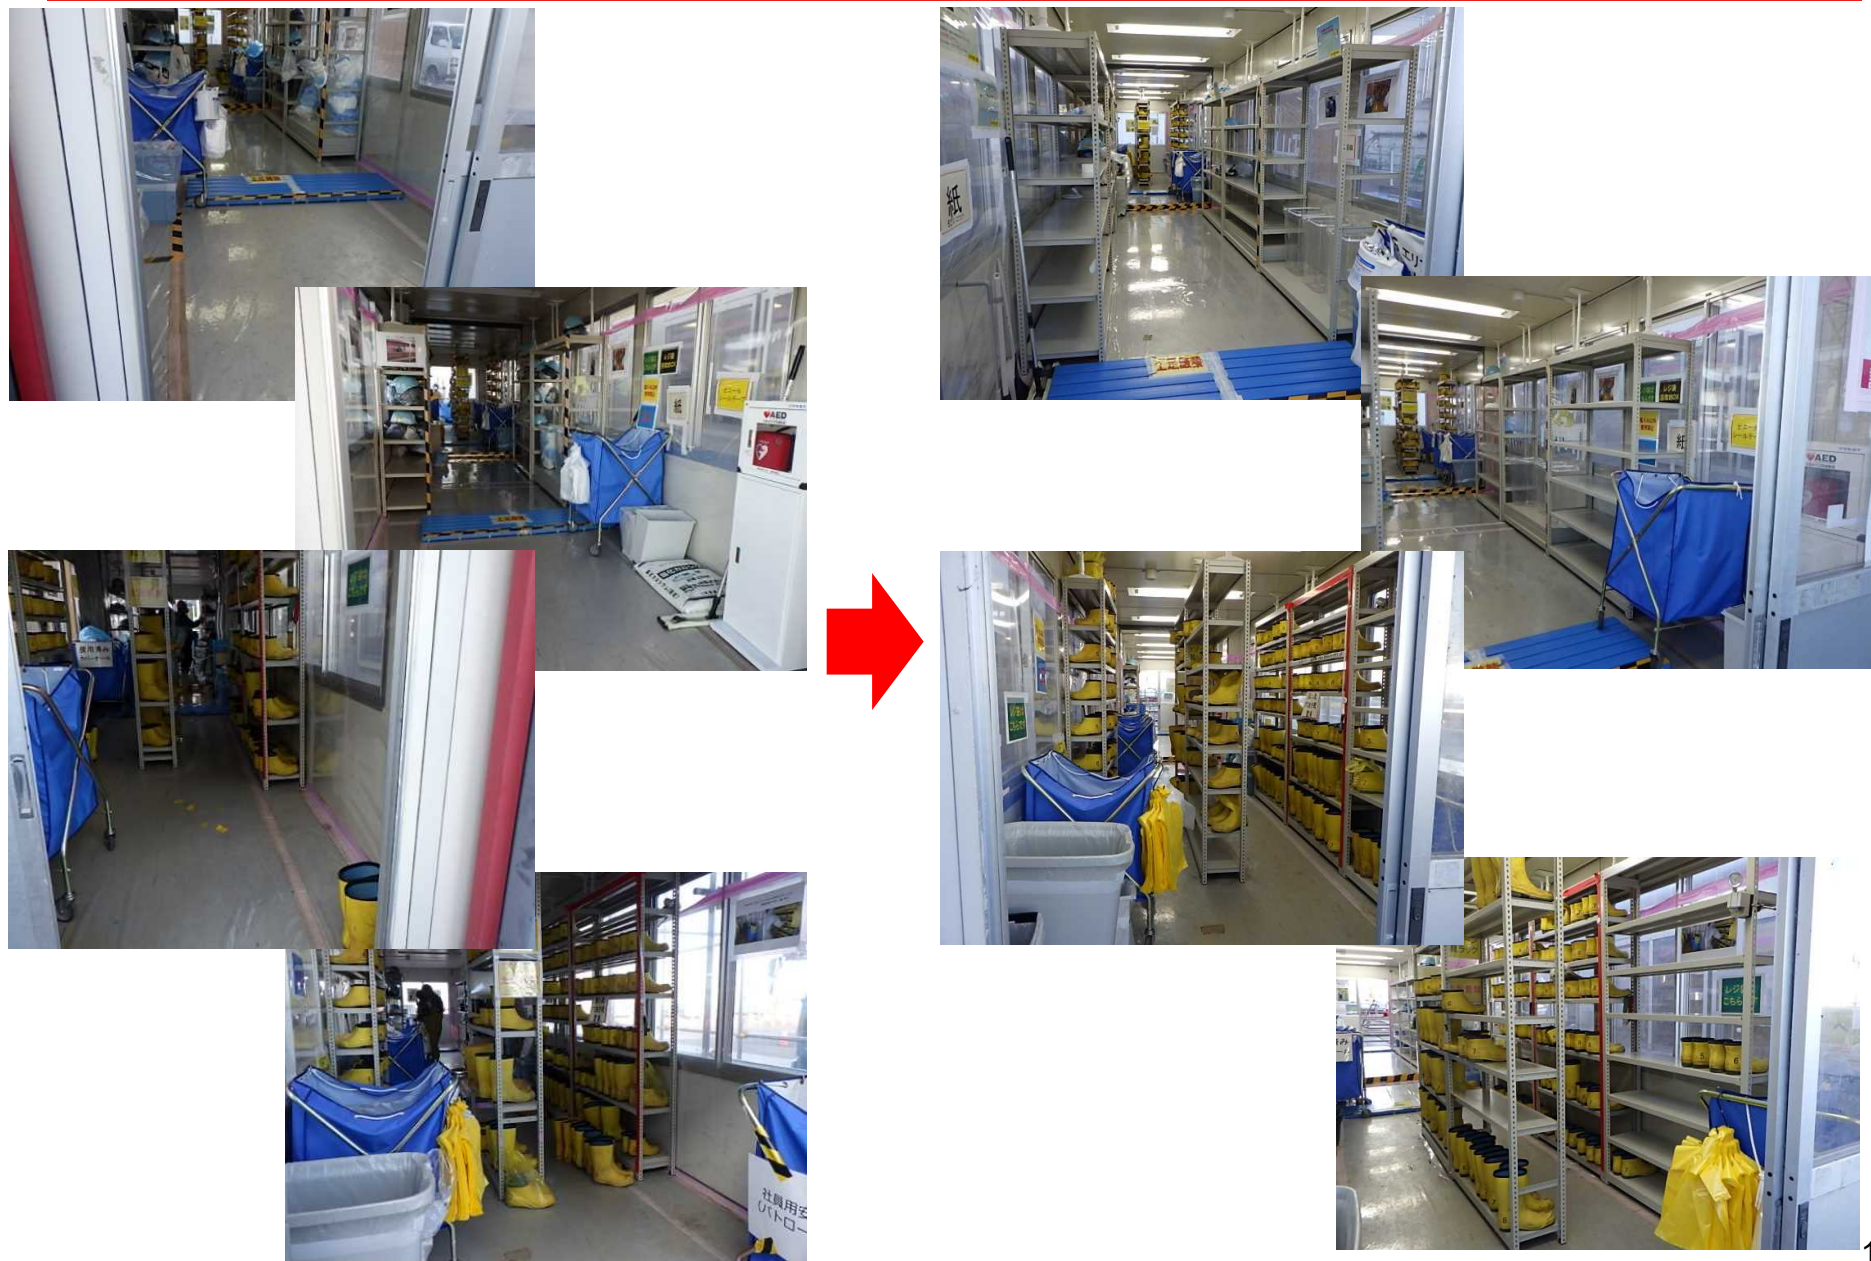
仮設設備交換所（7）

（3 / 4号機サービス建屋仮設設備交換所内レイアウト変更状況）
