# 3. 減肉メカニズム (スケールにより伝熱管を損傷させる可能性 1 / 19)

AおよびC - S Gで回収したスケールが今回のS G伝熱管損傷事象を発生させた可能性を検証するため、回収したスケールの性状を確認し、次の試験等を実施した。

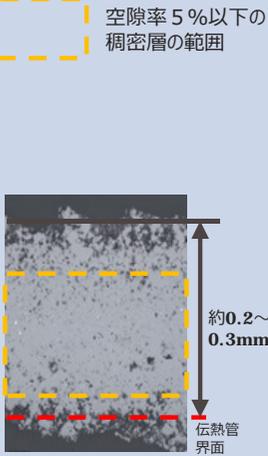
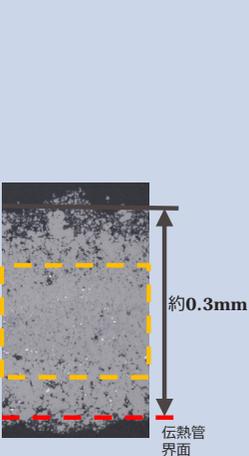
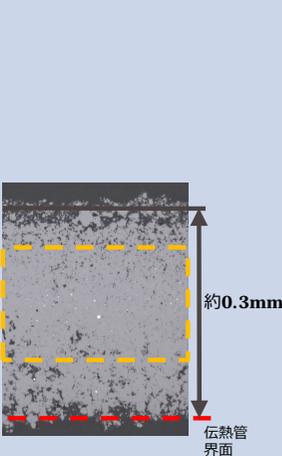
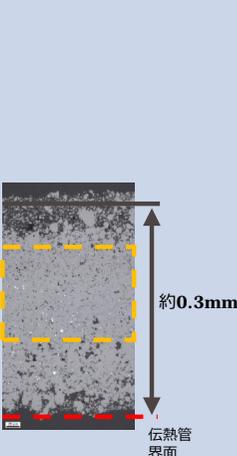
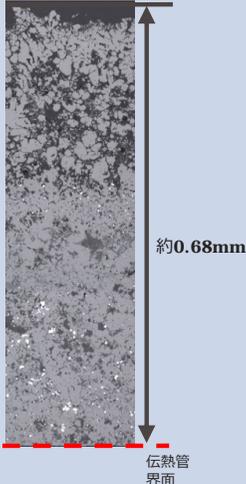
回収場所	A-SG 回収スケール 第二管支持板下部	C-SG 回収スケール(C2) 第二管支持板上	C-SG 回収スケール(C3) 第一管支持板上	C-SG 回収スケール(C4) 第二管支持板上	【参考】B-SG 第七管支持板上
断面ミクロ観察結果

AおよびC - S Gで回収したスケール（スケールA, C 2, C 3およびC 4）については、伝熱管と接触が想定される部分に接触痕や光沢があり、また、伝熱管の主成分であるNiとCrを検出したことから、減肉を発生させる可能性のあるスケール性状を把握するため、断面ミクロ観察を実施した結果、空隙率5%以下の稠密層が形成されていることを確認した。 ➡ 43

<p>空隙率5%以下の稠密層の範囲</p> <p>約0.2~0.3mm</p> <p>伝熱管界面</p>

<p>約0.3mm</p> <p>伝熱管界面</p>

<p>約0.68mm</p> <p>伝熱管界面</p>
性状	稠密層が主体	稠密層が主体	稠密層が主体	稠密層が主体	粗密層が主体
厚さ	約0.2~0.3mm	約0.3mm	約0.3mm	約0.3mm	約0.68mm
伝熱管をきず付ける可能性	あり	あり	あり	あり	なし
運転時間	22.2万時間

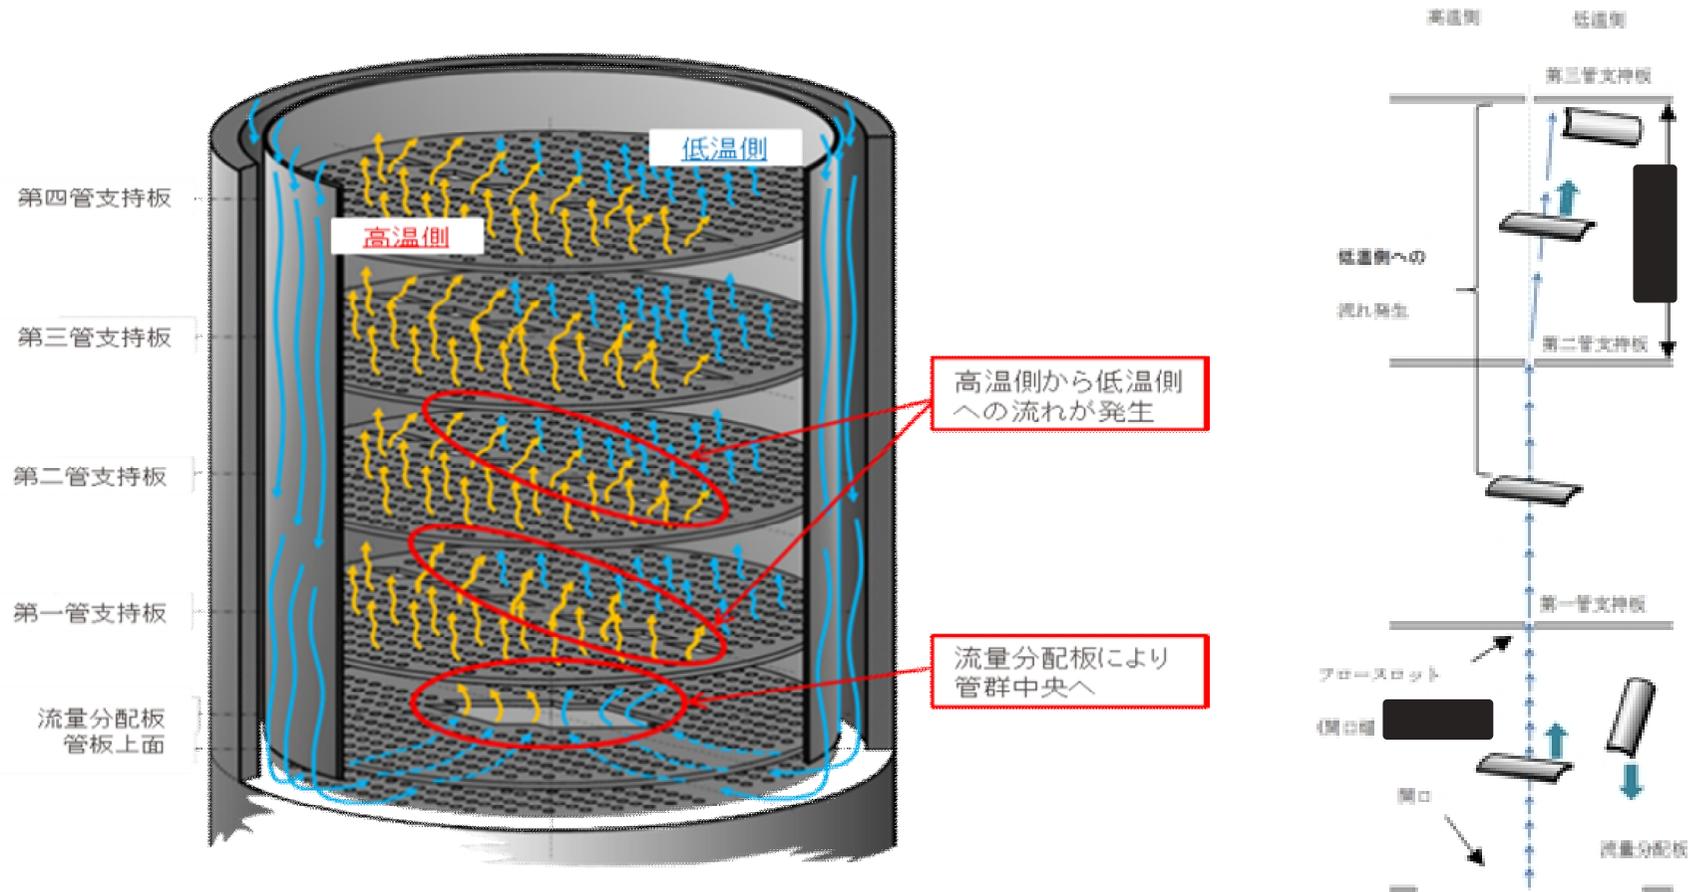
主にプラント停止時に伝熱管から剥離し、管板上に落下したスケールの場合、運転中の S G 2 次側器内の流況下では流体抗力がスケールの落下力を上回ることから、管群内の上昇流に乗って流量分配板および各管支持板フローロット部を通過し、減肉箇所へ到達したことが考えられる。第一管支持板より上方では、上昇流に加え高温側から低温側への水平方向流があることから、第一管支持板および第二管支持板フローロット部を通過したものが第三管支持板の低温側下面に至ると推定される。

また、第一管支持板上面または第二管支持板上面に落下したスケールの場合も、落下した場所によっては、上記と同様の上昇流および水平方向流に乗って第三管支持板の低温側下面に至る可能性はあると考える。

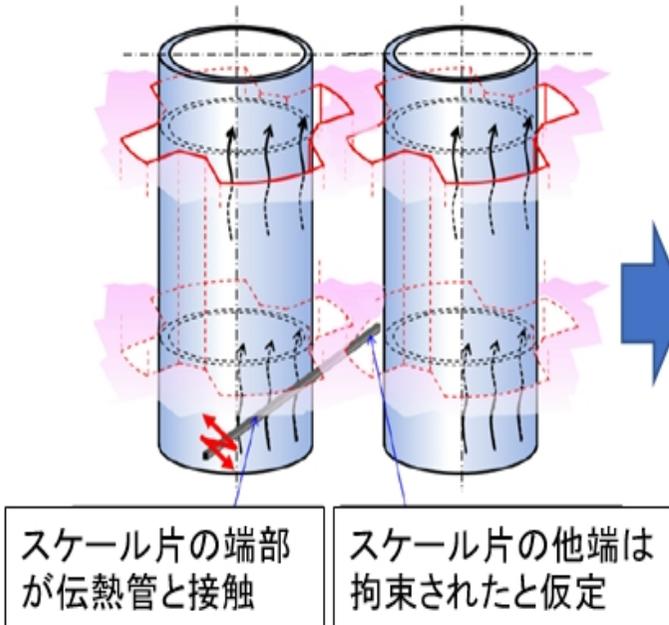
減肉メカニズム概要

- ・スケールの端部が拘束されたと想定する (片持ち梁と仮定)。
- ・スケールでは流体力を受ける面積が小さいため、ワークレートは小さく、有意な摩耗減肉が発生しないことを確認した。

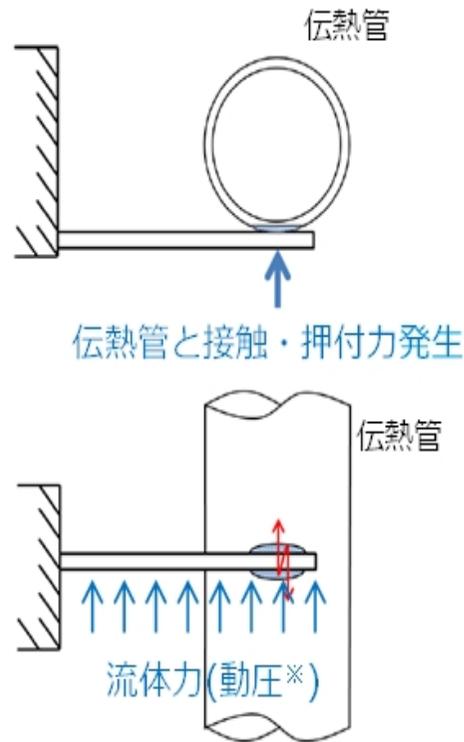
計算モデル (片持ち梁)

$$W_R = F \times 2L / \zeta \times f$$

スケール	押付力 (N)	ワークレート (mW)	実機減肉量再現可能性
A	1	<0.01	×
C 2	1	<0.01	×
C 3	1	<0.01	×
C 4	1	<0.01	×

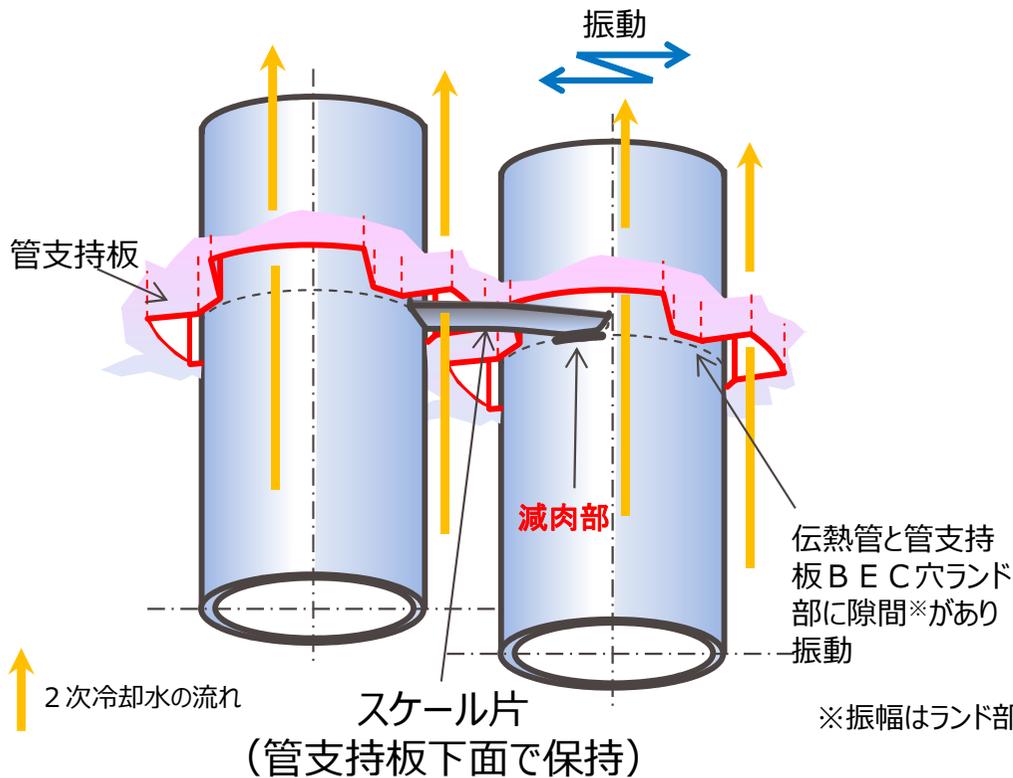
- ・2次冷却水の流れによる伝熱管のランダム振動により伝熱管自身に摩耗減肉が発生することを想定する。
- ・流動振動解析によりワークレートを試算すると、スケール振動のケースに比べて十分大きなワークレートが得られることを確認した。

※振幅はランド部により制限されており、減肉深さには上限がある。

評価伝熱管	押付力 (N)	ワークレート (mW)	実機減肉量再現可能性
A-SG X51, Y4	約1	約3	○
C-SG X21, Y8		約2	
C-SG X55, Y3		約3	
C-SG X55, Y8		約2

今回の摩耗減肉は、伝熱管振動によって生じたものと推定される。

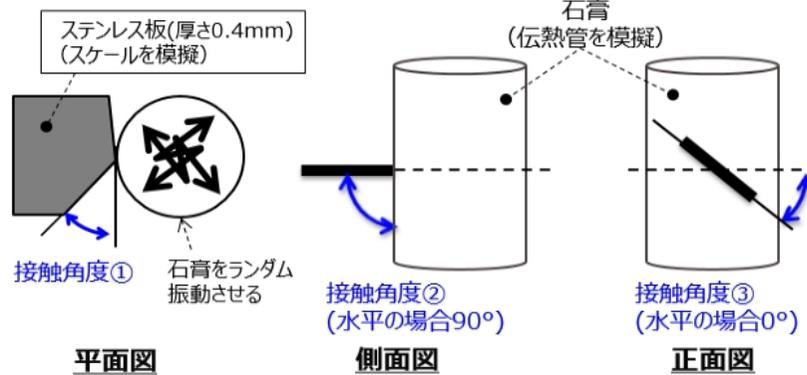
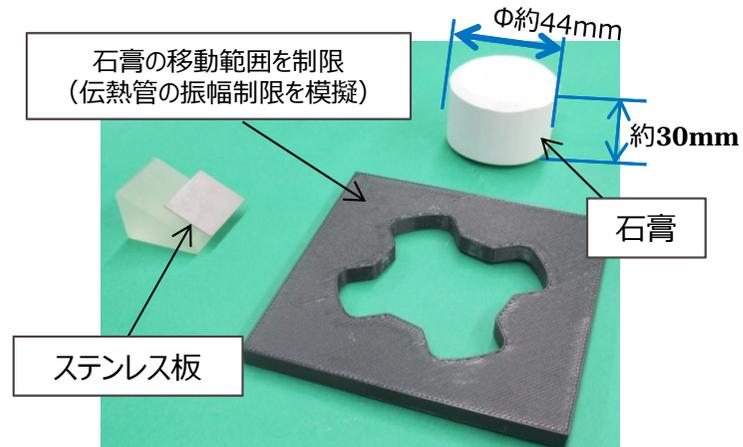
装置外観 (実機2倍スケールで模擬)

- ・伝熱管は石膏で、スケールはステンレス板で模擬
- ・ステンレス板に石膏を接触させ、石膏を振動させることにより摩耗減肉を模擬
- ・ステンレス板の接触角度（①接線方向および②軸方向③接線方向の傾き）を変化させ、摩耗減肉形状を模擬

(Aスケールの場合)

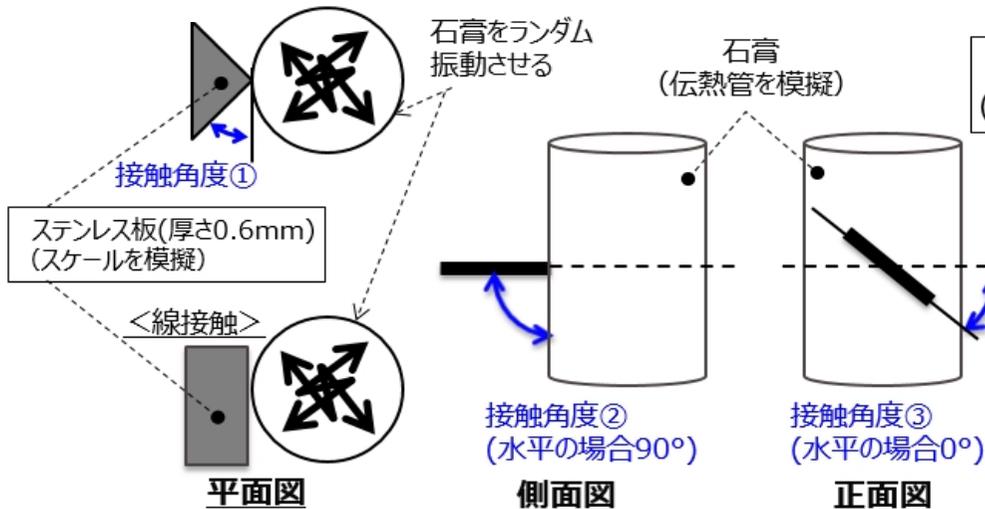
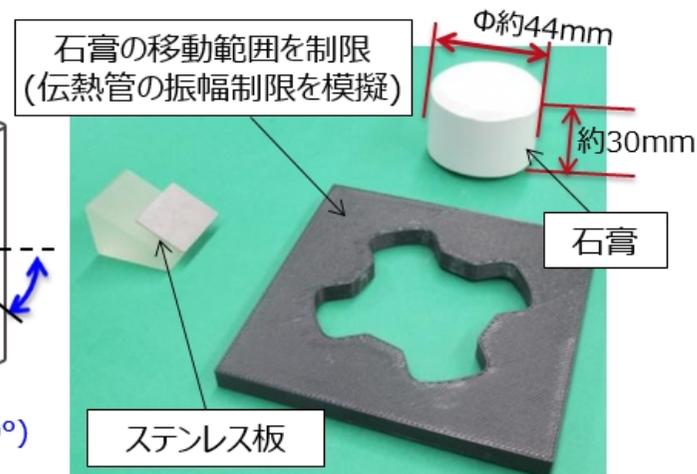
装置外観 (実機2倍スケールで模擬)

(C2～C4スケールの場合)

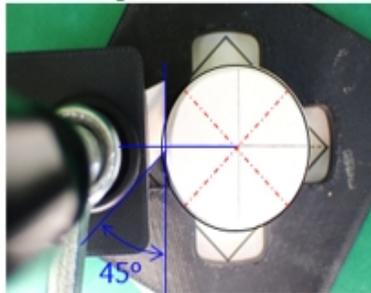
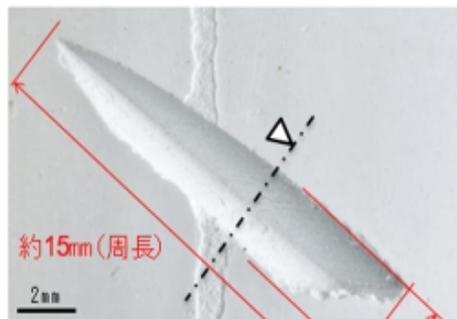
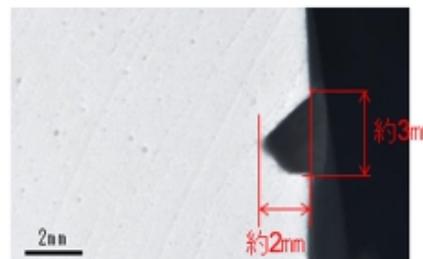
・A-SGの減肉痕について、次のとおり減肉形状を取得した。

接触角度①: 45°

接触角度②: 135°

接触角度③: 40°

周方向断面

軸方向断面

Aスケール	減肉試験結果	実機相当寸法
深さ	約2mm	約0.4mm
軸方向長さ	約3mm	約0.7mm
周方向長さ	約15mm	約3mm

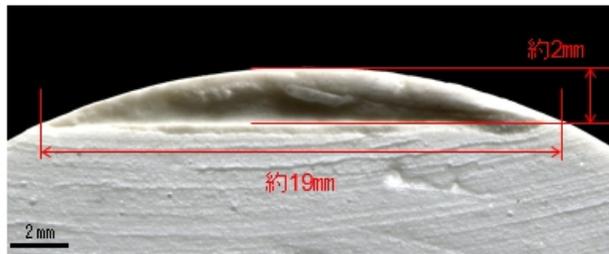
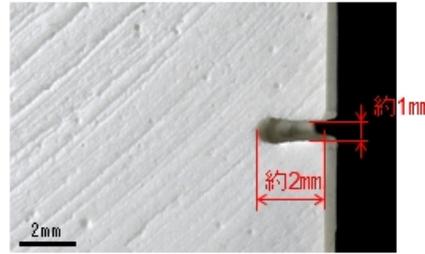
- ・C-SGの減肉痕について、次のとおり減肉形状を取得した。  
(C2、C3スケール)

周方向断面

軸方向断面

C2スケール	減肉試験結果	実機相当寸法
深さ	約2mm	約0.4mm
軸方向長さ	約1mm	約0.3mm
周方向長さ	約19mm	約6mm

C3スケール	減肉試験結果	実機相当寸法
深さ	約2mm	約0.5mm
軸方向長さ	約1mm	約0.3mm
周方向長さ	約19mm	約6mm

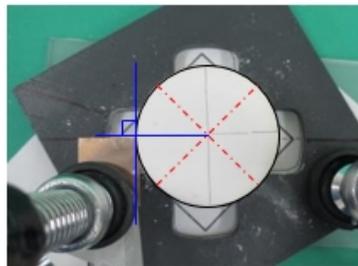
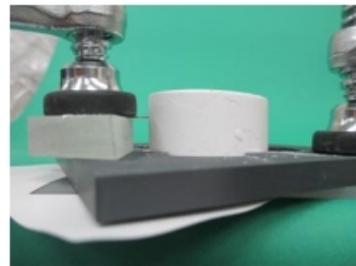
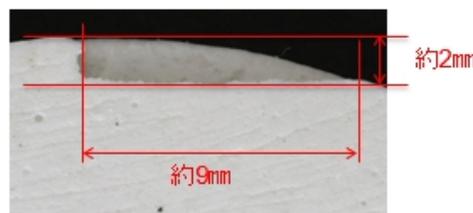
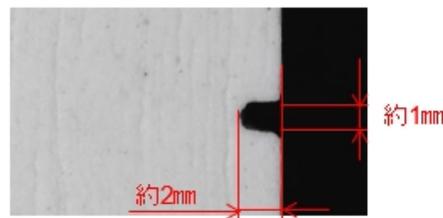
## (C4スケール)

接触角度① : 0°

接触角度② : 90°

周方向断面

軸方向断面

C4スケール	減肉試験結果	実機相当寸法
深さ	約2mm	約0.3mm
軸方向長さ	約1mm	約0.3mm
周方向長さ	約9mm	約3mm

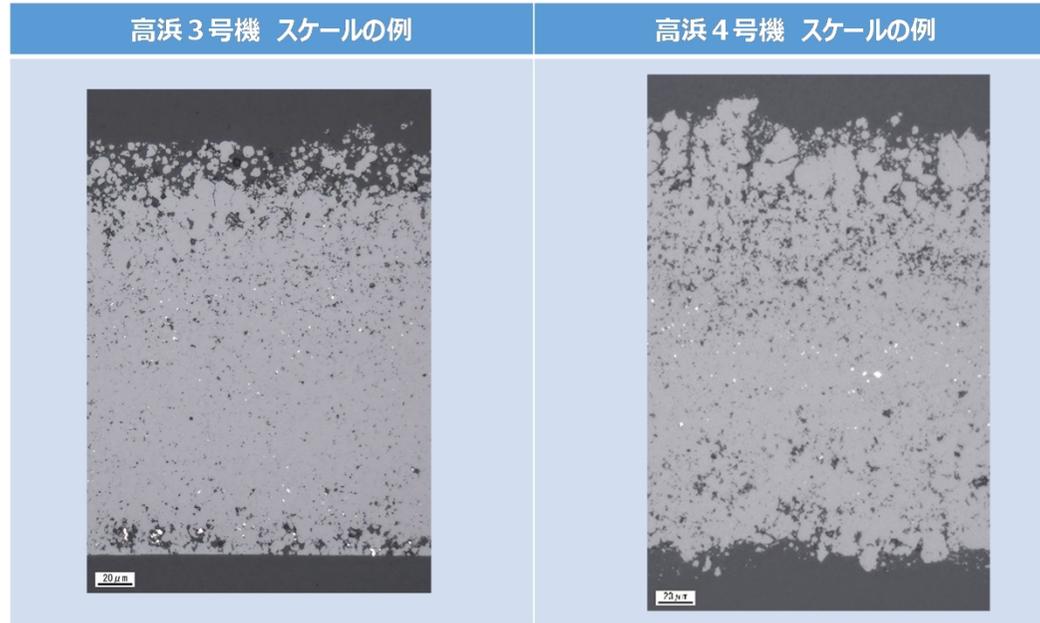
スケールの稠密層厚さが鉄持込み量と相関するかを検証するため、当社他プラントの伝熱管下部から実機スケールを採取し、断面マイクロ観察を実施した。採取対象プラントは、高浜発電所 4 号機、大飯発電所 3 号機および 4 号機からは薬品洗浄回数のない大飯発電所 4 号機、S G 取替プラントからは、最も鉄の持込み量の大きい高浜発電所 2 号機を選定した。なお、高浜発電所 3 号機については、高浜発電所 4 号機とスケール性状が同等であることを確認しているため、ここでは比較対象に挙げない。

結果は下表のとおりであり、鉄の持込み量が大きいプラントほどスケールの稠密層 (空隙率 5 % 以下) は厚く成長していることを確認した。

回収場所	高浜 4 号機 鉄持込み量： 2, 490 kg	大飯 4 号機 鉄持込み量： 1, 950 kg	高浜 2 号機 鉄持込み量： 940 kg	備考
第二管支持板 ～ 管板間	空隙率 5 % 以下の 稠密層厚さ： 最大 0. 18 mm	空隙率 5 % 以下の 稠密層厚さ： 最大 0. 04 mm	空隙率 5 % 以下の 稠密層厚さ： - mm (伝熱管へのスケール付着 がごく軽微であり、採取 できるほどの厚みなし)	稠密層厚さは 鉄の持込み量と相関

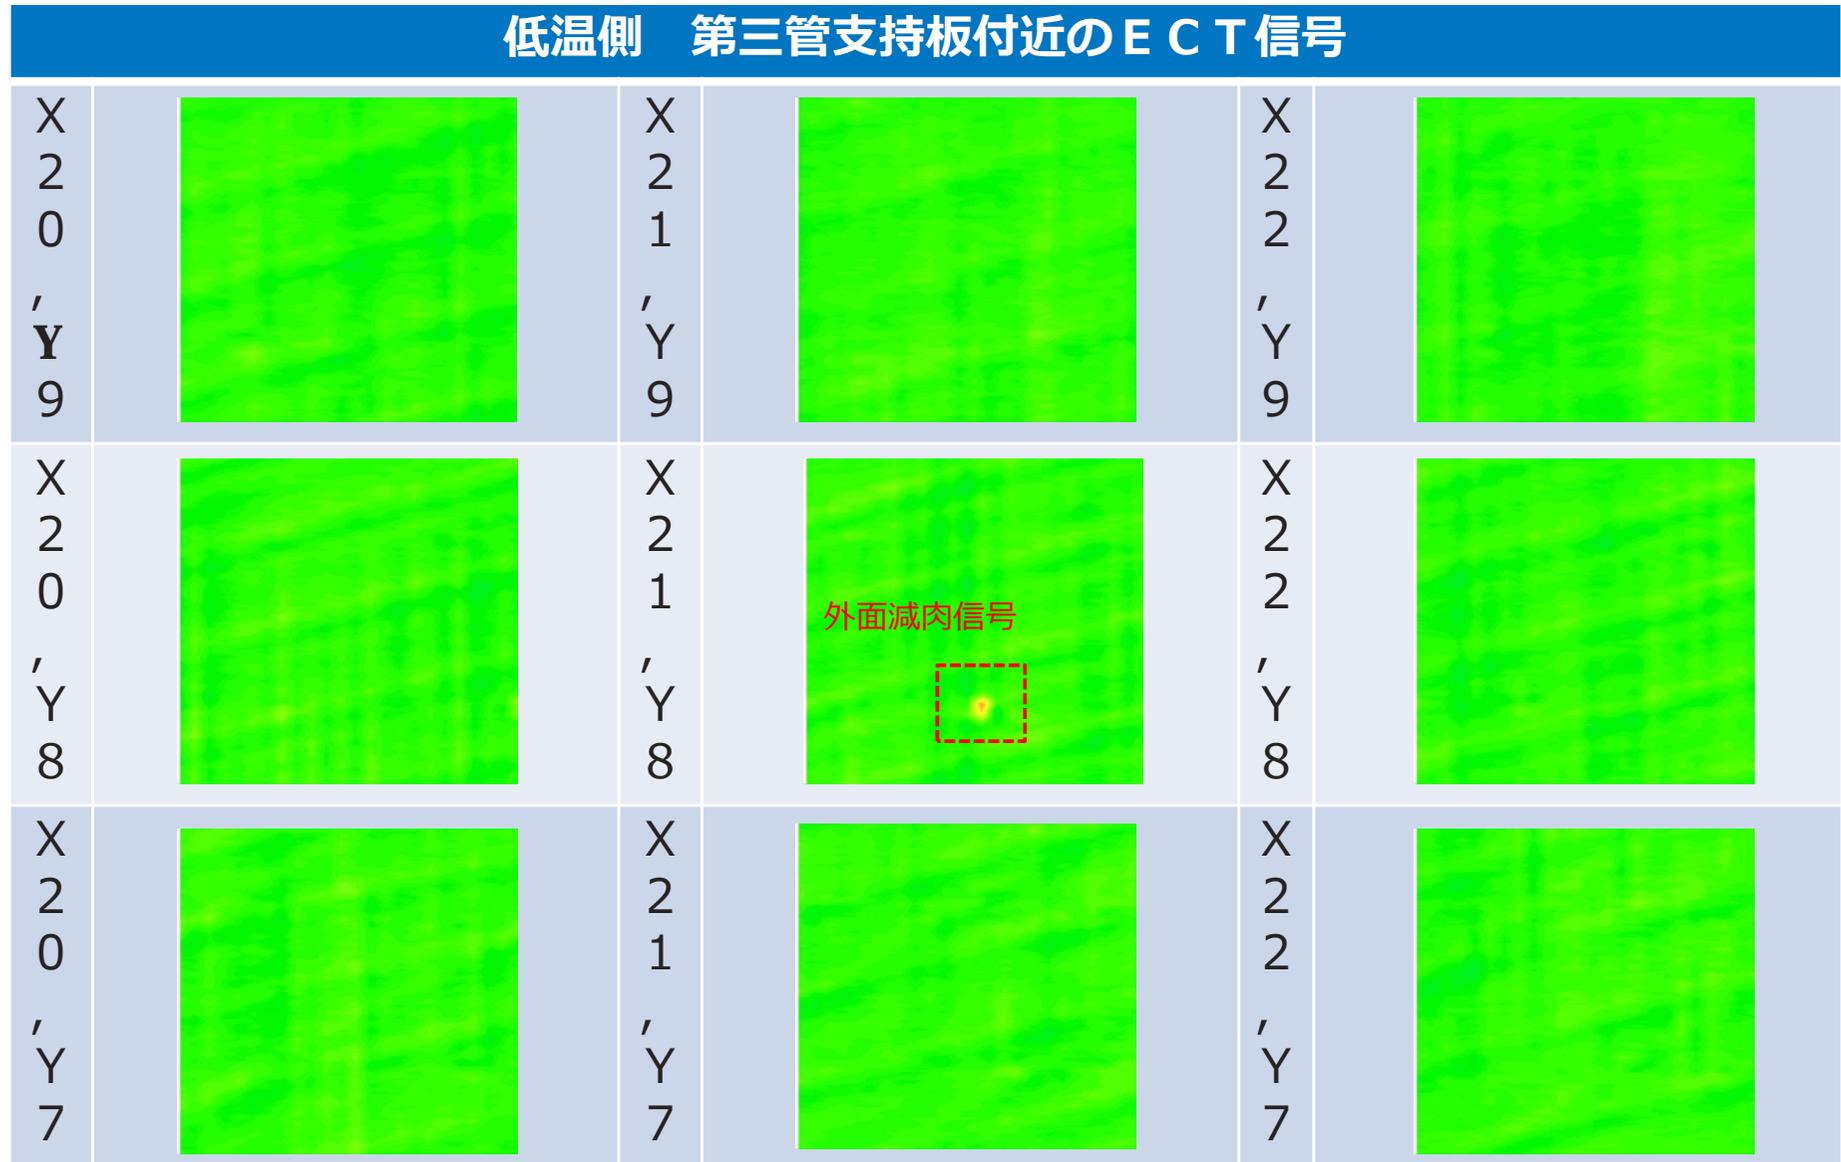
摩耗痕のある伝熱管と隣接した伝熱管の E C T 結果 (MIX:C-SG(X21.Y8)の例)

- S G器内において小型カメラを用いて伝熱管の目視観察を実施した際に確認した摩耗痕に隣接した伝熱管の接触痕は、有意な減肉信号指示ではないことを確認した。

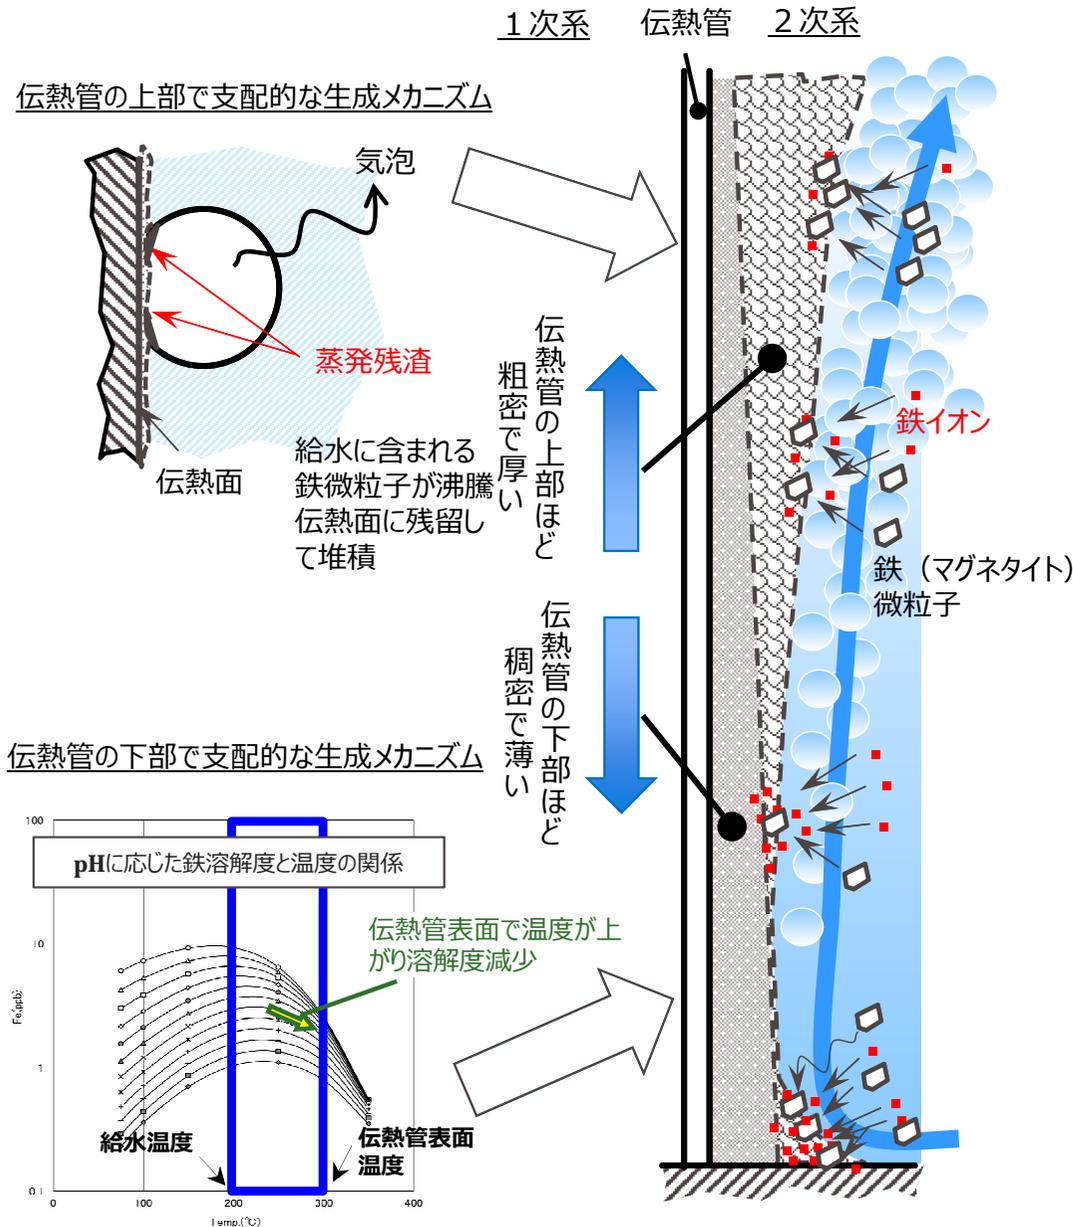
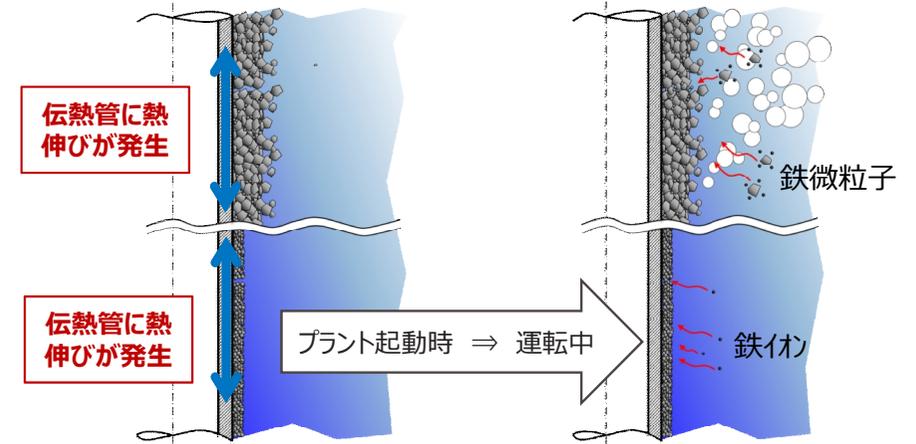
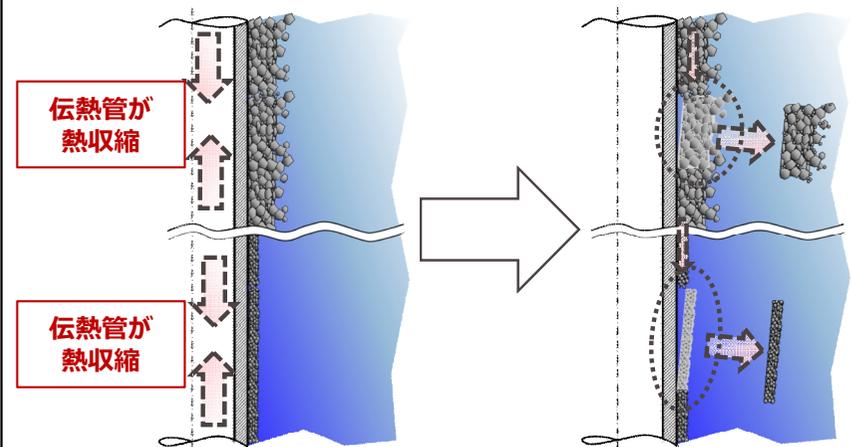
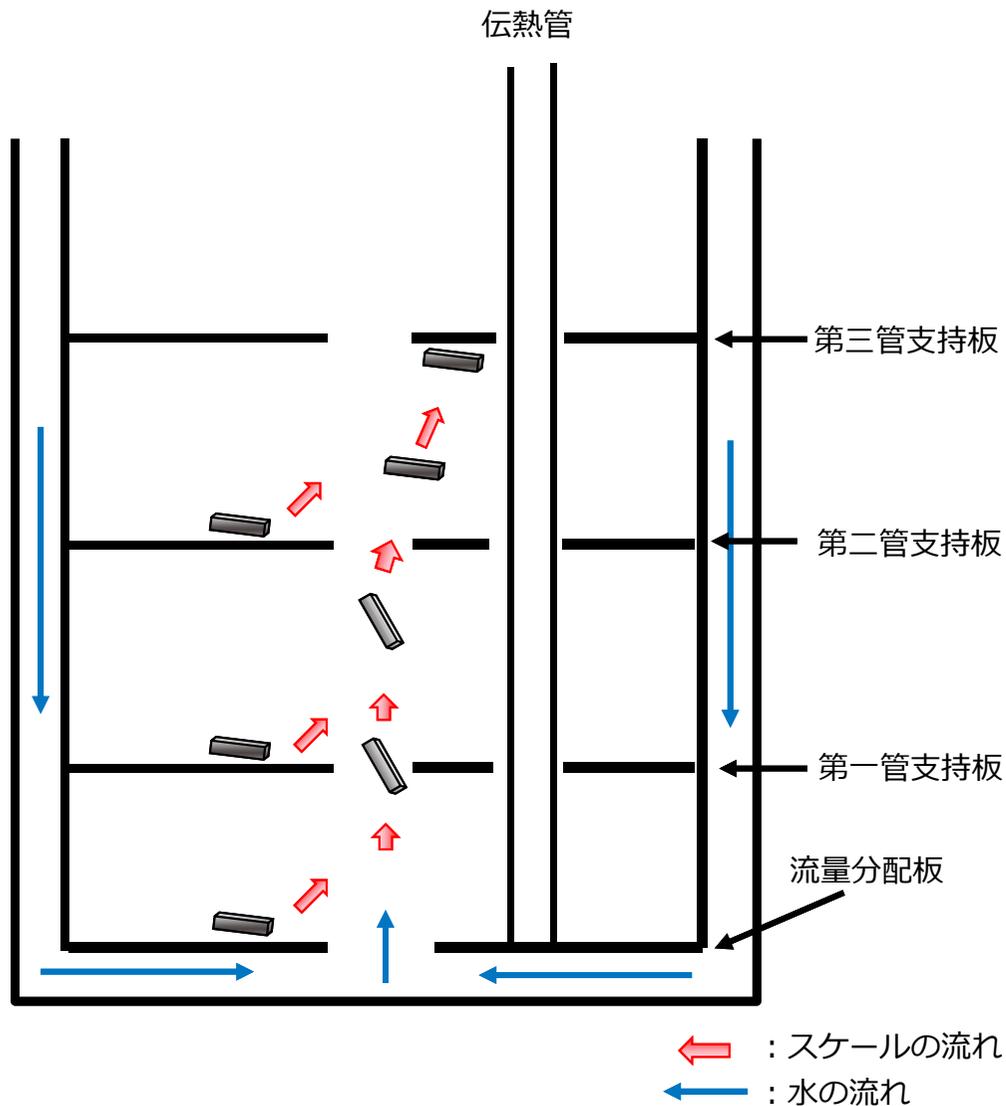
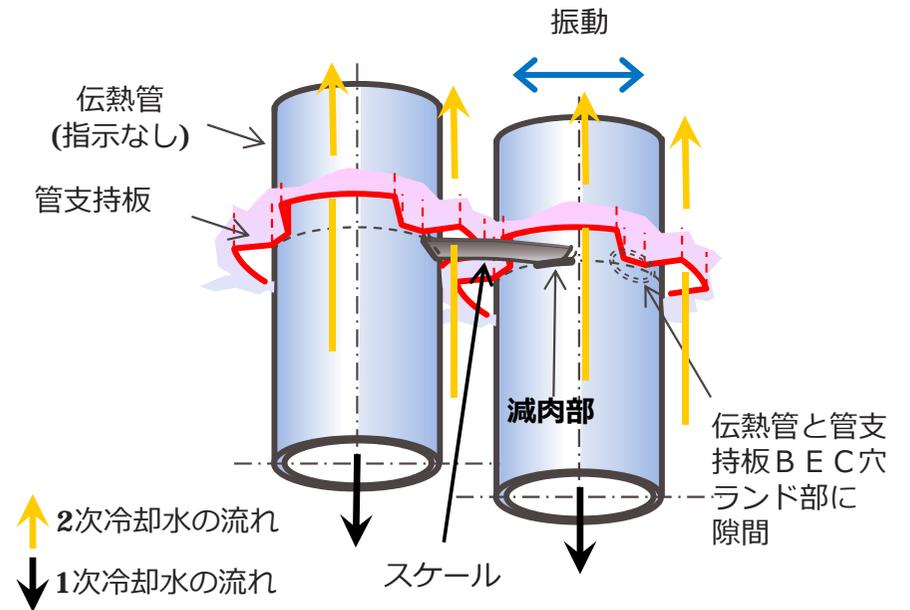
減肉メカニズム概要

① プラント運転中に2次系給水とともに持ち込まれる鉄イオンおよび鉄微粒子が、析出付着、蒸発残渣として伝熱管表面にスケールが生成される。

② 生成されたスケールは、プラントの起動停止による熱伸びおよび収縮により剥離する。

- プラント起動に伴う伝熱管の熱伸びにより伝熱管表面に密着しているスケールに引張力が働き、割れが発生。
- プラント運転中の2次系給水に含まれる鉄イオンおよび鉄微粒子が割れた箇所に供給され、割れが一部修復。

- プラント停止に伴う伝熱管の熱収縮により伝熱管表面のスケールに圧縮力が作用し、界面の密着が弱い箇所で剥離が発生。

③停止時に剥離したスケールは、プラント起動・運転時の管群上昇流および水平方向流に乗って、第三管支持板下面で伝熱管と接触した。

④剥離したスケールの内、AおよびC-S Gで回収した稠密な性状をもつスケールが、伝熱管と接触し、運転中に生じる伝熱管の振動によって、伝熱管外表面を摩耗させ、伝熱管外面にきずをつけた。

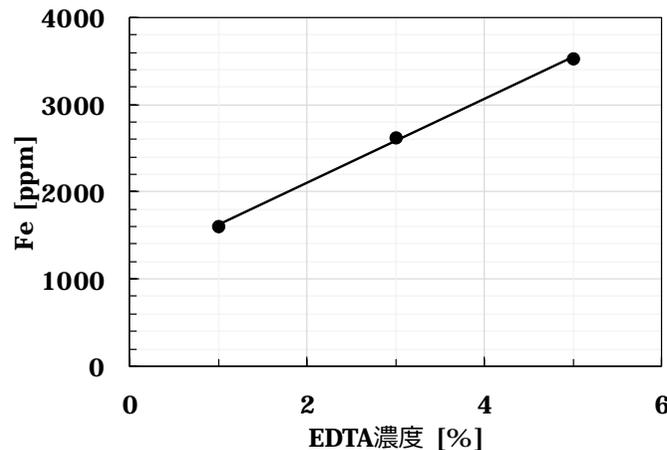
薬品濃度と鉄溶解量の関係

薬品濃度に比例して鉄の溶解量は増加することから、スケール脆弱化の観点では濃度が高くなるほどよい。

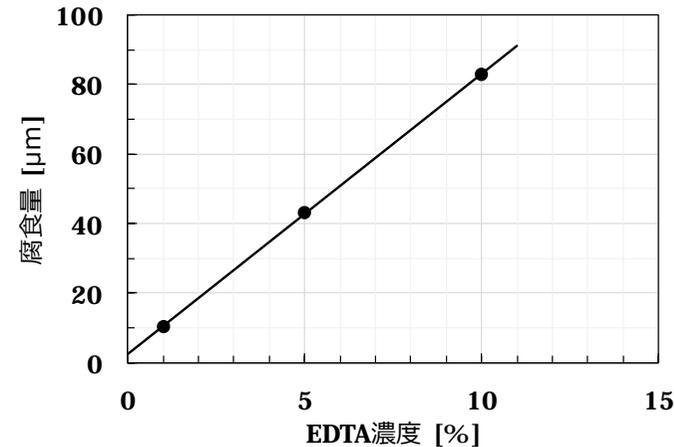
薬品濃度と炭素鋼腐食量の関係

一方、薬品濃度に比例してS G器内構造物の主な構成材料である炭素鋼の腐食量も増加するため、S G 器内構造物への腐食影響を最小限に抑える観点で、薬品濃度については国内実績で最大の3%以下とし、浸漬試験においては、2%～3%を適用する。

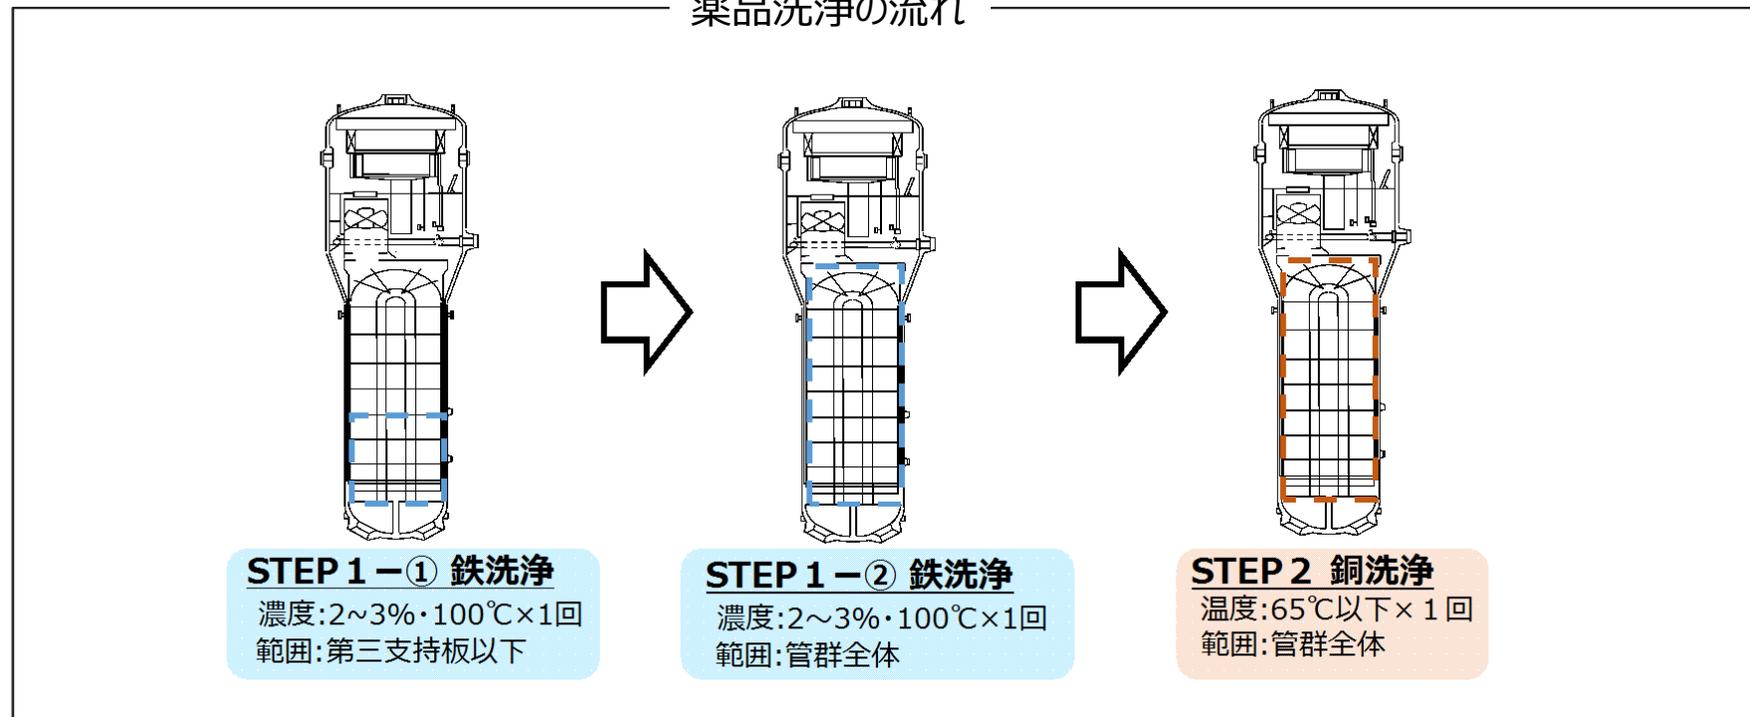
薬品洗浄の流れ

洗浄範囲については、管群全体を対象とする。なお、今後のプラント運転に更なる万全を期すため、スケールの生成メカニズムから下部ほど稠密で薄く、上部ほど粗密で厚いことが分かっていることから、第三管支持板以下については、更に1回追加洗浄を行うこととする。

以上を踏まえ、実施工においては、銅洗浄含め、以下の流れで薬品洗浄を行う。

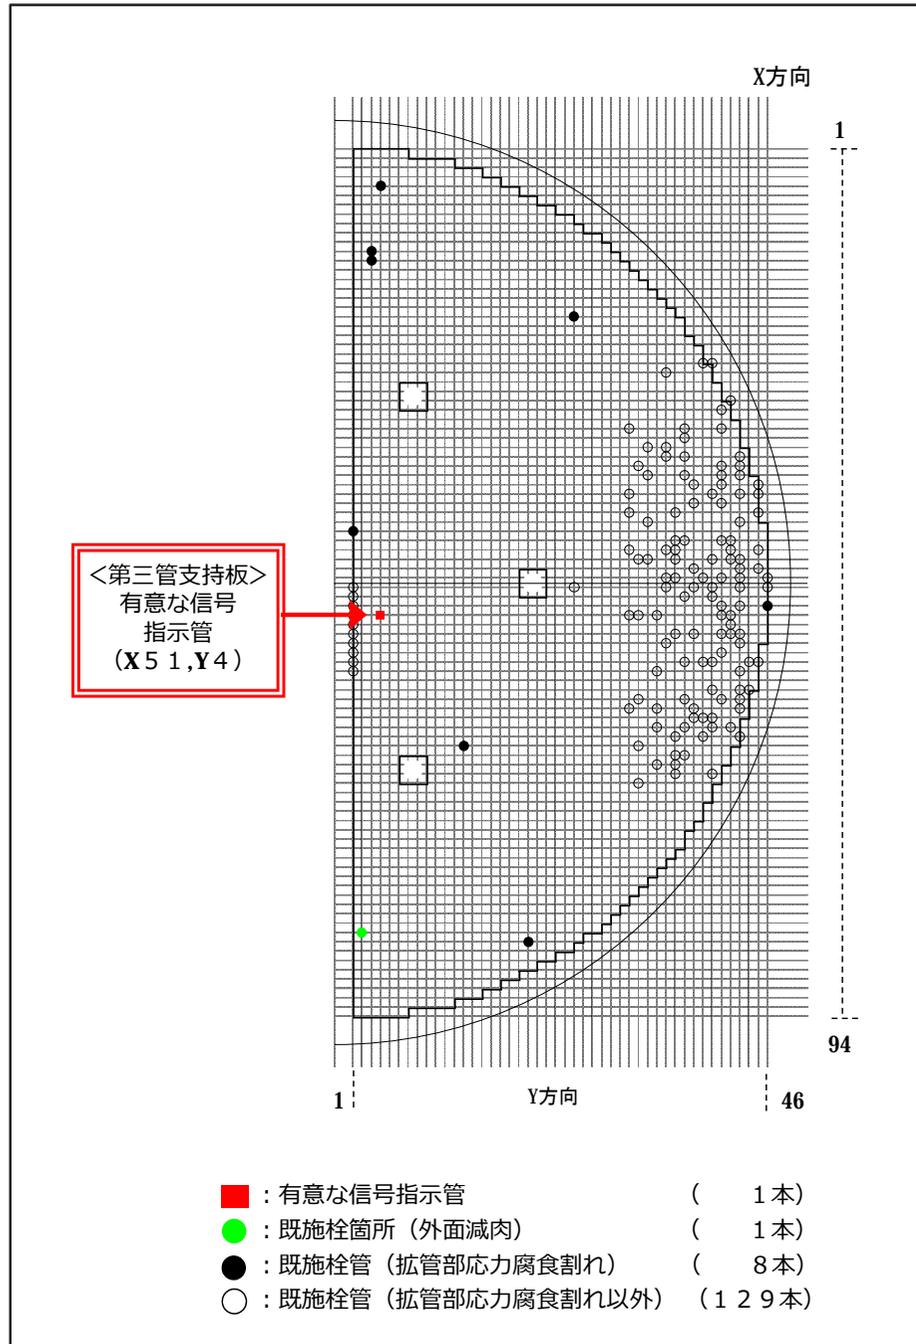
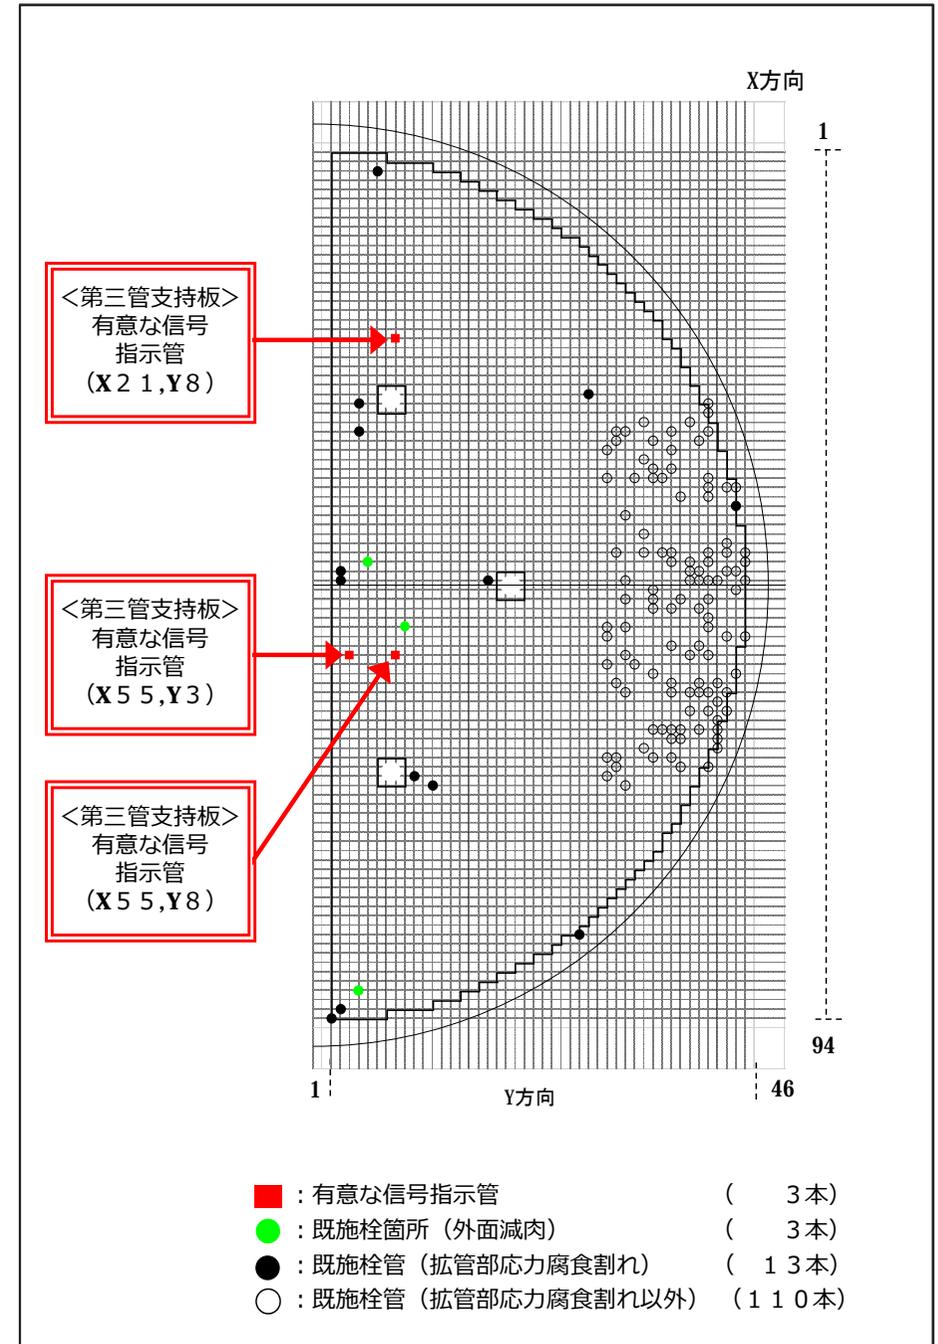
A - S G (低温側) の状況

C - S G (低温側) の状況

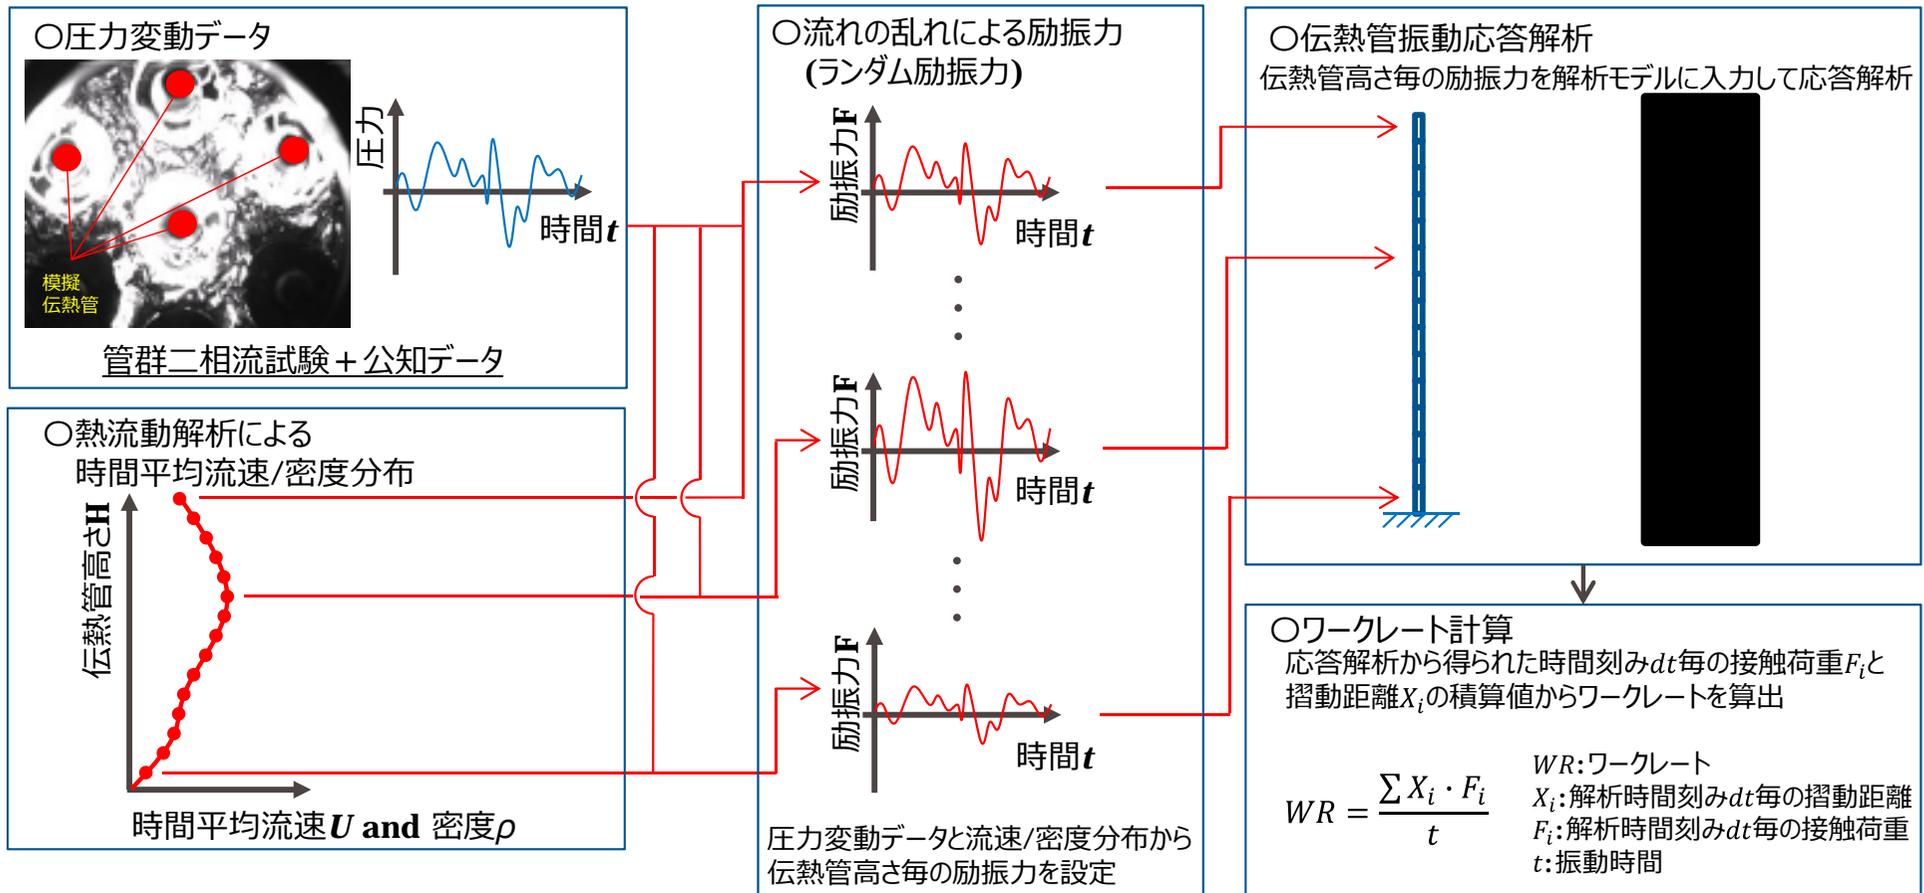
- 運転中のSG 2次側器内は蒸気-水二相の乱流となっているため、伝熱管は流体から次の作用を受けランダム振動する。
  - ・ 流れの平均流速は一定であるが、刻々と時間変動する乱れ成分があるため、ランダムな流体力が生じる。
  - ・ 蒸気-水二相流では、気相と液相がランダムに伝熱管に衝突する。
- ランダム振動する伝熱管にスケール（上昇流で管支持板下面に固定）が接触すると、伝熱管はスケールとの摺動で摩耗する。
- 摩耗の仕事率（ワークレート）は、以下の通り既往試験データをインプットとして解析により求めることができる。
- 本調査では、解析で得たワークレートを1サイクルの摩耗体積評価に、押付力や摺動速度等を摩耗試験条件に用いている。

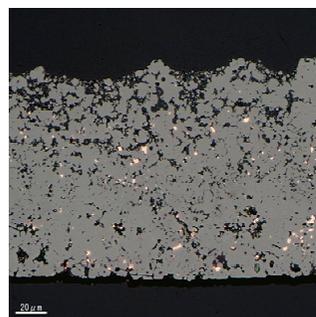
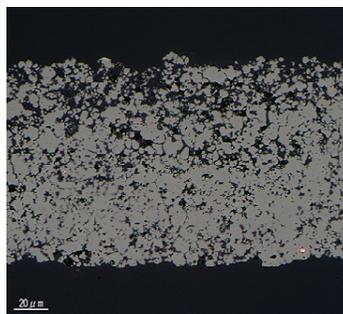
○大飯4号機において、薬品洗浄前後のスケール性状を断面ミクロ観察により比較した結果は以下の通りであり、薬品洗浄により、スケールが粗密化することを確認

薬品洗浄前のスケール※1

薬品洗浄後のスケール※2

- ※1 第14回定検で回収
- ※2 ラボでの薬品洗浄試験後（実機と同条件）

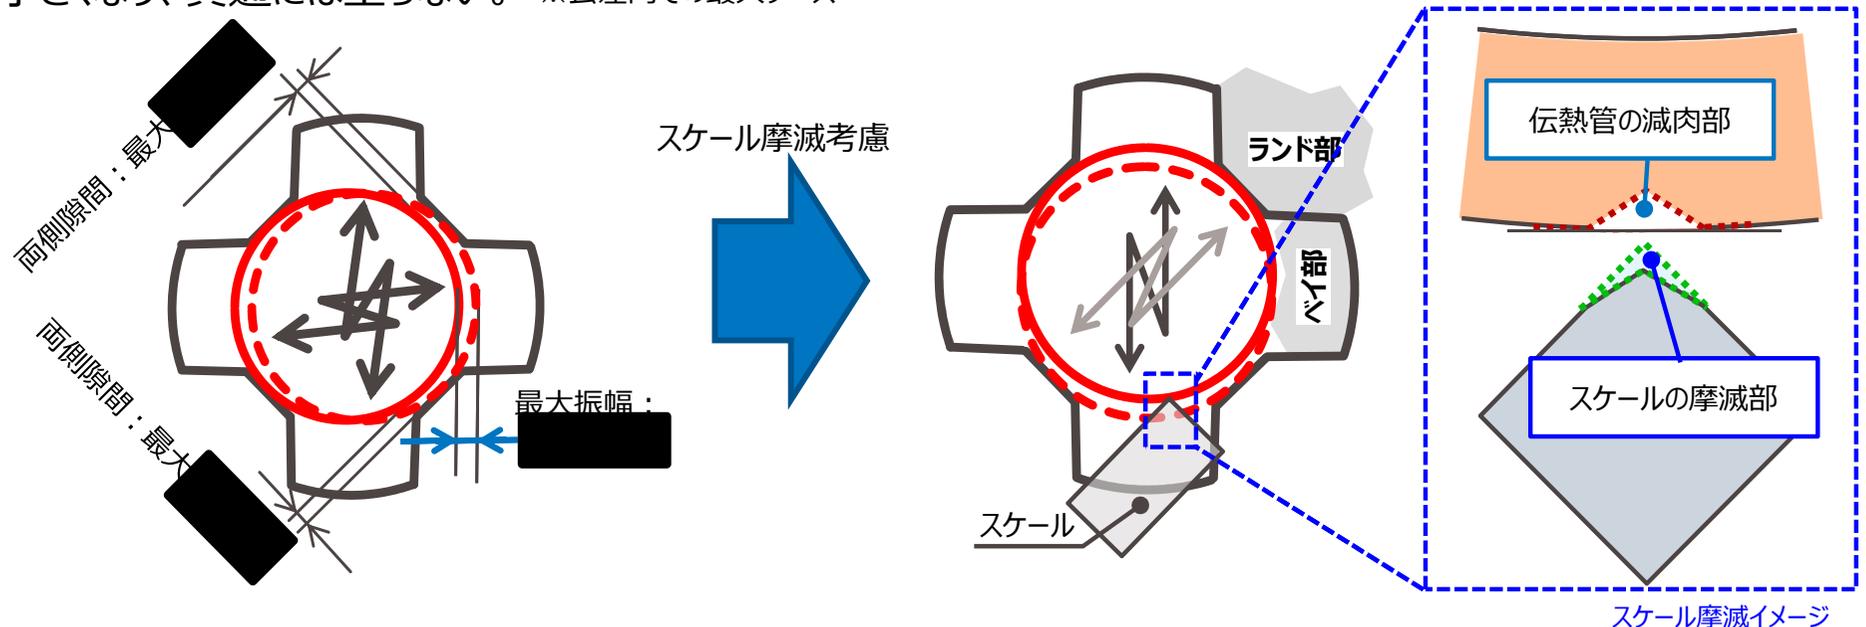
○減肉メカニズムは異物と同じであり、最大減肉深さの考え方（伝熱管最大振幅に制限）も同じである。

○異物の場合の最大減肉深さは $\blacksquare$ ※となるが、スケールの場合は自身も摩滅するため、最大減肉深さは異物の場合よりも小さくなり、貫通には至らない。 ※公差内での最大ケース

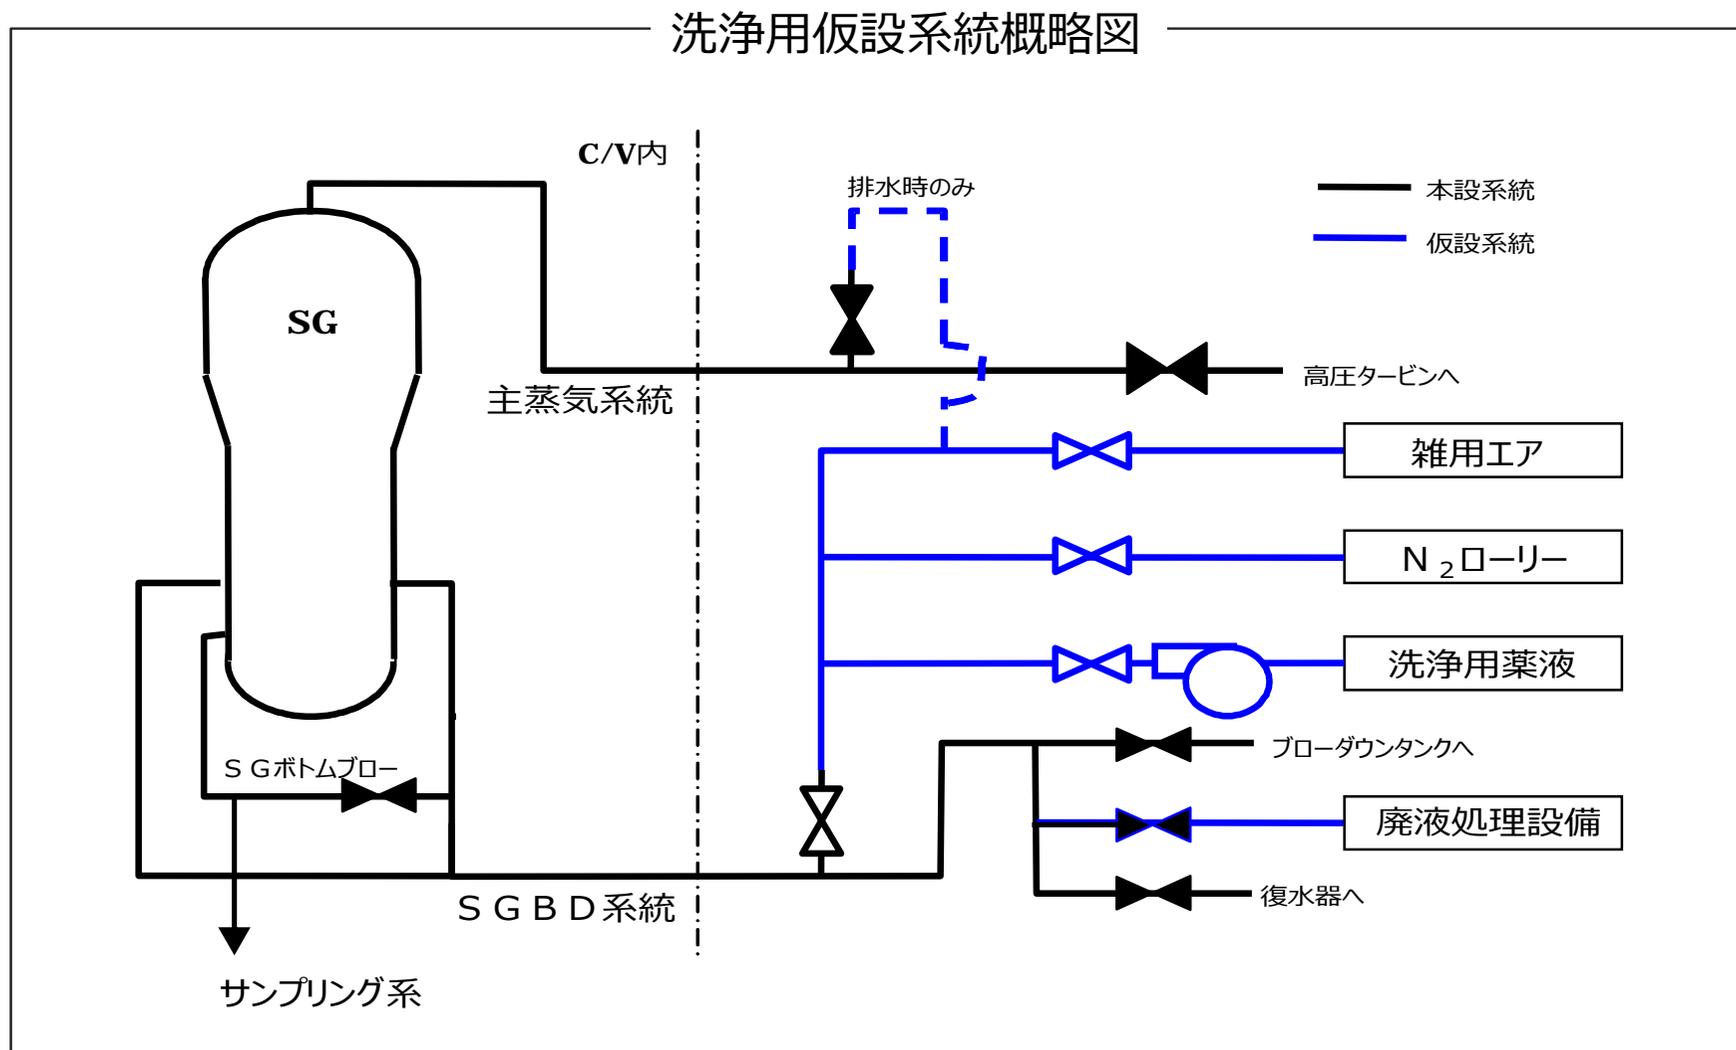
## ○薬品洗浄の系統概要

S G B D 系統等に仮設系統を接続し、前ページの条件で薬品注入並びに鉄洗浄及び銅洗浄を行った後は、S G B D 系統及び仮設系統を経由して排水し、器内のリンスを行う。
