2021年1月15日
東京電力ホールディングス株式会社

3号機R/Bトーラス室滞留水移送ポンプB不具合について

5, 6号機滞留水貯留設備浄化ユニット（B） 運転再開について

東京電力ホールディングス株式会社
福島第一廃炉推進カンパニー
福島第一原子力発電所

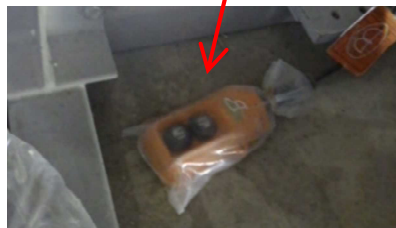
ペンダントスイッチ操作部拡大
（撮影のため、地面に一時仮置き）

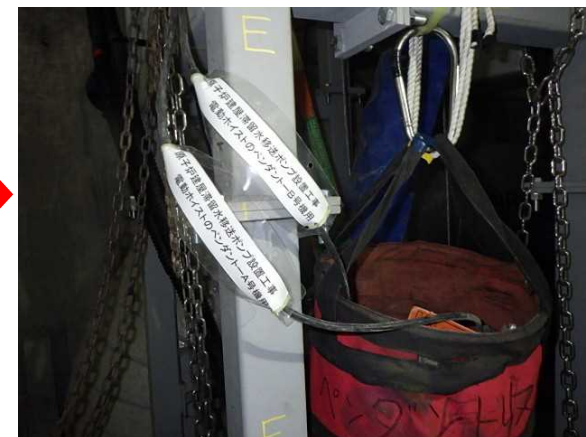
現状（置き場所設定後）

- 12/4の試運転確認時に吐出圧力が立たなかったことから、その時点でBポンプは気中まで上昇していたと推測。
 - ⇒ 11/28の据付確認から12/4の間、何らかの要因でBポンプが上昇したと推測
関係者への聞き取り調査を実施したが、誤操作等は確認されなかった
- ポンプを吊っている電動ウインチは仮設電源に接続されており、工事用照明等と共用していることから、当該期間の仮設電源使用実績を中心に調査中。なお、電動ウインチと仮設電源は接続されたままとなっていたことを確認しているが、ペンダントスイッチを操作しないと電動ウインチは動かない構造。
 - ⇒ 聞き取りにより、誤操作等は確認されていないものの、電動ウインチが動き得る状況にあったことを考慮し、電動ウインチが動くことがないよう隔離処置を実施済
また、元々決められた置き場所がなかったペンダントスイッチの置き場所を設定

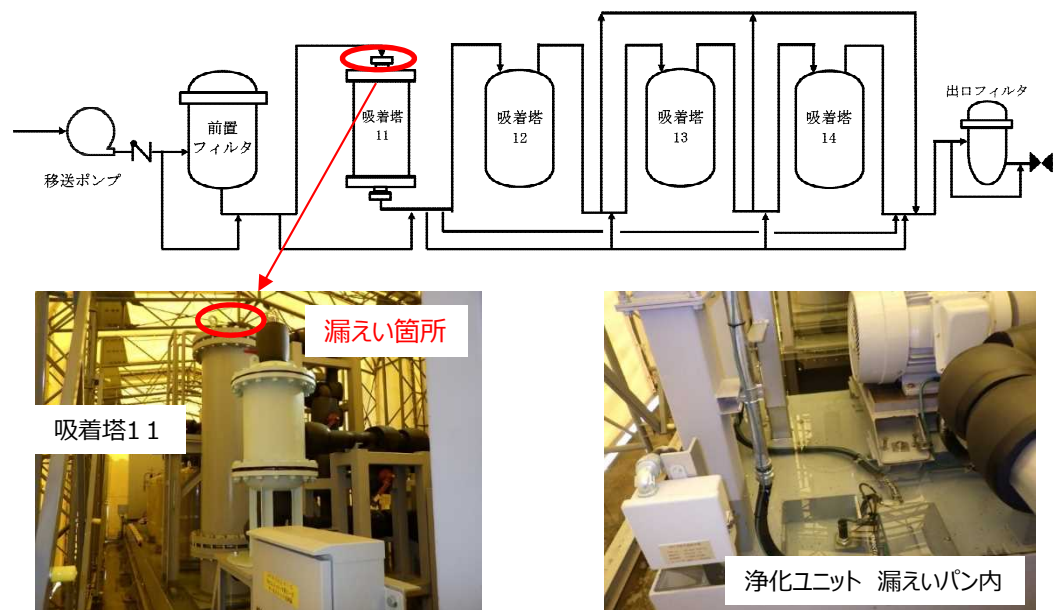
図1：浄化ユニット(C) 漏えい状況

しかし、2020年8月14日に発生した、浄化ユニット(C)漏えい事象(図1参照)により、原因特定ができるまで浄化ユニット(A)～(D)の運転を停止し、現在は淡水化装置を運転することで、建屋内水位の管理を行っている。
