(スケールによる伝熱管の減肉メカニズム調査の流れ)

3. 減肉メカニズム (スケールにより伝熱管を損傷させる可能性 11 / 18)

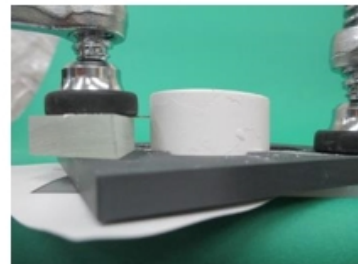
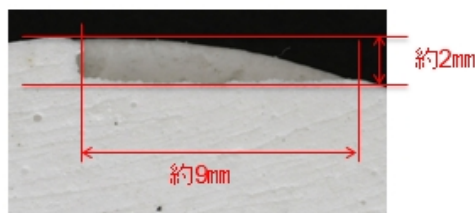
(C4スケール)

周方向断面

軸方向断面

C4スケール	減肉試験結果	実機相当寸法
深さ	約2mm	約0.3mm
軸方向長さ	約1mm	約0.3mm
周方向長さ	約9mm	約3mm

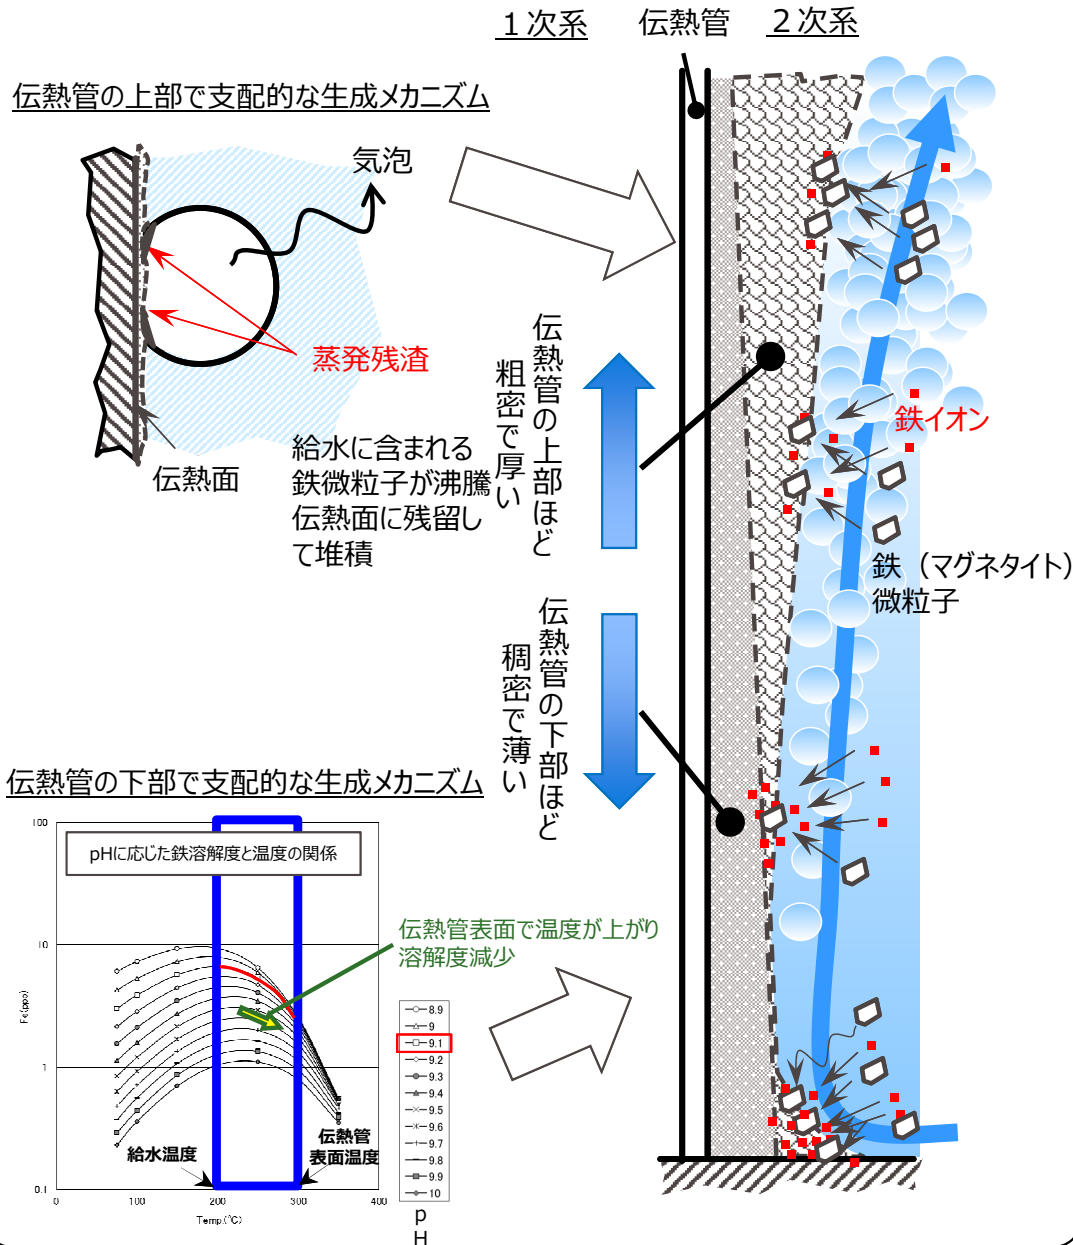
減肉メカニズム概要

① プラント運転中に2次系給水とともに持ち込まれる鉄イオンおよび鉄微粒子が、析出付着、蒸発残渣として伝熱管表面にスケールが生成される。

② 生成されたスケールは、プラントの起動停止による熱伸びおよび収縮により剥離する。

- プラント起動に伴う伝熱管の熱伸びにより伝熱管表面に密着しているスケールに引張力が働き、割れが発生。
- プラント運転中の2次系給水に含まれる鉄イオンおよび鉄微粒子が割れた箇所に供給され、割れが一部修復。

- プラント停止に伴う伝熱管の熱収縮により伝熱管表面のスケールに圧縮力が作用し、界面の密着が弱い箇所で剥離が発生。

③停止時に剥離したスケールは、プラント起動・運転時の管群上昇流および水平方向流に乗って第三管支持板下面に達し、伝熱管と接触した。

④剥離したスケールの内、AおよびC-S Gで回収した稠密な性状をもつスケールが、伝熱管と接触し、運転中に生じる伝熱管の振動によって、伝熱管外表面を摩耗させ、伝熱管外面にきずをつけた。

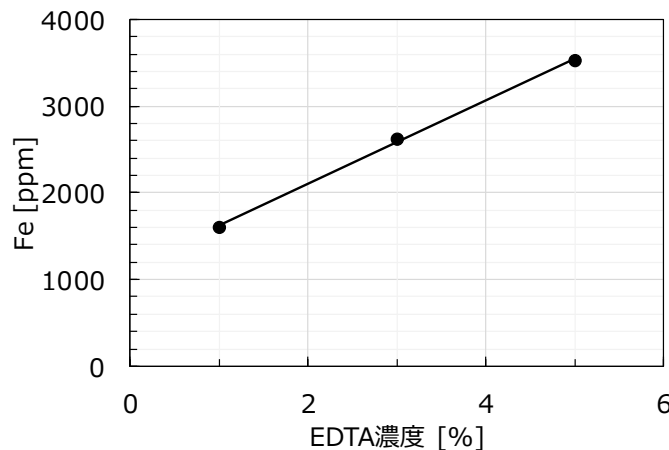
薬品濃度と鉄溶解量の関係

- ・薬品濃度に比例して鉄の溶解量は増加するため、スケール脆弱化の観点では濃度が高いほどよい。
 - ・薬品濃度に比例して炭素鋼（S G器内構造物の主な構成材料）の腐食量も増加。
- ⇒腐食影響を最小限に抑える観点で、国内実績で最大の3%以下とし、浸漬試験では2%～3%を適用。

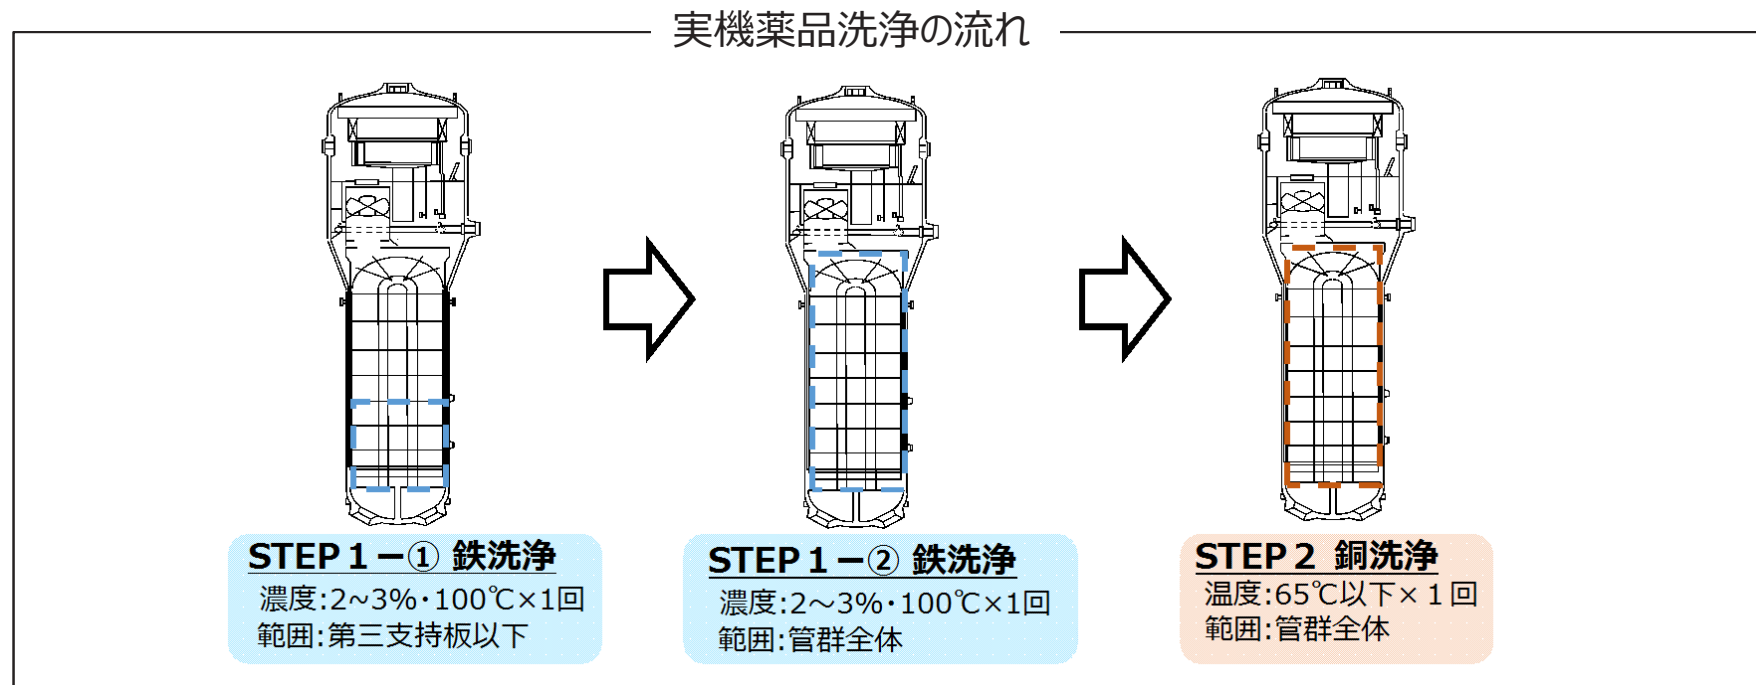
洗浄範囲については、管群全体を対象とする。なお、今後のプラント運転に更なる万全を期すため、スケールの生成メカニズムから下部ほど稠密で薄く、上部ほど粗密で厚いことが分かっていることから、第三管支持板以下については、更に1回追加洗浄を行うこととする。

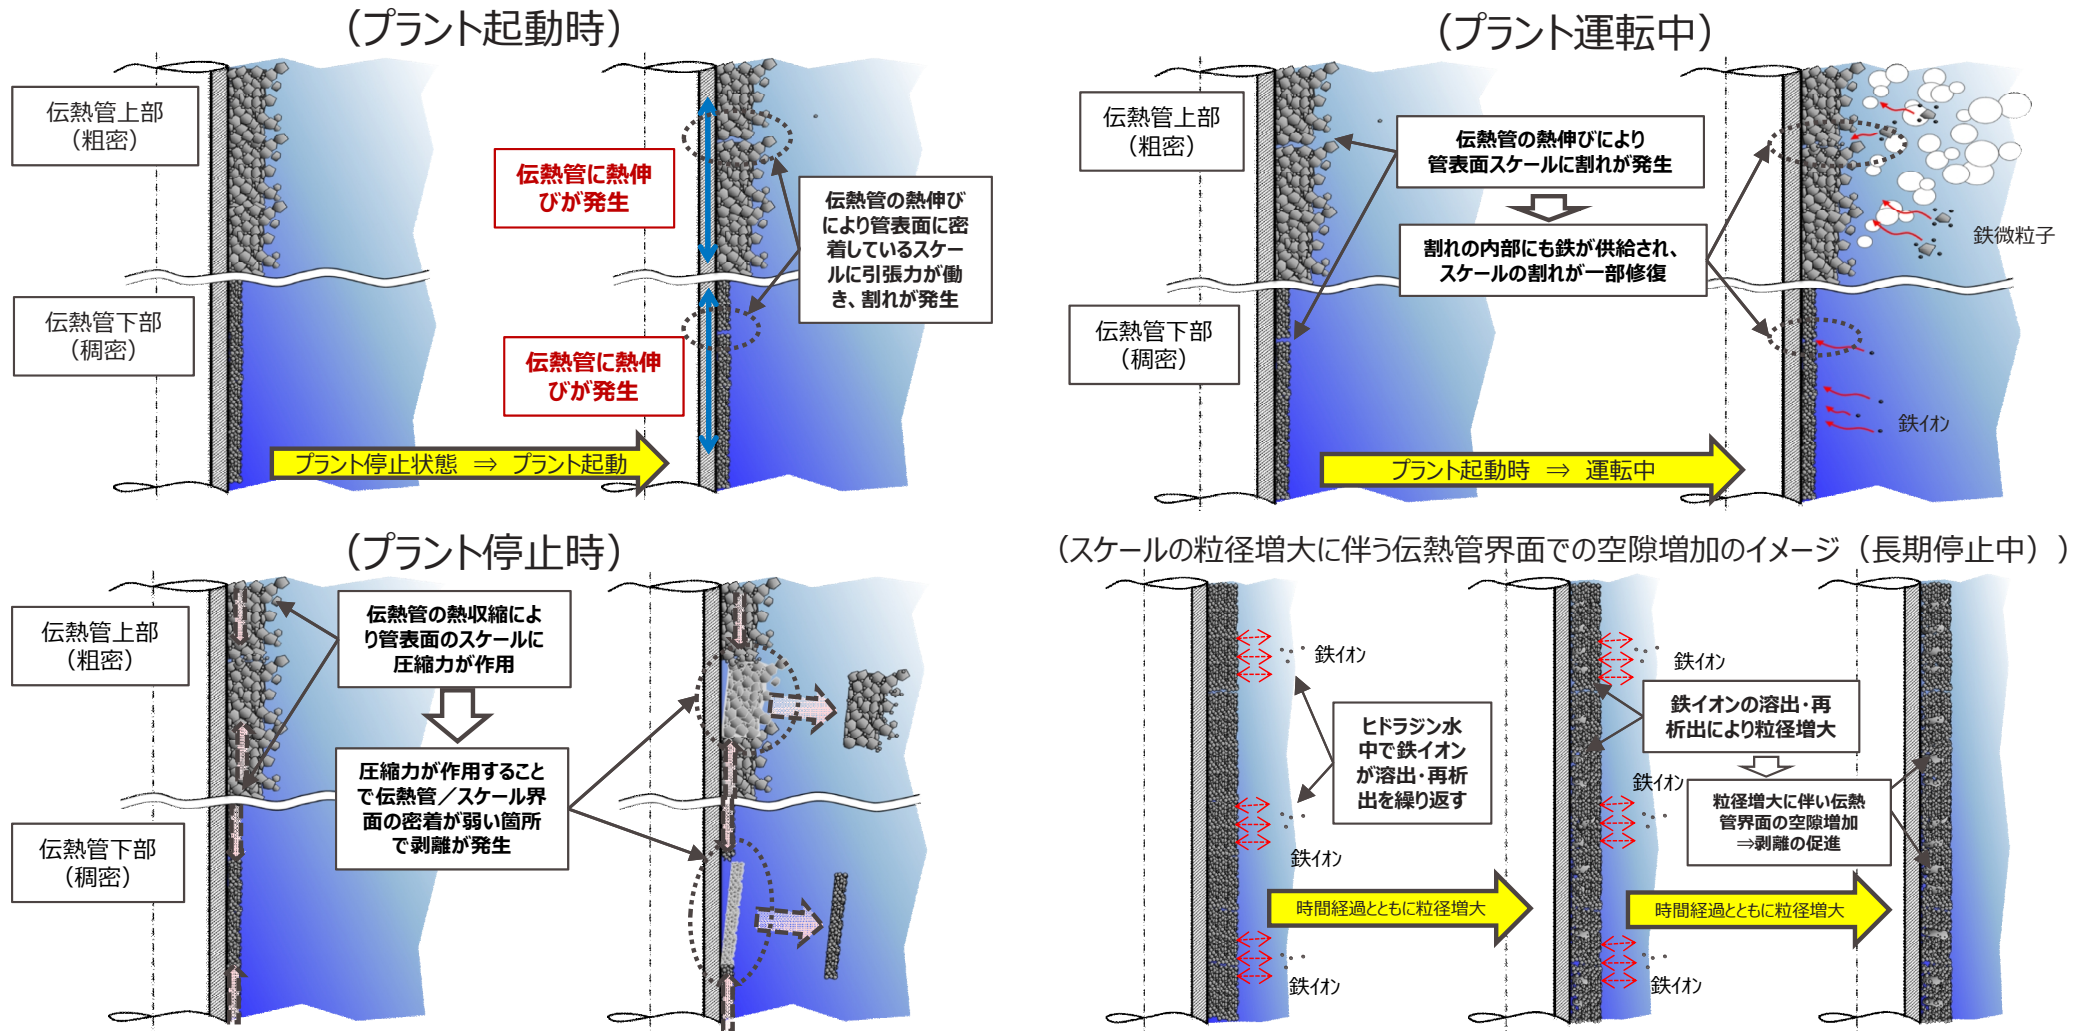
伝熱管表面に生成したスケールが剥離するのは、起動停止時の伝熱管の熱伸びと収縮によるものと推定される。具体的には次の（a）～（c）のとおりであり、スケールはプラント停止時の伝熱管の熱収縮に追従できずにフレーク状（板状）に剥離したものと推定される。

- （a）プラント起動時の伝熱管の熱伸びに伴い伝熱管表面のスケールに割れが生じる。
- （b）プラント運転中に割れの隙間が新たに生成したスケールで埋まる。
- （c）隙間が埋まったため、プラント停止時の熱収縮に追従できずスケールは剥離する。

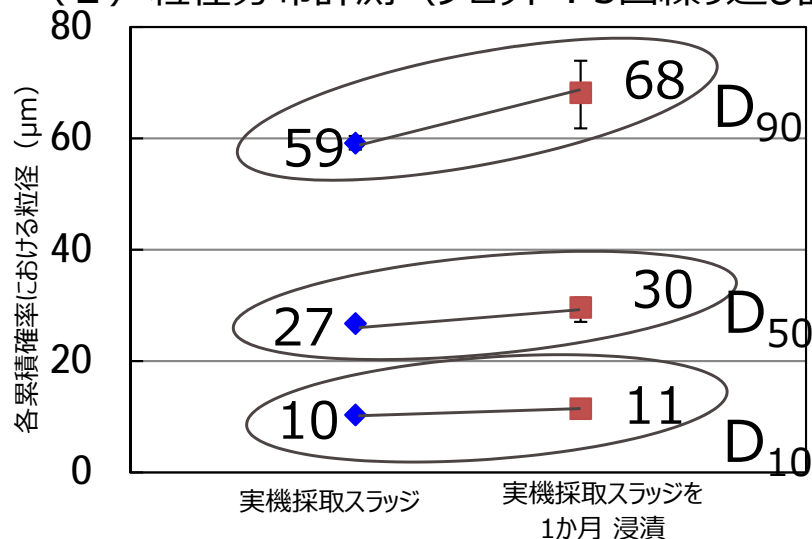
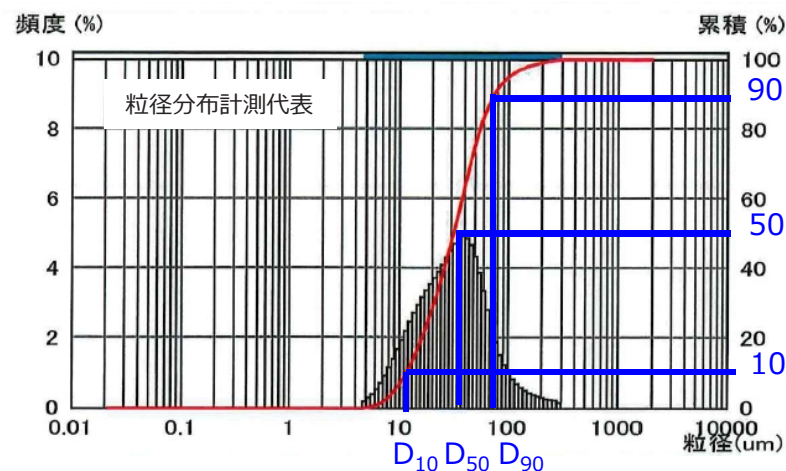
（2）粒径分布計測（プロット：3回繰り返し計測平均値，エラーバー：3回計測の最大値，最小値）

粒径が大きくなると、伝熱管との接触面積が減少し、剥離が促進される可能性がある。スケールの剥離量が増えるとスラッジランニングでのスケール回収量が大きくなる可能性があるため、高浜発電所4号機の長期停止前後の実績を調査した結果、スケール回収量は長期停止後に増加している傾向が認められた。以上により、長期停止後に伴い、スケールの粒径が大きくなることで伝熱管との接触面積が減少し、プラントの運転等に伴い伝熱管からスケールが多数剥離したと推定した。

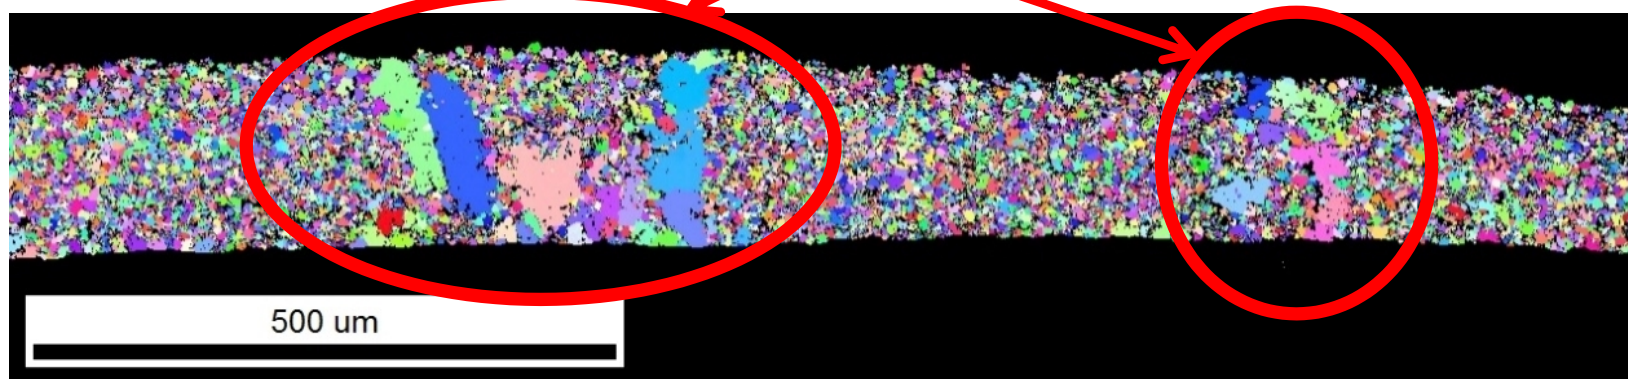
長期停止後スケール断面粒観察結果
（大飯発電所3号機第18回定期検査時）

長期停止後は長期停止前に比べ、大きな粒が認められる

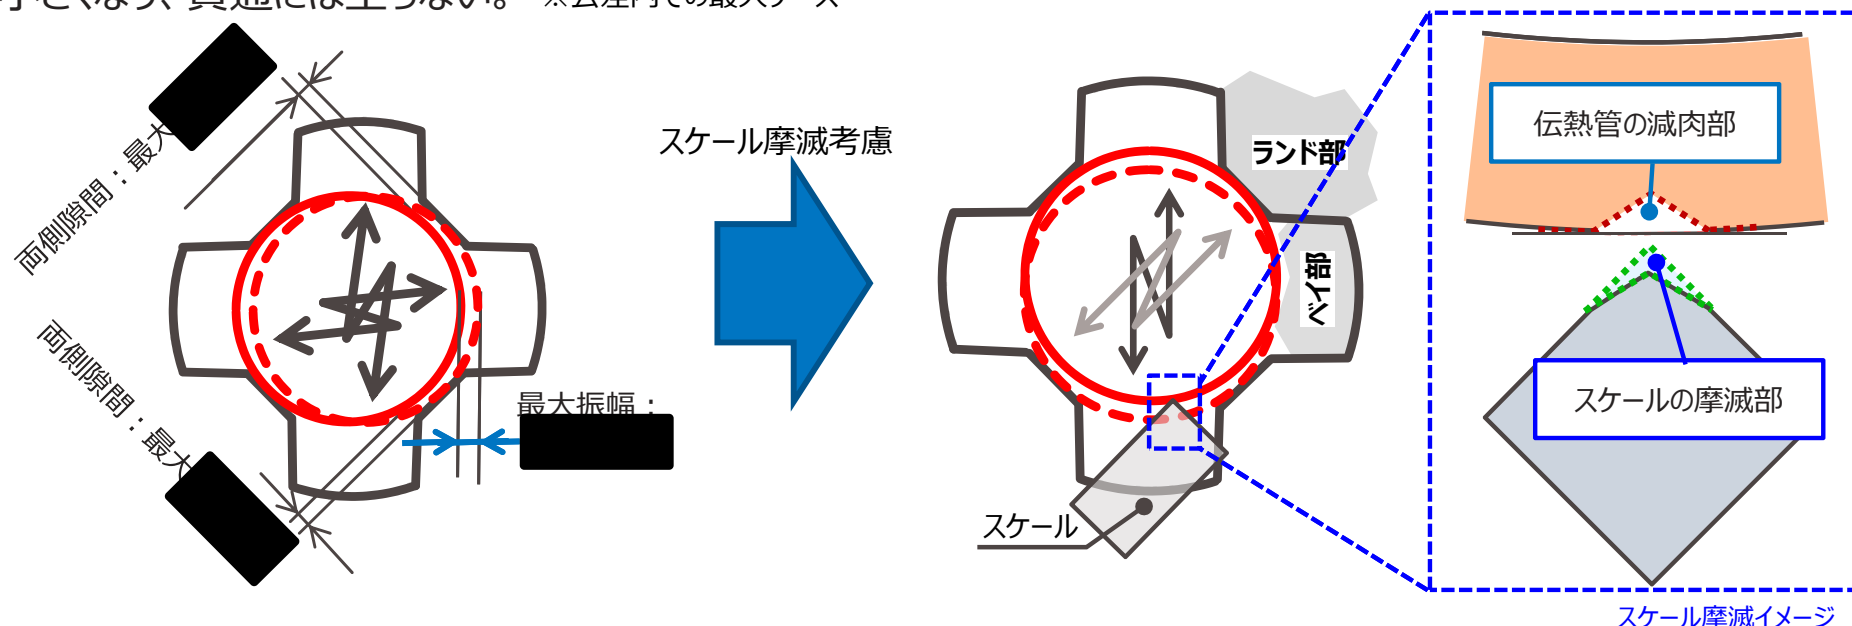
○減肉メカニズムは異物と同じであり、最大減肉深さの考え方（伝熱管最大振幅に制限）も同じである。

○異物の場合の最大減肉深さは [] ※となるが、スケールの場合は自身も摩滅するため、最大減肉深さは異物の場合よりも小さくなり、貫通には至らない。 ※公差内での最大ケース

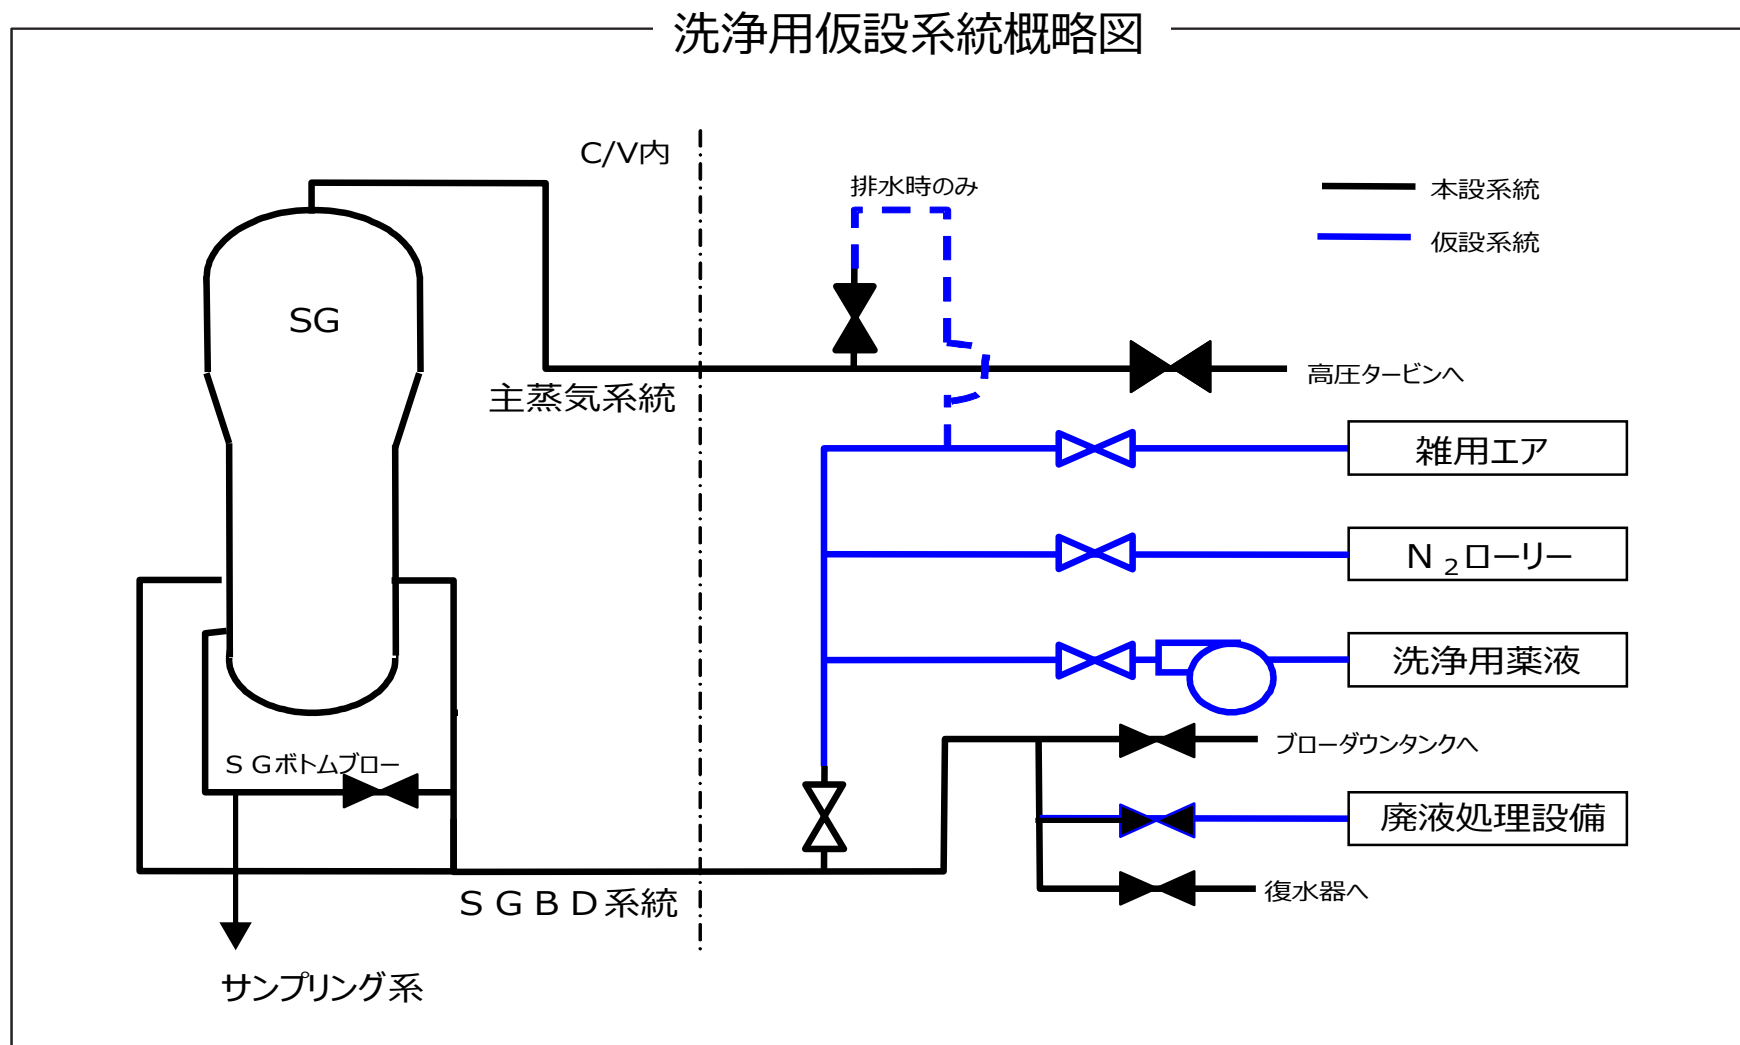
○薬品洗浄の系統概要

S G B D 系統等に仮設系統を接続し、薬品注入並びに鉄洗浄および銅洗浄を行った後は、S G B D 系統および仮設系統を経由して排水する。
