建屋滞留水処理等の進捗状況について（案）

2021年 2月10日

東京電力ホールディングス株式会社

スラリー安定化処理に向けた設計について（案）

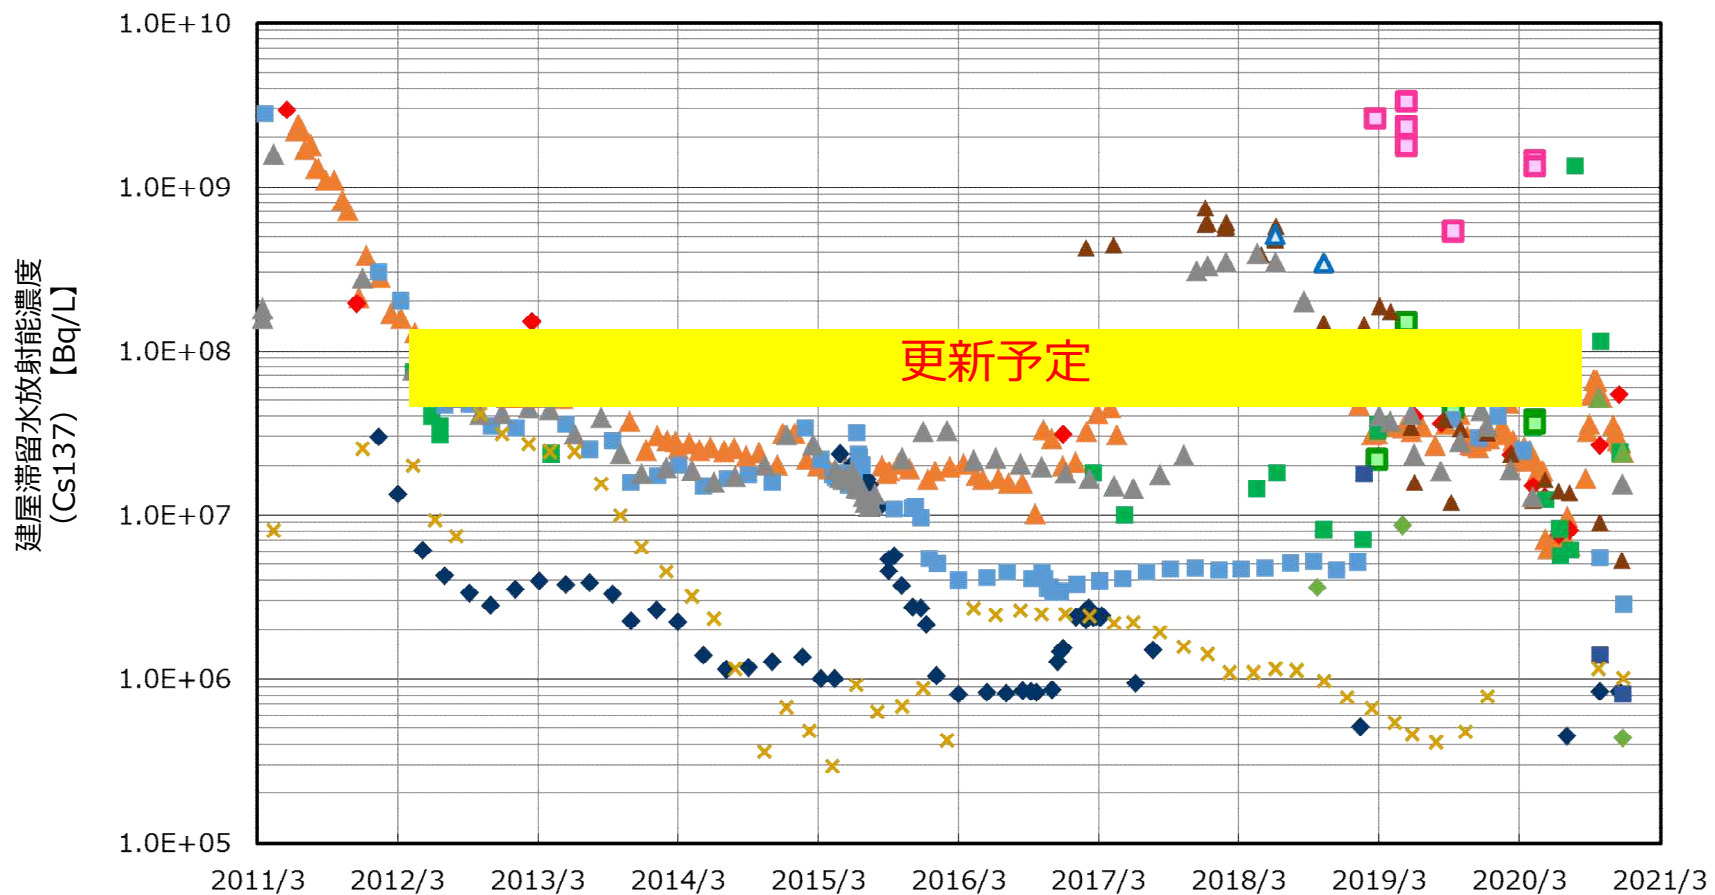
各建屋における建屋滞留水の放射能濃度測定値

■ 以下に1~4号機における建屋滞留水中の放射能濃度推移を示す。

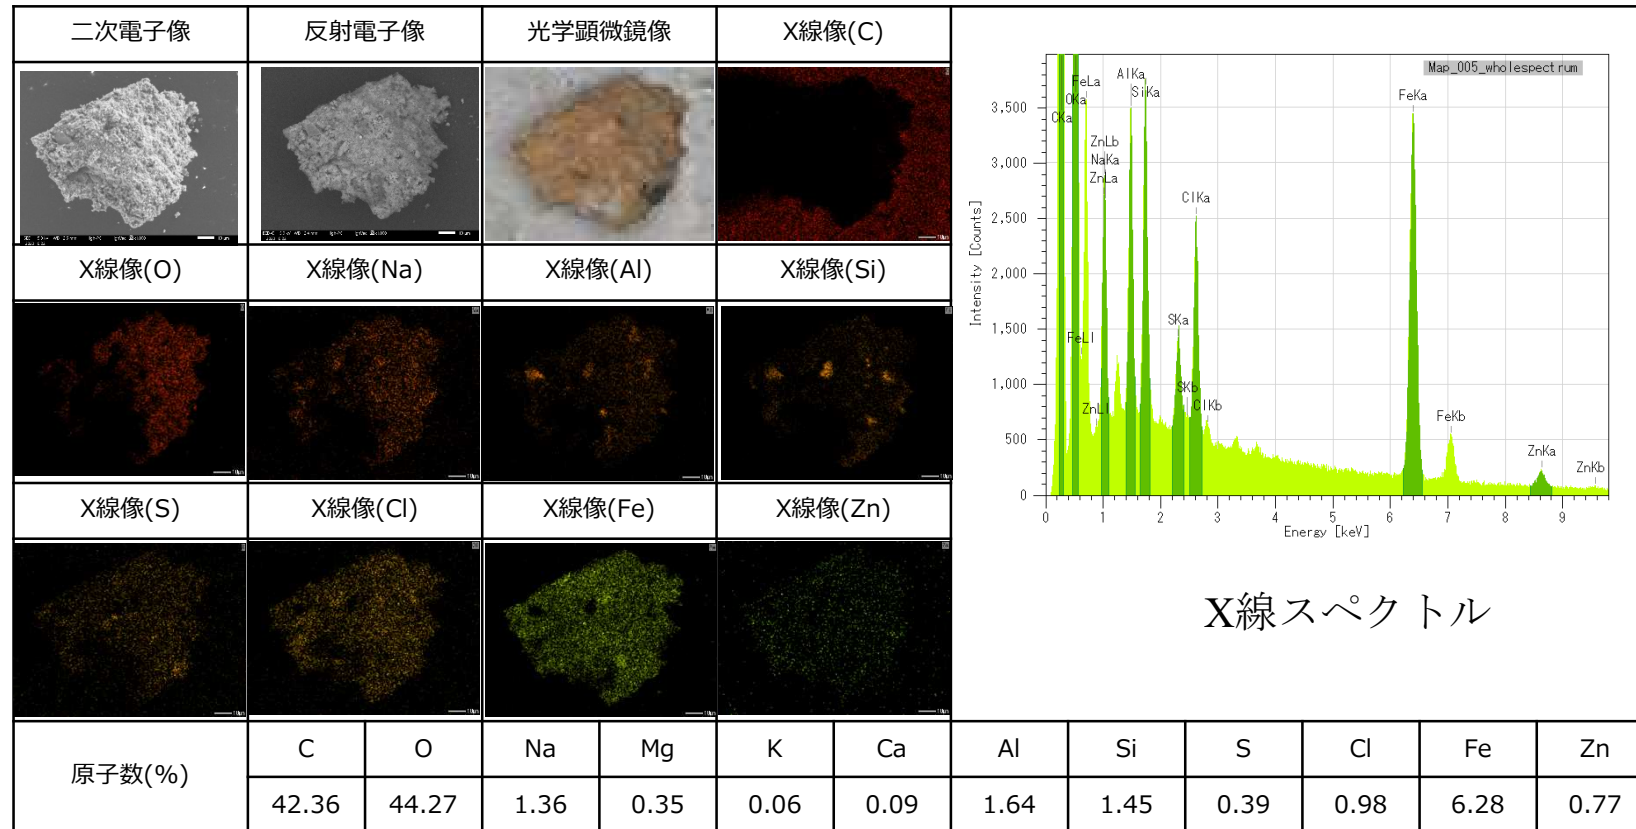
SEMの元素分析結果

- ・ 粒子は主にFeを主成分とする粒子。
- ・ そのほか、Na, Mg, K, Ca, Al, Si, S, Cl, Znなどが共存

α核種元素分析(1)(2)の結果、U粒子を捕捉すると、他の含有元素も捕捉することになるため、これらの元素が保管時に問題ないか検討する。(少量であるがAlが存在する等)

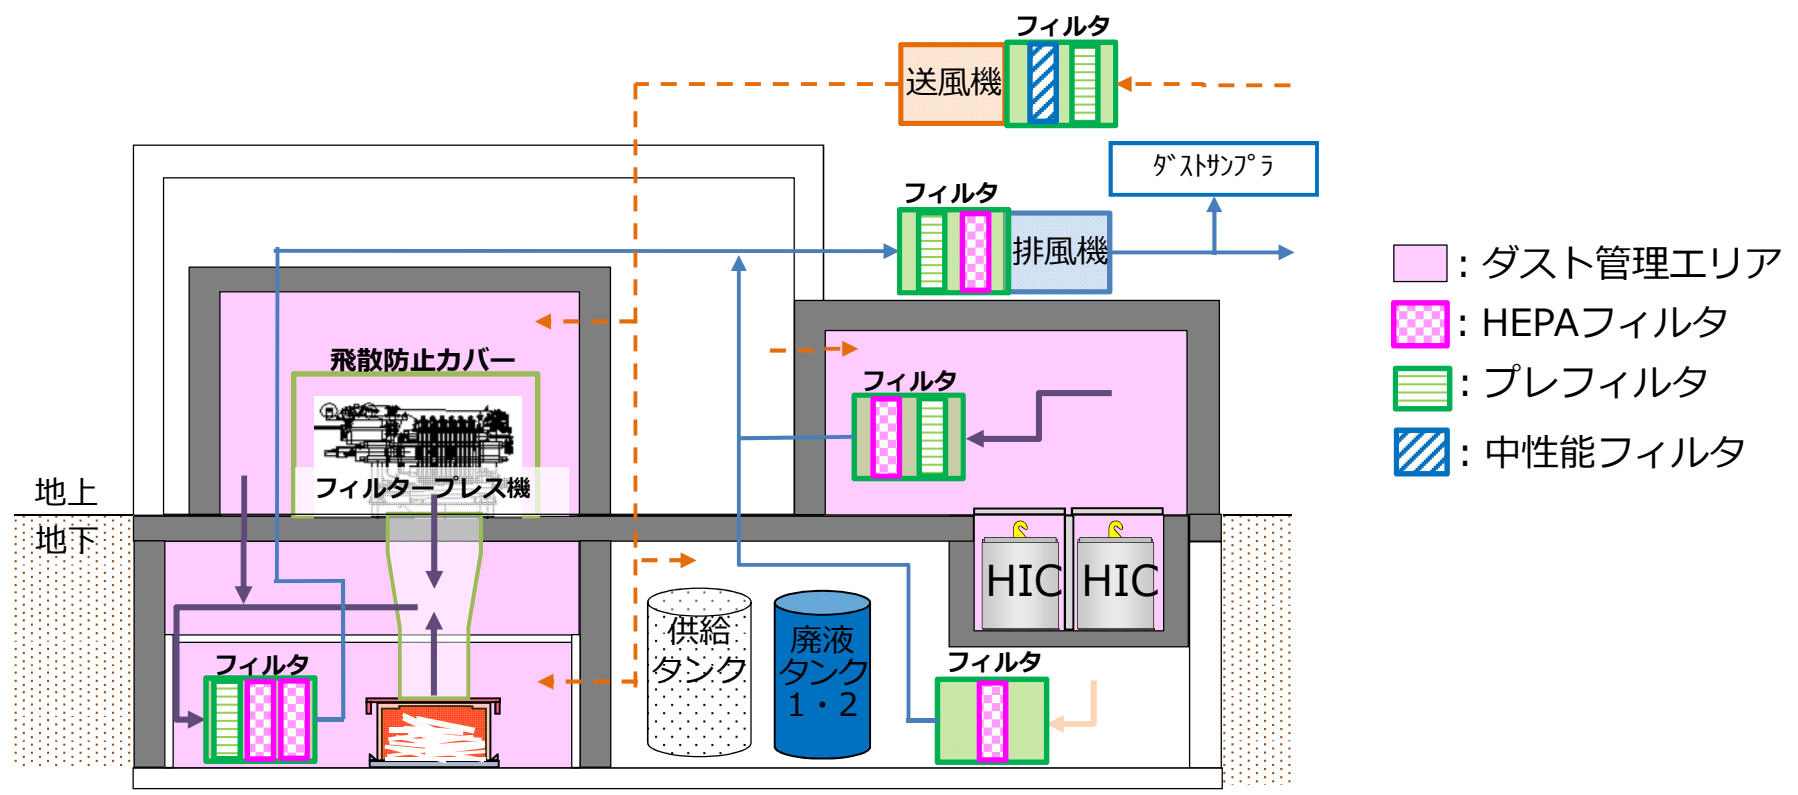
5.2. ダスト管理

- ダスト管理
 - 脱水物を乾燥粉体としないフィルタープレスを採用し、ダスト発生を軽減。スラリーが付着しやすいろ布は、運転時の洗浄や定期的な交換を実施。
 - ろ布等が開放しているフィルタープレス機やスラリーを格納する容器周辺で、ダスト発生が想定されるダスト管理エリアは、部屋で区画し、HEPAフィルタで浄化し、換気設備の排気ラインへ排出。
 - 外気を建屋内に取り込み、建屋の換気設備の排気口にてダスト濃度管理を実施。

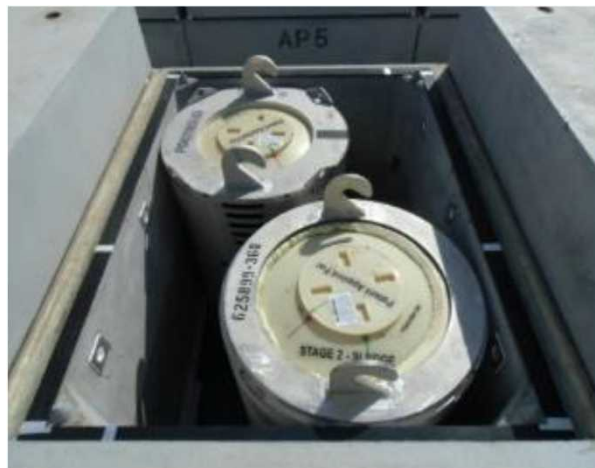
HIC入りボックスカルバート概要図(第二施設)

- スラリー等を格納したHICは、使用済セシウム吸着塔一時保管施設(第二施設, 第三施設)にて、遮へい機能を有する蓋付コンクリート製ボックスカルバート(BC)に格納・保管され、定期的に代表HICの漏えい確認を実施。なお、代表HICは表面線量の高いものを選定。
 - HICは、内包する放射性物質の影響により、劣化する可能性があるが、現在、運転当初と比較してHICの表面線量は小さくなって(大部分が1 mSv/h以下)おり、放射能劣化の影響は小さい。
