汚染水対策スケジュール (1/2)

1/2号機排気筒ドレンサンプピットの対応について

増設ALPS(B) クロスフローフィルタ不具合調査状況の経過報告

1. 事象概要

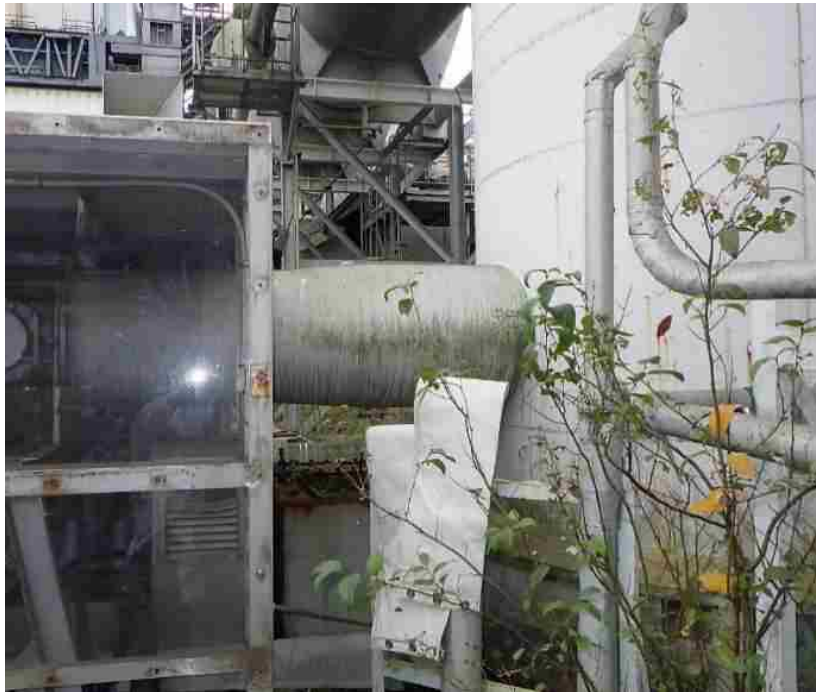
設置前

2. 雨水流入対策 カバー追設状況

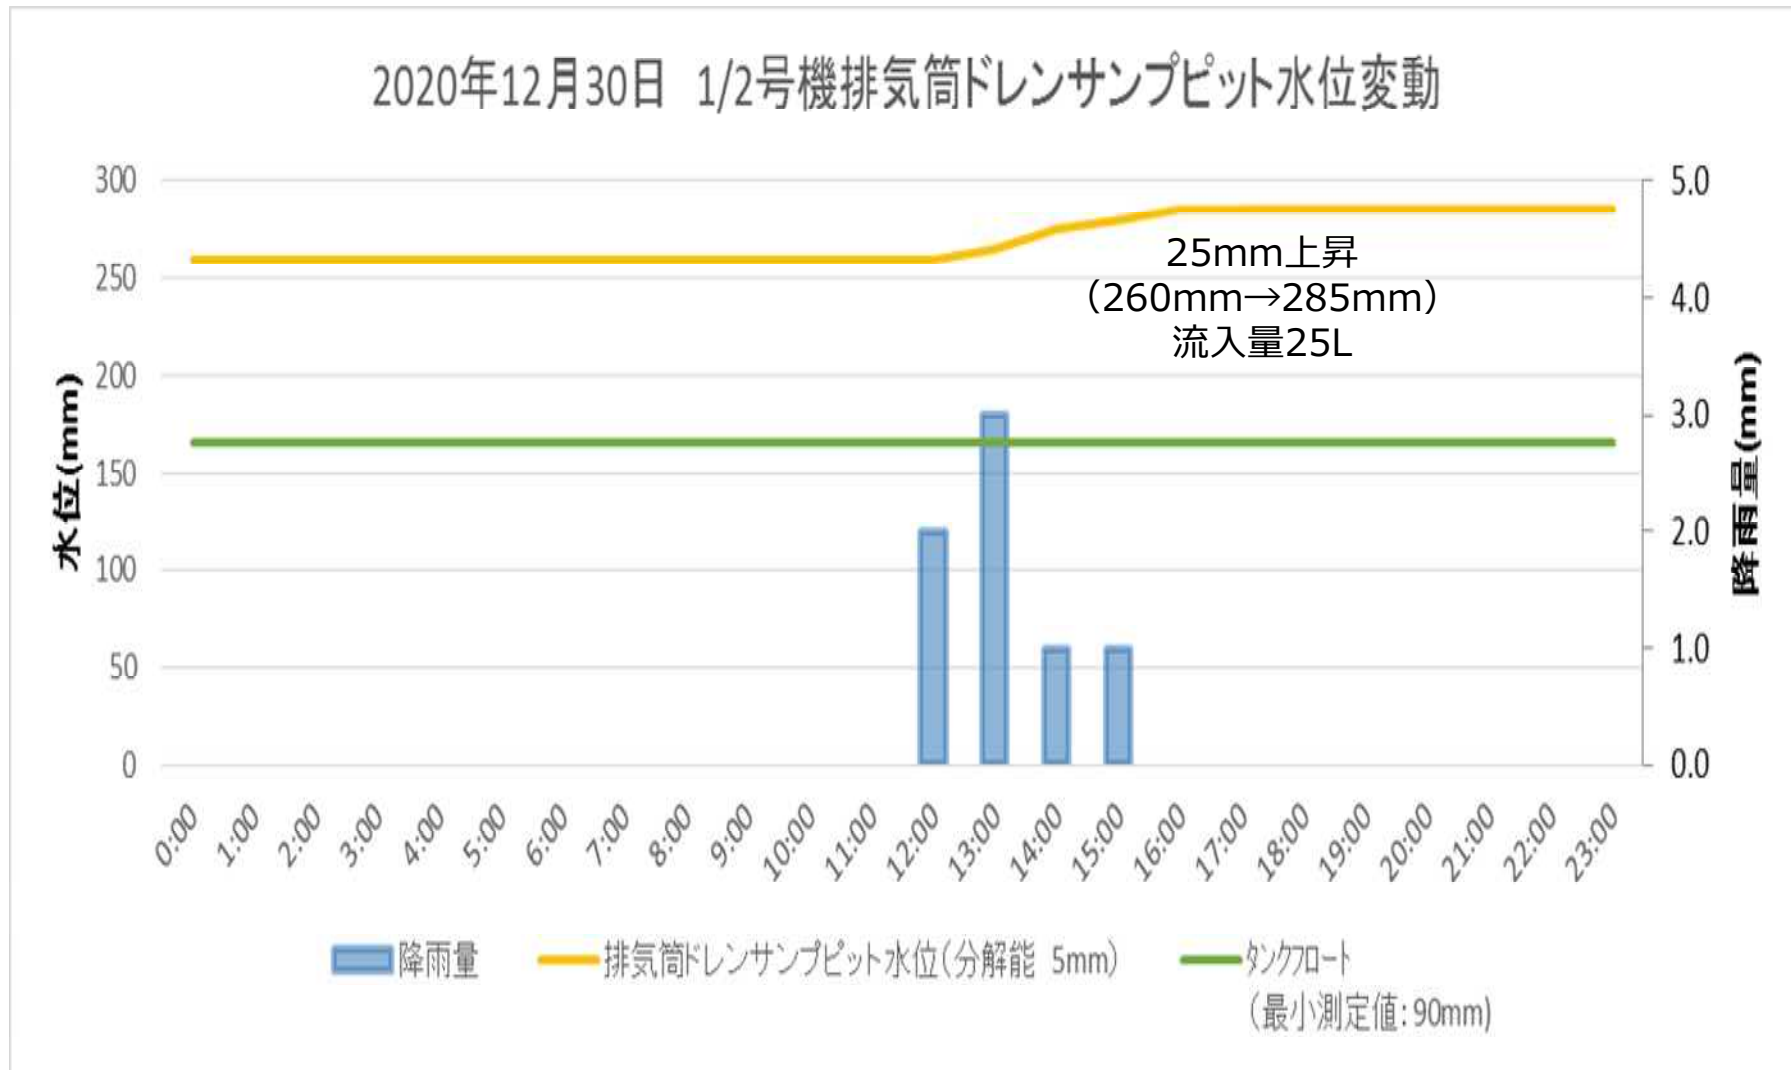
3. 水位データ

- 1 / 2号排気筒の解体が完了し、2020年5月1日に排気筒上部に蓋を設置。排気筒上部の開口は約99%閉塞された（蓋設置前：約8m²、蓋設置後：約0.1m²※）ものの、降雨時にピット内の水位の上昇が確認されたため、流入経路の調査を実施した（2020年7月）。
- 調査の結果、ピットの南側から雨水が流れ込んでいると思われる痕跡を確認した。雨養生カバー南側面の開口からピット上部に雨水が入り、主にピット南側から流入しているものと推定した。
- 対策として雨養生カバー南側開口部へのカバー追設を2020年12月23日に行ったが、2020年12月30日および2021年1月12日にピット内の水位上昇を確認した。
- なお、排水ポンプ起動時以外の水位の低下は見られておらず、系外への流出はない。

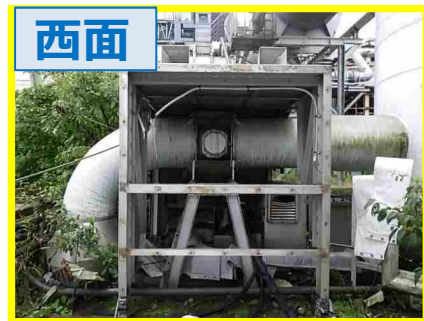
<参考> 雨水流入イメージ (想定)

- 7月14日の内部調査でピット内上部に水滴が確認されたことから、7月15日に外部の状況確認を行った。
(降雨量 : 0.5mm/h)

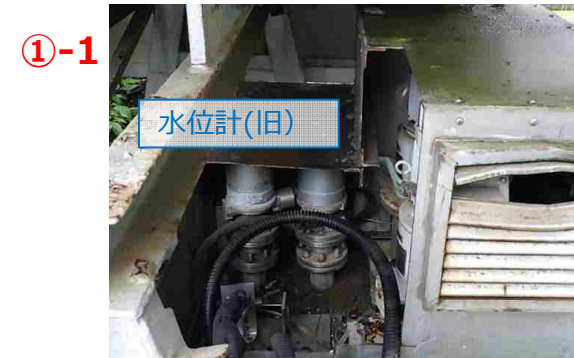
- ①-1 OG*配管を伝いピット上部へ流入
- ①-2 ピット天板の隙間 (コーキングの劣化等) から内部へ流入し滴下したと推定

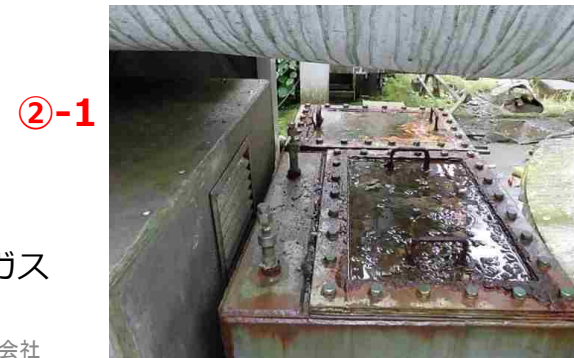
- ②-1 弁ユニットに直接 (または配管を伝い) 雨があたり、主に南側のピット上部へ流入
- ②-2 ピット天板の隙間 (コーキングの劣化等) から内部へ流入し、南側壁面より流れたと推定

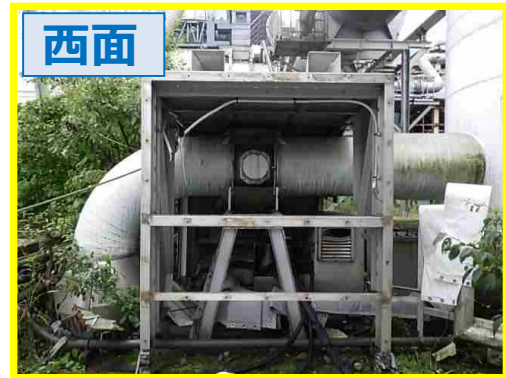
<参考> 雨水流入対策

- 雨水流入経路と思われる雨養生カバーの南面に流入対策用カバーを追設する。

)
 寸法：1200×1700×2185
 材質：亜鉛メッキ鋼板

既設の雨養生カバーにボルトで固定。

OG配管を伝って流入する雨水を防止する治具※を配管へ巻き付ける

- ✓ 既設雨養生カバーをクレーンを用いて取外し、1/2号機西側道路で流入対策用カバーの取付けを行う。個人最大0.5mSv/日
- ✓ OG配管へ取付ける治具はクレーンを用いて遠隔で取付を行う。個人最大0.53mSv/日

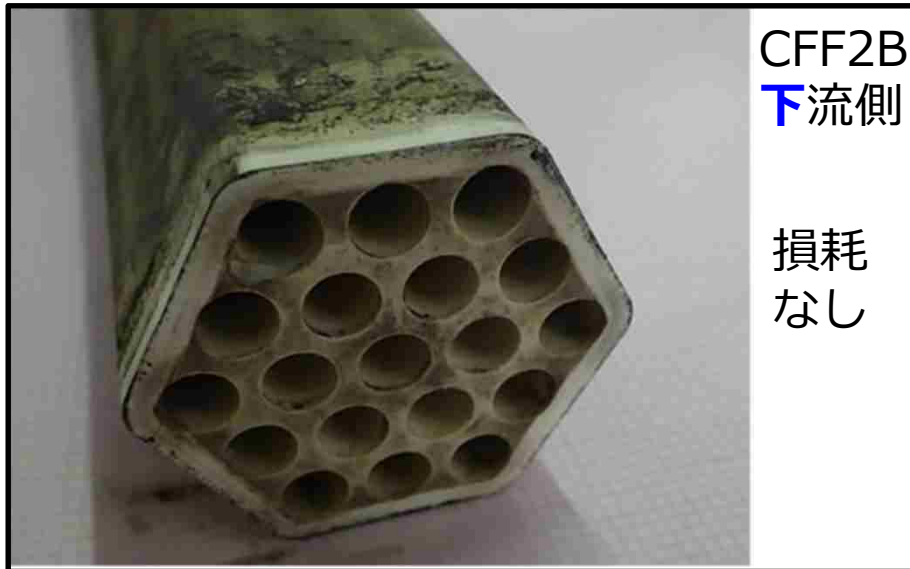
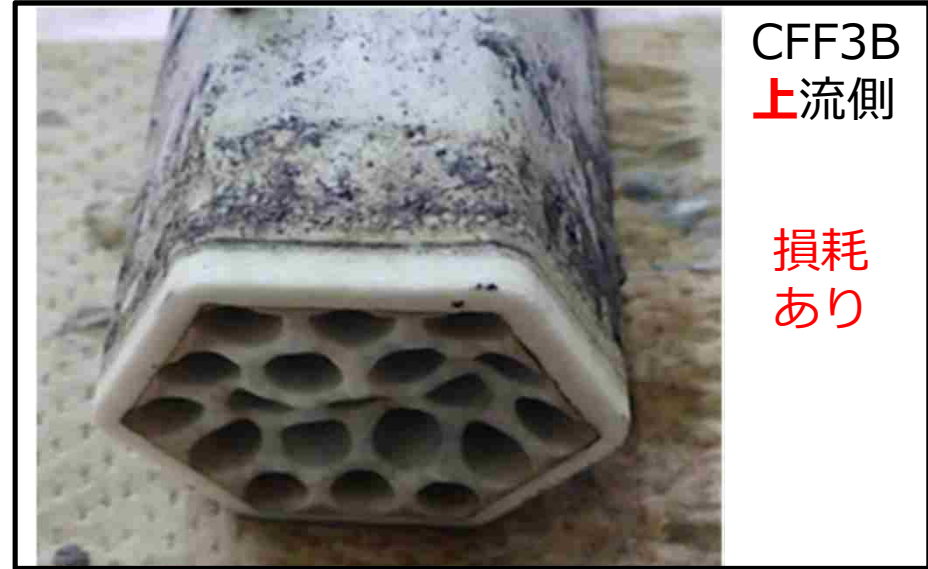
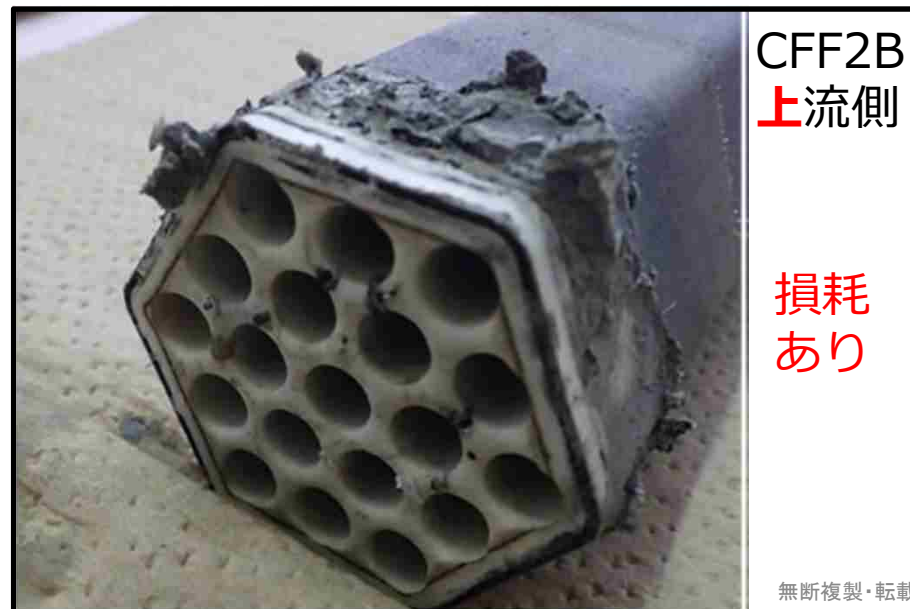
フィルターエレメント端面外観（前ページの写真を拡大）

- 全エレメントの上流部端面に損耗を確認した。エレメント下流部端面には損耗はない。

CFF2B
エレメント外観
(エレメント位置：D-5)

有意な損耗あり

CFF3B
エレメント外観
(エレメント位置：E-6)

最も損耗が激しかった箇所

- 2020年10月27日 増設ALPS(B)運転再開時にバッファタンク出口の水より、若干の白濁を確認した事象について、その後の原因調査状況を報告する。
- 増設ALPS(B)のCFF開放点検を実施したところ、フィルターエレメントの一部に損耗を確認した。フィルターエレメントは交換を行う予定。
- 今後も原因調査を継続していく。

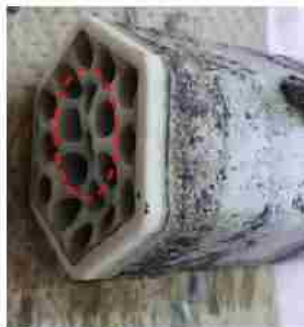
スラリー流出の想定原因

【通常状態】
スラリーはち密層、中間層、支持層を透過することで、二次側にはろ液のみ流出する

【想定事象】
上流側端面（入口部）のエレメントが損耗し、同時にエレメント表面のコーティングも剥がれるため、その部分から支持層のみを透過してスラリーが二次側へ流出する
