# 建屋滞留水処理等の進捗状況について（案）

2021年 3月10日

東京電力ホールディングス株式会社

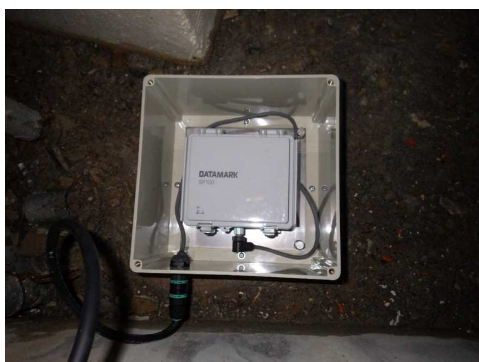
3号機に試験設置した地震計※  
(1階レベル)

- これまでに原子炉建屋については、損傷状況を反映した耐震安全性評価において、基準地震動Ssに対して十分な耐震安全性を有していることを確認。一方で、原子炉建屋については、建屋の長期健全性を確認していく必要があり、地震観測記録の分析により建屋全体の経年変化の傾向把握に活用できないか検討することとした。
- 対象は、水素爆発による損傷が大きく、建屋全体の経年変化の傾向把握が必要であり、かつオペフロにもアクセス可能な3号機を選定し、試験的に設置。
- 高線量環境で通常の地震計設置が困難なため、無線式の地震計を設置。
- 試験観測により、観測データ活用の有効性、放射線劣化や耐候性の観点等で観測が問題なく行えるかを確認した上で他号機への水平展開を検討する。

- 運用開始後、2020年6月までは問題なく地震記録が取得できており、建屋全体の劣化傾向分析への活用方法の検討を開始したが、7月3日に1階レベル（北西側構台下の屋外）に設置した地震計が大雨の影響により雨カバーを設置していたものの水没し故障に至った。
- 当該地震計については、現場詳細調査の上、再発防止として一旦基礎を新設せず取り付け箇所を少し高い位置に変更して暫定復旧し、その後に基礎を新設して嵩上げて本復旧する計画を立案した。（10月）
- こうした中、10月13日にもう1台の地震計（オペフロレベルに設置）の波形にノイズや欠測が確認されるようになったことから、原因調査を開始した。
- ノイズ原因不明のまま交換しても再発する可能性があると考えたため、水没した地震計についても、原因究明を行った後に復旧する方針に変更した。（2020年11月）

- 3月中に当該地震計を復旧し観測再開する予定。また、基礎新設（嵩上げ）等により雨水による故障の再発防止対策を行うと共に、予備品を確保して故障に備えていく。
- 今後、3号機地震計の試運用結果を踏まえ、1、2号機へ地震計設置の拡大を検討していく。
- なお、福島第一原子力発電所では、5号機及び6号機の基礎版の地震計の観測結果から、2021年2月13日に発生した福島県沖地震は基準地震動Ssを超えないものであることを確認している。
