3号機原子炉建屋の地震観測について（案）

2021年3月17日

東京電力ホールディングス株式会社

【3号機原子炉建屋への地震計試験設置に至る経緯】

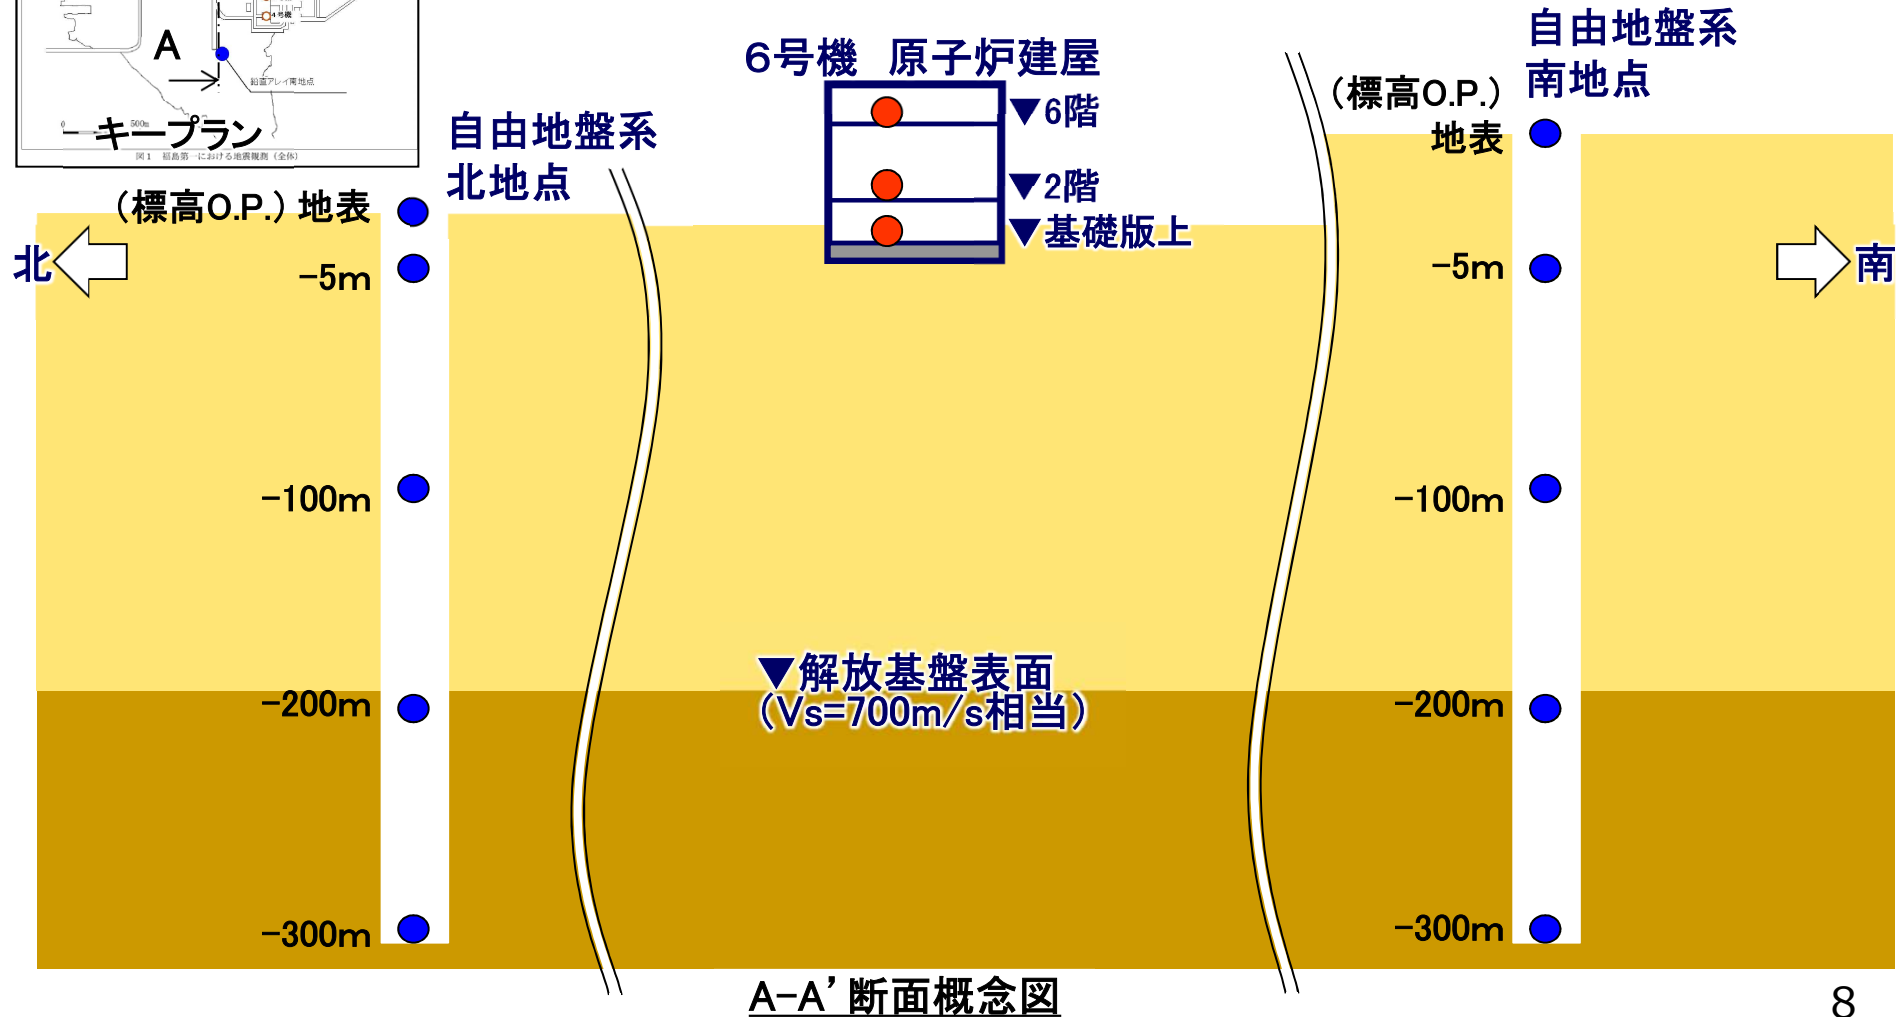
福島第一原子力発電所における観測用地震計 断面イメージ

- : 地震計 (原子炉建屋)
- : 地震計 (自由地盤系)

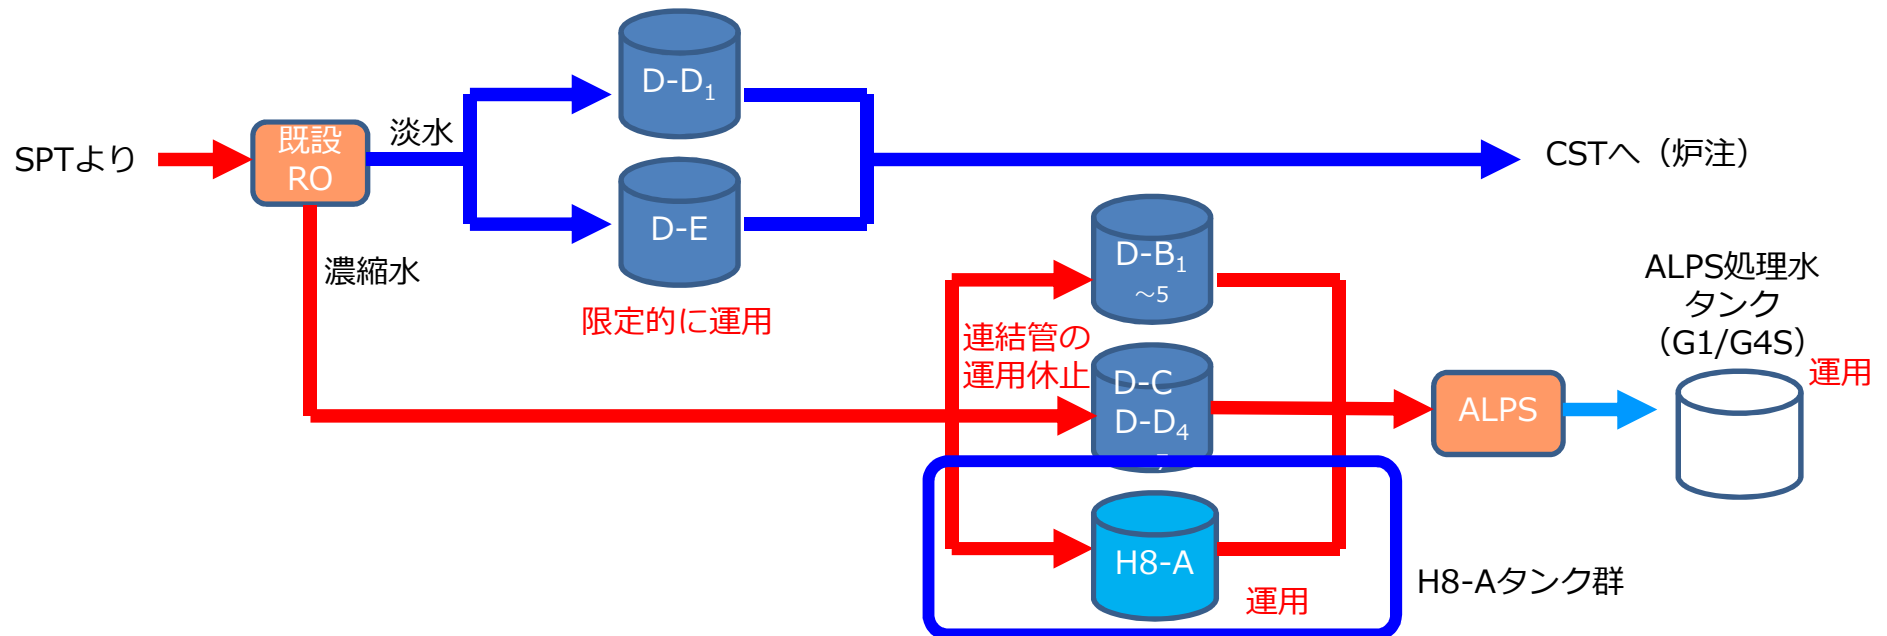
- ・ H8-Aタンクについては、5基連結した状態で運用する事とするが、地震時の連結管破断に備え、堰内に移送ポンプ等を準備し、H8-Bタンクに移送が可能な設備構成と体制の構築を図る。

移送能力	177.5m ³ /h (35.5m ³ /h×5台) ^{※1}
受入可能容量	5,000m ³ (1,000m ³ ×5基) ^{※2}

※1 現場にて確保可能な容量。なお、連結管に直径5cm程度の穴が生じた場合の漏えい量は約100m³/hとなる。

※2 5基分が全量漏れた場合においても受け入れ可能な容量。

3/9現在、1系統の設置完了。3月末までに5系統全て設置予定。

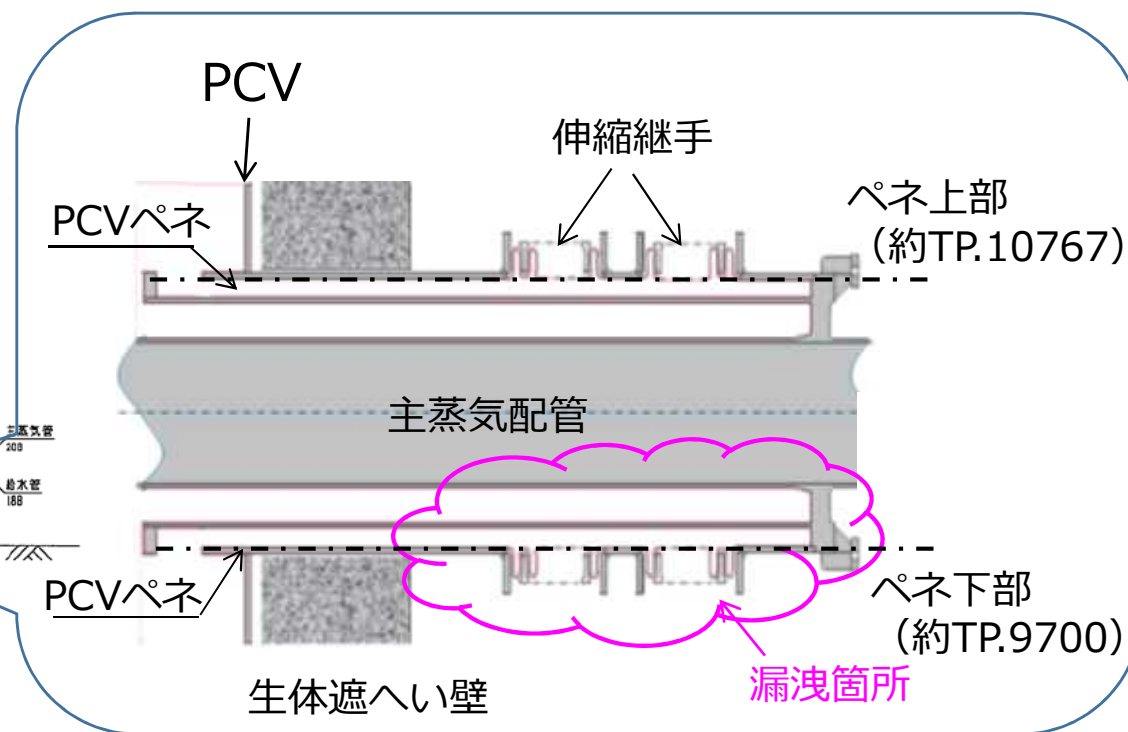
3号機 原子炉建屋 断面図

- 3号機では、これまでの調査により、主蒸気配管の伸縮継手部から、漏洩が確認されている。

主蒸気配管貫通部 拡大図
