1号機原子炉建屋カバー（残置部）解体について

2021年3月12日

東京電力ホールディングス株式会社

1号機 PCV内部調査にかかる 干渉物切断作業の状況

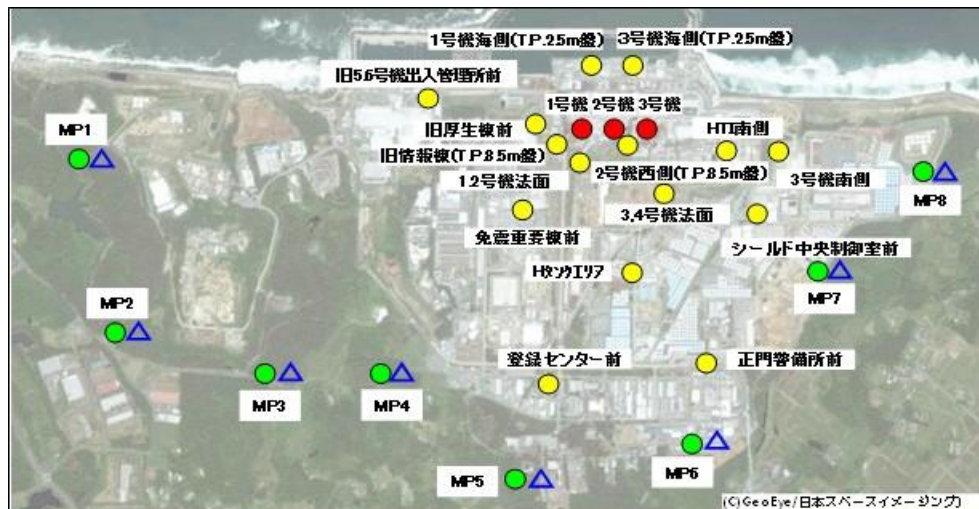
ダストモニタ配置状況

- 作業中は構内の下記ダストモニタにより、ダスト濃度を監視する。
- 作業中に警報が発報した場合は作業を中断し、作業エリアに散水または飛散防止剤の散布を行う。

- オペフロダストモニタ
- 構内ダストモニタ
- △ 敷地境界モニタリングポスト及びダストモニタ

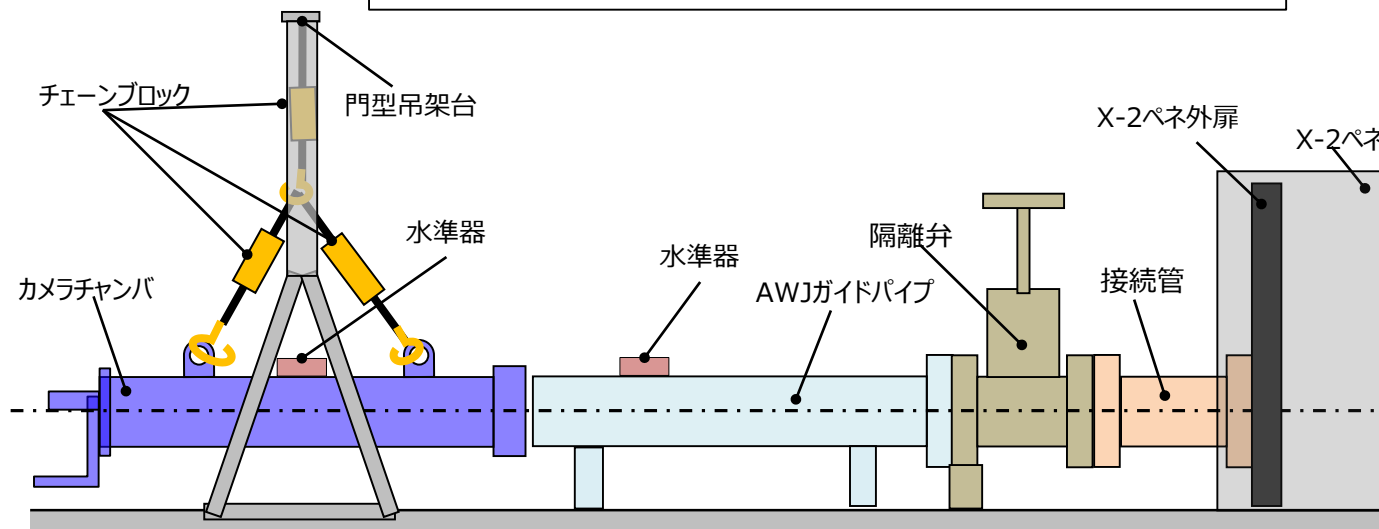
①カメラチャンバとAWJガイドパイプを水準器を用いて芯合わせ

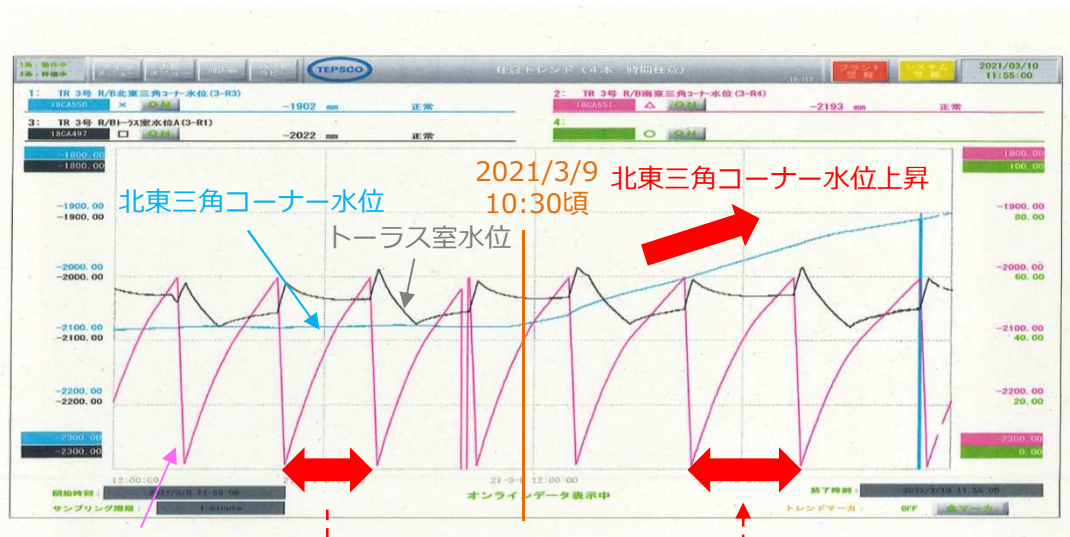
3号機R/Bの水位トレンド

南東三角コーナー水位

南東三角コーナー流入量減少
(ポンプ起動間隔が開いている)

- 2021年3月9日の10時30分ごろより、3号機北東三角コーナーの水位の上昇を確認。
- 3号機はPCVから漏えいした冷却水がMSIV室及びMSIV室の外にある床ファンネルを通じて、南東三角コーナーへ流れ込んでいたが、北東三角コーナーの水位上昇に伴い、南東三角コーナーの流入量は減少傾向にあることを確認。
- 以上より、従来、MSIV室から床ファンネルを通して南東三角コーナーに流れていた滞留水の流路が、何らかの要因で変化したと想定。

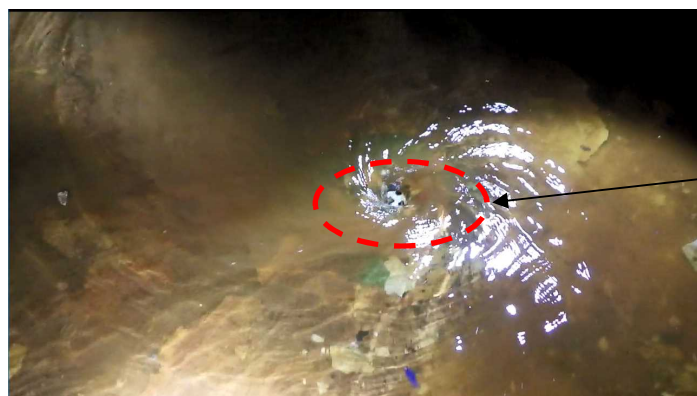
床ファンネル（清掃前）

- 2021年3月10日に現場調査を実施し、MSIV室の外の床ファンネル2箇所がゴミ（塗装片等）で詰まっており、北東階段側へ水が流れ込んでいることを確認※1。
- 当該ファンネルの清掃を実施したところ、流入が回復したことを確認※1。

ゴミ（塗装片等）が詰まっている状況（若干の流入はある状況）

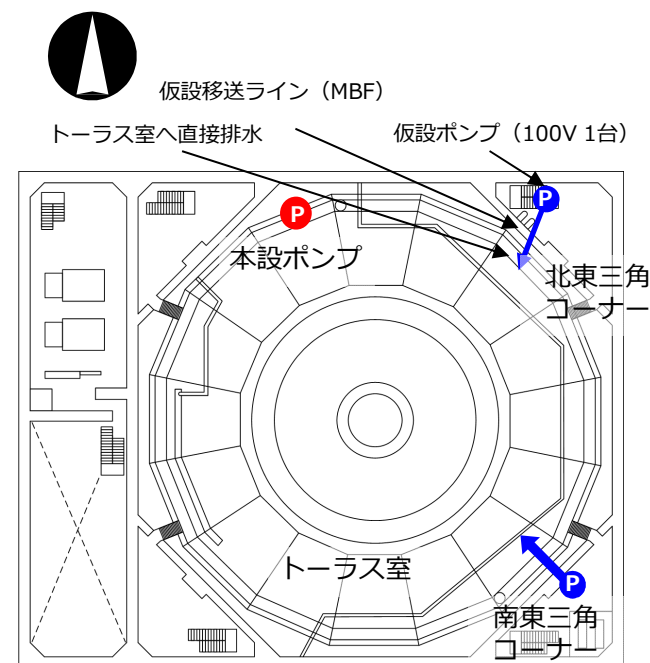
3号機R/B北東コーナー仮設移送ライン

- 床ファンネルの流入が回復したことにより北東三角コーナーの水位低下を確認。合わせて、南東三角コーナー流入量増加を確認。
- 北東三角コーナーの水位低下は緩やかであったことから、清掃作業と並行して準備を進めていた仮設ポンプによる排水を3月11日に実施。
- 床ファンネルの詰まりは今後も発生する可能性があることから、恒久対策として、床面に穴を開けて床ファンネルを経由せず、直接、本設ポンプが設置してあるトラス室へ排水することを検討する。
