資料2-1

浜岡原子力発電所 敷地の地質・地質構造（コメント回答）

2021年4月2日

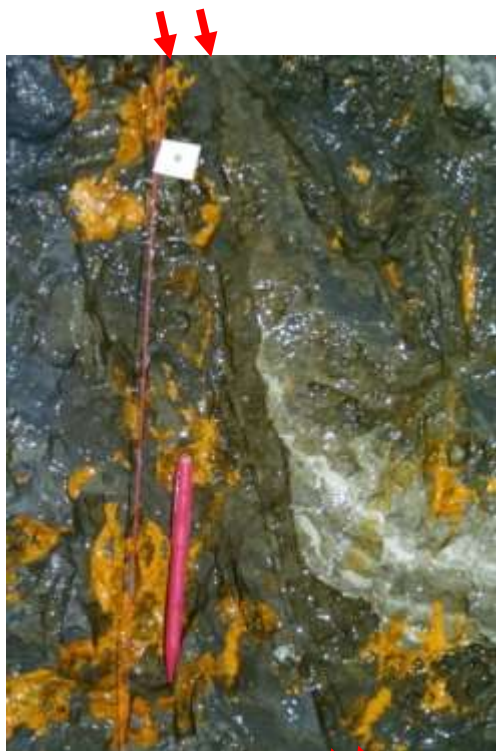
H-1断層 露頭観察結果 (5号炉試験坑 I 坑)

- 2条の平行な断層面が認められ、その断層面には、幅1mmの細粒物質（周辺母岩に比べ軟質な黒色層）が認められる。
- 断層面周辺の母岩には、砂岩の膨縮やレンズ状の構造、明瞭な引きずりといった、流動的な変形構造が認められる一方で、角礫状の破碎部は認められない。
- 母岩の流動的な変形構造から正断層センスであることがわかる。また、これらの構造をもつ箇所を含め断層面周辺の母岩は固結している。
- 断層面は固結した母岩内をうねっており、平面的ではなく、これらの構造は母岩の流動的な変形を示す。
- 細粒物質は単一の層であり、細粒物質中に複数の層からなる層状構造や角礫状の岩片は認められない。また、細粒物質には、明瞭なせん断面は認められない。
