浜岡原子力発電所 敷地の地質・地質構造（コメント回答） 補足説明資料

2021年4月2日

1. 正断層に関する一般的特徴やH断層系の形成要因に関する文献の再整理について	3
2. 大深度ボーリング柱状図においてH断層系と関連があるように記載された深部の断層について	14
3. H断層系の露頭観察結果（本編資料未掲載分）	20
4. 引用した文献の概要（H断層系各断層間の形成時期の関係，H断層系各断層の再活動の有無 関連）	36
I 前回の審査会合からの主な追加，修正	51
II 既往コメント一覧	53
III 参考文献一覧	59

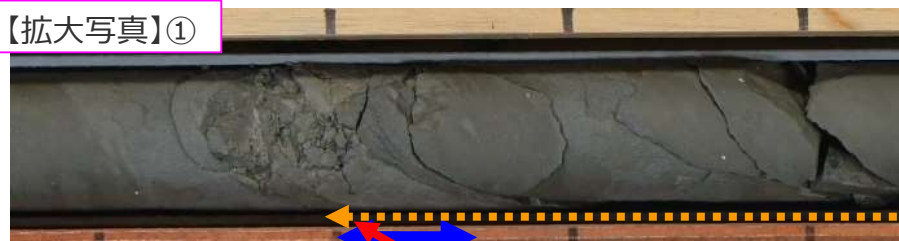
【拡大写真】①

- 柱状図記事において，“地層混交帯”と記載された区間は，ボーリングコアの詳細観察結果から，幅が比較的小さい（または幅を持たない）小断層に挟まれた堆積時の構造であると解釈する。⇒これらの構造は，「H断層系と同性状の断層」に該当しない。

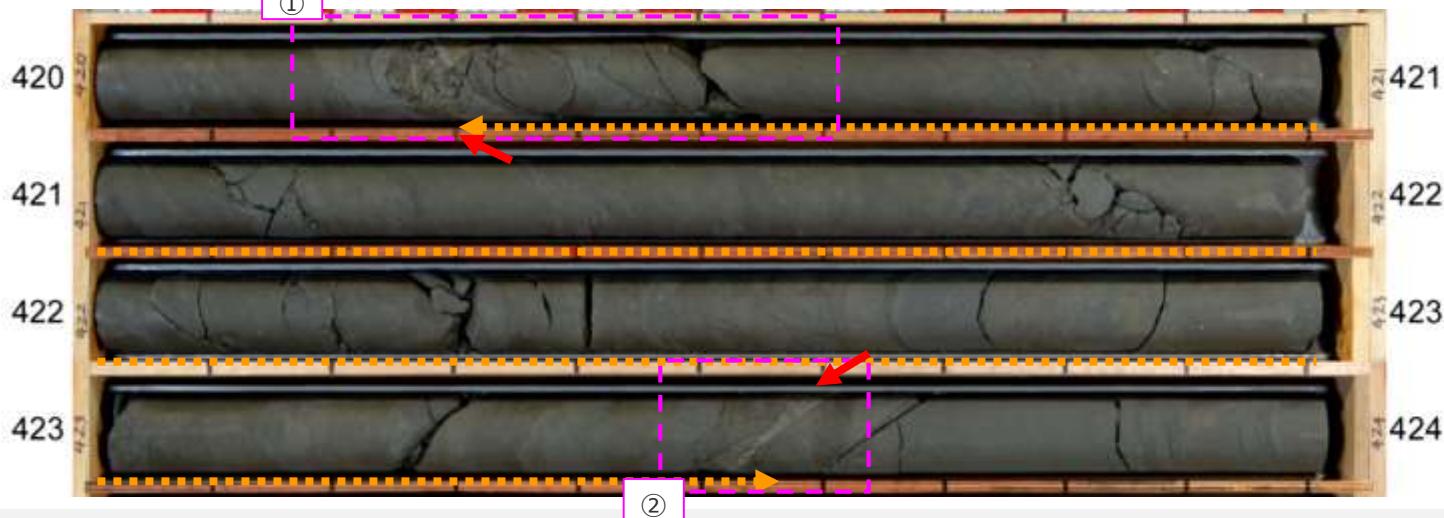
【コア写真】

大深度ボーリングNo.7孔の柱状図において，“地層混交帯”とされている深部の断層の解釈（深度 521.45 ～ 522.55m）

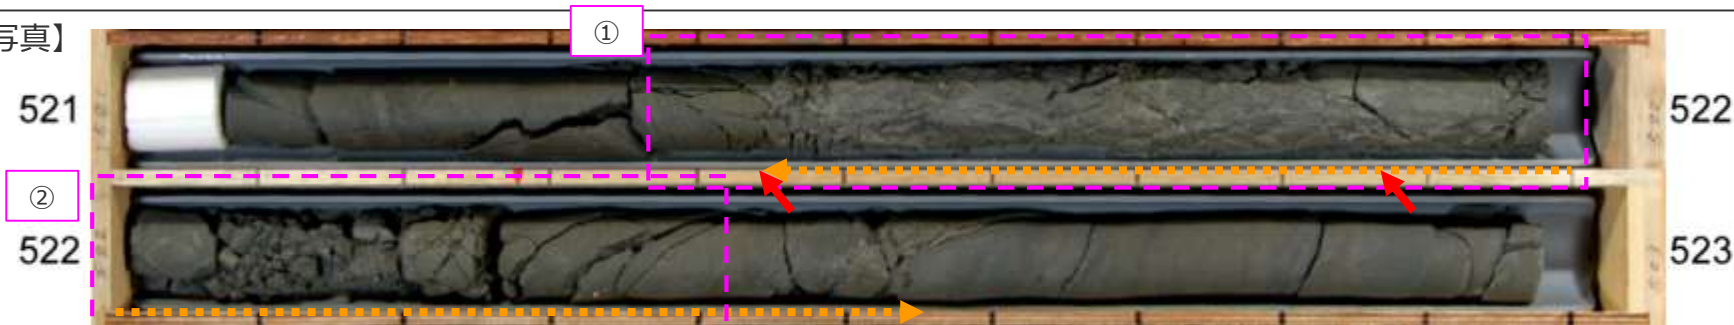
【コア写真】

- 柱状図記事において，“地層混交帯”と記載された区間は，ボーリングコアの詳細観察結果から，幅を持たない小断層に挟まれた堆積時の構造及び掘削・採取時のコアの乱れであると解釈する。
 ⇒これらの構造は，“H断層系と同性状の断層”に該当しない。

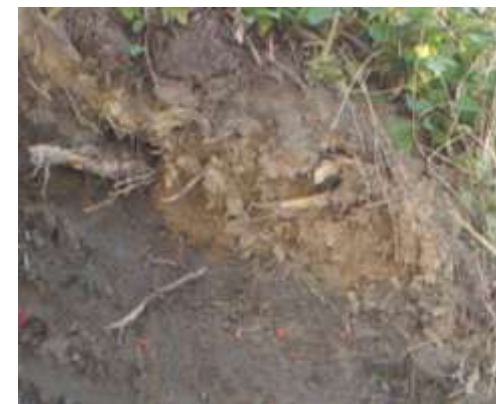
H-2断層 露頭観察結果 (4号炉東側法面)

- 2条の平行な断層面が認められ、その断層面には、幅2mmの細粒物質（周辺母岩に比べ軟質な黒色層）が認められる。
- 断層面周辺の母岩には、砂岩の膨縮やレンズ状の構造、明瞭な引きずりといった、流動的な変形構造が認められる一方で、角礫状の破碎部は認められない。
- 母岩の流動的な変形構造から正断層センスであることがわかる。また、これらの構造をもつ箇所を含め断層面周辺の母岩は固結している。
- 断層面は固結した母岩内をうねっており、平面的ではなく、これらの構造は母岩の流動的な変形を示す。
- 細粒物質は単一の層であり、細粒物質中に複数の層からなる層状構造や角礫状の岩片は認められない。また、細粒物質には、明瞭なせん断面は認められない。

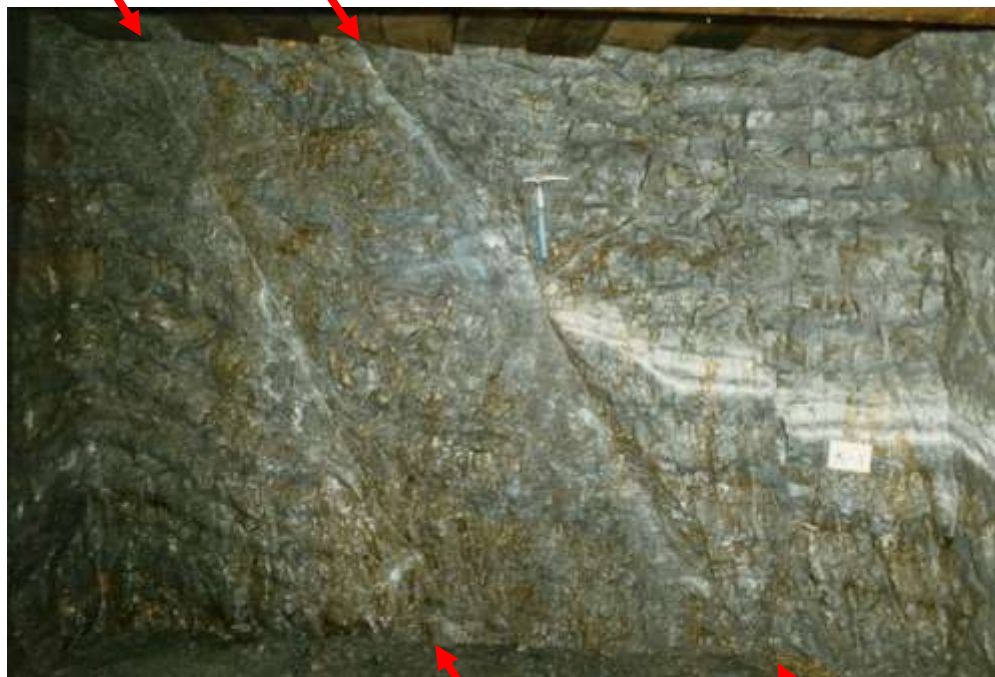
H-3断層 露頭観察結果 (4号炉試験坑)

- 2条の平行な断層面が認められ、その断層面には、幅2~5mmの細粒物質（周辺母岩に比べ軟質な黒色層）が認められる。
- 断層面周辺の母岩には、砂岩の膨縮やレンズ状の構造、明瞭な引きずりといった、流動的な変形構造が認められる一方で、角礫状の破碎部は認められない。
- 母岩の流動的な変形構造から正断層センスであることがわかる。また、これらの構造をもつ箇所を含め断層面周辺の母岩は固結している。
- 断層面は固結した母岩内をややうなっており、平面的ではなく、これらの構造は母岩の流動的な変形を示す。
- 細粒物質は単一の層であり、細粒物質中に複数の層からなる層状構造や角礫状の岩片は認められない。また、細粒物質には、明瞭なせん断面は認められない。

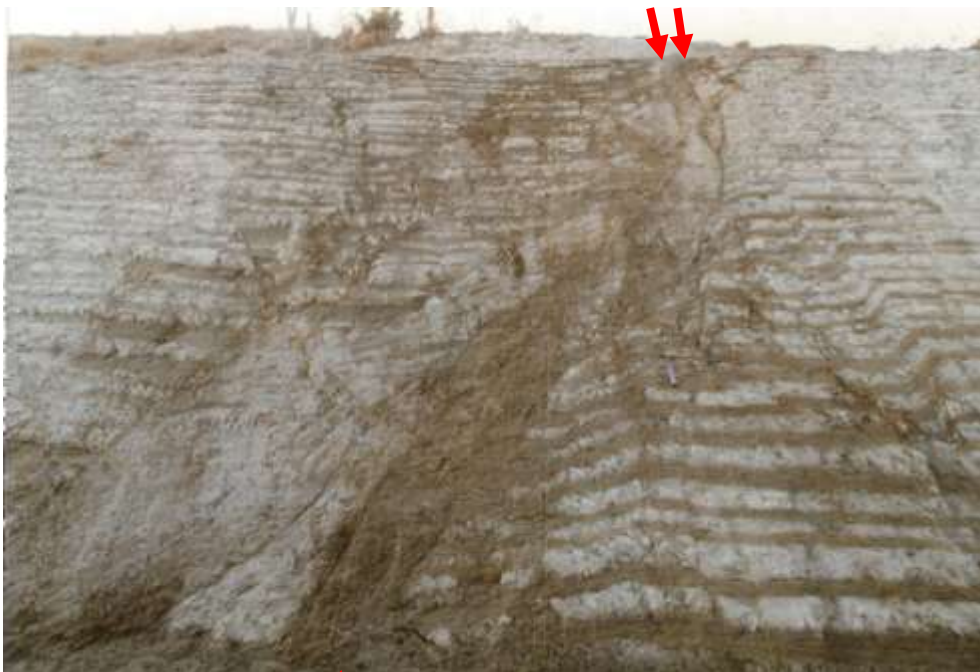
H-3断層 露頭観察結果 (4号炉トレンチ 1 / 2)

- 2条の平行な断層面が認められ、その断層面には、幅3~5mmの細粒物質（周辺母岩に比べ軟質な黒色層）が認められる。
- 断層面周辺の母岩には、砂岩の膨縮やレンズ状の構造、明瞭な引きずりといった、流動的な変形構造が認められる一方で、角礫状の破碎部は認められない。
- 母岩の流動的な変形構造から正断層センスであることがわかる。また、これらの構造をもつ箇所を含め断層面周辺の母岩は固結している。
- 断層面は固結した母岩内をうねっており、平面的ではなく、これらの構造は母岩の流動的な変形を示す。
- 細粒物質は単一の層であり、細粒物質中に複数の層からなる層状構造や角礫状の岩片は認められない。また、細粒物質には、明瞭なせん断面は認められない。

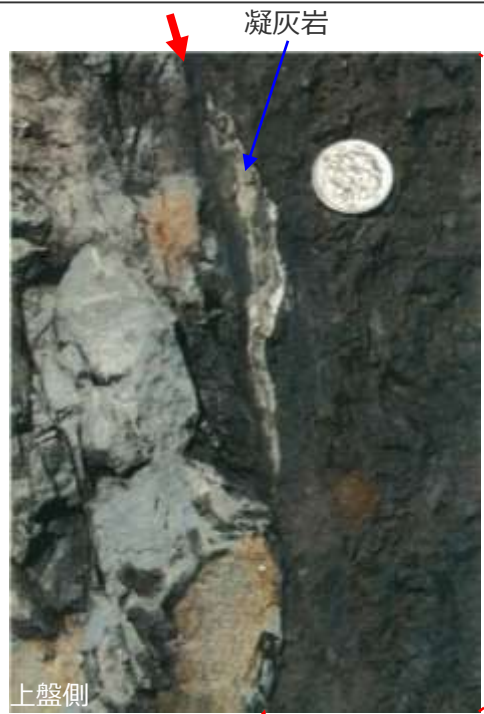
H-3断層 露頭観察結果 (4号炉トレンチ 2 / 2)

- 2条の平行な断層面が認められ、その断層に挟まれた区間やその周囲には、砂岩や凝灰岩の膨縮やレンズ状の構造、明瞭な引きずりなど、著しく流動的な変形構造が認められる。断層面近傍にみられる凝灰岩はK-1凝灰岩層であり、特徴である白色凝灰岩の帯を保ったまま、厚さ約30cmの凝灰岩層が引き伸ばされている様子が観察される。
- 断層面周辺の母岩には、角礫状の破碎部は認められない。
- 断層面は固結した母岩内を著しくうねっており、平面的ではなく、これらの構造は母岩の流動的な変形を示す。
- 断層面の細粒物質は単一の層であり、細粒物質中に複数の層からなる層状構造や角礫状の岩片は認められない。また、細粒物質には、明瞭なせん断面は認められない。

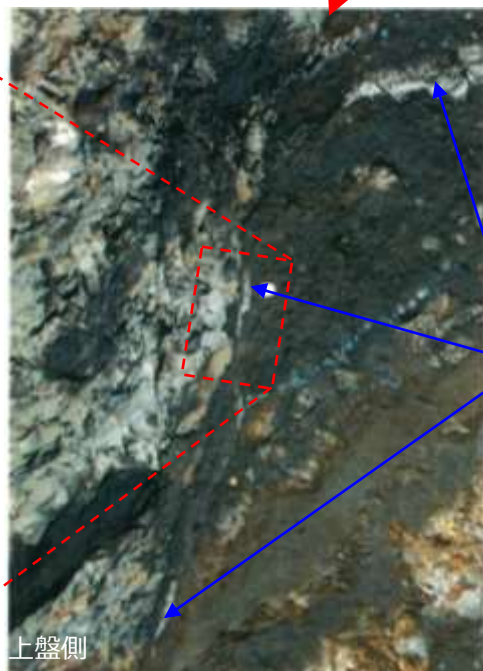
断層面

- 断層面は固結した母岩内をうねっており、平面的ではなく、これらの構造は母岩の流動的な変形を示す。
- 断層面周辺の母岩には、角礫状の破碎部は認められない。

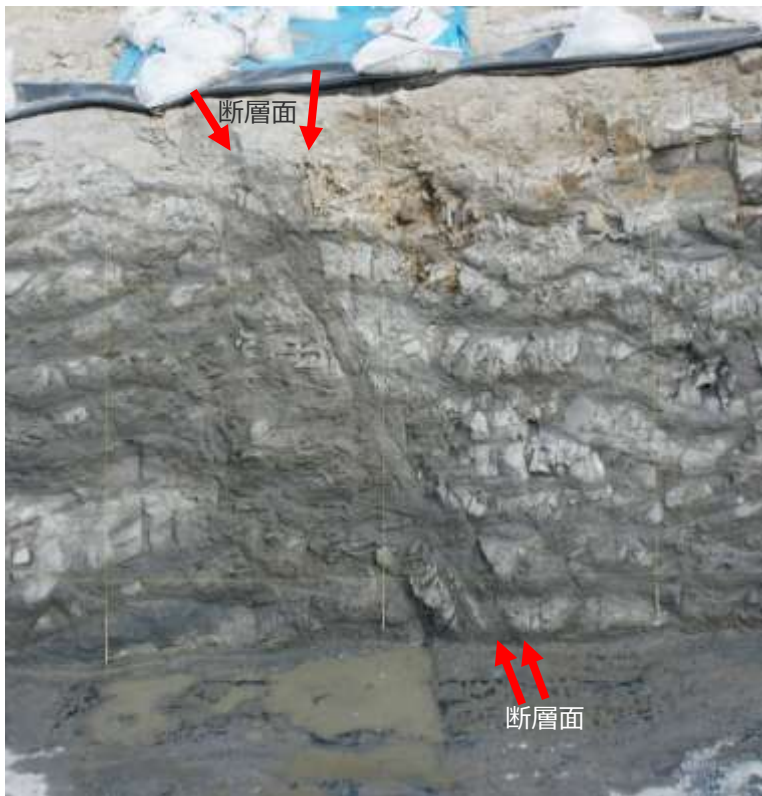
H-3断層 露頭観察結果 (4号炉北側トレンチ)

- 2条の平行な断層面が認められ、その断層面には、幅1~3mmの細粒物質（周辺母岩に比べ軟質な黒色層）が認められる。
- 断層面周辺の母岩には、砂岩の膨縮やレンズ状の構造、明瞭な引きずりといった、流動的な変形構造が認められる一方で、角礫状の破碎部は認められない。
- 母岩の流動的な変形構造から正断層センスであることがわかる。また、これらの構造をもつ箇所を含め断層面周辺の母岩は固結している。
- 断層面は固結した母岩内をややうなっており、平面的ではなく、これらの構造は母岩の流動的な変形を示す。
- 細粒物質は単一の層であり、細粒物質中に複数の層からなる層状構造や角礫状の岩片は認められない。また、細粒物質には、明瞭なせん断面は認められない。

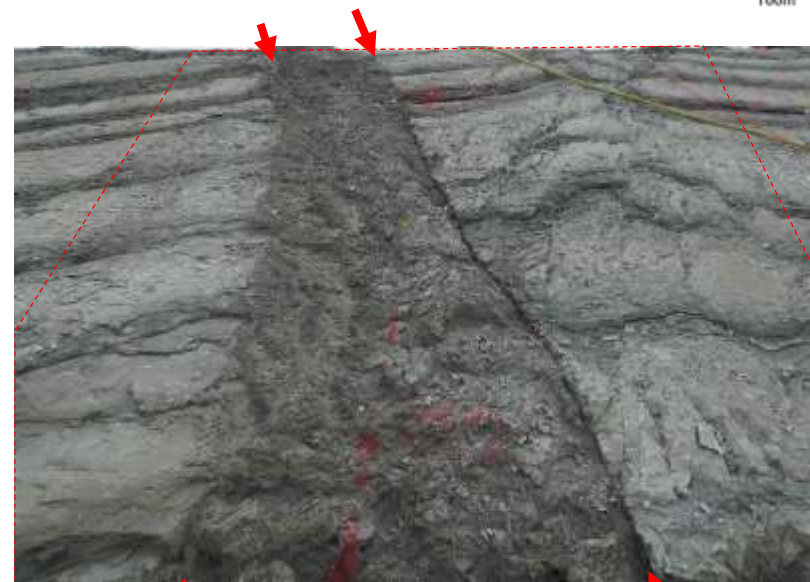
H-3断層 露頭観察結果 (アクセス道路東側法面)

- 2条の平行な断層面が認められ、その断層面には、幅0~1mmの細粒物質 (周辺母岩に比べ軟質な黒色層) が認められる。
- 断層面周辺の母岩には、砂岩の膨縮やレンズ状の構造、明瞭な引きずりといった、流動的な変形構造が認められる一方で、角礫状の破碎部は認められない。
- 母岩の流動的な変形構造から正断層センスであることがわかる。また、これらの構造をもつ箇所を含め断層面周辺の母岩は固結している。
- 断層面は固結した母岩内をうねっており、平面的ではなく、これらの構造は母岩の流動的な変形を示す。
- 細粒物質は単一の層であり、細粒物質中に複数の層からなる層状構造や角礫状の岩片は認められない。また、細粒物質には、明瞭なせん断面は認められない。

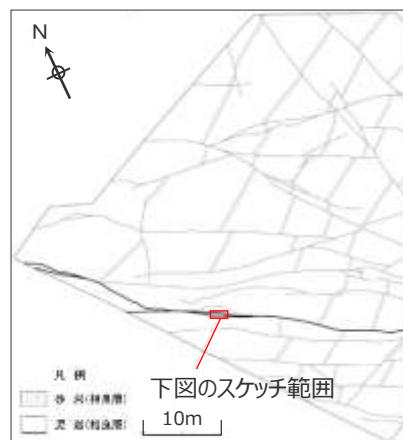
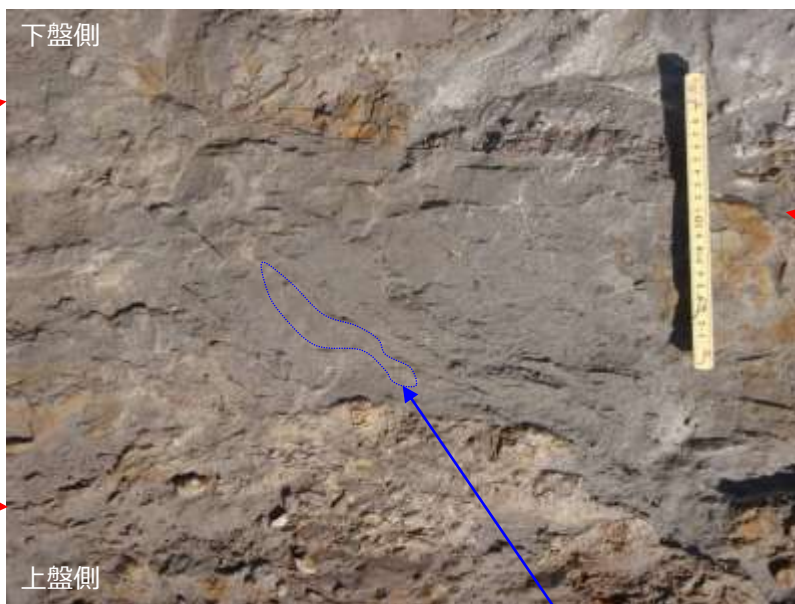
H-4断層 露頭観察結果 (40.5m盤(水平面) 2 / 3)

- 2条の平行な断層面が認められ、その断層面には、幅1~2mmの細粒物質 (周辺母岩に比べ軟質な黒色層) が認められる。
- 断層面周辺の母岩には、砂岩の膨縮やレンズ状の構造、明瞭な引きずりといった、流動的な変形構造が認められる一方で、角礫状の破砕部は認められない。
- 母岩の流動的な変形構造から正断層センスであることがわかる。また、これらの構造をもつ箇所を含め断層面周辺の母岩は固結している。
- 断層面は固結した母岩内をうねっており、平面的ではなく、これらの構造は母岩の流動的な変形を示す。
- 細粒物質は単一の層であり、細粒物質中に複数の層からなる層状構造や角礫状の岩片は認められない。また、細粒物質には、明瞭なせん断断面は認められない。

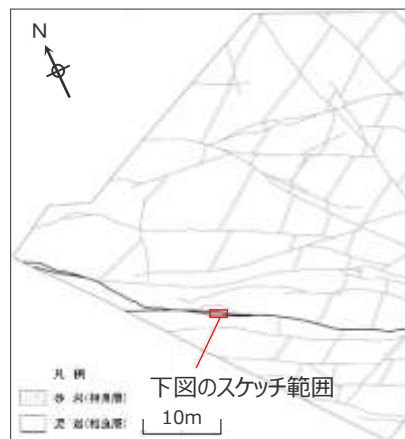
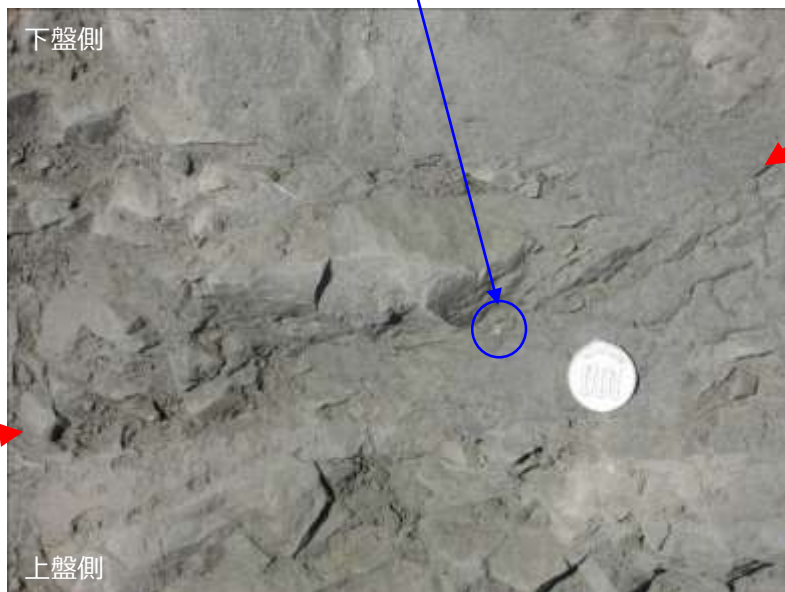
H-4断層 露頭観察結果 (40.5m盤(水平面) 3 / 3)

- 断層面周辺の砂岩には、膨縮やレンズ状の構造、明瞭な引きずりなど、流動的な変形構造が認められる一方で、角礫状の破碎部は認められない。
- 断層面の細粒物質は単一の層であり、細粒物質中に複数の層からなる層状構造や角礫状の岩片は認められない。また、細粒物質には、明瞭なせん断面は認められない。
- 断層面周辺の母岩には、破碎や変形を受けていない化石 (Sagarites) が認められる。

化石 (Sagarites)

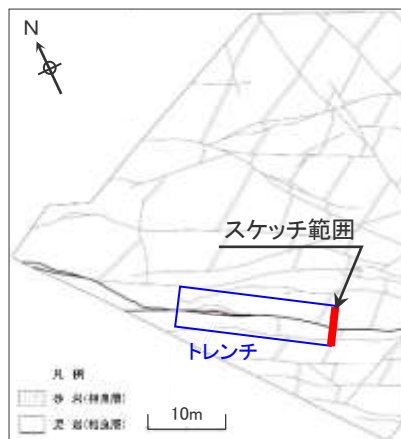
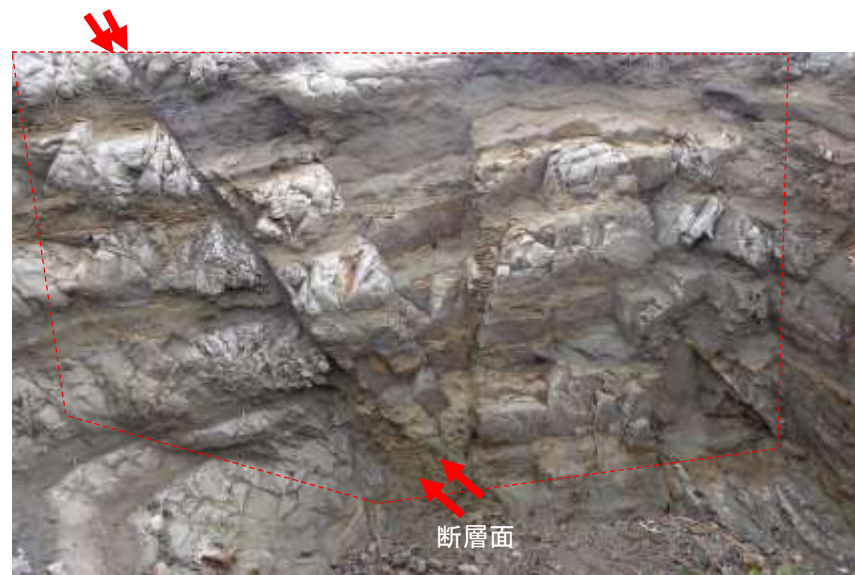
H-4断層 露頭観察結果 (40.5m盤(東側))

- 2条の平行な断層面が認められ、その断層面には、幅1~15mmの細粒物質 (周辺母岩に比べ軟質な黒色層) が認められる。
- 断層面周辺の母岩には、砂岩の膨縮や明瞭な引きずりといった、流動的な変形構造が認められる一方で、角礫状の破碎部は認められない。
- 母岩の流動的な変形構造から正断層センスであることがわかる。また、これらの構造をもつ箇所を含め断層面周辺の母岩は固結している。
- 断層面は固結した母岩内をややうねっており、平面的ではなく、これらの構造は母岩の流動的な変形を示す。
- 細粒物質は単一の層であり、細粒物質中に複数の層からなる層状構造や角礫状の岩片は認められない。また、細粒物質には、明瞭なせん断面は認められない。
- 断層面には明瞭なせん断面は認められず、断層面及びその周辺に角礫状の破碎部は認められない。

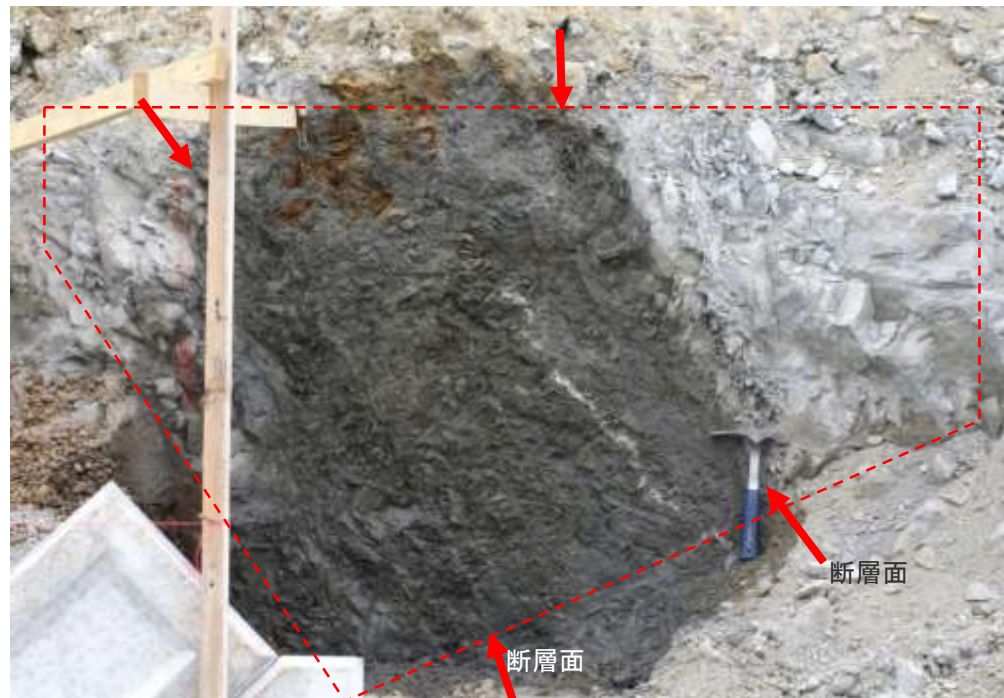
H-5断層 露頭観察結果 (緊急時対策所前法面)

- 2条の平行な断層面が認められ、その断層面には、幅1~15mmの細粒物質（周辺母岩に比べ軟質な黒色層）が認められる。
- 断層面周辺の母岩には、砂岩の膨縮やレンズ状の構造、明瞭な引きずりといった、流動的な変形構造が認められる一方で、角礫状の破碎部は認められない。
- 母岩の流動的な変形構造から正断層センスであることがわかる。また、これらの構造をもつ箇所を含め断層面周辺の母岩は固結している。
- 断層面は固結した母岩内をうねっており、平面的ではなく、これらの構造は母岩の流動的な変形を示す。
- 細粒物質は単一の層であり、細粒物質中に複数の層からなる層状構造や角礫状の岩片は認められない。また、細粒物質には、明瞭なせん断面は認められない。

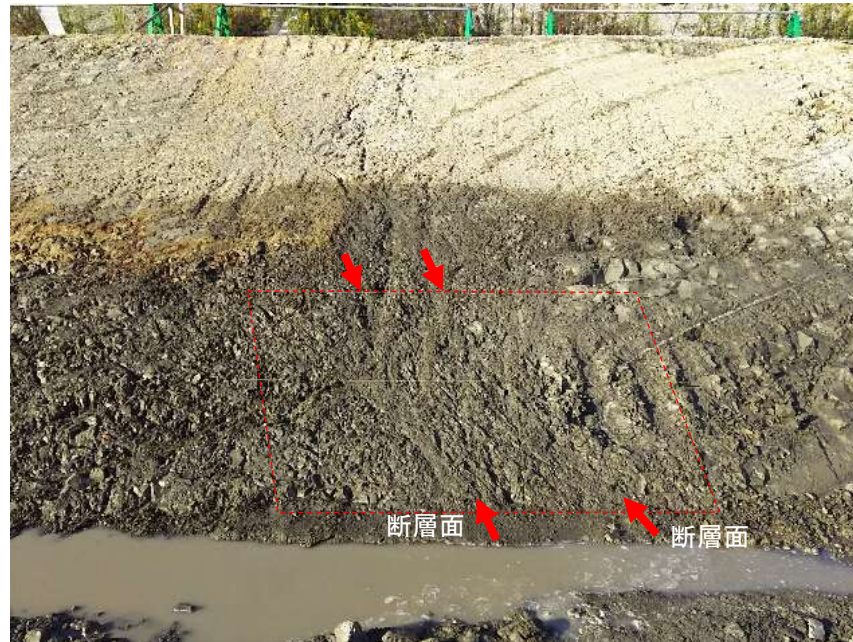
H-6断層 露頭観察結果 (調整池法面)

- 2条の平行な断層面が認められ、その断層面には、幅1~10mmの細粒物質 (周辺母岩に比べ軟質な黒色層) が認められる。
- 断層面周辺の母岩には、砂岩の膨縮やレンズ状の構造、明瞭な引きずりといった、流動的な変形構造が認められる一方で、角礫状の破碎部は認められない。
- 母岩の流動的な変形構造から正断層センスであることがわかる。また、これらの構造をもつ箇所を含め断層面周辺の母岩は固結している。
- 断層面は固結した母岩内をうねっており、平面的ではなく、これらの構造は母岩の流動的な変形を示す。
- 細粒物質は単一の層であり、細粒物質中に複数の層からなる層状構造や角礫状の岩片は認められない。また、細粒物質には、明瞭なせん断面は認められない。

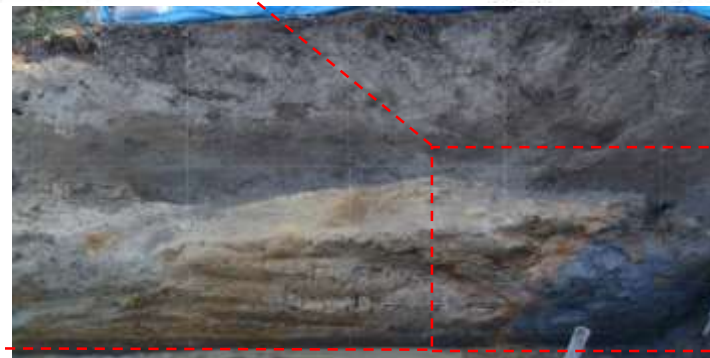
(スケッチ赤枠部分の写真)

H-9断層 露頭観察結果 (BF4地点 西トレンチ(底面))

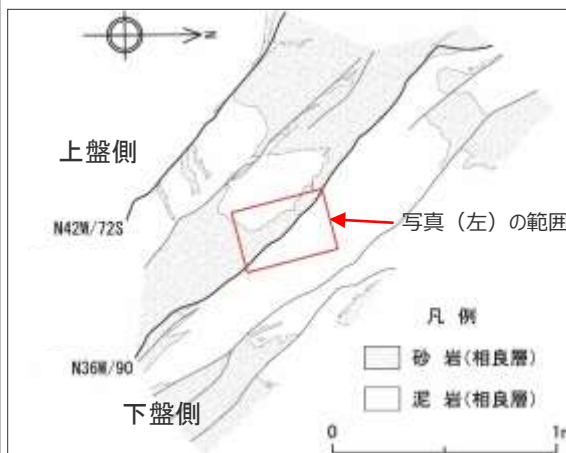
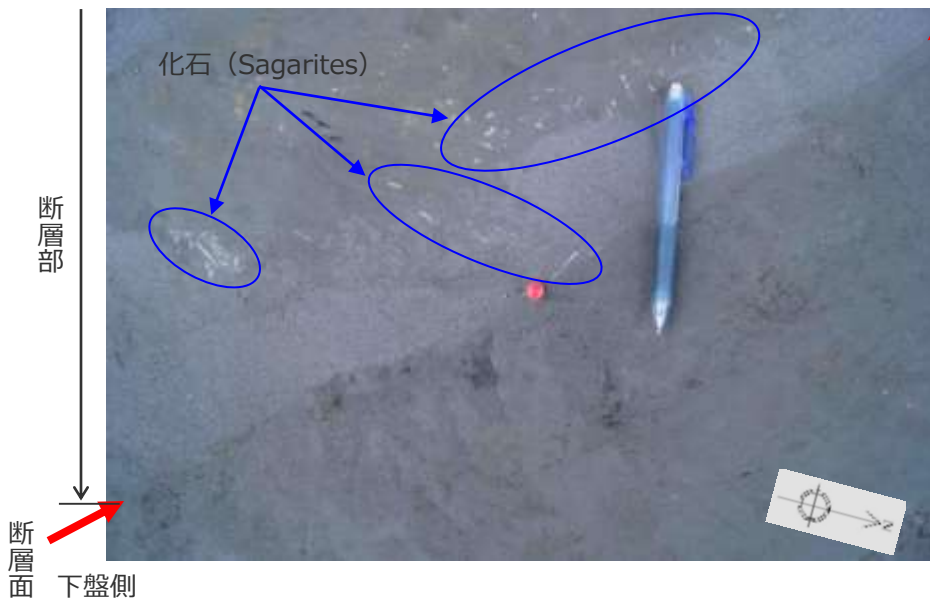
- 2条の平行な断層面が認められ、その断層面には幅1mm※の細粒物質（周辺母岩に比べ軟質な黒色層）が認められる。
- 断層面周辺の母岩には、砂岩の膨縮やレンズ状の構造、明瞭な引きずりといった、流動的な変形構造が認められる一方で、角礫状の破碎部は認められない。
- 母岩の流動的な変形構造から正断層センスであることがわかる。また、これらの構造をもつ箇所を含め断層面周辺の母岩は固結している。
- 断層面は固結した母岩内をうねっており、平面的ではなく、これらの構造は母岩の流動的な変形を示す。
- 細粒物質は単一の層であり、細粒物質中に複数の層からなる層状構造や角礫状の岩片は認められない。また、細粒物質には、明瞭なせん断面は認められない。
- 断層面周辺の母岩には、破碎や変形を受けていない化石(Sagarites)が認められる。

※本露頭の薄片写真において計測した値。

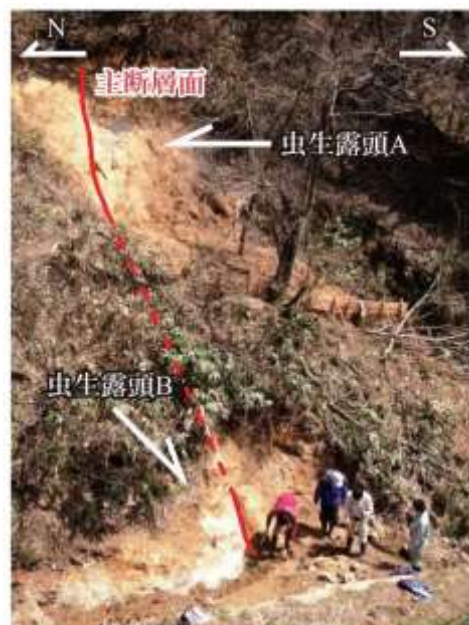
図-3 虫生露頭AおよびBの遠景写真

赤線は主断層面の分布位置。赤破線は主断層面の推定分布位置を示す。虫生露頭AおよびB中の主断層面はそれぞれ、後述のP1とY1に対応する。露頭の位置は図-2に示される。

- 相山ほか (2017) は、北丹後地震 (1927年) でその一部が活動した、山田断層帯の主部である山田断層の虫生露頭を調査し、断層性状を詳細に観察している。(図-1, 図-2, 図-3参照)
- 虫生露頭Bでは、花崗岩起源の断層破碎帯が幅約9mの範囲で認められ、この断層破碎帯は、未固結で細粒な粘土鉱物を主体とする断層ガウジ帯、未固結でフラグメントを主体とする断層角礫、基質とフラグメントが固結したカタクレーサイトから構成されるとしている。(図-5参照)
- 断層ガウジ帯は幅1~4cmであり、幅2.5cm以下の灰白色部と、幅1.5cm以下の淡黄褐色部と緑白色部の互層となっている部分からなるとし、断層角礫は幅10~35cm程度であり、黄褐色を呈するとしている。
- 断層ガウジ帯に沿って、4条の断層面 (Y1~Y4) が認められるとし、Y1は色調境界として明瞭に認識されるように直線性・連続性に優れ、Y2~Y4は直線性・連続性に乏しいとしている。(図-6参照)

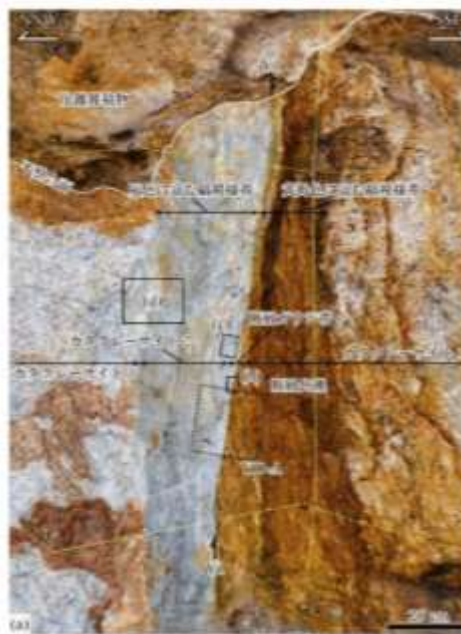
図-4 Y1近傍の断層面や断層破碎帯の写真

(a) Y1近傍の新層砕砕帯。破砕帯は方位角プロットのサンプリング位置を示す。(b) 新層ガウジ帯に沿うY1~Y4。(c) カタクレーサイト2に発達するP1状の葉片状構造。(d) カタクレーサイト2と3を区別させる断層面。破砕帯はカタクレーサイト2と3の境界であり、その境界は断層面により見かけ上横ずれ逆断層変位させられている。(a)の範囲を図-5 (b) に、(b)~(d)の範囲を(a)に示した。

【当社解釈】
露頭写真で示された断層面 (Y1) は平面的である。

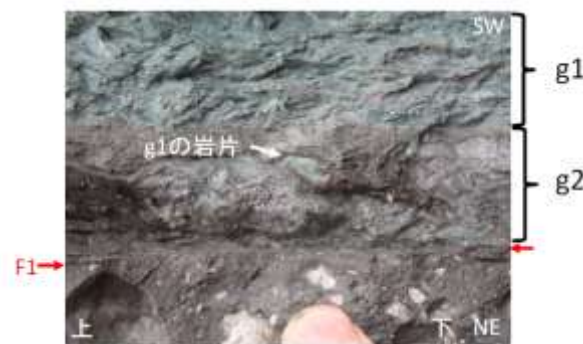
F1断層のガウジに見られる層状構造（肉眼で3枚のガウジ層に分帯できる）

g2に取り込まれたガウジ片（g1の岩片）

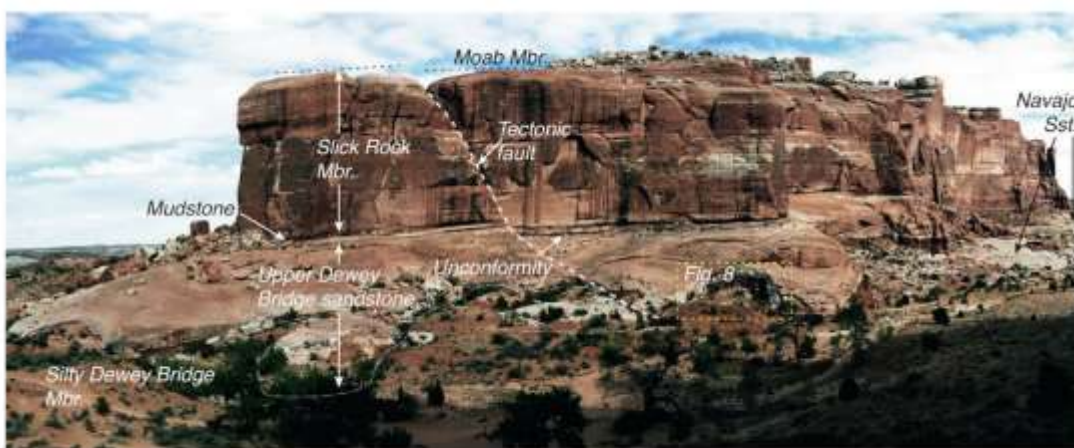
Fig. 3. Courthouse Rock and its stratigraphy. Note contorted nature of the silty lower Dewey Bridge Member.

- Fossen (2010a) は、アメリカのユタ州に分布する、Moab断層に連なるCourthouse断層付近において、軟質堆積物の変形時に形成された構造について調査している。(Fig.2, Fig.3参照)
- 同地域は、ジュラ紀の地層からなり、下位のNavajo砂岩(風成)と、その上部に、Dewey Bridge部層(砂岩と泥岩)、Slick Rock部層(砂丘-海成堆積物)、Moab部層(風成砂岩)が分布しており、Dewey Bridge部層の上下には、軟質堆積物の変形構造が認められるとしている。(Fig.4参照)

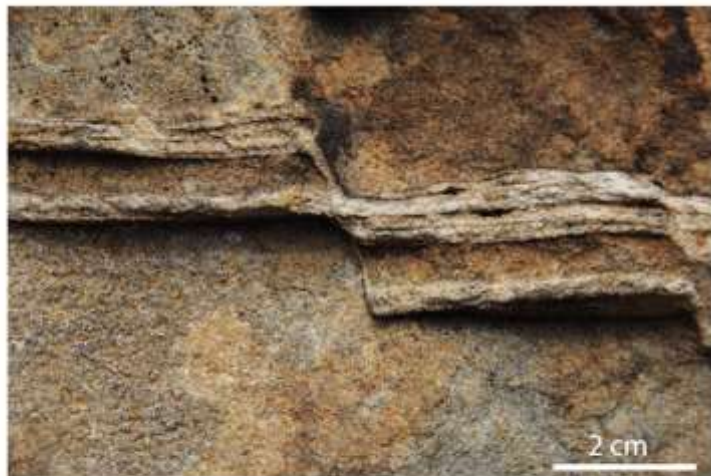
Fig. 1. Synsedimentary disaggregation band in sand dune deposits of the Navajo Sandstone, Arches National Park, invisible in homogeneous sandstone. Displacement can be measured on selectively eroded surfaces (See Fig. 2, inset map).

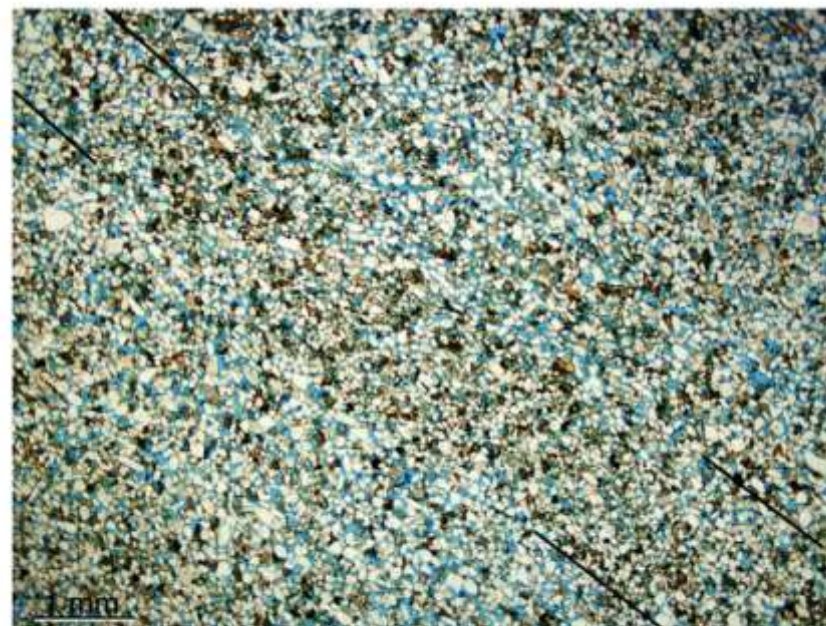
Fig. 7. Typical disaggregation deformation band of the Dewey Bridge Mbr., running diagonally across the picture.

- 堆積時～堆積直後に生じる変形帯 (deformation band) の形成メカニズムとして, Granular flow, Cataclastic flow, Dissolution, Cementationの4つを示し, それぞれのメカニズムが生じやすい地層や環境の条件を示している。(Table 1参照)
- 上記メカニズムのうち, Granular flowは, 粒子の破壊がなく, 粒子の回転および摩擦すべりによる粒子の再編・分離からなる (disaggregation band) としている。また, この構造は, 均一な粒径の砂岩では目に見えないが, ラミナが確認できる場合はその延性変形により識別可能であるとし, 母岩の引きずりを伴ったNabajo砂岩中の断層写真を示している。(Fig.1参照)
- Dewey Bridge部層にみられる変形帯について, 薄片観察では, 粒子の破碎や空隙率の変化が認められず, 弱く局所的な粒子配列が見られるのみである (Fig.7参照) とし, 粒子の破碎が認められないことは, テクトニックな構造に関連するカタクラスティックな変形帯とは明確に異なり, 本構造はdisaggregation bandに分類されるとしている。
