### 3. 穴道断層の評価

#### (7) 東端付近の断層活動性

## 東端付近の断層活動性(変位地形・リニアメント分布図)

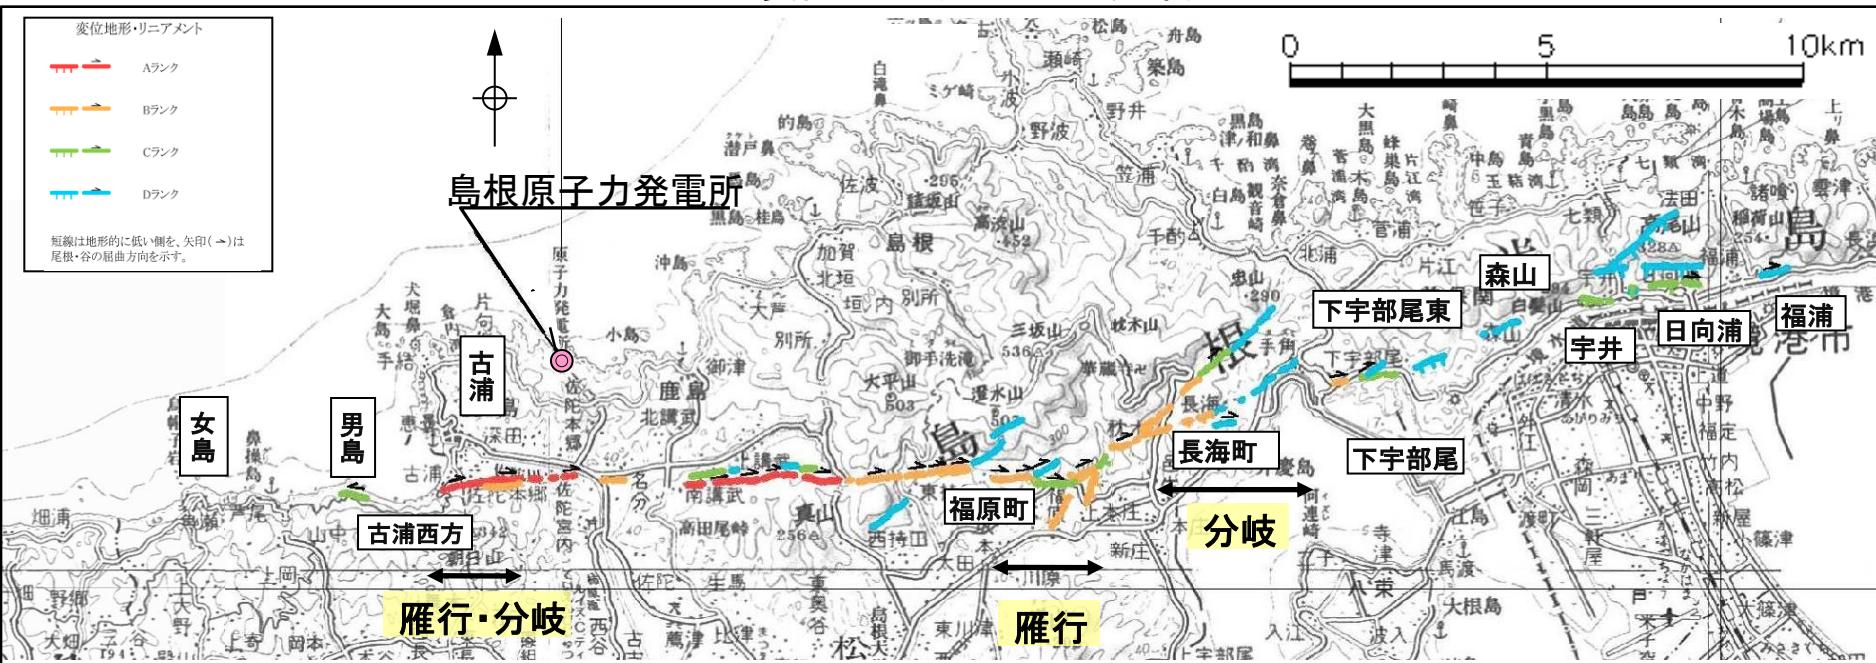
変位地形・リニアメント分布図

不明瞭な変動地形を見逃さないように、当サイトの地形・地質構造を考慮し、井上ほか(2002)を参考に設定した判読基準に基づき、空中写真、地形図等を用いて空中写真判読を実施し、震源として考慮する活断層の存在が疑われる尾根・水系の屈曲等の横ずれ変位に起因する地形、崖等の縦ずれ変位に起因する地形を抽出した。さらに、空中写真判読のみでは認定が難しい微地形については、航空レーザー測量により精度の高い地形情報を取得して、詳細な調査を実施した。

- ・鹿島町古浦～福原町の間は尾根・谷の系統的かつ明瞭な右屈曲が認められるが、その西方及び東方では尾根・谷の屈曲や鞍部等が断続、雁行し、連続性に乏しい。
- ・古浦西方においては、変位地形・リニアメントは認められない。さらに、宮道断層の主要部が尾根・谷の右屈曲を示すのに対して、男島付近では左屈曲が認められる。
- ・東方の長海町～福浦の間では、一部に尾根・谷の屈曲が認められるものの、変位地形は不明瞭であり、下宇部尾東には直線谷が認められるが、更に東方の森山以東においては、鞍部、高度不連続、一部に尾根・谷の屈曲が断続的にしか認められない。
- ・更に東方の福浦以東においては、変位地形・リニアメントは認められない。

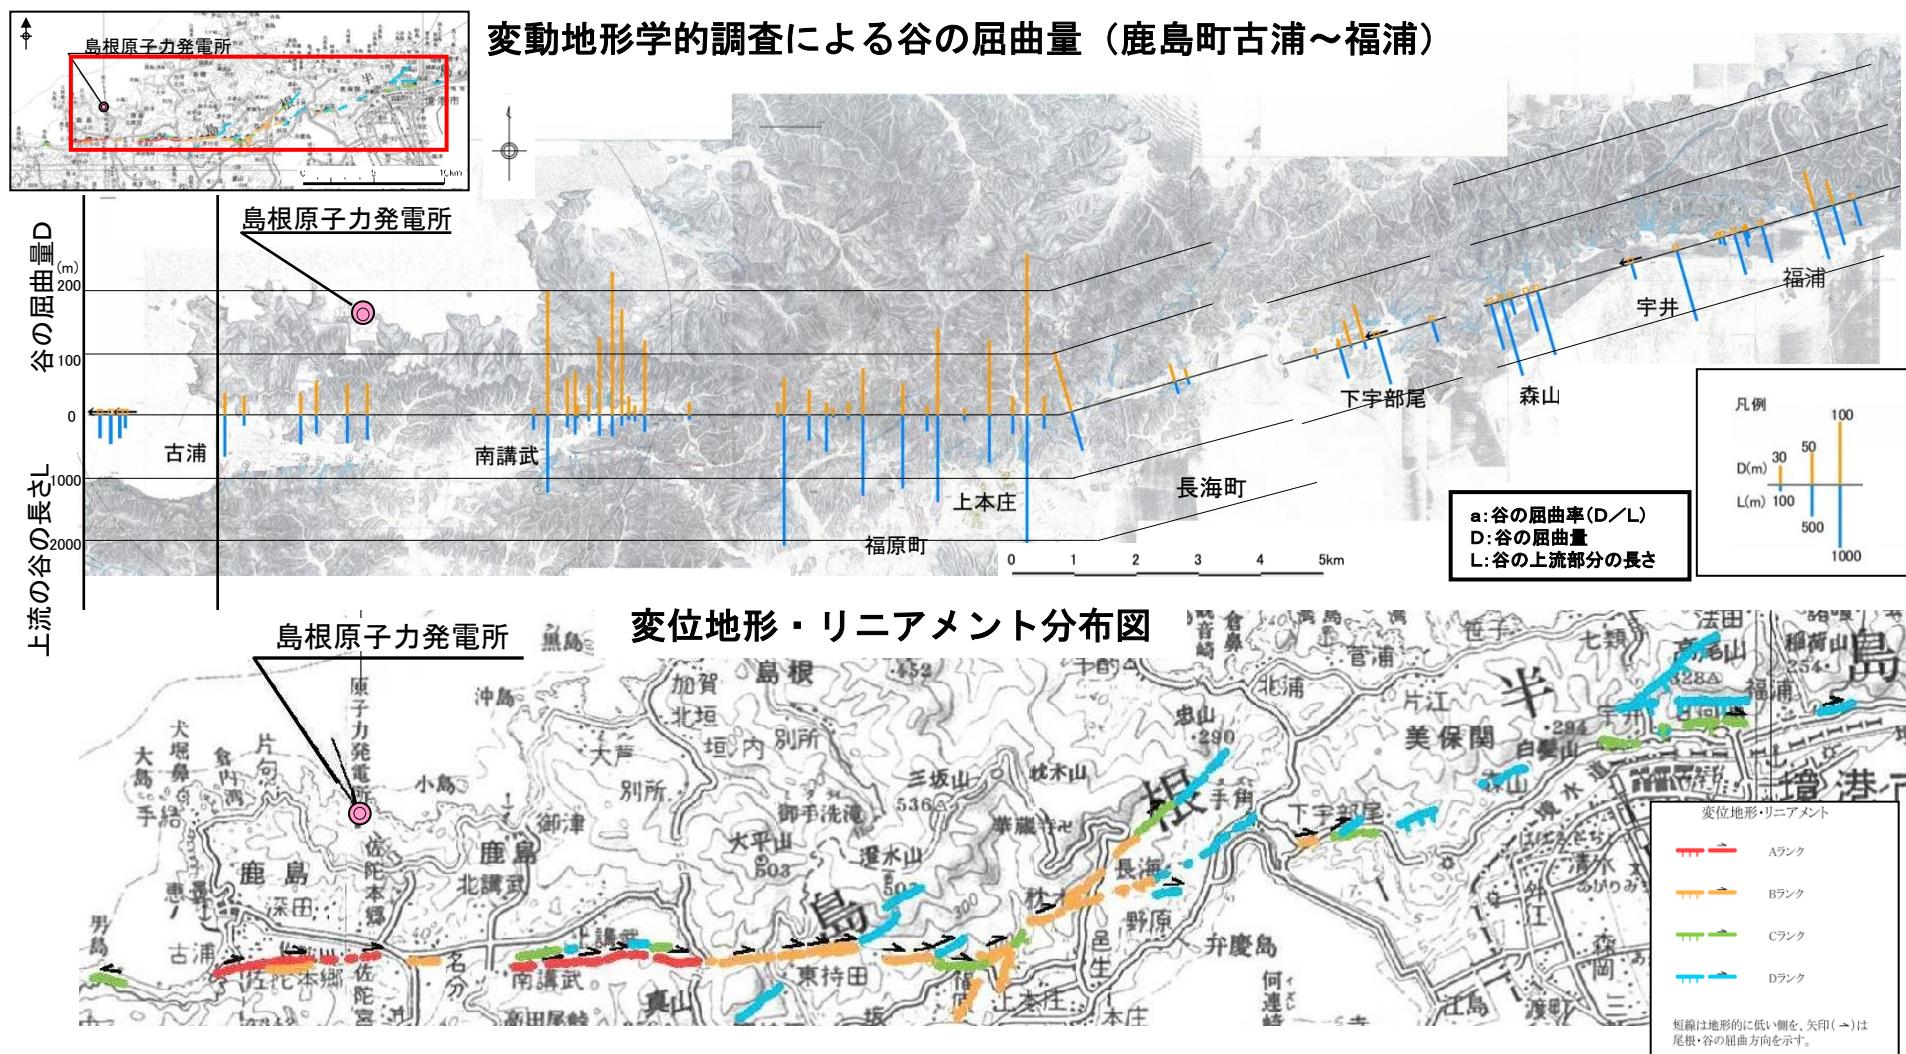
変動地形学的調査による谷の屈曲量(鹿島町古浦～福浦)

- ・Aランクの変位地形・リニアメントが認められる南講武付近では、谷の屈曲量・屈曲率が大きくなる傾向が認められる。西端付近では、Aランクの変位地形・リニアメントが認められるものの、谷の屈曲量・屈曲率は、南講武付近と比較して、次第に小さくなる傾向が認められる。
- ・長海町～下宇部尾の間では、変位地形・リニアメントは、大局的には東方に向かってBランクからDランクへ移行し、谷の屈曲量・屈曲率も同様に、大局的には東方に向かって次第に小さくなる傾向が認められる。
- ・更に東方の下宇部尾以東においては、Cランク及びDランクの変位地形・リニアメントが認められるものの、左に屈曲する谷または直線状の谷が複数認められ、谷の屈曲率に一定の規則性は認められず、系統的でない。

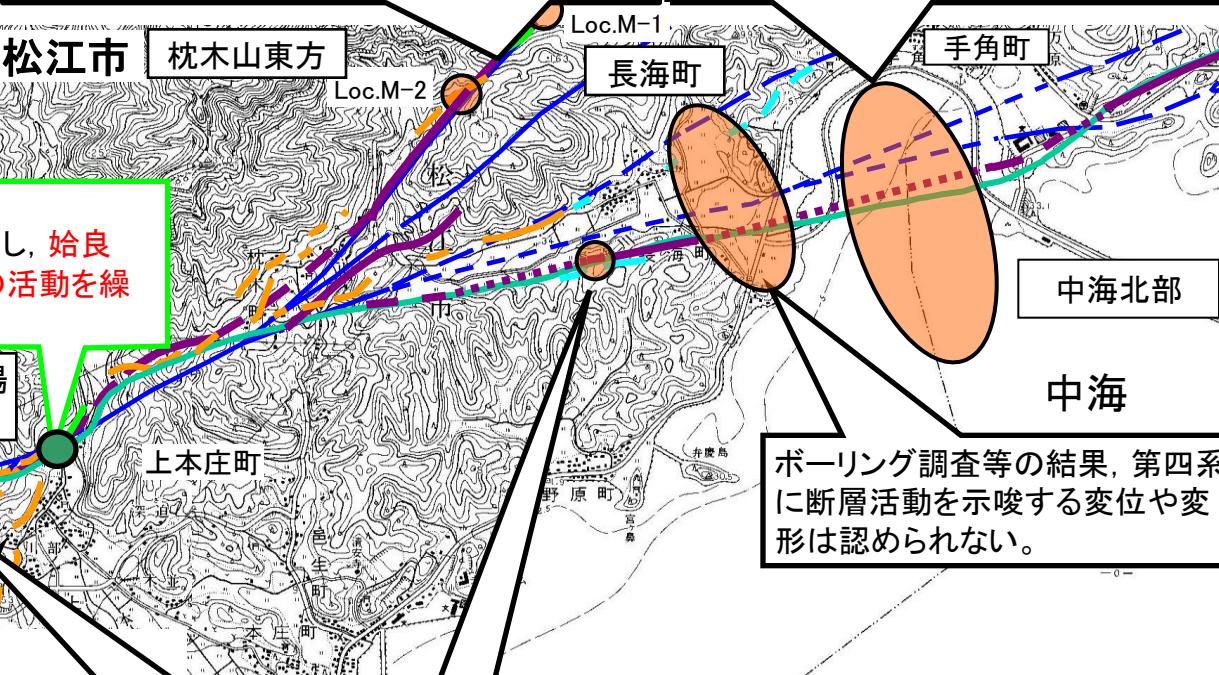
詳細な変動地形学的調査等の結果、活断層が推定される。

地表地質踏査等の結果、当該付近の变位地形・リニアメントは組織地形であると評価した。  
Loc.M-1

地表地質踏査等の結果、断層は認められるが、後期更新世以降の活動は認められない。  
Loc.M-2

地表地質踏査等の結果、断層は認められない。

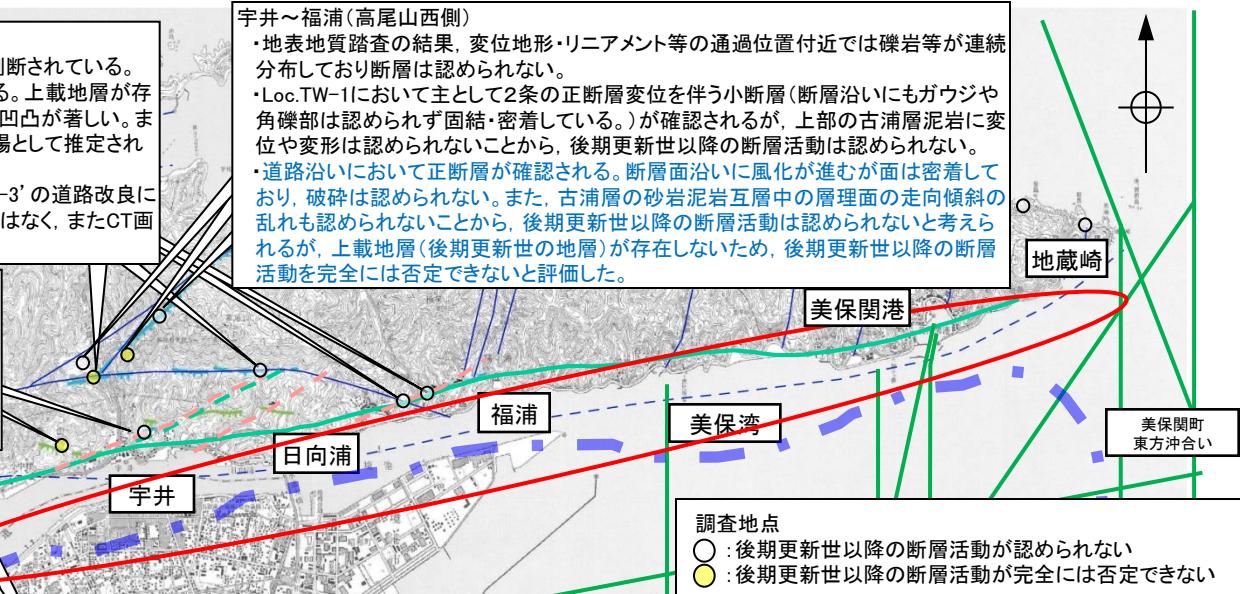
### 宇井～福浦(高尾山西側)

- 地表地質踏査の結果、変位地形・リニアメント等の通過位置付近では礫岩等が連続分布しており断層は認められない。
- Loc.TW-1において主として2条の正断層変位を伴う小断層(断層沿いにもガウジや角礫部は認められず固結・密着している)が確認されるが、上部の古浦層泥岩に変位や変形は認められないことから、後期更新世以降の断層活動は認められない。
- 道路沿いにおいて正断層が確認される。断层面沿いに風化が進むが面は密着しており、破碎は認められない。また、古浦層の砂岩泥岩互層中の層理面の走向傾斜の乱れも認められないことから、後期更新世以降の断層活動は認められないと考えられるが、上載地層(後期更新世の地層)が存在しないため、後期更新世以降の断層活動を完全には否定できないと評価した。

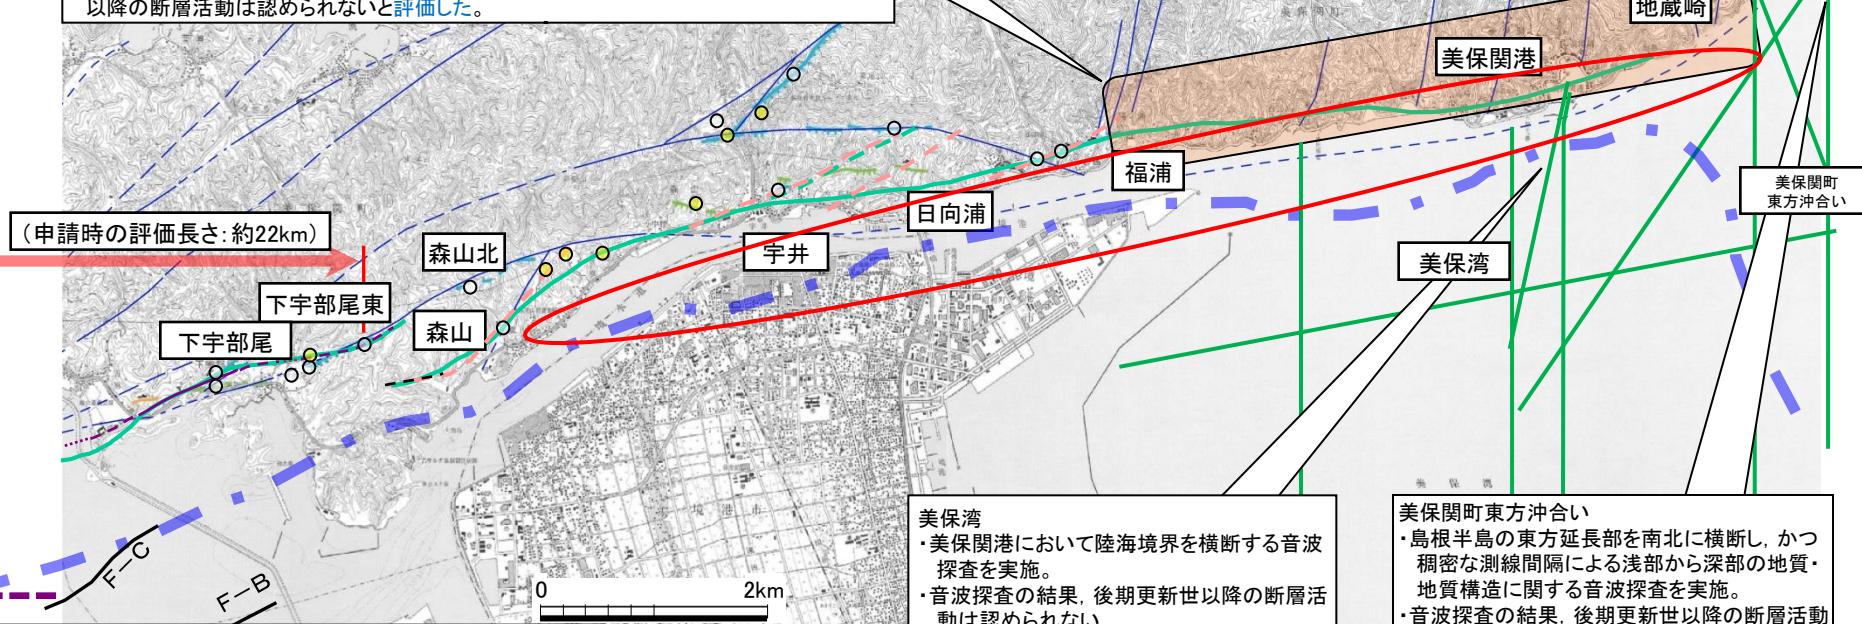
- 島根半島東部(福浦～地蔵崎間)に変位地形・リニアメントは認められない。
- また、島根半島東部の南縁に後期更新世以降の隆起を示す海成段丘面は分布しない。
- 地表地質踏査の結果、鹿野・中野(1985)に示される伏在断層及び断層(南北走向の胴切り断層)に近くにつれて地層が急傾斜する傾向は確認されず、また地蔵崎付近を除き、地質分布の顕著な不連続は認められない。また、分水界に発達する風隙は、大局的には地質境界付近に位置することから、組織地形によるものと評価した。
- 島根半島東部の褶曲について、分水界と背斜軸の対応関係は系統的ではない。また、陸域の地質状況から直接的に褶曲の活動時期を評価することは困難であるため、東方延長の地蔵崎付近の海域における音波探査記録を確認した結果、後期更新世以降の断層活動を示唆する変位や変形は認められない。したがって、島根半島東部の褶曲に後期更新世以降の断層活動は認めないと評価した。

- 文献調査及び変動地形学的調査の結果、f1断層及びf2断層について、後期更新世以降の断層活動は認められない。
- また、地表地質踏査及び両断層の走向延長部の音波探査記録により、上記評価の妥当性が確認された。
- f1断層及びf2断層は縦ずれセンスの断層であることから、南北引張応力場において形成された正断層、もしくは南北圧縮応力場において形成された逆断層に伴い、その上盤に形成された副断層(正断層)と考えられ、活断層としての宍道断層との関連性はないと評価した。

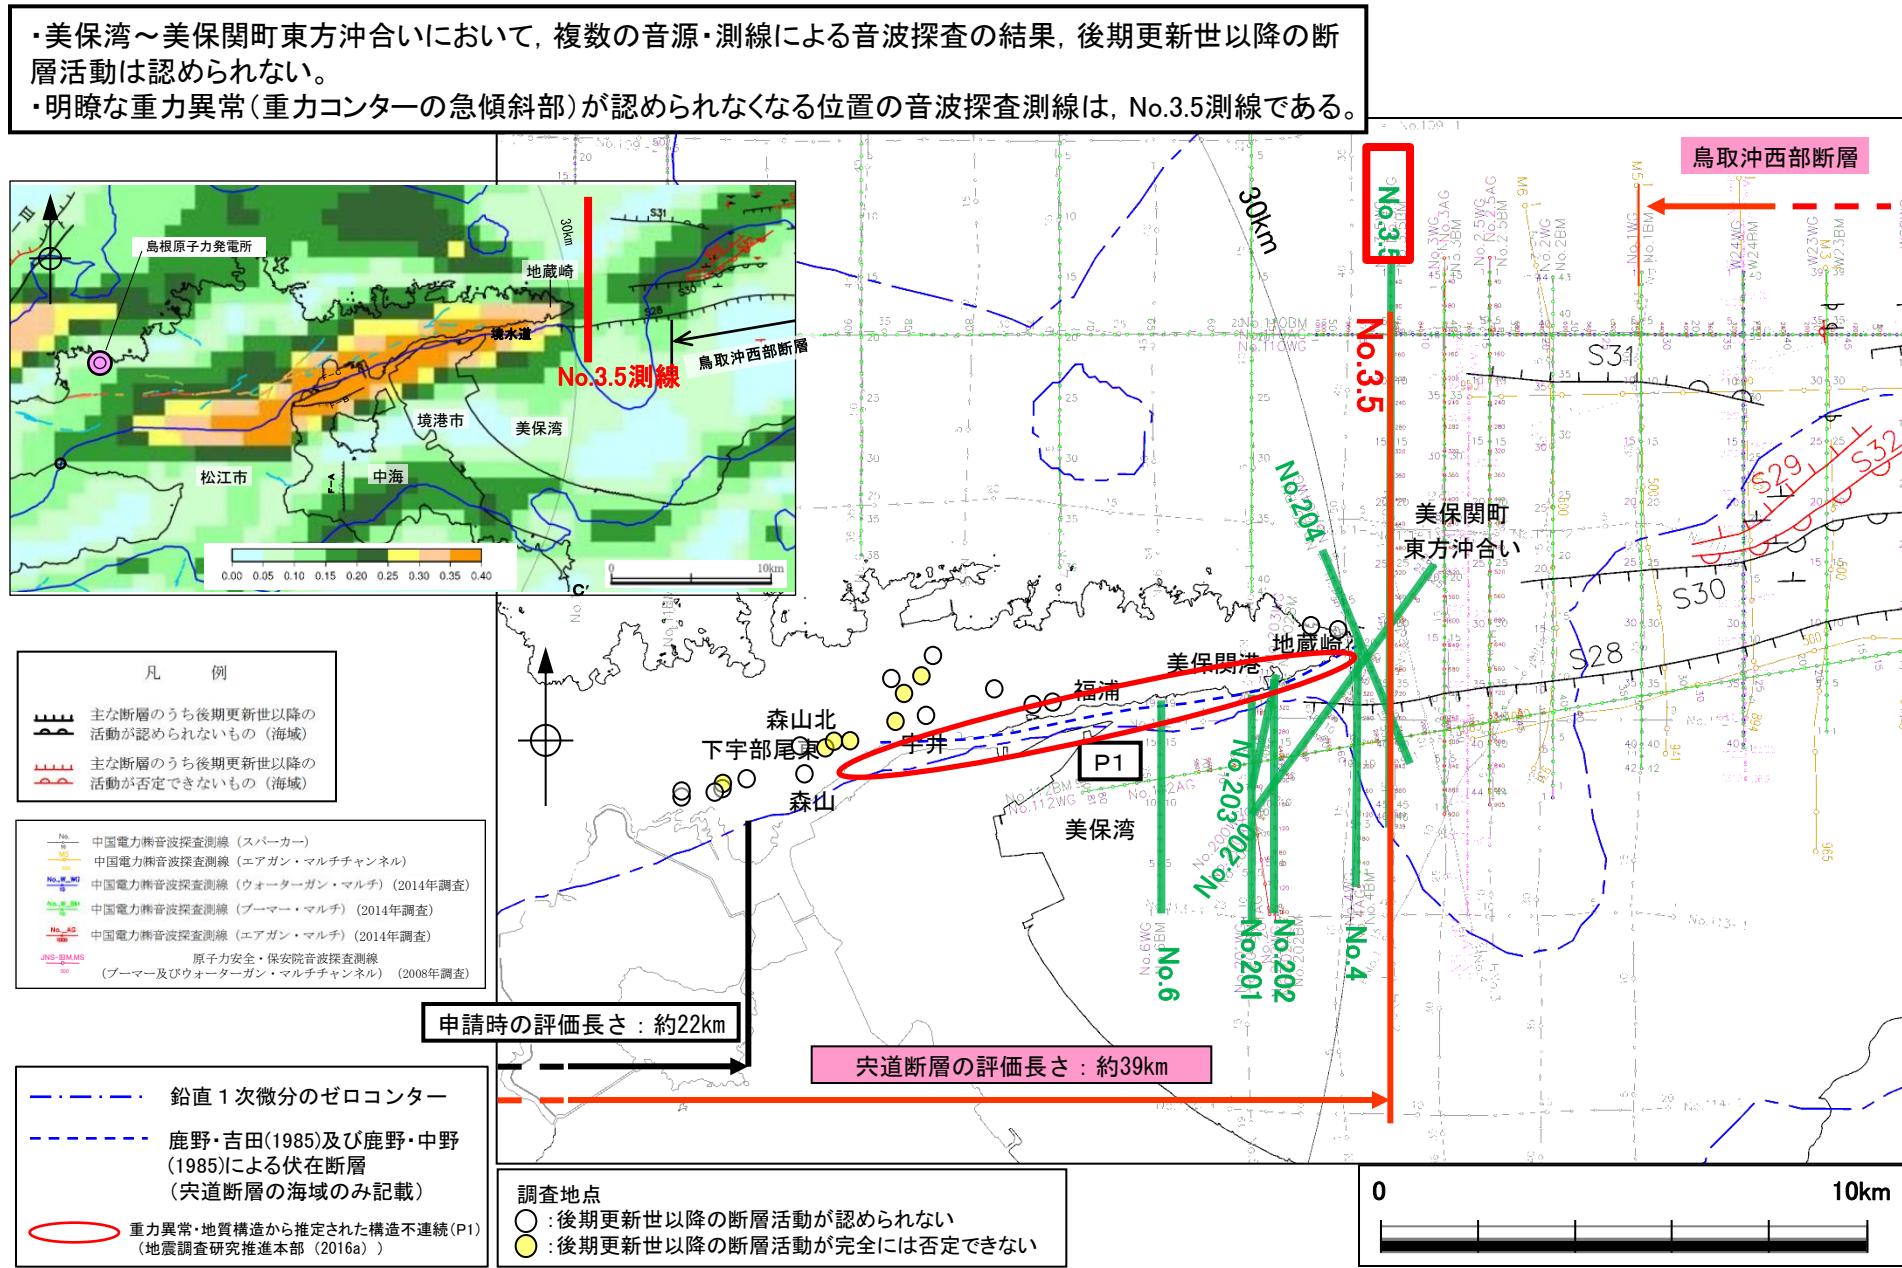
## 調査結果(美保湾～美保関町東方沖合いにおける音波探査結果)

- ・美保湾～美保関町東方沖合いにおいて、複数の音源・測線による音波探査の結果、後期更新世以降の断層活動は認められない。
- ・明瞭な重力異常(重力コンターの急傾斜部)が認められなくなる位置の音波探査測線は、No.3.5測線である。

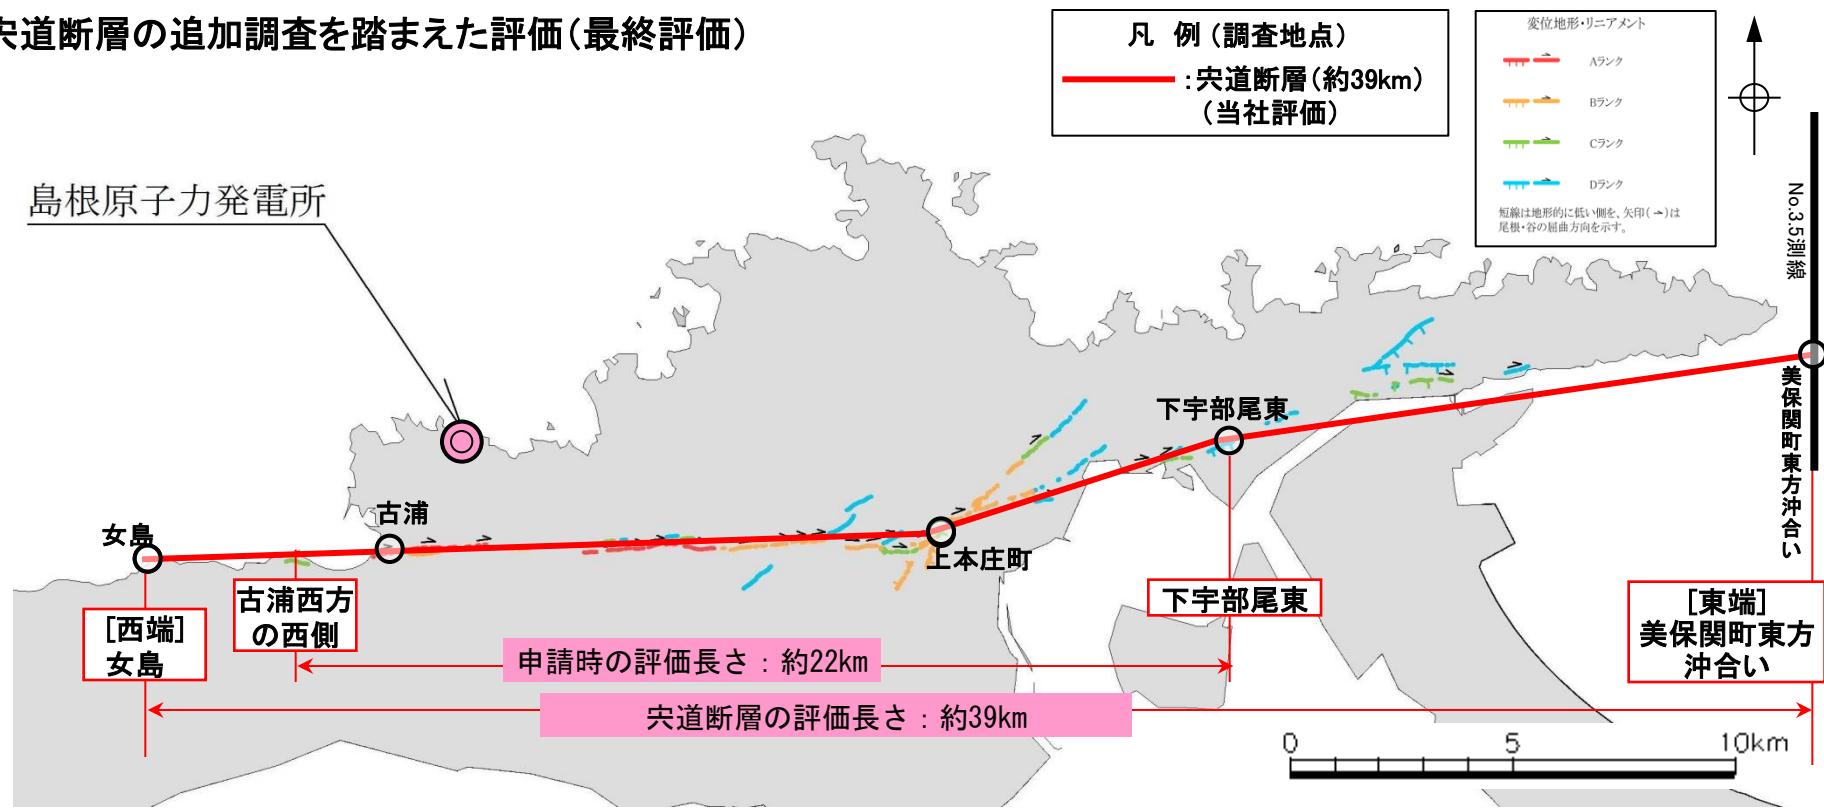
○申請時の西端「古浦西方の西側」を含め、古浦より西側の海域、陸海境界付近、陸域のいずれの調査地点においても、宮道断層の延長部に対応する断層は認められないが、陸海境界付近の調査結果の不確かさを考慮し、ボーリング調査等により精度や信頼性のより高い調査結果が得られている「女島」を西端とする。

○申請時の東端「下宇部尾東」において幅広なはぎ取り調査等の結果、宮道断層に対応する断層は認められず、更に東方の森山におけるトレーンチ調査等の結果、後期更新世以降の断層活動は認められない。しかしながら、地震調査研究推進本部(2016a)において宮道断層東部を「活断層の可能性のある構造(P1)」と評価しているため、その周辺の地質について詳細に調査した結果、陸域では一部の断層を除いて上載地層がなく、後期更新世以降の断層活動が完全には否定できなかったこと及び陸海境界付近の調査結果の不確かさを考慮し、音波探査により精度や信頼性のより高い調査結果が得られ、かつ、明瞭な重力異常が認められないことを確認している「美保関町東方沖合い」を東端とする。

○宮道断層の長さとして、女島から美保関町東方沖合までの約39kmを評価する。

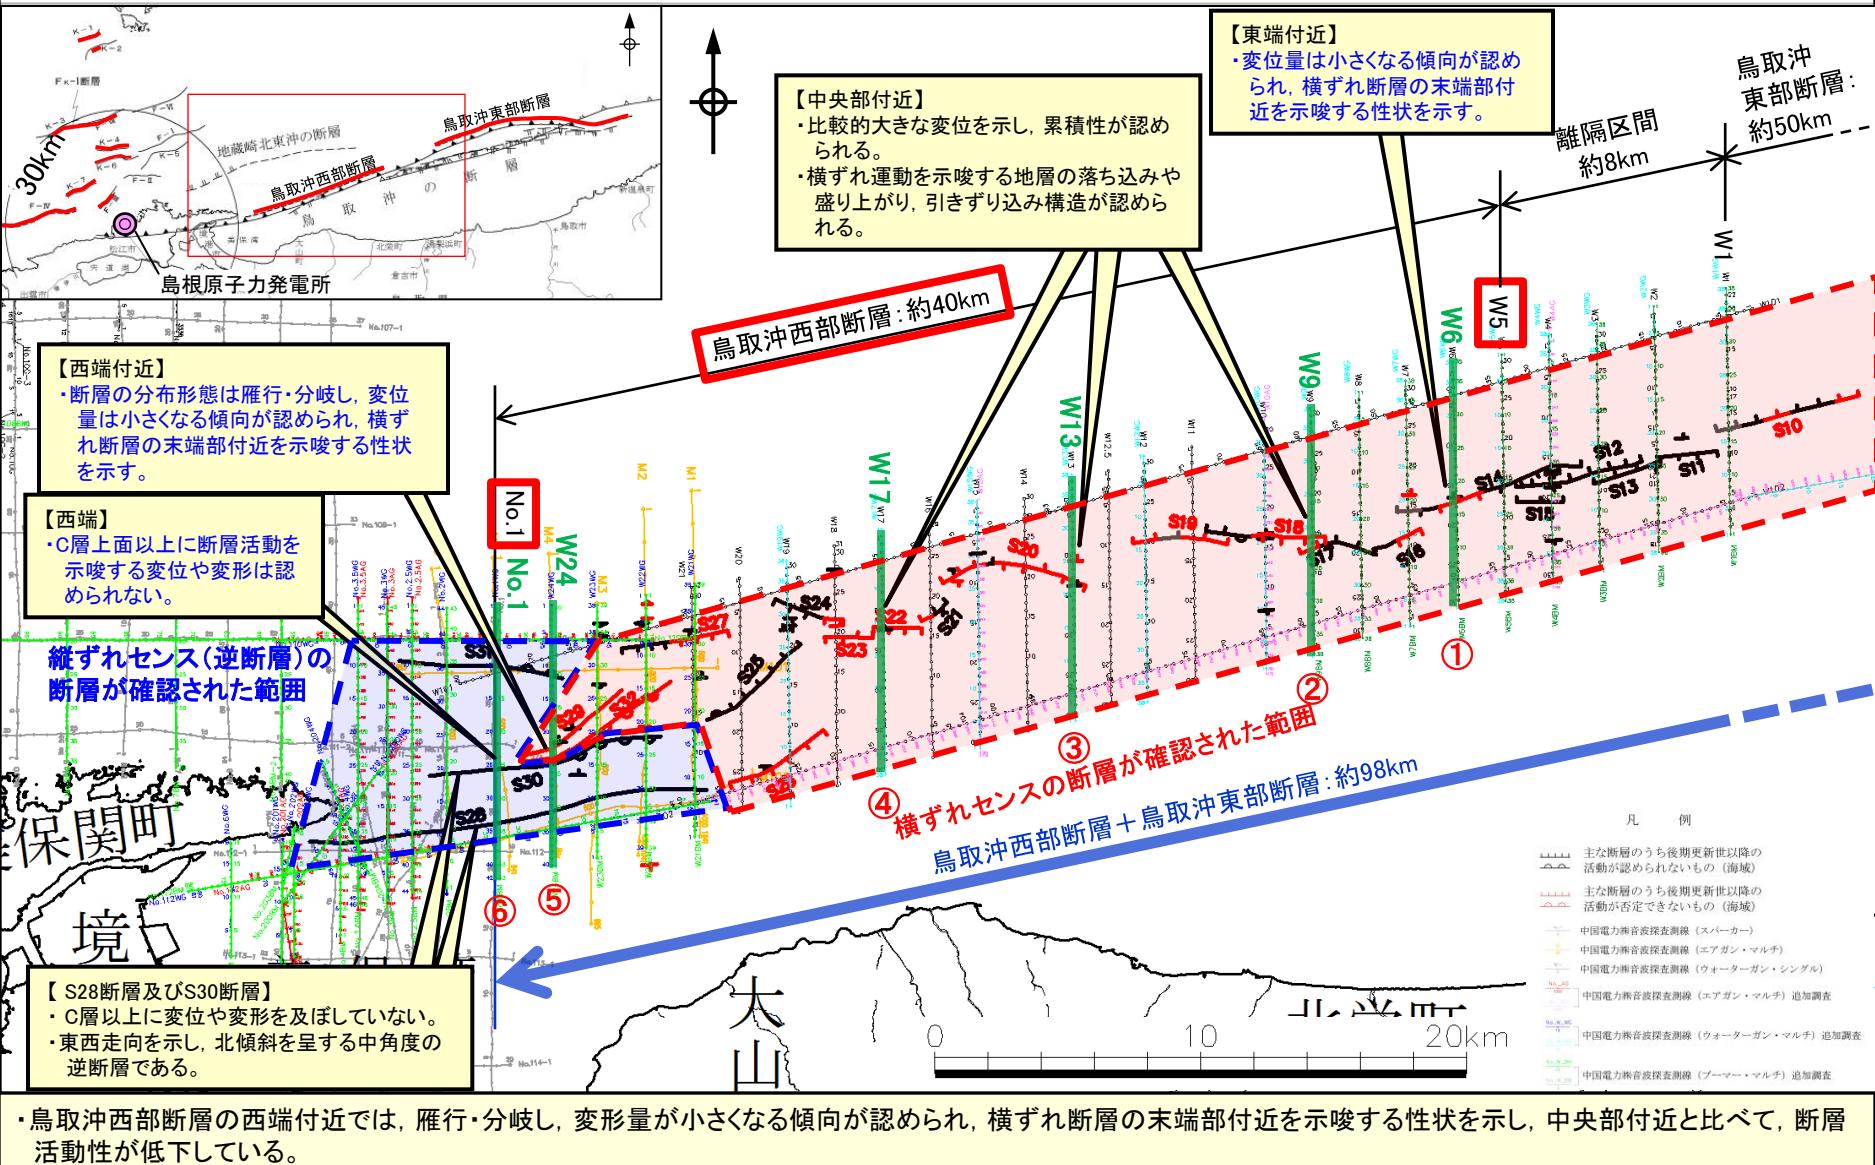
# 鳥取沖西部断層の性状

・鳥取沖西部断層の活動性を評価するため、断層の中央部付近と端部付近の性状を比較検討した。なお、鳥取沖の断層は、新第三紀鮮新世末期以降から現在まで続いている東西圧縮応力場において横ずれ運動が卓越すると考えられることから(伊藤・荒戸(1999), 鎌田(1999)等), C層上面(鮮新統～下部更新統)以上の断層変位量に着目し評価を行った。

- ・C層(鮮新統～下部更新統)上面以上の断層変位量について、中央部付近では、比較的大きな変位を示し、累積性が認められる。一方、東端付近及び西端付近では、中央部と比較して、変位量は小さくなる傾向が認められる。
- ・西端では、C層(鮮新統～下部更新統)上面以上に断層活動を示唆する変位や変形は認められない。

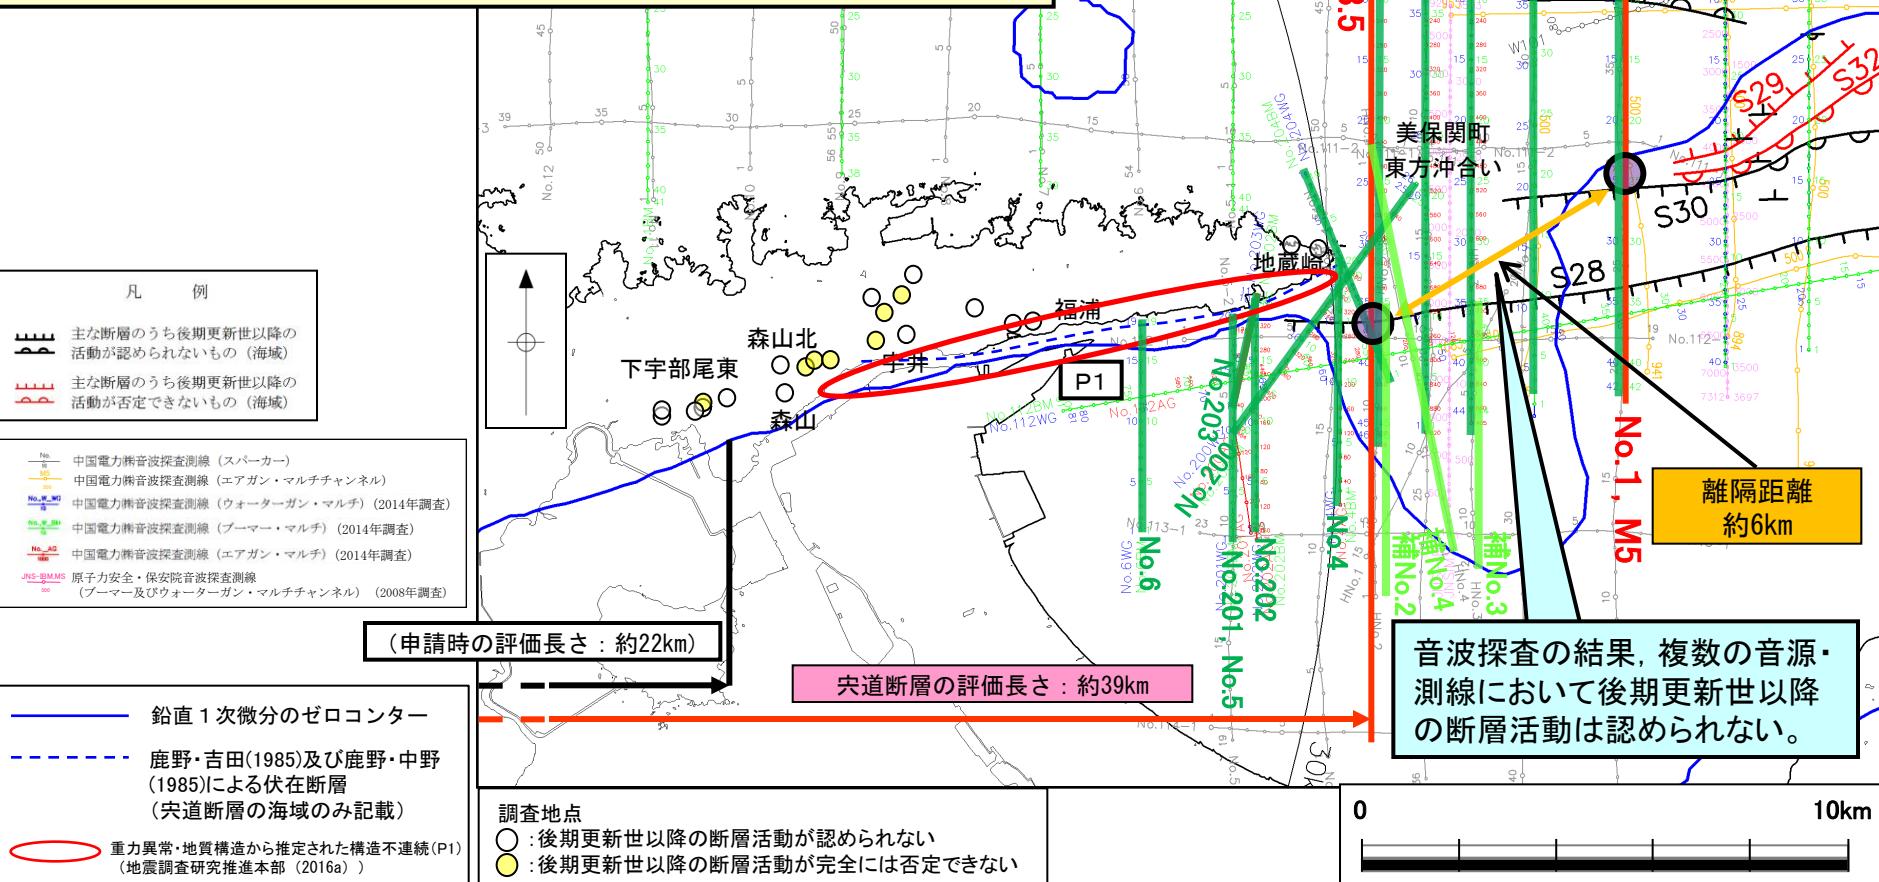
## 断層活動性に関する検討結果

複数の音源・測線による浅部から深部の地質・地質構造に関する音波探査の結果、宍道断層の東端測線(No.3.5測線)から鳥取沖西部断層の西端測線(No.1, M5測線)の区間において、後期更新世以降の断層活動は認められないことを再確認した。

なお、境水道から美保湾の陸海境界においては十分な音波探査が実施できないものの、地形的特徴を活用し陸海境界を横断する音波探査を実施した美保関港では、後期更新世以降の断層活動は認められない。

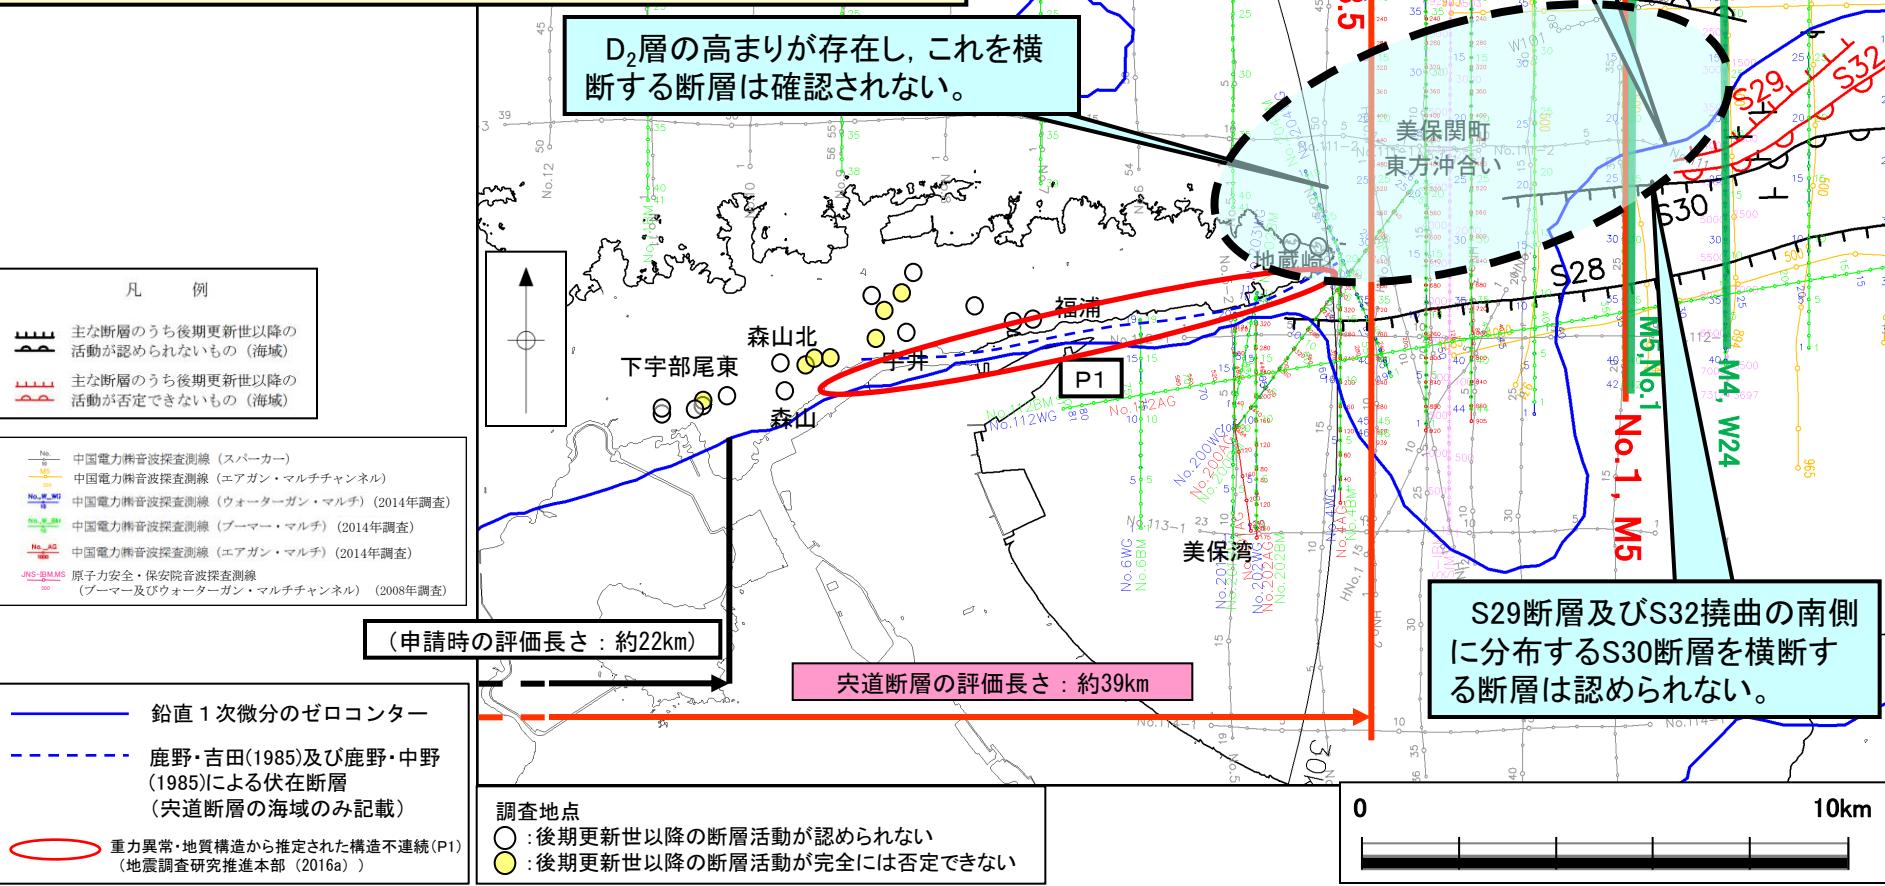
## 詳細地質構造に関する検討結果

・S29断層及びS32撓曲は、両断層間において、B<sub>2</sub>層（中部更新統）上面に横ずれ断層として特徴的な地層の盛り上がりがわずかに認められるものの、西端延長部では、断層活動を示唆する構造は認められない。

・S29断層及びS32撓曲は、後期更新世以降の断層活動が認められるものの、西側延長部のD<sub>2</sub>層（中新統）の高まり及び南側の後期更新世以降の断層活動が認められないS30断層により規制され、これらを横断する断層は確認されない。

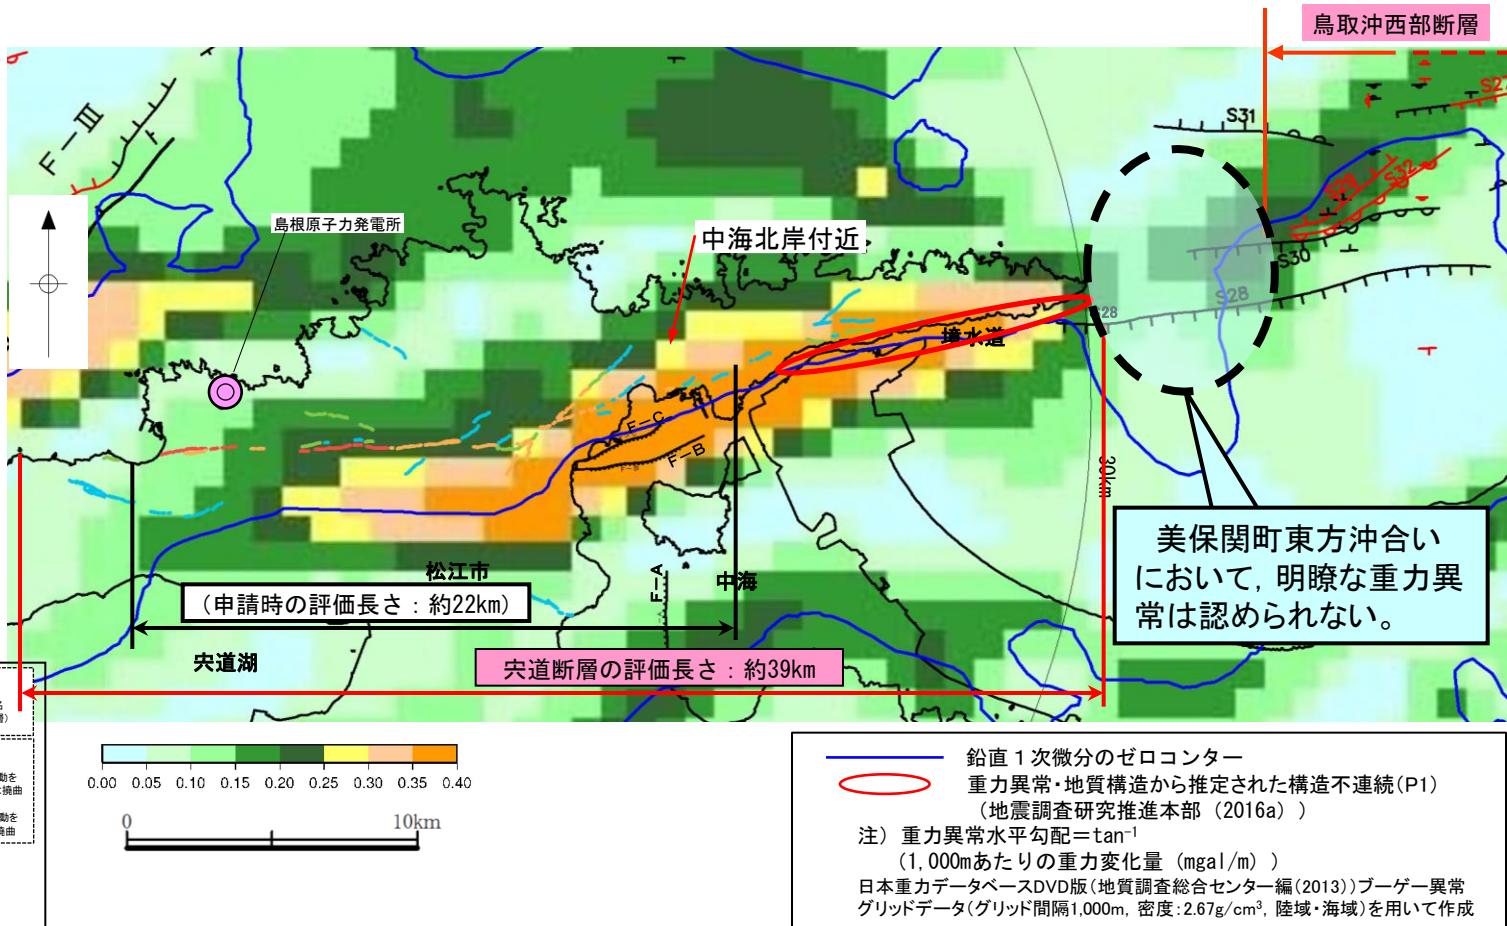
水平勾配図及び  
鉛直1次微分図

- 重力センターの鉛直1次微分のゼロセンターの位置と概ね対応する中海北部のF-B, F-C断層及び美保関町東方沖合いのS28断層について、音波探査結果に基づき、D<sub>2</sub>層上面変位量分布図(時間断面)を作成した結果、D<sub>2</sub>層上面変位量は、東方に向かって小さくなる傾向が認められる。
  - 中海北岸付近に認められる重力センターの急傾斜部は、上記断層に伴う基盤の落差を反映したものと評価した。
  - 基盤の落差に焦点を当てた重力データ解析を行った結果、解析値は重力変化(日本の重力データベース(地質調査総合センター編(2013))を概ね表現している。
- 以上のことから、美保関町東方沖合いにおいて、明瞭な重力異常は認められない。

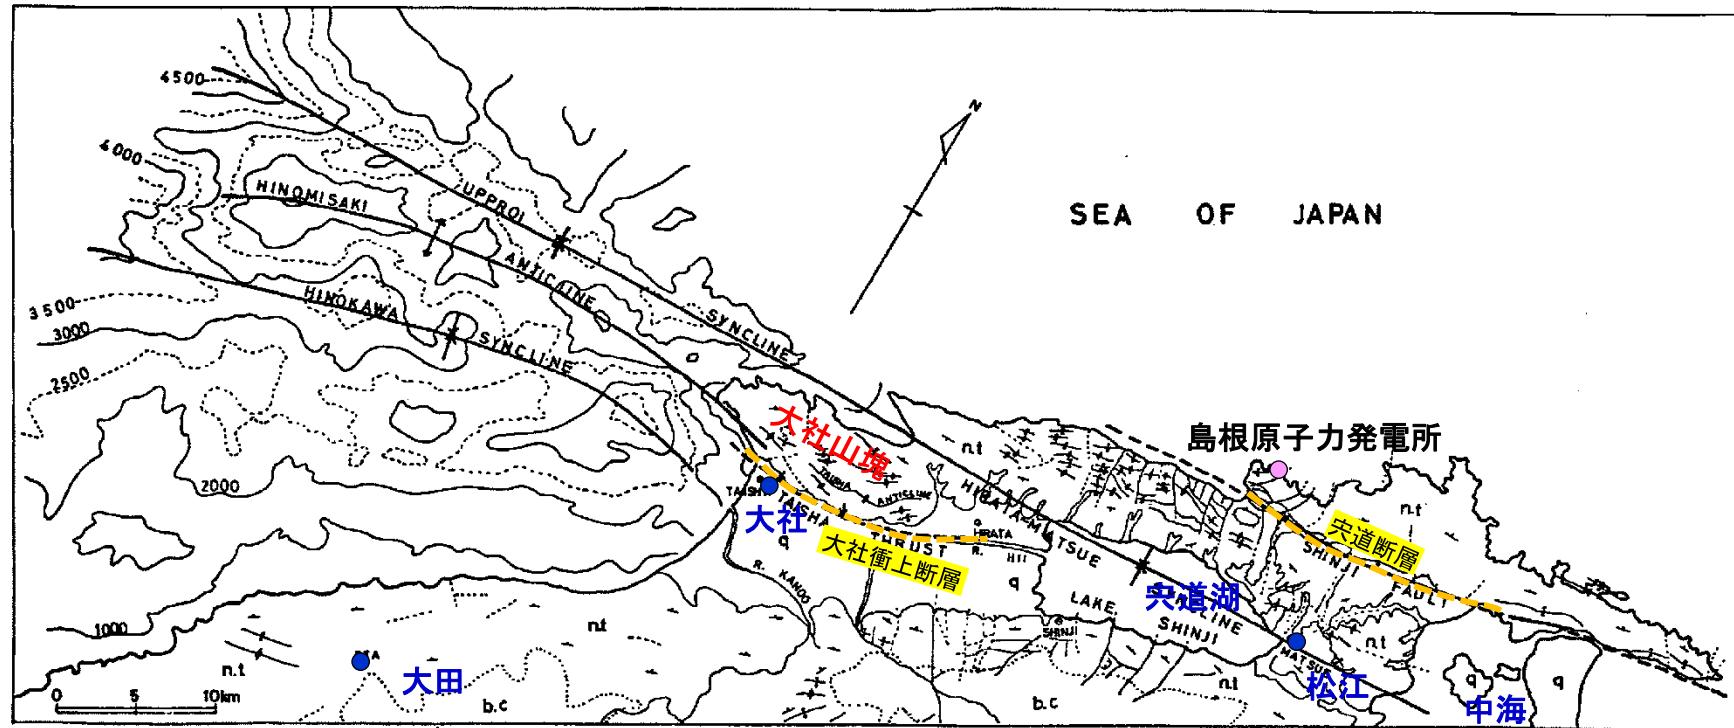
第7図 島根半島とその周辺および半島西部海底下(音波探査)の地質構造図(多井, 1973)

図中の b.c は基盤岩類, n.t は新第三系, q は第四系それぞれの分布域を示す。海底下構造パターンは地史区分II(川合累層)の下底面等深線を示し、その深度数字はm単位(海底下構造の部分は通産省(1971)による図の一部を省略したもの)

- ・通商産業省(1969<sup>(39)</sup>, 1970<sup>(40)</sup>, 1971<sup>(41)</sup>)によると、重力探査により大社山塊南限沿いの沖積平野下に伏在する東西方向の重力傾斜帯が確認され、地震探査の結果からこの重力傾斜帯が南傾斜の逆断層で、その落差は約1000mであるとされている。
- ・多井(1973)においても、島根半島の褶曲運動に伴い形成された大社衝上断層が示されており、島根半島西部海底下の音波探査結果をもとに、大社衝上断層が西方の海域まで連続するものとしている。

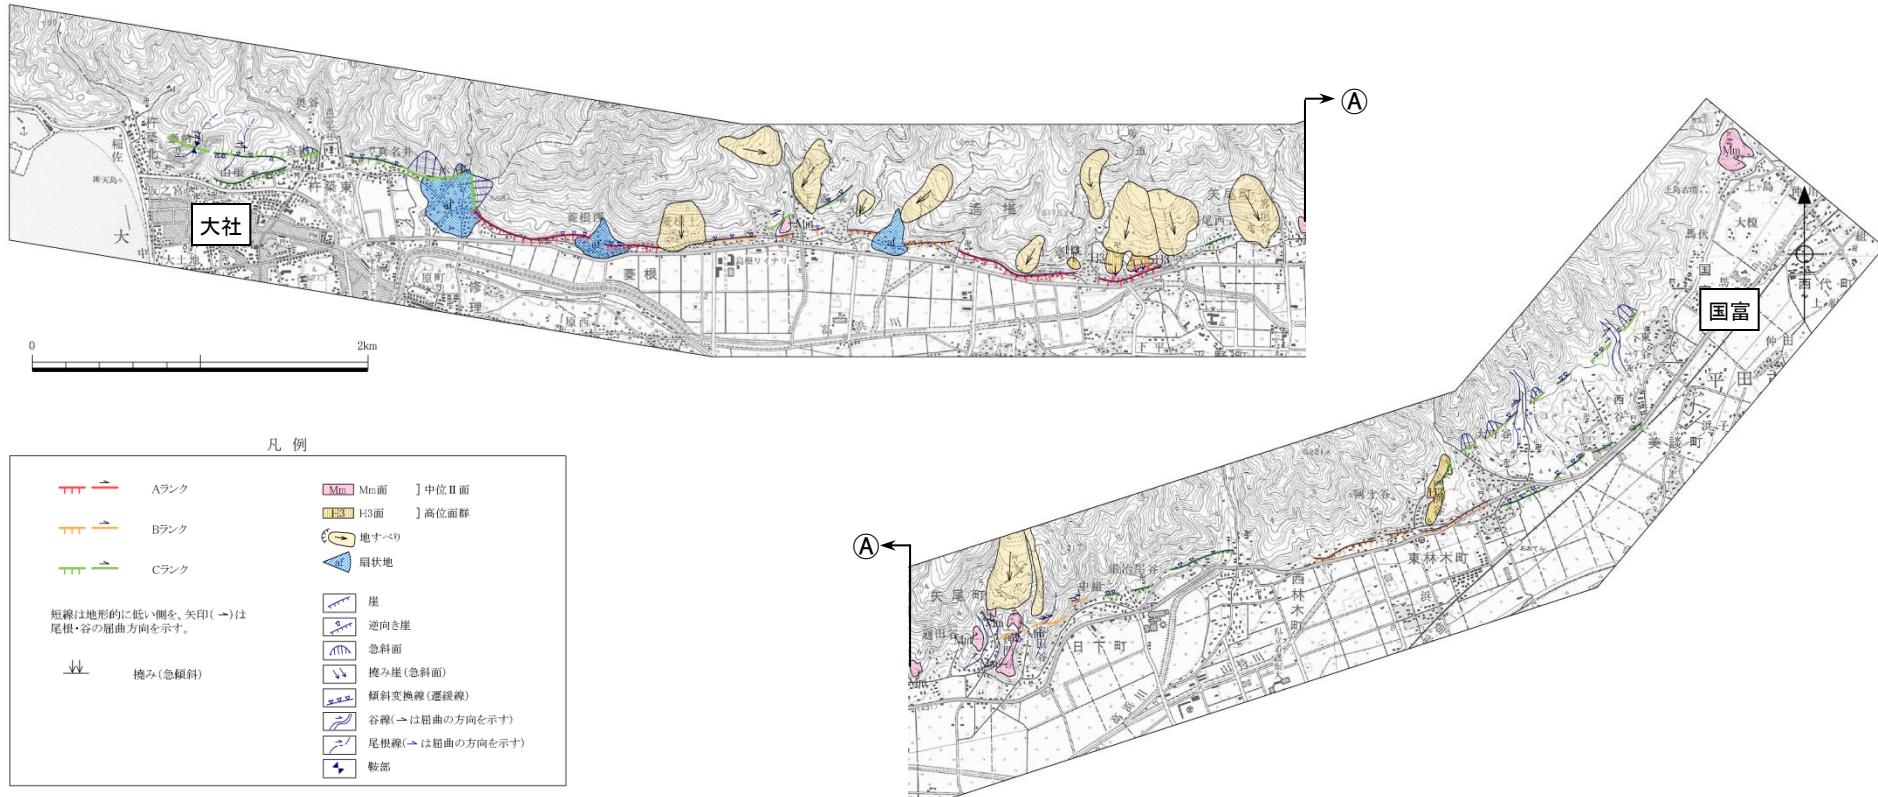
大社衝上断層周辺の空中写真判読図

- ・国富町から大社町にかけての約11.0kmの区間に、山脚部の崖、傾斜変換線、山地・平野境界をなす崖等から成るほぼ西北西-東南東～東北東-西南西方向のA, B, Cランクの変位地形・リニアメントが判読され、一部の河谷と尾根に右屈曲が認められるほか、H3面(高位面)に撓みが、沖積面および扇状地面に低崖が認められる。
- ・これらの変位地形・リニアメントは、東半部が活断層研究会編(1991)の矢尾町付近断層にほぼ対応する。
- ・矢尾町付近断層は、多井(1973)の大社衝上断層にほぼ一致していることから、大社衝上断層に含めて評価する。

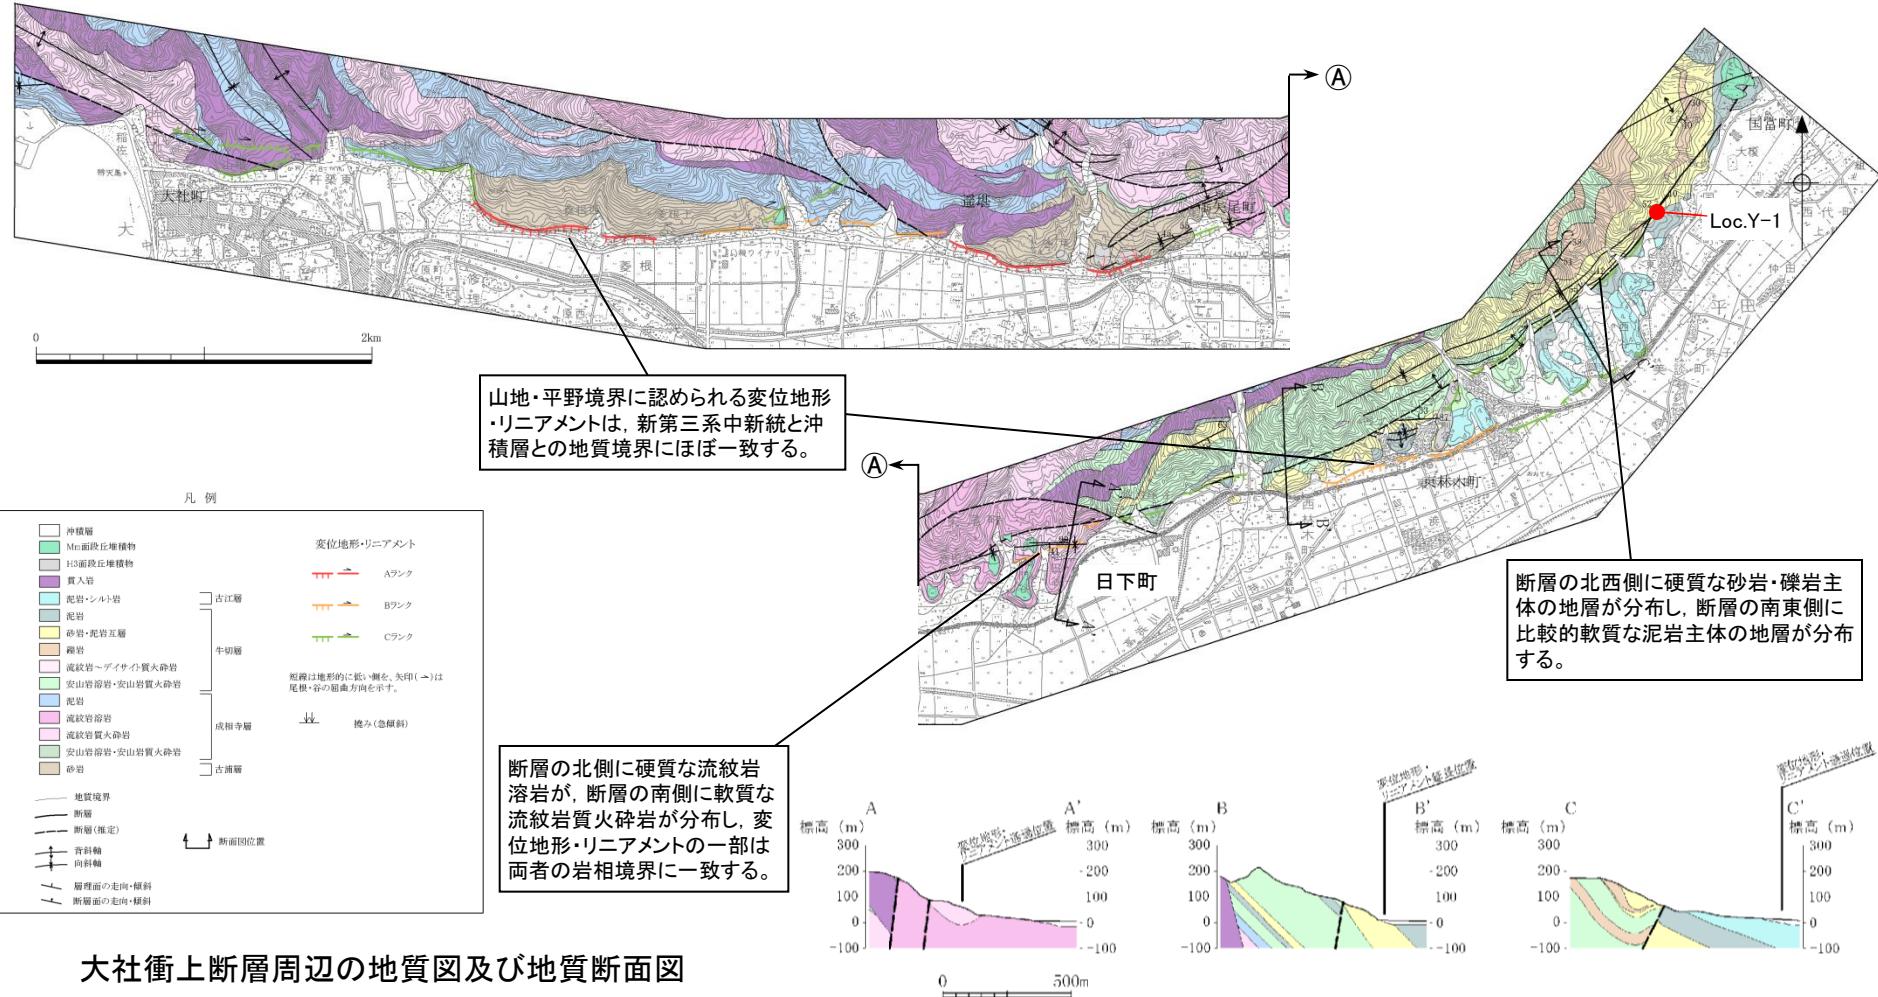
大社衝上断層周辺の地質図及び地質断面図

・変位地形・リニアメント沿いには、新第三系中新統の古浦層、成相寺層、牛切層及び古江層、並びに貫入岩であるドレライト及び安山岩が分布する。また、これらを覆ってH3面(高位面)及びMm面(中位Ⅱ面)段丘堆積物が局所的に認められるほか、谷沿いには沖積低地堆積物が分布する。
