### 3. 穴道断層の評価

#### (7) 東端付近の断層活動性

## 東端付近の断層活動性(変位地形・リニアメント分布図)

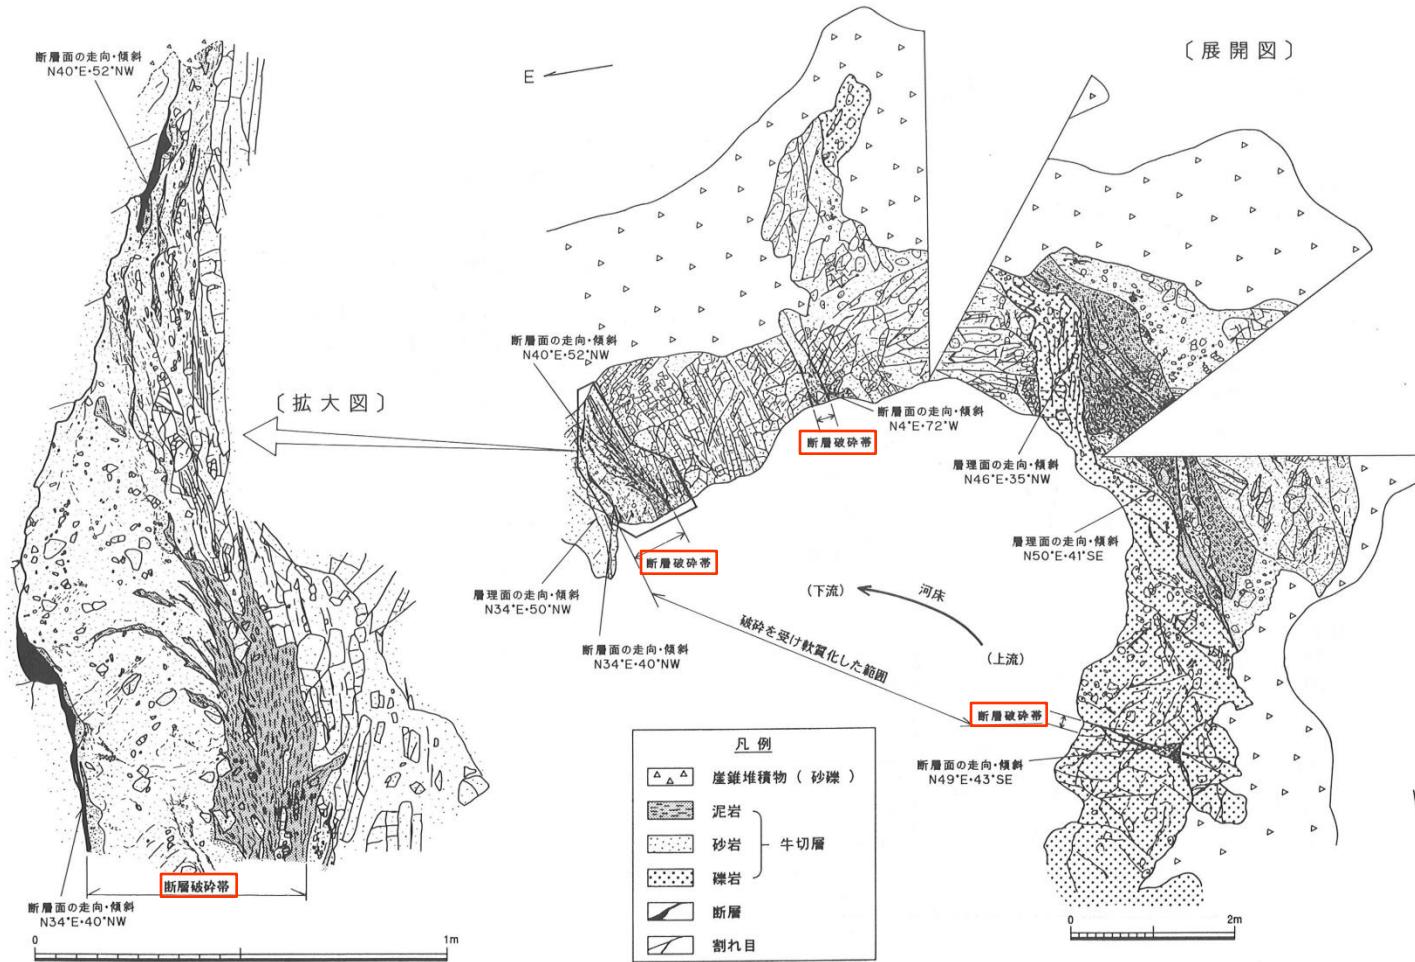
露頭スケッチ(Loc.Y-1)

- 牛切層中に幅約10cm～約50cmの断層破碎帯を伴う断層露頭が認められ、この断層より北西の岩盤は幅約5mにわたって破碎を受け、軟質化している。
- 断層露頭にみられる断層破碎帯は全体に固結しており、最近の活動を示唆する新しいせん断面は認められないが、一部に軟質な断層粘土が認められる。
- この断層露頭から西方にかけて、変位地形・リニアメントを境に地質分布・構造の不連続がみられることから、変位地形・リニアメントにほぼ一致する断層が存在するものと評価した。

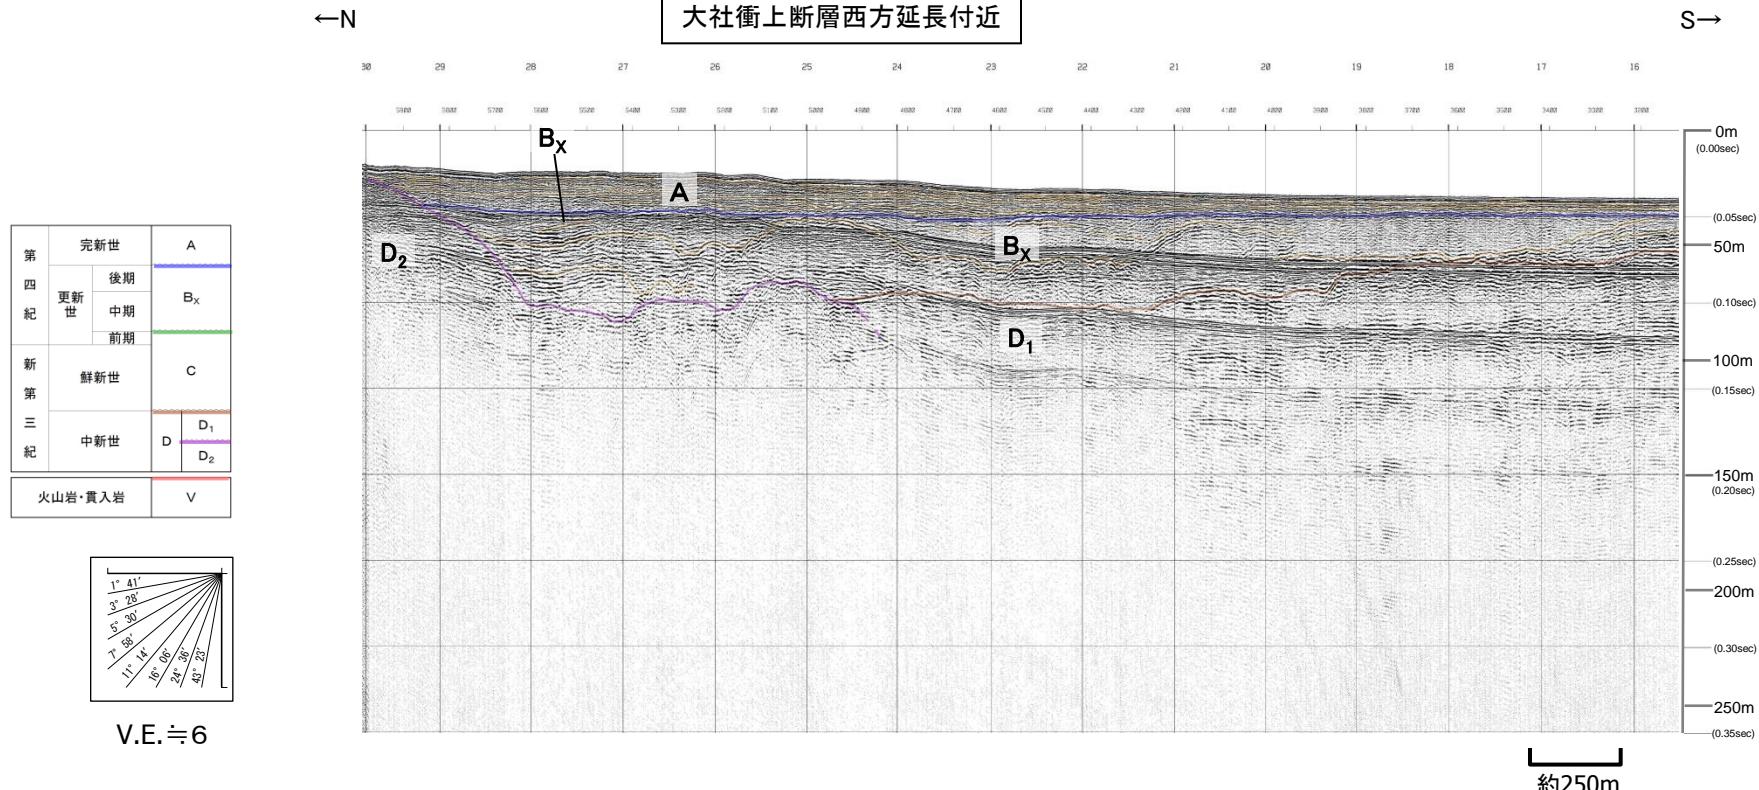
## 大社衝上断層の西端(音波探査解析図(No.35測線))

・ウォーターガン・マルチチャンネルに加えて、ブーマー・マルチチャンネルにおいても、D<sub>1</sub>層(中新統)には変位や変形は認められないことから、本測線を大社衝上断層の西端測線とする。

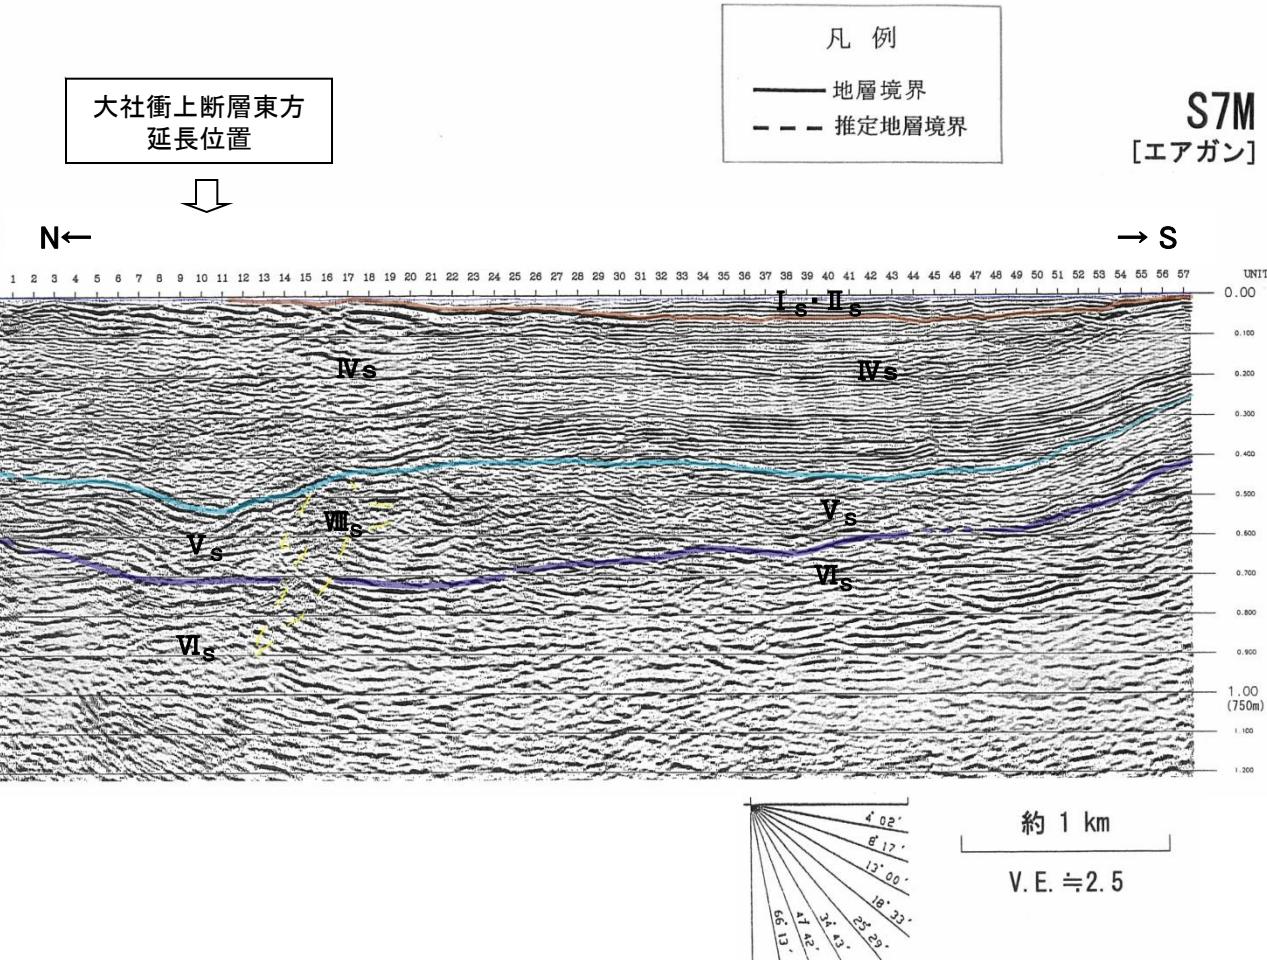
鹿野ほか(1989)による大社衝上断層の東方延長の音波探査記録

・大社衝上断層の東方延長に位置する宍道湖の音波探査結果によると、断層は認められない。

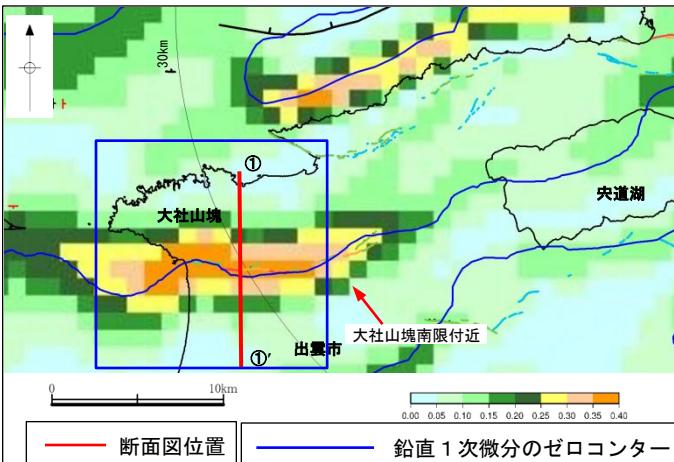
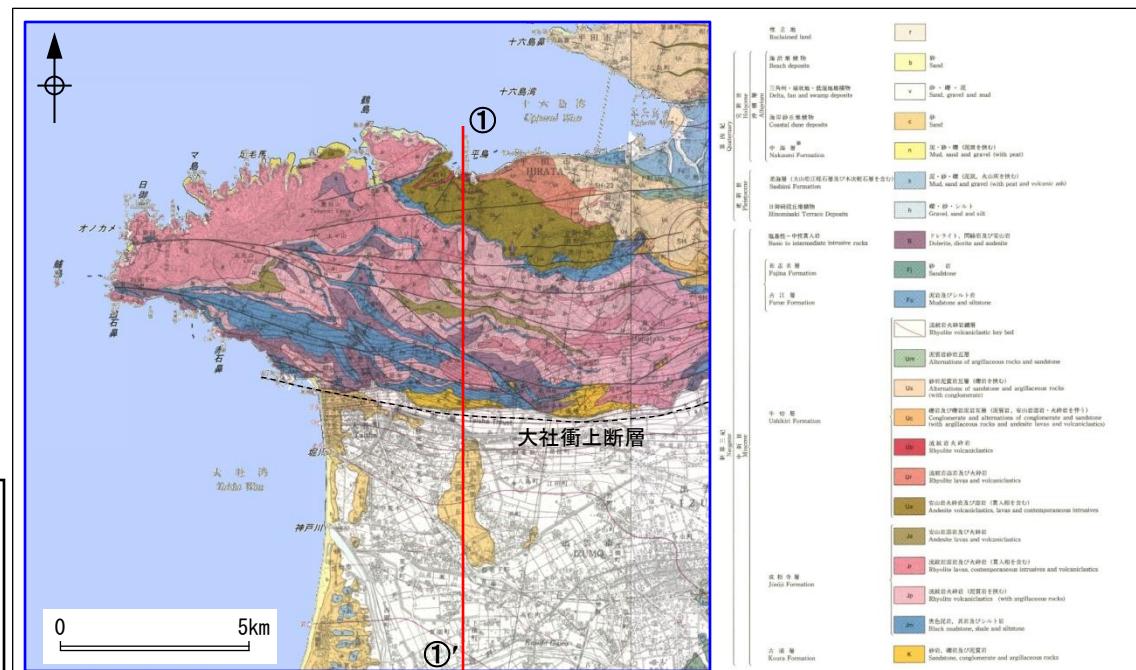
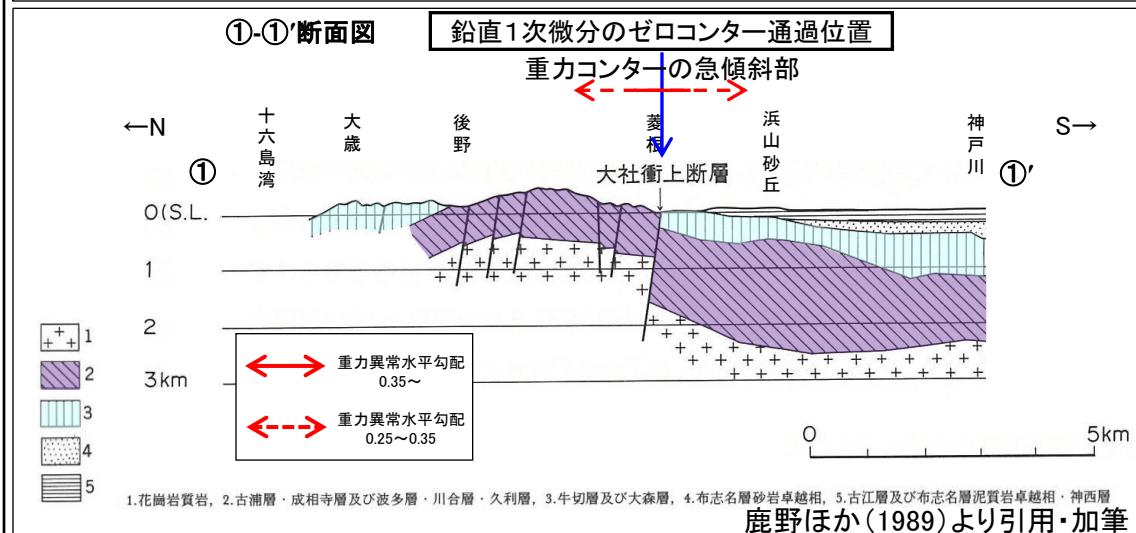
# 大社山塊南限付近の地質構造

- 村田ほか(2009)によると、大社山塊南限付近の重力コンターの急傾斜部は、「基盤の昇降運動によって形成された地殻構造に起因していると思われる。」とされている。
- 鹿野ほか(1989)によると、「大社衝上断層の大部分は出雲平野に伏在しているが、通商産業省(1970)の地震探査によってその存在が明らかにされ、地震探査結果に基づけば大社衝上断層の落差はおよそ1,000mとなる。」とされている。
- 重力コンターの急傾斜部及び鉛直1次微分のゼロコンターは、大社衝上断層に対応する変位地形・リニアメントの位置とほぼ一致する。
- 大社衝上断層を活断層とする文献はないが、変位地形・リニアメントが判読されること、後期更新世の地層が欠如し活動性が明確に判断できること等を踏まえ、後期更新世以降の活動を考慮する断層とし、その端部は海域及び宍道湖で実施した音波探査結果により評価している。
- 以上のことから、大社山塊南限付近に認められる重力コンターの急傾斜部は、大社衝上断層に伴う基盤の落差を反映したものと評価した。

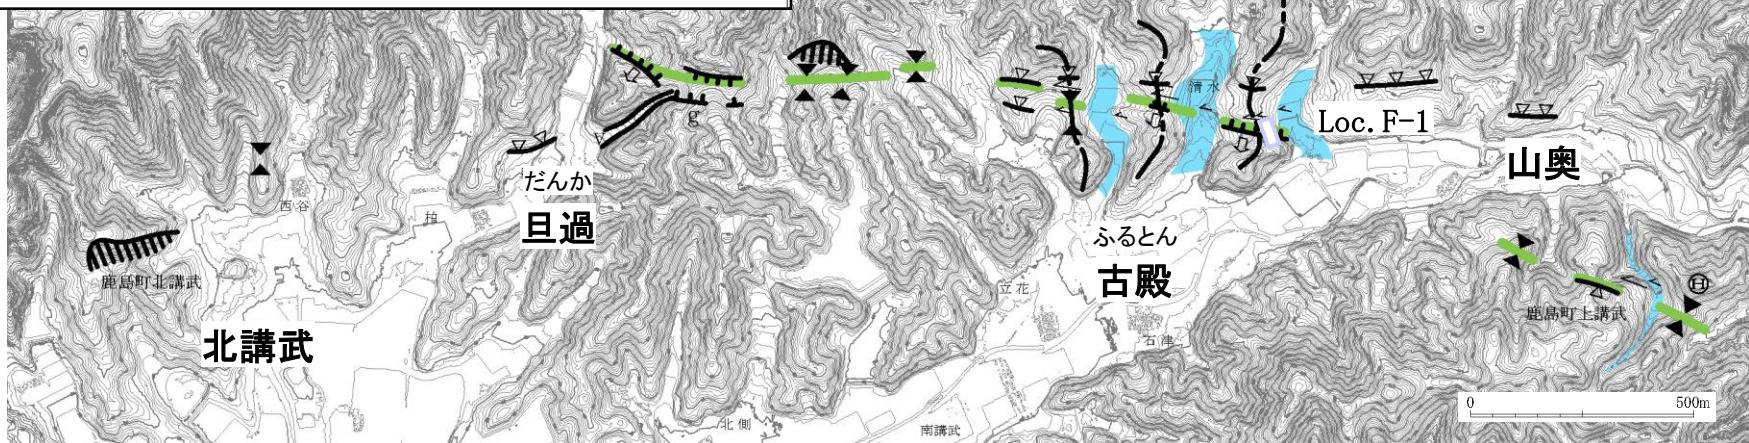
## 古殿[北][南]断層周辺の変位地形・リニアメント分布図

- ・鹿島町旦過から古殿に至る間に鞍部列や溝状地が認められ、その東側では尾根・谷の屈曲、逆向き崖、傾斜変換線等が認められ、西側では傾斜変換線、鞍部等が認められる。
- ・変位地形・リニアメントとしては、西側では鞍部や溝状地の連続を、東側では逆向き崖や尾根・谷の屈曲の連続を基に判読した。
- ・これらの変位地形・リニアメントは活断層研究会編(1991)に示される古殿[北][南]断層に対応する。

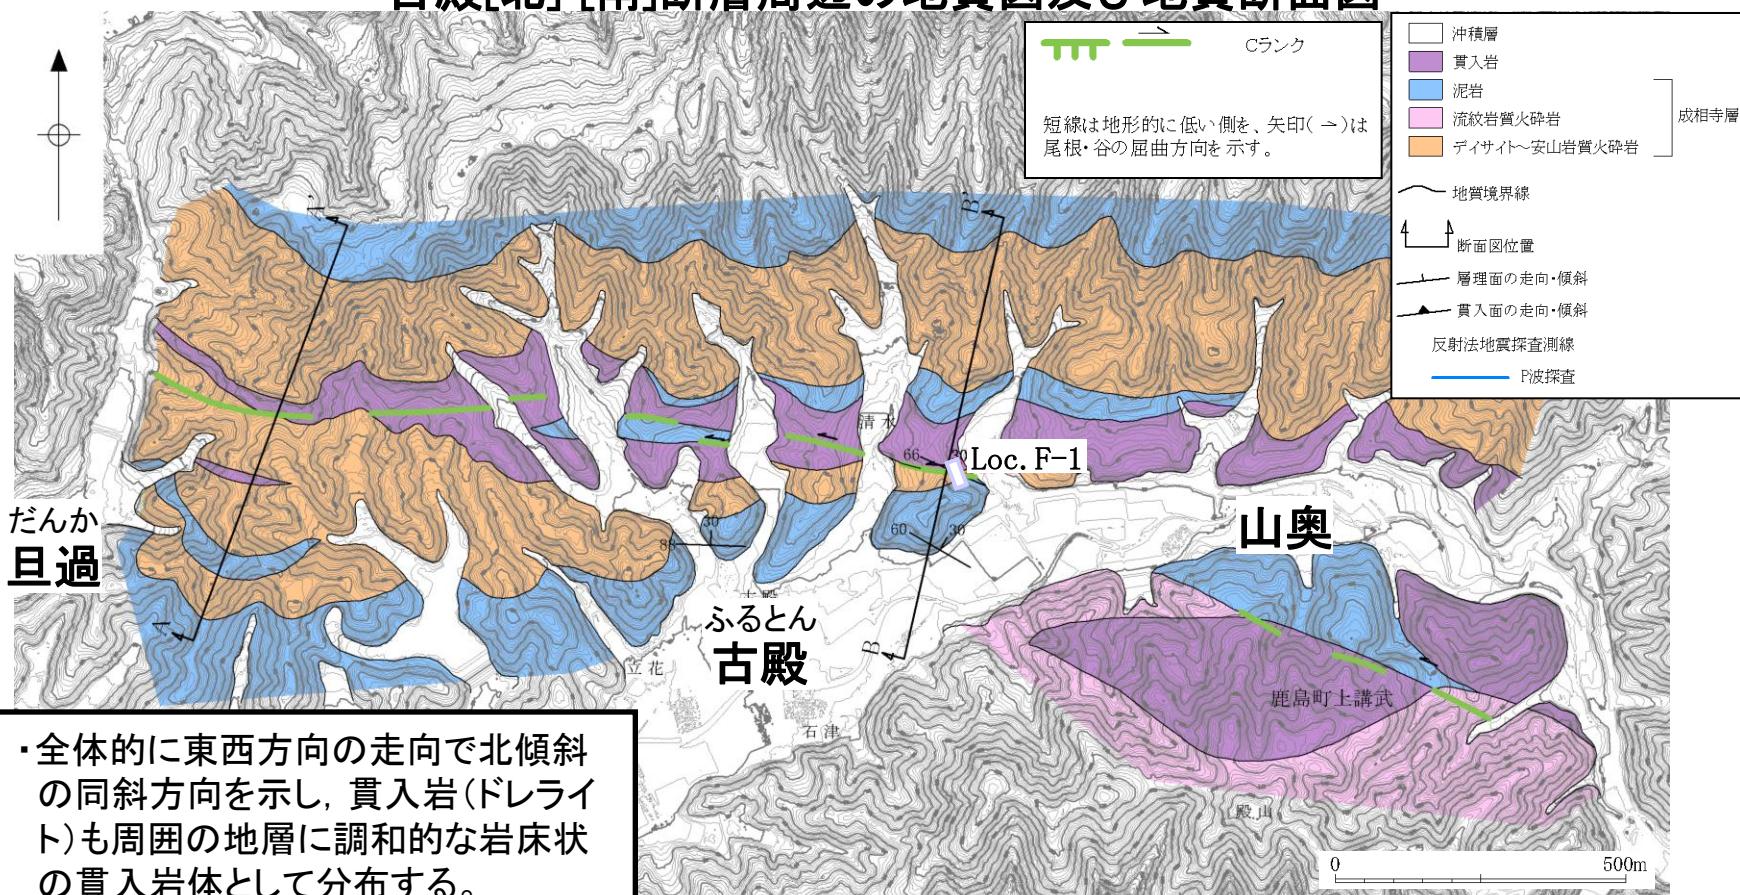
## 古殿[北][南]断層周辺の地質図及び地質断面図

- ・全体的に東西方向の走向で北傾斜の同斜方向を示し、貫入岩(ドレライト)も周囲の地層に調和的な岩床状の貫入岩体として分布する。
- ・ドレライトは著しく風化し、成相寺層の泥岩や流紋岩質火碎岩に比べ軟質化している。
- ・尾根・谷が屈曲している箇所においてピット調査(Loc.F-1)を実施した。

- ・活断層研究会編(1980, 1991)の古殿[北][南]断層にほぼ対応する変位地形・リニアメントの付近に分布する地層は、同斜構造を示し、断層は認められない。
- ・変位地形・リニアメントは、ドレライトと成相寺層の貫入境界とほぼ一致する。
- ・古殿[北][南]断層にほぼ対応する変位地形・リニアメントは、岩相の差を反映した組織地形であると評価した。

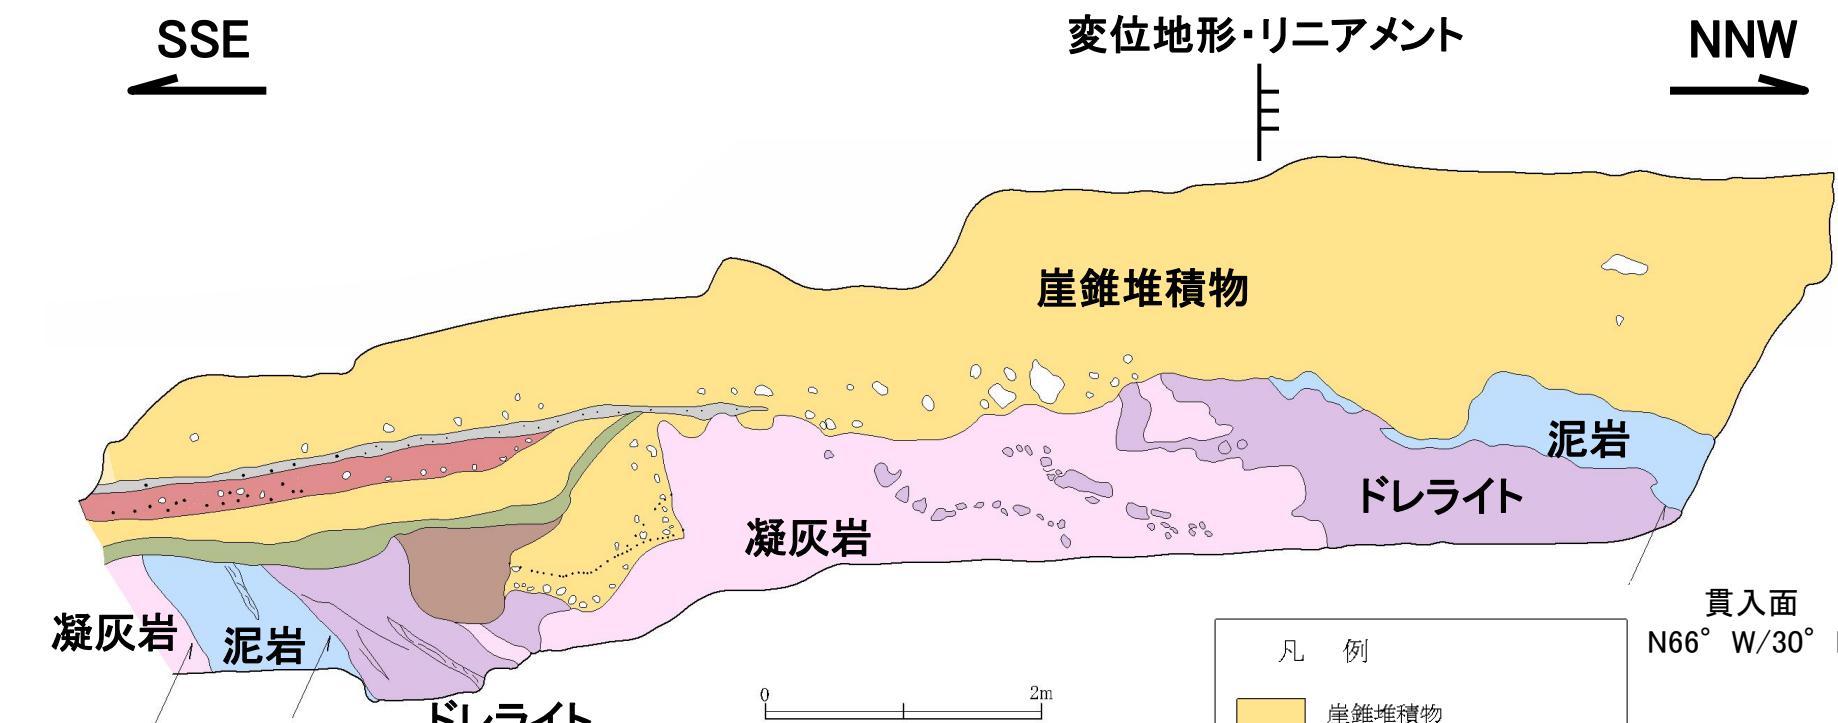
## 露頭スケッチ(古殿[北][南]:Loc.F-1)

・成相寺層の凝灰岩、泥岩及び貫入岩のドレライトが分布し、断層は認められない。

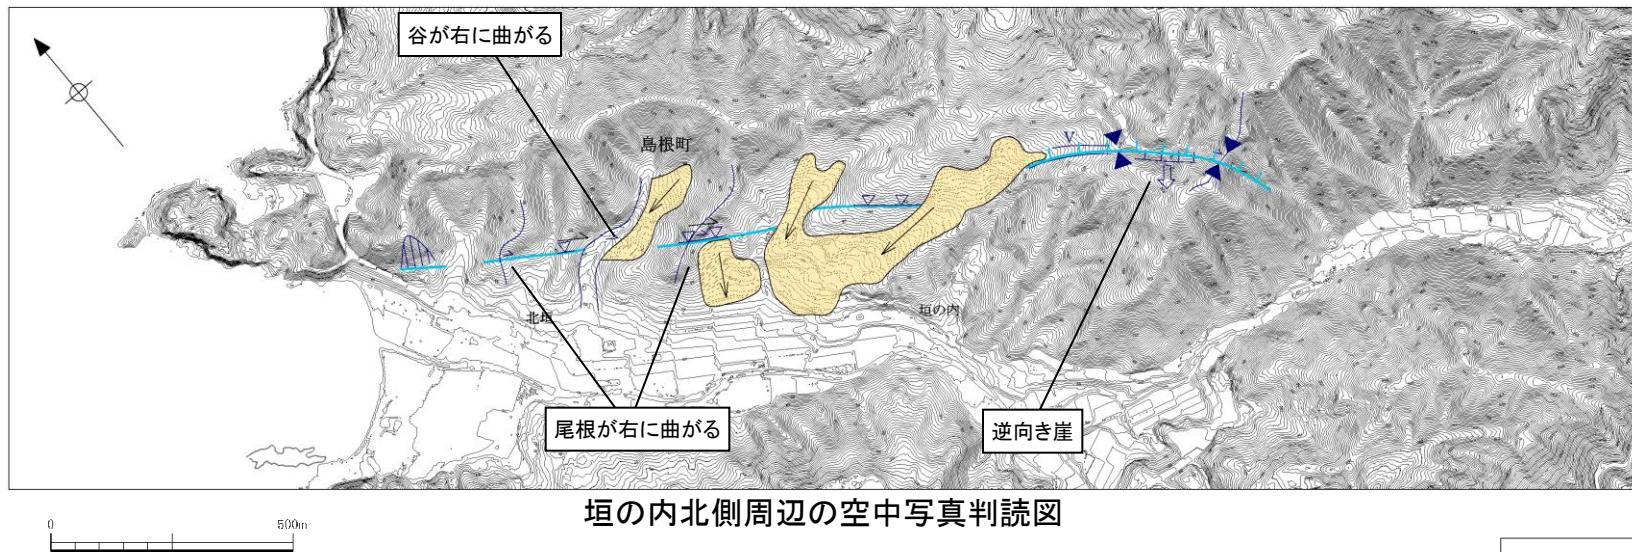
## 地形調査結果

- ・活断層研究会編(1980, 1991)の壇の内北側断層にほぼ対応して、直線状の谷、鞍部、傾斜変換線等の連続として変位地形・リニアメントが判読される。
- ・変位地形・リニアメントを境として、山地斜面に逆向き崖による北東側低下の高度差が認められ、変位地形・リニアメントの北西側では一部に河谷と尾根に右屈曲が認められるが、不明瞭で系統的ではない。

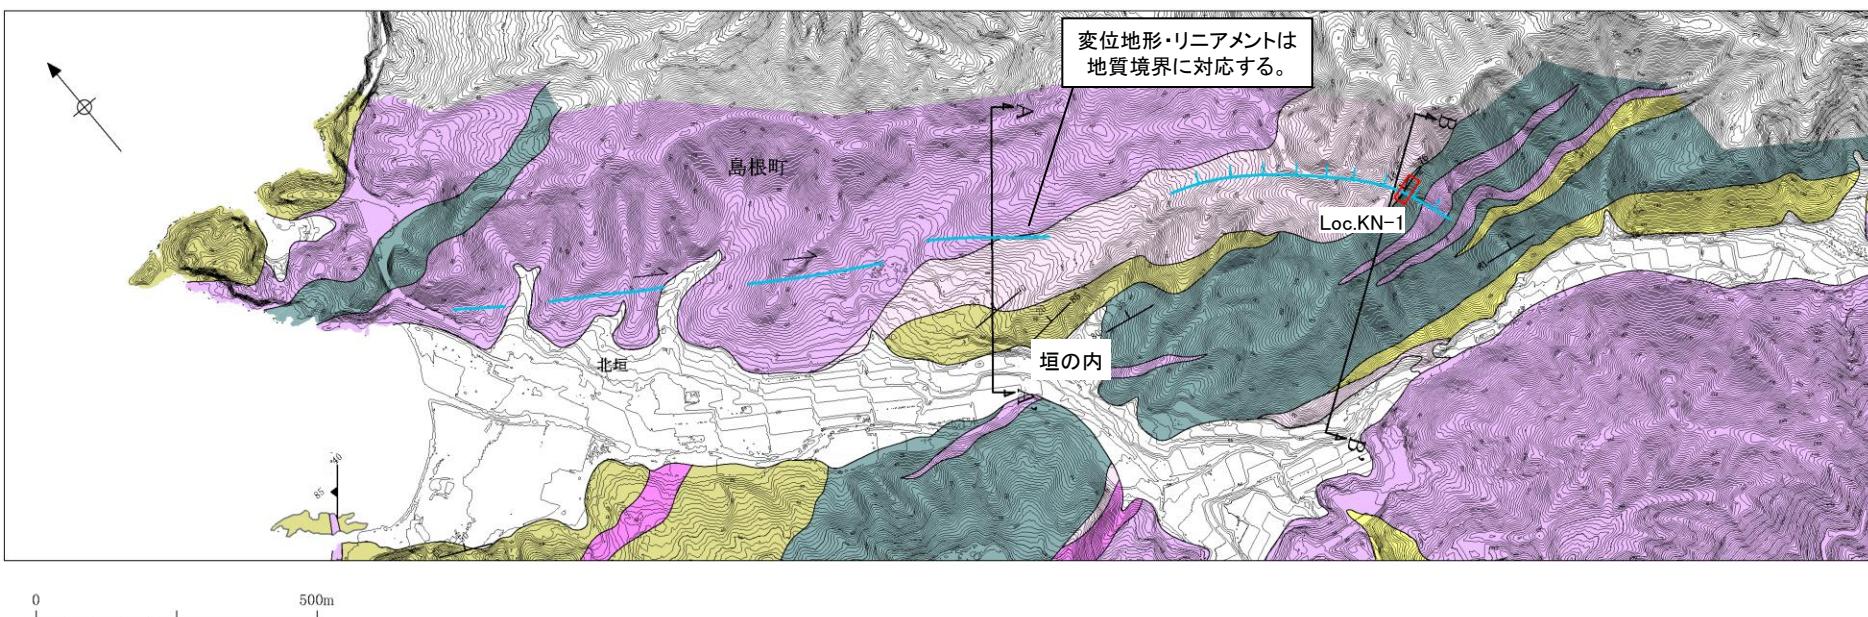
垣の内北側周辺の地質図および地質断面図

- 周辺の地質は、新第三系中新統の牛切層の堆積岩類と、これに貫入するデイサイト、安山岩、玄武岩からなる。
- 牛切層は、ほぼ東～西方向の走向で北傾斜の緩やかな同斜構造を示す。
- 島根町垣の内の北部では、変位地形・リニアメントの一部が地質境界に対応する。

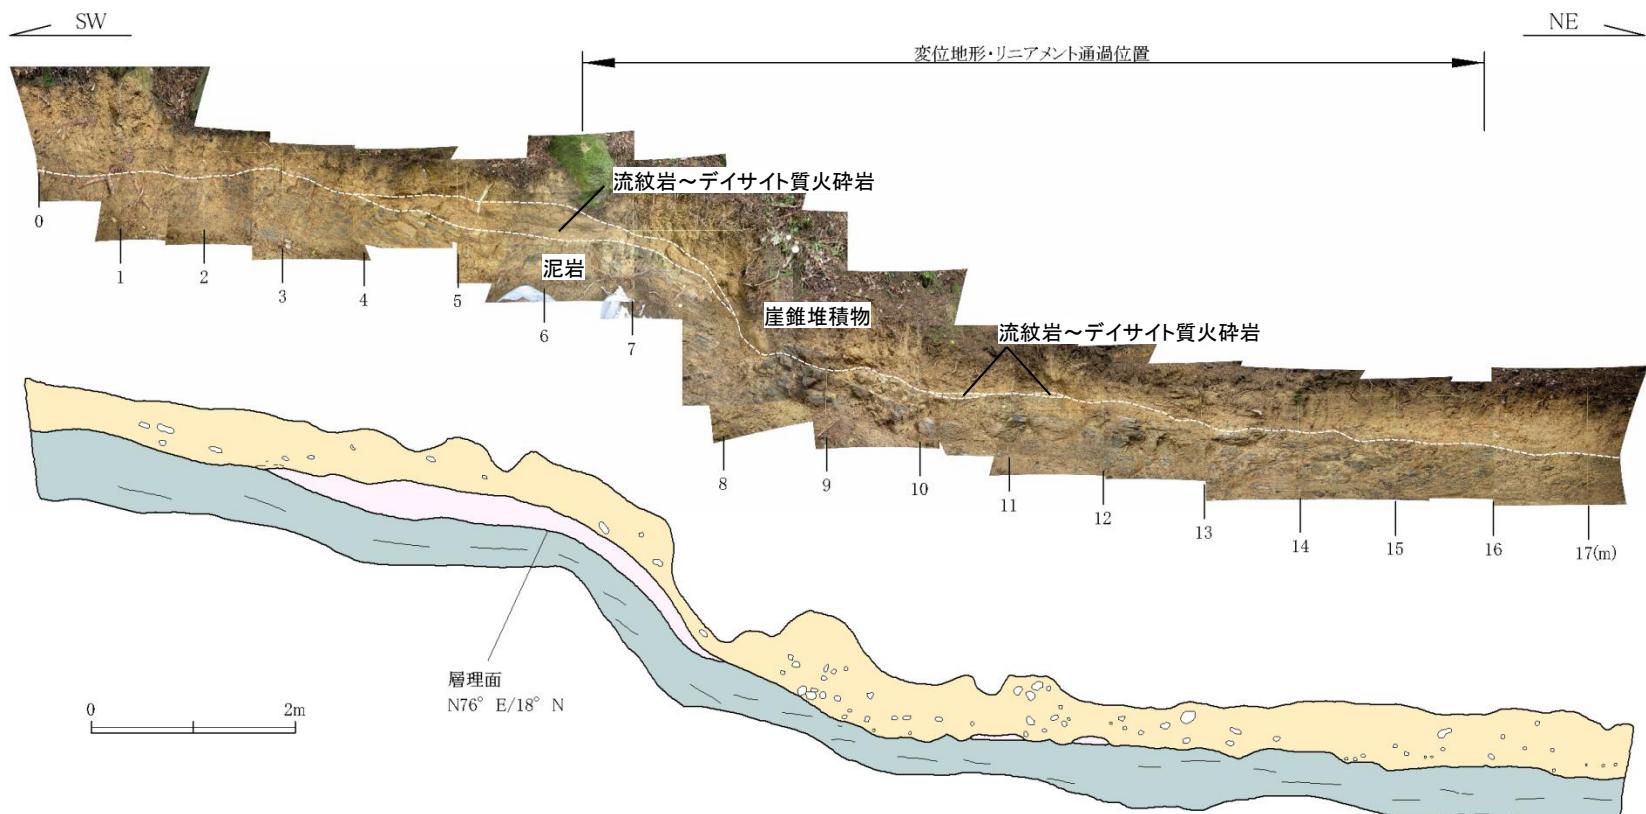
露頭スケッチ及び写真(Loc.KN-1)

ピット調査では、泥岩及び流紋岩～デイサイト質凝灰岩が北傾斜の緩やかな構造を示し、変位地形・リニアメント位置には断層は認められない。

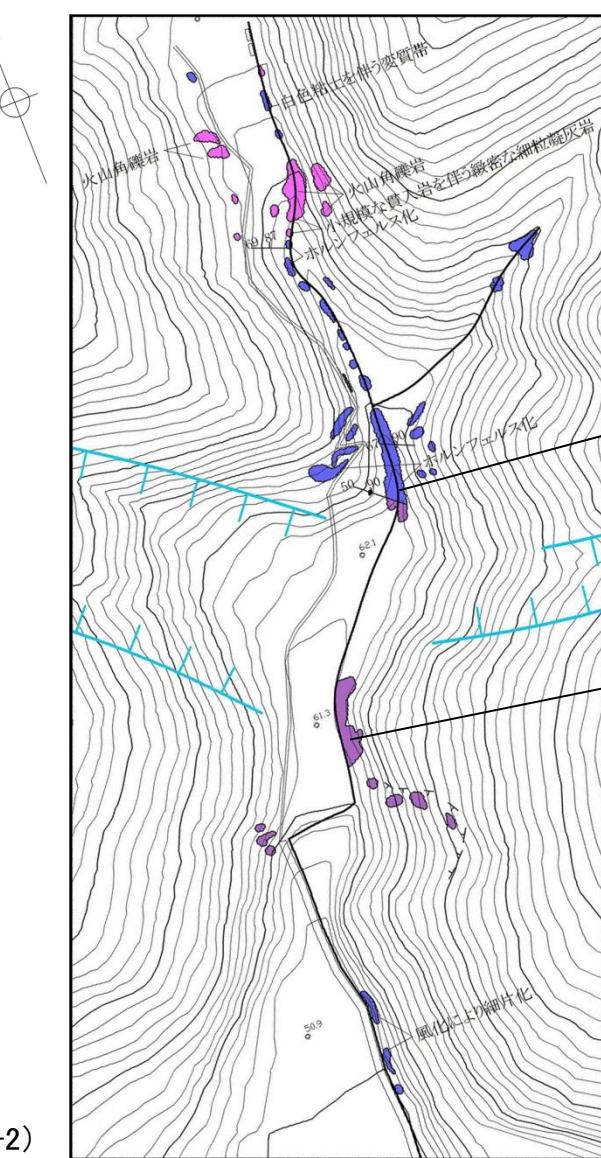
貫入岩付近の泥岩は、ホルンフェルス化しており、硬質である。

安山岩は、河床部では堅硬な岩盤であるが、尾根部では赤色風化が著しい。

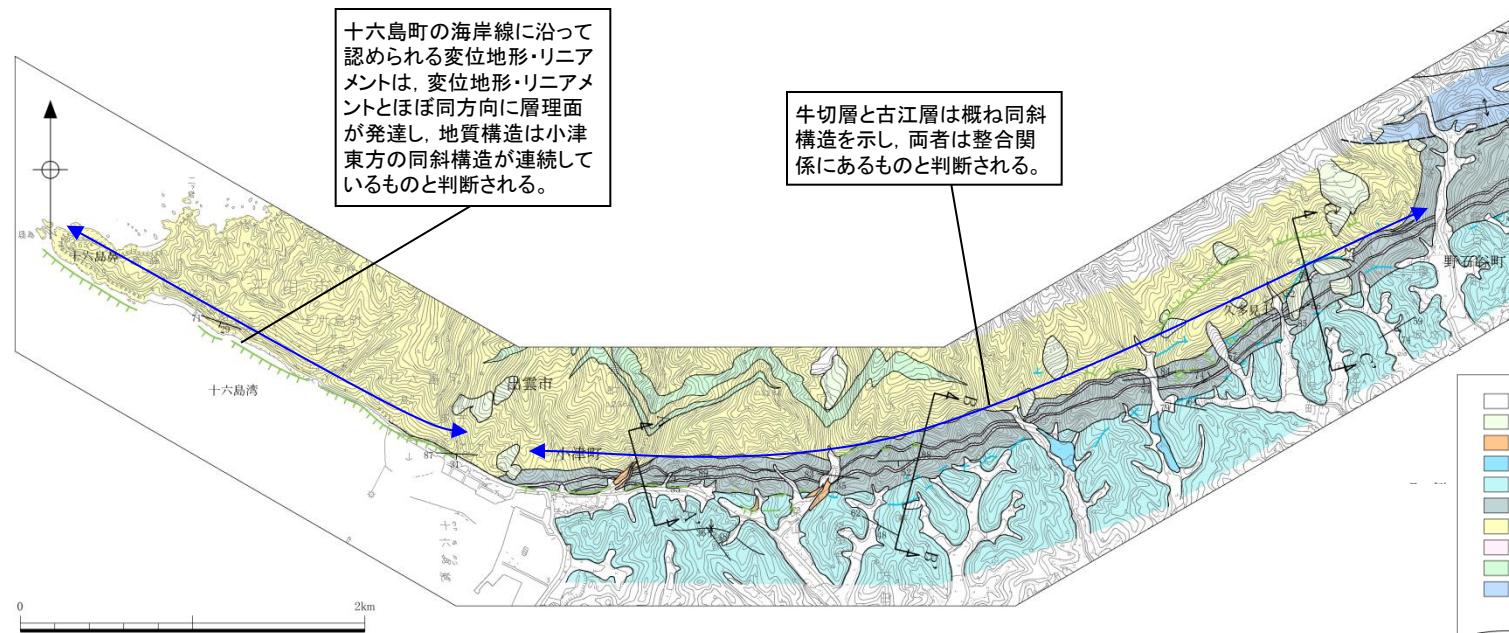
万田付近周辺の地質図及び地質断面図

地質は、成相寺層、牛切層及び古江層から成る。成相寺層は、本地域の東端部に分布し、主に泥岩及び流紋岩溶岩から成る。牛切層は、泥岩、砂岩・泥岩互層などから成る。古江層は、やや軟質な泥岩ないしシルト岩から成る。

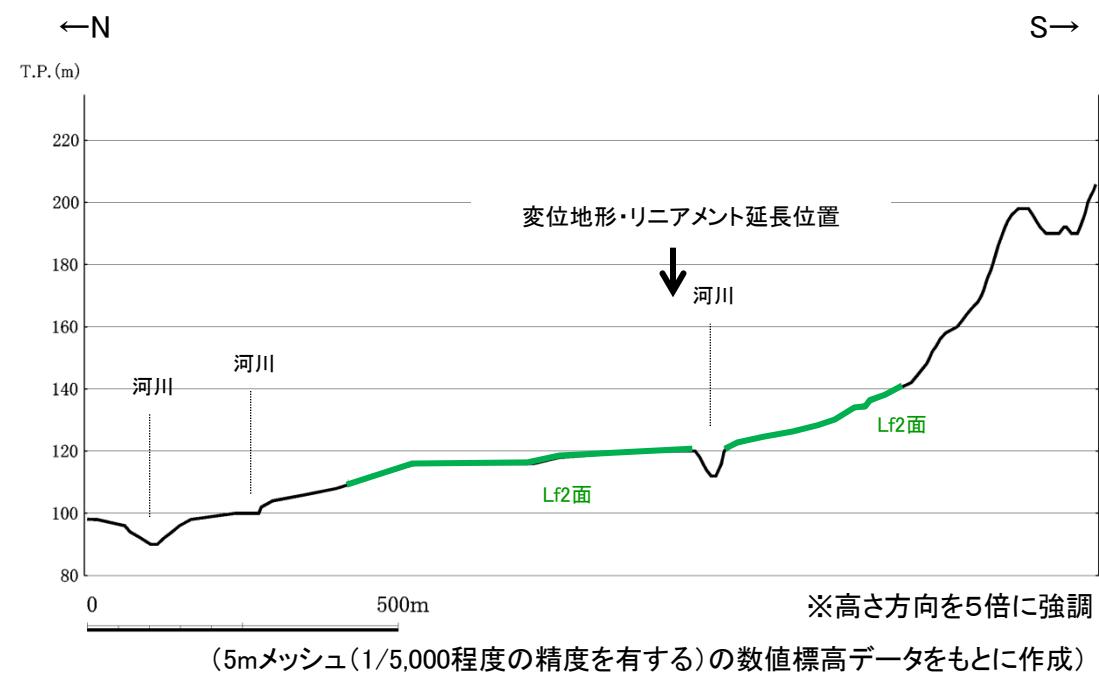
## 河成段丘面の分布(多久和地区)

・変位地形・リニアメントの延長方向を横断して分布する低位段丘面(Lf2面)に変位地形は認められず、段丘面にも優位な高度差は認められない。

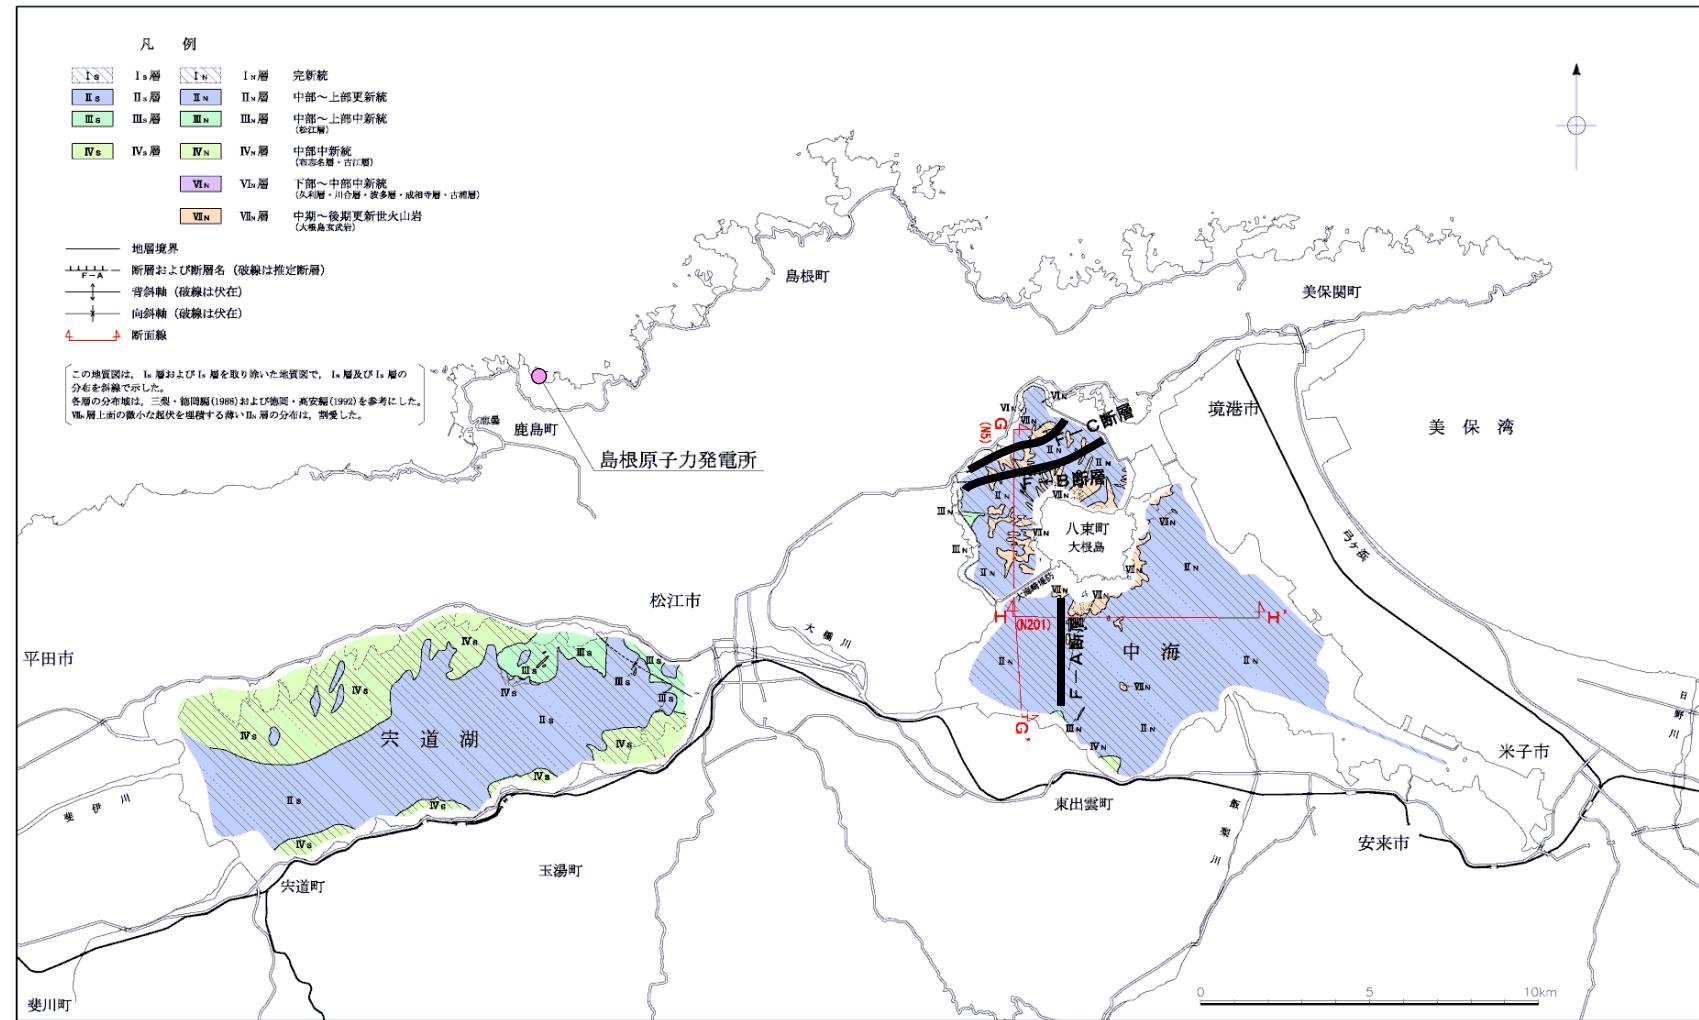
- ・宍道湖には、北縁に中部～上部中新統及び中部～上部更新統が分布し、これを完新統が覆っているが、断層は存在しない。
- ・中海には、中部～上部更新統のほか中期～後期更新世火山岩(大根島玄武岩)が主に分布するほか、F-A・F-B・F-C断層が確認されている。

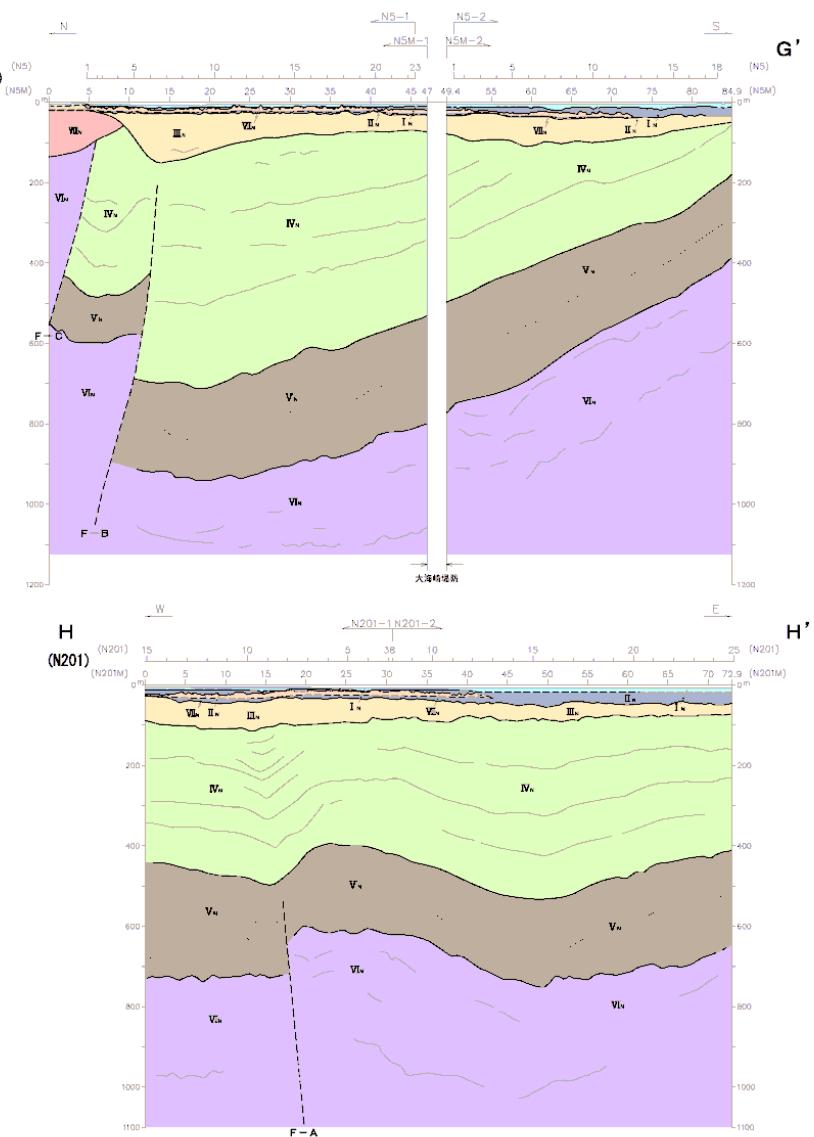
## 地質断面図(中海)

F-B及びF-C断層は、中部中新統(VI<sub>N</sub>～IV<sub>N</sub>層)に変位が認められるが、中部～上部中新統(III<sub>N</sub>層)、中期～後期更新世火山岩(VII<sub>N</sub>層)、中部～上部更新統(II<sub>N</sub>)及び完新統(I<sub>N</sub>)に変位や変形を与えていない。

F-A断層は、下部～中部中新統(V<sub>N</sub>～VI<sub>N</sub>層)に変位が認められるが、中部～上部中新統(III<sub>N</sub>～IV<sub>N</sub>層)、中部～上部更新統(II<sub>N</sub>層)及び完新統(I<sub>N</sub>層)に変位や変形を与えていない。

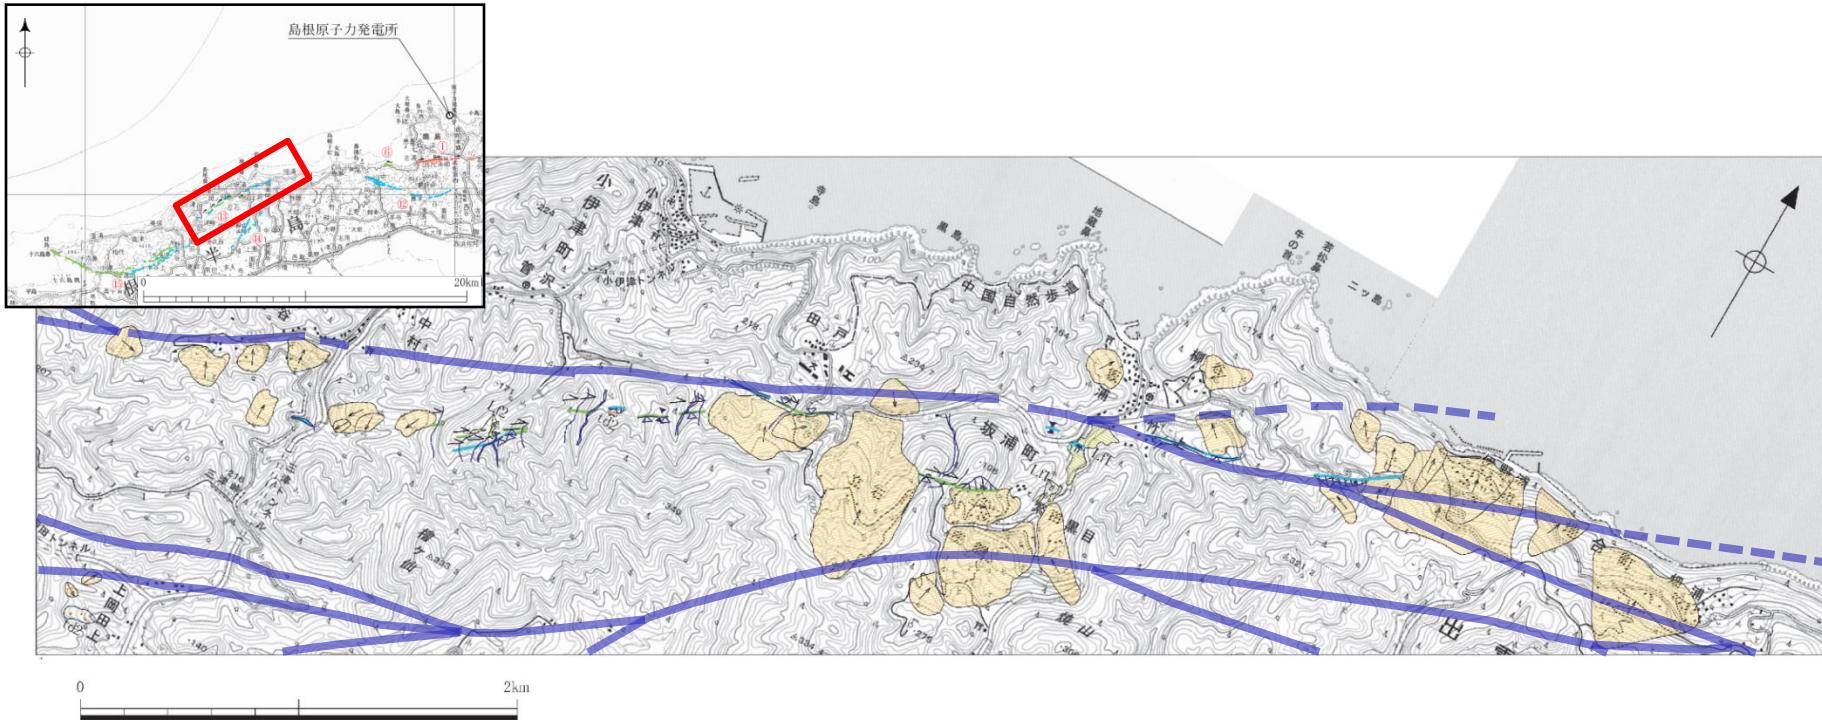
田の戸周辺の空中写真判読図

・活断層研究会編(1980, 1991)の確実度Ⅲの活断層(活断層の疑いのあるリニアメント)にほぼ対応して、急斜面、鞍部などの連続として北東－南西方向のCランクおよびDランクの変位地形・リニアメントが認められる。

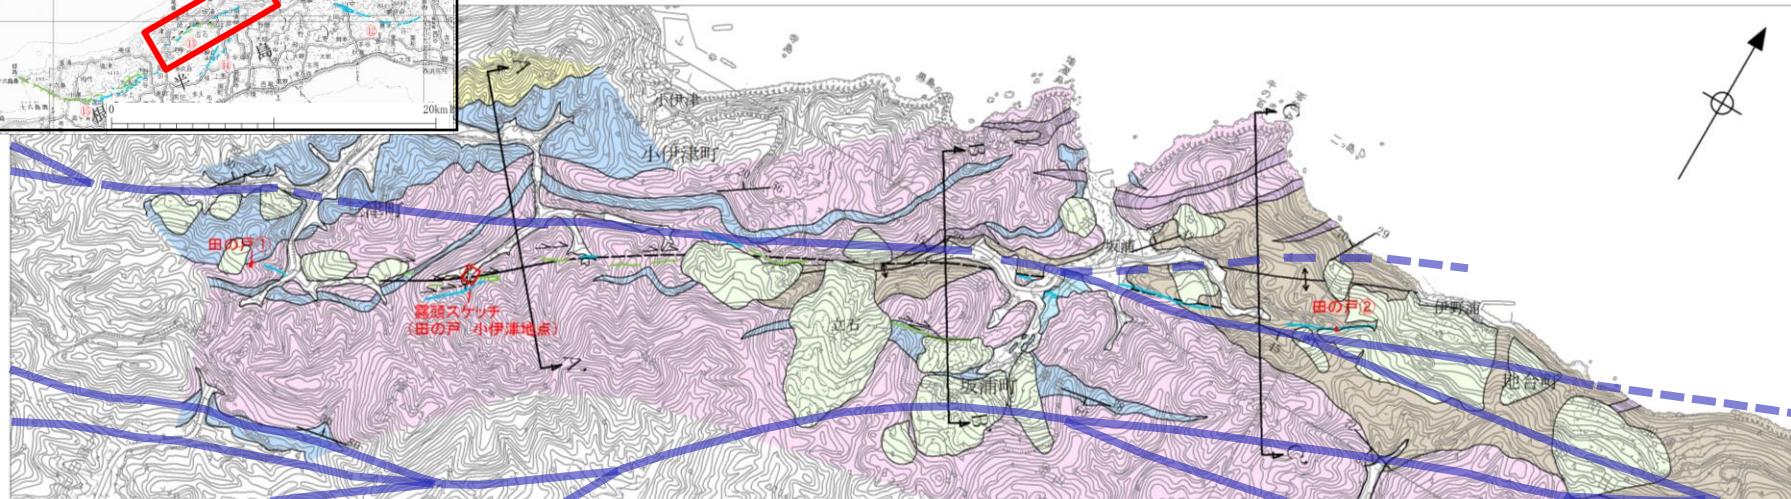
- 変位地形・リニアメント沿いには、新第三系中新統の古浦層、成相寺層が分布する。
- 古浦層は、砂岩(泥岩を挟む)が分布する。
- 成相寺層は、流紋岩質火砕岩、泥岩が分布する。

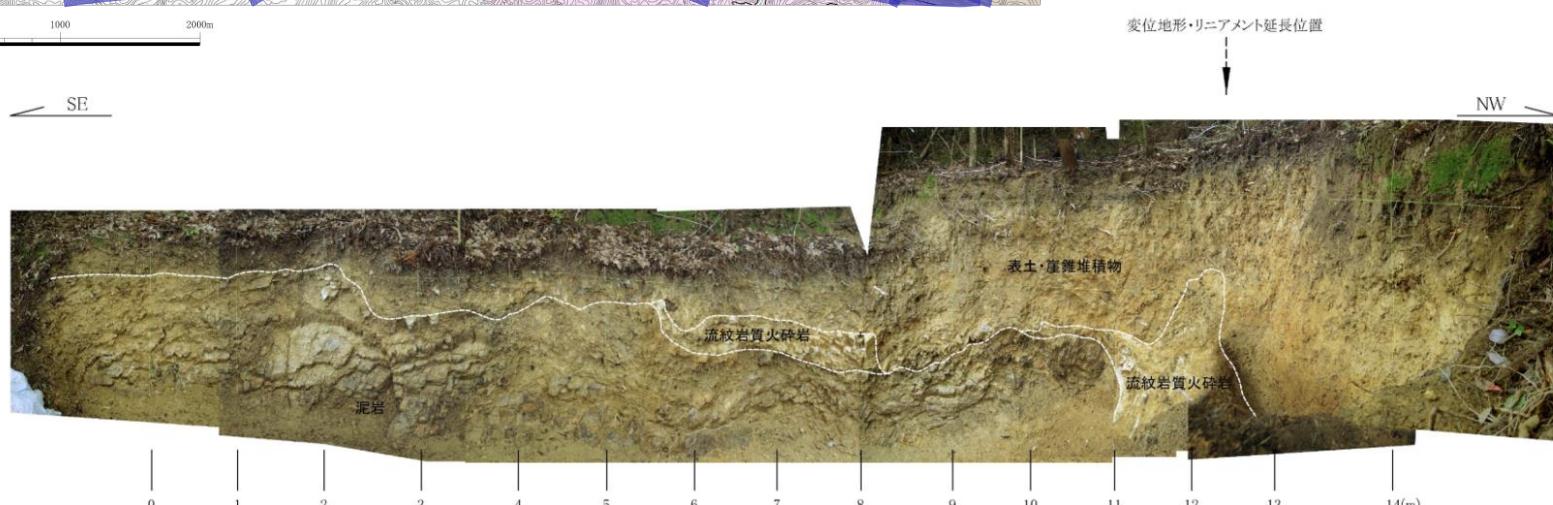
- ・変位地形・リニアメントの延長位置においてピット調査を実施した。
- ・成相寺層の泥岩及び流紋岩質火砕岩が分布し、断層は認められない。

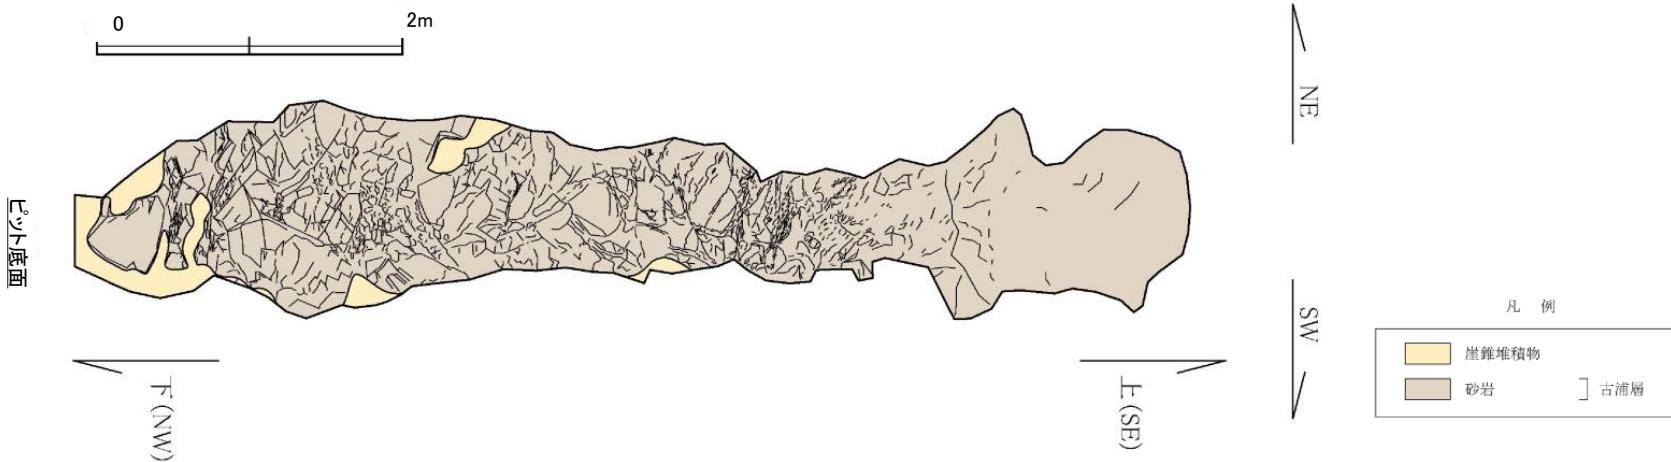
## 露頭スケッチ ②地点(田の戸断層)

- ・変位地形・リニアメントの延長位置においてピット調査を実施した。
- ・古浦層の砂岩が分布し、断層は認められない。

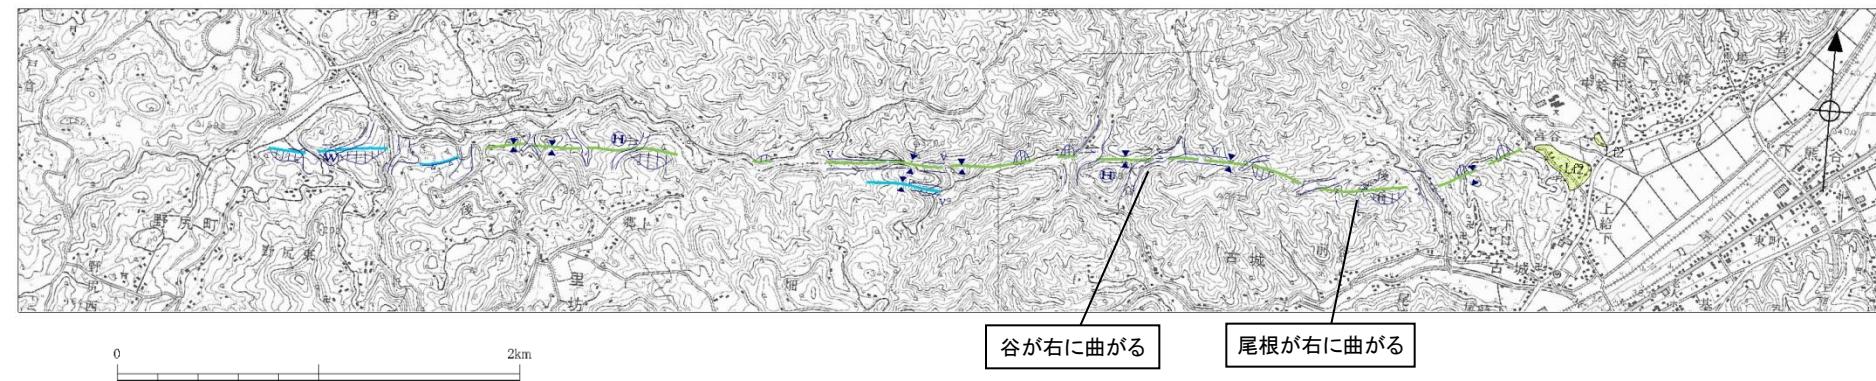
三刀屋北断層周辺の空中写真判読図

・直線状の谷、鞍部等の連続として、東西方向の変位地形・リニアメントが認められる。変位地形・リニアメントを境として、尾根・谷に系統的な右屈曲がみられる。
