### 3. 穴道断層の評価

#### (7) 東端付近の断層活動性

## 東端付近の断層活動性(変位地形・リニアメント分布図)

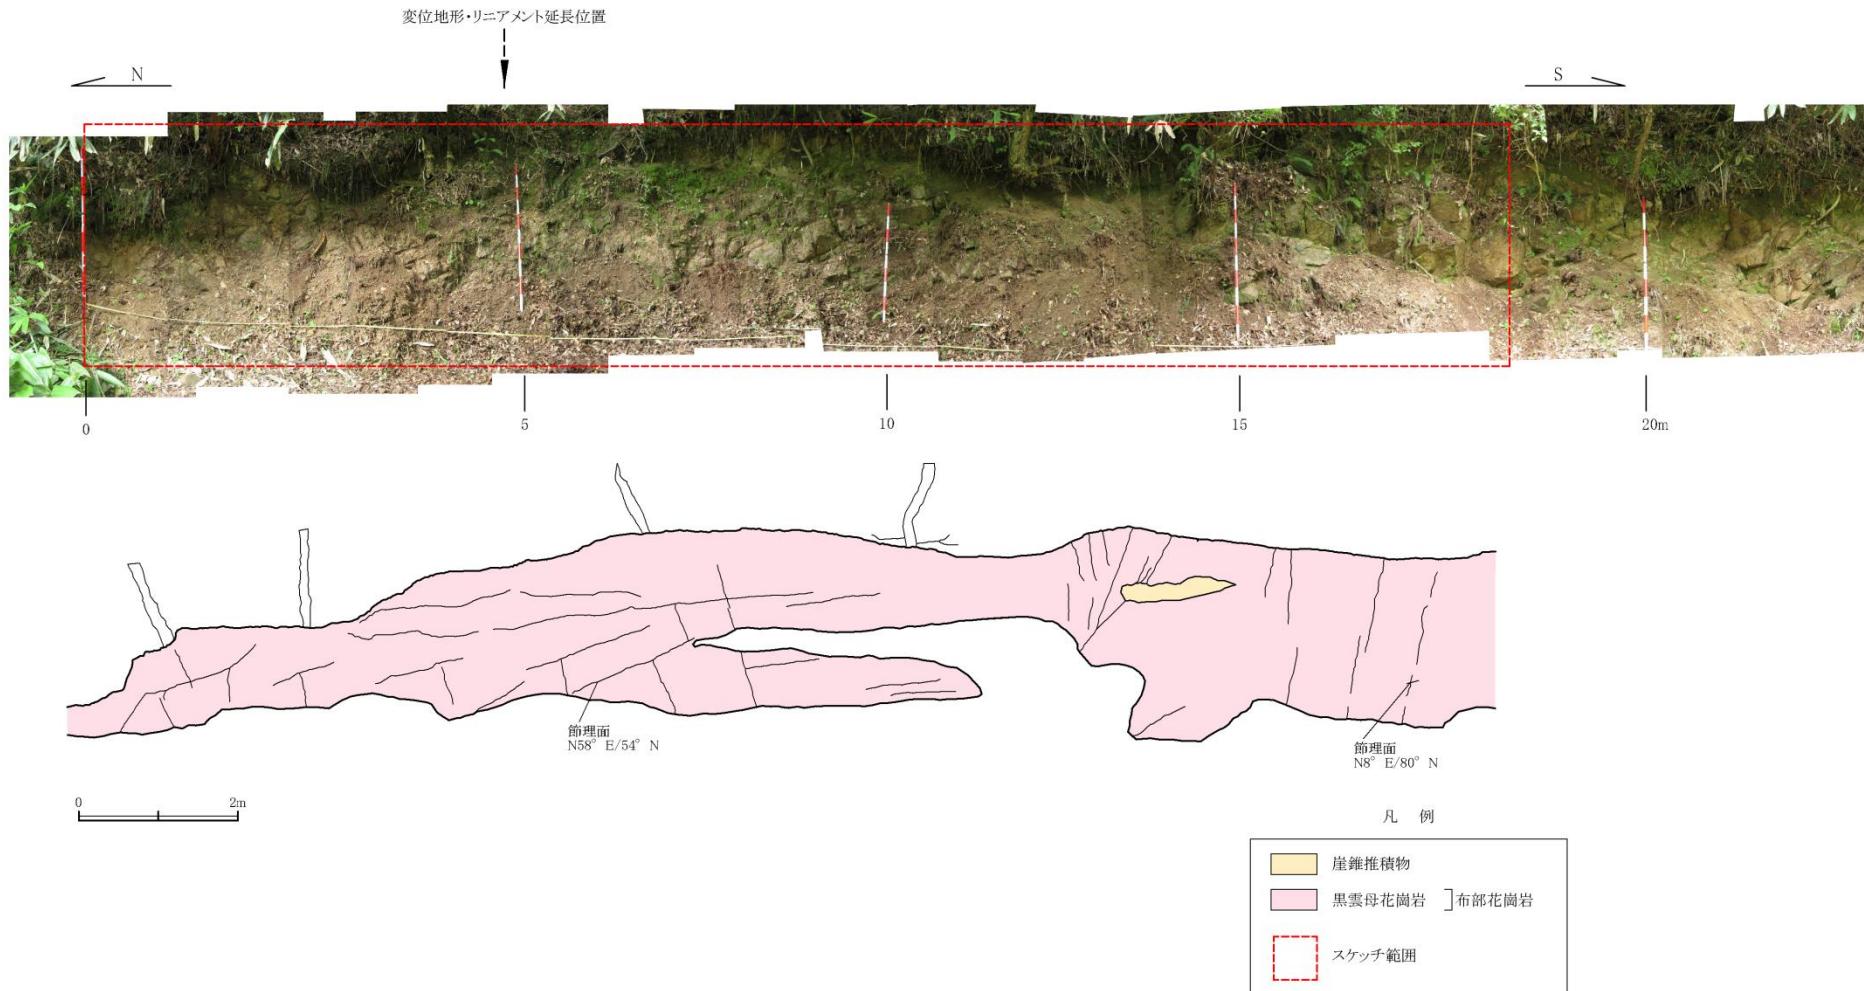
露頭スケッチ及び写真(西の谷②地点)

・布部西の谷①地点の西に隣接する谷では、変位地形・リニアメント位置に断層は認められない。

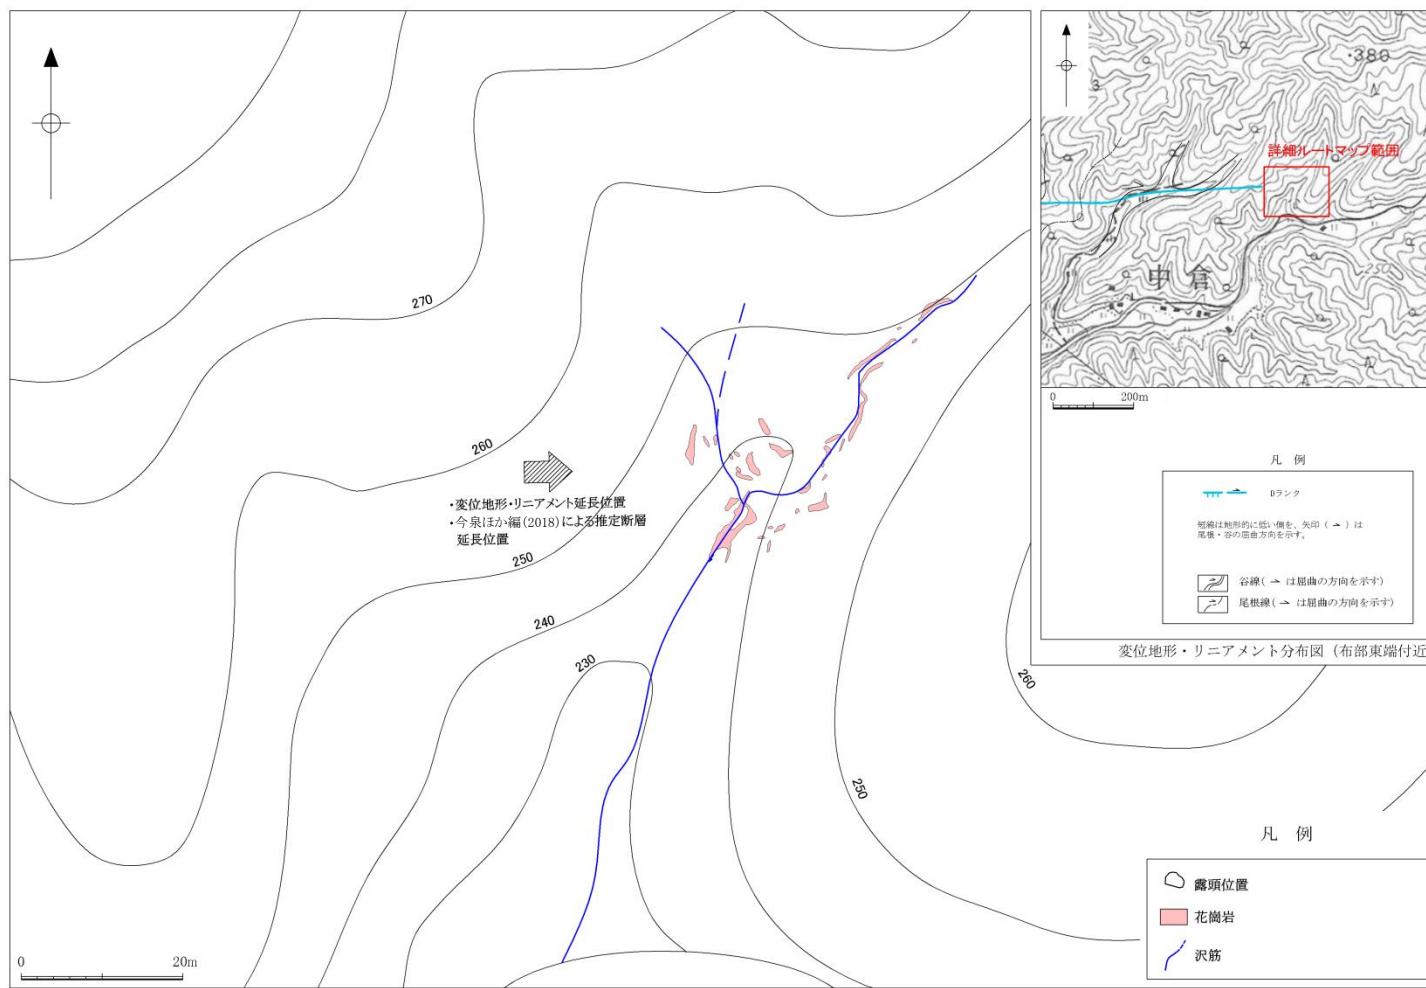
詳細ルートマップ(中倉地点)

・変位地形・リニアメントの東方延長位置では、花崗岩中に断層は認められない。
