# 森山(はぎ取り調査)

### 3. 宍道断層の評価 (6)地質調査(宍道断層の東側) ④森山付近 森山(はぎ取り調査(断層露頭①))

## 森山付近(まとめ)

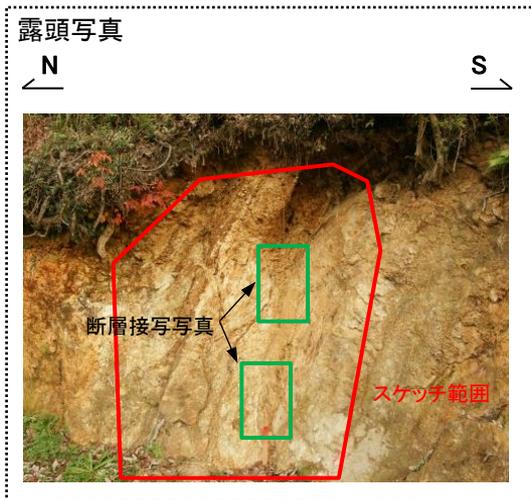
・はぎ取り調査の結果、成相寺層の流紋岩溶岩と流紋岩質火山円礫岩とを境する断層が認められる。  
・断層面は湾曲しており、不明瞭である。また、断層ガウジが認められるものの、連続性は乏しい。

- ・ はぎ取り調査の結果、成相寺層の流紋岩溶岩と流紋岩質火山円礫岩とを境する、または成相寺層の流紋岩溶岩中に発達する流理構造を切る断層が3条認められるものの、いずれも断層面は不明瞭である。
- ・ そのうち断層露頭①では、一部で断層ガウジが認められるため、研磨片観察及び薄片観察を実施した結果、幅4mm程度の白色を呈する細粒部が認められるが、複合面構造は認められない。

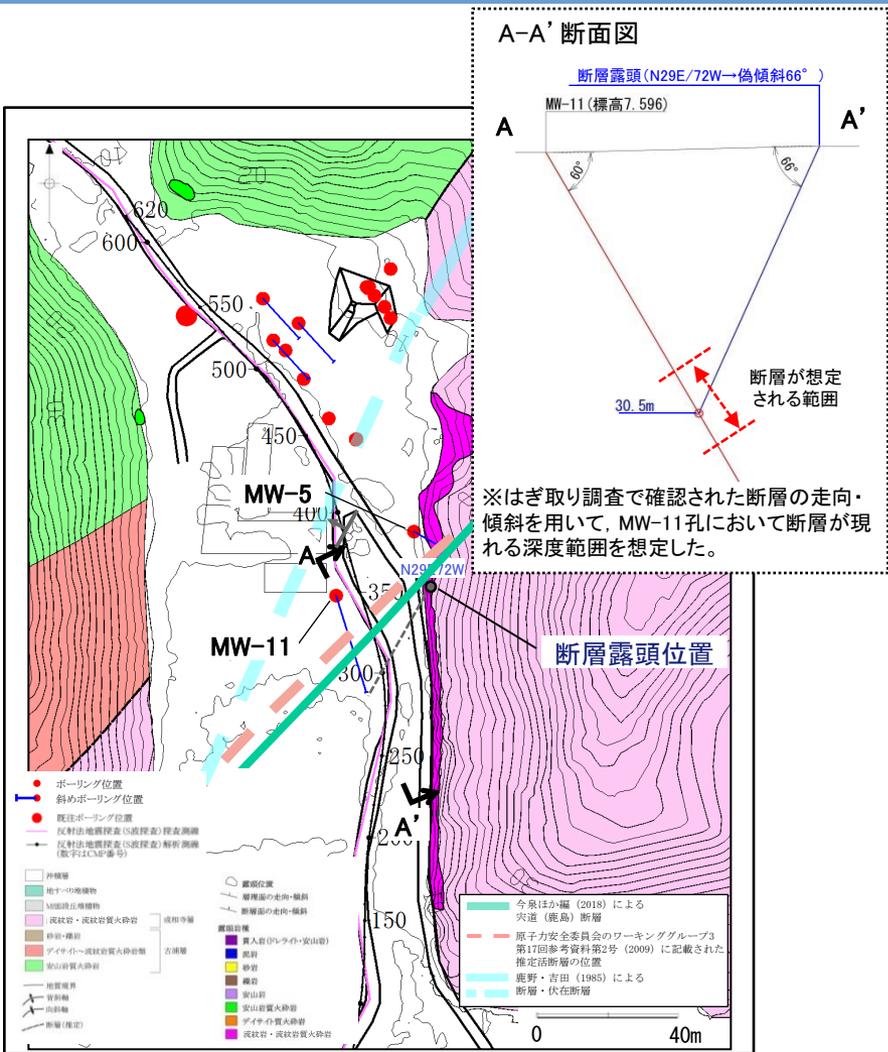
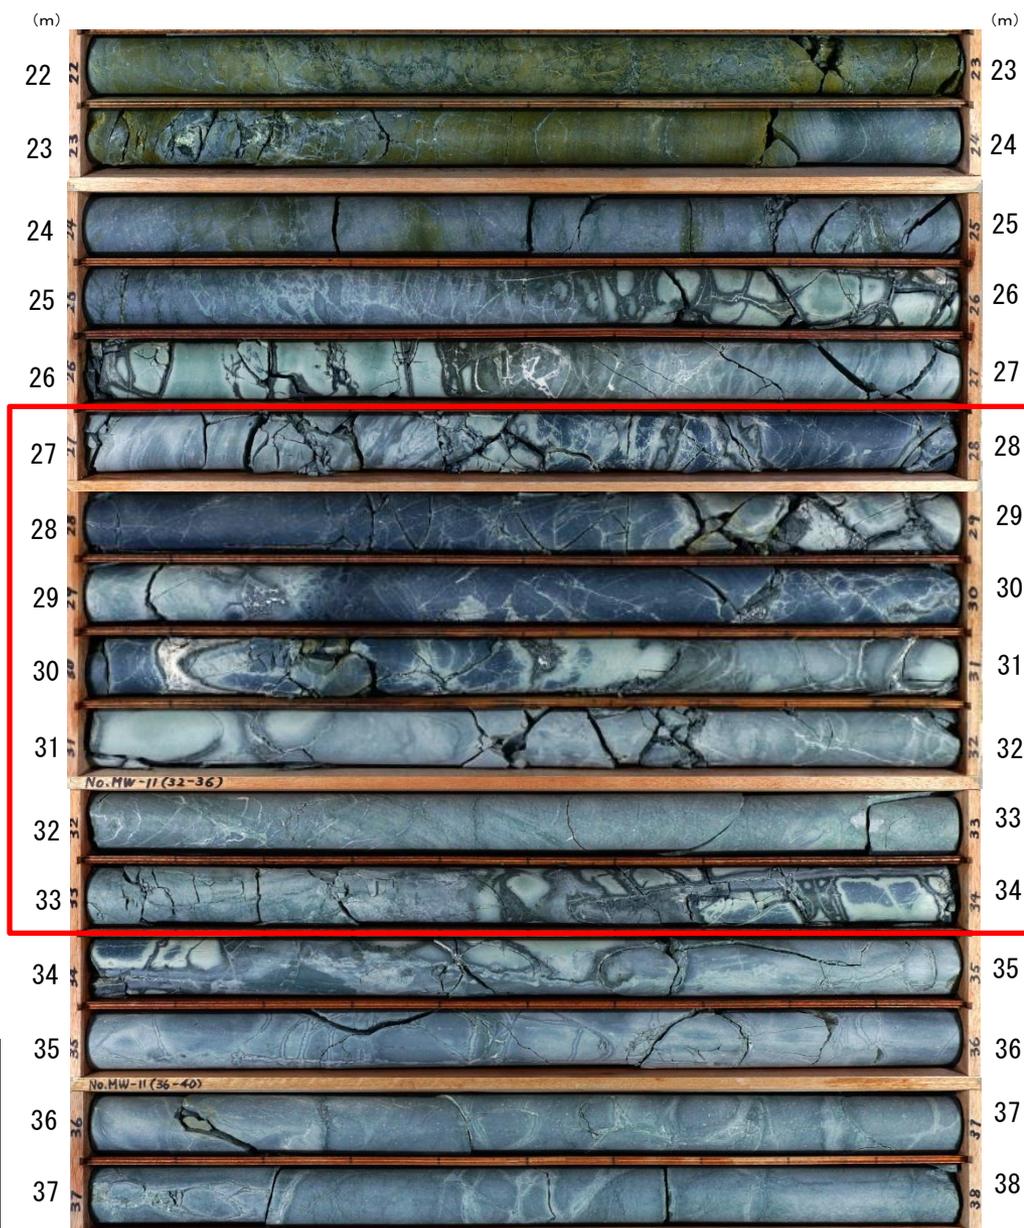
# 森山(ボーリング調査(断層①の連続性確認))

- はぎ取り調査で確認された断層の連続性を確認するため、はぎ取り調査の南西側でボーリング調査(MW-11)を実施した。
- ボーリング調査の結果、はぎ取り調査で確認された断層の走向・傾斜の延長付近に明瞭なせん断面は認められないことから、当該断層の連続性は乏しい。

- ・ 断層露頭①の南西側で実施したボーリング調査の結果、断層露頭で得られた走向・傾斜の延長付近に明瞭なせん断面は認められず、断層の連続性は乏しい。

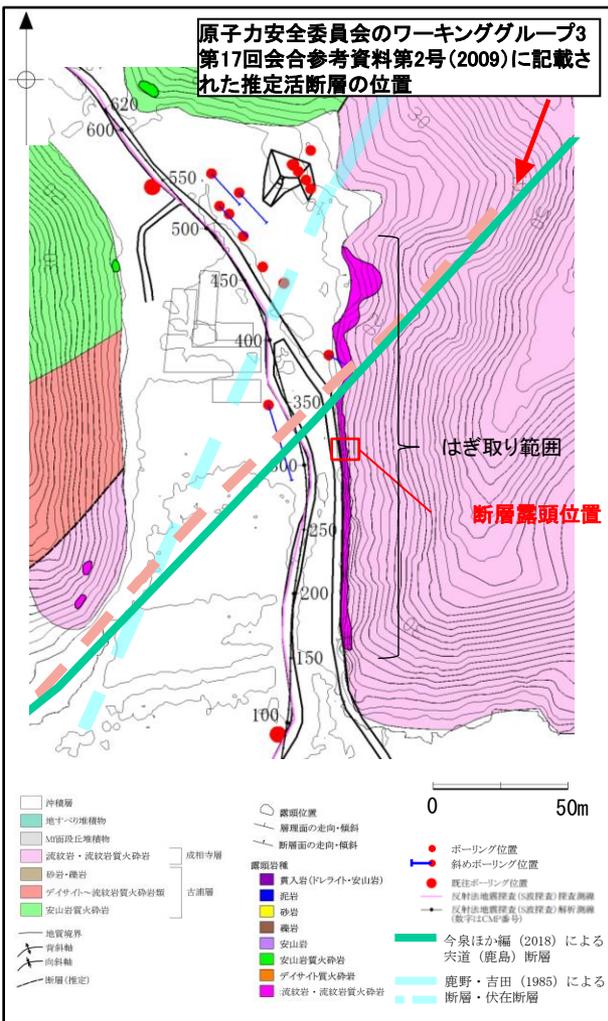
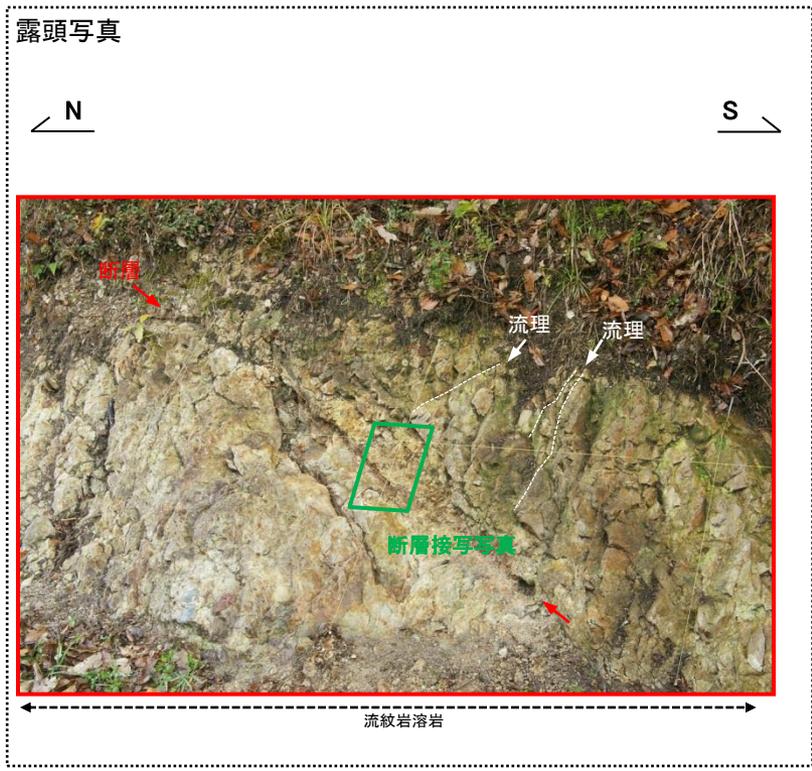
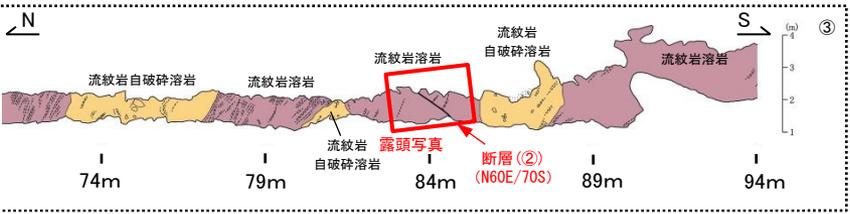
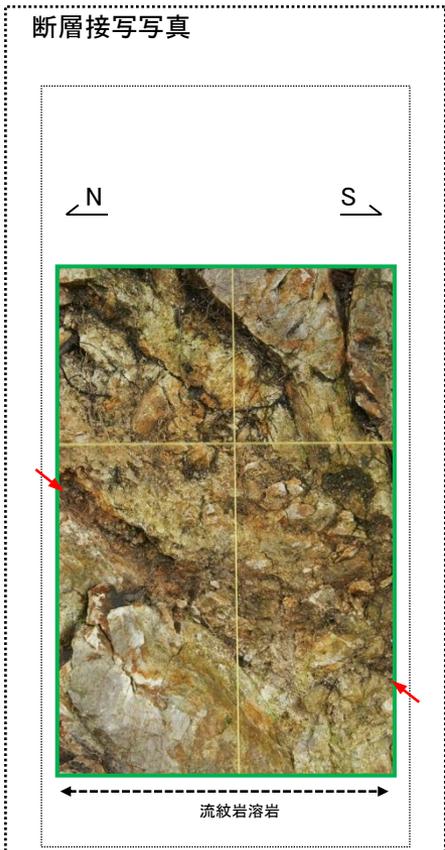
### 3. 宍道断層の評価 (6)地質調査(宍道断層の東側) ④森山付近 森山(はぎ取り調査(断層露頭②))

- ・はぎ取り調査の結果、成相寺層の流紋岩溶岩中に断層が認められる。
- ・断層ガウジは認められず、周囲の母岩は破碎を受けていない。

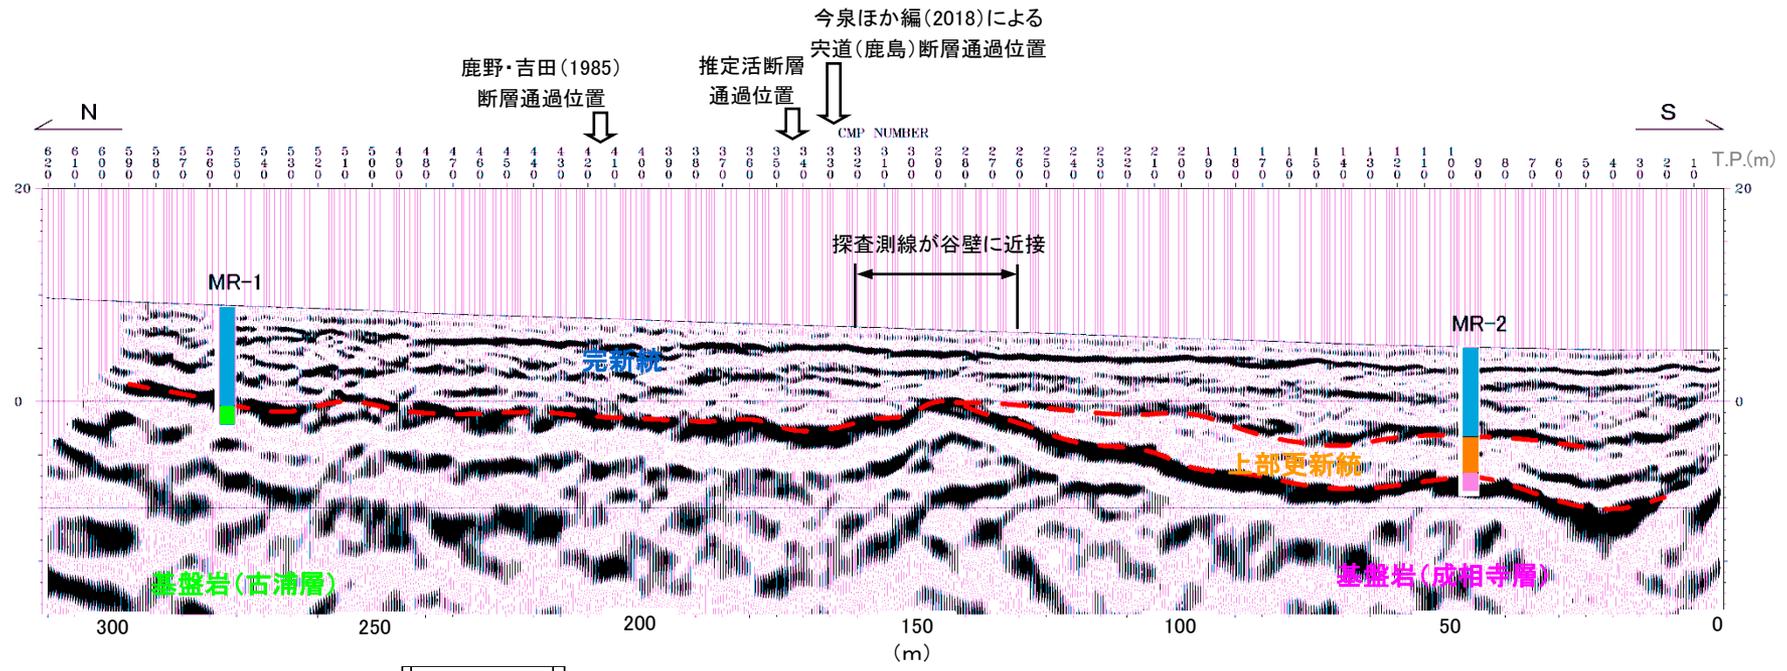
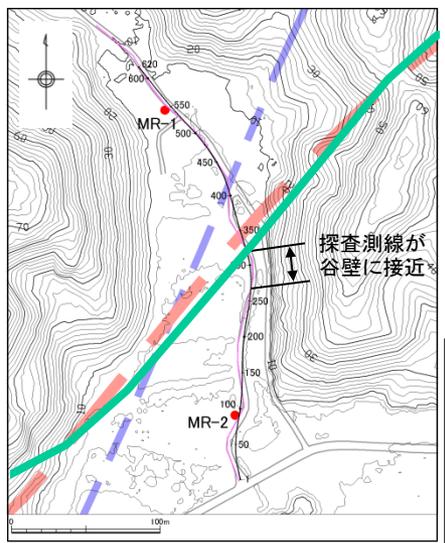
3. 宍道断層の評価 (6)地質調査(宍道断層の東側) ④森山付近  
森山(反射法地震探査(S波探査)の解析断面図)

- ・ 反射面の連続性とボーリング調査結果との対比により、下位から基盤岩(古浦層、成相寺層)、上部更新統及び完新統に区分される。
- ・ 基盤岩上面の反射面は緩やかに下流(南)側へ傾斜し、上部更新統及び完新統の反射面は地表面にほぼ平行な成層パターンを示す。
- ・ 基盤岩上面、完新統及び南側に分布する上部更新統には断層活動を示唆する変位・変形は認められない。
- ・ 基盤岩上面は、最終氷期において陸化した際に、河川の流路変更に伴う削りこみにより不陸が生じている。なお、CMP260~320で認められる高まりは、探査測線が東側の谷壁に近接していることも考えられる。

基盤岩上面、完新統及び南側に分布する上部更新統には断層活動を示唆する変位や変形は認められない。

- ・ 既往調査で実施した反射法地震探査(S波探査)の結果、基盤岩上面、完新統及び南側に分布する上部更新統には断層活動を示唆する変位・変形は認められない。

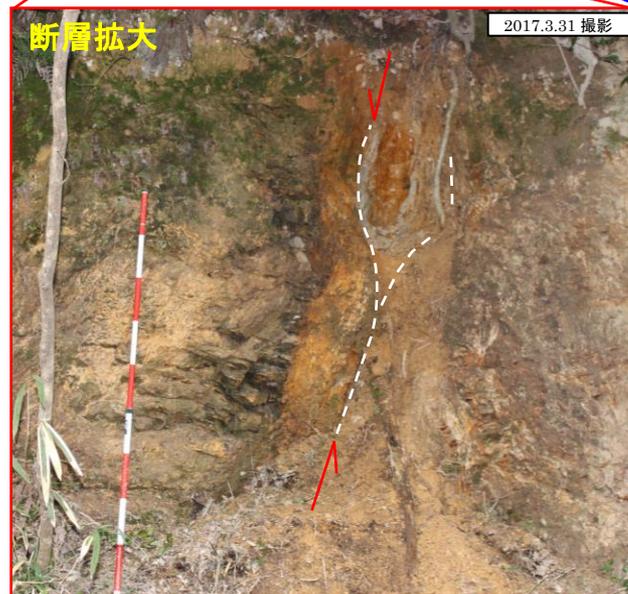
断層露頭④(地表地質踏査)

- ・森山付近において, 鹿野・吉田(1985)による断層通過位置付近の成相寺層の流紋岩中に断層が確認される。この露頭は今村・向吉(2017)の「A」森山南西断層露頭」に対応する。
- ・断層はN84E/72Nの走向傾斜を示し, 破碎幅50cm程度で風化が進み, 直線性に乏しい。
- ・断層露頭④では, 北から成相寺層の流紋岩, 礫岩, 泥岩, 成相寺層の流紋岩質火砕岩が比較的高角度で接し, 露頭は地層境界及び断層沿いで熱水変質とみられる粘土化が進み, 軟質である。

- ・今村・向吉(2017)によると、「流紋岩、泥岩基質の礫層中に断層を確認。露頭における複合面構造、条線姿勢より高角の右横ずれを伴う南落ち正断層であることが示唆される。」とされている。
- ・鹿野・吉田(1985)による断層通過位置付近に断層が確認される。断層は破碎幅50cm程度で風化が進み、直線性に乏しい。
- ・研磨片観察及びCT画像解析の結果、断層面は湾曲しており、複合面構造は認められない。

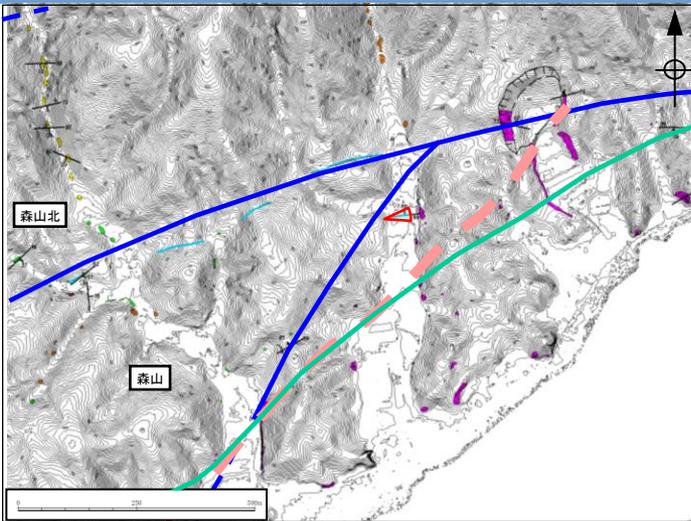
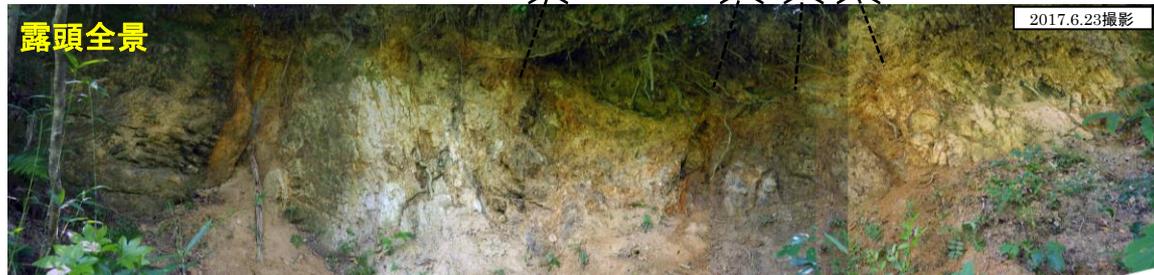
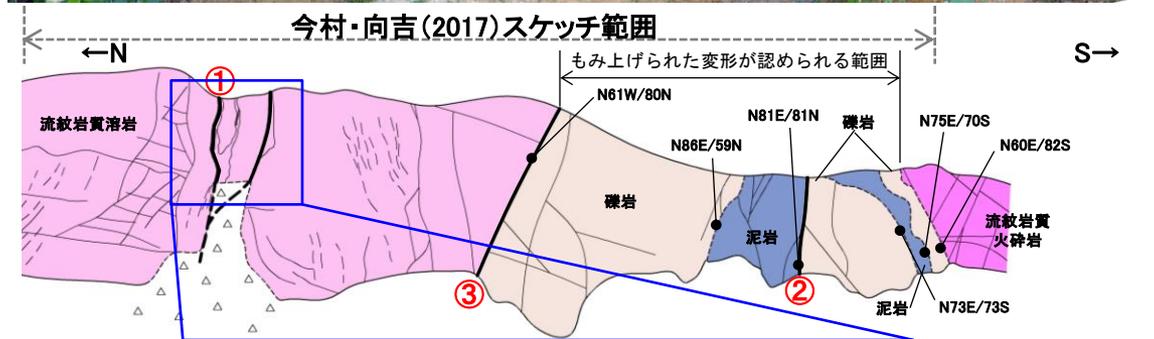
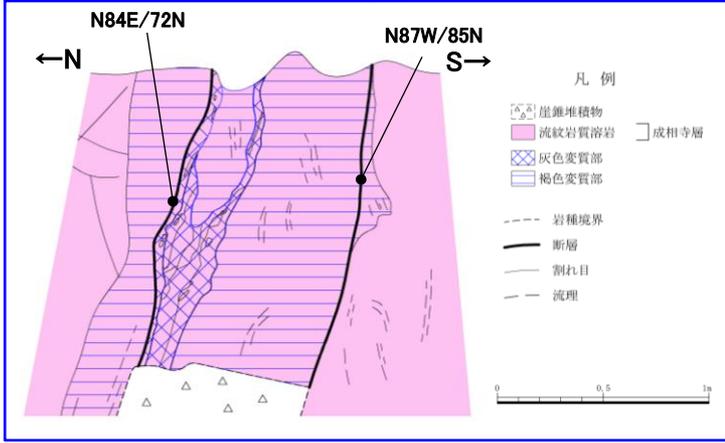
# 断層露頭④(スケッチ図)

今村・向吉(2017):  
 ・流紋岩のガウジ帯中(a)に北落ちの正断層①, 流紋岩と泥岩基質の礫岩層境界中(b)に北落ちの正断層②が確認できる。  
 この他に流紋岩と泥岩基質の礫岩層境界に南落ちの断層③を記載している。

- ①の断層に対して当社は, 鹿野・吉田(1985)に示されるせん断面に対応する断層と評価した。
- ②及び③の断層に対して当社は, 流紋岩質溶岩及び流紋岩質火砕岩に挟まれた変形帯で認められる小断層と評価した。

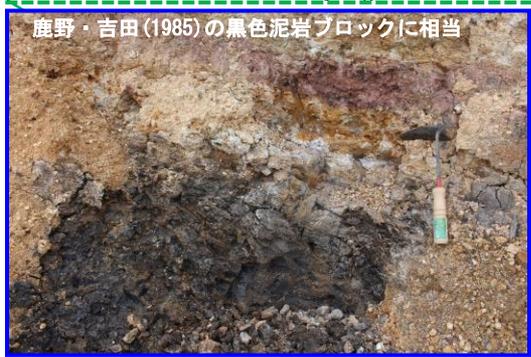
- 鹿野・吉田(1985)に記載されている「粘土化帯 EW80-85°N」に対応する断層(断層露頭⑤-1)は、現在、法面南側の植生工に覆われているが、造成前のこれまでの地表地質踏査(2007年3月)において、これに対応する断層露頭が確認されている(次頁参照)。「粘土化帯または破碎・せん断の著しい部分」は本地点の法面中央部の植生工未施工部(断層露頭⑤-2)に対応すると評価した。
- 鹿野・吉田(1985)に記載されている「黒色泥岩ブロック(成相寺層)」は、法面に断片的に観察される泥岩に対応すると評価した。

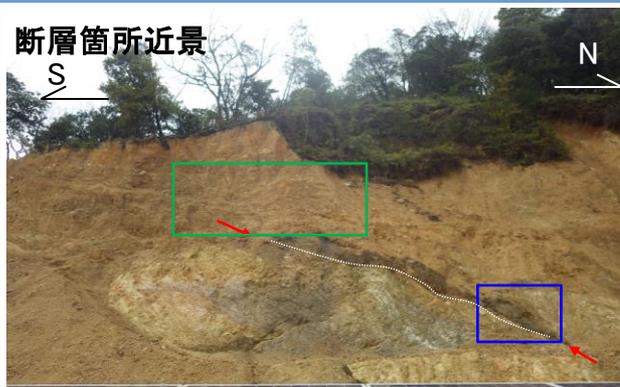
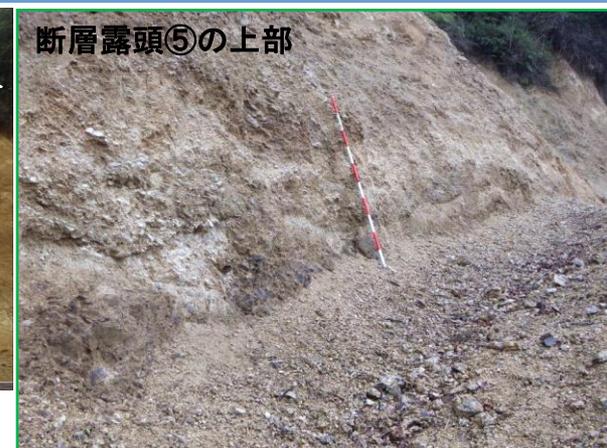
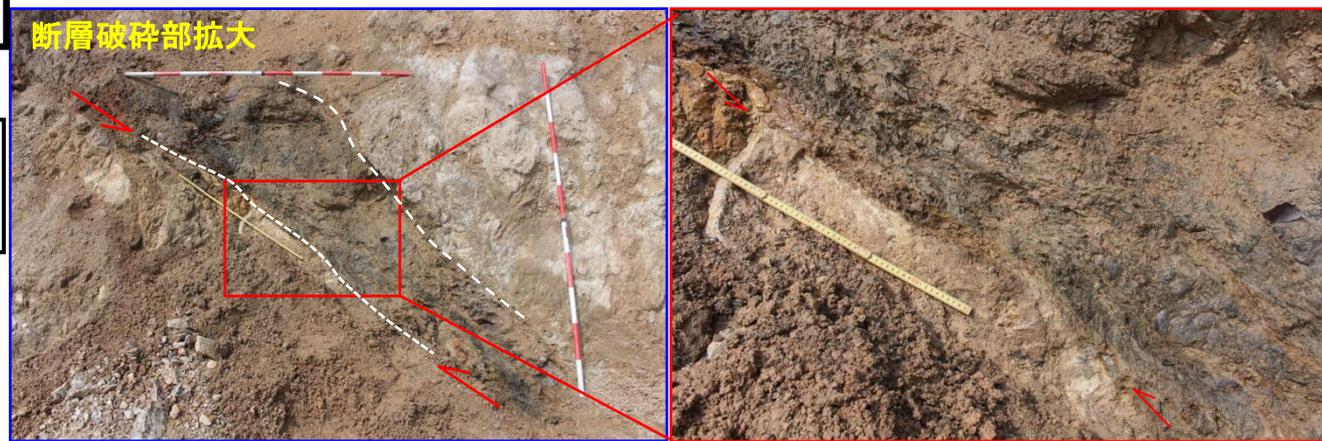
3. 央道断層の評価 (6)地質調査(央道断層の東側) ④森山付近  
断層露頭⑤-2(地表地質踏査)

・流紋岩質火砕岩(成相寺層)中に断層(N77W/52Nの走向傾斜)が認められるが、法面上部では認められない。  
・断層露頭⑤-2の法面上部では、低角度傾斜の亀裂が認められるが、法面下部から連続する断層は認められない。

・破碎幅は最大で70cm程度で、一部、風化は進んでいるが固結・密着している。  
・断層面には、極めて薄い粘土が認められるが連続性に乏しく、法面上部では確認されない。

- ・ 森山付近において、地表地質踏査等を追加実施(データ拡充)した結果、鹿野・吉田(1985)による断層通過位置付近に断層が推定される。
- ・ 断層(推定)通過位置の南側に位置する造成地西側法面(植生工の未施工範囲)には、成相寺層の流紋岩質火砕岩中に断層が認められるが、法面上部では不明瞭となる。
- ・ 断層は、N77W/52Nの走向傾斜を示し、破碎幅は最大で70cm程度で一部風化が進んでいるが、固結・密着している。

断層は、破碎幅は最大で70cm程度で一部風化が進んでいるが、固結・密着している。

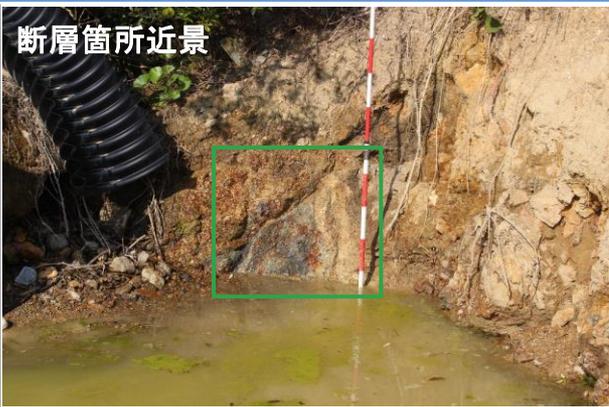
3. 宍道断層の評価 (6)地質調査(宍道断層の東側) ④森山付近  
断層露頭⑥-1(地表地質踏査)

・造成地の東側には、沈砂地を掘り込んだ箇所です新たな露頭が確認される。  
・断層は2条認められ、N57E/42N(a断層)及びN80E/55S(b断層)の走向傾斜を示し、造成法面西側の断層露頭⑤と異なっている。

・断層露頭⑤と同様に、断層面に沿って安山岩が分布する。  
・断層面は、固結・密着している。

・断層面には、不明瞭な条線(解釈線:白点線)が認められる。  
・a断層の条線はT:N18E P:30, b断層の条線はT:S6E P:55であり、いずれも南北方向を示す。

・造成地東側の断層露頭⑥-1では、N57E/42N(a断層)及びN80E/55S(b断層)の断層が認められる。  
・いずれの断層面にも不明瞭な条線が認められるが、いずれも南北方向を示す。また、断層面は固結・密着している。

断層は、固結・密着している。

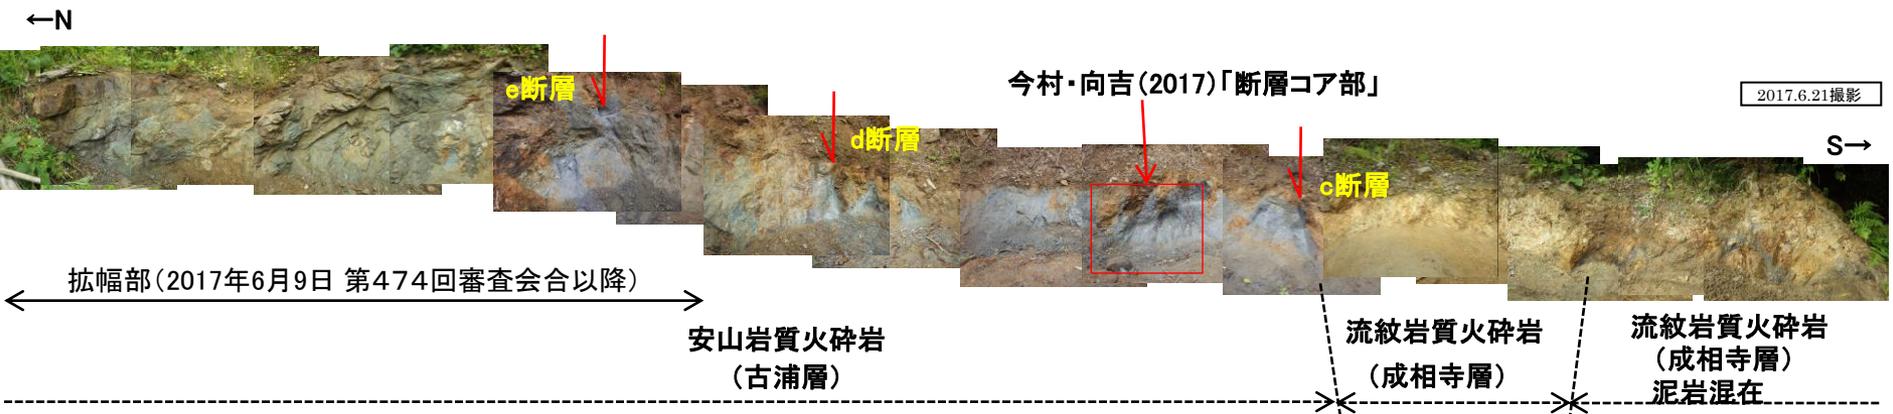
# 断層露頭⑥-2(地表地質踏査)

- 造成地東側の断層露頭⑥-2では、古浦層の安山岩質火砕岩と成相寺層の流紋岩質火砕岩を境する断層(c断層)及び古浦層の安山岩質火砕岩中の断層(d断層, e断層)が認められる。露頭全体が熱水変質作用を受けており、それに伴う白色脈が認められる。白色脈は露頭中央の熱水変質部付近で多く認められる。この露頭は今村・向吉(2017)の「C)森山断層露頭」に対応する。
- 南側の流紋岩質火砕岩中には、造成地西側と同様に、泥岩が断片的に観察される。

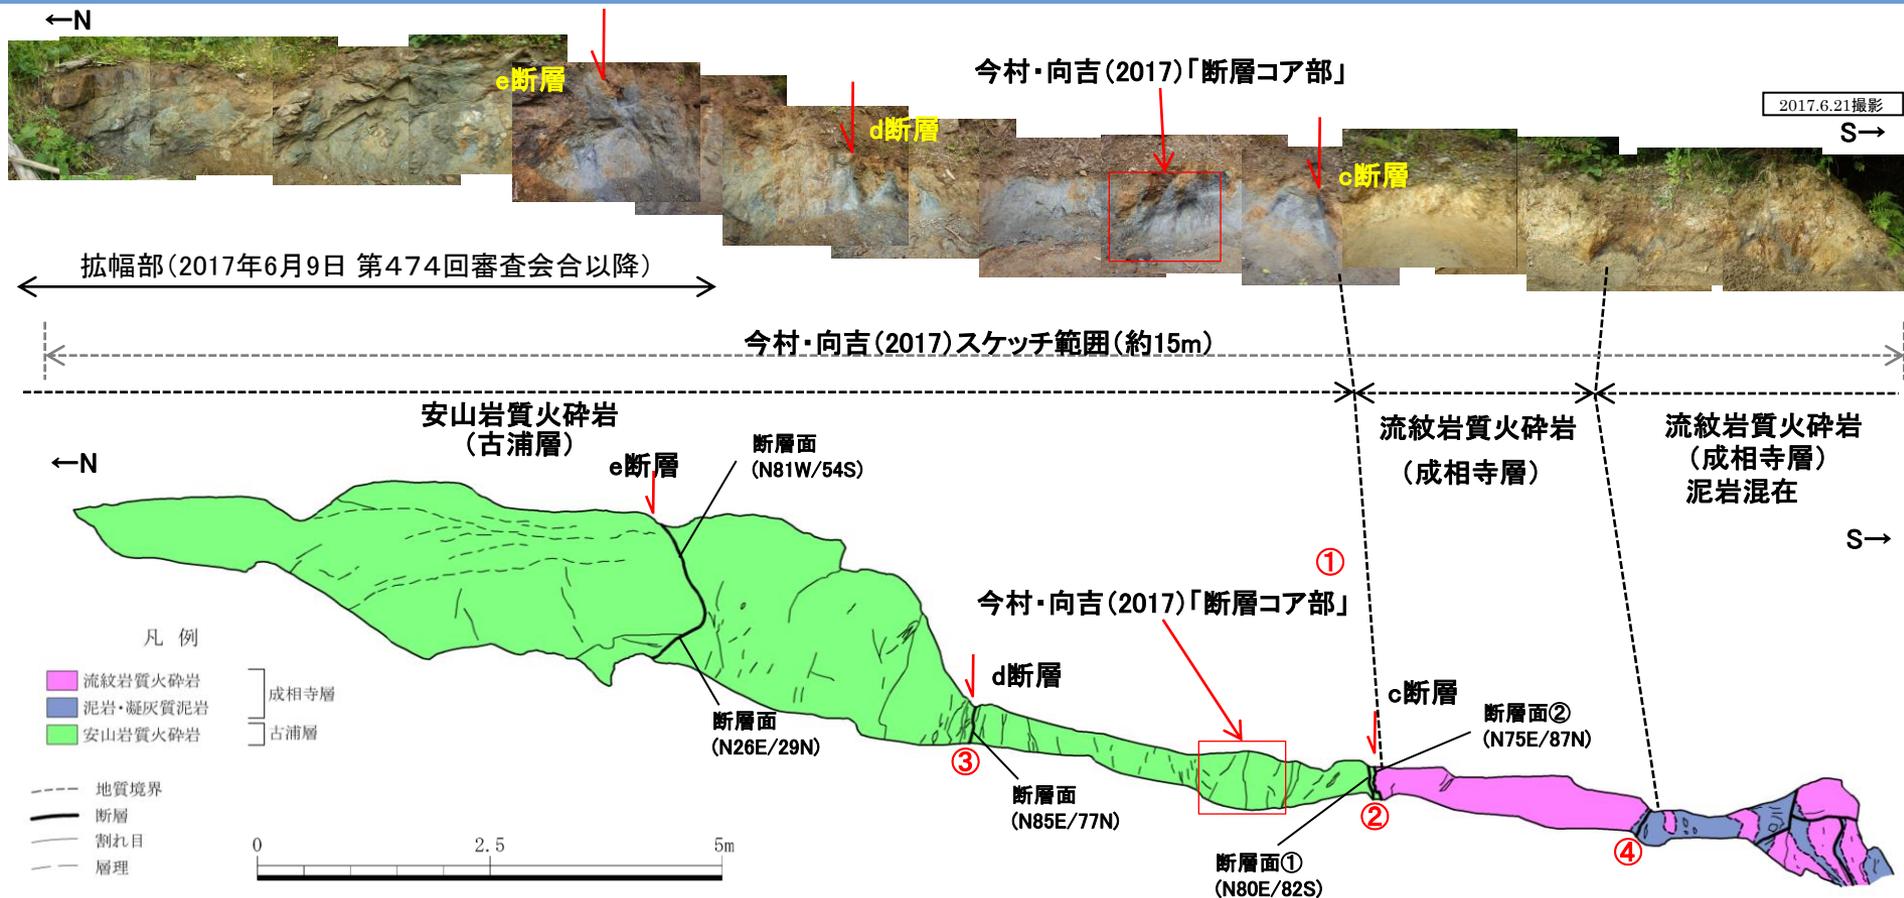
### 3. 央道断層の評価 (6)地質調査(央道断層の東側) ④森山付近 断層露頭⑥-2(スケッチ図)

今村・向吉(2017)：  
 ・安山岩質火山礫凝灰岩のダメージ帯中には幅約1mのガウジ帯(断層コア部)及びより細粒なガウジを伴うせん断面が観察された(①)。ガウジ帯及びその周辺で4条の断層が認められる。  
 ・古浦層と成相寺層の境界に断層があり(②)，N83E90の断層面にN83E/15の条線が認められる。  
 ・ガウジ帯北約3mに凝灰質泥岩ダメージ帯があり(③)，そこで4条の断層が認められる。  
 ・古浦層と成相寺層の境界から南約3mにシート状泥岩が引き伸ばされた構造が認められる(④)。

- ・①の断層に対して当社は、いくつかのゆるく湾曲し連続性に乏しい性状を示す小断層と評価した。
- ・②の断層に対して当社は、今村・向吉(2017)と同様に地質境界の断層(c断層の断層面②)と評価した。ただし、主断層は地質境界から数cm北側(古浦層側)に分布する断層面①と評価した。
- ・③の断層に対して当社は、安山岩質の細粒凝灰岩中の断層(d断層)と評価した。
- ・④の断層に対して当社は、泥岩が断片的に観察される箇所ので認められる小断層と評価した。

古浦層の安山岩質火砕岩と、成相寺層の流紋岩質火砕岩を境する断層(c断層)が認められる。最新活動面と判断される断層面①には、縦ずれ優勢の条線が認められる。なお、断層面②では、横ずれ優勢の条線が認められる。また、c断層付近を境に北側と南側で色調が異なるのは、間隙率の違いによる風化程度の違いと考えられる。

古浦層の安山岩質火砕岩中に、小断層(d断層)が認められる。断層面には、縦ずれ優勢の条線(逆断層センス)が認められる。断層面付近では、全体的に熱水変質作用を被っており、網目状の白色脈が認められる。

古浦層の安山岩質火砕岩中に、大きく屈曲する小断層(e断層)が認められる。

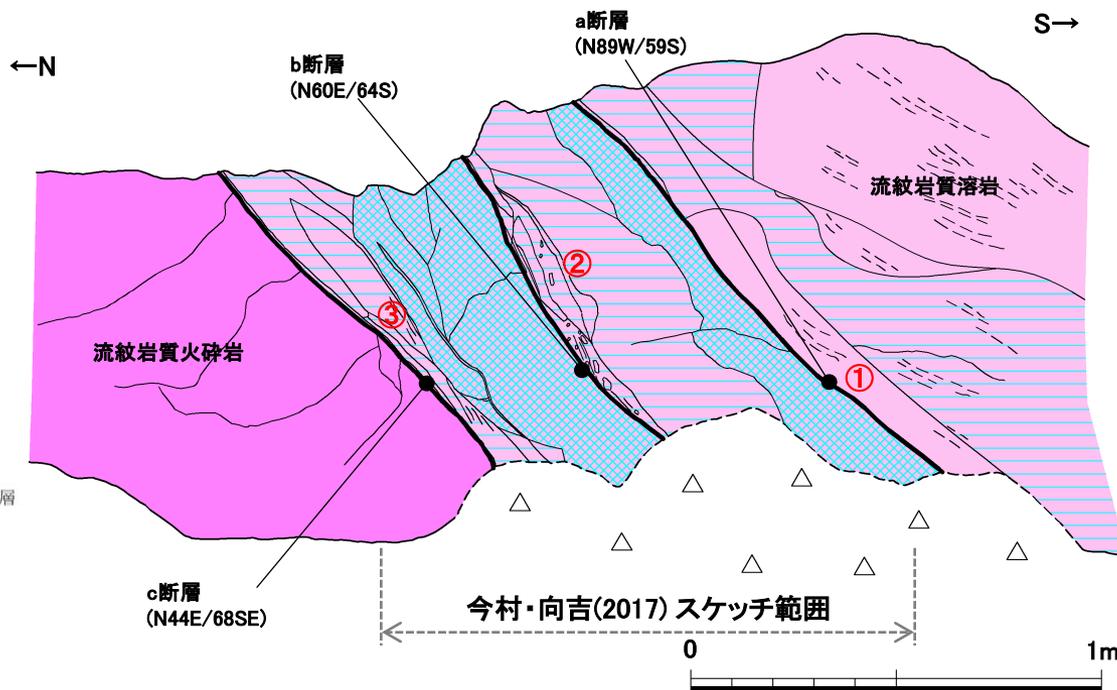
断層露頭⑦(スケッチ図)

- ・南落ちの正断層(a)①中には, 周囲のガウジに比べ, より細粒なガウジを伴う構造が確認でき, せん断面はシャープなものである。
- ・室内における研磨片観察では複合面構造より正断層(b)②が確認できる。
- ・室内における研磨片観察では複合面構造より逆断層(c)③が確認できる。

- ・①の断層に対して当社は, 正断層(a断層)と評価した。
- ・②の断層に対して当社は, 逆断層(b断層)と評価した。
- ・③の断層に対して当社は, 逆断層(c断層)と評価した。

- ・今村・向吉(2017)によると、「流紋岩(成相寺層)中に南落ちの低角な正断層を確認。室内観察の結果、正断層、逆断層センスの断層が伏在していることが確認できる。」とされている。
- ・鹿野・吉田(1985)による断層通過位置付近に、3条の断層が確認され、南より正断層変位を示すa断層、逆断層変位を示すb断層、逆断層変位を示すc断層である。本地点で確認された断層は熱水変質とみられる粘土化が進み、軟質となるものの、いずれも縦ずれ変位を示す。
- 山陰地域における応力場の変遷を踏まえると、最新活動面は、逆断層変位を示すb断層、c断層と考えられる。
- ・a～c断層の研磨片観察及びCT画像解析の結果、いずれの断層面も直線性に乏しく、複合面構造は認められない。

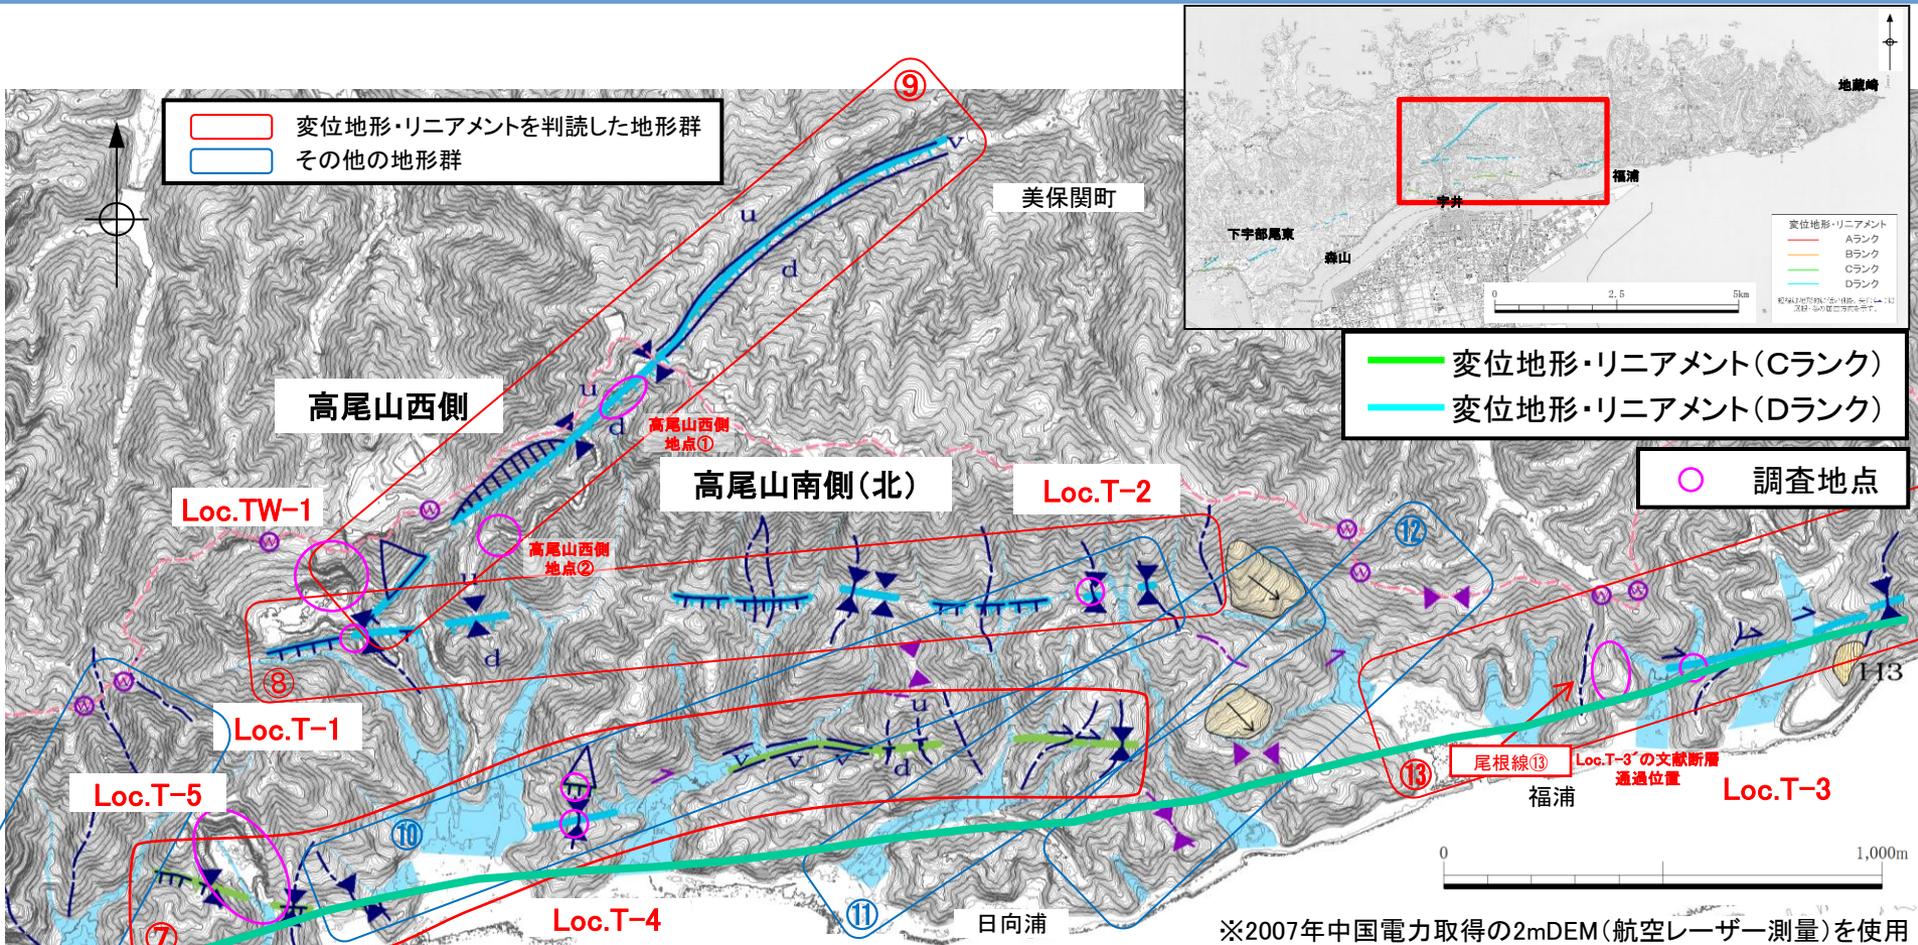
3. 宍道断層の評価 (6)地質調査(宍道断層の東側) ⑤高尾山西側  
 宇井～福浦(変動地形学的調査)

・美保関町宇井から福浦の間では、変位地形は不明瞭であるが、北側には鞍部列を境に南側の山地高度が低く、崖地形が断続的に認められる。また、南側には、尾根・谷の屈曲、鞍部、直線谷が断続的に認められる。  
 ・高尾山西側には、直線谷と鞍部が認められ、山地高度は北西側がやや高い。

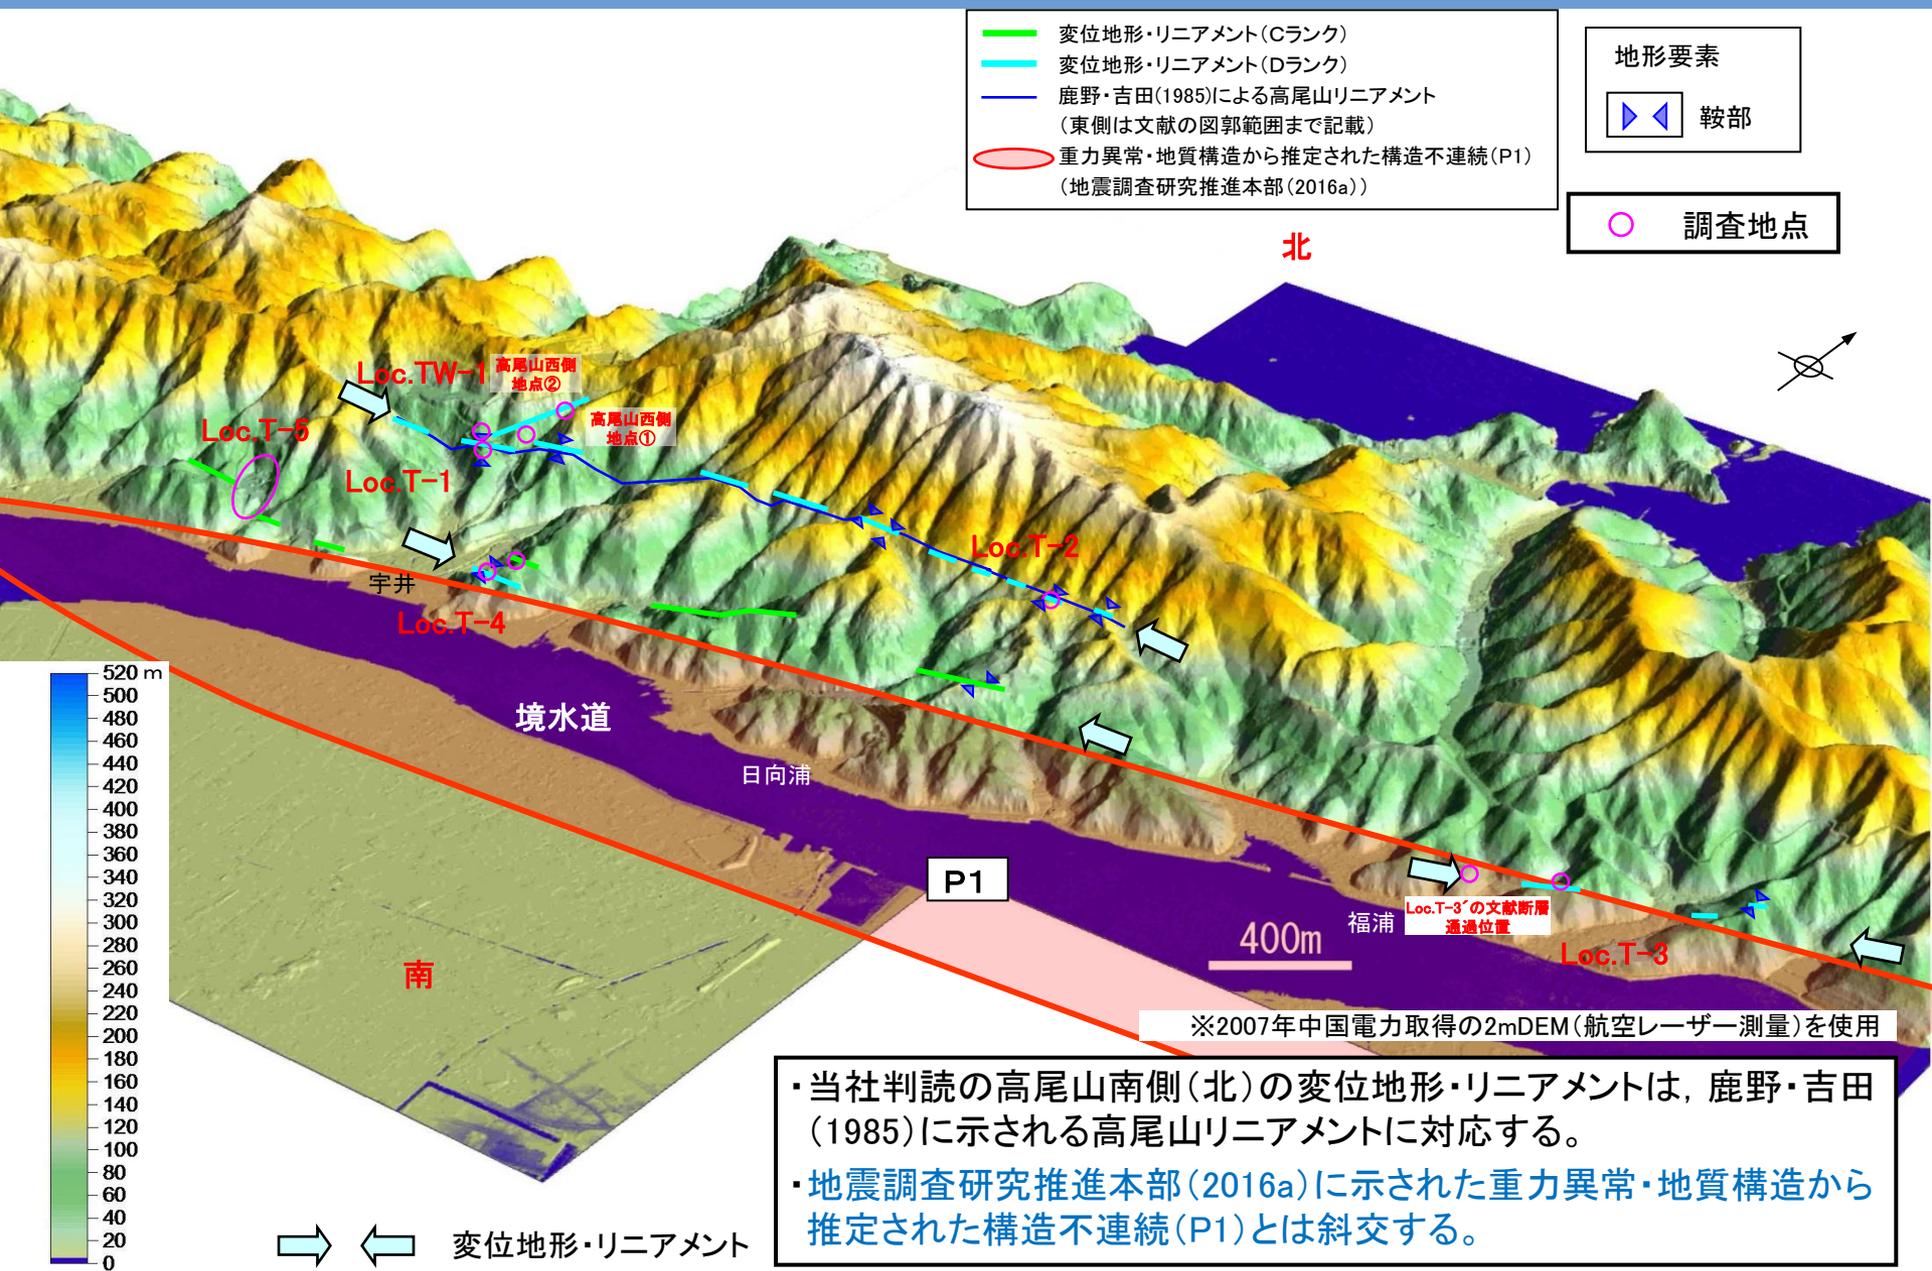
宇井～福浦(変動地形学的調査)

- ・当社判読の高尾山南側(北)の変位地形・リニアメントは、鹿野・吉田(1985)に示される高尾山リニアメントに対応する。
- ・地震調査研究推進本部(2016a)に示された重力異常・地質構造から推定された構造不連続(P1)とは斜交する。

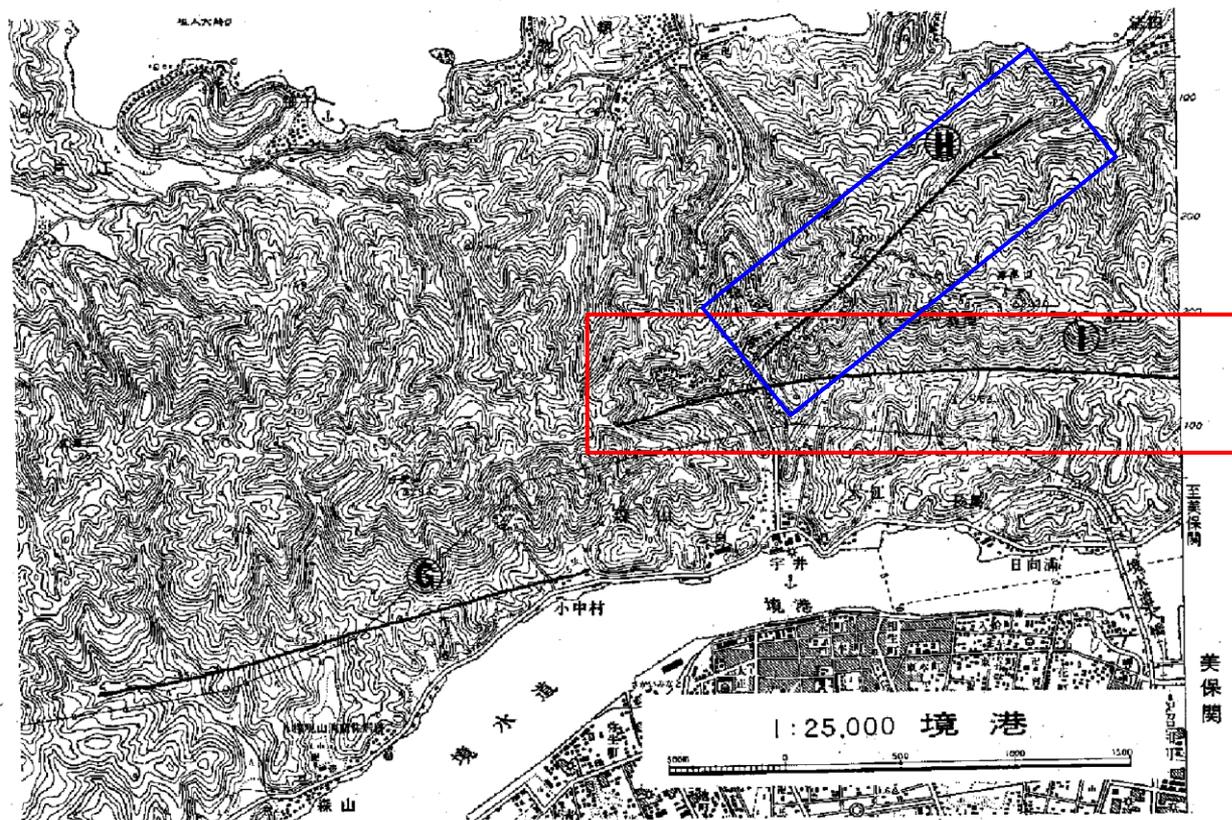
第29図 境水道北側のリニアメント(国土地理院発行2万5千分の1「境港」の一部を使用)

- ・鹿野・吉田(1985)によると、高尾山リニアメントの成因について、「地質断層とリニアメントが一致するものの、リニアメントに沿って確実に断層変位地形と認められるものがないこと及び断層両側の地層の浸食に対するコントラストが大きいことなどから、リニアメントは組織地形であると判断される。」とされている。
- ・法田リニアメントについては、「北東-南西方向のリニアメント。このリニアメントは地質の上では古浦層を切る断層に一致し、断層の走向はほぼNE-SW、傾斜は50-70° NWであり、正断層である。地質断層と一致し、明瞭なリニアメントとして認められるものの断層変位地形は伴っていない。」とされている。

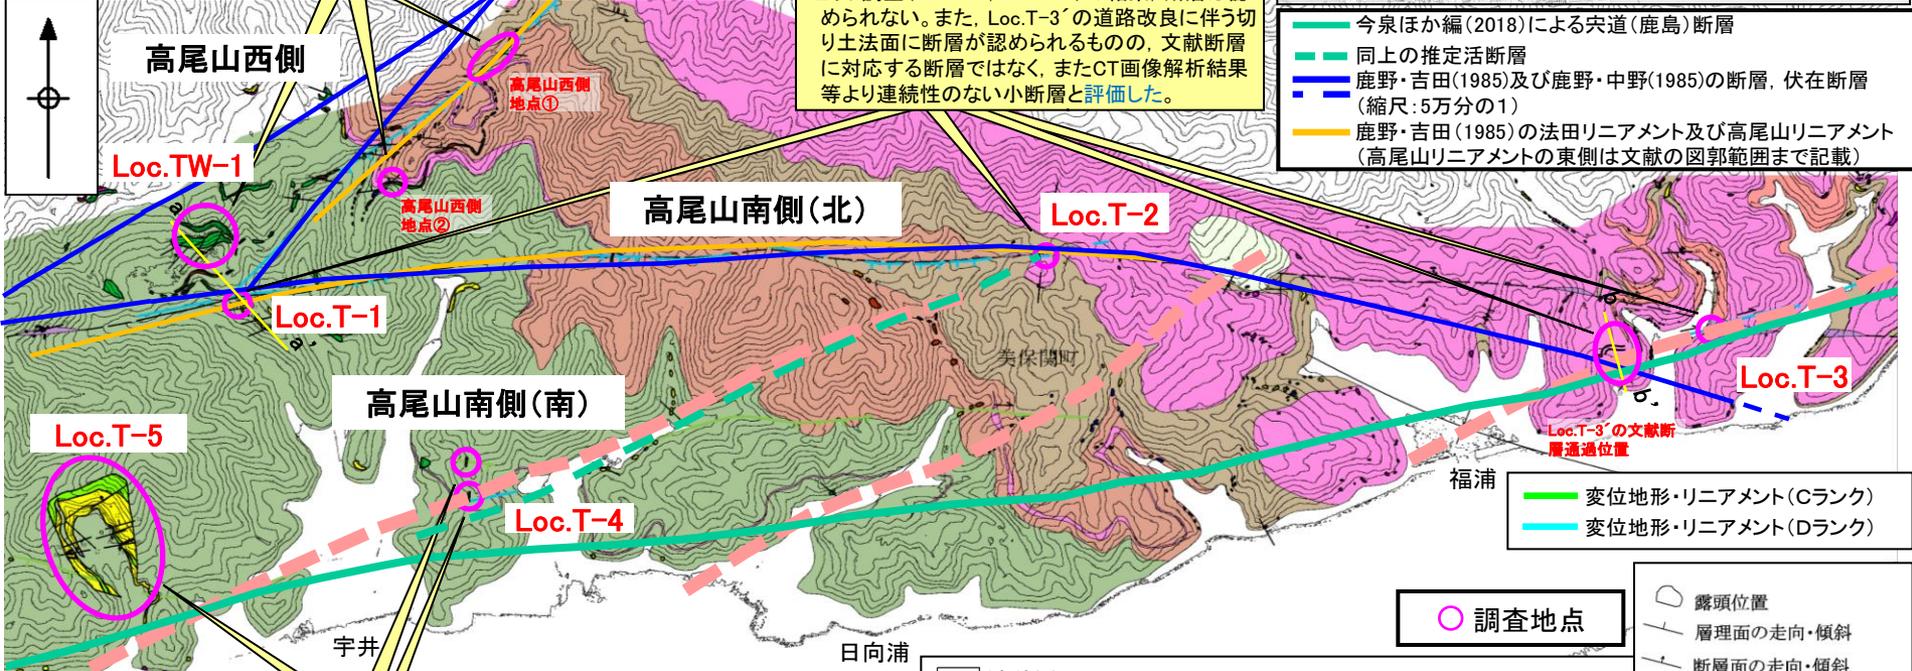
**宇井～福浦(高尾山南側(南))**

- ・ピット調査(Loc.T-4)の結果、断層は認められない。
- ・地表地質踏査の結果、Loc.T-5に2条の正断層(a断層, b断層)が認められる。これらの断層に対応する変位地形・リニアメントは認められず、また破碎幅の大きいa断層は固結・密着している。

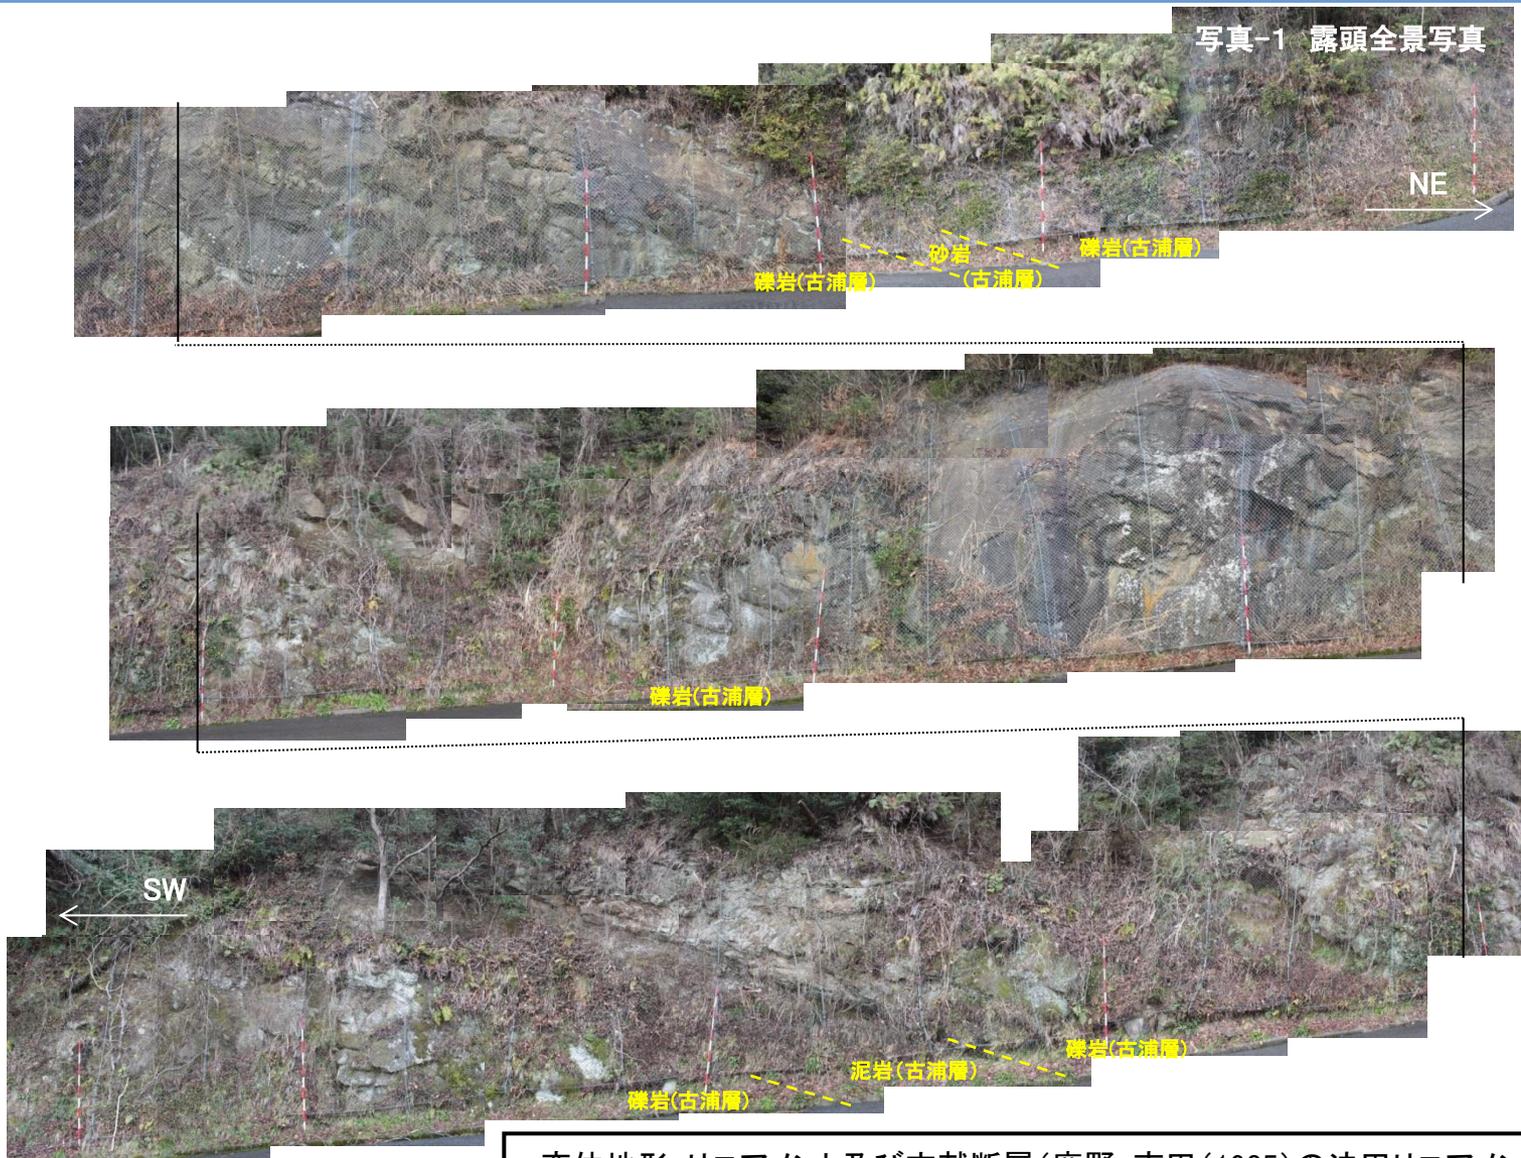
写真-1 露頭全景写真

・変位地形・リニアメント及び文献断層(鹿野・吉田(1985)の法田リニアメント)の通過位置付近では、古浦層の礫岩が分布し、砂岩及び泥岩の薄層を挟む。  
・一様に緩い北傾斜を示し、断層は認められない。
