# 森山(はぎ取り調査)

### 3. 宍道断層の評価 (6)地質調査(宍道断層の東側) ④森山付近 森山(はぎ取り調査(断層露頭①))

## 森山付近(まとめ)

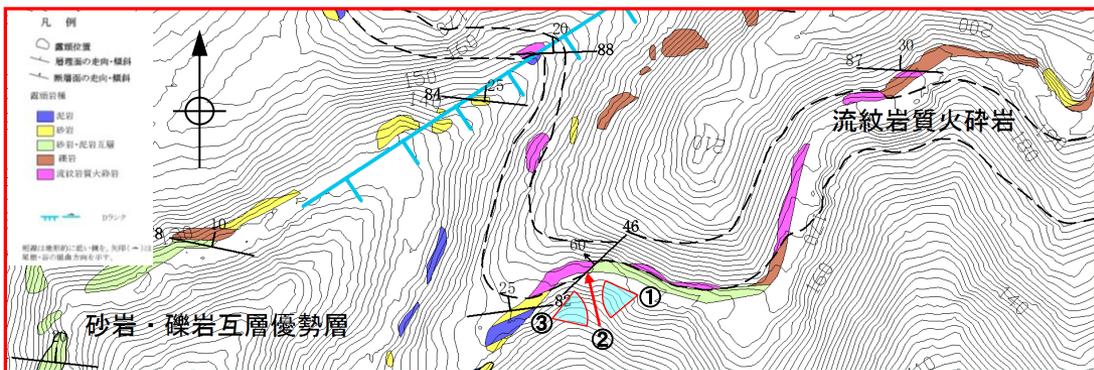
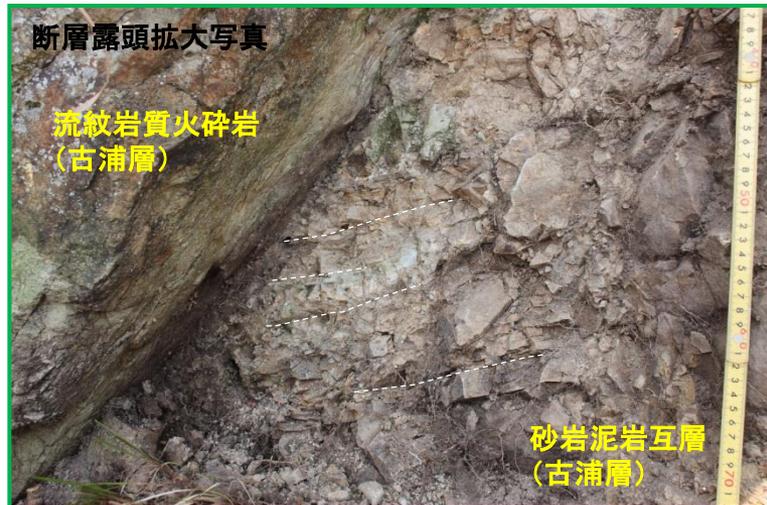
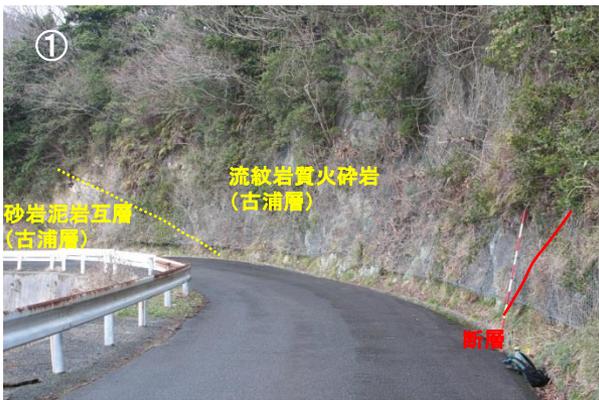
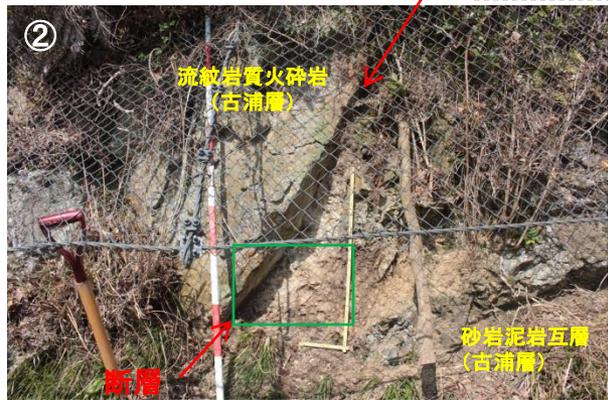
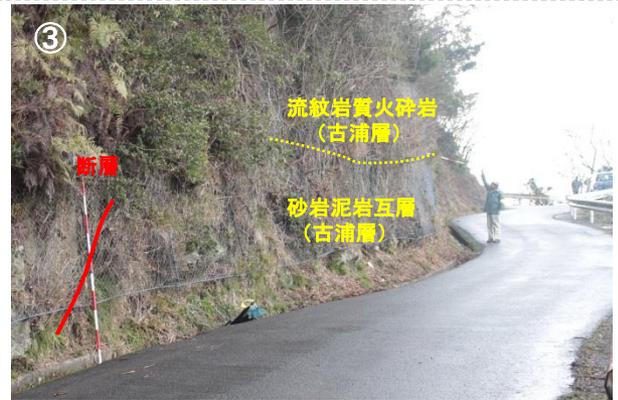
### 3. 中央断層の評価 (6)地質調査(中央断層の東側) ⑤高尾山西側 高尾山西側 地表地質踏査(地点②)(露頭写真)

・断層面沿いに風化は進むが、面は密着しており、破碎は認められない。また、古浦層中の砂岩泥岩互層中の層理面の走向傾斜の乱れが認められない。

- ・古浦層の流紋岩質火砕岩と砂岩泥岩互層を境する断層 (N46E/60N) である。
- ・断層の両側には、古浦層の流紋岩質火砕岩と砂岩泥岩互層が整合的に接する地層境界が認められる。地層境界の標高差から、断層は変位量5m程度の正断層変位を示す。
- ・断層面沿いに風化は進むが、面は密着しており、破碎は認められない。また、古浦層の砂岩泥岩互層中の層理面の走向傾斜の乱れも認められないことから、後期更新世以降の断層活動は認められないと考えられるが、上載地層(後期更新世の地層)が存在しないため、後期更新世以降の断層活動を完全には否定できないと評価した。

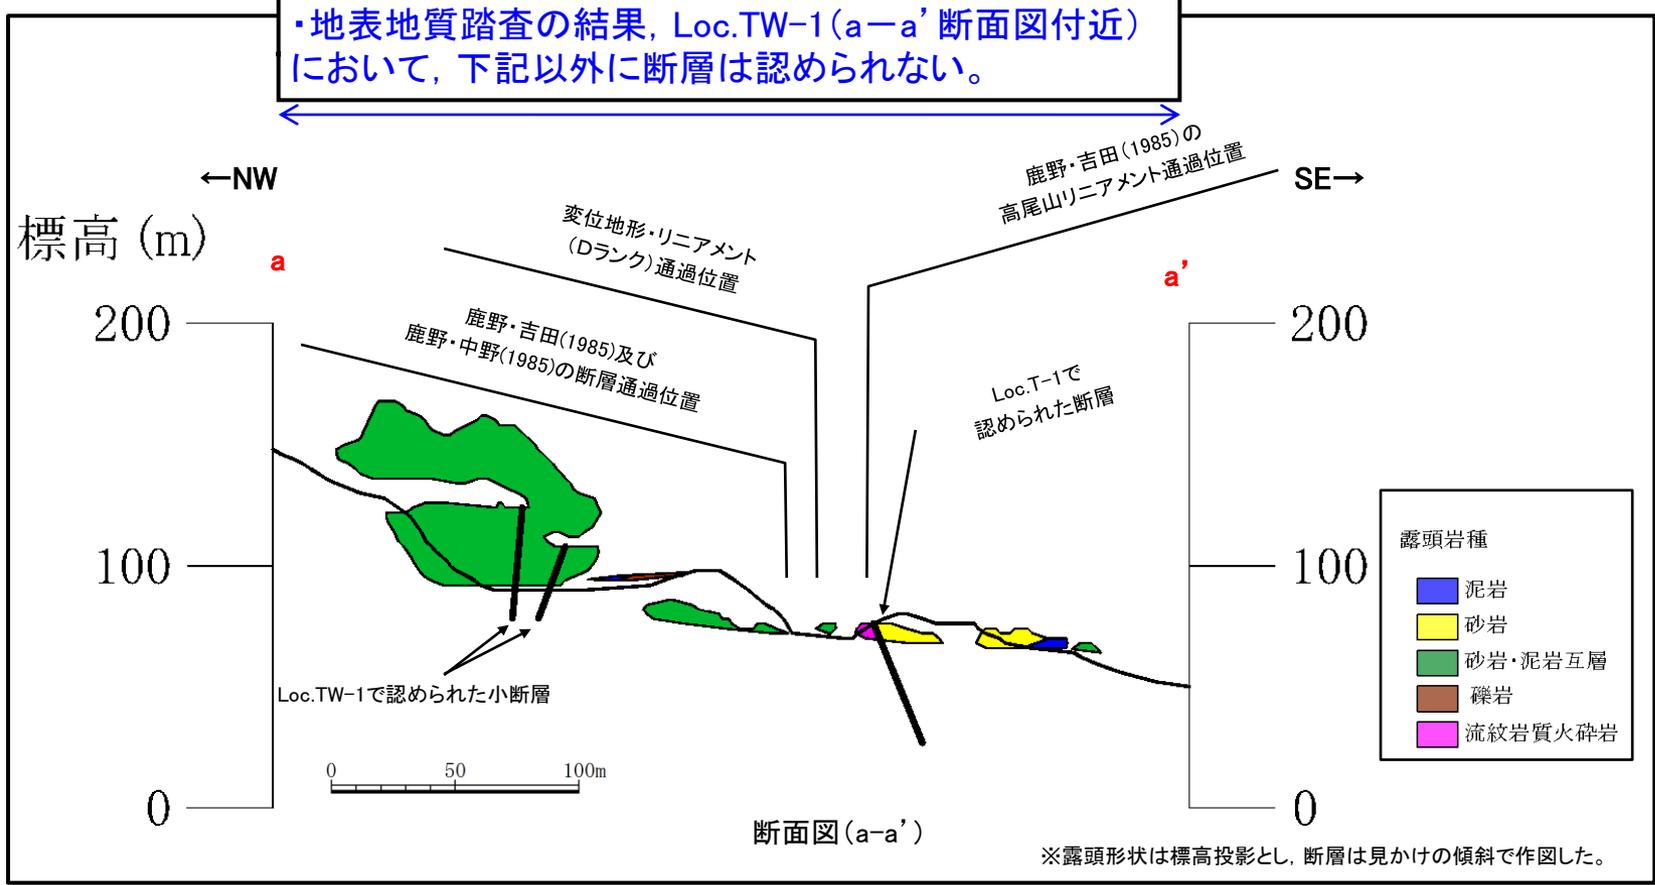
# 地表地質踏査(地質断面図(Loc. T-1付近))

・a-a' 断面図付近では, 文献断層及び変位地形・リニアメントの通過位置付近を含む幅広い地表地質踏査の結果, Loc.T-1で確認した断層及びTW-1で確認した断層以外に, 断層は認められない。

・変位地形・リニアメント及び高尾山南側に示された文献断層に対応する断層として, Loc.T-1において断層(N80° E/75° S)が認められたことから, 後期更新世以降の断層活動の有無を評価するため, はぎ取り調査(Loc.T-1)及び研磨片観察等を行った。

・Loc.TW-1における断層については, 主として2条の正断層変位を伴う小断層(N40° E/85° NW, N50° E/70° NW)であり, 上部の古浦層の泥岩または砂岩・泥岩互層に変位や変形は認められず, また, いずれの断層沿いにも, ガウジや角礫部は認められず固結・密着していることから, 後期更新世以降の断層活動は認められない(次頁参照)。

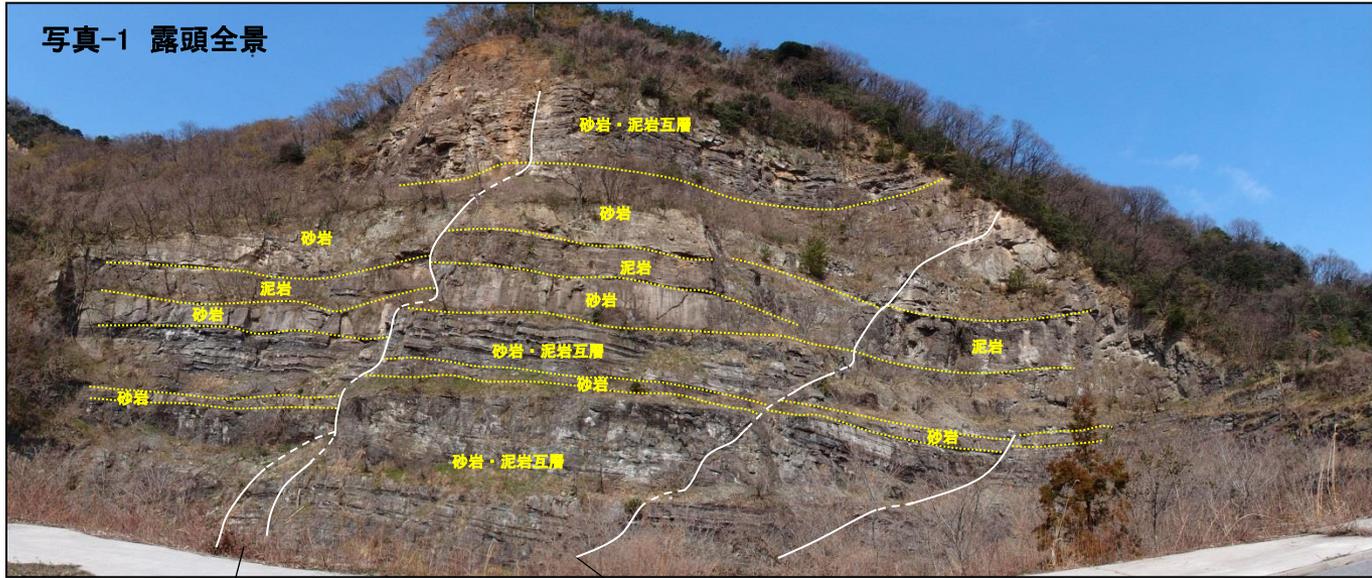
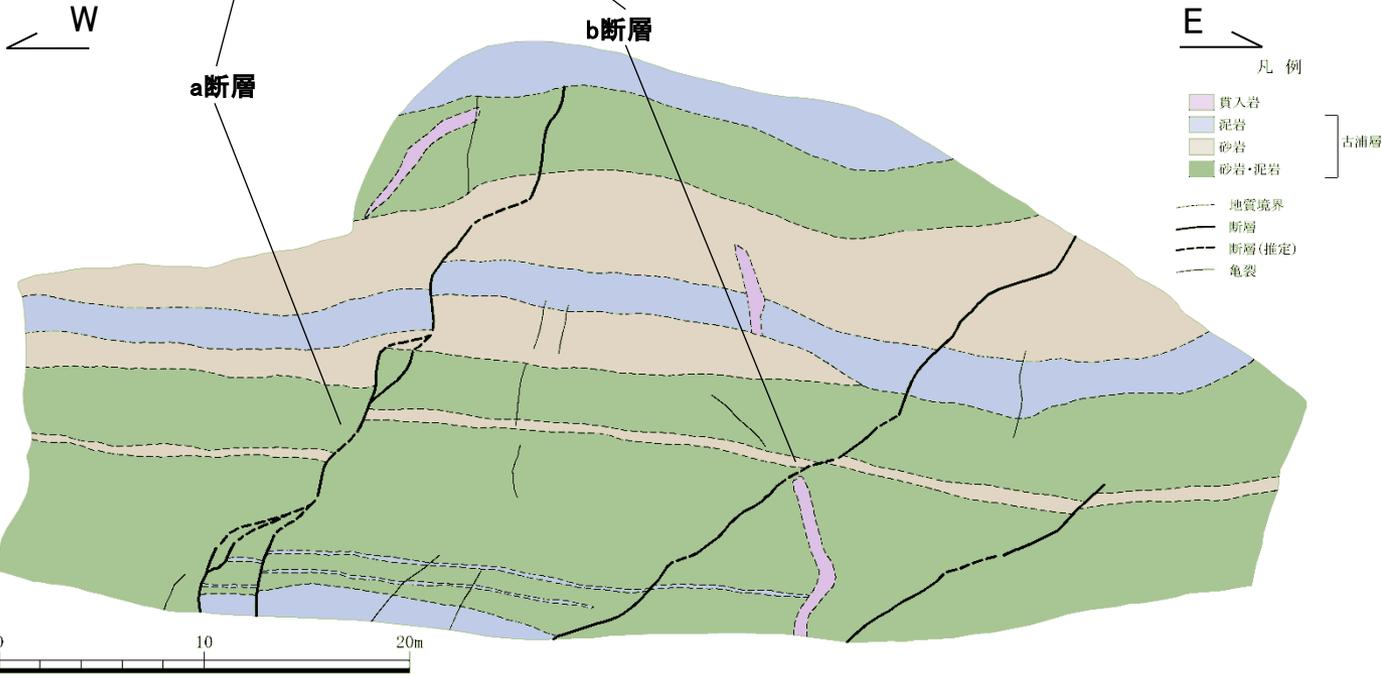
Loc.TW-1 (露頭スケッチ)

- ・Loc.TW-1は、古浦層の砂岩・泥岩及び貫入岩から成り、数条の小断層が認められる。これらの小断層のうち比較的連続性の良い断層は、a断層及びb断層の2条である。
- ・a断層は、N40E/85NWの走向傾斜を示し、古浦層砂岩・泥岩に正断層変位を与えているが、上部の古浦層泥岩に変位や変形は認められず不明瞭となる。
- ・b断層は、N50E/70NWの走向傾斜を示し、下部の古浦層砂岩に僅かな正断層変位を与えている。

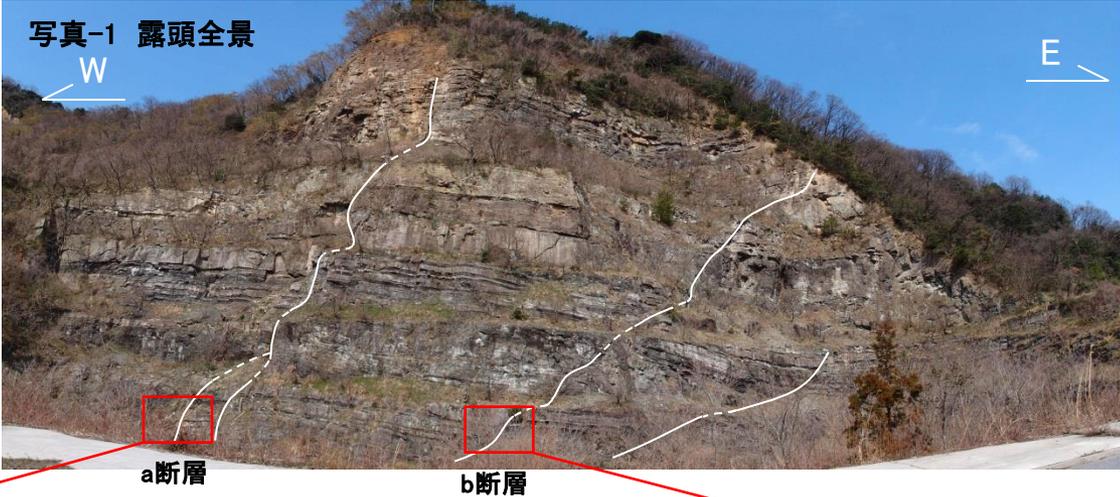
# Loc.TW-1(露頭写真)

【a断層】

- ・ N40E/85NWの走向傾斜を示す。
- ・断層沿いには、ガウジや角礫部は認められず、固結・密着している。

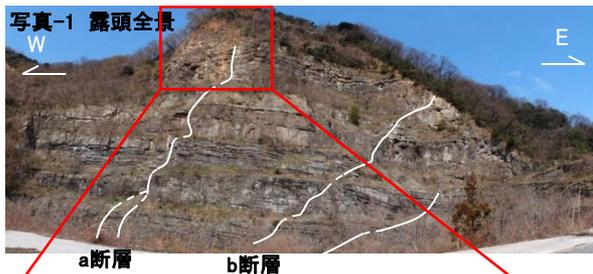
Loc.TW-1(露頭写真 a断層上部)

・a断層は、上部の古浦層泥岩中では不明瞭となる。  
・泥岩に変位や変形は認められない。

・a断層は、法面上部で地層に変位・変形を与えず、最上部の古浦層泥岩中で不明瞭となり、消滅している。

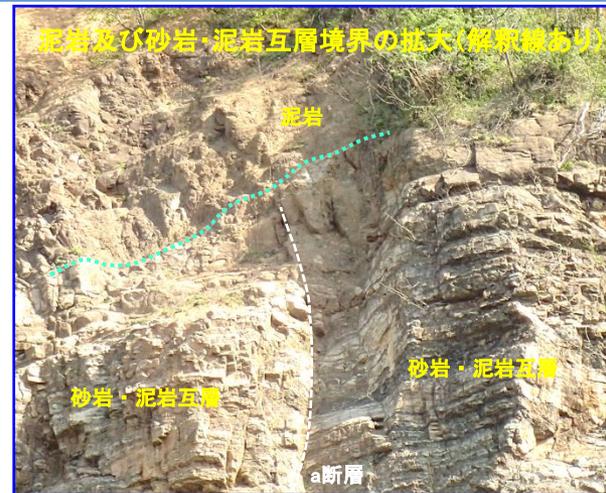
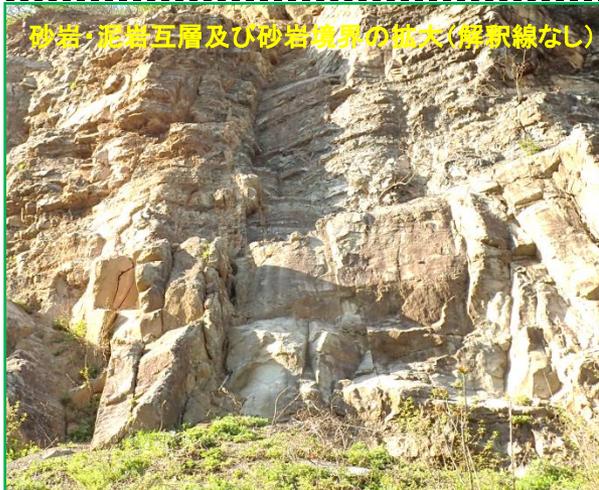
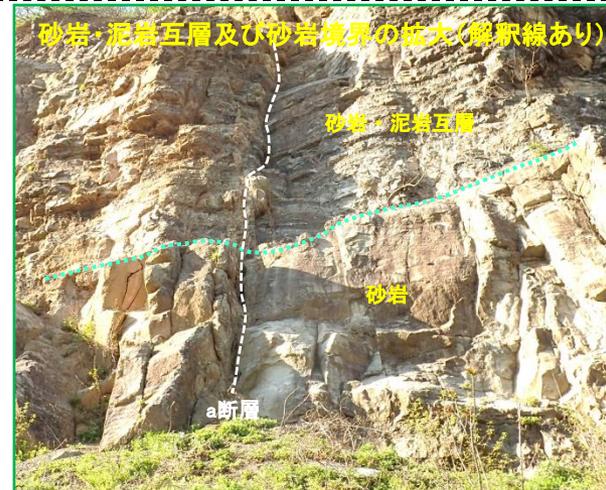
・a断層を境に、砂岩及び砂岩・泥岩互層との境界に変位は認められない。

・a断層及びb断層の走向傾斜及び性状は類似し、ほぼ同時期に活動したと考えられることから、変位量が大きいa断層を代表として法面上部の詳細観察を行った。

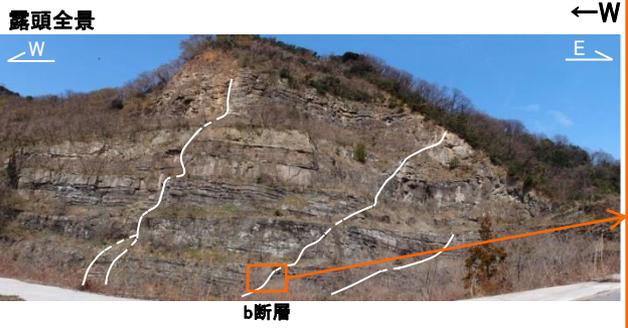
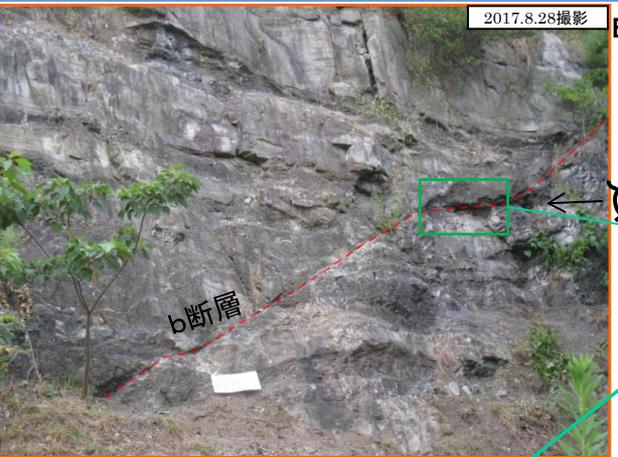
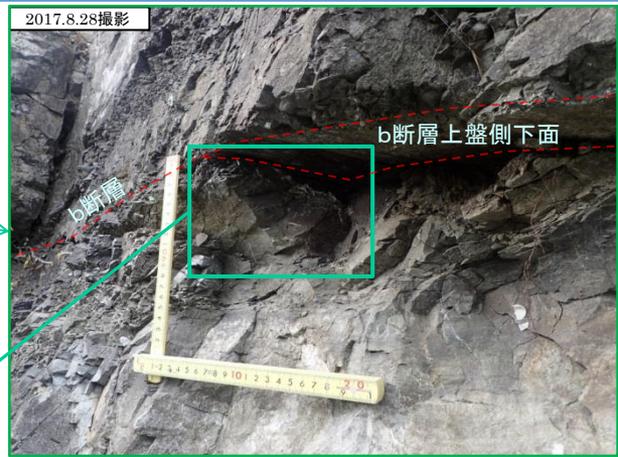
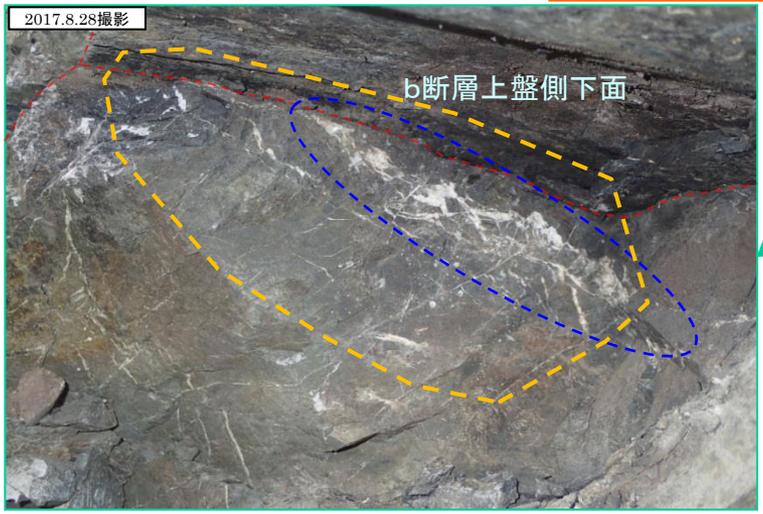
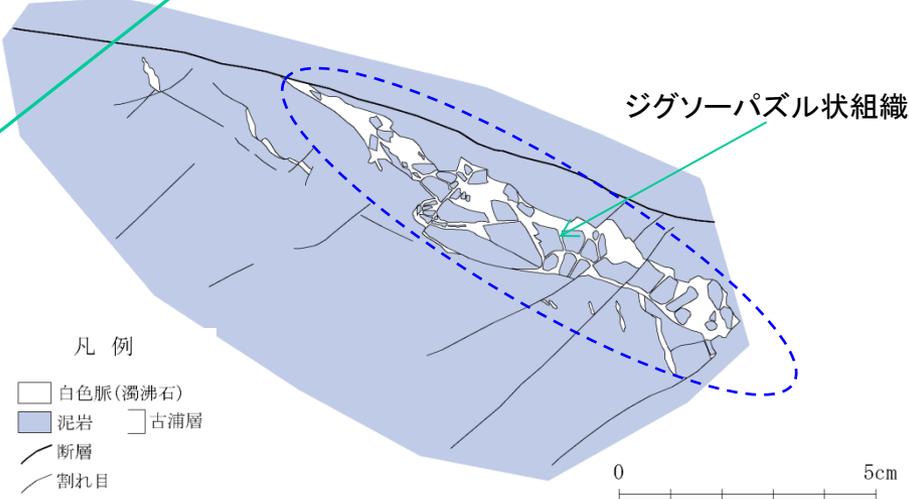
# Loc.TW-1 ( b断層直下の鉱物脈)

b断層拡大写真 (橙破線:スケッチ範囲)

b断層直下の水圧破碎組織スケッチ

- ・b断層は固結・密着している。b断層直下には、角張って不規則な形態を有する岩片の周囲を充填するように白色脈が認められる。この白色脈はb断層に接し、変位・変形を受けず固結・密着している。
- ・角張った岩片と白色脈がなす組織は、ジグソーパズル状組織(次頁参照)を示すことから水圧破碎によって形成されたと考えられる。白色脈は、水圧破碎時に破断面に沿って注入された流体から晶出したと考えられる。
- ・白色脈はX線回折分析の結果、濁沸石であることが確認された。

以上のことから、b断層は固結・密着し、またb断層に接する水圧破碎組織は変位・変形を受けず固結・密着しているため、濁沸石形成後活動していないと評価した。

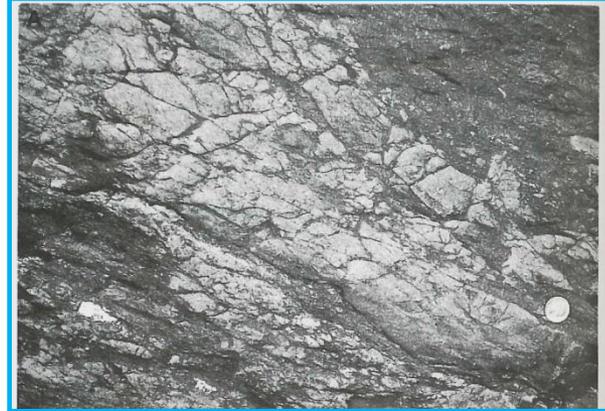
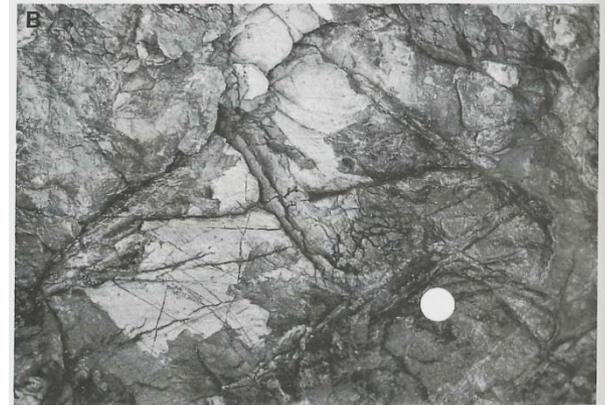
図IX.3-11 水圧破碎による不規則な角礫状破碎組織

- ・水圧破碎とは、間隙水圧がその岩石内の最小主応力と引張強度の和よりも大きな場合に岩石内に亀裂が発生する現象であり、地層内では異常間隙水圧状態にある未固結の地層が、水圧破碎によって破壊された周囲のより脆性的な地層中に注入されていく。
- ・水圧破碎は引張破碎組織の一種であり、脆性的な破壊と延性的な流動組織が混在している。水圧破碎による破断面の特徴は、三次元的に方向性が不明瞭で、枝分かれし角張った不規則な形態を有していることである。(中略)破壊のされはじめは不規則角礫状の破碎によって、三次元的なジグソーパズル状組織が形成される。

いずれも明色部が砂岩、暗色部が泥質基質。

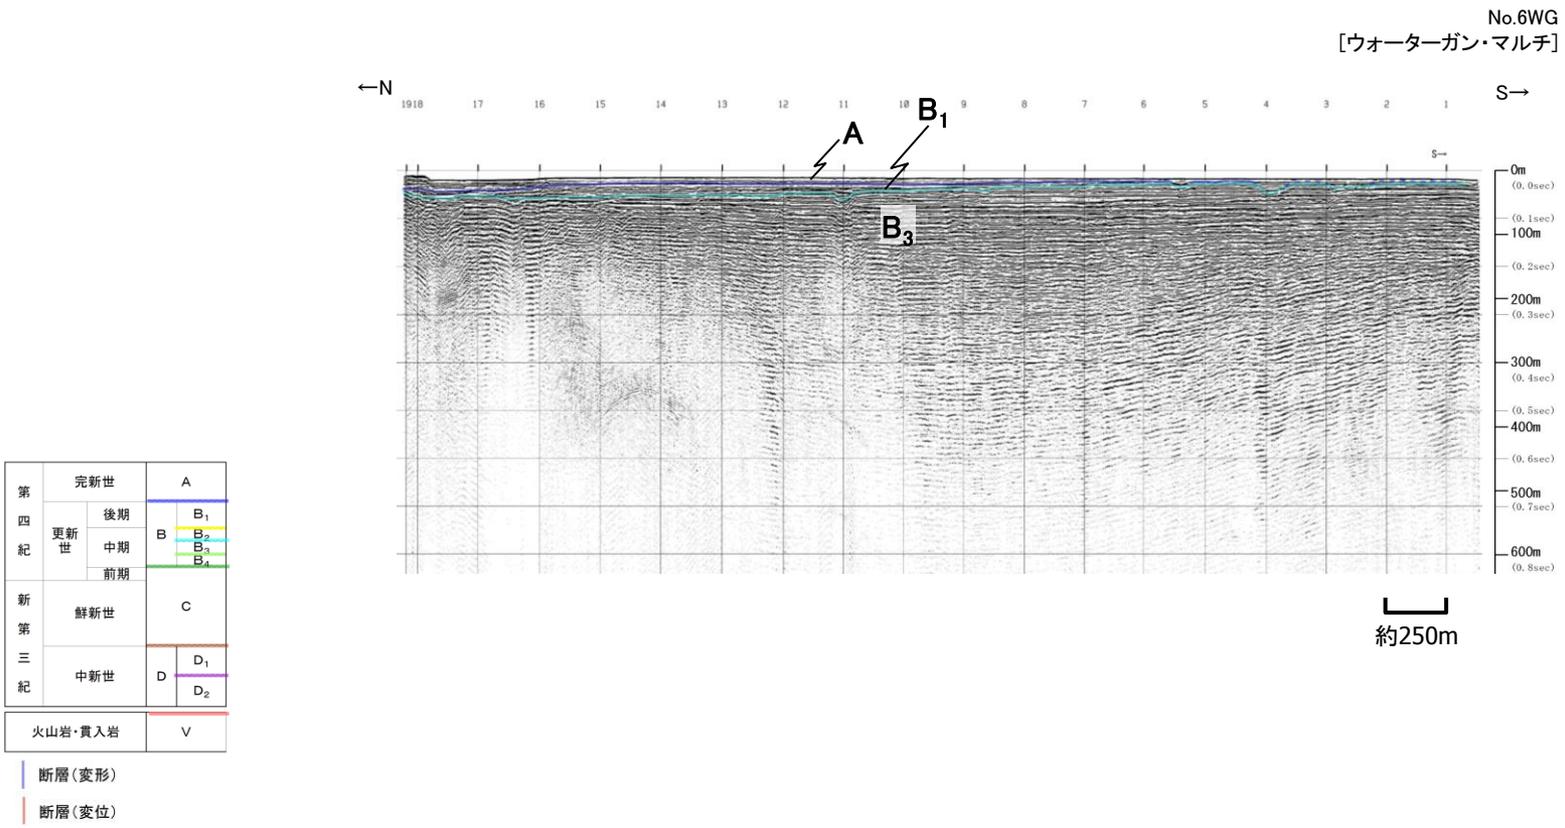
3. 宍道断層の評価 (6)地質調査(宍道断層の東側) ⑥東端(美保湾及び美保関町東方沖合い)の調査結果  
美保湾(No.6WG測線 音波探査解析図)

・B<sub>1</sub>層以上に断層活動を示唆する変位や変形は認められない。

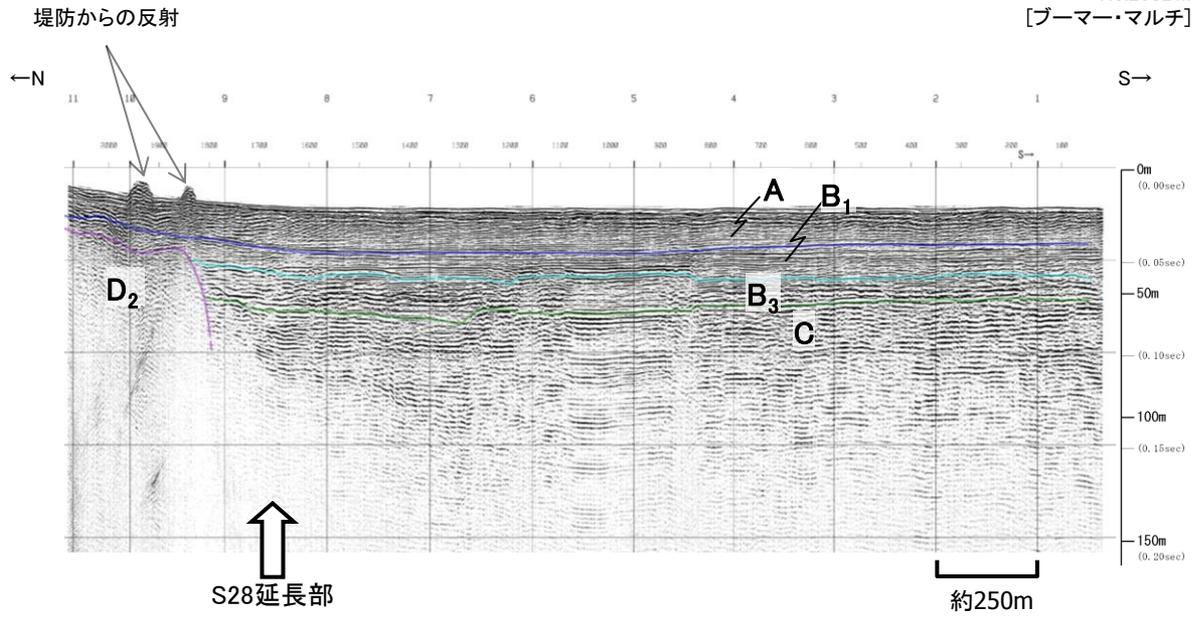
- ・陸海境界付近まで調査するため、堤防間を通り、湾内まで調査を実施した。
- ・S28断層延長部においてB<sub>3</sub>層以上に断層活動を示唆する変位や変形は認められない。

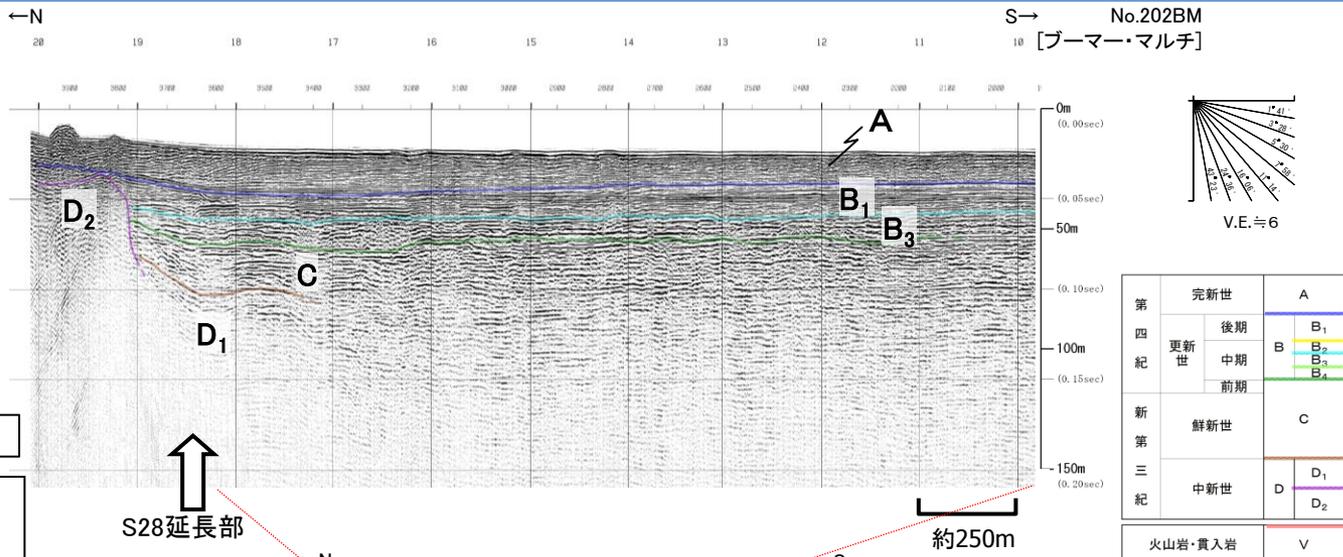
美保湾(No.202測線 音波探査解析図)

・陸海境界付近において、C層以上に断層活動を示唆する変位や変形は認められない。

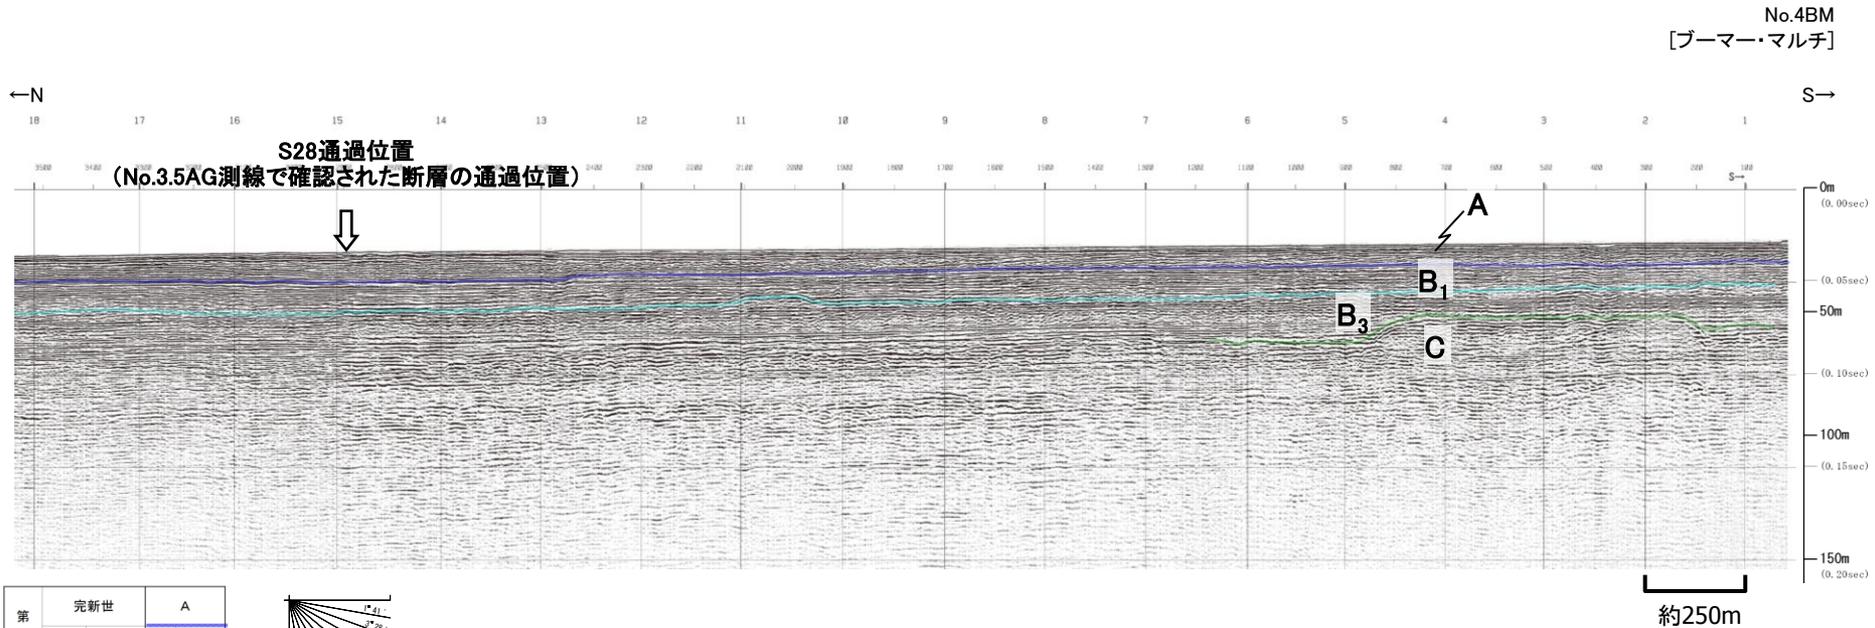
3. 宍道断層の評価 (6)地質調査(宍道断層の東側) ⑥東端(美保湾及び美保関町東方沖合い)の調査結果  
美保湾(No.4BM測線 音波探査解析図)

・S28断層通過位置においてB<sub>1</sub>層以上に断層活動を示唆する変位や変形は認められない。

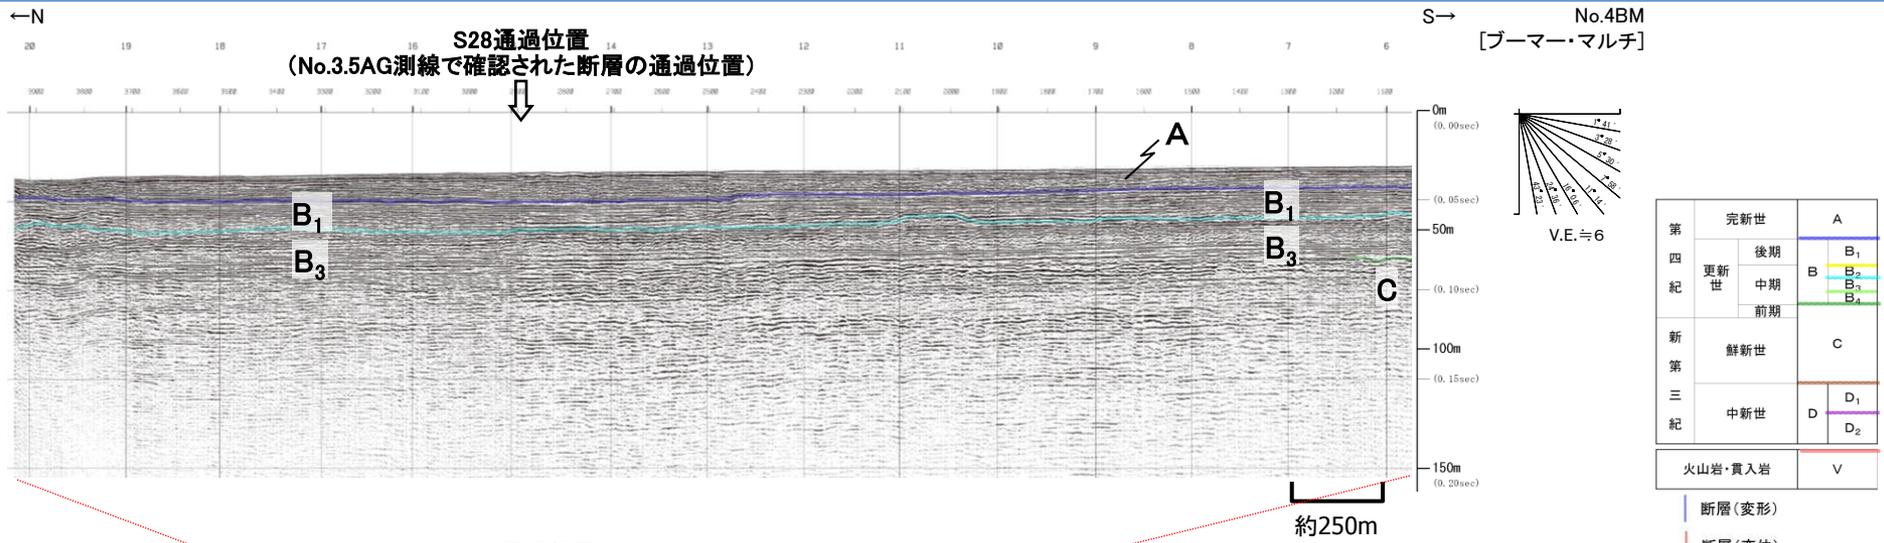
3. 宍道断層の評価 (6)地質調査(宍道断層の東側) ⑥東端(美保湾及び美保関町東方沖合い)の調査結果  
 美保湾(No.4測線 音波探査解析図)

・S28断層通過位置において断層活動を示唆する変位や変形は認められない。

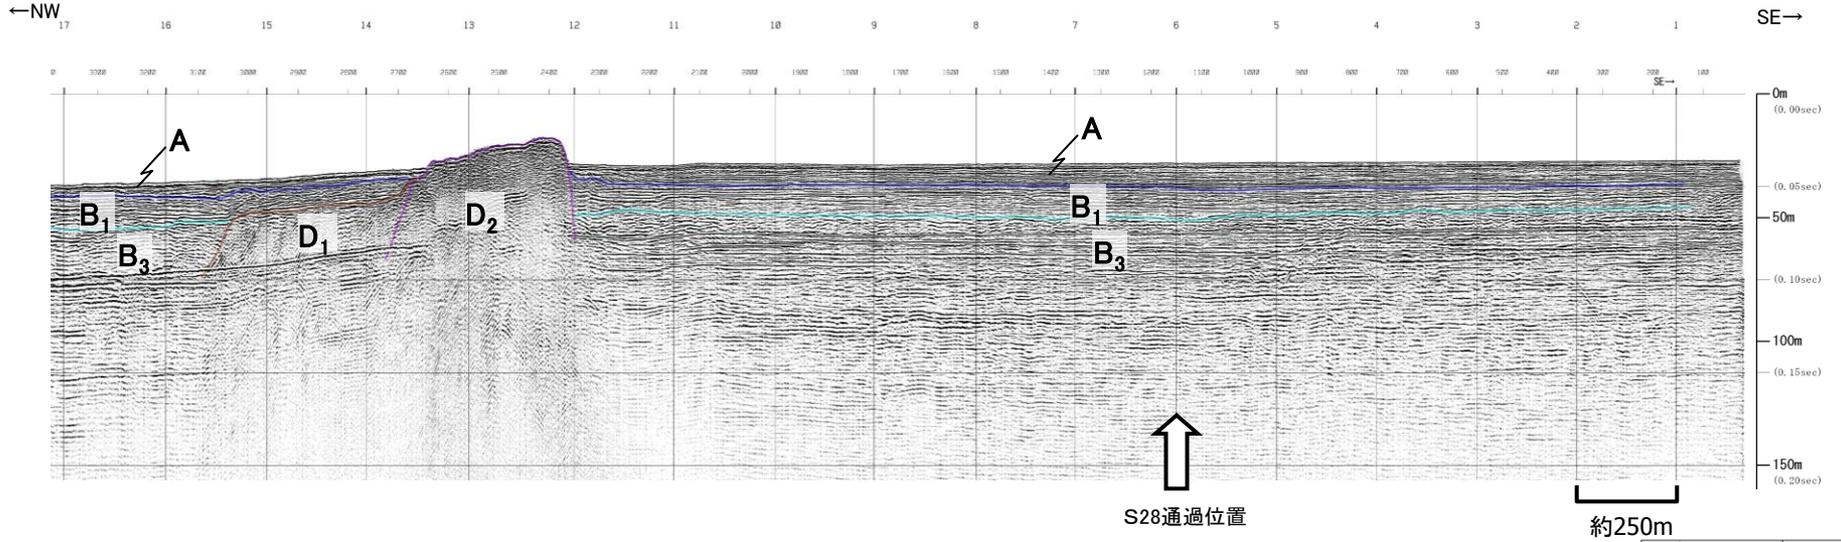
3. 宍道断層の評価 (6)地質調査(宍道断層の東側) ⑥東端(美保湾及び美保関町東方沖合い)の調査結果  
美保湾( No.204測線 音波探査解析図)

・S28断層通過位置においてB<sub>1</sub>層以上に断層活動を示唆する変位や変形は認められない。

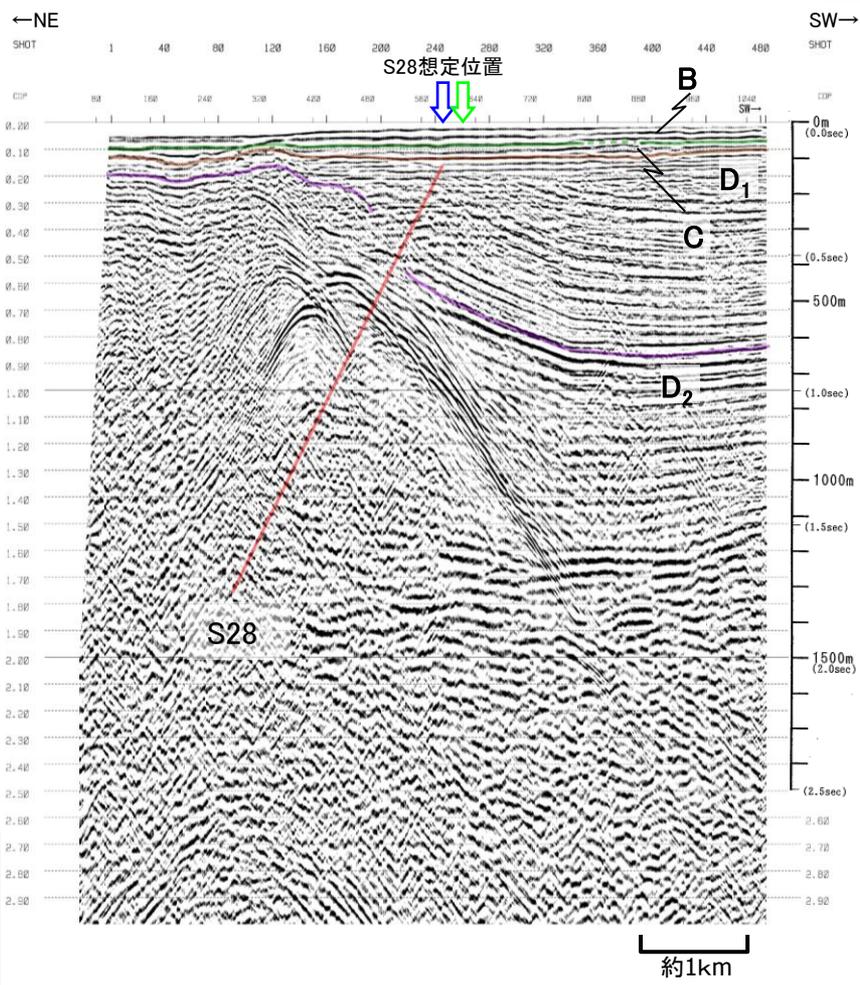
3. 突道断層の評価 (6)地質調査(突道断層の東側) ⑥東端(美保湾及び美保関町東方沖合い)の調査結果  
美保湾(No.200AG測線 音波探査解析図)

- ・S28断層が認められる。
- ・S28断層はD<sub>2</sub>層の高まりの南縁に位置することから、突道褶曲帯の南縁に分布する断層と評価した。

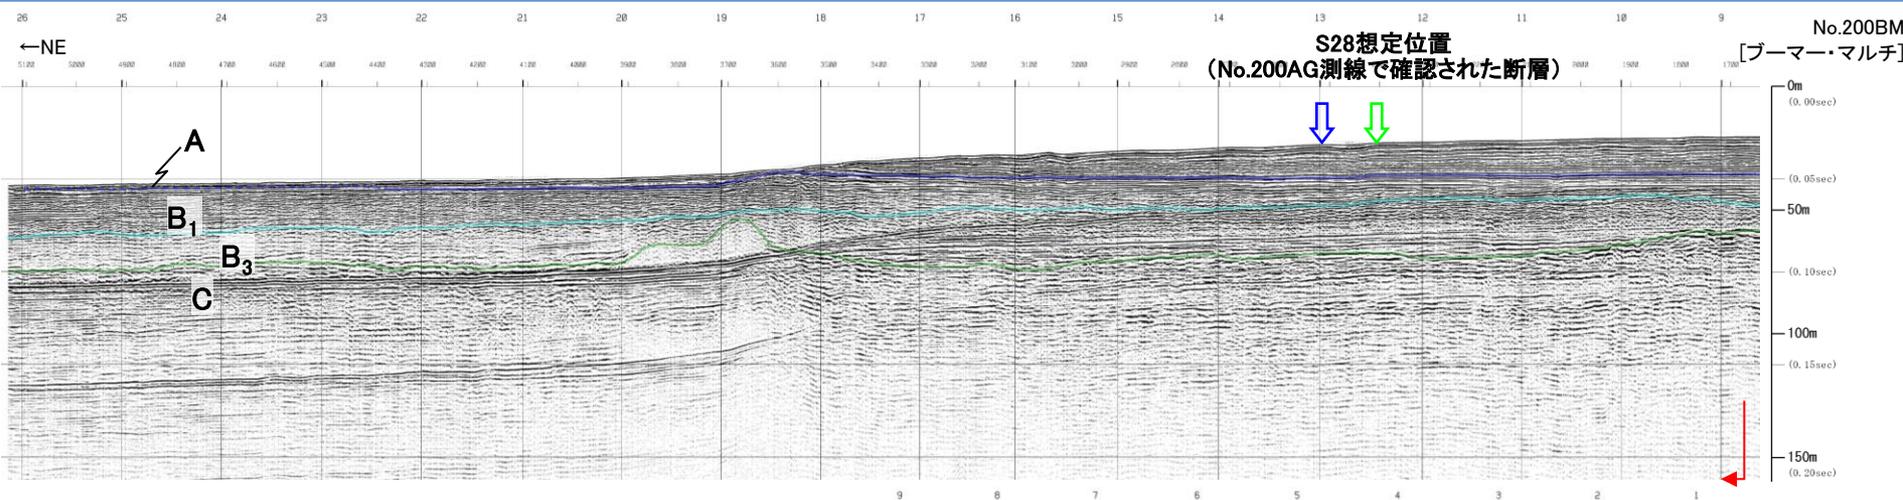
3. 宍道断層の評価 (6)地質調査(宍道断層の東側) ⑥東端(美保湾及び美保関町東方沖合い)の調査結果  
 美保湾(No.200BM測線 音波探査解析図)

・S28断層想定位置においてB<sub>3</sub>層以上に断層活動を示唆する変位や変形は認められない。

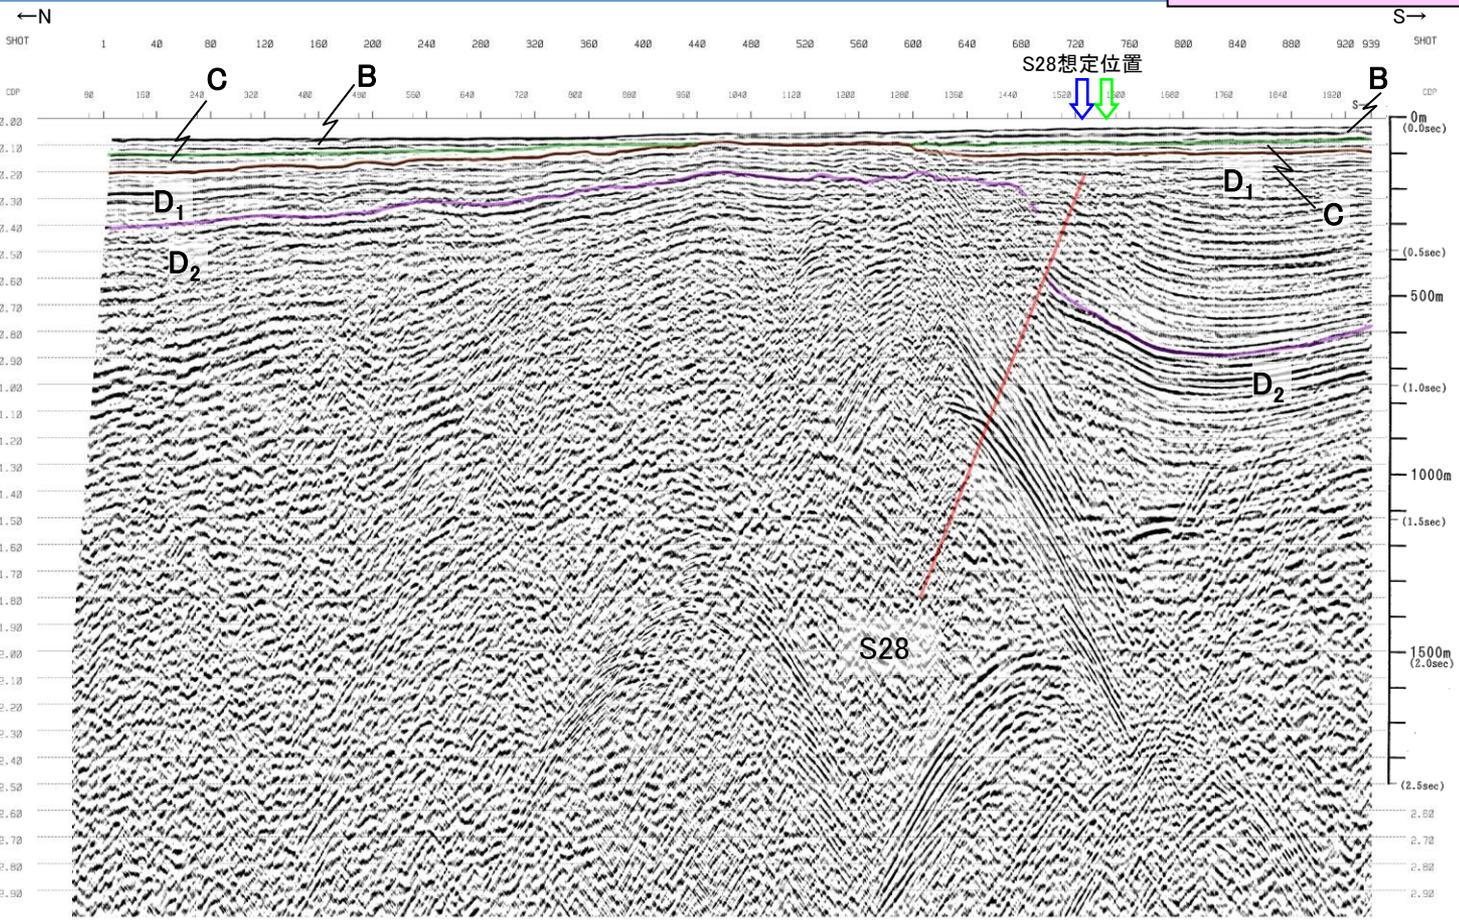
### 3. 宍道断層の評価 (6)地質調査(宍道断層の東側) ⑥東端(美保湾及び美保関町東方沖合い)の調査結果 美保関町東方沖合い(No.3.5AG測線 音波探査解析図)

・S28断層が認められる。  
・S28断層はD<sub>2</sub>層の高まりの南縁に位置することから、宍道褶曲帯の南縁に分布する断層と評価した。

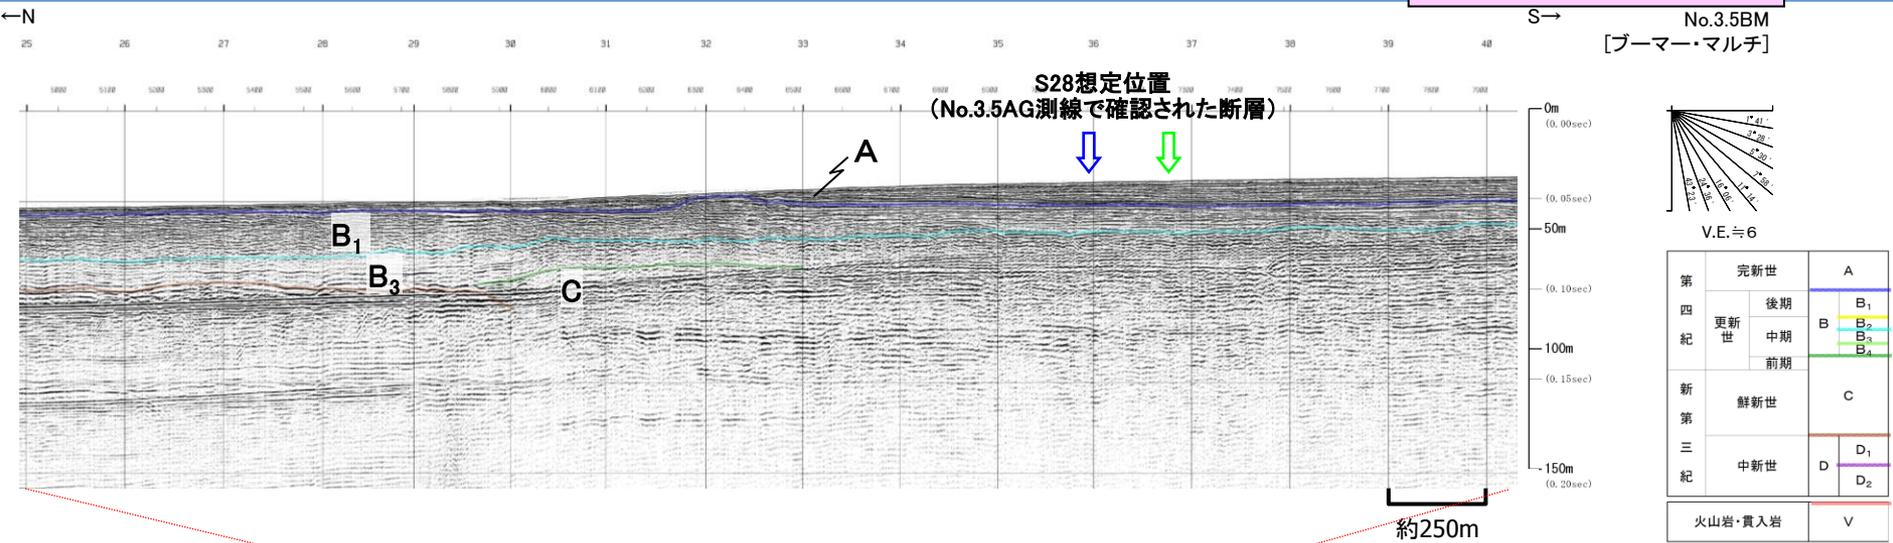
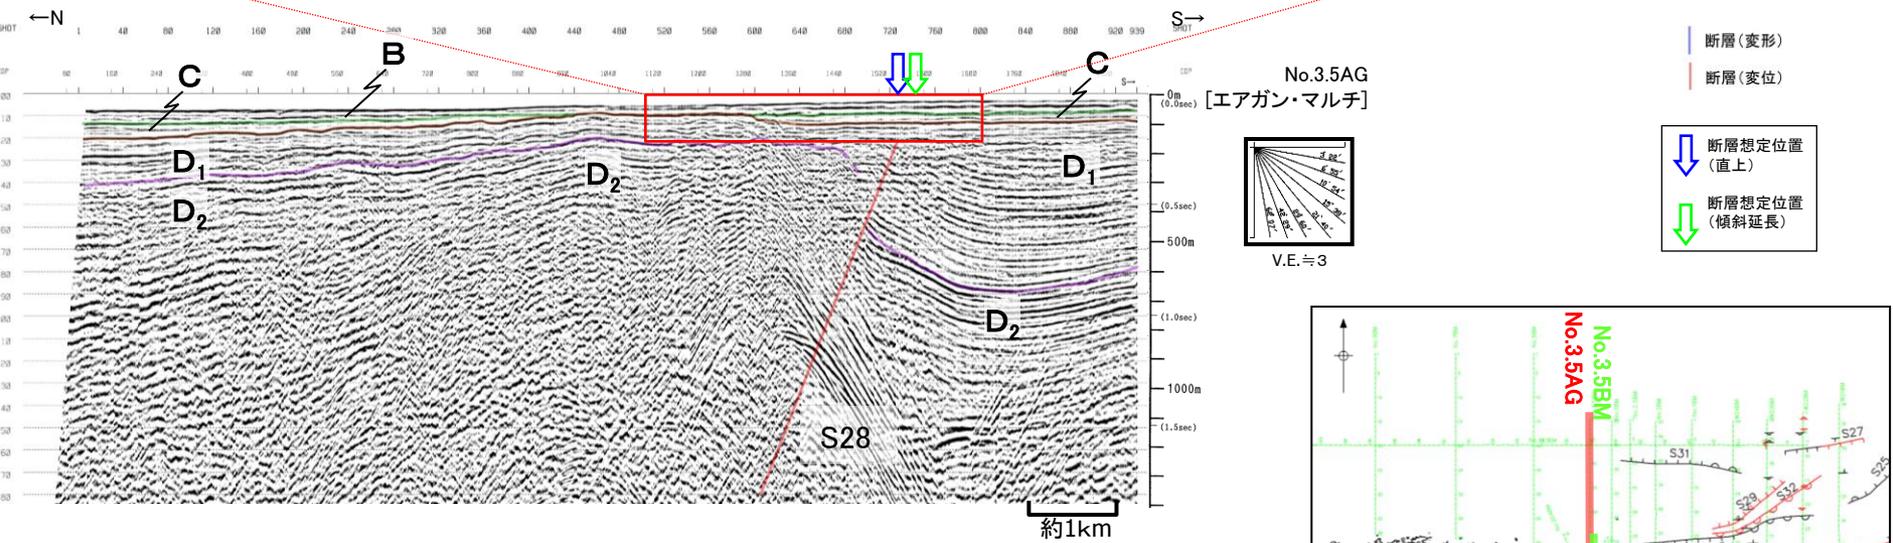
3. 宍道断層の評価 (6)地質調査(宍道断層の東側) ⑥東端(美保湾及び美保関町東方沖合い)の調査結果  
美保関町東方沖合い(No.3.5測線 音波探査解析図)

・島根半島の東方延長部及びエアガン記録において認められたS28断層は、ブーマー記録においてB<sub>1</sub>層以上に断層活動を示唆する変位や変形は認められない。

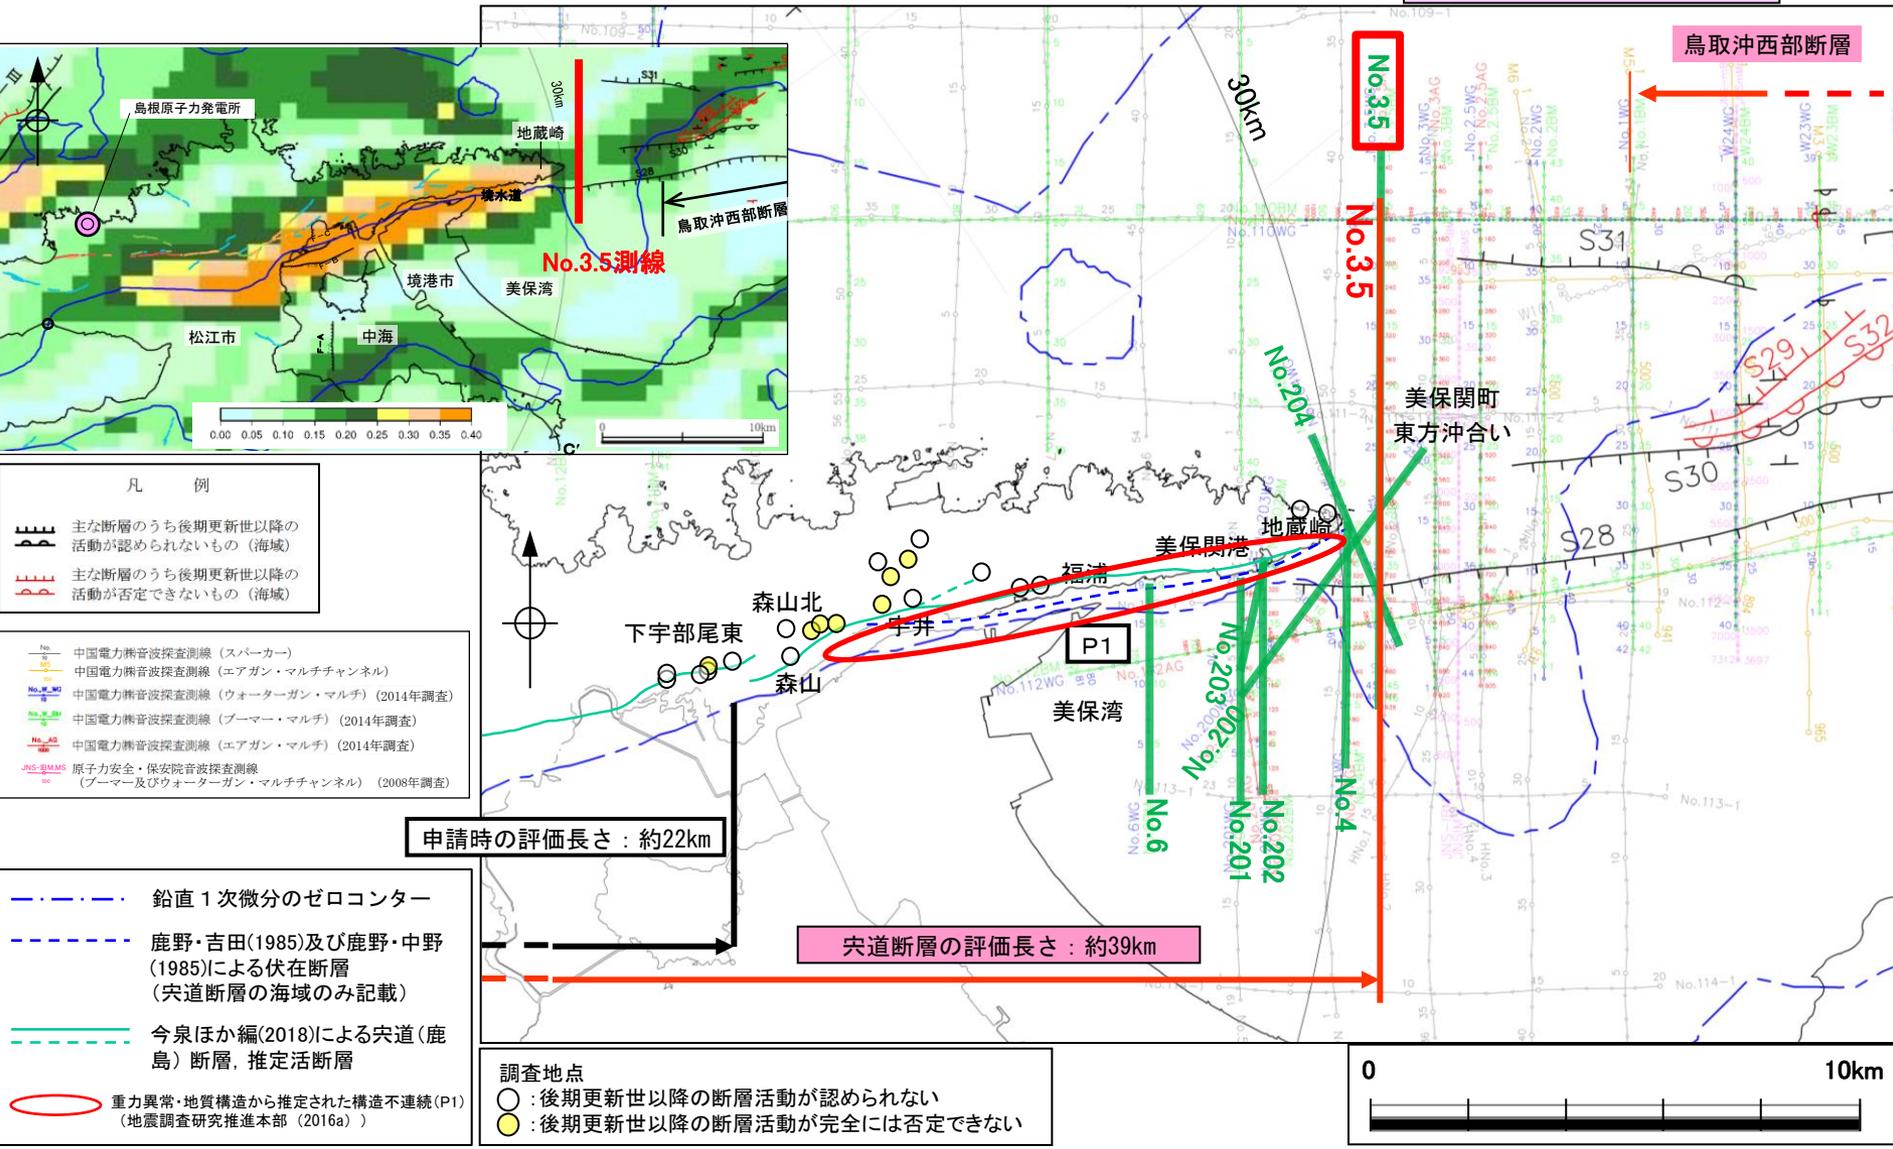
### 3. 宍道断層の評価 (6)地質調査(宍道断層の東側) ⑥東端(美保湾及び美保関町東方沖合い)の調査結果 美保湾～美保関町東方沖合いにおける音波探査結果(まとめ)

・美保湾～美保関町東方沖合いにおいて、複数の音源・測線による音波探査の結果、後期更新世以降の断層活動は認められない。  
 ・明瞭な重力異常(重力コンターの急傾斜部)が認められなくなる位置の音波探査測線は、No.3.5測線である。
