# 島根原子力発電所

## 地盤(敷地の地形, 地質・地質構造)

令和3年4月9日  
中国電力株式会社

# 概要(敷地の地質・地質構造)

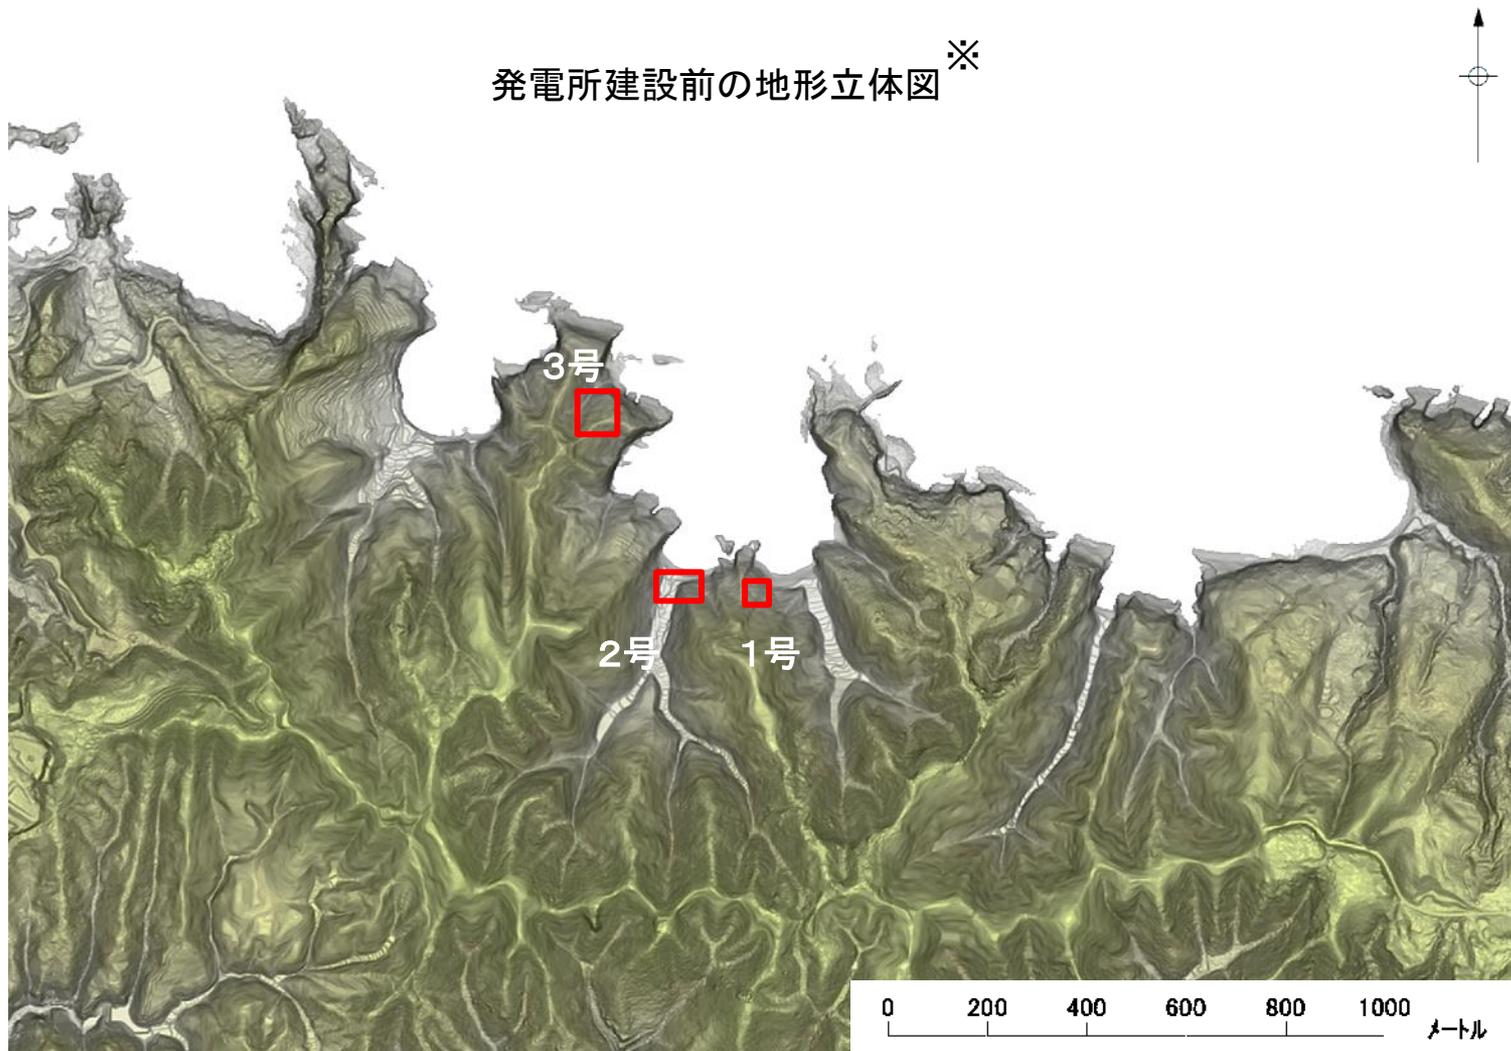
発電所建設前の地形立体図※

・変動地形学的調査の結果, 敷地には変位地形・リニアメントは認められない。

※航空レーザー測量で取得した2mメッシュのDEMデータに, 空中写真により取得した旧地形のDEMデータを合成して作成したもの

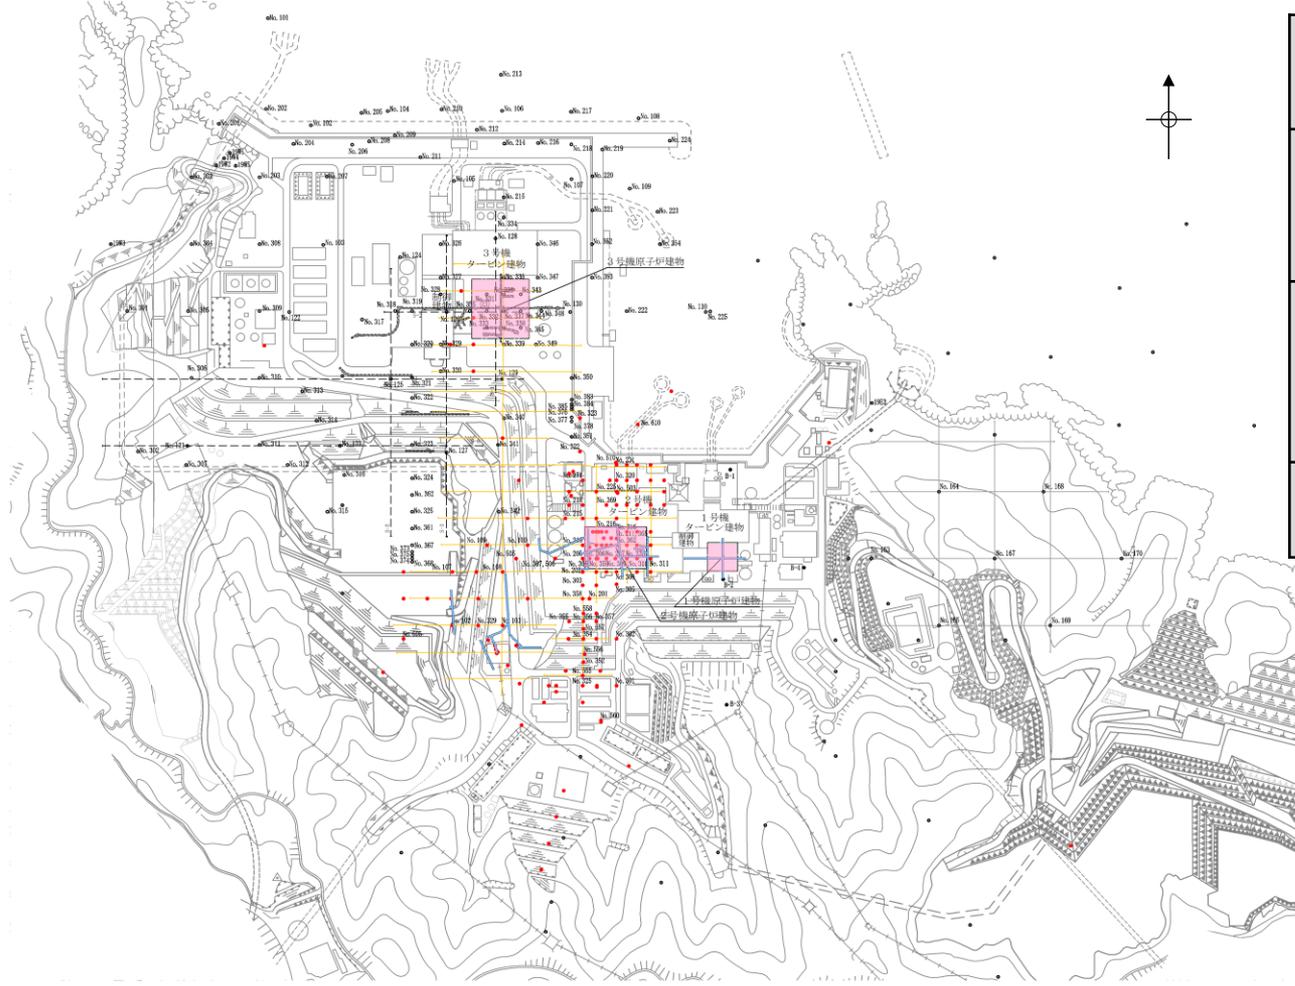
ボーリング調査他位置図

敷地の地質・地質構造を把握するため、文献調査, 変動地形学的調査, 地表地質踏査を行うとともに、地表からの弾性波探査, ボーリング調査, 試掘坑調査を実施した。

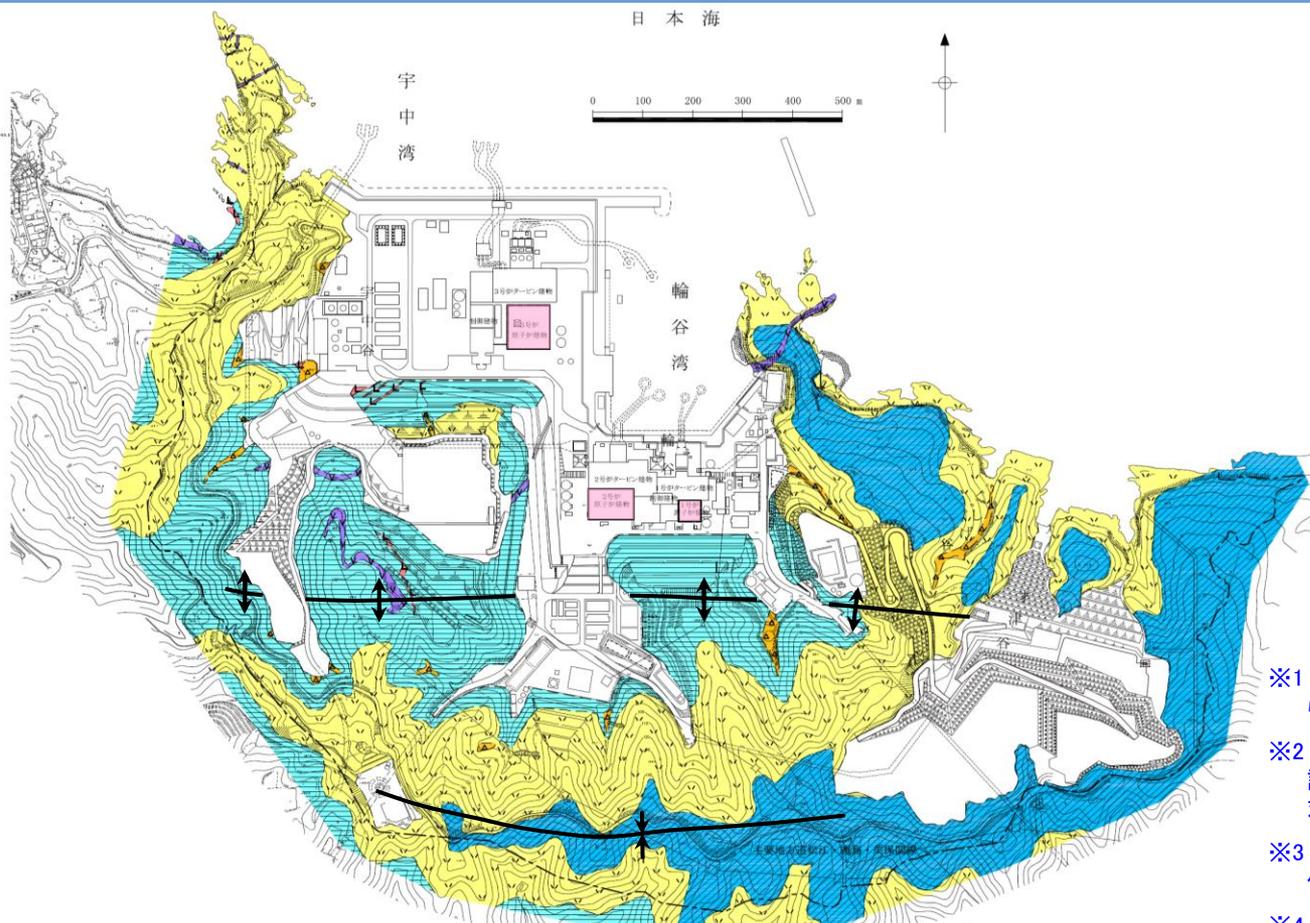
敷地の地質平面図

文献調査, 変動地形学的調査, 地表地質踏査, 地表からの弾性波探査, ボーリング調査及び試掘坑調査の結果を踏まえ, 敷地の地質・地質構造を以下のとおり把握するとともに, 地質平面図・断面図を作成した。(耐震重要施設※1及び常設重大事故等対処施設※2の設置位置・地質鉛直断面図, 及び試掘坑調査結果は補足説明1章を参照)

- ・敷地の地質は, 新第三紀中新世の堆積岩類から成る成相寺層と貫入岩類及びそれらを覆う第四系の崖錐堆積物等から構成される。
- ・敷地の南部には, ほぼ東西方向の軸を持つ背斜構造が認められる。
- ・敷地には, 地層と斜交する断層※3は認められない。
- ・敷地には, 粘土分を含み, 平板状あるいは平面状の形態を持ち, この面に沿って変位している可能性がある層面断層※4として, シームが認められる。

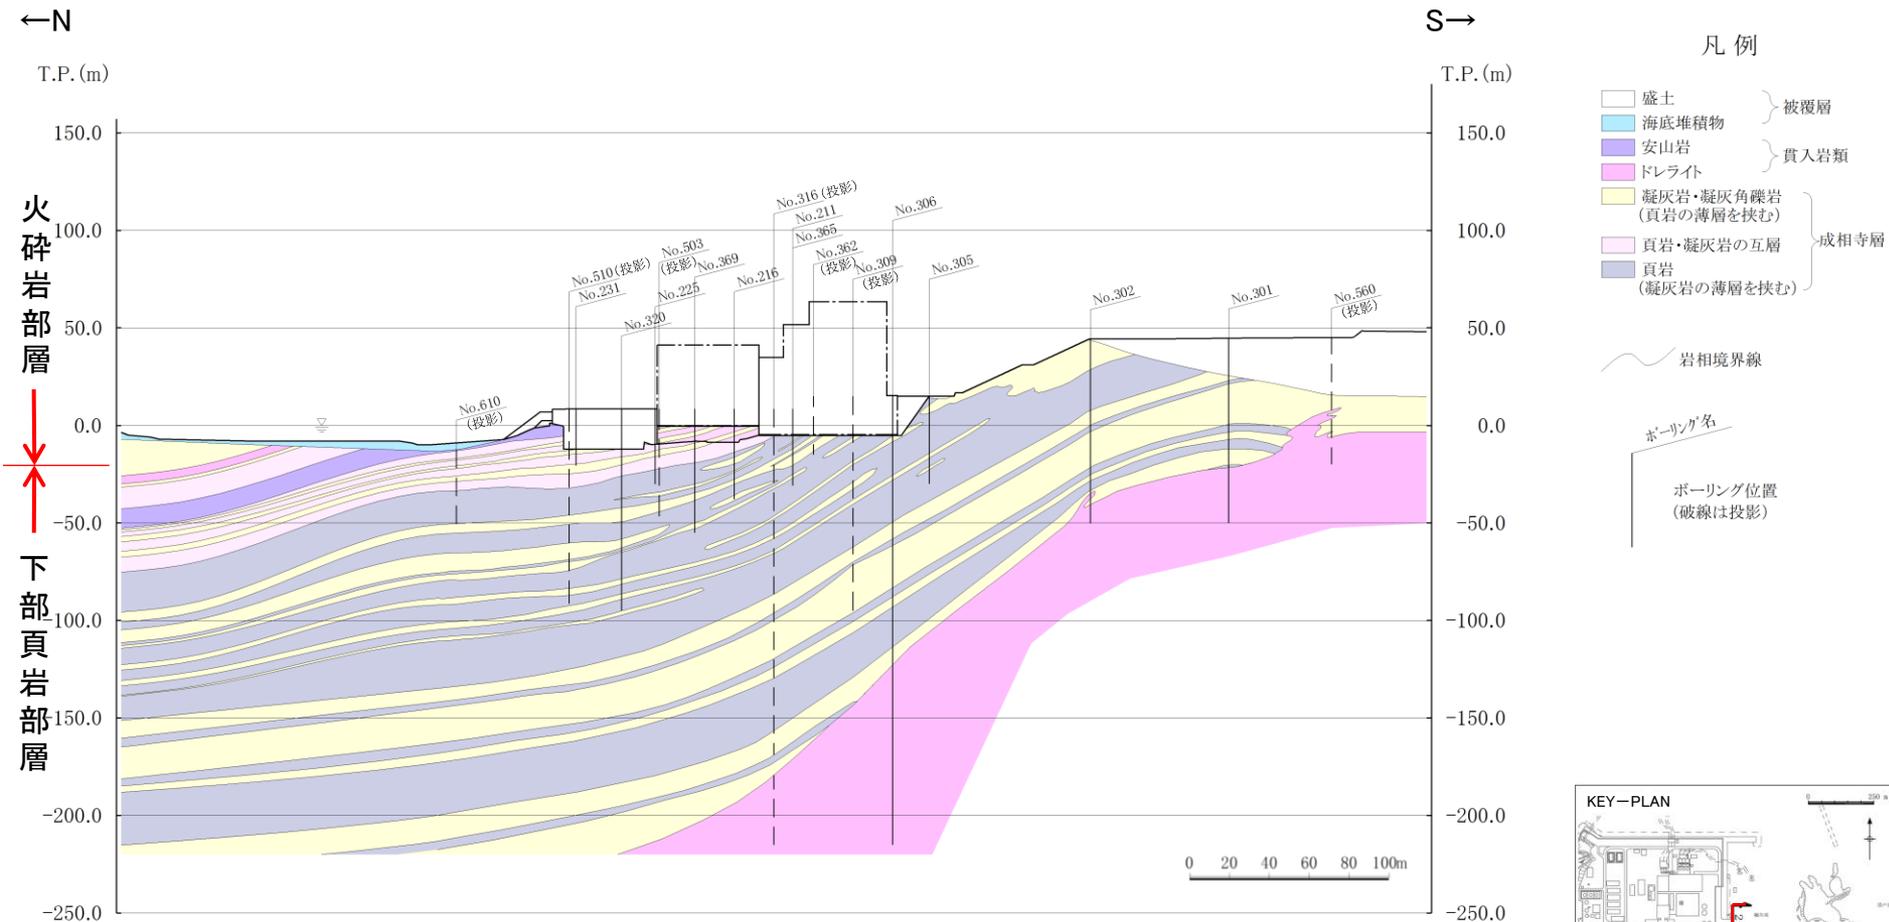
地質鉛直断面図 (2号炉原子炉建物南北断面)

- ・2号炉原子炉建物基礎地盤には、主として下部頁岩部層、貫入岩類が分布する。
- ・下部頁岩部層は、頁岩(黒色頁岩及び凝灰質頁岩)を主体とし、凝灰岩及び凝灰角礫岩並びにこれらの互層から構成される。
- ・成相寺層の構造は、概ね西北西-東南東の走向を示し、北へ向かって約10° ~30° 傾斜している。
- ・地層と斜交する断層は認められない。

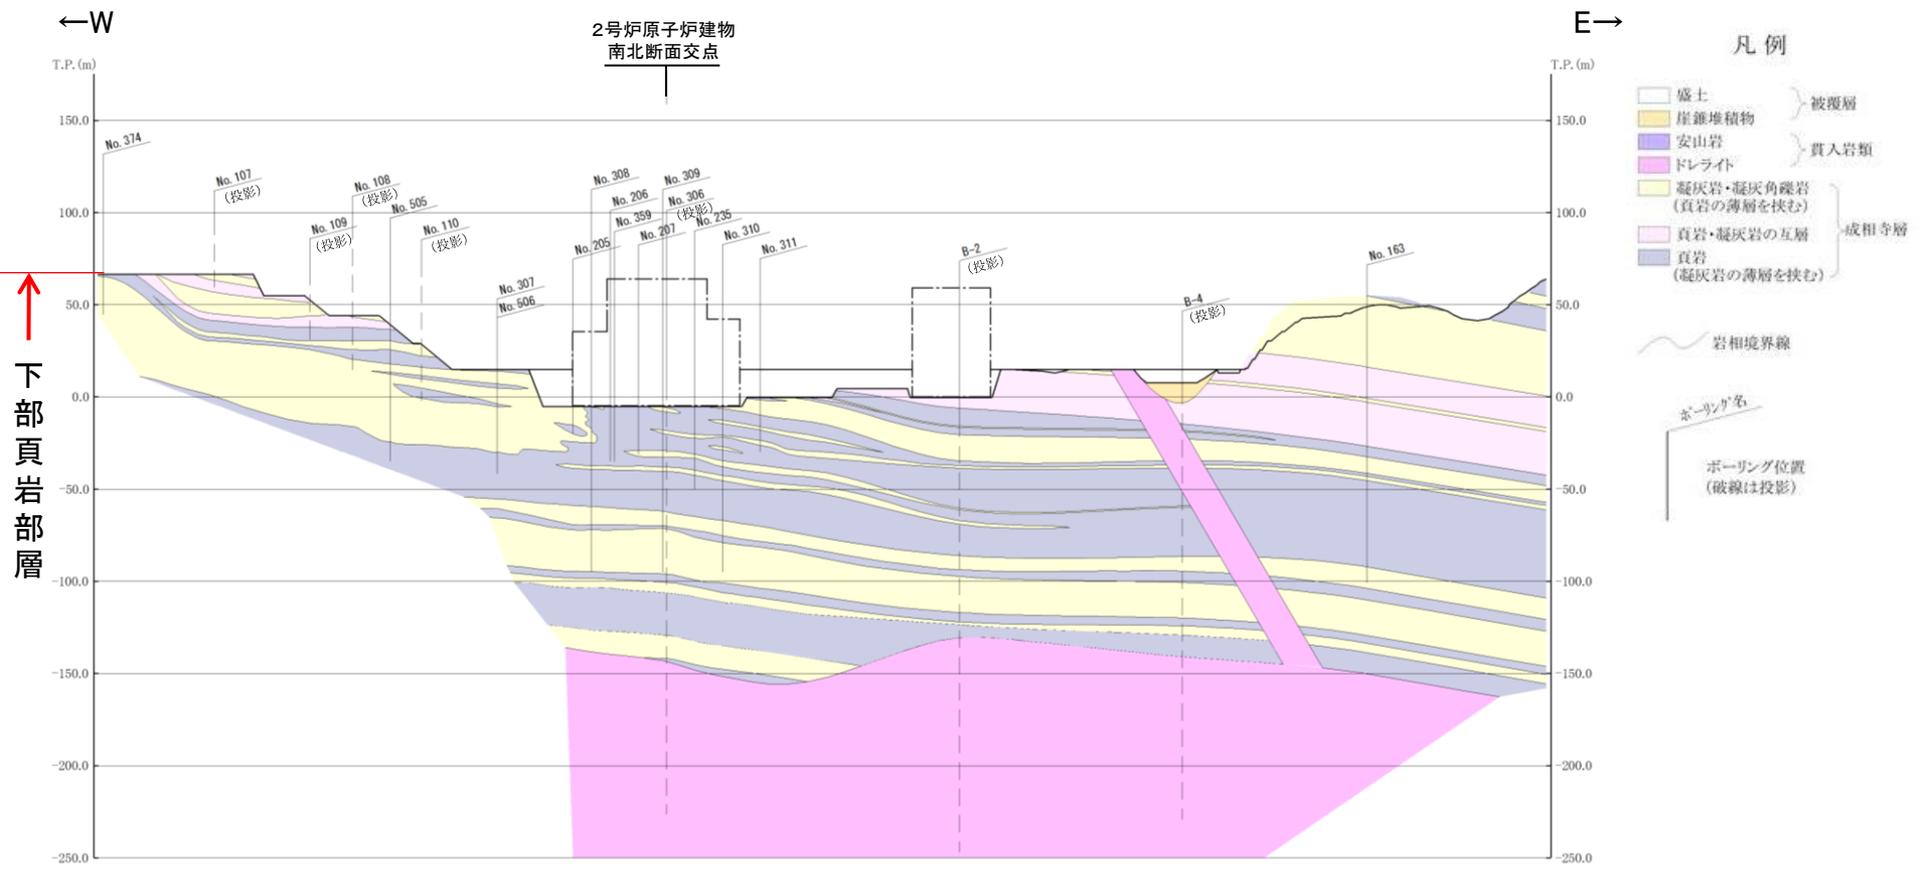
地質鉛直断面図 (2号炉原子炉建物東西断面)

- ・成相寺層の構造は, 概ね西北西—東南東の走向を示し, 東西方向の地層の傾斜は概ね水平である。
- ・地層と斜交する断層は認められない。

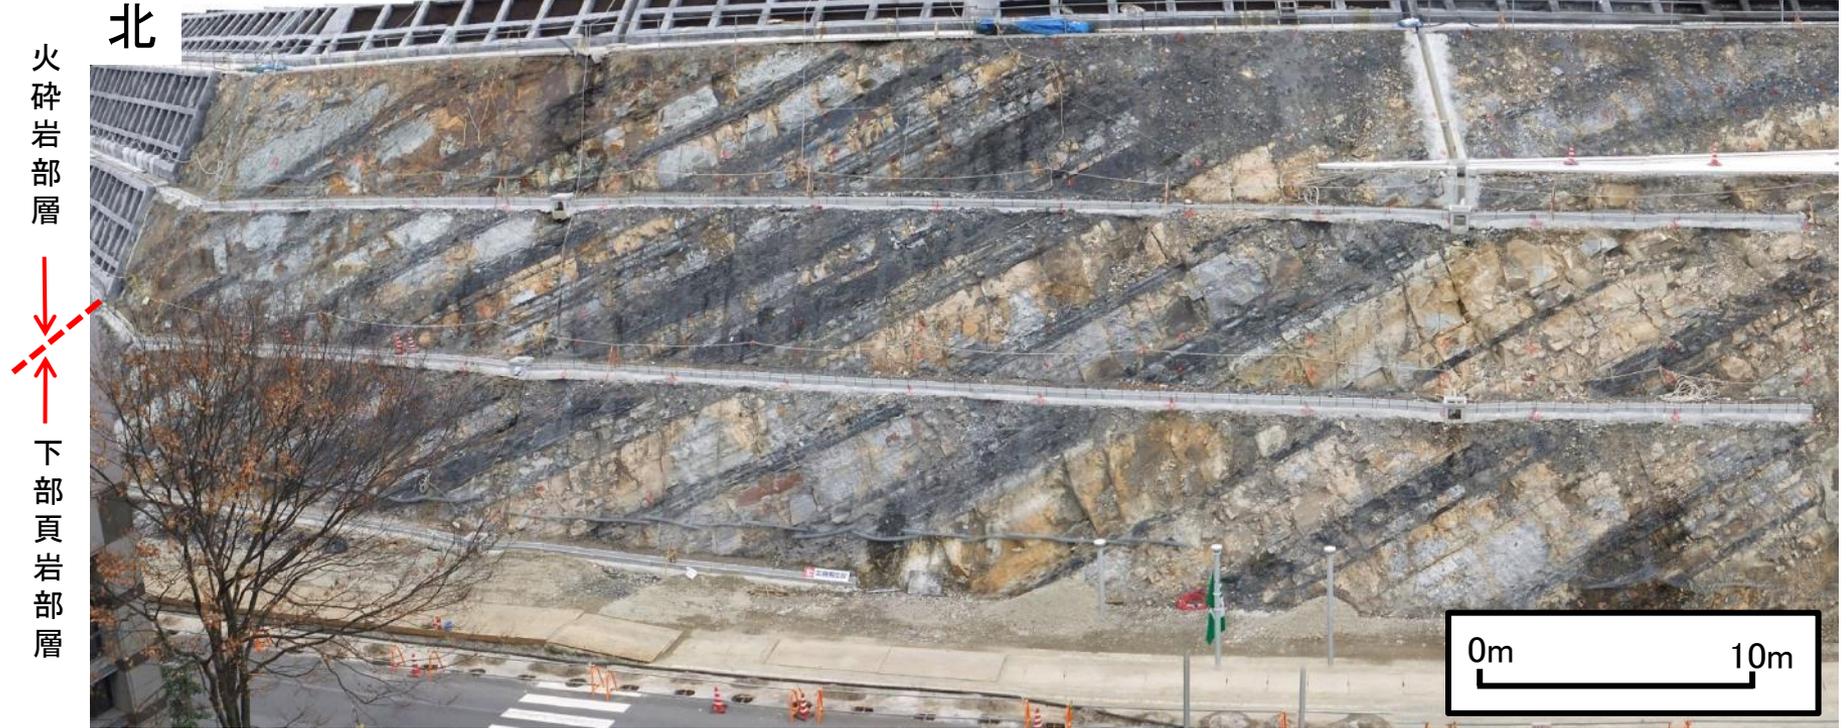
# 法面写真(1号炉原子炉建物東側)

- ・成相寺層が、北へ向かって一様に傾斜する構造が認められる。
- ・地層と斜交する断層は認められない。

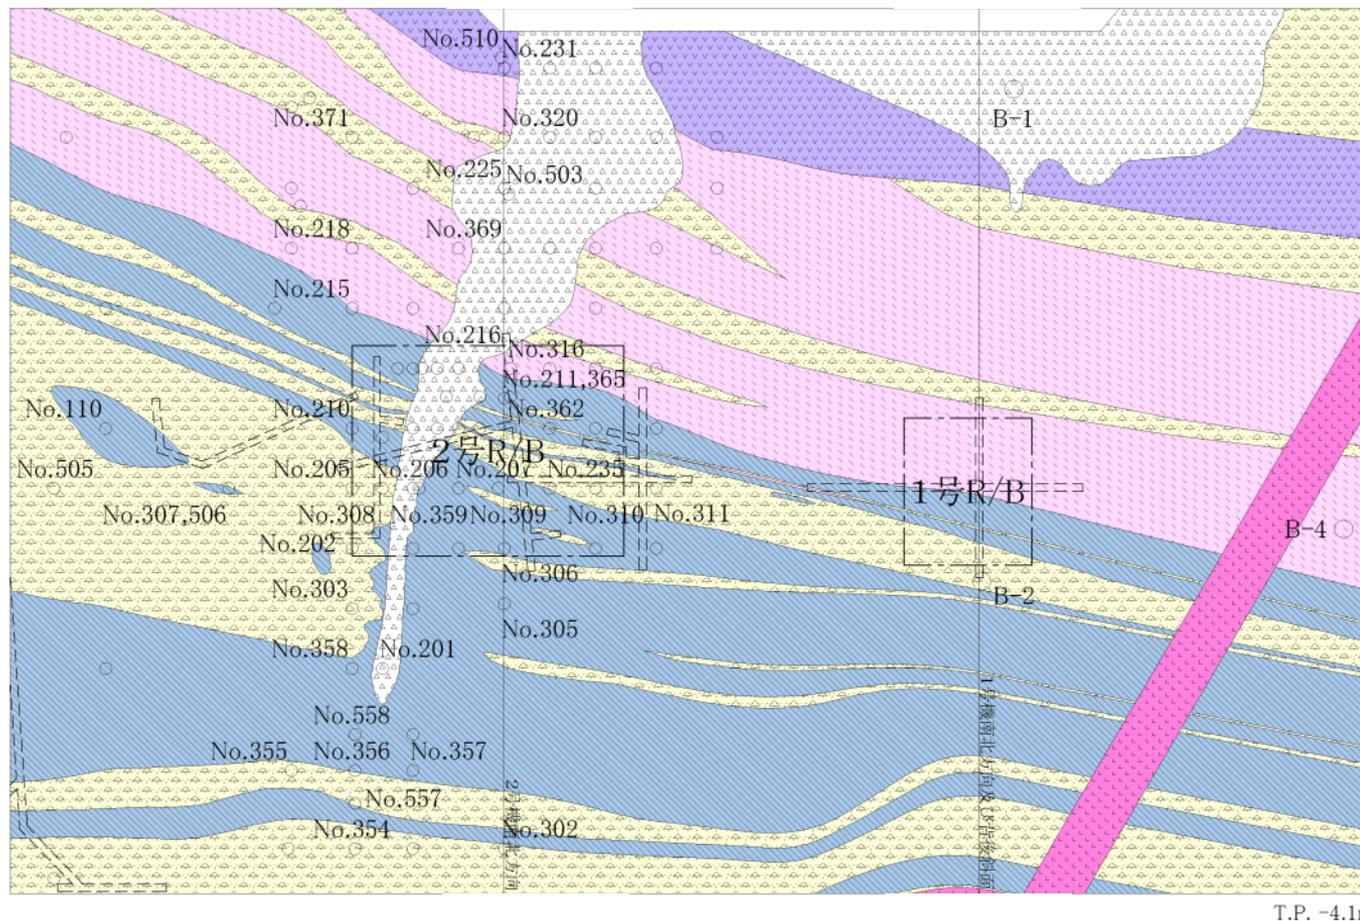
# 地質水平断面図(1・2号炉原子炉建物基礎地盤)

- ・成相寺層の構造は、概ね西北西－東南東の走向を示す。
- ・地層と斜交する断層は認められない。

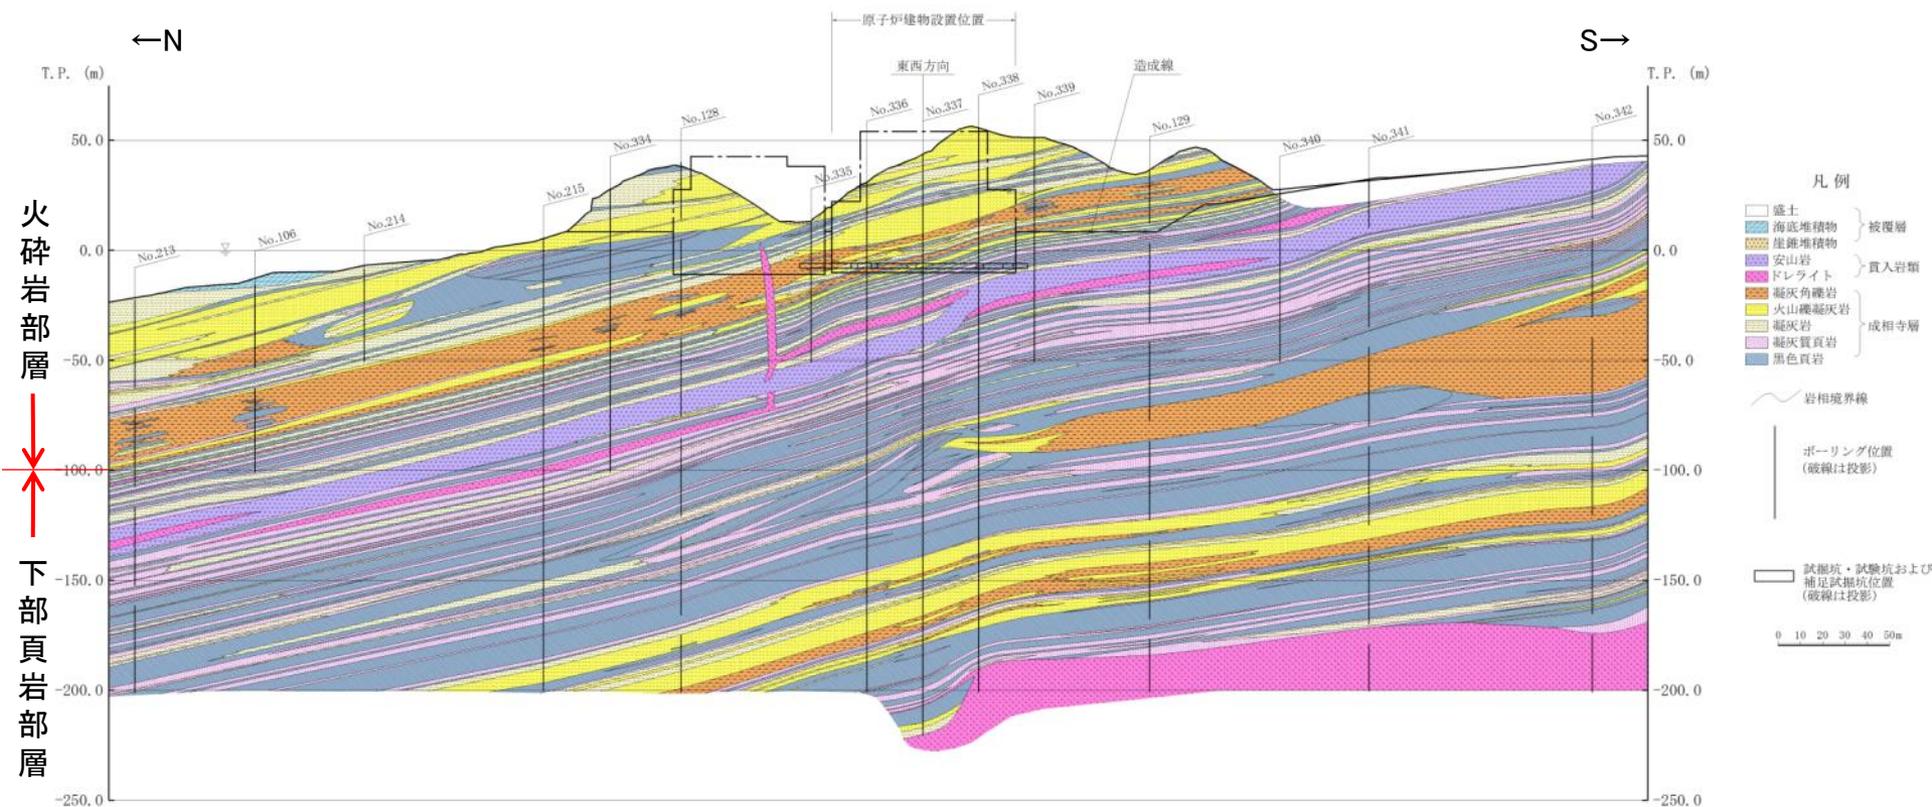
# 地質鉛直断面図(3号炉原子炉建物基礎地盤)

- ・3号炉原子炉建物基礎地盤には、成相寺層(下部頁岩部層, 火砕岩部層)及び貫入岩類が分布する。
- ・下部頁岩部層は、頁岩(黑色頁岩及び凝灰質頁岩)を主体とし、凝灰岩, 火山礫凝灰岩及び凝灰角礫岩並びにこれらの互層から構成される。
- ・火砕岩部層は、主として凝灰岩, 火山礫凝灰岩及び凝灰角礫岩から構成される。
- ・成相寺層の構造は、ほぼ東西方向の走向を示し、北へ向かって約 $10^{\circ}$  ~  $20^{\circ}$  緩く傾斜している。
- ・地層と斜交する断層は認められない。

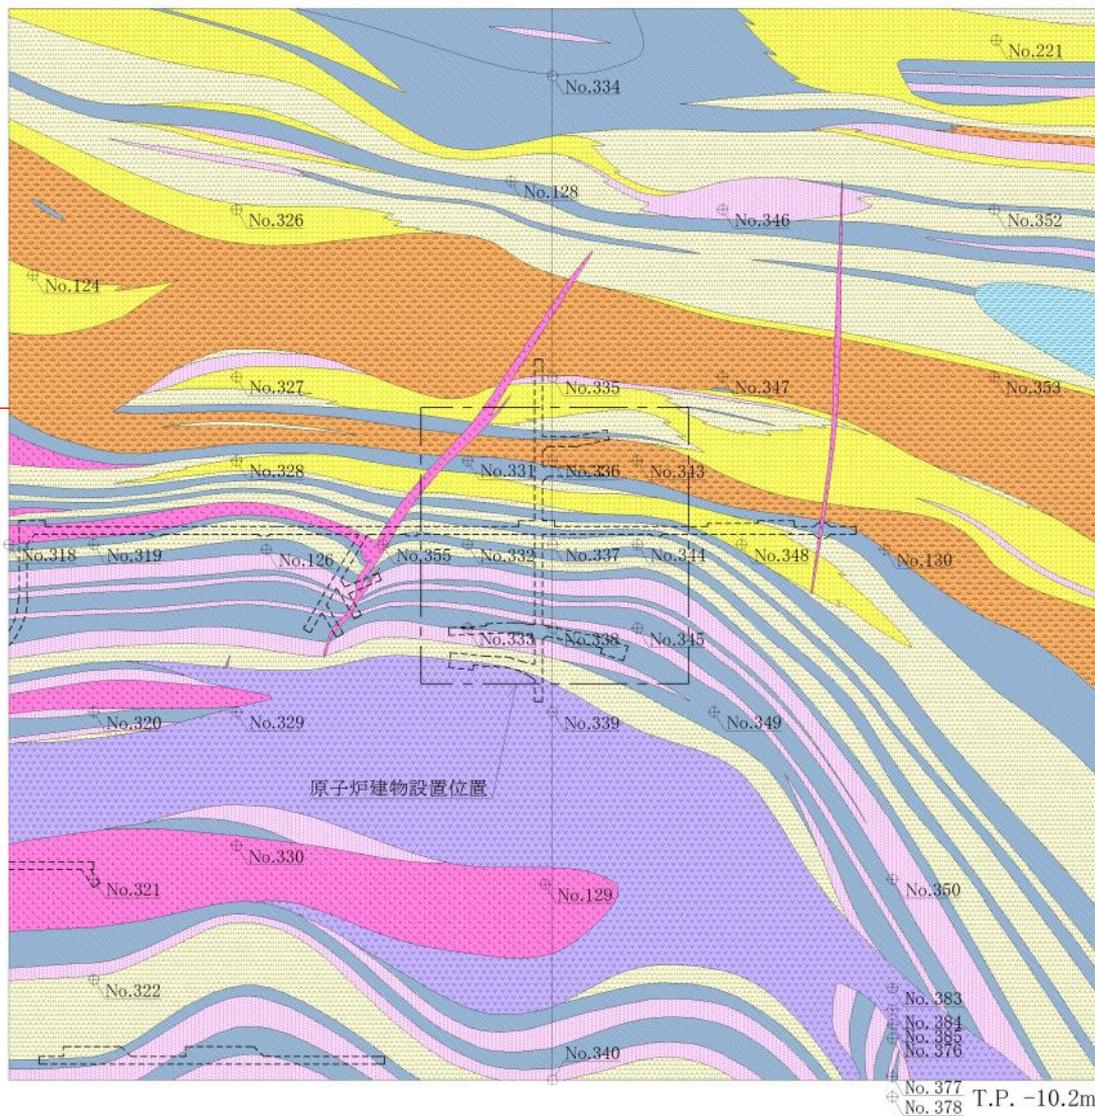
# 地質水平断面図(3号炉原子炉建物基礎地盤)

・成相寺層の構造は, 概ね東西～北西～南東の走向を示す。  
・地層と斜交する断層は認められない。

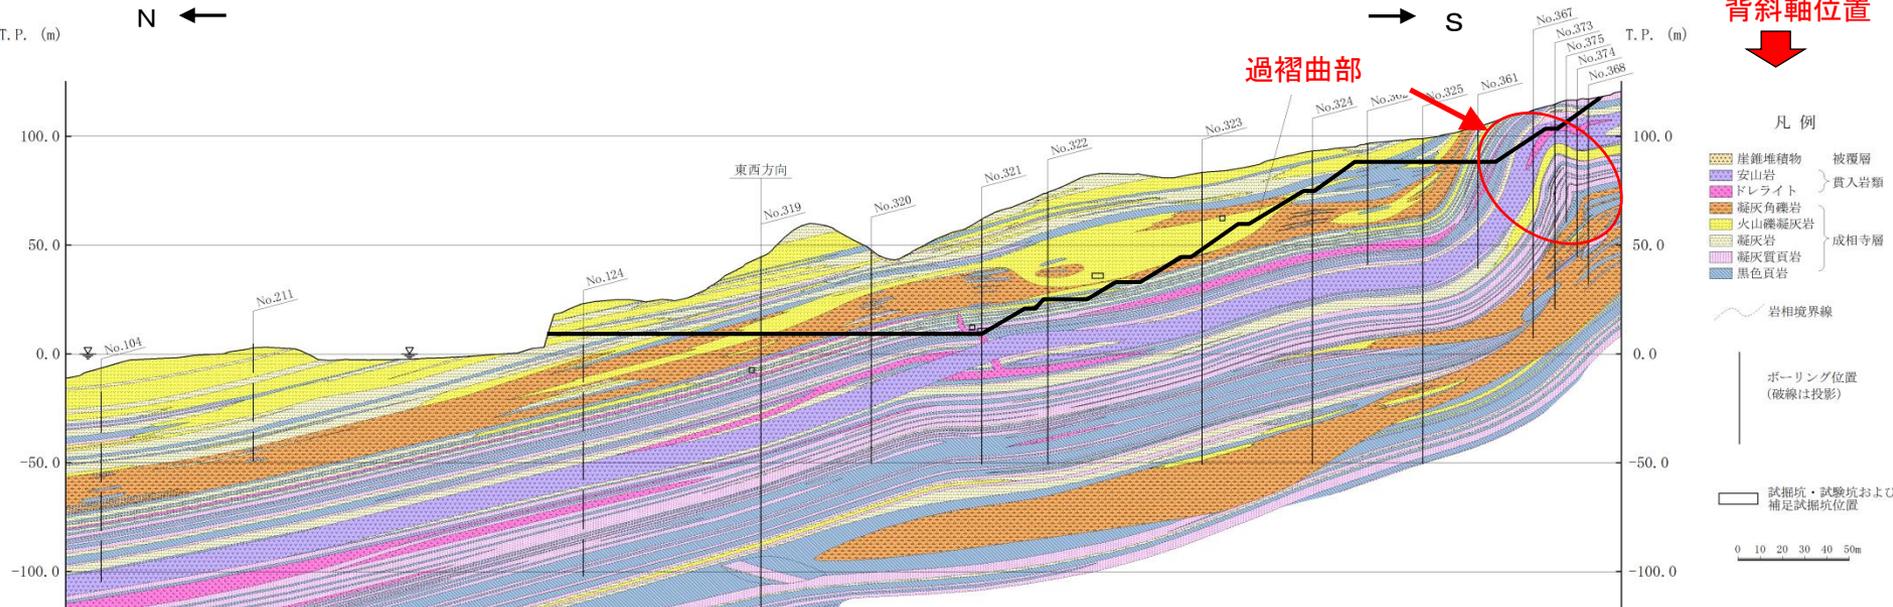
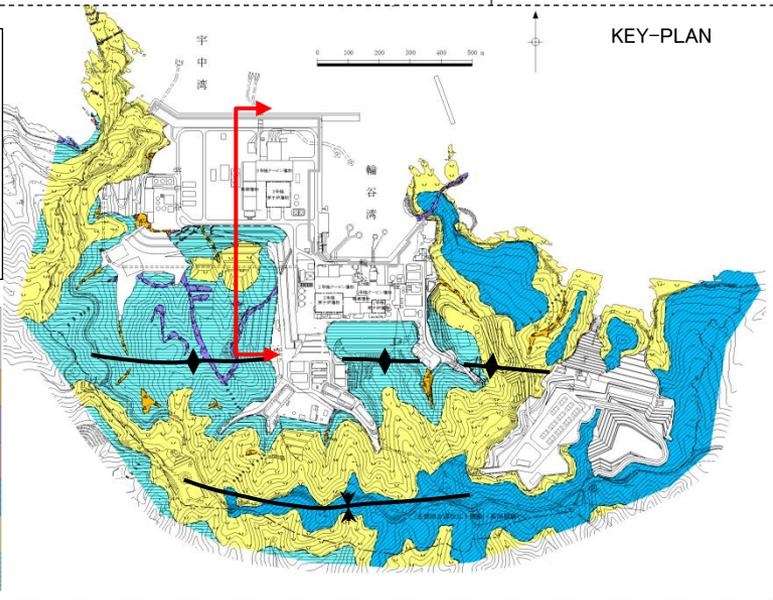
3号調査時のボーリングに基づく地質断面図(南北)  
※背斜軸付近の地質構造を示すため、旧地形の断面図及び平面図を示す。

・ボーリング調査の結果, 背斜軸の北側において, 過褶曲部が確認された。

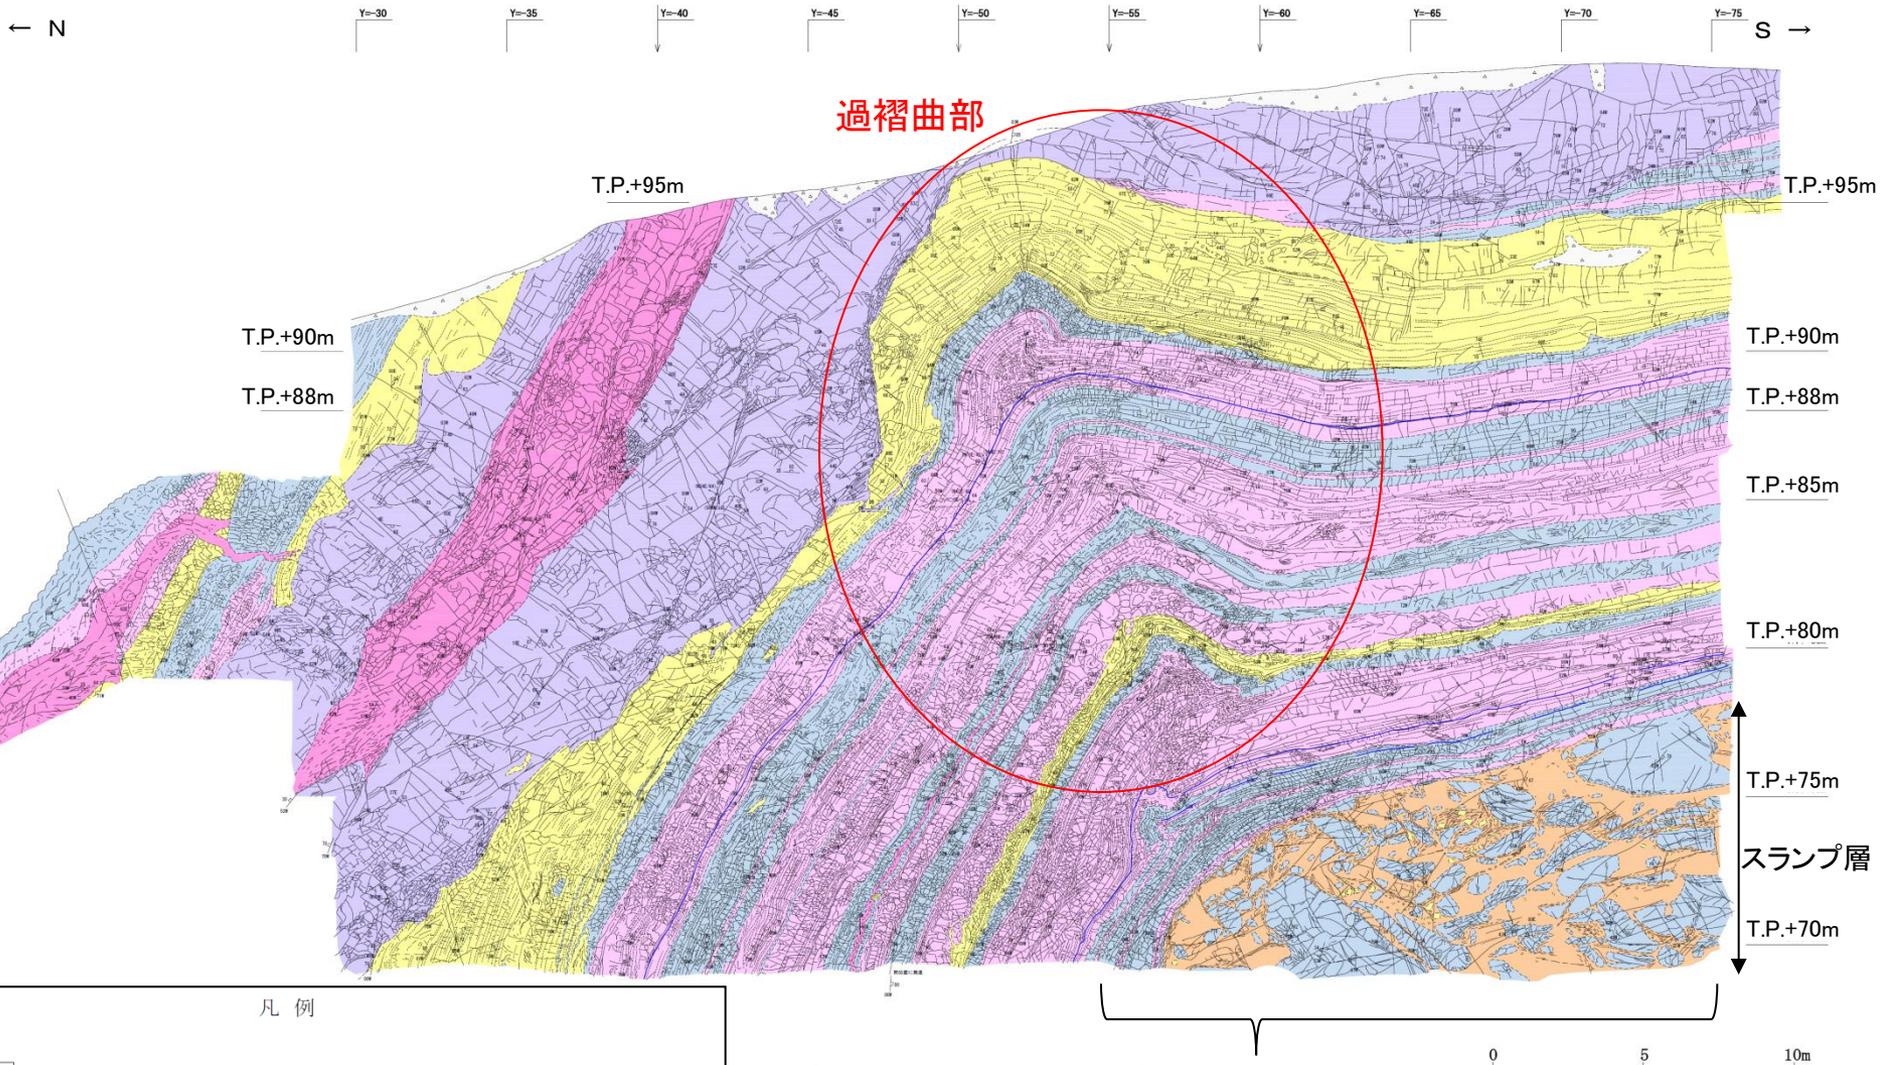
# 過褶曲部の地質調査結果(掘削法面スケッチ)

- ・深部まで続く断層は認められない。
- ・過褶曲の下位の地層は緩やかな傾斜を示す。

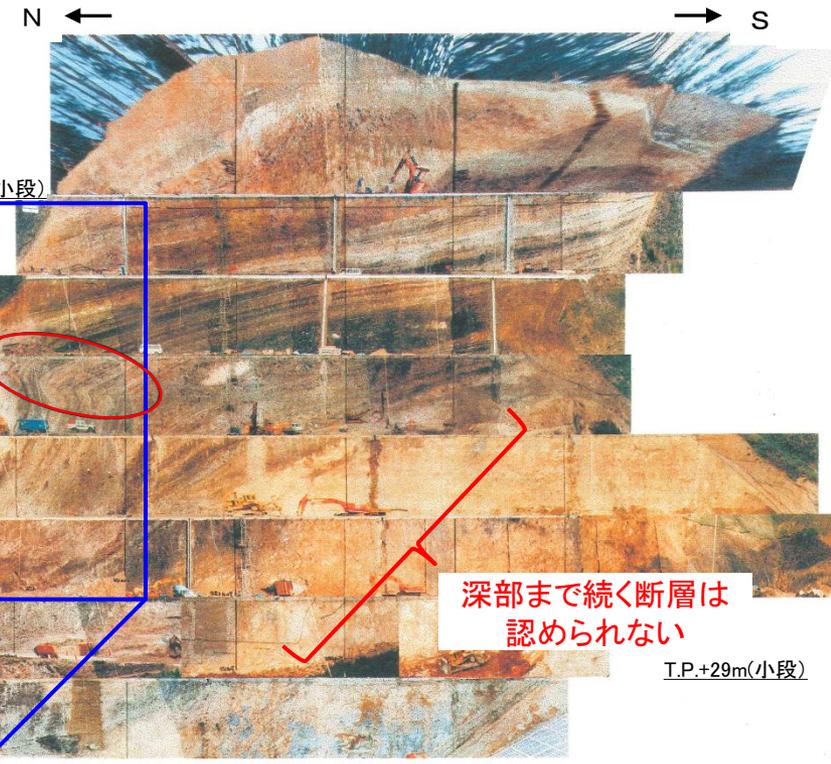
# 過褶曲部の法面写真(2号炉建設時)

- ・2号炉増設に係る敷地造成時の法面写真では、ボーリング調査において確認された過褶曲と同様の構造が認められる。
- ・当該写真の法面北側付近でも、過褶曲と思われる構造が認められる。
- ・上記二つの構造の下位の地層はゆるやかな傾斜を示し、深部まで続く断層は認められないことから、断層運動に起因する構造ではないと評価した。
- ・上記二つの構造の褶曲の軸面は、北傾斜及び南傾斜を示すことから、これらの構造の変形の開始時期は、未固結～半固結時と評価した。

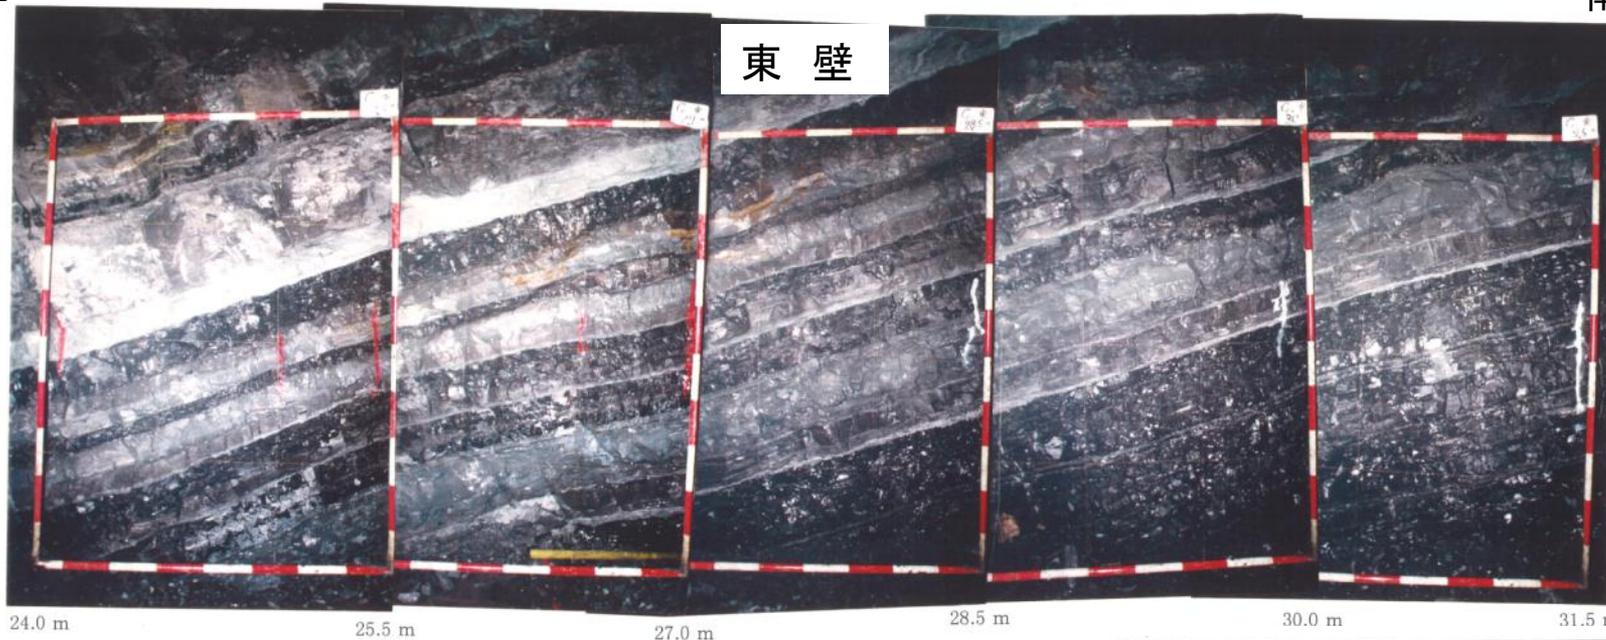
3号炉試掘坑壁写真

・シームは、地層を切ることなく、地層と同様の走向・傾斜で断続的に分布する。

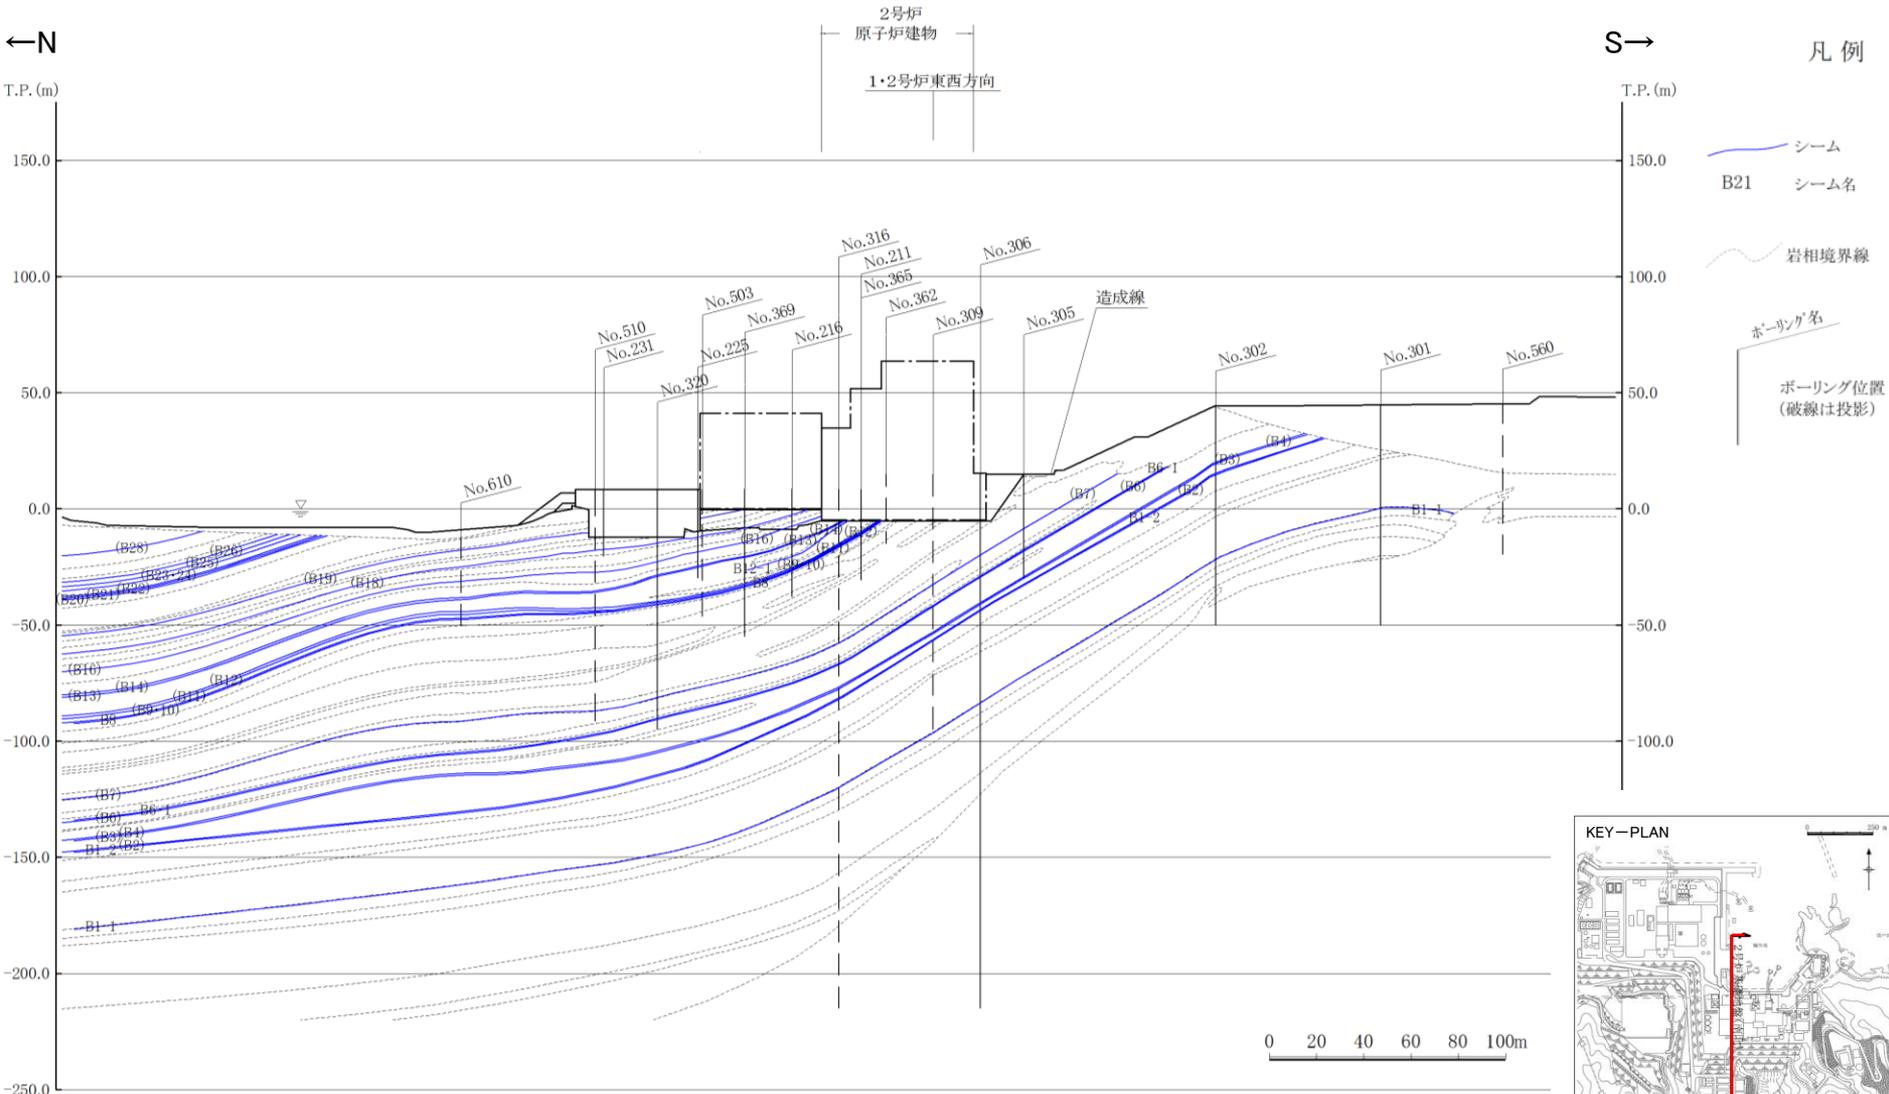
シーム分布鉛直断面図(2号炉原子炉建物基礎地盤(南北))

・シームは、地層の走向・傾斜と同一で、緩やかな北傾斜を示す。

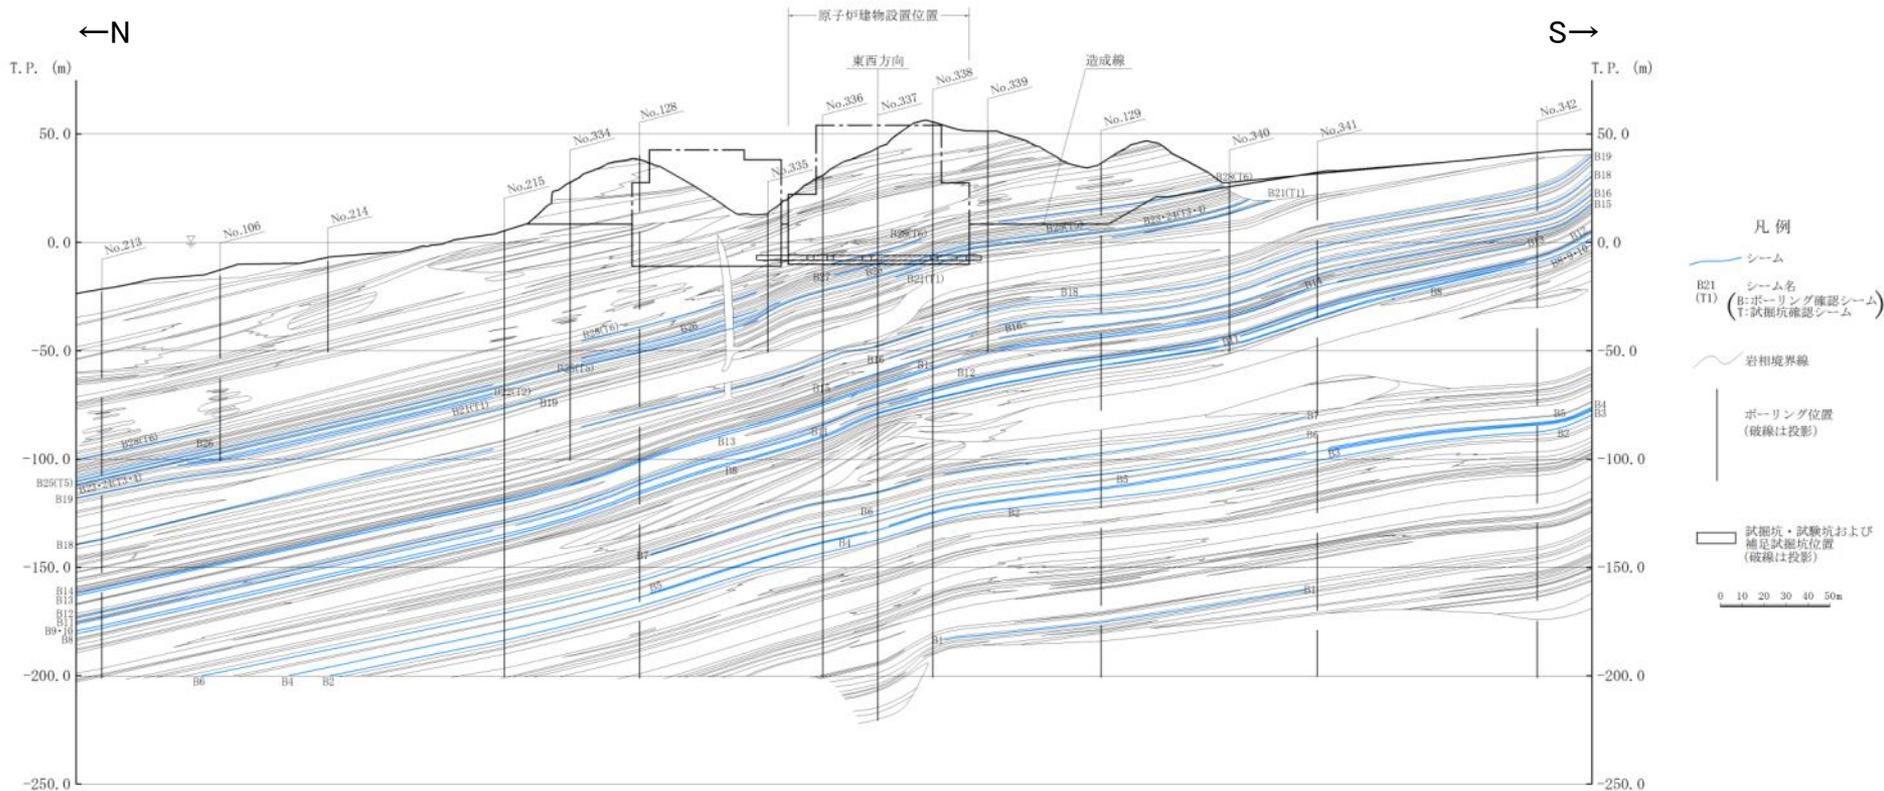
シーム分布鉛直断面図(3号炉原子炉建物基礎地盤(南北))

・シームは、地層の走向・傾斜と同一で、緩やかな北傾斜を示す。
