# 島根原子力発電所

## 地盤(敷地の地形, 地質・地質構造)

令和3年4月9日  
中国電力株式会社

# 概要(敷地の地質・地質構造)

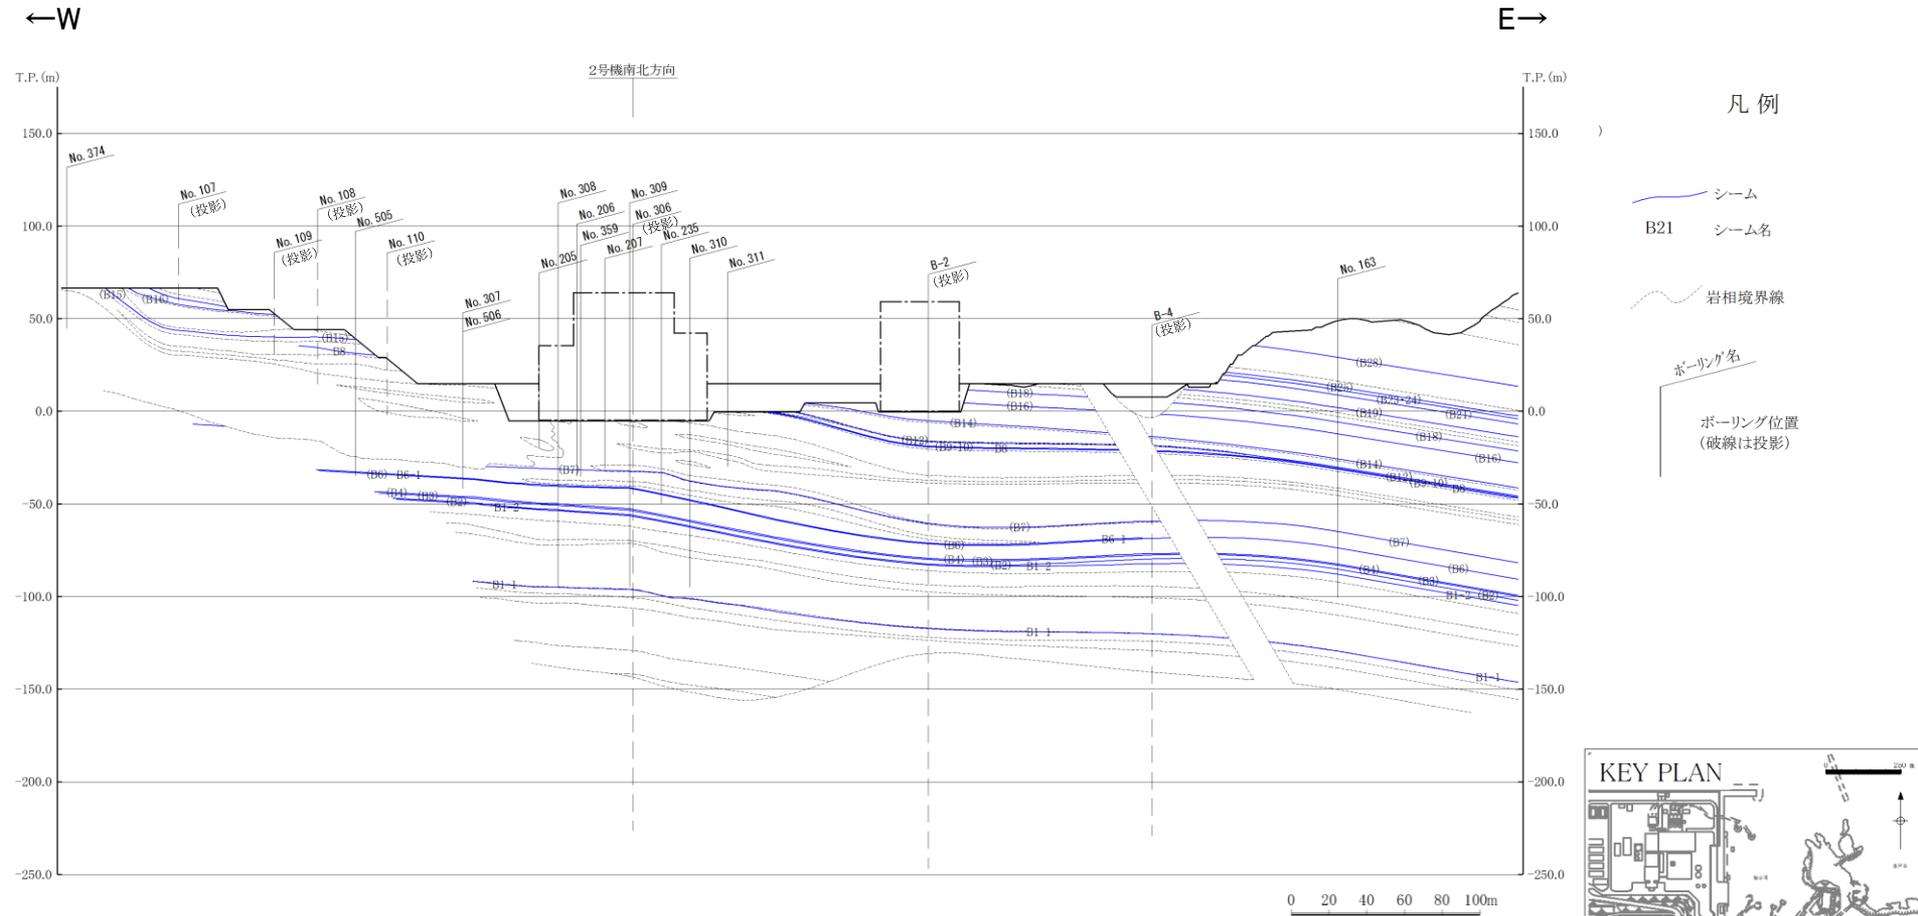
シーム分布鉛直断面図(2号炉原子炉建物基礎地盤(東西))

・シームは、地層の走向・傾斜と同一で、ほぼ水平に分布する。

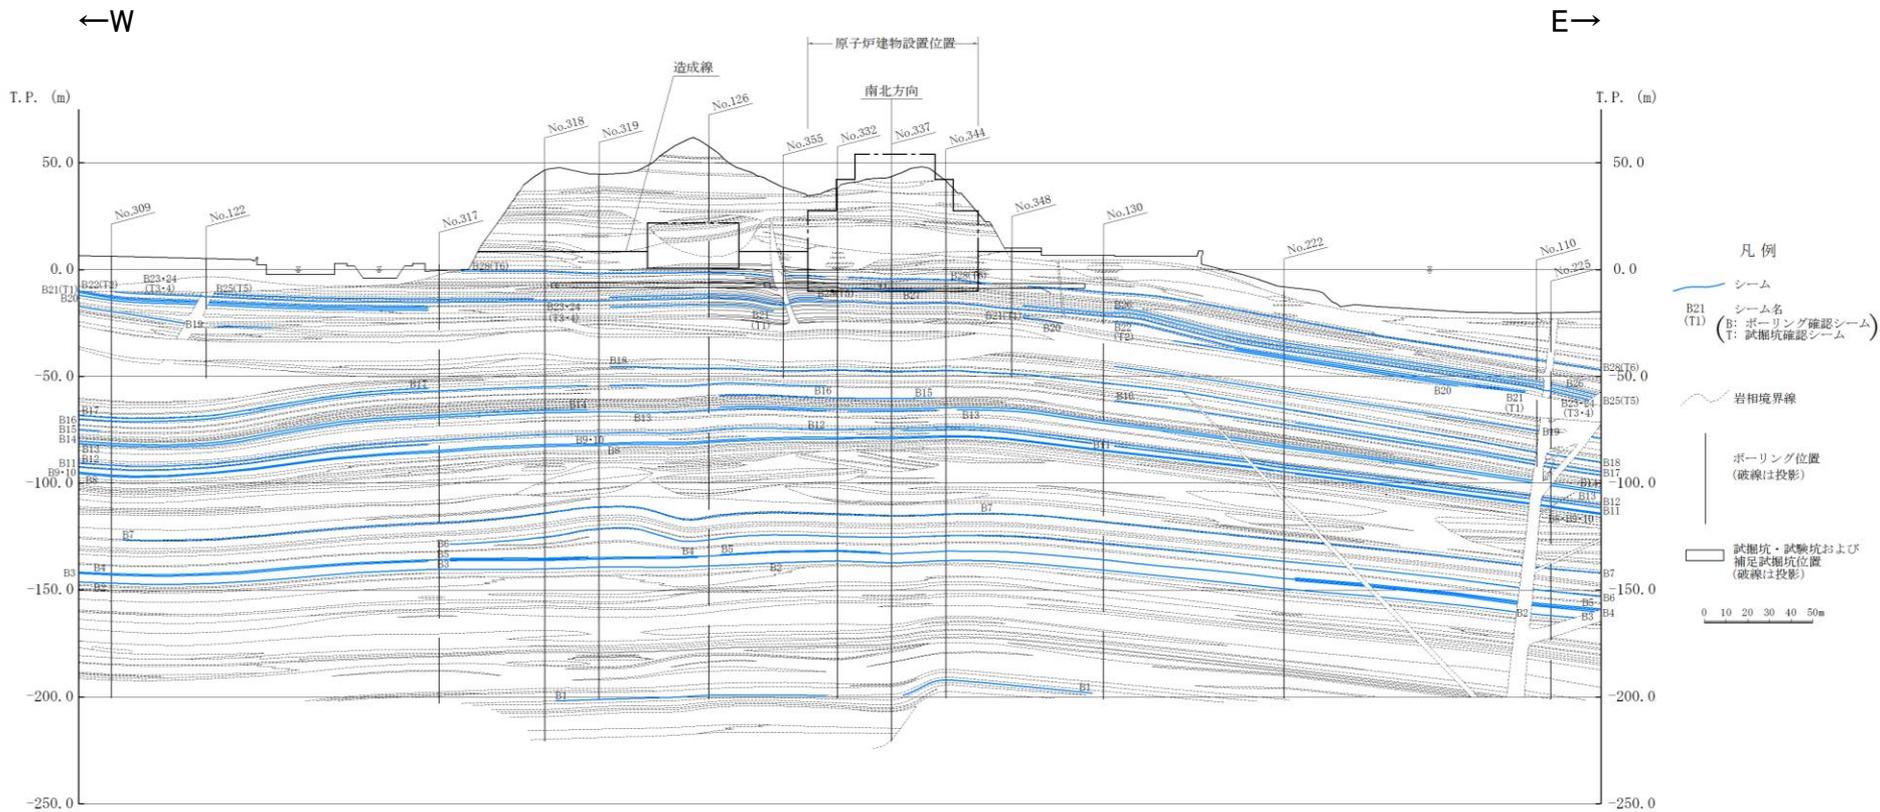
シーム分布鉛直断面図(3号炉原子炉建物基礎地盤(東西))

・シームは、地層の走向・傾斜と同一で、ほぼ水平に分布する。

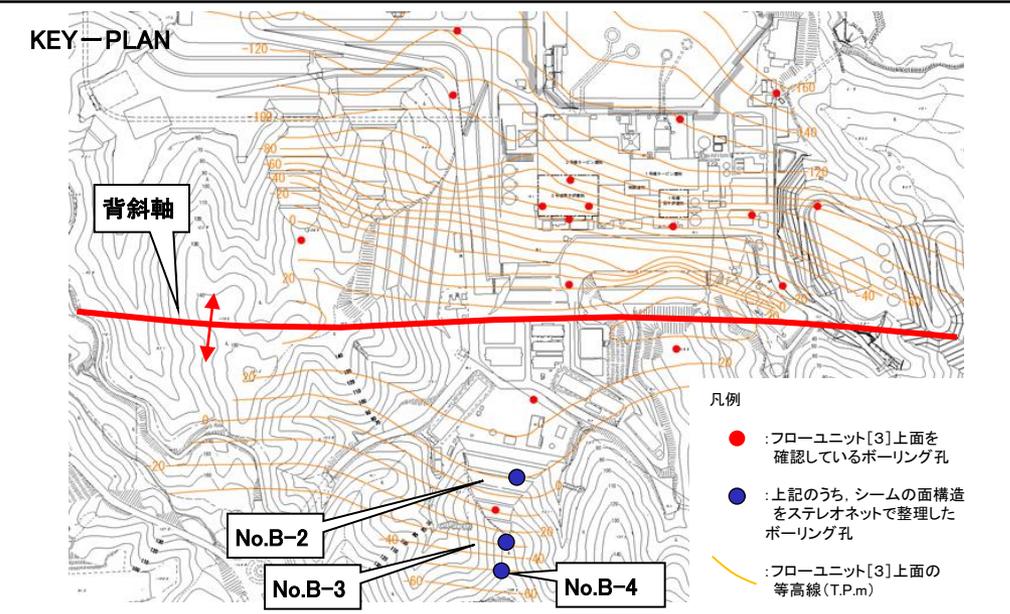
背斜軸南側のボーリング結果の例(No.B-4)

・背斜軸の南側に分布するシームは、地層の走向・傾斜と同様に、ほぼ東西走向で緩やかな南傾斜を示す。

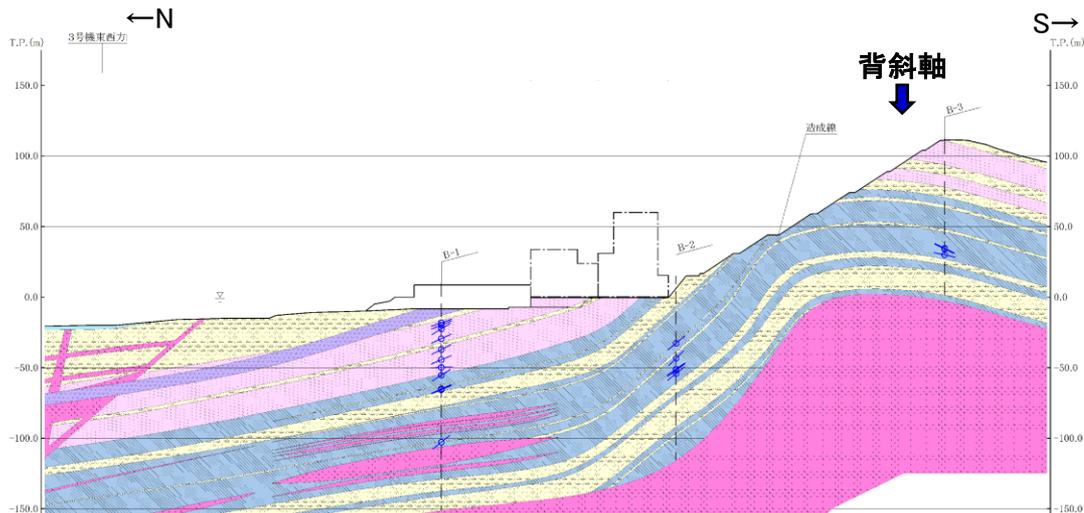
# 背斜軸北側及び南側の地質・地質構造

- ・敷地の南部には、ほぼ東西方向の軸を持つ背斜構造が認められ、さらに南側には、背斜軸とほぼ同じ方向の軸を持つ向斜構造が認められる。
- ・シームは背斜軸の北側及び南側のいずれにおいても、層理と調和的に分布している。

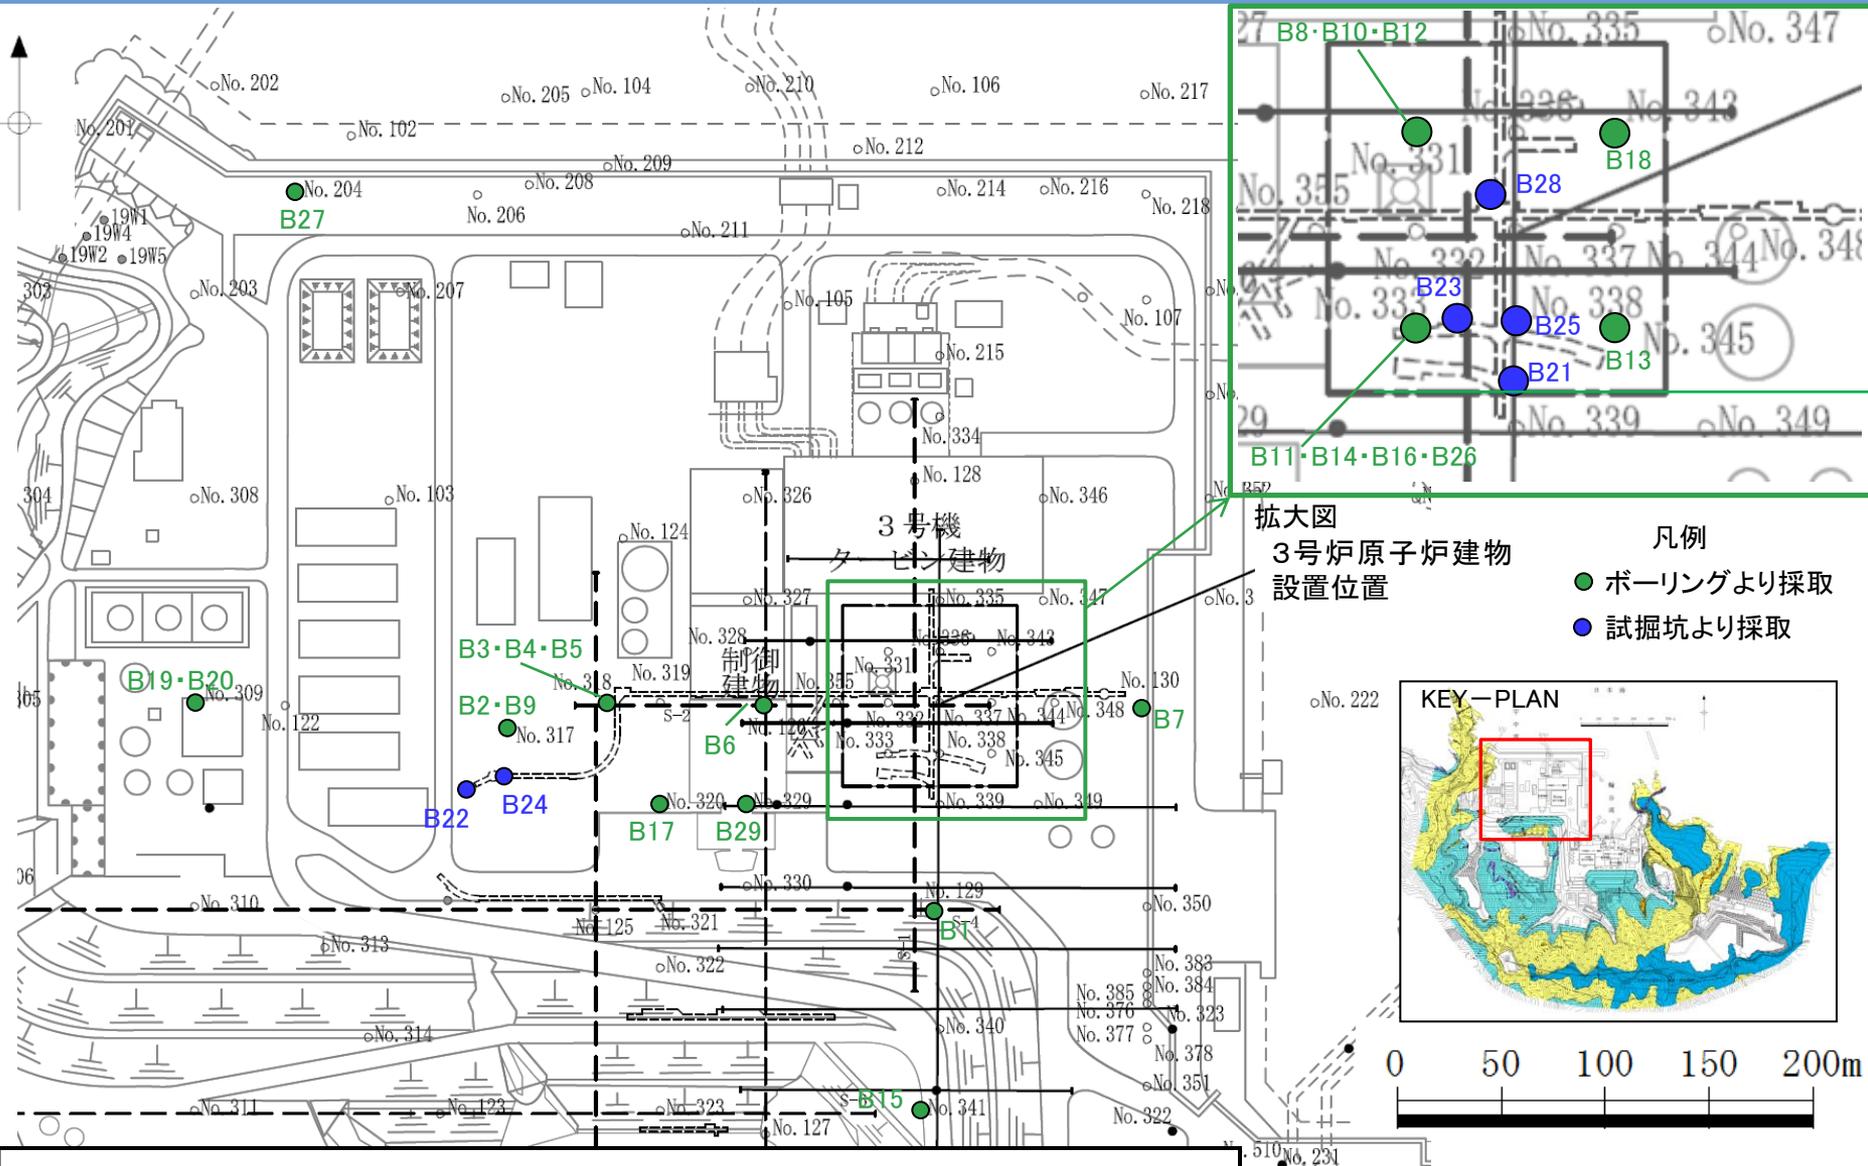
# シームの構成鉱物(X線回折分析 試料採取位置)

シームのX線回折分析用試料は、試掘坑及びボーリングより採取している。

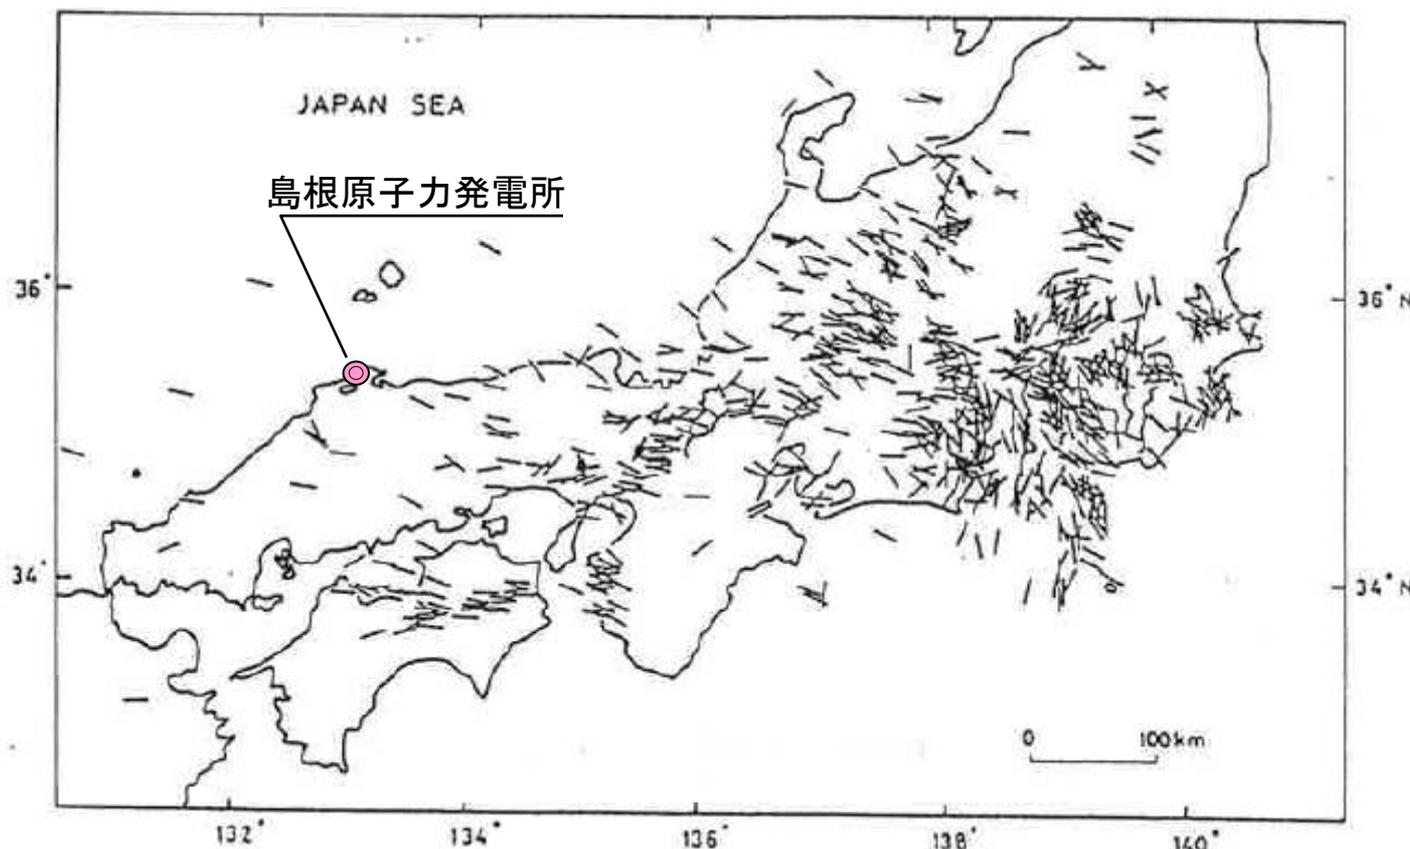
最大水平圧縮応力の方位

- ・塚原・小林(1991)は、震源深さ35kmより浅い地震で公表されたものを微小地震(マグニチュードは2.5~7.0)まで含めて収集して応力の方位を評価している。
- ・中国・四国地域では最大水平圧縮応力の方位はほぼ同じで西北西-東南東であり、横ずれ断層型の応力状態であるとされている。

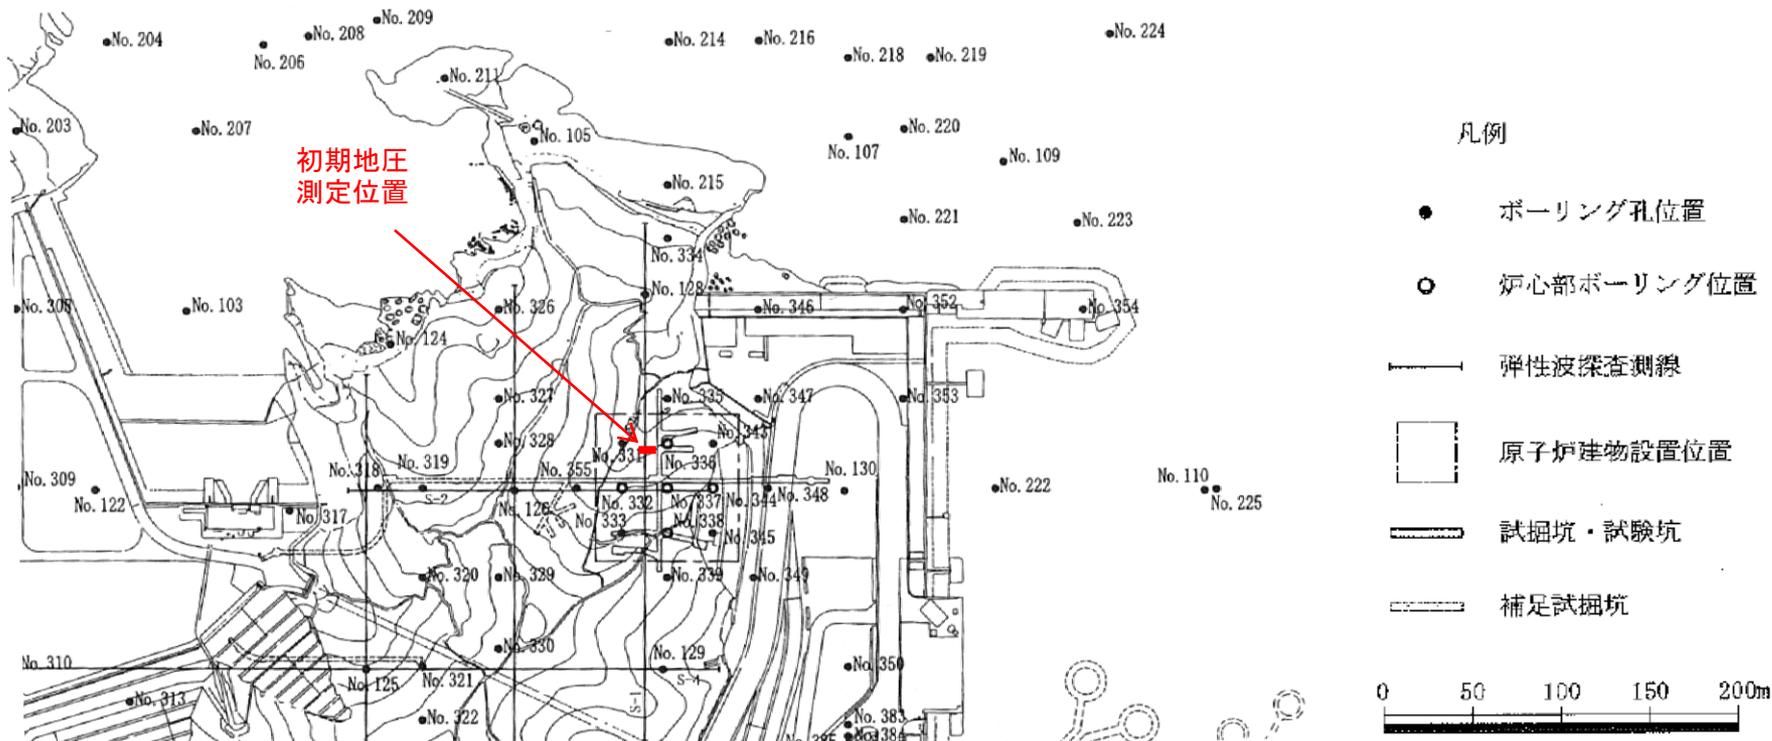
# 初期地圧の測定(概要)

・敷地内の岩盤応力状態を把握するため、3号炉建設時の試掘坑壁面にボーリング孔を設け、埋設ひずみ計を設置し、初期地圧を測定した。

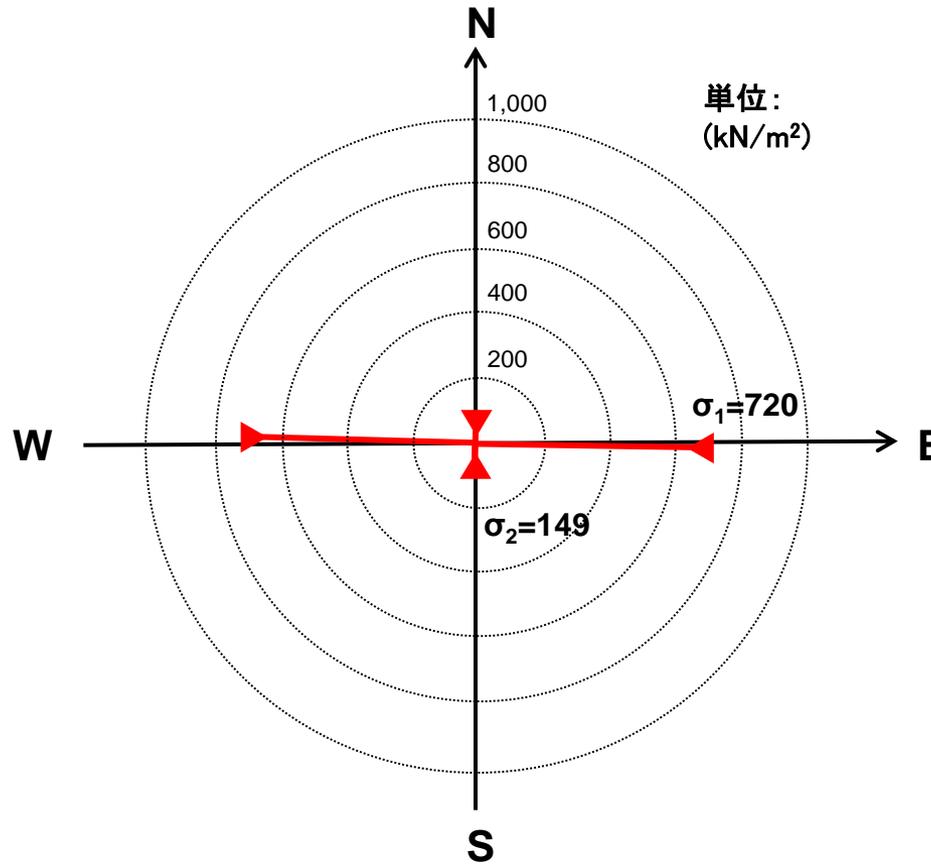
水平面主応力分布図

- ・東西方向の圧縮力が卓越しており、当地域周辺での広域的な地殻応力の方向と一致している。
- ・最大主応力はほぼ鉛直の方向を示し、測定した鉛直応力(902kN/m<sup>2</sup>)は地山土被り圧とほぼ同等であることから、測定結果は妥当であると評価した。

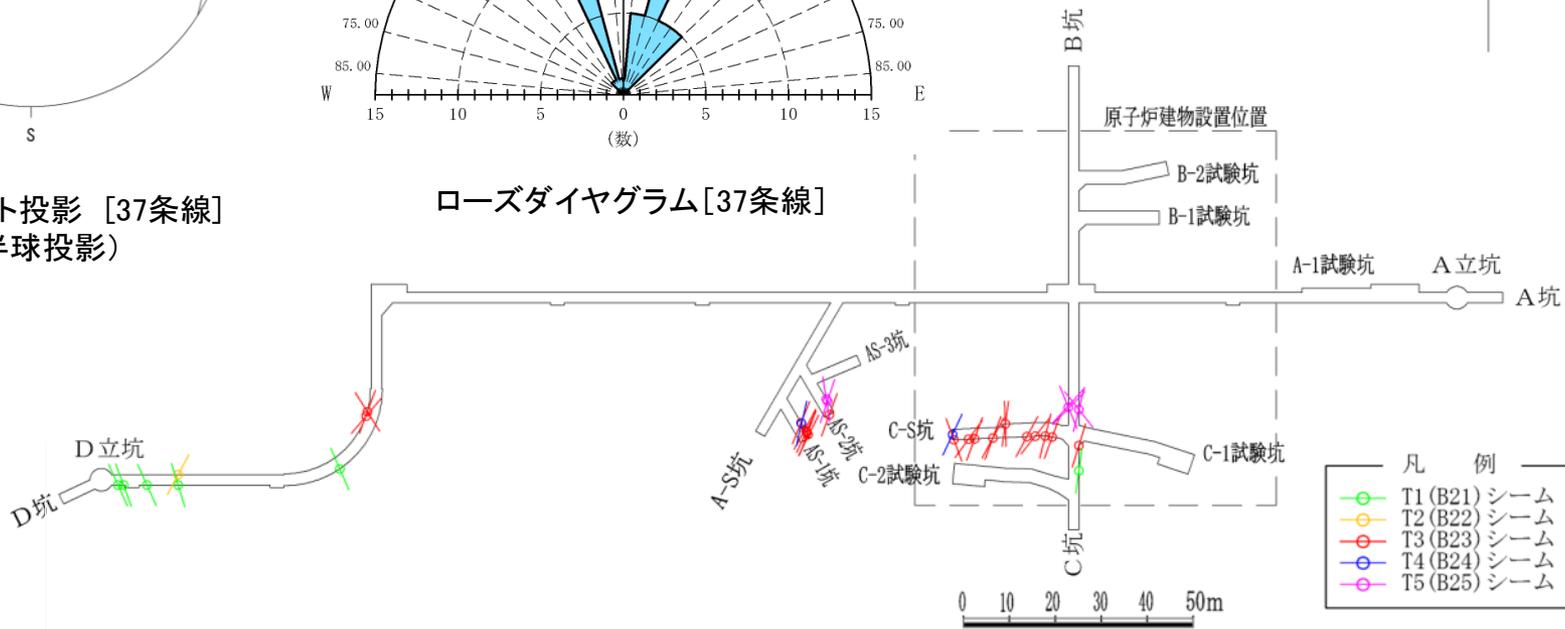
# 試掘坑におけるシームの条線観察結果

・試掘坑内でのシームの条線方向調査の結果、シームの最終変位方向は、概ね南北方向である。

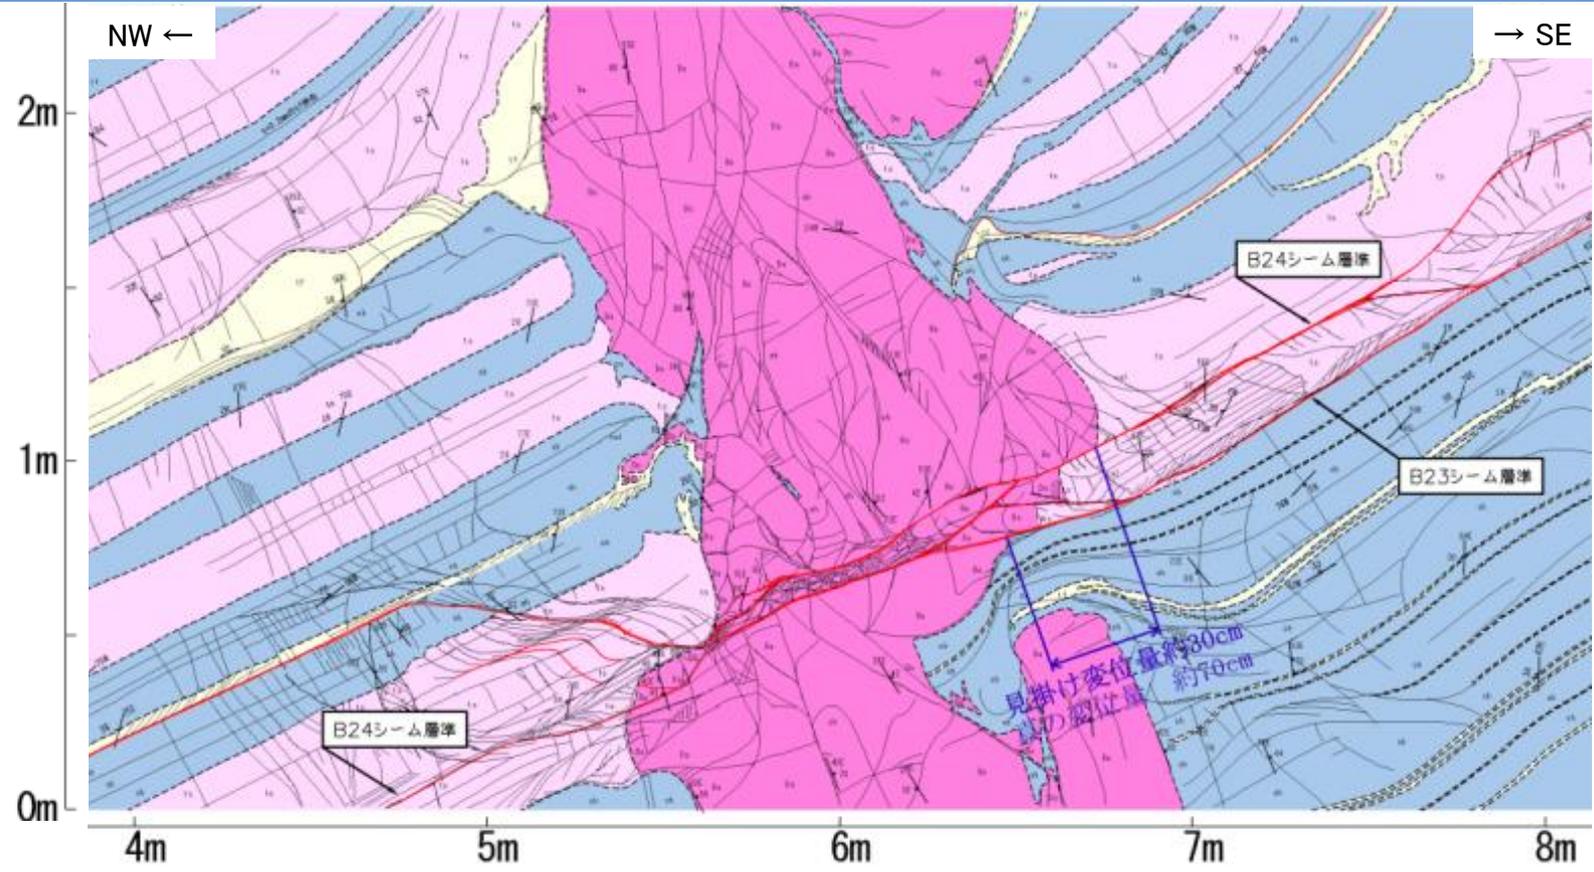
# 試掘坑におけるシームと貫入岩(岩脈)との切断関係

※ シームの想定変位量は、試掘坑壁上の見かけで最大30cm程度であり、観察位置での岩脈の貫入方向(N48° E)と条線方向(N22° E)を加味して算出した真の変位量で最大約70cmである。

- ・試掘坑内の壁面観察の結果、ドレライトの岩脈がB23シーム及びB24シームによって切られており、その変位方向は重力性の変位のセンスとは異なり、上盤側が南方へずり上がる方向である。
- ・このことから、シームの変位方向は、新第三紀中新世の南北圧縮応力場における褶曲運動に調和的である。

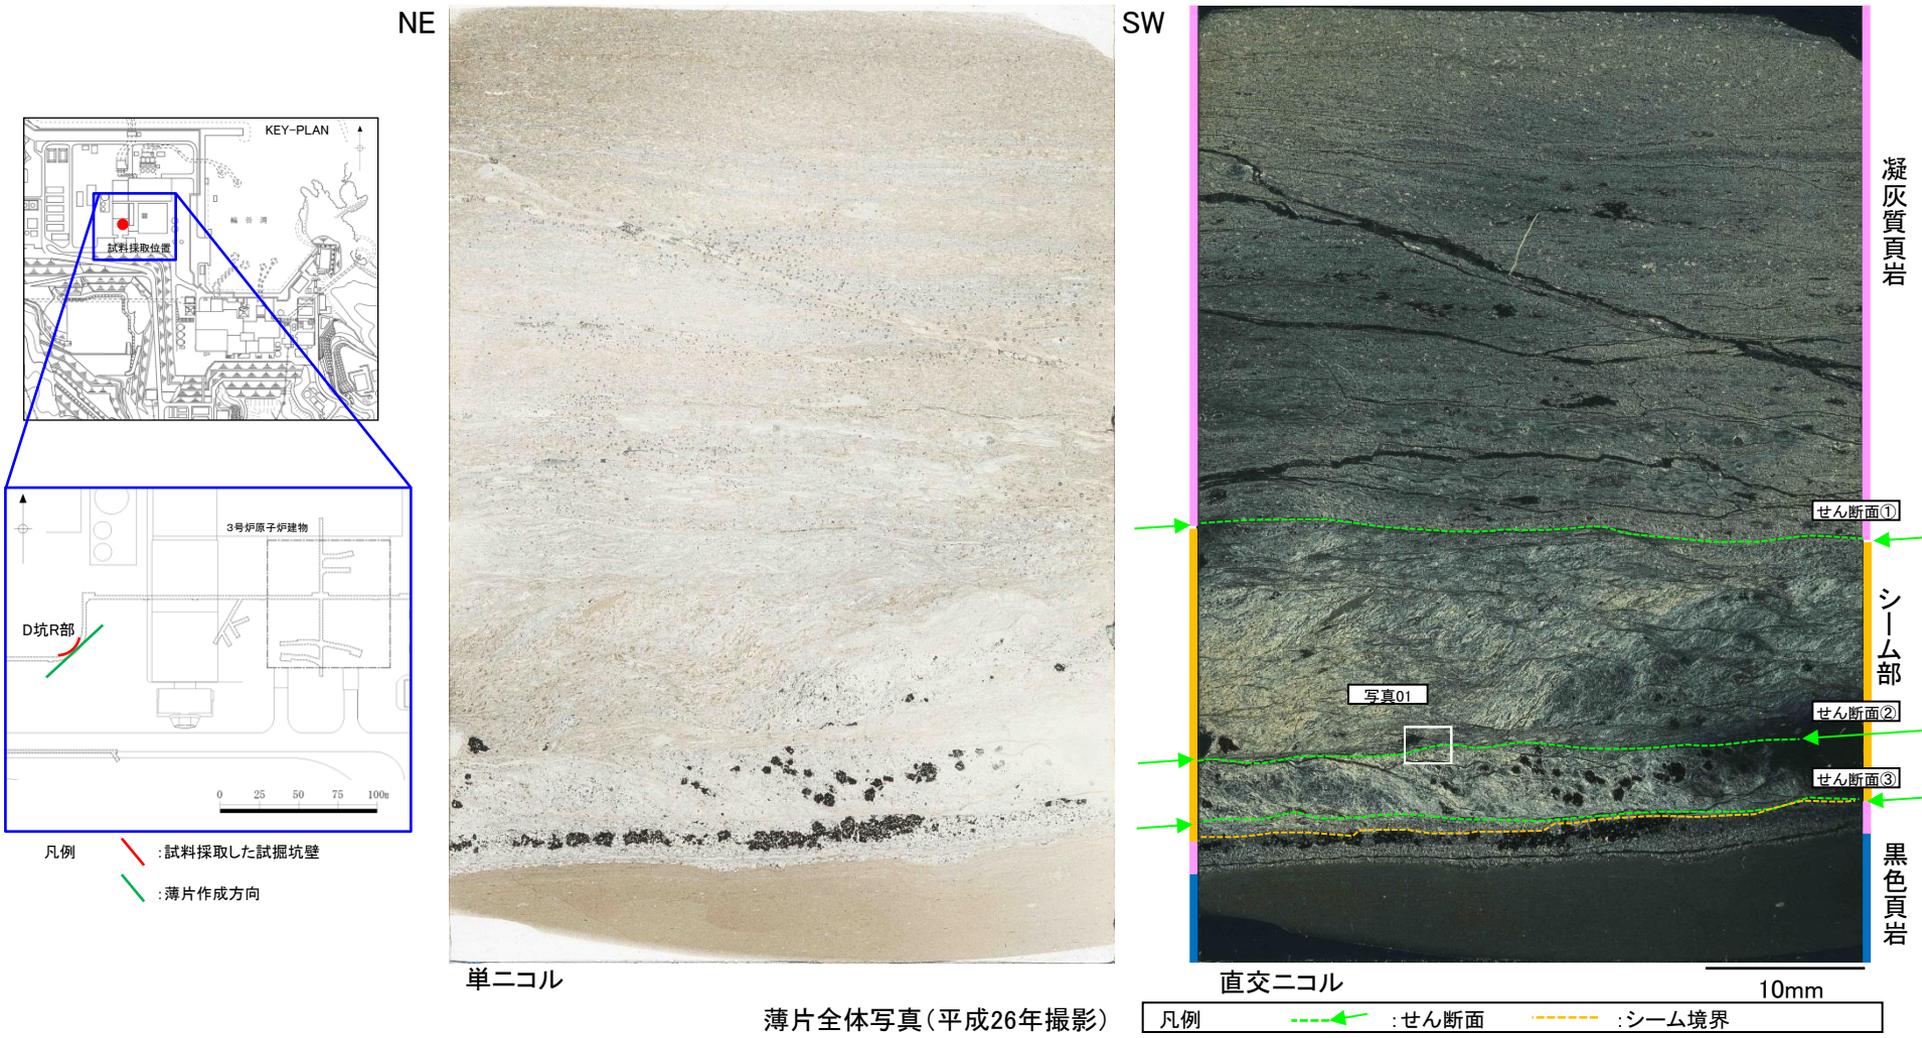
薄片全体写真(平成26年撮影)

- ・肉眼観察及び鏡下観察による詳細観察の結果, 3条のせん断面を抽出した。
- ・複合面構造が確認されるが, いずれのせん断面も直線性・連続性に乏しい。

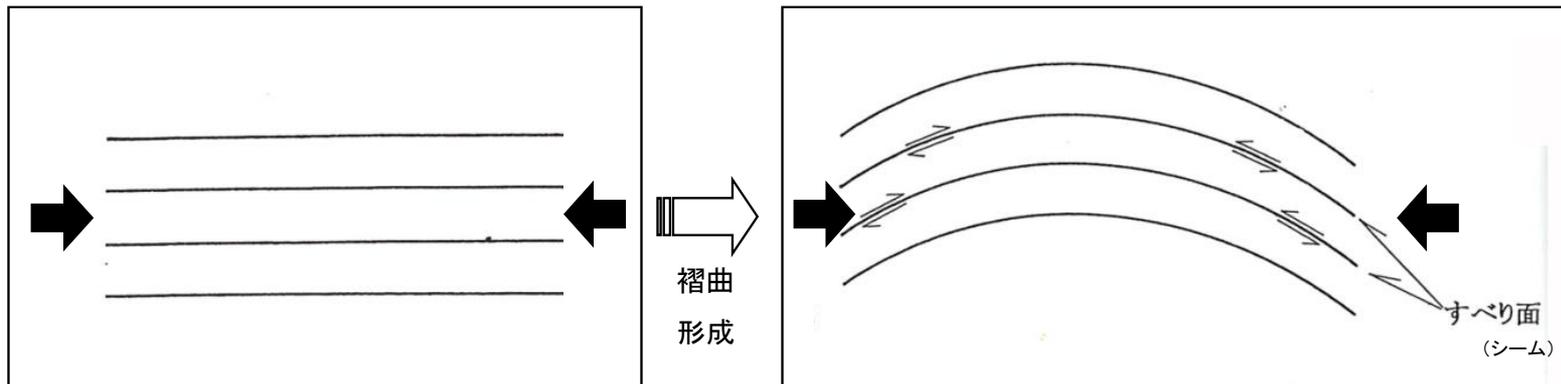
層面すべり概念図

以上の調査結果から, 敷地に分布するシームは, 新第三紀中新世と考えられる南北圧縮応力場において, 褶曲運動に伴う層面すべりにより形成され, 後期更新世以降に活動していないと評価した。

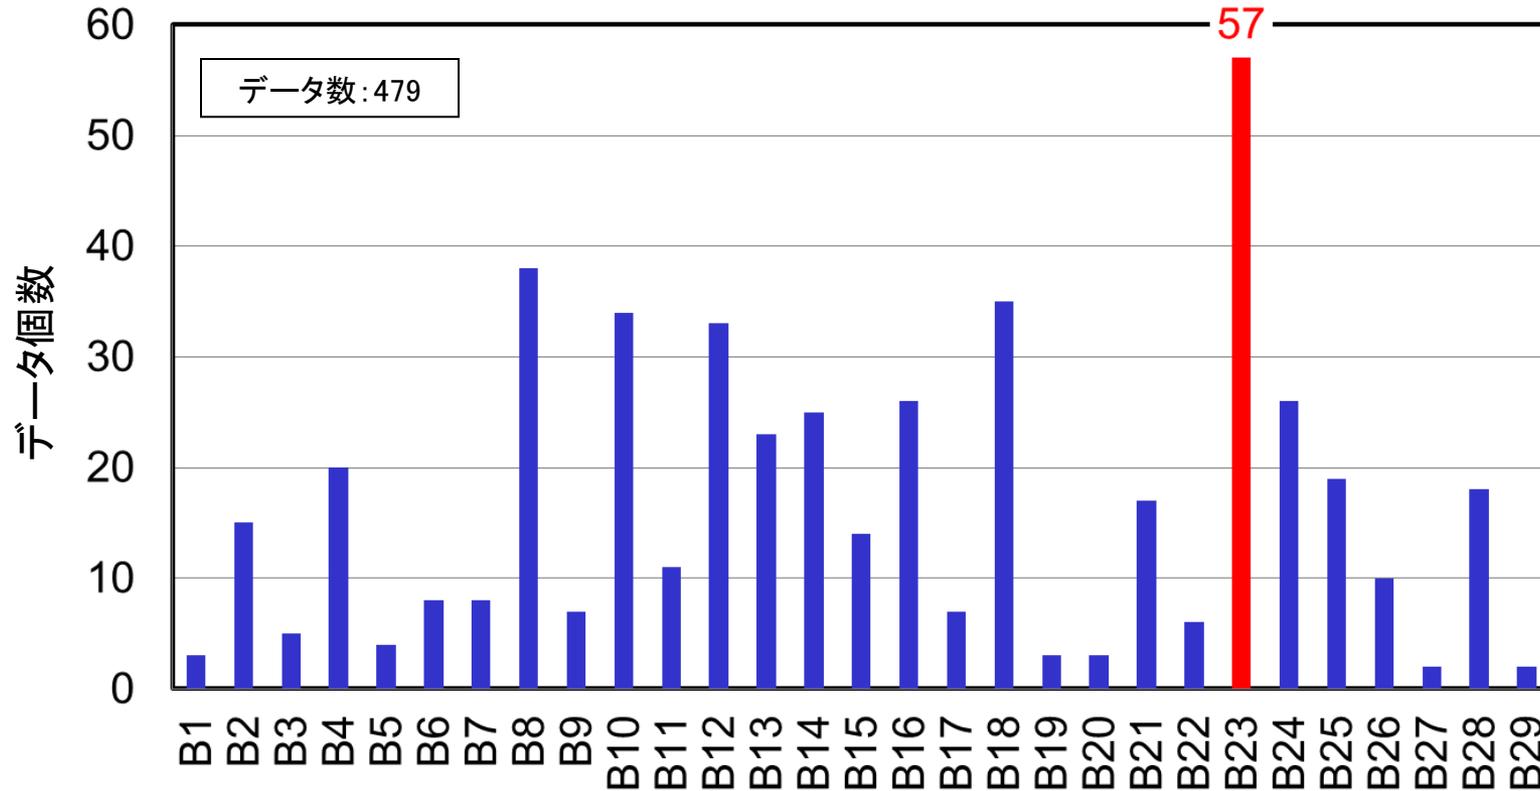
ボーリング調査におけるシームの箇所数の整理

・データの豊富な3号炉のボーリング調査により、シームの確認箇所数を整理した結果、B23シームが最も多く確認されていることから、B1～B29シームのうち最も連続性が高いシームであると評価した。(補足説明3.(2)①を参照)

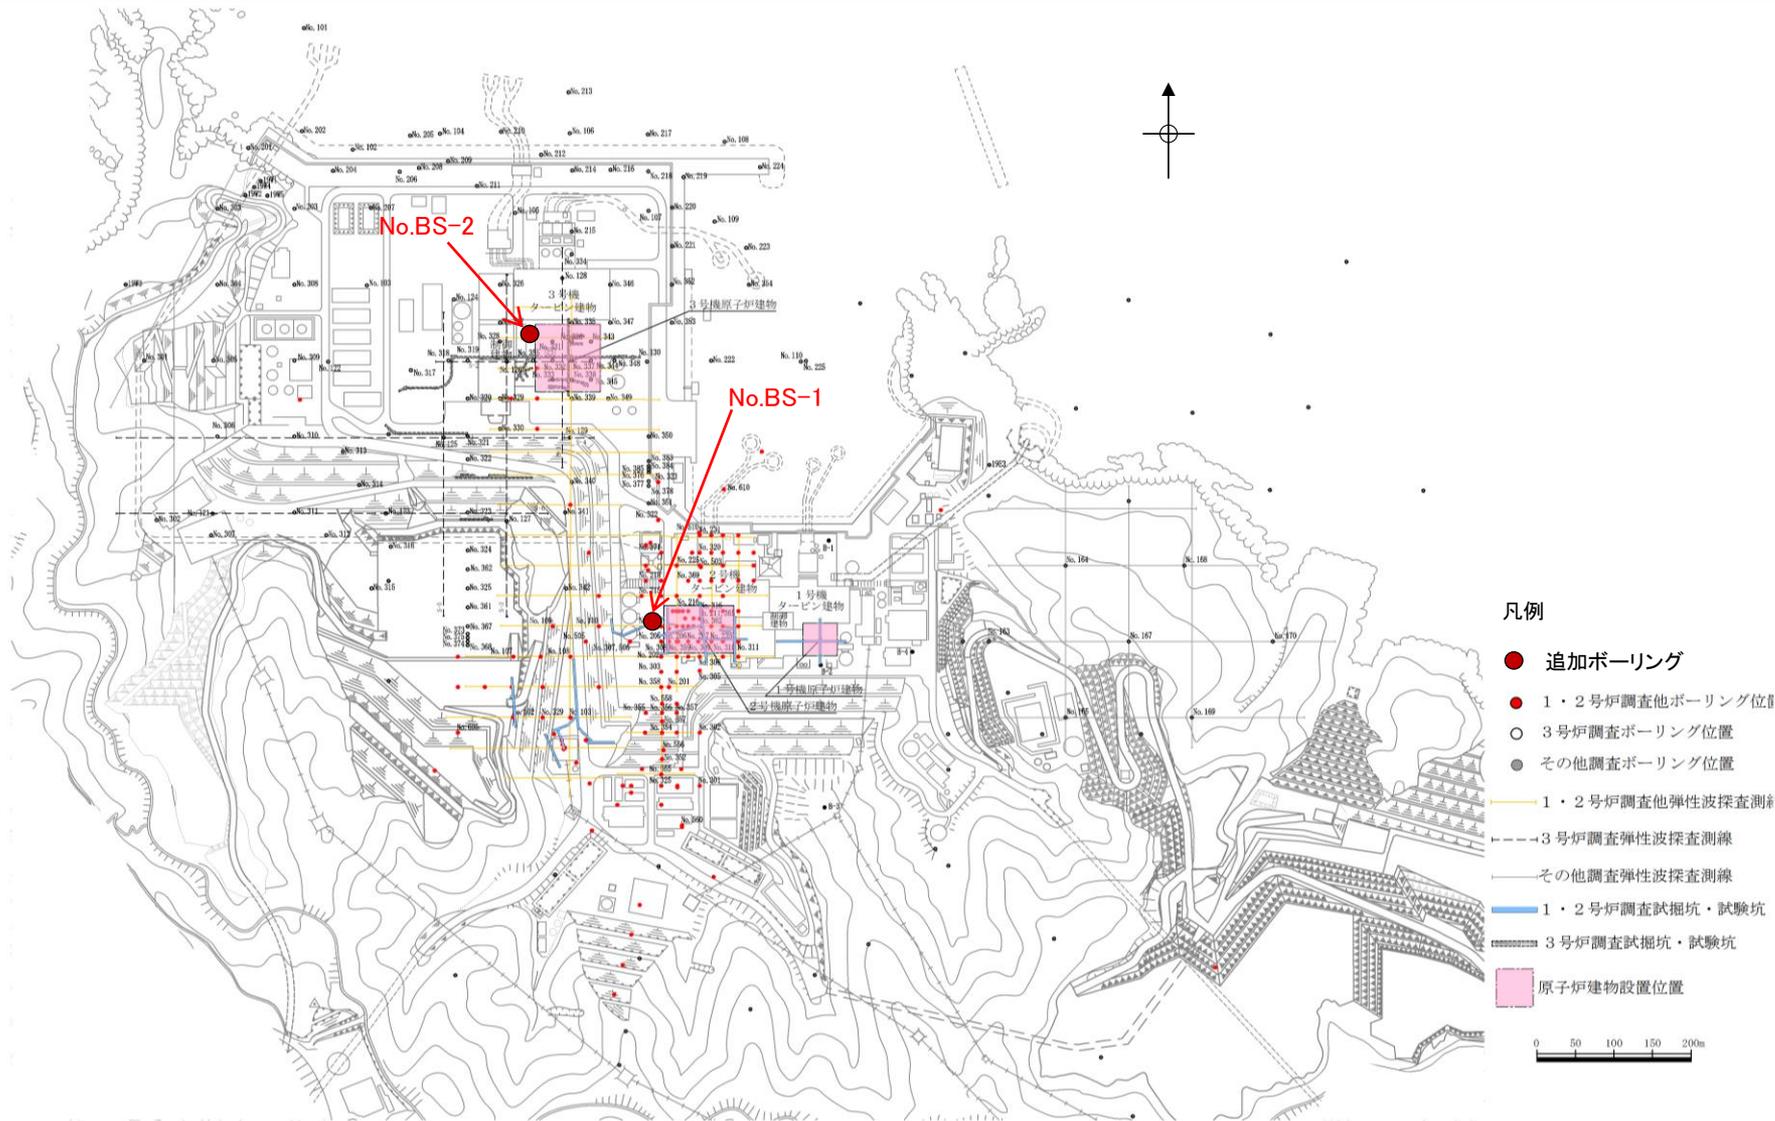
# 追加ボーリング調査 調査位置図

・シームを対象とした薄片観察等分析の試料を採取するため、追加ボーリング調査を実施した。  
 ・BS-1, 2からX線回折分析, BS-2から薄片観察, EPMA分析等の試料を採取した。

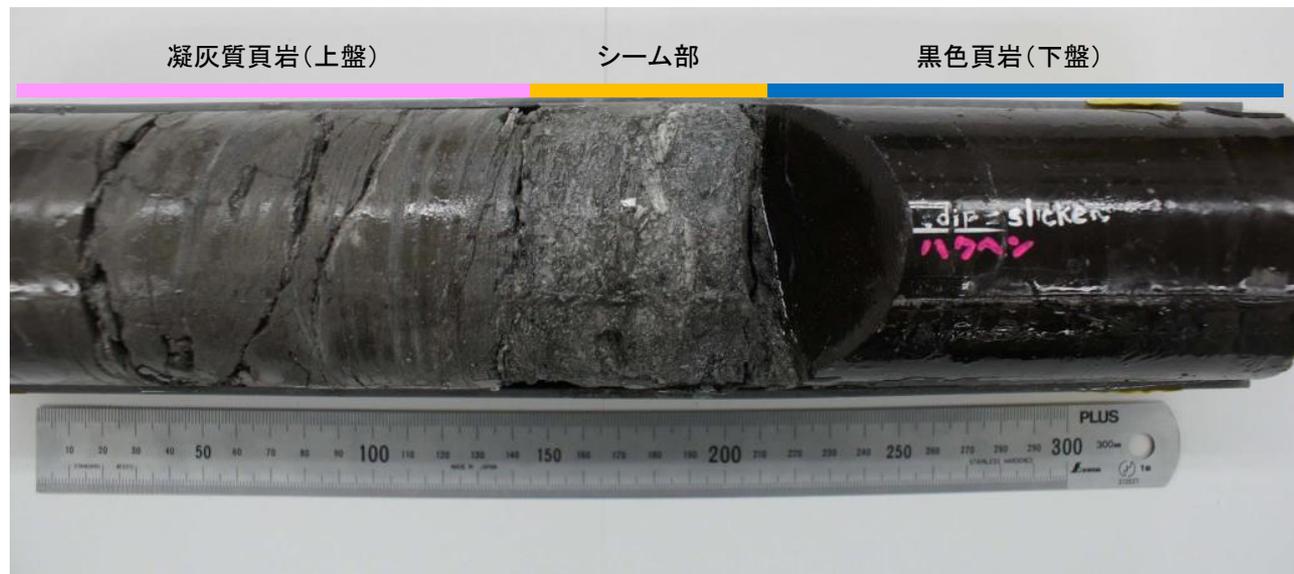
B23シーム付近 コア写真

- ・コア観察の結果, GL-29.53m付近に, 厚さ7cmで平板状の形態を有し, 層理に平行に分布するシームが認められる。
- ・当該シームは, 鍵層との対比結果等を踏まえ, B23シームと**同定した**。

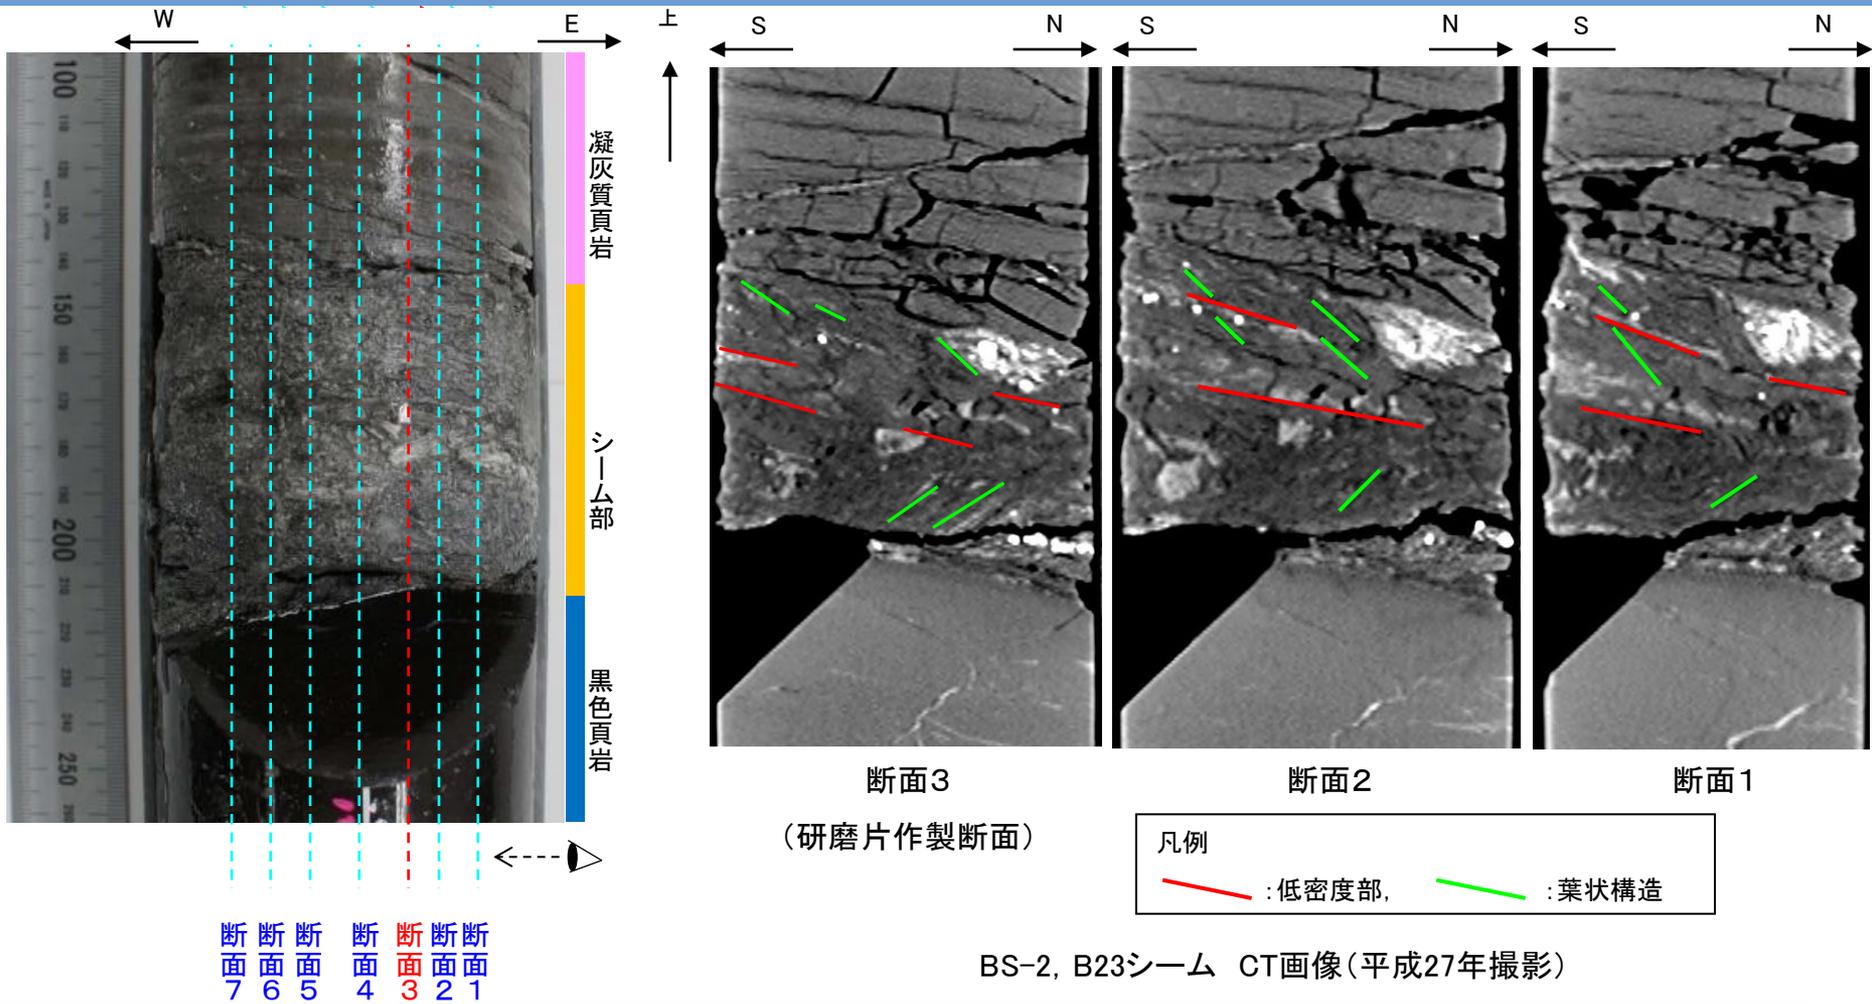
# CT観察結果 BS-2, B23シーム

[せん断面の確認]  
 ・シーム内部には、直線性の高い低密度部及びこれと斜交する葉状の構造が複数認められるが、いずれも不明瞭であるため、研磨片観察及び薄片観察により、せん断面を認定する。  
 [せん断センス]  
 ・葉状の面構造が確認でき、シーム内の上部は左横ずれセンス(逆断層センス)、下部は右横ずれセンス(正断層センス)である。

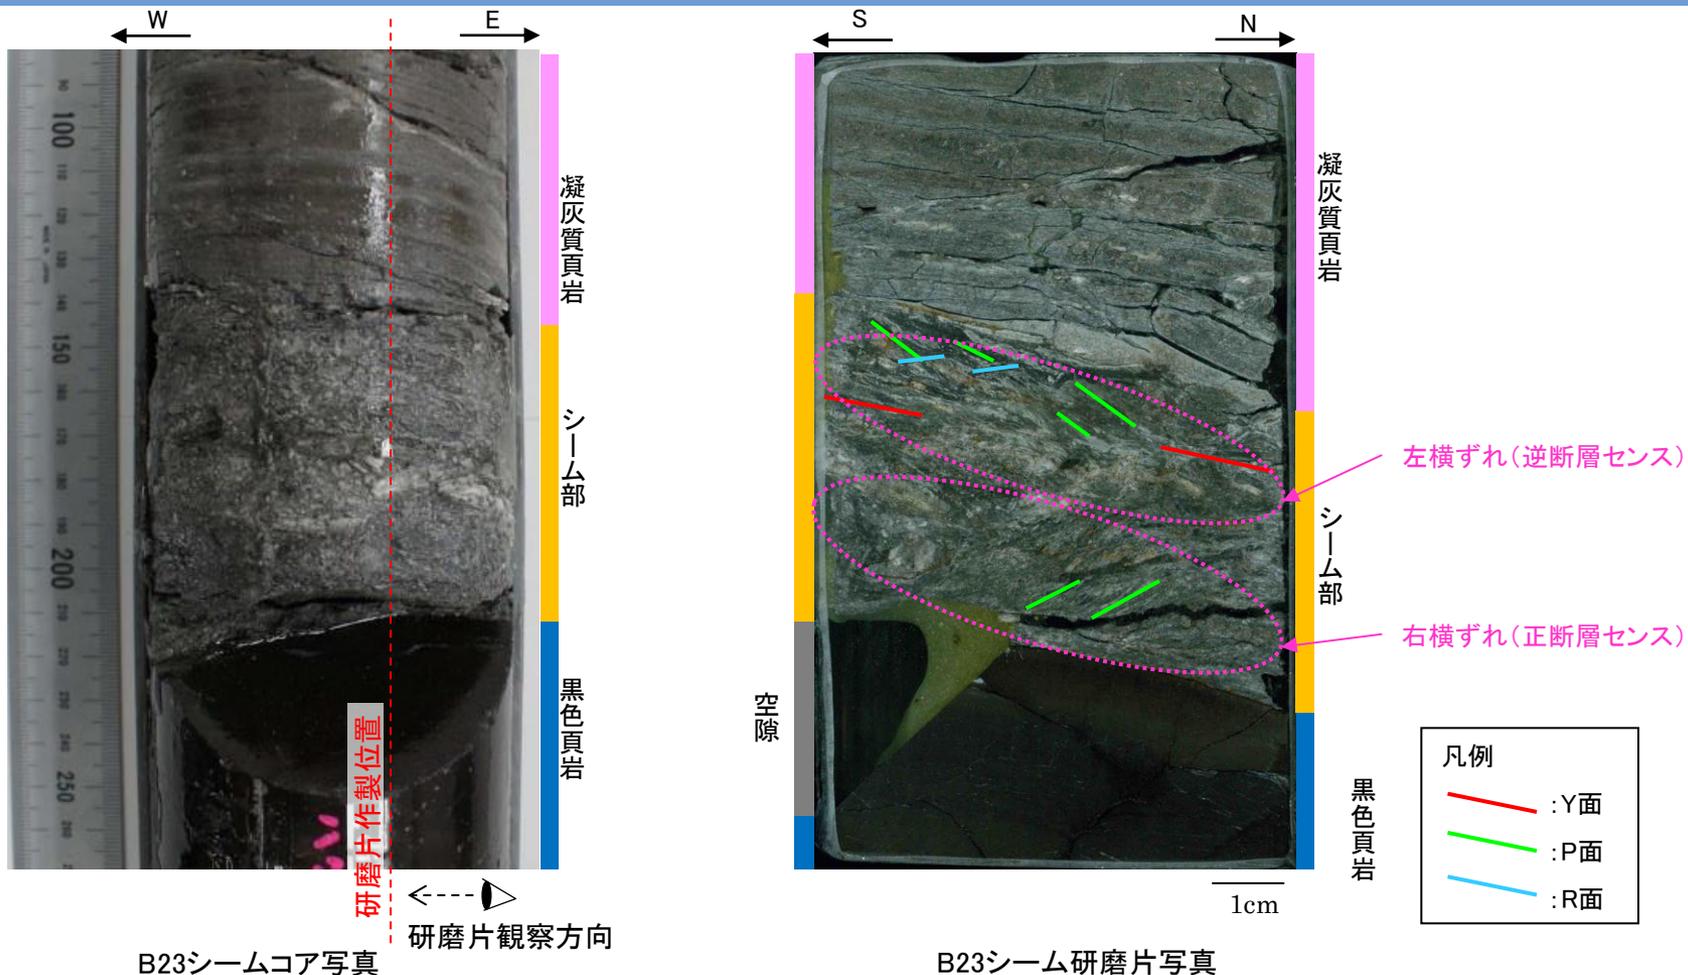
# 研磨片観察結果

・シーム内部には、CT画像の低密度部に対応するせん断面 (Y面) が複数認められる。
