# 島根原子力発電所

## 地盤(敷地の地形, 地質・地質構造)

令和3年4月9日  
中国電力株式会社

# 概要(敷地の地質・地質構造)

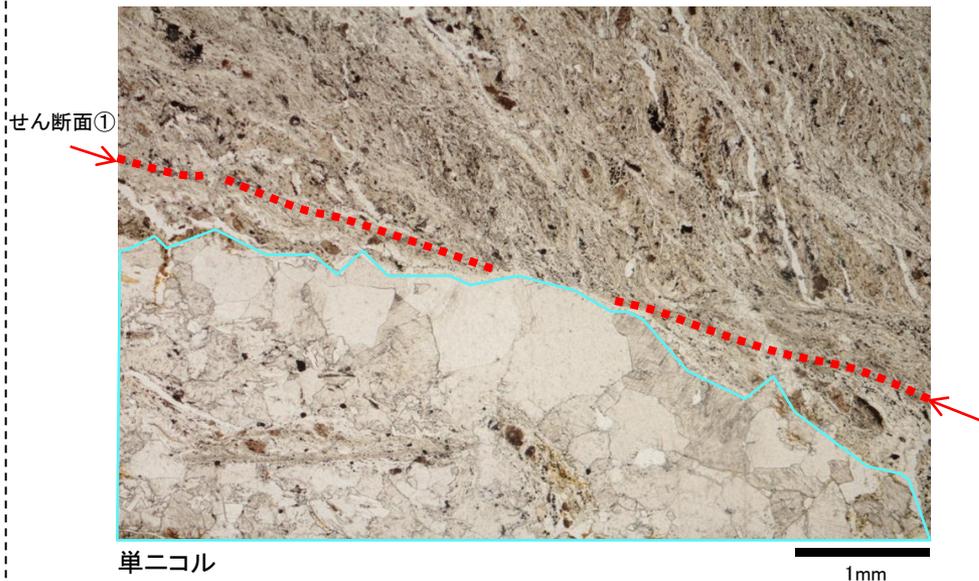
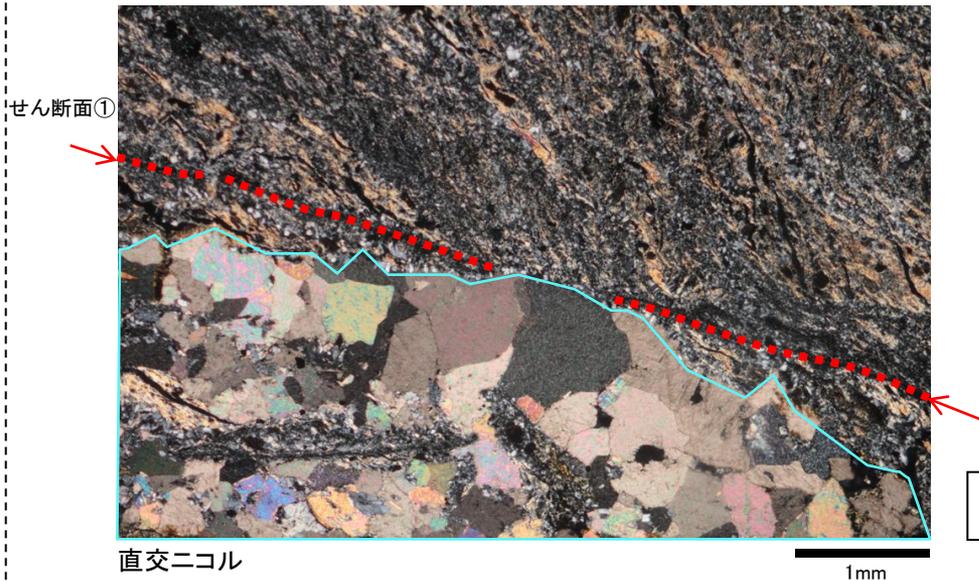
【写真01】

- ・自形鉱物が晶出してせん断面①は途切れている。自形鉱物は変位・変形を受けていない。
- ・自形鉱物は、単ニコルで無色で劈開が顕著であり、直交ニコルで高次の干渉色を示すことから、X線回折分析結果を踏まえ、方解石と**同定した**。

- ・薄片観察等の結果、シームには、せん断面を横断するように濁沸石及び方解石が晶出しており、変位・変形を受けていないことが確認される。
- ・文献調査、流体包有物試験及び酸素同位体試験の結果より、シームで確認された濁沸石及び方解石の生成温度は現在の地温と比較して高温であることから、これらの鉱物は中期中新世～後期中新世の火成活動により生成したと評価した。
- ・以上の追加調査結果より、中期中新世～後期中新世の火成活動により生成したと考えられる熱水変質鉱物がシーム内のせん断面を横断しており、これらが変位・変形を受けていないことから、敷地に分布するシームは後期更新世以降に活動していないと評価した。

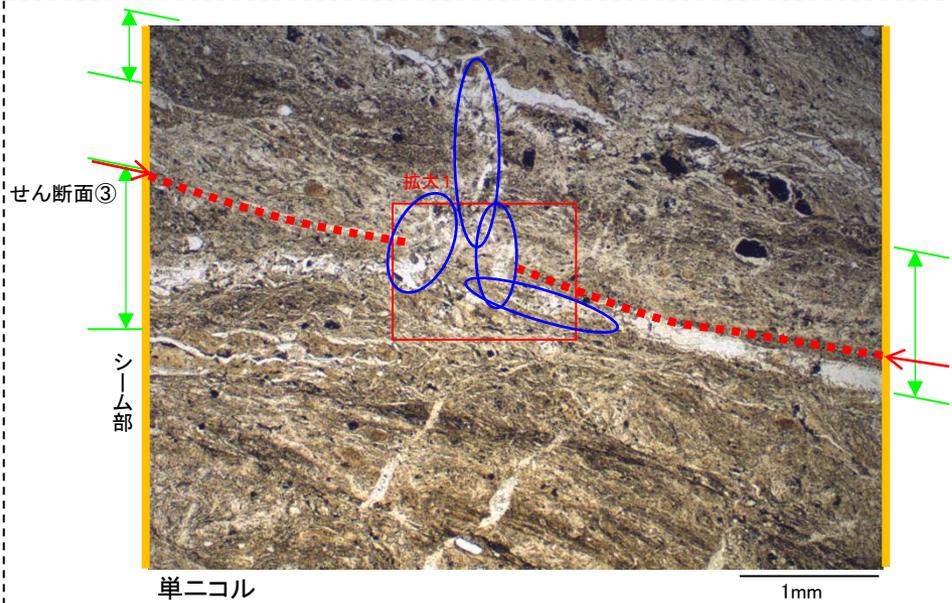
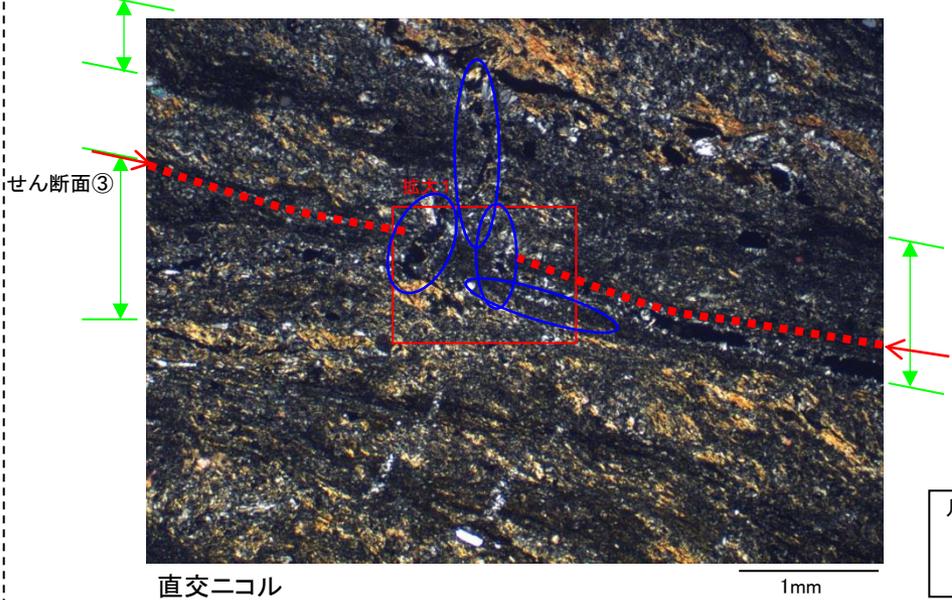
【写真03】

・せん断面③を横断するように鉱物脈が晶出しており、変位・変形を受けていない。

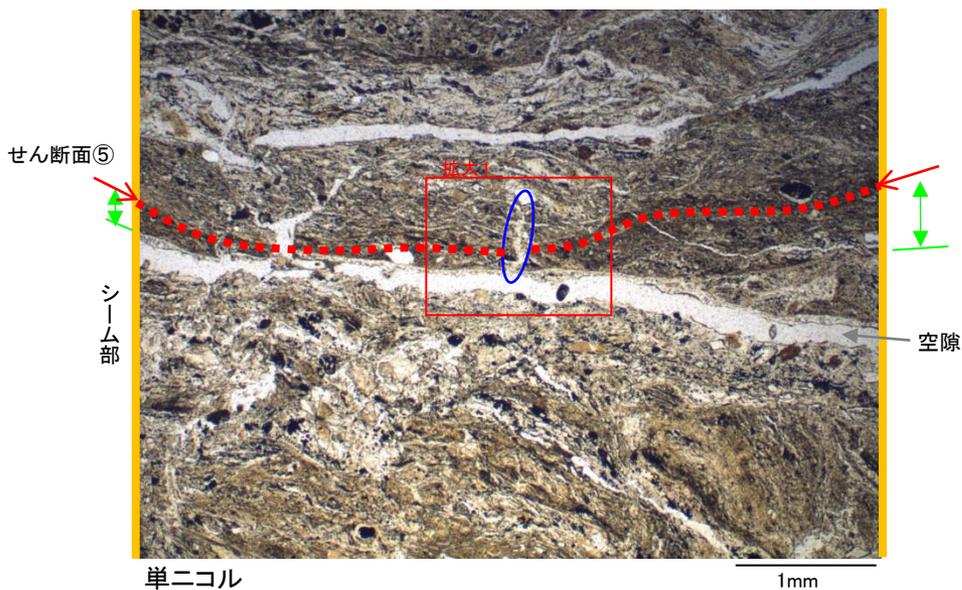
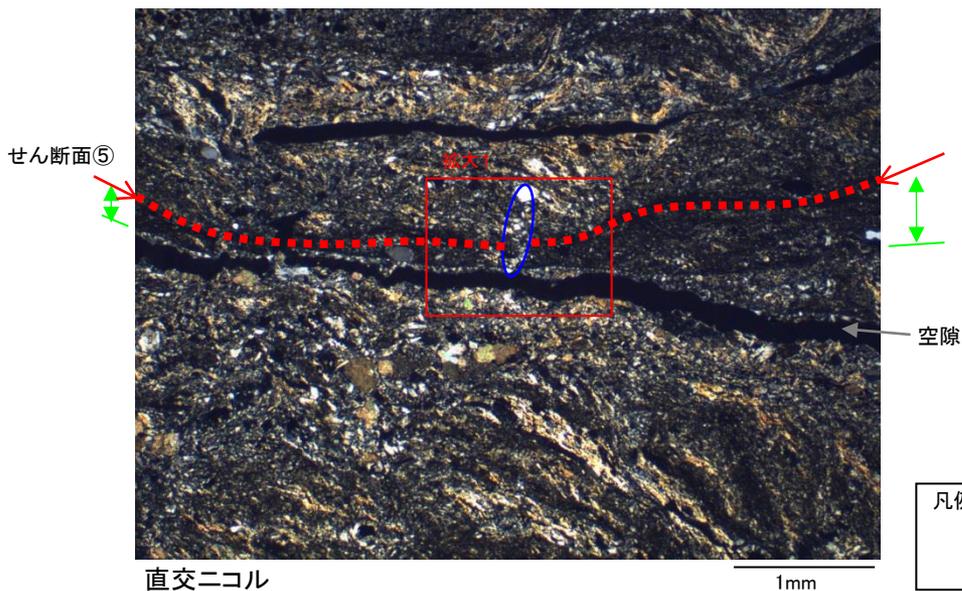
【写真05】

・せん断面⑤を横断するように鉱物脈が晶出しており、  
変位・変形を受けていない。

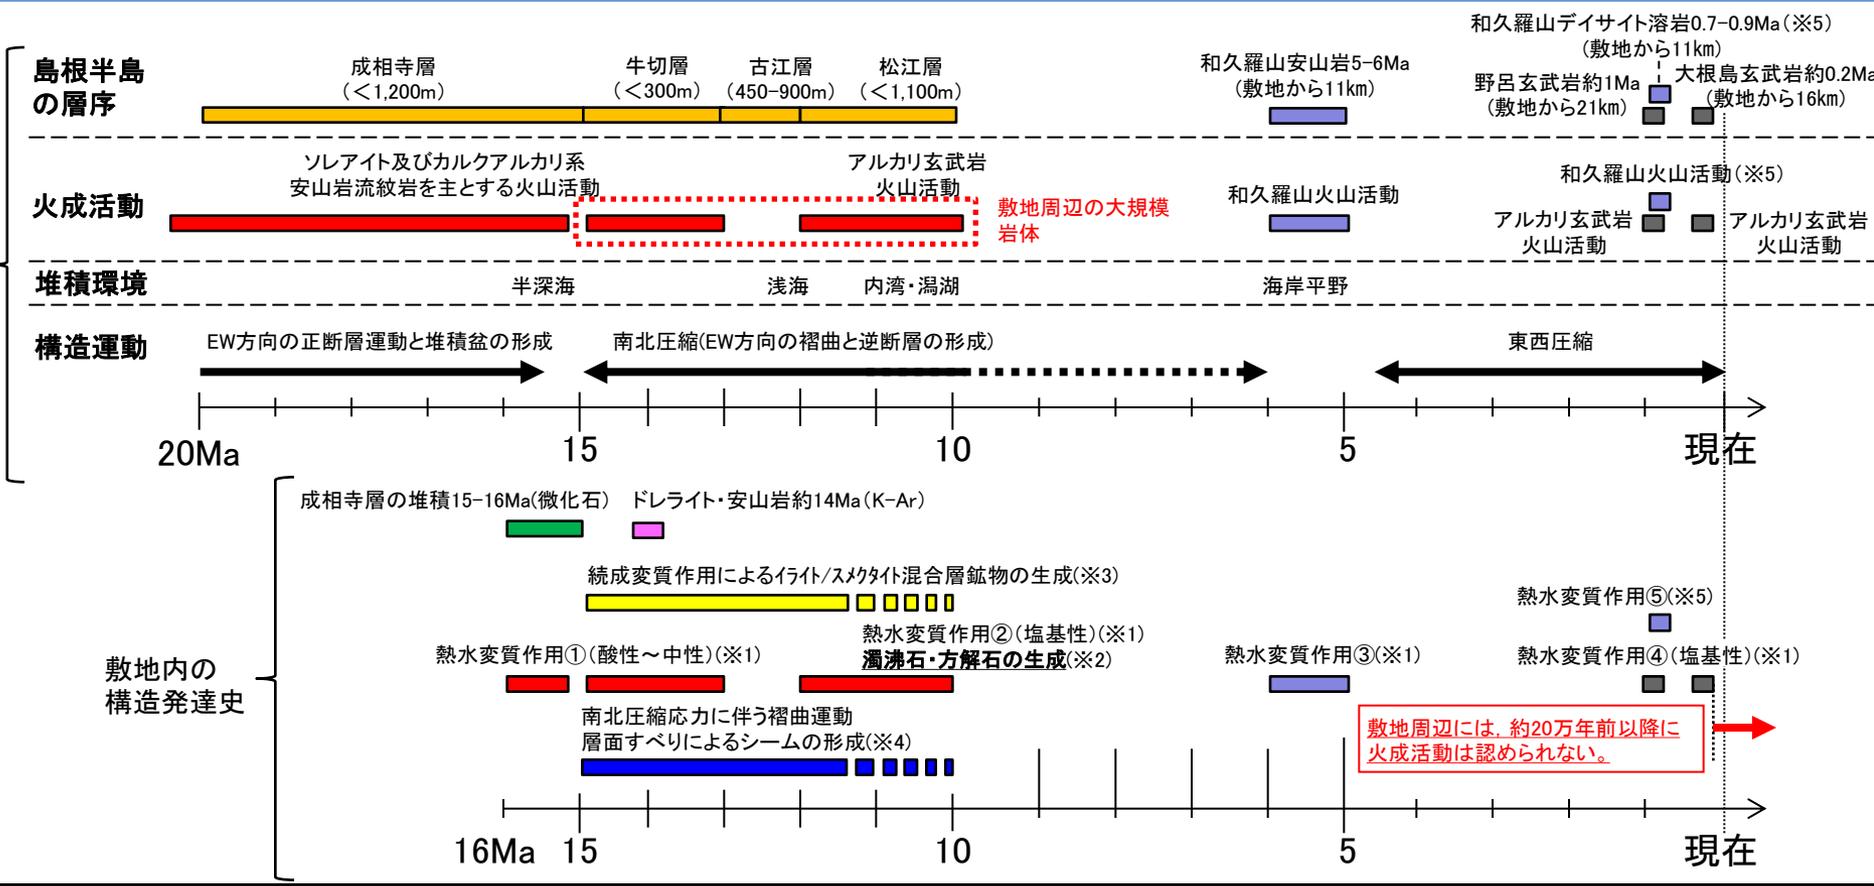
# 敷地内の構造発達史の検討

・B23シームの薄片観察結果、流体包有物試験による方解石の生成環境の検討、敷地近傍における火成活動等を踏まえ、熱水変質鉱物である濁沸石・方解石は、後期更新世以降に生成されたものではないと評価した。

※1 鹿野ほか(1994)の火成活動の時代に基づく。  
 ※2 B23シームの薄片観察結果より、濁沸石・方解石は、せん断面を横切って晶出し、変位・変形を受けていないことから、南北圧縮応力に伴うシームの形成以降に晶出したものと評価した。また、流体包有物試験において、方解石の生成環境が概ね海水であったこと、及び濁沸石や方解石が塩基性の変質鉱物であることから、鹿野ほか(1994)の堆積環境や火成活動を踏まえ、熱水変質作用②により生成したと評価した。  
 ※3 続成変質作用によるイライト/スモクタイト混合層鉱物の生成温度は高温であることから、火成活動が活発であり、上載層がある程度堆積した時期に生成したと評価した。  
 ※4 鹿野ほか(1994)の構造運動、3号炉試掘坑や追加ボーリングBS-1・2及び過褶曲露頭における条線観察の結果からシームの条線方向が概ね南北方向であること、3号炉試掘坑及び追加ボーリングBS-2の試料から作成した薄片のシーム部観察結果から最新活動センスが逆断層センスと認められること及びシーム内部の濁沸石・方解石がせん断面を横切って晶出し、変位・変形を受けていないことに基づく。  
 ※5 Pineda-Velasco et al. (2018)の年代測定結果に基づく。

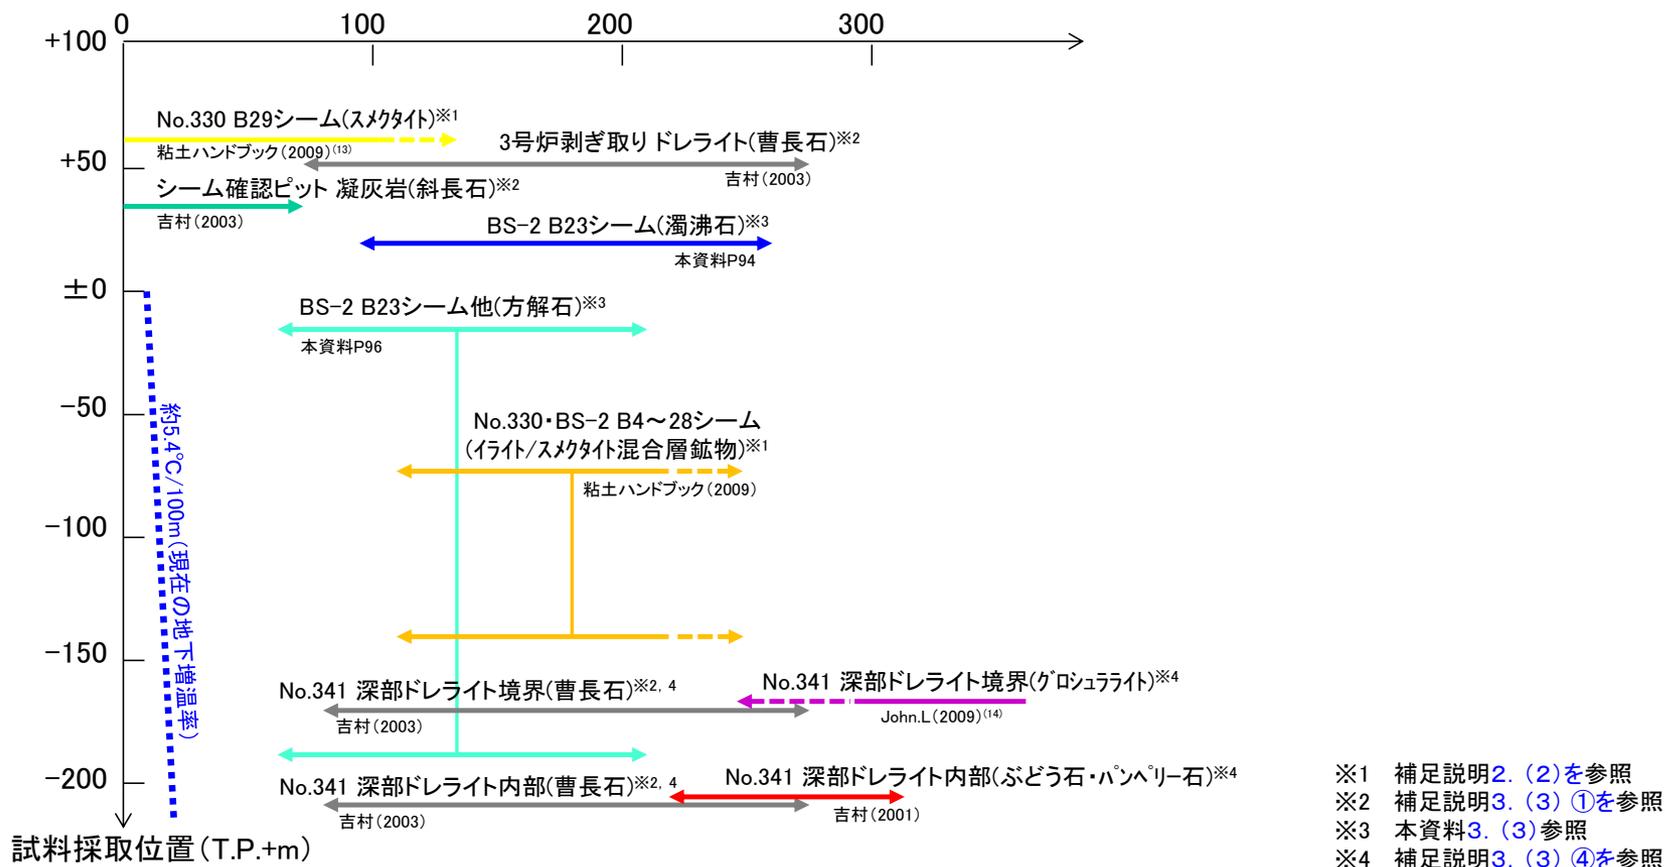
## (参考) 敷地内で認められる鉱物の生成環境に関する検討

- ・試料採取深度が深くなるほど、現在の地温よりも高温で生成される鉱物が確認される傾向があることが認められる。
- ・B29シームについては、B1~B28シームと共通の形態的特徴を有するため、その他のシームと同様の成因で形成されたと評価しているが、確認されたシームの中で最も浅部に位置するため、続成変質作用によるスメクタイトのイライト化が進行しなかったと考えられる。
- ・敷地内で認められる鉱物の深度と生成温度の関係及び敷地付近における中期中新世~後期中新世の塩基性-中性貫入岩の存在から、これらの鉱物は、中期中新世~後期中新世の一連の火成活動に伴う温度構造の下で生成されたと評価した。
