福島第一原子力発電所  
原子炉建屋の耐震安全性評価と  
建屋長期健全性評価について

2021年4月15日

東京電力ホールディングス株式会社

(1) 原子炉建屋の耐震安全性評価 (3号機の例)

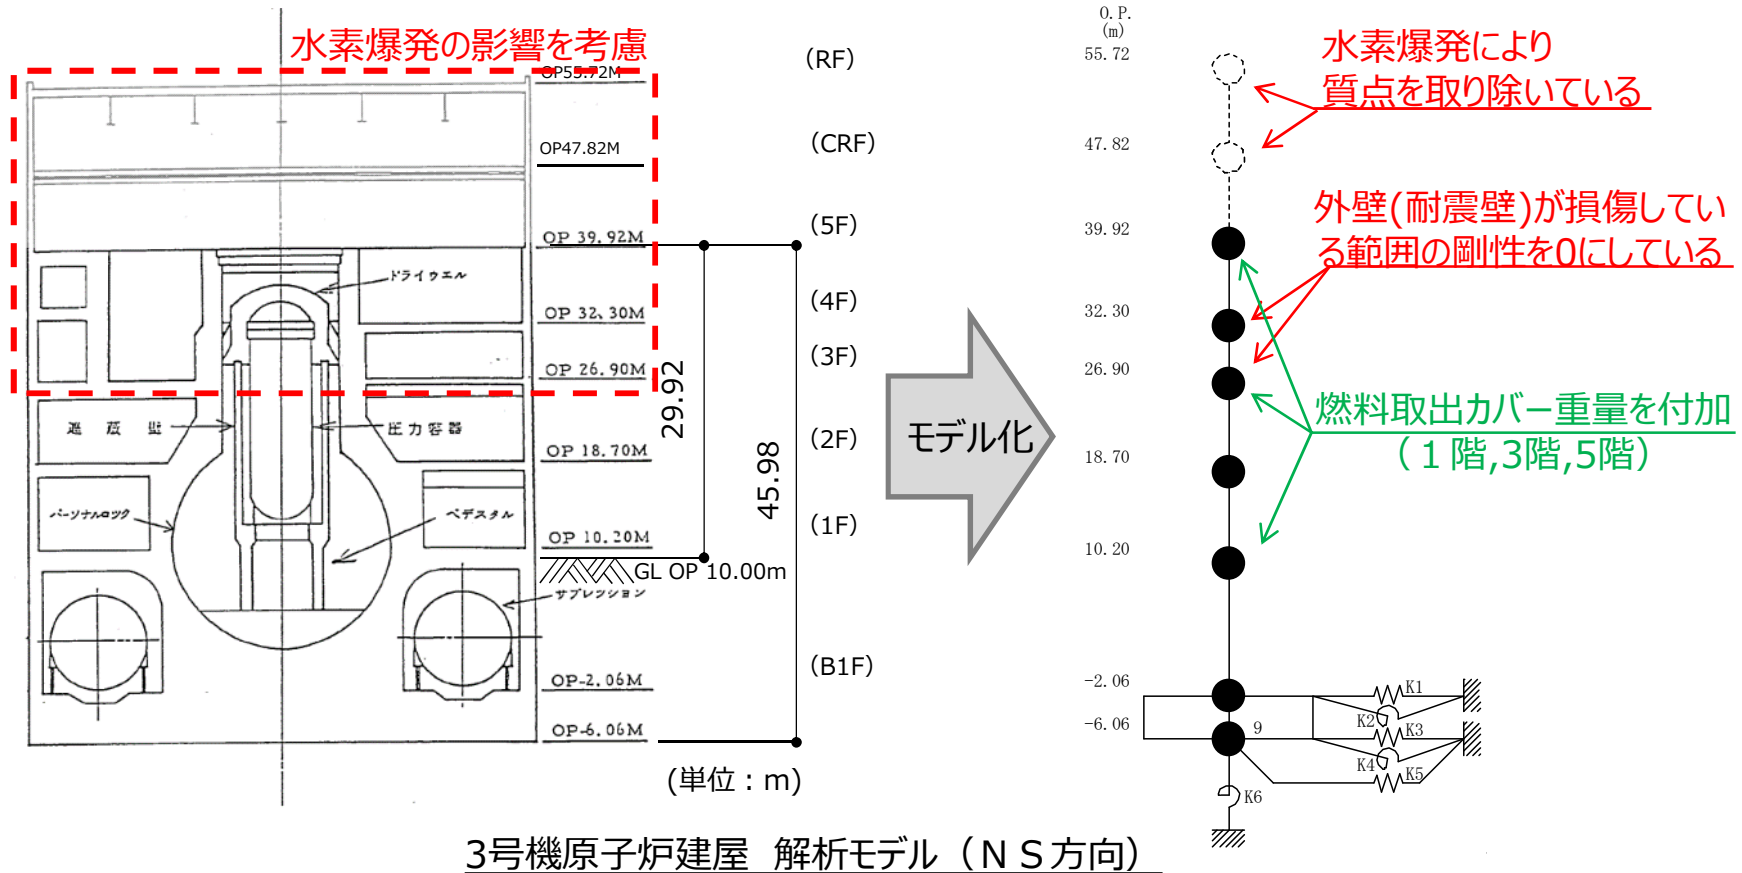
# 3号機の耐震安全性評価 質点系モデル (基準地震動 S s)

- 建屋に係る部分の諸元については、水素爆発による建屋損傷状況および使用済み燃料取り出しカバー等の状況を踏まえて設定。

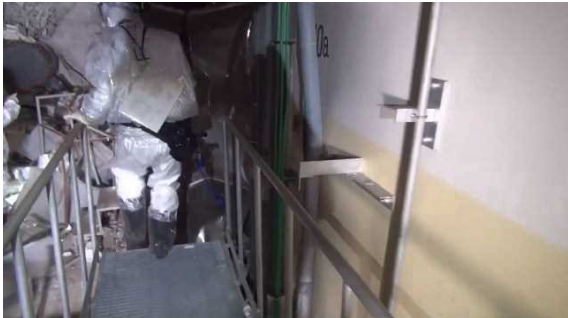
- 主要耐震要素であるシェル壁や使用済み燃料プール壁・外壁を中心に調査を実施
- 1号機は当社社員他による建屋内調査・ロボット調査を実施。3号機はロボット等による調査を実施
- シェル壁・使用済み燃料プール壁には、損傷は確認されていない。

<p>建屋内有人調査（3階，2014年2月）</p>
3号機

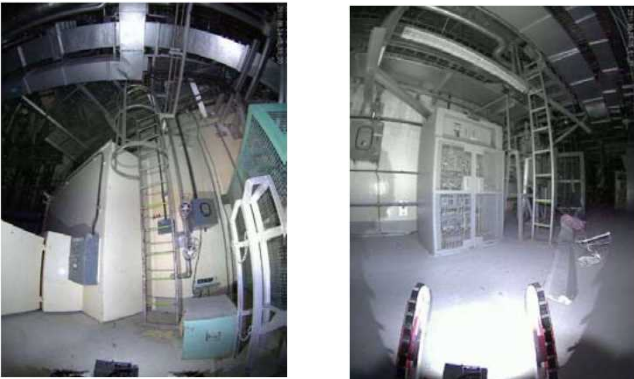
<p>建屋内ロボット調査（1階，2011年9月）</p>

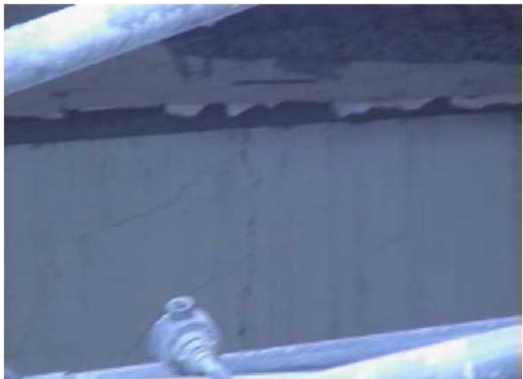
<p>遠隔カメラ調査（4階，2012年7月）</p>

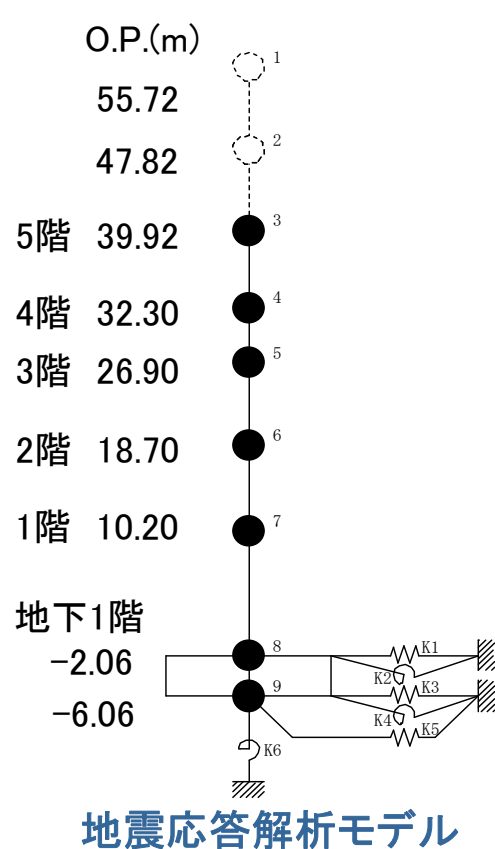
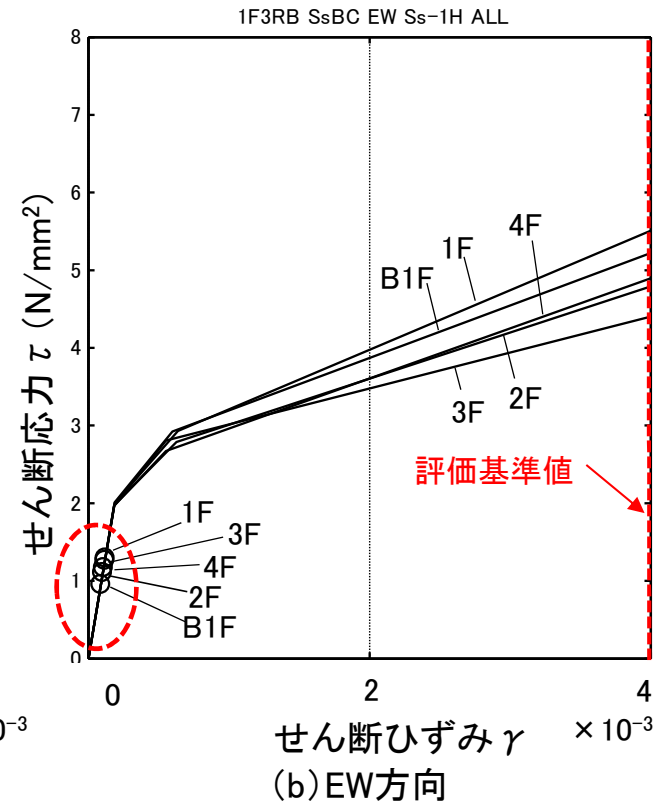
### 3号機の耐震安全性評価結果（基準地震動Ss）

- 地震応答解析から得られる耐震壁のせん断ひずみが，評価基準値（ $4.0 \times 10^{-3}$ ）に対して十分に余裕があることで，損傷した3号機原子炉建屋は耐震安全性を確保していると評価した。

せん断スケルトン曲線上の最大応答値

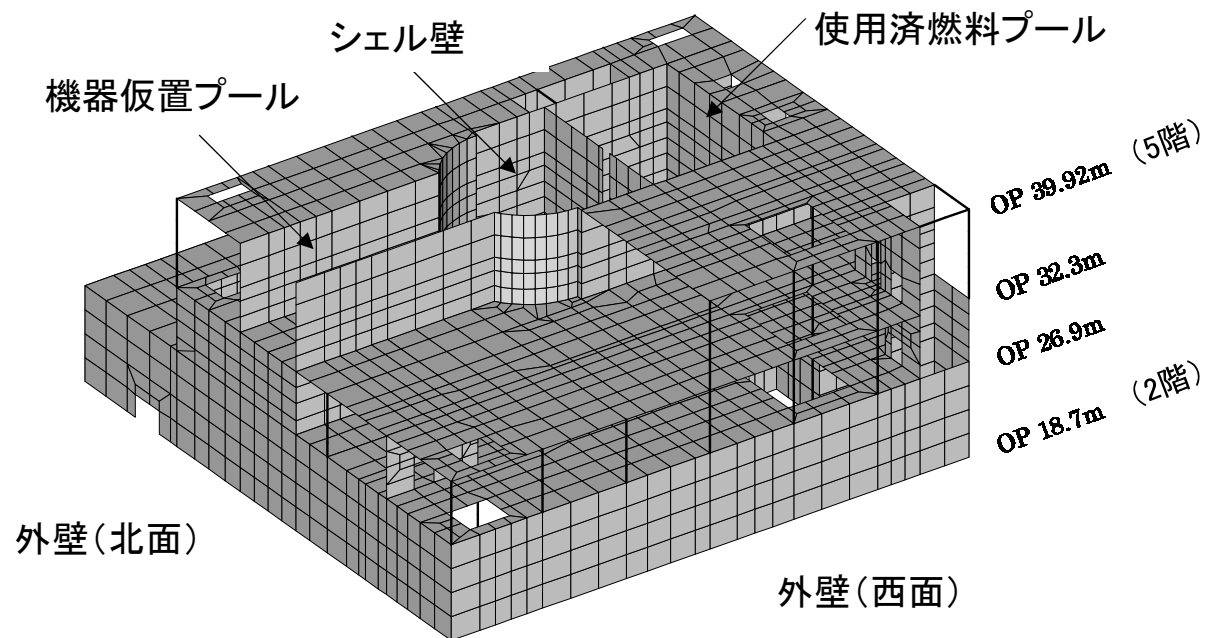
## 3次元FEM解析による耐震安全性評価

- 使用済燃料プールの壁・床，プールを拘束するシェル壁，オペフロ床等は，耐震上重要部位であるため，原子炉建屋2階～5階を対象に，損傷状況を反映した解析モデルを作成し基準地震動 $S_s$  に対して3次元FEM解析を実施した。なお，目視調査ができなかった箇所については，部材厚さ等から損傷状況を評価した。

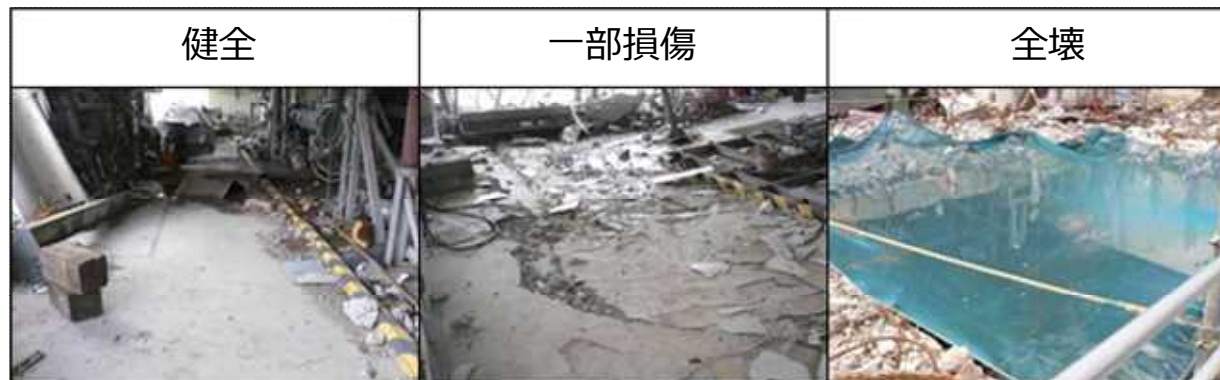
損傷度分類の例

- 評価モデルでは、荷重と部材剛性において、以下の保守性を持たせている。
  - ① 爆発により崩落した、オペフロ上部の躯体の全重量は、保守的に全てが床面に堆積したものと仮定し、面積按分により床の積載荷重としてモデル化。
  - ② 損傷を仮定した床に堆積した崩落ガレキの重量等は、周辺の部材が負担する形で解析に反映。
  - ③ シェル壁・プール壁は、事故時の熱影響を考慮し保守的に剛性50%と仮定。
  - ④ 損傷が見られる床の剛性は、保守性を考慮して下表のように設定

状態	部材剛性
<ul style="list-style-type: none"> <li>• 目視による確認結果で、「一部損傷」と評価した箇所</li> <li>• また、爆発の影響を大きく受けていると思われる箇所</li> </ul>	剛性を50%に低減
<ul style="list-style-type: none"> <li>• 目視による確認結果で、「全壊」と評価した箇所</li> <li>• 目視による確認が出来ない箇所で爆発の影響を大きく受けたと思われる箇所</li> </ul>	剛性を0%に低減

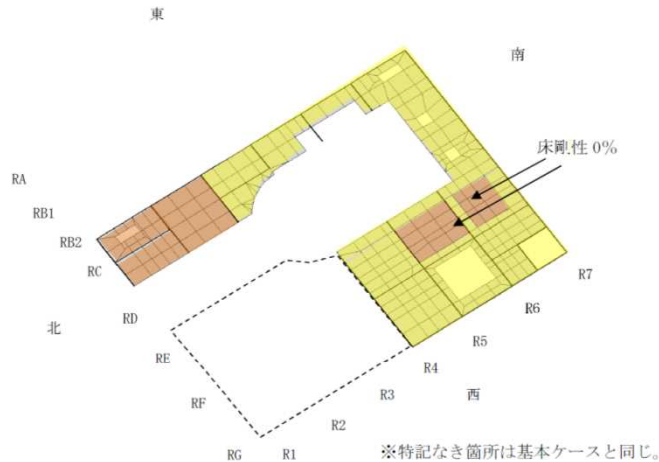
損傷仮定 アイソメ図 5階 (G.L.+29.92m)

- 目視確認が出来ず且つ爆発等の影響を受けたと思われる部材については、保守的に「損傷している」と仮定し、剛性を低下させて評価モデルを作成。

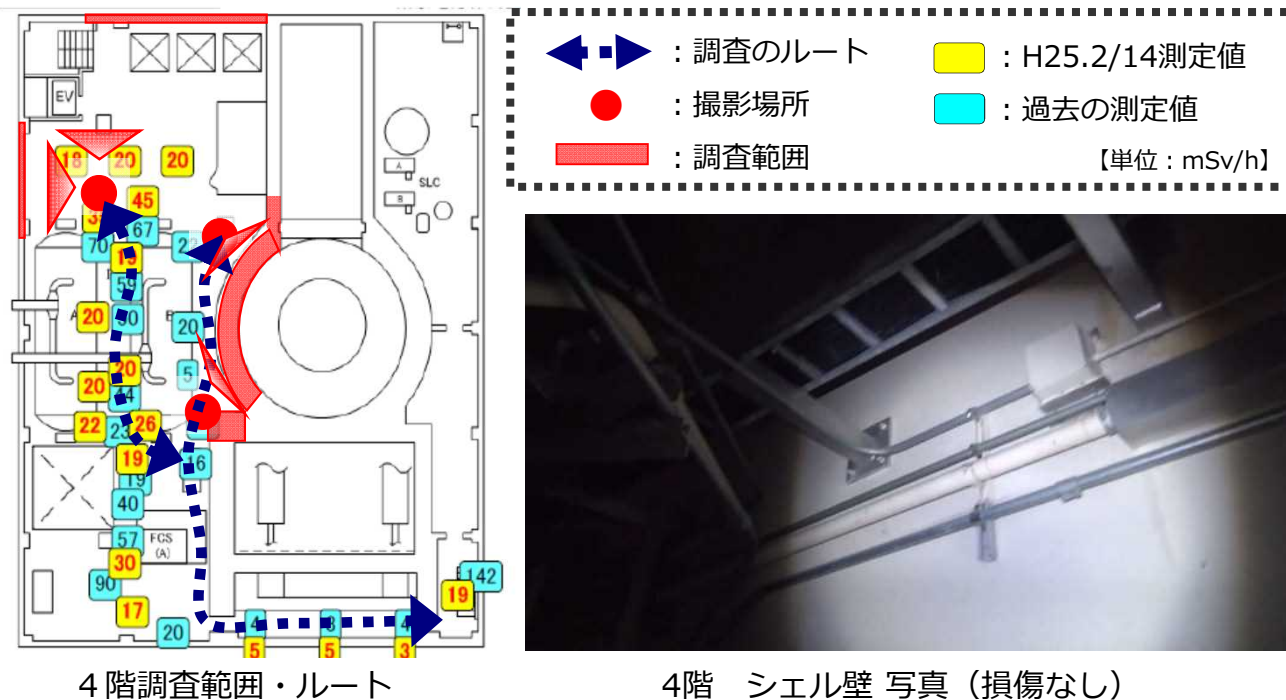
- 耐震安全性評価で考慮している耐震要素の経年劣化・地震時の追加損傷等の有無を確認し、必要に応じて、耐震安全性評価モデルに反映していくことが重要である。
- 建屋内は高線量であることから、被ばくを抑制して定期的に耐震壁等の調査ができるように、ロボット・ドローン等による建屋内調査の無人化・省人化を検討していく。
- 今後の定期的な点検に向けた事前準備として、有人による耐震壁等の状況調査を計画している。(2021年度)

過去に調査で確認した建屋の耐震評価上重要な部位について再調査を行い、変化の有無を確認する。

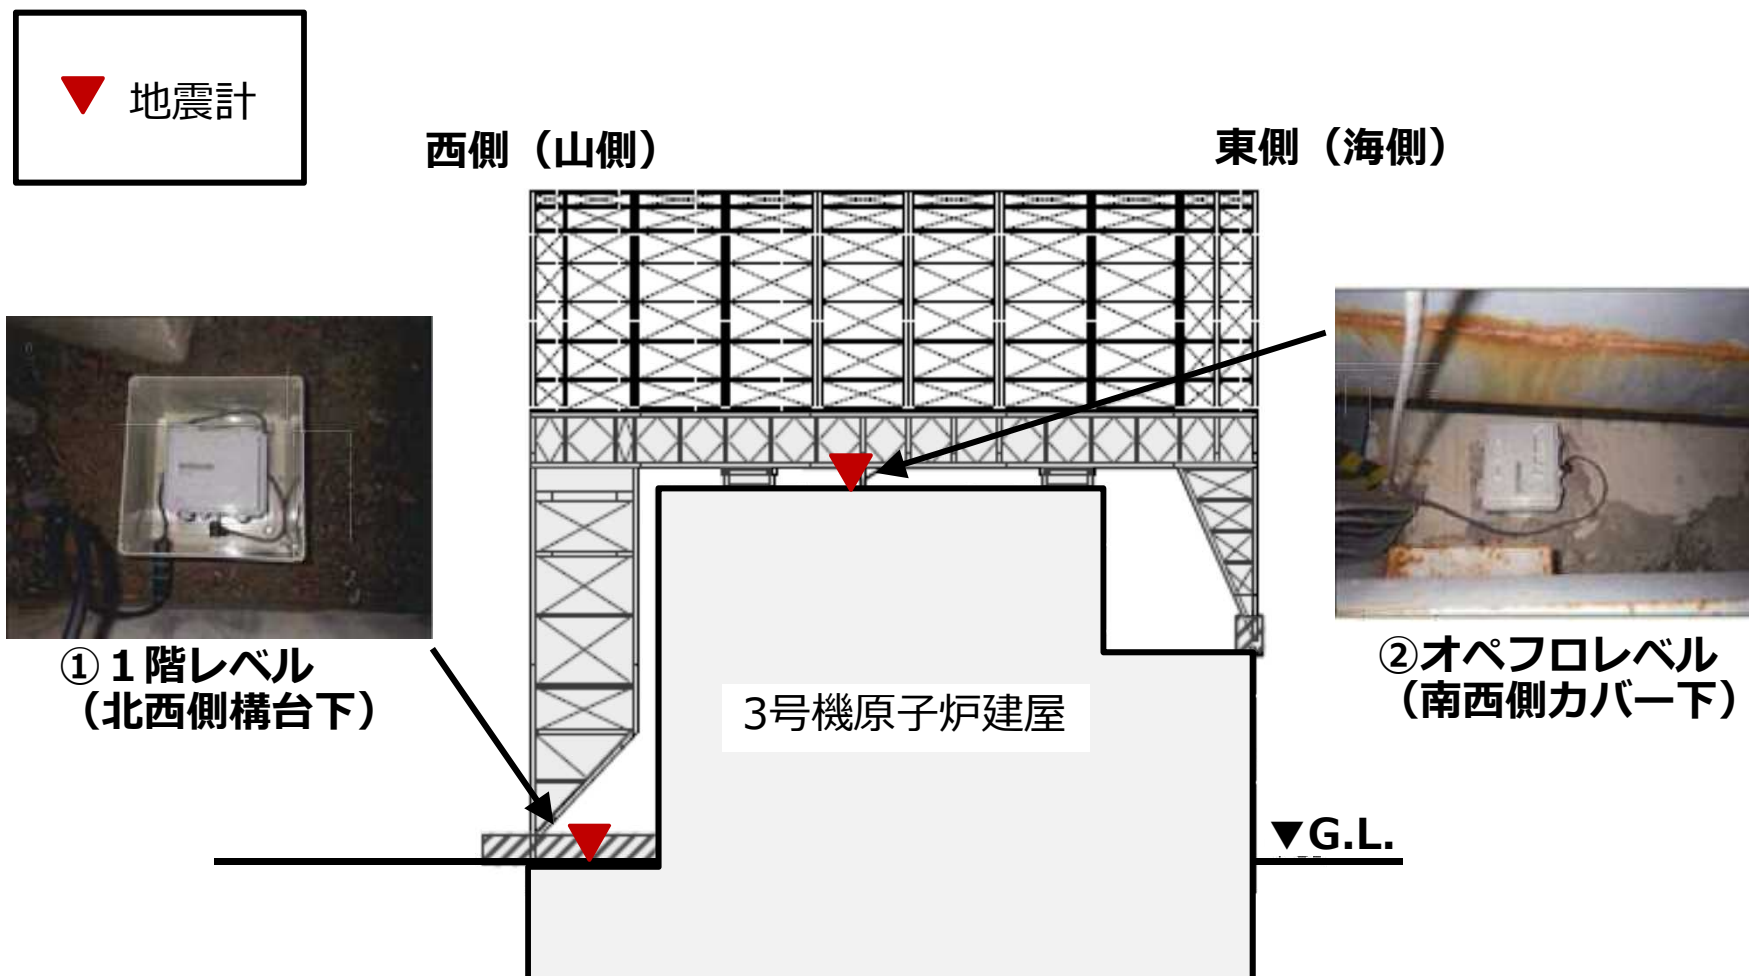
地震計設置位置

# 3号機地震計の設置状況 断面

- 3号機原子炉建屋「1階レベル」「オペフロレベル」に1台ずつ計2台の地震計を設置。

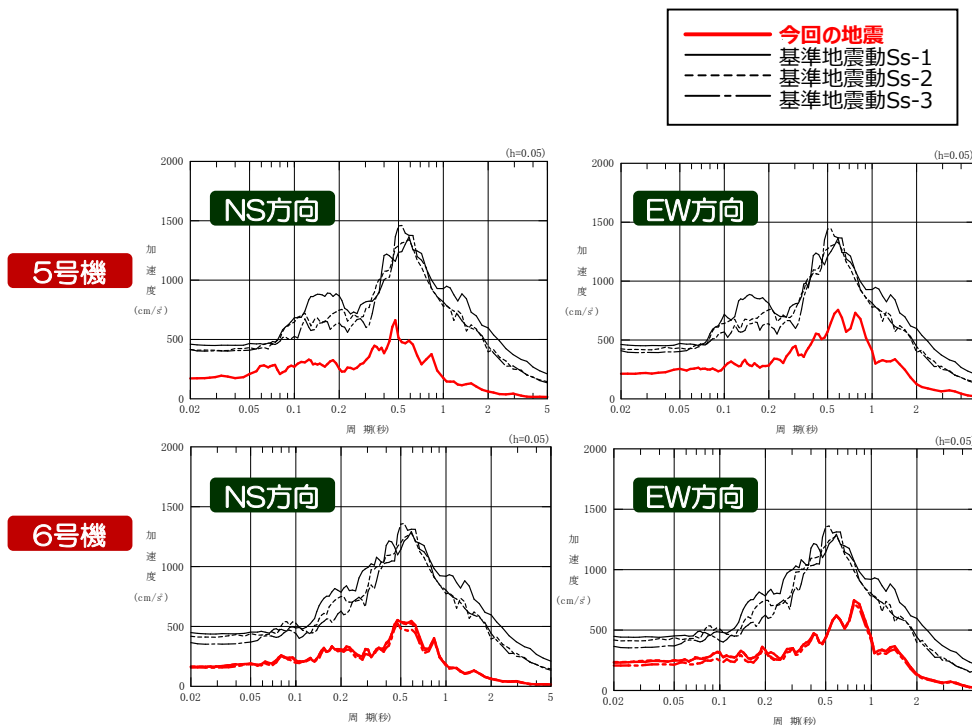
図① 基礎版上における加速度応答スペクトル

① 5・6号機では、原子炉建屋基礎版上の観測記録と既往の解析結果から、**2月13日の地震の揺れ**と**基準地震動Ss**の関係を**確認**

①②より、**1～4号機においても、2月13日の地震による揺れ**と**基準地震動Ss**の関係が推定される。

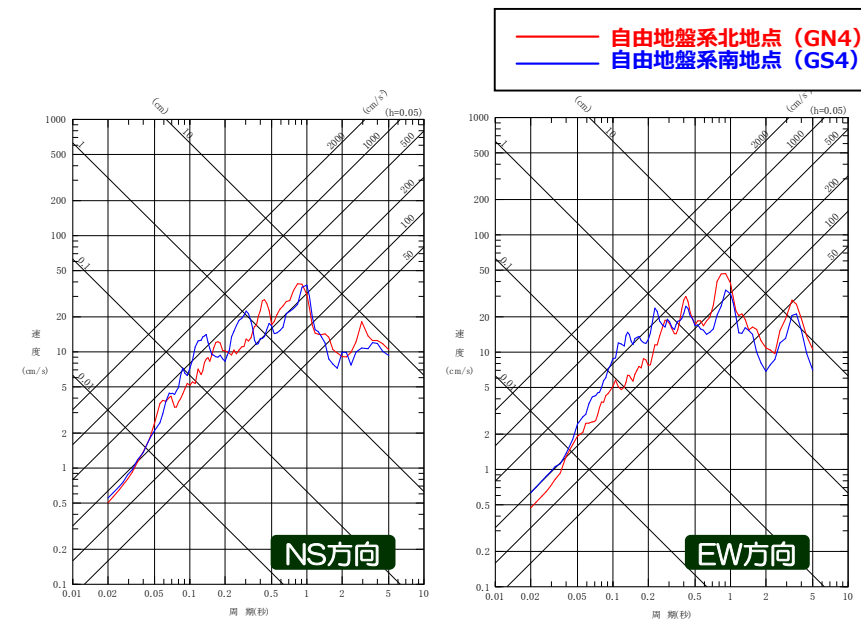
図② 自由地盤系の速度応答スペクトル

② -200m\*の地中の観測記録から、**北地点** (5・6号機側) と**南地点** (1～4号機側) で、2月13日の地震の揺れが**大きく変わるものでないことを確認**

\*福島第一の解放基盤レベル近傍の観測点

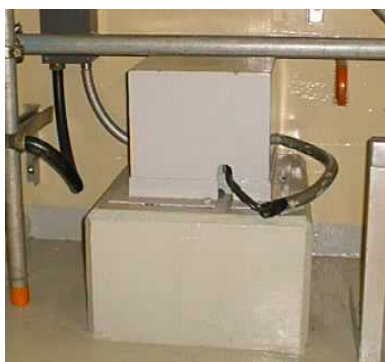
6号機の既設地震計

- これまでに原子炉建屋については、損傷状況を反映した耐震安全性評価において、基準地震動Ssに対して十分な耐震安全性を有していることを確認。一方で、原子炉建屋については、建屋の長期健全性を確認していく必要がある、地震観測記録の分析により建屋全体の経年変化の傾向把握に活用できないか検討することとした。
- 対象は、水素爆発による損傷が大きく、建屋全体の経年変化の傾向把握が必要であり、かつオペフロにもアクセス可能な3号機を選定し、試験的に設置した。
- 3号機は高線量下の設置作業であったため、小型・軽量・省電力で無線通信一体型の地震計を採用した。
- 試験観測により、観測データ活用の有効性、放射線劣化や耐候性の観点等で観測が問題なく行えるかを確認した上で他号機への水平展開を検討する。

6号機の地震計(基礎版上)	3号機地震計
種類	電磁式加速度計	MEMS型加速度計
電源	AC100V	ソーラーパネル
寸法	192mm×192mm×150mm(H): 地震計 約500mm×600mm×1500mm(H): 収録装置	163mm×135mm×86mm (H) (地震計、収録装置一体)
重量	約5kg (収録装置除く)	約0.76kg
通信	有線	無線

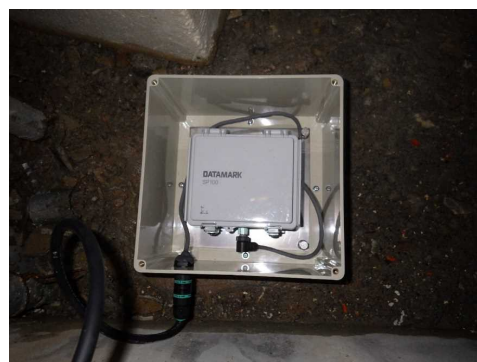
3号機に設置した地震計  
(1階レベル)
