森山(調査の概要(造成地付近))

1. 宮道断層の評価 (2) 地質調査(宮道断層の東側) 森山(造成地付近)

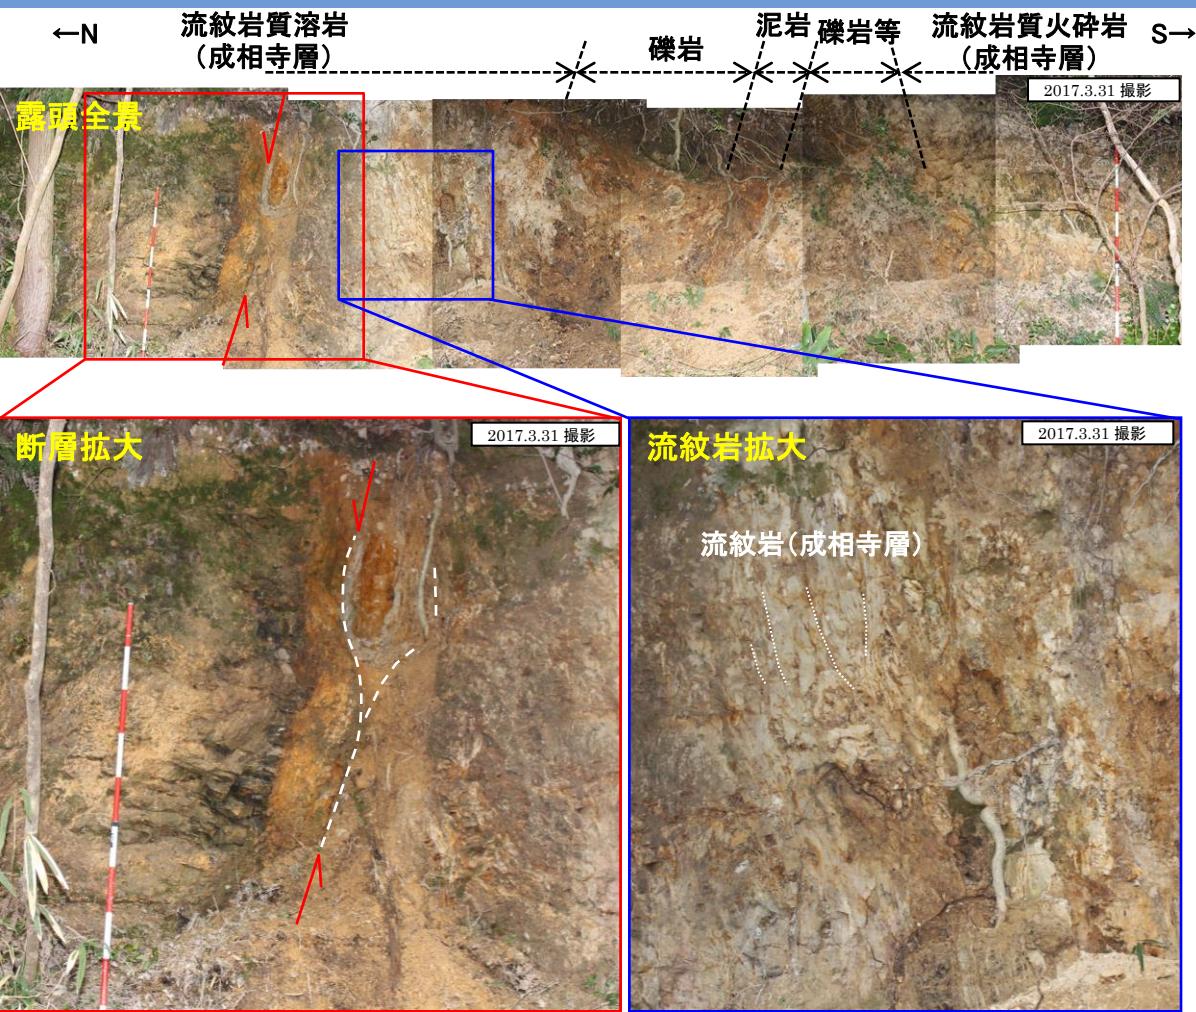
断層露頭④(地表地質踏査)

- ・流紋岩、泥岩基質の礫岩層中に断層を確認。
- ・露頭における複合面構造、条線姿勢より高角の右横ずれを伴う南落ち正断層であることが示唆される。

- ・流紋岩(成相寺層)は比較的高角度の流理を示し、その他の岩相境界も高角度である。
- ・流紋岩中に幅50cm程度の断層(N84E/72Nの走向傾斜)が認められるが、条線は確認されず、不明である。
- ・森山付近において、鹿野・吉田(1985)による断層通過位置付近の成相寺層の流紋岩中に断層が確認される。この露頭は今村・向吉(2017)の「A)森山南西断層露頭」に対応する。
- ・断層はN84E/72Nの走向傾斜を示し、破碎幅50cm程度で風化が進み、直線性に乏しい。
- ・断層露頭④では、北から成相寺層の流紋岩、礫岩、泥岩、成相寺層の流紋岩質火碎岩が比較的高角度で接し、露頭は地層境界及び断層沿いで熱水変質とみられる粘土化が進み、軟質である。

- ・今村・向吉(2017)によると、「流紋岩、泥岩基質の礫層中に断層を確認。露頭における複合面構造、条線姿勢より高角の右横ずれを伴う南落ち正断層であることが示唆される。」とされている。
- ・鹿野・吉田(1985)による断層通過位置付近に断層が確認される。断層は破碎幅50cm程度で風化が進み、直線性に乏しい。
- ・研磨片観察及びCT画像解析の結果、断層面は湾曲しており、複合面構造は認められない。

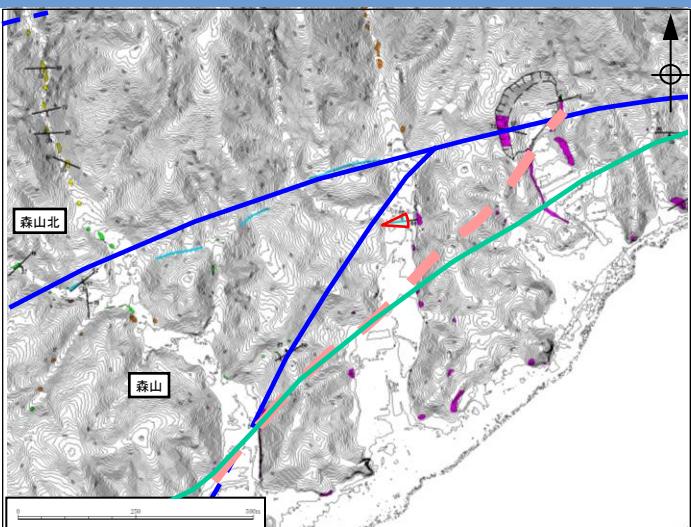
断層露頭④(スケッチ図)

・流紋岩のガウジ帯中(a)に北落ちの正断層①、流紋岩と泥岩基質の礫岩層境界中(b)に北落ちの正断層②が確認できる。

この他に流紋岩と泥岩基質の礫岩層境界に南落ちの断層③を記載している。

- ・①の断層に対して当社は、鹿野・吉田(1985)に示されるせん断面に対応する断層と評価した。
- ・②及び③の断層に対して当社は、流紋岩質溶岩及び流紋岩質火碎岩に挟まれた変形帶で認められる小断層と評価した。

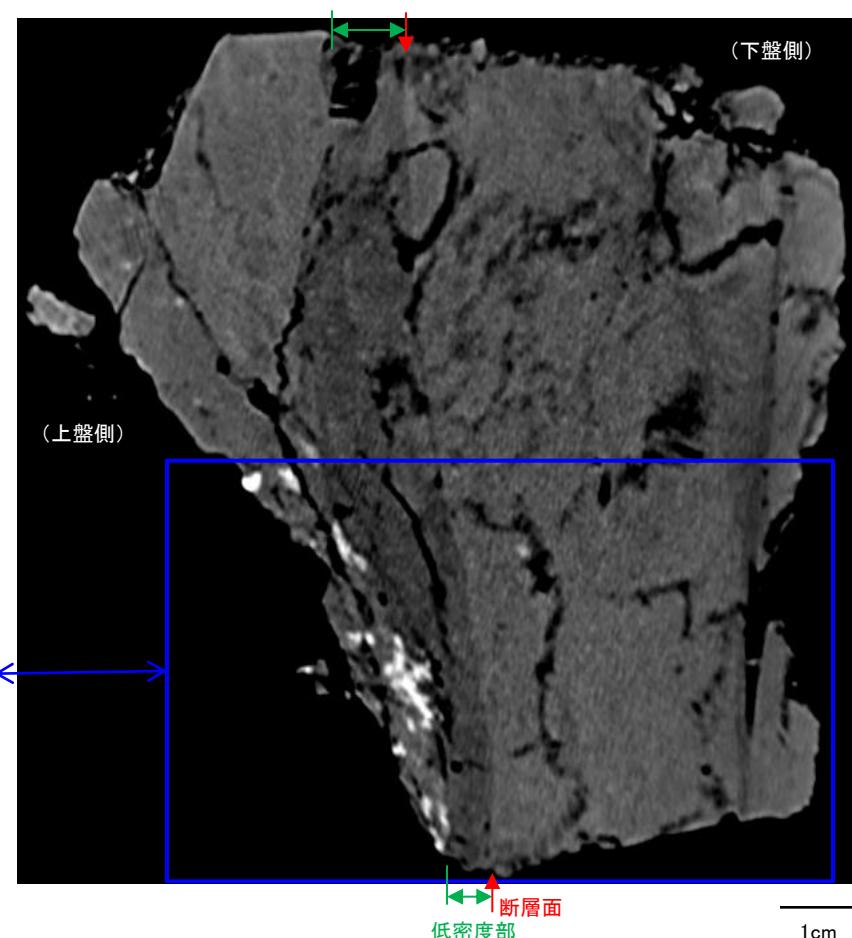
断層露頭④(研磨片観察及びCT画像解析(断層の傾斜方向))

- ・断層の傾斜方向の研磨片観察及びCT観察の結果、幅1cm程度の低密度部が認められ、その境界に断層面が認められる。
- ・断層面は湾曲しており、複合面構造は認められない。

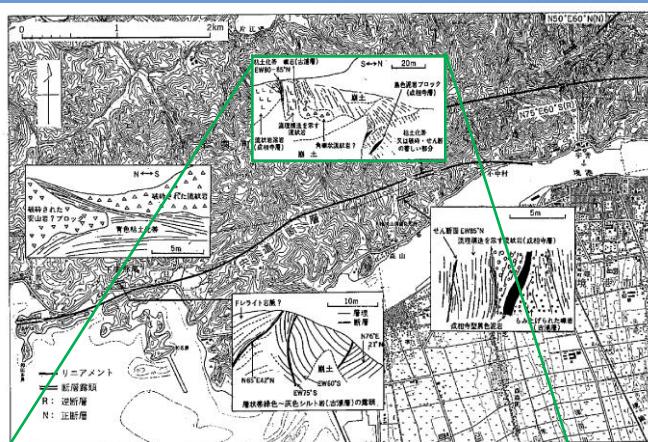
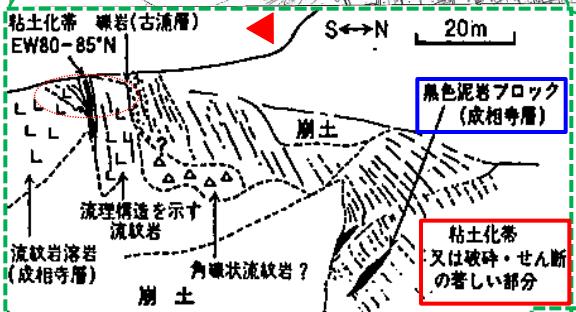
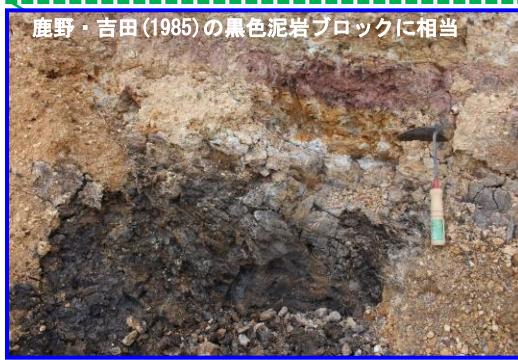
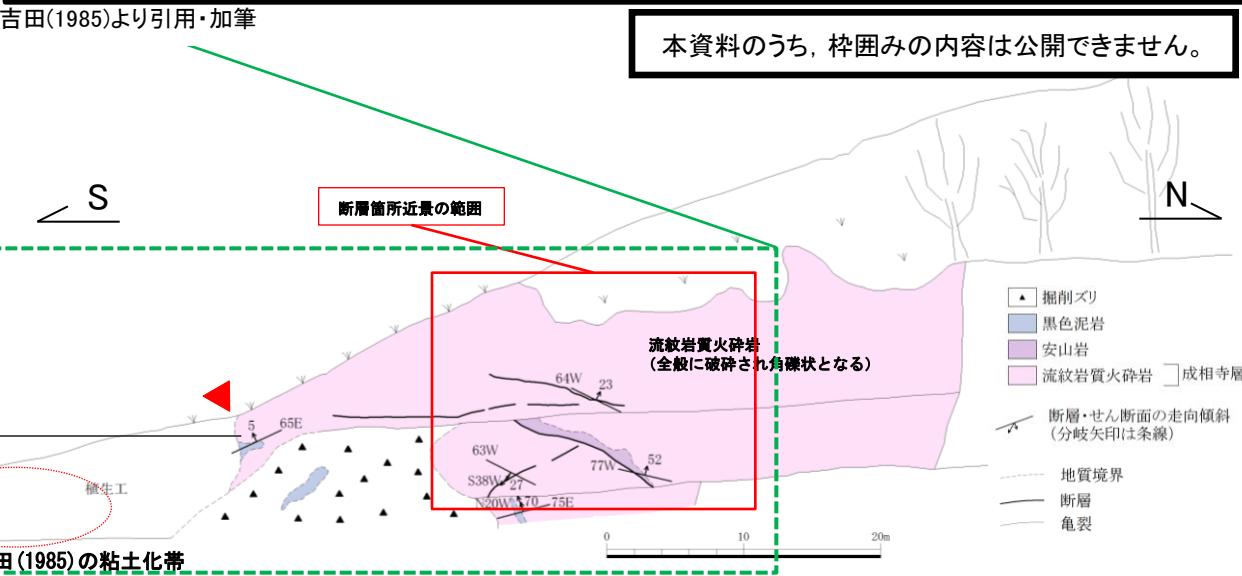
断層露頭⑤(地表地質踏査)

- 鹿野・吉田(1985)に記載されている「粘土化帯 EW80-85N」に対応する断層(断層露頭⑤-1)は、現在、法面南側の植生工に覆われているが、造成前これまでの地表地質踏査(2007年3月)において、これに対応する断層露頭が確認されている(次頁参照)。「粘土化帯または破碎・せん断の著しい部分」は本地点の法面中央部の植生工未施工部(断層露頭⑤-2)に対応すると評価した。
- 鹿野・吉田(1985)に記載されている「黒色泥岩ブロック(成相寺層)」は、法面に断片的に観察される泥岩に対応すると評価した。

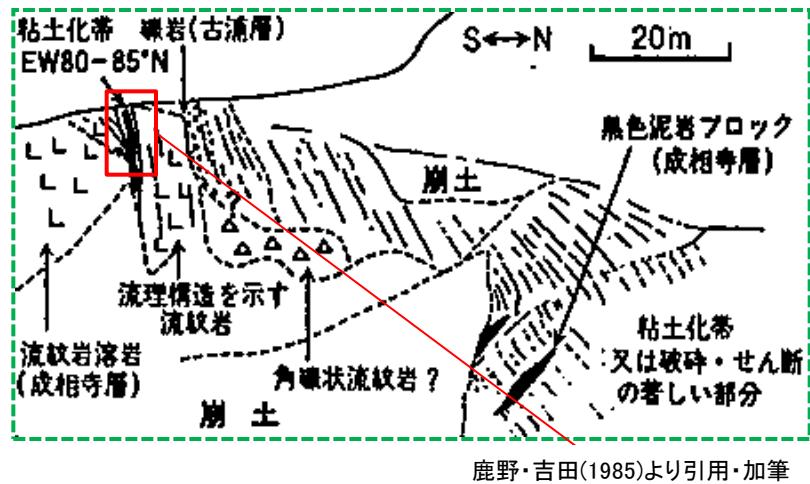
断層露頭⑤-1(地表地質踏査)

- 鹿野・吉田(1985)に記載されている「粘土帯EW80-85N」は、現在、法面南側の植生工に覆われているが、造成前のこれまでの地表地質踏査(2007年3月)において、これに対応する断層露頭が確認されている。

- 断層は、N82E/60Nの走向傾斜を示し、幅0.2m～1m程度の破碎部を伴うが、断層面には連続する粘土は認められない。
- また、断層の上部は破碎を受けておらず、断層面は密着している。

- ・断層露頭⑤-1
断層は、幅0.2m～1m程度の破碎部を伴うが、断層面には連続する粘土は認められない。また、断層の上部は破碎を受けておらず、断層面は密着している。
- ・断層露頭⑤-2
断層は、破碎幅は最大で70cm程度で一部風化が進んでいるが、固結・密着している。

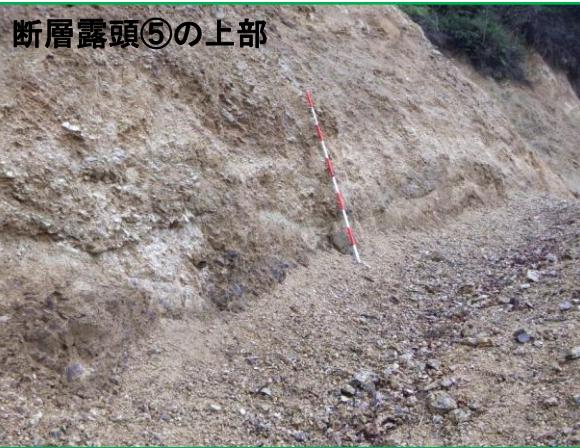
断層露頭⑤の上部

- ・流紋岩質火碎岩(成相寺層)中に断層(N77W/52Nの走向傾斜)が認められるが、法面上部では認められない。
- ・断層露頭⑤-2の法面上部では、低角度傾斜の亀裂が認められるが、法面下部から連続する断層は認められない。

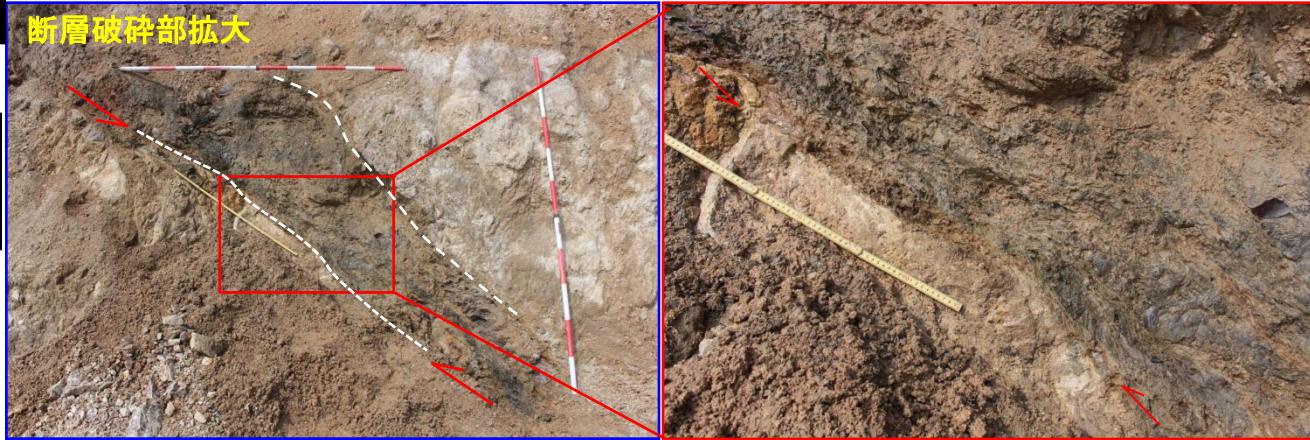
断層破碎部拡大

- ・破碎幅は最大で70cm程度で、一部、風化は進んでいるが固結・密着している。
- ・断层面には、極めて薄い粘土が認められるが連続性に乏しく、法面上部では確認されない。

- ・森山付近において、地表地質踏査等を追加実施(データ拡充)した結果、鹿野・吉田(1985)による断層通過位置付近に断層が推定される。
- ・断層(推定)通過位置の南側に位置する造成地西側法面(植生工の未施工範囲)には、成相寺層の流紋岩質火碎岩中に断層が認められるが、法面上部では不明瞭となる。
- ・断層は、N77W/52Nの走向傾斜を示し、破碎幅は最大で70cm程度で一部風化が進んでいるが、固結・密着している。

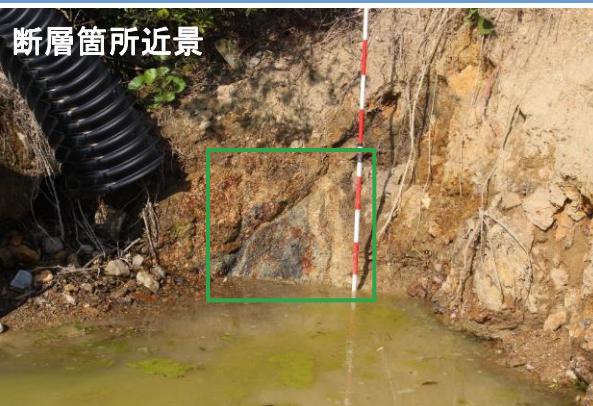
断層露頭⑥-1(地表地質踏査)

- 造成地の東側には、沈砂地を掘り込んだ箇所で新たな露頭が確認される。
- 断層は2条認められ、N57E/42N(a断層)及びN80E/55S(b断層)の走向傾斜を示し、造成法面西側の断層露頭⑤と異なっている。

- 断層露頭⑤と同様に、断層面に沿って安山岩が分布する。
- 断層面は、固結・密着している。

- 造成地東側の断層露頭⑥-1では、N57E/42N(a断層)及びN80E/55S(b断層)の断層が認められる。
- いずれの断層面にも不明瞭な条線が認められるが、いずれも南北方向を示す。また、断層面は固結・密着している。

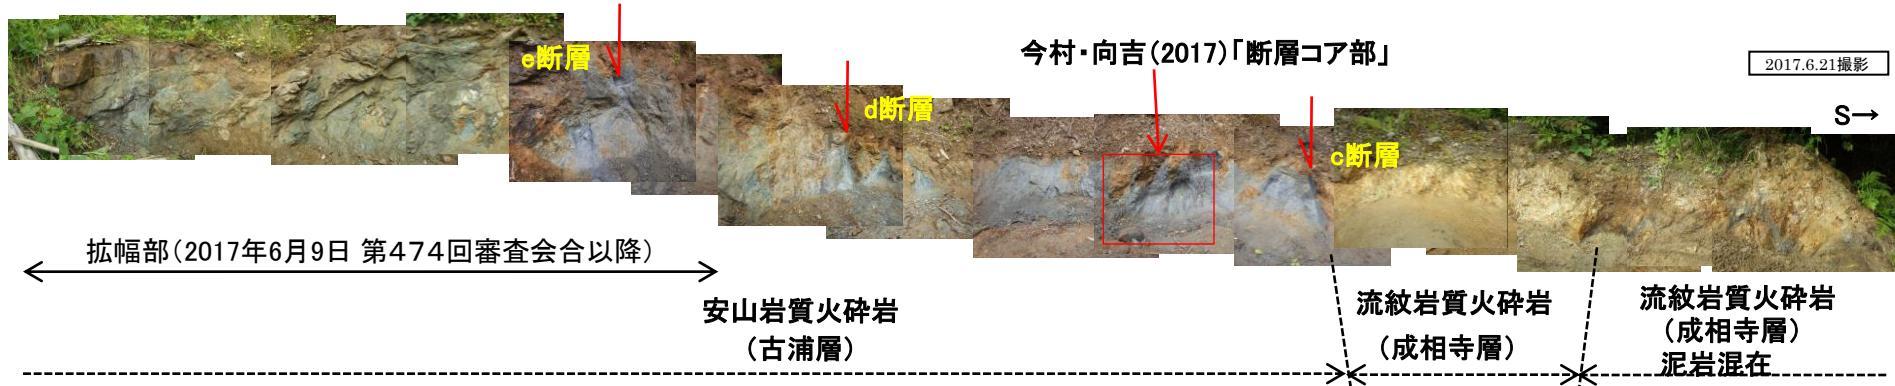
断層露頭⑥-2(地表地質踏査)

・古浦層と成相寺層を隔てる断層で破碎帯(約15m)が確認でき、断層コア部(幅約1m)中では細粒のガウジとともにせん断面を確認。姿勢は東西走向のものが多く、条線の姿勢は水平に限らず垂直に近いものも確認できる。

・造成地東側の断層露頭⑥-2では、古浦層の安山岩質火砕岩と成相寺層の流紋岩質火砕岩を境する断層(c断層)及び古浦層の安山岩質火砕岩中の断層(d断層, e断層)が認められる。露頭全体が熱水変質作用を受けており、それに伴う白色脈が認められる。白色脈は露頭中央の熱水変質部付近で多く認められる。この露頭は今村・向吉(2017)の「C森山断層露頭」に対応する。

・南側の流紋岩質火砕岩中には、造成地西側と同様に、泥岩が断片的に観察される。

「古浦層と成相寺層を隔てる断層で破碎帯(約15m)が確認でき、断層コア部(幅約1m)中では細粒のガウジとともにせん断面を確認。姿勢は東西走向のものが多く、条線の姿勢は水平に限らず垂直に近いものも確認できる。」とされている。

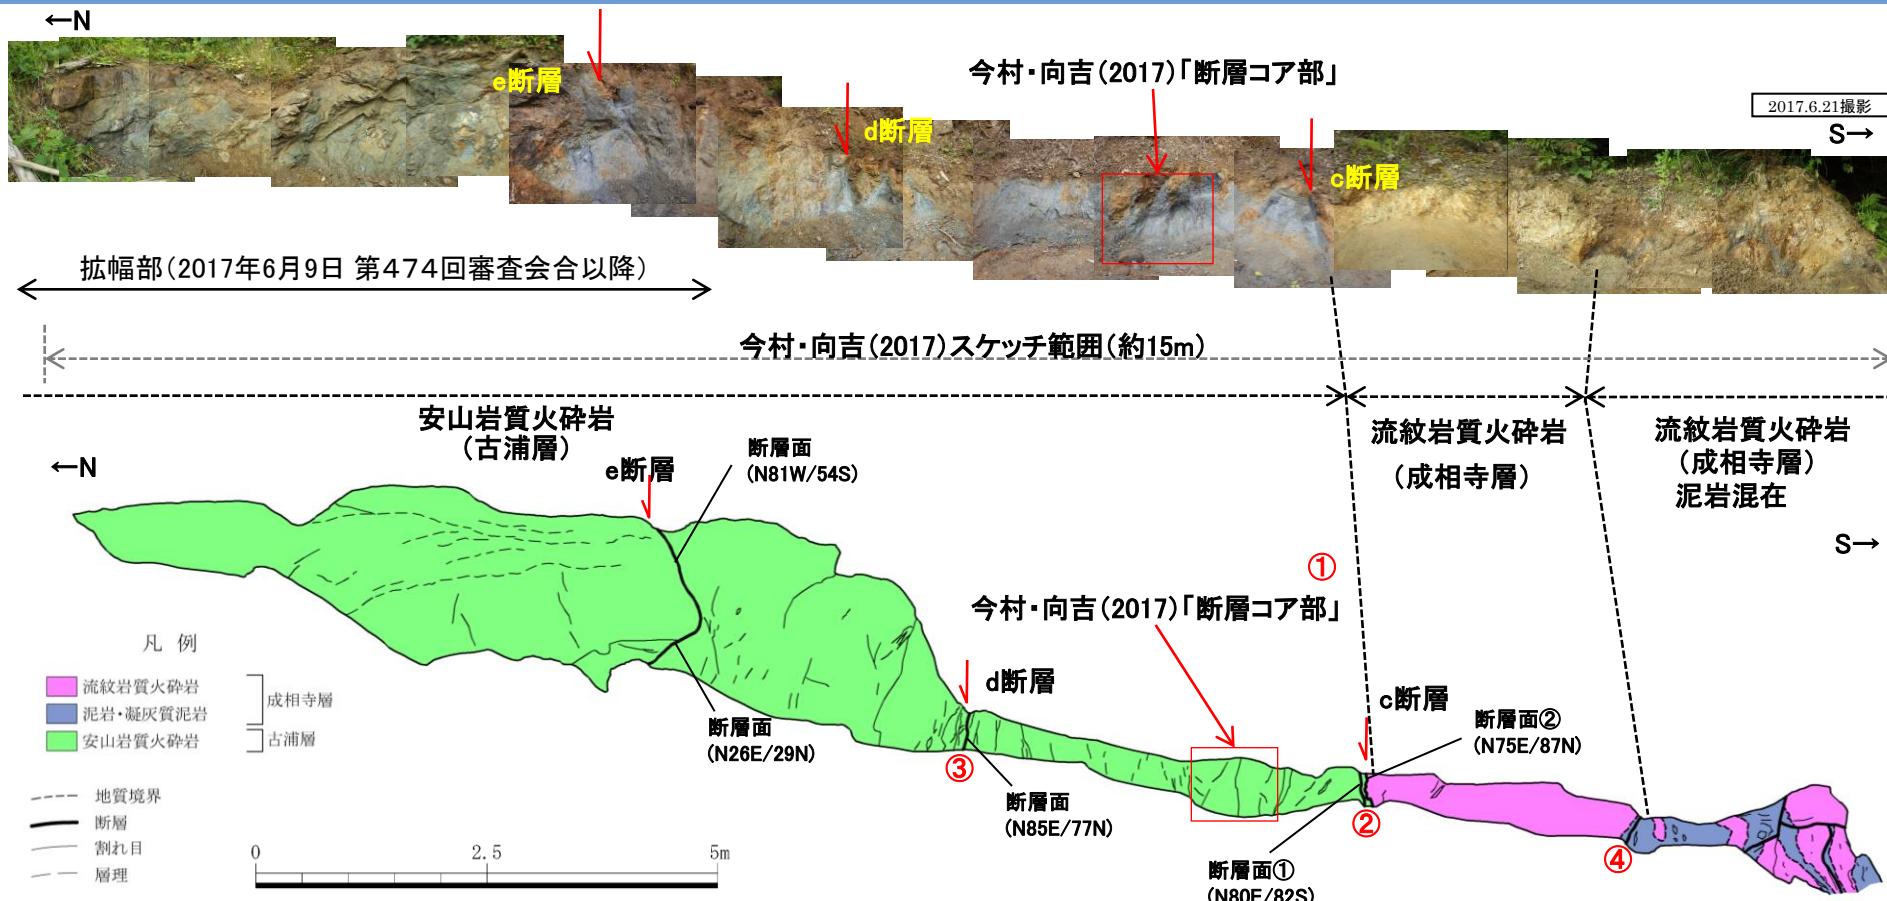
断層露頭⑥-2(スケッチ図)

- ・安山岩質火山礫凝灰岩のダメージ帯中には幅約1mのガウジ帯(断層コア部)及びより細粒なガウジを伴うせん断面が観察された(①)。ガウジ帯及びその周辺で4条の断層が認められる。
- ・古浦層と成相寺層の境界に断層があり(②), N83E/90の断層面にN83E/15の条線が認められる。
- ・ガウジ帯北約3mに凝灰質泥岩ダメージ帯があり(③), そこで4条の断層が認められる。
- ・古浦層と成相寺層の境界から南約3mにシート状泥岩が引き伸ばされた構造が認められる(④)。

- ・①の断層に対して当社は、いくつかのゆるく湾曲し連続性に乏しい性状を示す小断層と評価する。
- ・②の断層に対して当社は、今村・向吉(2017)と同様に地質境界の断層(c断層の断層面②)と評価する。ただし、主断層は地質境界から数cm北側(古浦層側)に分布する断層面①と評価する。
- ・③の断層に対して当社は、安山岩質の細粒凝灰岩中の断層(d断層)と評価する。
- ・④の断層に対して当社は、泥岩が断片的に観察される箇所で認められる小断層と評価する。

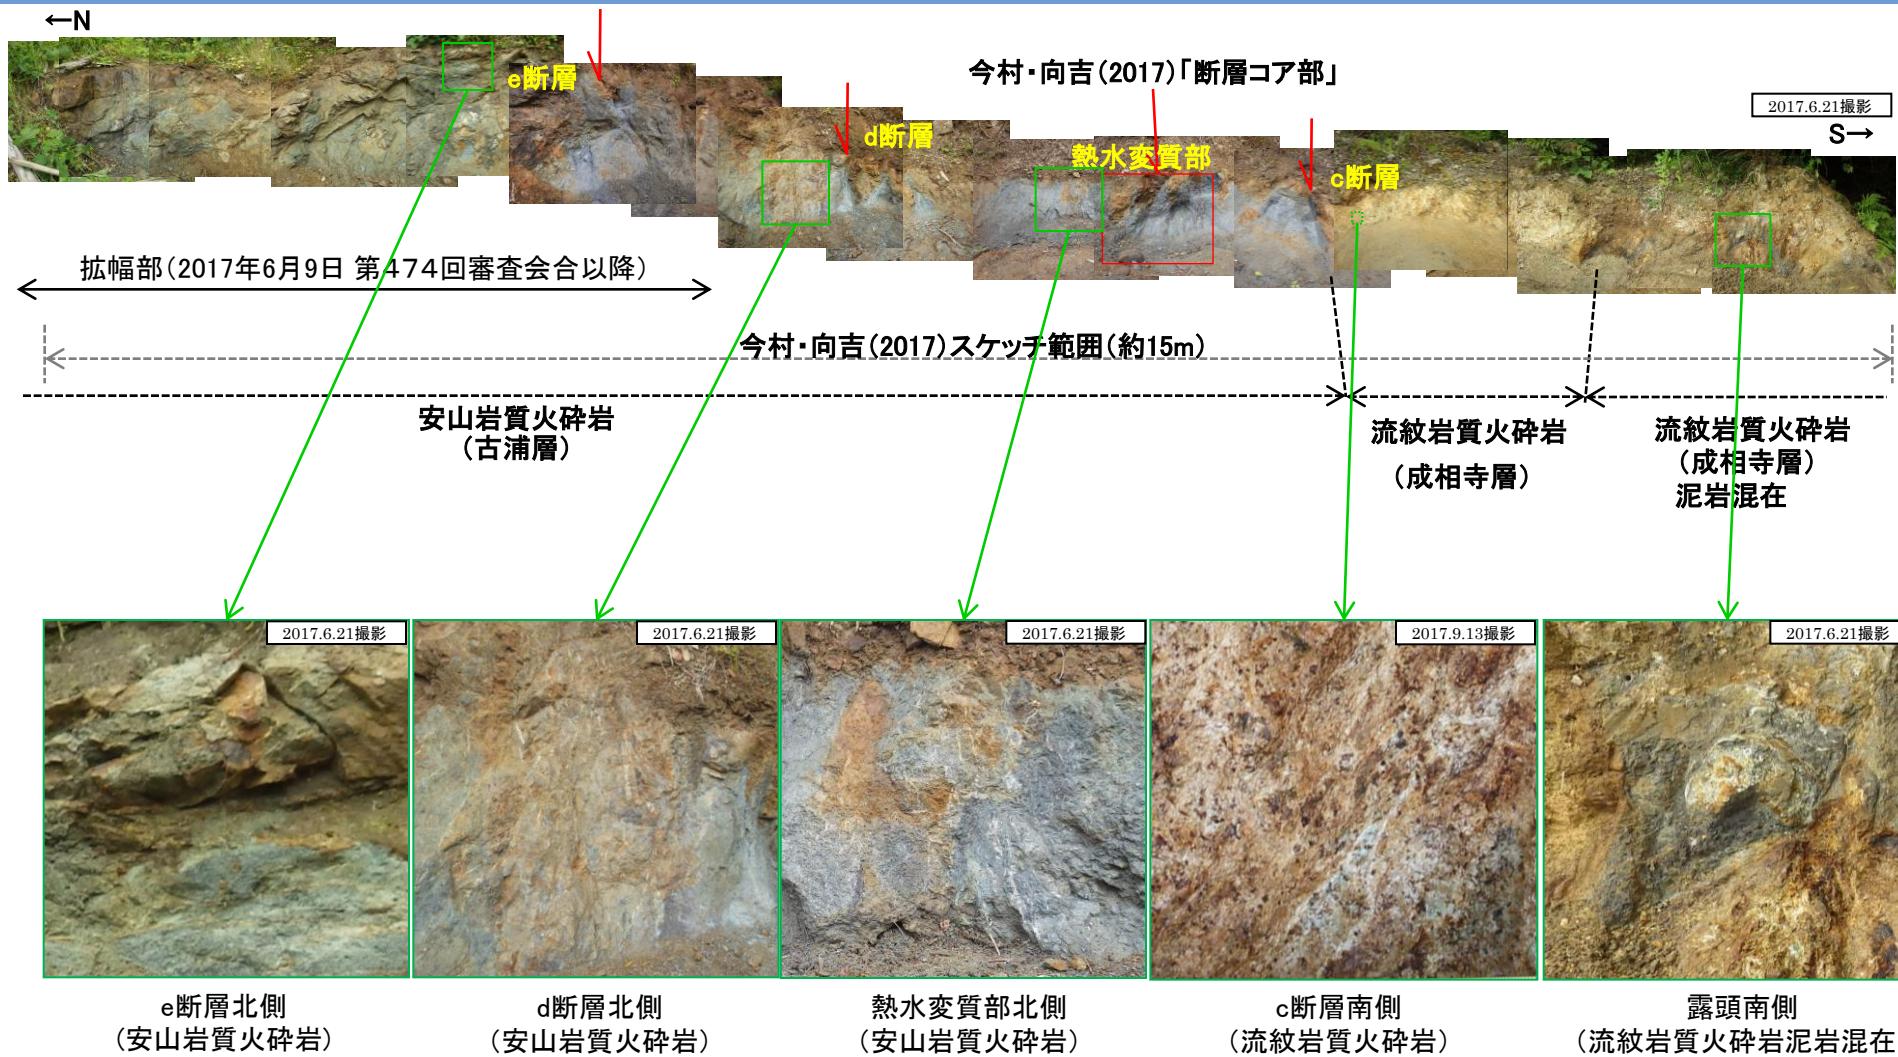
断層露頭⑥-2(白色脈分布状況)

- ・露頭全体に白色鉱物脈が分布する。白色脈は露頭中央の热水変質部付近で多く認められる。
- ・露頭全体が热水変質作用を受けていると考えられる。

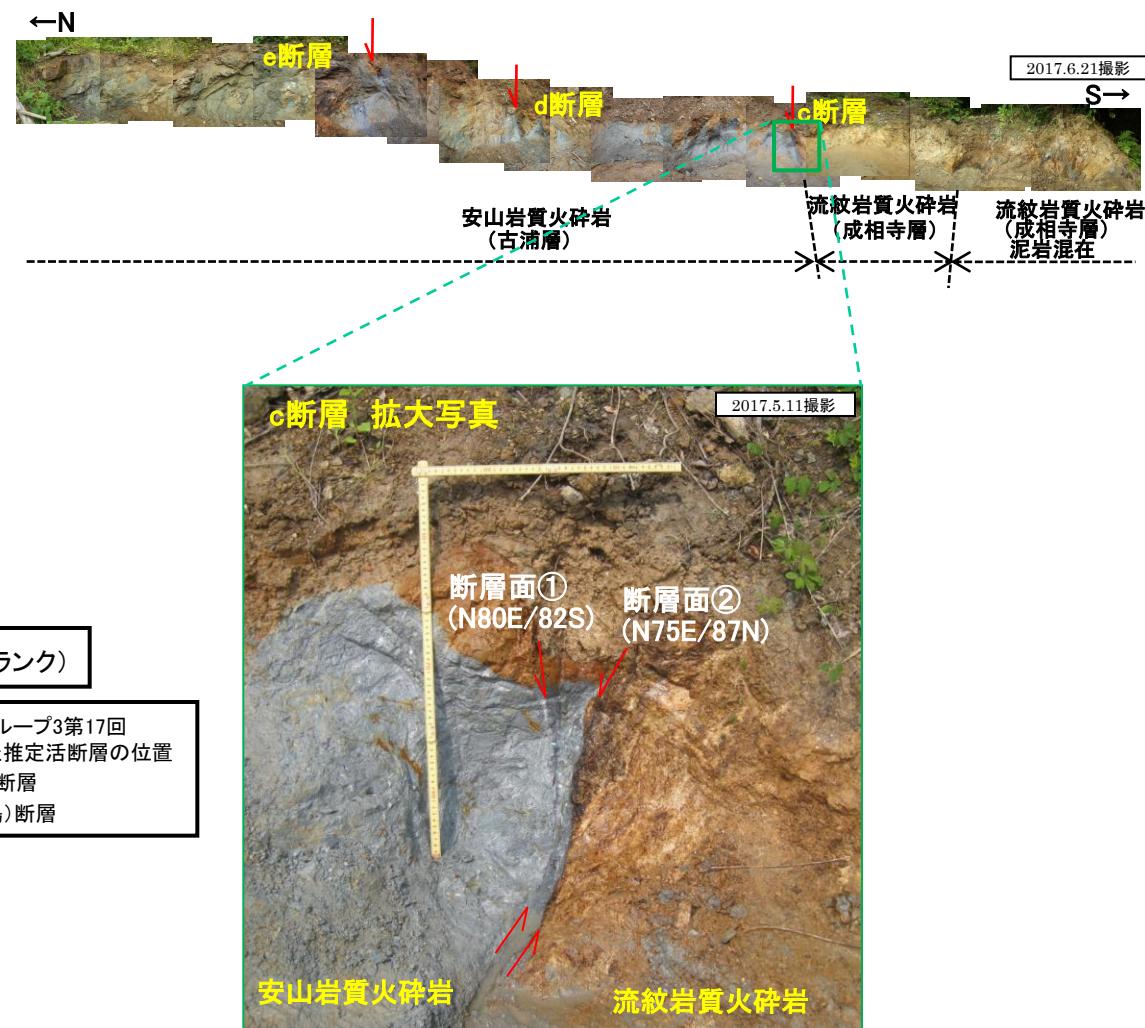
断層露頭⑥-2(c断層)(地表地質踏査)

- 古浦層の安山岩質火碎岩と、成相寺層の流紋岩質火碎岩を境する断層(c断層)が認められる。断層面としては、地質境界をなす断層面(断層面②)と安山岩質火碎岩中の断層面(断層面①)が確認される。
- 断層面①は、N80E/82Sの走向傾斜を示し、断層面には粘土が認められる。
- 断層面②は、N75E/87Nの走向傾斜を示し、断層面には粘土が認められるものの、断層面は屈曲している。
- 断層面①の方が、断層面が直線的であり、断層面沿いの粘土が細粒化している。

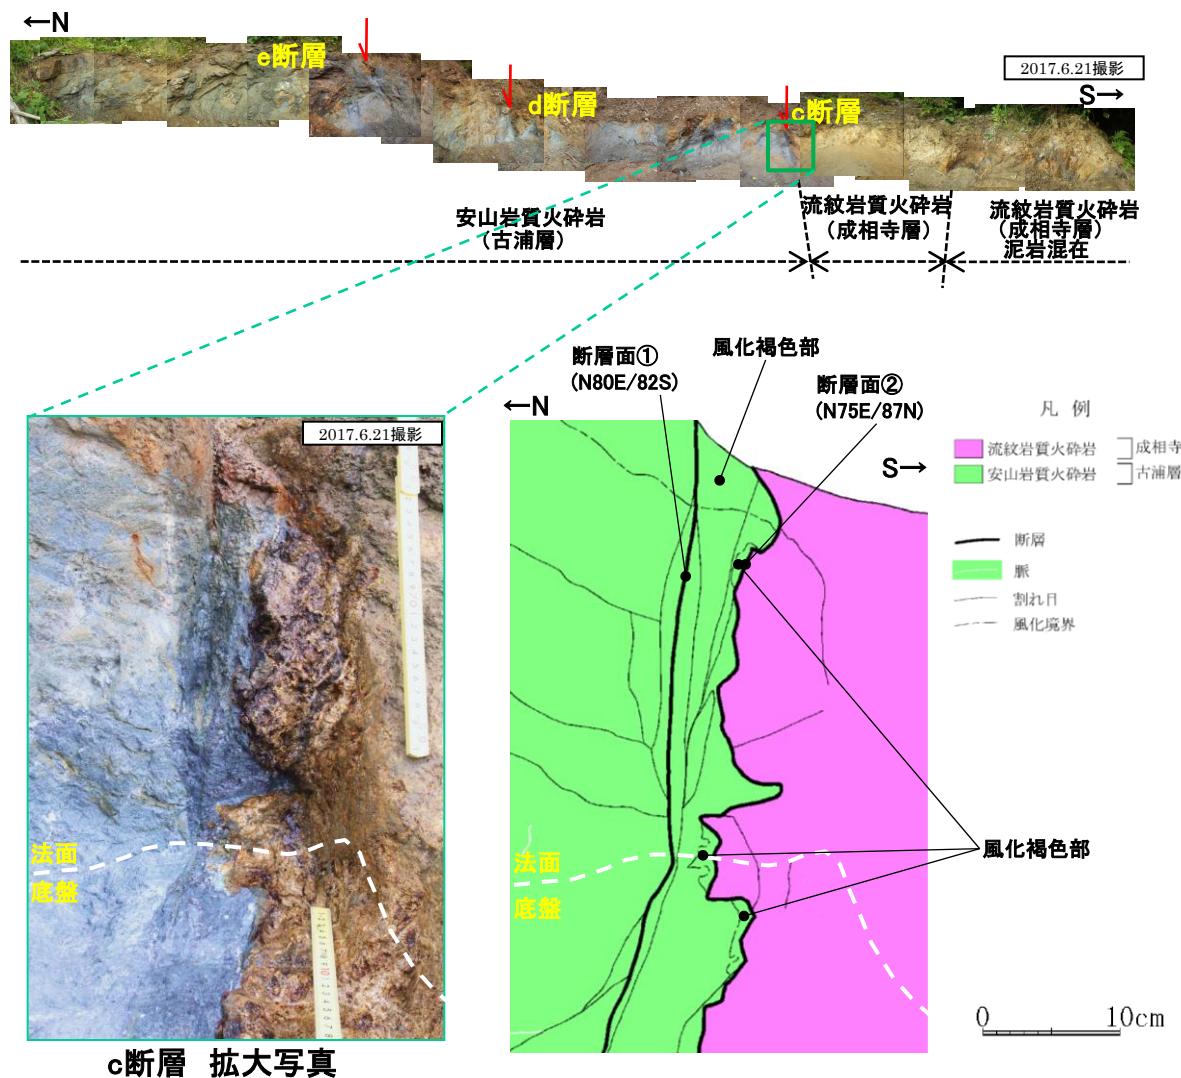
断層露頭⑥-2(c断層:拡大)(地表地質踏査)

第474回審査会合以降、c断層露頭におけるブロック試料採取に伴い、奥側に掘り込んで観察した結果、以下のことを確認した。

- ・断層面①は、断層面に粘土を伴い、平滑に連続する。
- ・断層面②は、断層面に部分的に粘土を伴い、断層面は凹凸の著しい面形状をなす。
- ・断層面②付近の安山岩質火砕岩側において、流紋岩質火砕岩側から連続する風化褐色部が部分的に認められる。

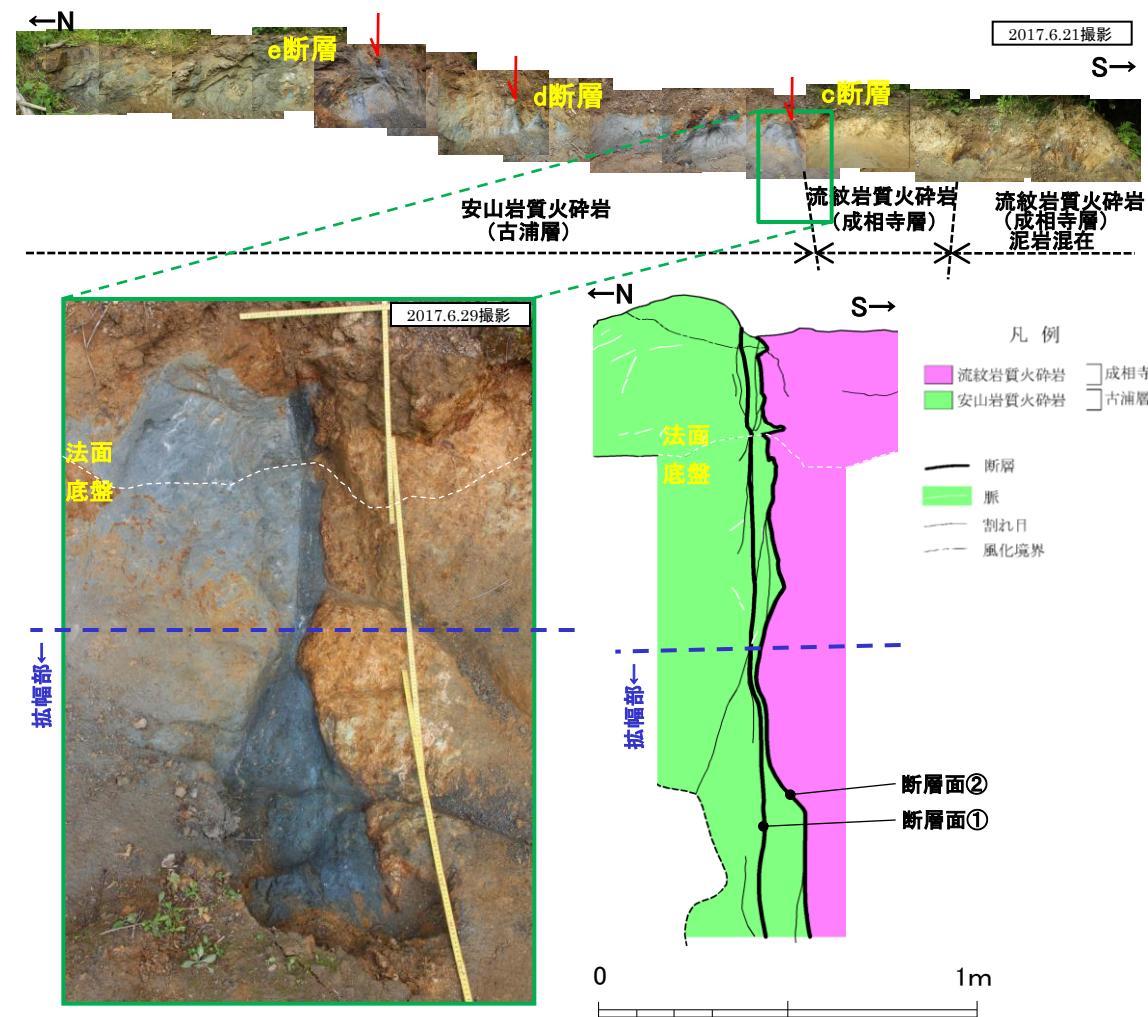
断層露頭⑥-2(c断層:拡幅部)(地表地質踏査)

第474回審査会合以降、c断層底盤露頭を拡幅した結果、以下のことを確認した。

- ・断層面①は、断層面に粘土を伴い、平滑に連続する。
- ・断層面②は、断層面に粘土を伴わず、断層面は屈曲する。
- ・断層面①と断層面②は近接する箇所もみられるが、一つに収束する様子を確認できなかった。
- ・以上のことから断層面①を最新活動面と判断し、c断層として評価する。

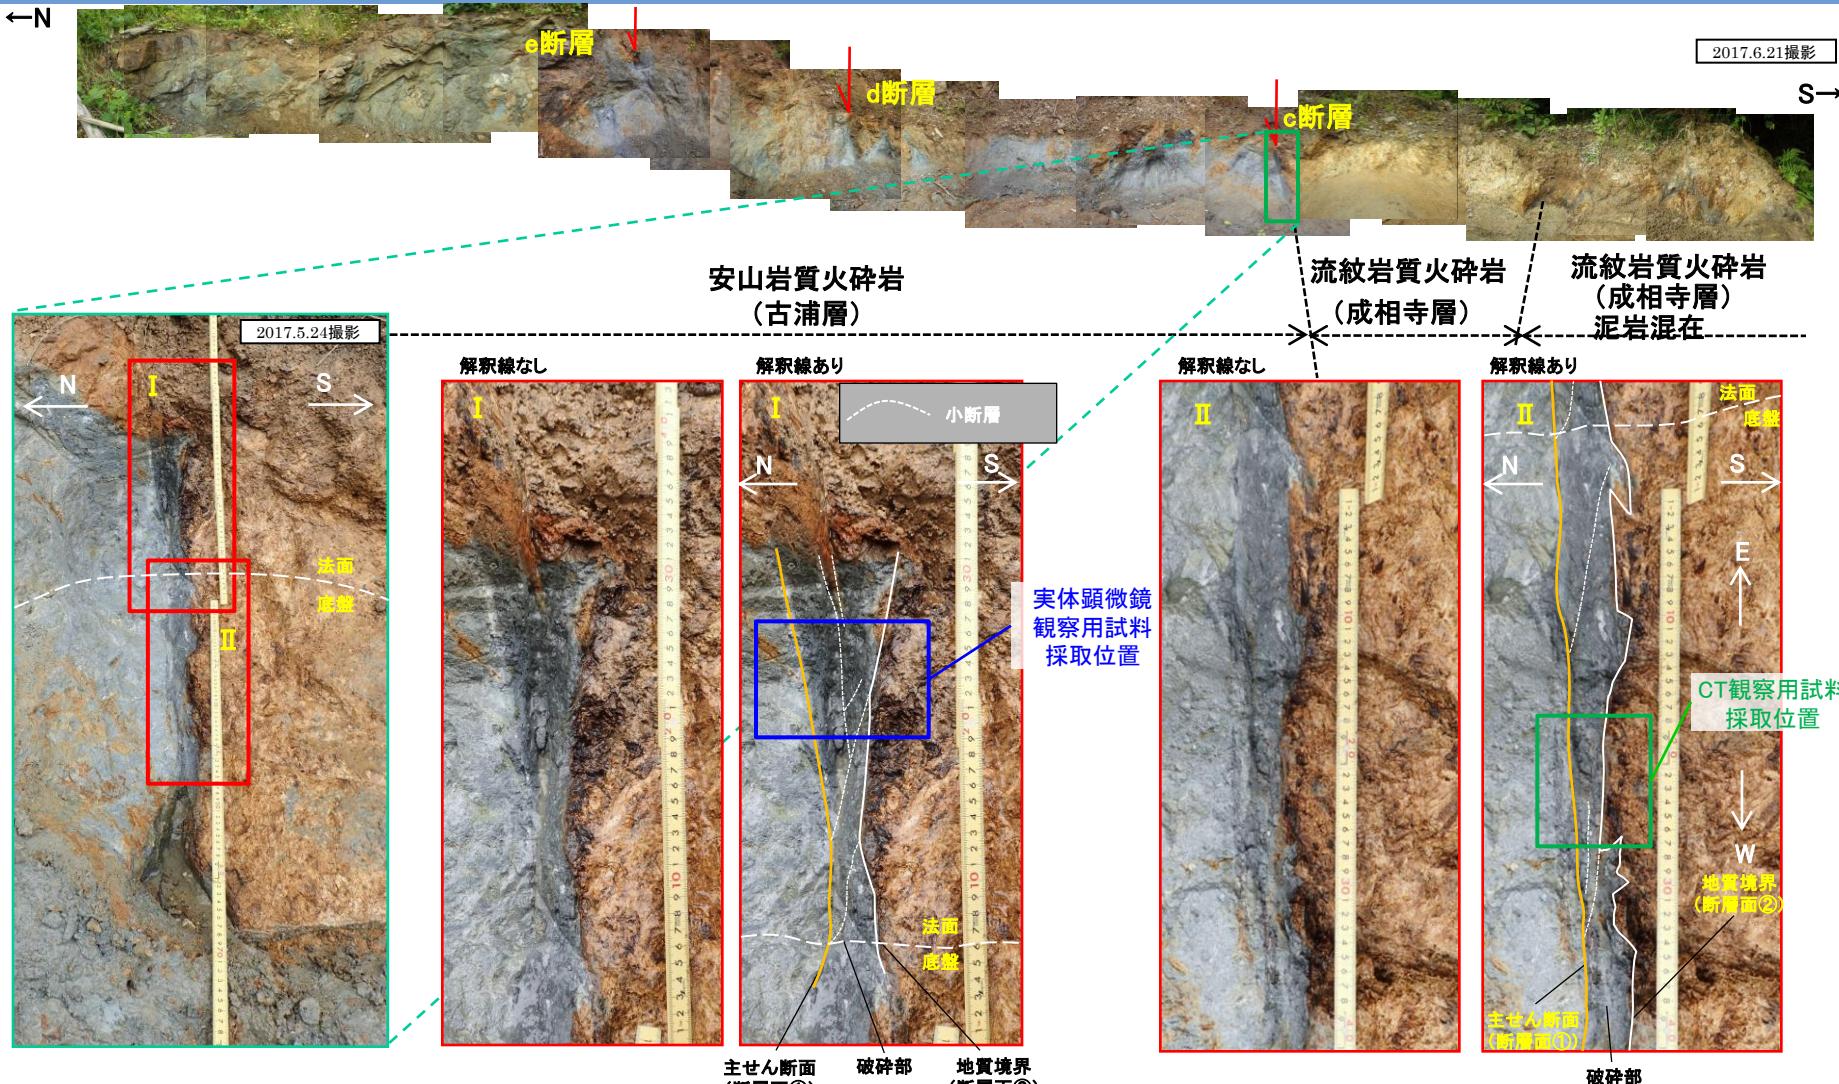
断層露頭⑥-2(c断層)(地表地質踏査)

- 古浦層の安山岩質火碎岩と、成相寺層の流紋岩質火碎岩を境する断層(c断層)が認められる。断層面としては、地質境界をなす断層面(断層面②)と安山岩質火碎岩中の断層面(断層面①)が確認される。断層面①と断層面②の間は、小断層が認められる破碎部からなる。
- 断層面①は平滑な面をなすのに対し、断層面②は屈曲する。断層面②の屈曲は断層面①から派生する小断層の影響を受けていると考えられる。
- 以上のことから、断層面①を最新活動面と判断し、c断層として評価する。
- c断層の試料を採取し、CT画像撮影、実体顕微鏡観察を実施した。

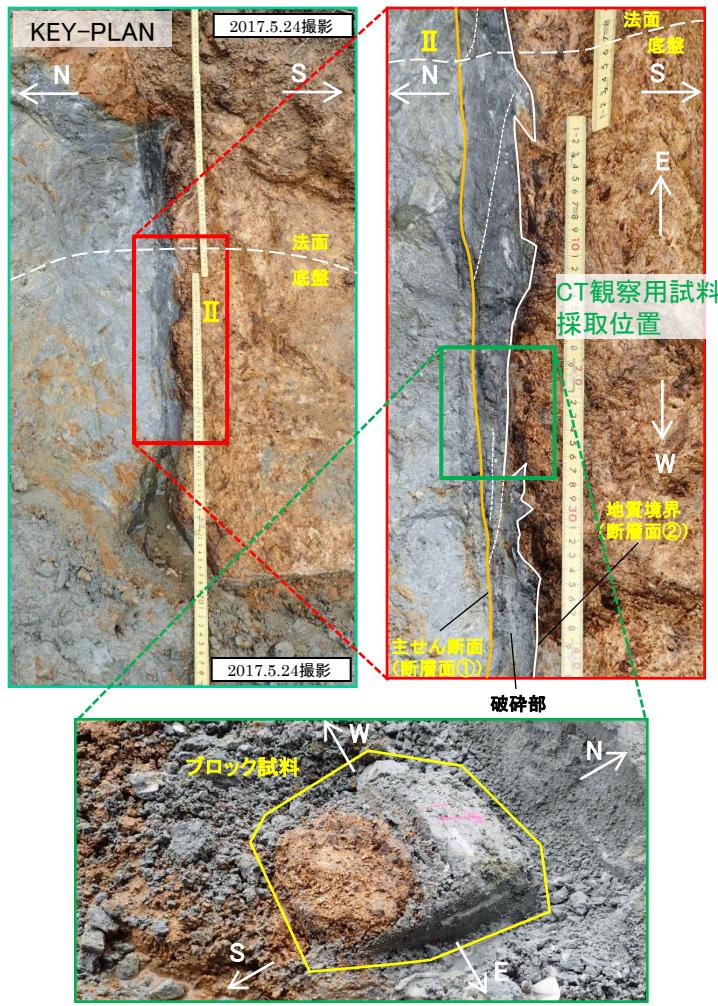
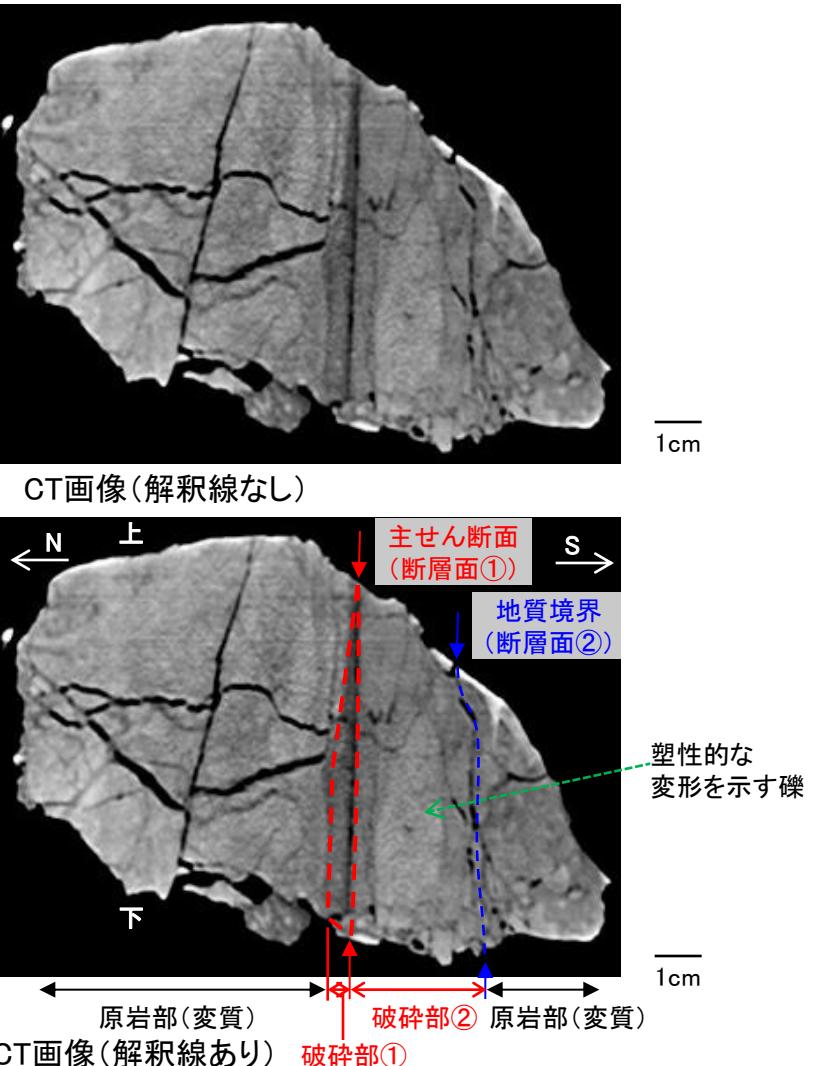
断層露頭⑥-2(c断層)(CT画像解析)

- ・CT画像解析の結果、北から、原岩部(変質)、破碎部①、破碎部②、原岩部(変質)に分帶される。
- ・破碎部①は細粒物質から成る。破碎部②は礫が引き延ばされる等の塑性的な変形が見られる。
- ・破碎部①と②の境界に、比較的連続性の良いせん断面(断層面①)が認められる。
- ・破碎部②と原岩部(変質)の境界に、直線性に乏しい地質境界(断層面②)が認められる。

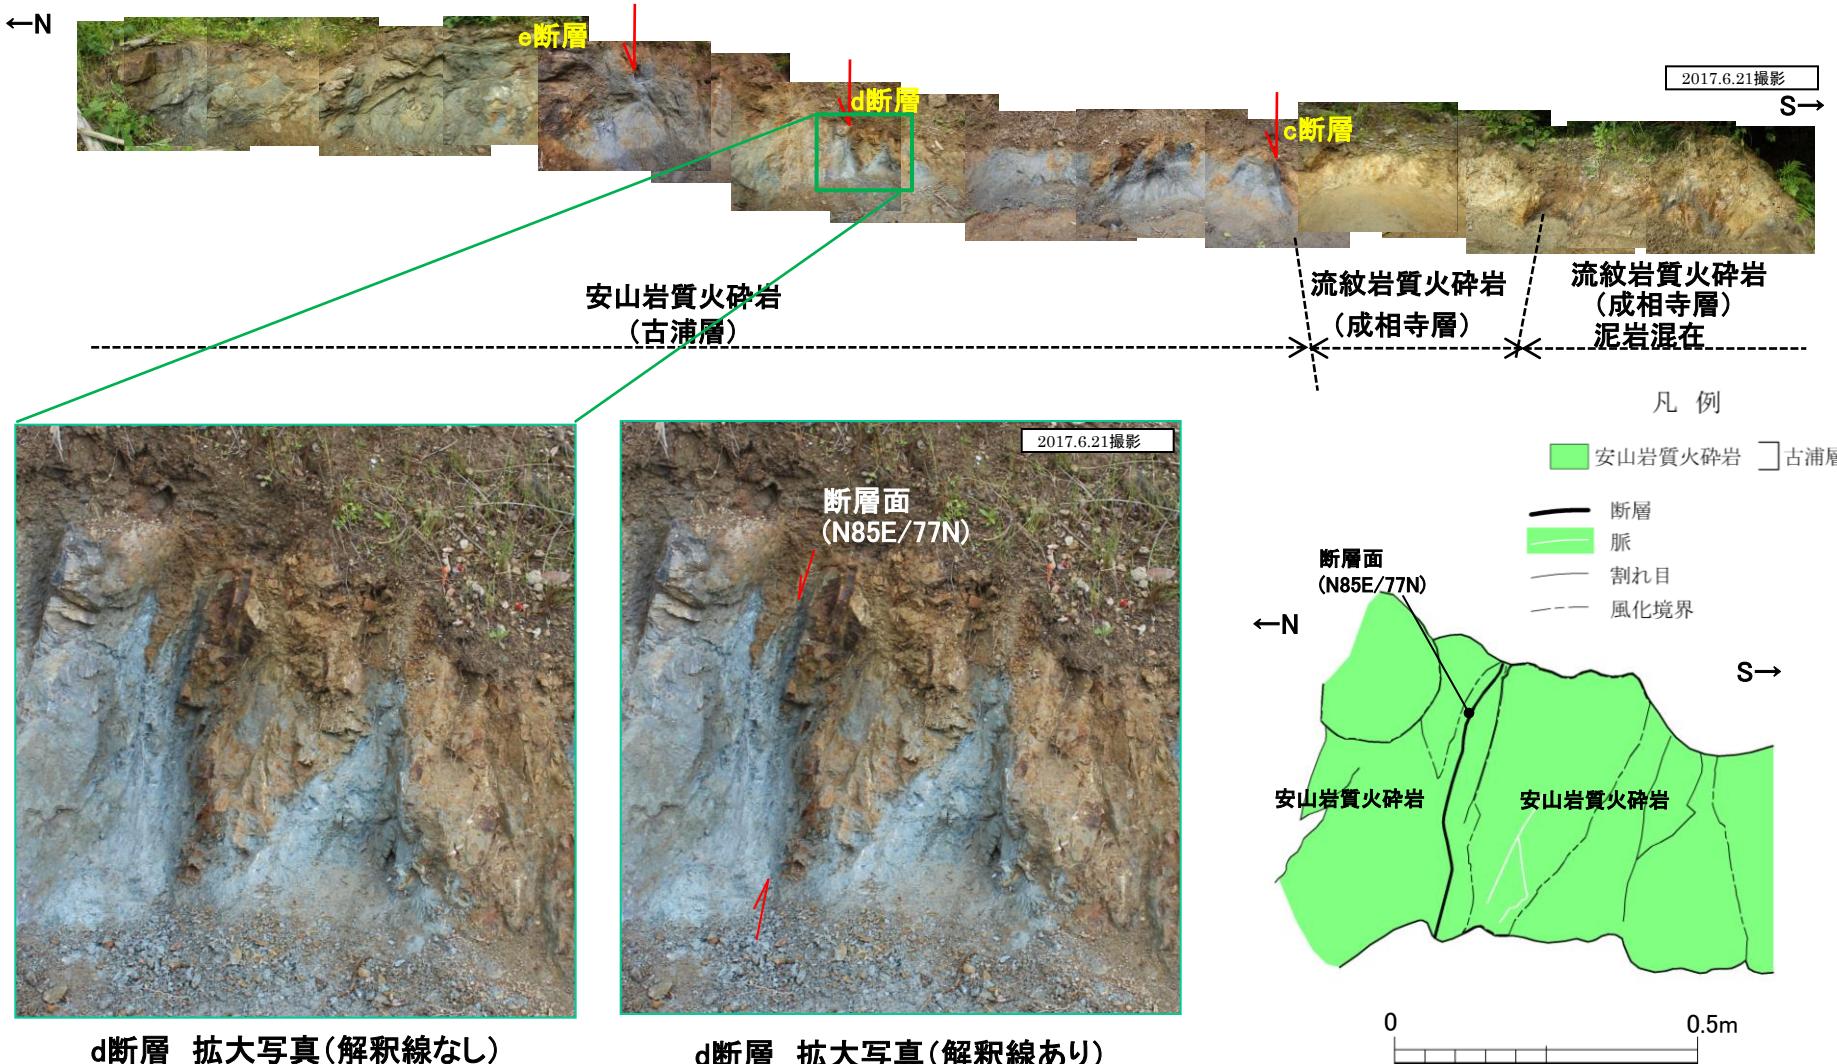
断層露頭⑥-2(d断層)(スケッチ図)

- 古浦層の安山岩質火碎岩中に、小断層(d断層)が認められる。
- 断層はN85E/77Nの走向傾斜を示し、縦ずれ(走向方向から88° 左回転)の条線が認められる。
- 実体顕微鏡観察による条線観察の結果、縦ずれ優勢(走向方向から75° 左回転)の条線が認められる(次々頁参照)。
- 断层面付近では、全体的に熱水変質作用を被っており、網目状の白色脈が認められる。

※ ブロック試料採取に伴い、露頭を奥側に掘り込んだ後にスケッチを実施した。

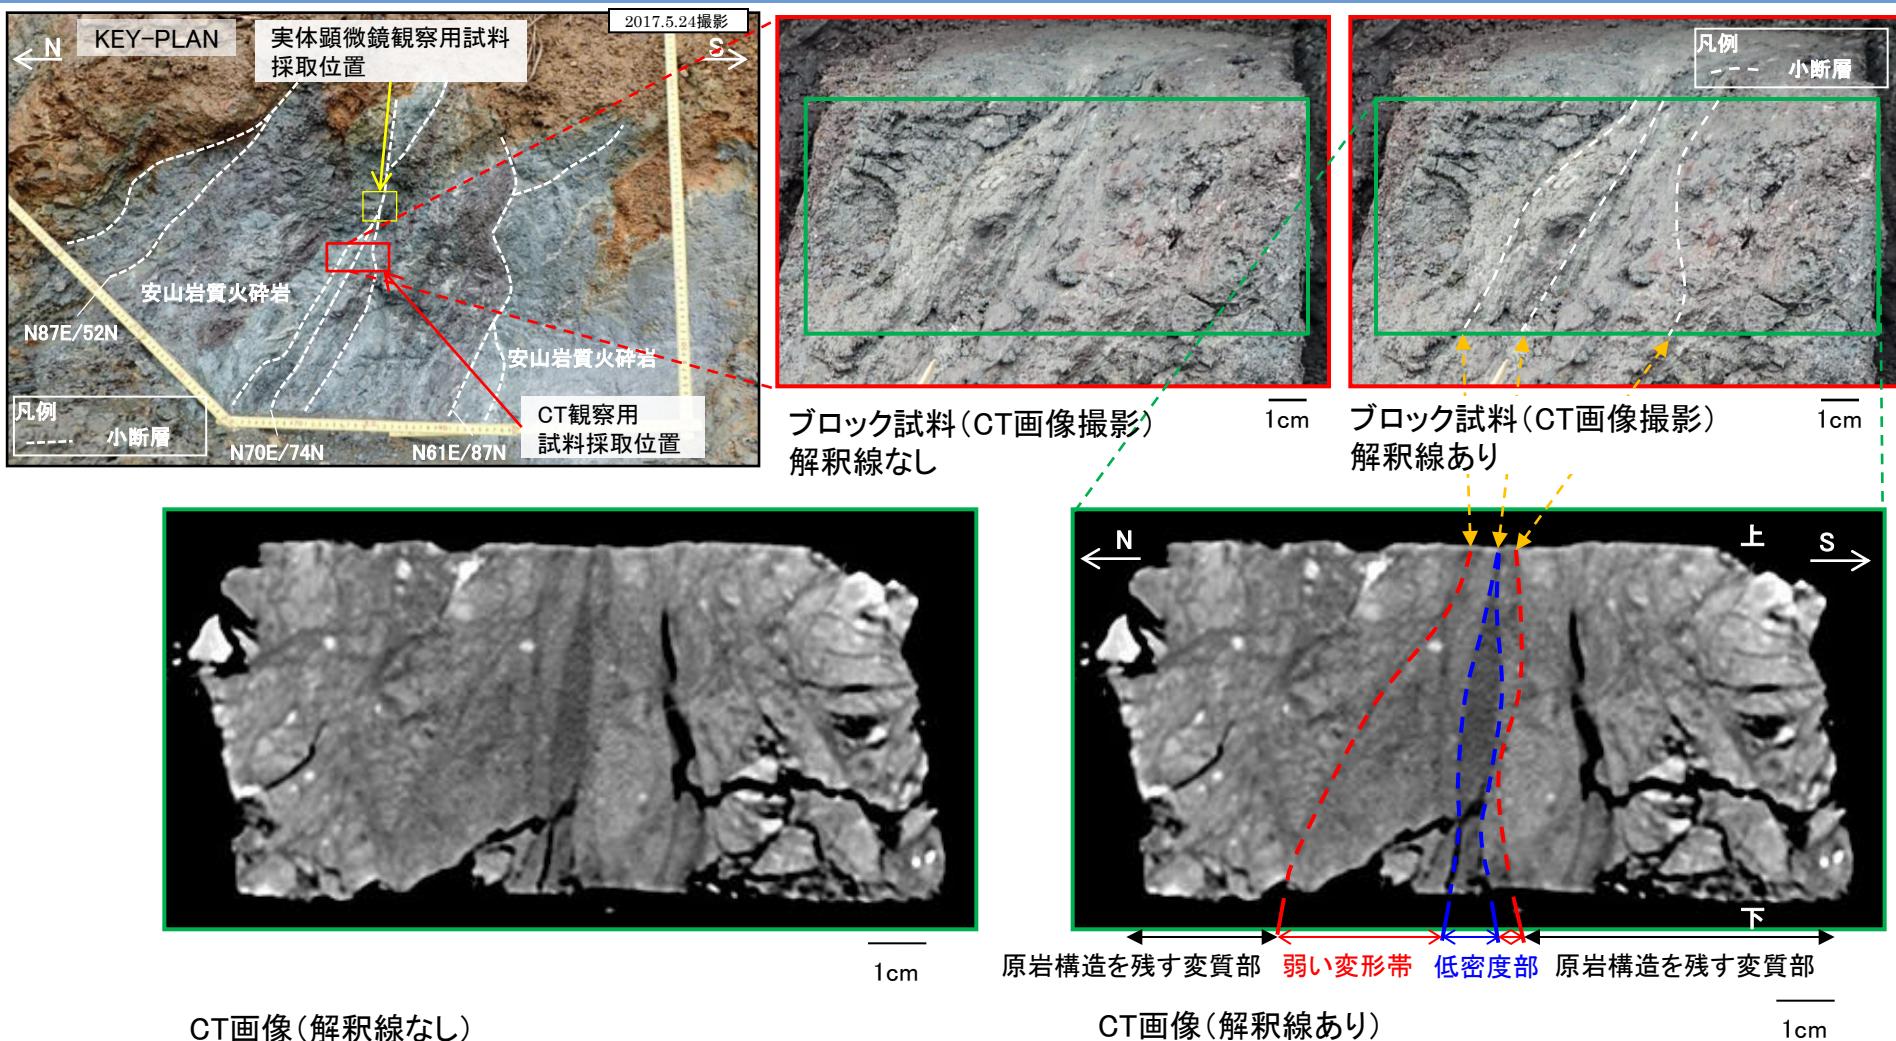
断層露頭⑥-2(热水変質部(中央))(CT画像解析)

- CT画像解析の結果、幅5mm程度のやや低密度部が認められ、その両側に厚さ2cm程度の膨縮する弱い変形帯が認められる。さらにその外側に、原岩構造を残す変質部が認められる。
- ただし、この低密度部について、CT画像解析の結果、明瞭なせん断面及び複合面構造は認められないことから、热水に伴う粘土脈と評価した。
