森山(調査の概要(造成地付近))

1. 宮道断層の評価 (2) 地質調査(宮道断層の東側) 森山(造成地付近)

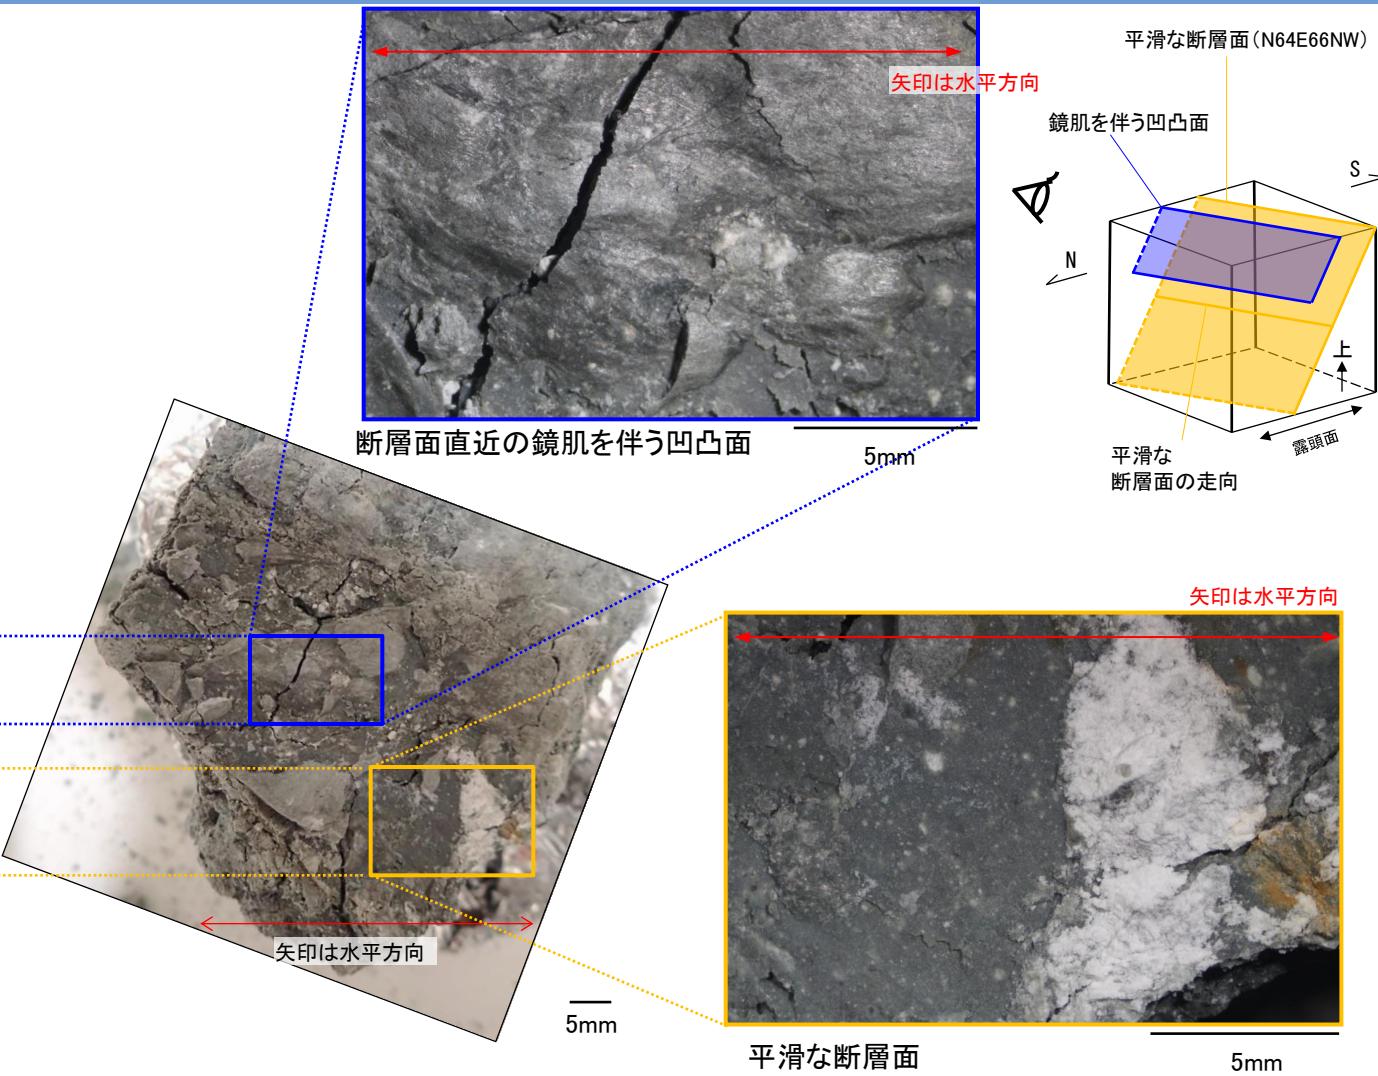
・観察面には、露頭で確認された平滑な断層面に加え、露頭あるいはブロックサンプル(CT画像)レベルでは認識できない鏡肌を伴う凹凸面が断層面直近に認められたことから、両者において実体顕微鏡による条線観察を実施した。

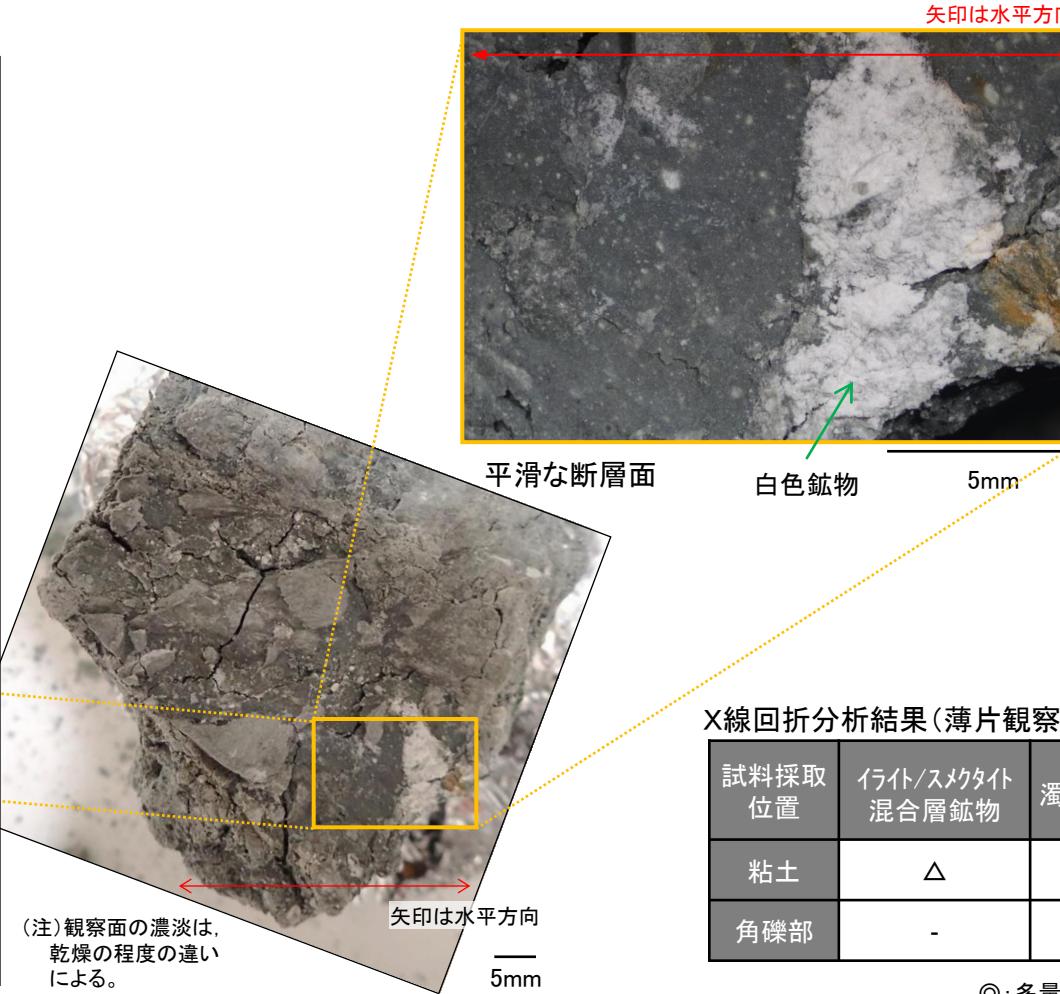
断層露頭⑥—2(熱水変質部(中央))(実体顕微鏡観察(平滑な断層面))

平滑な断層面 (N64E66NW)

- 平滑な断層面の条線観察の結果、条線は認められない。また、白色鉱物が晶出しており、せん断による変位・変形も認められない。
- X線回折分析、薄片観察及びEPMA分析結果から、CT画像解析により低密度部として認められた粘土は、ライト/スメタイト混合層鉱物、濁沸石、緑泥石、石英及び斜長石が分布することが確認された。
- EPMA分析の結果、斜長石は、Ab成分に富むことから曹長石化していると評価した。
- 以上のことから、露頭やCT画像解析で見られた連続性の良い平滑な断層面は、熱水に伴う粘土脈であることが明らかになった。

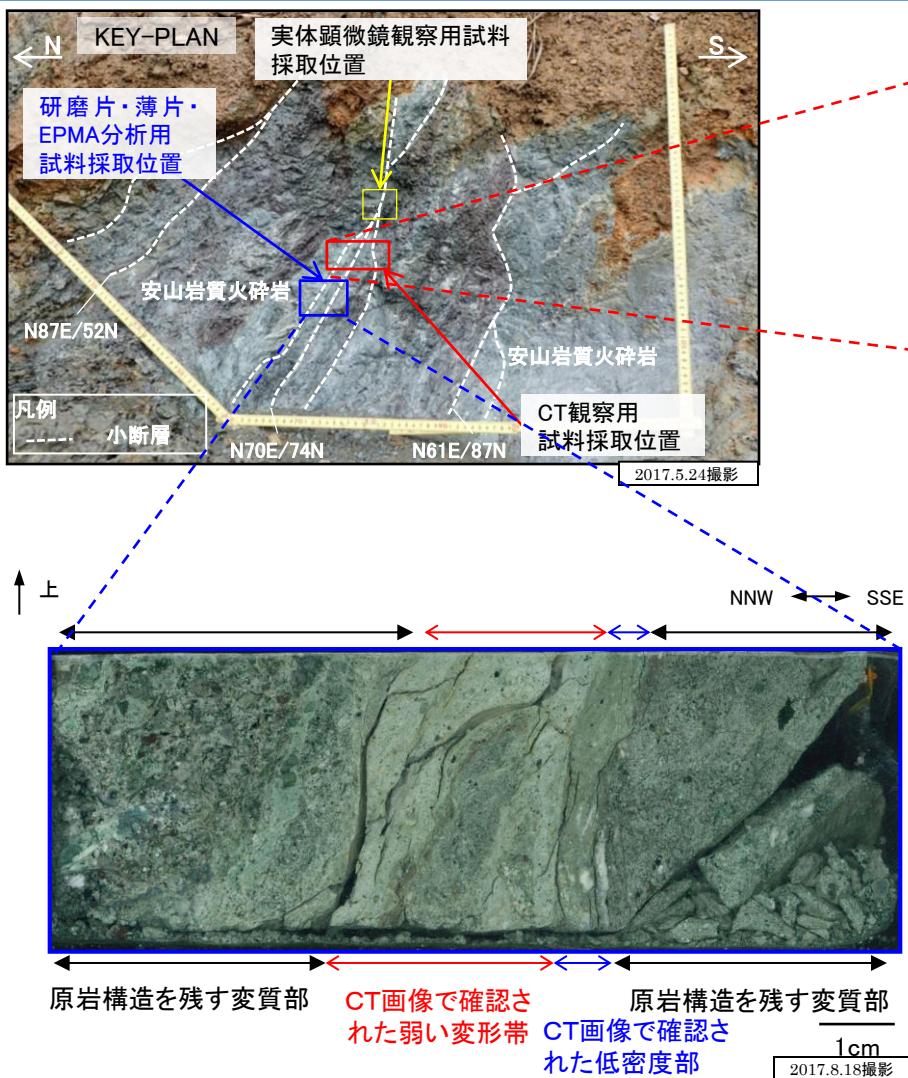
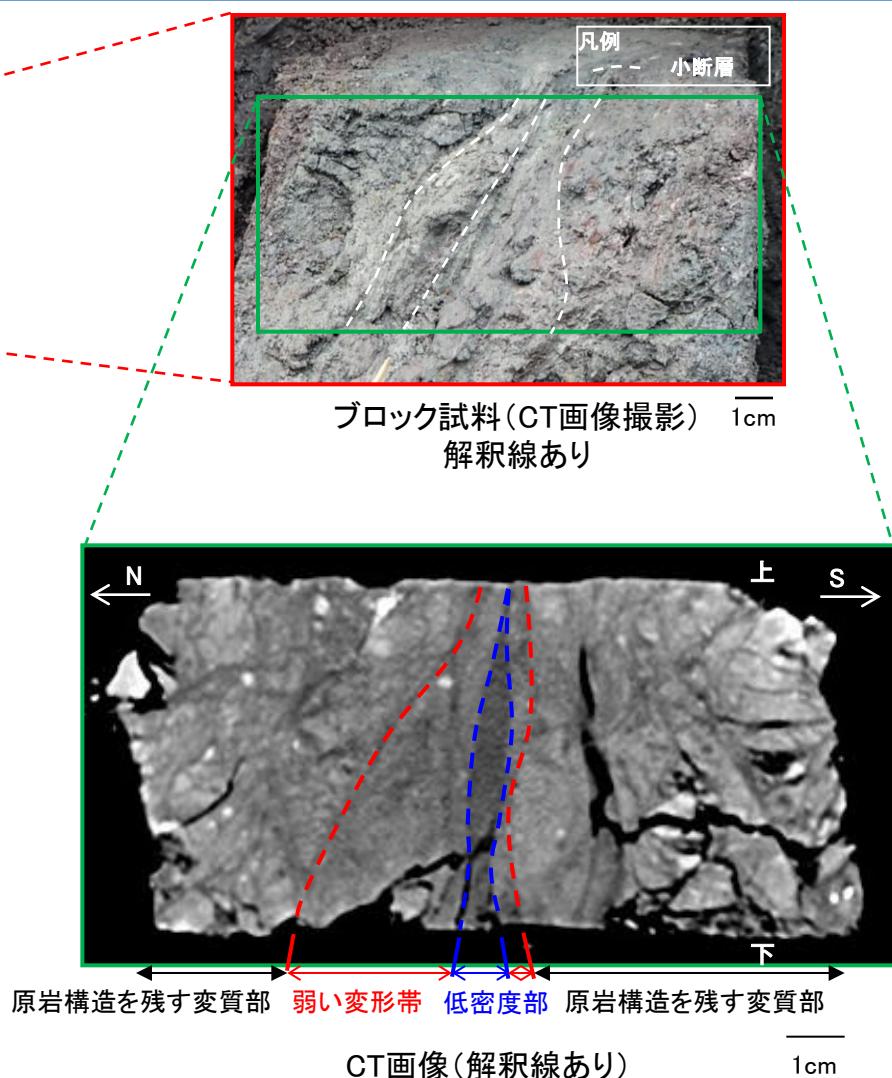
断層露頭⑥-2(熱水変質部(中央))(研磨片観察結果)

・研磨片観察の結果、CT画像で確認された低密度部及び弱い変形帯に対応する箇所が認められる。

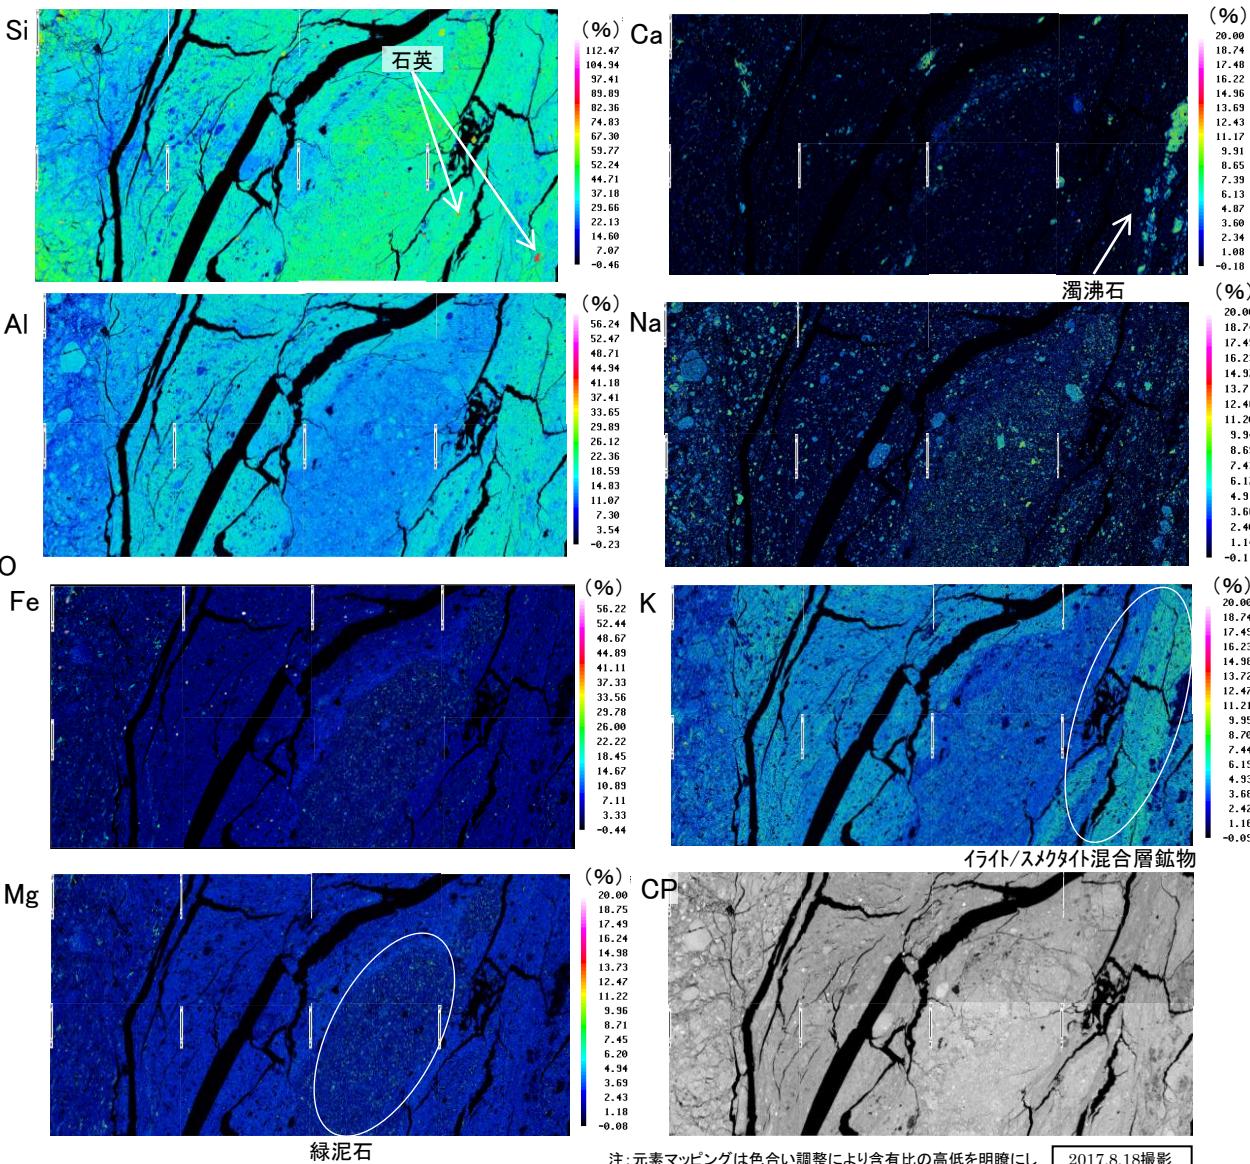
- ・Naにおいて黄色～黄緑色で示される範囲には、斜長石が分布すると考えられる。
- ・Kにおいて水色～黄緑色で示される範囲には、イライト/スメクタイト混合層鉱物が分布すると考えられる。
- ・Mgにおいて黄色、Siにおいて緑色で示される範囲には、緑泥石が分布すると考えられる。
- ・Caにおいて黄色で示される範囲には、濁沸石が分布すると考えられる。
- ・Siにおいて赤色で示される範囲には、石英が分布すると考えられる。

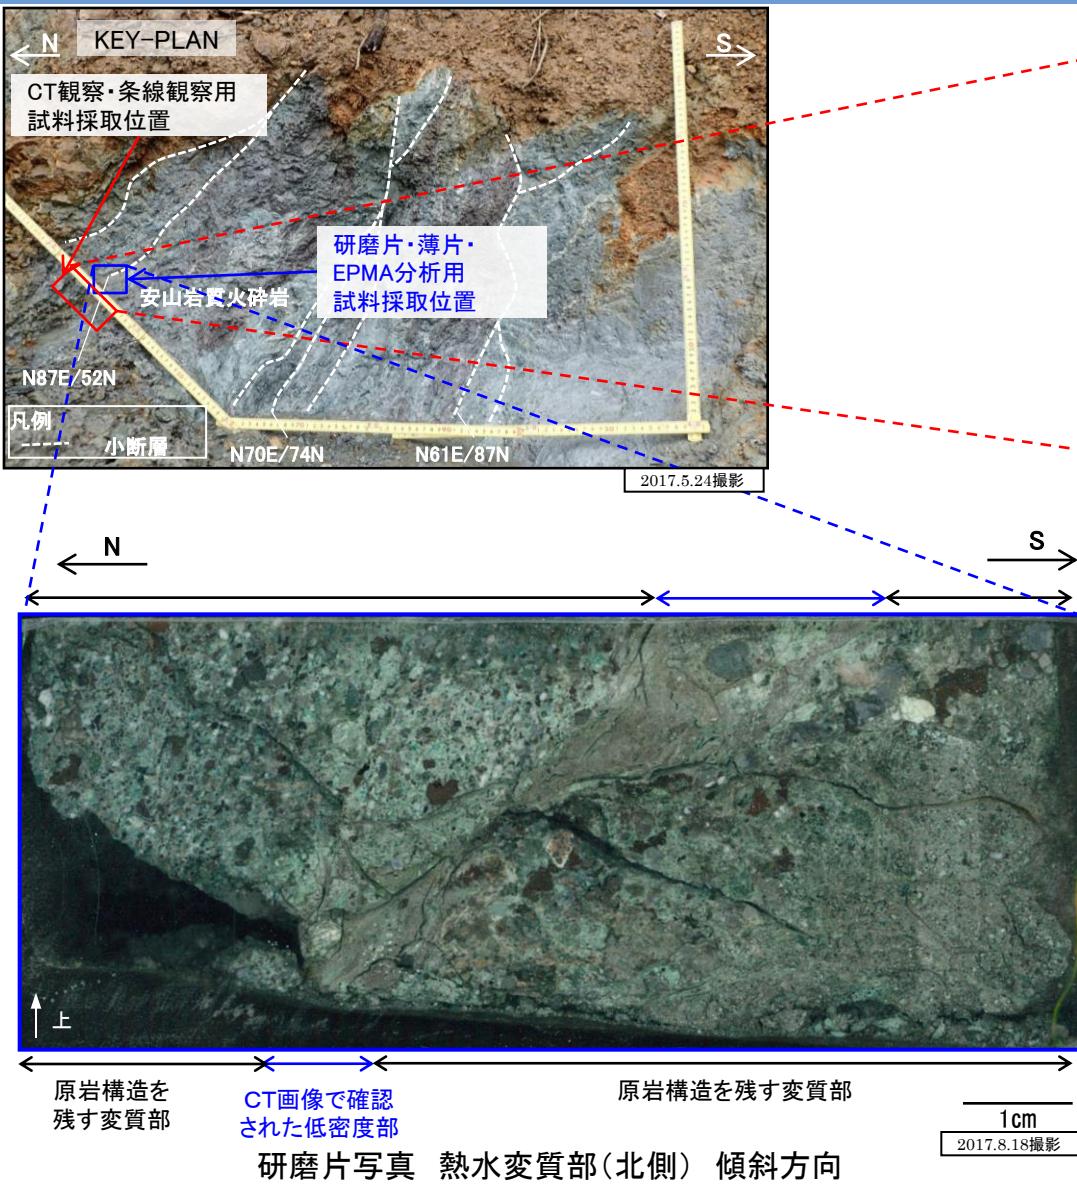
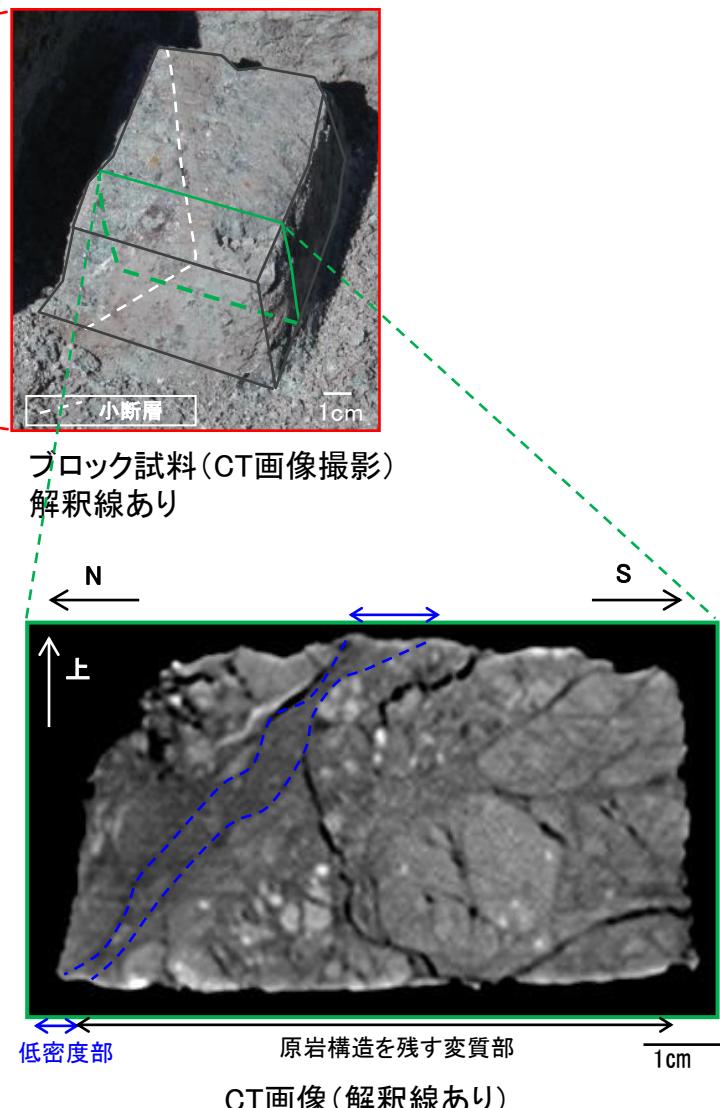
断層露頭⑥-2(热水変質部(北側))(研磨片観察結果)

・研磨片観察の結果、CT画像で確認された低密度部に対応する箇所が認められる。

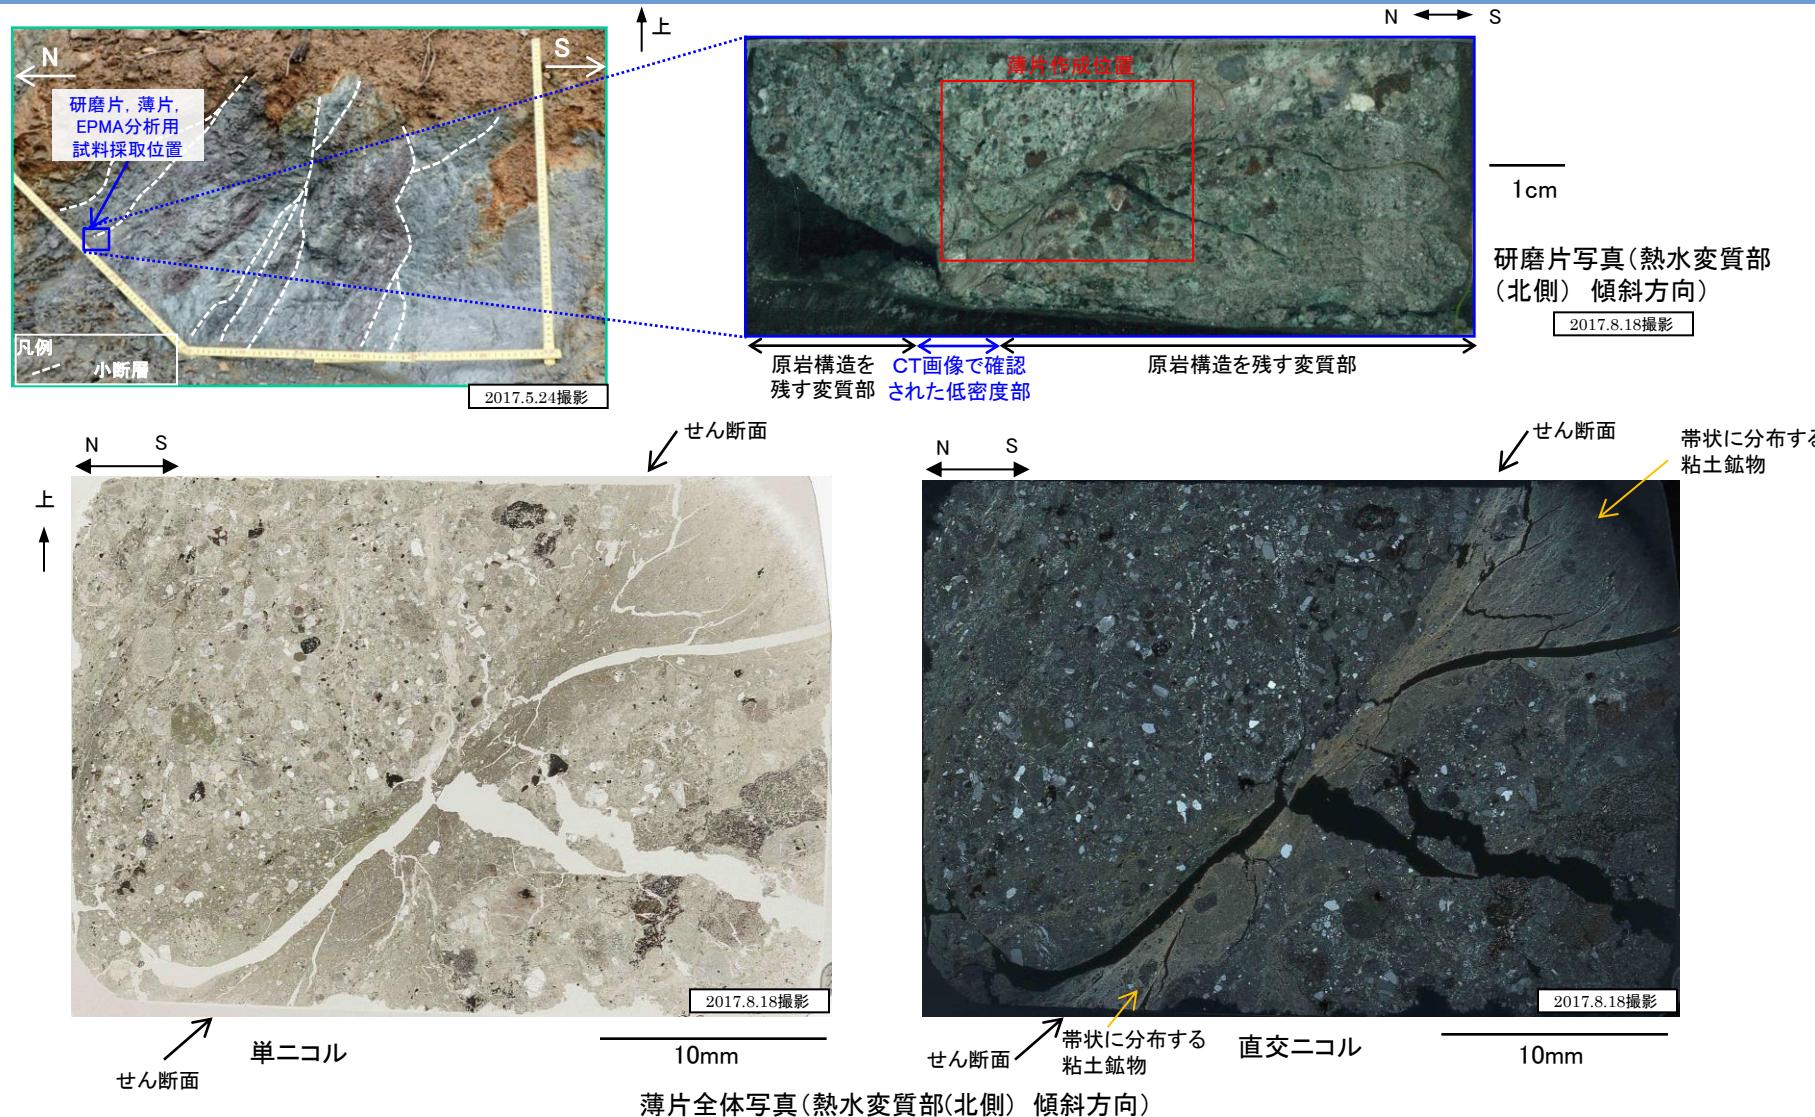
- 薄片観察の結果、直交ニコルで黄褐色～褐色の干渉色を示す粘土鉱物が分布する。粘土鉱物は、薄片中央部のせん断面に沿って幅2mm～10mmの間で膨縮しながら帯状に分布する。粘土鉱物の分布によって、せん断面は不明瞭となり、変位センス等の指標は認められない。周辺の原岩部には変形構造が認められず、わずかに割れ目沿いに粘土鉱物が確認されるのみである。

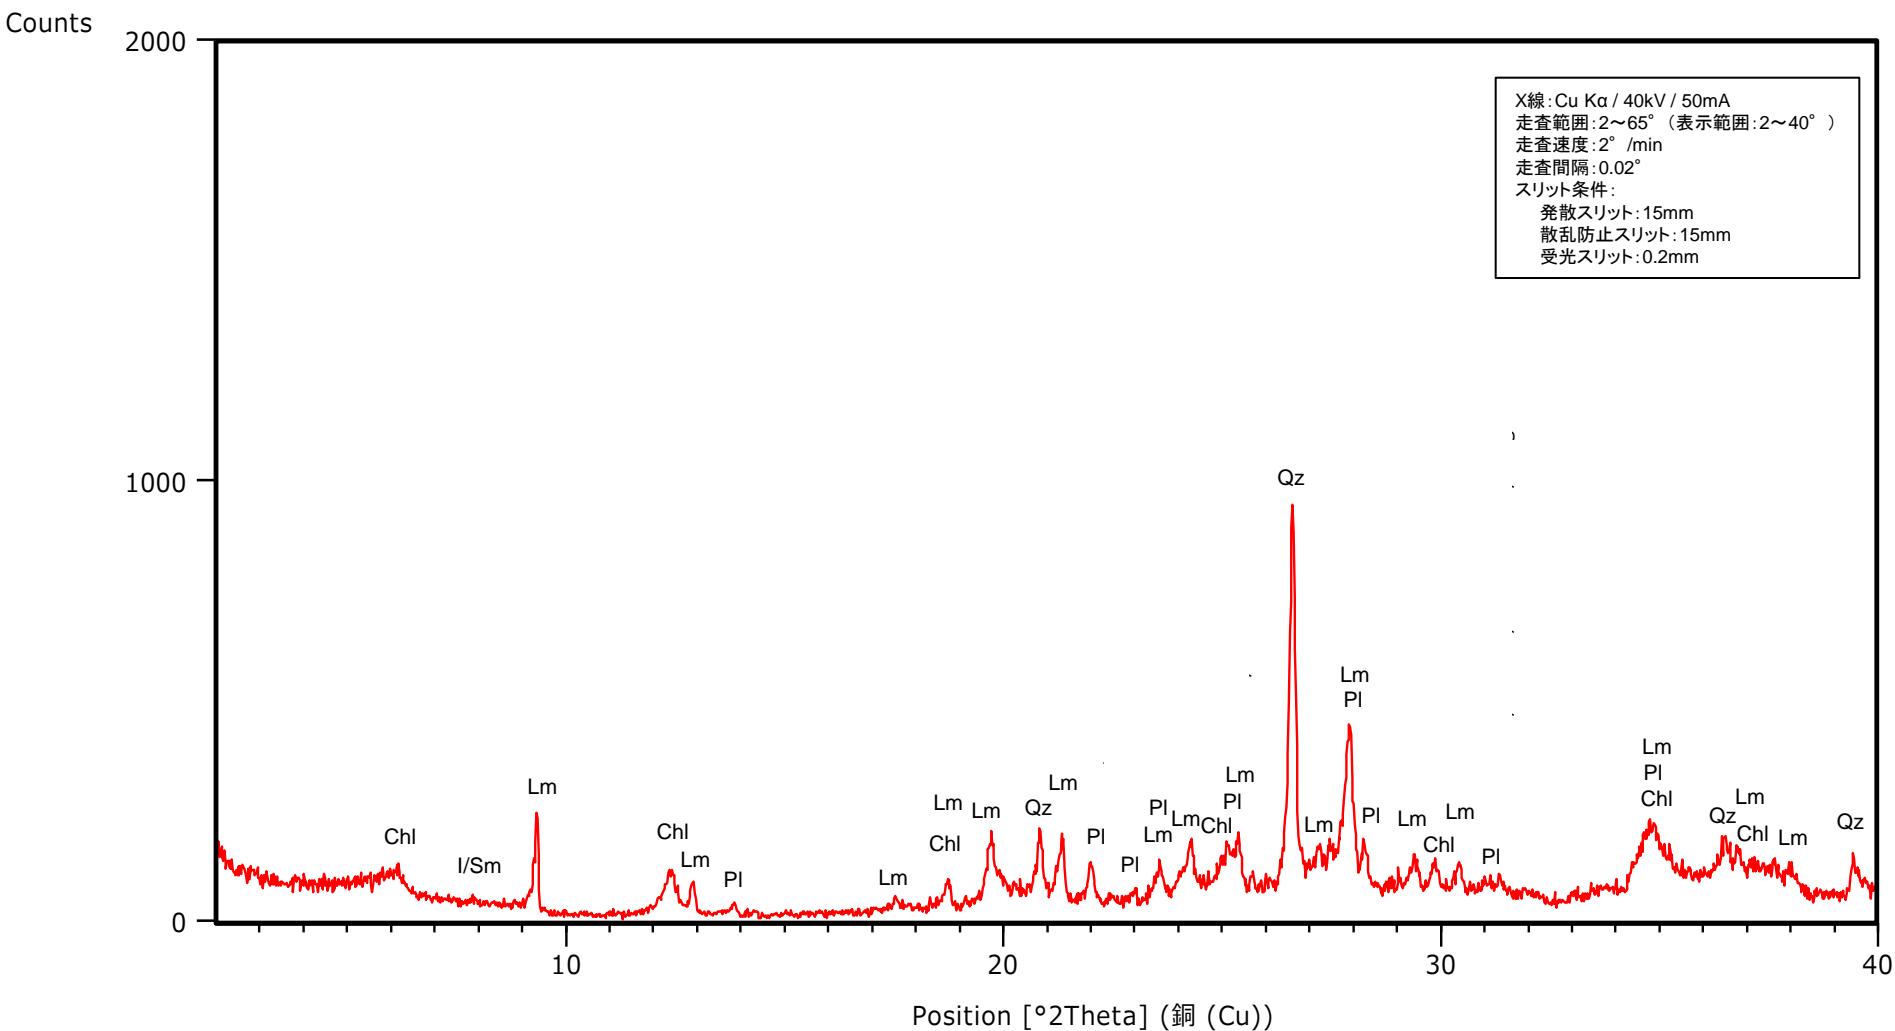
断層露頭⑥-2の熱水変質部(中央) 平滑な断层面 粘土 不定方位

I/Sm: ライト/スマクタイト混合層鉱物, Lm: 濁沸石, Chl: 緑泥石, Qz: 石英, Pl: 斜長石(曹長石)

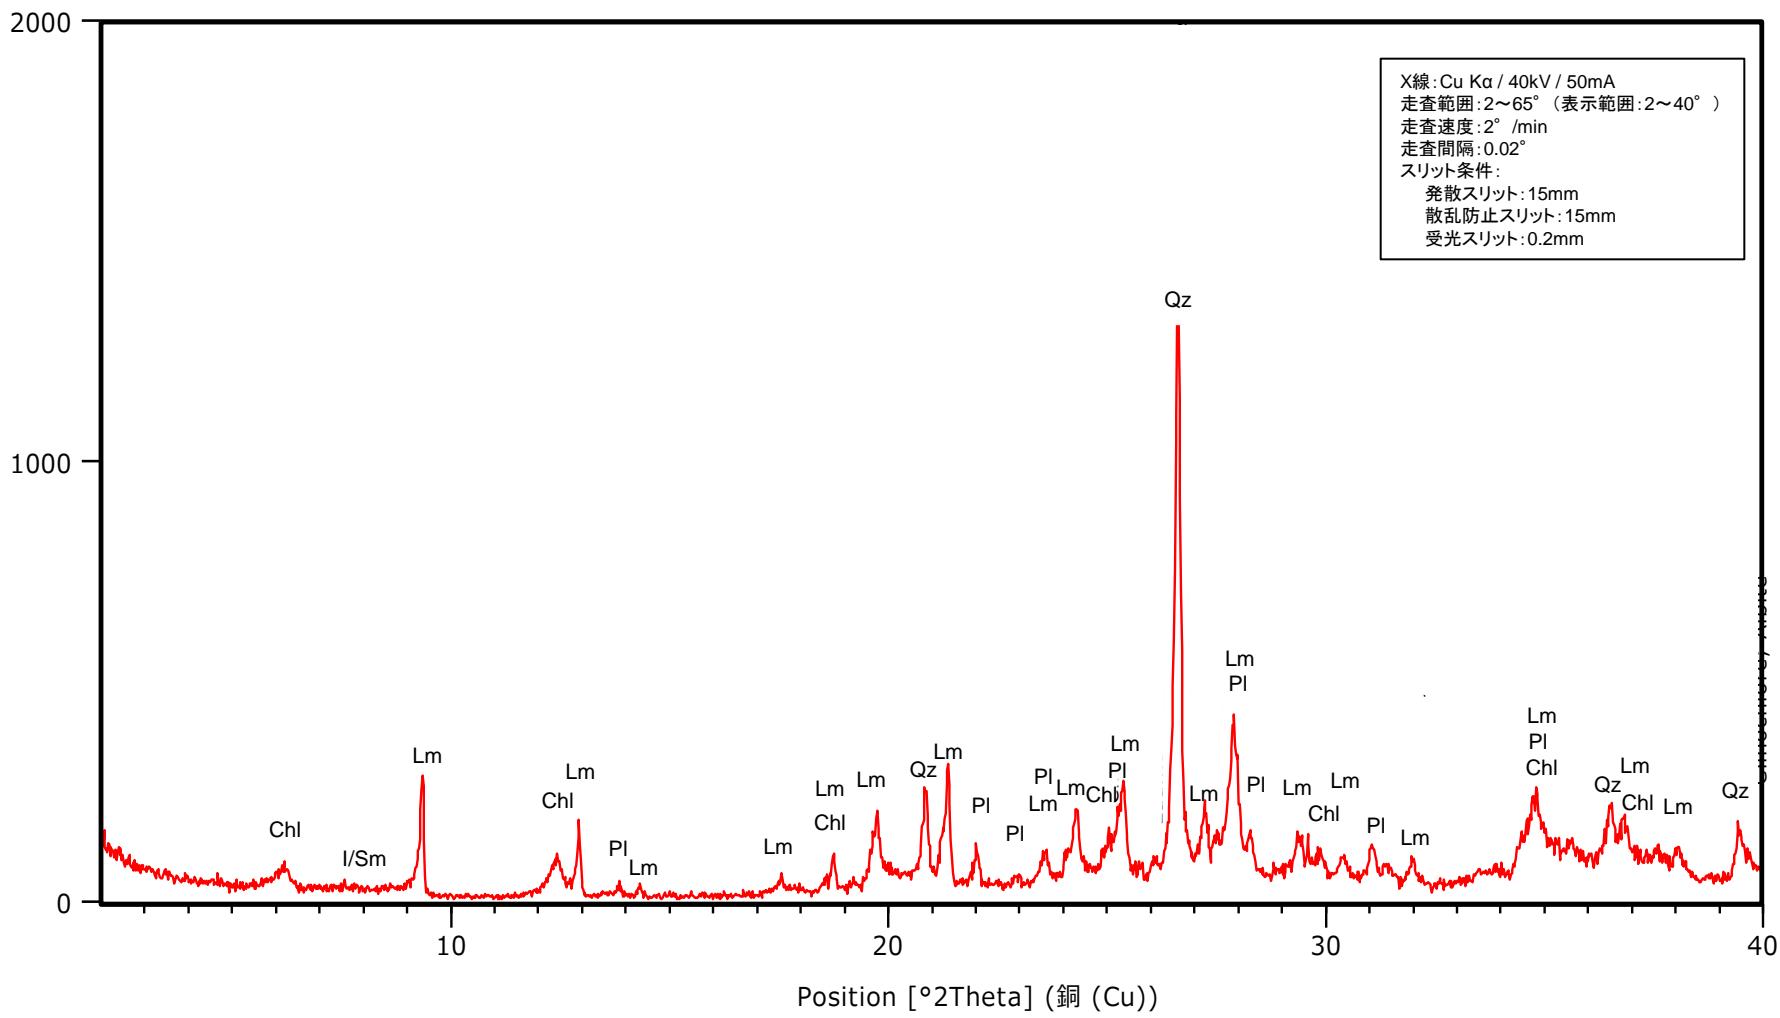
断層露頭⑥-2の熱水変質部(中央) 平滑な断层面 角礫部 不定方位

Lm: 濁沸石, Chl: 緑泥石, Qz: 石英, Pl: 斜長石(曹長石)

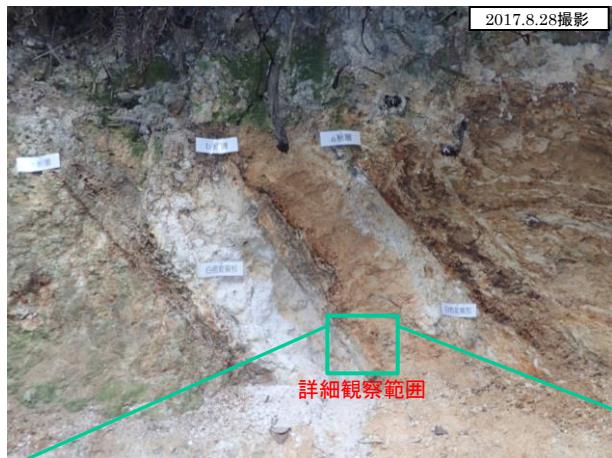
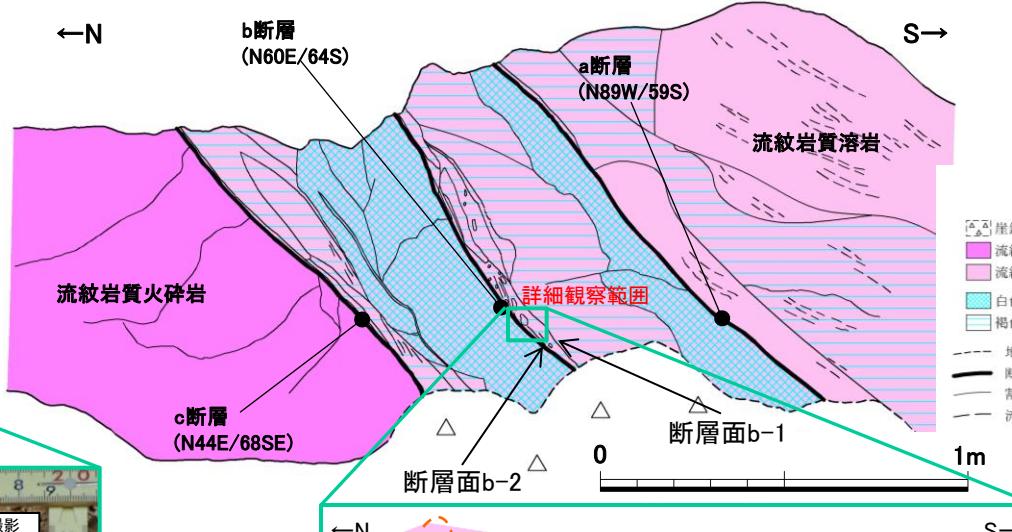
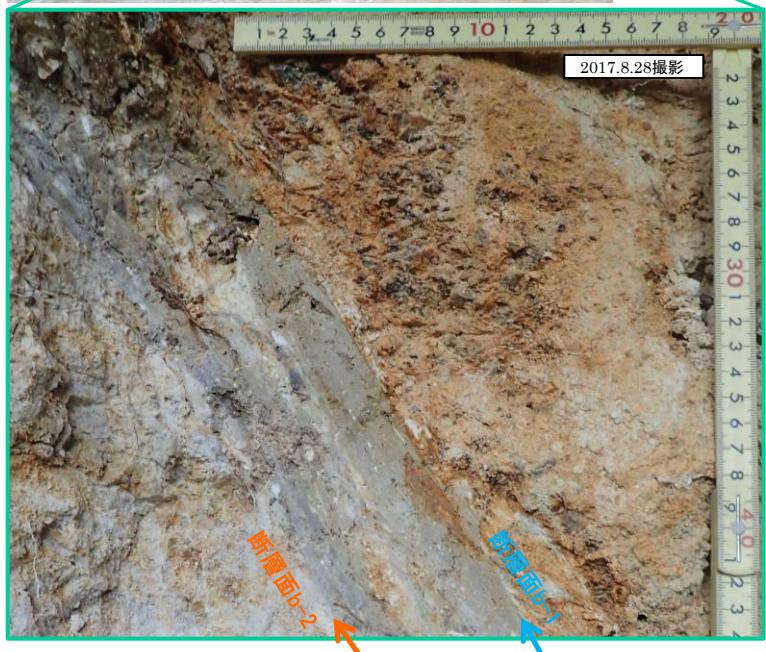
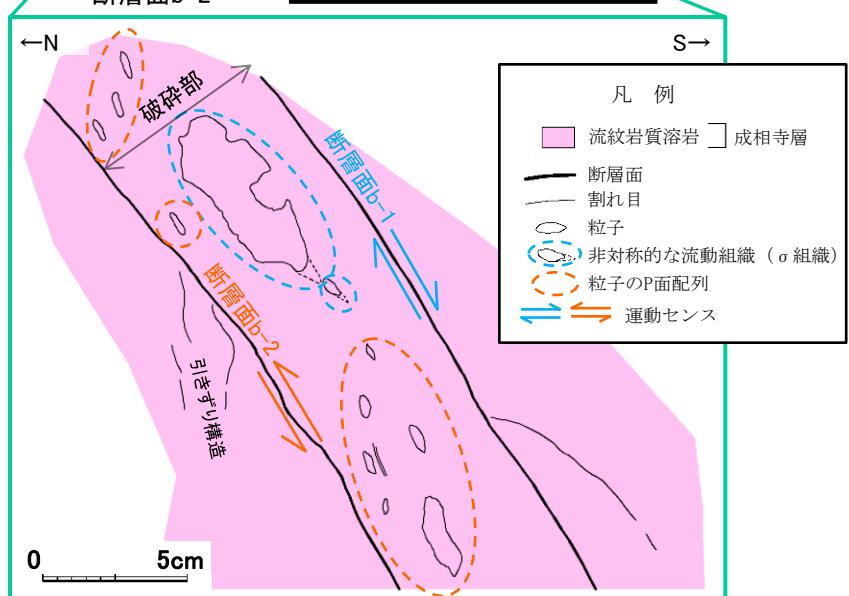
断層露頭⑦ b断層(詳細観察)

- ・b断層は厚さ5~10cm程度の破碎部を伴い、破碎部の上盤側に平滑性が悪い断層面b-1、下盤側に平滑性の良い断層面b-2が認められる。
- ・断層面b-1に近い箇所では、下盤側の粒子に非対称な流动組織(σ 組織)といった正断層変位を示唆する構造が認められる。断層面b-2に近い箇所では、上盤側に粒子のP面配列と下盤側に引きずり構造といった逆断層変位を示唆する構造が認められる。
- ・断層面b-2が平滑な面をなすことから、これをb断層の最新活動面と判断し、b断層として評価した。

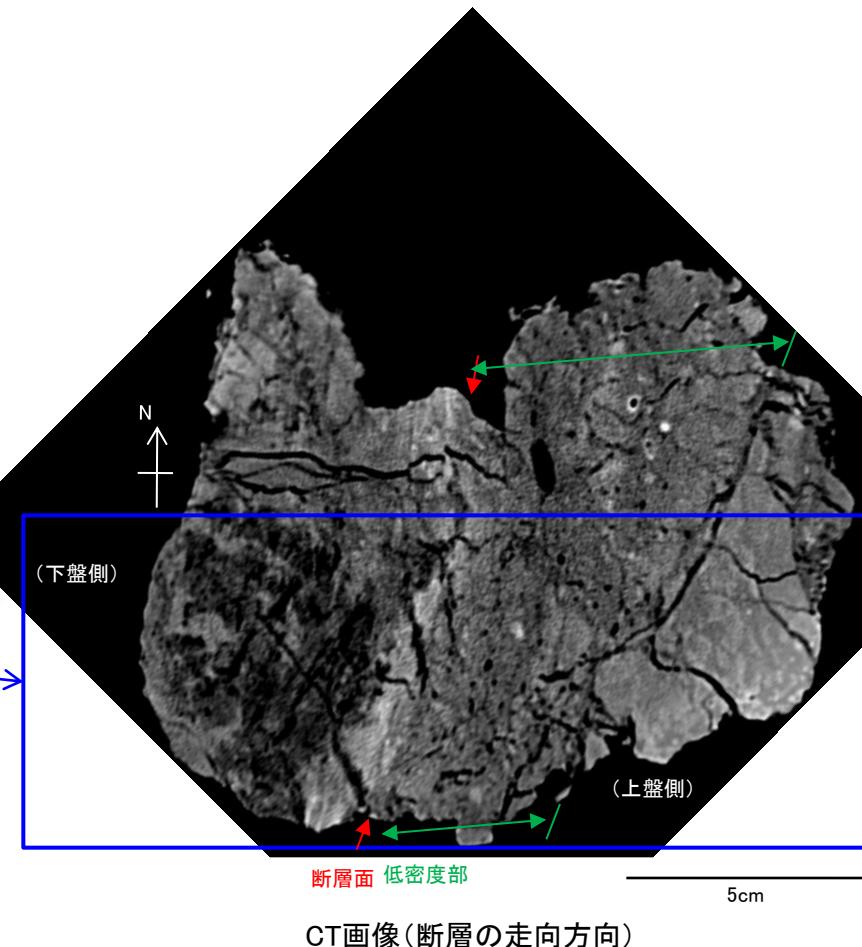
断層露頭⑦(研磨片観察及びCT画像解析(c断層の走向方向))

- c断層の走向方向の研磨片観察の結果、5cm程度の粘土部が認められ、下盤と粘土部の境界が断層面と考えられるが、直線性に乏しく、不明瞭である。また、複合面構造は認められない。
- c断層の走向方向のCT観察の結果、研磨片観察で認められた粘土部に対応する低密度部が認められるが、断層面は不明瞭である。複合面構造は認められない。
- a～c断層は、いずれの断層面も直線性が乏しく、複合面構造は認められない。

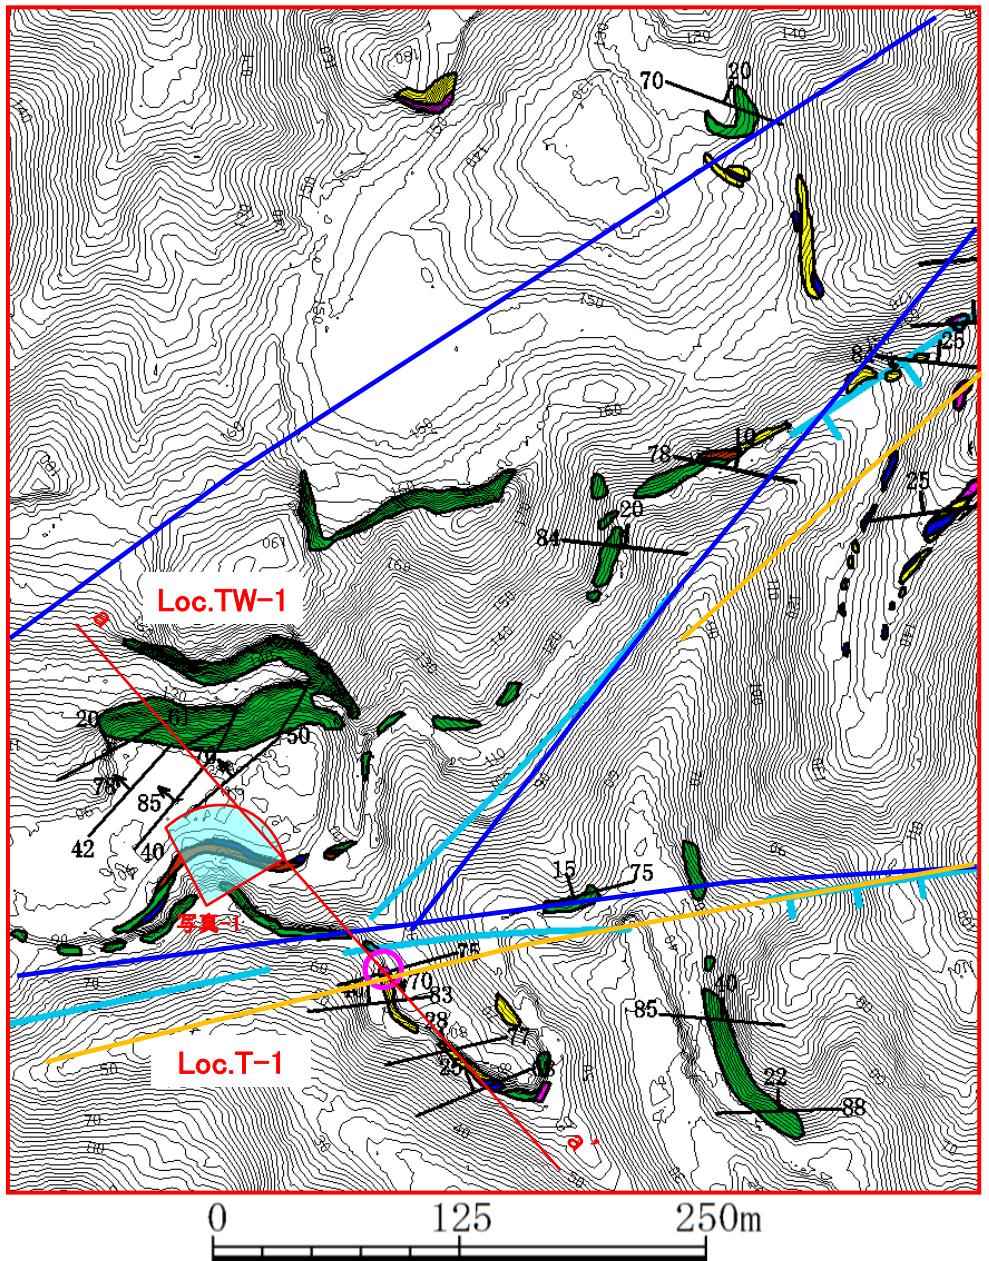
地表地質踏査(詳細ルートマップ(Loc. T-1付近))

- 今泉ほか編(2018)による宍道(鹿島)断層
- 同上の推定活断層
- 鹿野・吉田(1985)及び鹿野・中野(1985)⁽⁴⁰⁾の断層、伏在断層
(縮尺:5万分の1)
- 鹿野・吉田(1985)の法田リニアメント及び高尾山リニアメント

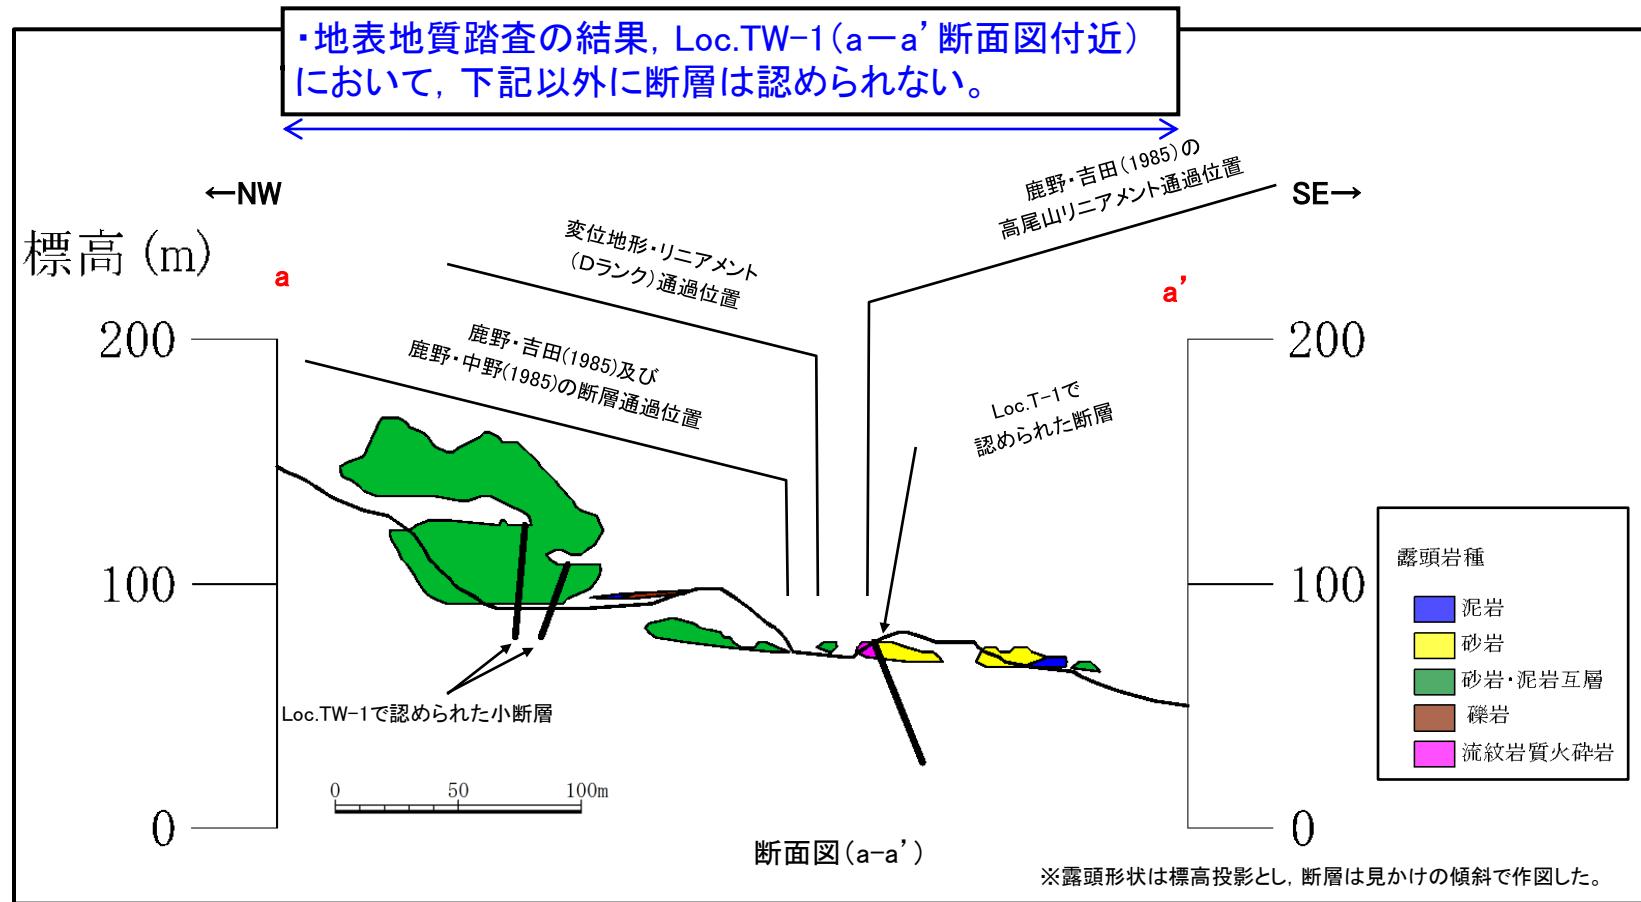
地表地質踏査(地質断面図(Loc. T-1付近))

- ・a-a'断面図付近では、文献断層及び変位地形・リニアメントの通過位置付近を含む幅広な地表地質踏査の結果、Loc.T-1で確認した断層及びTW-1で確認した断層以外に、断層は認められない。
- ・変位地形・リニアメント及び高尾山南側に示された文献断層に対応する断層として、Loc.T-1において断層(N80° E/75° S)が認められることから、後期更新世以降の断層活動の有無を評価するため、はぎ取り調査(Loc.T-1)及び研磨片観察等を行った。
- ・Loc.TW-1における断層については、主として2条の正断層変位を伴う小断層(N40° E/85° NW, N50° E/70° NW)であり、上部の古浦層の泥岩または砂岩・泥岩互層に変位や変形は認められず、また、いずれの断層沿いにも、ガウジや角礫部は認められず固結・密着していることから、後期更新世以降の断層活動は認められない。

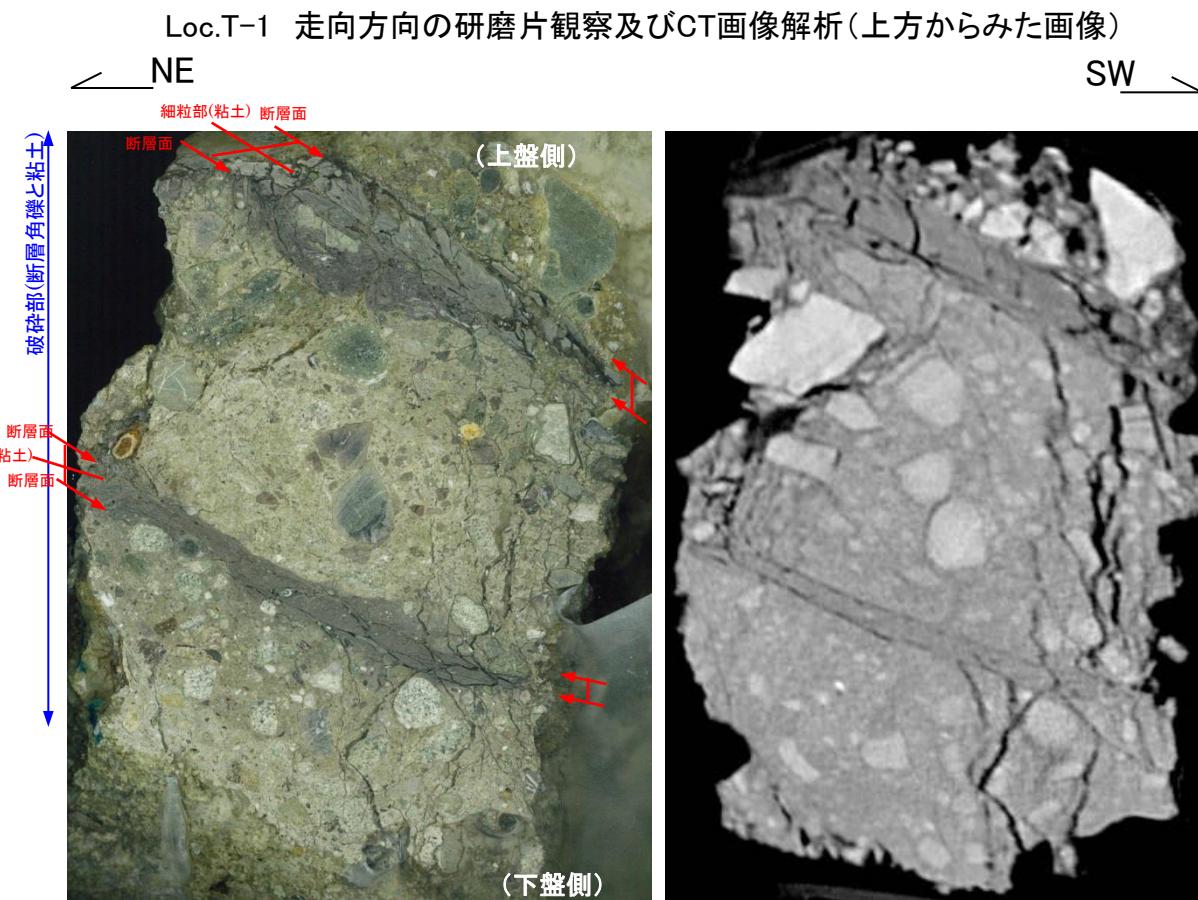
近接写真

(試料採取のためスケッチ時よりも掘り込んでいる)

- ・研磨片観察及びCT画像解析の結果、直線性が比較的高い断層面(写真中央)について詳細観察を行った。
- ・CT画像解析の結果、細粒部で低密度部が認められる。
- ・研磨片観察の結果、幅6mm程度の灰色を呈する細粒部が見られるが、積層構造及び複合面構造は認められない。

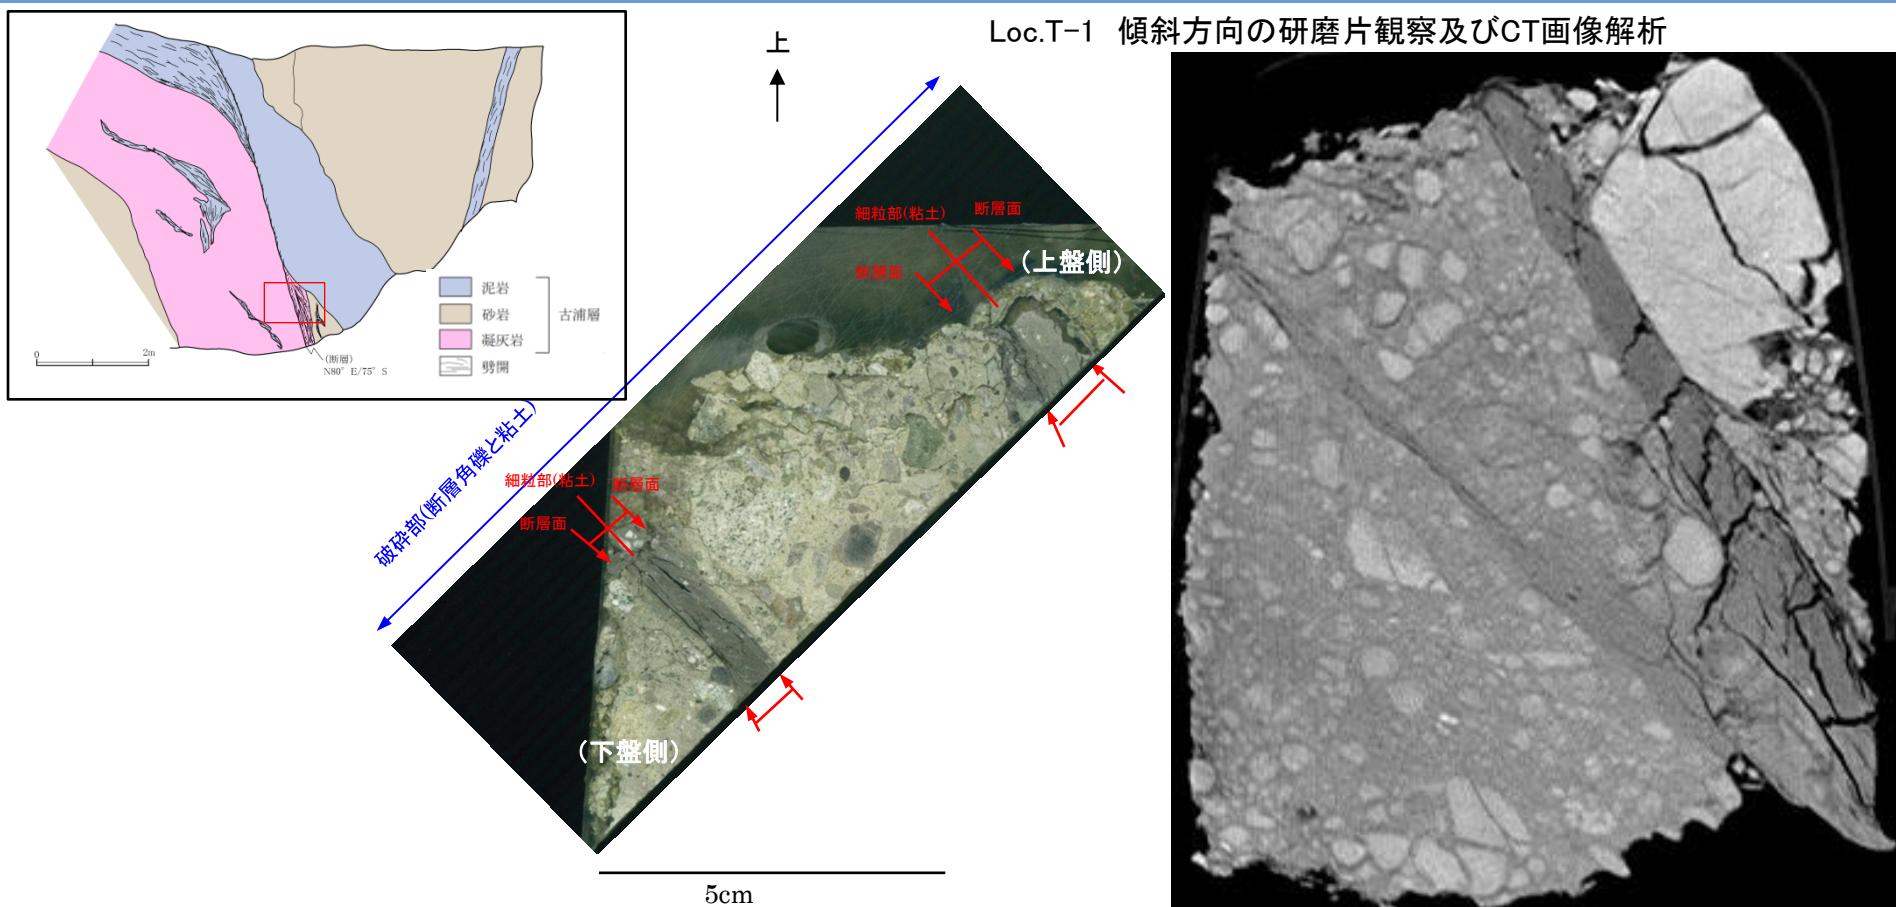
・断層の走向方向と同様に、直線性が比較的高い断層面(写真中央)について詳細観察を行った。
・CT画像解析の結果、細粒部で低密度部が認められる。
・研磨片観察の結果、幅6mm程度の灰色を呈する細粒部が見られるが、積層構造及び複合面構造は認められない。

・研磨片観察等の結果、南講武の活断層に見られる複合面構造等の特徴は確認されない。
