森山(調査の概要(造成地付近))

1. 宮道断層の評価 (2) 地質調査(宮道断層の東側) 森山(造成地付近)

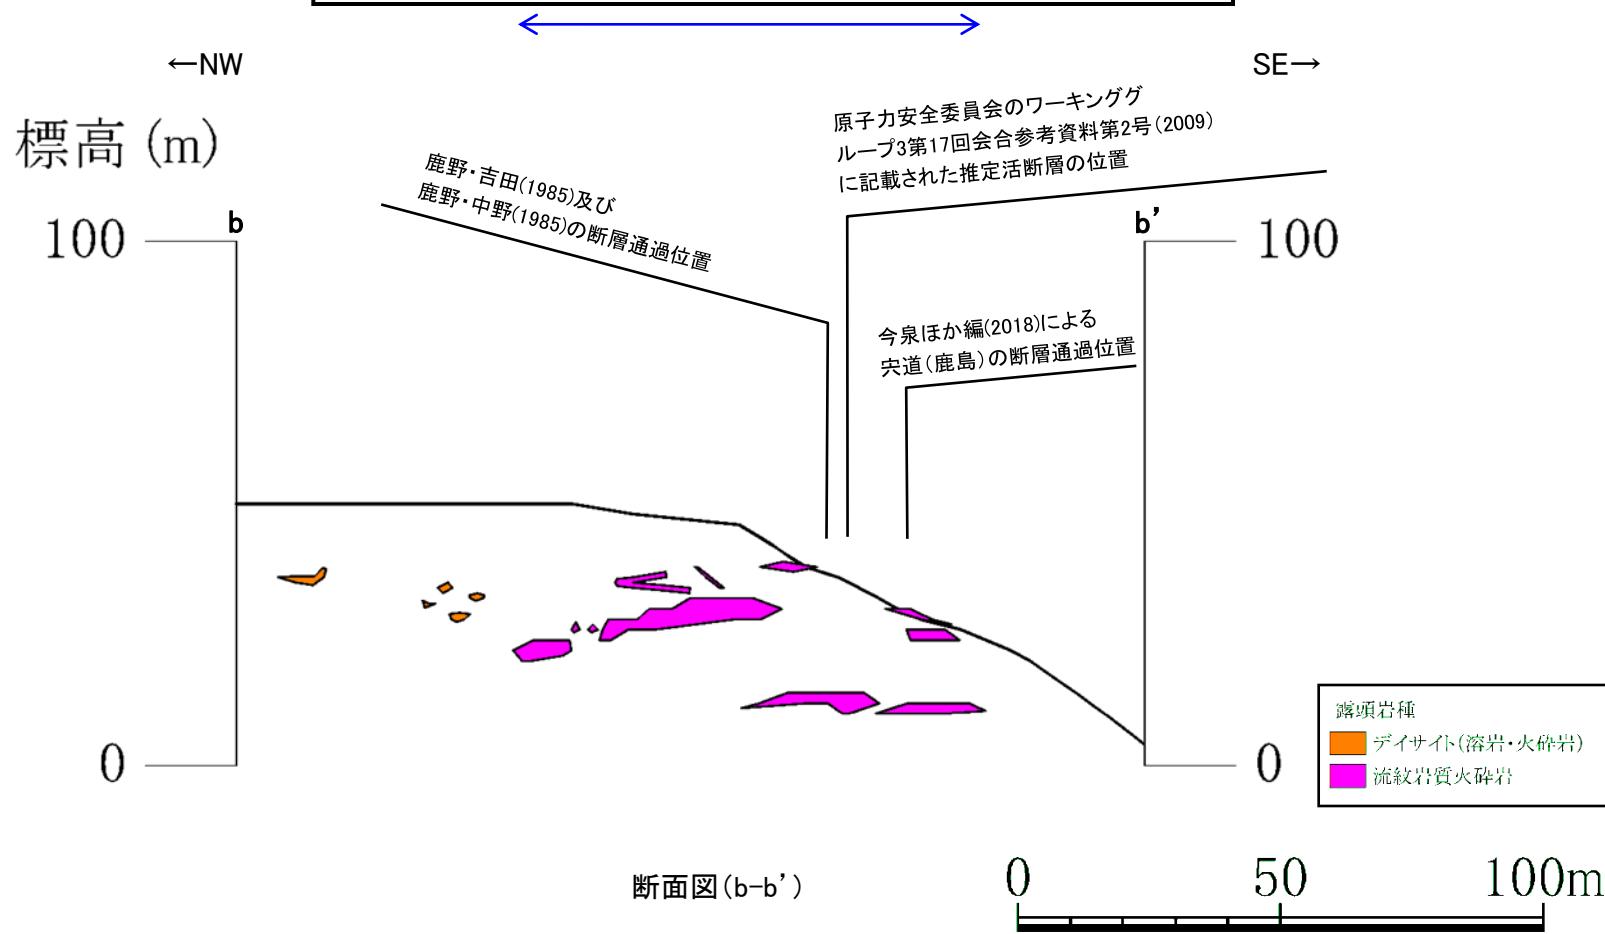
地表地質踏査(詳細ルートマップ(Loc. T-3付近))

・地表地質踏査の結果、Loc.T-3付近(b-b'断面図付近)において、断層は認められない。

- ・b-b' 断面図付近では、文献断層の通過位置付近を含む幅広な地表地質踏査の結果、断層は認められない(次頁参照)。
- ・断層の延長が推定される変位地形・リニアメントの通過位置付近において、ピット調査(Loc.T-3)を実施した。

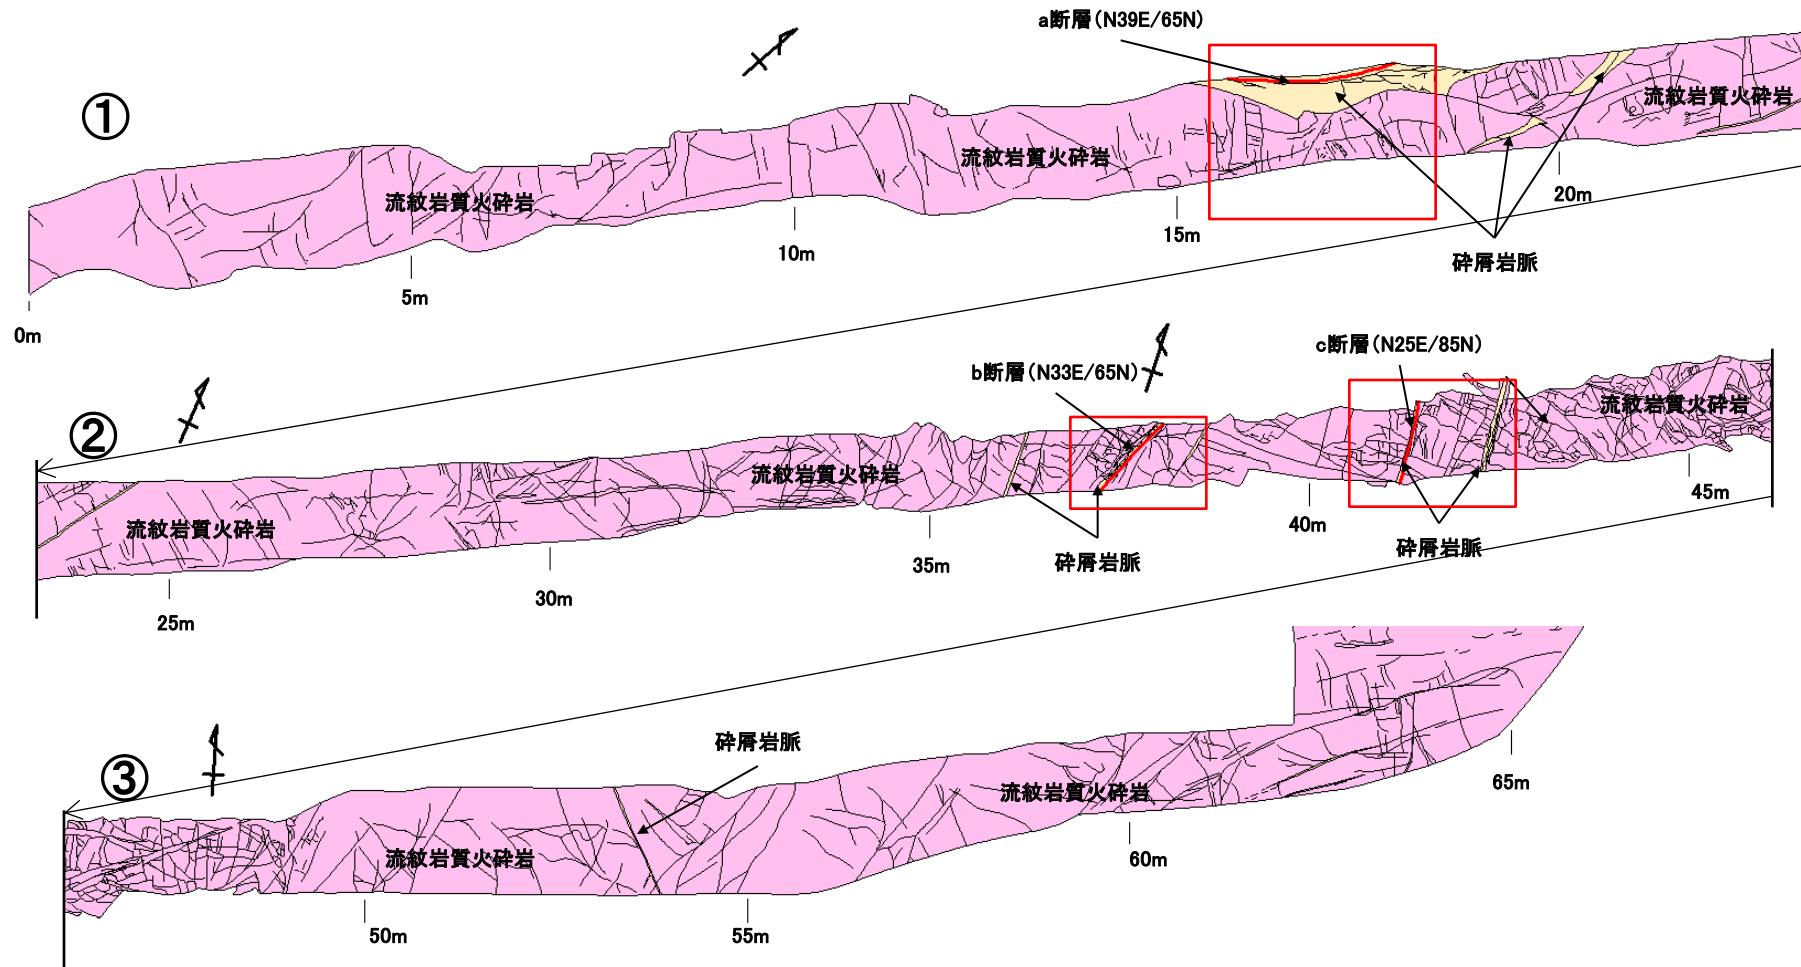
- ・道路改良に伴う切土部の北側法面には、古浦層の流紋岩質火碎岩が連続して分布し、薄い碎屑岩脈が認められる。
- ・まれに碎屑岩脈の貫入面が弱く破碎し、小断層(a断層, b断層, c断層)が認められる。
- ・これらの小断層は、N25～39Eの走向を示し、文献断層の走向とは異なる。

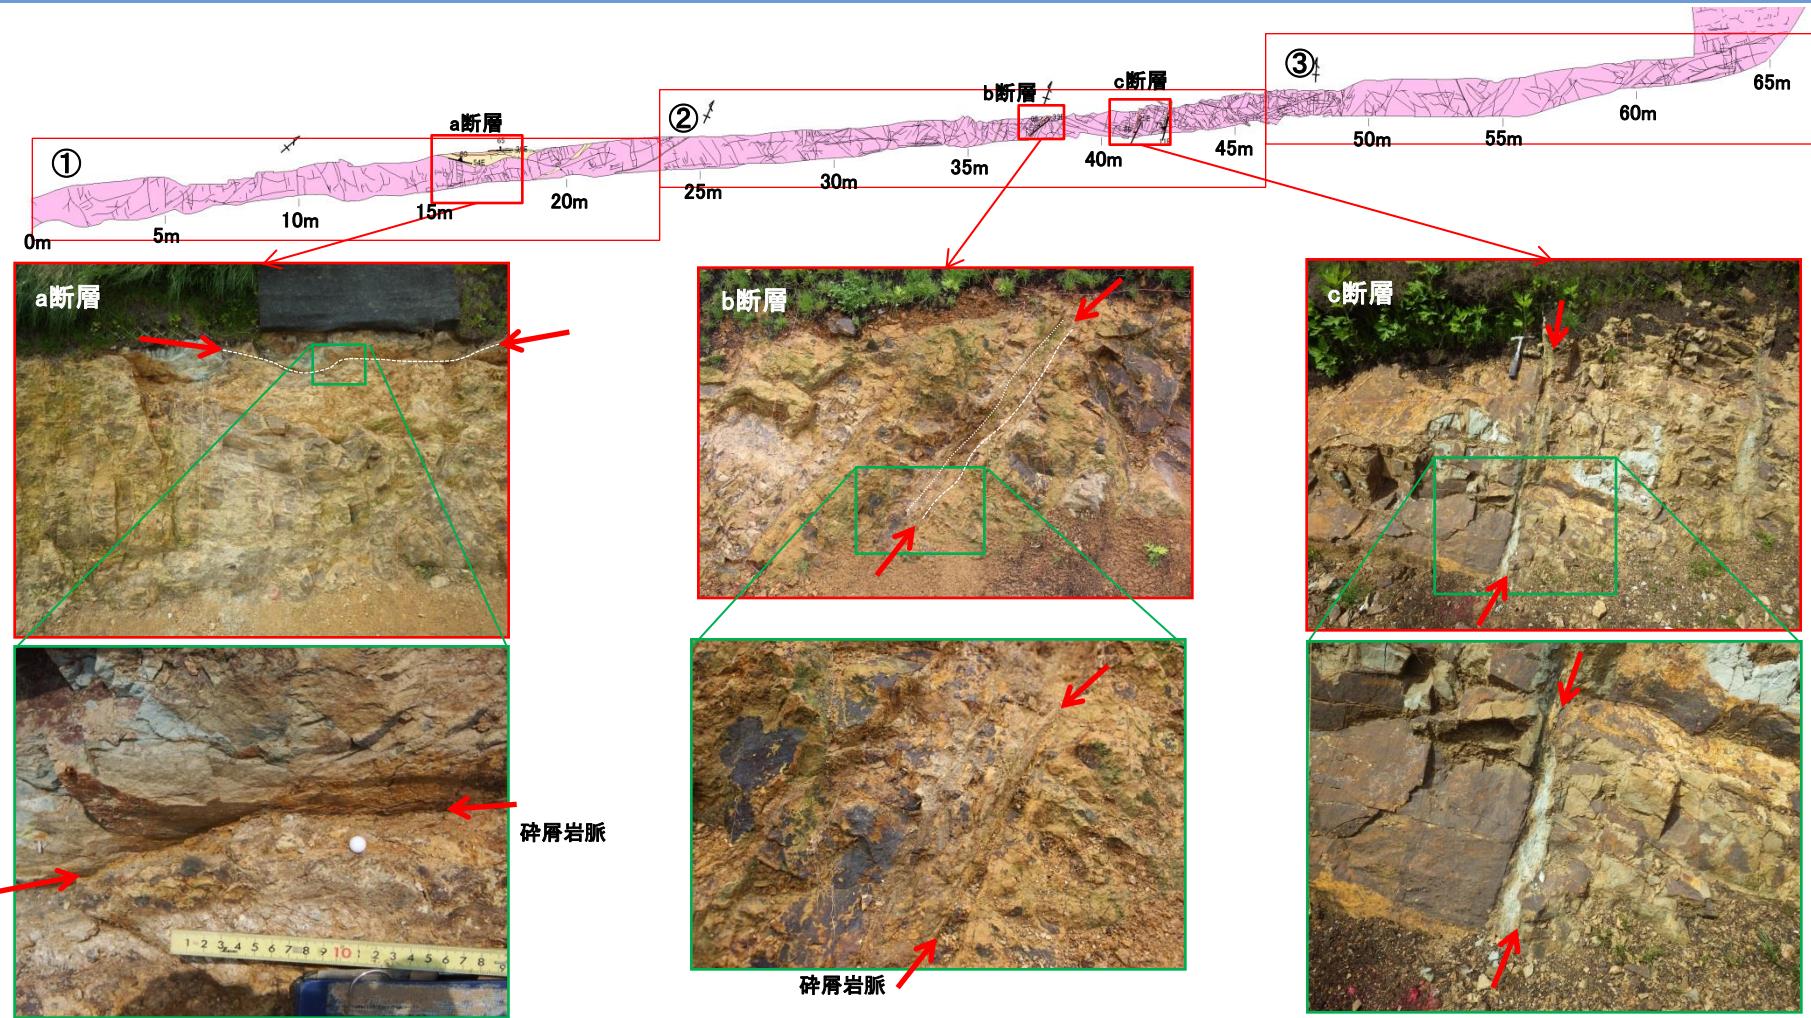
a断層の走向傾斜はN39E65Nであり、碎屑岩脈の上盤側境界面に沿って分布し、部分的に風化変質により軟質化した箇所が認められる。

b断層の走向傾斜はN33E65Nであり、碎屑岩脈の下盤側境界面に沿って分布し、部分的に風化変質により軟質化した箇所が認められる。

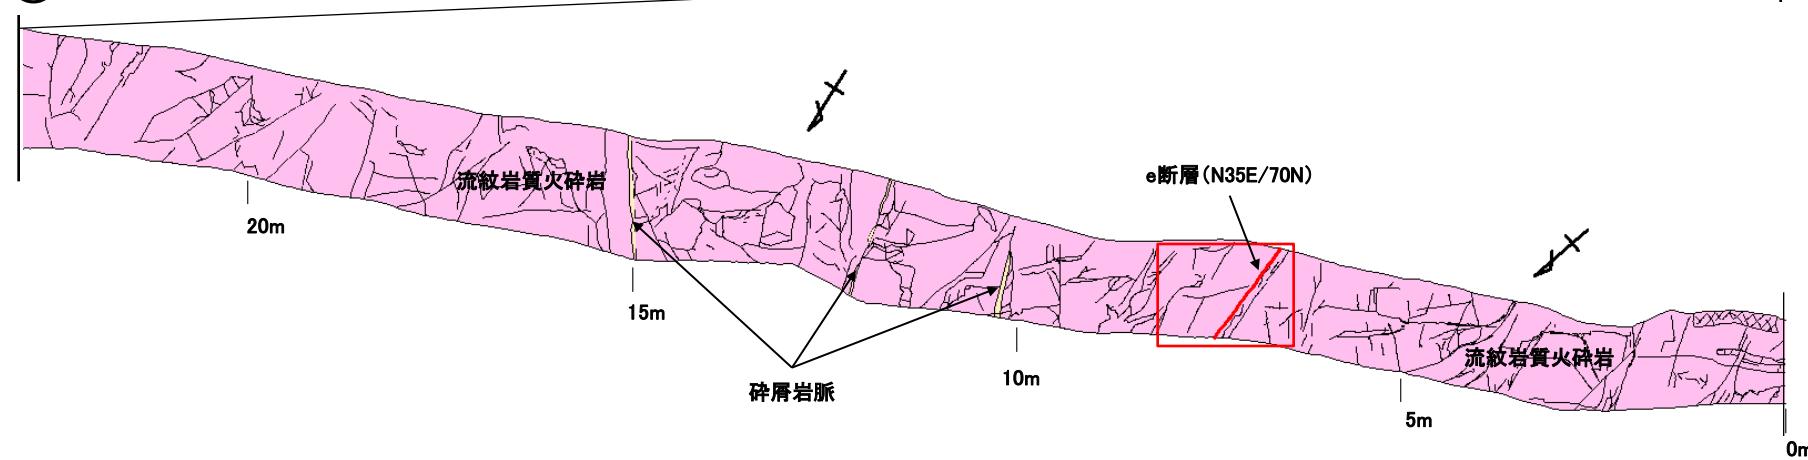
- ・道路改良に伴う切土部の南側法面には、古浦層の流紋岩質火碎岩が連続して分布し、薄い碎屑岩脈が認められる。
- ・流紋岩質火碎岩中には、小断層(d断層, e断層)が認められる。
- ・これらの小断層は、N35E程度の走向を示し、文献断層の走向とは異なる。

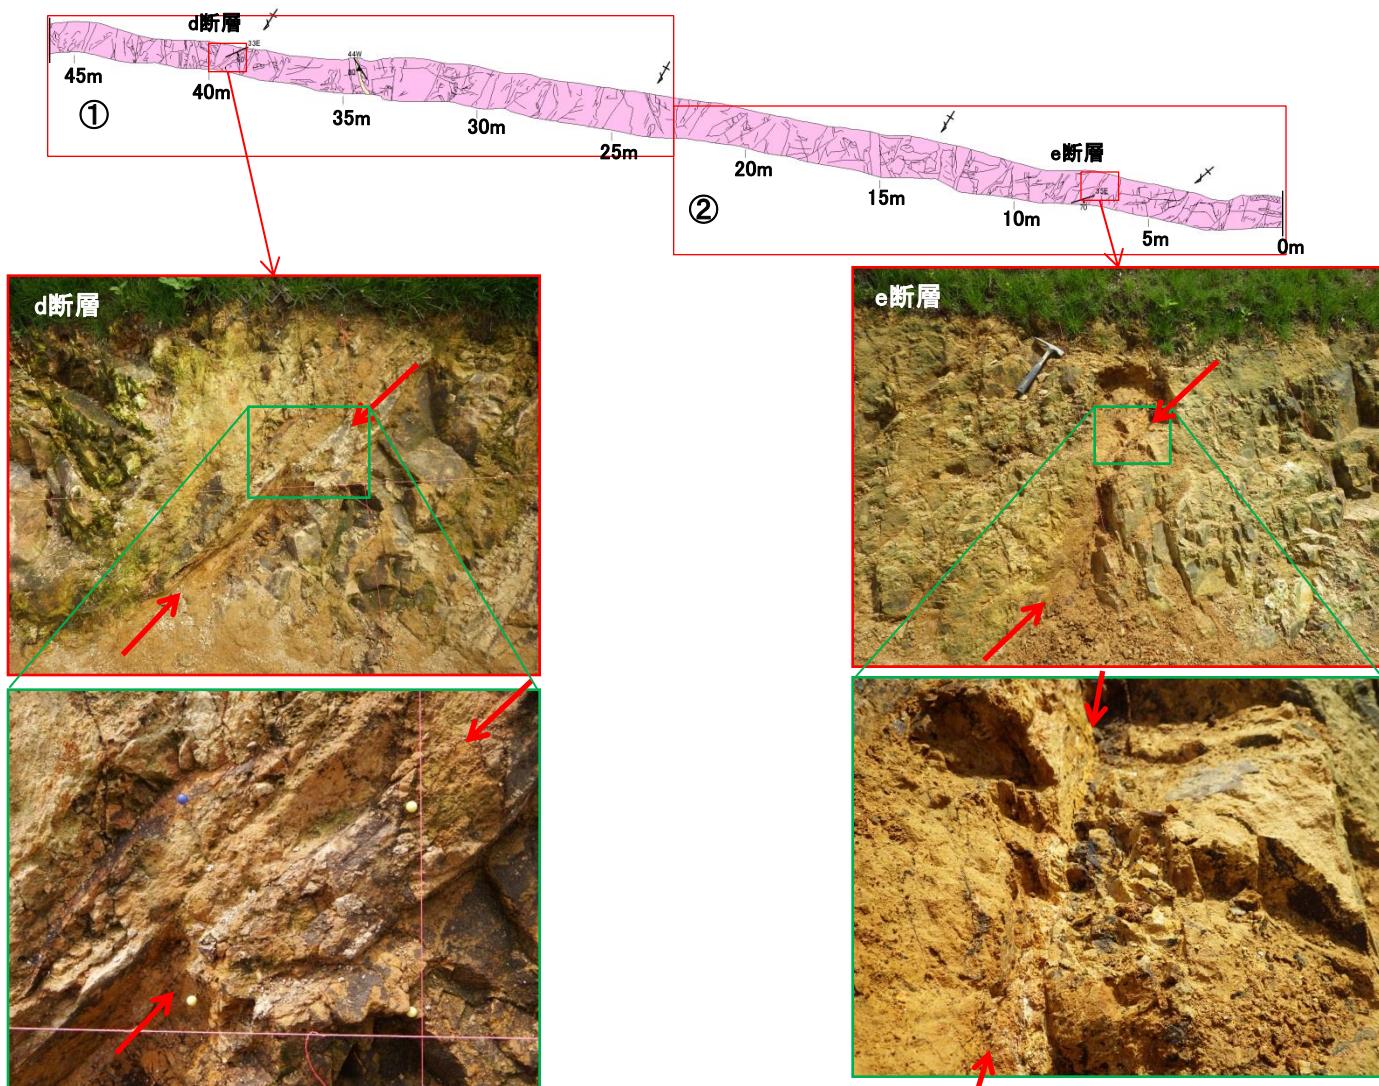
d断層の走向傾斜はN33E60Nであり、部分的に風化変質により軟質化した箇所が認められる。

e断層の走向傾斜はN35E70Nであり、部分的に風化変質により軟質化した箇所が認められる。

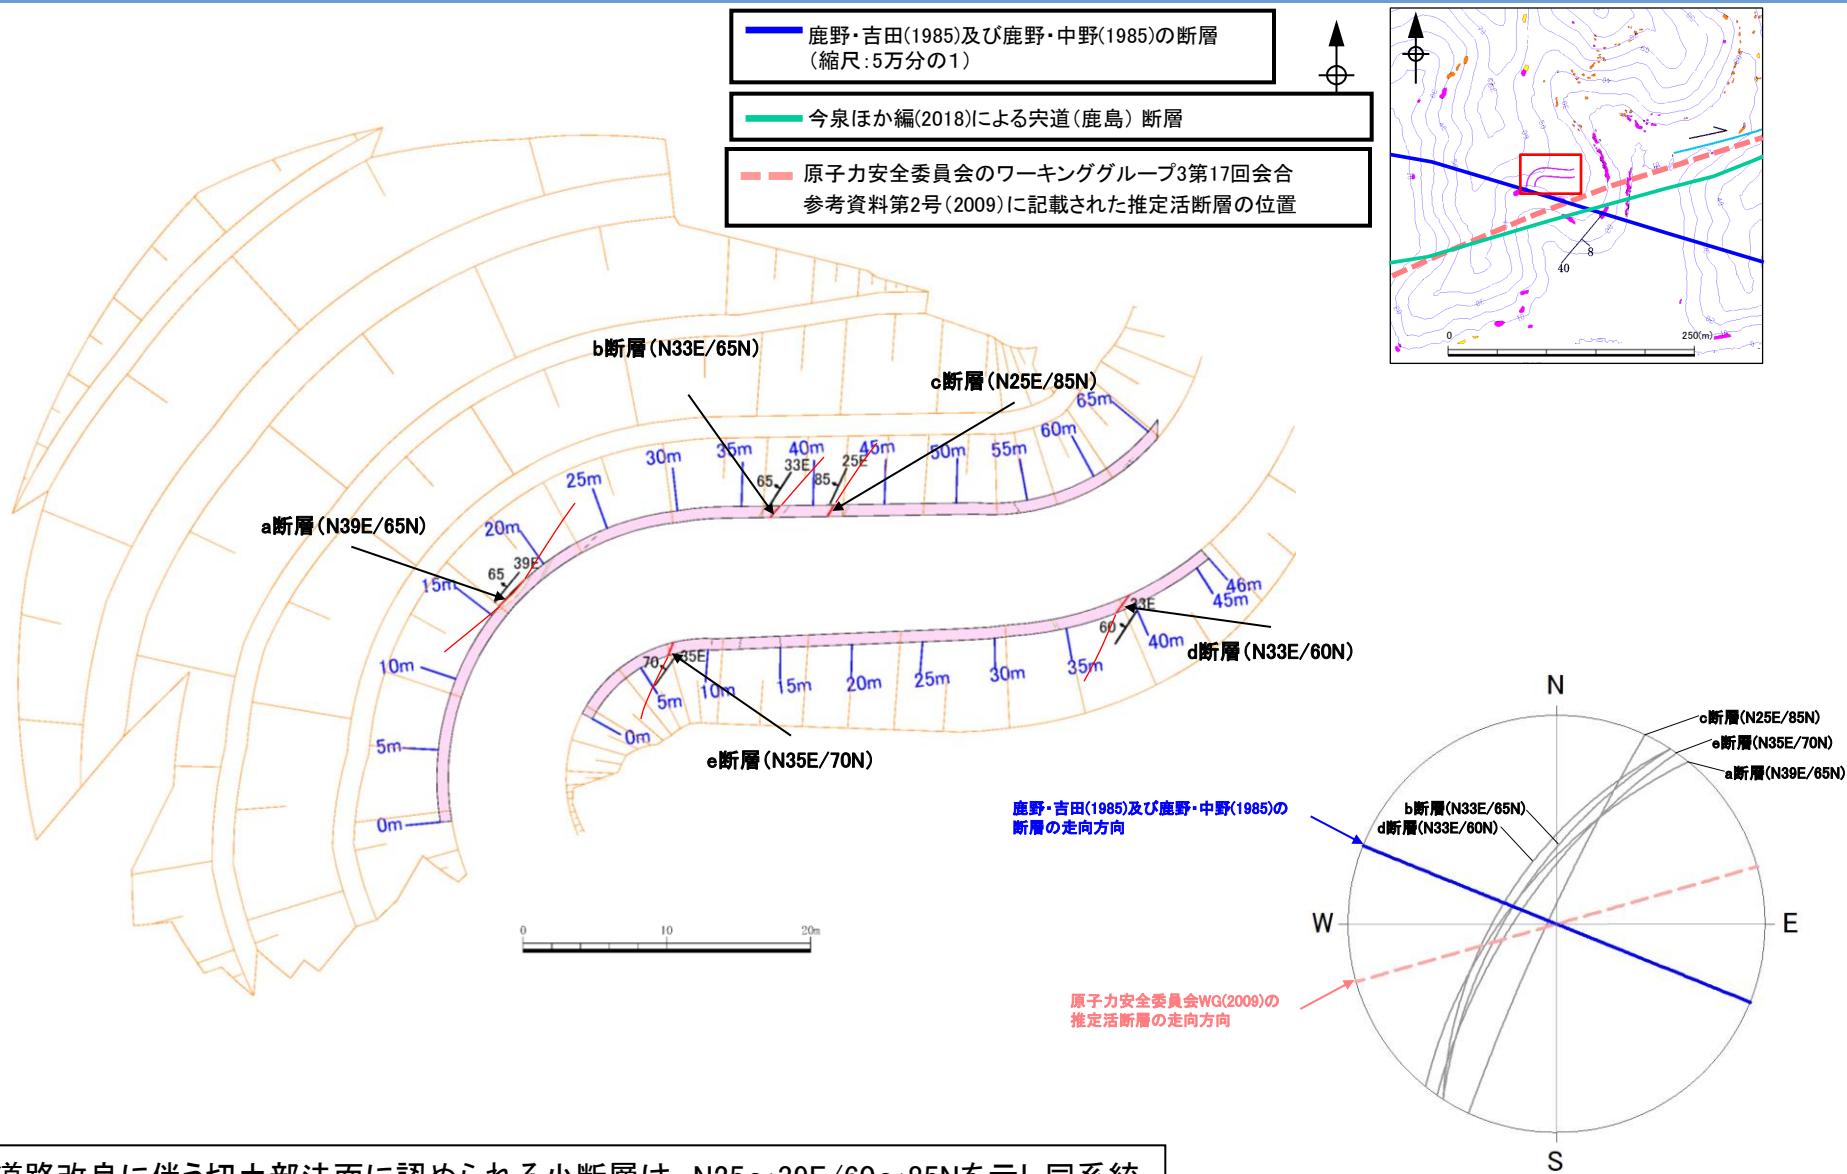
Loc. T-3'の道路改良に伴う切土部(平面図)

- ・道路改良に伴う切土部法面に認められる小断層は、N25°～39°E/60°～85°Nを示し同系統の断層であるが、文献断層の走向とは異なる。

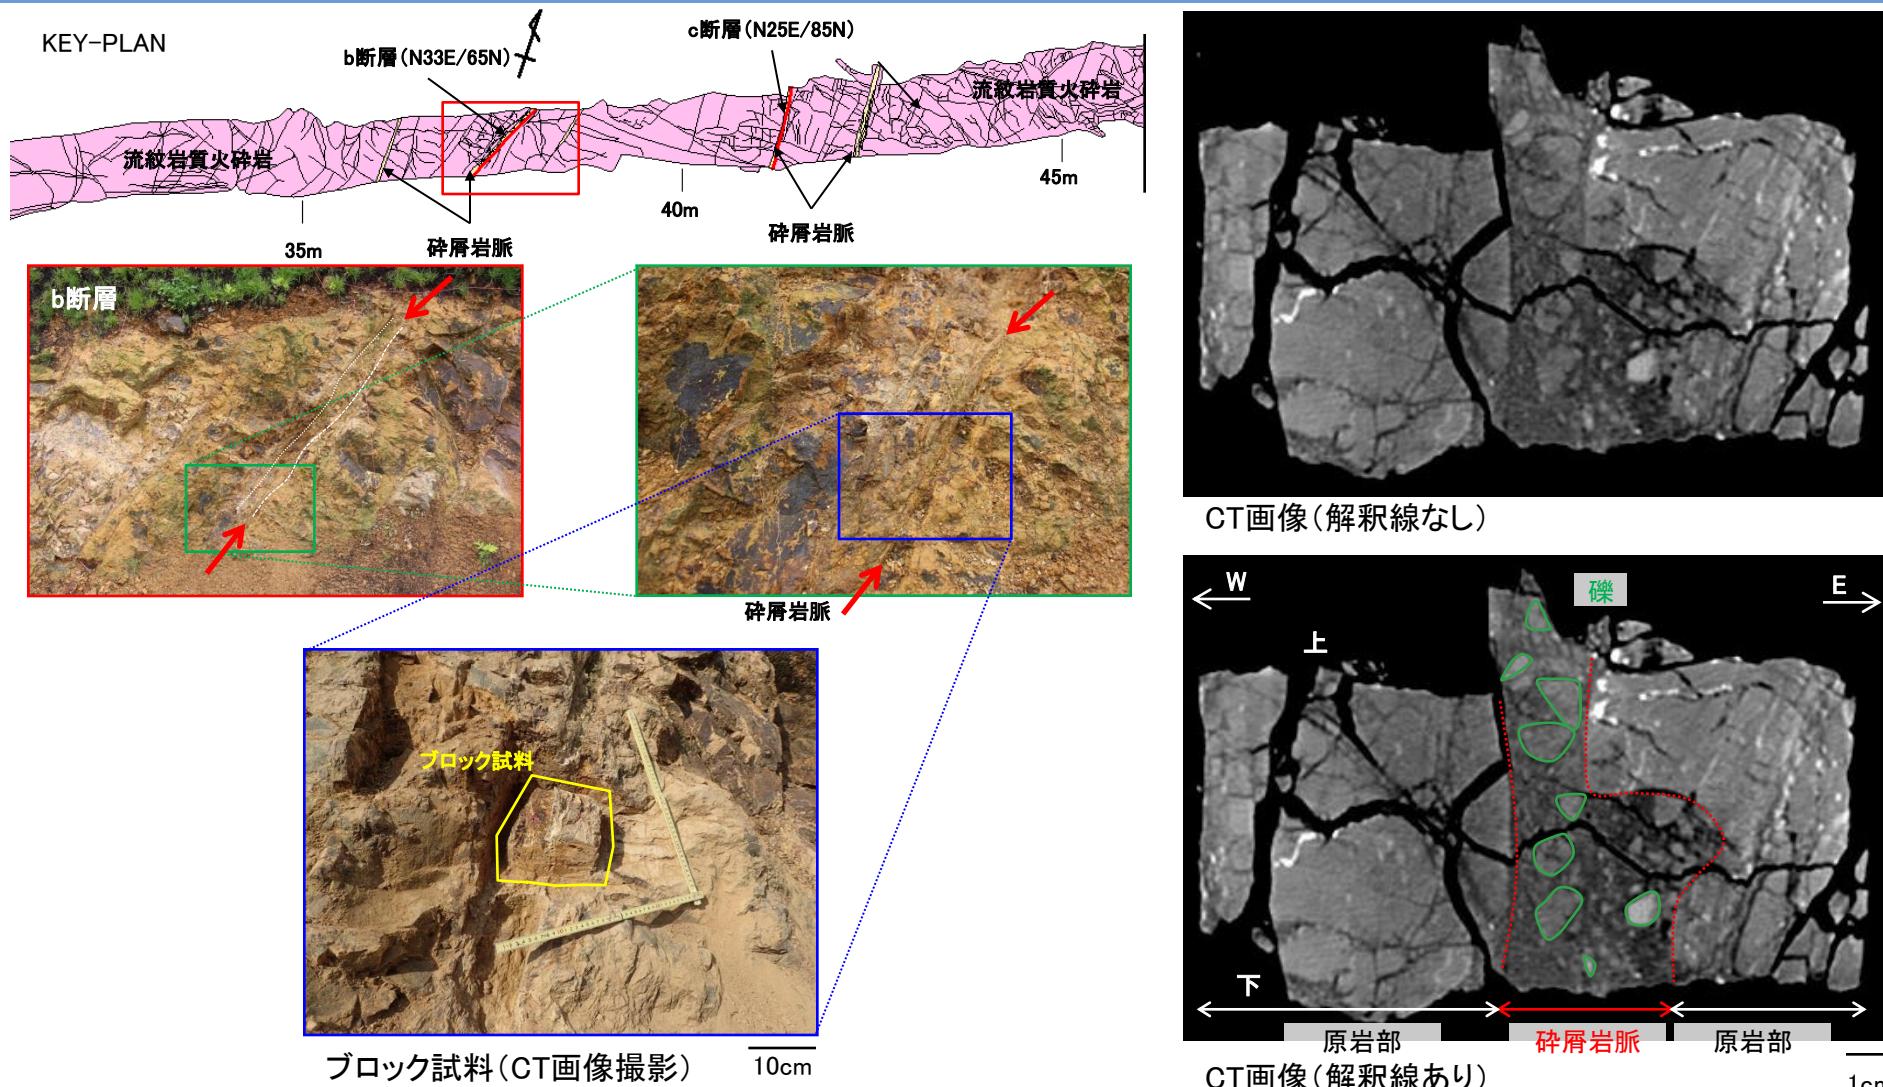
- ・b断層を対象としたCT画像解析の結果、西から、原岩部、碎屑岩脈、原岩部に分帶される。
- ・碎屑岩脈には、径約1cmの角礫が含まれる。角礫は定向配列を示さない。
- ・碎屑岩脈と原岩の境界に、せん断による破碎はほとんど認められない。

・以上のことから、b断層は連続性のない小断層であると評価した。

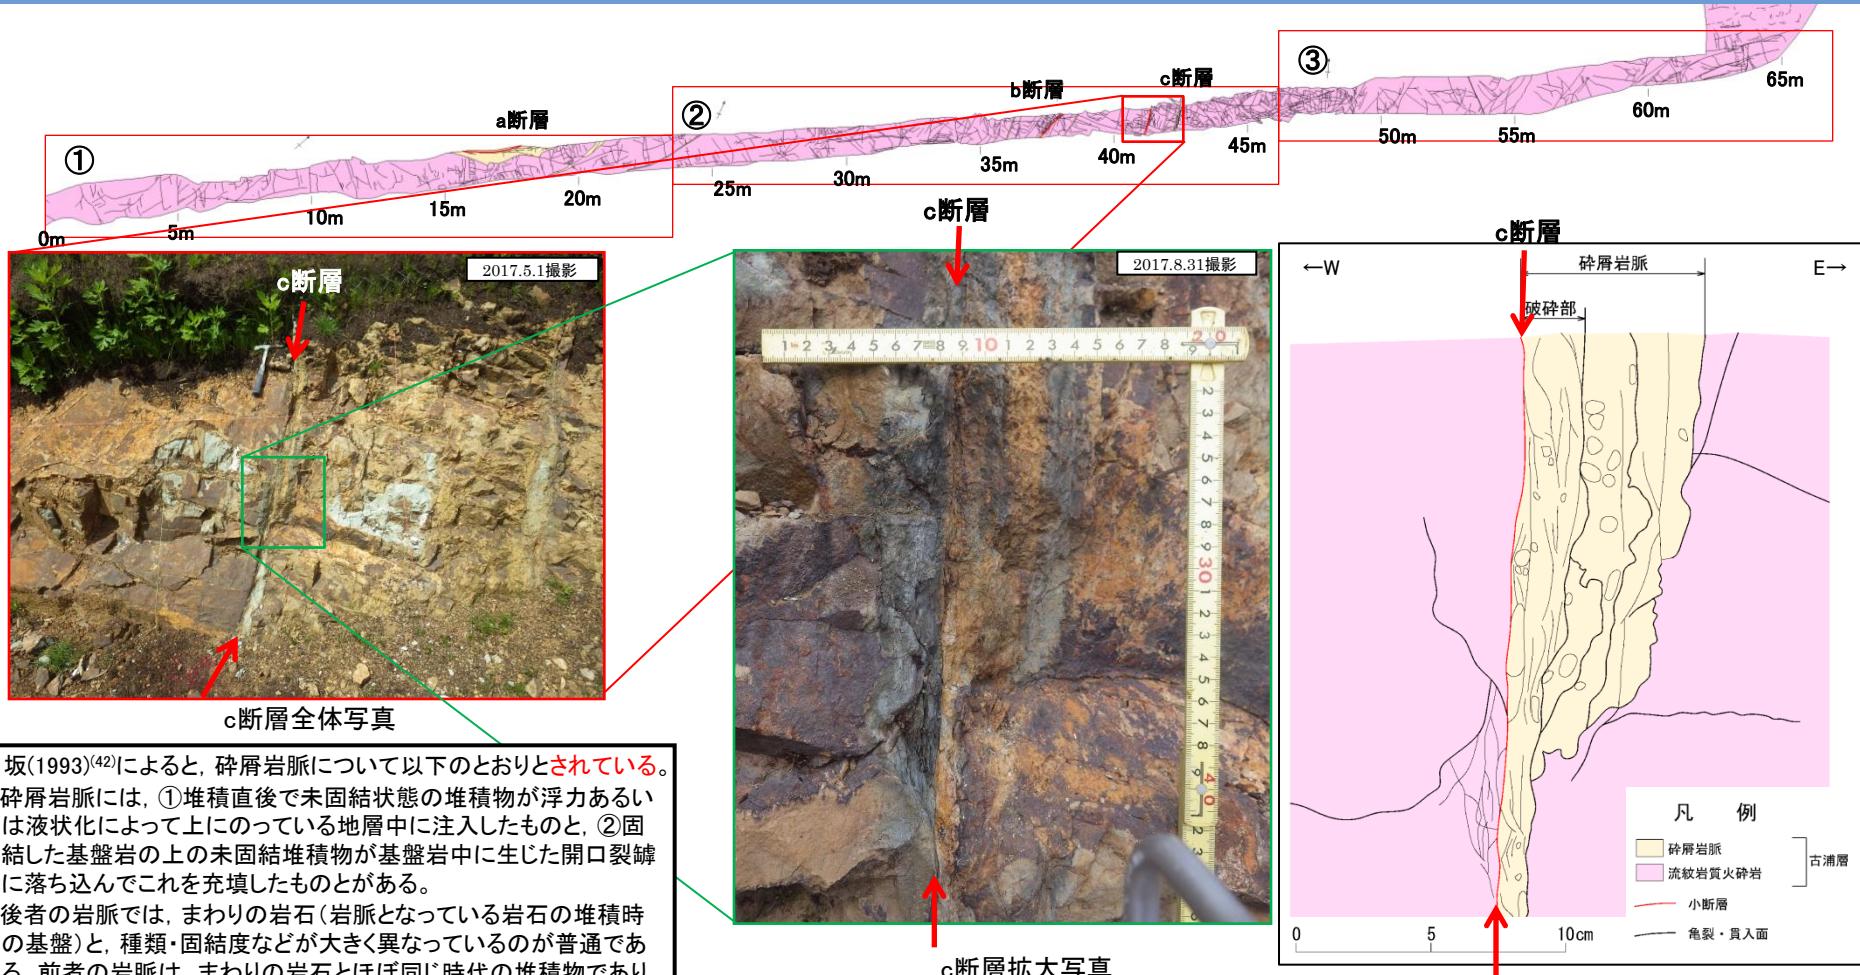
Loc. T-3' の道路改良に伴う切土部(c断層詳細観察)

- ・c断層沿いの幅約2~8cmの範囲には、 ϕ 1cm以下の亜円～円礫主体の流紋岩質礫が認められ、基質支持である。
- ・岩質・固結度が周囲の流紋岩質火碎岩と同質であり、顕著な破碎構造は全体に認められず固結・密着していることから、碎屑岩脈と判断した。
- ・碎屑岩脈のうち、西側境界沿いの幅約2~3cmには、微細な割れ目が発達しており、円～亜円礫の他に ϕ 5mm以下の角礫が一部認められ、直線的な境界を有することから、c断層に伴う破碎部と評価した。

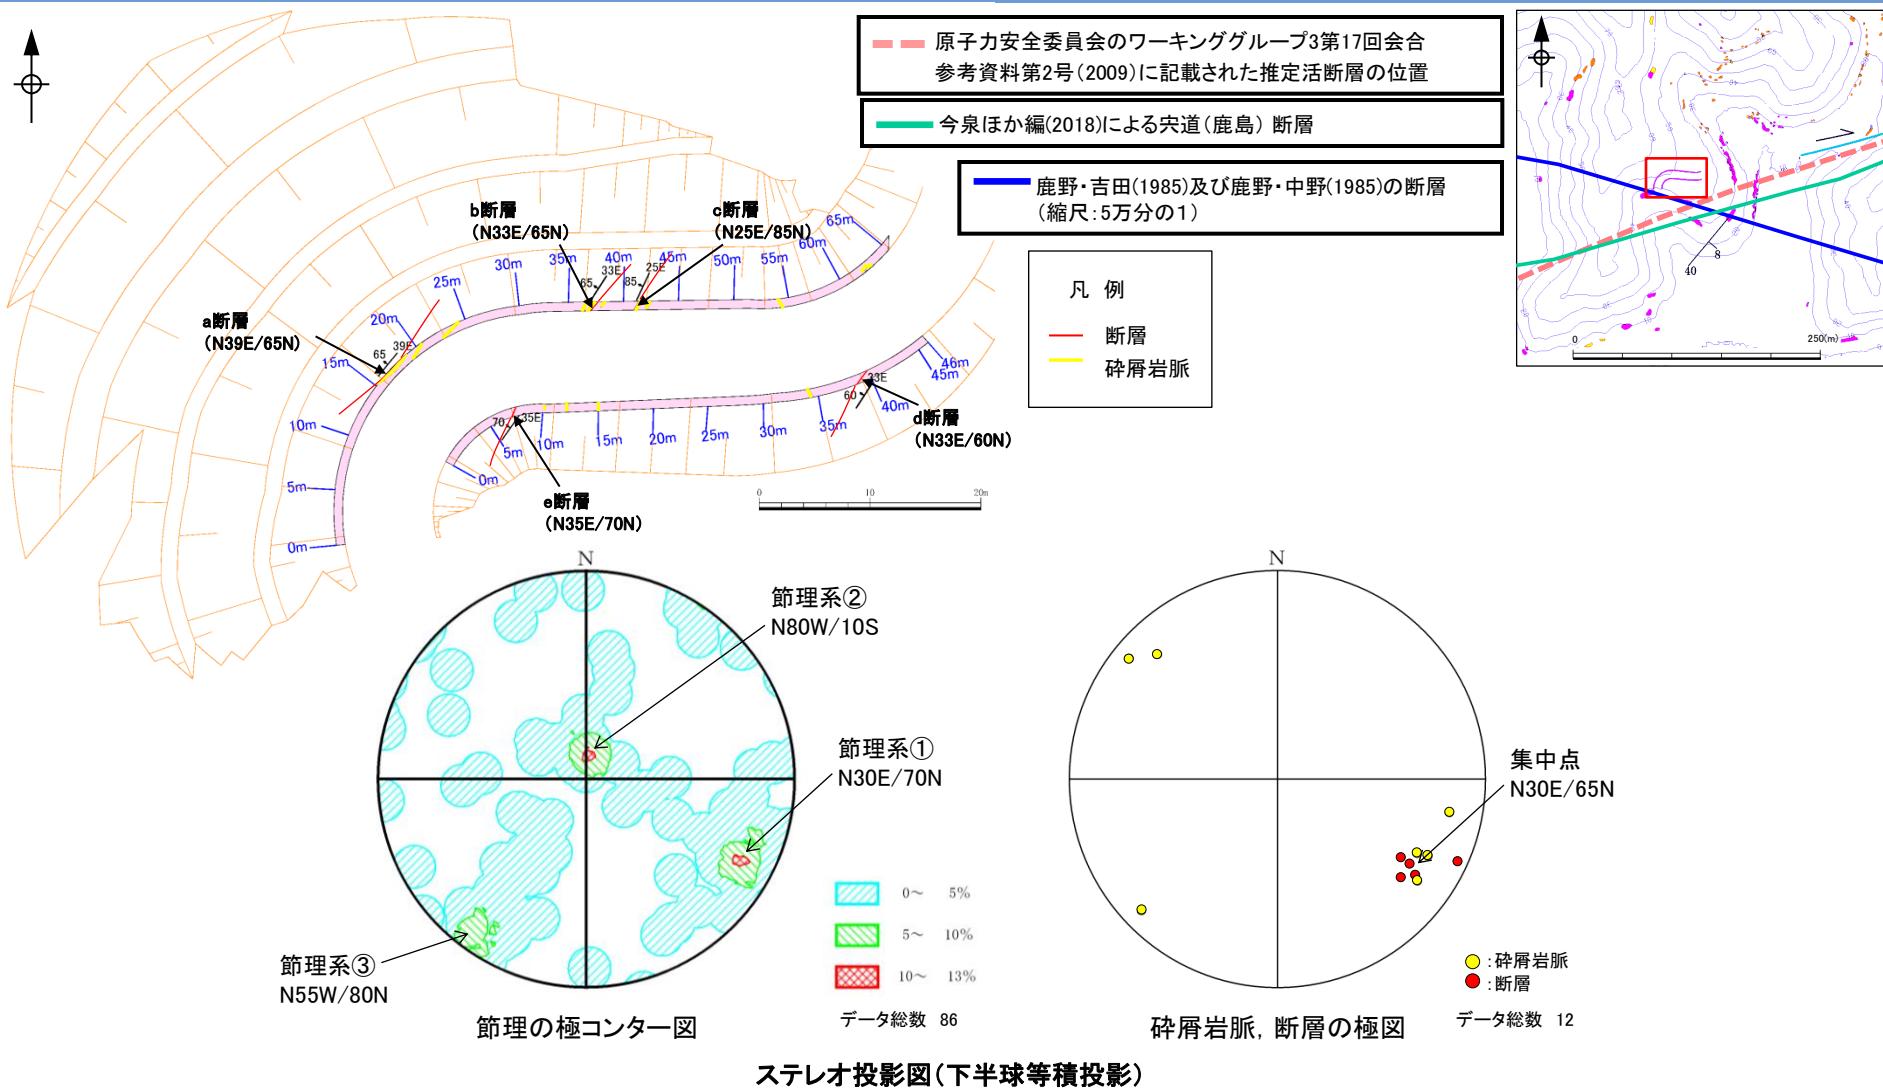
(参考) Loc. T-3' の道路改良に伴う切土部(ステレオ投影による検討)

道路改良に伴う切土部法面に認められる碎屑岩脈、断層及び節理の走向傾斜について、ステレオ投影図を用いて検討した。

- ・節理は、①N30E/70N付近、②N80W/10S付近、③N55W/80N付近の3系統が卓越する。
 - ・碎屑岩脈及び断層の走向傾斜はN30E/65N付近に点が集中し、節理系①と同方向である。
- 以上のことから、碎屑岩脈及び断層は、節理とほぼ同時期に形成された可能性も考えられる。

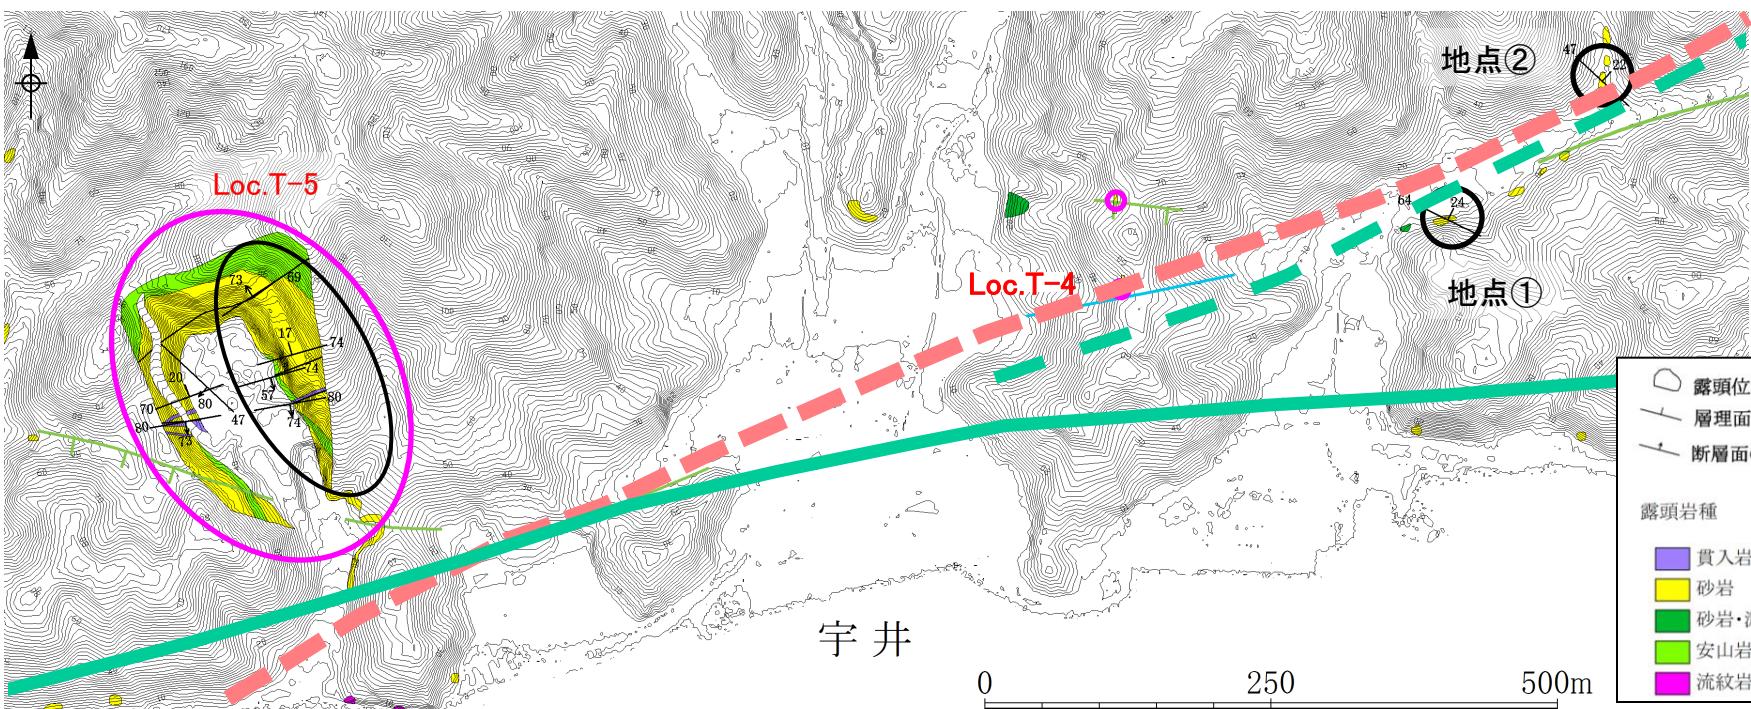
- ・地表地質踏査の結果、文献断層通過位置付近の南北に位置する古浦層の砂岩は北緩傾斜を示すことから、文献断層に対応する断層は推定されない(次頁参照)。
- ・変位地形・リニアメント及び原安委WG3(2009)に記載された推定活断層の通過位置において、ピット調査(Loc.T-4(北), Loc.T-4(南))を実施した。

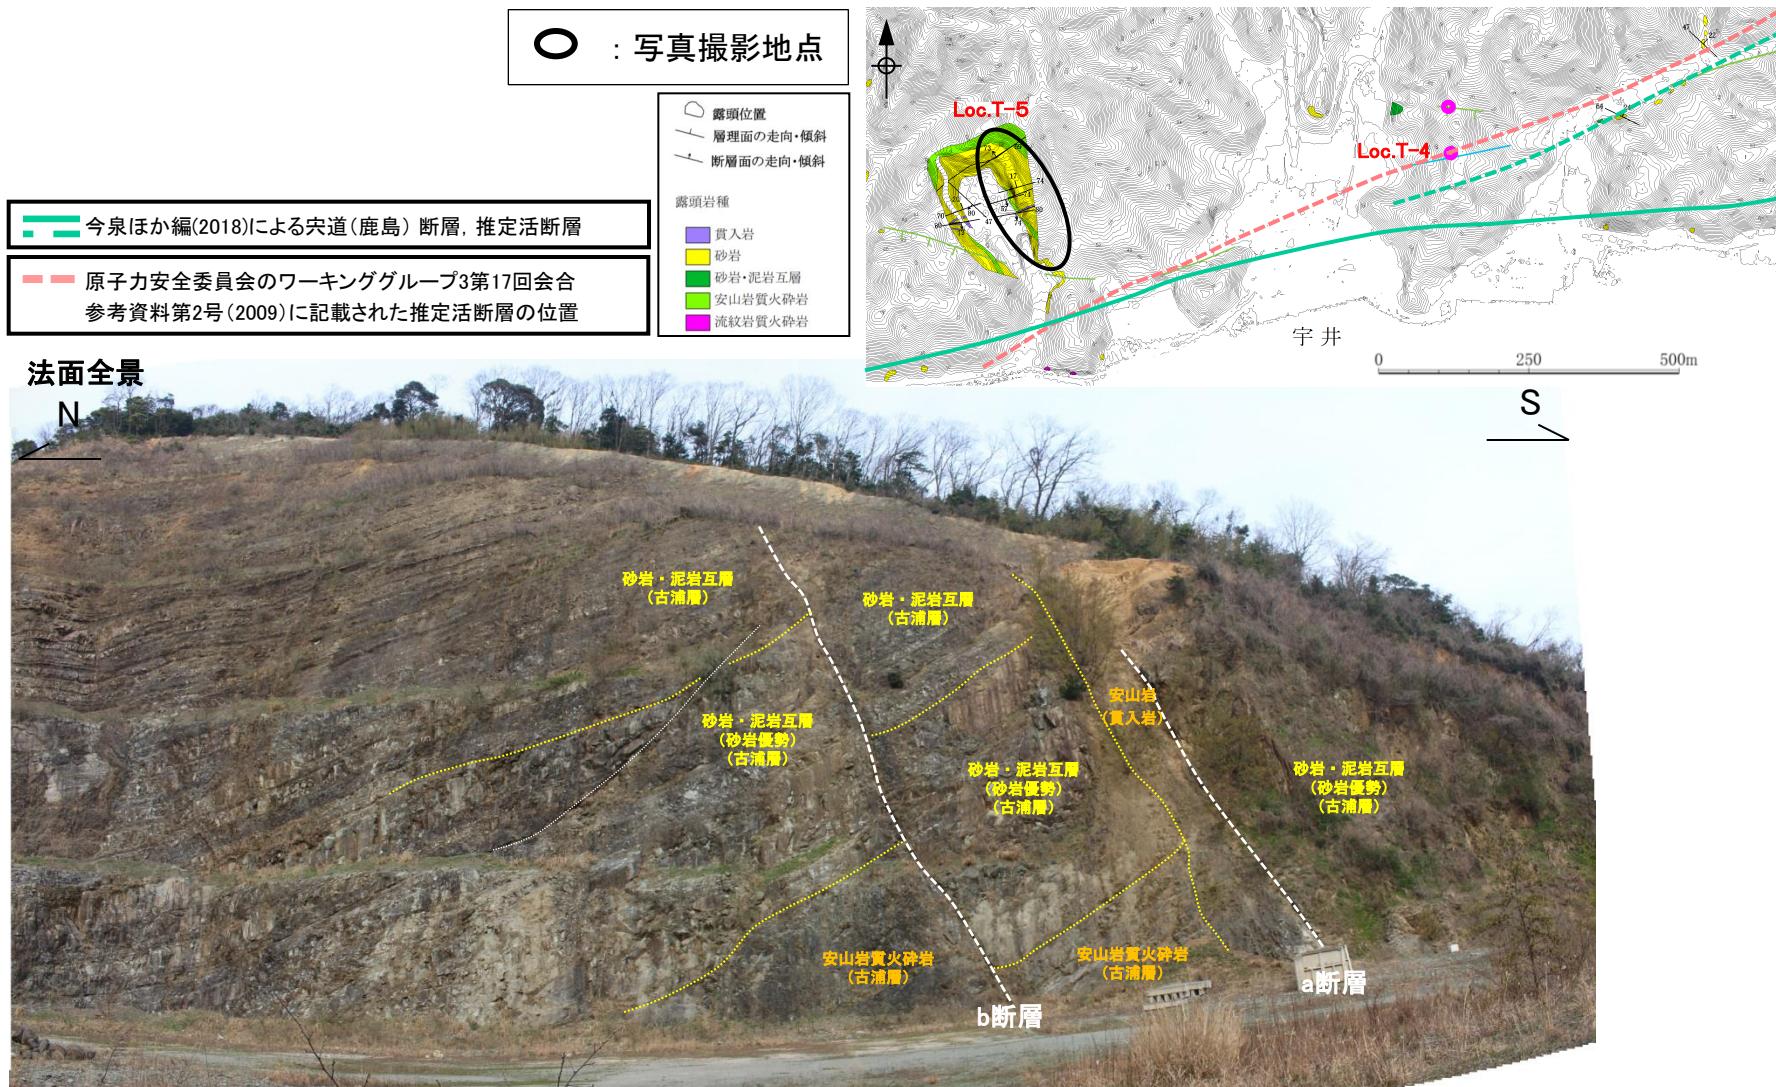
高尾山南側 Loc.T-5(露頭写真)

- Loc.T-5には、古浦層の砂岩・泥岩互層及び安山岩質火砕岩、安山岩(貫入岩)が分布し、主として2条の断層が認められる。
- a断層は、N72E/72Sの走向傾斜を示し、安山岩の貫入面に沿って断層面が連続し、正断層変位を与えている。
- b断層は、N74E/57Sの走向傾斜を示し、古浦層の砂岩・泥岩互層に正断層変位を与えている。
- なお、Loc.T-5南部の変位地形・リニアメント通過位置付近に断層は認められない。

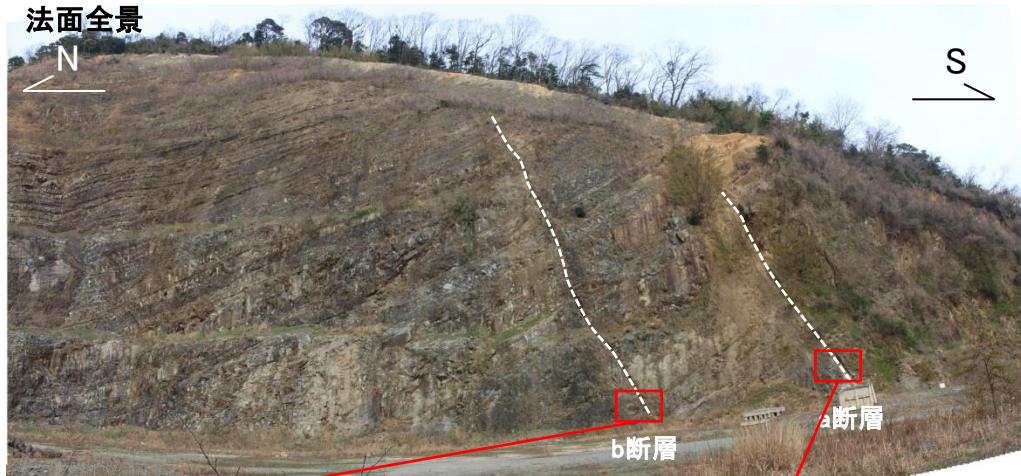
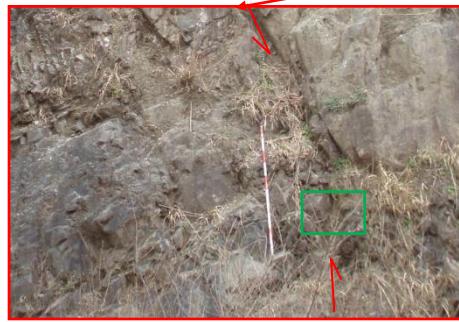
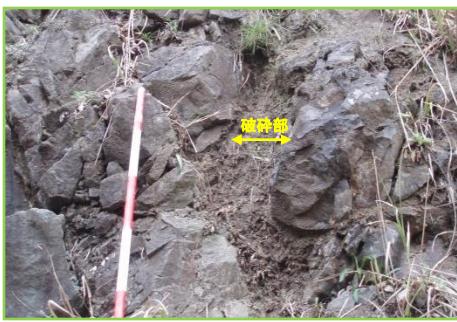
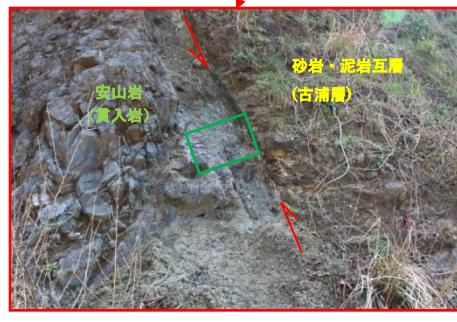
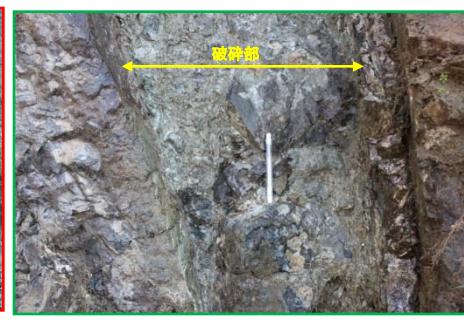
高尾山南側 Loc.T-5(露頭写真)

【b断層】
・破碎幅は最大で10cm程度で、風化により軟質化している。

【a断層】
・破碎幅は最大で60cm程度で一部風化が進んでいるが、固結・密着している。また、中石を含む範囲は比較的硬い。
・断層面には、最大4mm程度の薄い粘土が一部で認められるが、連続性に乏しい。

- Loc.T-5で確認される2条の断層は、概ね同一の走向傾斜を示し、いずれも正断層変位を与えていていることから、ほぼ同時期に形成された断層であると考えられる。なお、鹿野ほか(1994)等によるとEW方向の正断層運動は前期中新世から中期中新世前期とされている。
- a断層の破碎幅は、最大で60cm程度で一部風化は進んでいるが、固結・密着している。また、b断層の破碎幅は、最大で10cm程度で一部風化は進んでいる。
- これらの断層に対応する変位地形・リニアメントは認められず、破碎幅の大きいa断層は固結・密着している。
