3. 穴道断層の評価

(7) 東端付近の断層活動性

(8) 東端の評価

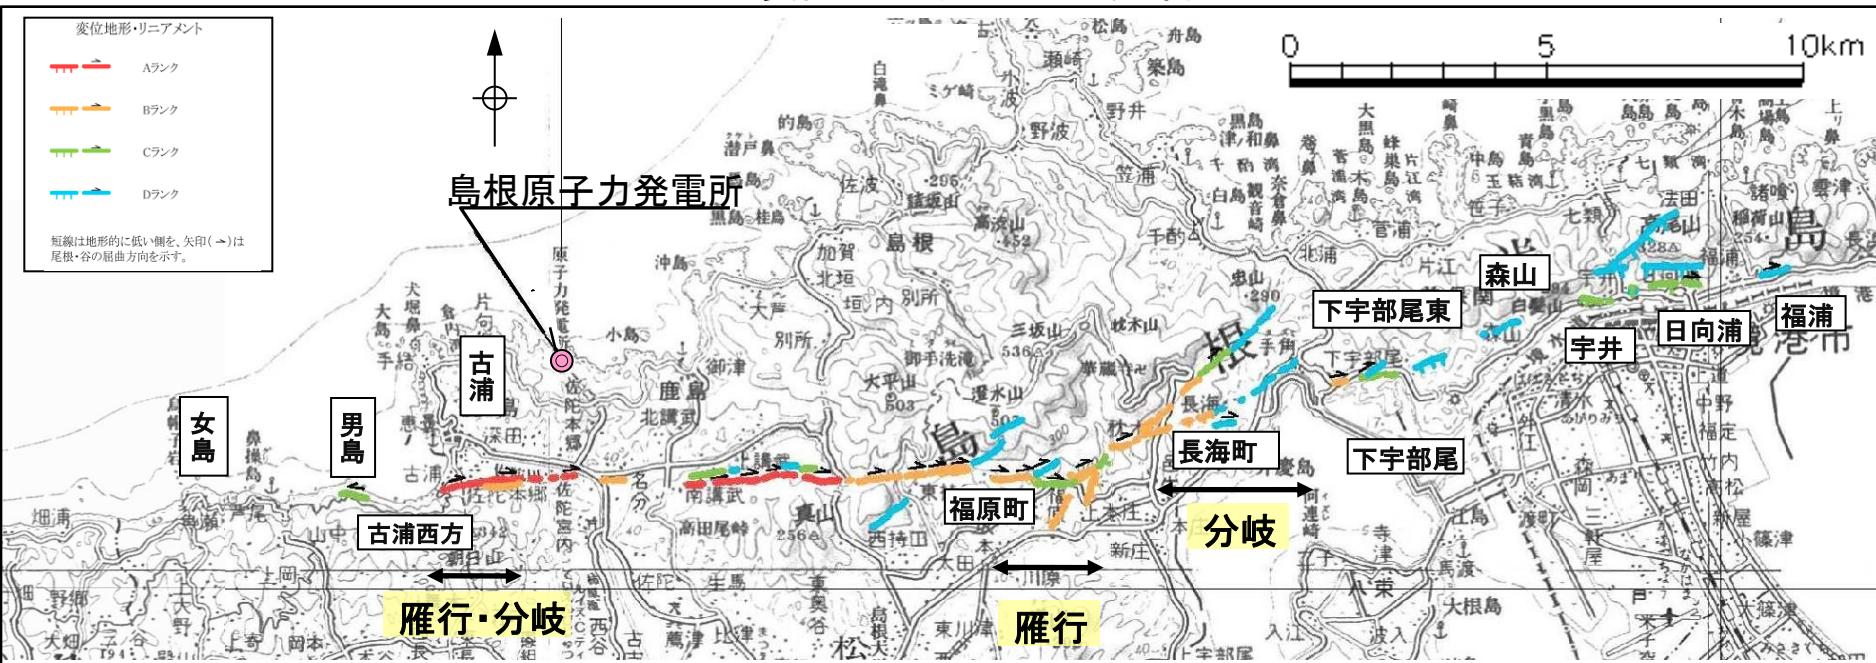
変位地形・リニアメント分布図

不明瞭な変動地形を見逃さないように、当サイトの地形・地質構造を考慮し、井上ほか(2002)を参考に設定した判読基準に基づき、空中写真、地形図等を用いて空中写真判読を実施し、震源として考慮する活断層の存在が疑われる尾根・水系の屈曲等の横ずれ変位に起因する地形、崖等の縦ずれ変位に起因する地形を抽出した。さらに、空中写真判読のみでは認定が難しい微地形については、航空レーザー測量により精度の高い地形情報を取得して、詳細な調査を実施した。

- ・鹿島町古浦～福原町の間は尾根・谷の系統的かつ明瞭な右屈曲が認められるが、その西方及び東方では尾根・谷の屈曲や鞍部等が断続、雁行し、連続性に乏しい。
- ・古浦西方においては、変位地形・リニアメントは認められない。さらに、宮道断層の主要部が尾根・谷の右屈曲を示すのに対して、男島付近では左屈曲が認められる。
- ・東方の長海町～福浦の間では、一部に尾根・谷の屈曲が認められるものの、変位地形は不明瞭であり、下宇部尾東には直線谷が認められるが、更に東方の森山以東においては、鞍部、高度不連続、一部に尾根・谷の屈曲が断続的にしか認められない。
- ・更に東方の福浦以東においては、変位地形・リニアメントは認められない。

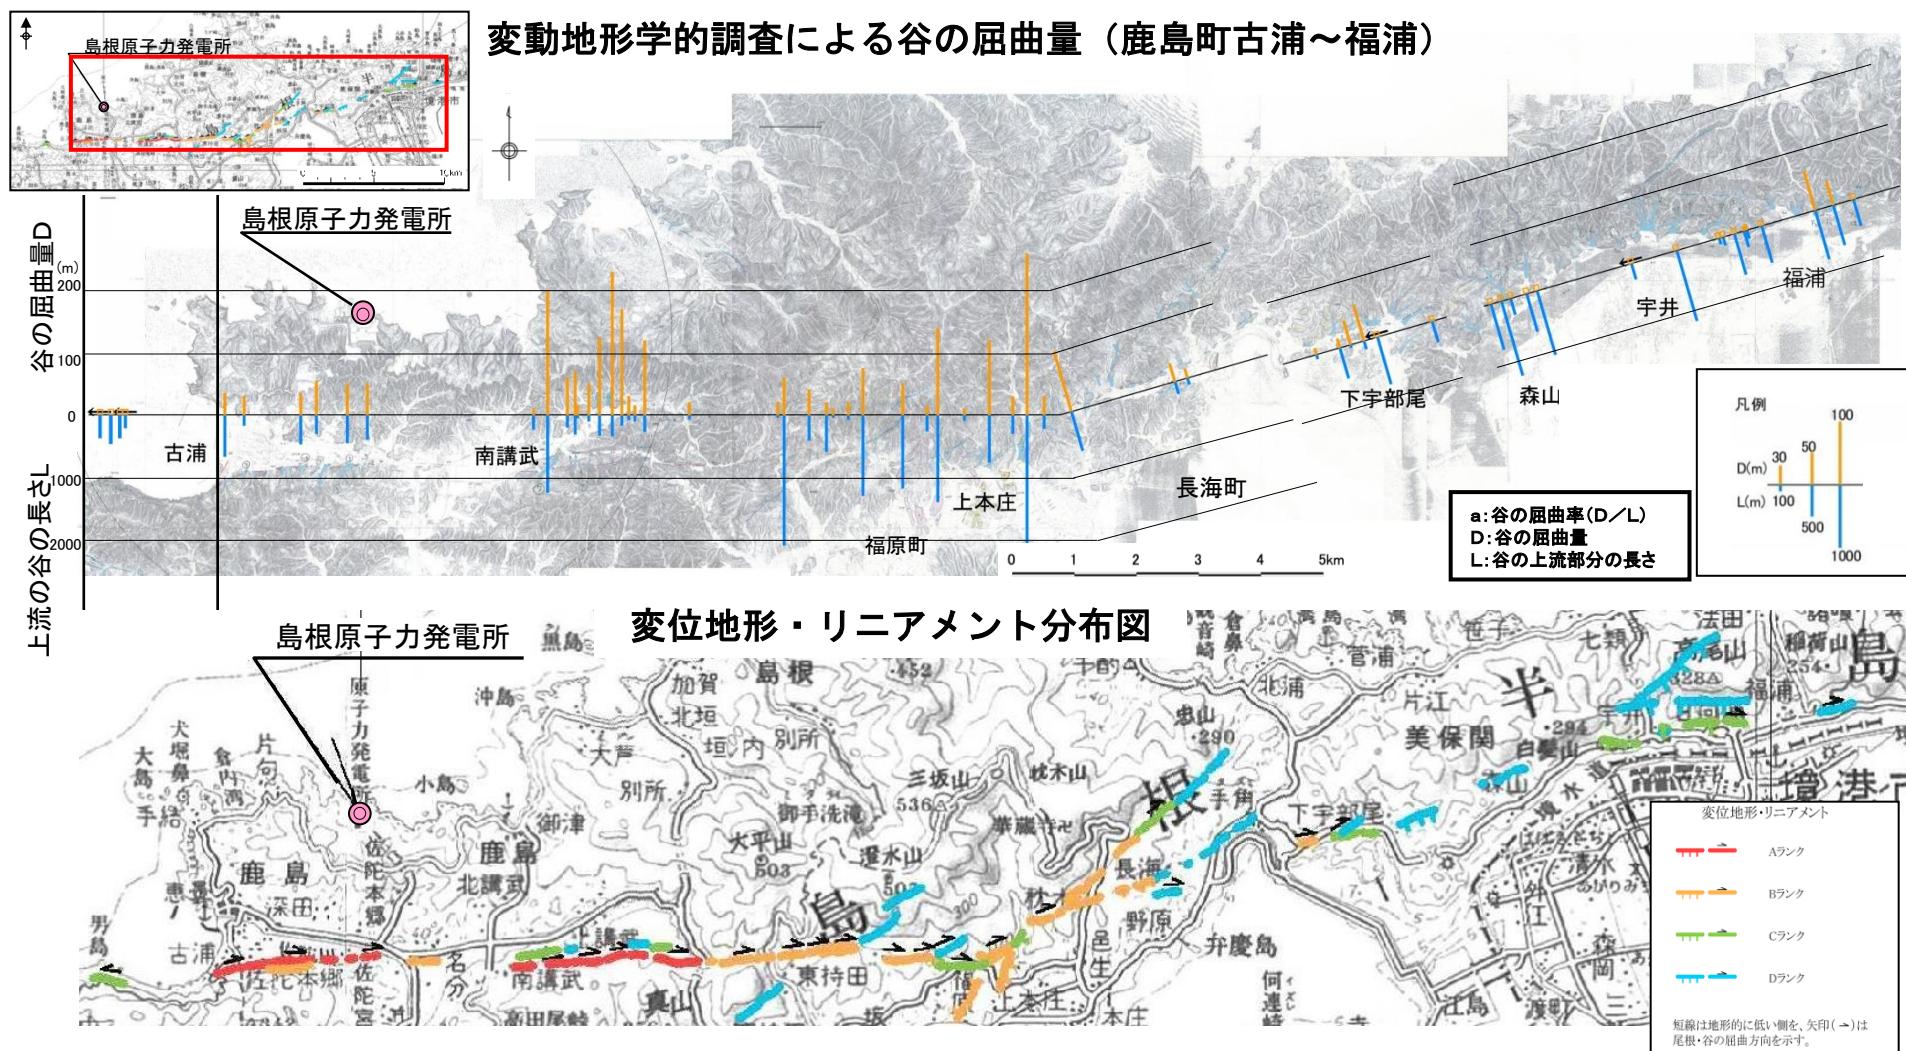
変動地形学的調査による谷の屈曲量(鹿島町古浦～福浦)

- ・谷の屈曲量・屈曲率について、西端付近は南講武付近と比較して、次第に小さくなる傾向が認められる。東側では、断層が東西走向で直線的な上本庄までの一部において南講武付近と同程度の屈曲量が認められるが、長海町以東の屈曲量・屈曲率は南講武付近と比較して、ばらつきは認められるものの、大局的には、次第に小さくなる傾向が認められる。
- ・これらの傾向は、杉山ほか(2005)で示された地表地震断層(1995年兵庫県南部地震ほか)及び活断層(立川断層ほか)に認められる変位量分布のパターン(山型・複合型)と整合的である。

- ・Aランクの変位地形・リニアメントが認められる南講武付近では、谷の屈曲量・屈曲率が大きくなる傾向が認められる。西端付近では、Aランクの変位地形・リニアメントが認められるものの、谷の屈曲量・屈曲率は、南講武付近と比較して、次第に小さくなる傾向が認められる。
- ・長海町～下宇部尾の間では、変位地形・リニアメントは、大局的には東方に向かってBランクからDランクへ移行し、谷の屈曲量・屈曲率も同様に、大局的には東方に向かって次第に小さくなる傾向が認められる。
- ・更に東方の下宇部尾以東においては、Cランク及びDランクの変位地形・リニアメントが認められるものの、左に屈曲する谷または直線状の谷が複数認められ、谷の屈曲率に一定の規則性は認められず、系統的でない。

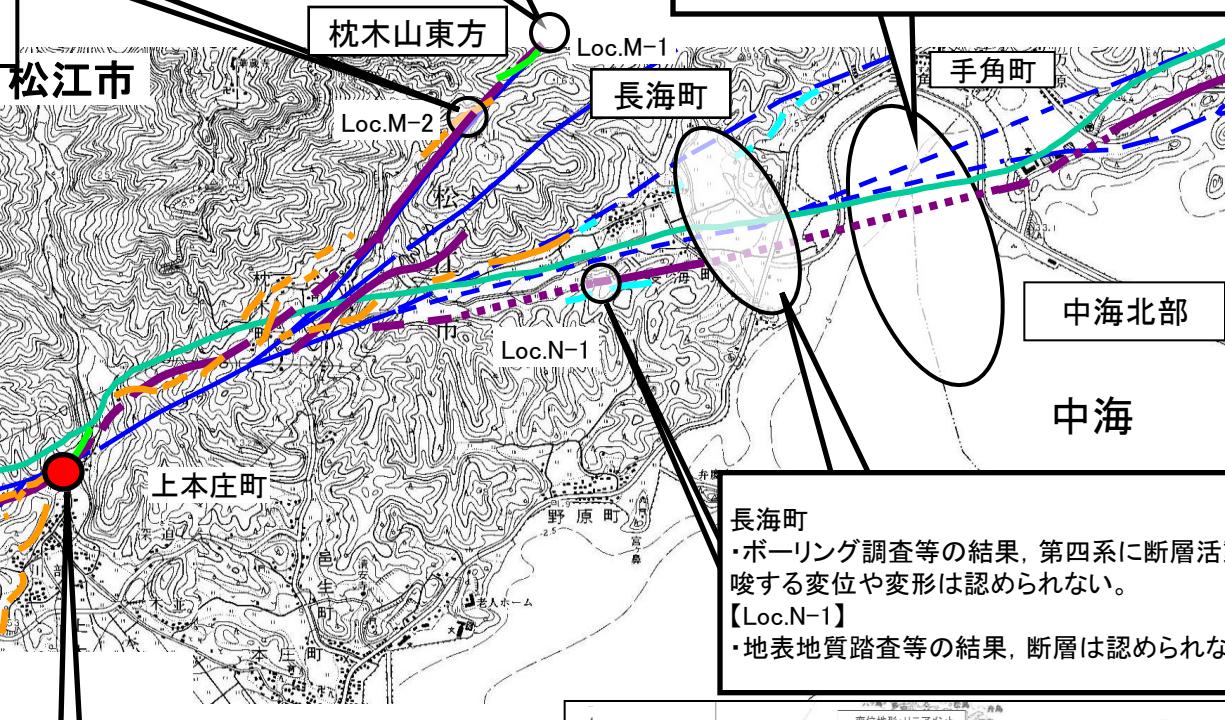
調査結果(福原町～手角町付近)

・地表地質踏査等の結果、当該付近の**変位地形・リニアメント**は組織地形であると**評価した**。

・地表地質踏査等の結果、断層は認められるが、後期更新世以降の活動は認められない。

・地表地質踏査等の結果、断層は認められない。

・音波探査等の結果、VI_N層(下部～中部中新統)に断層活動を示唆する反射面は確認されず、I_N層(完新統)及びII_N層(中部～上部更新統)はほぼ水平に分布することから、断層活動を示唆する変位や変形は認められない。

・渡辺ほか(2006)⁽⁴³⁾によると、上本庄町のトレンチ調査で後期更新世以降の断層活動が認められるとしており、最新活動は、880年出雲の地震に対応し、始良Tn火山灰の降下堆積以降、5回程度の活動を繰り返している可能性があるとされている。

・詳細な変動地形学的調査等の結果、活断層が推定される。

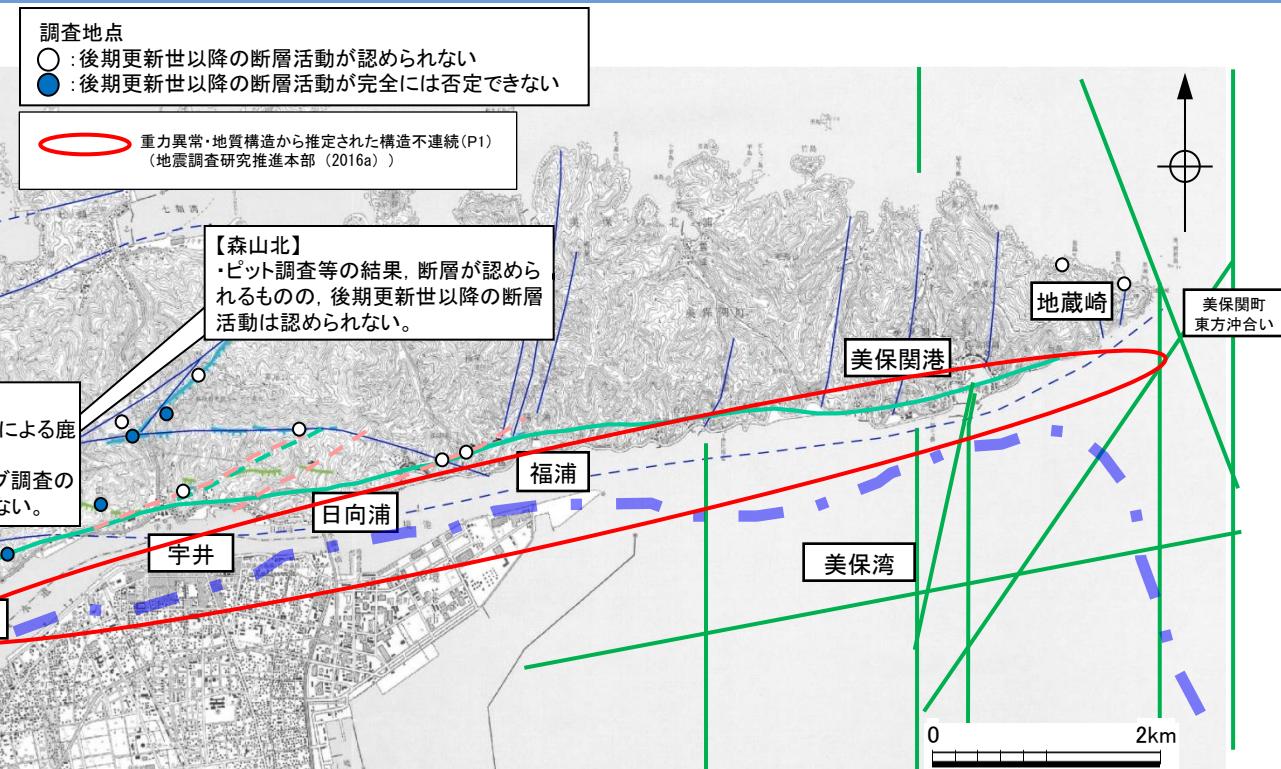
調査結果(下宇部尾東～森山, 森山北)

下宇部尾東
 ボーリング調査の結果、変位地形・リニアメント及び中田ほか(2008)による鹿島断層に対応する断層は認められない。
 幅広のはぎ取り調査の結果、断層は認められない。また、ボーリング調査の結果、貫入岩及び貫入境界付近に、貫入後の断層活動は認められない。

中海北岸付近
 音波探査等の結果、重力センターの急傾斜部は、F-C断層及びF-B断層に伴う基盤の落差を反映したものと考えられる。
 また、これらの断層は、下部～中部中新統に変位が認められるが、中部更新統以上に変位や変形は認められない。

1. CMP490付近に想定される伏在断層
 ボーリング調査地点～トレンチ調査地点～断層露頭に連続すると考えられる一連の断層について、後期更新世以降の断層活動は認められない。
- (1) 【森山(断層露頭調査)】
 断層には、明瞭なせん断面は認められず、断層を覆うDMP降灰層準と考えられる崖錐堆積物3層に変位・変形は認められない。
 薄片観察等の結果、角礫部が認められるが、複合面構造ではなく、南講武の活断層に見られる特徴は認められない。
- (2) 【森山(トレンチ調査)】
 ボーリング調査で認められた2条の断層(A断層, B断層)のうち、A断層はMIS5eより古いシルト質礫層、B断層はMIS5e以前の礫混リント層に変位・変形を与えていないことから、後期更新世以降の断層活動は認められない。

2. 【森山(はぎ取り調査)】
 はぎ取り調査で認められた断層について、後期更新世以降の断層活動は認められない。

- (1) はぎ取り調査等結果
 推定活断層通過位置付近の断層露頭①には、細粒部が認められるが、複合面構造ではなく、南講武の活断層に見られる特徴は認められない。
- (2) ボーリング調査結果
 断層露頭①の走向・傾斜延長付近に明瞭なせん断面は認められず、断層の連続性は乏しい。
- (3) 反射法地震探査結果
 基盤岩上面、完新統及び南側に分布する上部更新統には断層活動を示唆する変位や変形は認められない。

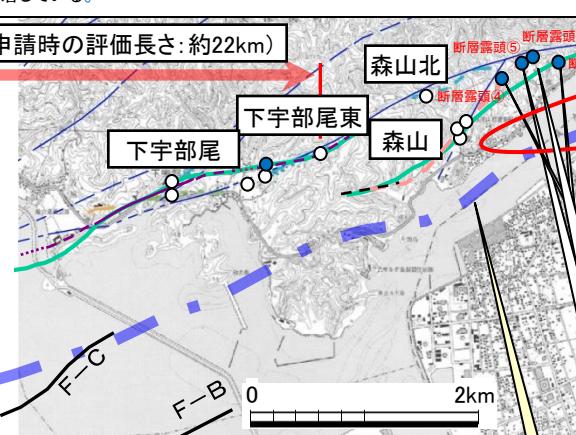
調査結果(森山造成地～福浦)

・鹿野・吉田(1985)によると、当該付近のリニアメントは組織地形であると判断されている。

・地表地質踏査の結果、正断層センスを有する断層が認められる。上載地層が存在しないため、最新活動時期の確定には至っていないものの、断層面は凹凸が著しい。また、縦ずれ優勢の条線が認められるが、現在の応力場で東西圧縮応力場として推定されるすべり角の計算結果とは対応しない。

・ピット調査の結果、断層は認められない。

・Loc.T-3'の道路改良に伴う切り土法面に断層が認められるものの、文献断層に対応する断層ではなく、またCT画像解析結果等より連続性のない小断層と評価した。

・地表地質踏査の結果、2条の正断層(a断層、b断層)が認められる。これらの断層に対応する変位地形・リニアメントは認められず、また破碎幅の大きいa断層は固結・密着している。

・地表地質踏査の結果を踏まえ、高尾山西側の変位地形・リニアメント沿いに宍道断層は連続しないと評価した。

・地表地質踏査の結果、変位地形・リニアメント等の通過位置付近では礫岩等が連続分布しており、断層は認められない。

・道路沿いにおいて正断層が確認される。断層面沿いに風化が進むが面は密着しており、破碎は認められない。また、古浦層の砂岩泥岩互層中の層理面の走向傾斜の乱れも認められないことから、後期更新世以降の断層活動は認めないと考えられるが、上載地層(後期更新世の地層)が存在しないため、後期更新世以降の断層活動を完全には否定できないと評価した。

・地表地質踏査等の結果、複数の断層※1が認められる。露頭観察、室内試験及び断層露頭の連続性・活動性評価※2の結果、後期更新世以降の断層活動は認めないと考えられるが、上載地層が存在しないため、後期更新世以降の断層活動を完全には否定できないと評価した。
※1: 複数の断層

・森山・森山造成地の地質境界断層(縦ずれセンス(逆断層))について、地質調査結果及び重力センターの急傾斜部(鉛直一次微分のゼロセンター)の分布位置を踏まえると、その西方延長は、中海北岸のF-C断層及びF-B断層(逆断層センス)に連続するものと推定されることから、下宇部尾東に繋がらない。また、東方延長は、鹿野・中野(1985)に示される伏在断層の通過位置付近を通過するものと推定される。

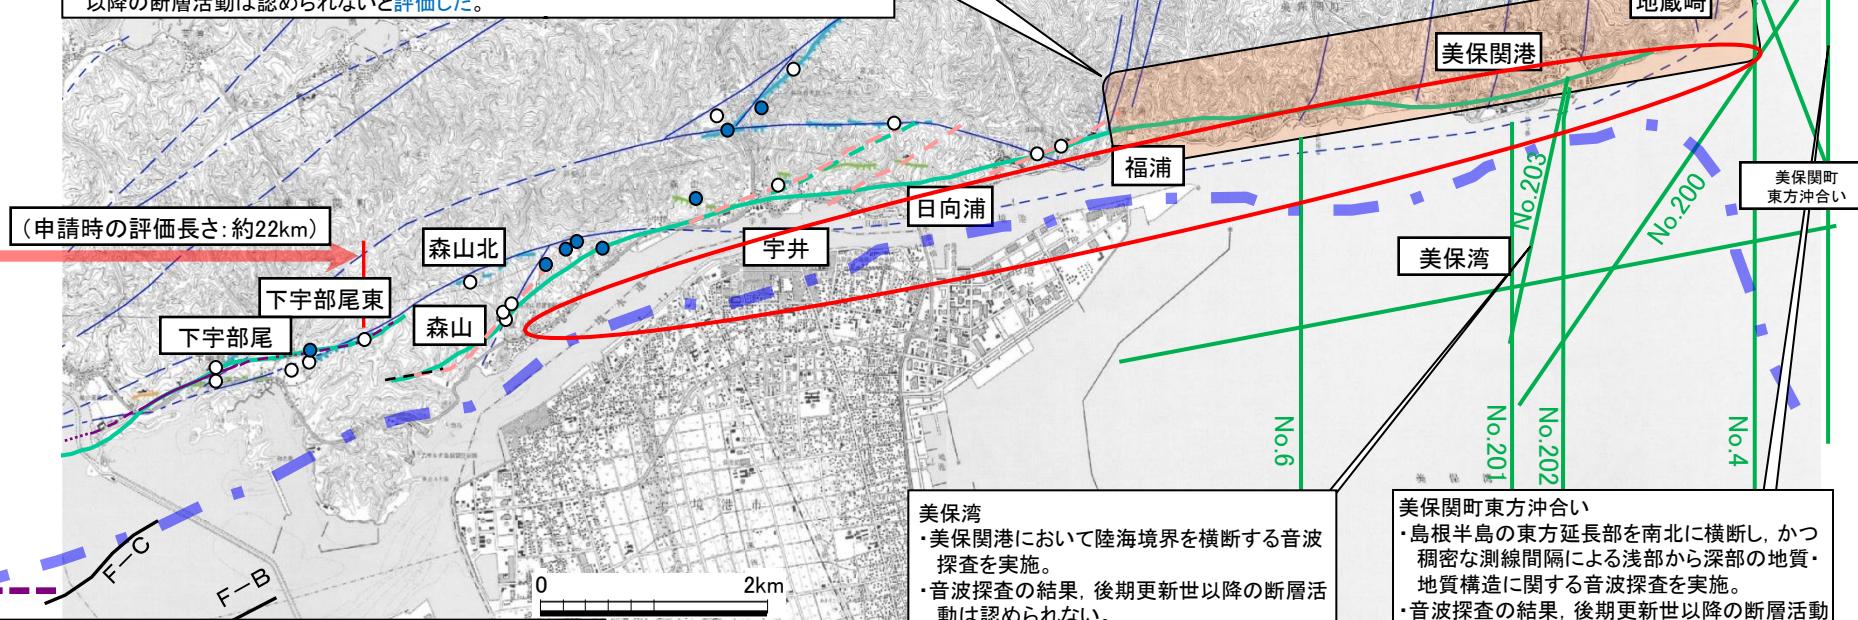
調査結果(福浦～地蔵崎, 美保湾～美保関町東方沖合い)

- 島根半島東部(福浦～地蔵崎間)に変位地形・リニアメントは認められない。
- また、島根半島東部の南縁に後期更新世以降の隆起を示す海成段丘面は分布しない。
- 地表地質踏査の結果、鹿野・中野(1985)に示される伏在断層及び断層(南北走向の胴切り断層)に近くにつれて地層が急傾斜する傾向は確認されず、また地蔵崎付近を除き、地質分布の顕著な不連続は認められない。また、分水界に発達する風隙は、大局的には地質境界付近に位置することから、組織地形によるものと評価した。
- 島根半島東部の褶曲について、分水界と背斜軸の対応関係は系統的ではない。また、陸域の地質状況から直接的に褶曲の活動時期を評価することは困難であるため、東方延長の地蔵崎付近の海域における音波探査記録を確認した結果、後期更新世以降の断層活動を示唆する変位や変形は認められない。したがって、島根半島東部の褶曲に後期更新世以降の断層活動は認めないと評価した。

- 文献調査及び変動地形学的調査の結果、f1断層及びf2断層について、後期更新世以降の断層活動は認められない。
- また、地表地質踏査及び両断層の走向延長部の音波探査記録により、上記評価の妥当性が確認された。
- f1断層及びf2断層は縦ずれセンスの断層であることから、南北引張応力場において形成された正断層、もしくは南北圧縮応力場において形成された逆断層に伴い、その上盤に形成された副断層(正断層)と考えられ、活断層としての宍道断層との関連性はないと評価した。

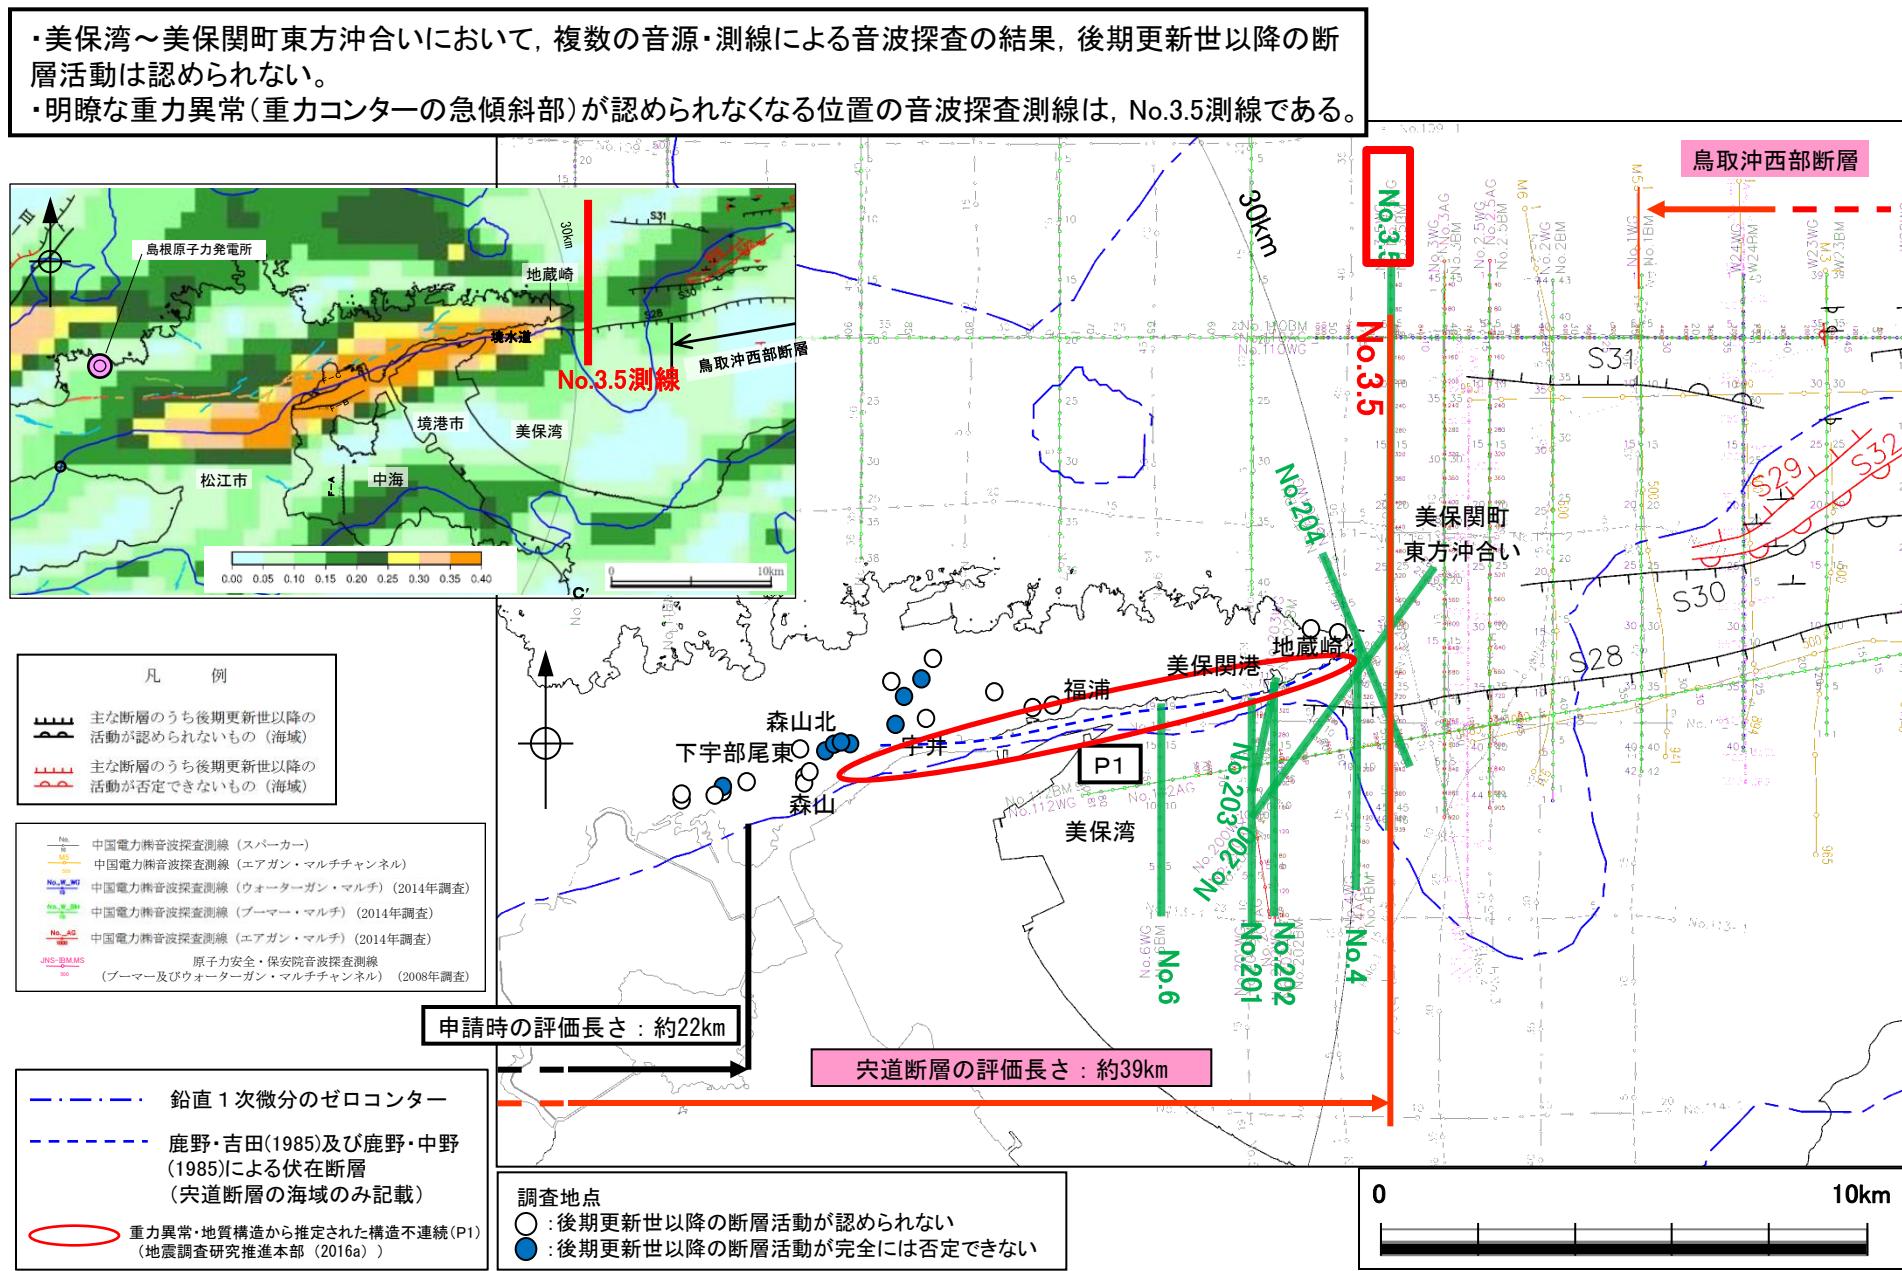
調査結果(美保湾～美保関町東方沖合いにおける音波探査結果)

- ・美保湾～美保関町東方沖合いにおいて、複数の音源・測線による音波探査の結果、後期更新世以降の断層活動は認められない。
- ・明瞭な重力異常(重力コンターの急傾斜部)が認められなくなる位置の音波探査測線は、No.3.5測線である。

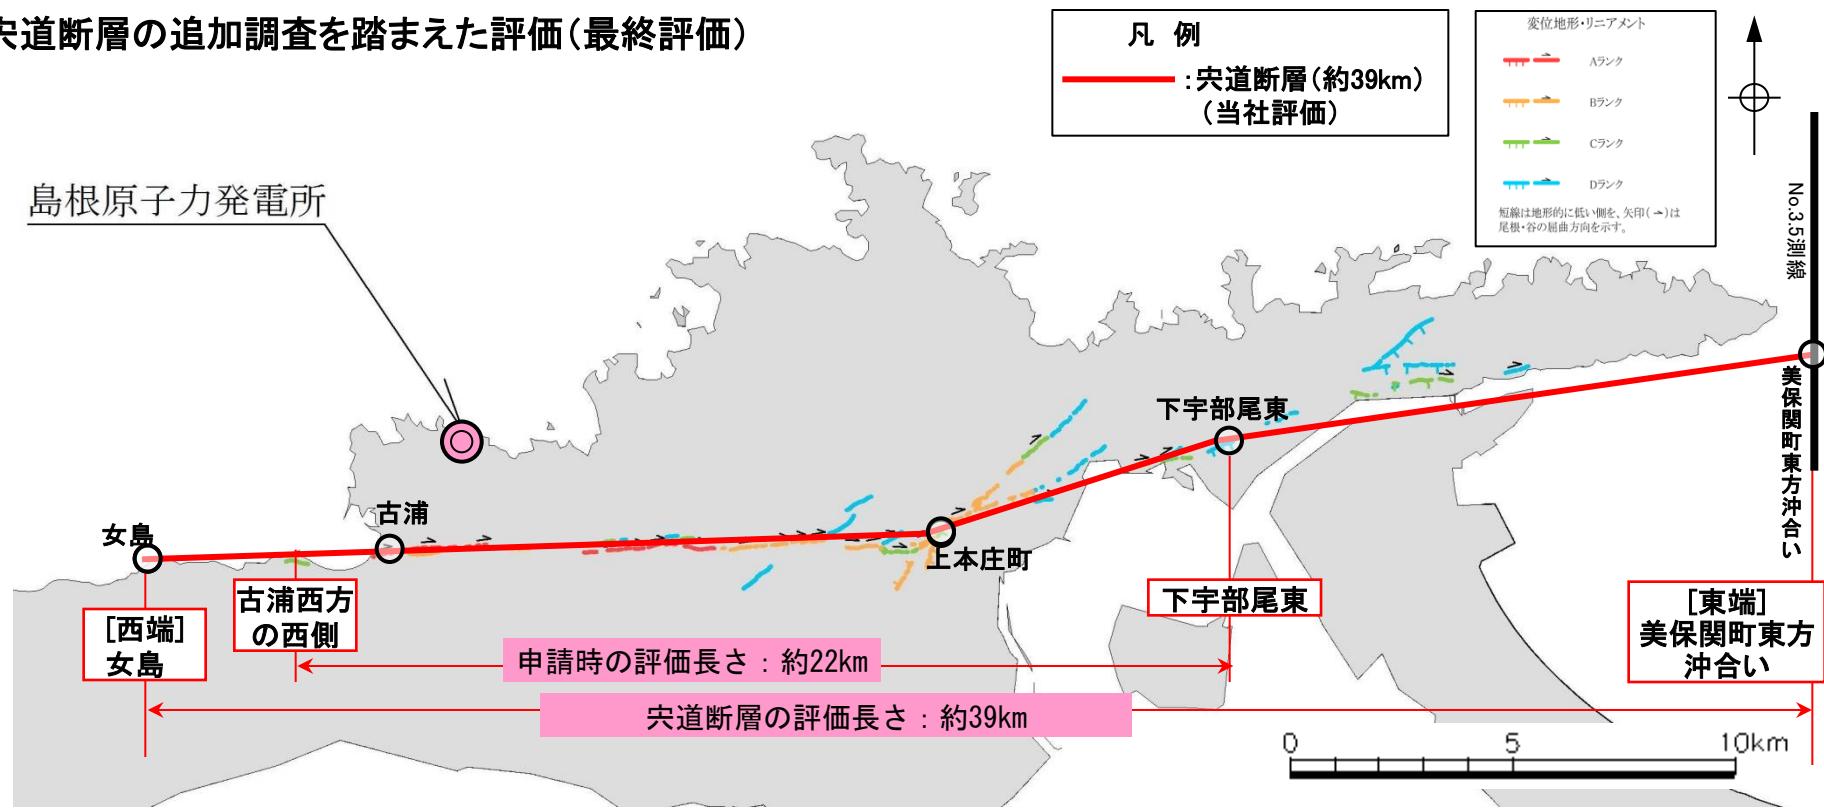
■ 宮道断層の追加調査を踏まえた評価(最終評価)

○申請時の西端「古浦西方の西側」を含め、古浦より西側の海域、陸海境界付近、陸域のいずれの調査地点においても、宮道断層の延長部に対応する断層は認められないが、陸海境界付近の調査結果の不確かさを考慮し、ボーリング調査等により精度や信頼性のより高い調査結果が得られている「女島」を西端とする。

○申請時の東端「下宇部尾東」において幅広なはぎ取り調査等の結果、宮道断層に対応する断層は認められず、更に東方の森山におけるトレーンチ調査等の結果、後期更新世以降の断層活動は認められない。しかしながら、地震調査研究推進本部(2016a)において宮道断層東部を「活断層の可能性のある構造(P1)」と評価しているため、その周辺の地質について詳細に調査した結果、陸域では一部の断層を除いて上載地層がなく、後期更新世以降の断層活動が完全には否定できなかったこと及び陸海境界付近の調査結果の不確かさを考慮し、音波探査により精度や信頼性のより高い調査結果が得られ、かつ、明瞭な重力異常が認められないことを確認している「美保関町東方沖合い」を東端とする。

○宮道断層の長さとして、女島から美保関町東方沖合までの約39kmを評価する。

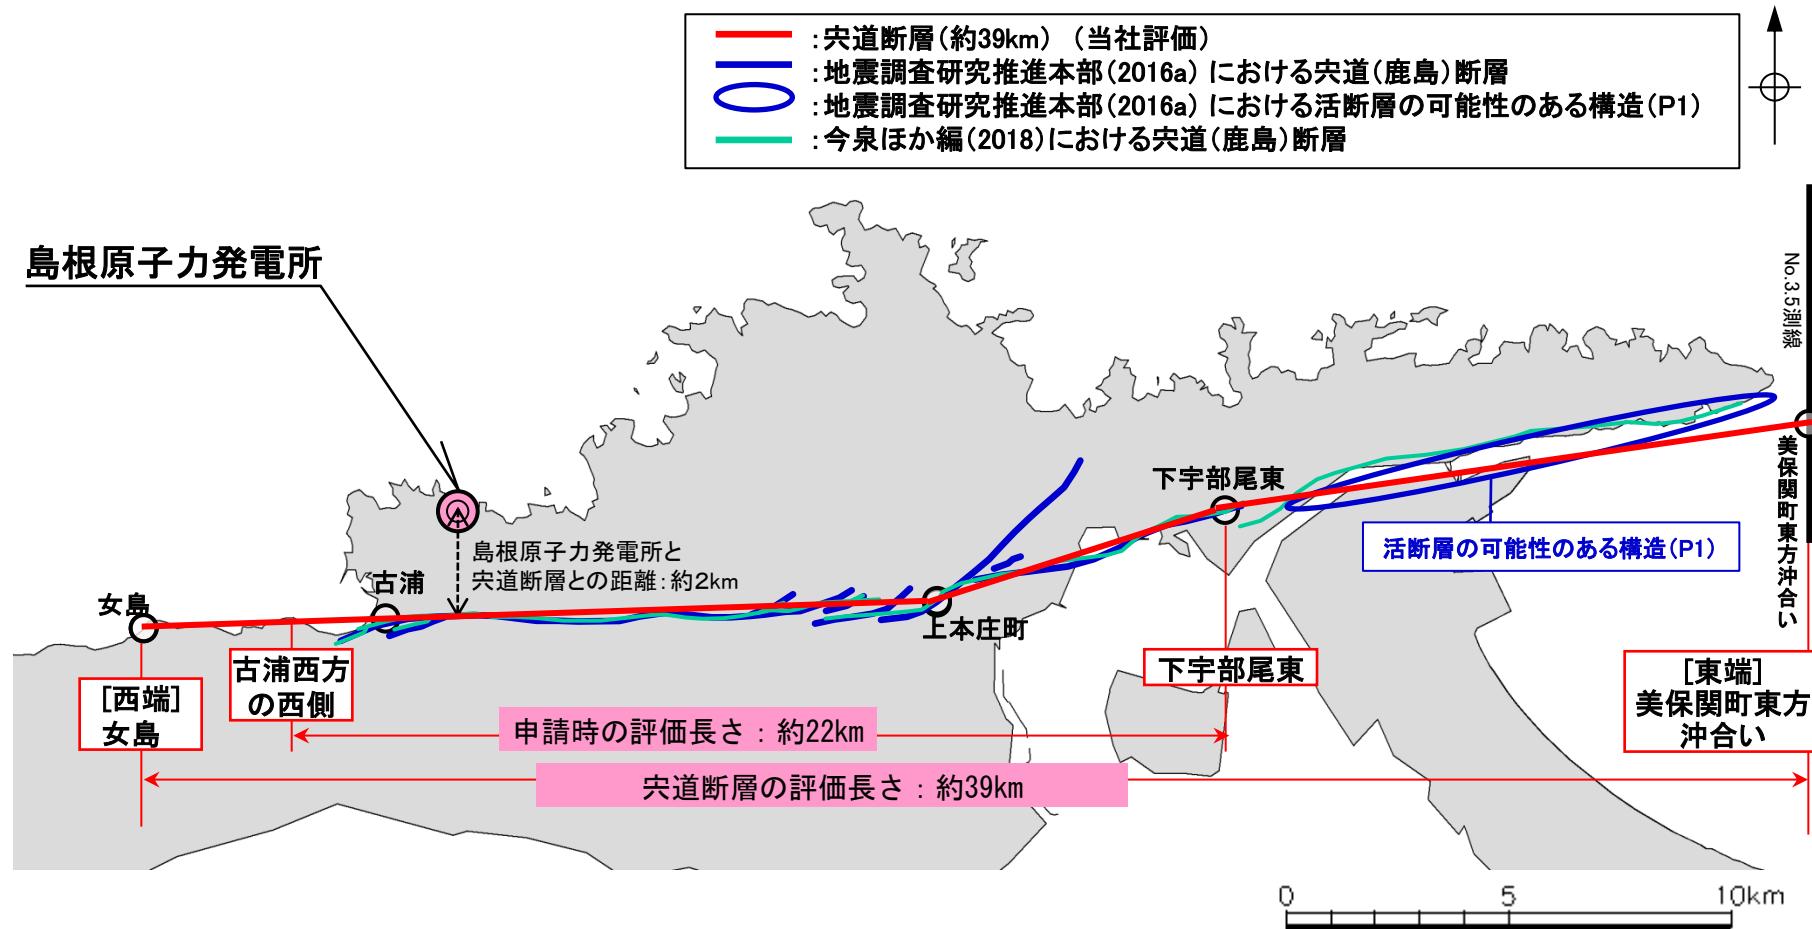
■ 宮道断層の評価長さと文献の評価長さとの関係について

宮道断層の評価長さは、最新の文献(地震調査研究推進本部(2016a)及び今泉ほか編(2018))の評価長さに対して、不確かさを考慮している。

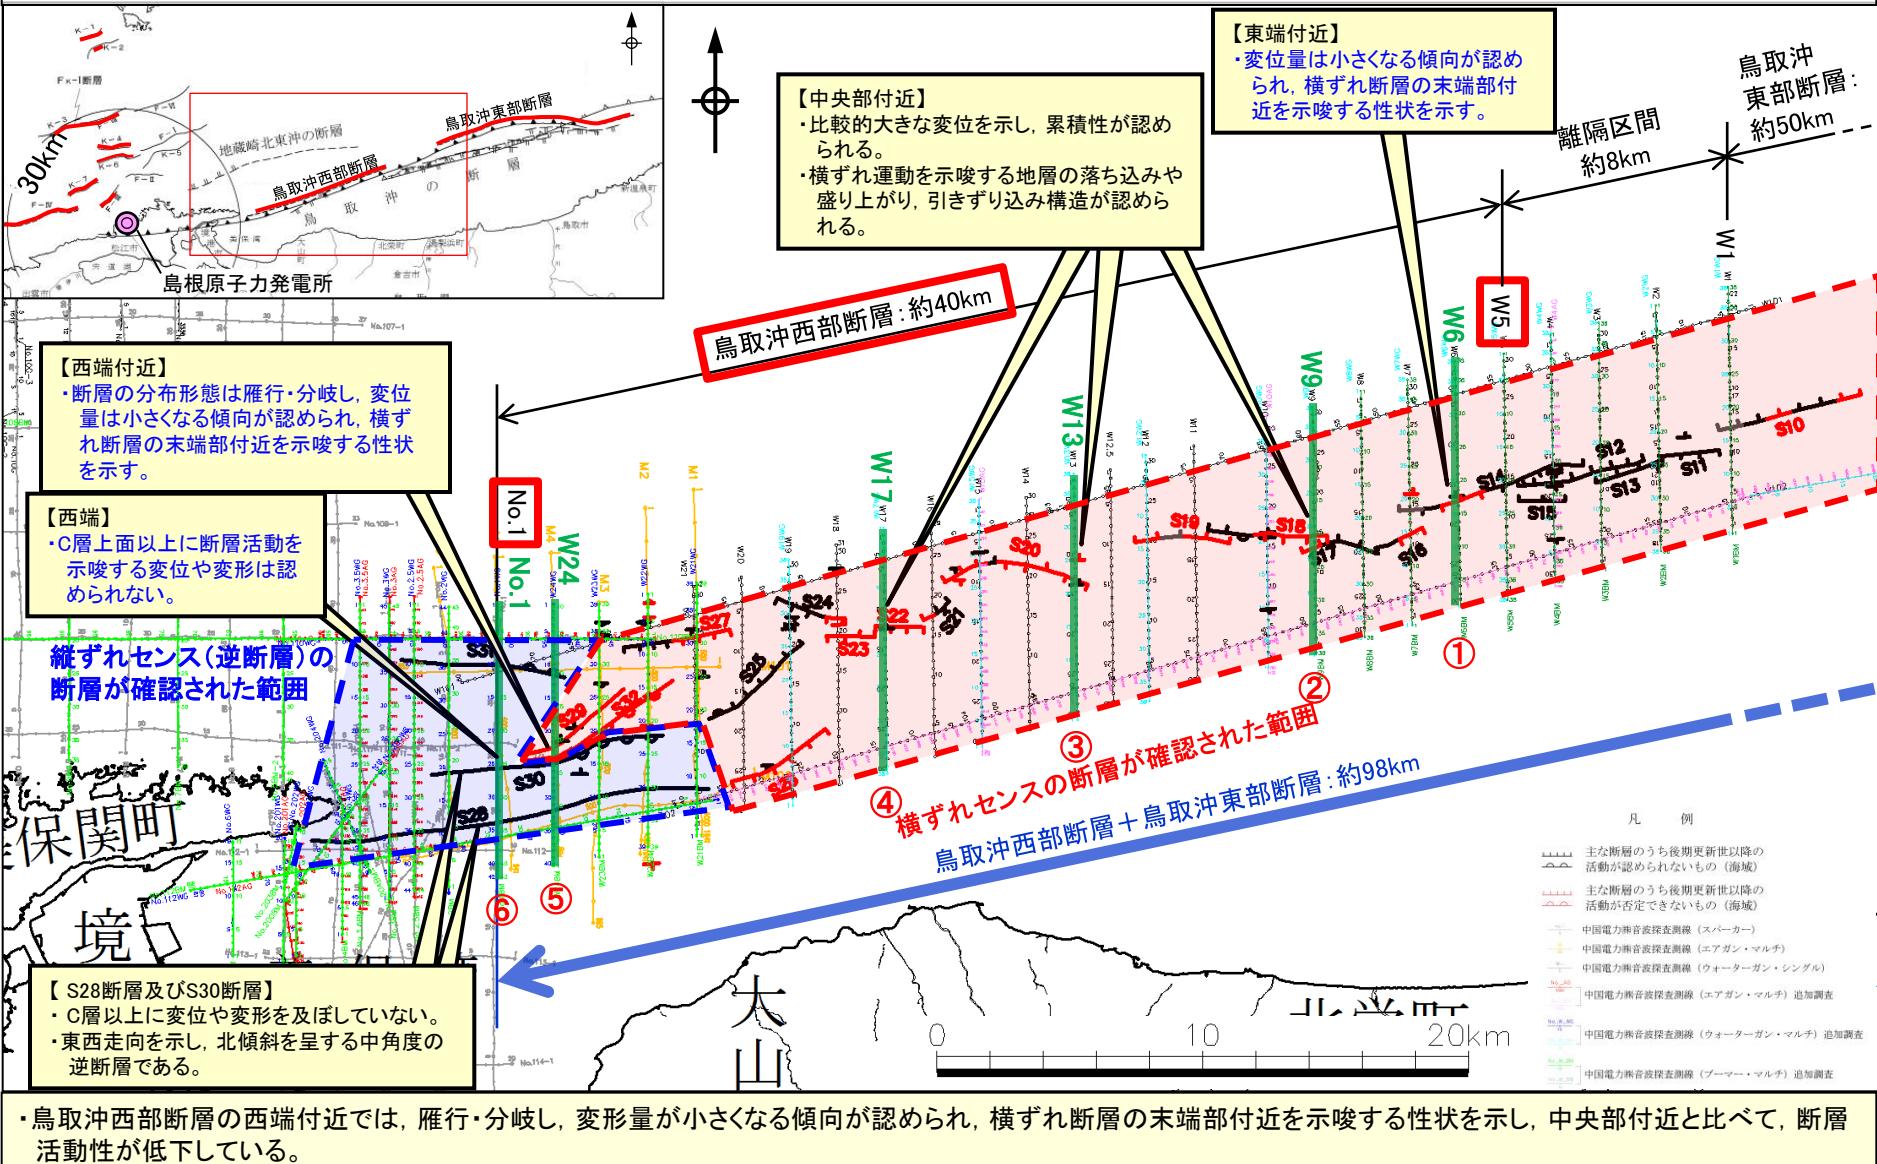
鳥取沖西部断層の性状

・鳥取沖西部断層の活動性を評価するため、断層の中央部付近と端部付近の性状を比較検討した。なお、鳥取沖の断層は、新第三紀鮮新世末期以降から現在まで続いている東西圧縮応力場において横ずれ運動が卓越すると考えられることから(伊藤・荒戸(1999), 鎌田(1999)等), C層上面(鮮新統~下部更新統)以上の断層変位量に着目し評価を行った。

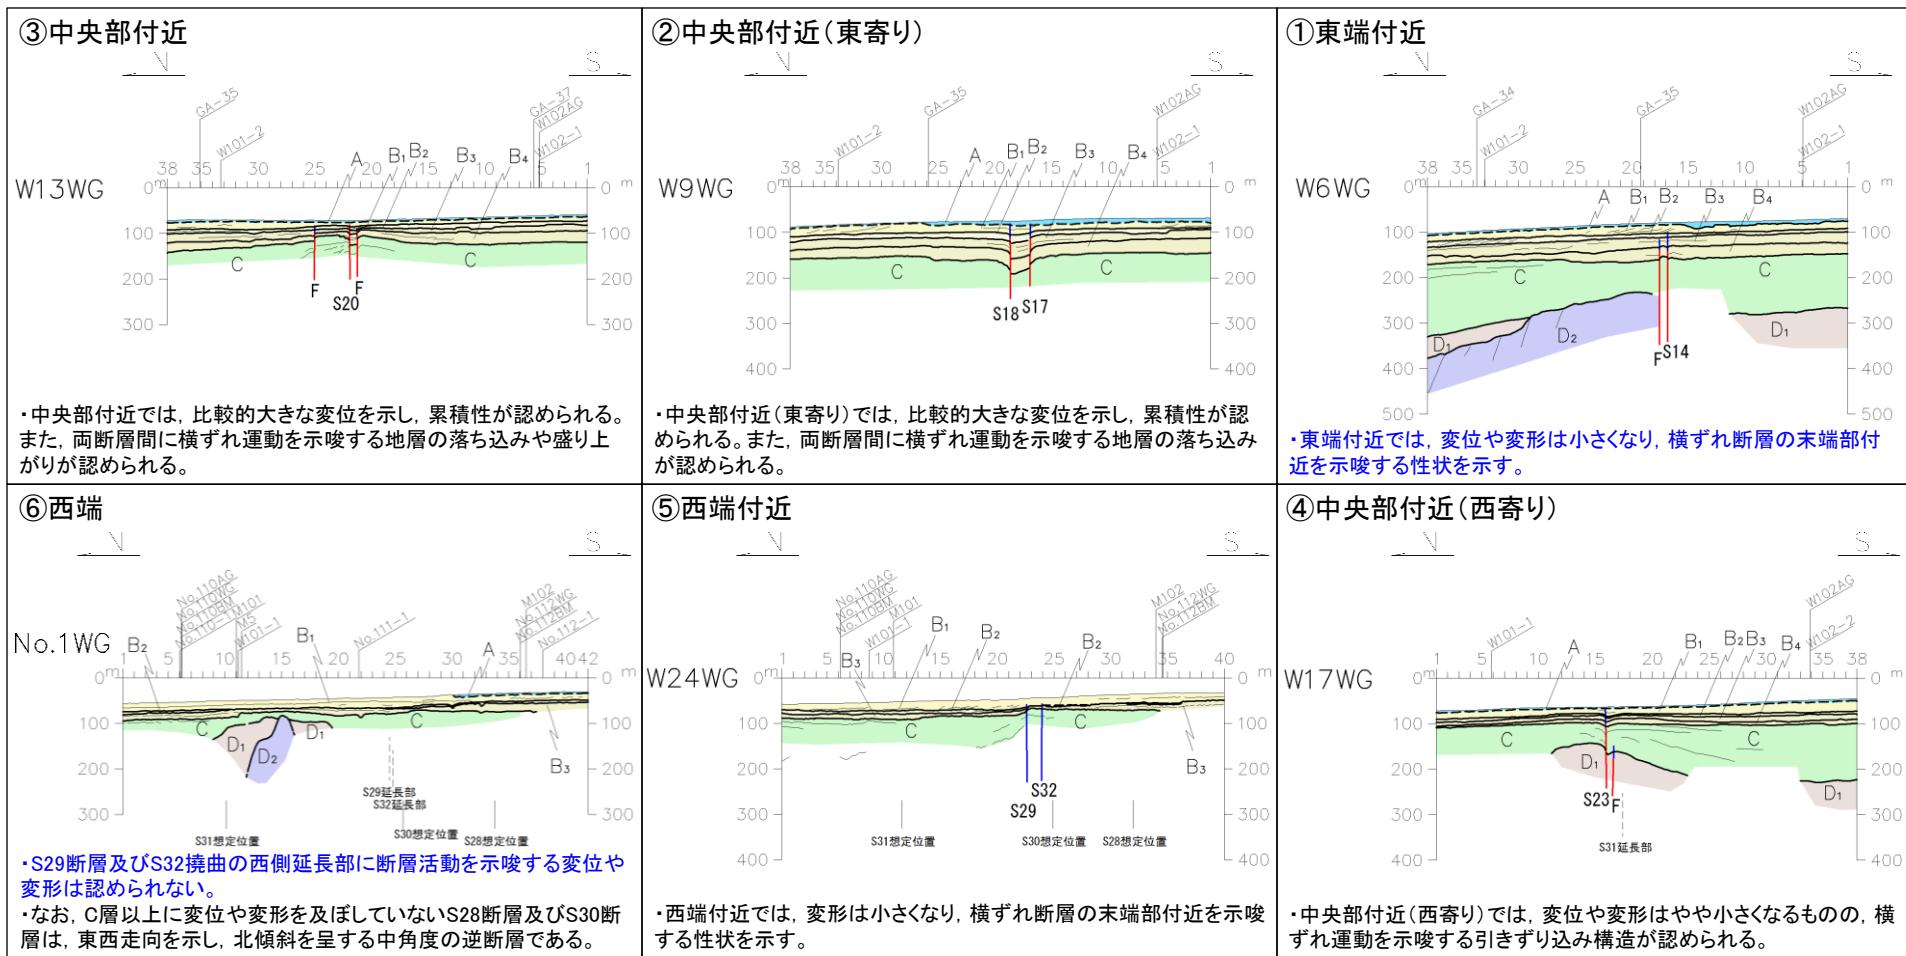
鳥取沖西部断層の性状(地質断面図)

- ・C層(鮮新統～下部更新統)上面以上の断層変位量について、中央部付近では、比較的大きな変位を示し、累積性が認められる。一方、東端付近及び西端付近では、中央部と比較して、変位量は小さくなる傾向が認められる。
- ・西端では、C層(鮮新統～下部更新統)上面以上に断層活動を示唆する変位や変形は認められない。

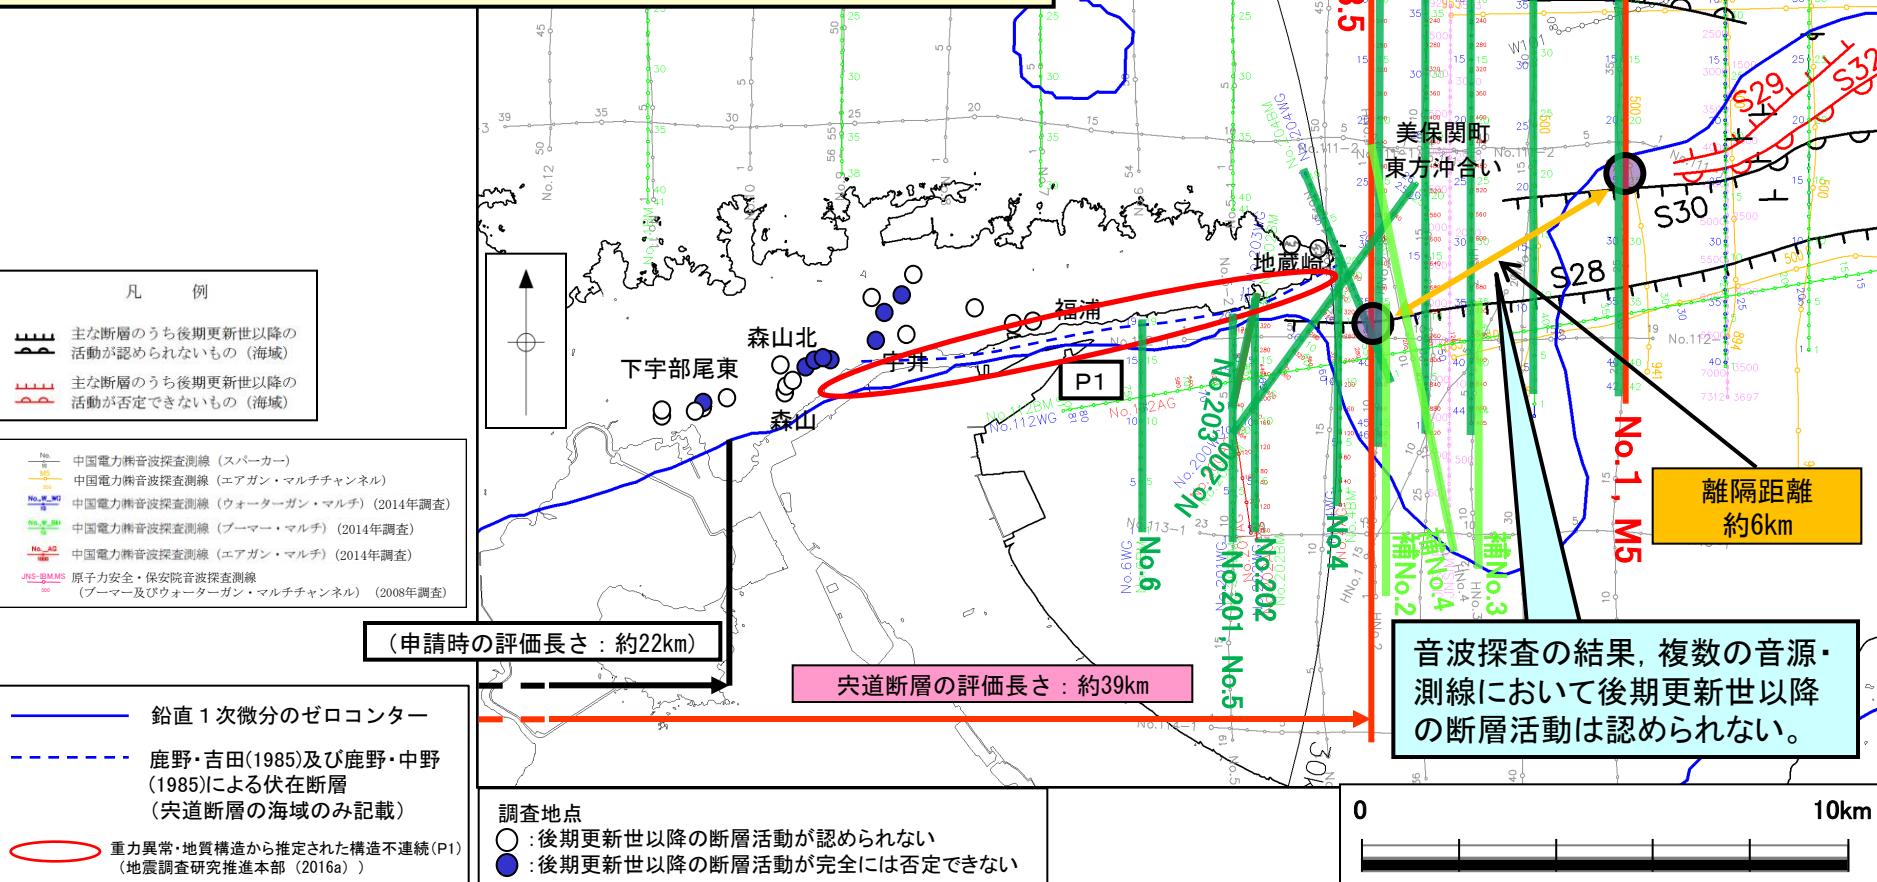
断層活動性に関する検討結果

複数の音源・測線による浅部から深部の地質・地質構造に関する音波探査の結果、宍道断層の東端測線(No.3.5測線)から鳥取沖西部断層の西端測線(No.1, M5測線)の区間において、後期更新世以降の断層活動は認められないことを再確認した。

なお、境水道から美保湾の陸海境界においては十分な音波探査が実施できないものの、地形的特徴を活用し陸海境界を横断する音波探査を実施した美保関港では、後期更新世以降の断層活動は認められない。

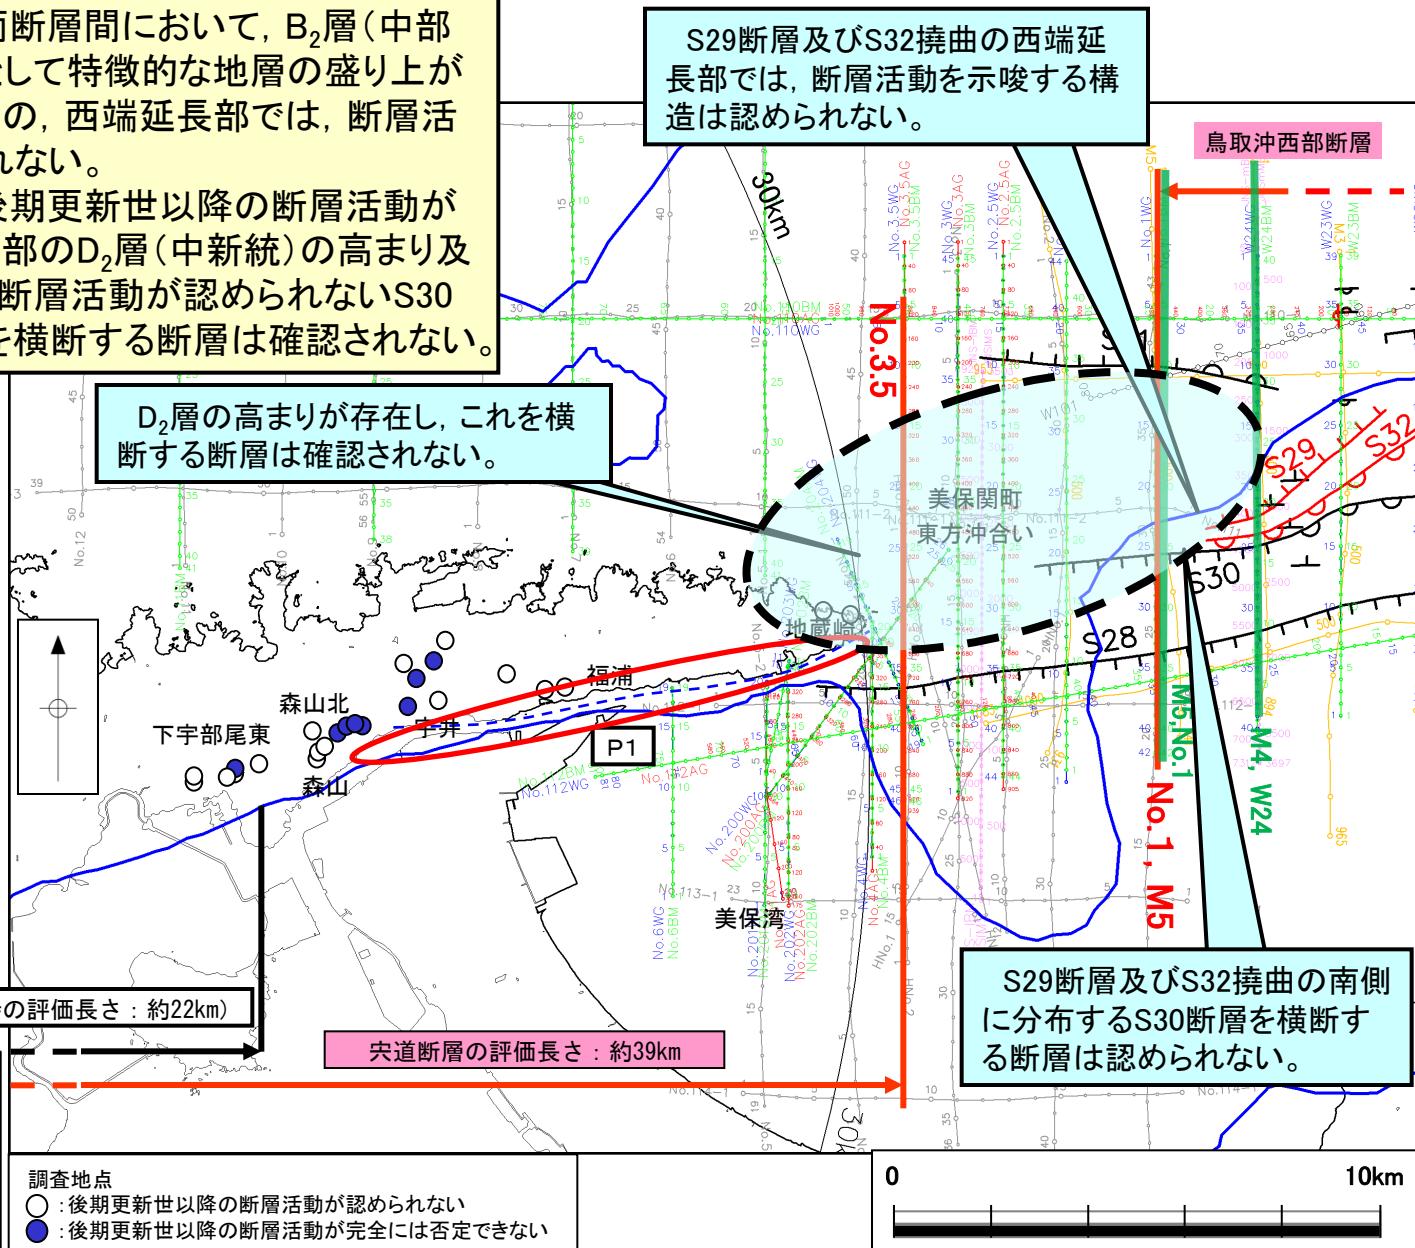
詳細地質構造に関する検討結果

・S29断層及びS32撓曲は、両断層間において、B₂層(中部更新統)上面に横ずれ断層として特徴的な地層の盛り上がりがわずかに認められるものの、西端延長部では、断層活動を示唆する構造は認められない。

・S29断層及びS32撓曲は、後期更新世以降の断層活動が認められるものの、西側延長部のD₂層(中新統)の高まり及び南側の後期更新世以降の断層活動が認められないS30断層により規制され、これらを横断する断層は確認されない。

S29断層及びS32撓曲の西端延長部では、断層活動を示唆する構造は認められない。

D₂層の高まりが存在し、これを横断する断層は確認されない。

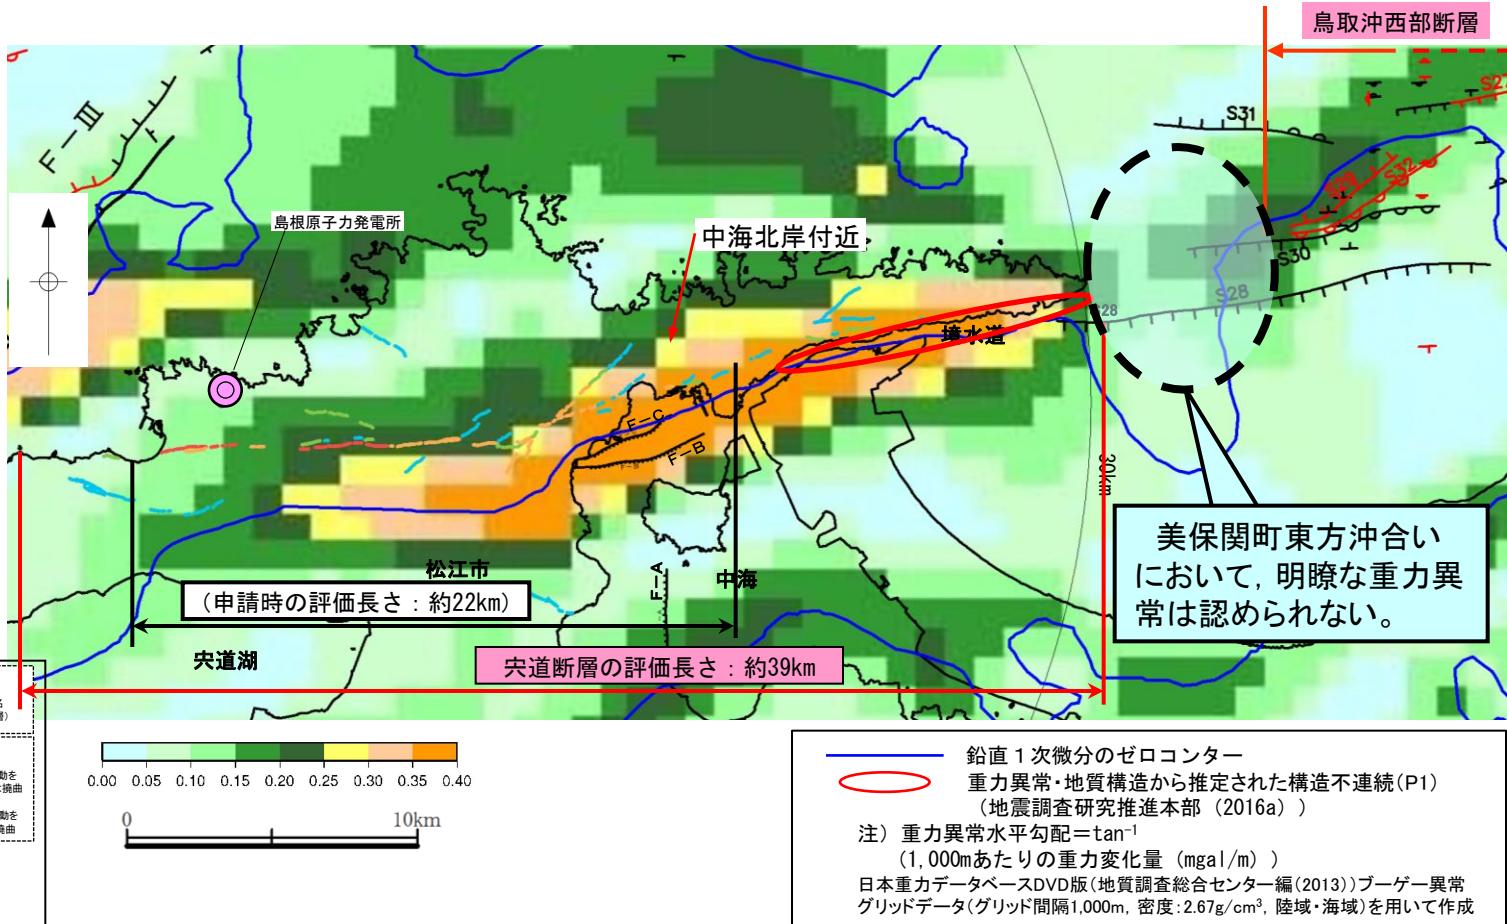
水平勾配図及び
鉛直1次微分図

- 重力センターの鉛直1次微分のゼロセンターの位置と概ね対応する中海北部のF-B, F-C断層及び美保関町東方沖合いのS28断層について、音波探査結果に基づき、D₂層上面変位量分布図(時間断面)を作成した結果、D₂層上面変位量は、東方に向かって小さくなる傾向が認められる。
 - 中海北岸付近に認められる重力センターの急傾斜部は、上記断層に伴う基盤の落差を反映したものと評価した。
 - 基盤の落差に焦点を当てた重力データ解析を行った結果、解析値は重力変化(日本の重力データベース(地質調査総合センター編(2013))を概ね表現している。
- 以上のことから、美保関町東方沖合いにおいて、明瞭な重力異常は認められない。
