3. 穴道断層の評価

(7) 東端付近の断層活動性

(8) 東端の評価

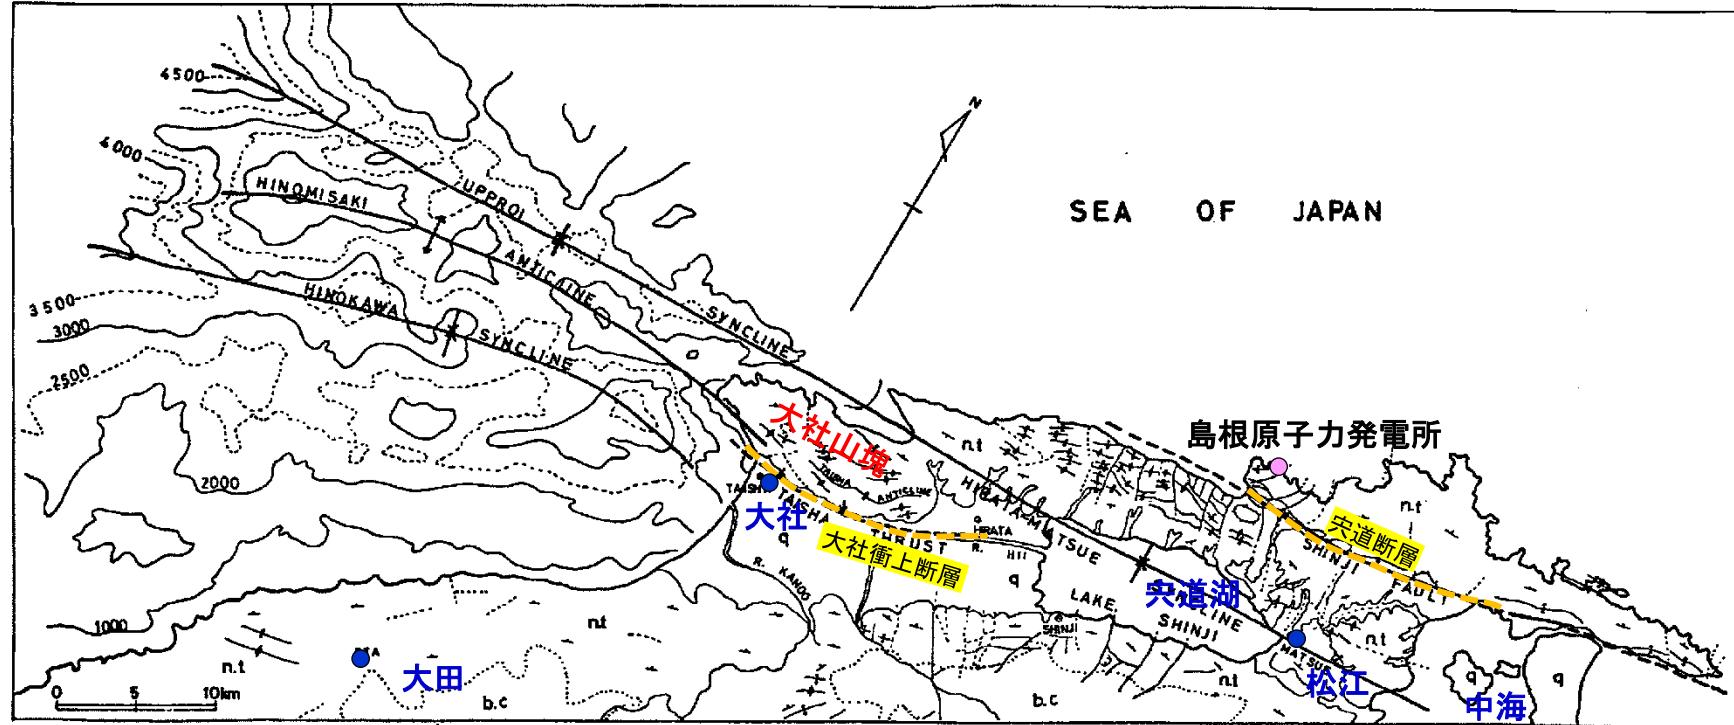
第7図 島根半島とその周辺および半島西部海底下(音波探査)の地質構造図(多井, 1973)

図中の b.c は基盤岩類, n.t は新第三系, q は第四系それぞれの分布域を示す。海底下構造パターンは地史区分II(川合累層)の下底面等深線を示し、その深度数字はm単位(海底下構造の部分は通産省(1971)による図の一部を省略したもの)

- ・通商産業省(1969⁽⁴⁴⁾, 1970⁽⁴⁵⁾, 1971⁽⁴⁶⁾)によると、重力探査により大社山塊南限沿いの沖積平野下に伏在する東西方向の重力傾斜帯が確認され、地震探査の結果からこの重力傾斜帯が南傾斜の逆断層で、その落差は約1000mであるとされている。
- ・多井(1973)においても、島根半島の褶曲運動に伴い形成された大社衝上断層が示されており、島根半島西部海底下の音波探査結果をもとに、大社衝上断層が西方の海域まで連続するものとしている。

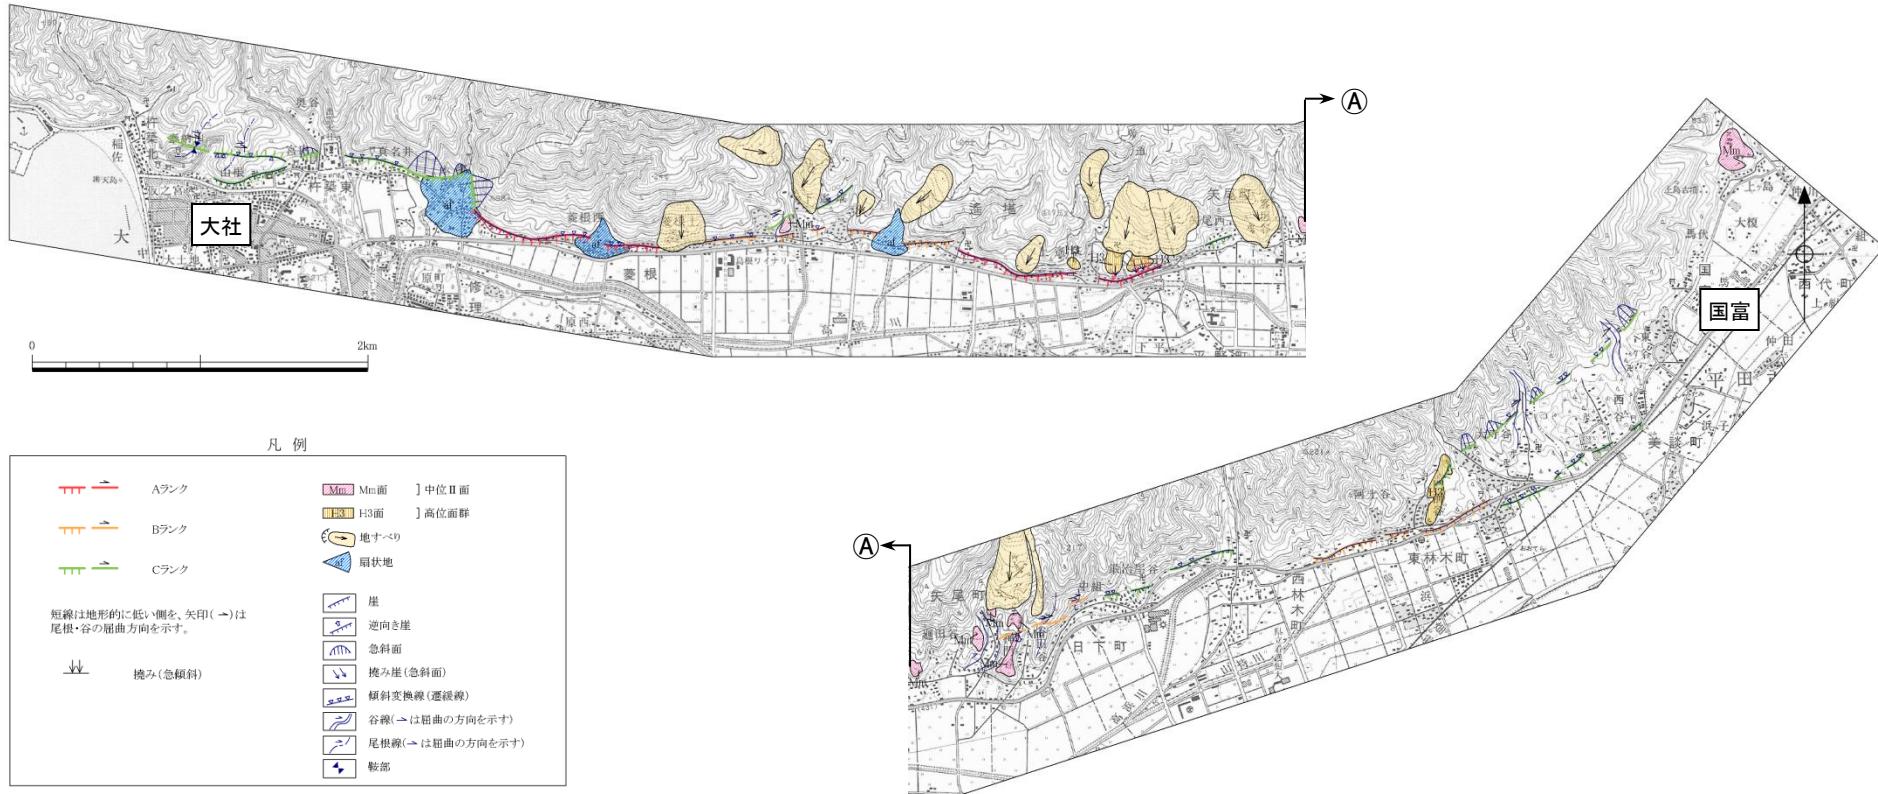
大社衝上断層周辺の空中写真判読図

- ・国富町から大社町にかけての約11.0kmの区間に、山脚部の崖、傾斜変換線、山地・平野境界をなす崖等から成るほぼ西北西-東南東～東北東-西南西方向のA, B, Cランクの変位地形・リニアメントが判読され、一部の河谷と尾根に右屈曲が認められるほか、H3面(高位面)に撓みが、沖積面および扇状地面に低崖が認められる。
- ・これらの変位地形・リニアメントは、東半部が活断層研究会編(1991)の矢尾町付近断層にほぼ対応する。
- ・矢尾町付近断層は、多井(1973)の大社衝上断層にほぼ一致していることから、大社衝上断層に含めて評価する。

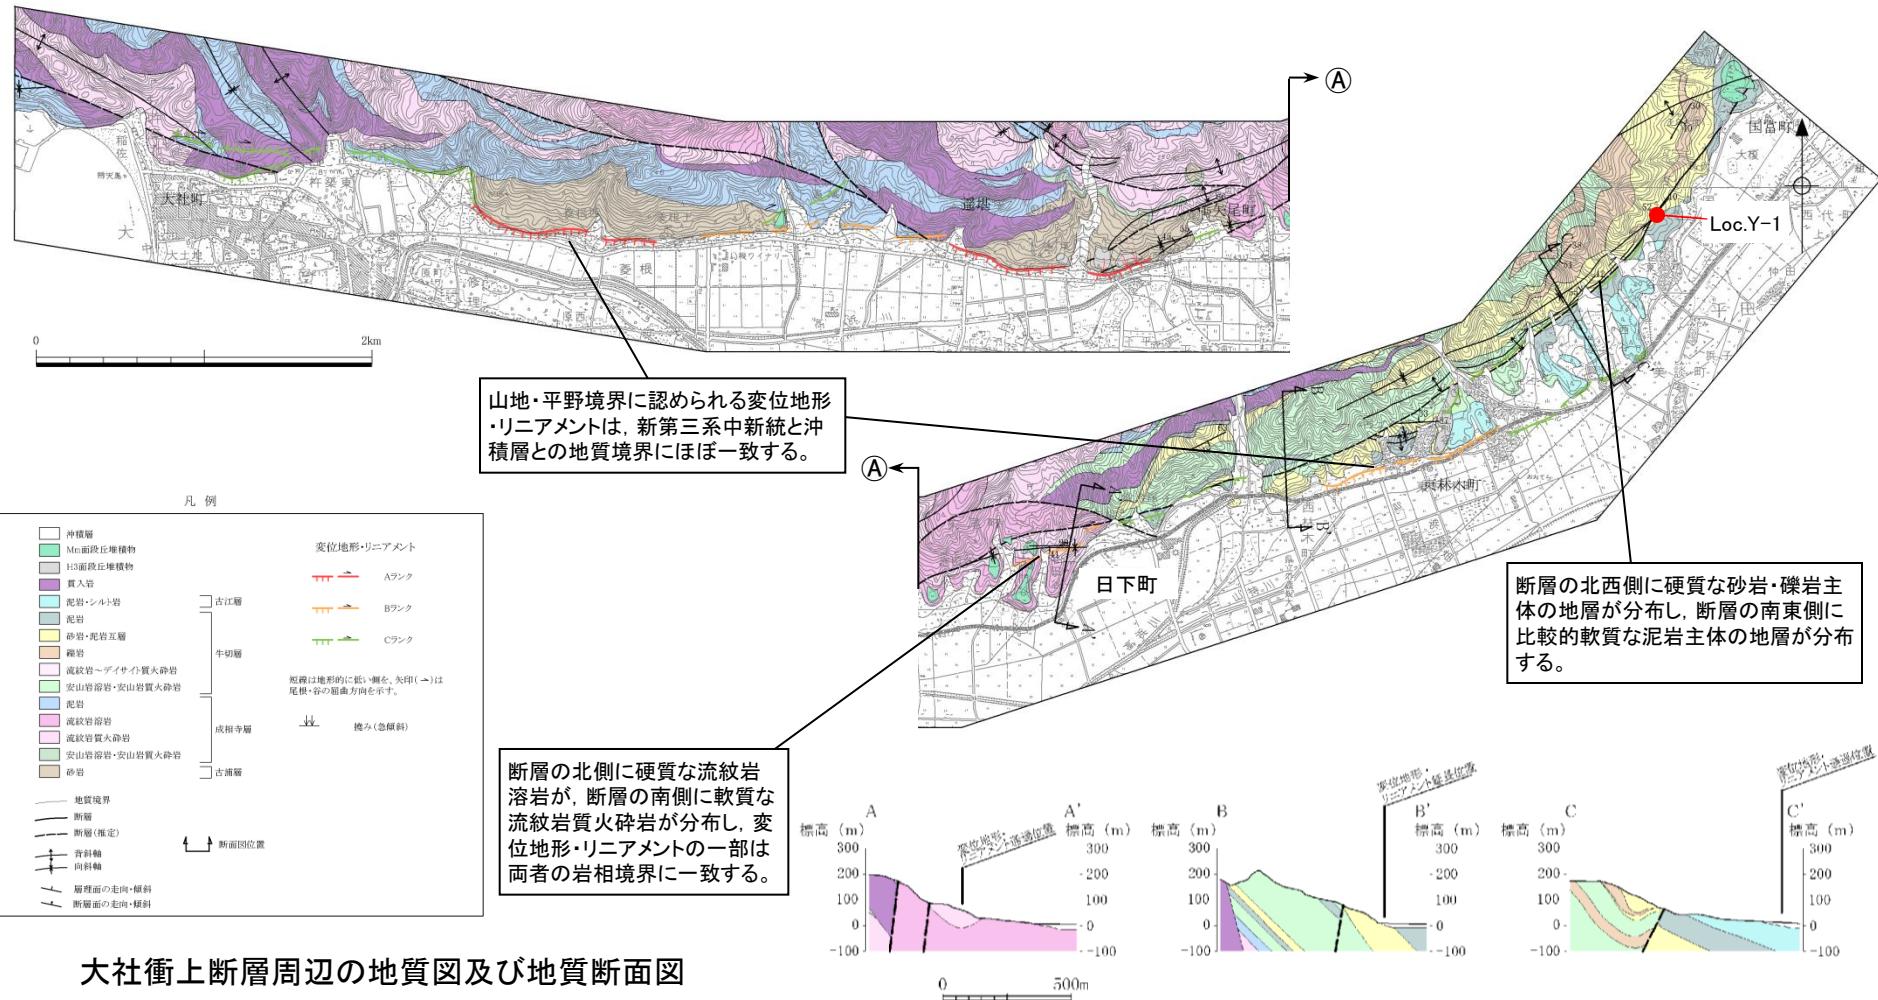
大社衝上断層周辺の地質図及び地質断面図

・変位地形・リニアメント沿いには、新第三系中新統の古浦層、成相寺層、牛切層及び古江層、並びに貫入岩であるドレライト及び安山岩が分布する。また、これらを覆ってH3面(高位面)及びMm面(中位Ⅱ面)段丘堆積物が局所的に認められるほか、谷沿いには沖積低地堆積物が分布する。

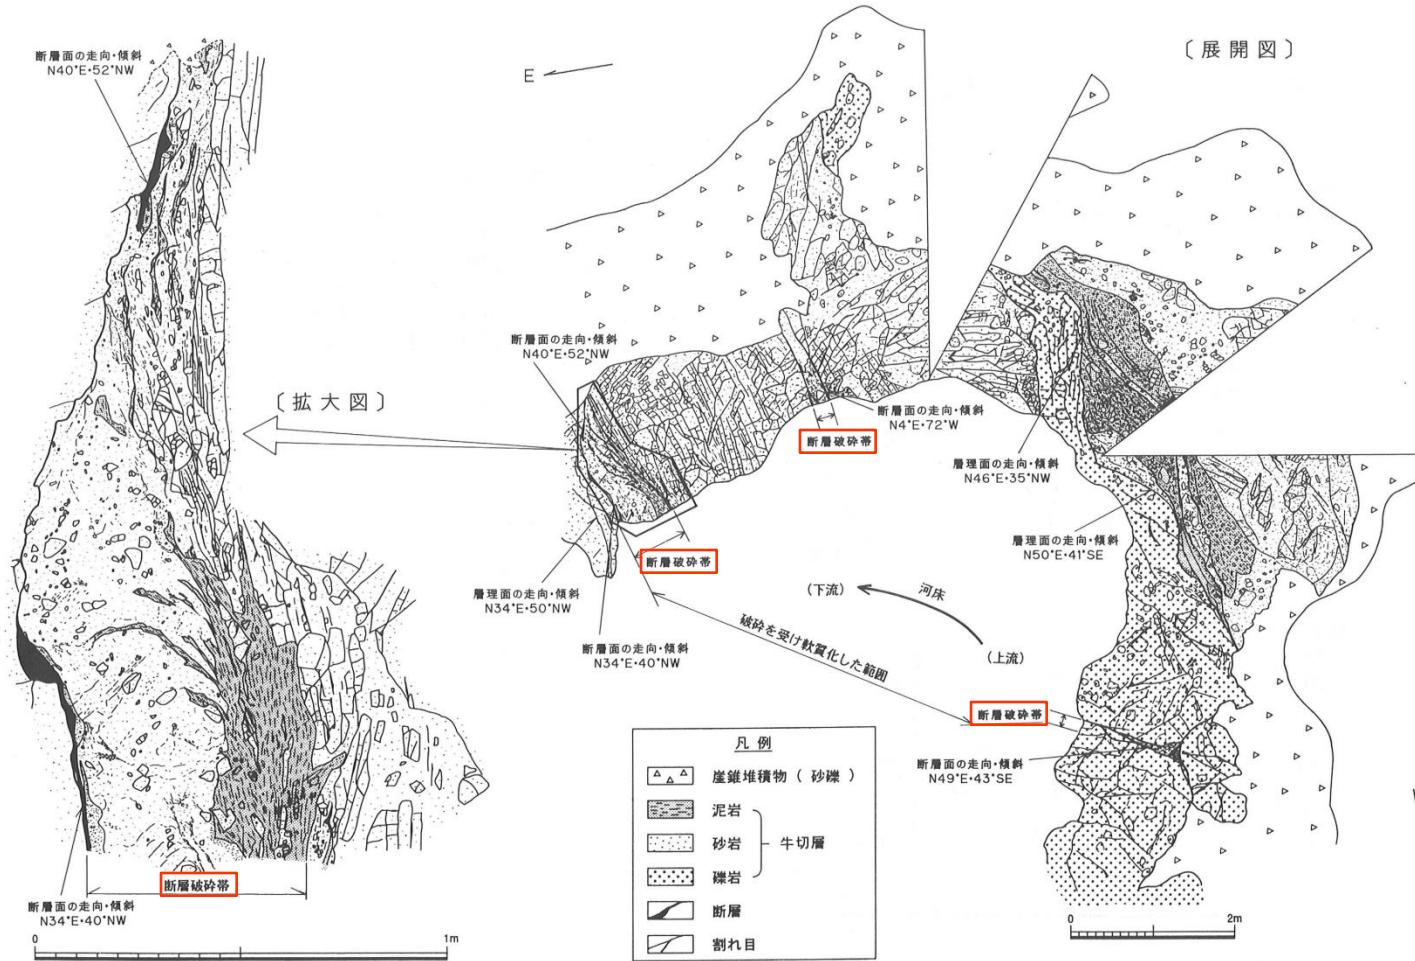
露頭スケッチ(Loc.Y-1)

- 牛切層中に幅約10cm～約50cmの断層破碎帯を伴う断層露頭が認められ、この断層より北西の岩盤は幅約5mにわたって破碎を受け、軟質化している。
- 断層露頭にみられる断層破碎帯は全体に固結しており、最近の活動を示唆する新しいせん断面は認められないが、一部に軟質な断層粘土が認められる。
- この断層露頭から西方にかけて、変位地形・リニアメントを境に地質分布・構造の不連続がみられることから、変位地形・リニアメントにほぼ一致する断層が存在するものと評価した。

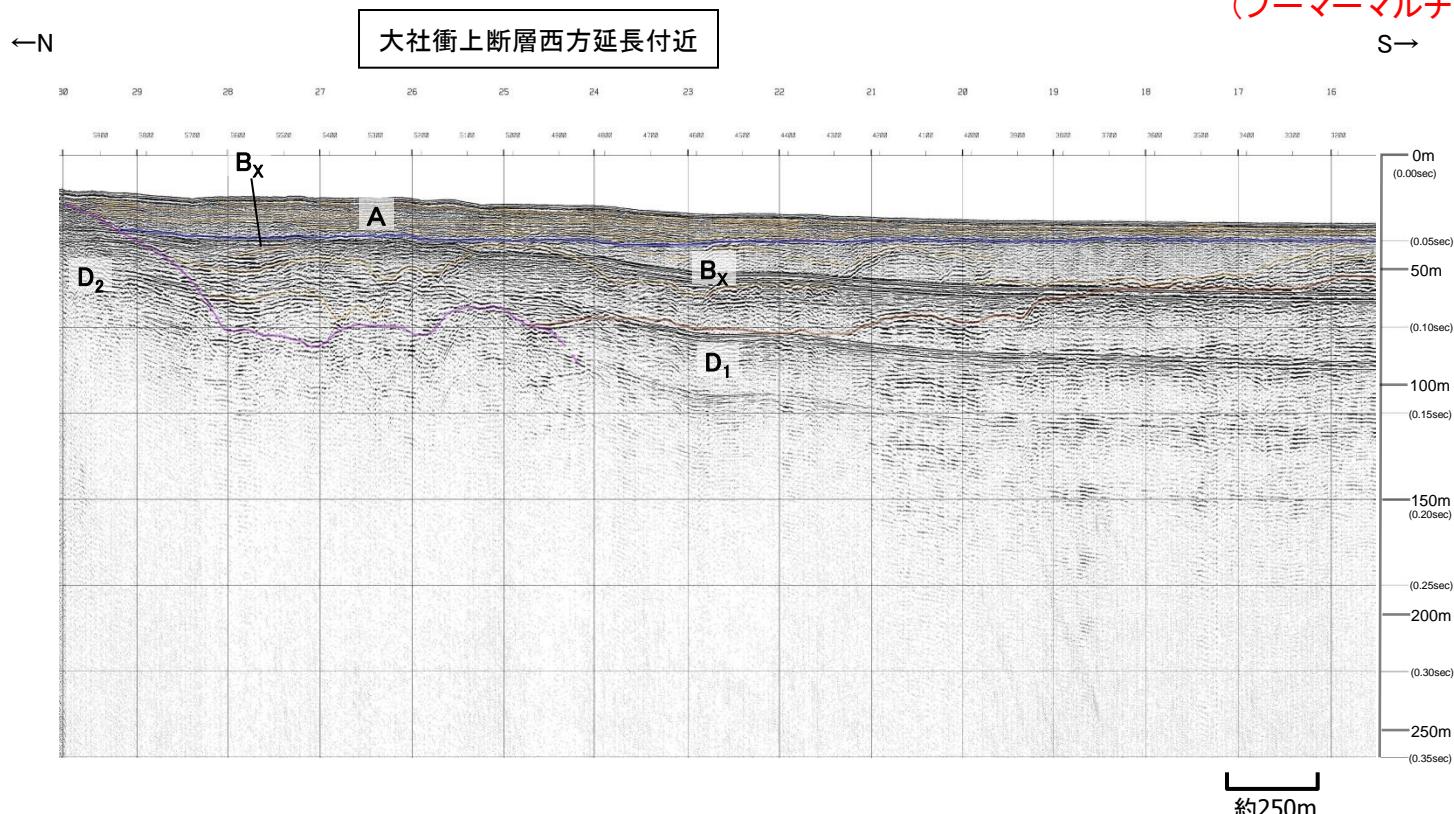
大社衝上断層の西端(音波探査解析図(No.35測線))

- ・ウォーターガン・マルチチャンネルに加えて、ブーマー・マルチチャンネルにおいても、D₁層（中新統）には変位や変形は認められないことから、本測線を大社衝上断層の西端測線とする。

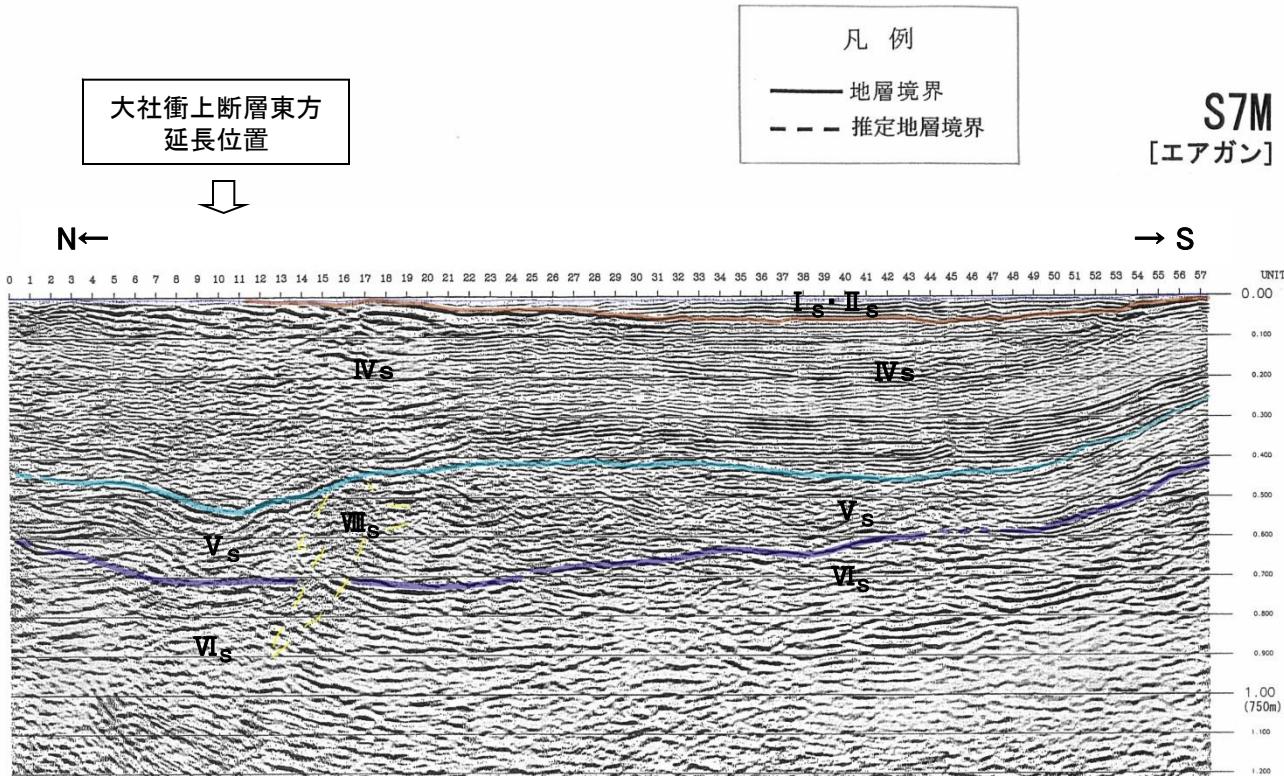
鹿野ほか(1989)による大社衝上断層の東方延長の音波探査記録

・大社衝上断層の東方延長に位置する宍道湖の音波探査結果によると、断層は認められない。

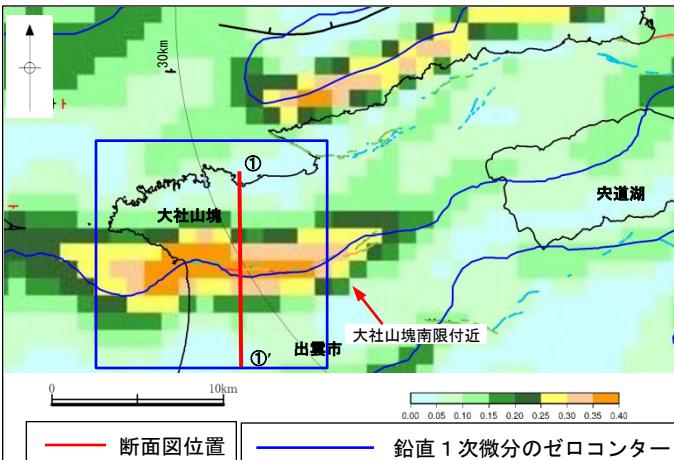
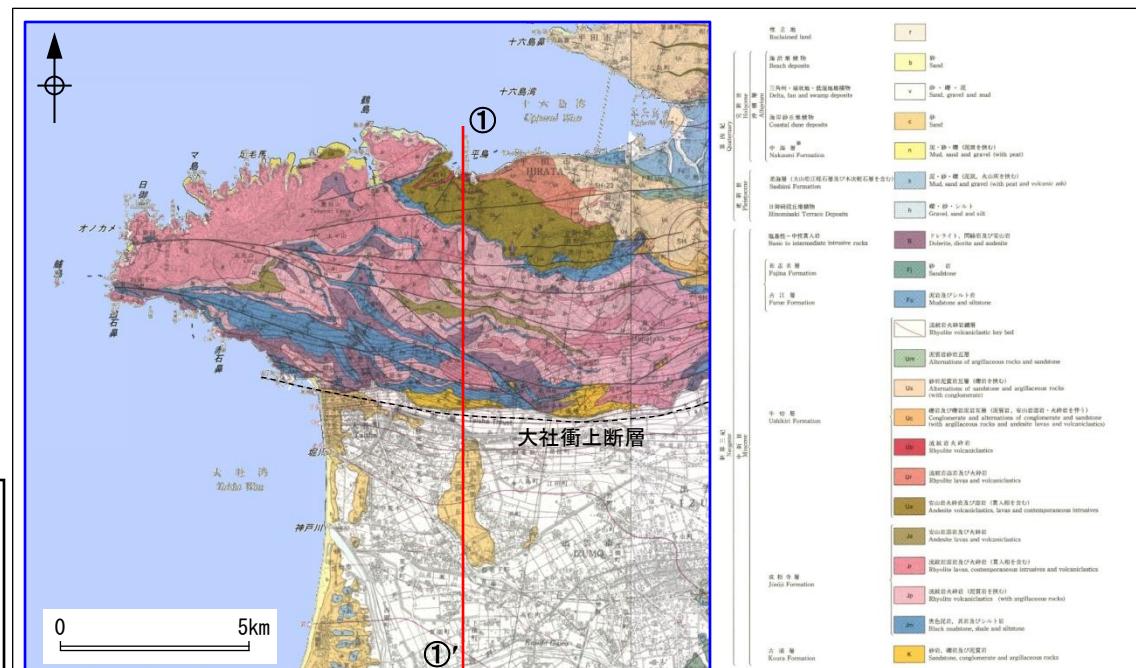
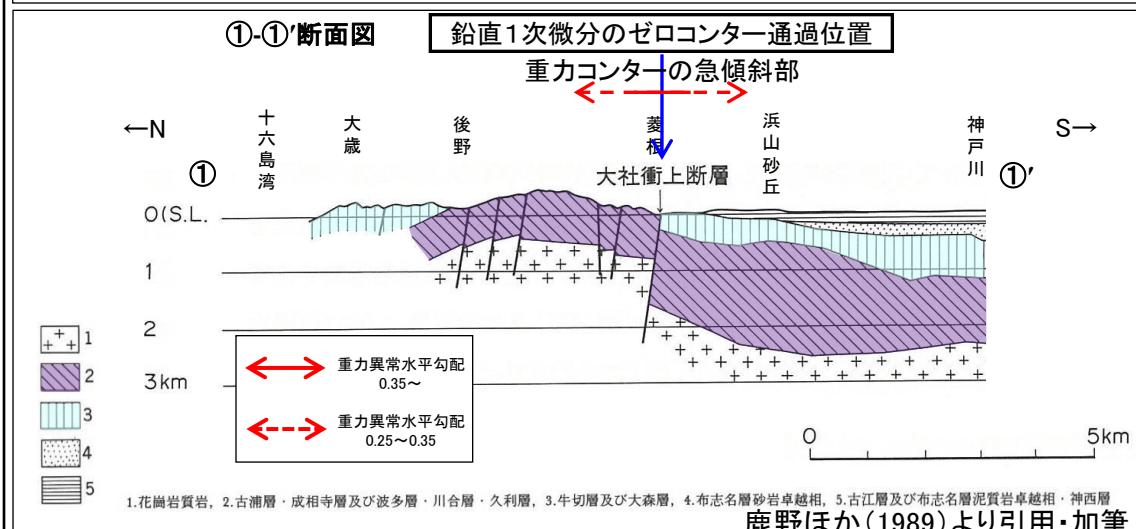
大社山塊南限付近の地質構造

- 村田ほか(2009)⁽⁴⁹⁾によると、「大社山塊南限付近の重力コンターの急傾斜部は、「基盤の昇降運動によって形成された地殻構造に起因していると思われる。」とされている。
- 鹿野ほか(1989)によると、「大社衝上断層の大部分は出雲平野に伏在しているが、通商産業省(1970)の地震探査によってその存在が明らかにされ、地震探査結果に基づけば大社衝上断層の落差はおよそ1,000mとなる。」とされている。
- 重力コンターの急傾斜部及び鉛直1次微分のゼロセンターは、大社衝上断層に対応する変位地形・リニアメントの位置とほぼ一致する。
- 大社衝上断層を活断層とする文献はないが、変位地形・リニアメントが判読されること、後期更新世の地層が欠如し活動性が明確に判断できること等を踏まえ、後期更新世以降の活動を考慮する断層とし、その端部は海域及び宍道湖で実施した音波探査結果により評価している。
- 以上のことから、大社山塊南限付近に認められる重力コンターの急傾斜部は、大社衝上断層に伴う基盤の落差を反映したものと評価した。

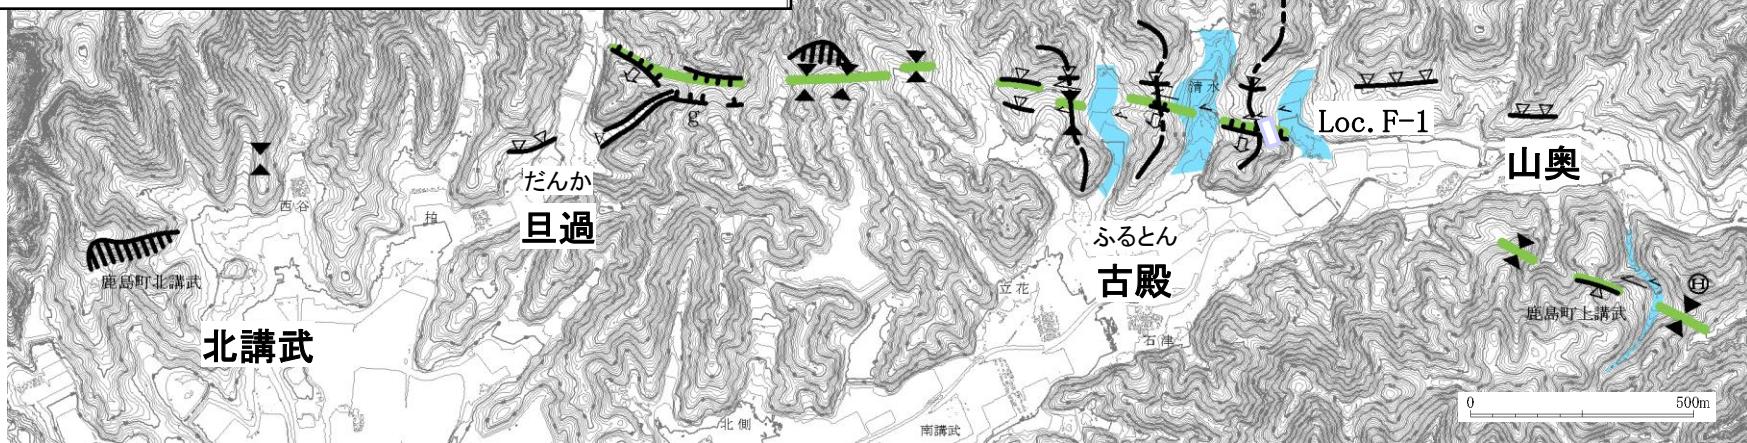
古殿[北][南]断層周辺の変位地形・リニアメント分布図

- ・鹿島町旦過から古殿に至る間に鞍部列や溝状地が認められ、その東側では尾根・谷の屈曲、逆向き崖、傾斜変換線等が認められ、西側では傾斜変換線、鞍部等が認められる。
- ・変位地形・リニアメントとしては、西側では鞍部や溝状地の連続を、東側では逆向き崖や尾根・谷の屈曲の連続を基に判読した。
- ・これらの変位地形・リニアメントは活断層研究会編(1991)に示される古殿[北][南]断層に対応する。

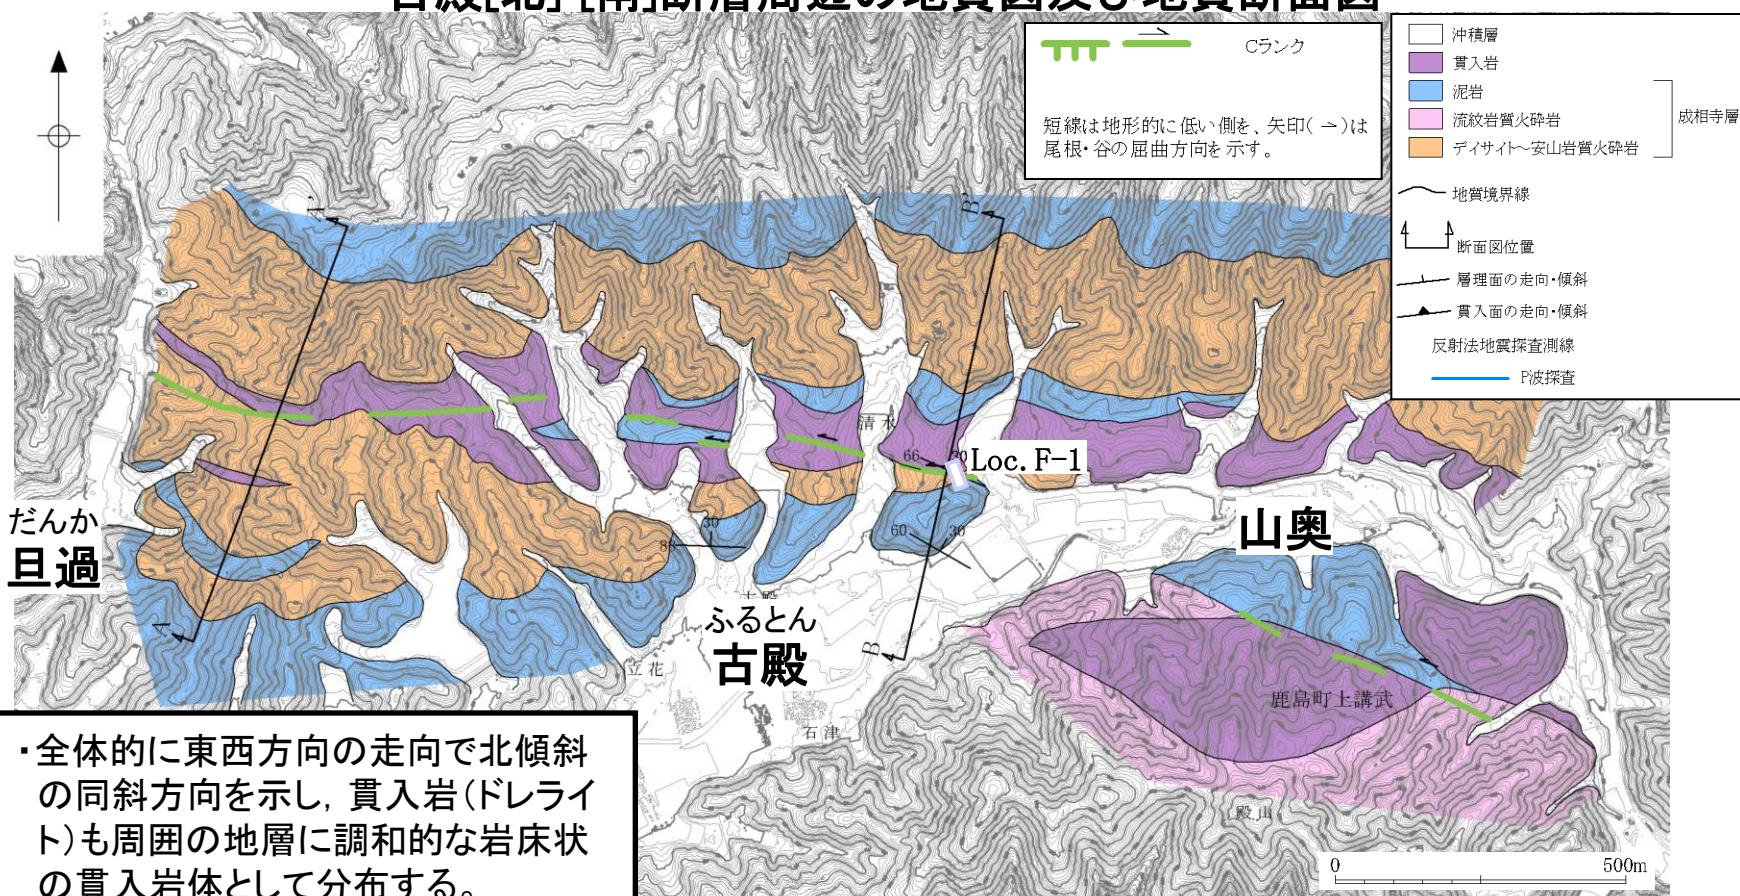
古殿[北][南]断層周辺の地質図及び地質断面図

- ・全体的に東西方向の走向で北傾斜の同斜方向を示し、貫入岩(ドレライト)も周囲の地層に調和的な岩床状の貫入岩体として分布する。
- ・ドレライトは著しく風化し、成相寺層の泥岩や流紋岩質火碎岩に比べ軟質化している。
- ・尾根・谷が屈曲している箇所においてピット調査(Loc.F-1)を実施した。

- ・活断層研究会編(1980, 1991)の古殿[北][南]断層にほぼ対応する変位地形・リニアメントの付近に分布する地層は、同斜構造を示し、断層は認められない。
- ・変位地形・リニアメントは、ドレライトと成相寺層の貫入境界とほぼ一致する。
- ・古殿[北][南]断層にほぼ対応する変位地形・リニアメントは、岩相の差を反映した組織地形であると評価した。

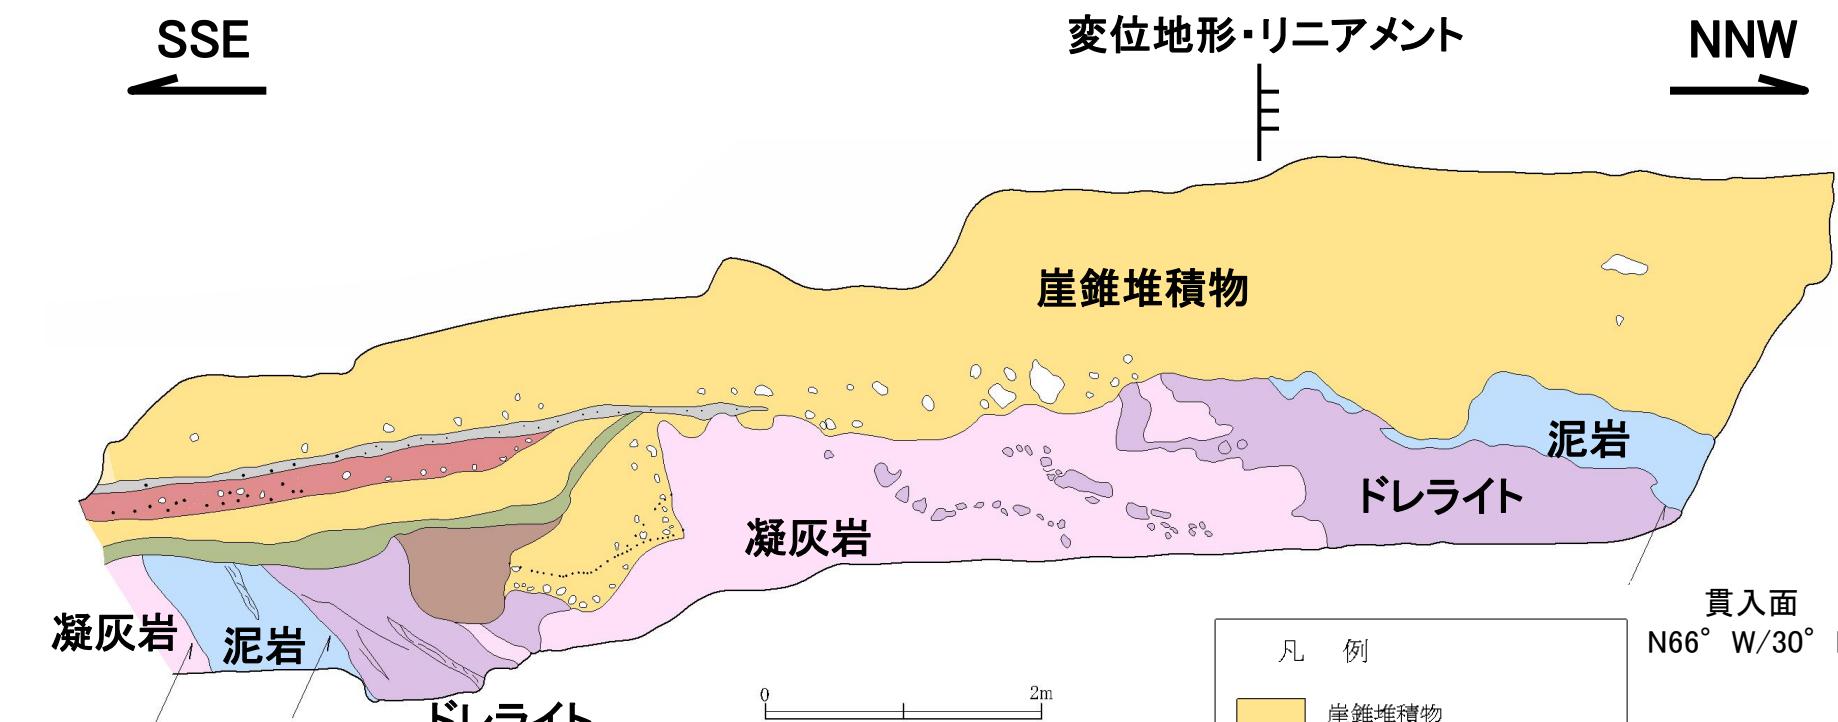
露頭スケッチ(古殿[北][南]:Loc.F-1)

・成相寺層の凝灰岩、泥岩及び貫入岩のドレライトが分布し、断層は認められない。

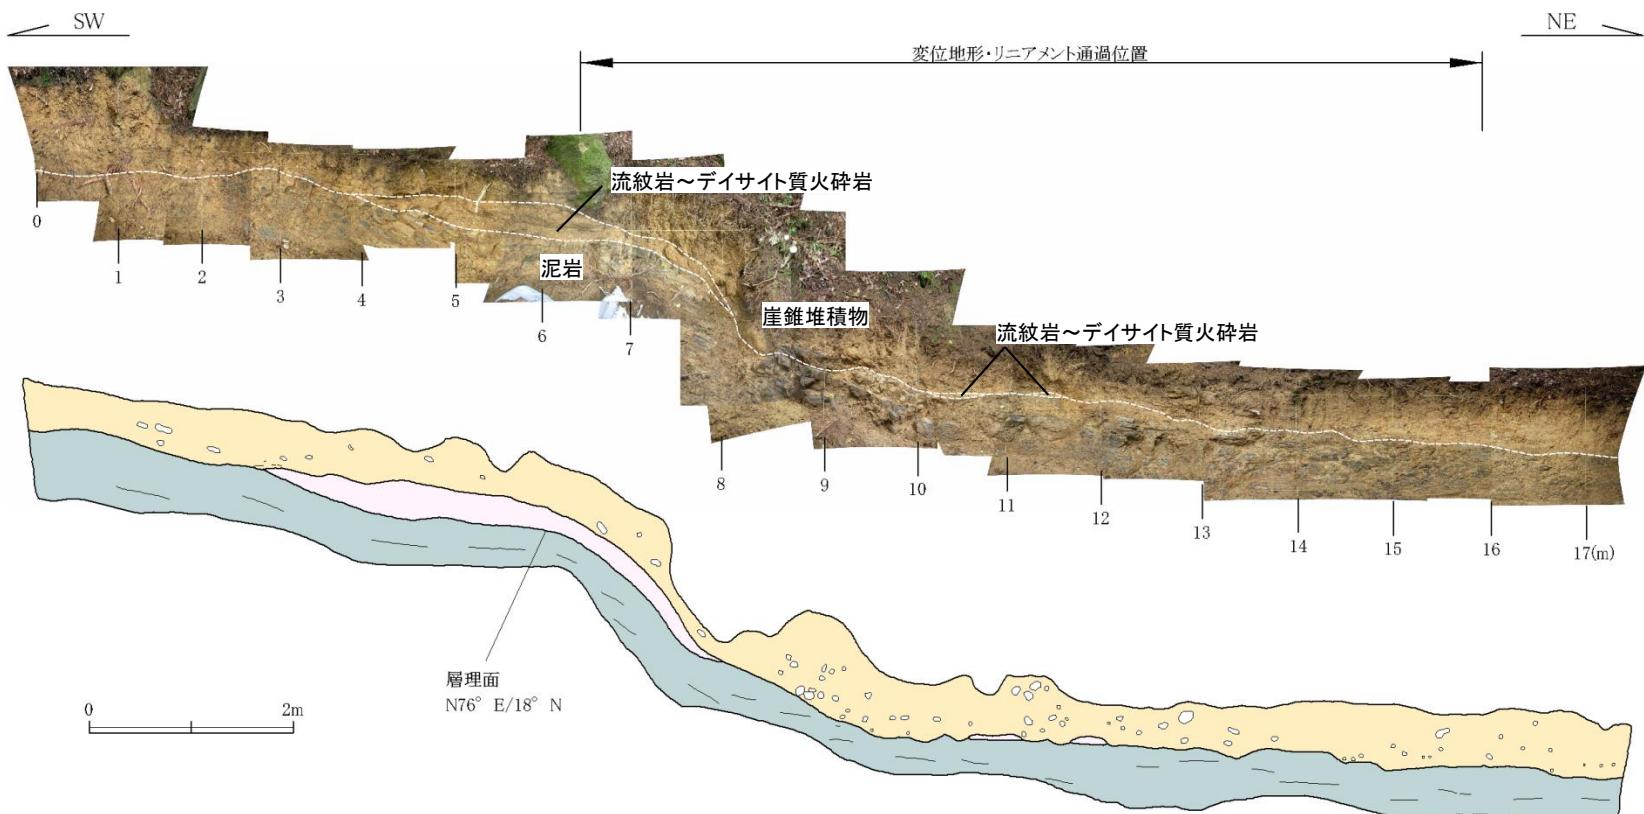
露頭スケッチ及び写真(Loc.KN-1)

ピット調査では、泥岩及び流紋岩～デイサイト質凝灰岩が北傾斜の緩やかな構造を示し、変位地形・リニアメント位置には断層は認められない。

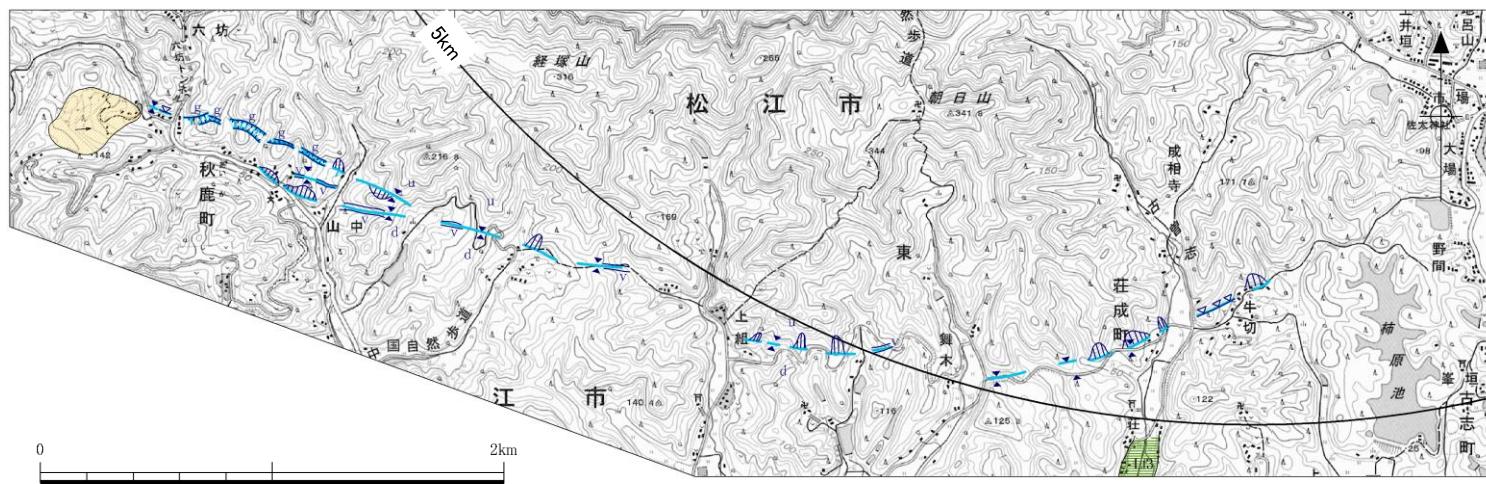
山中付近周辺の空中写真判読図

- ・活断層研究会編(1980, 1991)の山中付近断層とこの東南東に位置する別の確実度Ⅲの活断層にほぼ対応して、溝状地、傾斜変換線、鞍部等の連続として変位地形・リニアメントが認められる。
- ・河谷と尾根の屈曲は認められない。
- ・変位地形・リニアメントを境にして、山地高度に南側低下の高度不連続がみられる。
- ・これらの地形要素は一部で断続し、不鮮明である。

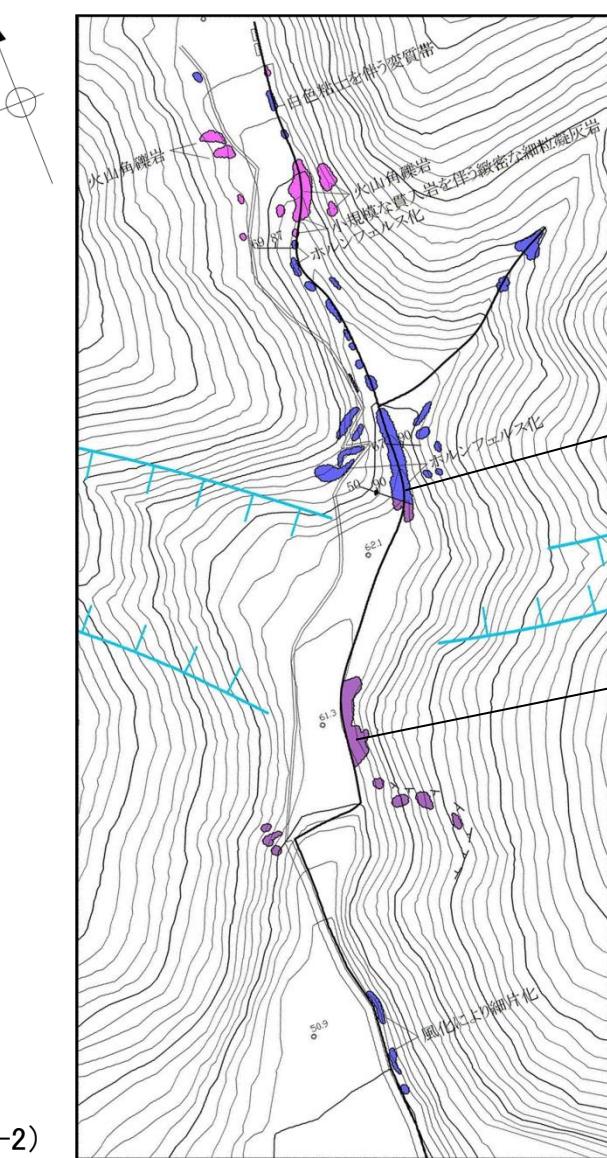
貫入岩付近の泥岩は、ホルンフェルス化しており、硬質である。

安山岩は、河床部では堅硬な岩盤であるが、尾根部では赤色風化が著しい。

- ・活断層研究会編(1980, 1991)の山中付近断層等にほぼ対応する変位地形・リニアメントは、西部では成相寺層のホルンフェルス化した泥岩と風化の著しい安山岩(貫入岩)との地質境界に、東部では成相寺層のデイサイト～安山岩質火碎岩と成相寺層の泥岩との地質境界、または成相寺層の泥岩と牛切層の砂岩・泥岩互層との地質境界に概ね一致する。
- ・変位地形・リニアメントは、岩質の差を反映した組織地形と評価した。

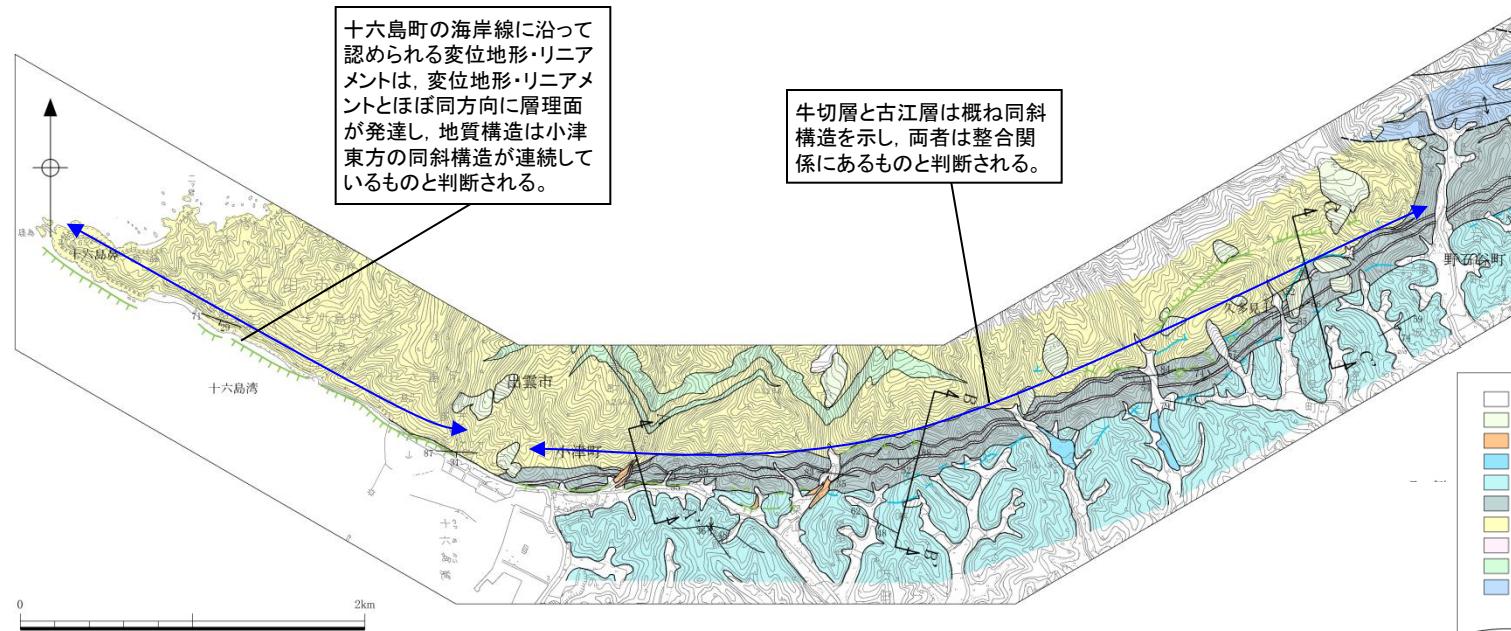
万田付近周辺の地質図及び地質断面図

地質は、成相寺層、牛切層及び古江層からなる。成相寺層は、本地域の東端部に分布し、主に泥岩及び流紋岩溶岩からなる。牛切層は、泥岩、砂岩・泥岩互層などからなる。古江層は、やや軟質な泥岩ないしシルト岩からなる。

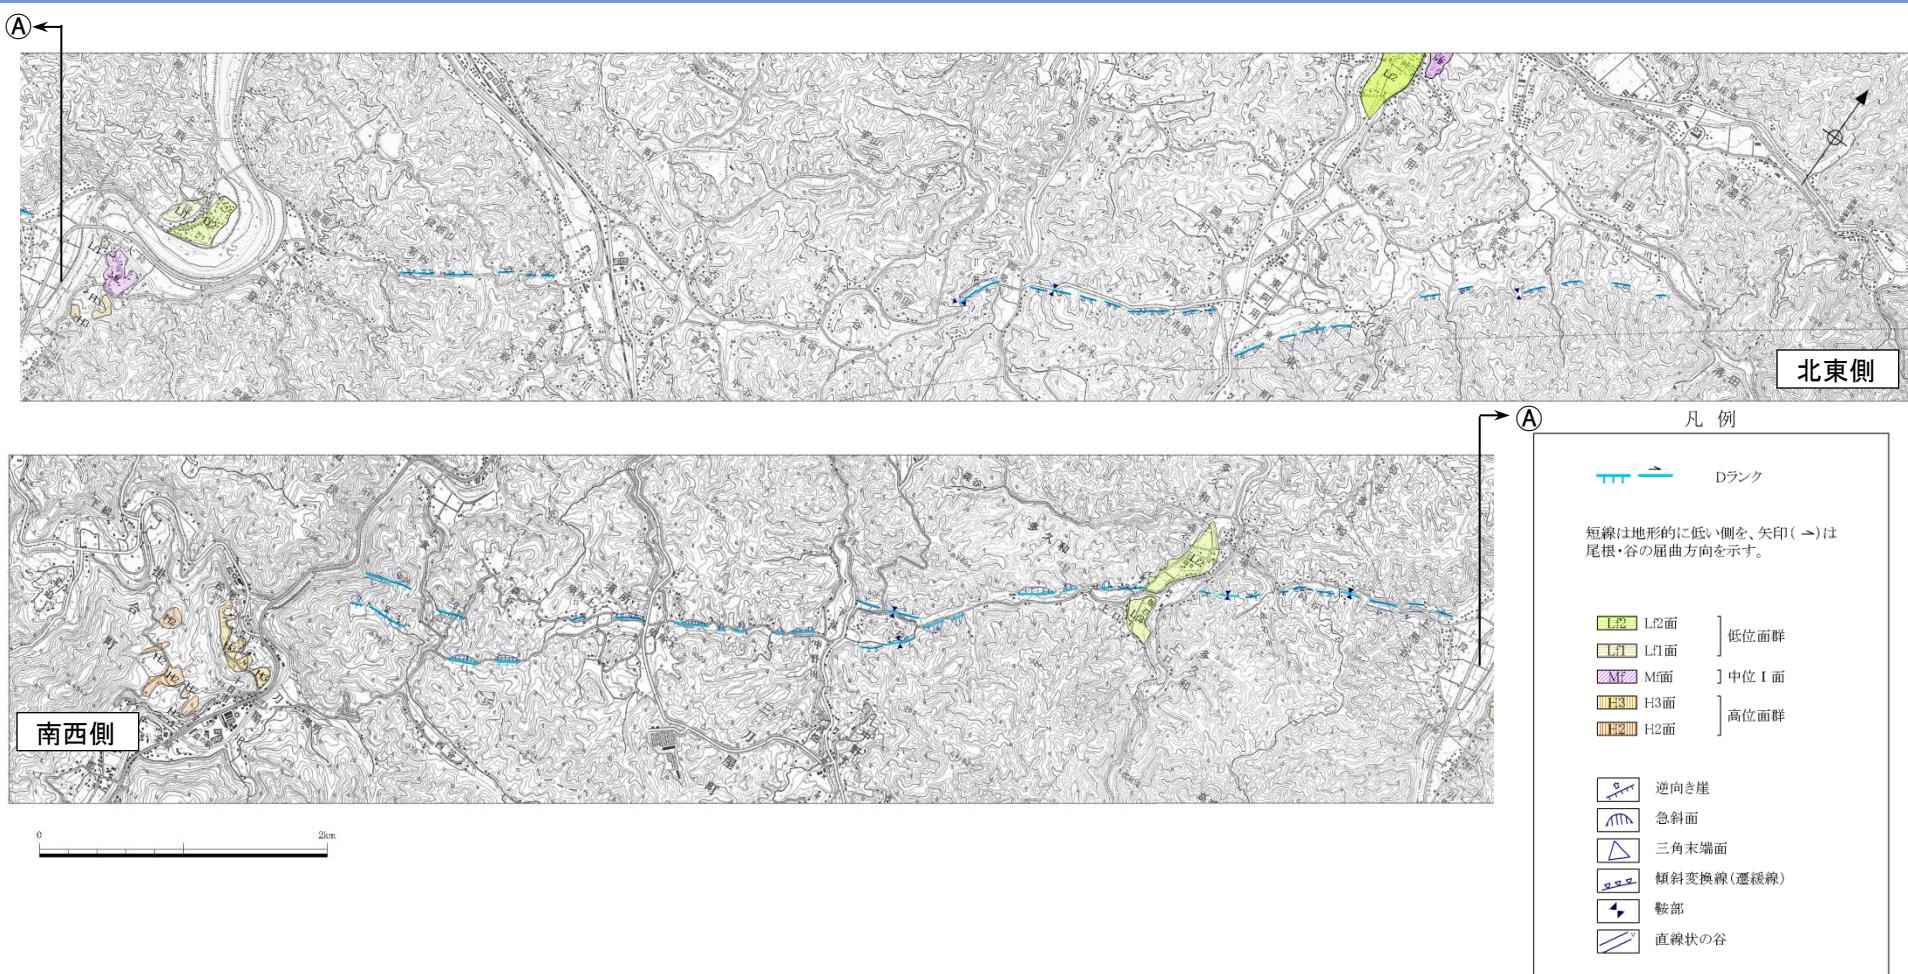
地形調査結果

- ・活断層研究会編(1991)の示す活断層にほぼ対応して、傾斜変換線、鞍部等の連続から成る北東－南西方向のDランクの変位地形・リニアメントが断続的に認められる。
- ・変位地形・リニアメントの南西部では、山地斜面に逆向き崖から成る南東側低下の高度差が認められるが、それ以外の区間では顕著な高度差は認められない。また、変位地形・リニアメントには河谷と尾根の屈曲は認められない。

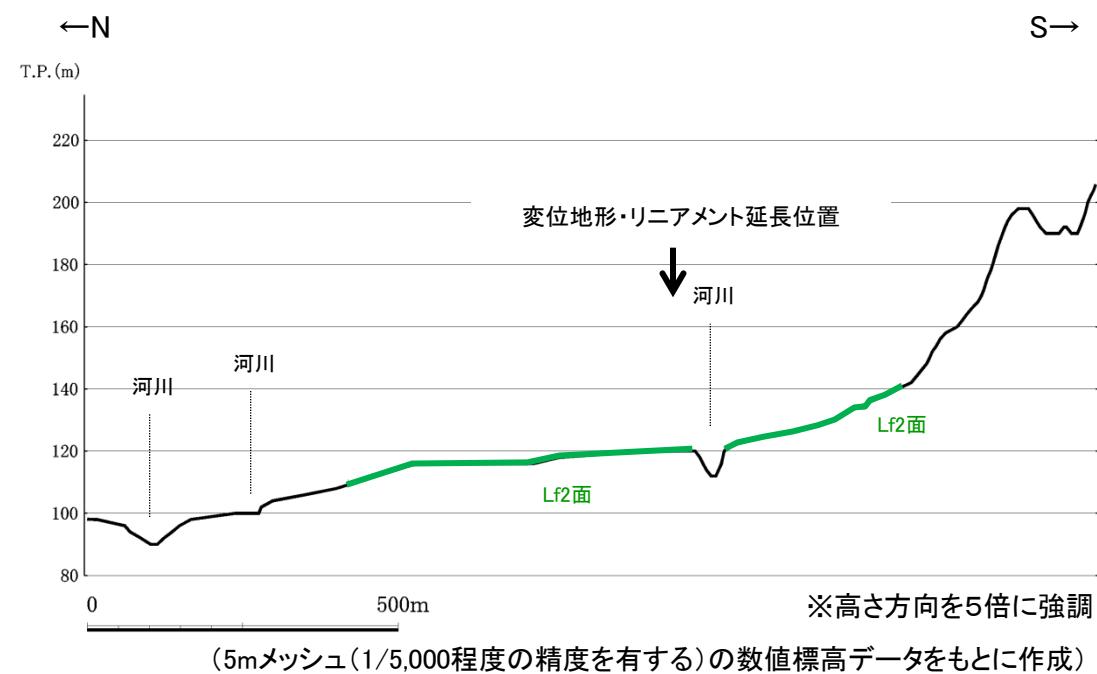
河成段丘面の分布(多久和地区)

・変位地形・リニアメントの延長方向を横断して分布する低位段丘面(Lf2面)に変位地形は認められず、段丘面にも優位な高度差は認められない。

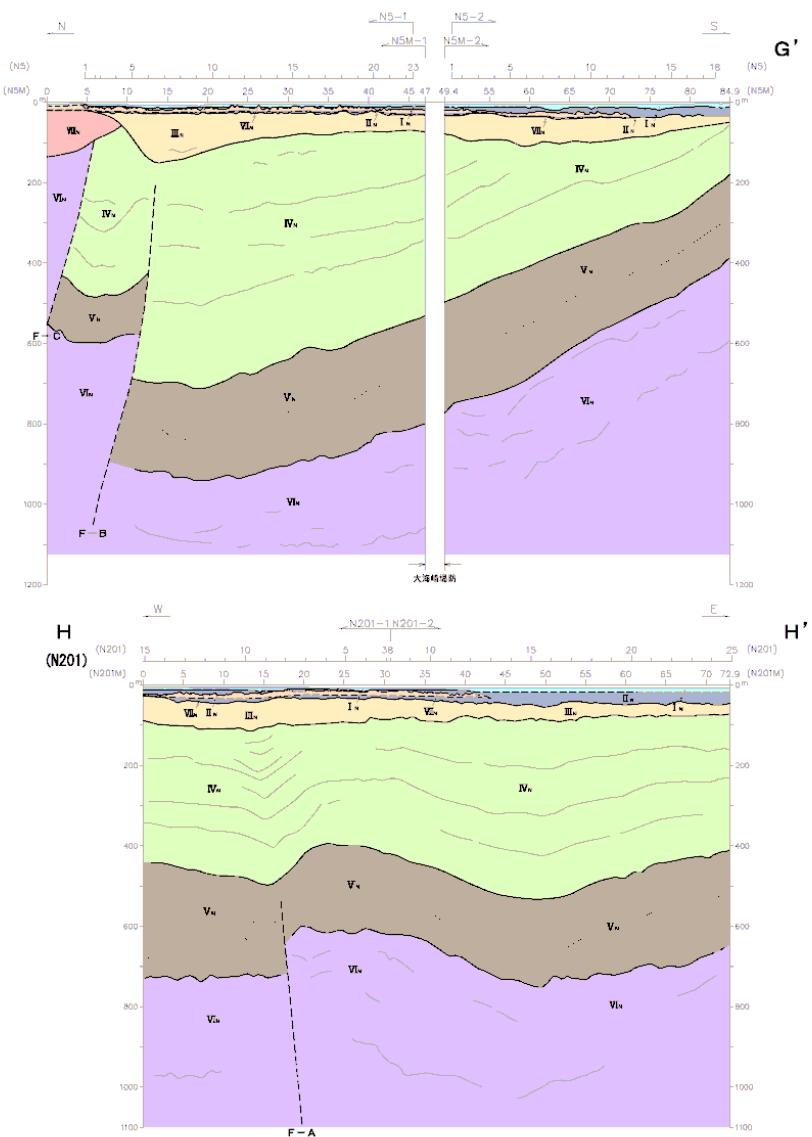
地質断面図(中海)

F-B及びF-C断層は、中部中新統(VI_N～IV_N層)に変位が認められるが、中部～上部中新統(III_N層)、中期～後期更新世火山岩(VII_N層)、中部～上部更新統(II_N)及び完新統(I_N)に変位や変形を与えていない。

F-A断層は、下部～中部中新統(V_N～VI_N層)に変位が認められるが、中部～上部中新統(III_N～IV_N層)、中部～上部更新統(II_N層)及び完新統(I_N層)に変位や変形を与えていない。

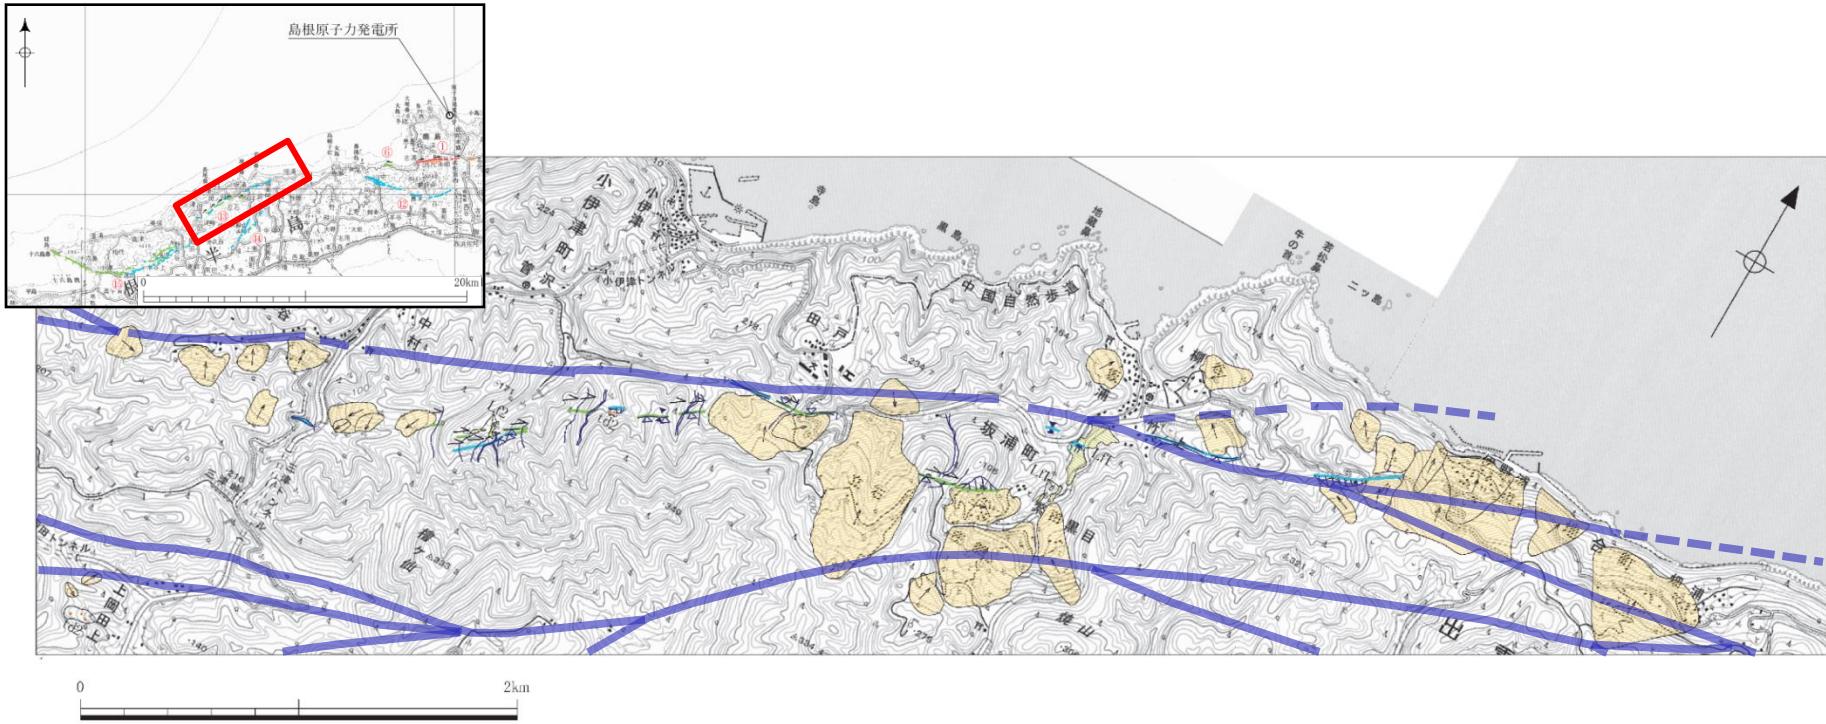
田の戸周辺の空中写真判読図

・活断層研究会編(1980, 1991)の確実度Ⅲの活断層(活断層の疑いのあるリニアメント)にほぼ対応して、急斜面、鞍部などの連続として北東－南西方向のCランクおよびDランクの変位地形・リニアメントが認められる。
