3. 穴道断層の評価

(7) 東端付近の断層活動性

(8) 東端の評価

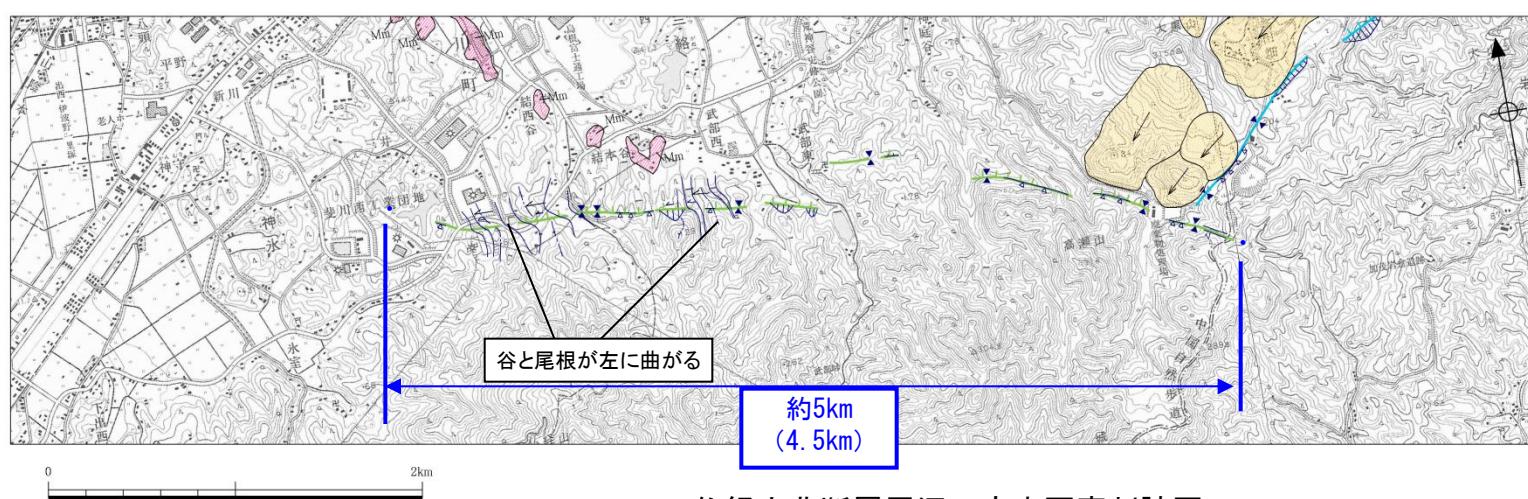
地形調査結果及び総合評価(仏経山北断層)

- ・尾根・谷の屈曲、急斜面等の連続として、西北西—東南東方向の変位地形・リニアメントが認められる。変位地形・リニアメントの西側半分には、尾根・谷に系統的な左屈曲がみられる。また、山地高度に40~100m北側低下の高度差がみられるが、変位地形・リニアメントは連續性に乏しい。
- ・橋本ほか(1980)の示すリニアメントは、これらの変位地形・リニアメントの西側半分にほぼ対応する。

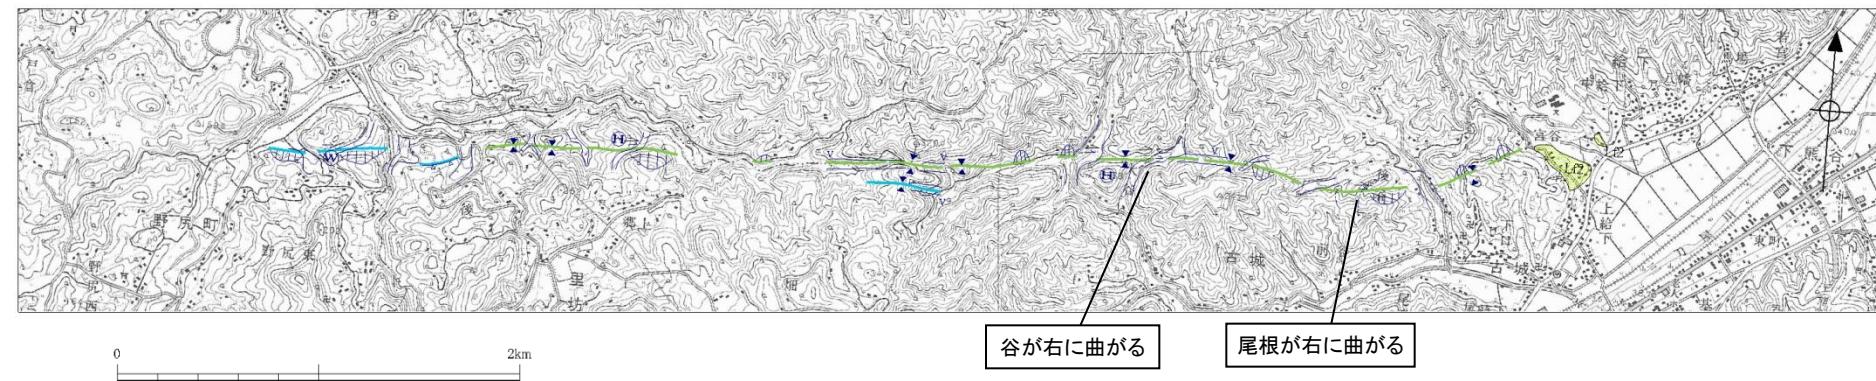
三刀屋北断層周辺の空中写真判読図

・直線状の谷、鞍部等の連続として、東西方向の変位地形・リニアメントが認められる。変位地形・リニアメントを境として、尾根・谷に系統的な右屈曲がみられる。

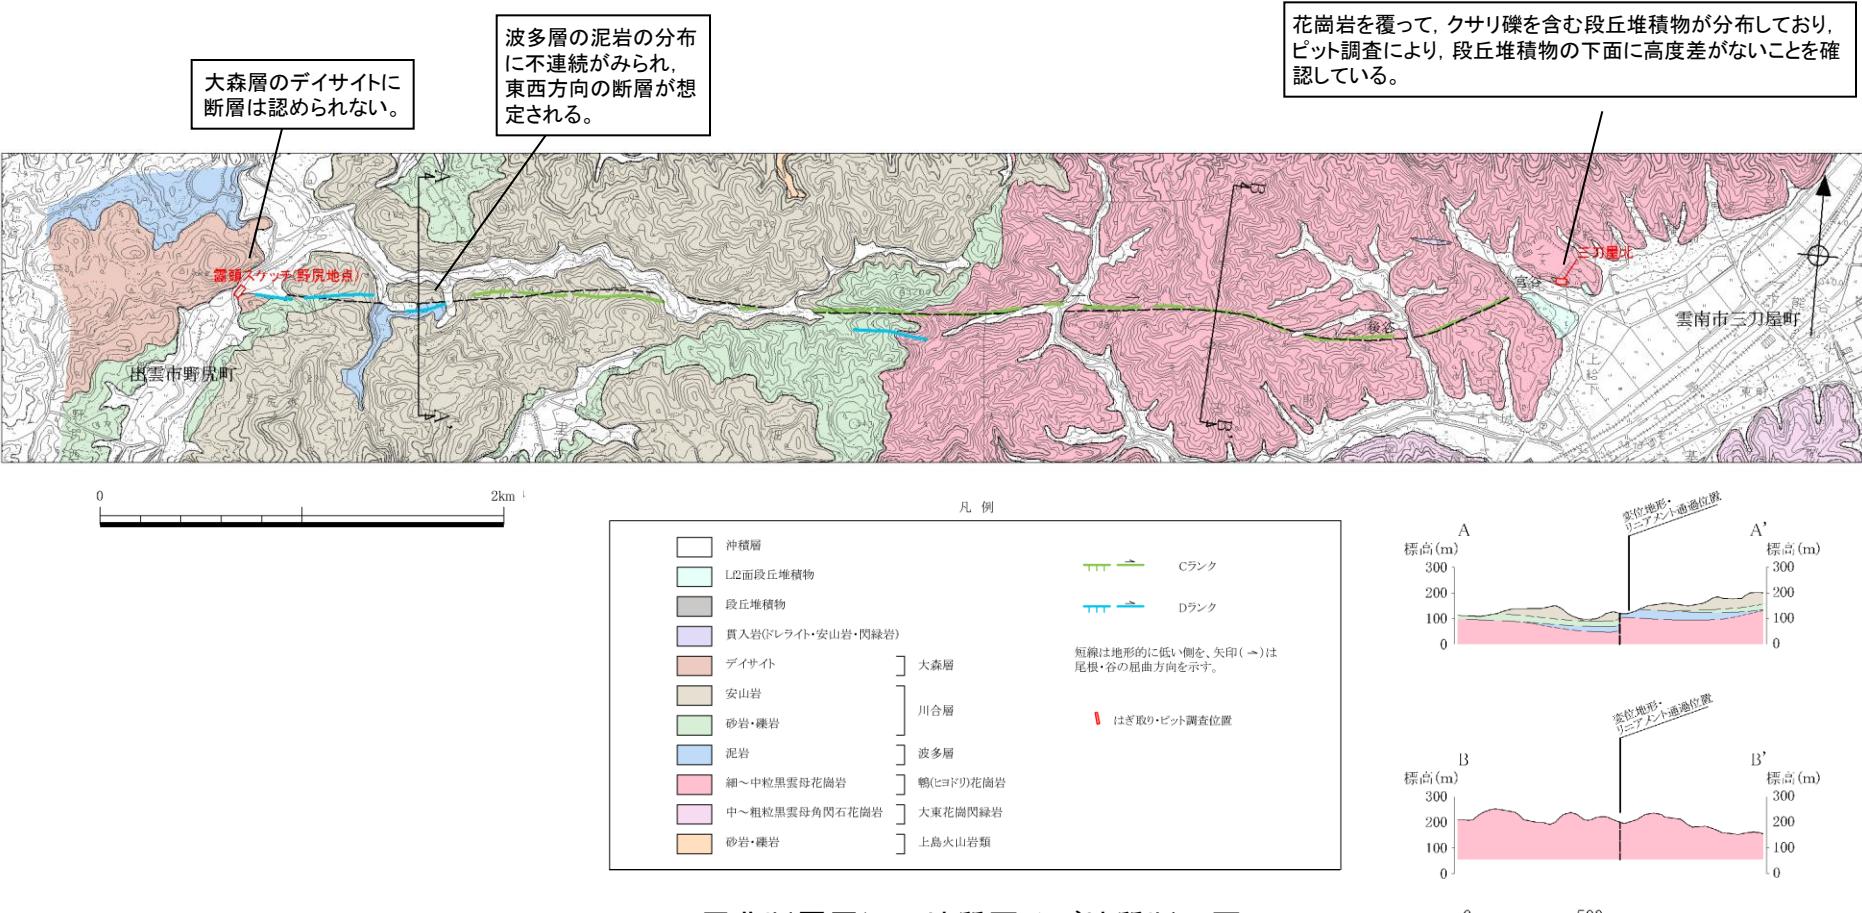
三刀屋北断層周辺の地質図及び地質断面図

地質は、波多層、川合層及び大森層と、これらの基盤となる鶴花崗岩から成る。中新統最下部の波多層は泥岩から成り、変位地形・リニアメントの西端に近い一部に局所的に分布する。川合層は砂岩・礫岩、安山岩から成り、波多層を覆って西側の大部分を占めて分布する。大森層はデイサイトから成り、変位地形・リニアメントの西端付近から以西に分布する。鶴花崗岩は東側に広く分布する。

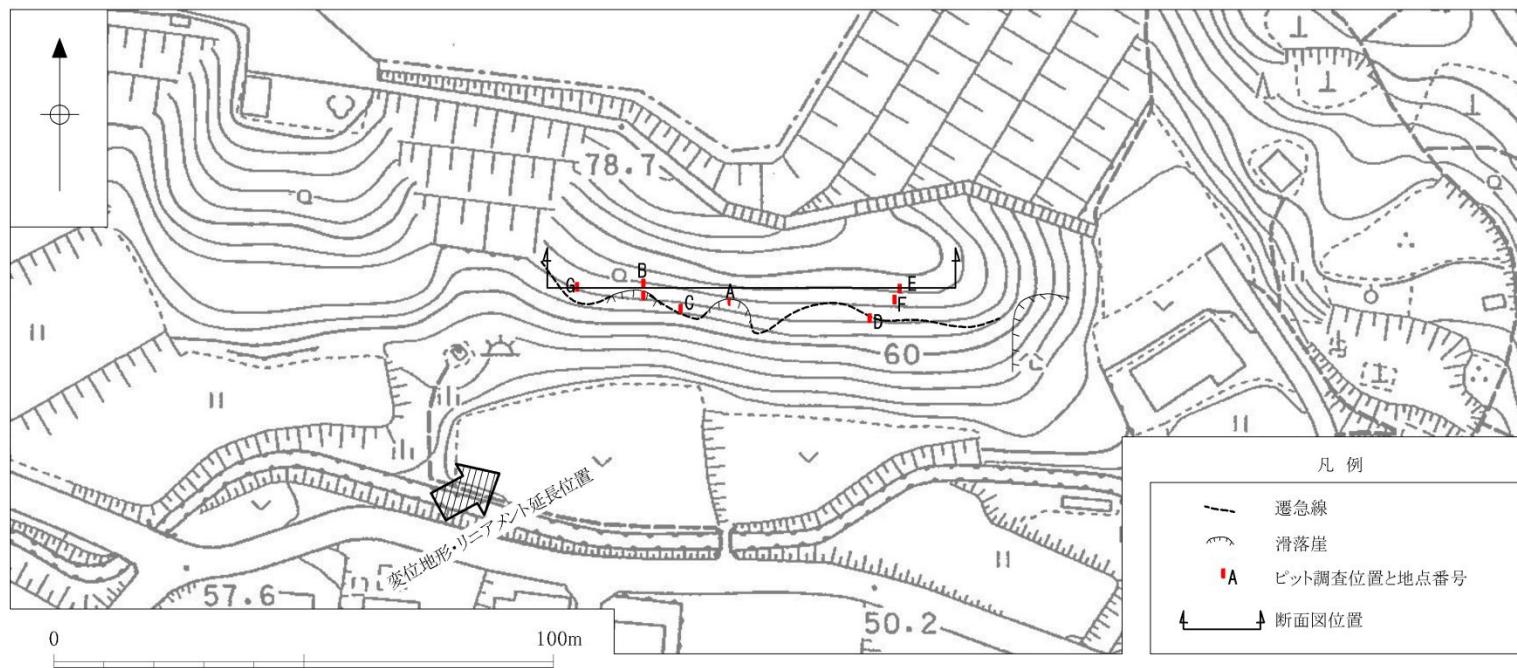
ピット調査結果(三刀屋北地点)

- ・変位地形・リニアメントの東方延長位置にあたる三刀屋町宮谷において実施したピット調査である。花崗岩を覆って、クサリ礫を含む段丘堆積物が分布しており、段丘堆積物の下面に高度差は認められない。
- ・この段丘については、クサリ礫を含むこと及び現河床との比高差が30m前後を示すことから、Mf面又はH3面に対比されるものと推察される。

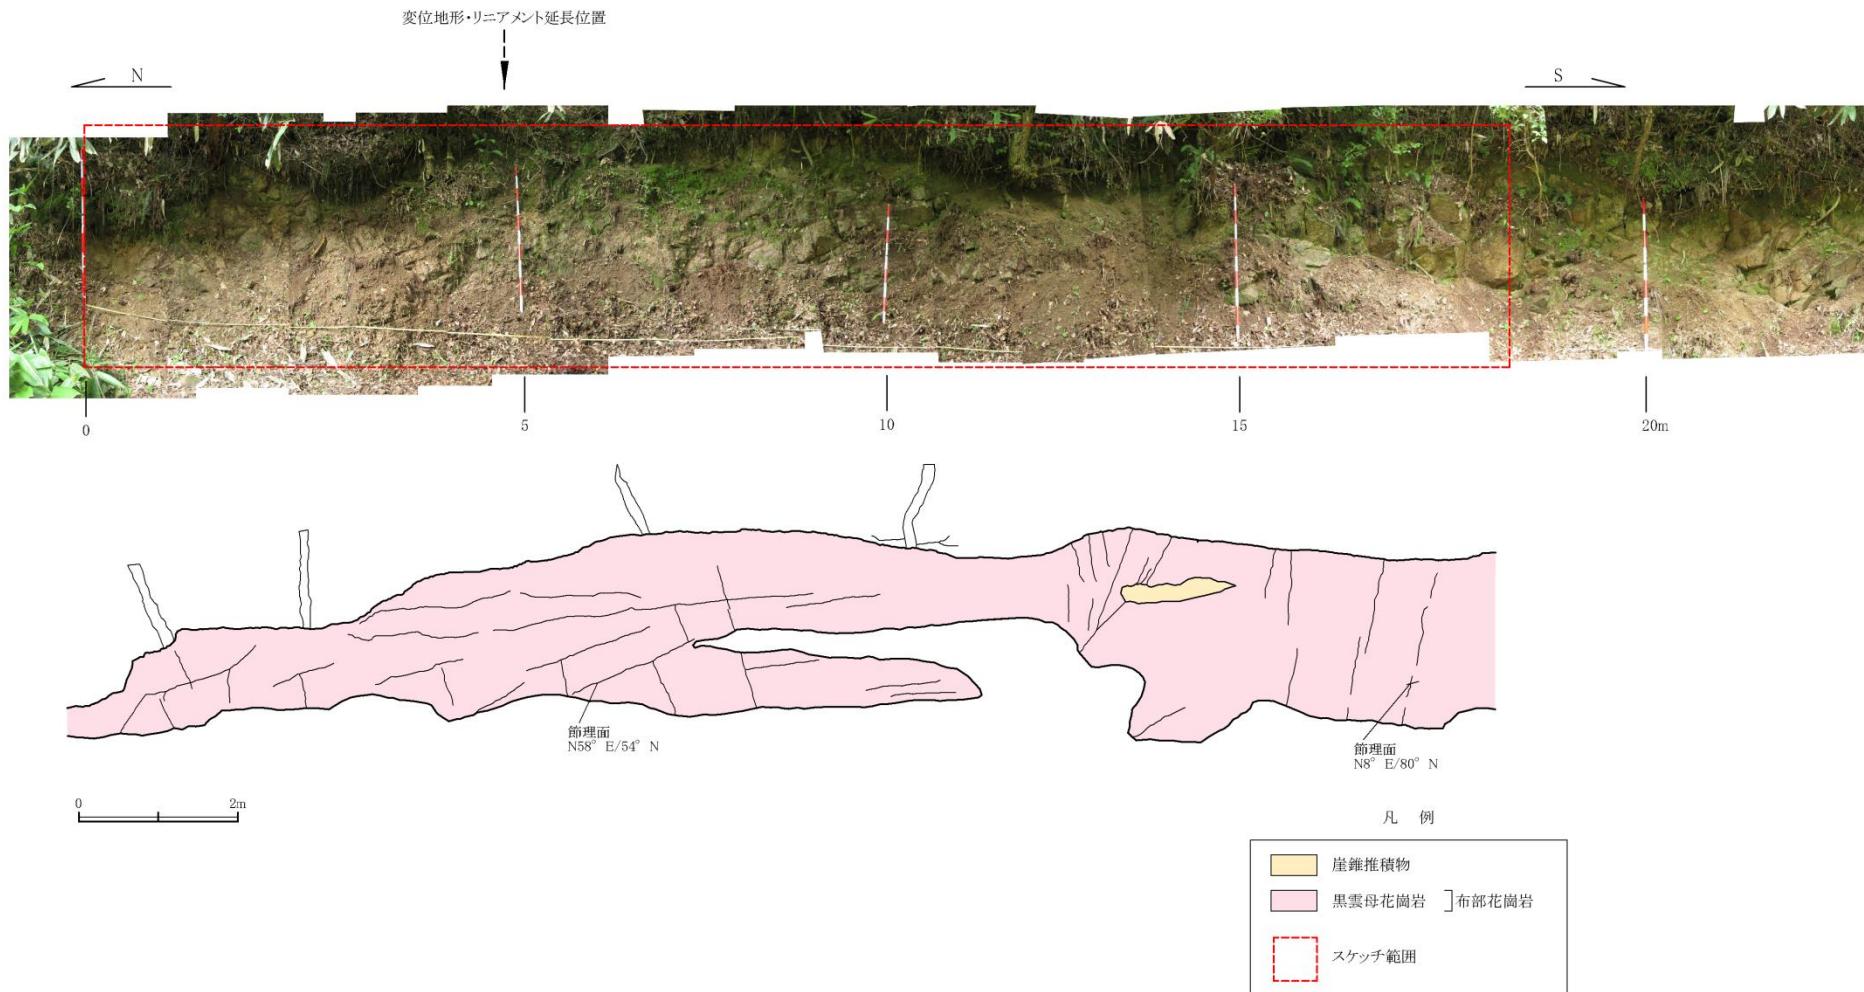
露頭スケッチ及び写真(西の谷②地点)

・布部西の谷①地点の西に隣接する谷では、変位地形・リニアメント位置に断層は認められない。

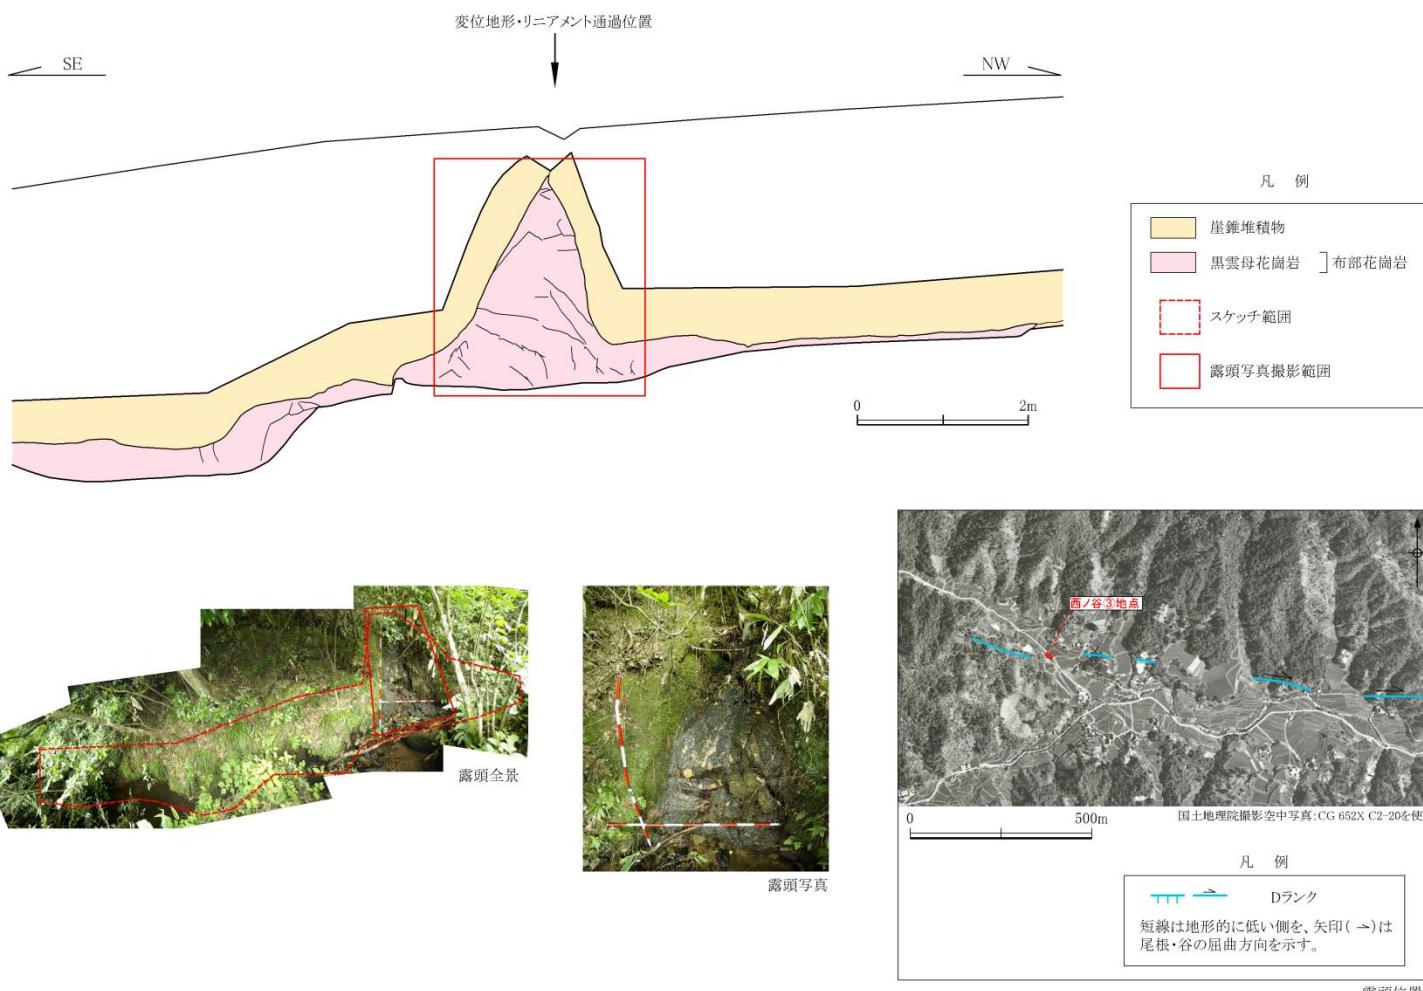
露頭スケッチ及び写真(西の谷③地点)

・変位地形・リニアメントの西方延長でも、花崗岩中に断層は認められない。

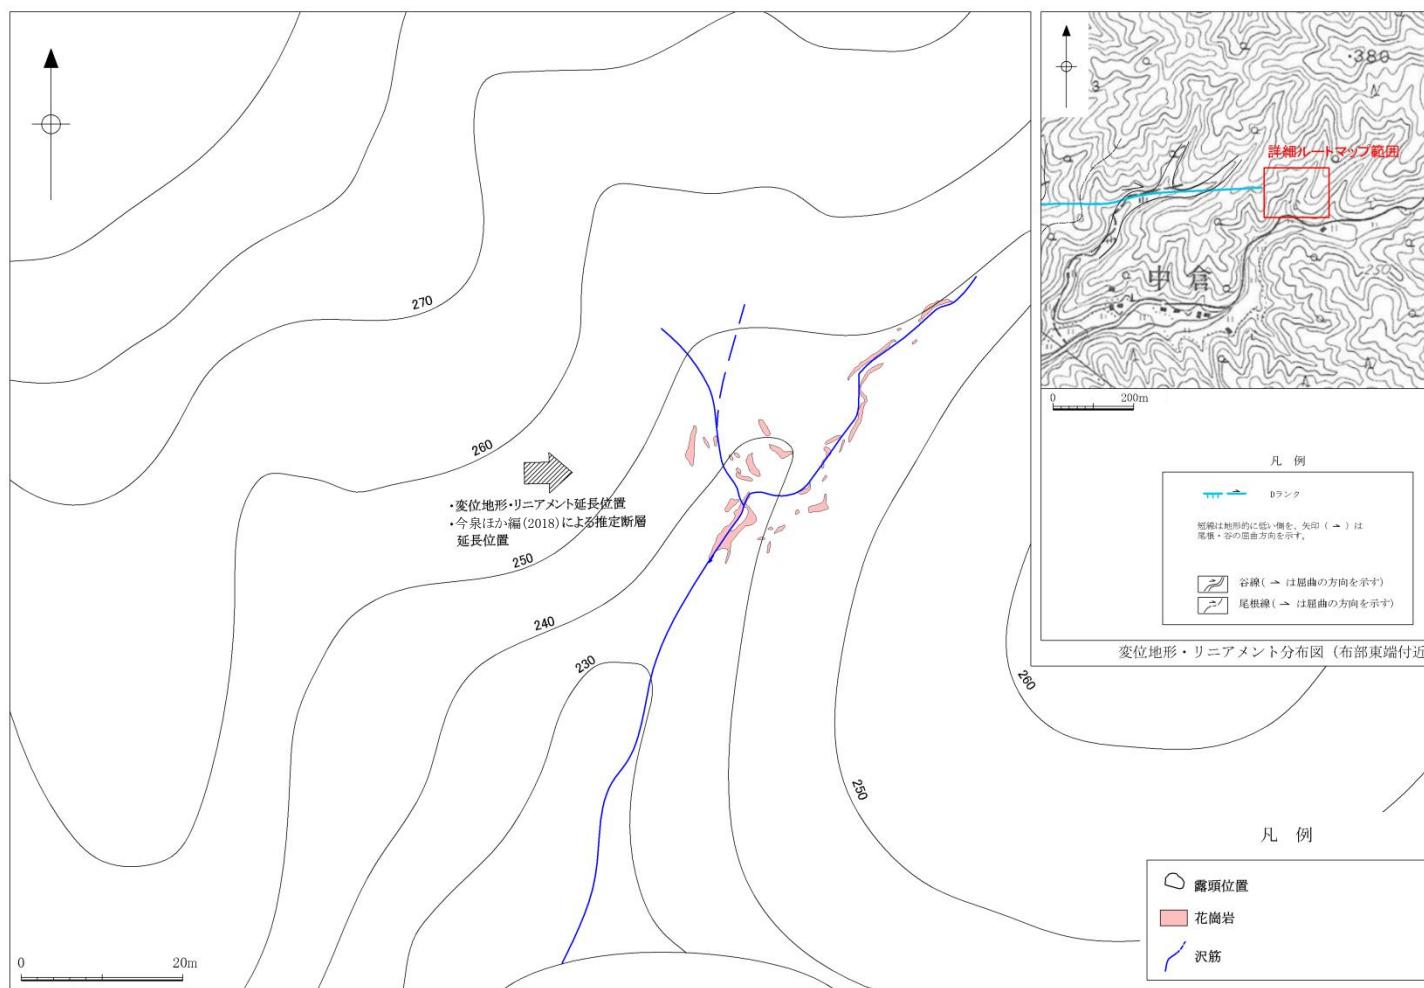
詳細ルートマップ(中倉地点)

・変位地形・リニアメントの東方延長位置では、花崗岩中に断層は認められない。
