島根原子力発電所

地盤(敷地の地形, 地質・地質構造)

令和3年4月19日

中国電力株式会社

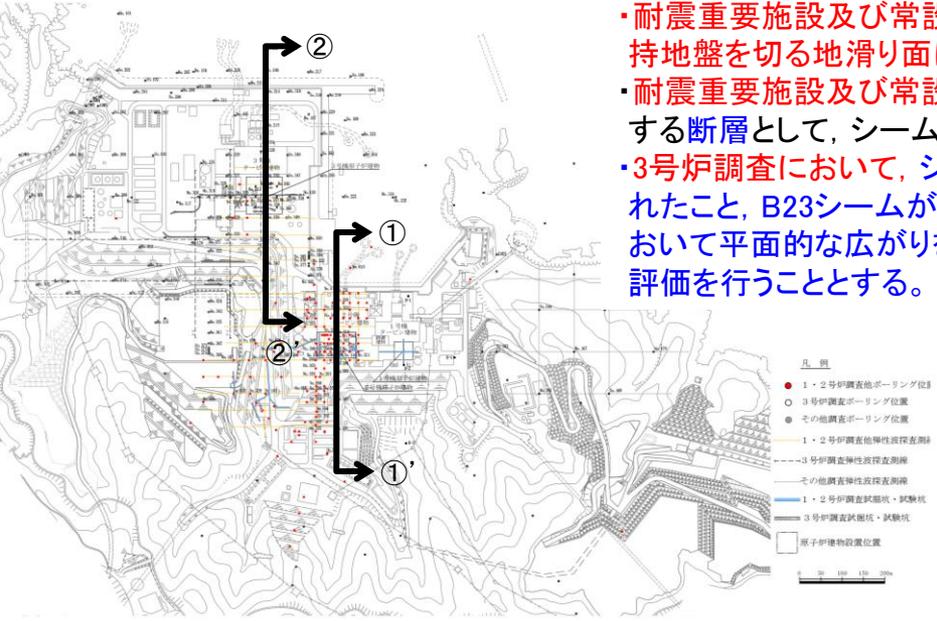
2号炉原子炉建物シーム分布断面図(南北)①-①'

- ・敷地において地質調査を行った結果、敷地には、震源として考慮する活断層は認められない。
- ・耐震重要施設及び常設重大事故等対処施設直下には、地層と斜交し、破碎を伴う断層及び支持地盤を切る地滑り面は認められない。
- ・耐震重要施設及び常設重大事故等対処施設直下には、地層の走向・傾斜と同一で連続性を有する断層として、シームが確認される。
- ・3号炉調査において、シームがいずれも同様の成因(南北圧縮応力場に伴う褶曲運動)で形成されたこと、B23シームが最も連続性が高いシームであること、B23シームは出現率が高く、敷地において平面的な広がりをもって分布していることを踏まえ、B23シームを対象にシームの活動性評価を行うこととする。

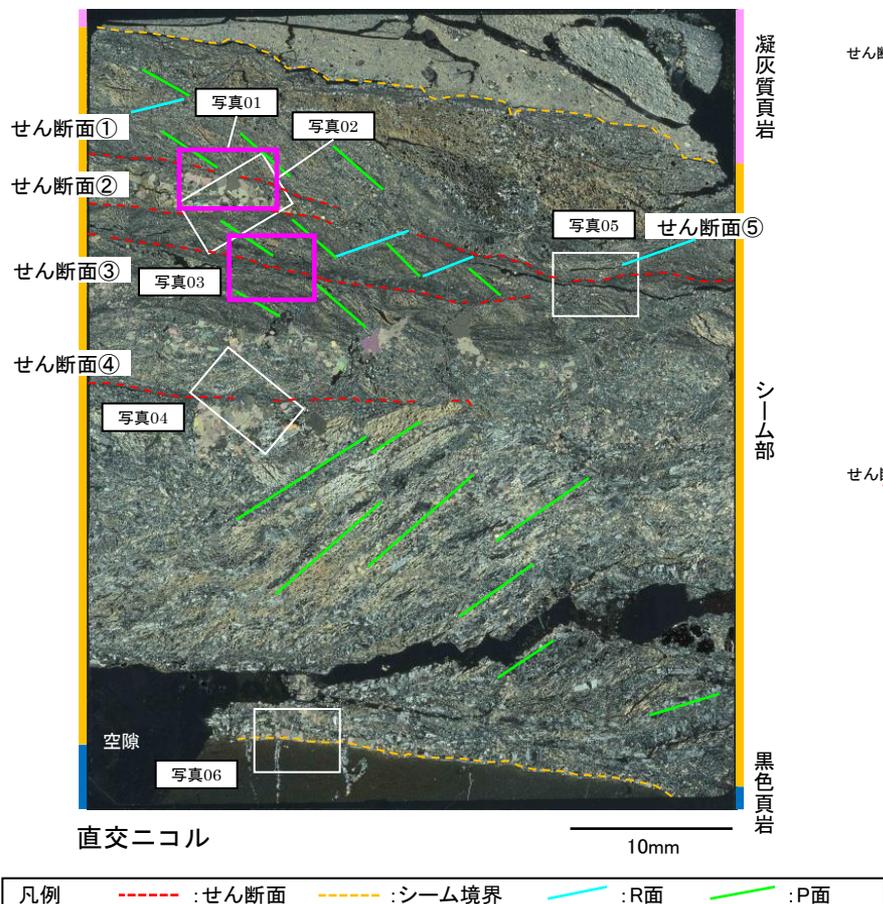
○薄片観察結果(追加ボーリング調査)

- ・薄片観察等の結果、シームには、せん断面を横断するように濁沸石及び方解石が晶出しており、変位・変形を受けていないことが確認される。
- ・文献調査、流体包有物試験及び酸素同位体試験の結果より、シームで確認された濁沸石及び方解石の生成温度は現在の地温と比較して高温であることから、これらの鉱物は中期中新世～後期中新世の火成活動により生成したと評価した。
- ・以上の追加調査結果より、中期中新世～後期中新世の火成活動により生成したと考えられる熱水変質鉱物がシーム内のせん断面を横断しており、これらが変位・変形を受けていないことから、敷地に分布するシームは後期更新世以降に活動していないと評価した。

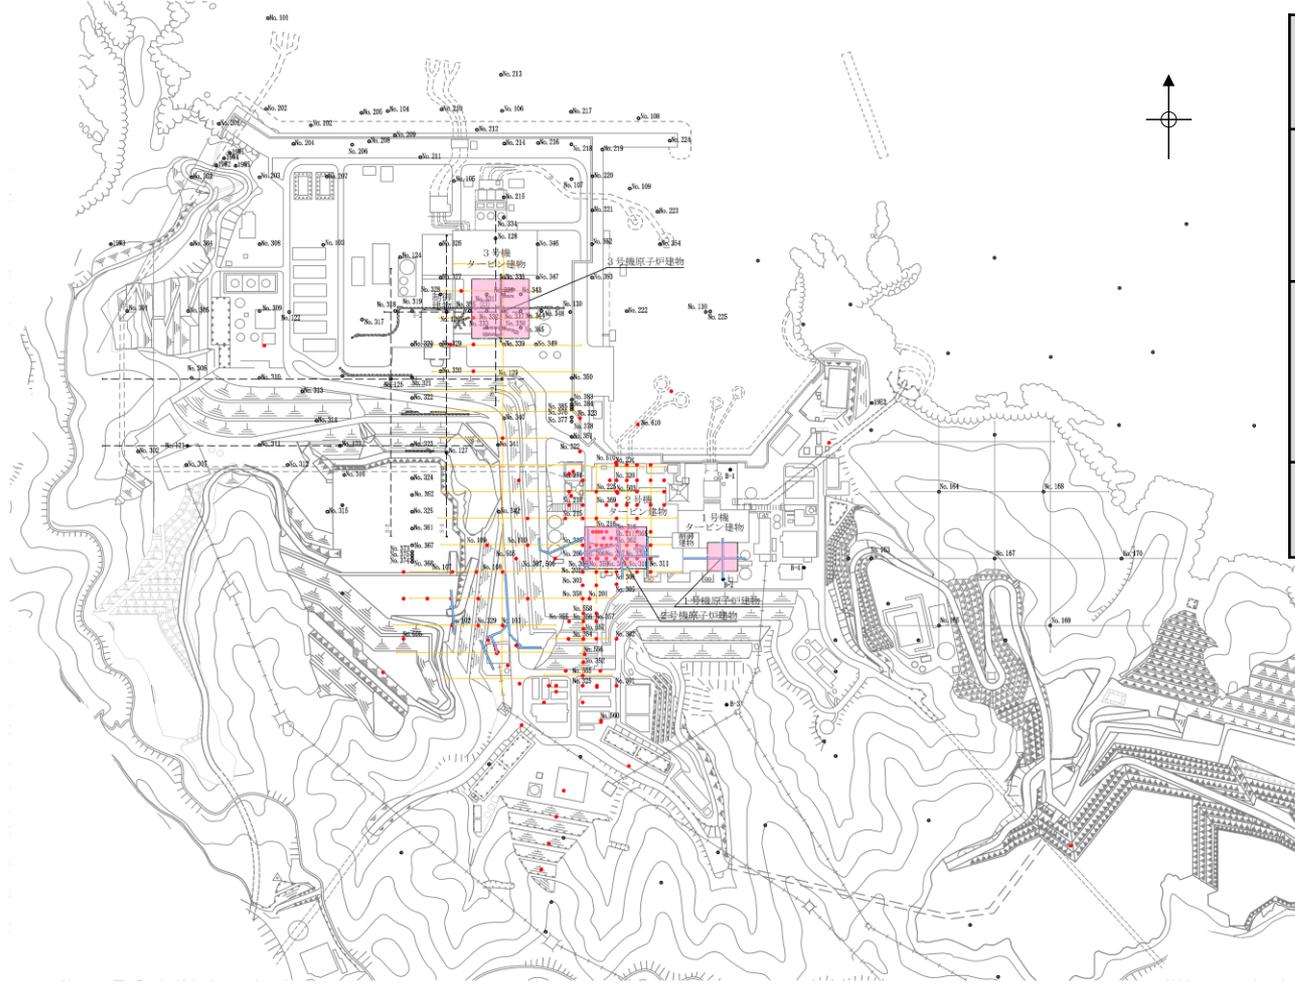
ボーリング調査他位置図

敷地の地質・地質構造を把握するため、文献調査，変動地形学的調査，地表からの弾性波探査，地表地質踏査，ボーリング調査及び試掘坑調査を実施した。

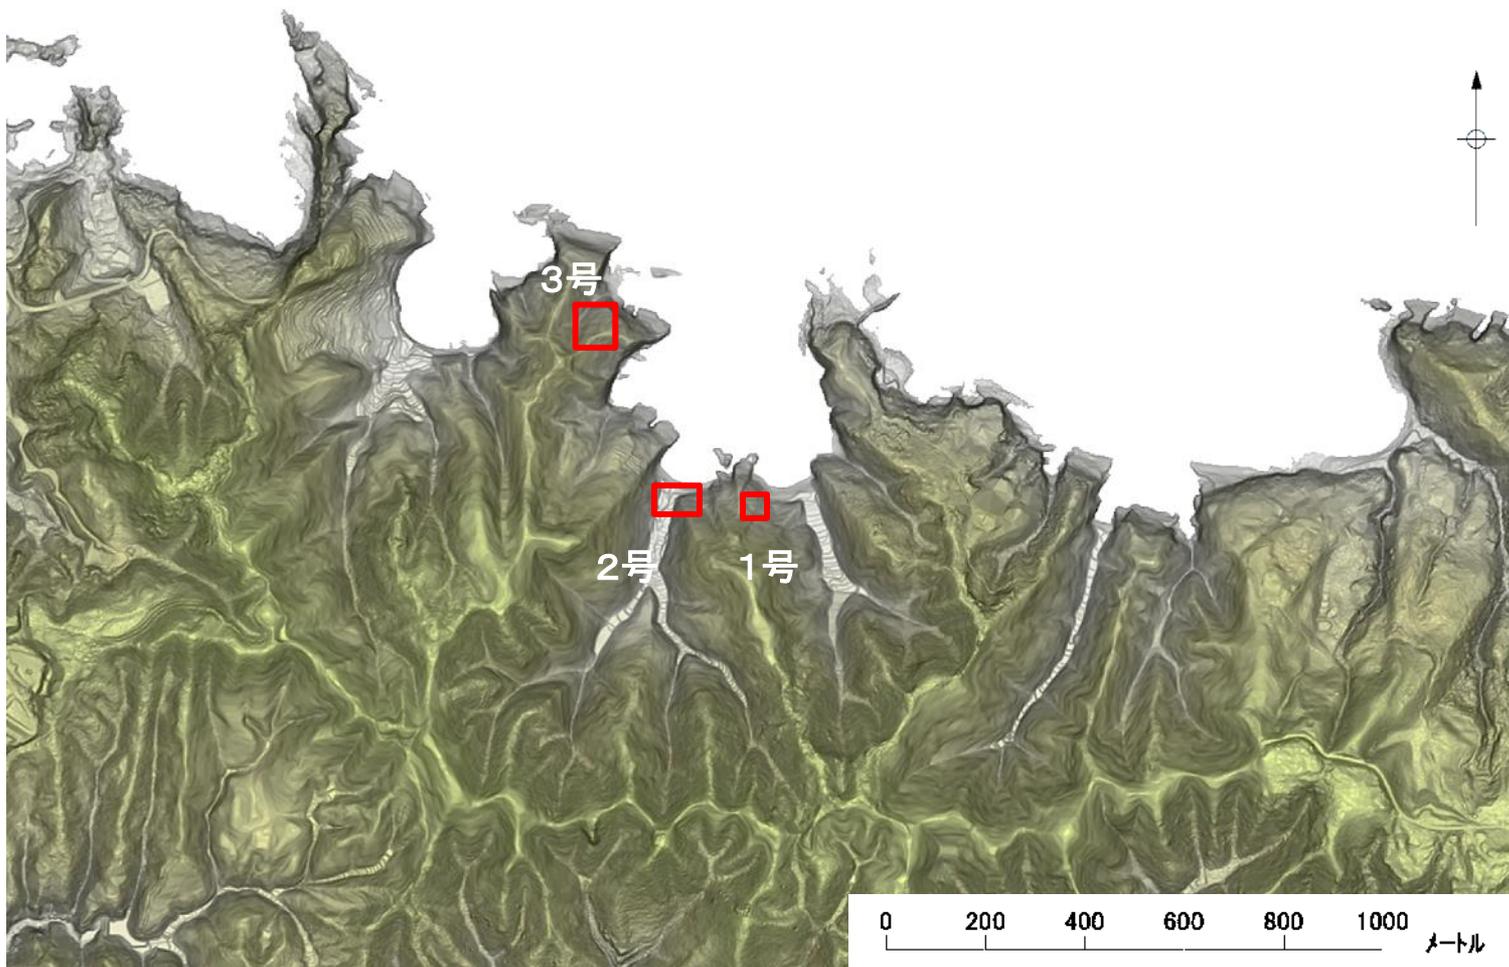
発電所建設前の地形立体図※

※航空レーザー測量で取得した2mメッシュのDEMデータに, 空中写真により取得した旧地形のDEMデータを合成して作成したもの

・文献調査及び変動地形学的調査の結果, 敷地には断層活動を示唆する変位地形・リニアメントは認められない。

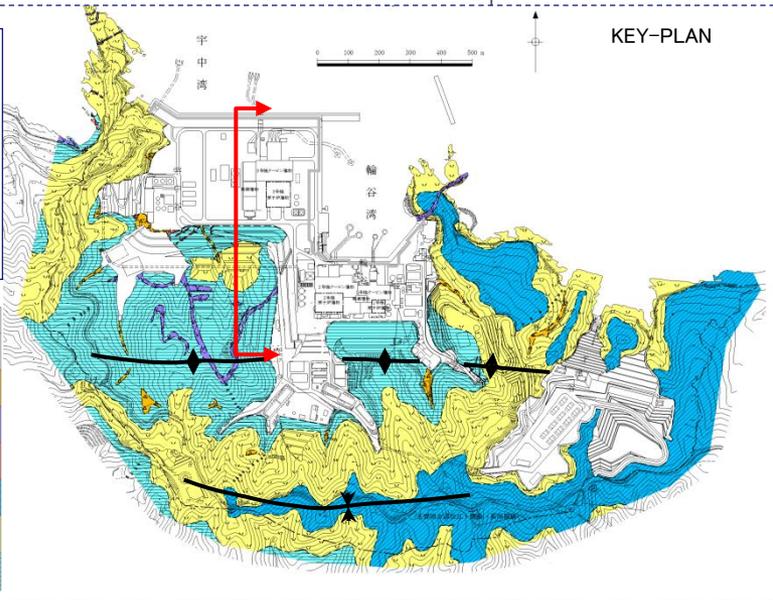
3号調査時のボーリングに基づく地質断面図(南北)
※背斜軸付近の地質構造を示すため、旧地形の断面図及び平面図を示す。

・ボーリング調査の結果, 背斜軸の北側において, 過褶曲部が確認された。

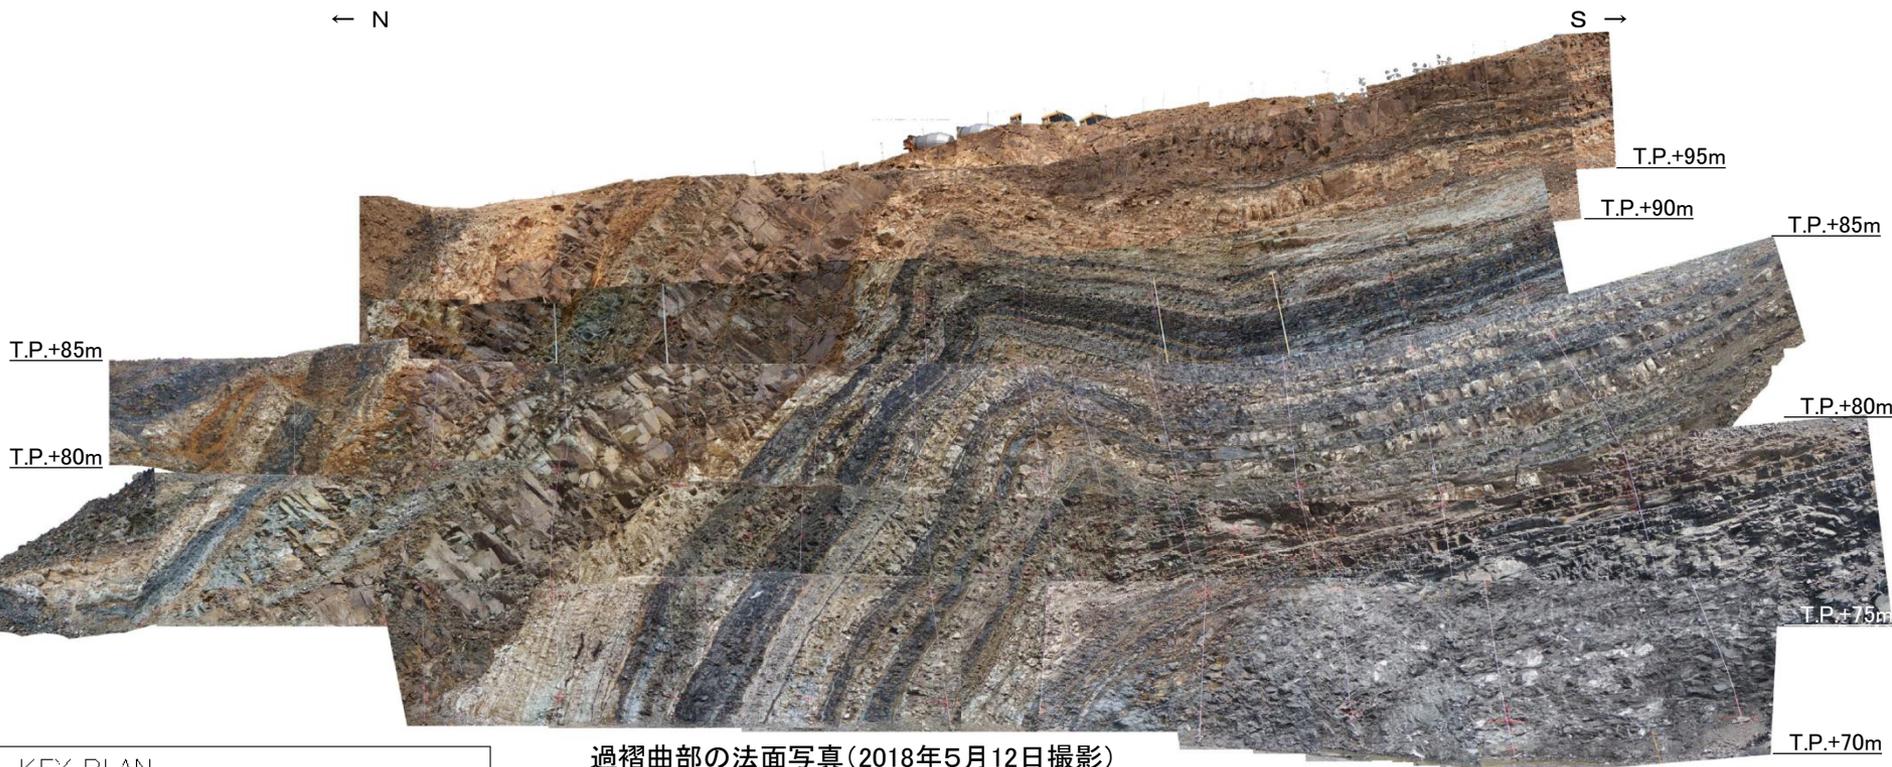
過褶曲部の法面写真(2018年5月12日撮影)

・過褶曲部の掘削法面で認められる過褶曲部の地質・地質構造は、ボーリング調査結果に基づく地質断面図と概ね整合している。

・過褶曲の下位の地層は深部ほど緩やかな傾斜を示し、深部まで続く断層は認められないことから、断層運動に起因する構造ではないと評価した。

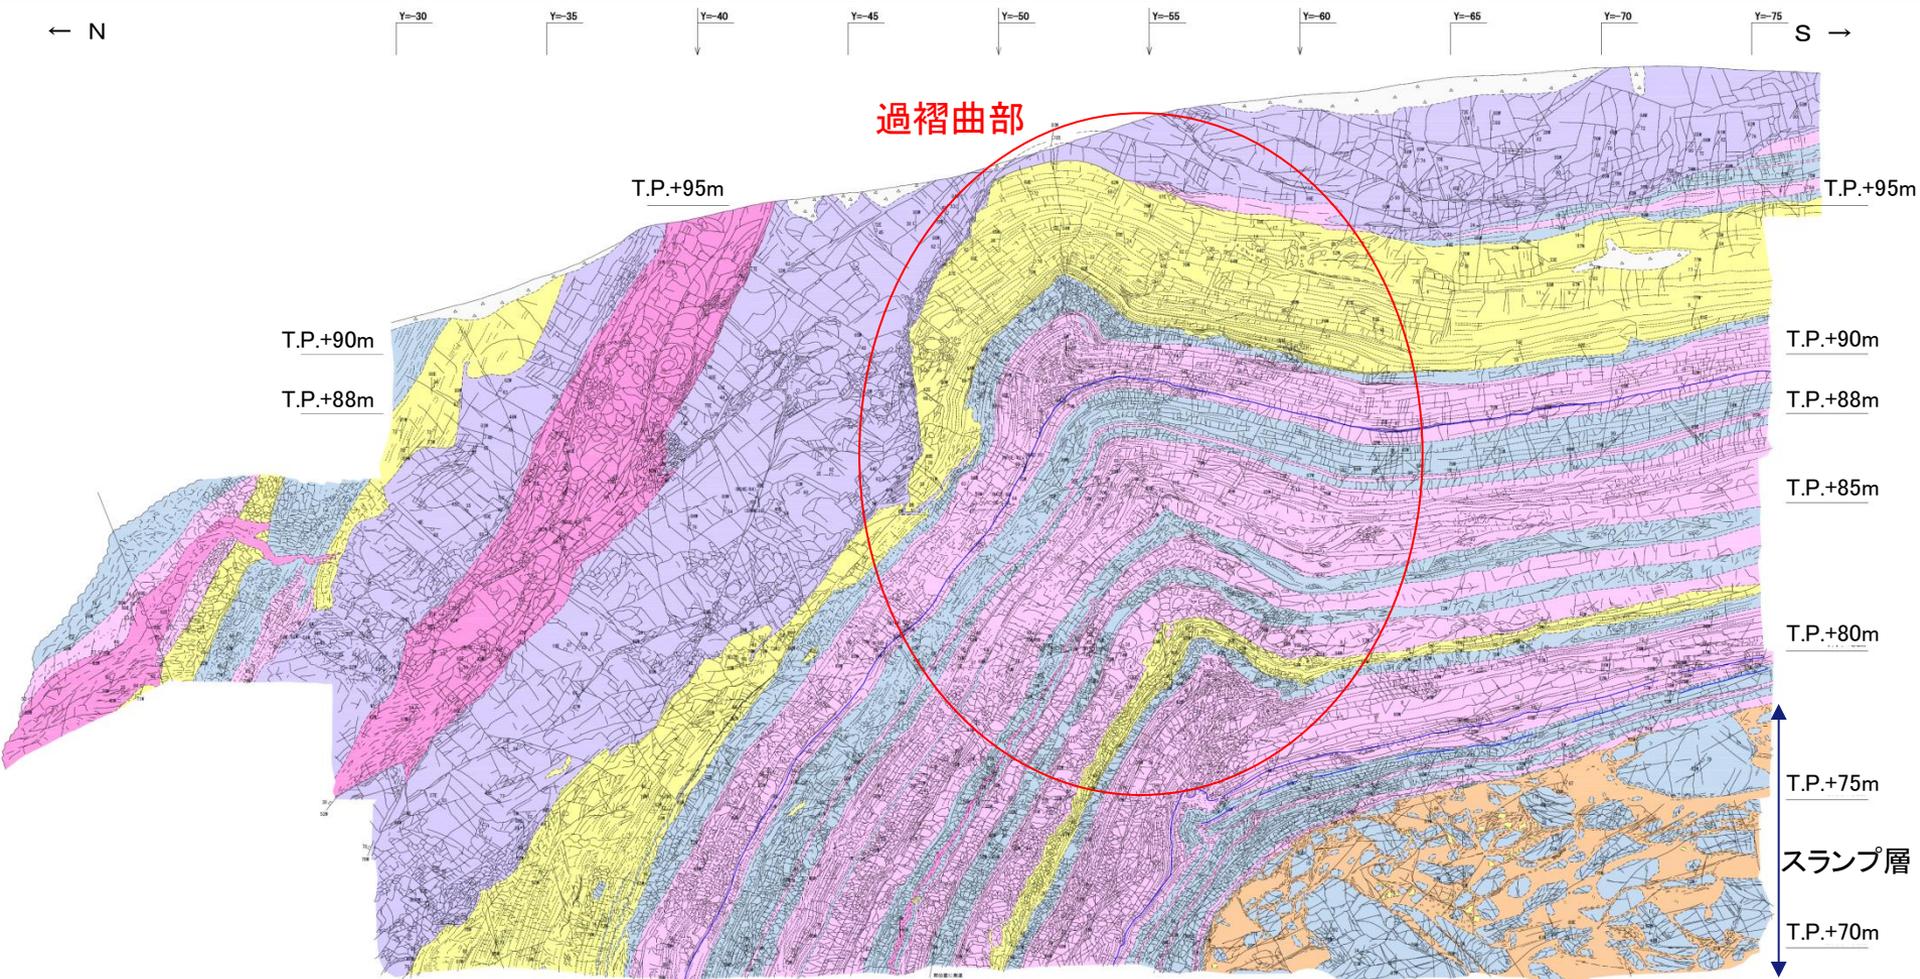
- ・深部まで続く断層は認められない。
- ・過褶曲の下位の地層は緩やかな傾斜を示す。

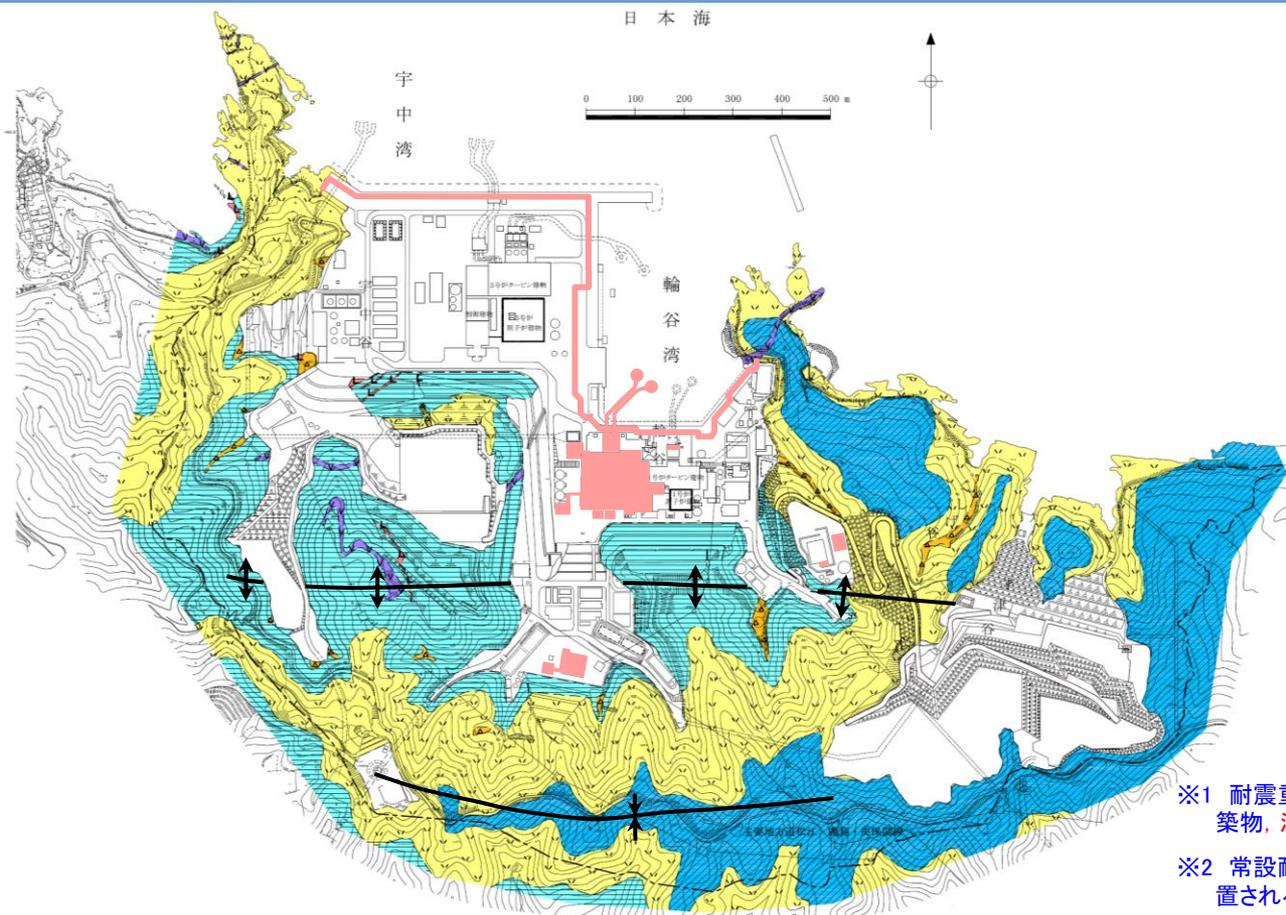
敷地の地質平面図

地表地質踏査、ボーリング調査及び試掘坑調査を踏まえ、以下のとおり敷地の地質・地質構造を把握するとともに、地質図を作成した。

- ・敷地の地質は、新第三紀中新世の堆積岩類から成る成相寺層と貫入岩類及びそれらを覆う第四系の崖錐堆積物等から構成される。
- ・敷地の南部には、ほぼ東西方向の軸を持つ背斜構造が認められる。
- ・地表地質踏査、ボーリング調査、試掘坑調査等を踏まえると、耐震重要施設及び常設重大事故等対処施設直下には、地層と斜交し、破砕を伴う断層及び支持地盤を切る地滑り面は認められない。(2号炉原子炉建物周辺施設以外の地質断面図、スケッチ等の地質評価結果は補足説明1章を参照)

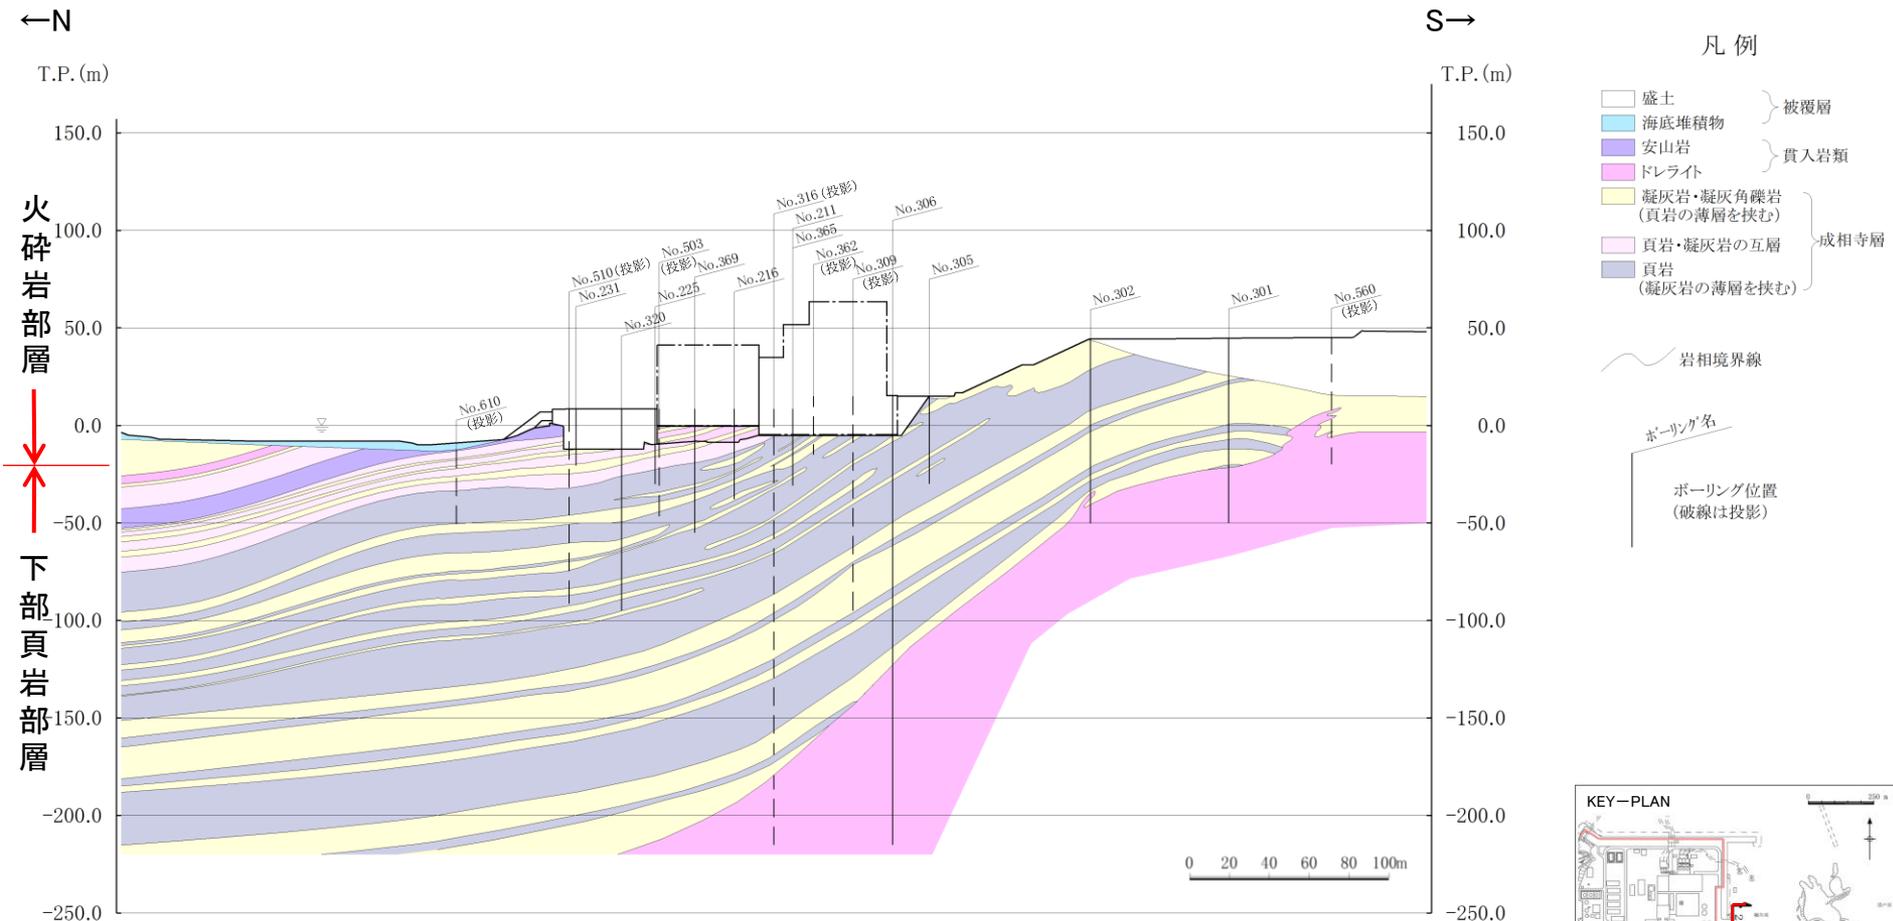
地質鉛直断面図 (2号炉原子炉建物周辺 南北断面)

- ・2号炉原子炉建物周辺地盤には、主として下部頁岩部層、貫入岩類が分布する。
- ・下部頁岩部層は、頁岩(黒色頁岩及び凝灰質頁岩)を主体とし、凝灰岩及び凝灰角礫岩並びにこれらの互層から構成される。
- ・成相寺層の構造は、概ね西北西-東南東の走向を示し、北へ向かって約10°~30°傾斜している。
- ・2号炉原子炉建物周辺施設の直下には、鍵層となる凝灰岩等が連続して分布し、地層の食い違いが認められないことから、地層と斜交し、破碎を伴う断層及び支持地盤を切る地滑り面は認められない。

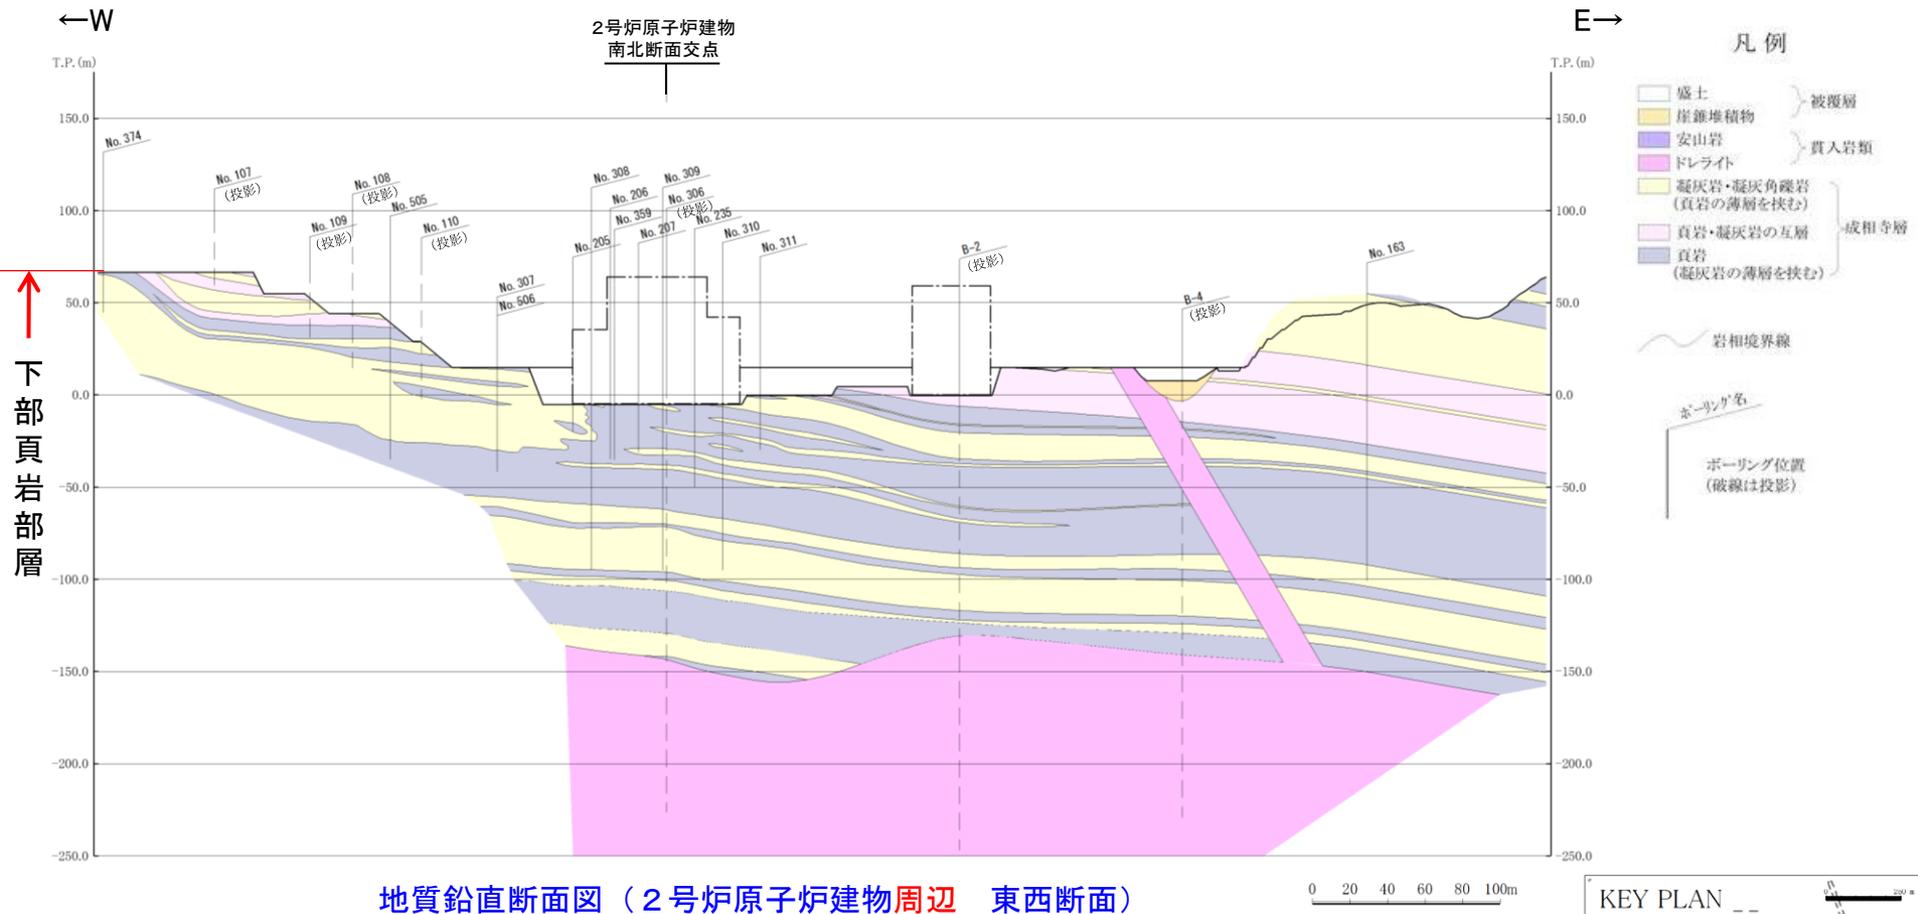
- 成相寺層の構造は、概ね西北西－東南東の走向を示し、東西方向の地層の傾斜は概ね水平である。
- 2号炉原子炉建物周辺施設の直下には、鍵層となる凝灰岩等が連続して分布し、地層の食い違いが認められないことから、地層と斜交し、破碎を伴う断層及び支持地盤を切る地滑り面は認められない。

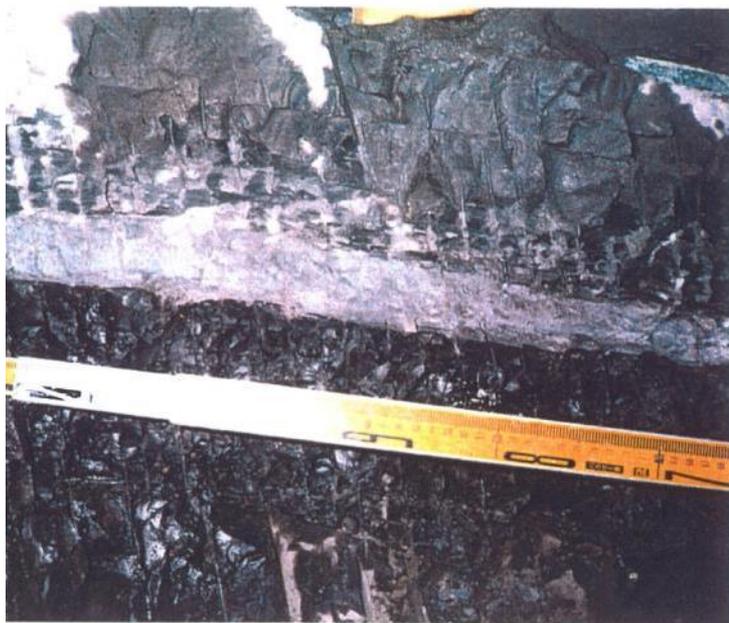
試掘坑(C-S坑)におけるシーム

・試掘坑調査及びボーリング調査の結果, 敷地には粘土分を含み, 平板状あるいは平面状の形態を持ち, この面に沿って変位している可能性がある地層と平行な断層として, シームが認められる。

・シームは、地層を切ることなく、地層と同様の走向・傾斜で断続的に分布する。

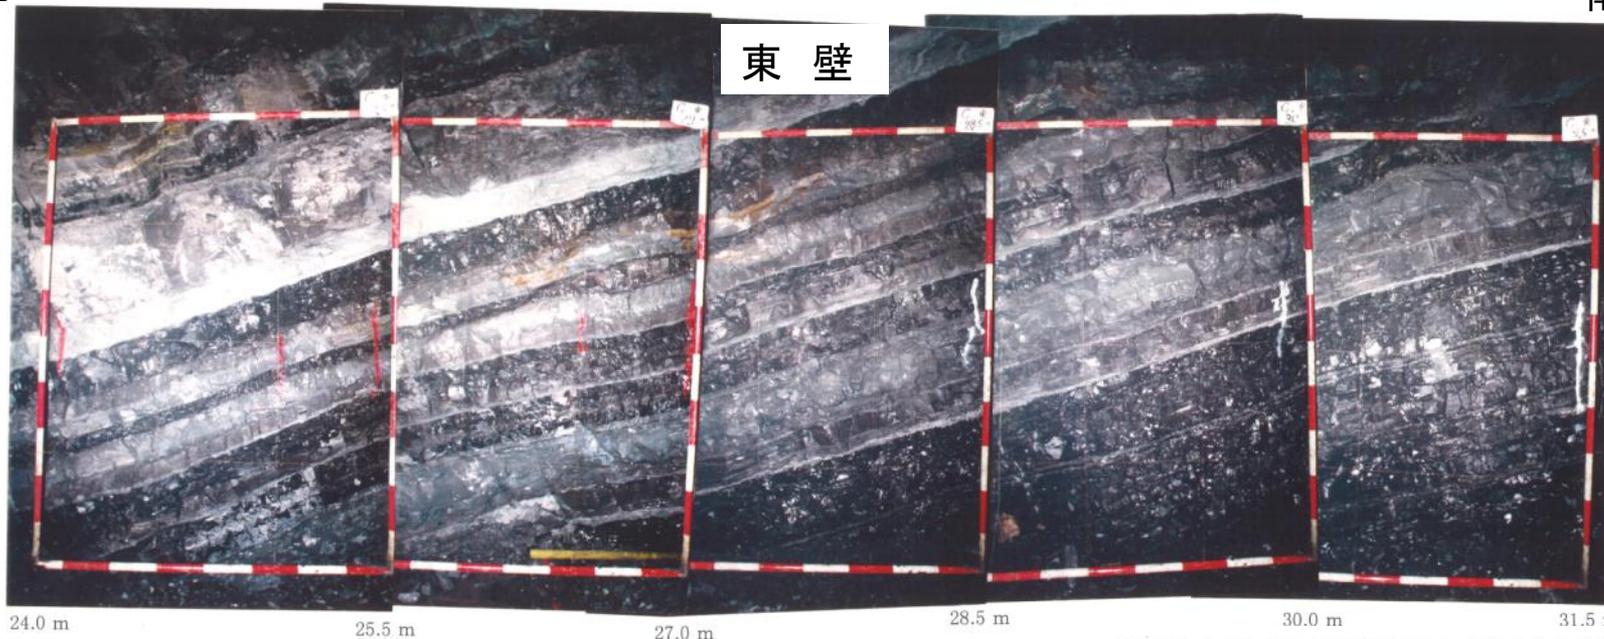
3号炉試掘坑壁写真

坑名	側壁方向	位置
C坑	東	24.0 m ~ 31.5 m

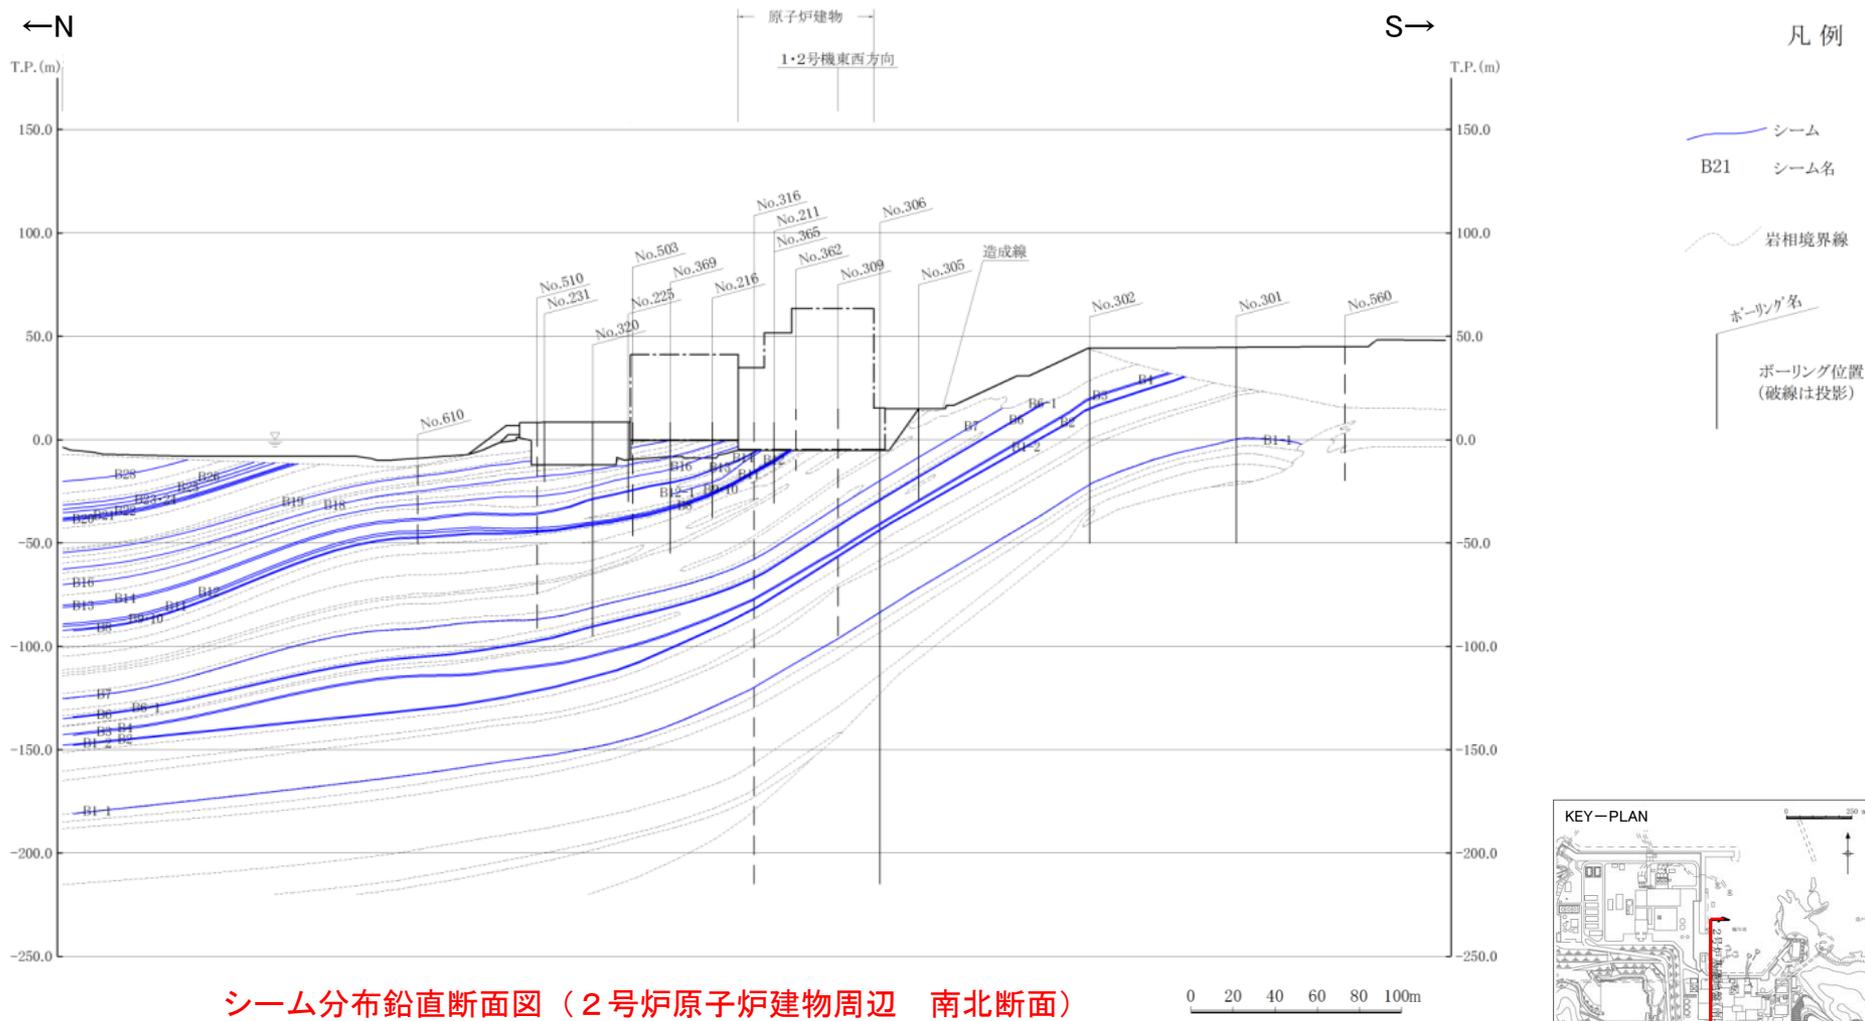
シーム分布鉛直断面図 (2号炉原子炉建物周辺 南北断面)

・シームは、地層の走向・傾斜と同一で、緩やかな北傾斜を示す。

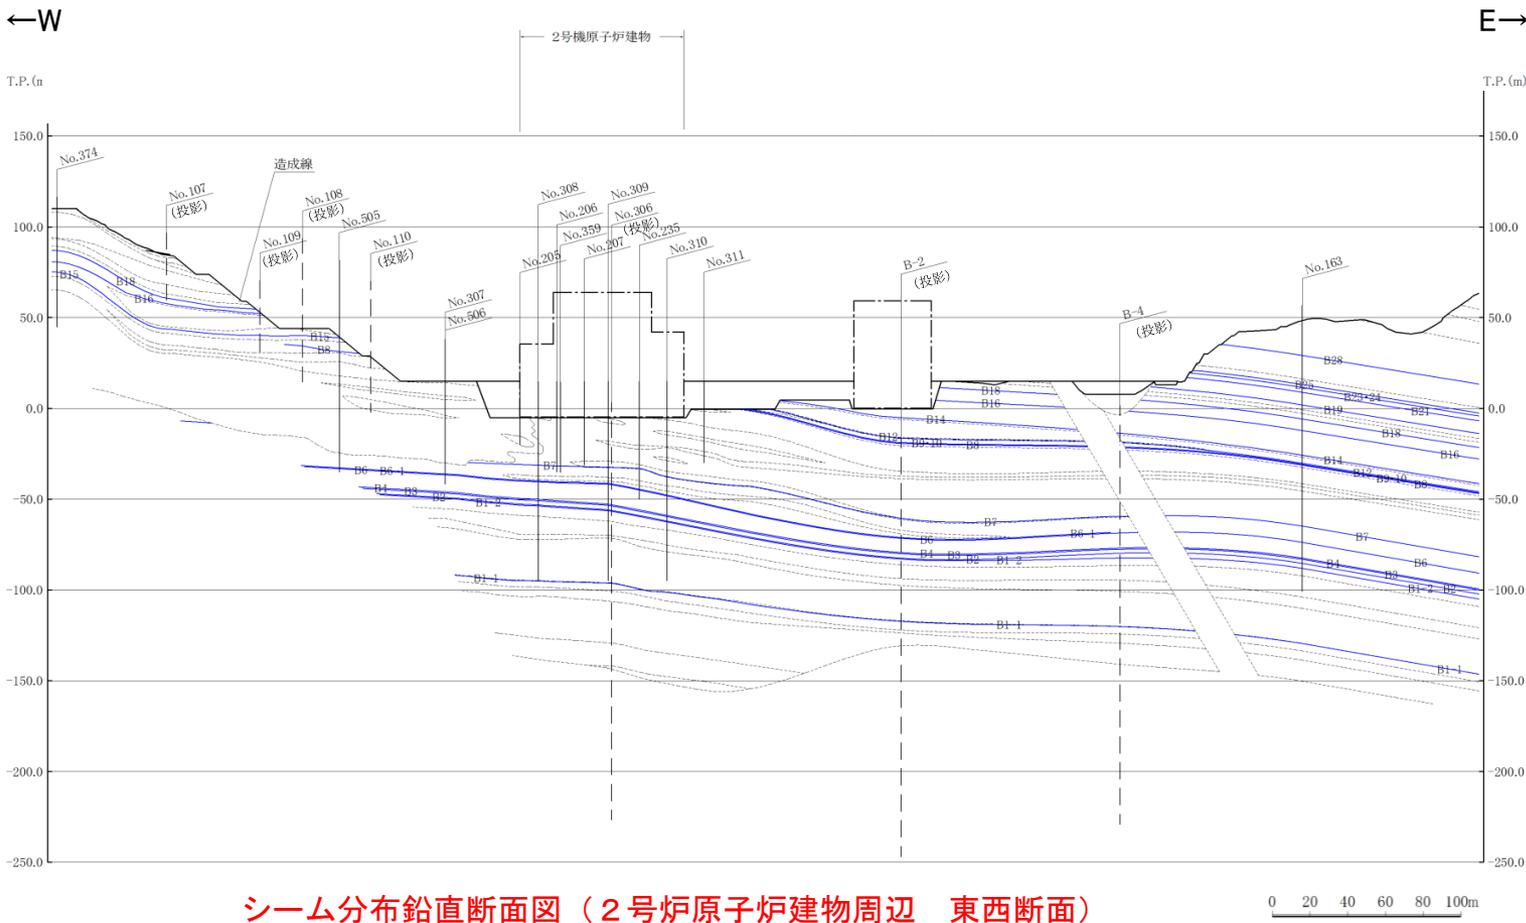
シーム分布鉛直断面図 (2号炉原子炉建物周辺 東西断面)

・シームは、地層の走向・傾斜と同一で、ほぼ水平に分布する。

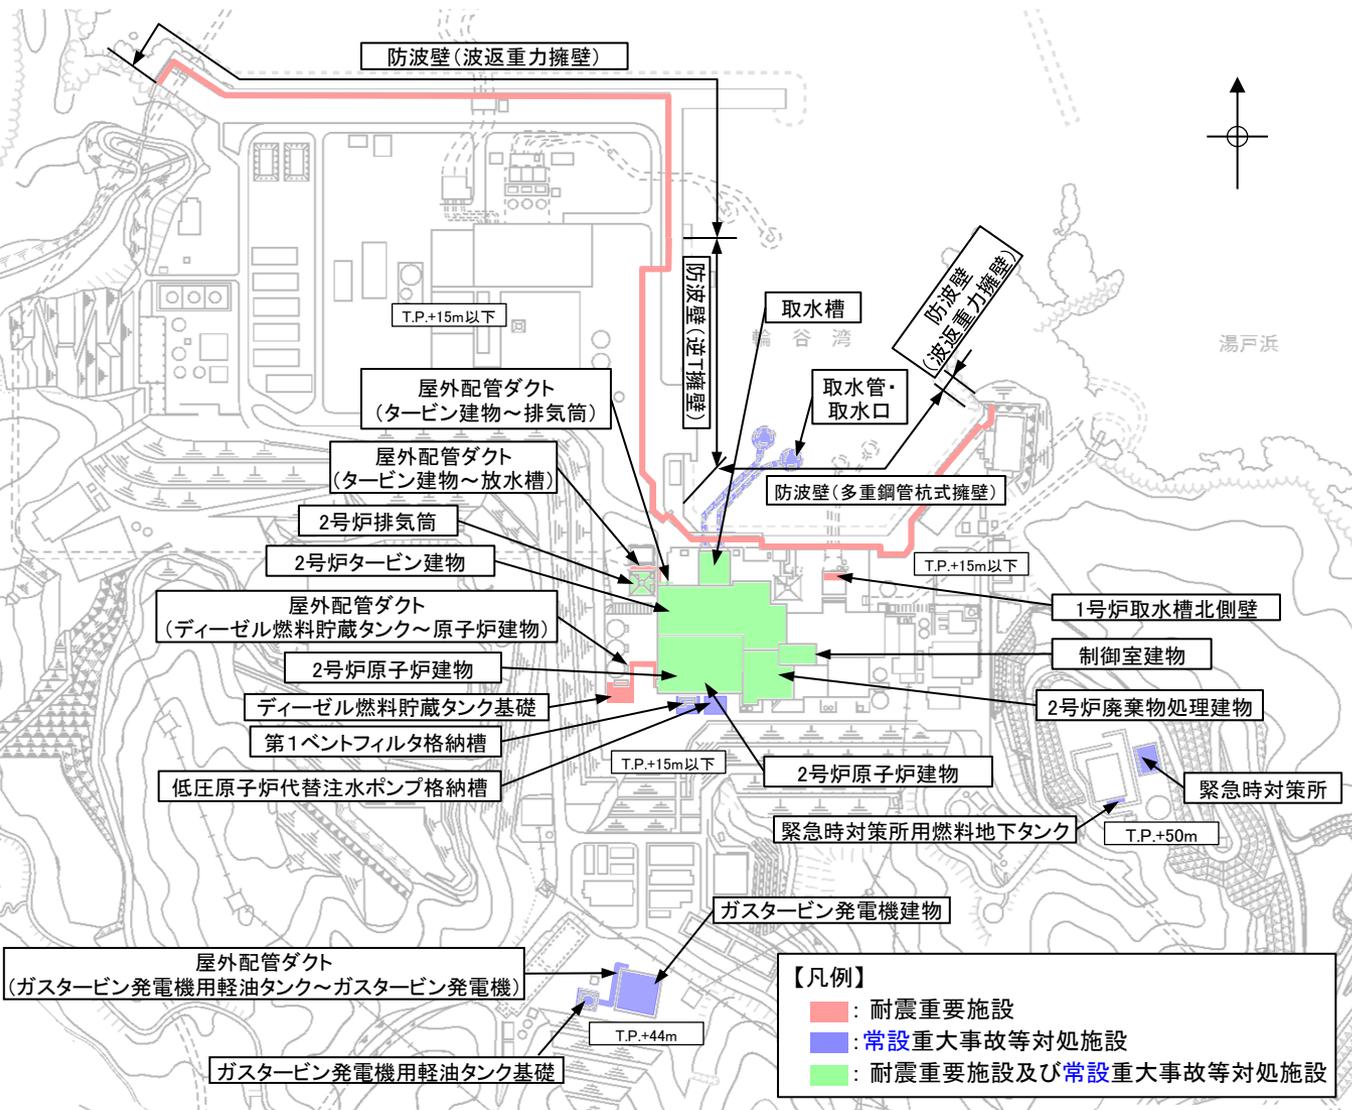
評価対象施設配置図

・耐震重要施設及び常設重大事故等対処施設直下に分布するシームの一覧を下表に示す。

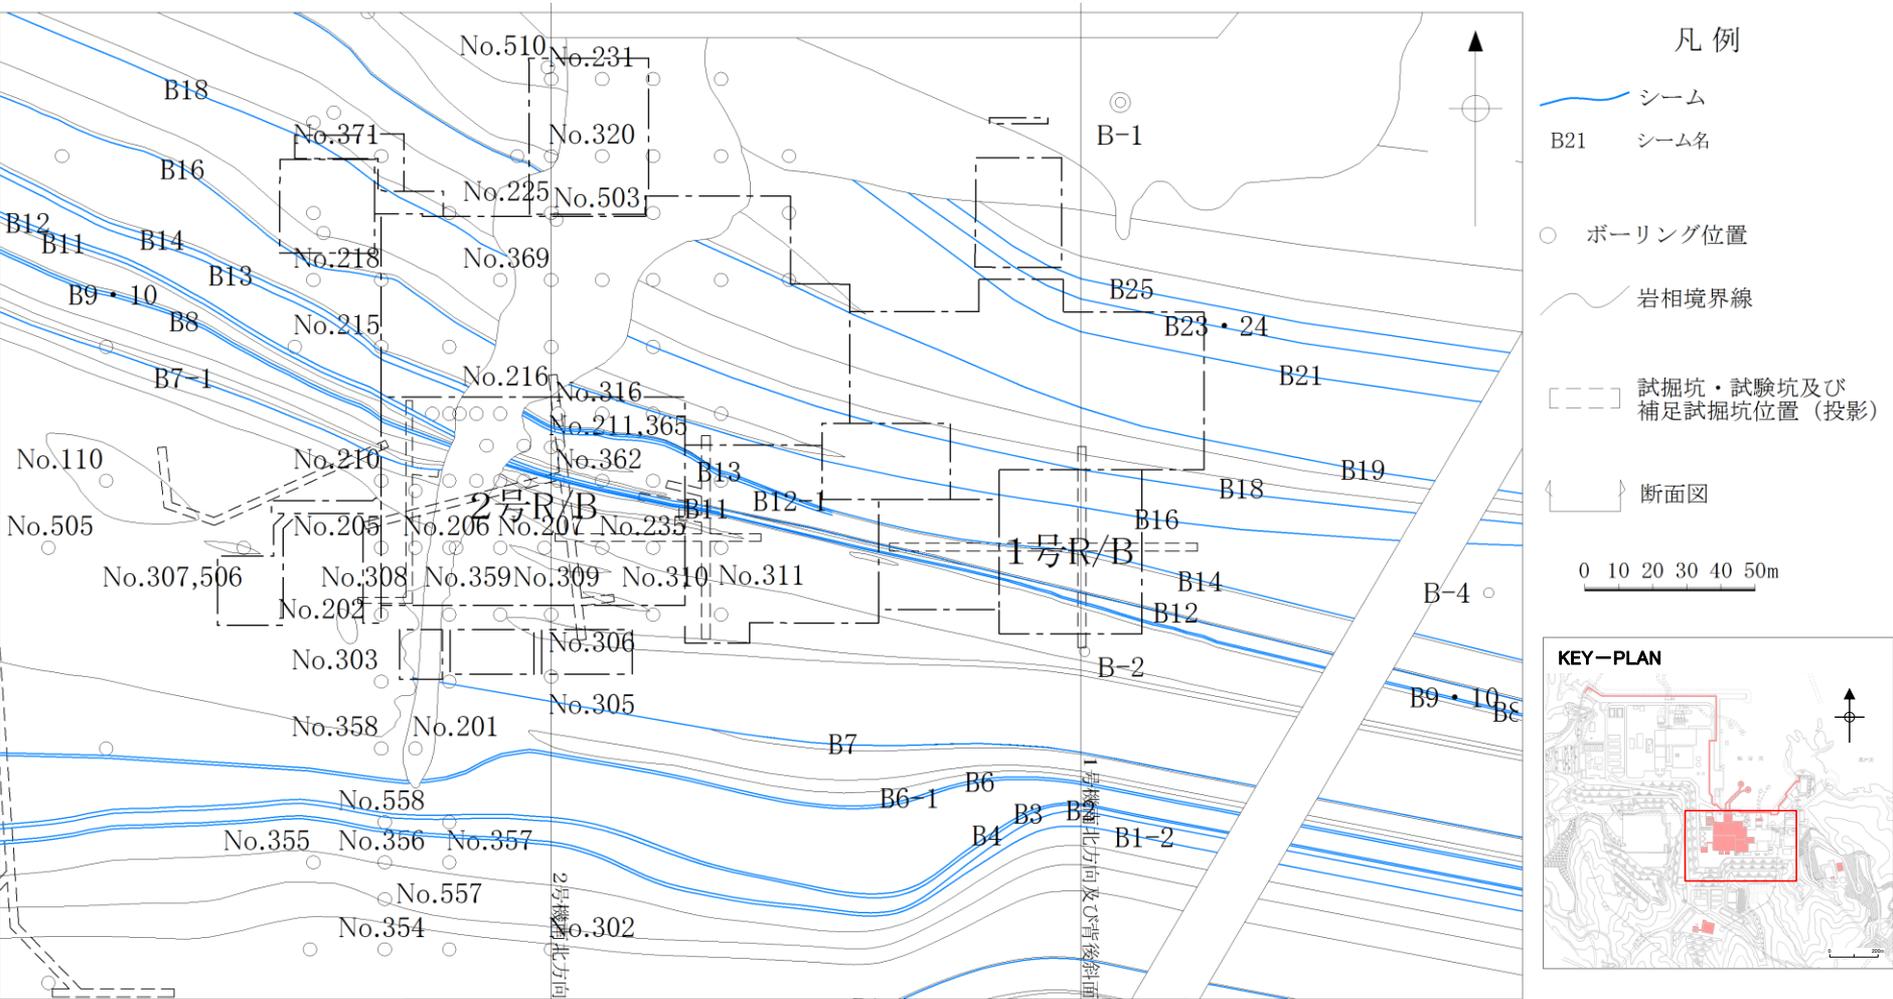
シーム分布水平断面図 (2号炉原子炉建物周辺)

・2号炉原子炉建物周辺のシーム分布図を示す。

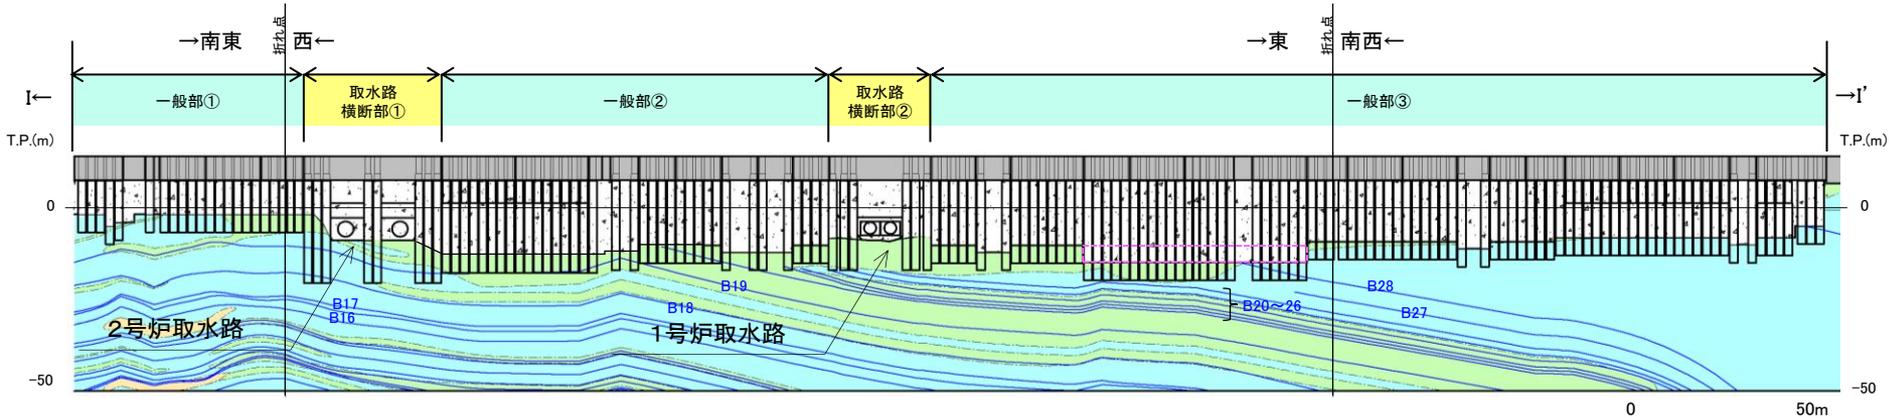
防波壁(多重鋼管杭式擁壁)縦断面図(岩級・シーム)

※1 図中の杭部については、杭が位置しているが、埋戻土の形状を示すために、周辺地盤の地質状況を示している。

※2 図中の については、地盤改良を実施しているが、元の砂礫層の分布を示すために、改良前の地質状況を示している。

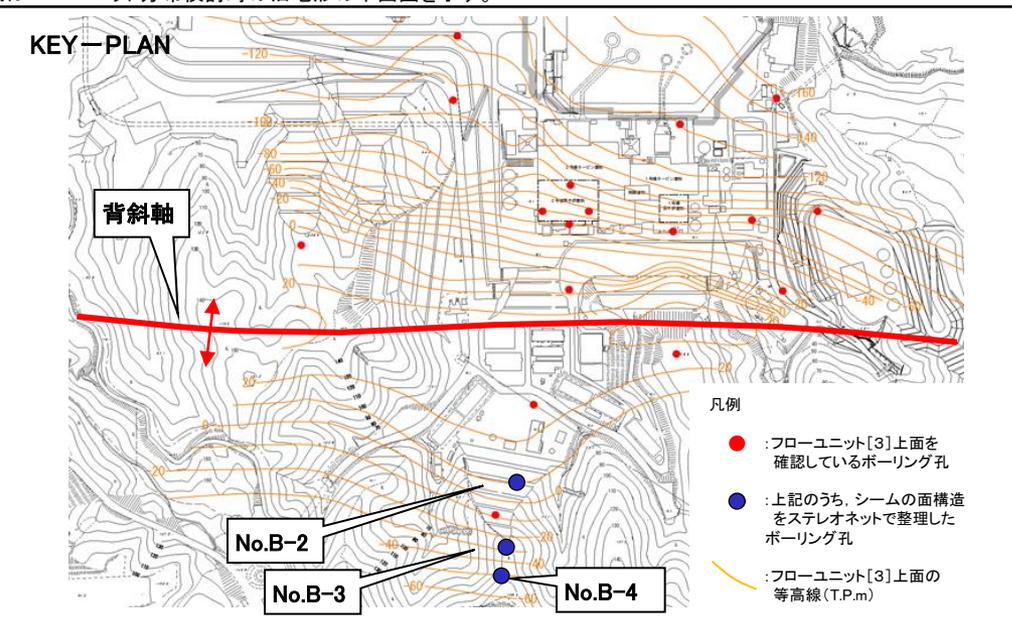
背斜軸南側のボーリング結果の例(No.B-4)

No.B-4で確認されたB2シームの接写写真

No.B-4で確認されたB2シームのスケッチ

・背斜軸の南側に分布するシームは、地層の走向・傾斜と同様に、ほぼ東西走向で緩やかな南傾斜を示す。
