島根原子力発電所

地盤(敷地の地形, 地質・地質構造)

令和3年4月19日

中国電力株式会社

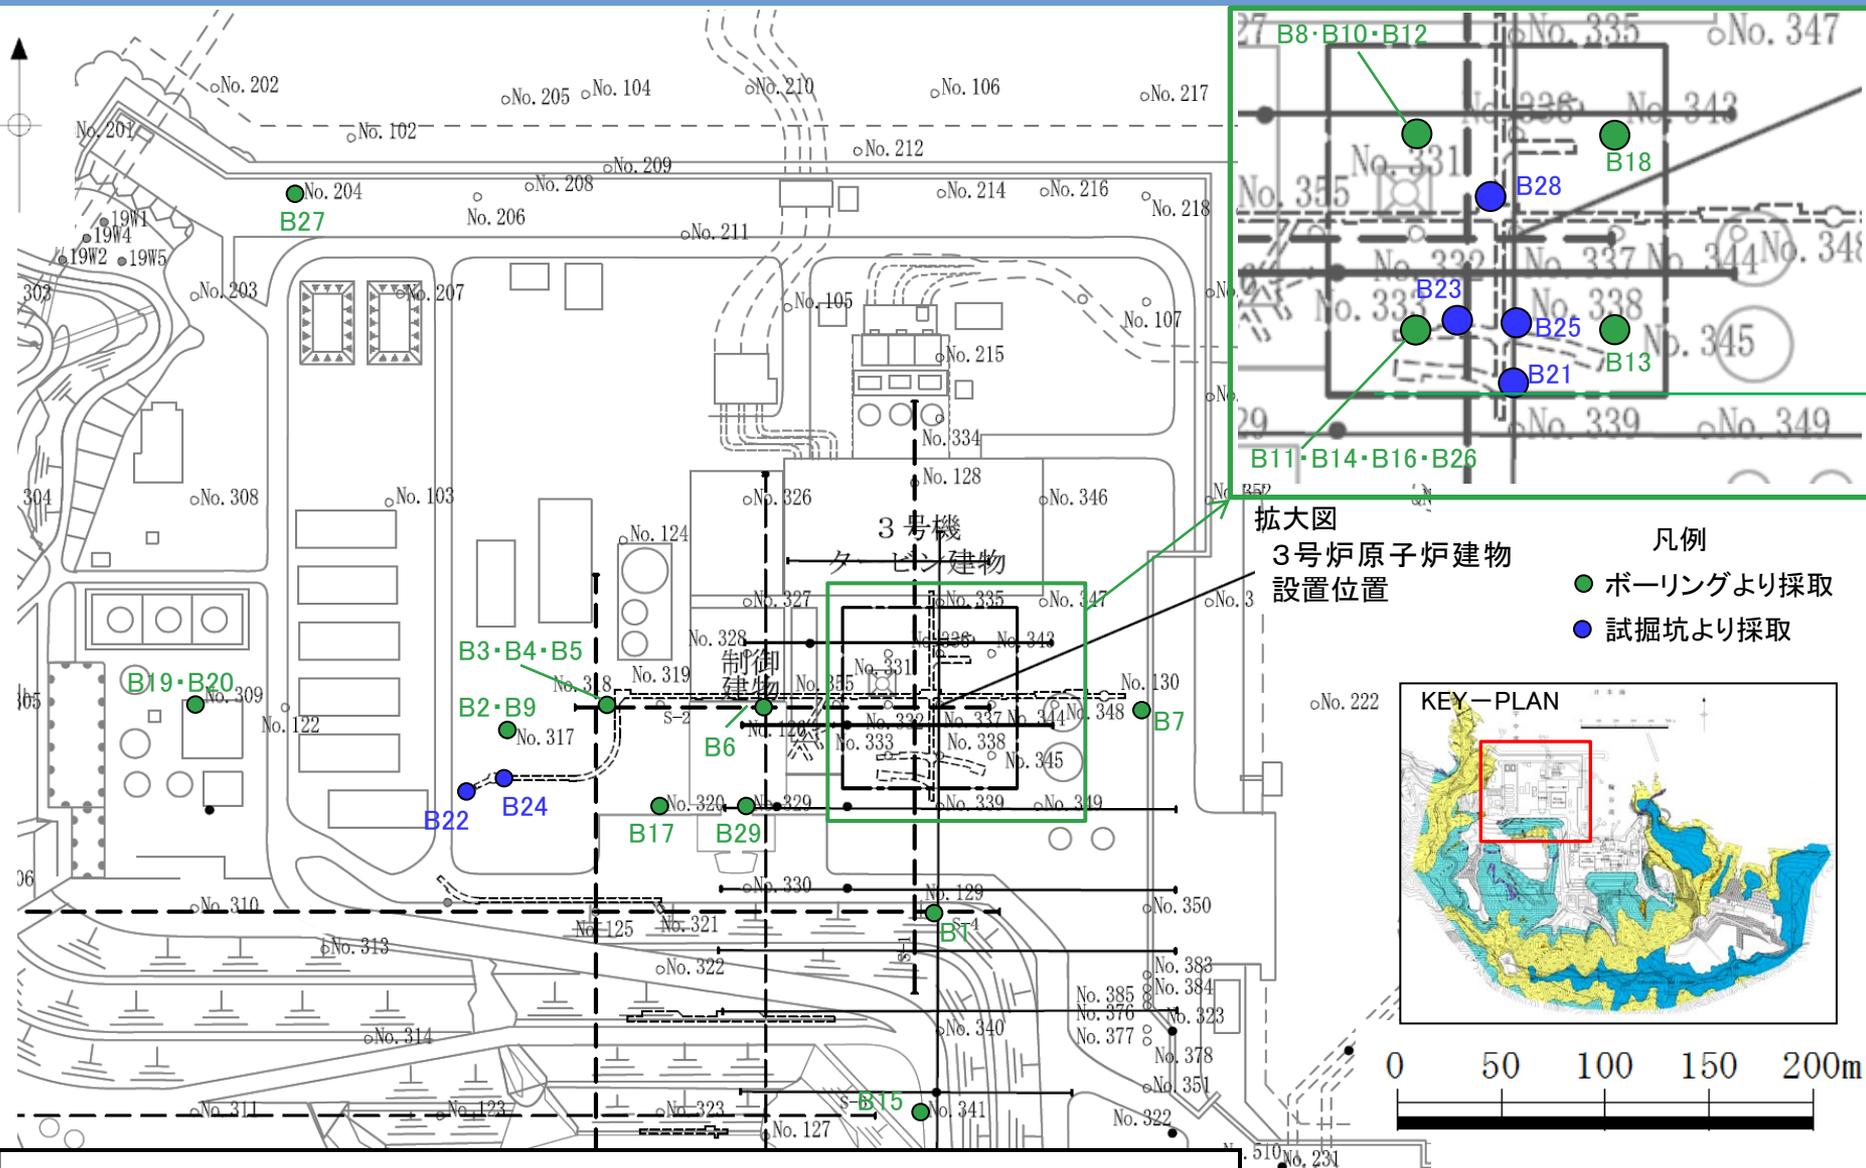
シームの構成鉱物(X線回折分析 試料採取位置)

シームのX線回折分析用試料は、試掘坑及びボーリングより採取している。

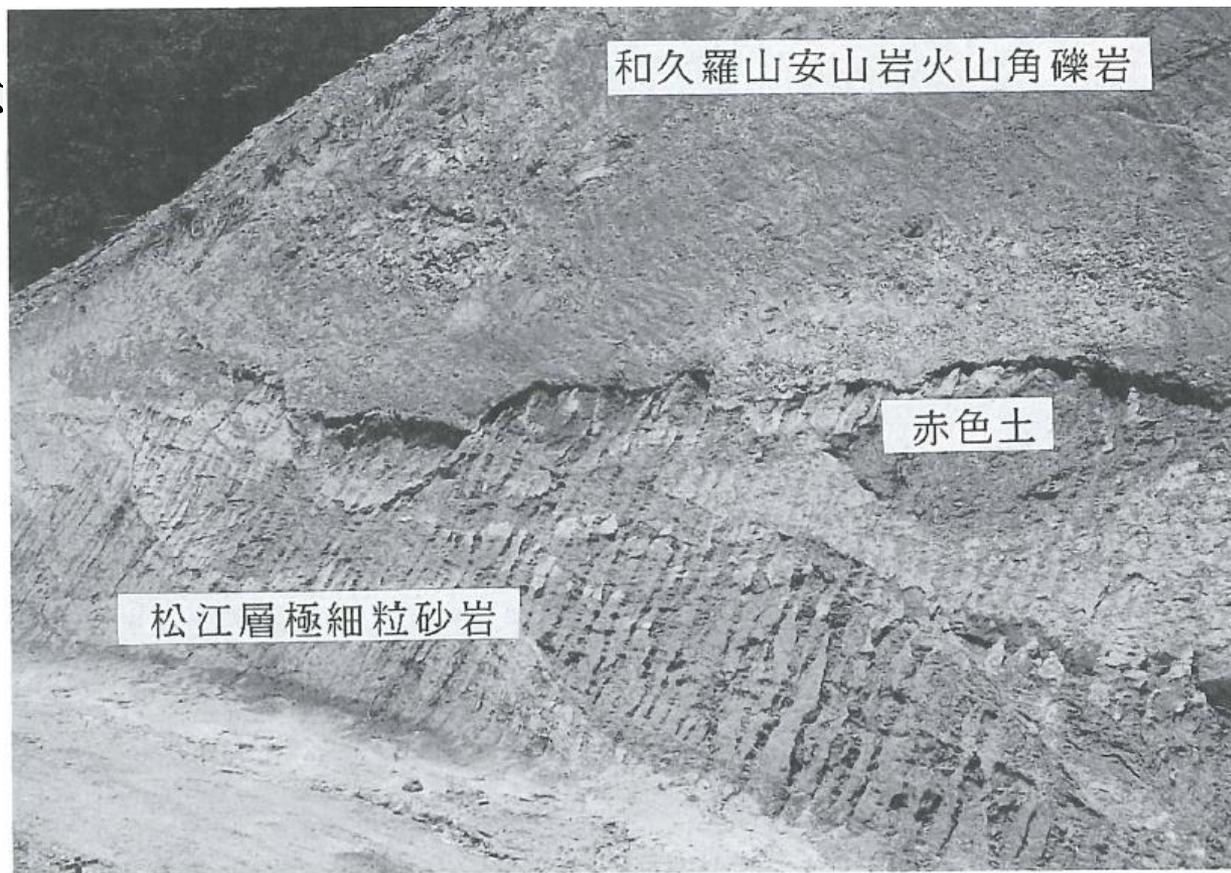
松江市西尾町東方の道路沿いの和久羅山安山岩 鹿野ほか(1994)より引用

- ・多井(1973)⁽³⁾及び鹿野ほか(1994)によると、松江市東部において大きく褶曲した松江層が和久羅山安山岩に不整合に覆われていることから、島根半島における褶曲運動の完了時期は和久羅山安山岩の貫入年代以前であるとされている。*
- ・鹿野ほか(1994)によると、和久羅山安山岩の貫入年代は、約5～6Maとされている。*

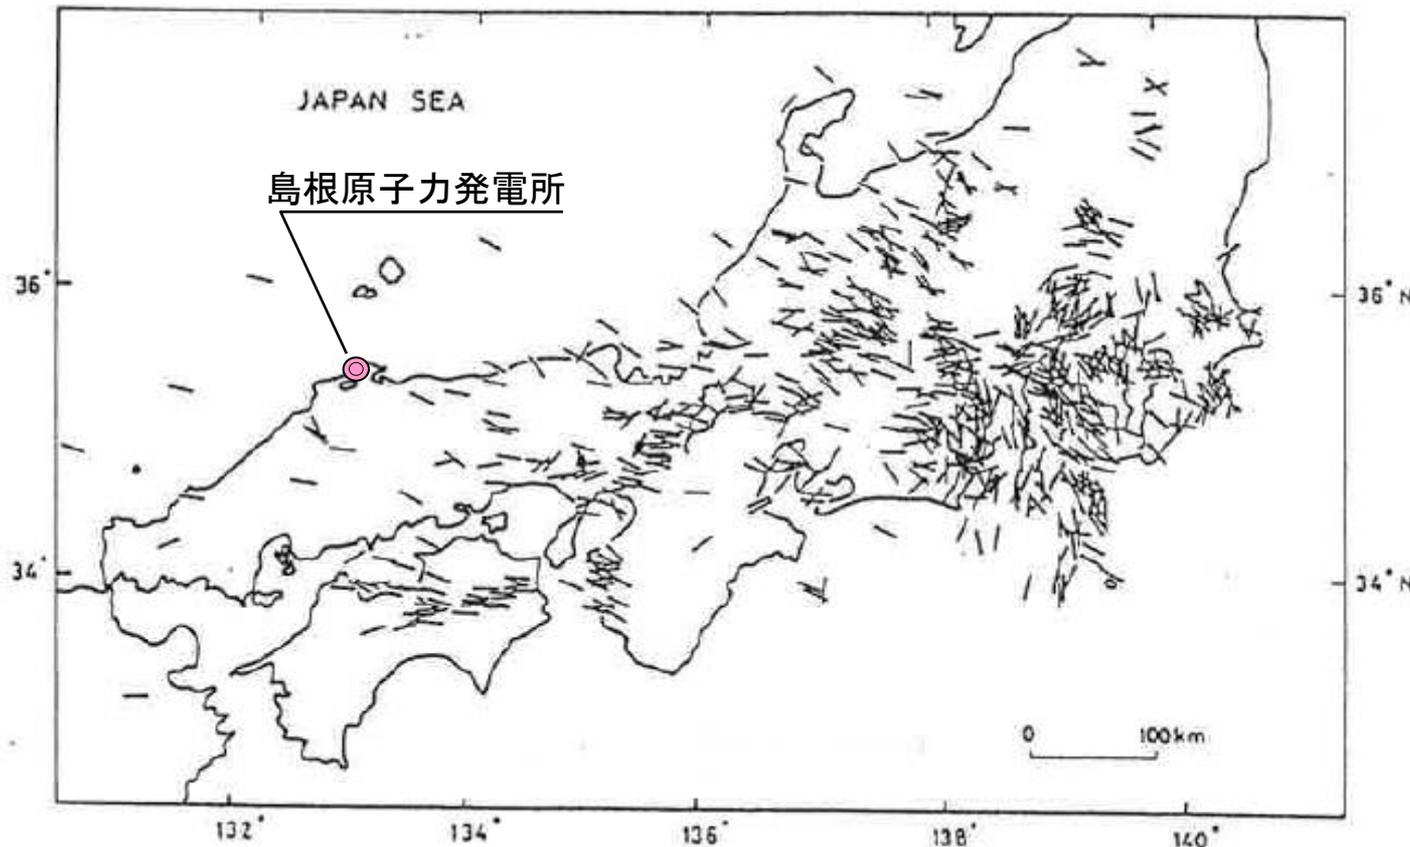
最大水平圧縮応力の方位

- ・塚原・小林(1991)は、震源深さ35kmより浅い地震で公表されたものを微小地震(マグニチュードは2.5~7.0)まで含めて収集して応力の方位を評価している。
- ・中国・四国地域では最大水平圧縮応力の方位はほぼ同じで西北西-東南東であり、横ずれ断層型の応力状態であるとされている。

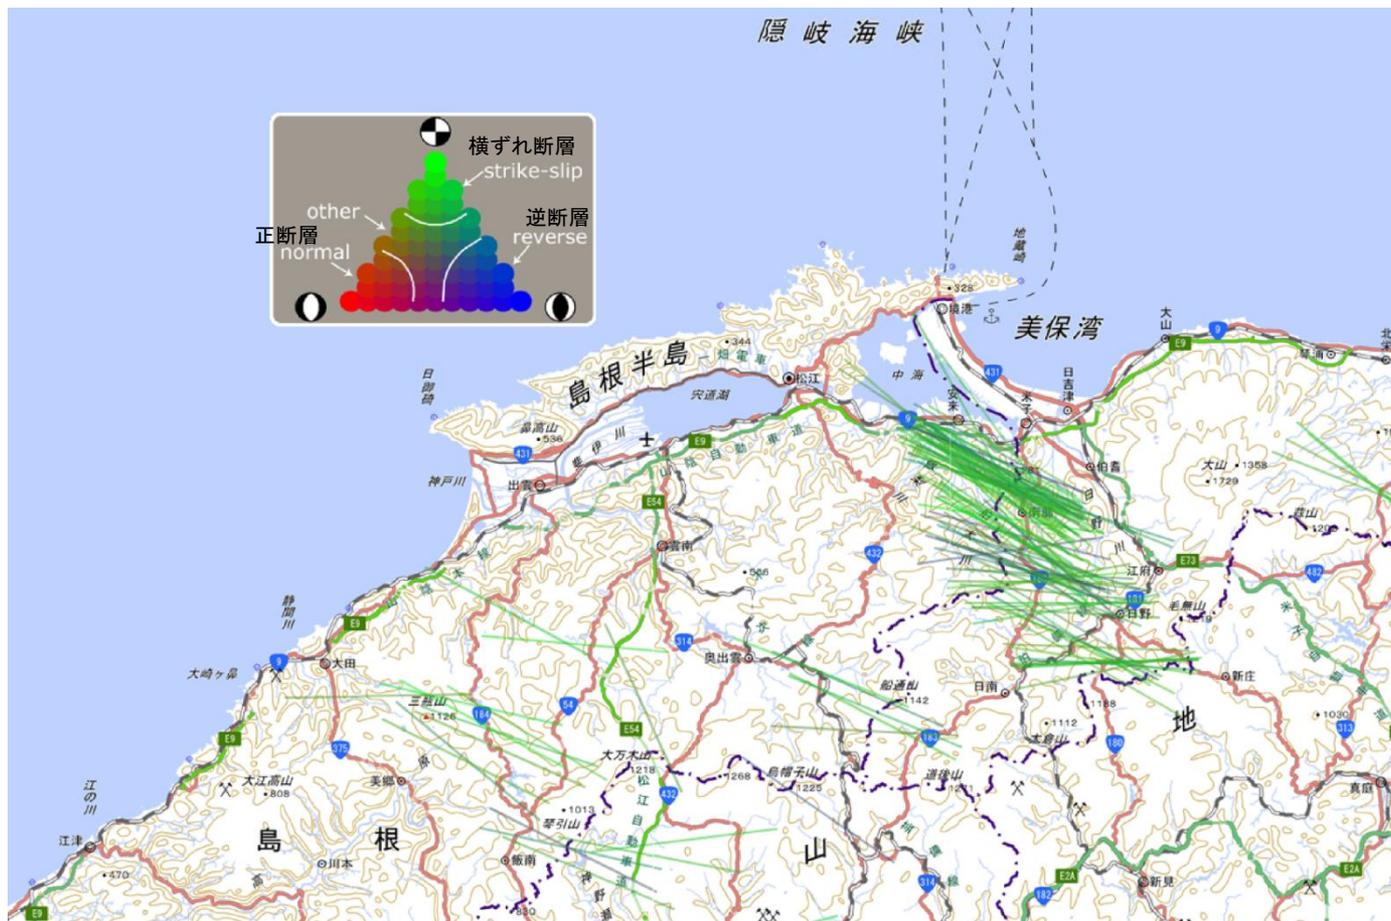
山陰地域のP軸方位

※メカニズム解及びP軸方位については、気象庁一元化カタログを利用し、1997年10月～2016年5月までの深さ20km以浅における地震のメカニズム解から求めた、水平面からの傾斜が30°以下のP軸のみを表示。

・地震のメカニズム解から求めたP軸方位(主圧力軸)は、概ね西北西-東南東の横ずれ断層型の応力状態を示し、塚原・小林(1991)の最大水平圧縮応力の方位と調和的である。

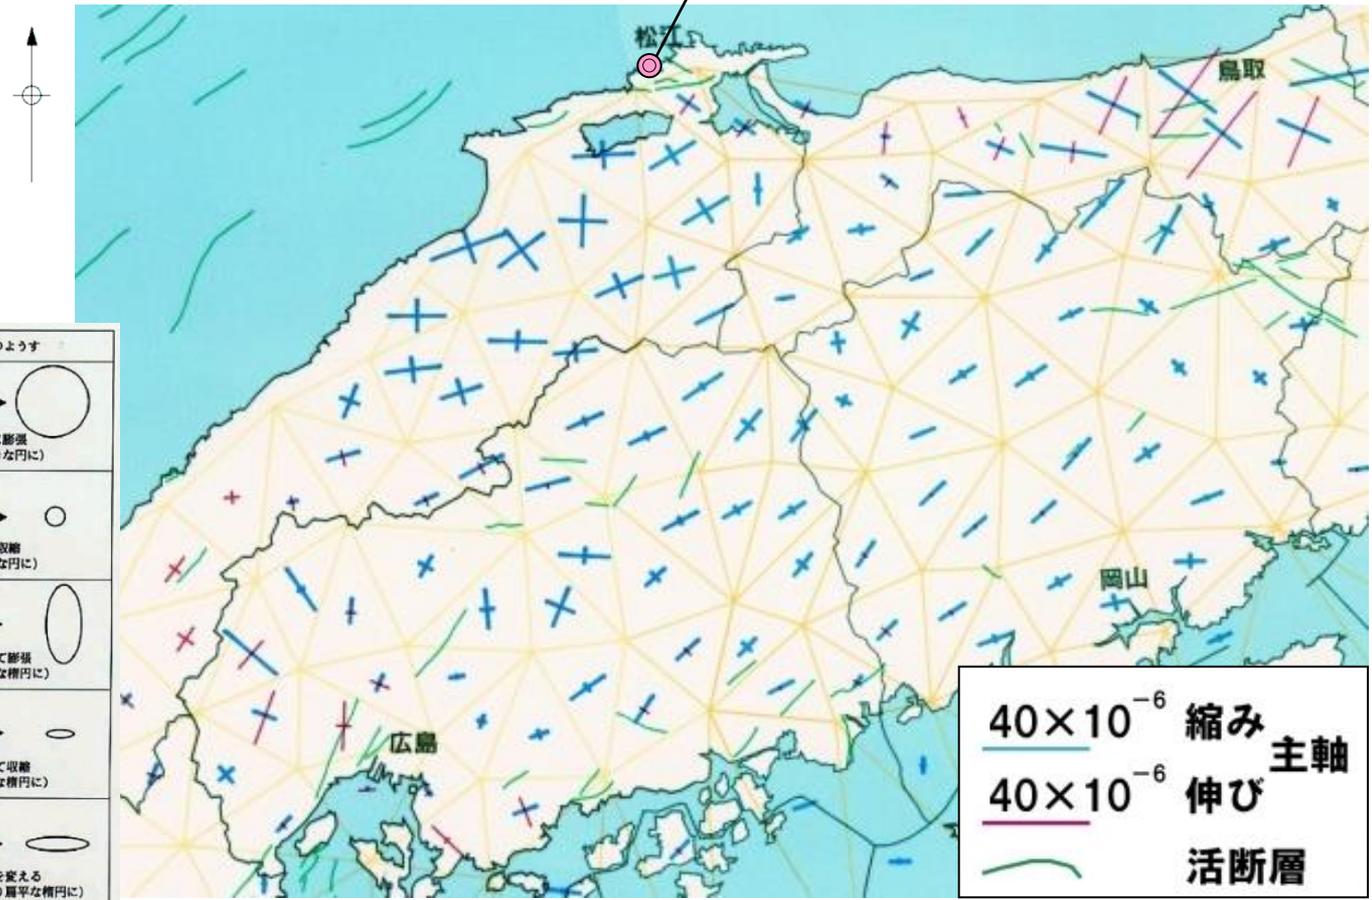
中国地方の地殻歪(最近約100年間)

最近約100年間(1883年～1994年)の地殻歪は、概ね東西方向の圧縮歪が卓越している。

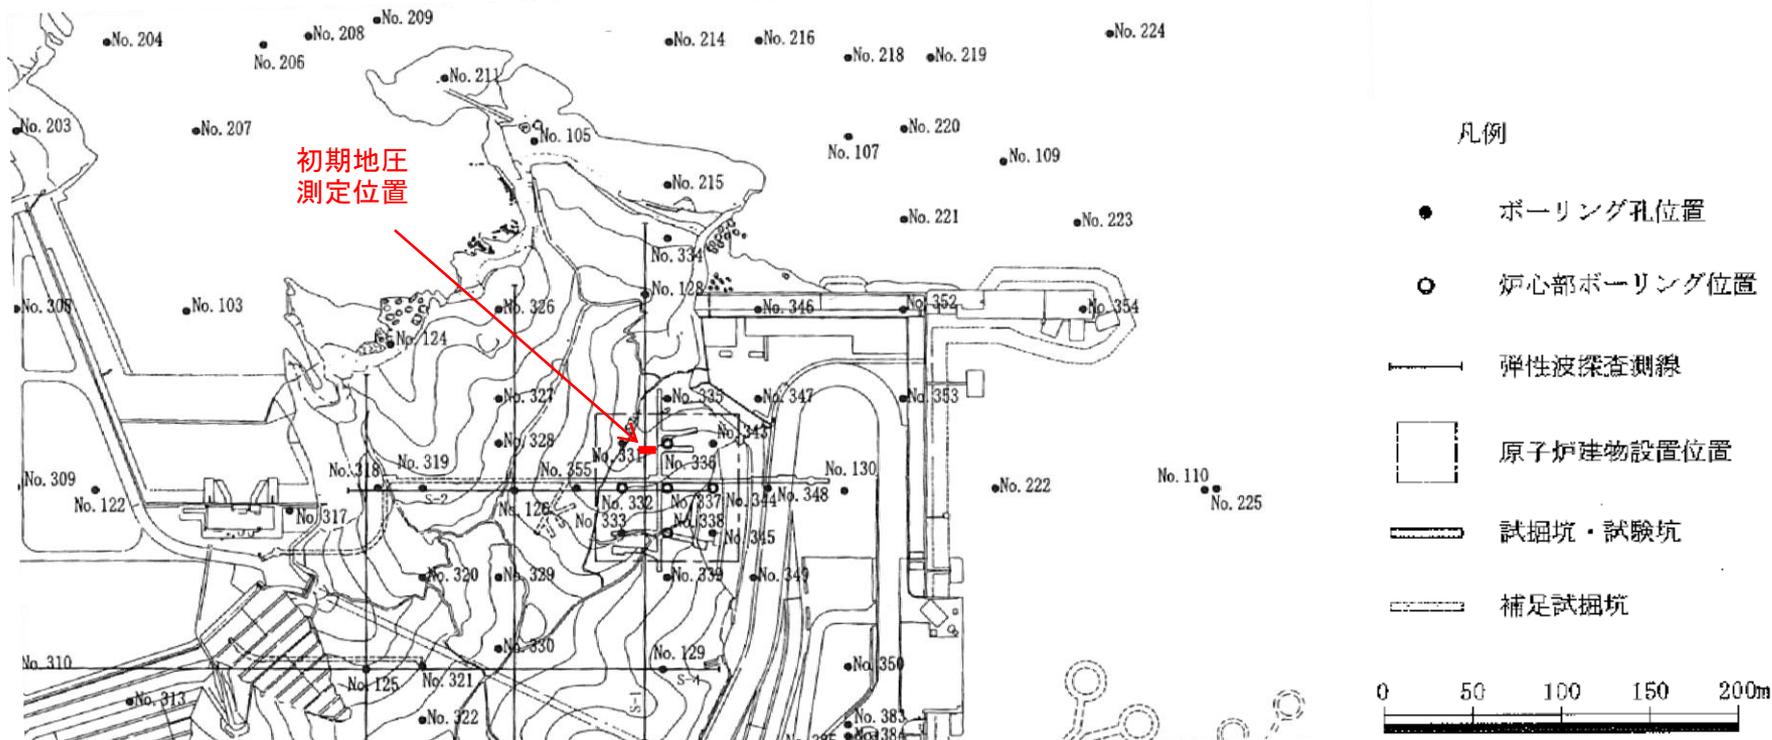
初期地圧の測定(概要)

・敷地内の岩盤応力状態を把握するため、3号炉建設時の試掘坑壁面にボーリング孔を設け、埋設ひずみ計を設置し、初期地圧を測定した。

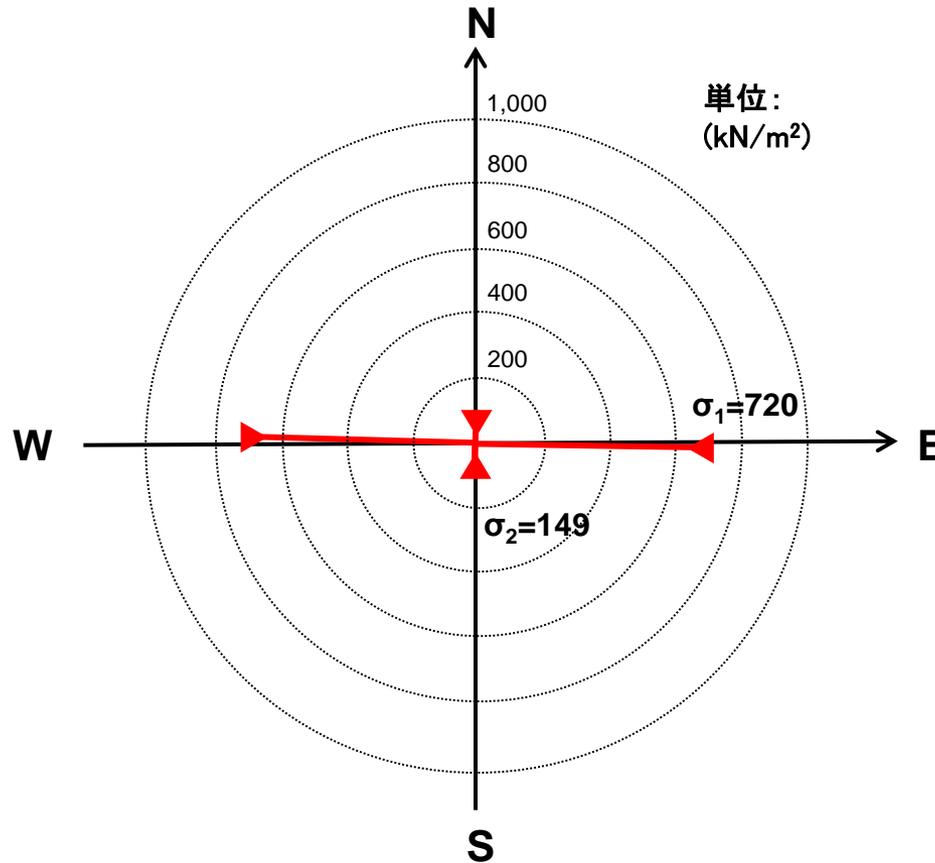
水平面主応力分布図

- ・東西方向の圧縮力が卓越しており、当地域周辺での広域的な地殻応力の方向と一致している。
- ・最大主応力はほぼ鉛直の方向を示し、測定した鉛直応力(902kN/m²)は地山土被り圧とほぼ同等であることから、測定結果は妥当であると評価した。

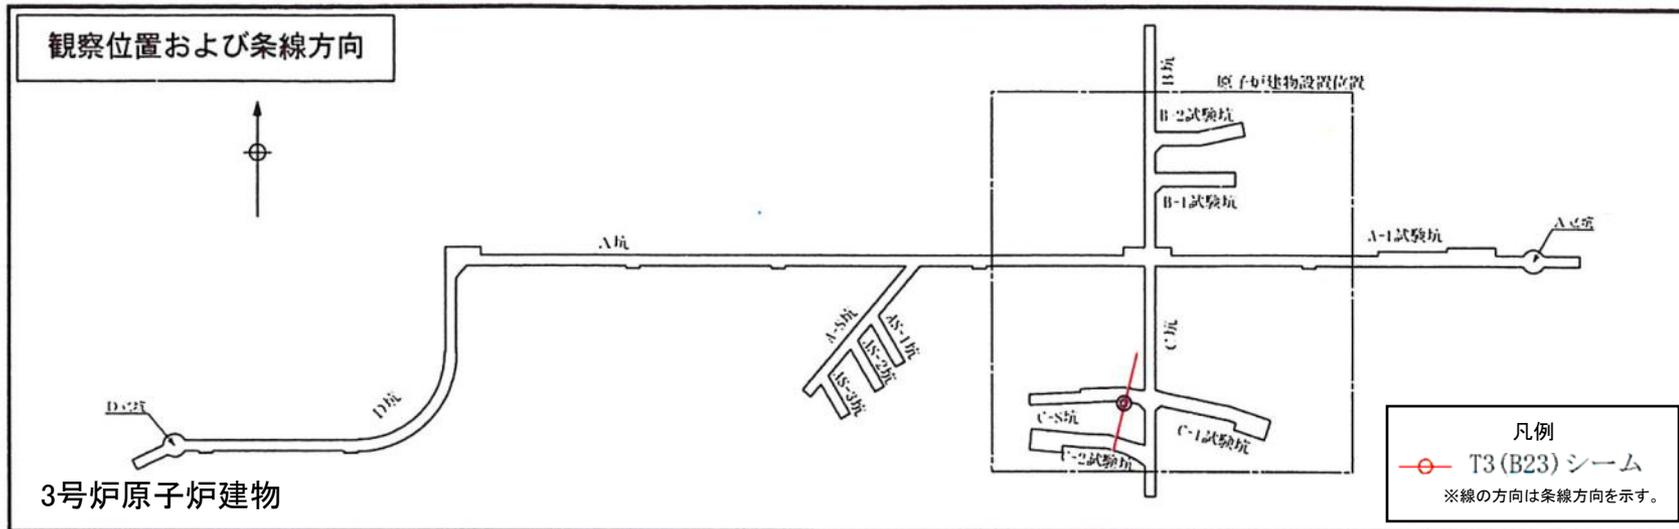
試掘坑におけるシームの条線観察位置図

・シームの活動性を把握するために、試掘坑内に露出するシームについて、条線方向の観察を行った。

シーム No.	B23
坑名	C-S坑
標尺	5.0m
壁方向	南壁
条線方向	N14° E

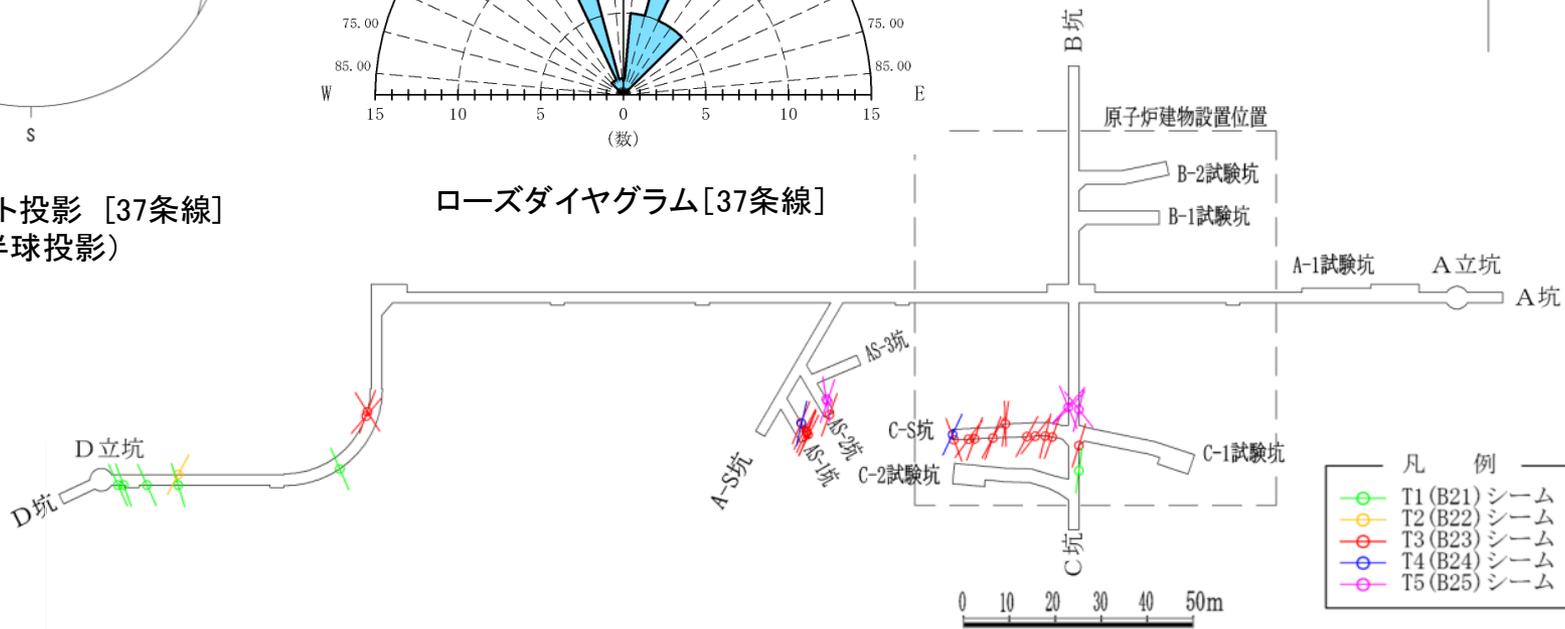
試掘坑におけるシームの条線観察結果

・試掘坑内でのシームの条線方向調査の結果、シームの最終変位方向は、概ね南北方向である。

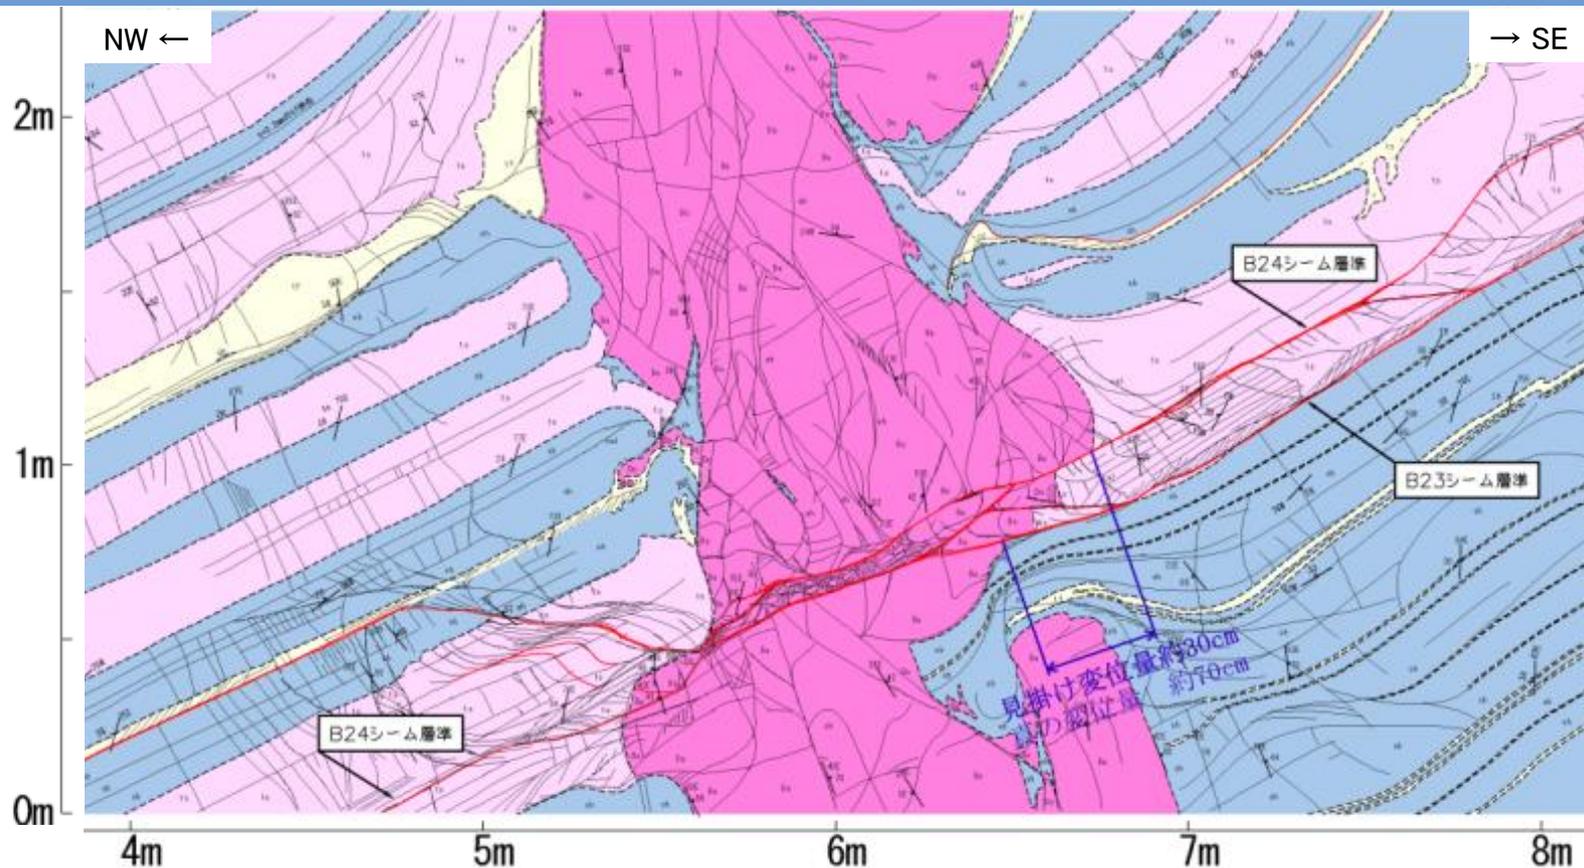
試掘坑におけるシームと貫入岩(岩脈)との切断関係

※ シームの想定変位量は、試掘坑壁上の見かけで最大30cm程度であり、観察位置での岩脈の貫入方向(N48° E)と条線方向(N22° E)を加味して算出した真の変位量で最大約70cmである。

- ・試掘坑内の壁面観察の結果、ドレライトの岩脈がB23シーム及びB24シームによって切られており、その変位方向は重力性の変位のセンスとは異なり、上盤側が南方へずり上がる方向である。
- ・このことから、シームの変位方向は、新第三紀中新世の南北圧縮応力場における褶曲運動に調和的である。

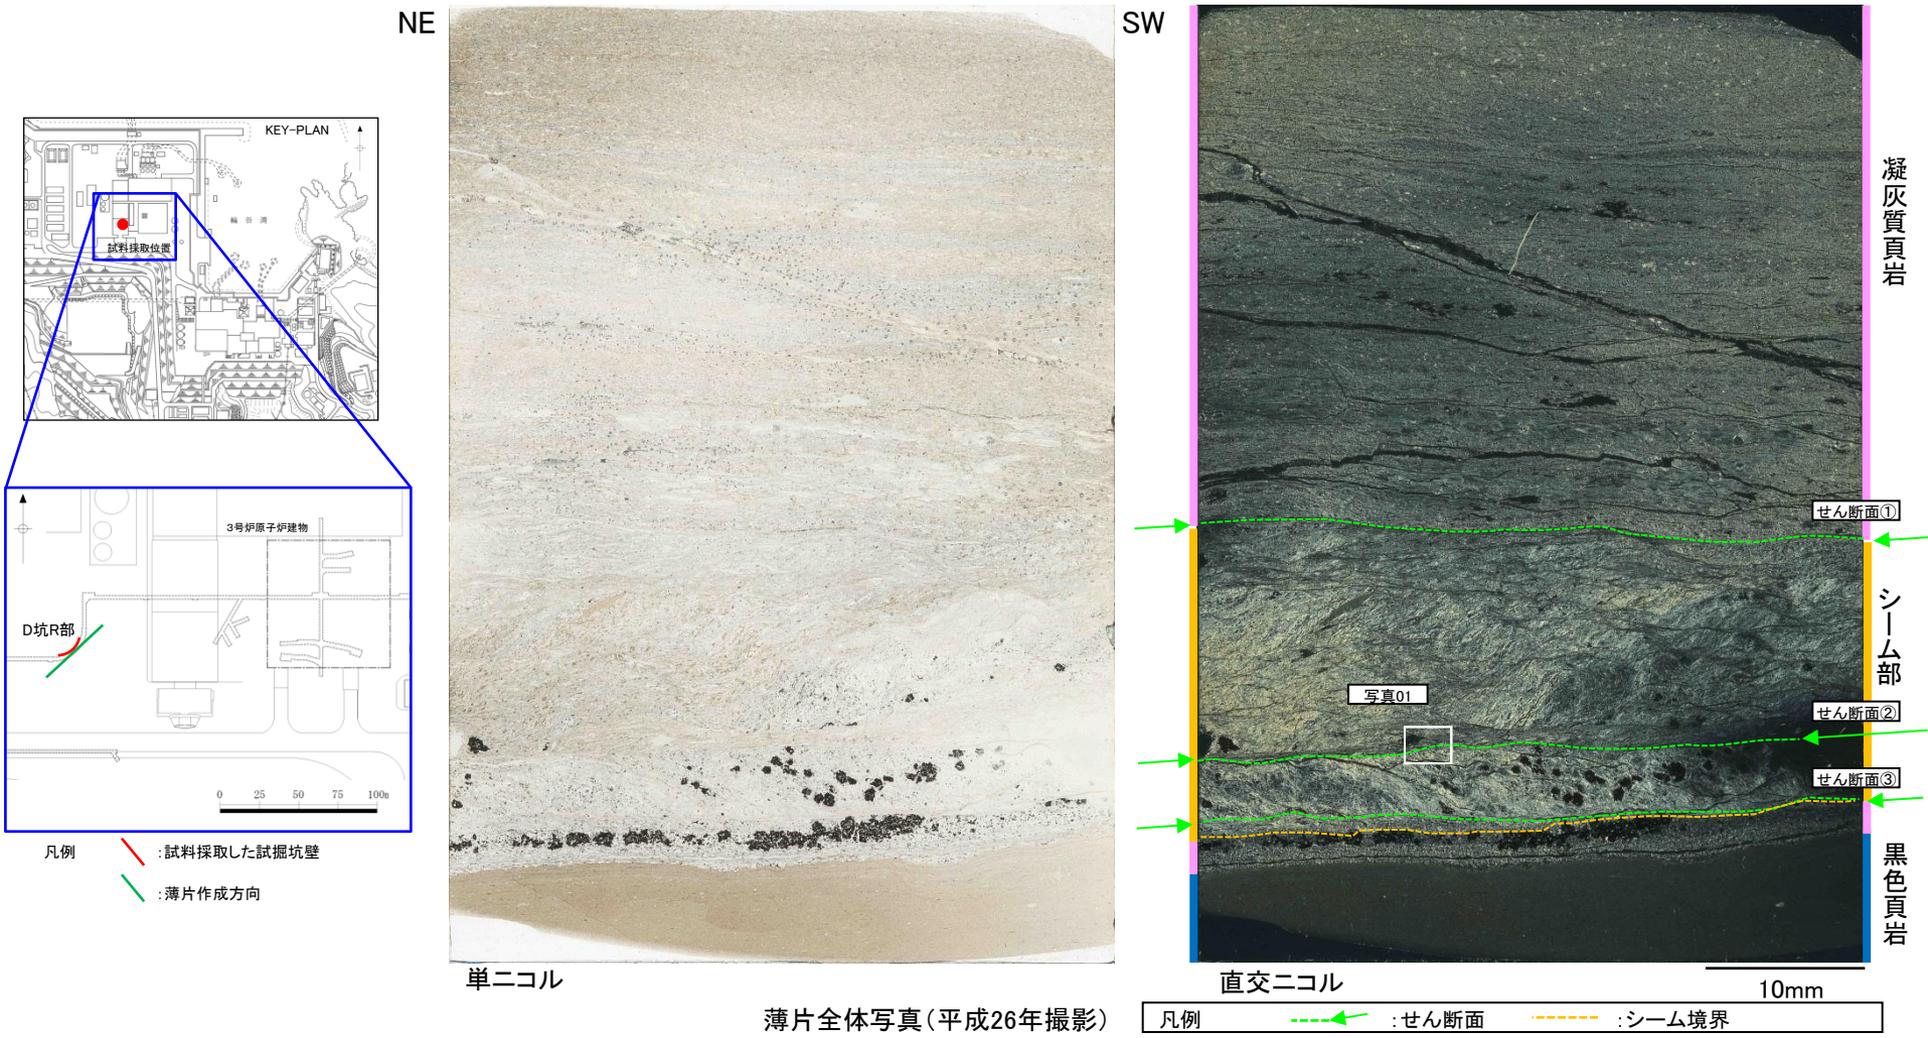
薄片全体写真(平成26年撮影)

・肉眼観察及び鏡下観察による詳細観察の結果、3条のせん断面を抽出した。
 ・複合面構造が確認されるが、いずれのせん断面も直線性・連続性に乏しい。

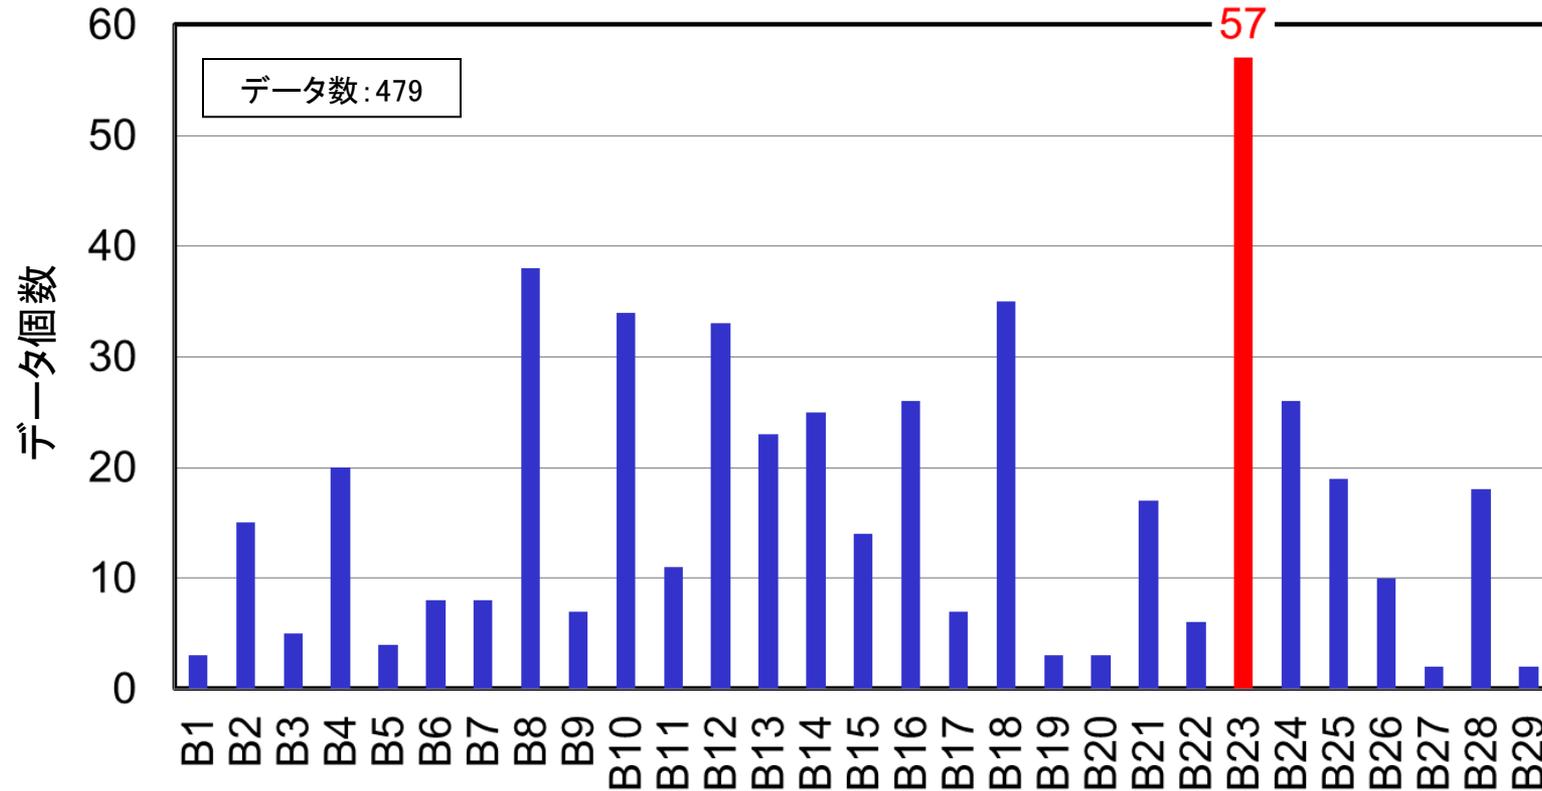
ボーリング調査におけるシームの箇所数の整理

・データの豊富な3号炉のボーリング調査により、シームの確認箇所数を整理した結果、B23シームが最も多く確認されていることから、B1～B29シームのうち最も連続性が高いシームであると評価した。(補足説明3.(2)①を参照)

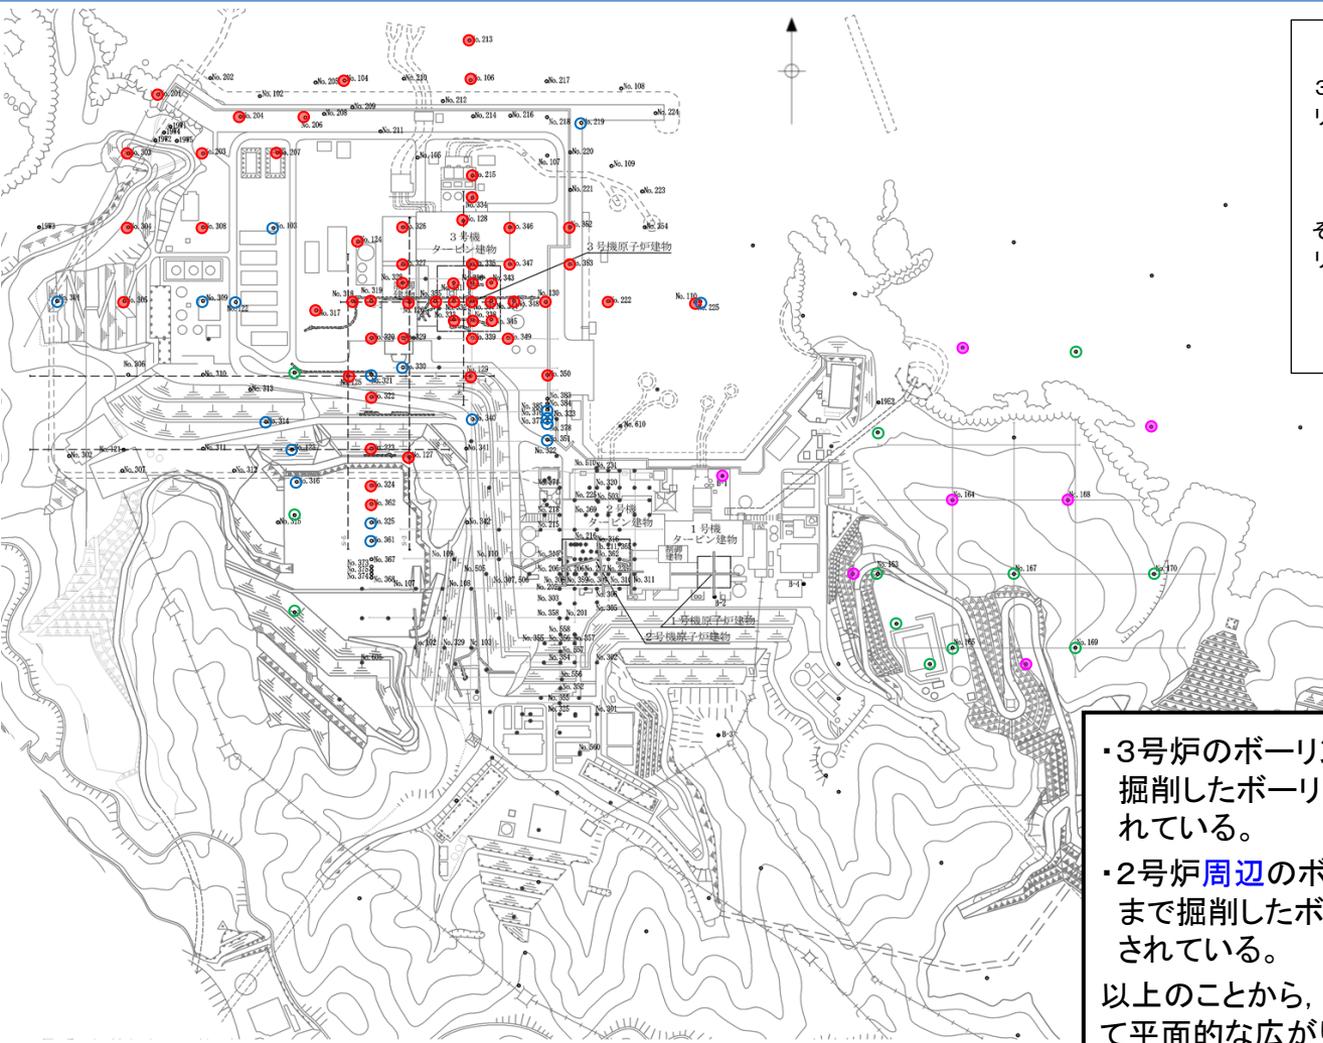
ボーリング位置図

・3号炉のボーリング調査においてB23シーム相当層準まで掘削したボーリング75本のうち、B23シームは57本確認されている。

・2号炉周辺のボーリング調査においてB23シーム相当層準まで掘削したボーリング19本のうち、B23シームは7本確認されている。

以上のことから、B23シームは、出現率が高く、敷地において平面的な広がりをもって分布している。

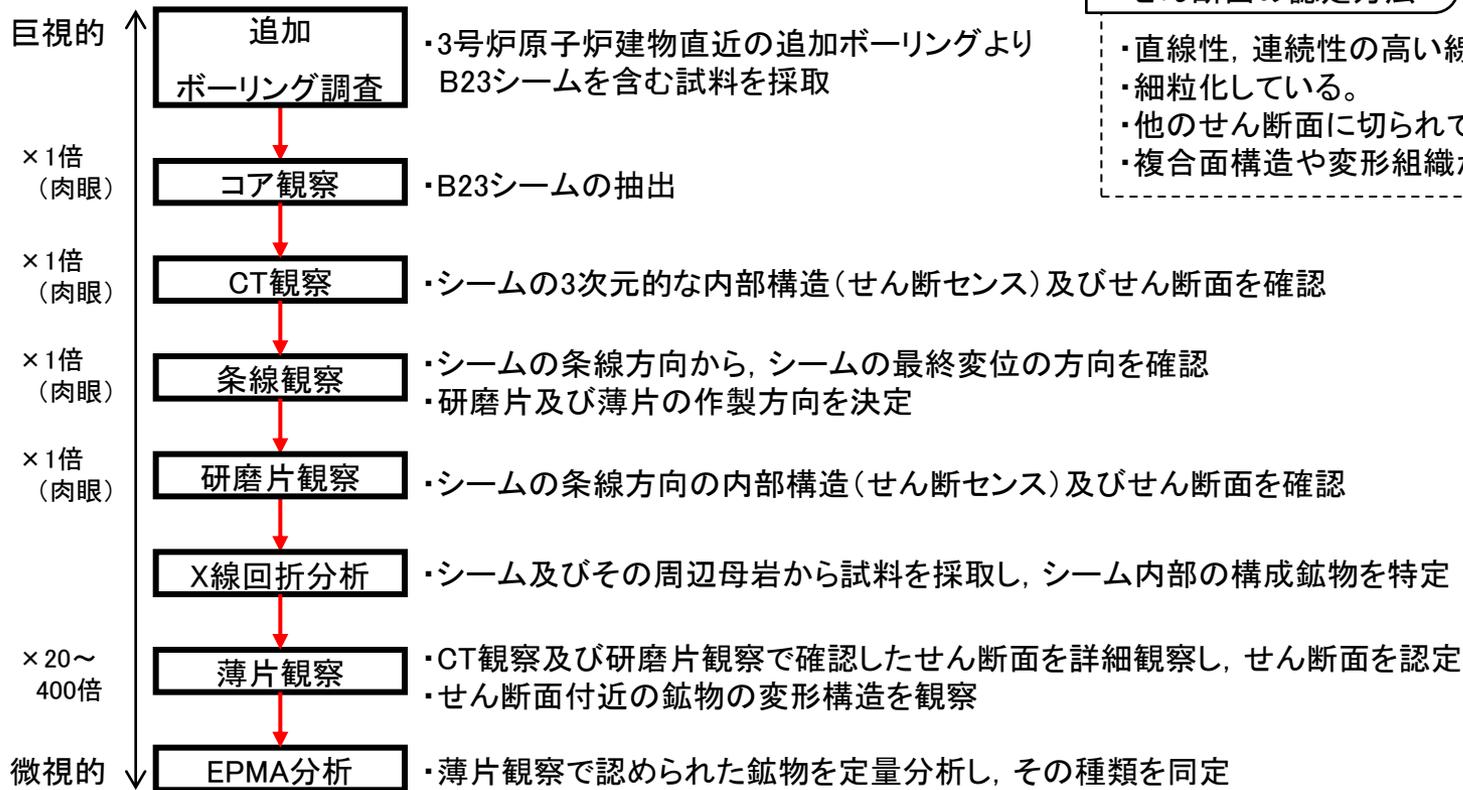
せん断面の認定方法

- ・直線性、連続性の高い線構造として認められる。
- ・細粒化している。
- ・他のせん断面に切られていない。
- ・複合面構造や変形組織が認められる。

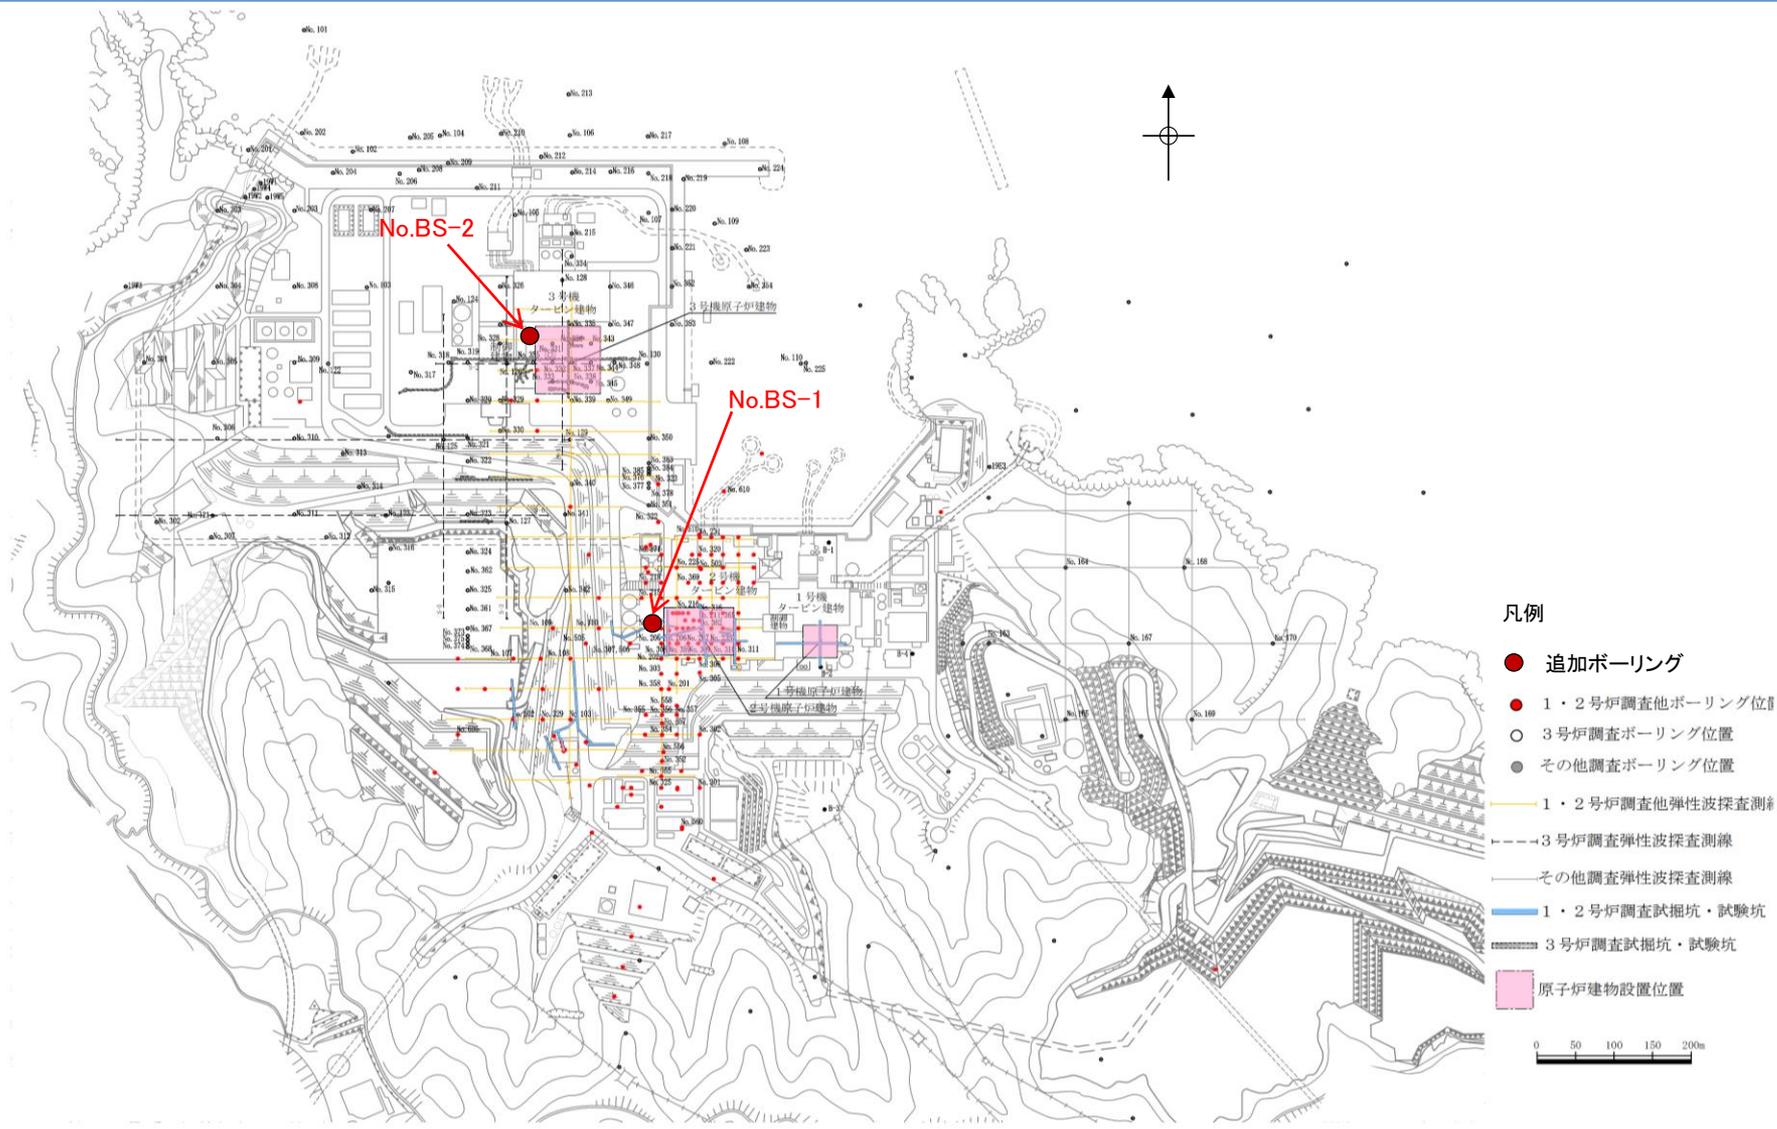
追加ボーリング調査 調査位置図

・シームを対象とした薄片観察等分析の試料を採取するため、追加ボーリング調査を実施した。
 ・BS-1, 2からX線回折分析, BS-2から薄片観察, EPMA分析等の試料を採取した。

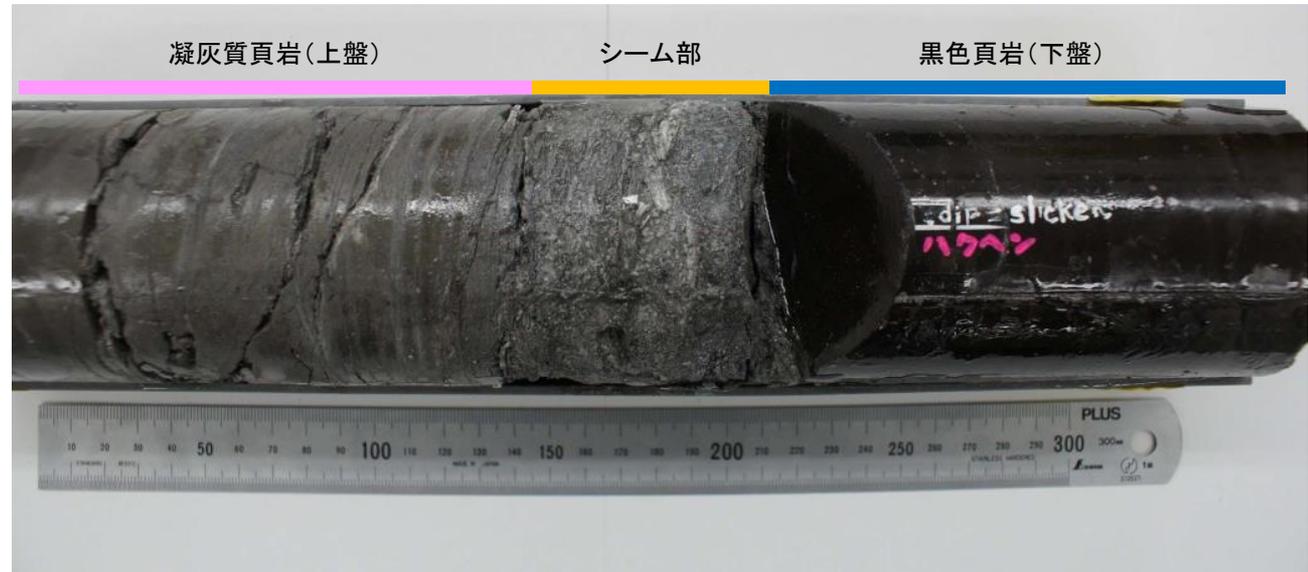
B23シーム付近 コア写真

- ・コア観察の結果, GL-29.53m付近に, 厚さ7cmで平板状の形態を有し, 層理に平行に分布するシームが認められる。
- ・当該シームは, 鍵層との対比結果等を踏まえ, B23シームと**同定した**。

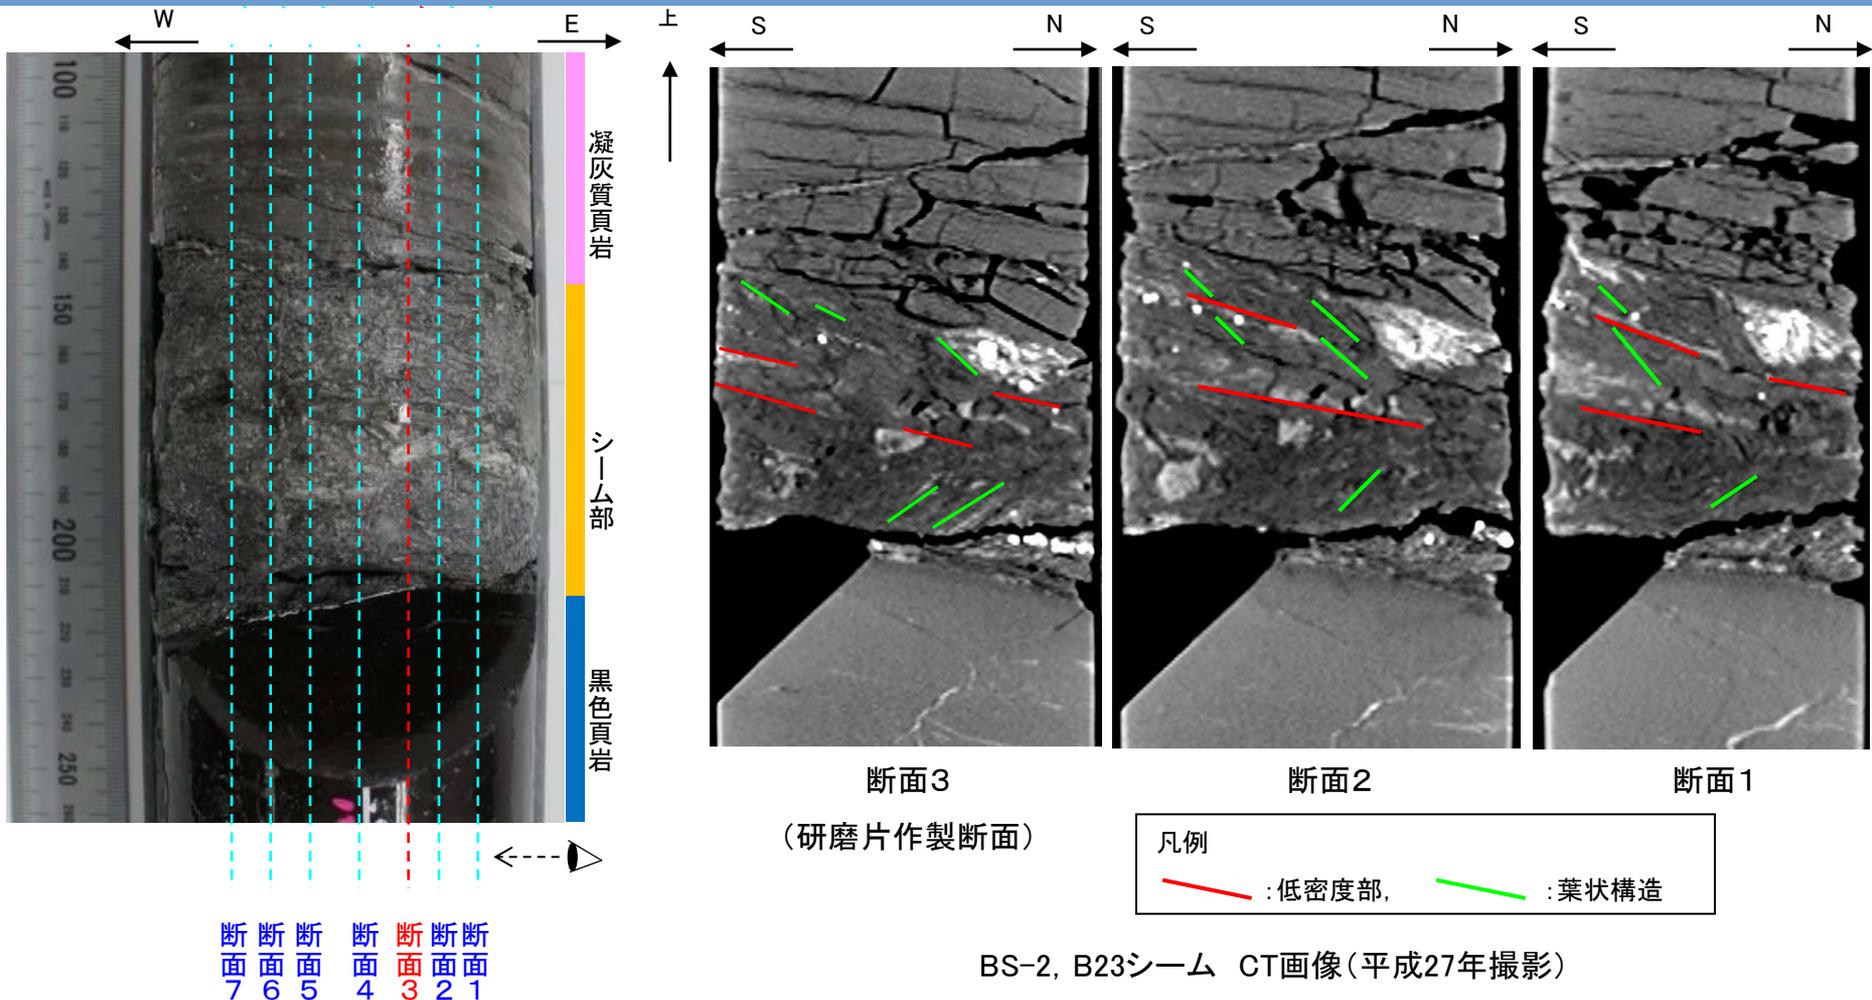
CT観察結果 BS-2, B23シーム

[せん断面の確認]
 ・シーム内部には、直線性の高い低密度部及びこれと斜交する葉状の構造が複数認められるが、いずれも不明瞭であるため、研磨片観察及び薄片観察により、せん断面を認定する。
