島根原子力発電所

地盤(敷地の地形, 地質・地質構造)

令和3年4月19日

中国電力株式会社

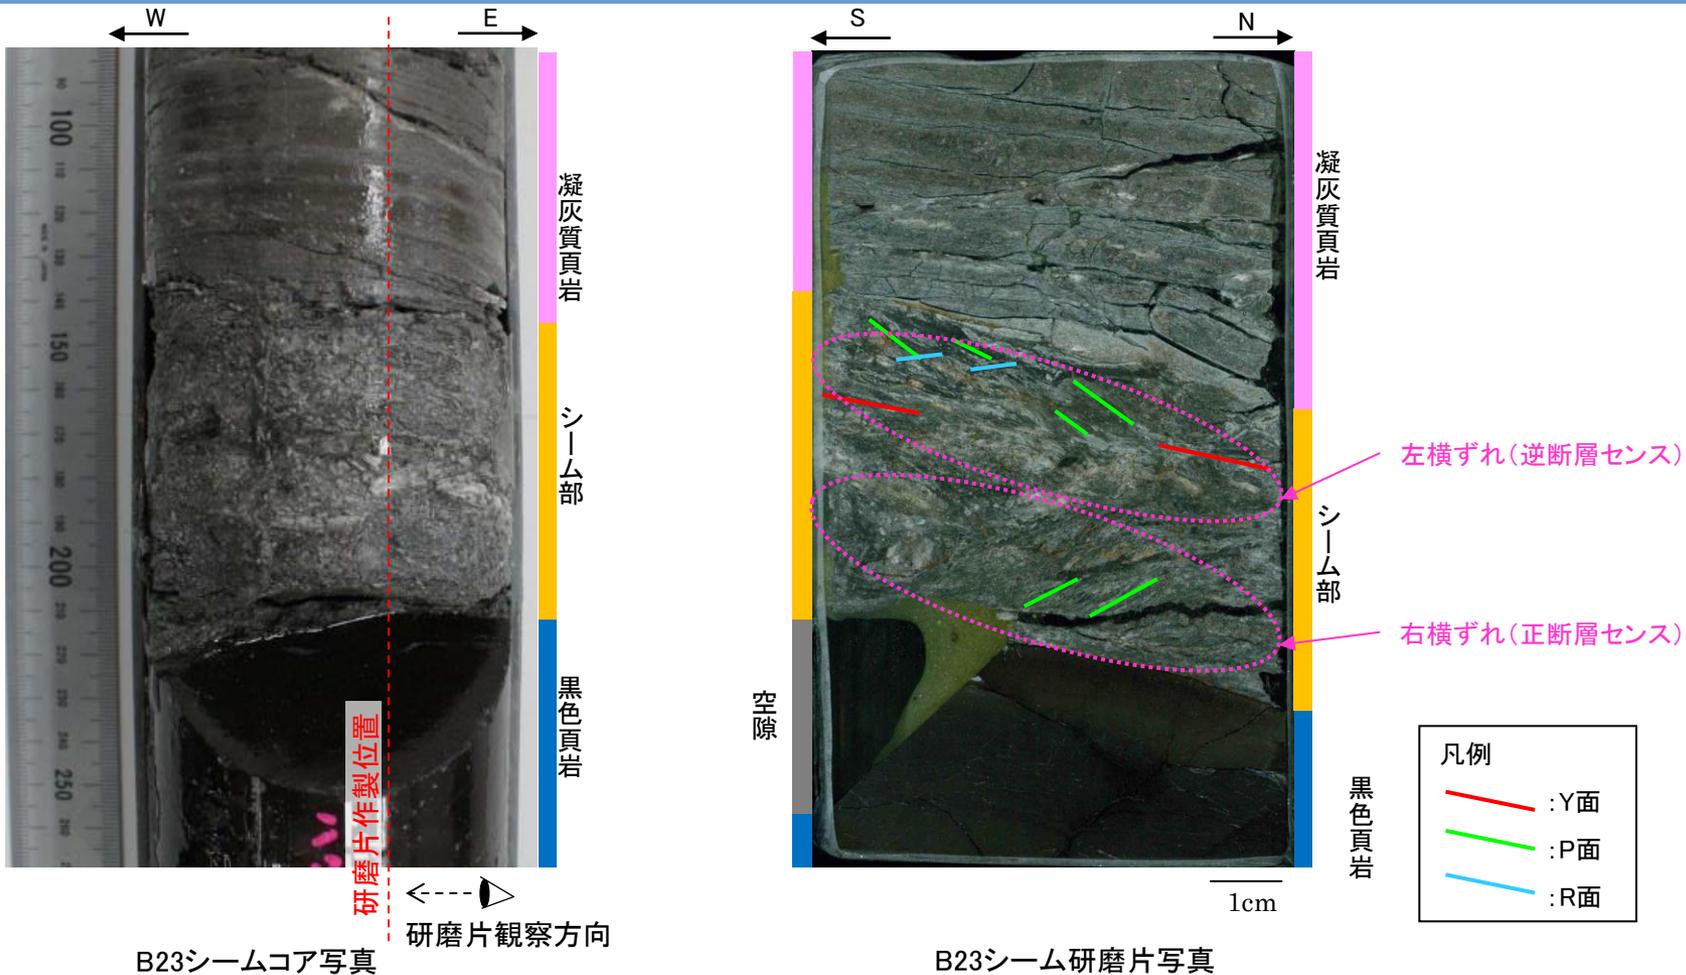
研磨片観察結果

・シーム内部には、CT画像の低密度部に対応するせん断面 (Y面) が複数認められる。

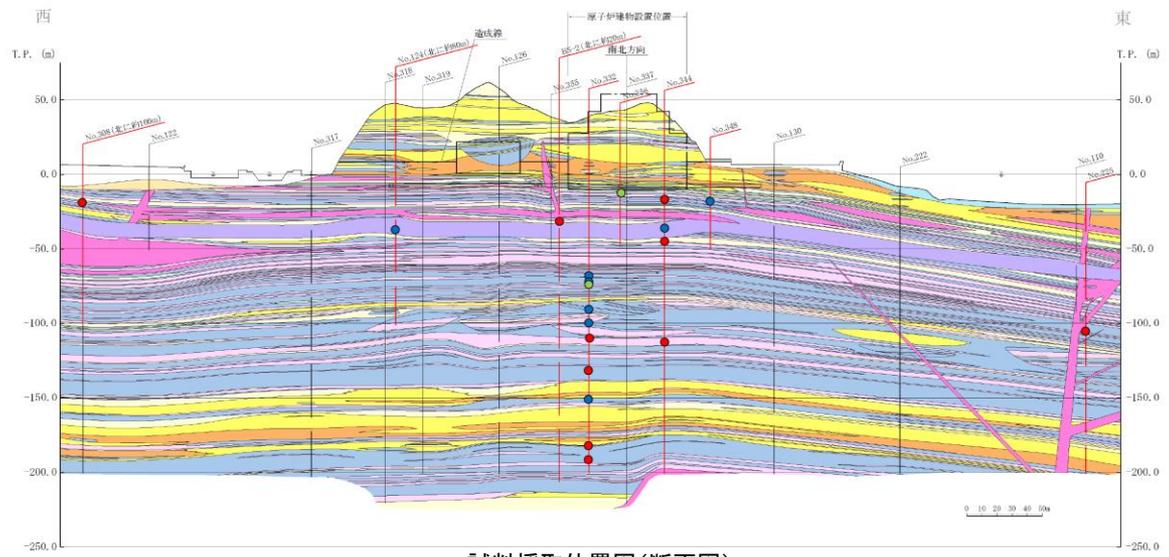
試料採取位置図(断面図)

・B23シームで確認された方解石の生成温度を推定するため、既往ボーリングコアのシームの周辺母岩の白色脈から試料を採取し、流体包有物試験及び酸素同位体試験を実施した。

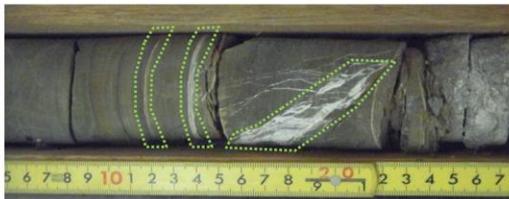
試料採取位置例 (No. 124 ボーリングコア)
(GL-40.10~40.20m)

□ : 流体包有物試験用試料採取箇所

□ : 酸素同位体試験用試料採取箇所

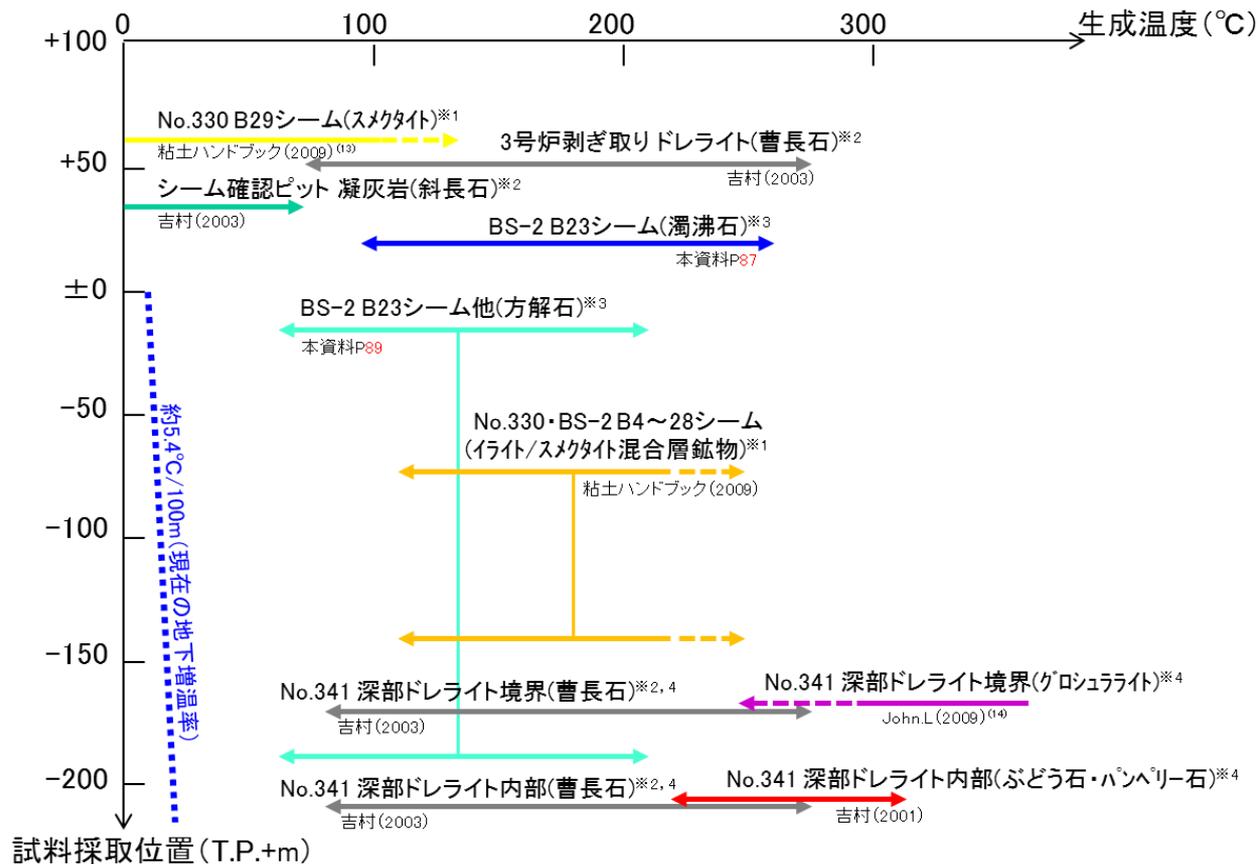
(参考) 敷地内で認められる鉱物の生成環境に関する検討

- ・試料採取深度が深くなるほど、現在の地温よりも高温で生成される鉱物が確認される傾向があることが認められる。
- ・B29シームについては、B1～B28シームと共通の形態的特徴を有するため、その他のシームと同様の成因で形成されたと評価しているが、確認されたシームの中で最も浅部に位置するため、続成変質作用によるスメクタイトのイライト化が進行しなかったと考えられる。
- ・敷地内で認められる鉱物の深度と生成温度の関係及び敷地付近における中期中新世～後期中新世の塩基性-中性貫入岩の存在から、これらの鉱物は、中期中新世～後期中新世の一連の火成活動に伴う温度構造の下で生成されたと評価した。
