1号機アクセスルート構築作業時における PCV圧力低下について（対策と工程）

2021年4月23日

技術研究組合 国際廃炉研究開発機構
東京電力ホールディングス株式会社

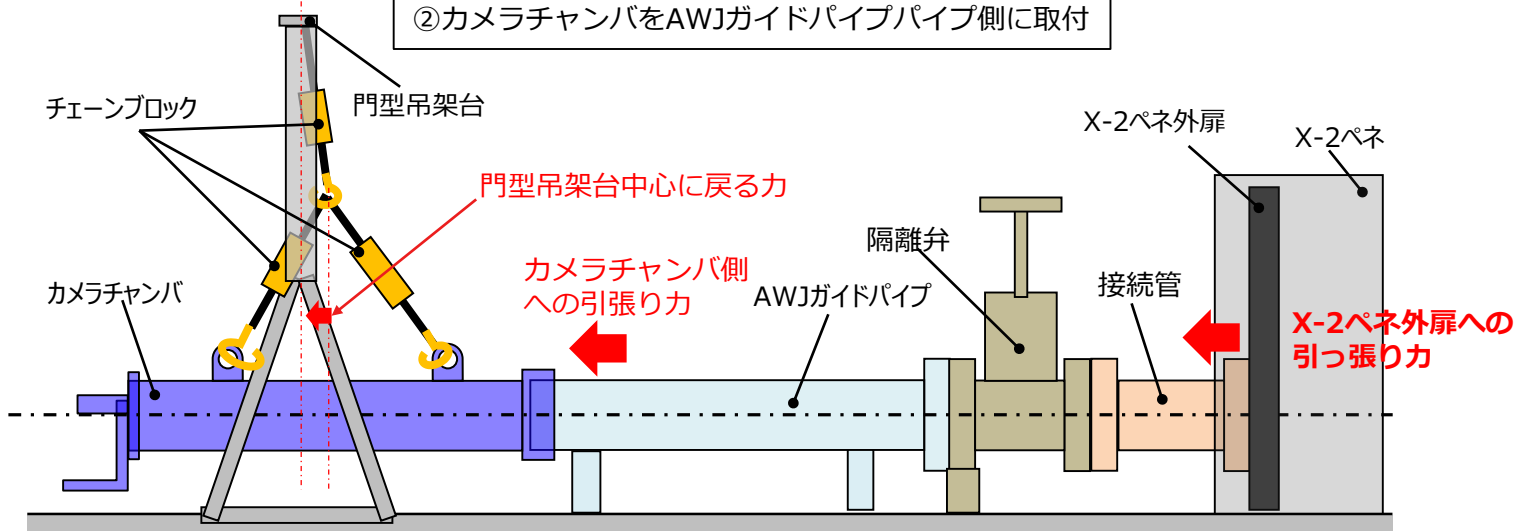
②カメラチャンバをAWJガイドパイプパイプ側に取付

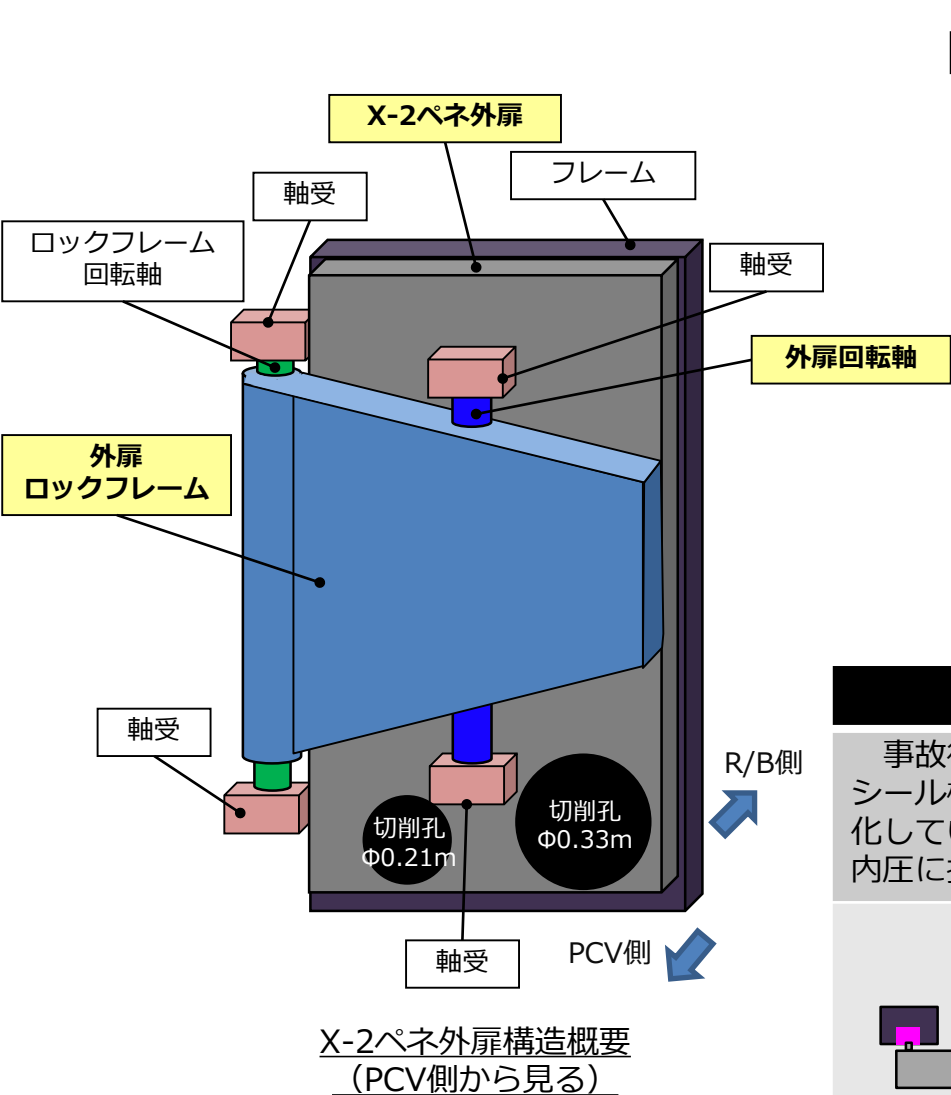
X-2ペネ外扉からの漏えいイメージ

事象発生前後	事象発生時
<p>事故後に生じた熱影響によりシール機能(シリコンゴム)が劣化している可能性があるが、PCV内圧に押されてシールされている</p>	<p>X-2ペネ外扉への外力により、扉とシリコンゴムとの間にすき間が生じ、漏えいが発生</p>

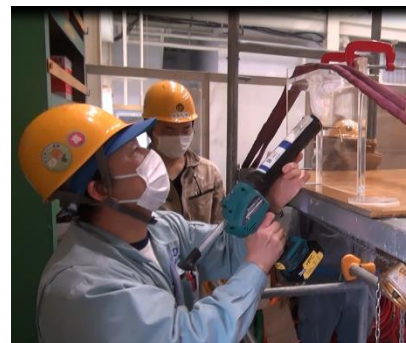
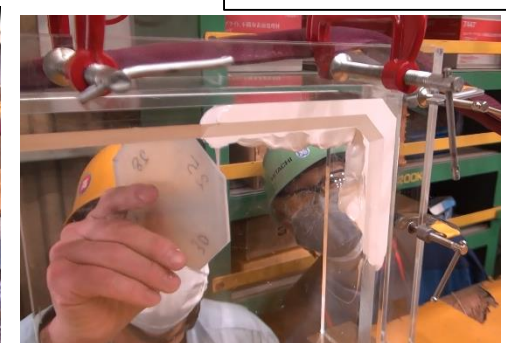
作業イメージ

- 外扉シール部は、外力が加わることで漏えいに至る懸念があるため、漏えいリスクを下げる目的でシール部をコーキング <4月6日に実施済み PCV圧力異常無し（作業開始前の変動幅と同等の0.23kPa~0.18kPaにて変動）>
- コーキング作業は、各作業手順毎に外扉に加わる力が影響のないことをモックアップにより確認しており、作業により外扉から漏えいは発生しないと判断
- 万が一作業中に漏えいが生じた場合は連続漏えいを止めることを優先し、作業は一貫して完了まで実施する方針
- コーキング部はX-2ペネ周辺の放射線環境下においても数十年※は機能を維持すると評価

順序	作業手順	使用機材
1	表面手入れ（錆落とし）	スコッチブライト, スクレイパー
2	脱脂, 洗浄	洗浄液
3	前処理	プライマー, 刷毛
4	コーキング※	コーキング材, コーキングガン
5	余剰材の整形	整形板

※仕様：信越シリコンシーラント45N,
硬化後の伸び：500%, 引張り強さ：1.4MPa

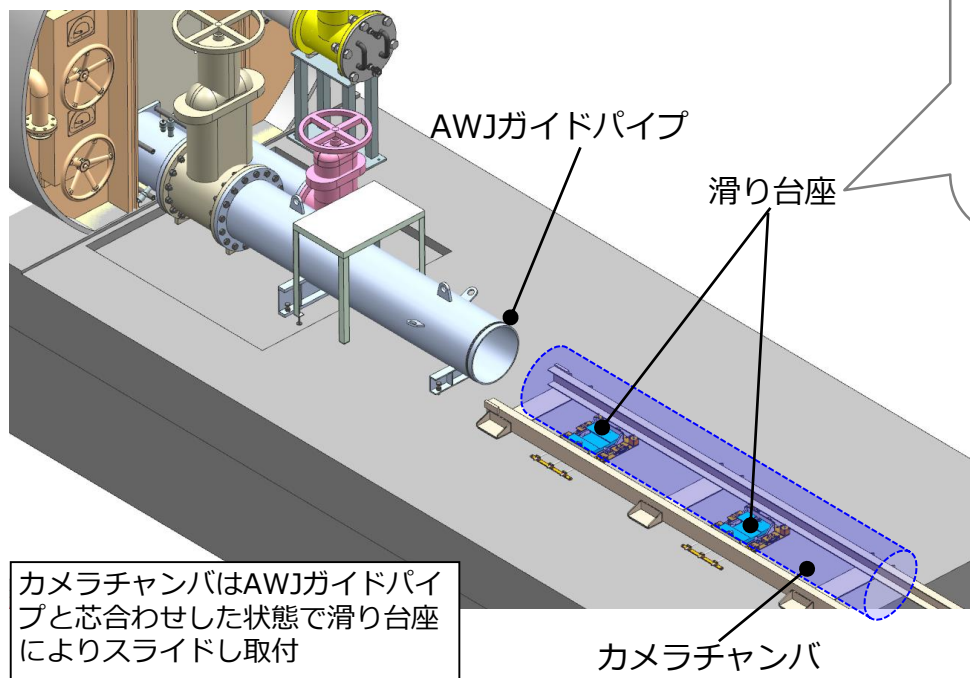
滑り台座設置イメージ

- カメラチャンバの取付によるAWJガイドパイプに加わる外力を可能な限り低く抑える必要があることから、滑り台座を用いた取付工法を採用

- AWJ装置の取付にて実績のある工法と同等の取付工法とする。具体的には、カメラチャンバ自重を受けた状態で、AWJガイドパイプと芯合わせを行い、その状態でスライドし、取付する工法とする（これまでのAWJ装置取付・取外しによるPCV圧力低下事象は確認されていない。）

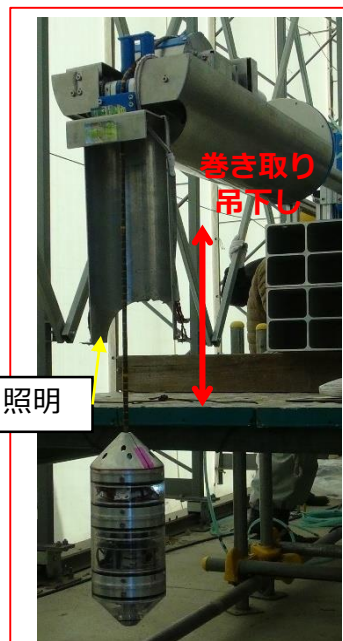
装置全景

名称 構成要素	カメラユニット	吊下しユニット	サポート治具	カメラチャン バー	監視・操作系統
役割	各干渉物の映像を取得する	ドラムを搭載し、カメラユニットの吊下し、巻き取りを行う	吊下しユニットを水平に保つよう保持する	調査時にPCVバウンダリを構成	各種操作及び監視を低線量エリアから遠隔にて行う
構成品	カメラ2台 ・横カメラは±180°回転 ・耐放射性約1,000Gy LED照明2箇所 ・照度調整可能	ドラム 屈曲シリンダ (水圧)	サポート部材 伸縮シリンダ (水圧)	チャンバー 操作ポール	監視用モニタ コントローラ ・カメラ ・照度

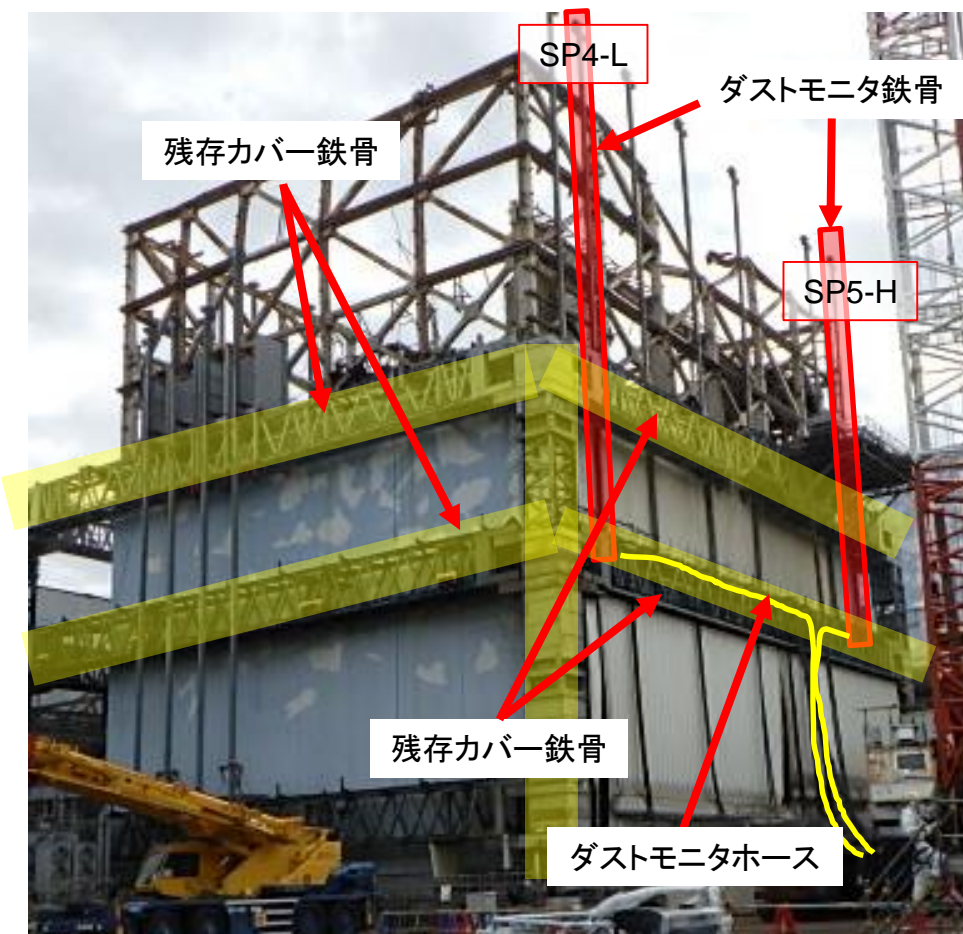
現状のダストモニタ鉄骨

- 現状のダストモニタホースは残存カバー鉄骨上にホースが敷設されており、建屋カバー（残置部）解体工事に干渉すること、ならびにダストモニタ鉄骨が今後実施する大型カバー設置工事に干渉するため、構造および設置位置を変更する。
- 新規ダストモニタ架台の設置箇所は、これまで設置していたミスト散水用鉄骨等の状況を踏まえて選定する。

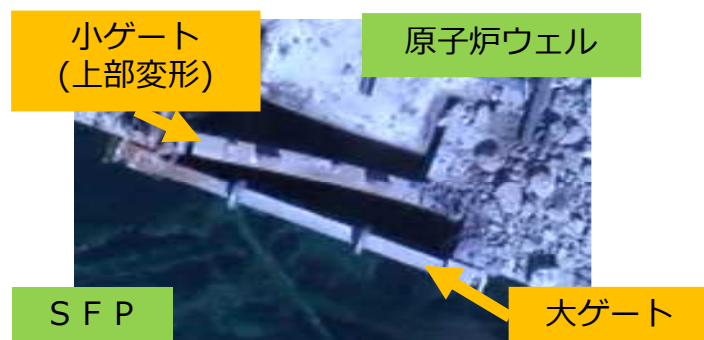
3号機SFPゲートの状況 (2015年撮影)

リスク箇所	設備状況	リスク	漏えい時の影響	漏えい時の対応策
3号機	SFPゲート	<ul style="list-style-type: none"> 高線量のため、ゲート、パッキンの点検が不可 小ゲート上部が変形 	大	<ul style="list-style-type: none"> 高線量機器が露出し、放射性物質が飛散 	<ul style="list-style-type: none"> SFPへの注水により、水位を確保※ 滞留水移送により、水位を維持
	SFPライナー	<ul style="list-style-type: none"> 高線量のため、ドレン配管からの漏えい確認が困難 			
4号機	SFPライナー	<ul style="list-style-type: none"> 3ヶ月/回ドレン配管からの漏えい確認を実施 	中	<ul style="list-style-type: none"> 計画外の滞留水水位の上昇 	<ul style="list-style-type: none"> ※4号機RPV、DSPからの漏えい時もSFPゲートを通じて、水位を確保
	RPVノズル	<ul style="list-style-type: none"> 1年/回ノズルの外観点検を実施 			
	DSPライナー	<ul style="list-style-type: none"> ガレキによりアクセスが困難 設置箇所：R/B 3FL
