### 3. 宍道断層の評価

#### (7) 東端付近の断層活動性

## 東端付近の断層活動性(変位地形・リニアメント分布図)

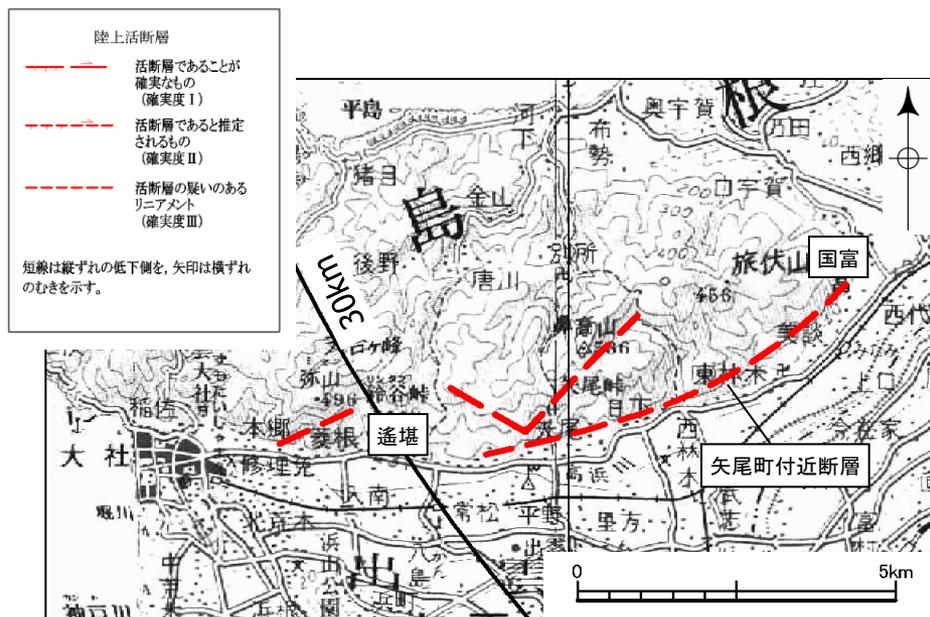
大社衝上断層周辺の文献断層分布図(活断層研究会編, 1991)

- ・通商産業省(1969<sup>(44)</sup>, 1970<sup>(45)</sup>, 1971<sup>(46)</sup>)によると, 重力探査により大社山塊南限沿いの沖積平野下に伏在する東西方向の重力傾斜帯が確認され, 地震探査の結果からこの重力傾斜帯が南傾斜の逆断層で, その落差は約1000mであるとされている。
- ・多井(1973)においても, 島根半島の褶曲運動に伴い形成された大社衝上断層が示されており, 島根半島西部海底下の音波探査結果をもとに, 大社衝上断層が西方の海域まで連続するものとしている。

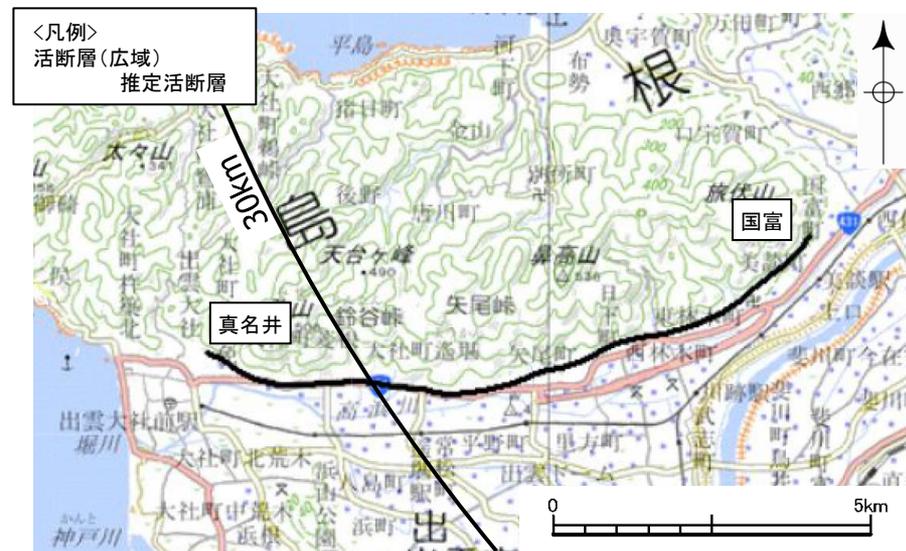
大社衝上断層周辺の文献断層分布図(今泉ほか編, 2018)

- ・橋本ほか(1980)は、出雲市大社町遙堪から出雲市国富町に至る延長6.0km間に東西ないし東北東－西南西方向の推定活断層を記載し、矢尾町断層と呼んでいる。
- ・活断層研究会編(1980,1991)は、橋本ほか(1980)と同位置に、長さ6kmの矢尾町付近断層を記載し、確実度Ⅲ、活動度Cとしている。
- ・今泉ほか編(2018)は、出雲市大社町真名井から出雲市国府町に至る延長10.6kmに推定活断層を記載している。
- ・鹿野ほか(1989)<sup>(47)</sup>は、橋本ほか(1980)及び活断層研究会編(1980,1991)とほぼ同じ位置にリニアメントを図示しているが、リニアメントは地質断層あるいは浸食に対する抵抗の差が大きい岩石の境界にほぼ一致しており、リニアメントに沿った地域に明瞭な変位地形など活断層であることを示す証拠は認められないとしている。
- ・活断層研究会編(1980,1991)及び鹿野ほか(1989)は、矢尾町付近断層が、多井(1973)の大社衝上断層にほぼ一致するとしている。
- ・佃ほか(1985)<sup>(48)</sup>には、同位置に活断層あるいは推定活断層は示されていない。

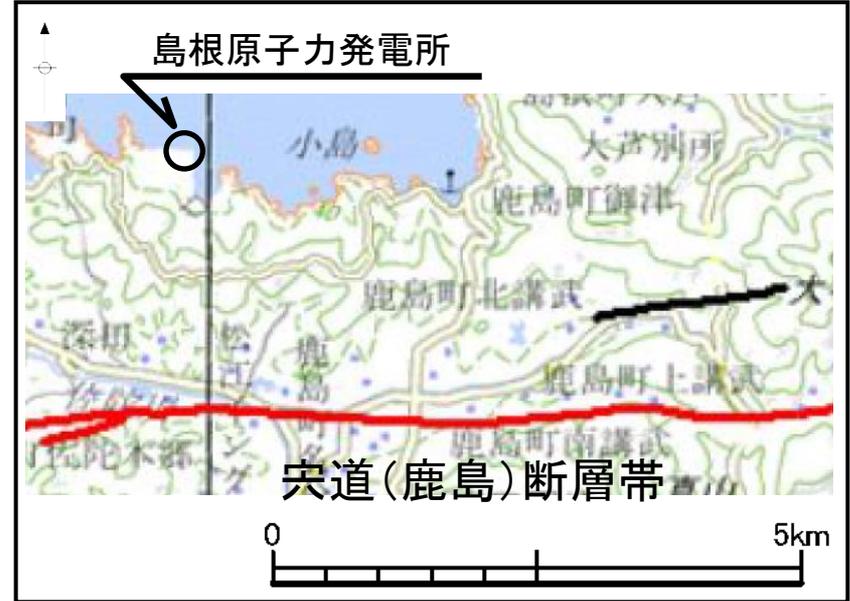
今泉ほか編(2018)

- ・橋本ほか(1980)は、松江市鹿島町北講武から鹿島町上講武に至る延長3.5km間及び延長0.7km間に東西方向の準確実活断層を2条記載し、古殿断層と呼び、谷や尾根の右横ずれ・北側隆起と左横ずれ・南側隆起の断層地形があり、その間の約400mが地溝状を示すとしている。
- ・活断層研究会編(1980, 1991)は、橋本ほか(1980)とほぼ同じ位置に、長さ3.5km及び0.7kmの古殿[北]断層及び古殿[南]断層を記載し、いずれも確実度Ⅱ, 活動度Cとしている。
- ・今泉ほか編(2018)は、活断層研究会編(1991)の古殿[北][南]断層とほぼ同じ位置に、長さ2.0kmの推定活断層を記載している。
- ・佃ほか(1985), 中田ほか(2002)及び中田ほか(2008)には、同位置に活断層あるいは推定活断層は示されていない。

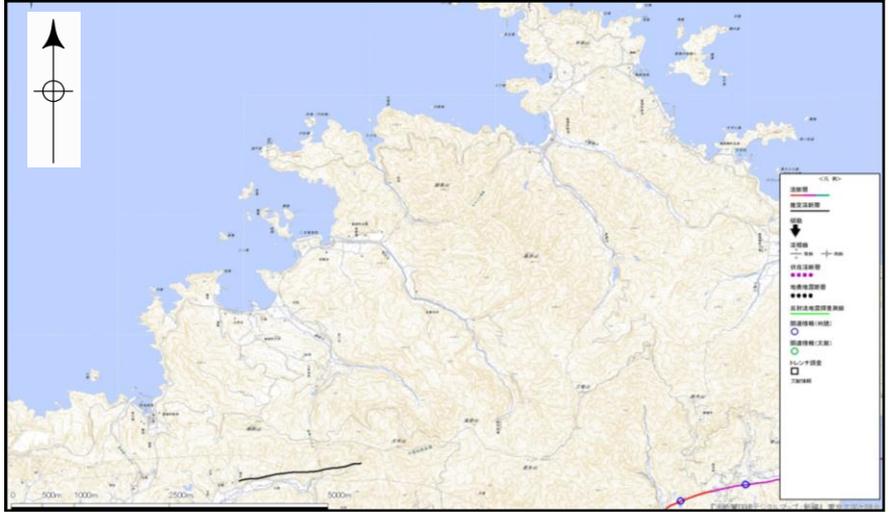
今泉ほか編(2018)

- ・橋本ほか(1980)は、松江市島根町北垣北方の尾根から南東方向の延長4.0km間に、西北西-東南東方向の準確実活断層を記載し、垣の内断層と呼び、主に尾根に連続して明瞭な右横ずれ地形が認められるとしている。
- ・活断層研究会編(1980, 1991)は、橋本ほか(1980)と同位置に、長さ4.0kmの垣の内北側断層を記載し、確実度II, 活動度Cとしている。
- ・鹿野・吉田(1985)は、橋本ほか(1980)の垣の内断層について、その他のリアメントに比べてもはるかに明瞭さを欠くものであり、活断層とする根拠は乏しいとしている。
- ・今泉ほか編(2018)は、同位置に活断層あるいは推定活断層を示していない。

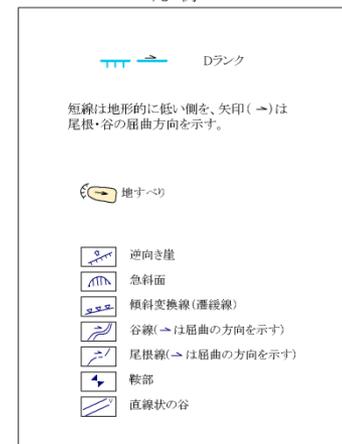
垣の内北側周辺の空中写真判読図

- ・活断層研究会編(1980, 1991)の垣の内北側断層にほぼ対応して、直線状の谷, 鞍部, 傾斜変換線等の連続として変位地形・リニアメントが認められる。
- ・変位地形・リニアメントを境として, 山地斜面に逆向き崖による北東側低下の高度差が認められ, 変位地形・リニアメントの北西側では一部に河谷と尾根に右屈曲が認められるが, 不明瞭で系統的ではない。

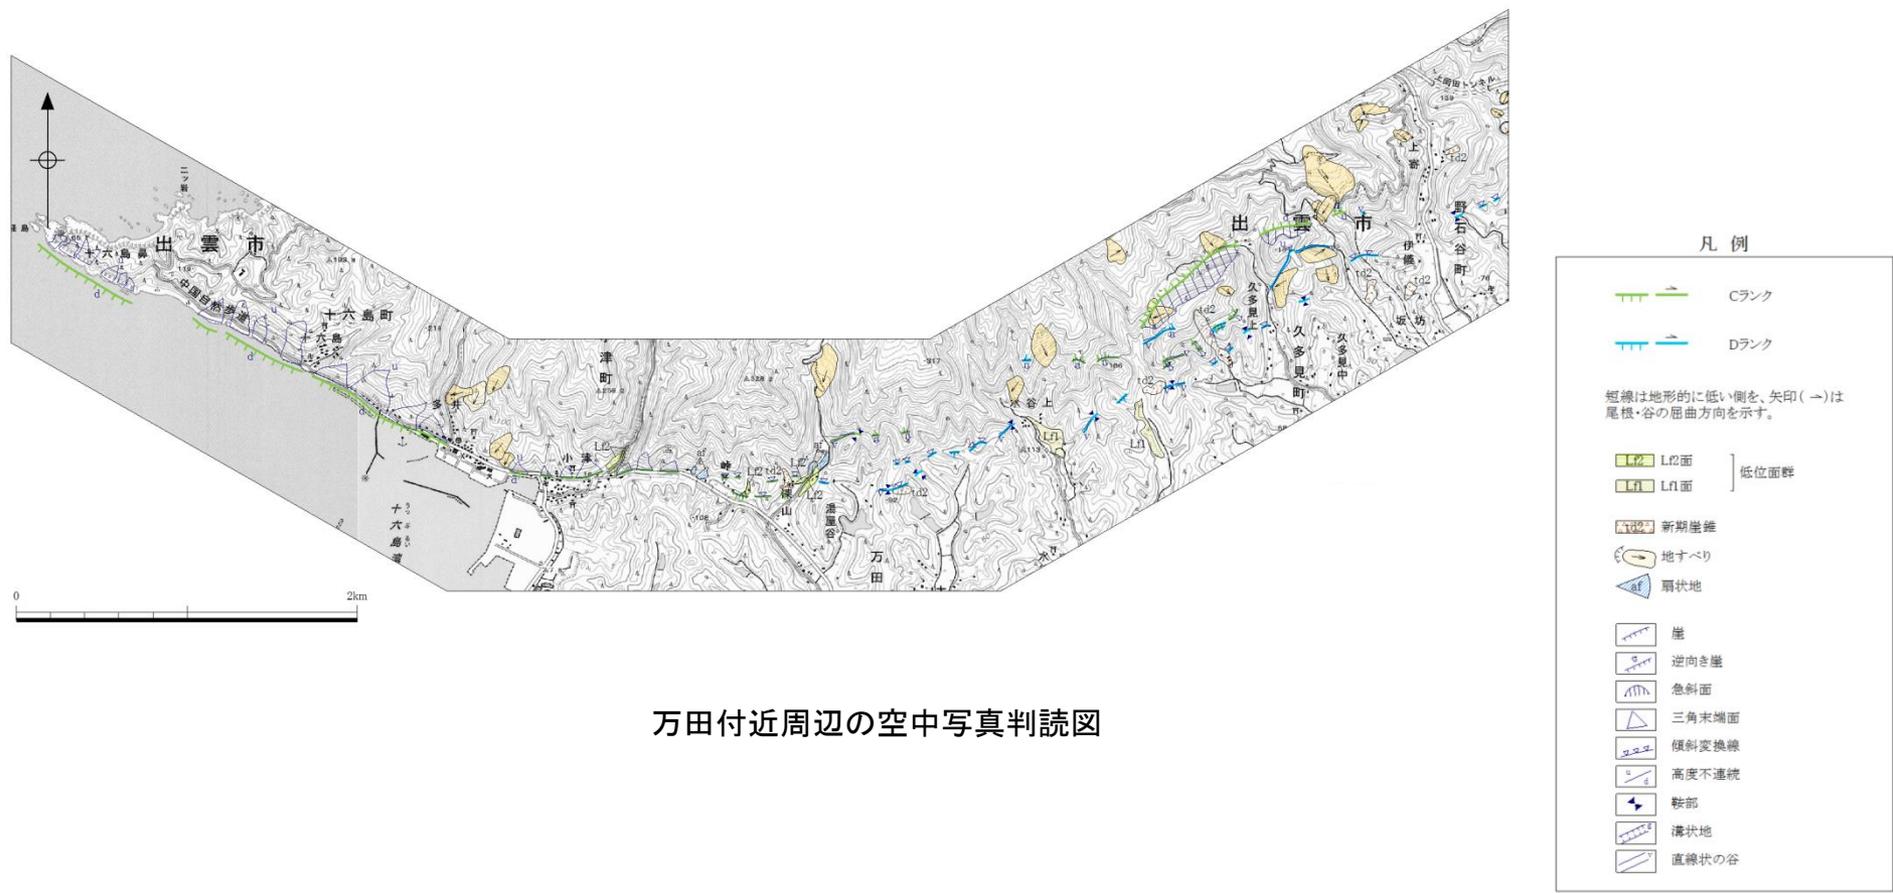
# 地形調査結果

・十六島湾北岸の十六島鼻から出雲市小津町を経て、出雲市野石谷町にかけての約8.5km間に、橋本ほか(1980)及び活断層研究会編(1980, 1991)の示す推定活断層にほぼ対応して、三角末端面、鞍部等の連続として西北西-東南東方向~東北東-西南西方向の変位地形・リニアメントが認められる。変位地形・リニアメントを境として、山地高度に150~200m南側低下の高度不連続がみられる。

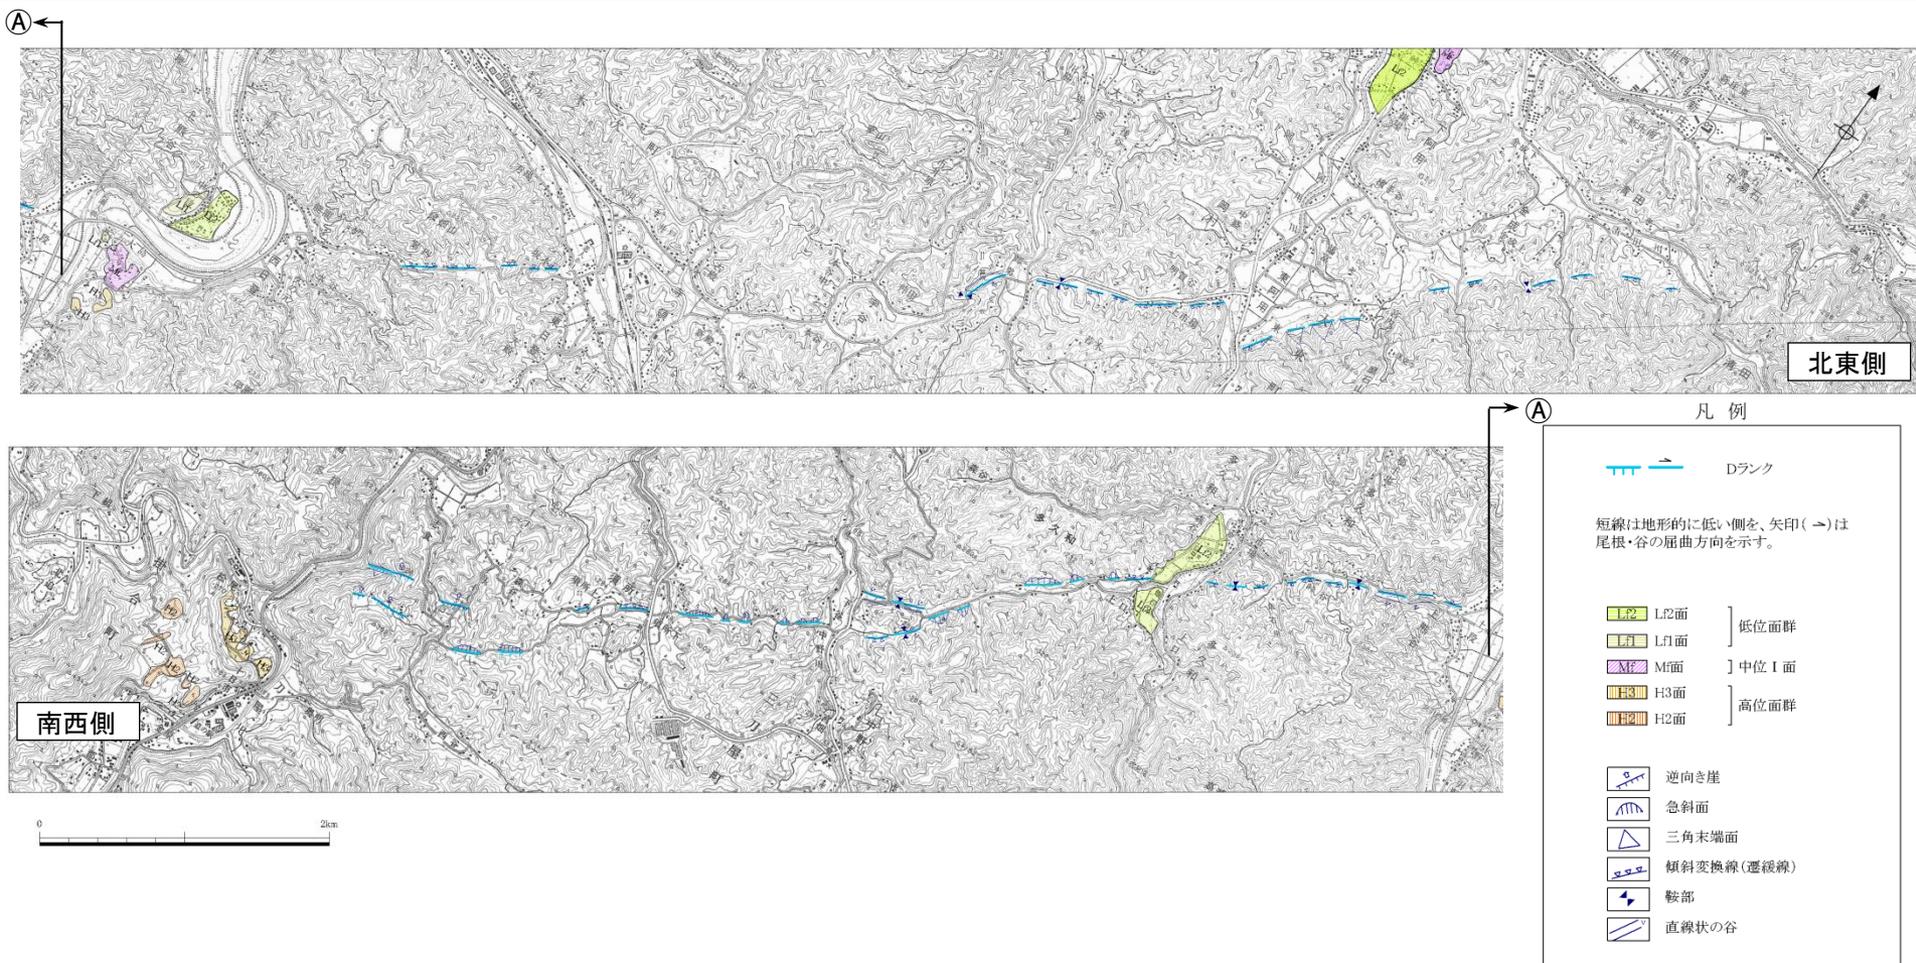
## 地形調査結果

・活断層研究会編(1991)の示す活断層にほぼ対応して、傾斜変換線、鞍部等の連続から成る北東-南西方向のDランクの変位地形・リニアメントが断続的に認められる。

・変位地形・リニアメントの南西部では、山地斜面に逆向き崖から成る南東側低下の高度差が認められるが、それ以外の区間では顕著な高度差は認められない。また、変位地形・リニアメントには河谷と尾根の屈曲は認められない。

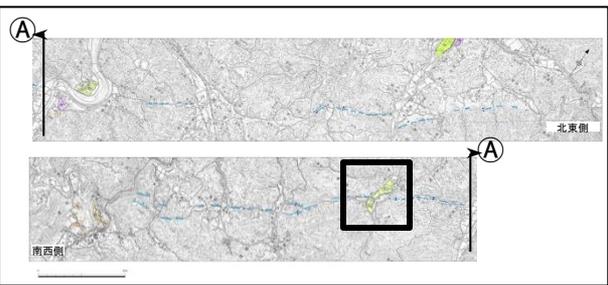
# 河成段丘面の分布(多久和地区)

・変位地形・リニアメントの延長方向を横断して分布する低位段丘面(Lf2面)に変位地形は認められず, 段丘面にも優位な高度差は認められない。

(5mメッシュ(1/5,000程度の精度を有する)の数値標高データをもとに作成)

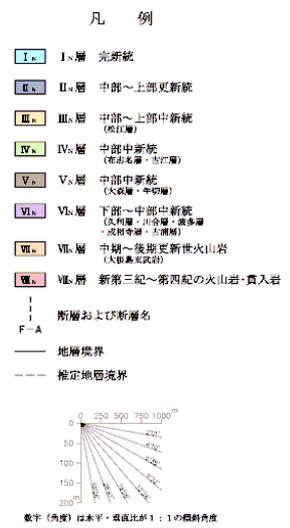
# 地質断面図(中海)

F-B及びF-C断層は、中部中新統(VI<sub>N</sub>～IV<sub>N</sub>層)に変位が認められるが、中部～上部中新統(III<sub>N</sub>層)、中期～後期更新世火山岩(VII<sub>N</sub>層)、中部～上部更新統(II<sub>N</sub>)及び完新統(I<sub>N</sub>)に変位や変形を与えていない。

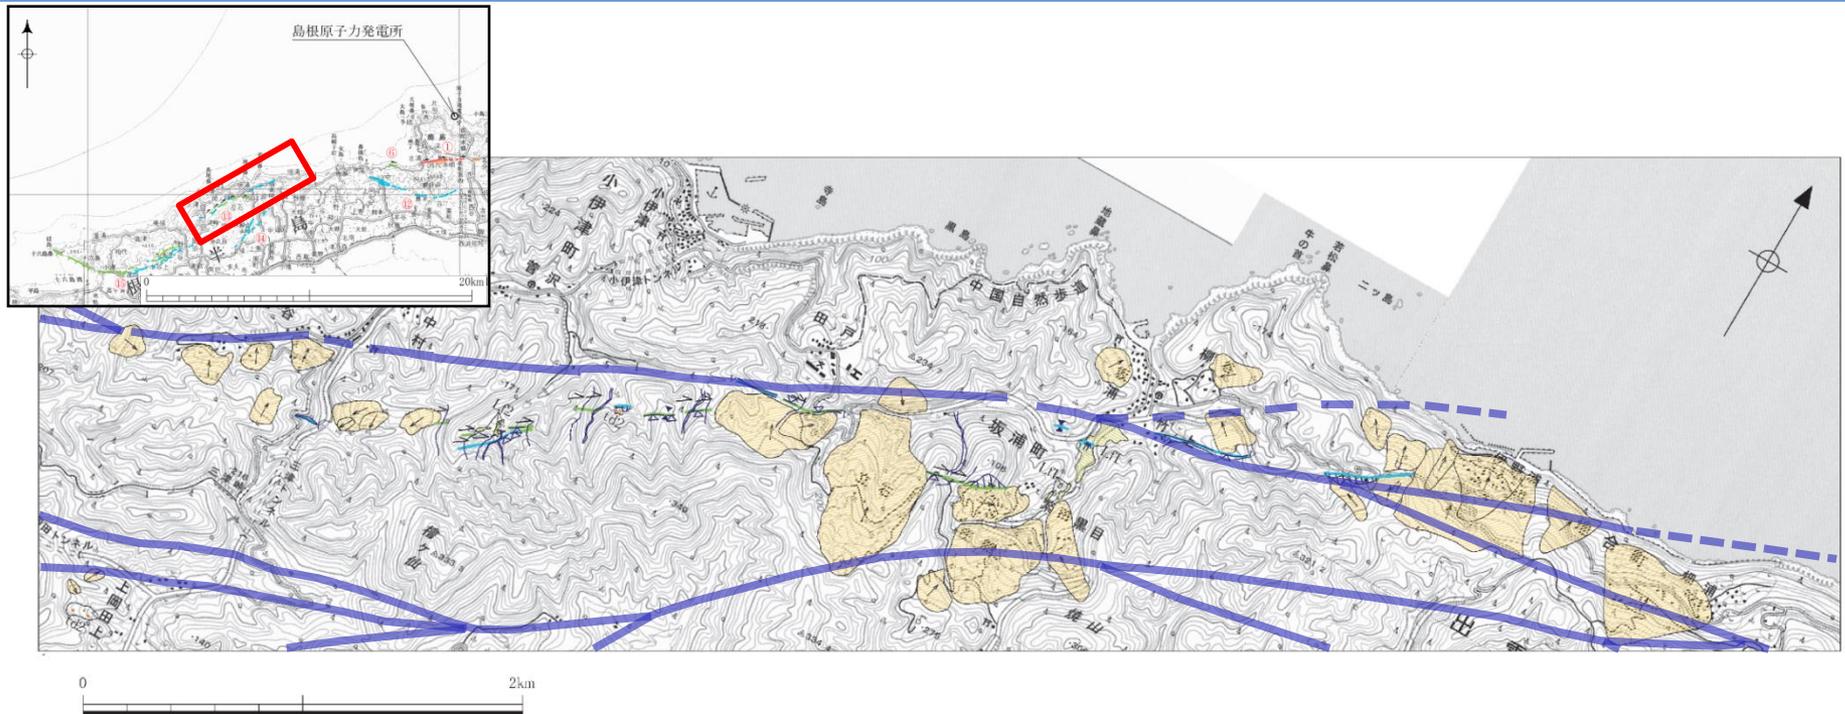
田の戸周辺の空中写真判読図

・活断層研究会編(1980, 1991)の確実度Ⅲの活断層(活断層の疑いのあるリニアメント)にほぼ対応して, 急斜面, 鞍部などの連続として北東-南西方向のCランクおよびDランクの変位地形・リニアメントが認められる。

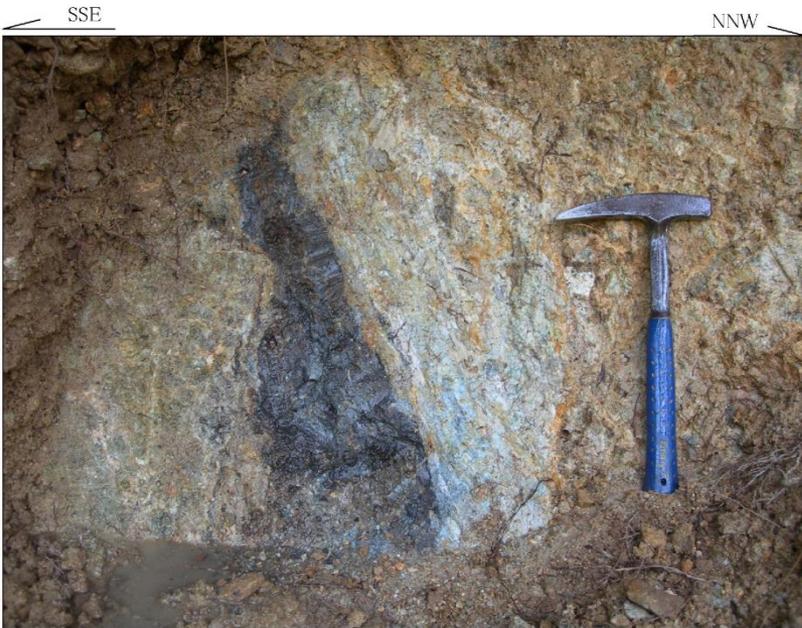
露頭スケッチ ①地点(田の戸断層)

- ・流紋岩質火砕岩中に断層が認められる。断層面は明瞭で断層の延長方向(N40° E/70° N)は変位地形・リニアメントにほぼ平行する。
- ・断層面沿いの幅15~30cmが軟質化しており、泥岩薄層が断層面と平行に配列している。
- ・断層は崖錐堆積物に覆われ、上載地層に変位や変形は認められないが、後期更新世以降の活動性については明らかではない。

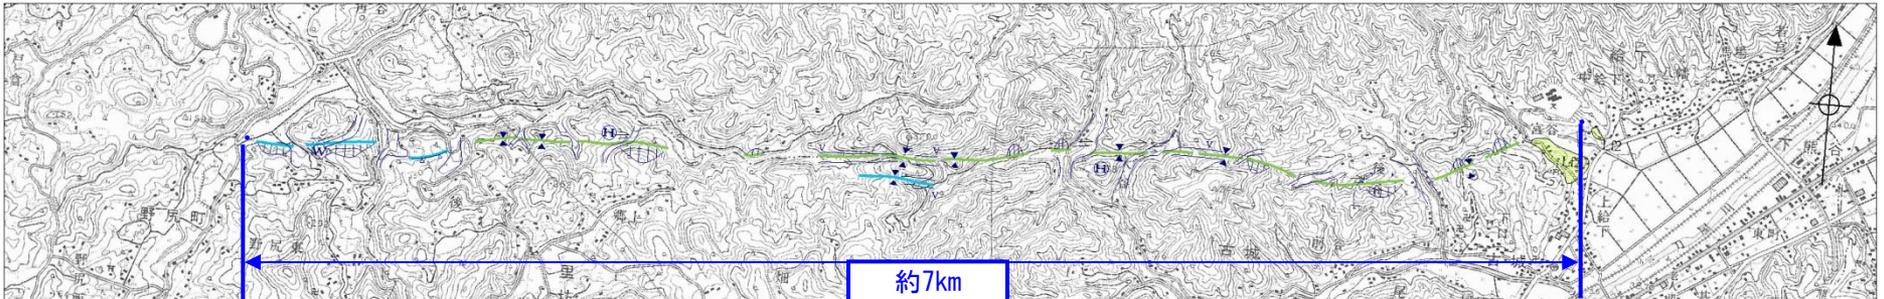
- ・波多層の泥岩の分布に不連続がみられ, 一部で変位地形・リニアメントに対応する断層の想定が可能である。この推定断層の活動性は不明である。
- ・後期更新世以降の活動を考慮するものとして評価した。
- ・評価区間は, 西端を変位地形・リニアメントの延長位置において断層が認められない野尻地点とし, 東端を変位地形・リニアメントの延長位置において段丘堆積物の下面に高度差が認められないピット調査三刀屋北地点までとするのが妥当と評価した。
- ・評価長さは約7kmである。

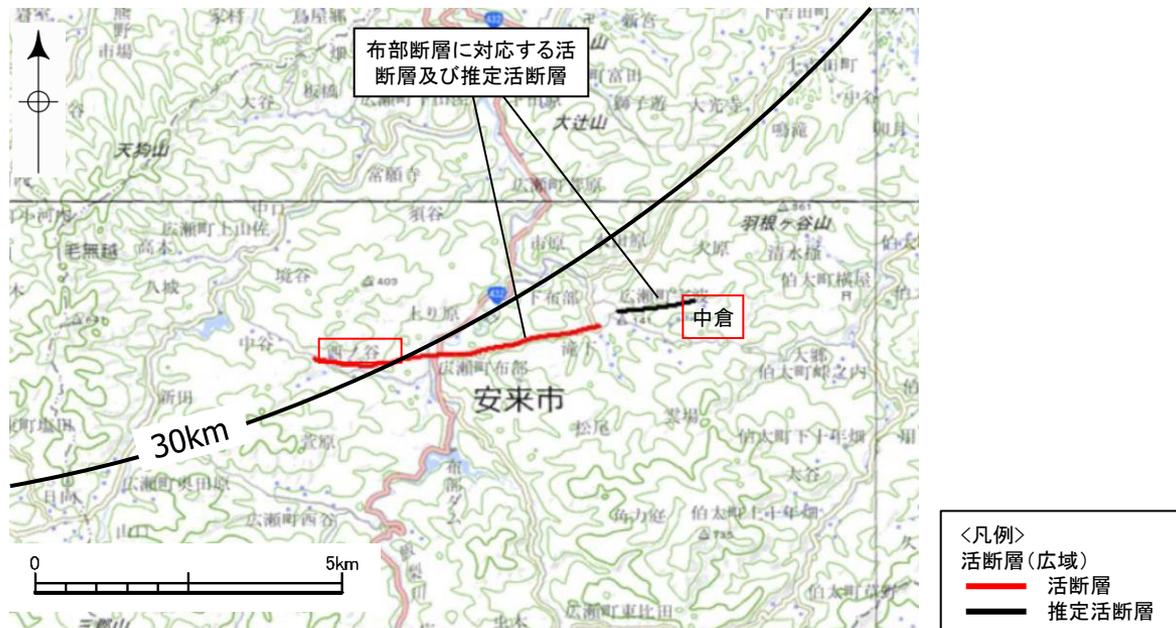
布部断層周辺の文献断層分布図

・今泉ほか編(2018)は、安来市広瀬町布部西ノ谷から広瀬町宇波中倉に至る長さ約10kmの東西走向の活断層(一部、推定活断層)を示している。断層帯の西部では河谷の系統的な右ずれが認められる。断層帯の東端部では、数本の谷の右ずれを伴う推定活断層が認められる。平均変位速度や活動履歴は不明である。

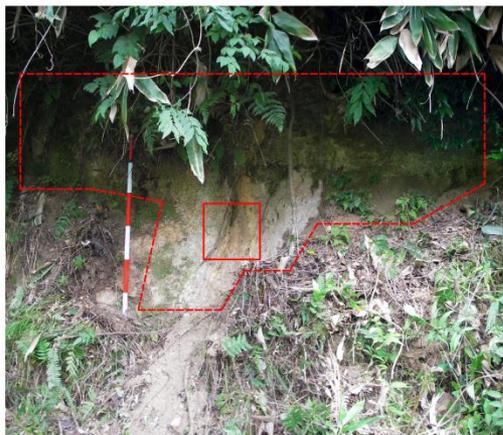
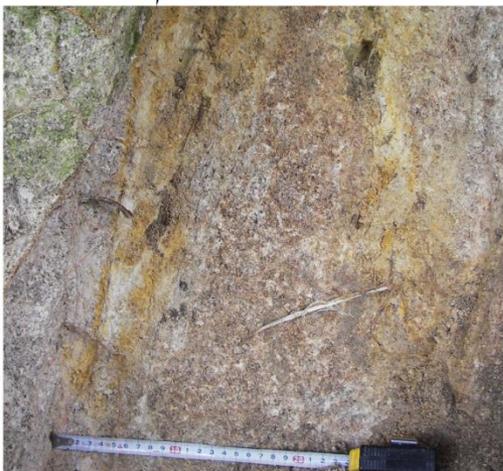
# 露頭スケッチ 西の谷①地点(布部断層)

露頭全景

断層面

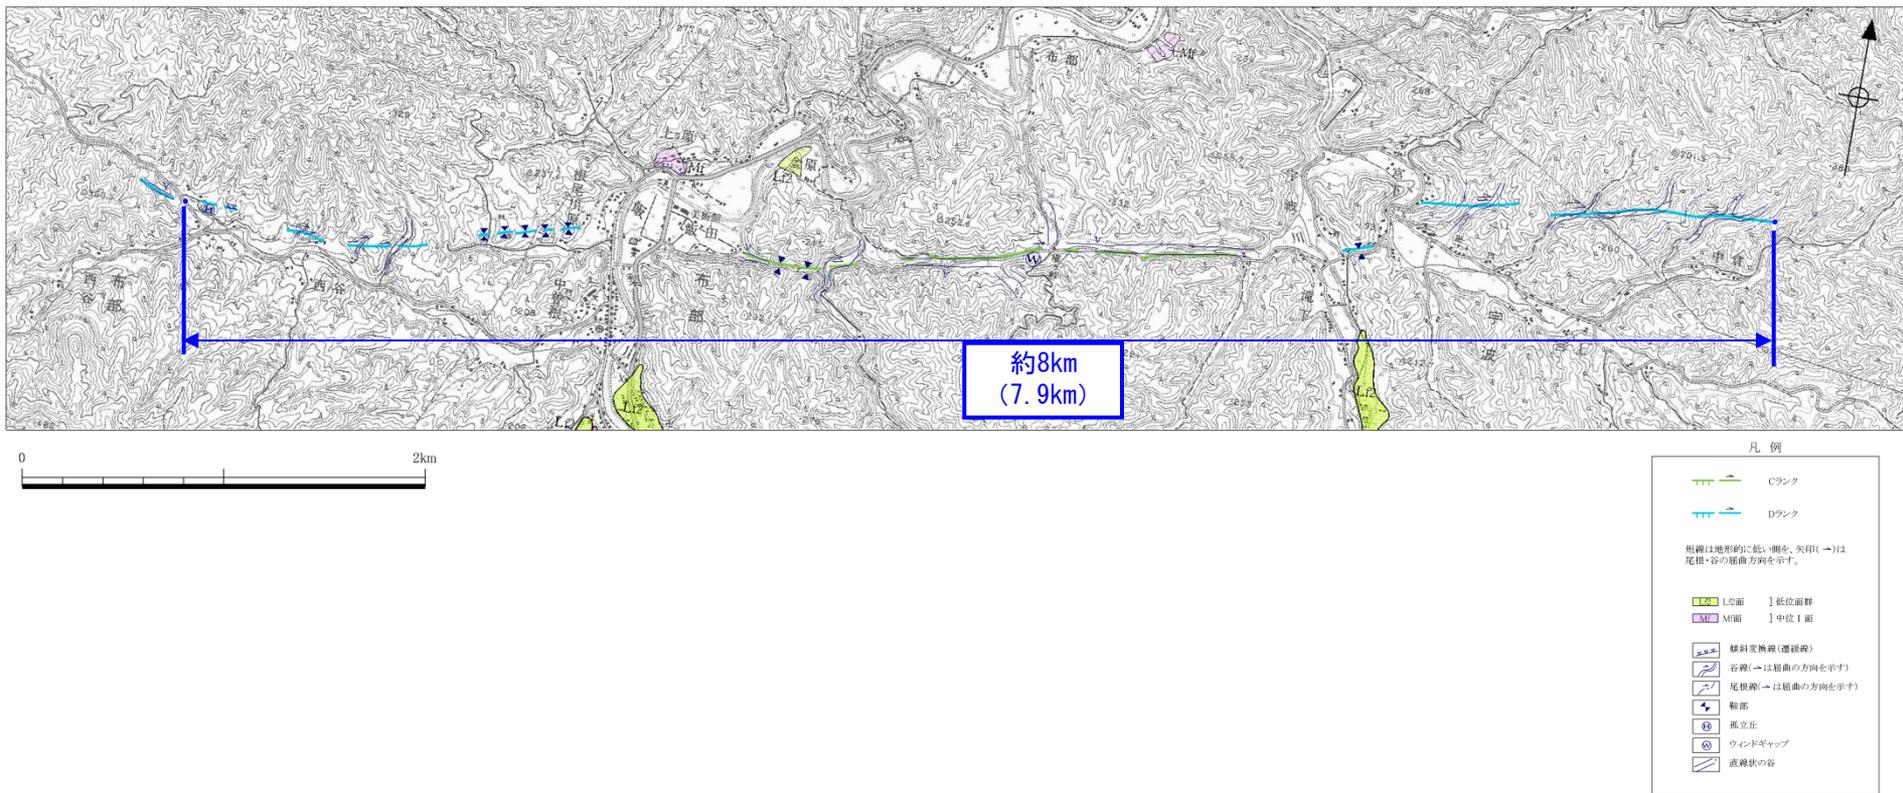
- ・断層の活動性は不明であることから、後期更新世以降の活動性を考慮するものとして評価した。
- ・評価区間は、西端を変位地形・リニアメント延長上に断層が認められない西ノ谷③地点とし、東端を変位地形・リニアメント延長上に断層が想定されない中倉地点直近の変位地形・リニアメント端部を東端とする。
- ・評価長さは約8kmである。

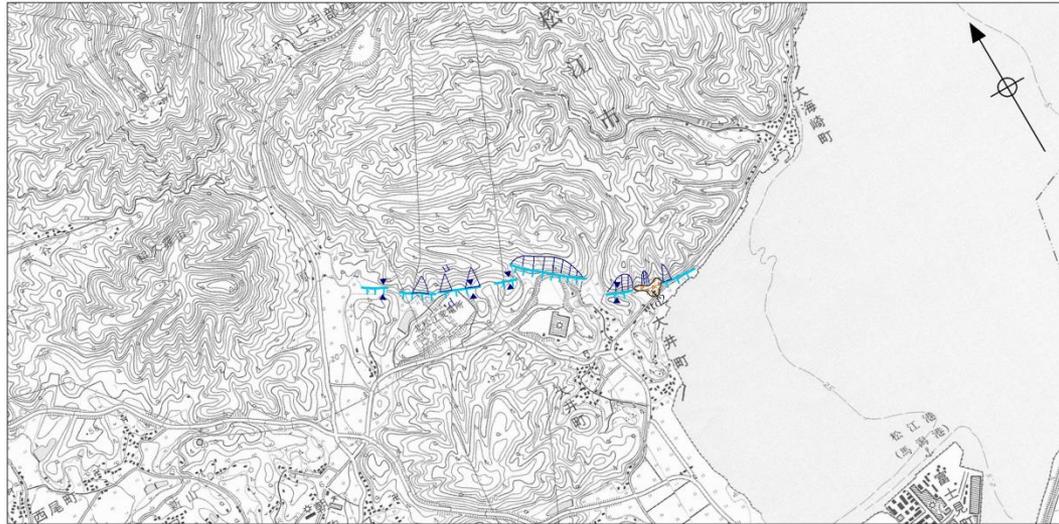
大井断層周辺の空中写真判読図

- ・高度不連続, 鞍部等の連続として, 北西-南東方向の変位地形・リニアメントが認められる。変位地形・リニアメントを境として, 山地高度に約50mの南西側低下の高度差がみられる。
- ・これらの変位地形・リニアメントは, 橋本ほか(1980)の示す2条の推定活断層のうち, 南側の推定活断層にほぼ対応し, 活断層研究会編(1980, 1991)の示すリニアメントにほぼ対応する。
