島根原子力発電所 2号炉 審査資料	
資料番号	EP(E)-073改05
提出年月	令和3年4月22日

島根原子力発電所

地盤(敷地の地形, 地質・地質構造)

令和3年4月22日
中国電力株式会社

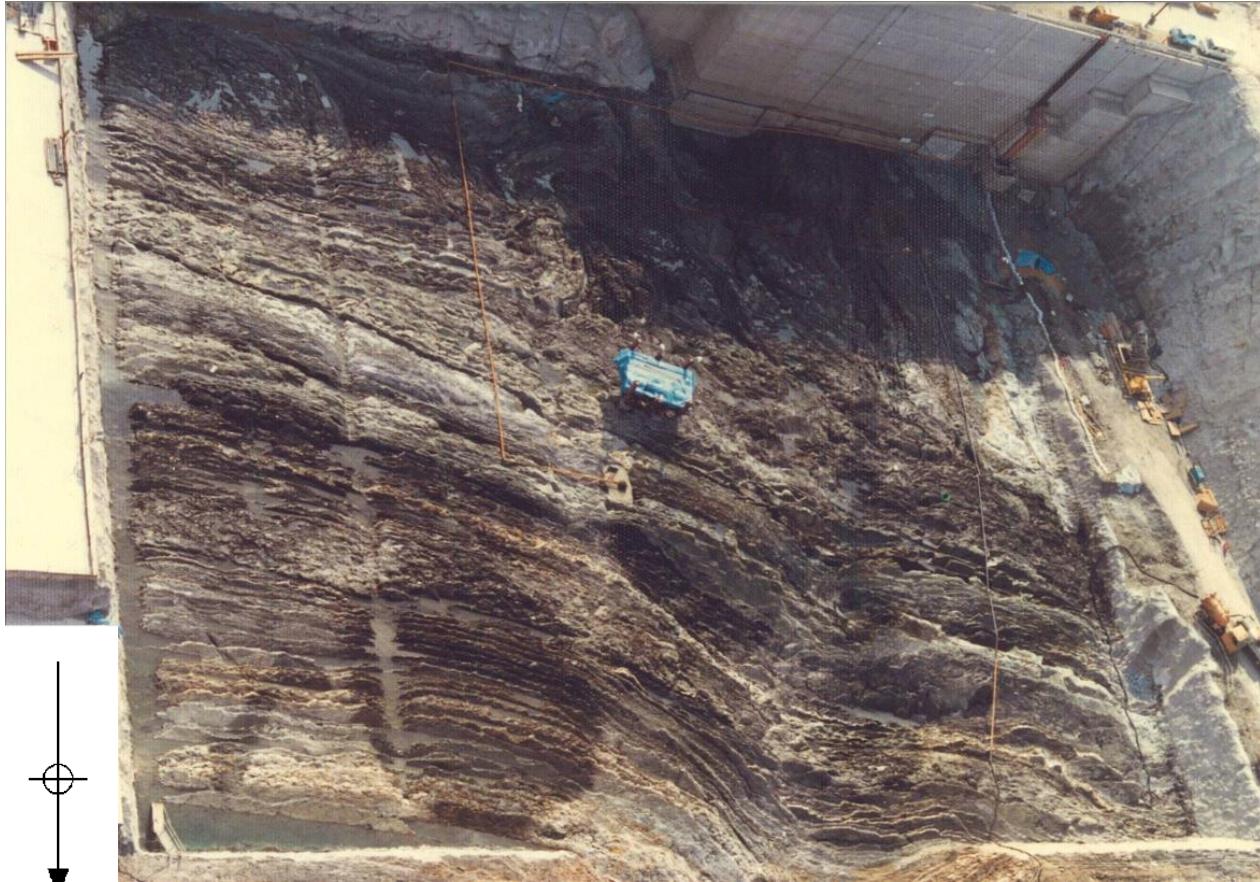
2号炉原子炉建物 底面写真

- ・2号炉原子炉建物底面には、地層と斜交し、破碎を伴う断層及び支持地盤を切る地滑り面は認められない。

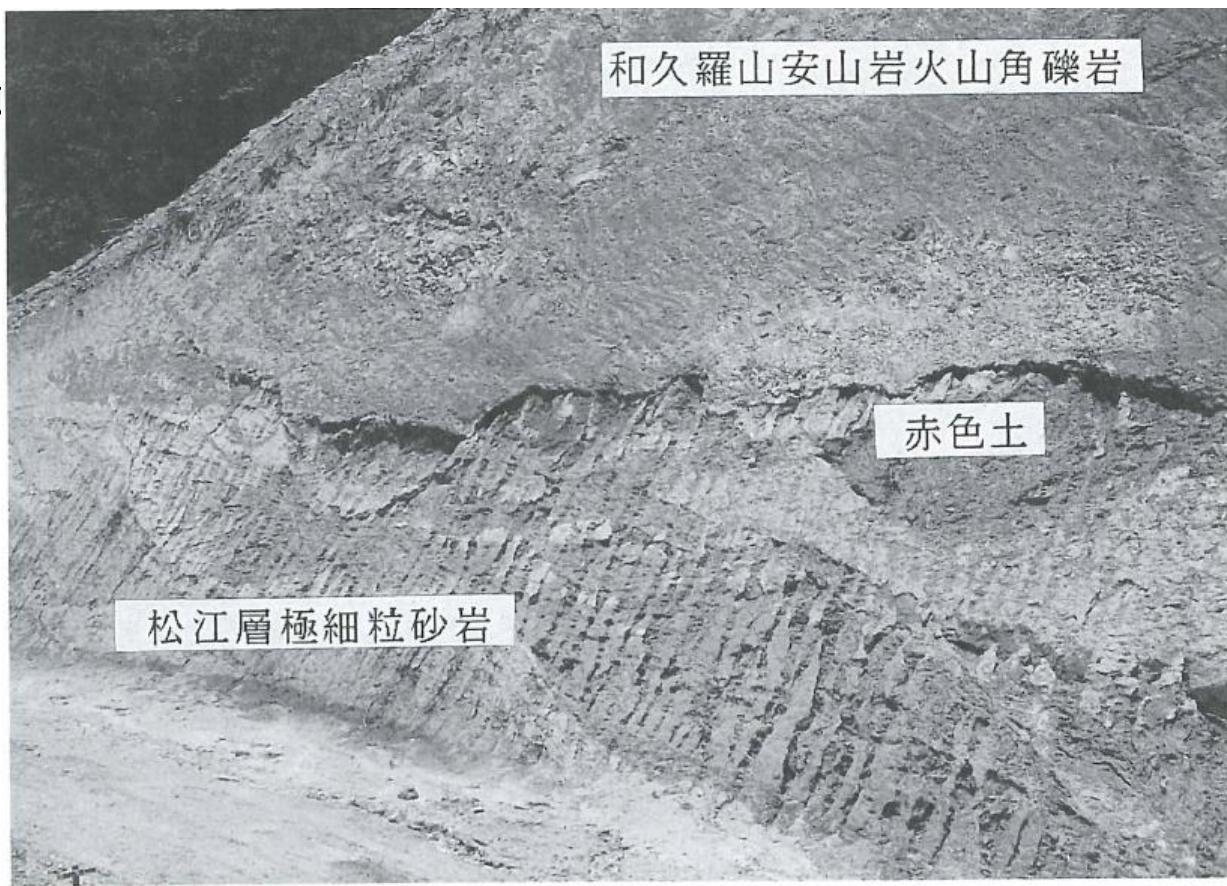
松江市西尾町東方の道路沿いの和久羅山安山岩

- 多井(1973)⁽³⁾及び鹿野ほか(1994)によると、松江市東部において大きく褶曲した松江層が和久羅山安山岩に不整合に覆われていることから、島根半島における褶曲運動の完了時期は和久羅山安山岩の貫入年代以前であるとされている。※
- 鹿野ほか(1994)によると、和久羅山安山岩の貫入年代は、約5~6Maとされている。※

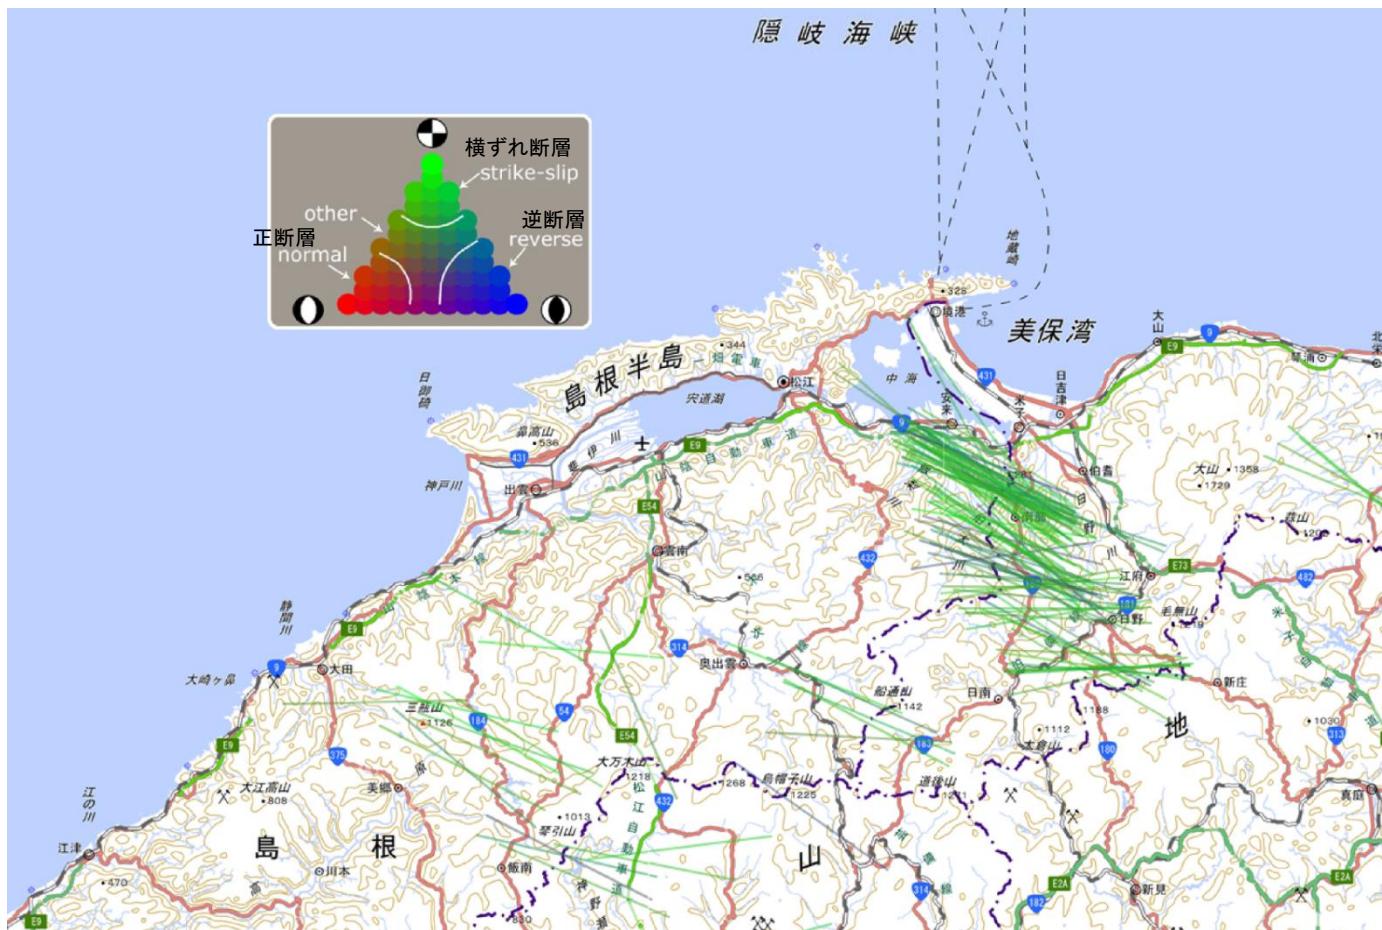
## 山陰地域における現在の応力場(2/2)

※メカニズム解及びP軸方位については、気象庁一元化カタログを利用し、1997年10月～2016年5月までの深さ20km以浅における地震のメカニズム解から求めた、水平面からの傾斜が30°以下のP軸のみを表示。

・地震のメカニズム解から求めたP軸方位(主圧力軸)は、概ね西北西～東南東の横ずれ断層型の応力状態を示し、塚原・小林(1991)の最大水平圧縮応力の方位と調和的である。

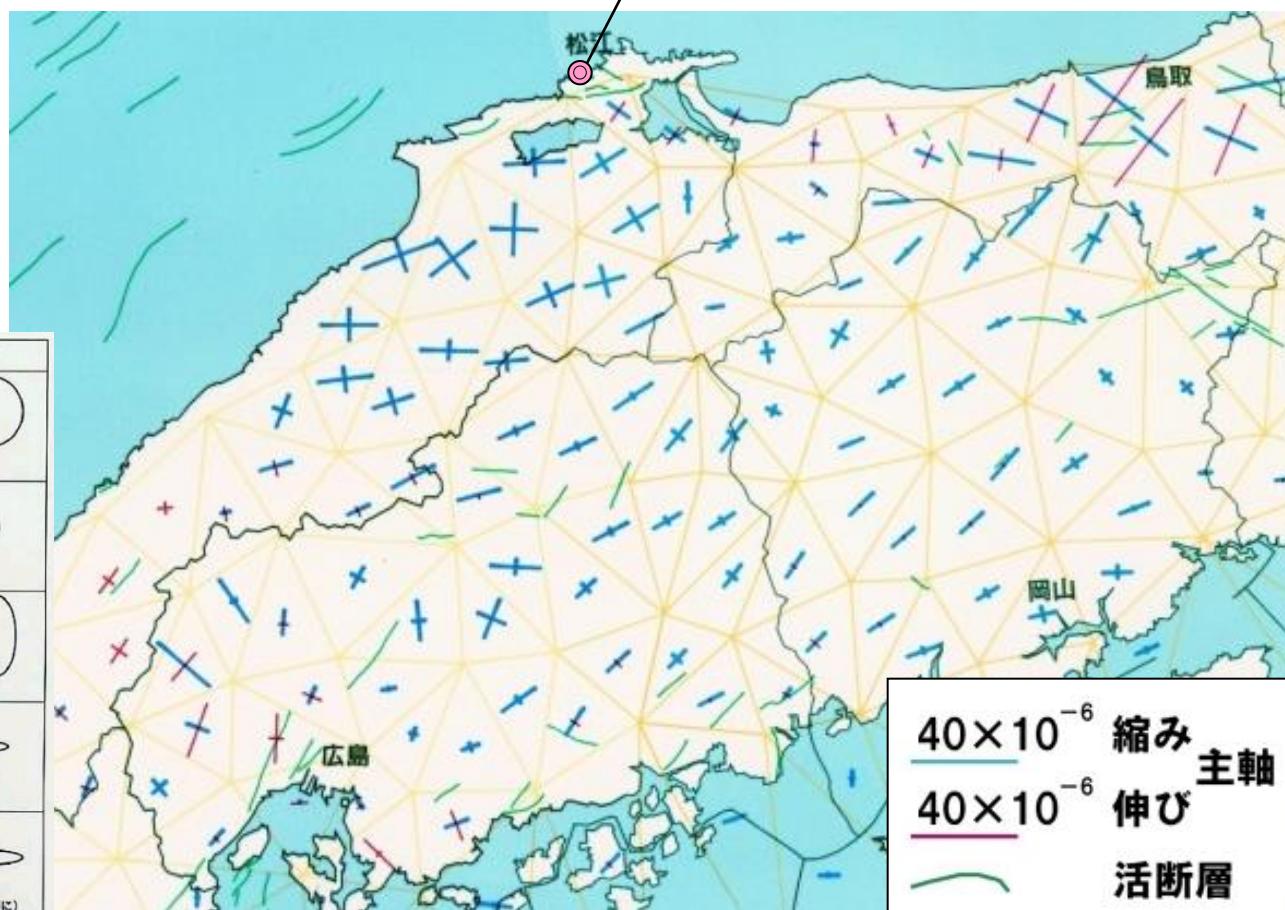
中国地方の地殻歪(最近約100年間)

最近約100年間(1883年～1994年)の地殻歪は、概ね東西方向の圧縮歪が卓越している。

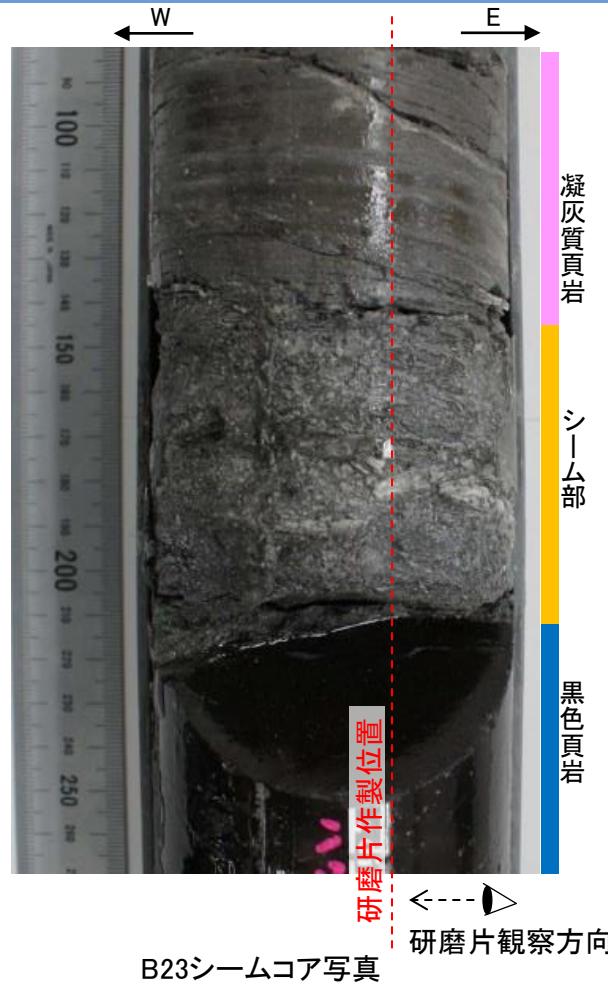
- シーム内部には、CT画像の低密度部に対応するせん断面（Y面）が複数認められる。

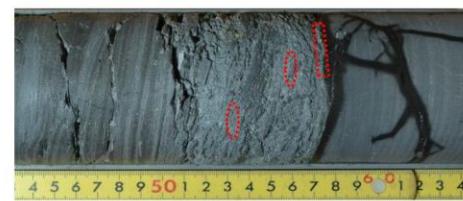
試料採取位置図(断面図)

・B23シームで確認された方解石の生成温度を推定するため、既往ボーリングコアのシームの周辺母岩の白色脈から試料を採取し、流体包有物試験及び酸素同位体試験を実施した。
